# PROCÈS-VERBAL DE DESCRIPTION

**CAISSE RÉGIONALE DE CRÉDIT AGRICOLE MUTUEL CENTRE-EST /**

**17/12/2025**

Lequel me requiert, dans le cadre de la procédure de saisie immobilière, de bien vouloir procéder à la description des biens immobiliers saisis au préjudice de sis sur la Commune de MIRIBEL (01700), 8 route de Tramoyes.

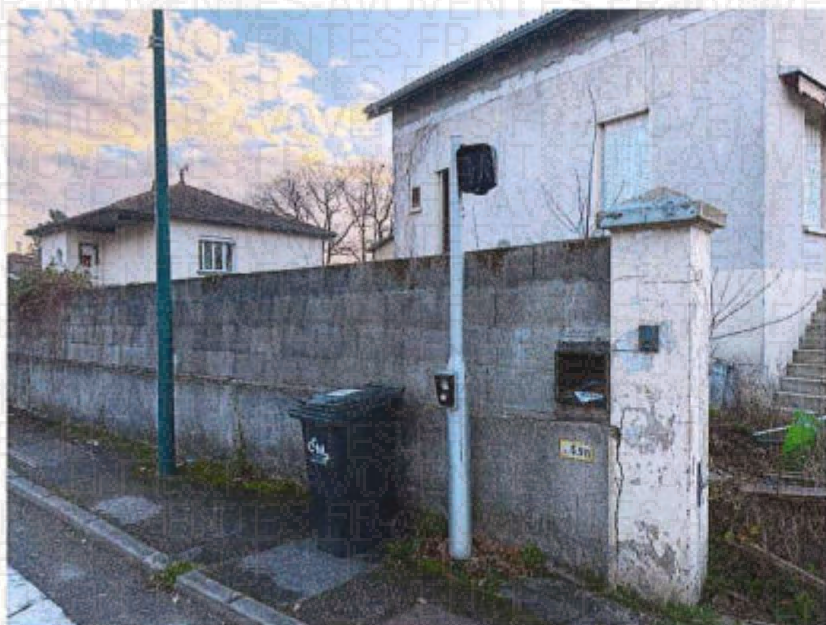
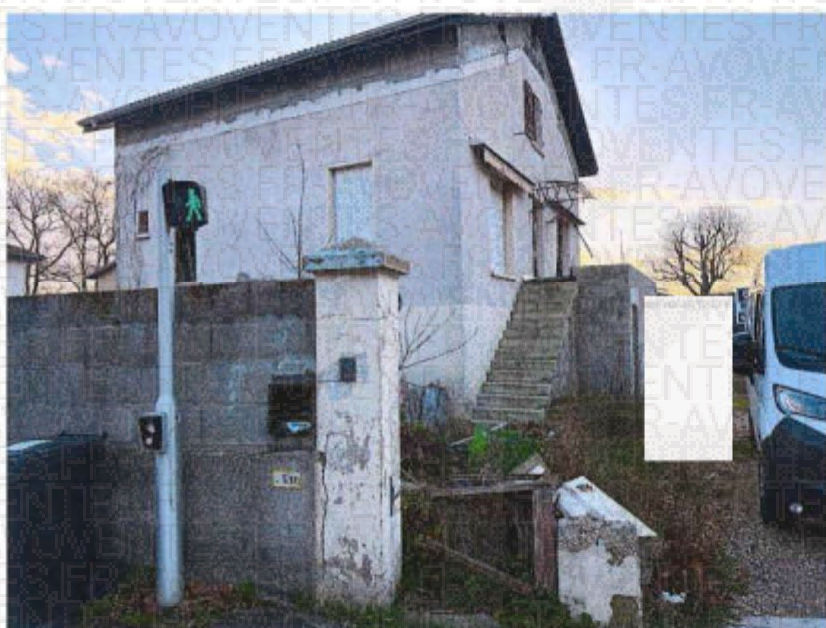
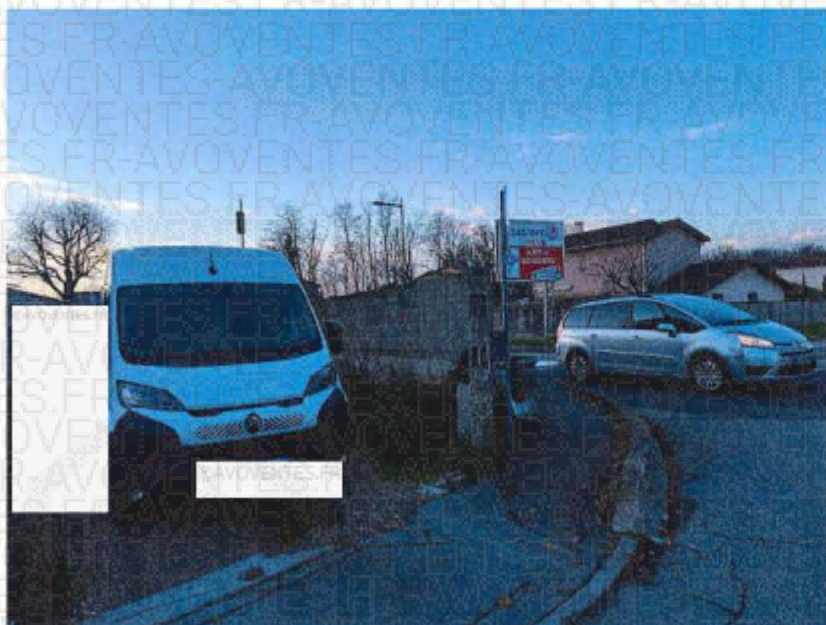
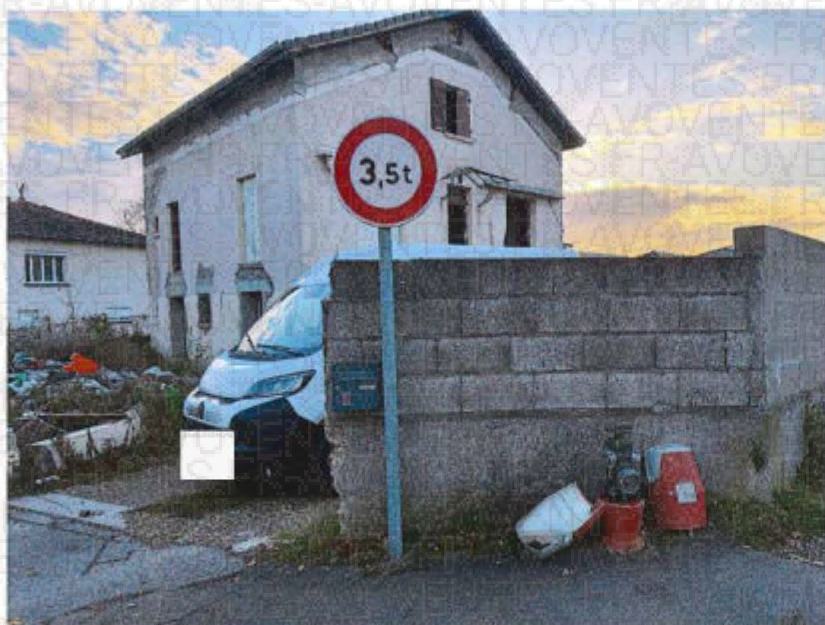
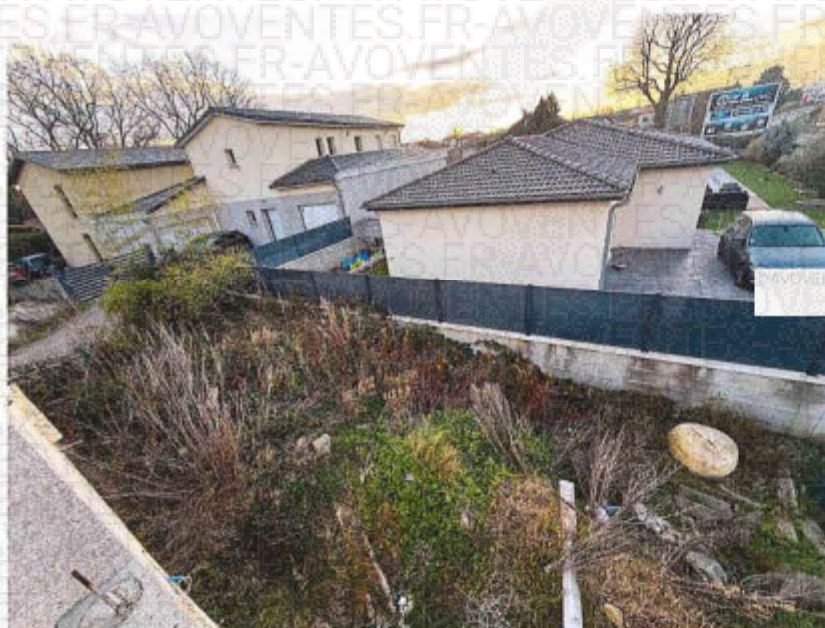
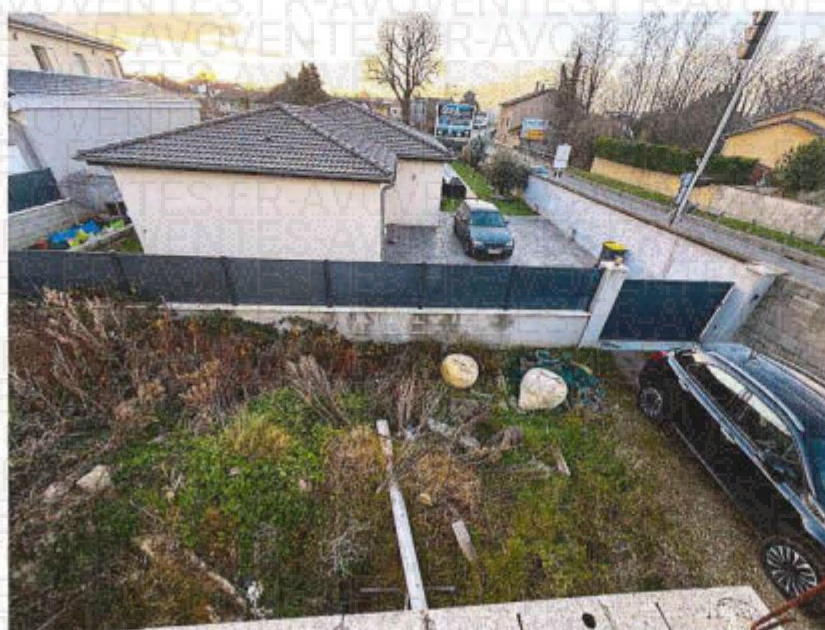
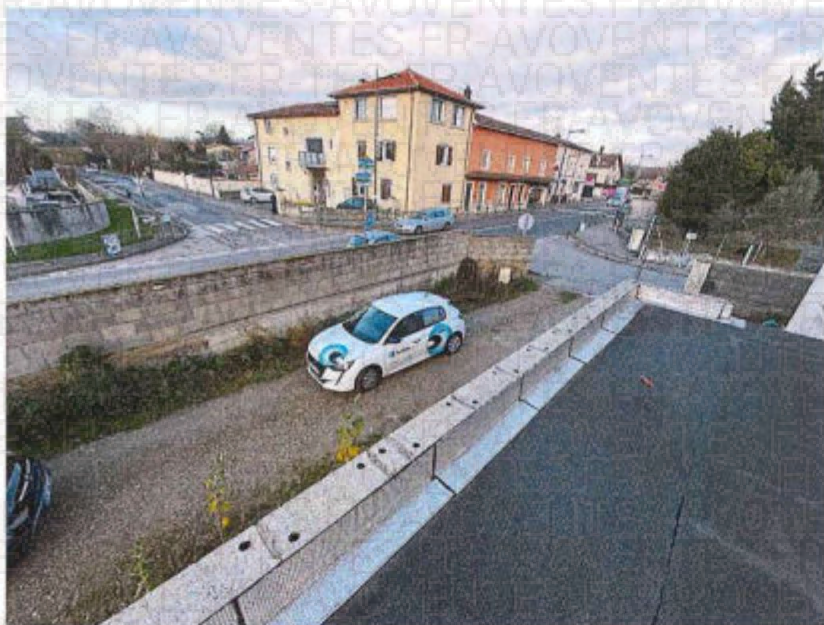
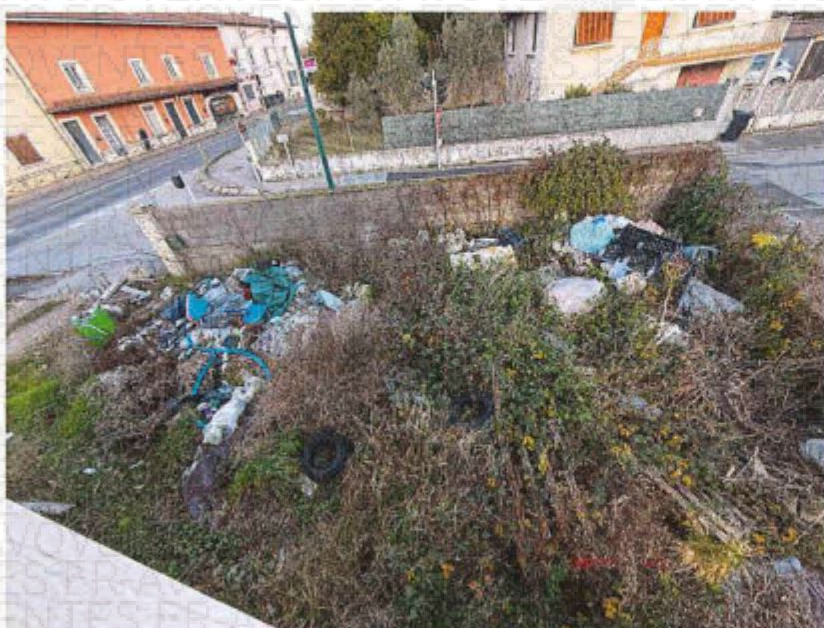
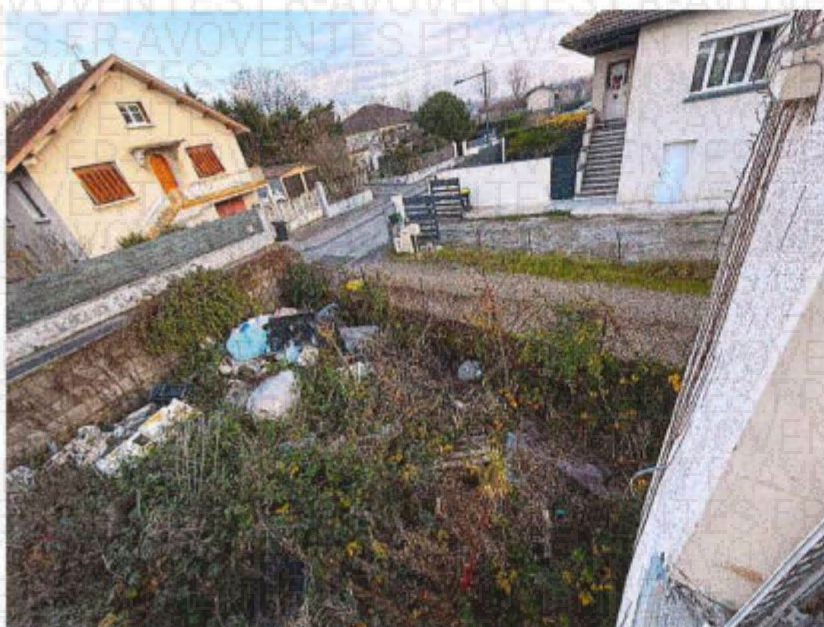
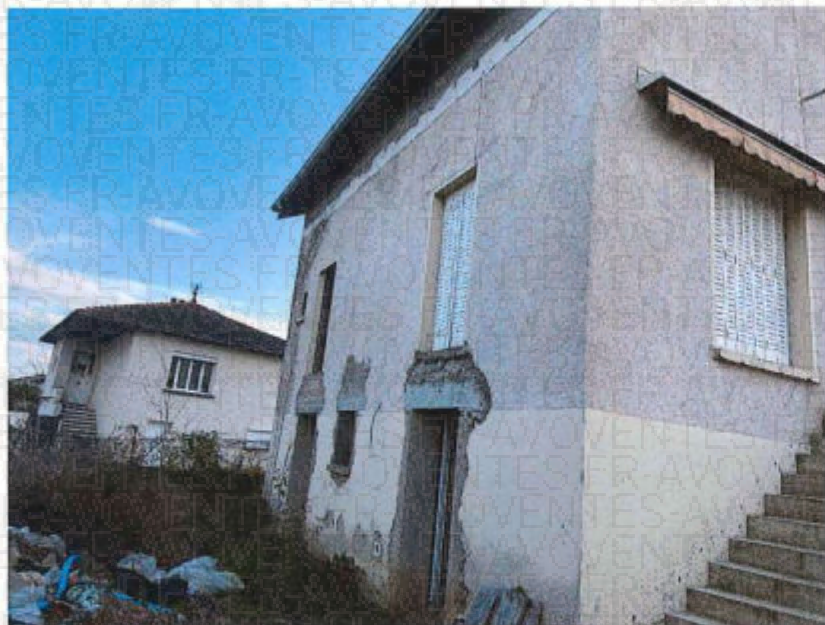
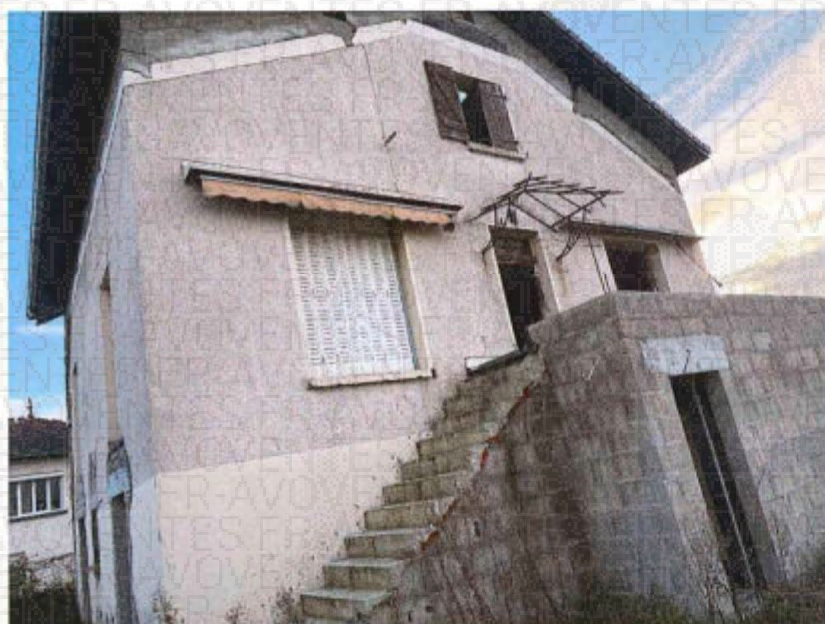
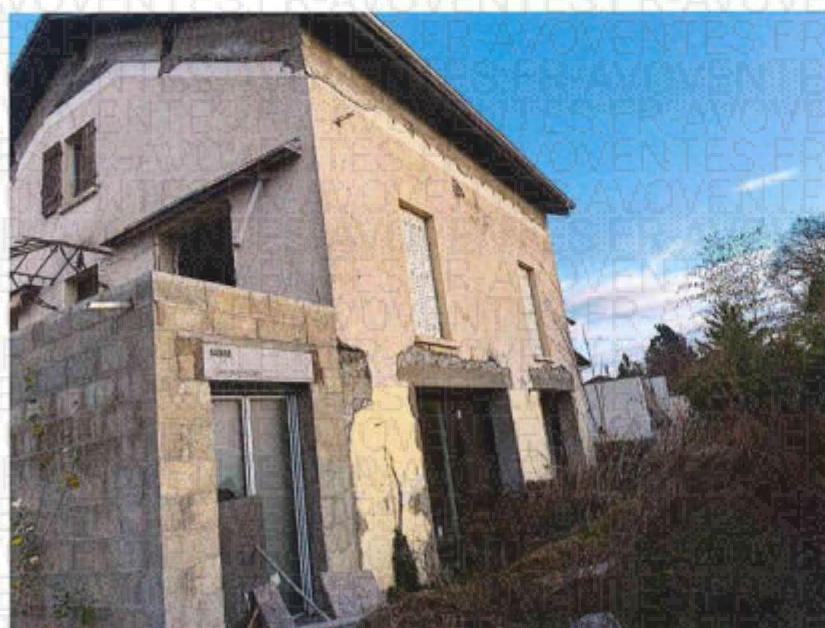
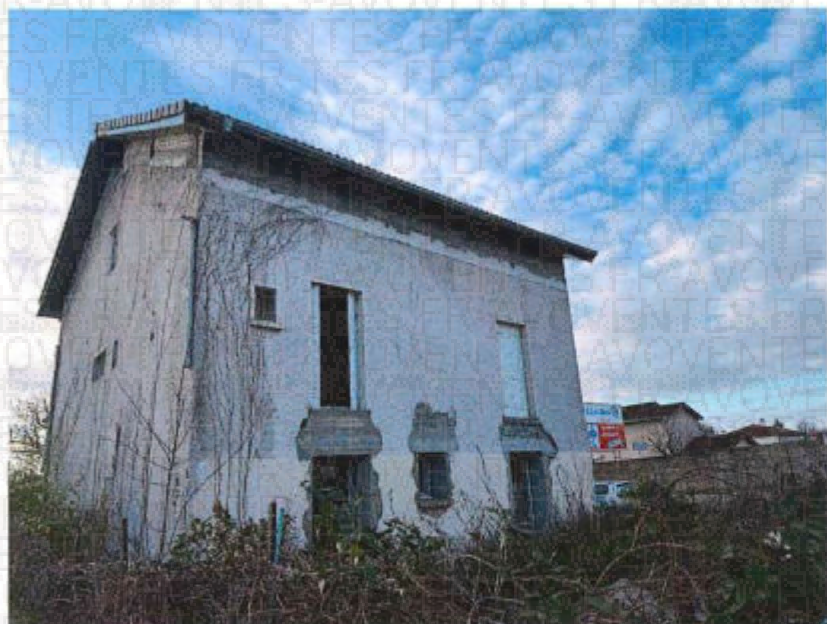
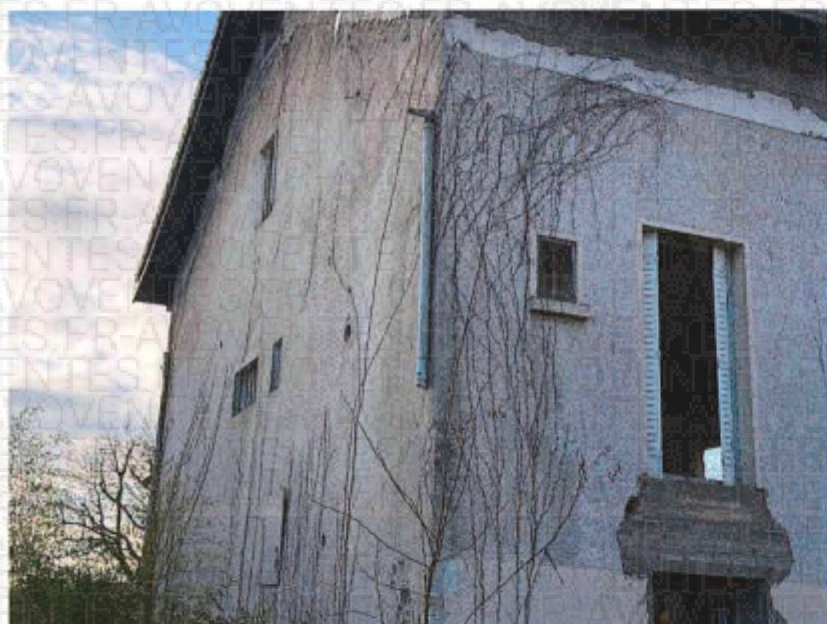
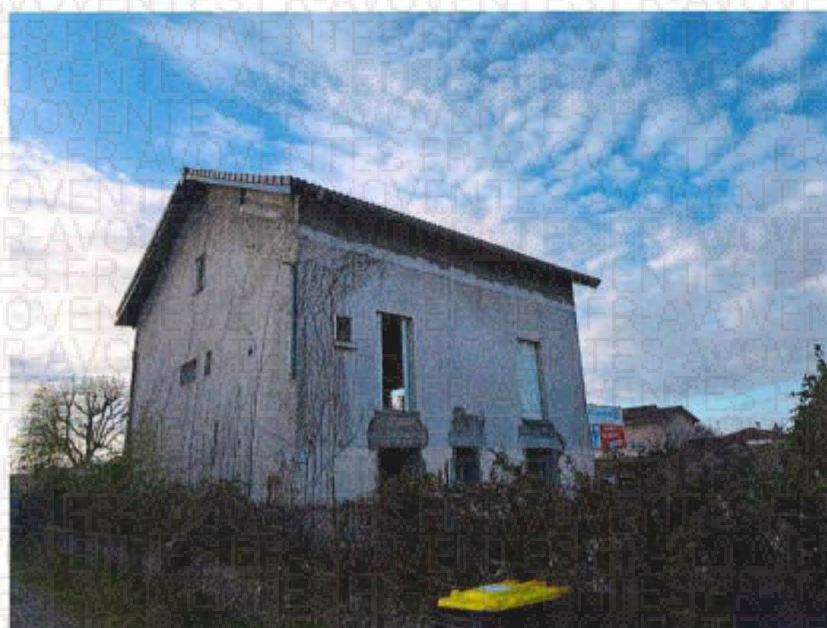
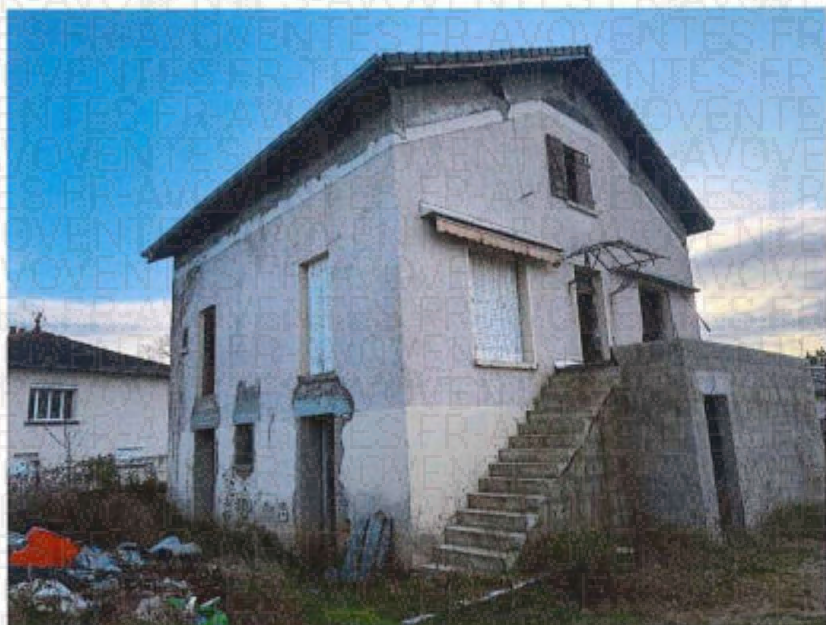
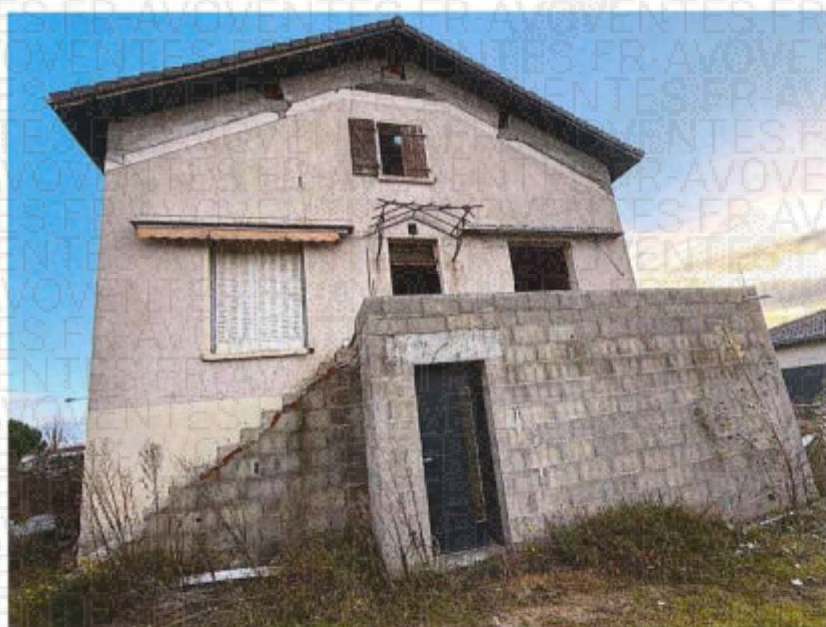
## II – DESCRIPTION EXTÉRIEURE

Côtés Nord et Ouest, la propriété est délimitée par des murets en moellons, en état d'usage.

Côté Est, la maison est délimitée par un muret, surmonté d'un grillage, en mauvais état.

Côté Sud, la propriété est séparée du tènement voisin par un muret en moellons, en bon état, surmonté de brise-vue métalliques, en bon état.

Le terrain est en friche et jonché de nombreux déchets, en mauvais état.

Les façades sont recouvertes d'un crépi, en mauvais état. Je relève de nombreuses fissures, dont une importante, au premier étage, entre l'ouverture principale et l'ouverture située au Sud.

Le crépi est cassé, notamment sur les pourtours des fenêtres.

La charpente a été réhaussée, et des moellons sont apparents.

La maison comporte quelques volets métalliques au premier étage.
