# PROCÈS-VERBAL DE DESCRIPTION

**CAISSE RÉGIONALE DE CRÉDIT AGRICOLE MUTUEL CENTRE-EST /**

**17/12/2025**

Lequel me requiert, dans le cadre de la procédure de saisie immobilière, de bien vouloir procéder à la description des biens immobiliers saisis au préjudice de sis sur la Commune de MIRIBEL (01700), 8 route de Tramoyes.

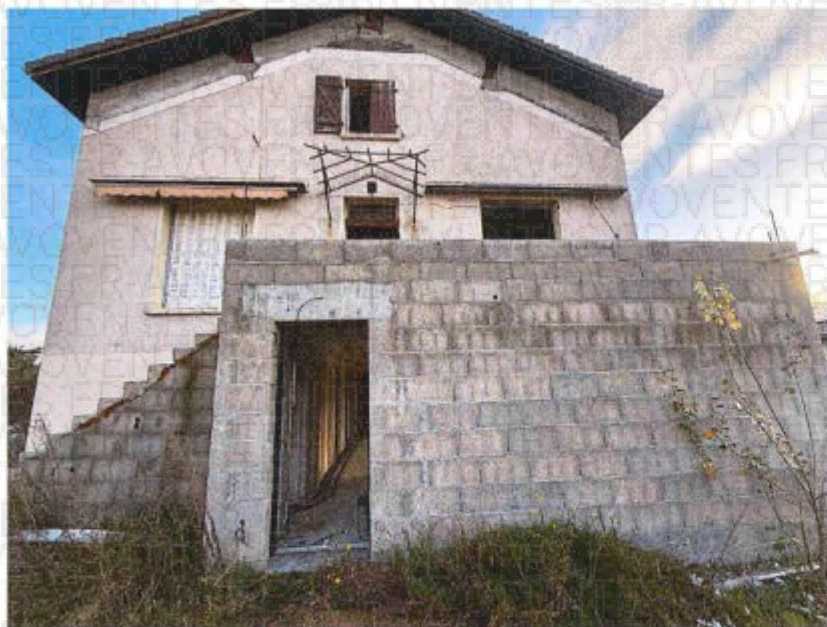
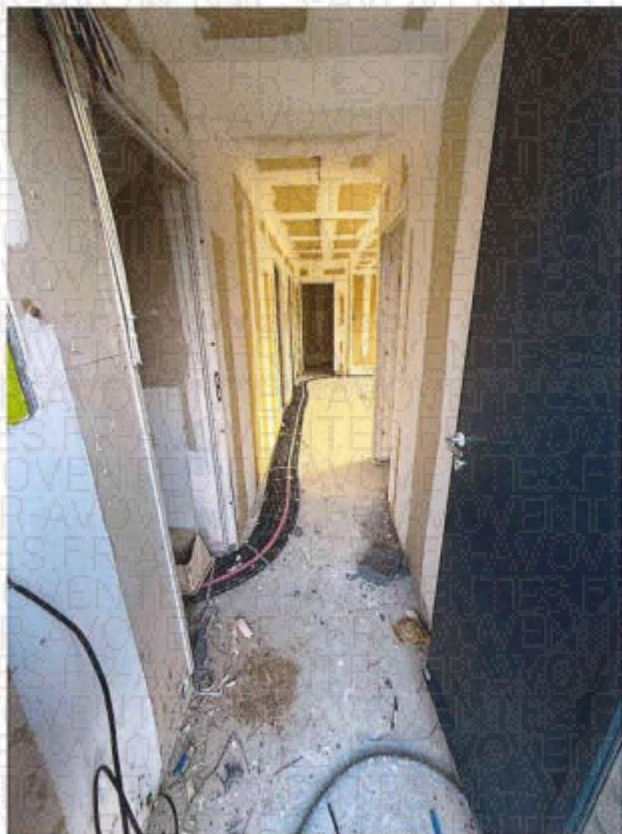
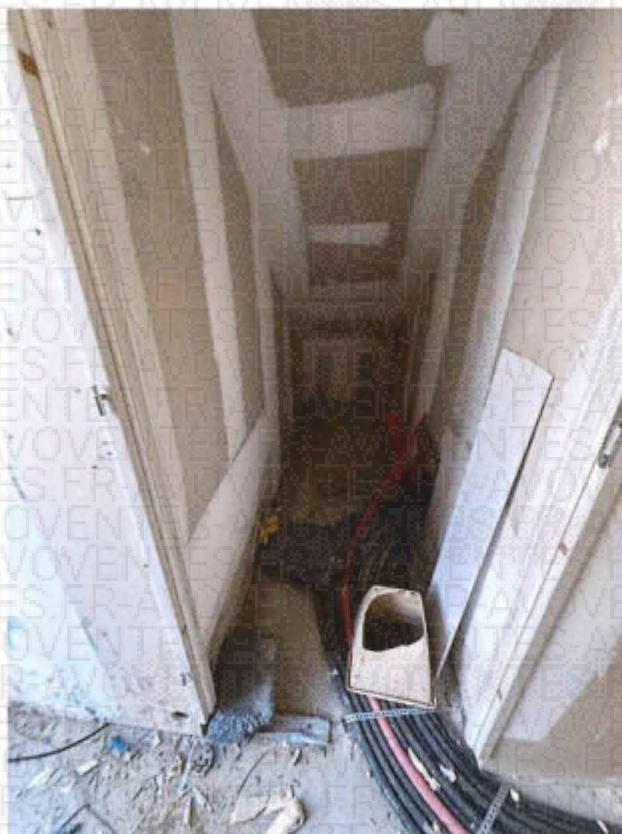
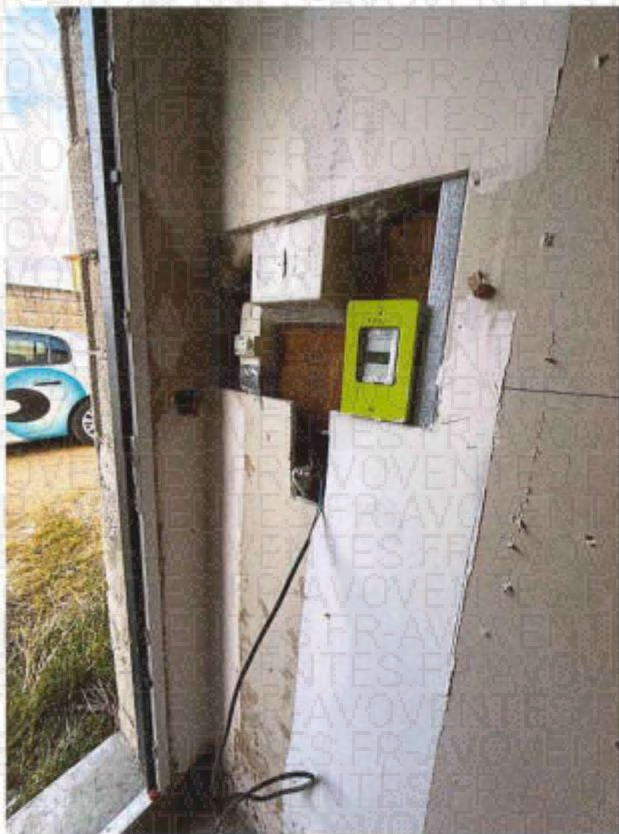
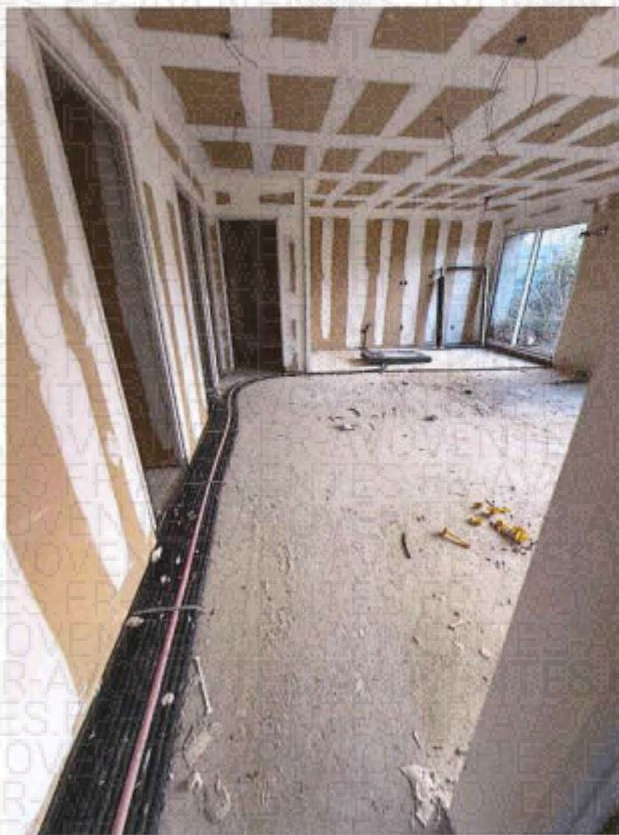
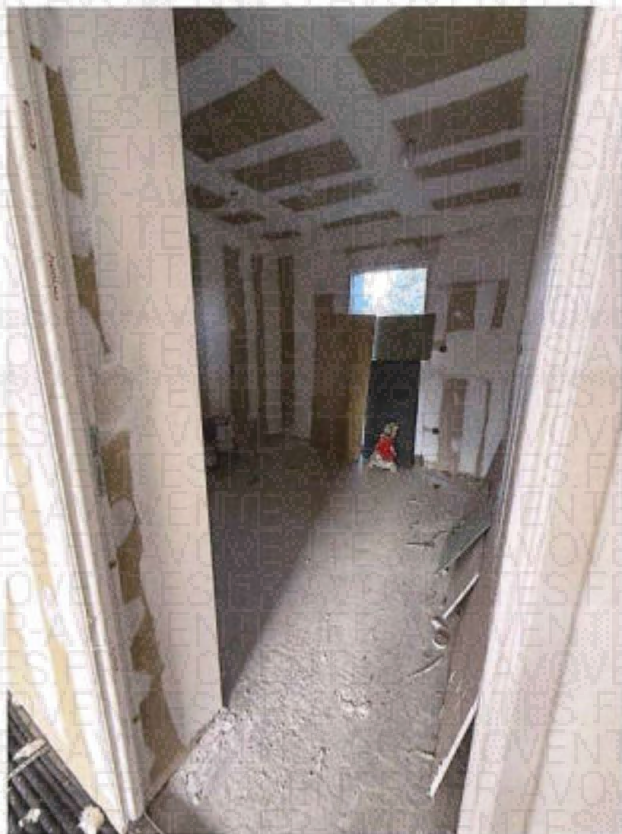
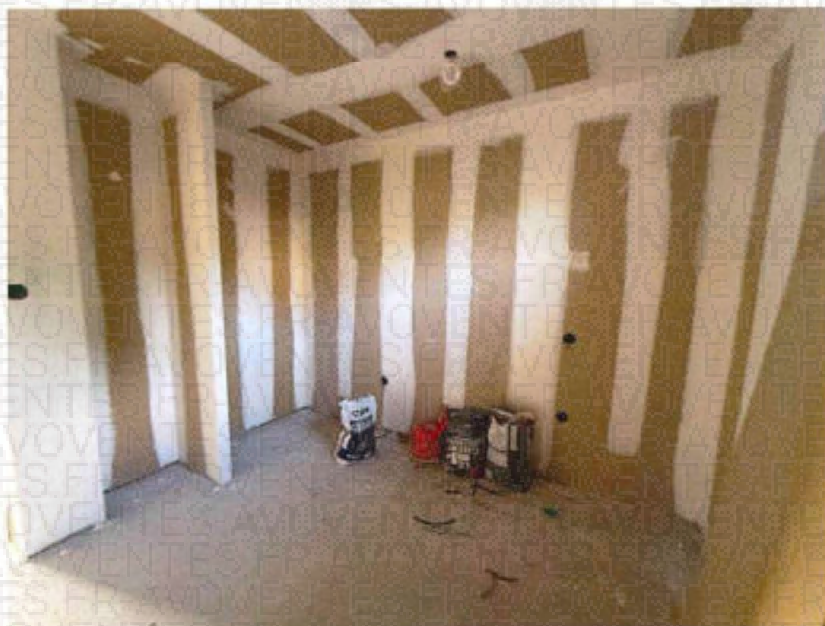
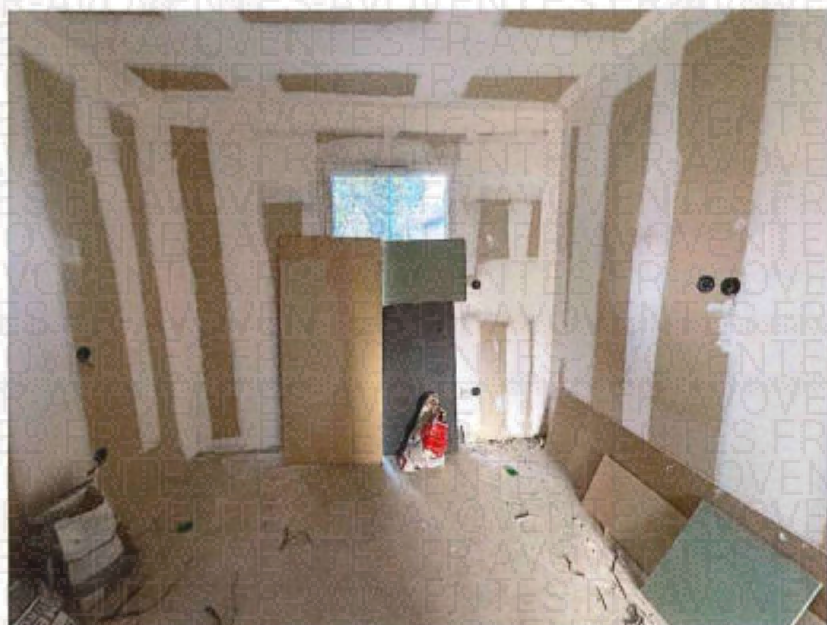
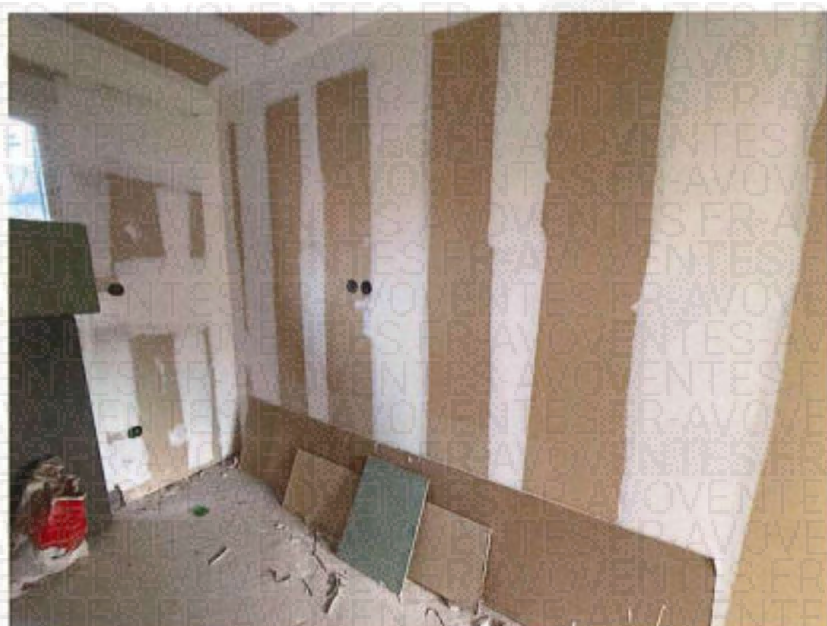
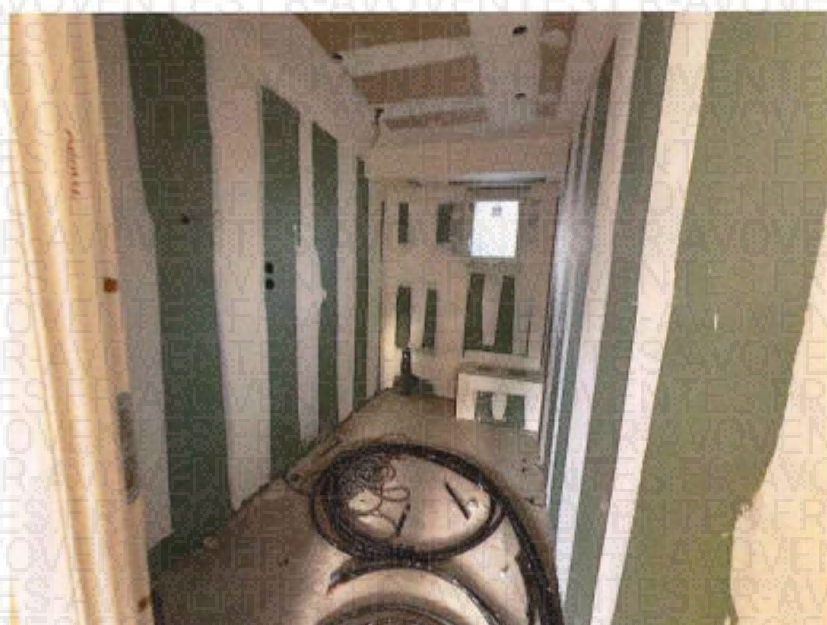
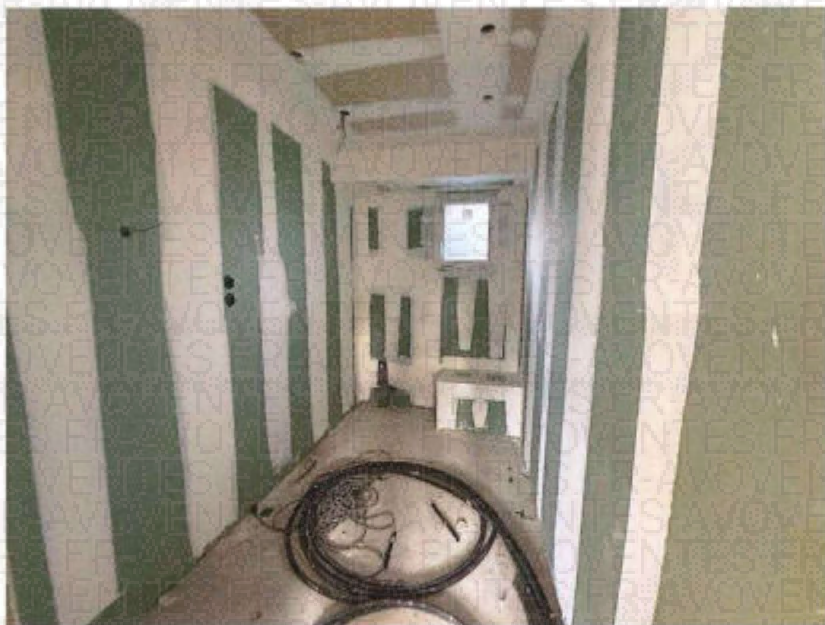
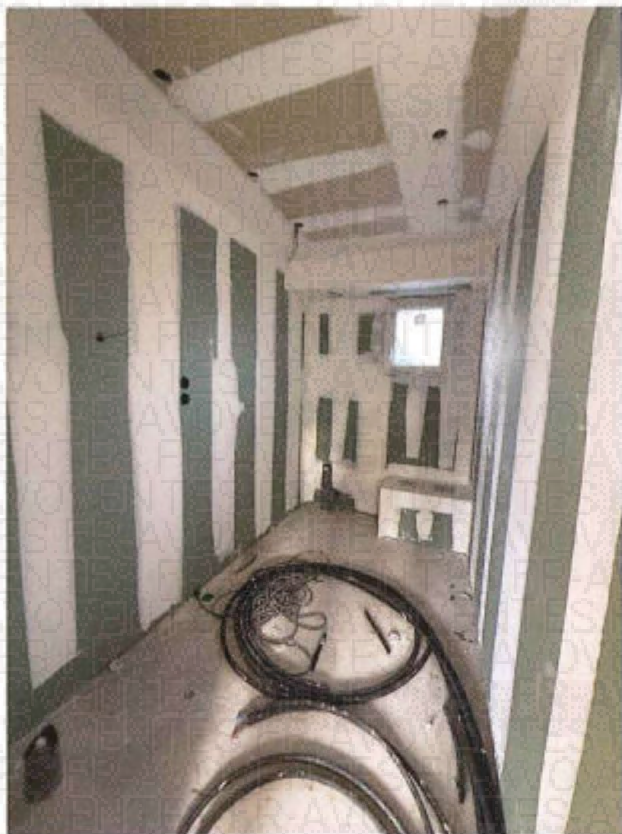
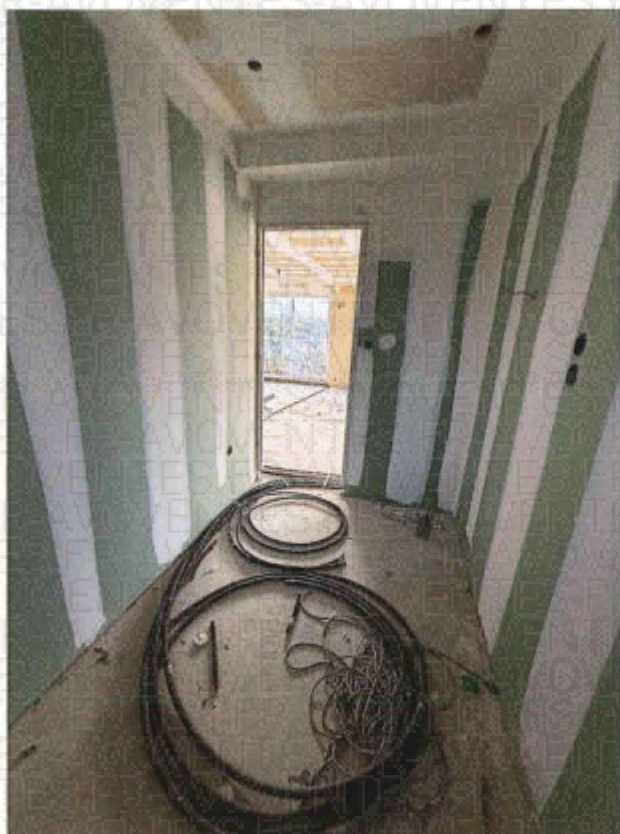
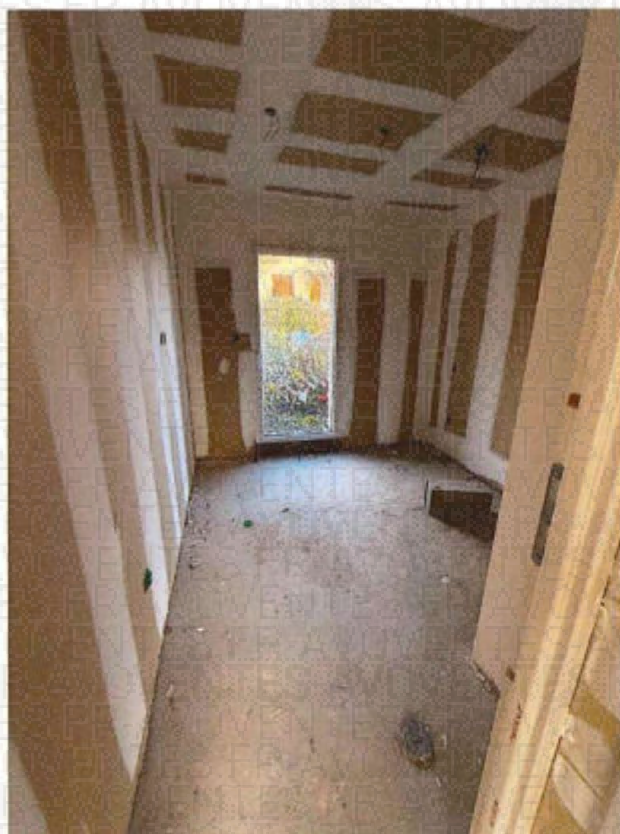
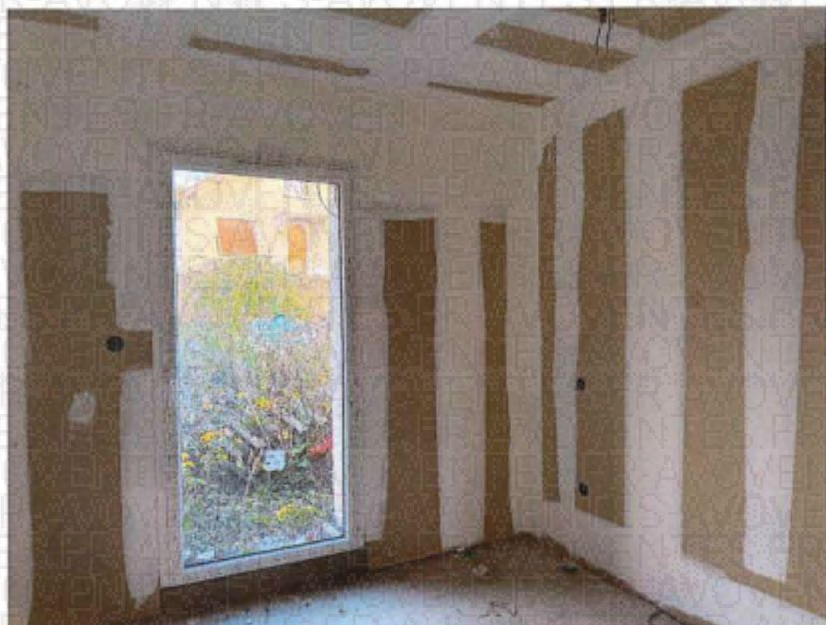
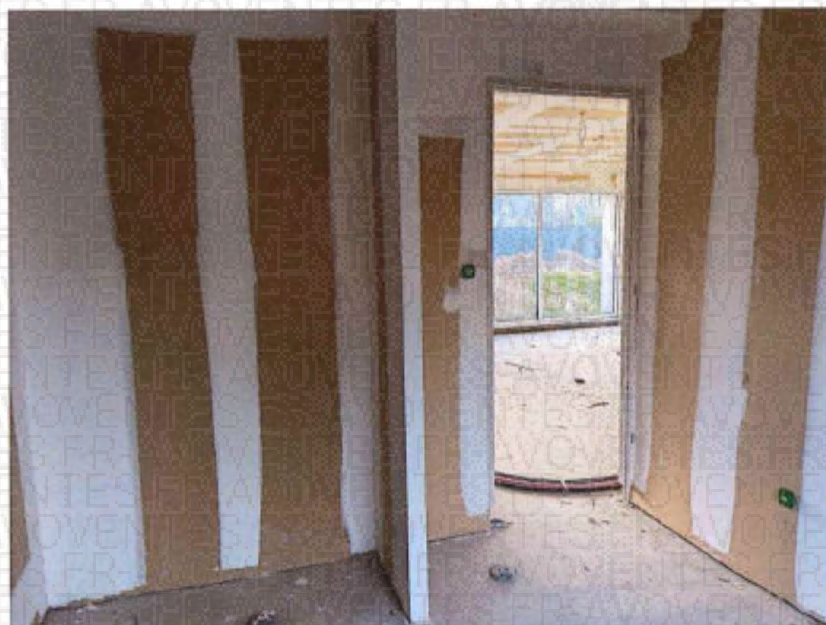
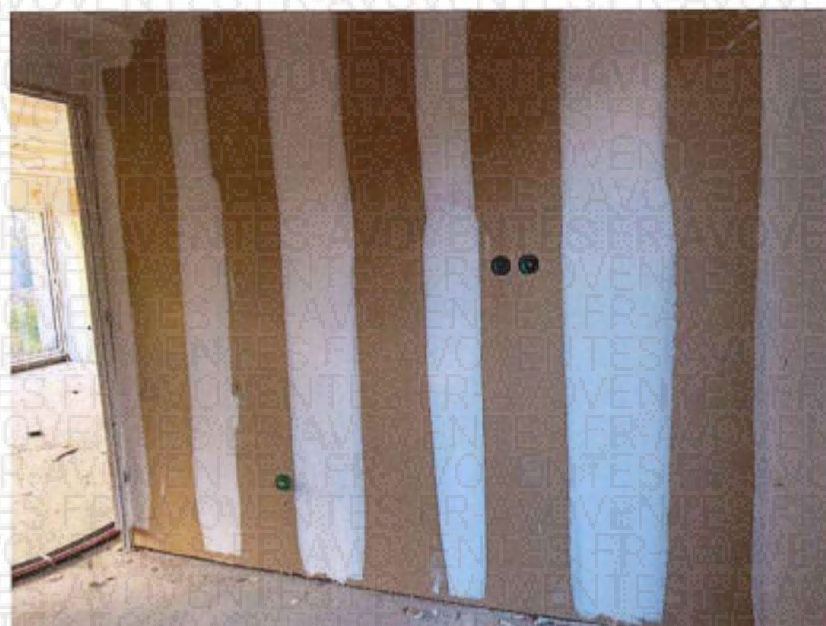
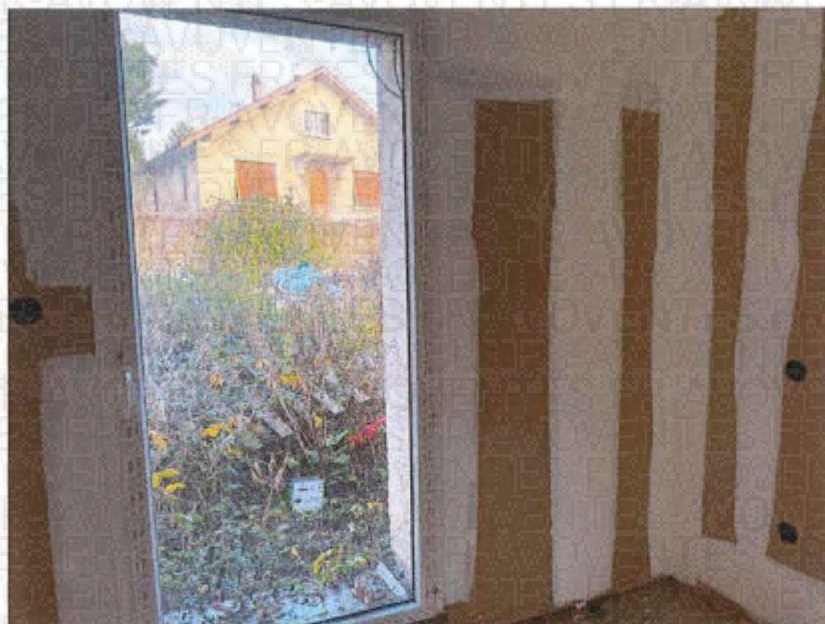
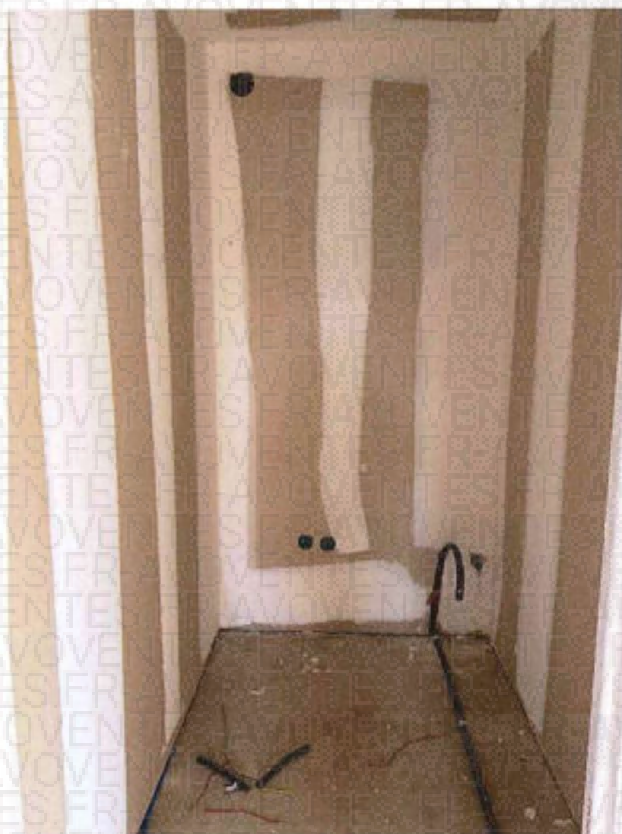
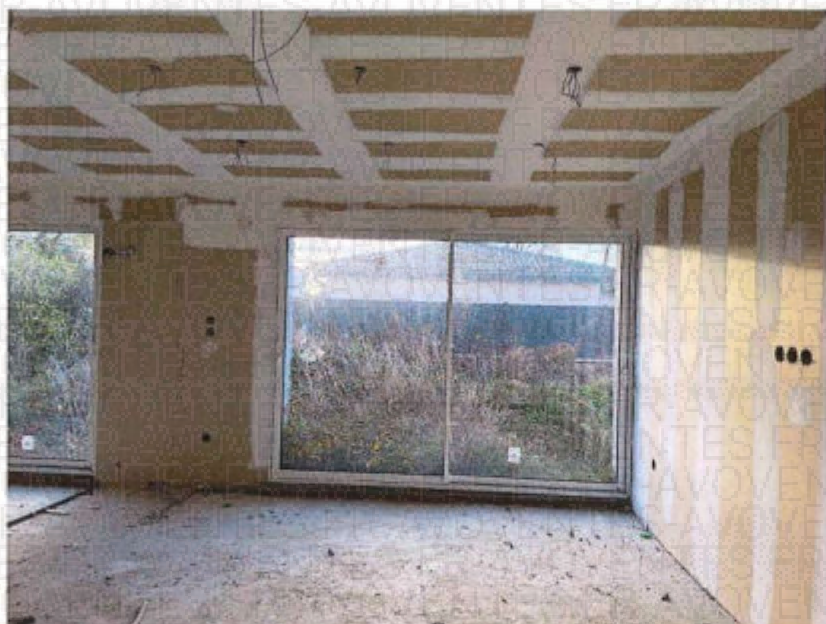
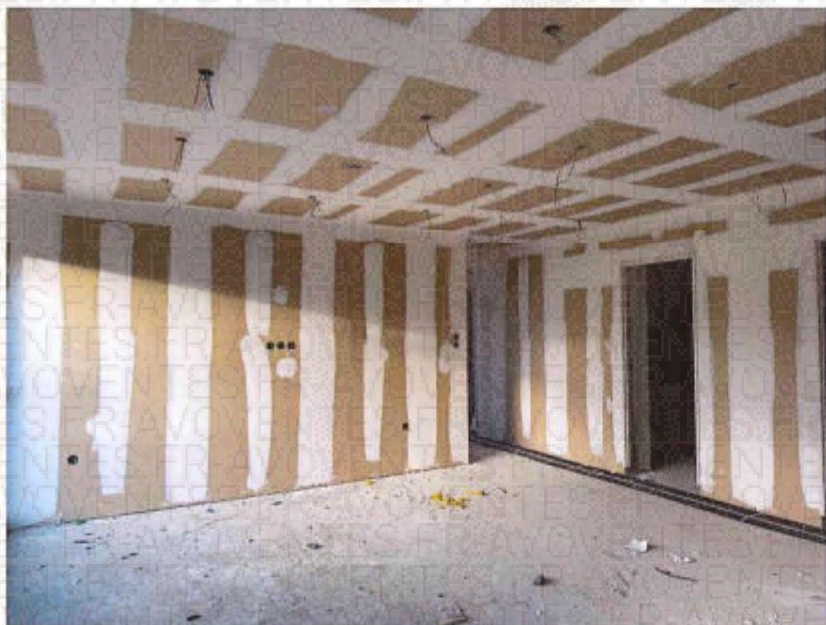
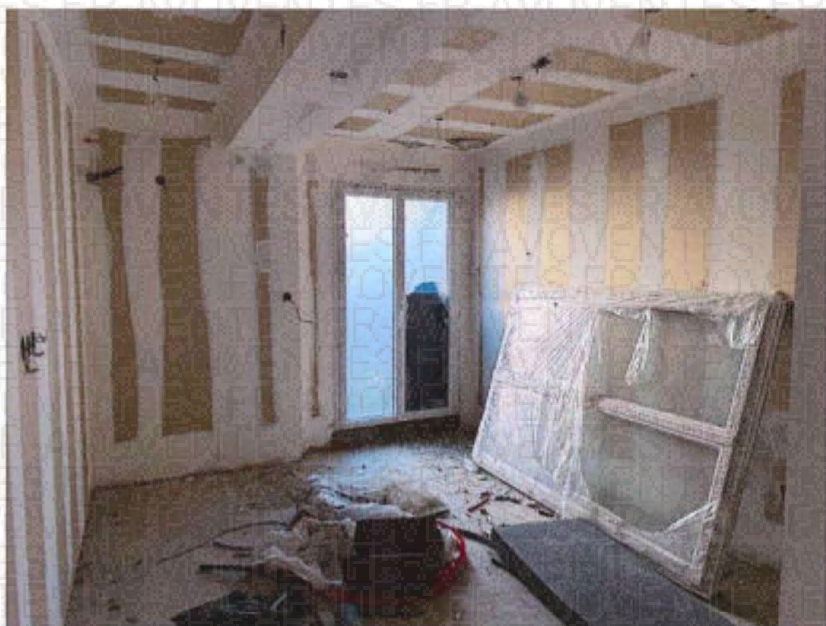
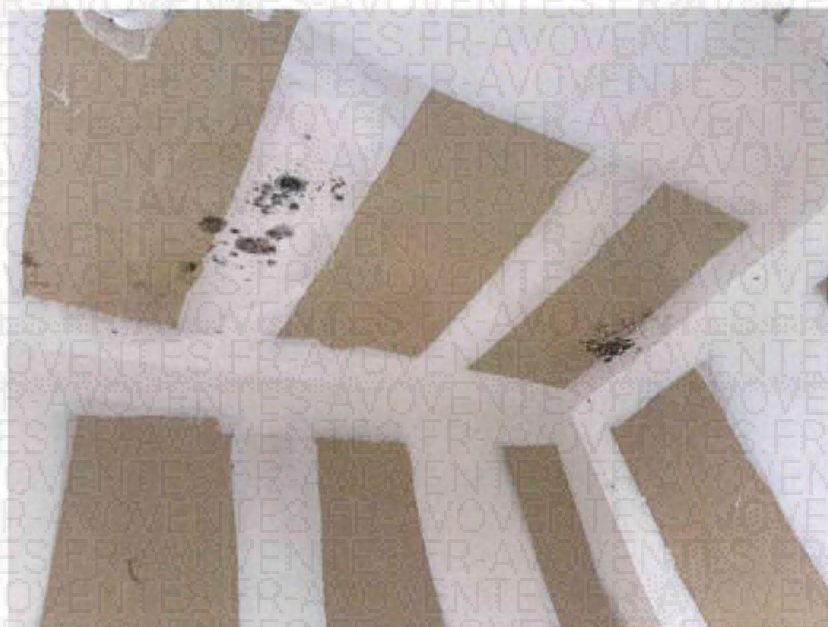
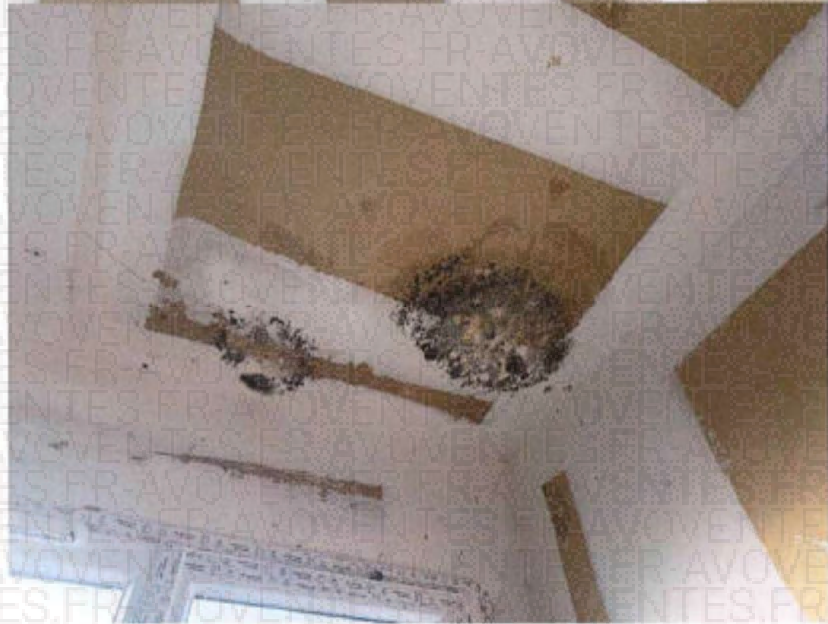
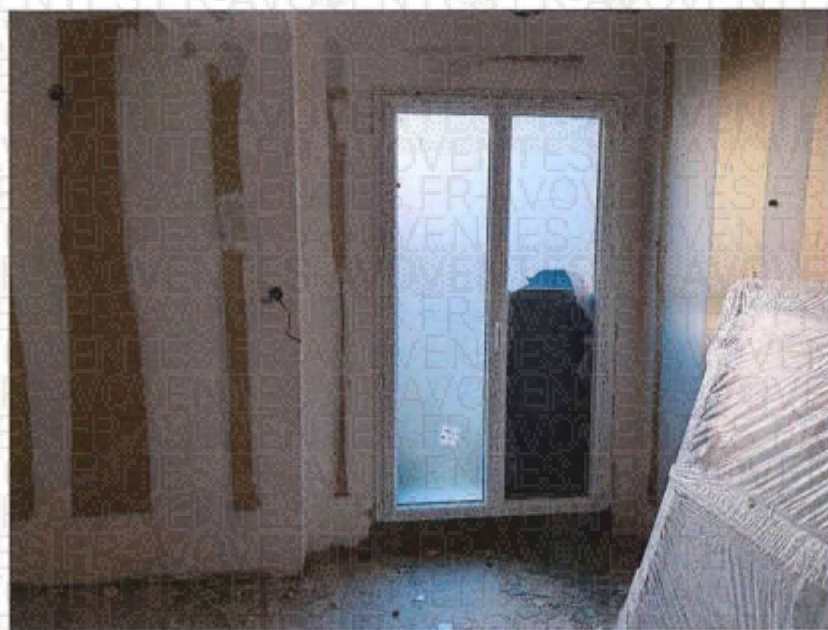
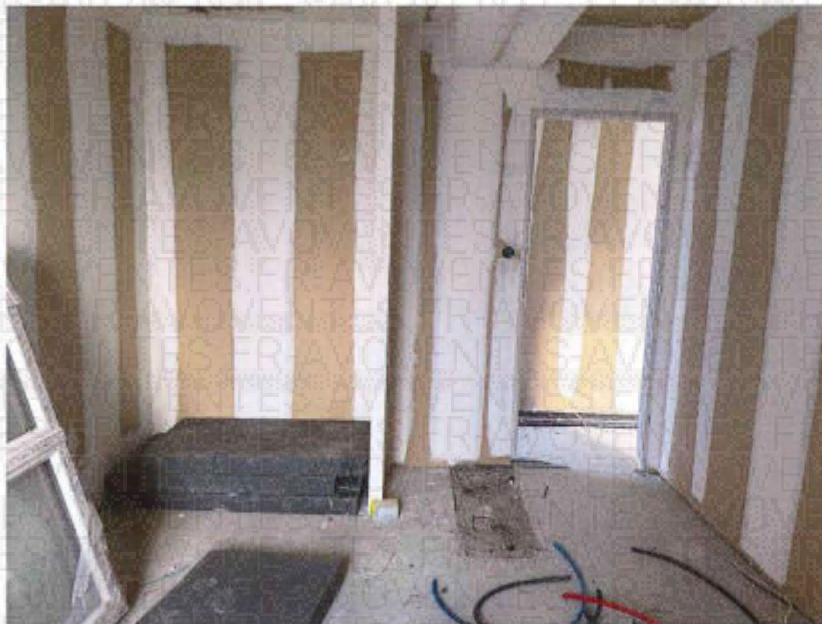
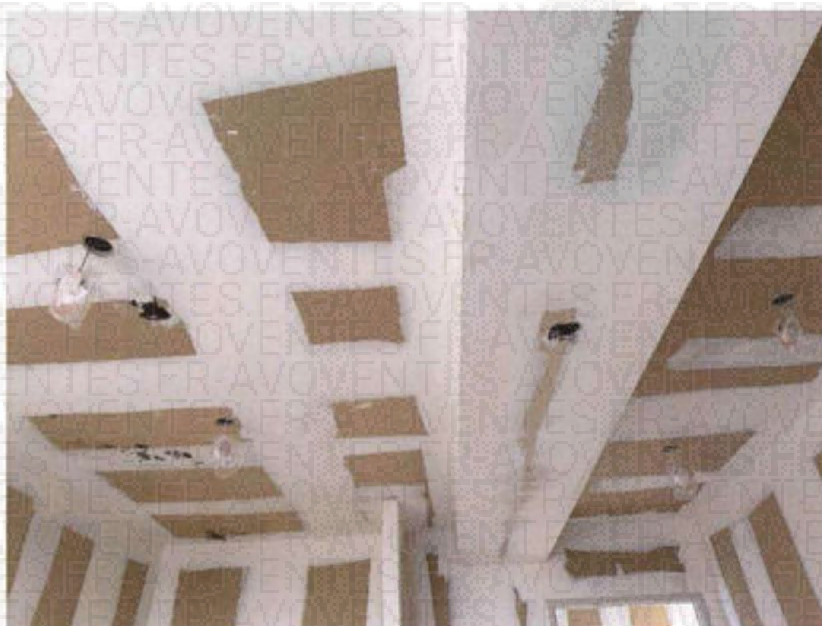
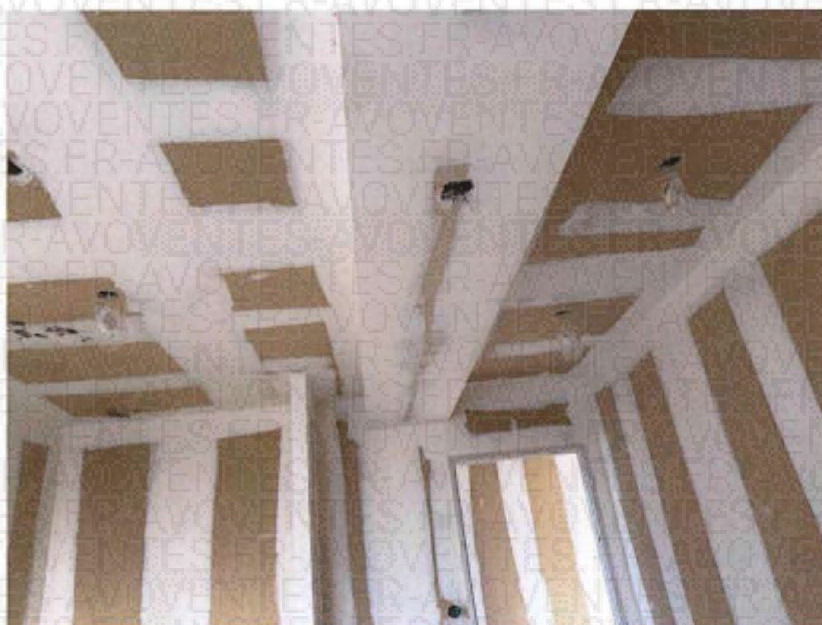
#### Rez-de-chaussée

L'éclairage naturel est assuré par une porte-fenêtre en PVC, dont le vitrage est brisé.

Le plafond est doublé de placoplâtre jointé, présentant des traces de moisissure, avec sorties électriques pour spots.

L'éclairage naturel est assuré par une porte-fenêtre à deux vantaux, à vitrage opaque dont l'un est brisé.

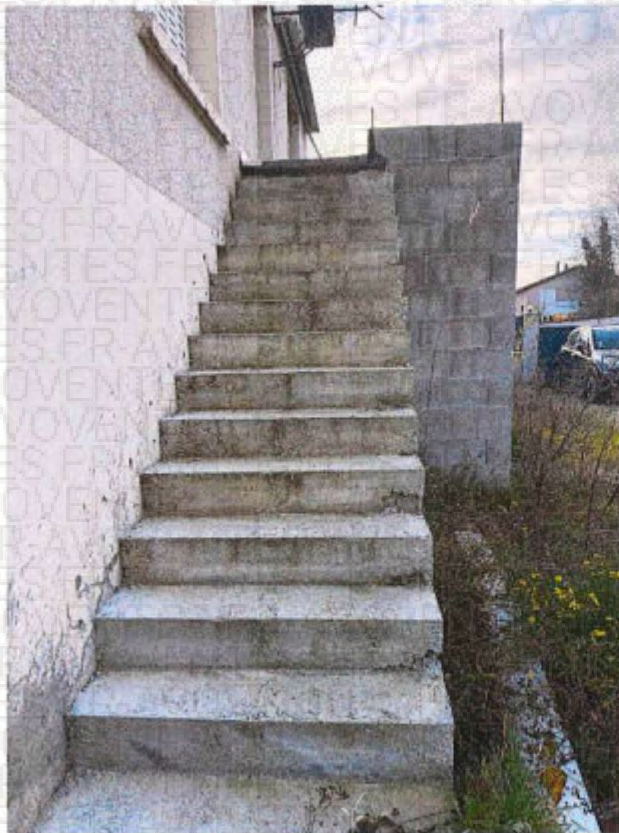
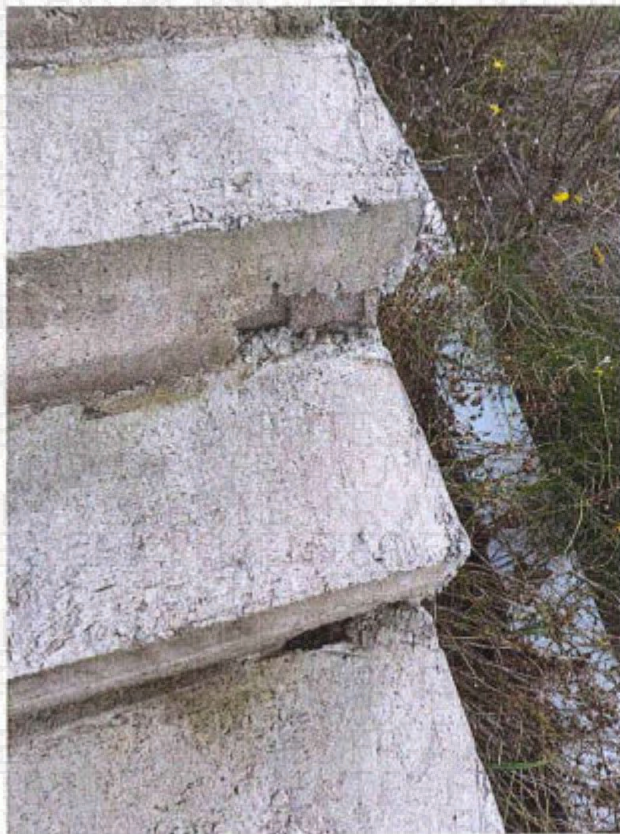
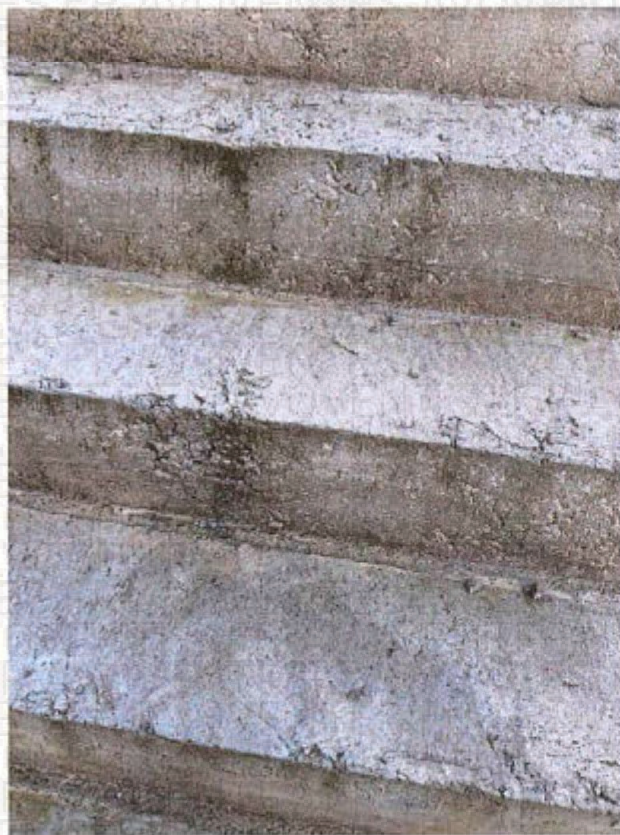
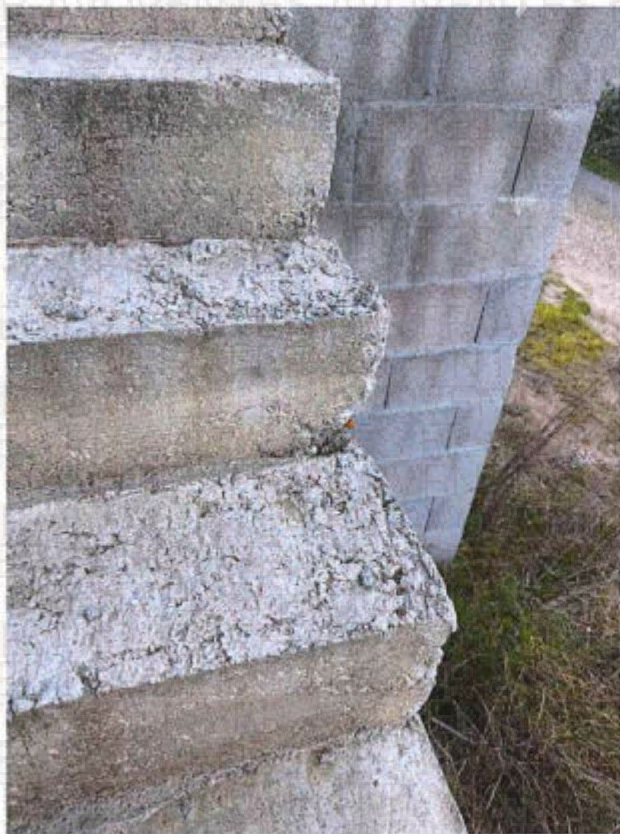
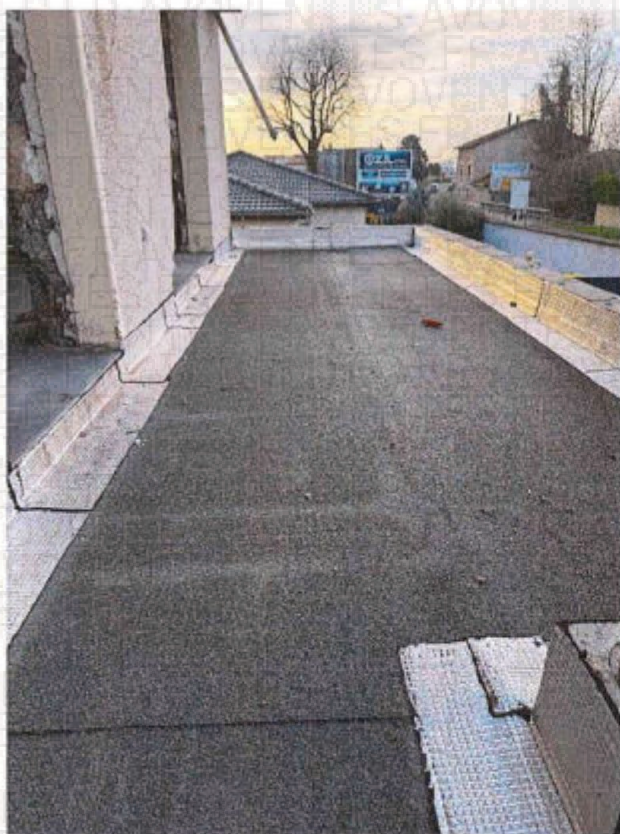
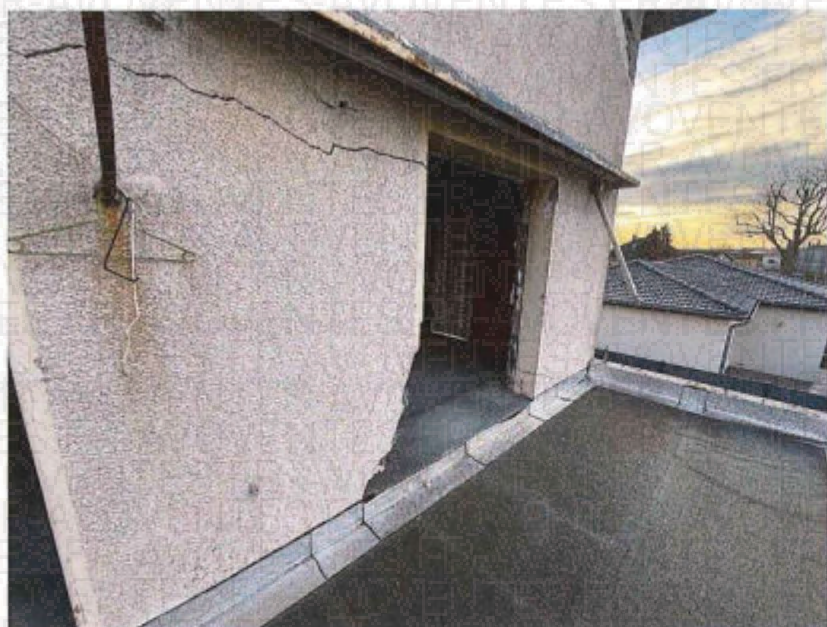
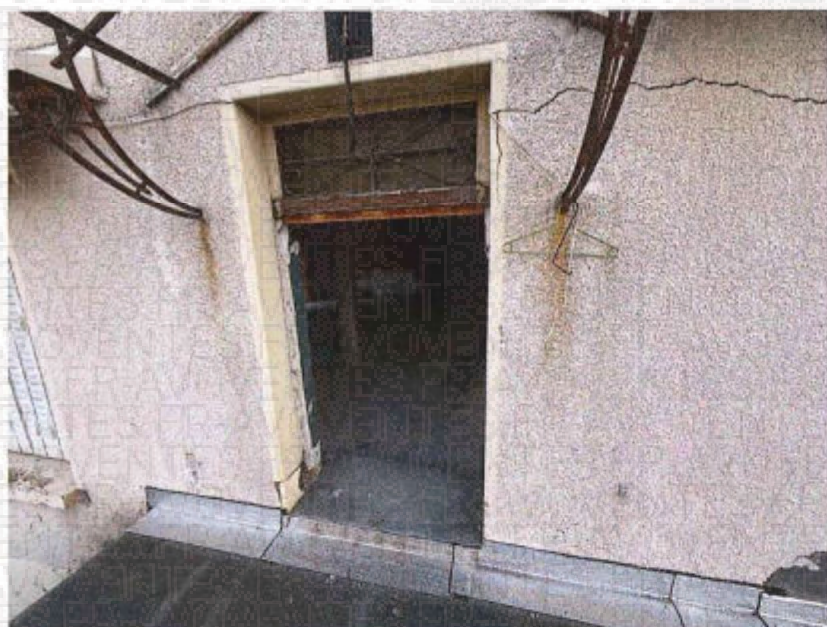
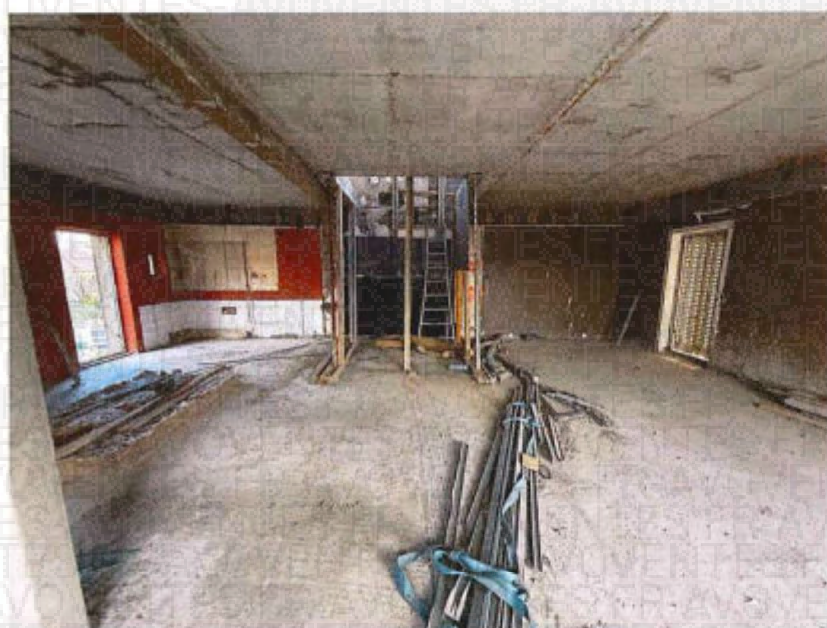
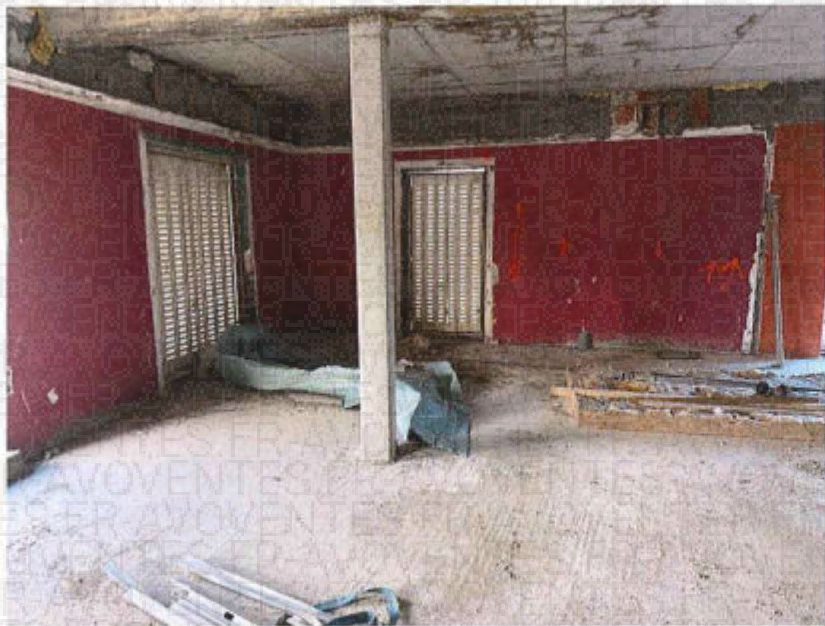
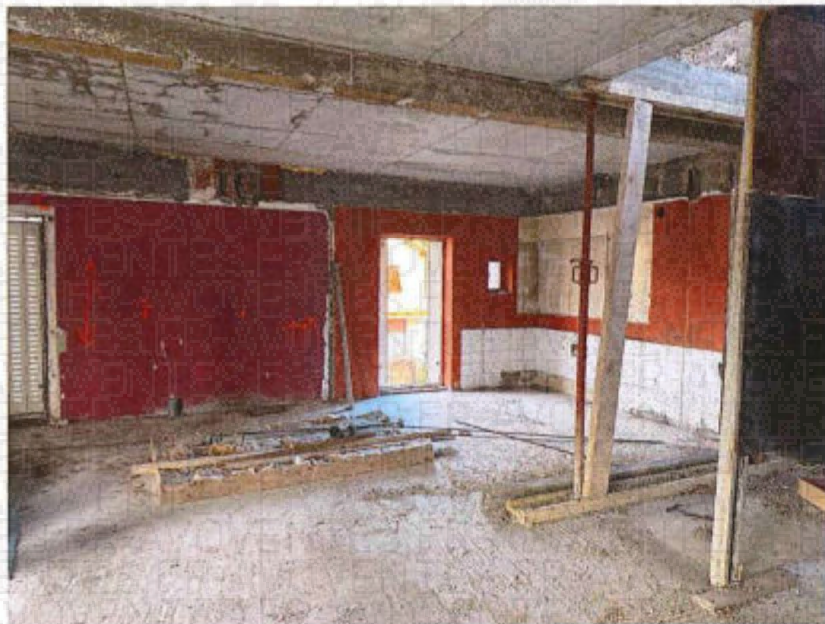
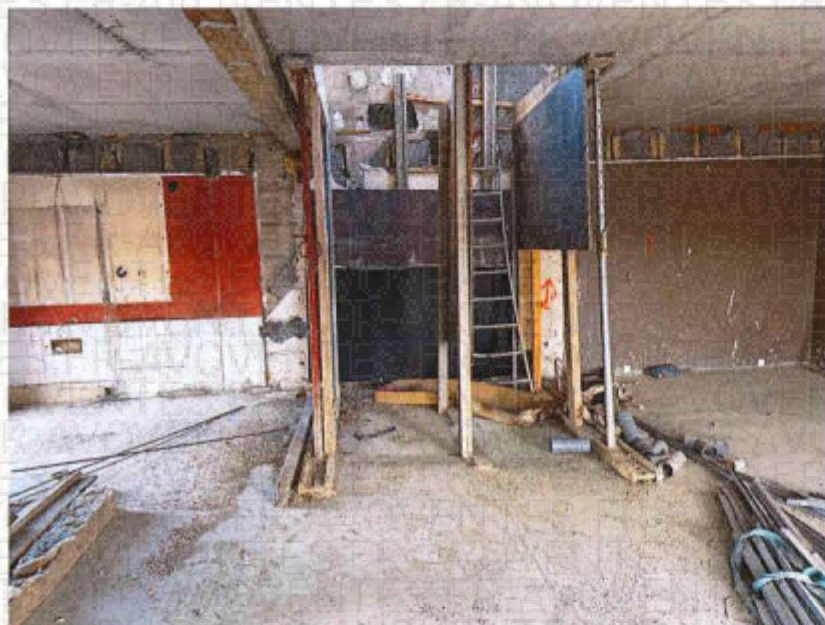
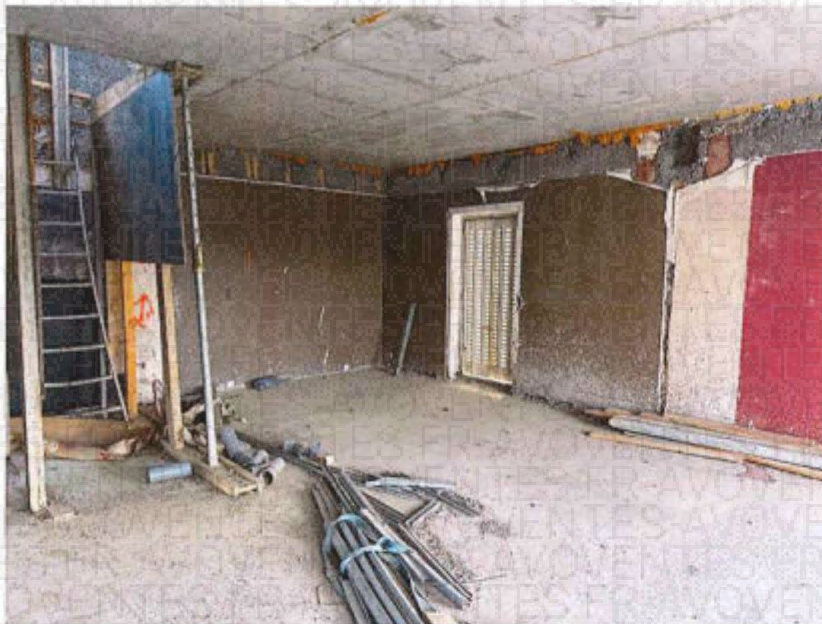
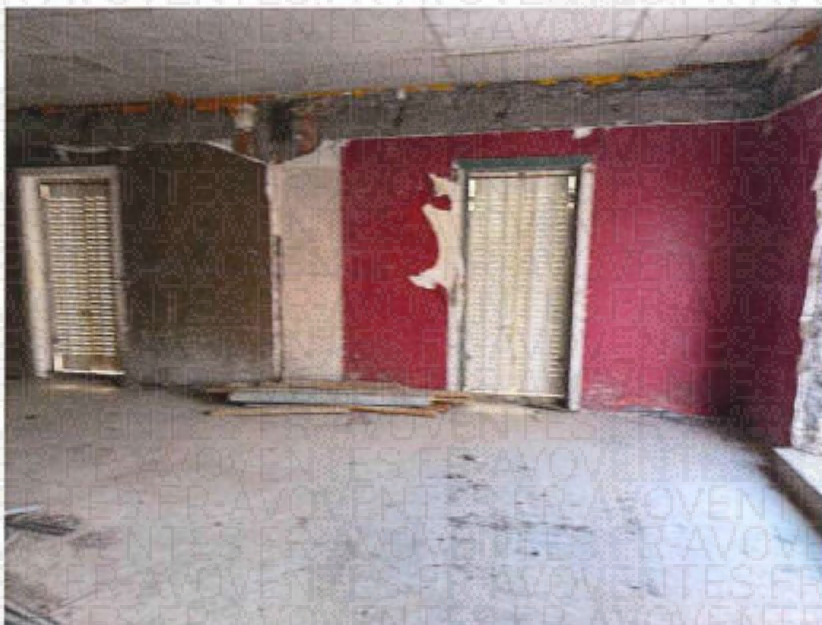
## Premier étage

L'accès se fait par des escaliers en béton, en mauvais état. Les arêtes sont cassées.

Les murs extérieurs sont en mauvais état et cassés.

Les murs sont recouverts de tapisserie et élevés en béton, en mauvais état. La pièce est en cours de travaux.

Les ouvertures sont dépourvues de fenêtres.

Deux ouvertures donnant côté Ouest sont dépourvues de fenêtre et de volet.
