# PROCÈS-VERBAL DE DESCRIPTION

**CAISSE RÉGIONALE DE CRÉDIT AGRICOLE MUTUEL CENTRE-EST /**

**17/12/2025**

Lequel me requiert, dans le cadre de la procédure de saisie immobilière, de bien vouloir procéder à la description des biens immobiliers saisis au préjudice de sis sur la Commune de MIRIBEL (01700), 8 route de Tramoyes.

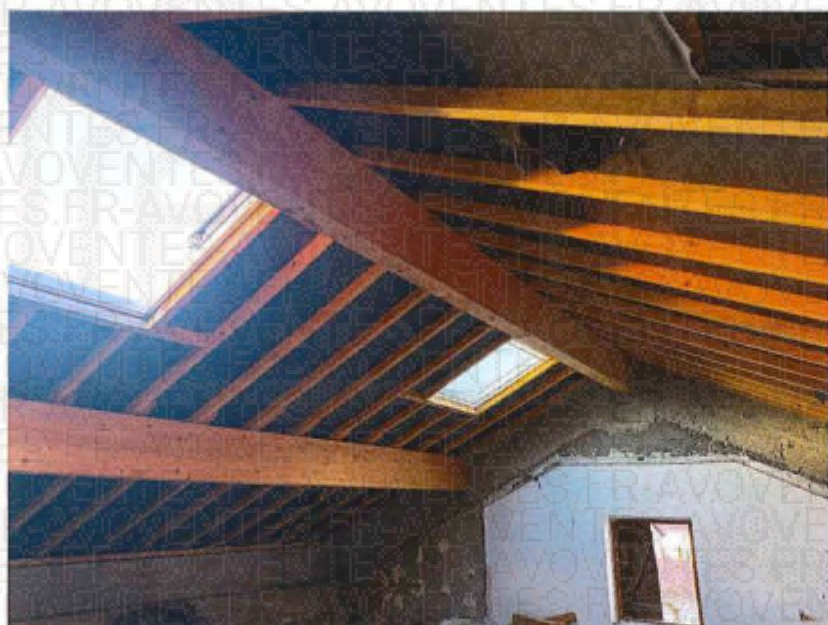
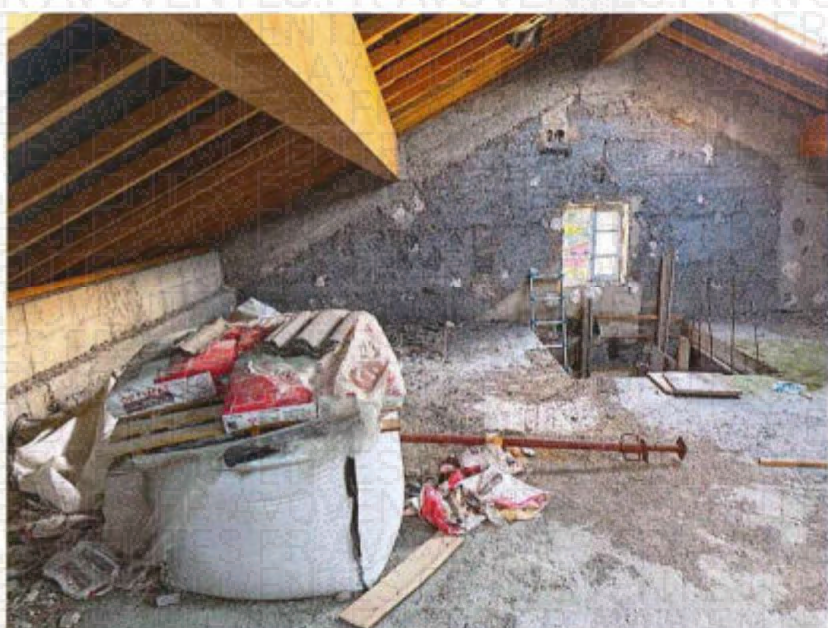
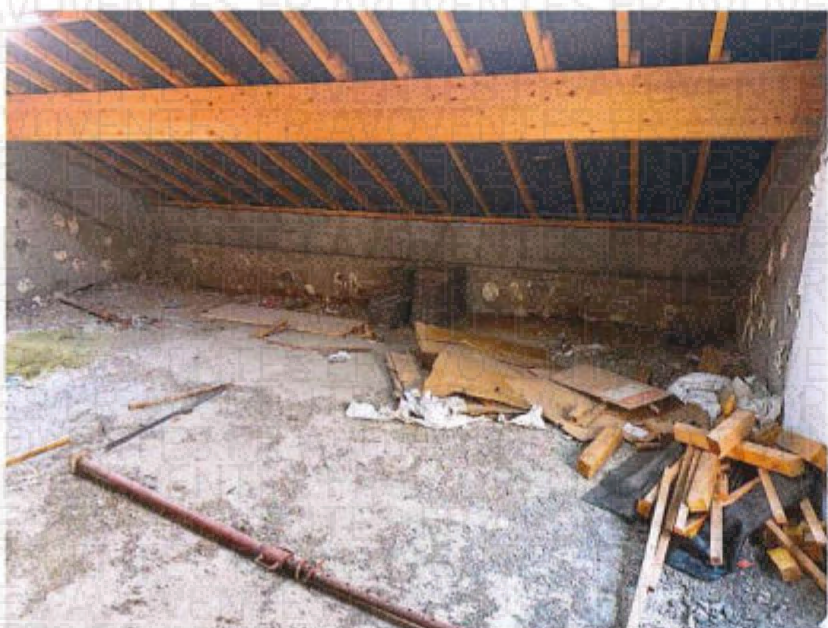
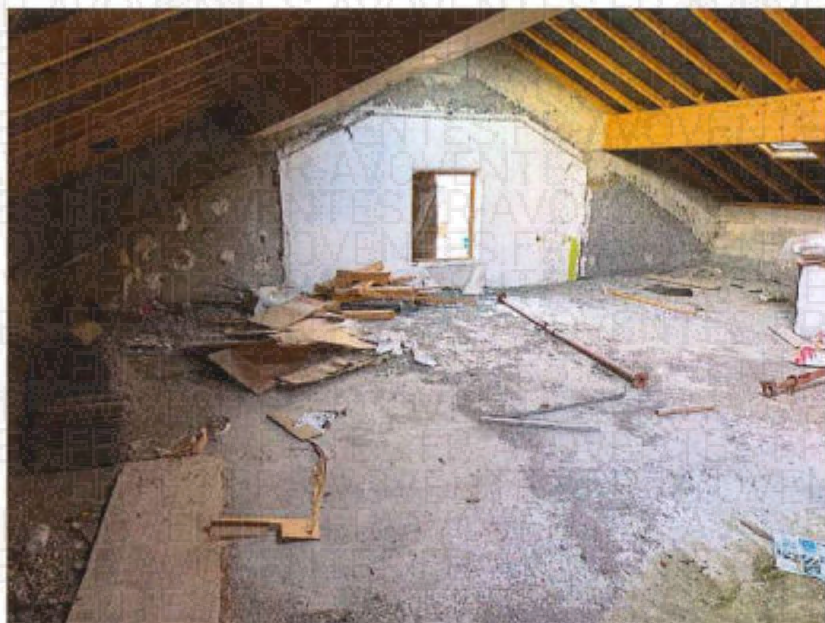
### **Deuxième étage** (surface Loi Carrez : 58,56 m<sup>2</sup>)

- côté Est, par une fenêtre à deux battants, dont l'un est manquant, avec garde-corps, en mauvais état,
- de l'autre côté, par une fenêtre dépourvue de vitre, protégée par un volet en bois.

Le tout est en mauvais état.
