PROCES VERBAL DE DESCRIPTION D'IMMEUBLE

Certifie m'être transporté ce jour à Limoges (Haute-Vienne), 8 rue Jean Jaurès, à l'effet de procéder à la description exacte et détaillée des biens qui y sont situés dont le requérant se propose de poursuivre la vente judiciaire, suite à la signification d'un commandement de payer valant saisie en date du 23 janvier 2025 par acte de mon ministère.

L'ensemble immobilier objet de ce Procès-Verbal est constitué des **lots n°5 et 10** d'un ensemble immobilier en copropriété situé 8 rue Jean Jaurès ; ladite copropriété figurant au cadastre de la commune de LIMOGES (Haute-Vienne), sous les références suivantes Section EH, Numéro de parcelle 207, d'une contenance cadastrale de 6 ares et 25 centiares.

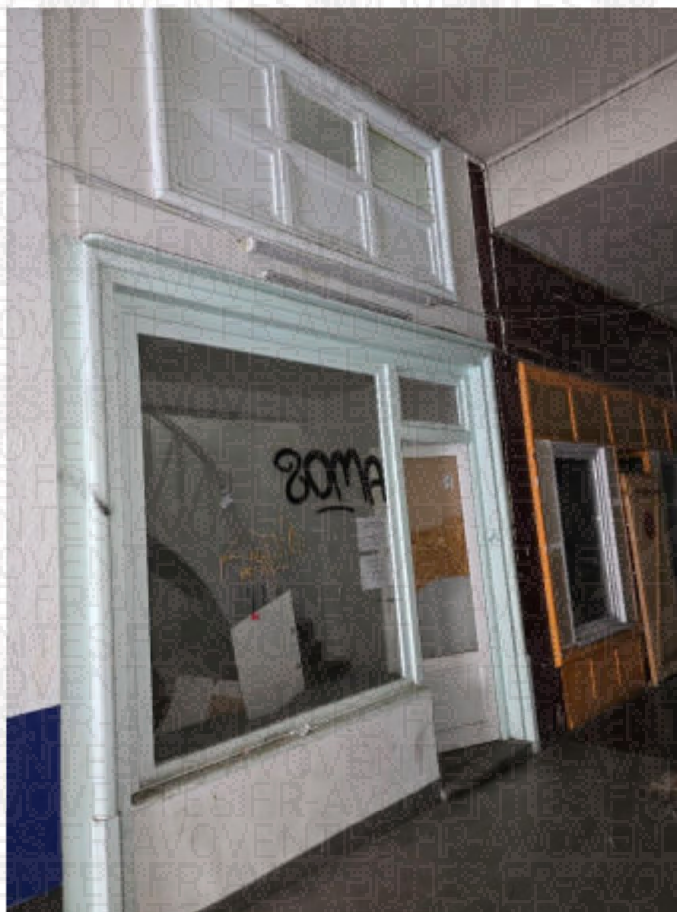
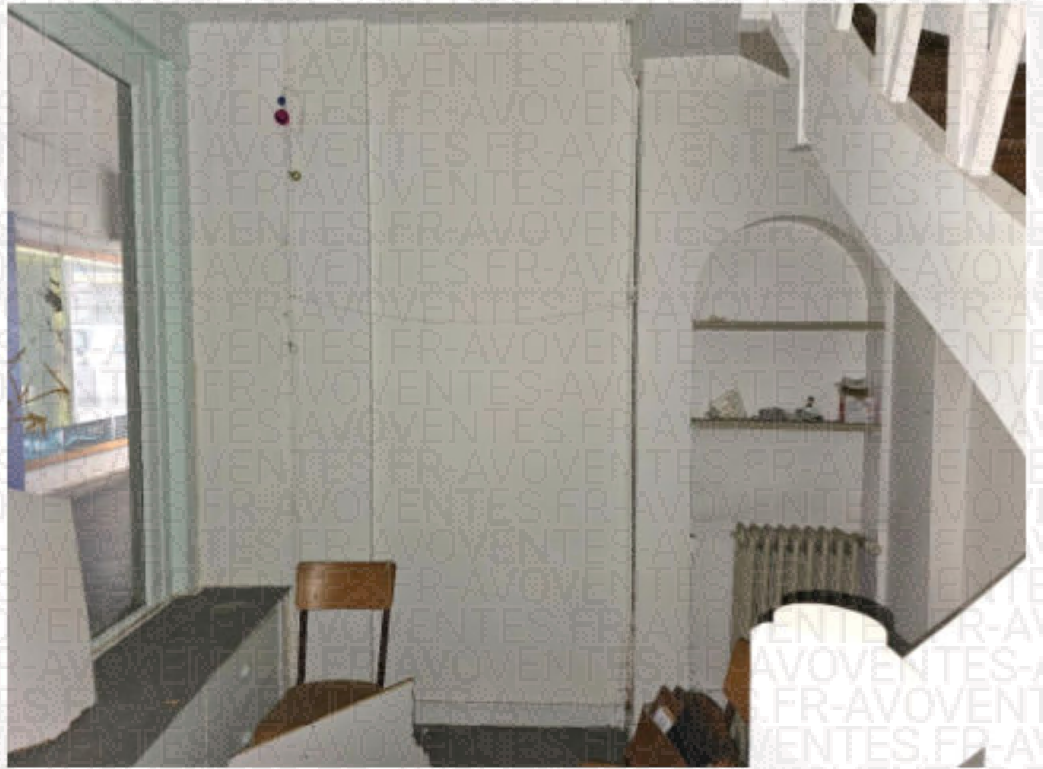
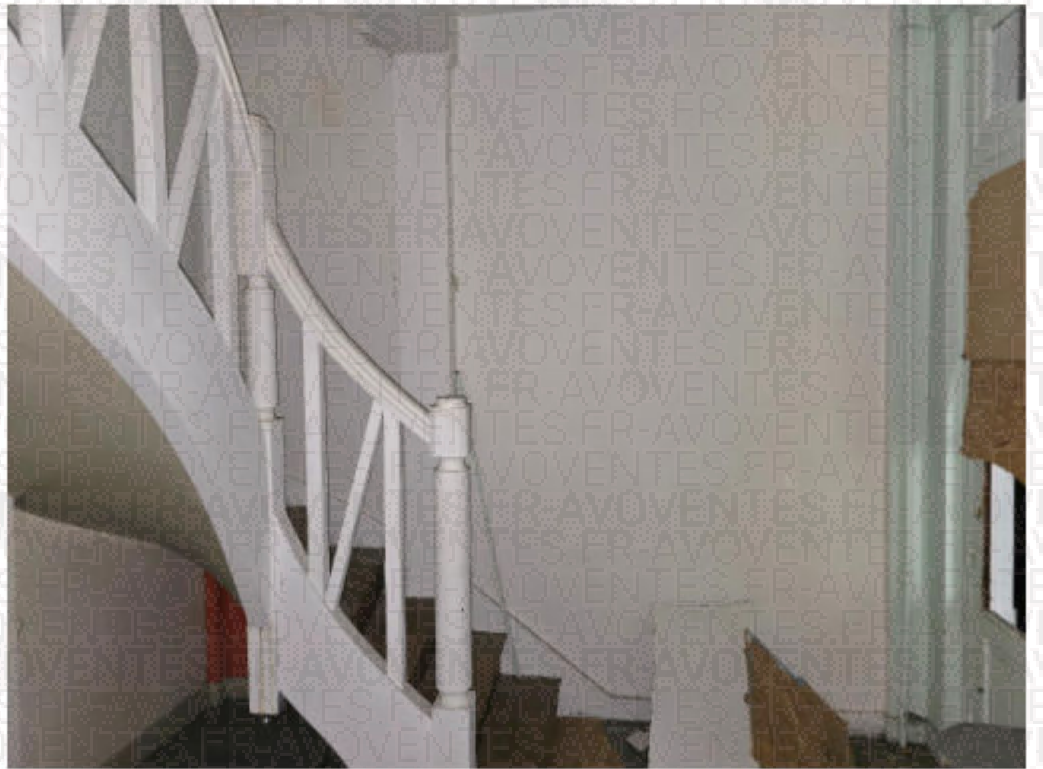
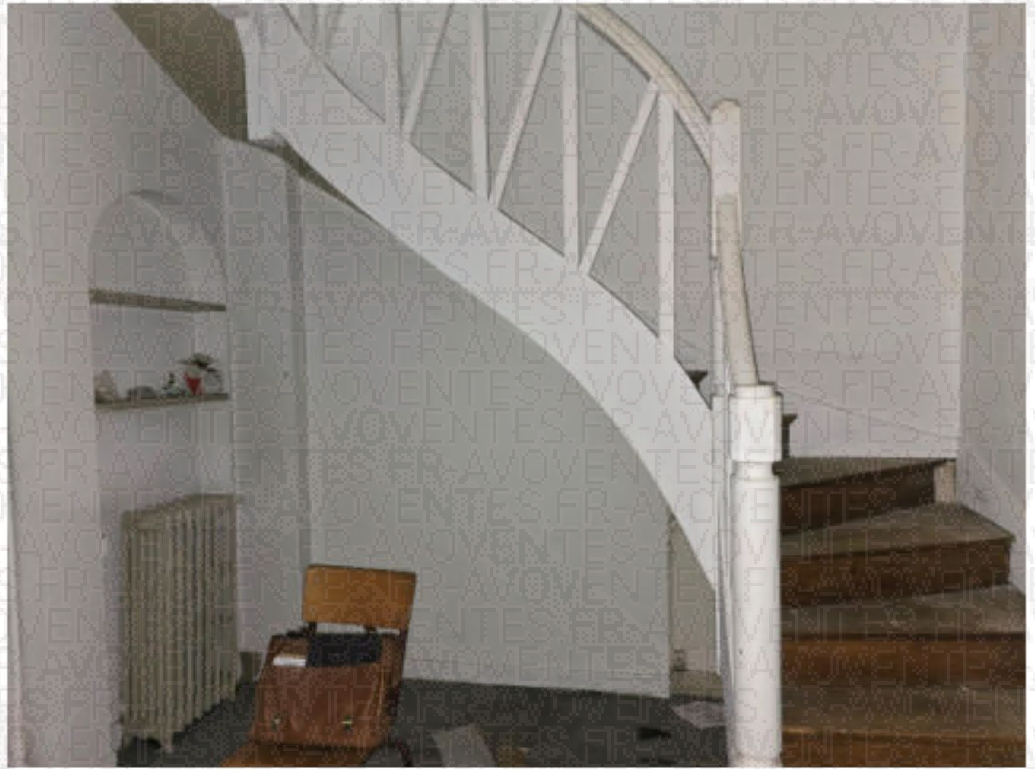
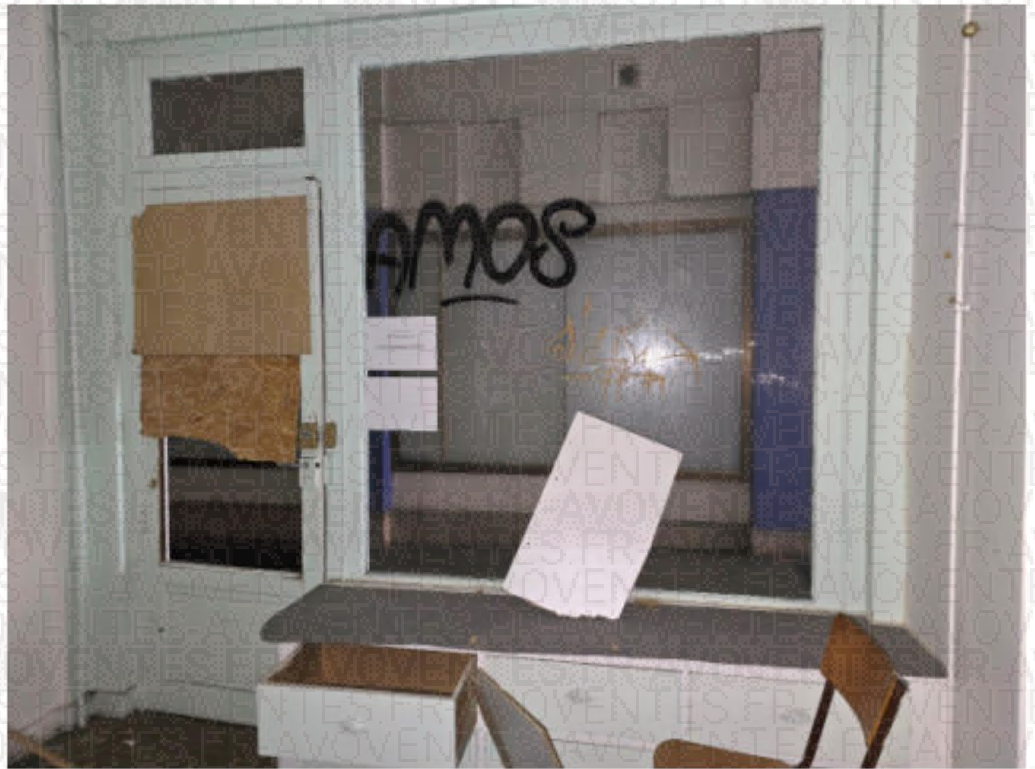
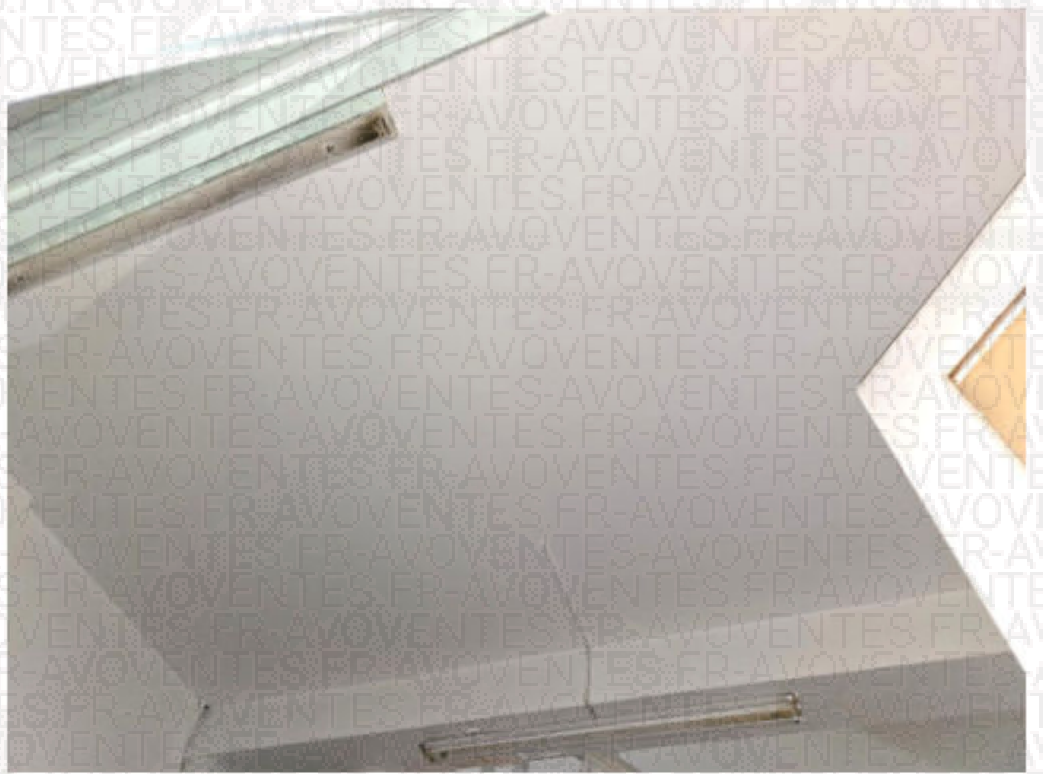
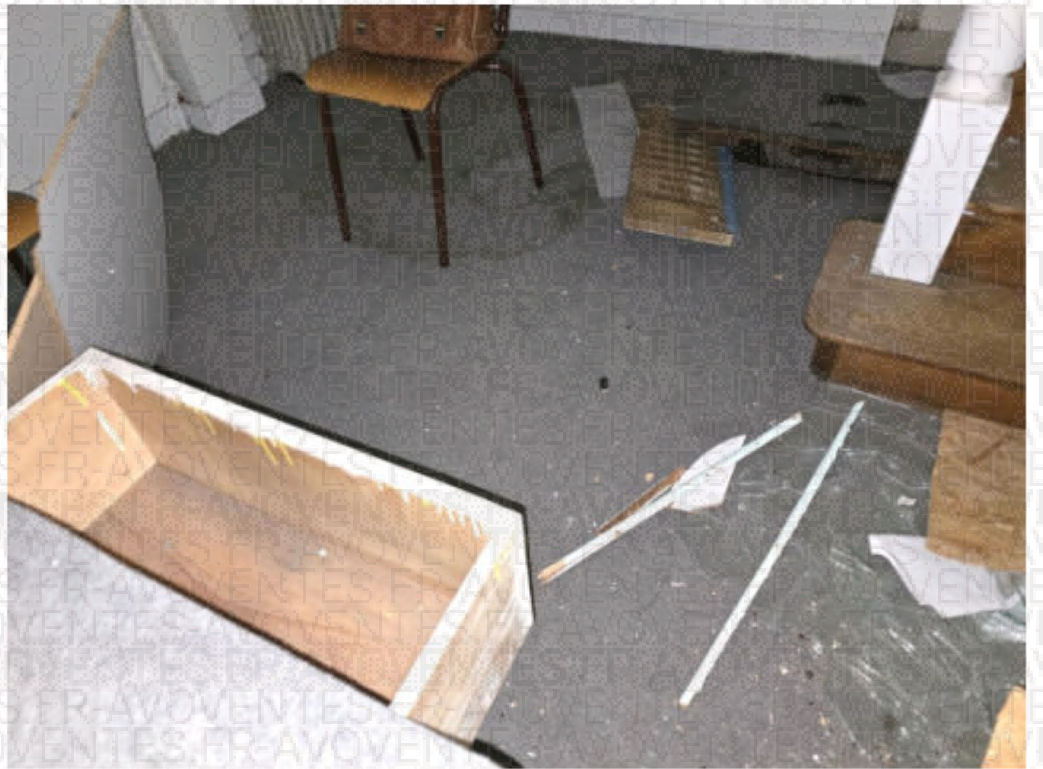
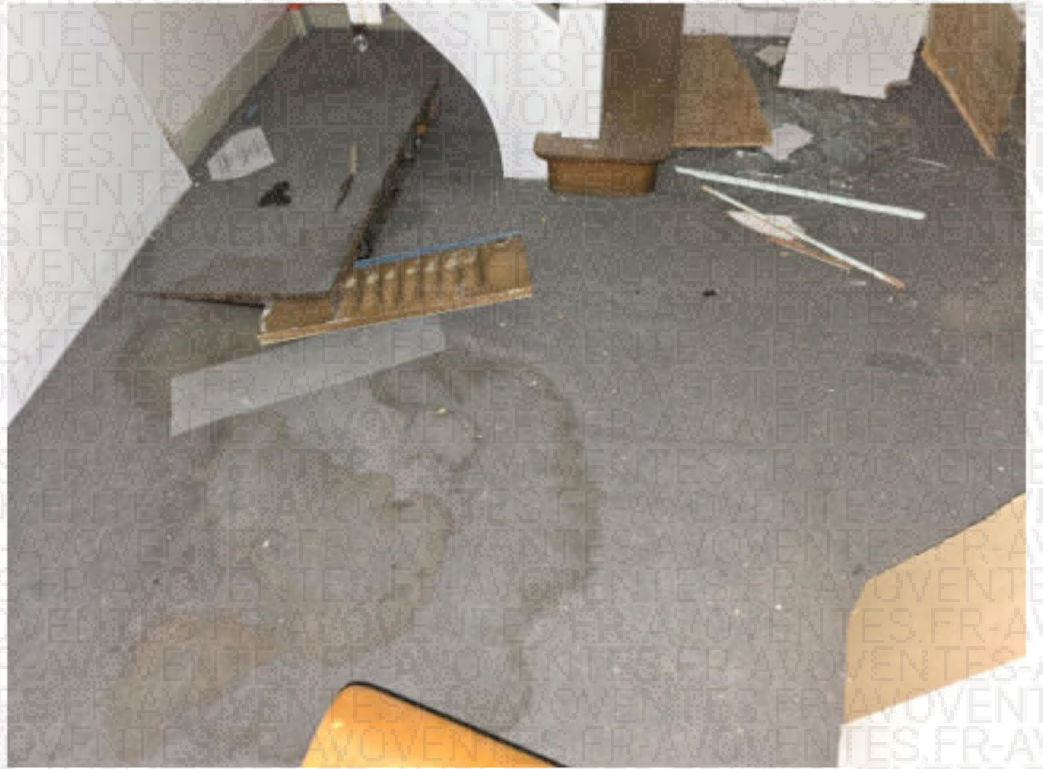
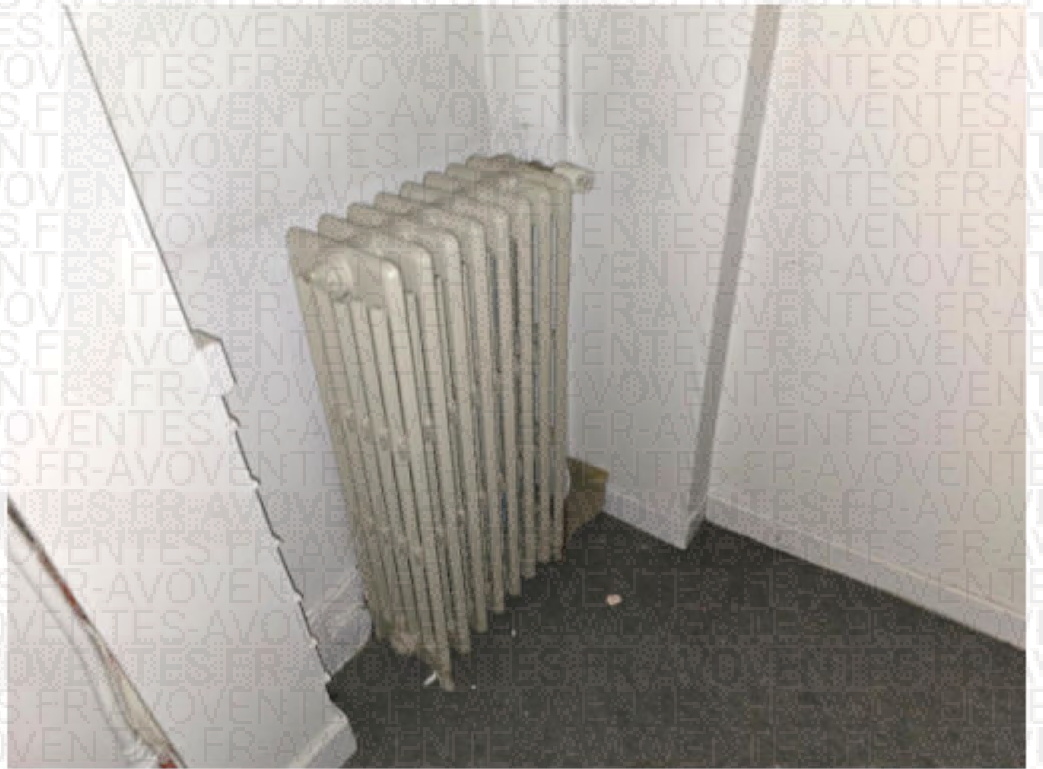
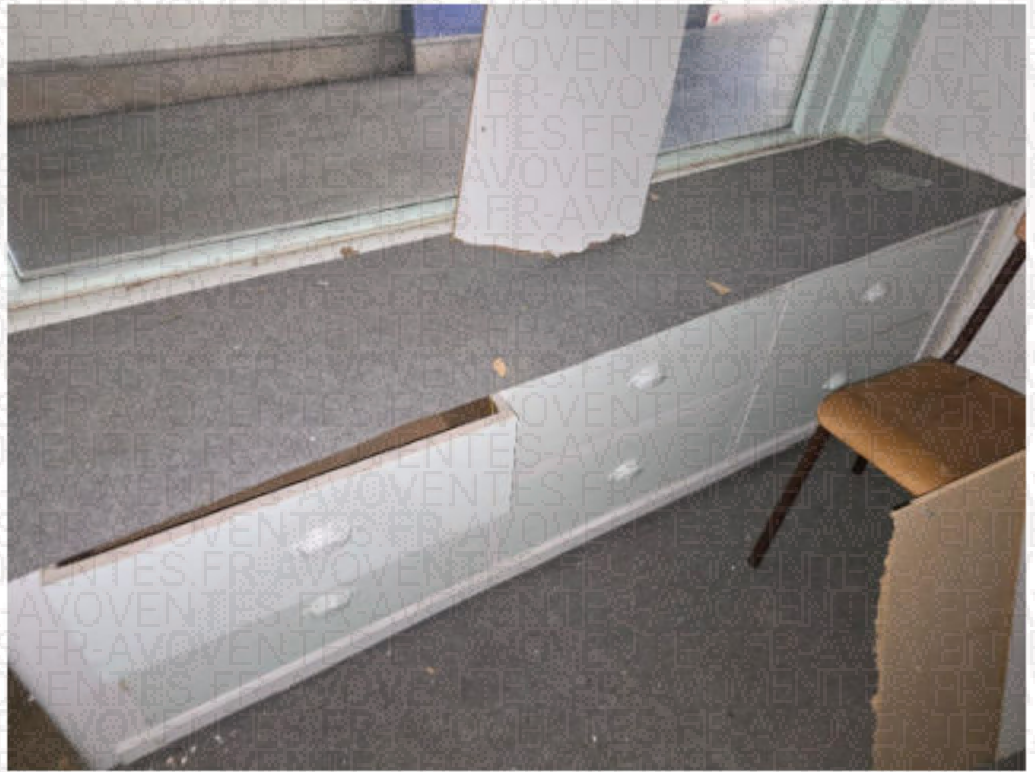
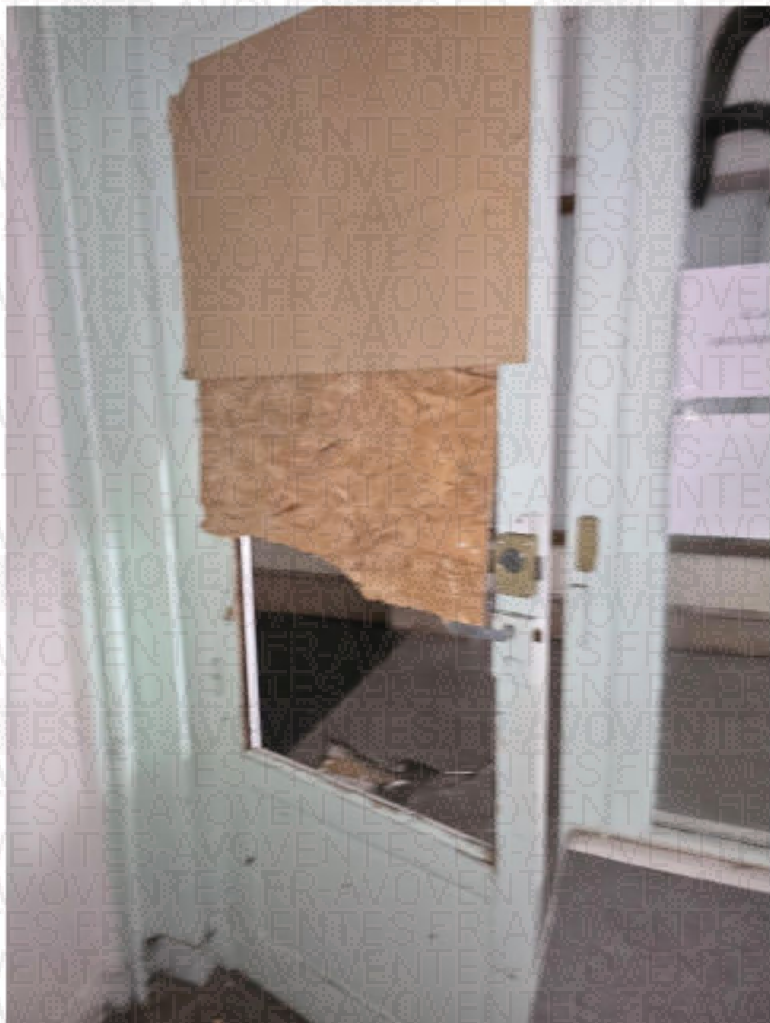
Local – rez-de-chaussée :

Le sol est constitué d'un plancher bois, recouvert de moquette en mauvais état.

Une vitrine à menuiserie bois et simple vitrage, donne sur le passage Mermoz et comporte des graffitis.

L'accès se réalise depuis le passage Mermoz, par une porte vitrée en bois, en mauvais état ; le vitrage étant cassé.

Une trappe est présente au sol, donnant accès au local en sous-sol (lot n°5).

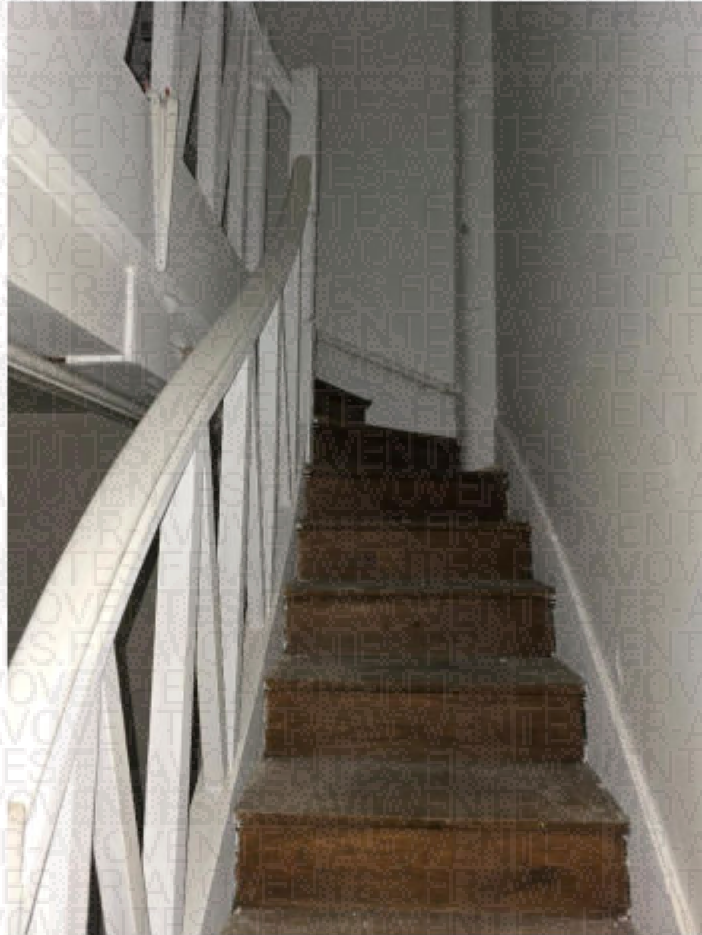
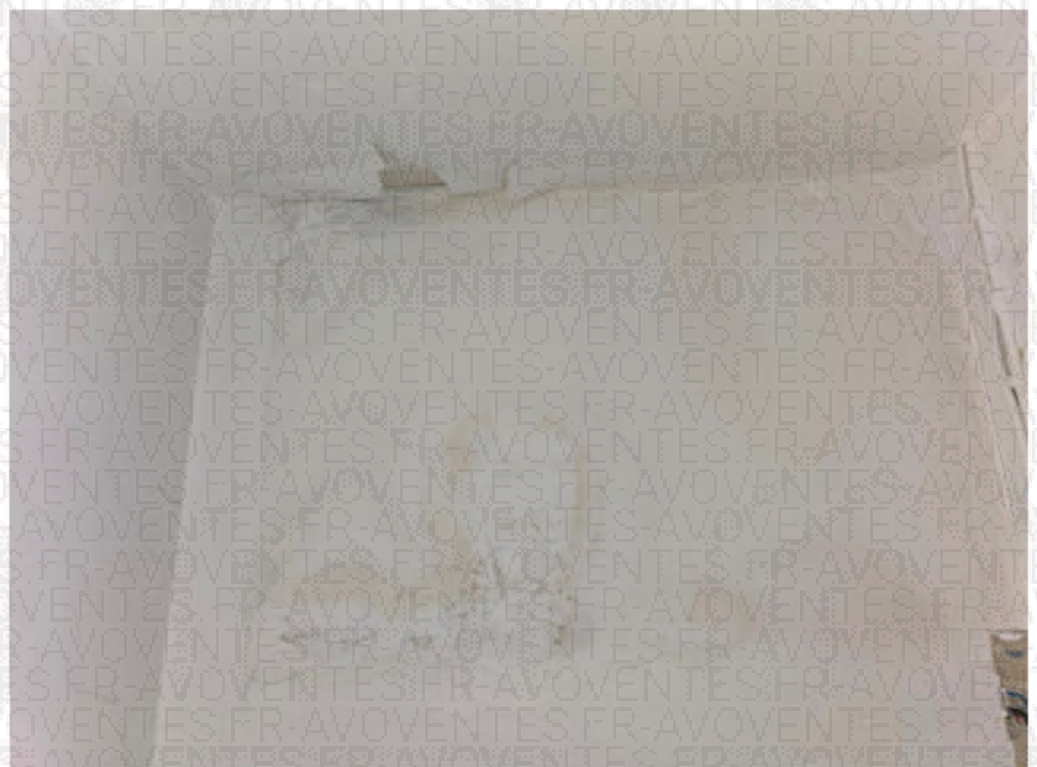
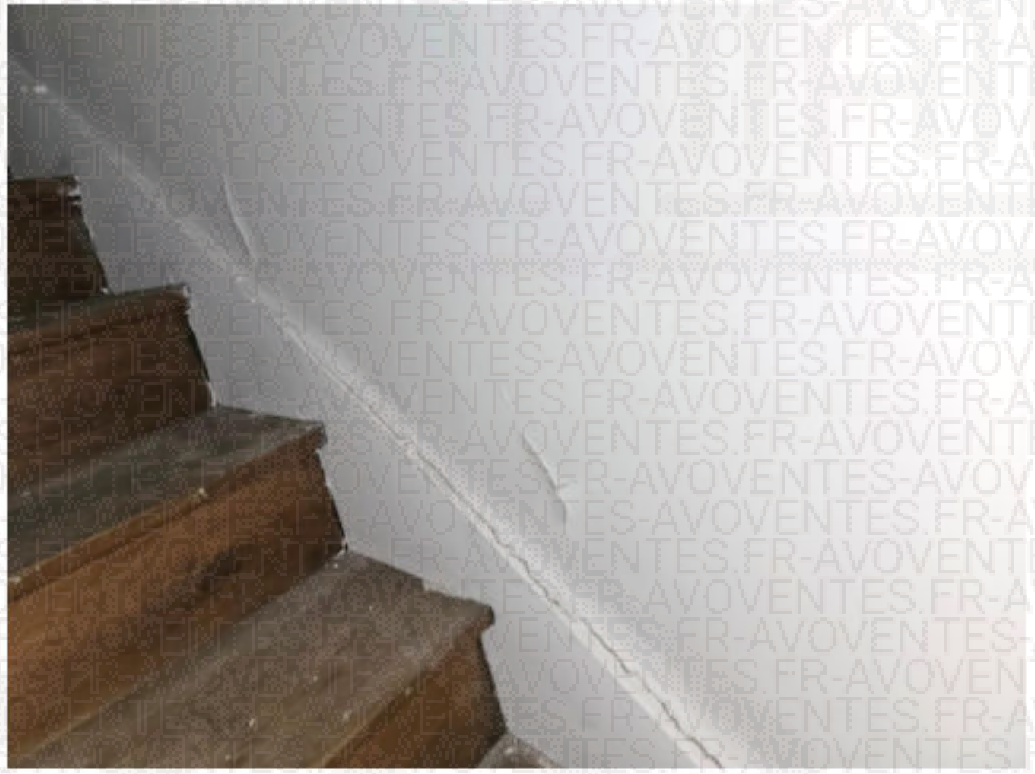
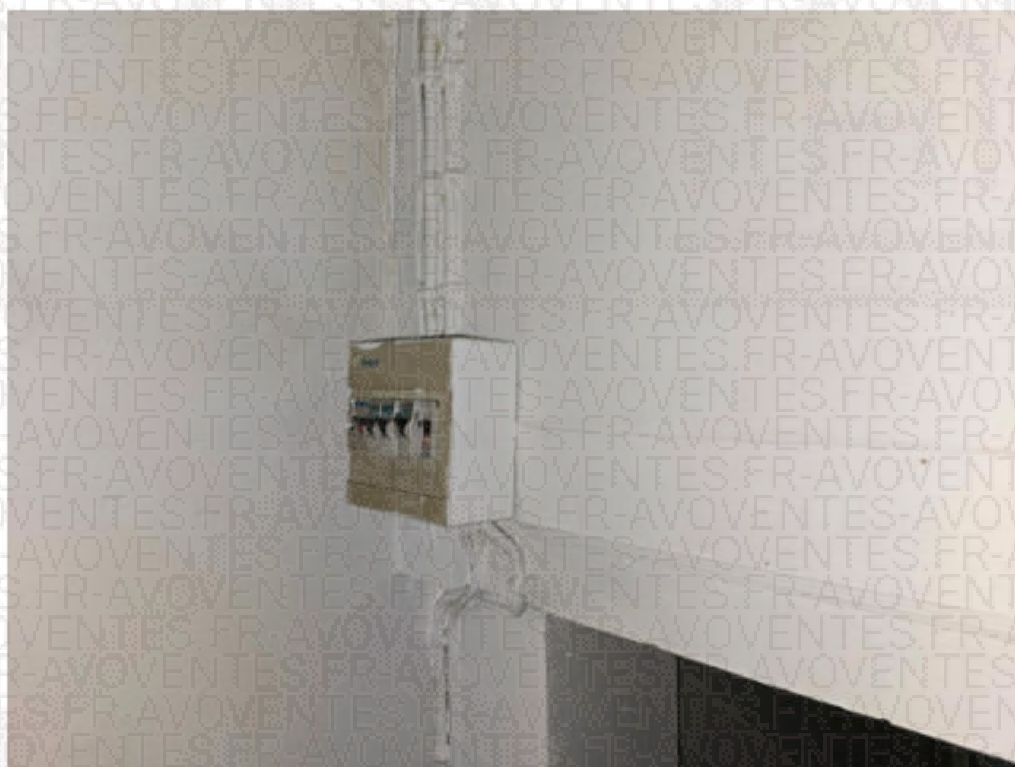
Espace mezzanine :

Le plafond est peint. La peinture est écaillée dans un angle.

Les murs sont peints, avec plinthes en bois. Des marques d'humidité sont visibles sur un pan en partie haute.

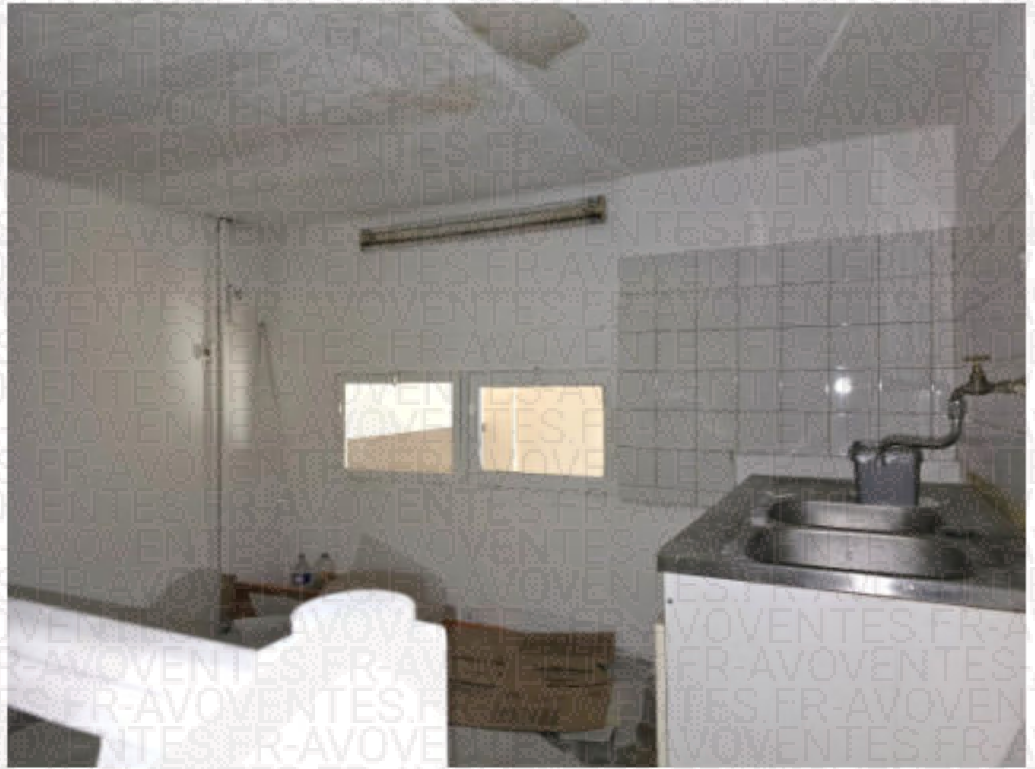
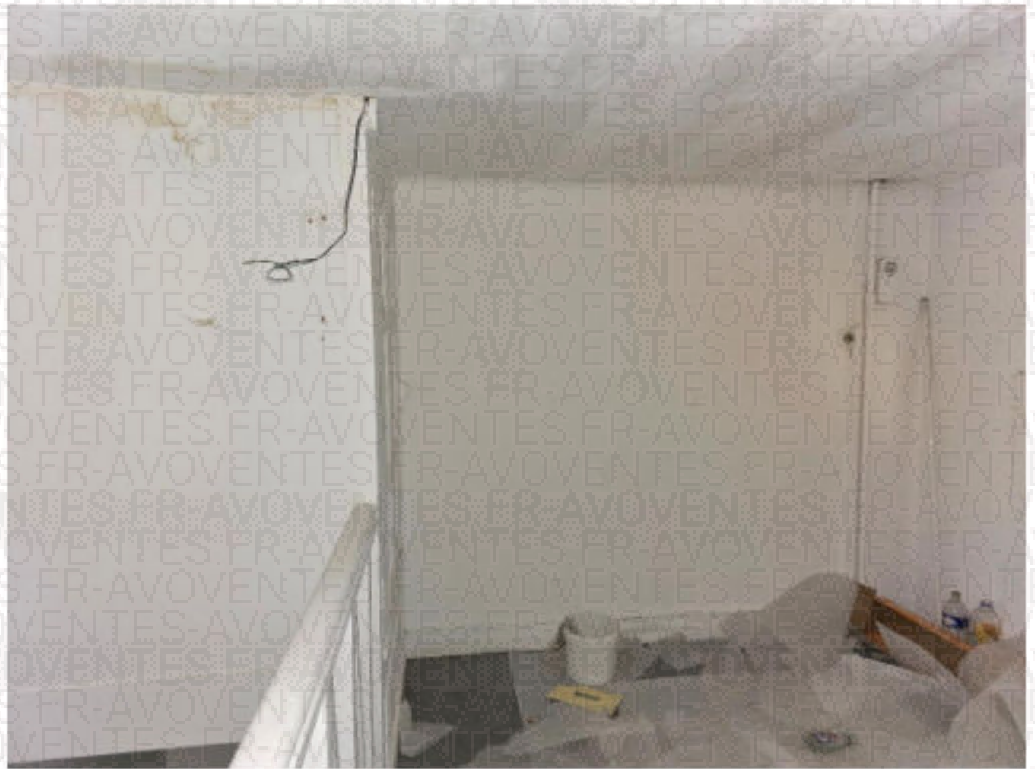
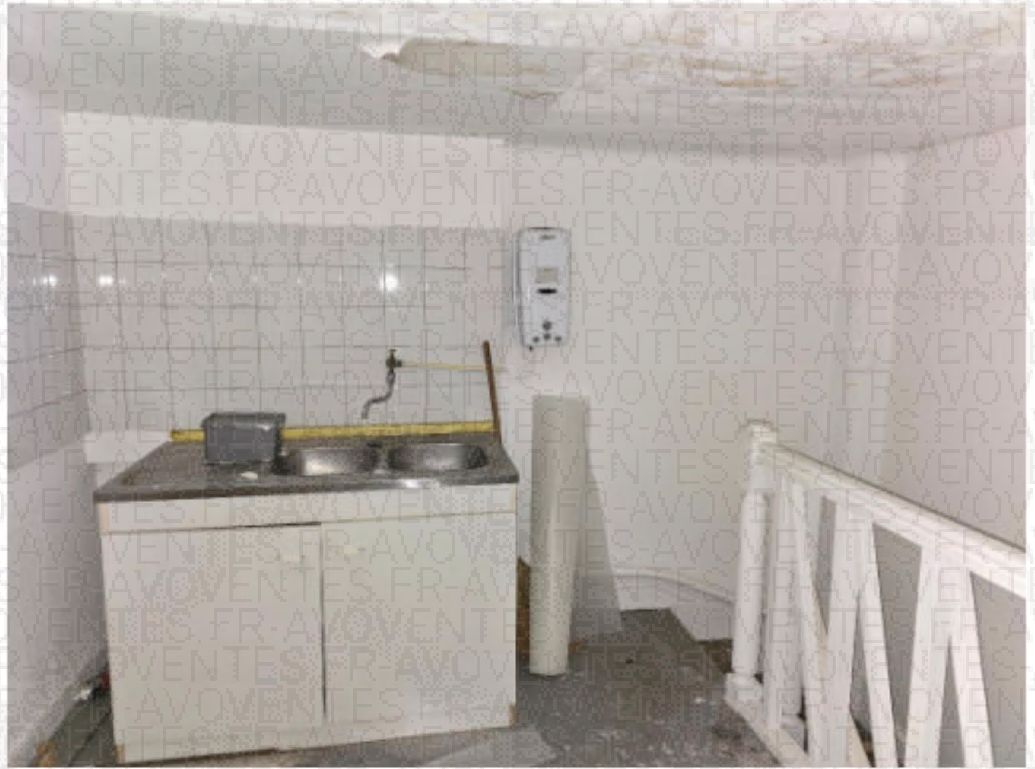
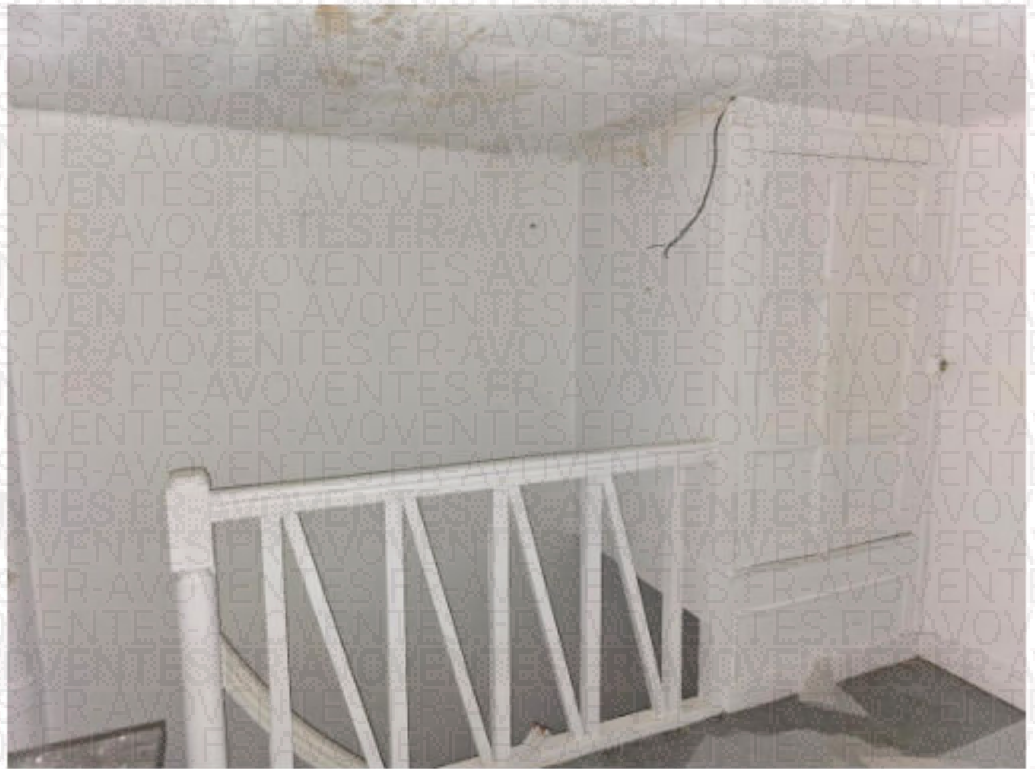
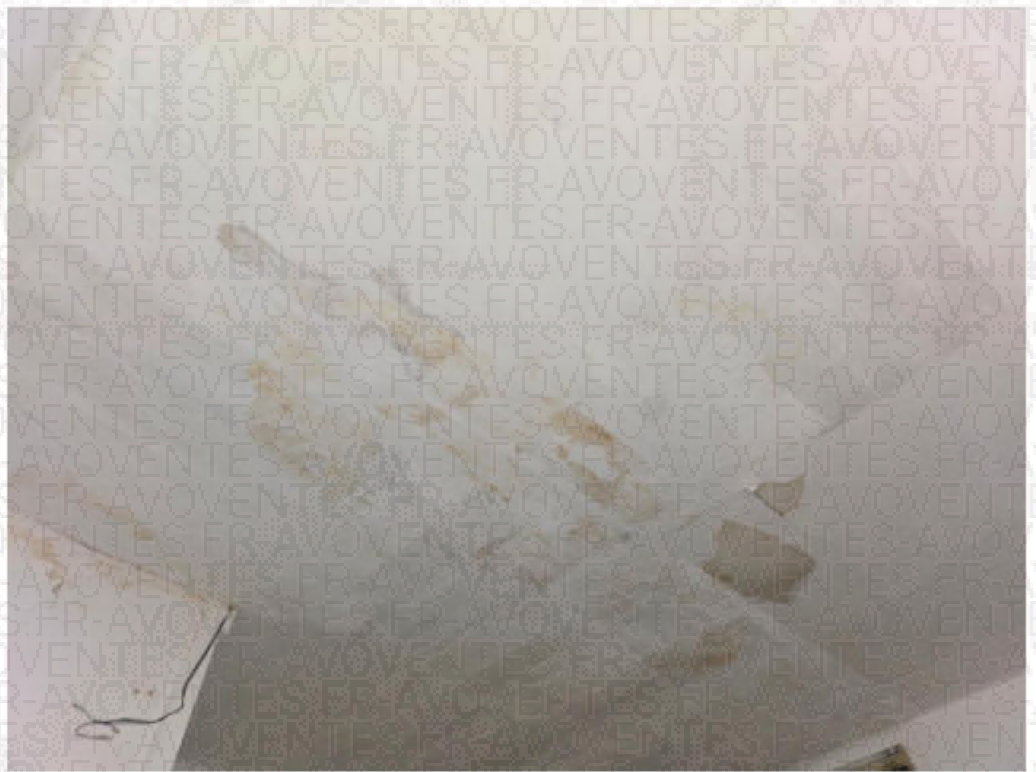
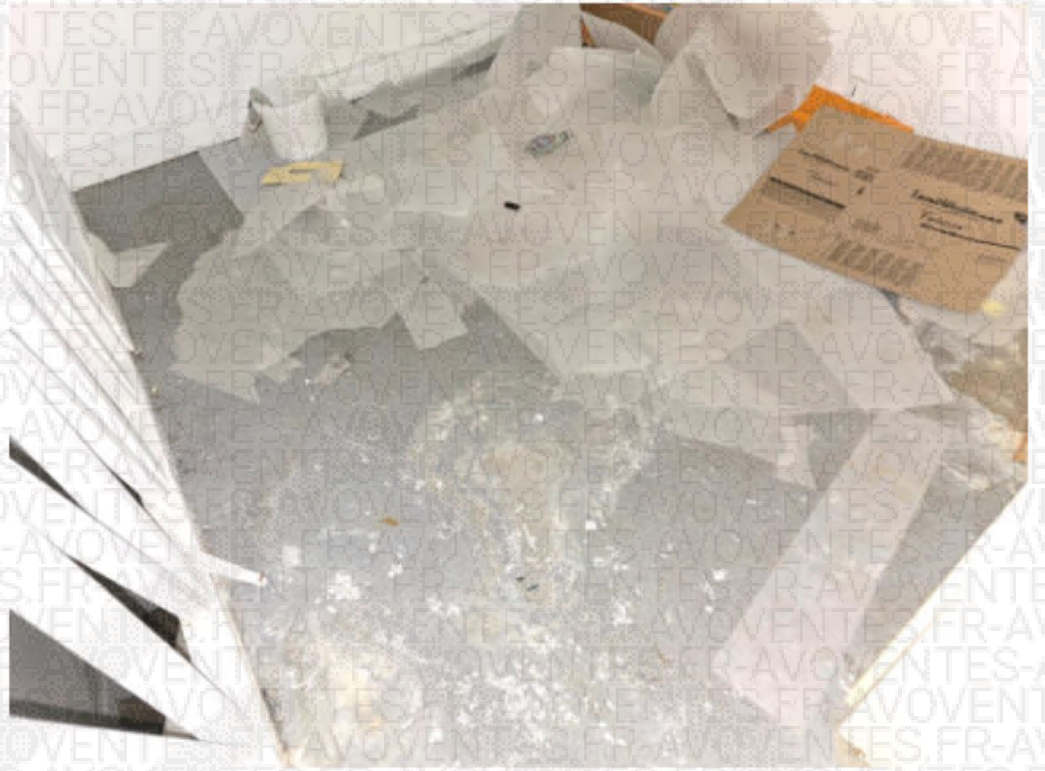
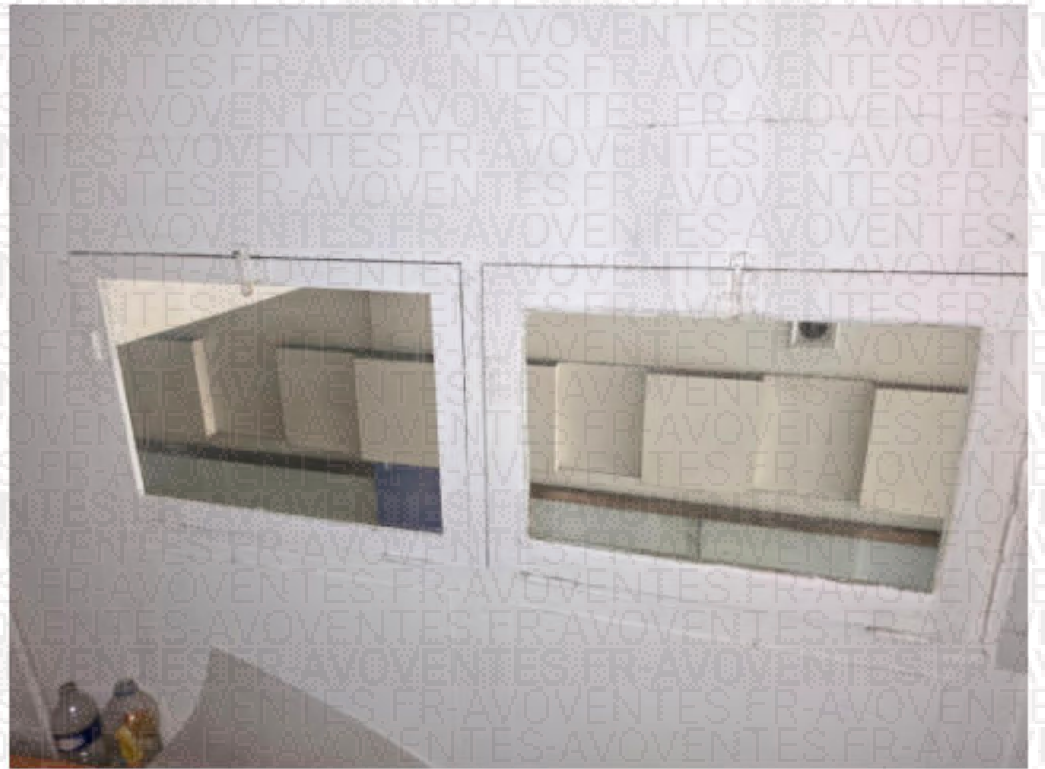
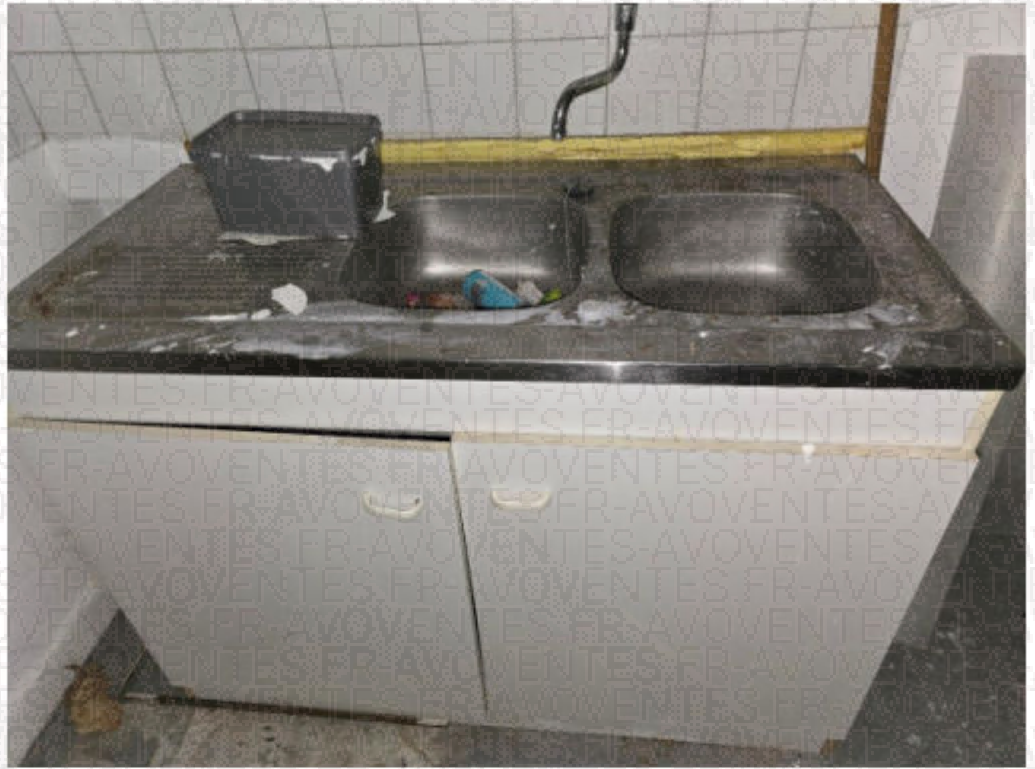
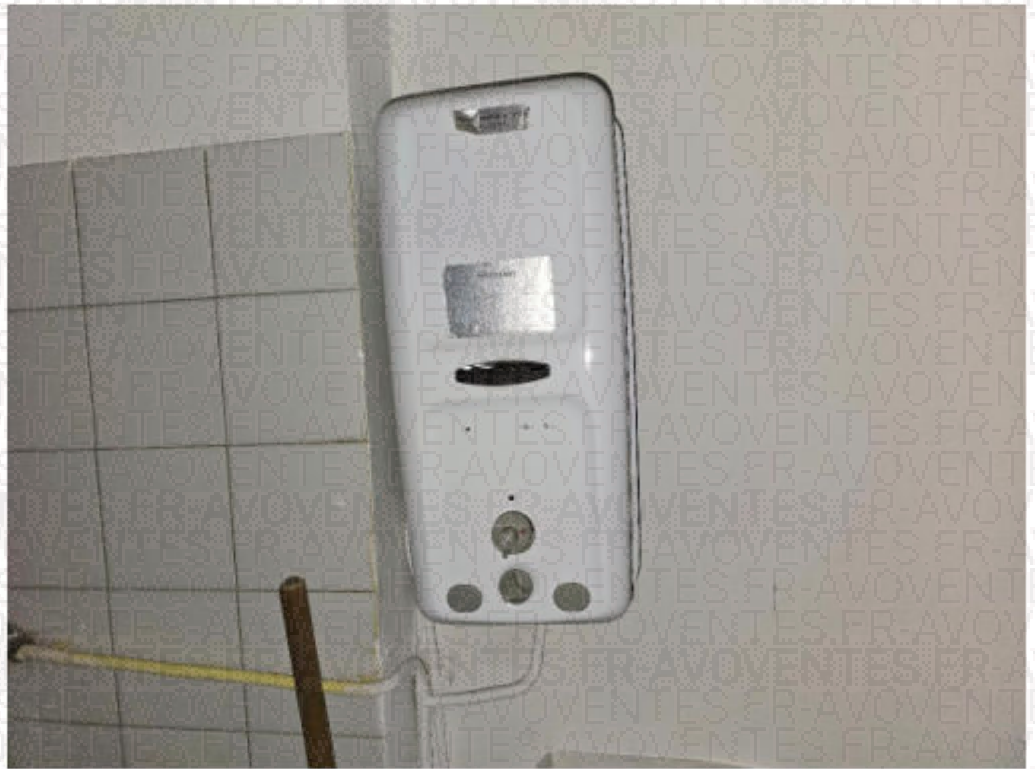
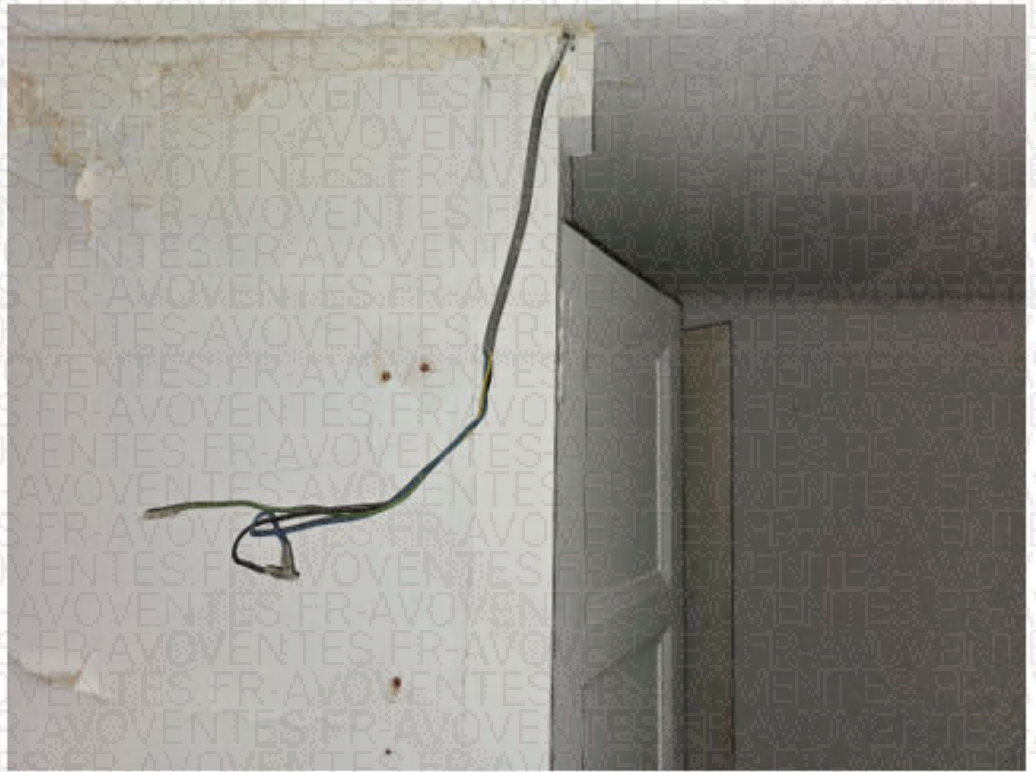
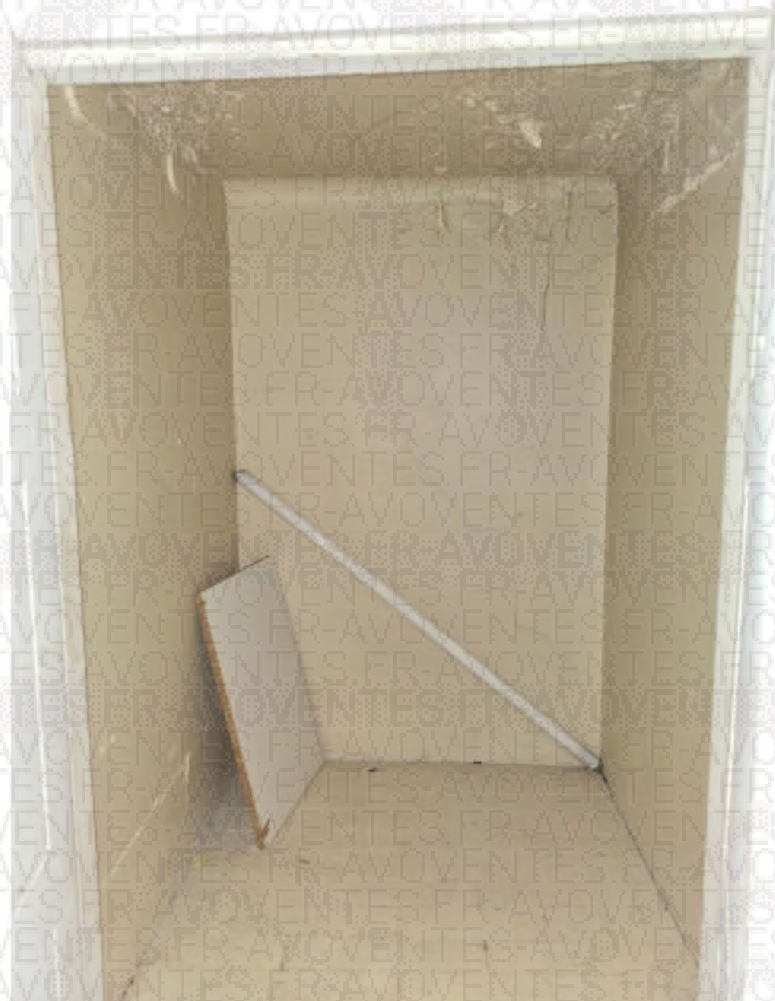
Espace mezzanine :

Le revêtement au plafond est en mauvais état, écaillé et comportant des auréoles.

Le sol est recouvert de linoléum en mauvais état.

Les murs sont peints, avec plinthes en bois. La peinture est craquelée et fissurée.

- Un évier
- Un meuble sous évier
- Une crédence carrelée
- Un chauffe-eau au gaz
- Un placard, deux portes, dont l'intérieur est très défraîchi

Un câble électrique est en attente du plafond.
