PROCES VERBAL DE DESCRIPTION D'IMMEUBLE

Certifie m'être transporté ce jour à Limoges (Haute-Vienne), 8 rue Jean Jaurès, à l'effet de procéder à la description exacte et détaillée des biens qui y sont situés dont le requérant se propose de poursuivre la vente judiciaire, suite à la signification d'un commandement de payer valant saisie en date du 23 janvier 2025 par acte de mon ministère.

L'ensemble immobilier objet de ce Procès-Verbal est constitué des **lots n°5 et 10** d'un ensemble immobilier en copropriété situé 8 rue Jean Jaurès ; ladite copropriété figurant au cadastre de la commune de LIMOGES (Haute-Vienne), sous les références suivantes Section EH, Numéro de parcelle 207, d'une contenance cadastrale de 6 ares et 25 centiares.

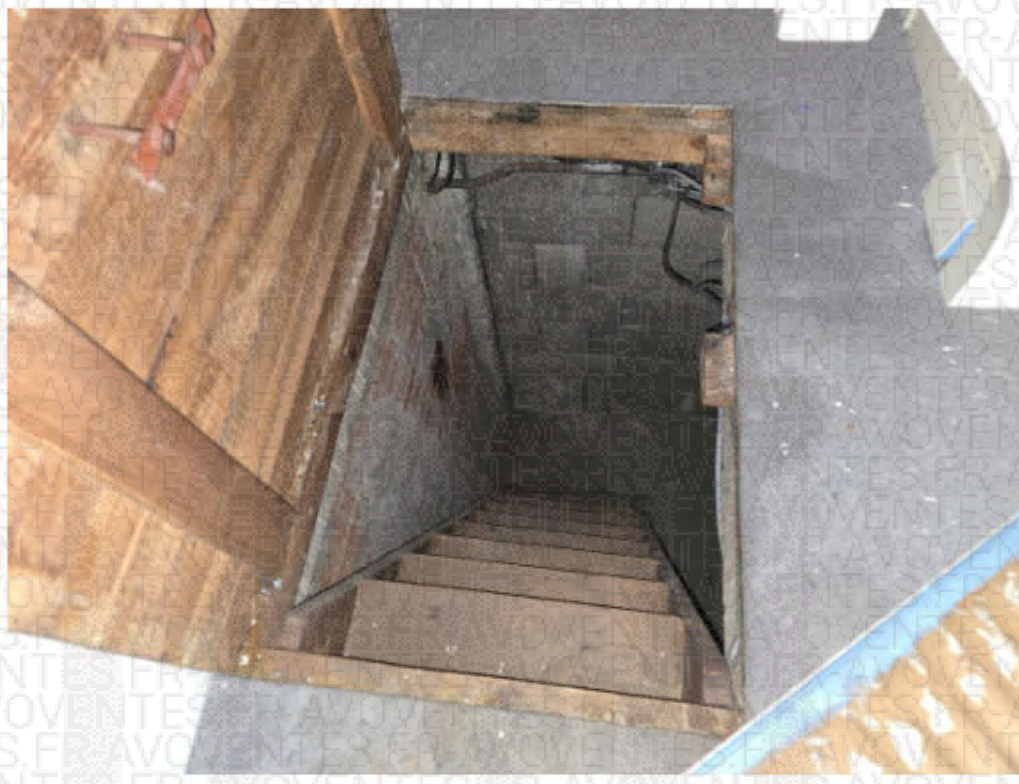
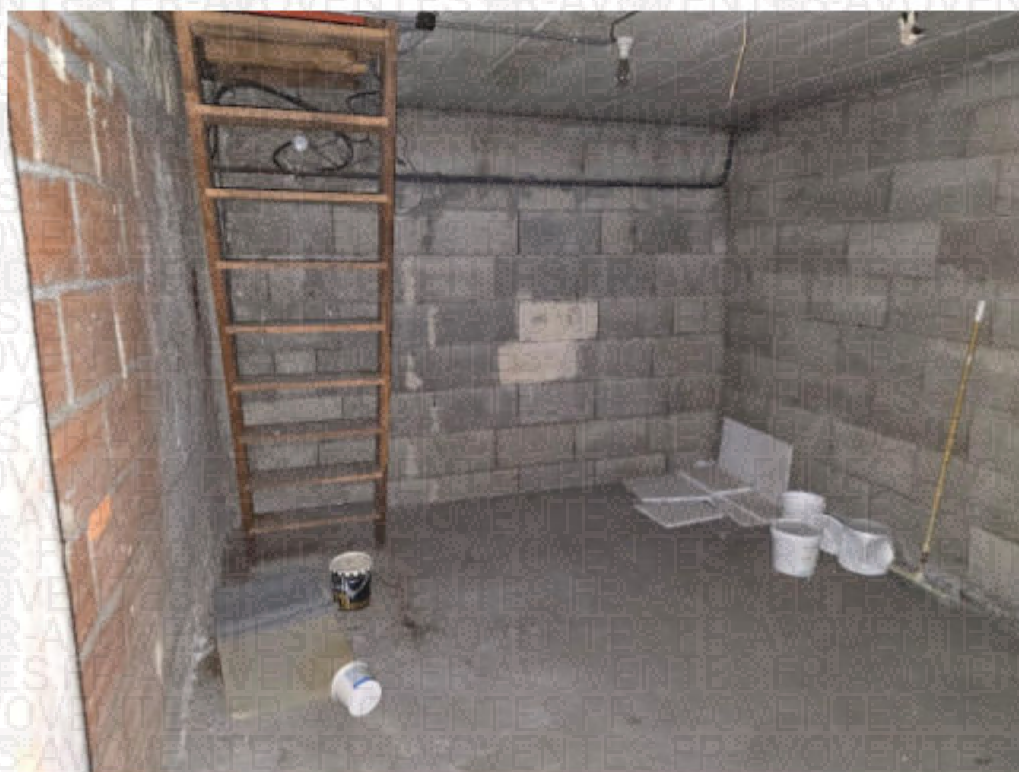
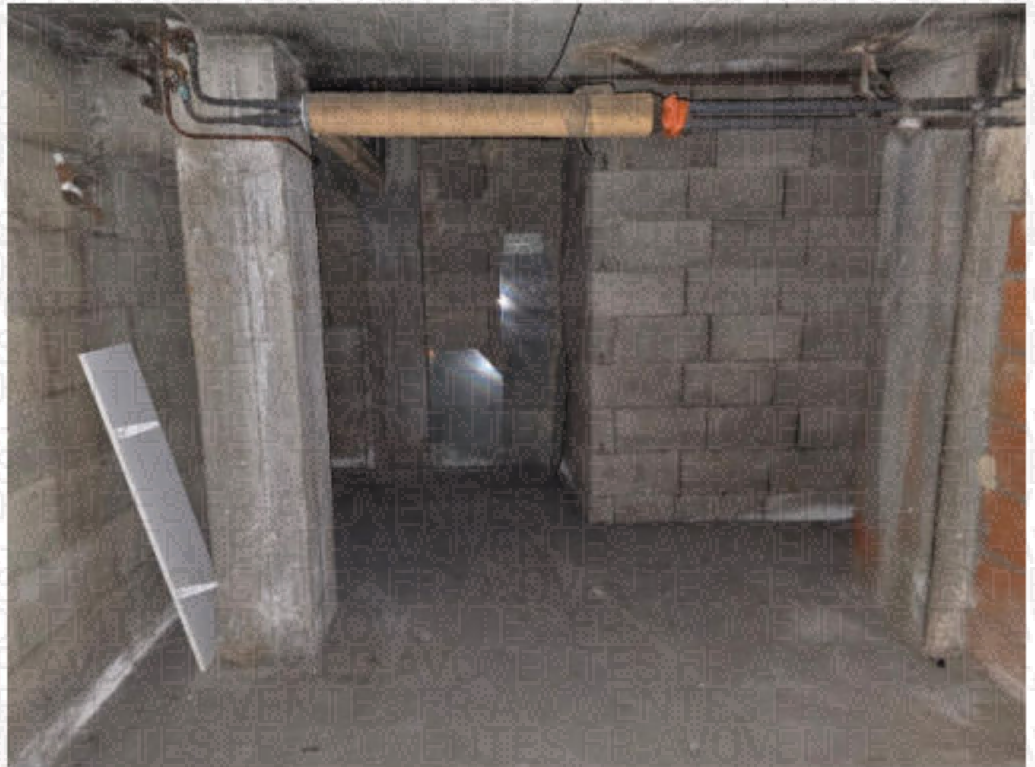
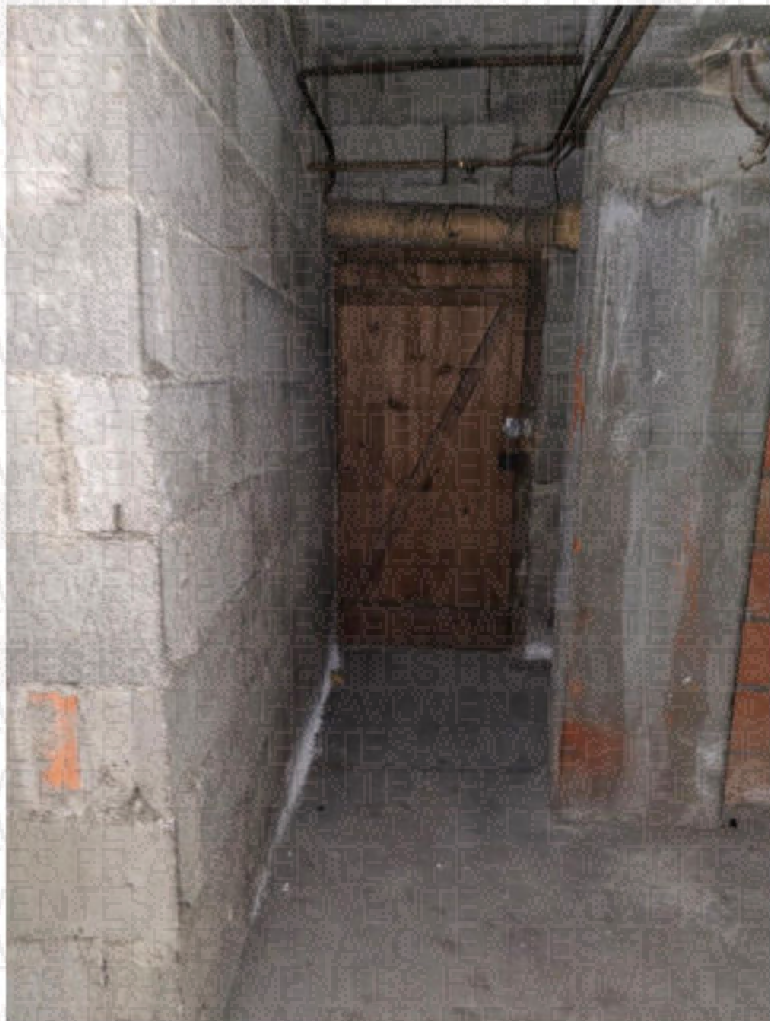
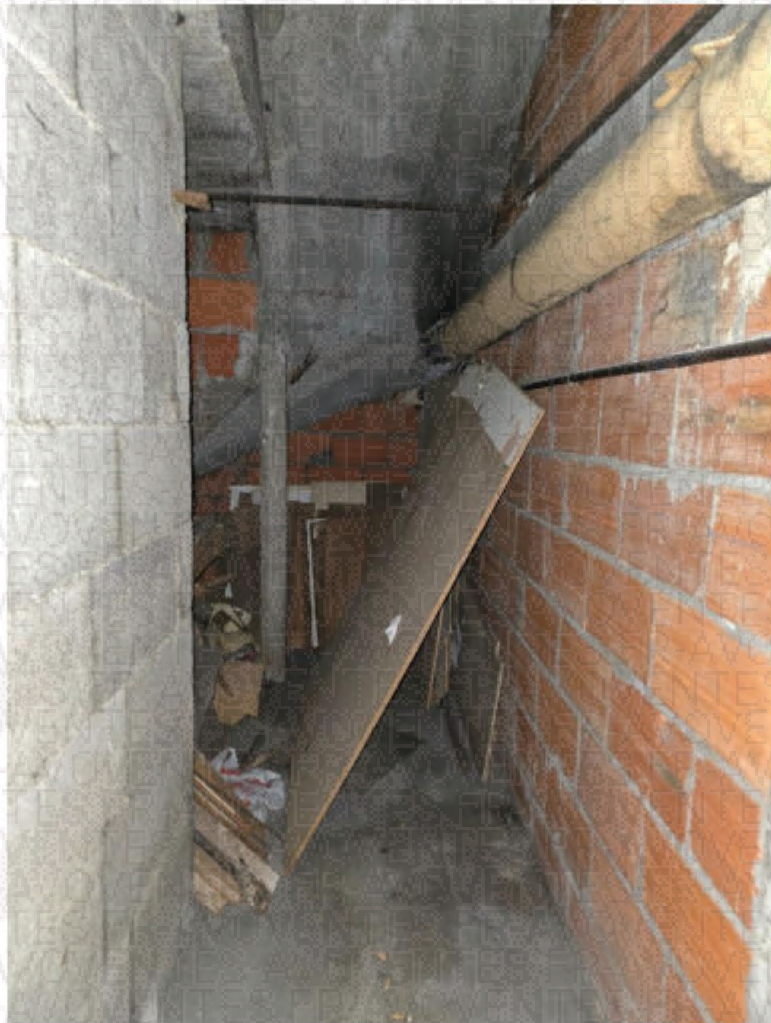
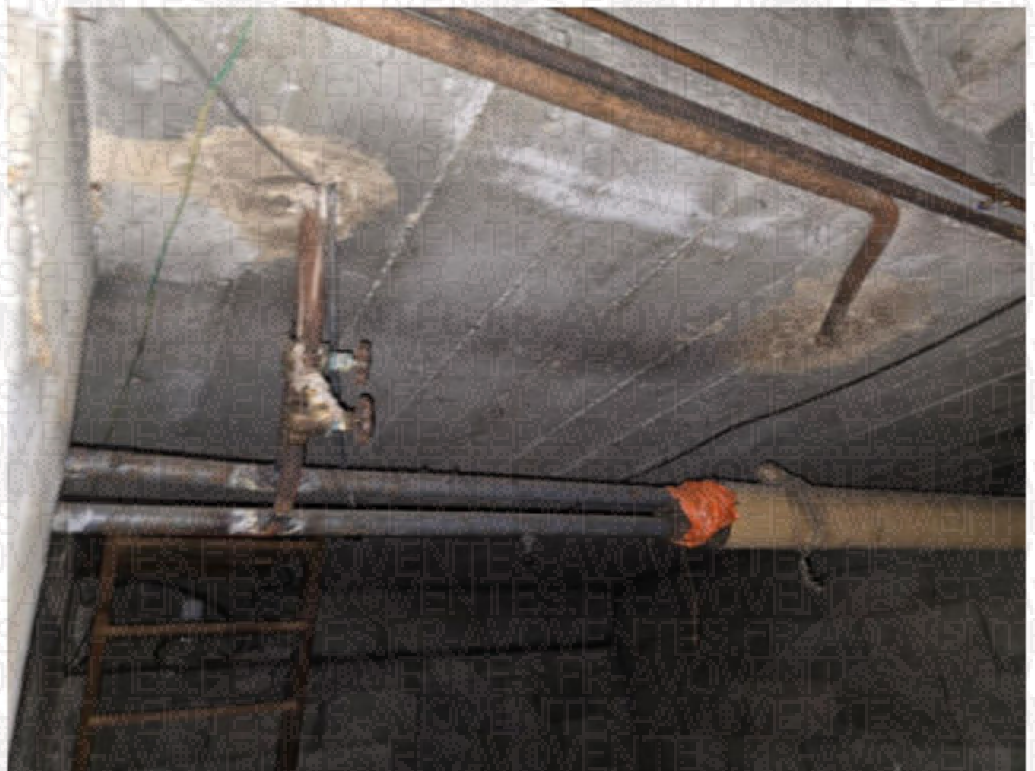
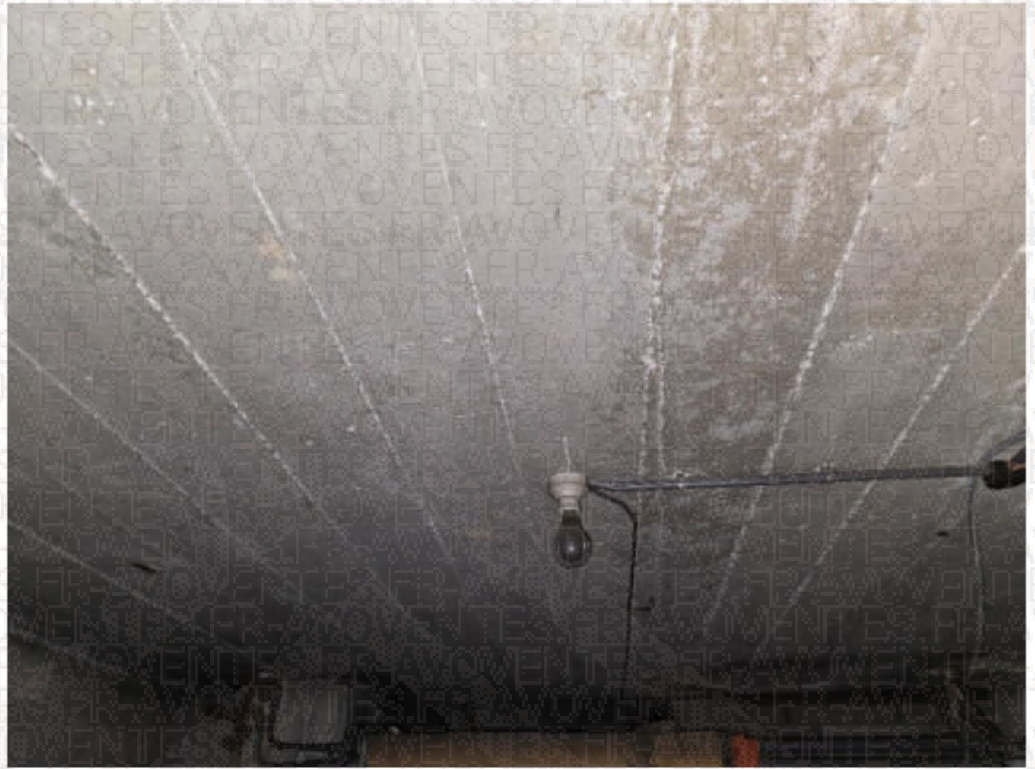
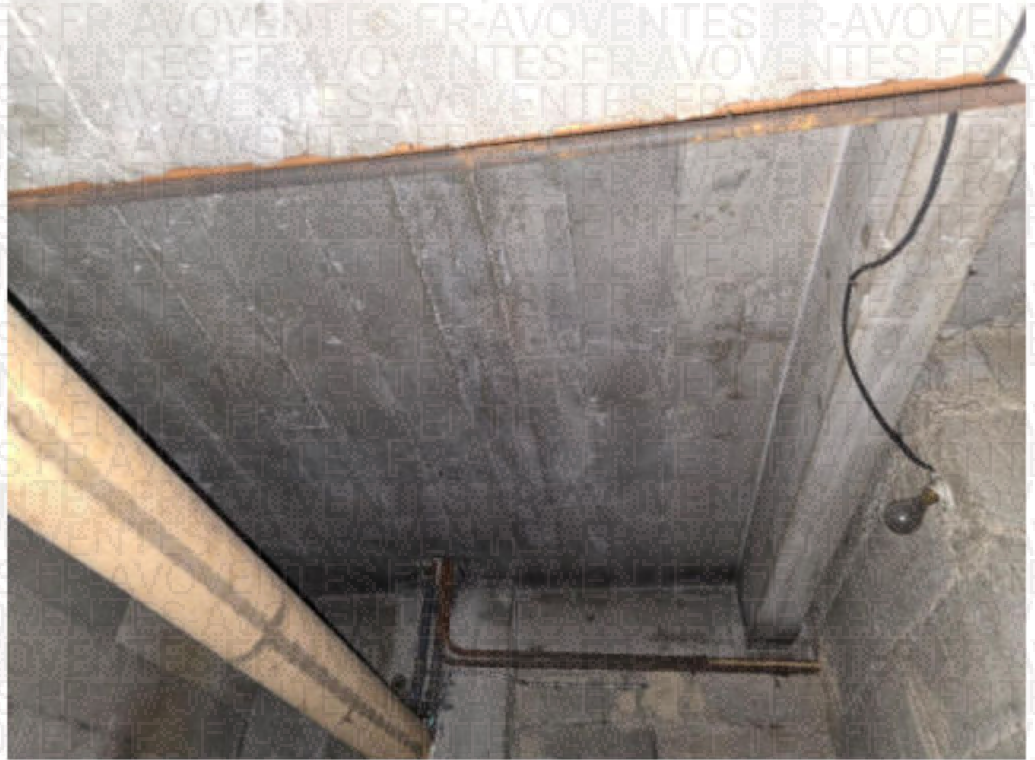
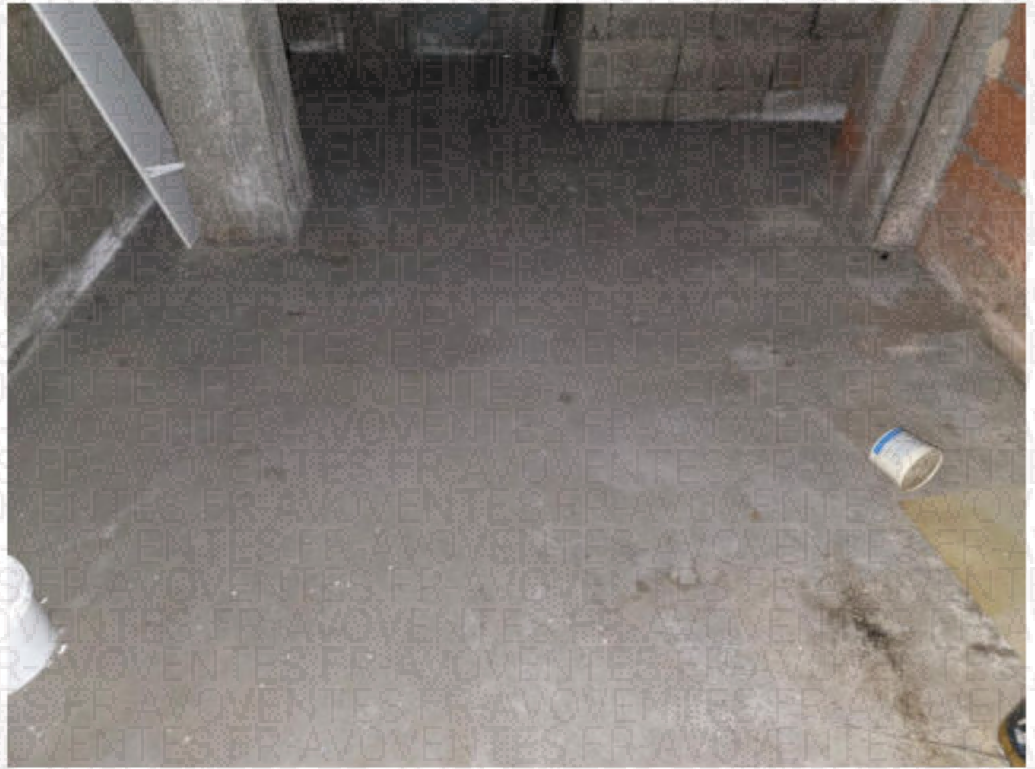
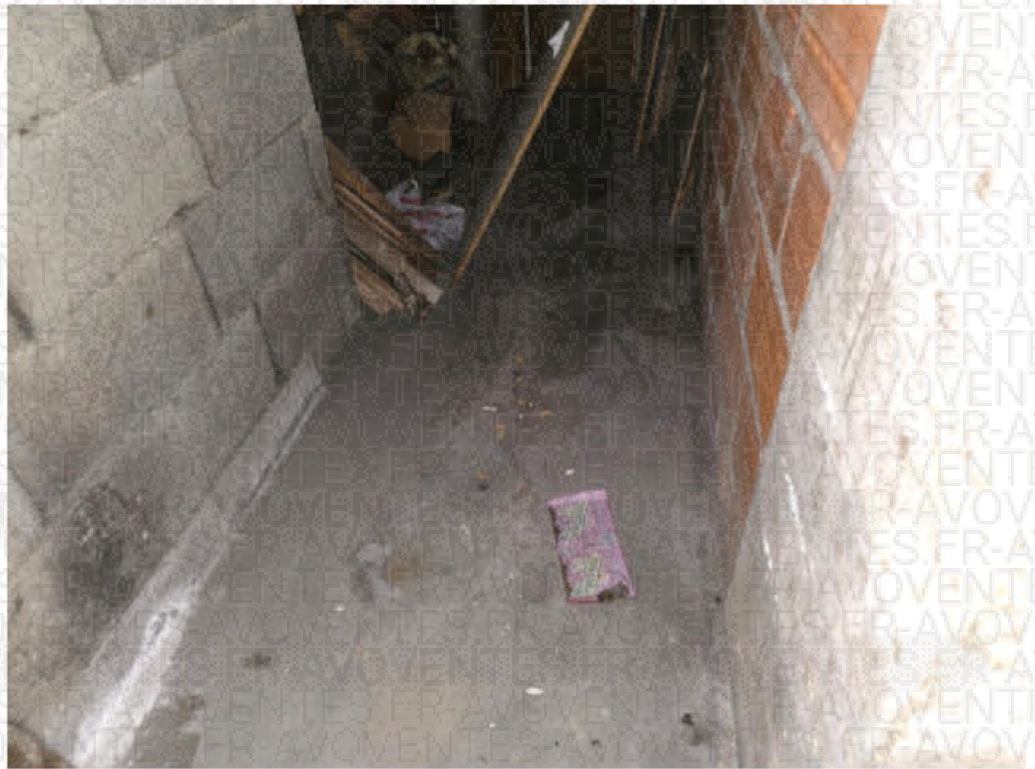
Local sous-sol :

Le plafond en béton est brut.

Le sol en béton est brut.

Les murs sont bruts, en partie en parpaings, en partie en briques.

Plusieurs passages de tuyauteries sont présents.

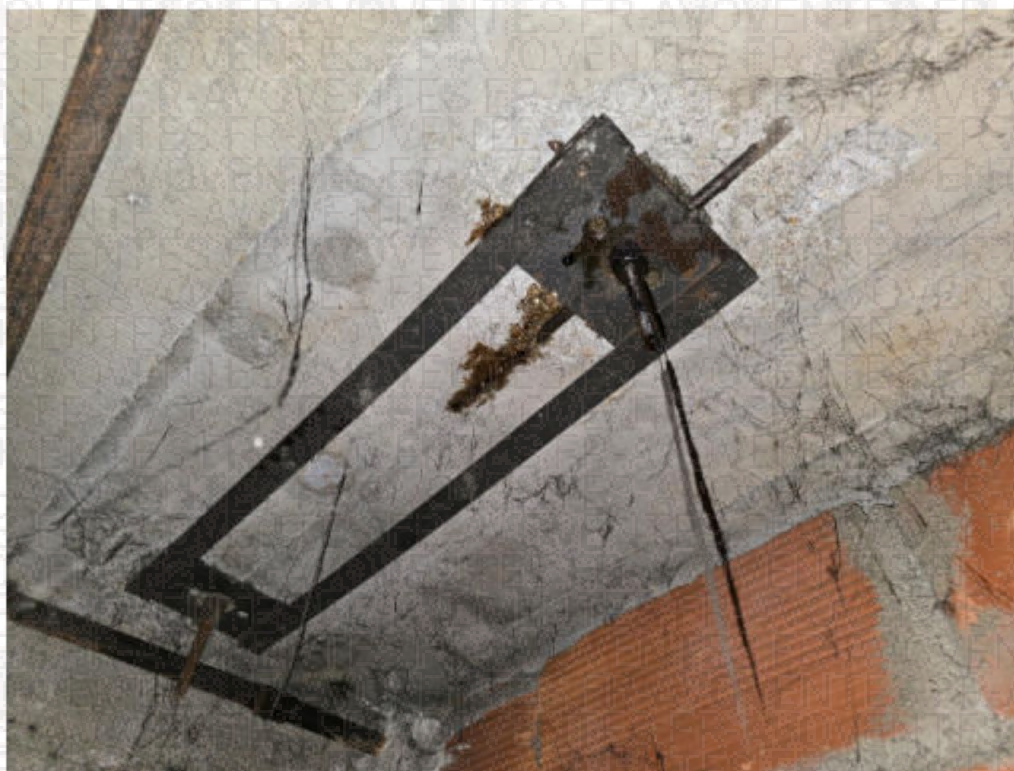
Une fuite non identifiée est présente dans le local.
