**REFERENCE ETUDE  
N° 64832**

## **PROCES VERBAL DE DESCRIPTION D'IMMEUBLE**

Certifie m'être transporté ce jour à Limoges (Haute-Vienne), 1 Place de Beaubreuil, ZAC de Beaubreuil à l'effet de procéder à la description exacte et détaillée des biens qui y sont situés dont le requérant se propose de poursuivre la vente judiciaire, suite à la signification d'un commandement de payer valant saisie immobilière en date du 08 décembre 2025.

Le **lot n°1** est constitué d'un local en rez-de-chaussée ; actuellement scindé en deux boutiques indépendantes disposant d'un accès commun.

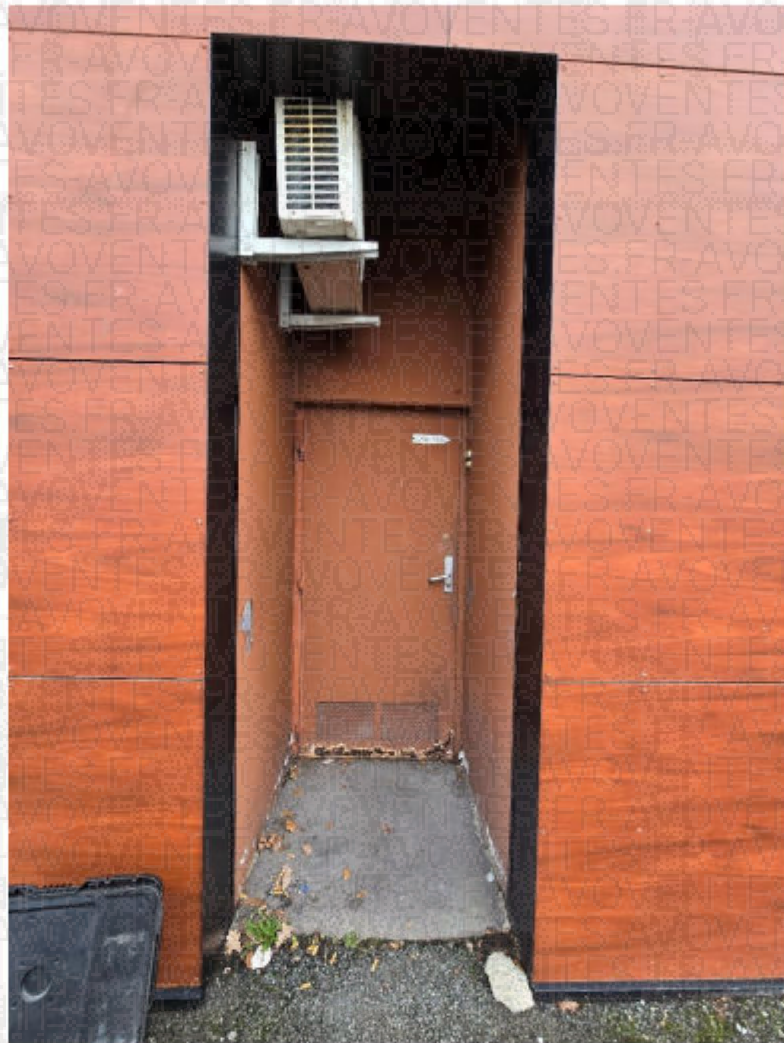
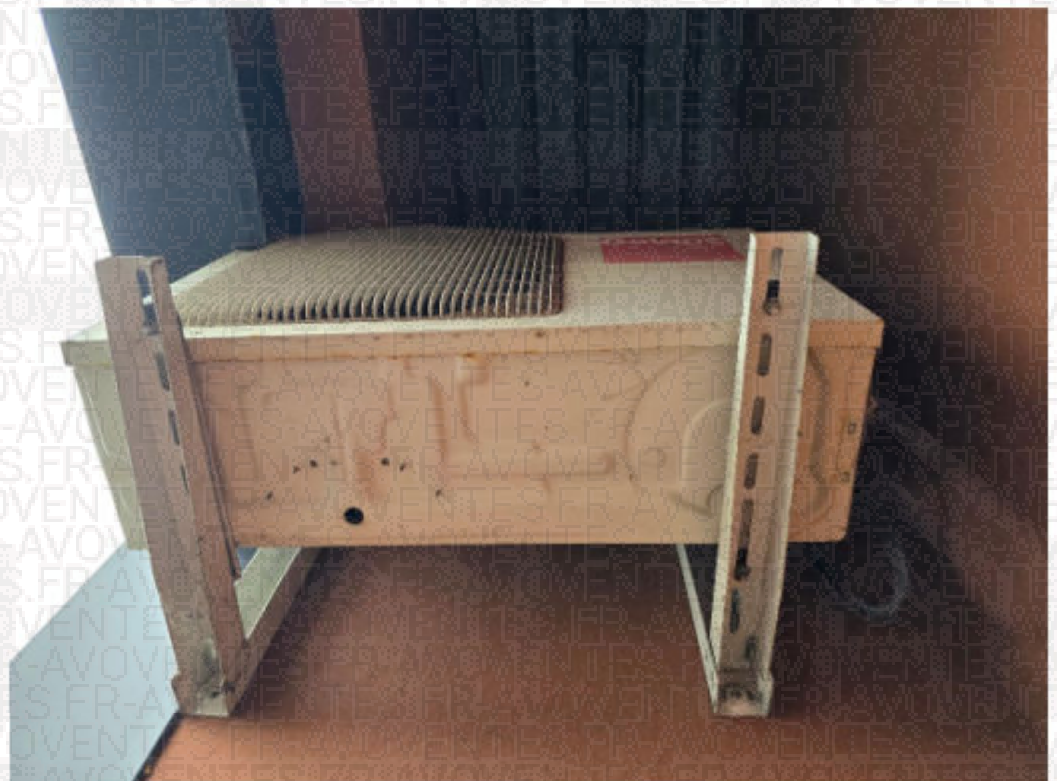
### Entrée extérieure – Côté parking :

L'accès aux deux locaux se réalise depuis une porte métallique commune, oxydée en partie basse.

Une unité extérieure est fixée au mur.

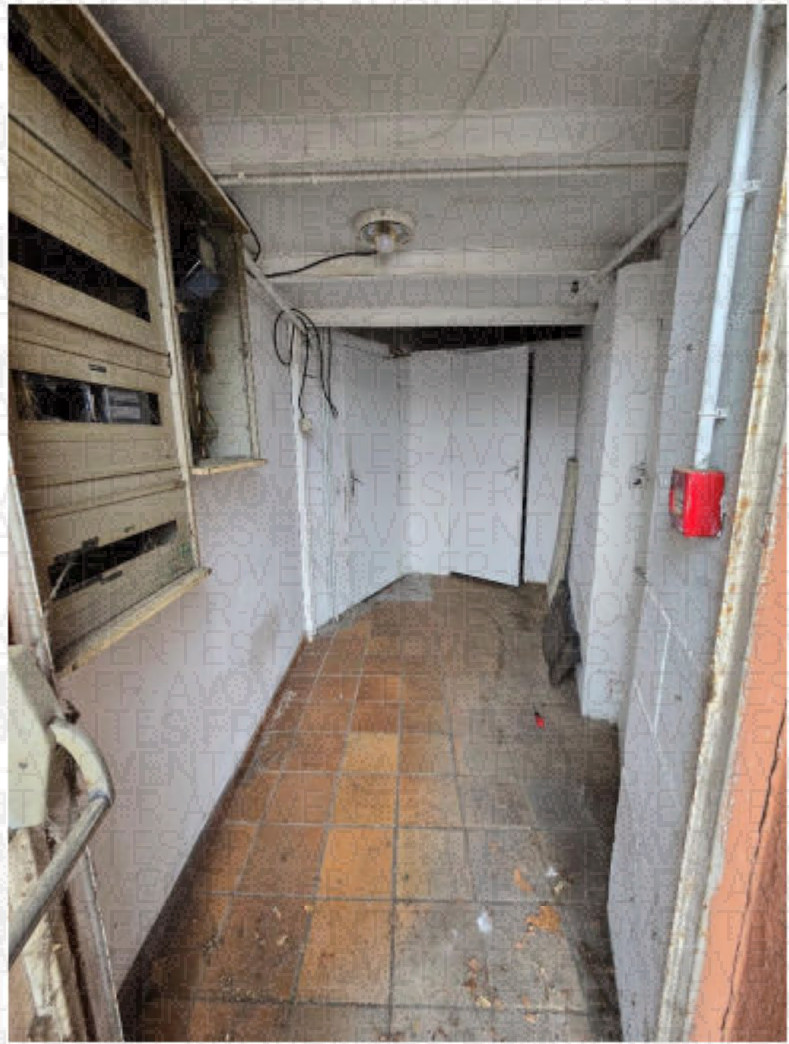
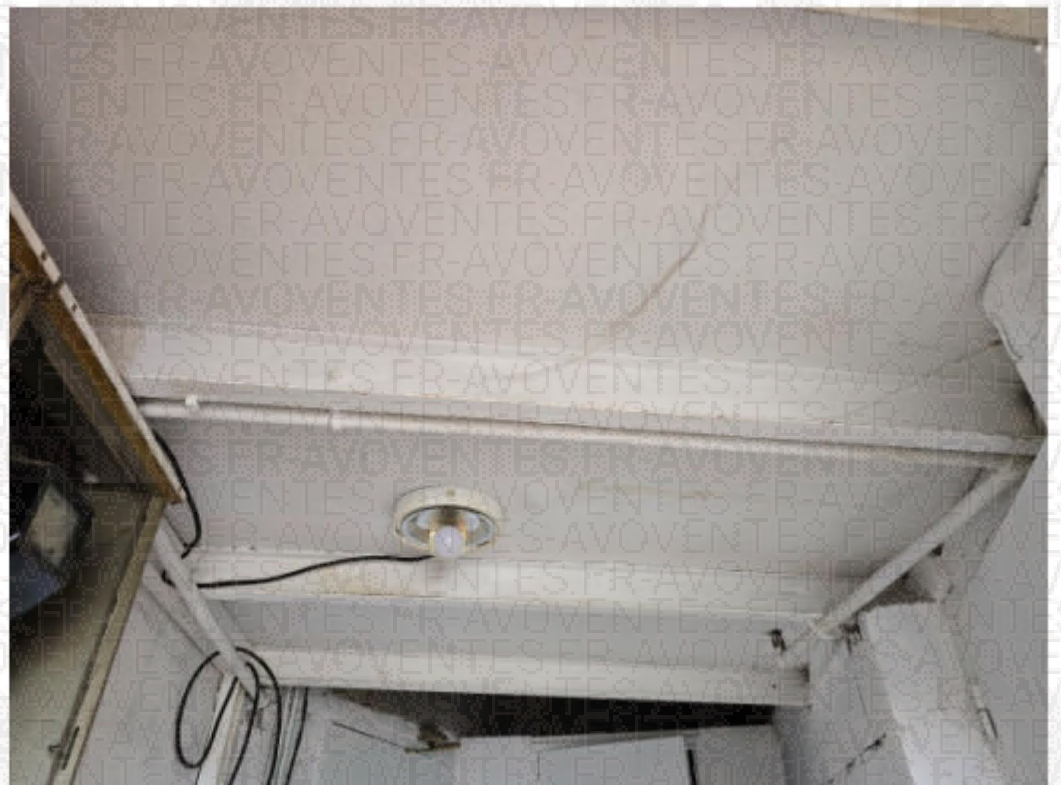
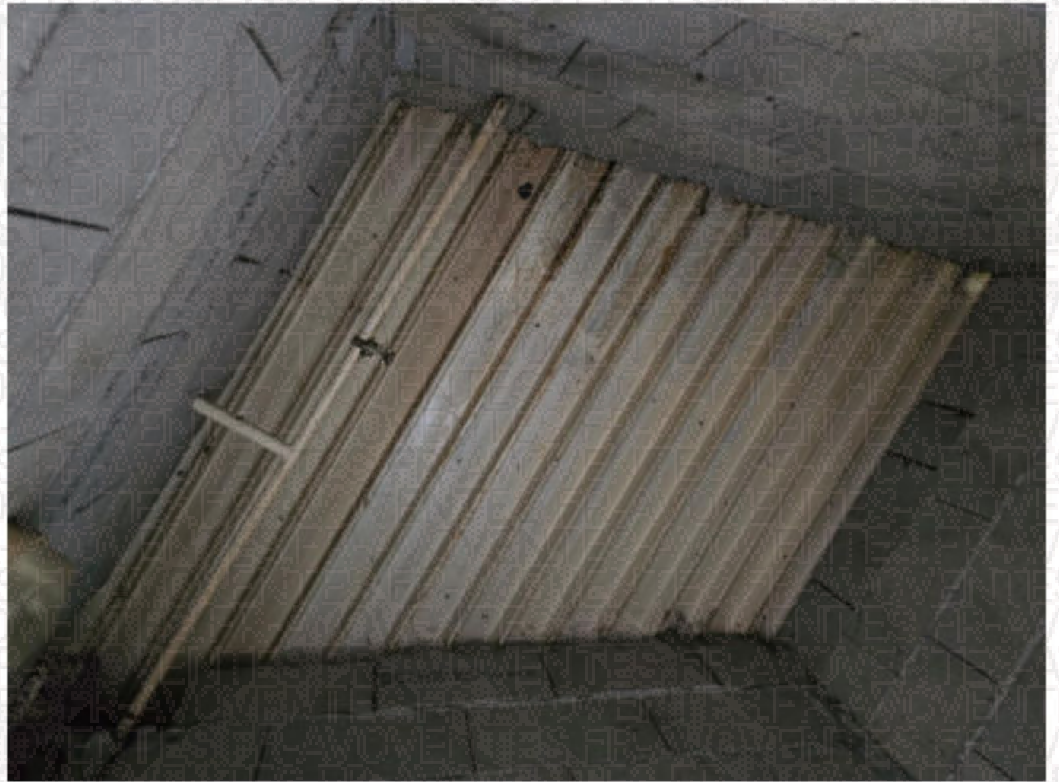
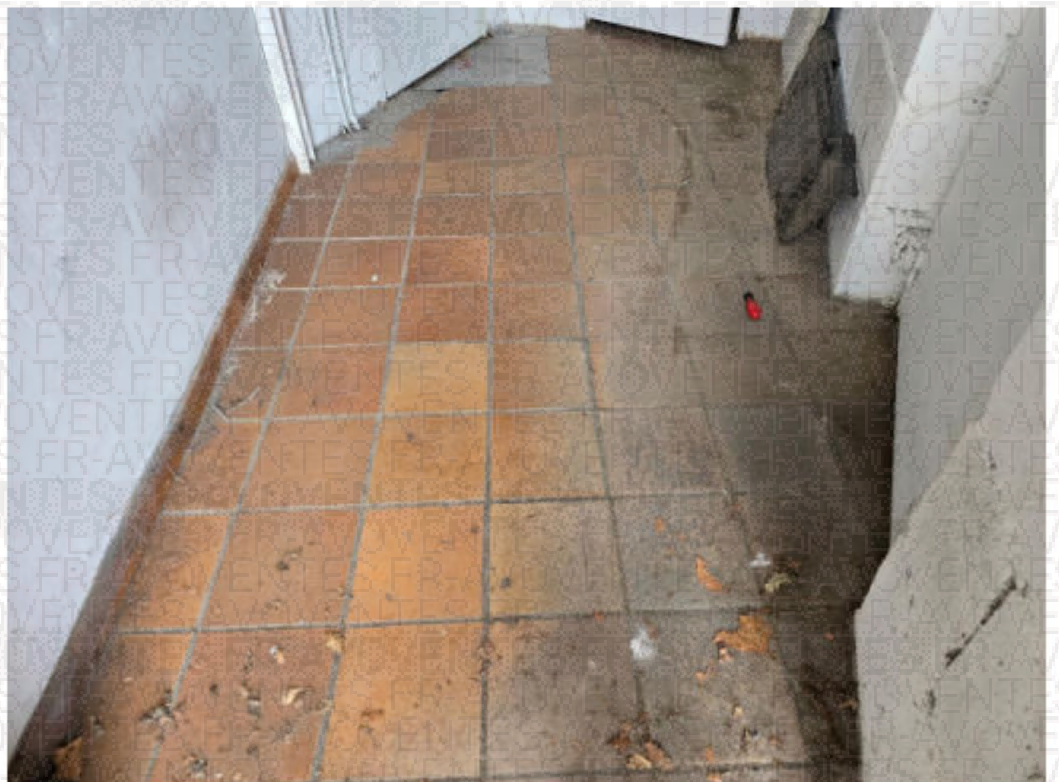
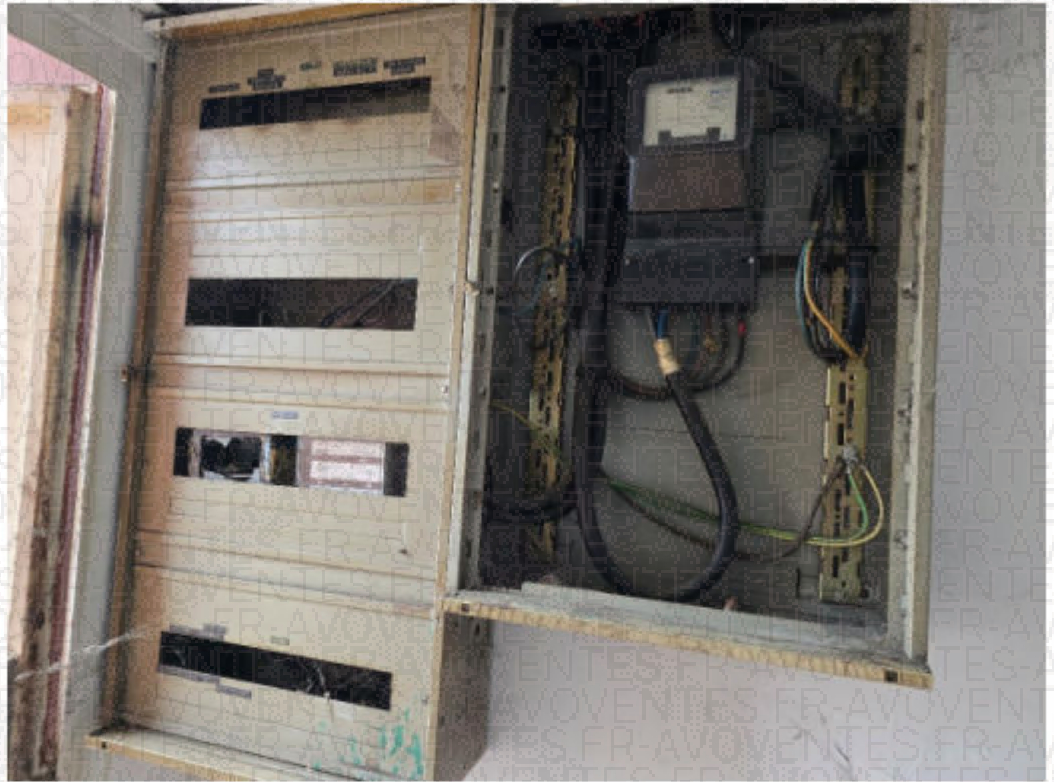
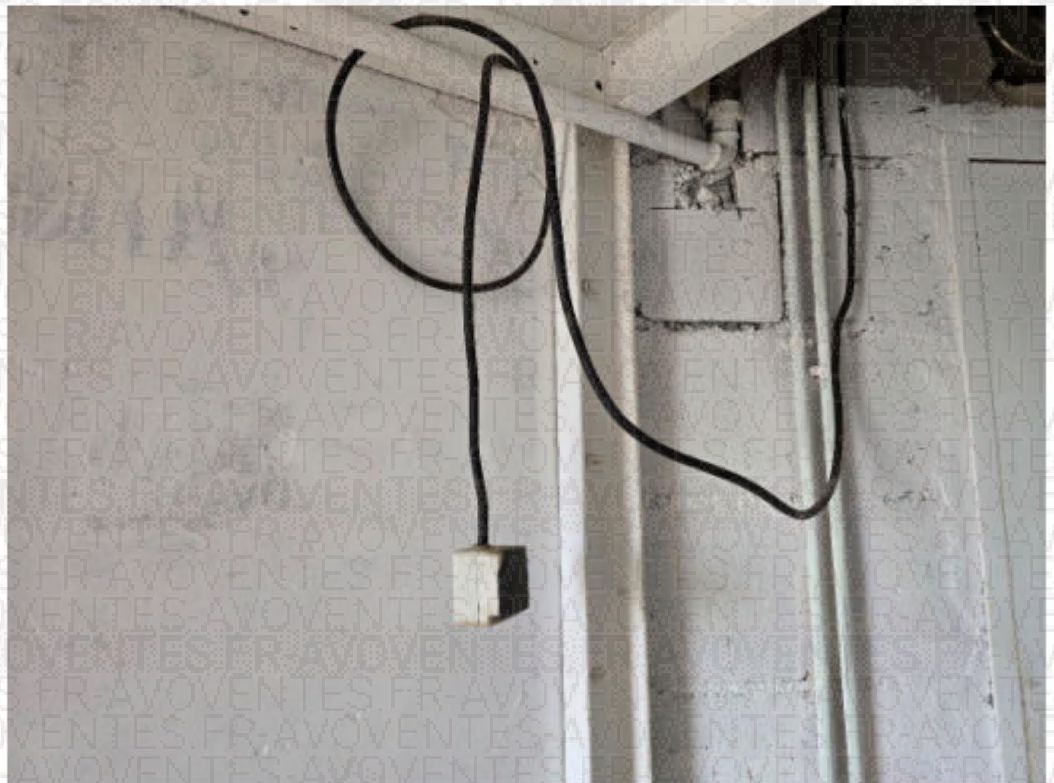
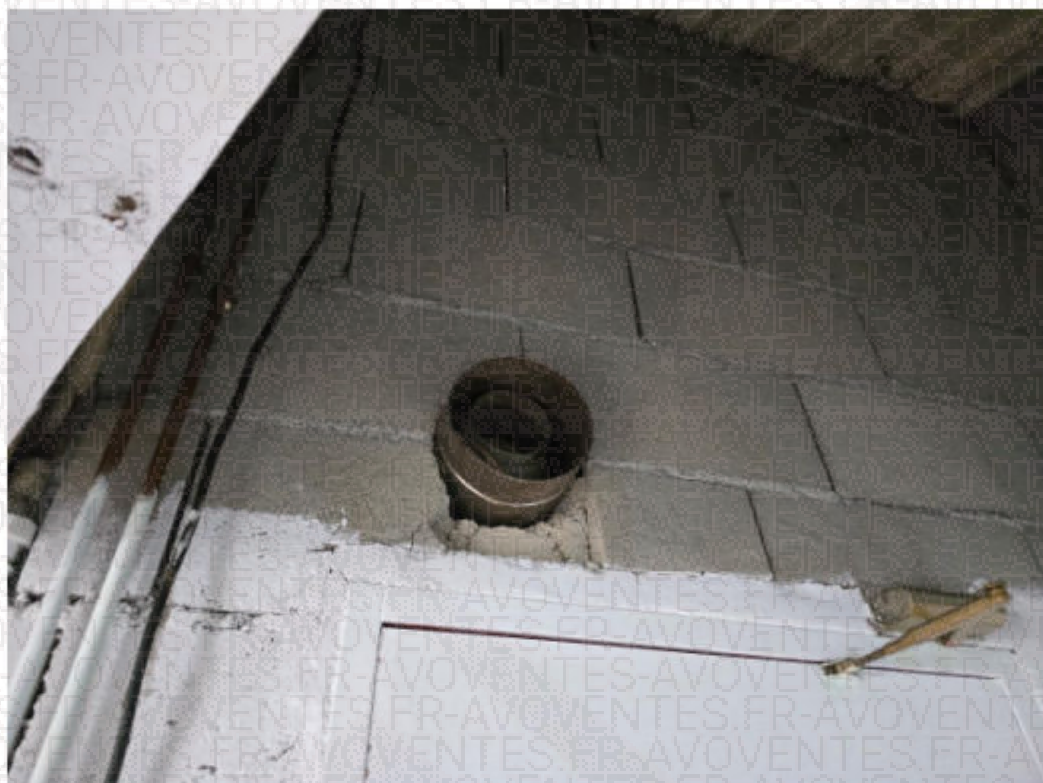
#### Entrée/dégagement commun (côté parking) :

Le plafond est constitué de bardage métallique. Une partie dispose d'un faux plafond, habillage bois.

La cloison en plâtre est brute, avec plinthes carrelées. La cloison en parpaings est peinte.

Un ancien tableau électrique et deux compteurs électriques sont présents. Une prise électrique est pendante.

Une sortie de gaine traverse la cloison avec le local n°2.

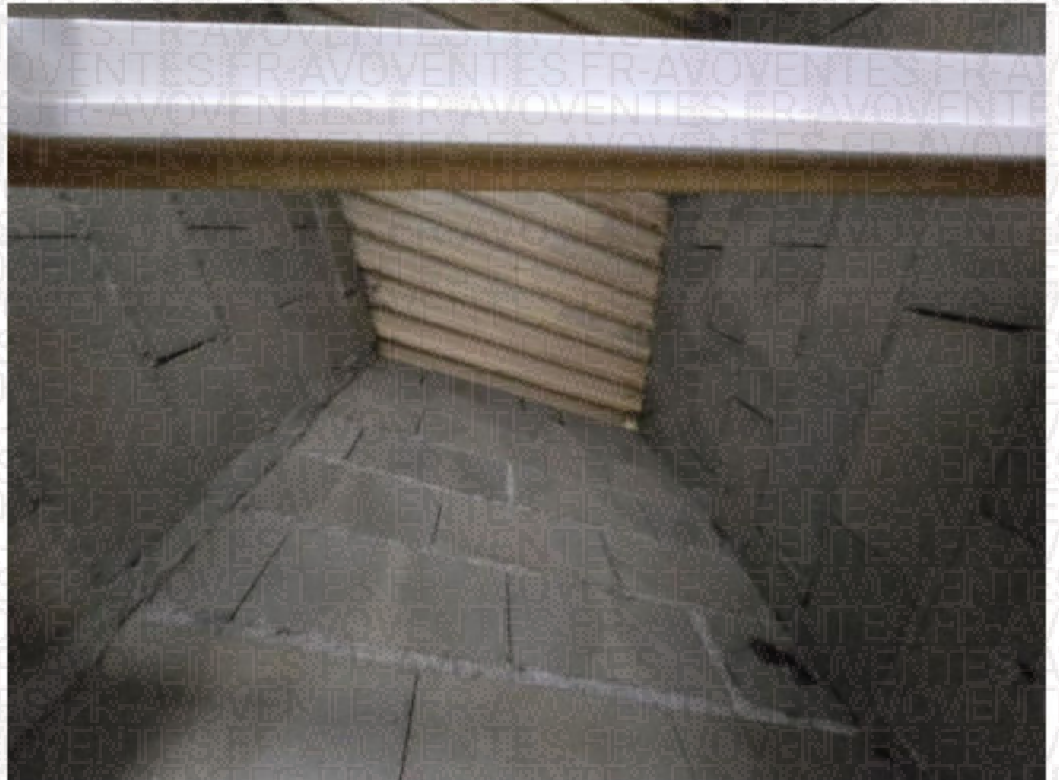
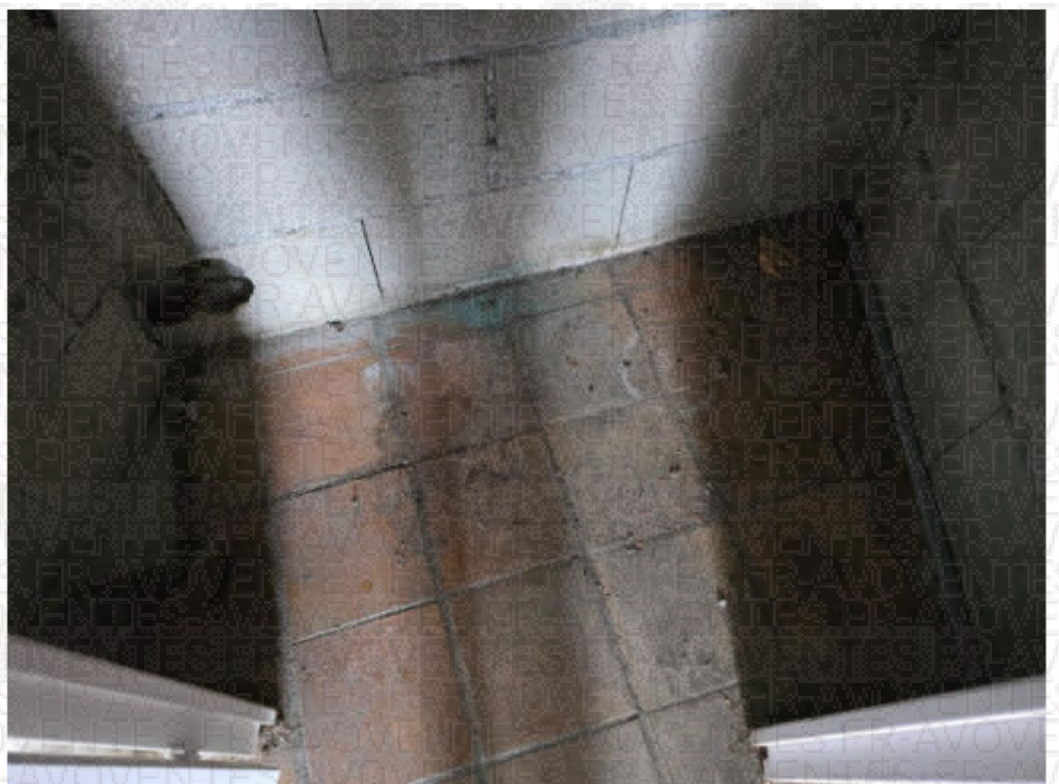
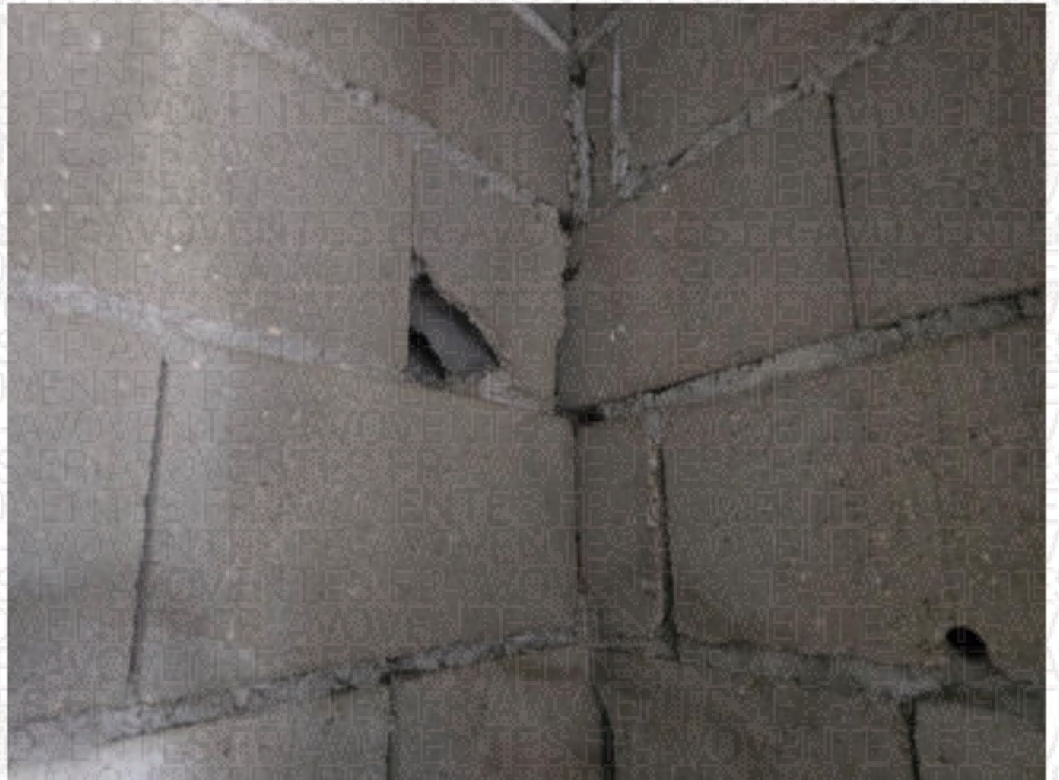
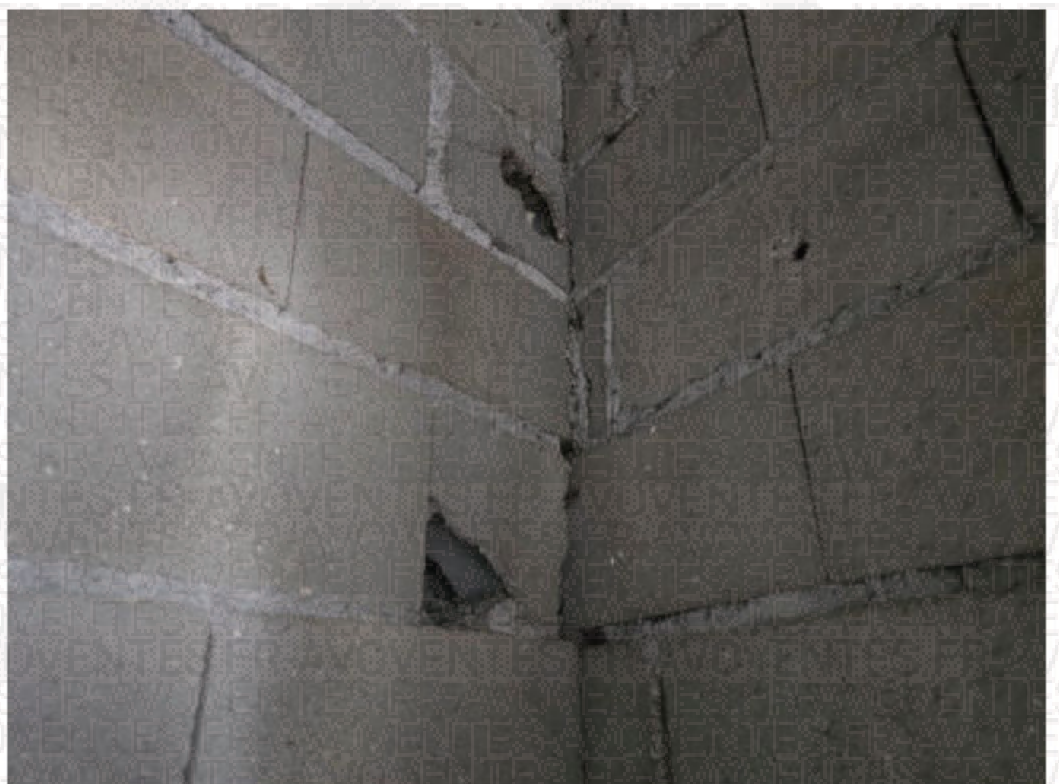
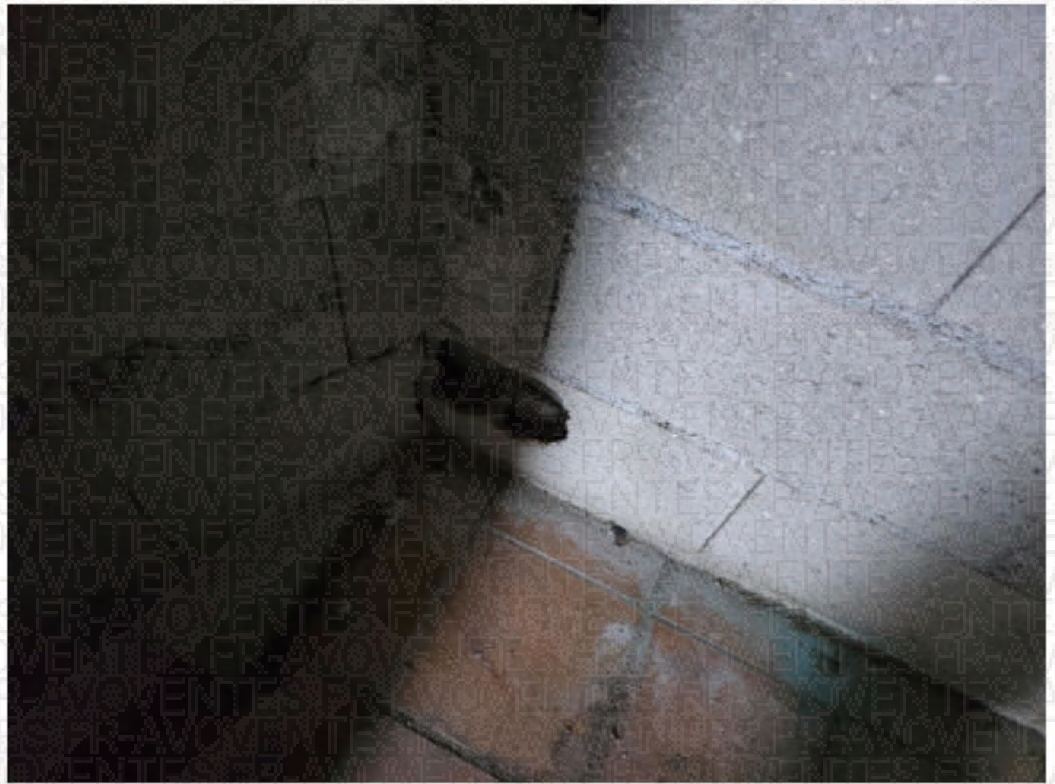
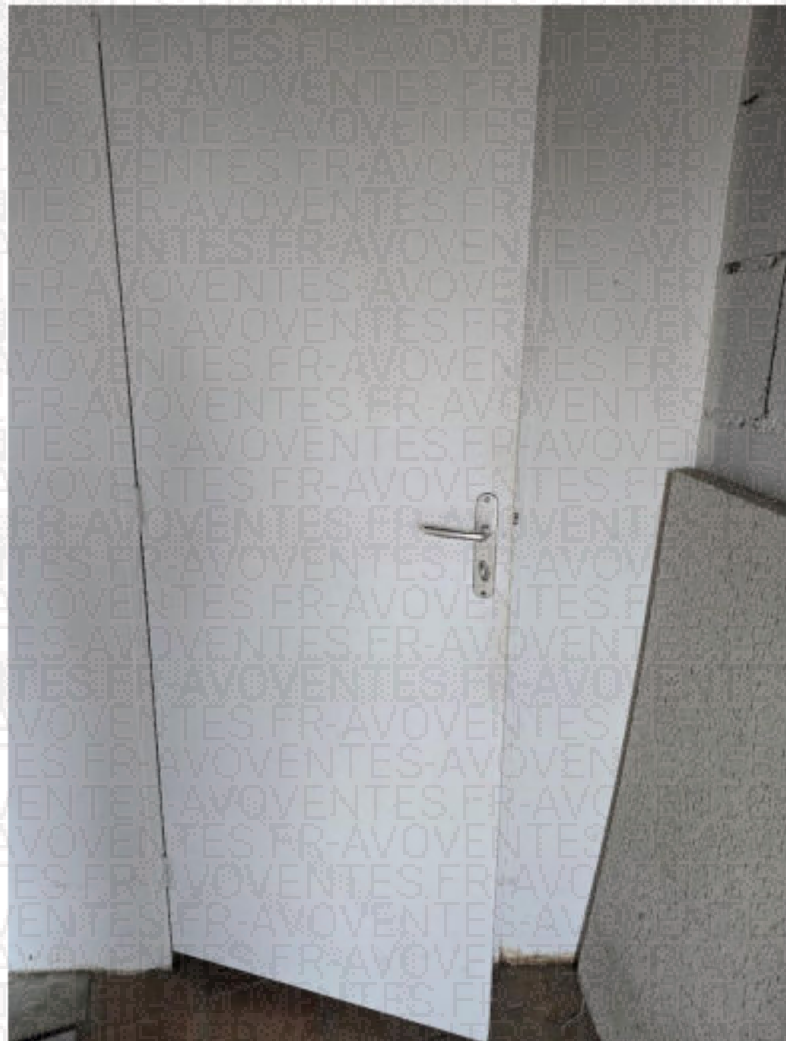
**Placard :**

Les murs en parpaings sont bruts. Plusieurs parpaings sont cassés.
