**REFERENCE ETUDE  
N° 64832**

## **PROCES VERBAL DE DESCRIPTION D'IMMEUBLE**

Certifie m'être transporté ce jour à Limoges (Haute-Vienne), 1 Place de Beaubreuil, ZAC de Beaubreuil à l'effet de procéder à la description exacte et détaillée des biens qui y sont situés dont le requérant se propose de poursuivre la vente judiciaire, suite à la signification d'un commandement de payer valant saisie immobilière en date du 08 décembre 2025.

Le **lot n°1** est constitué d'un local en rez-de-chaussée ; actuellement scindé en deux boutiques indépendantes disposant d'un accès commun.

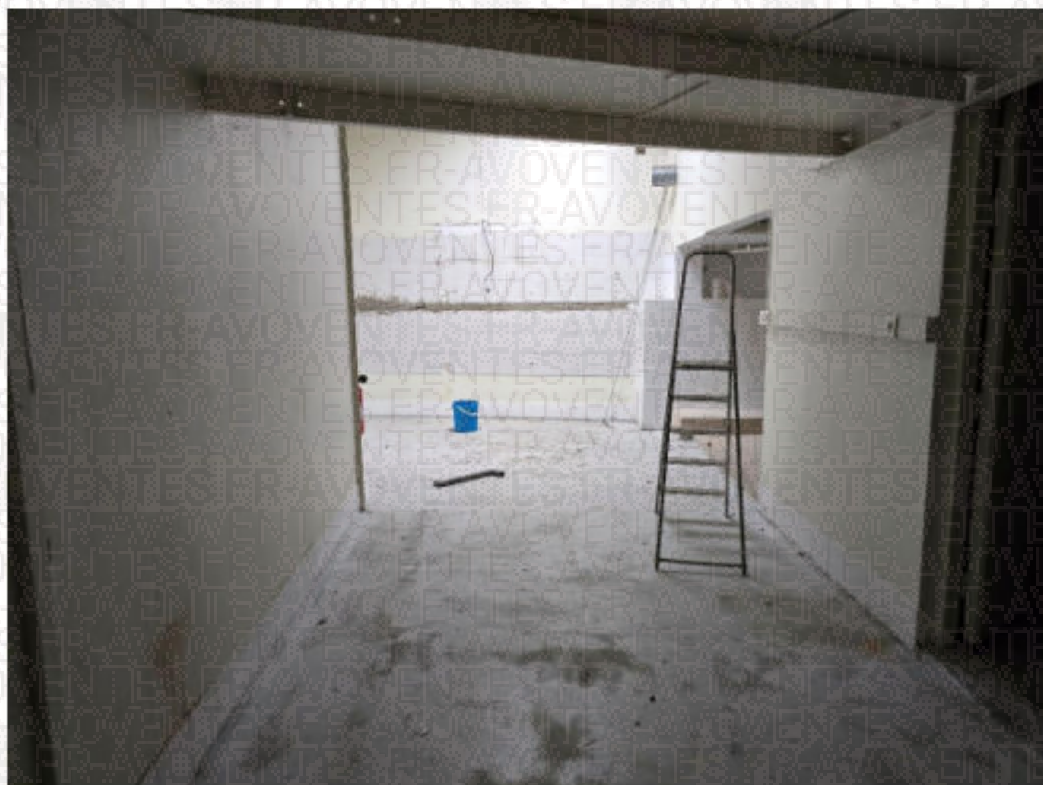
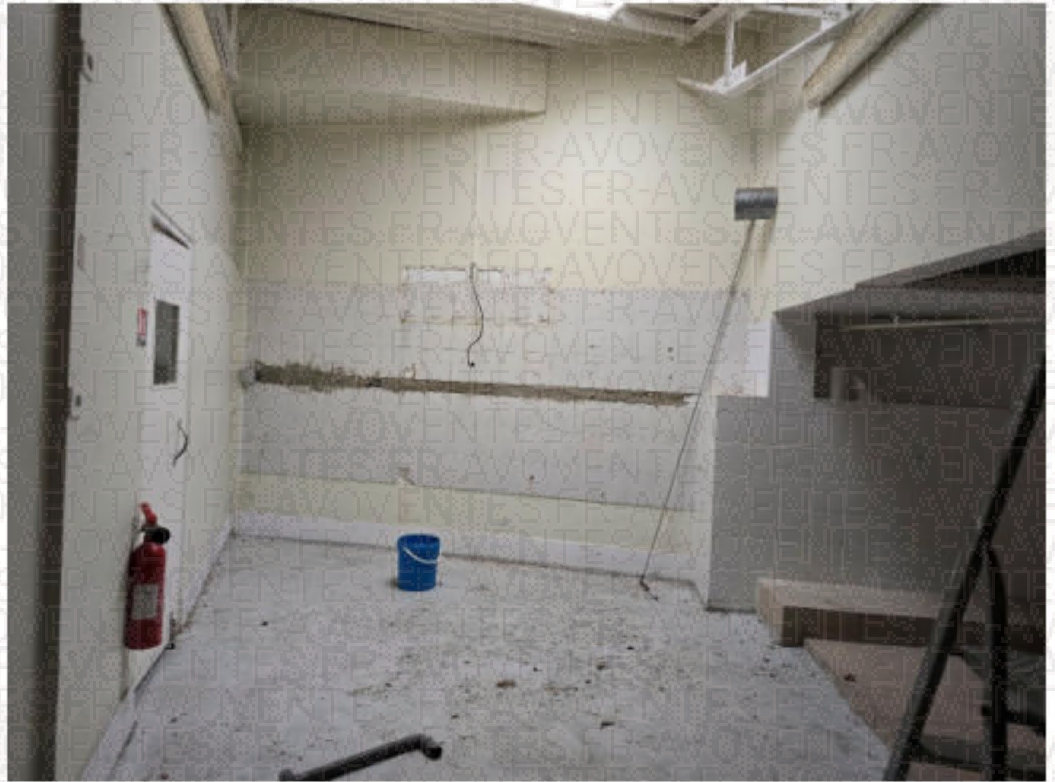
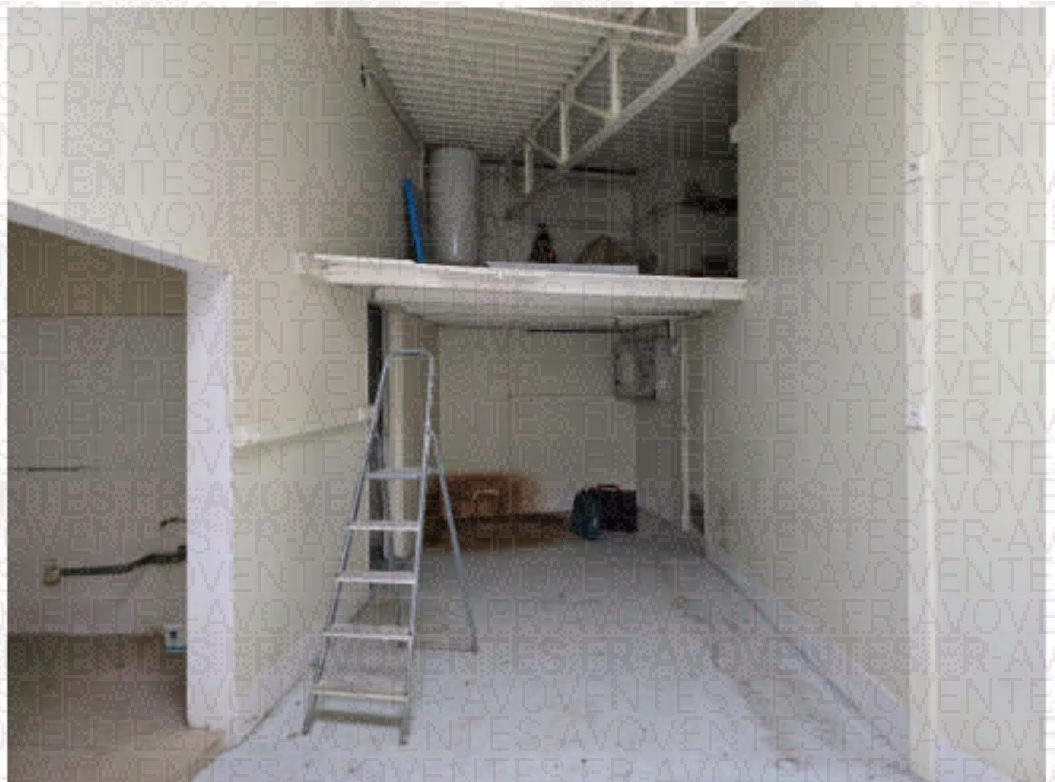
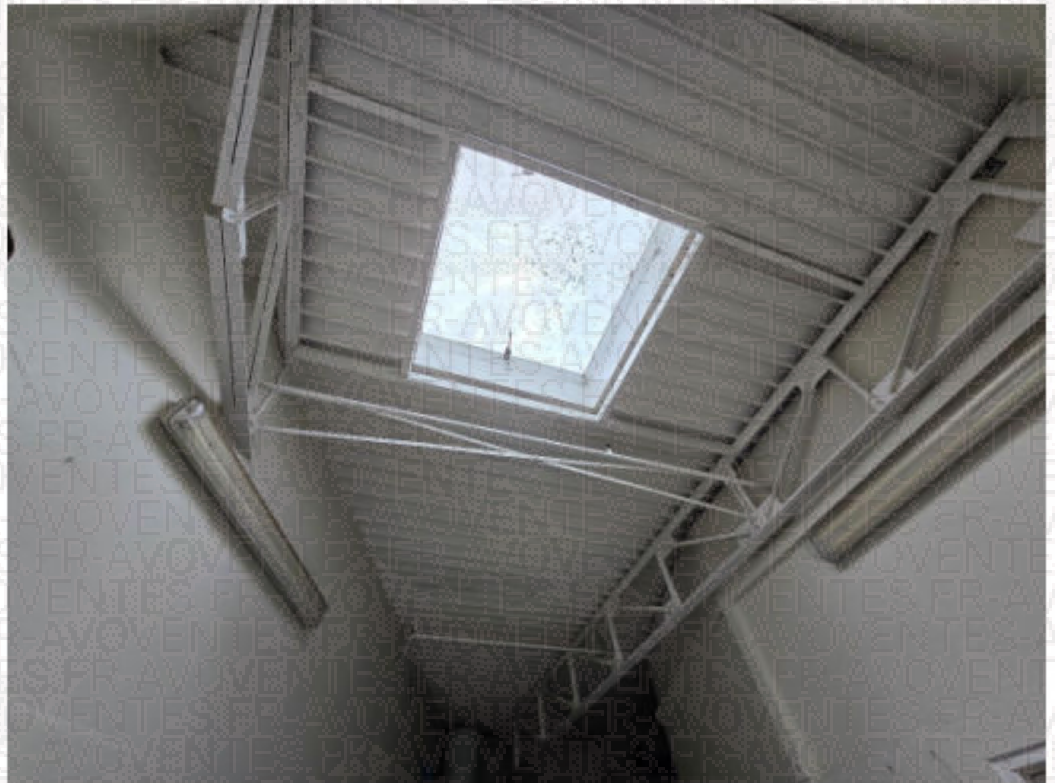
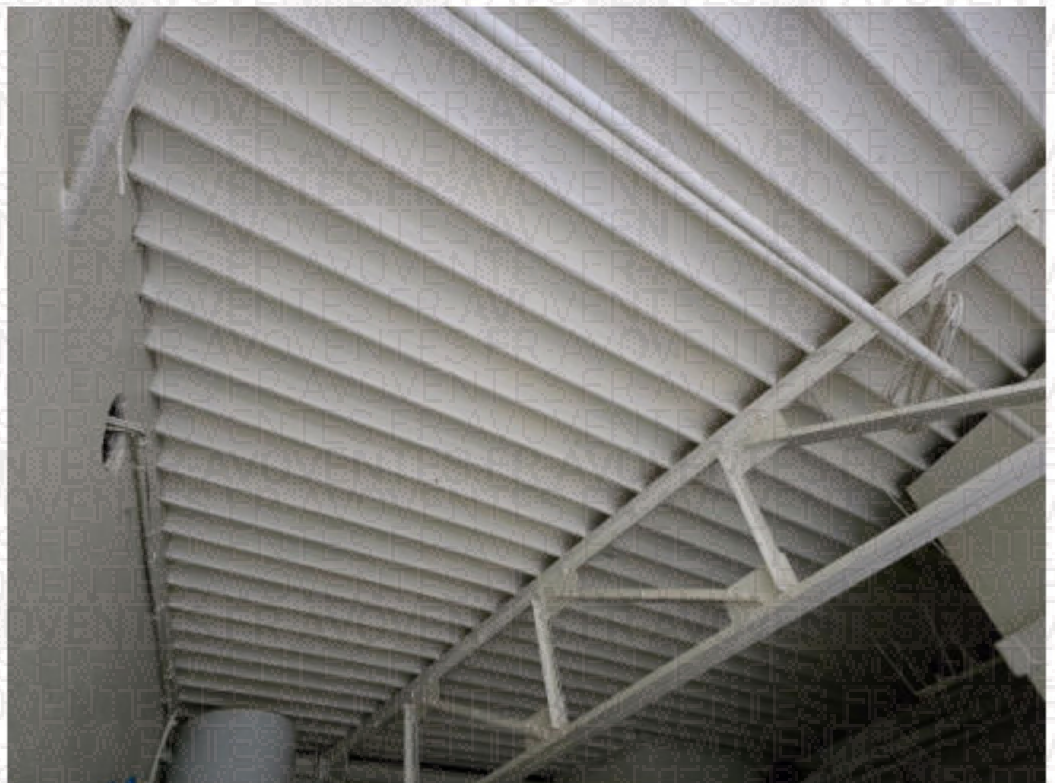
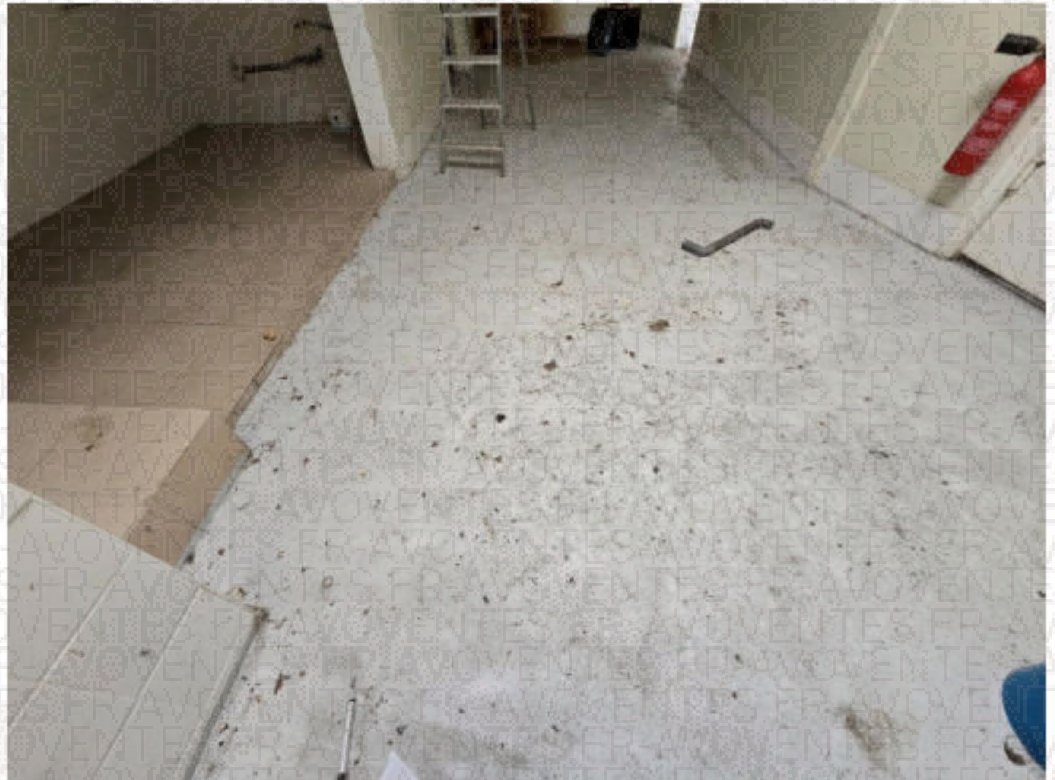
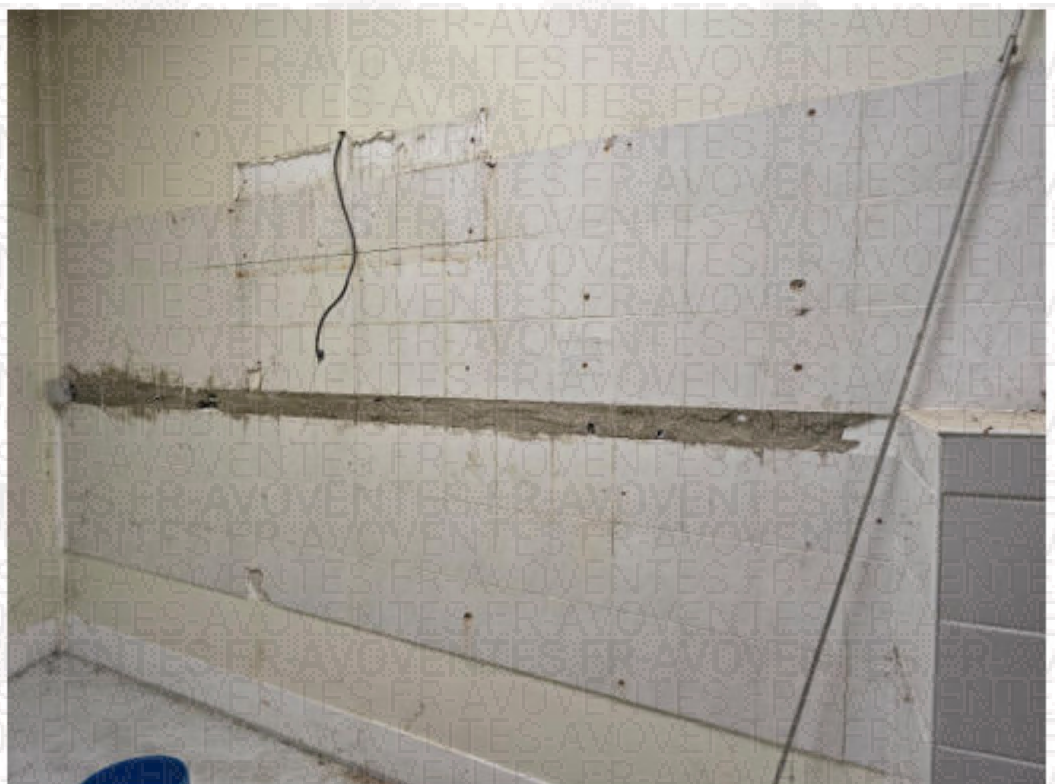
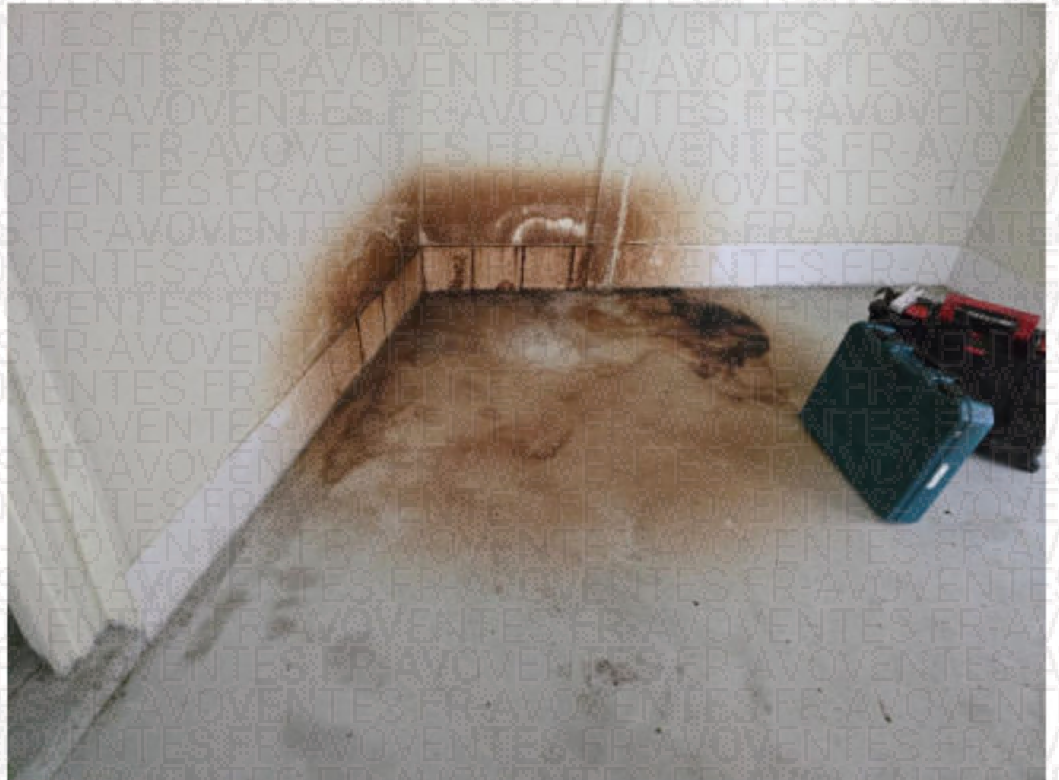
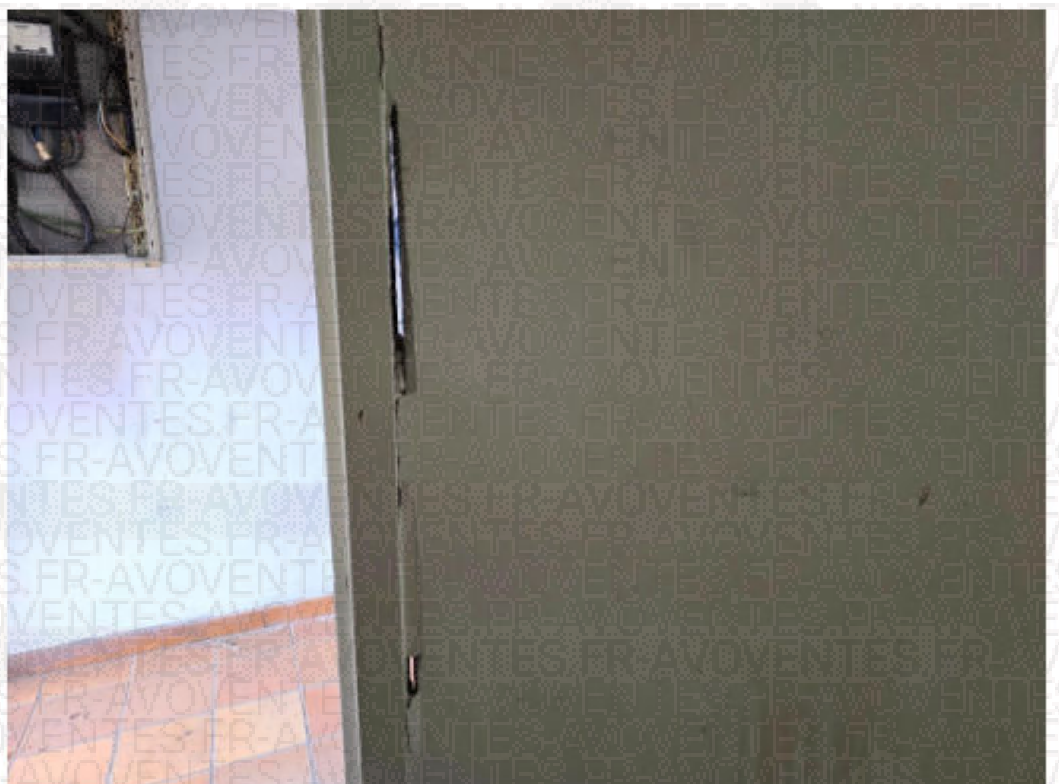
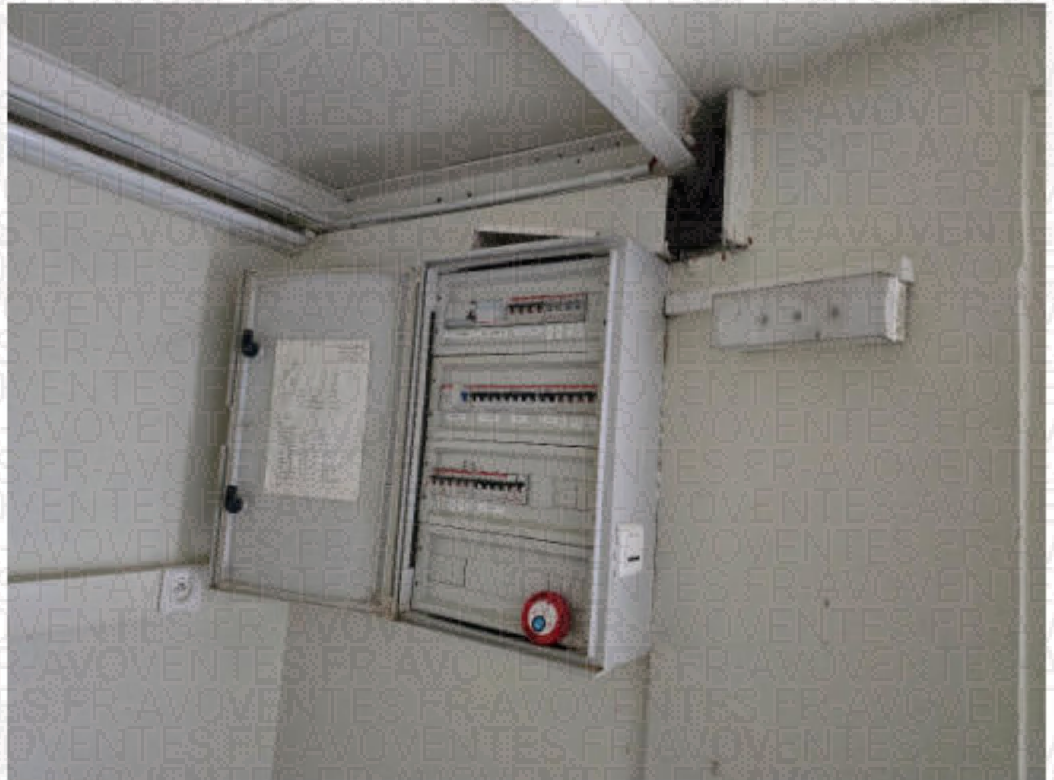
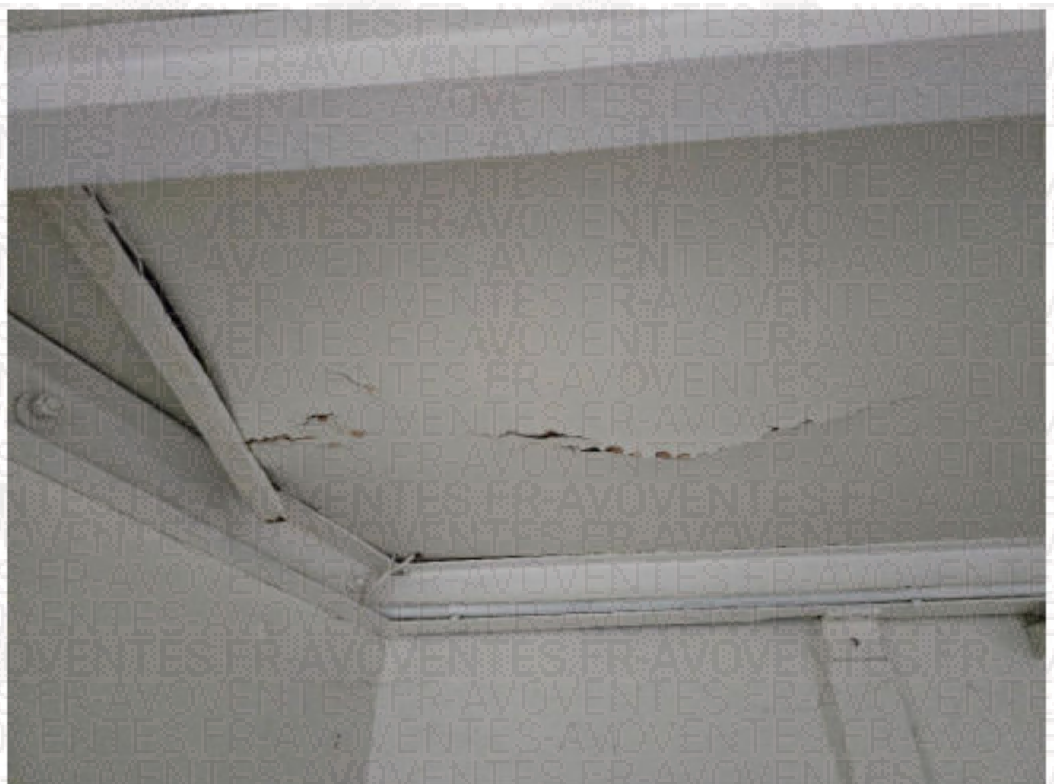
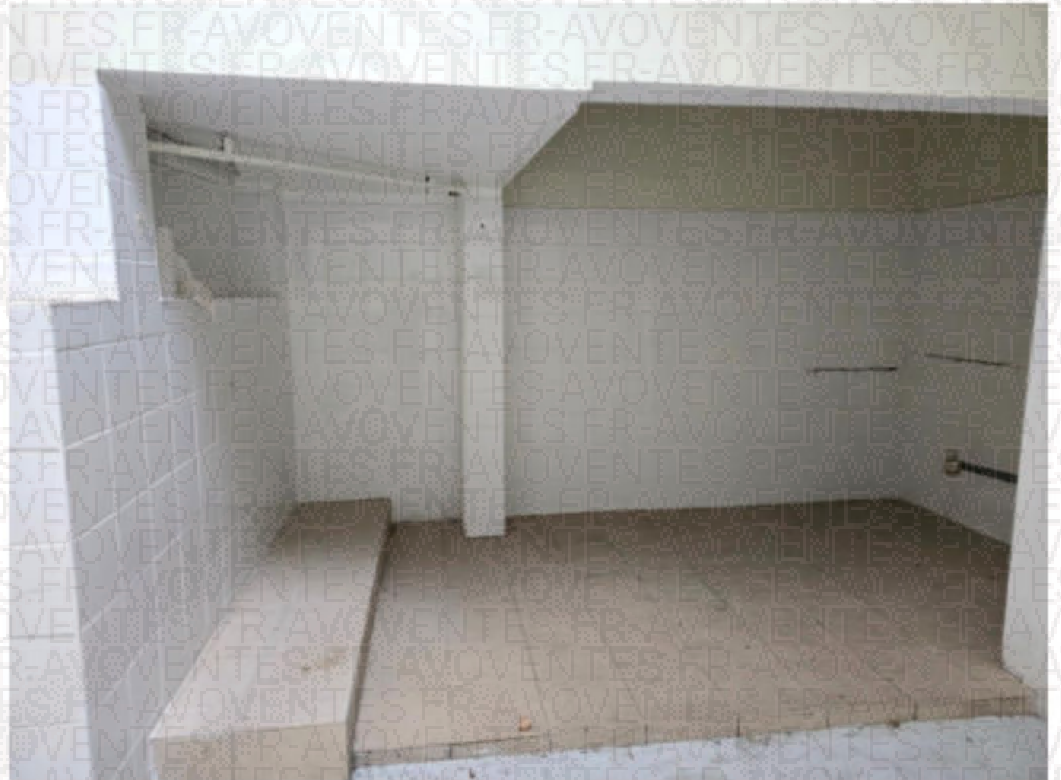
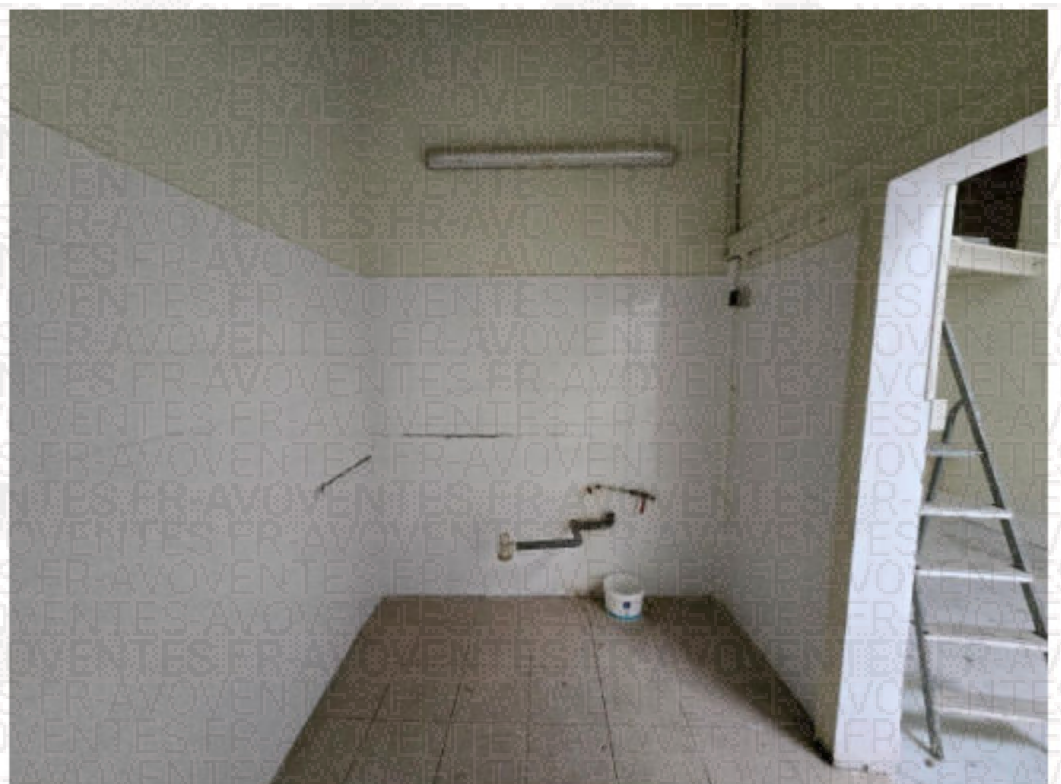
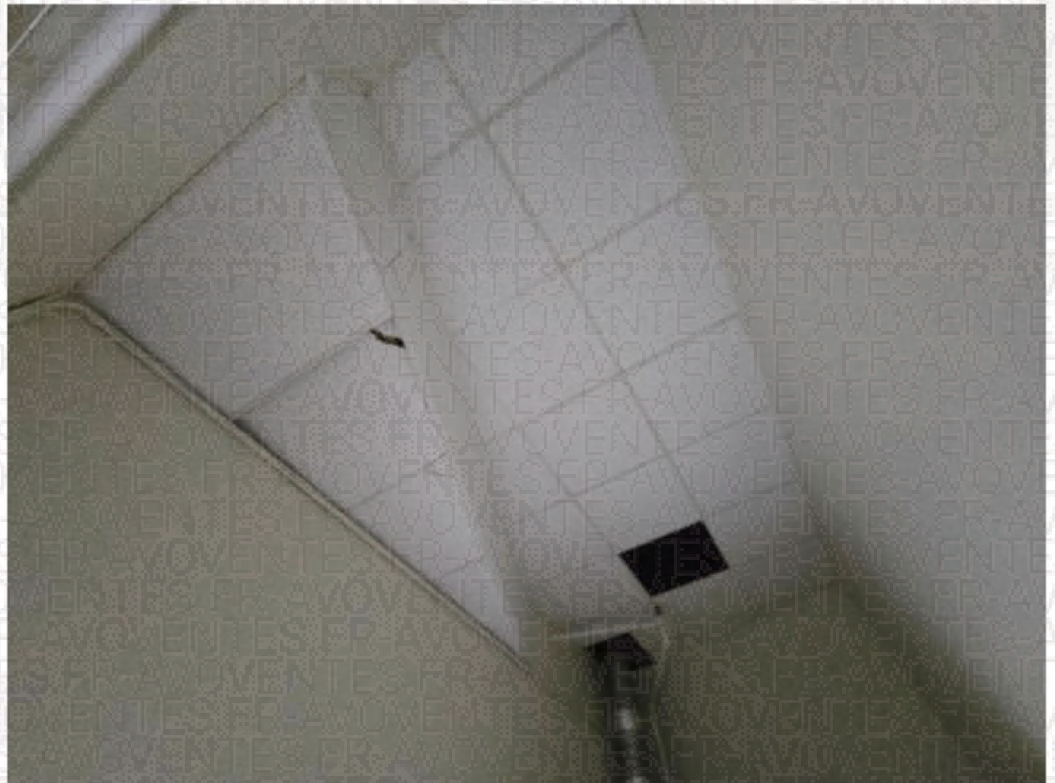
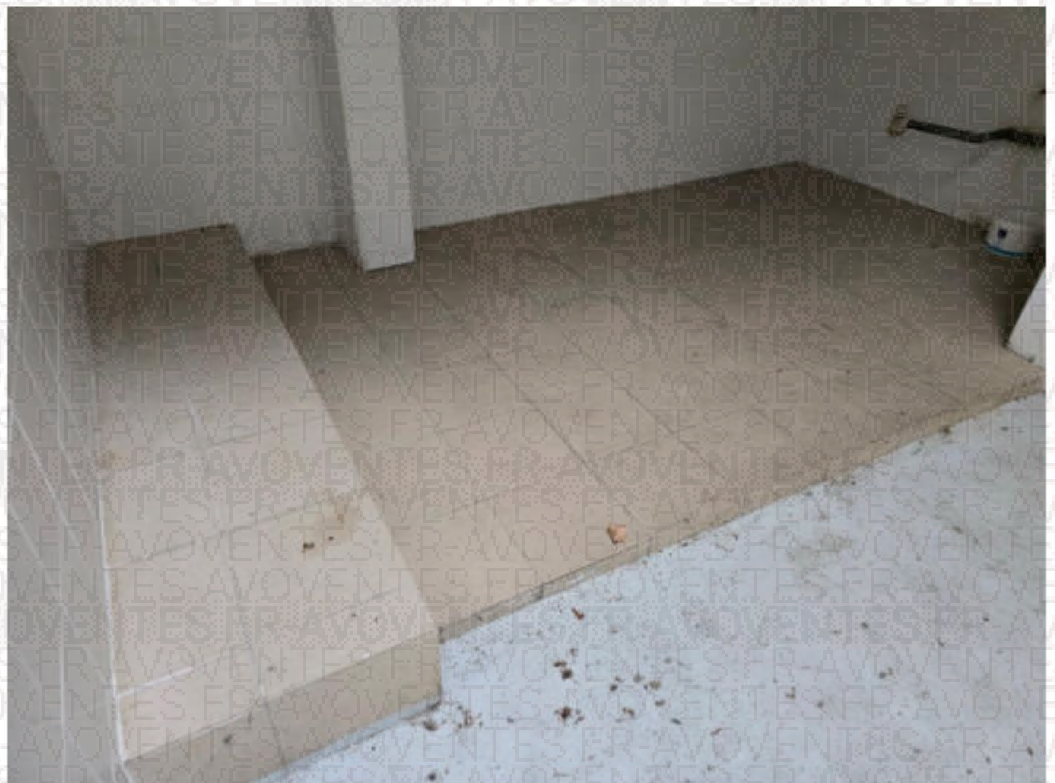
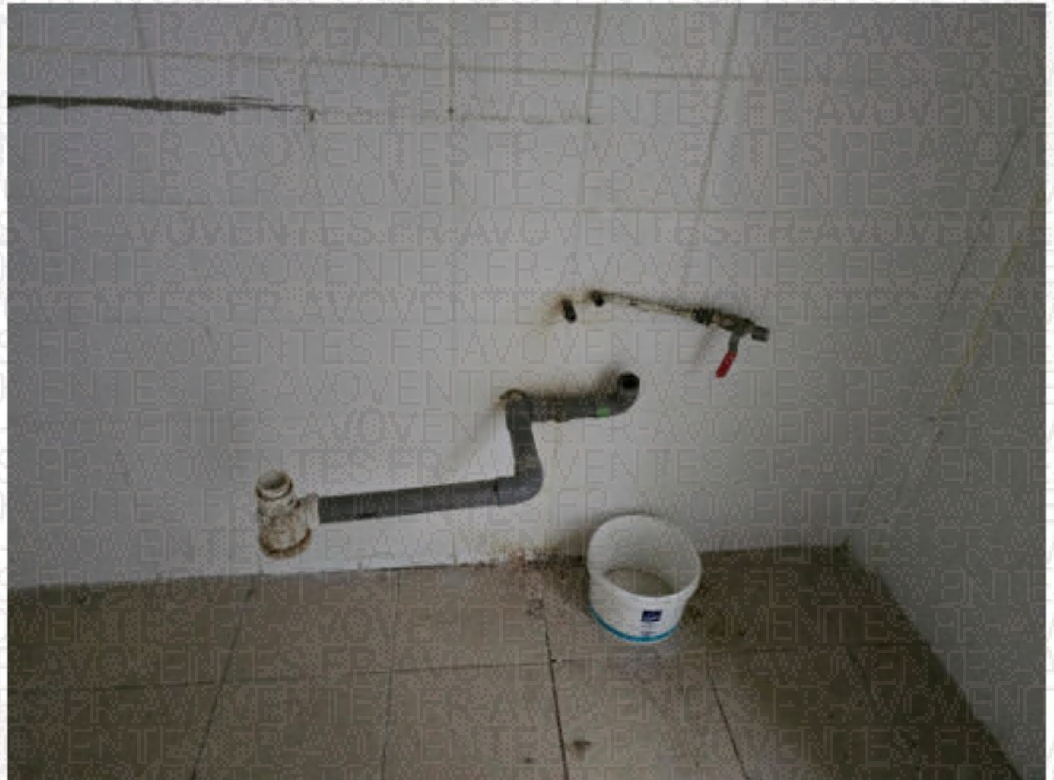
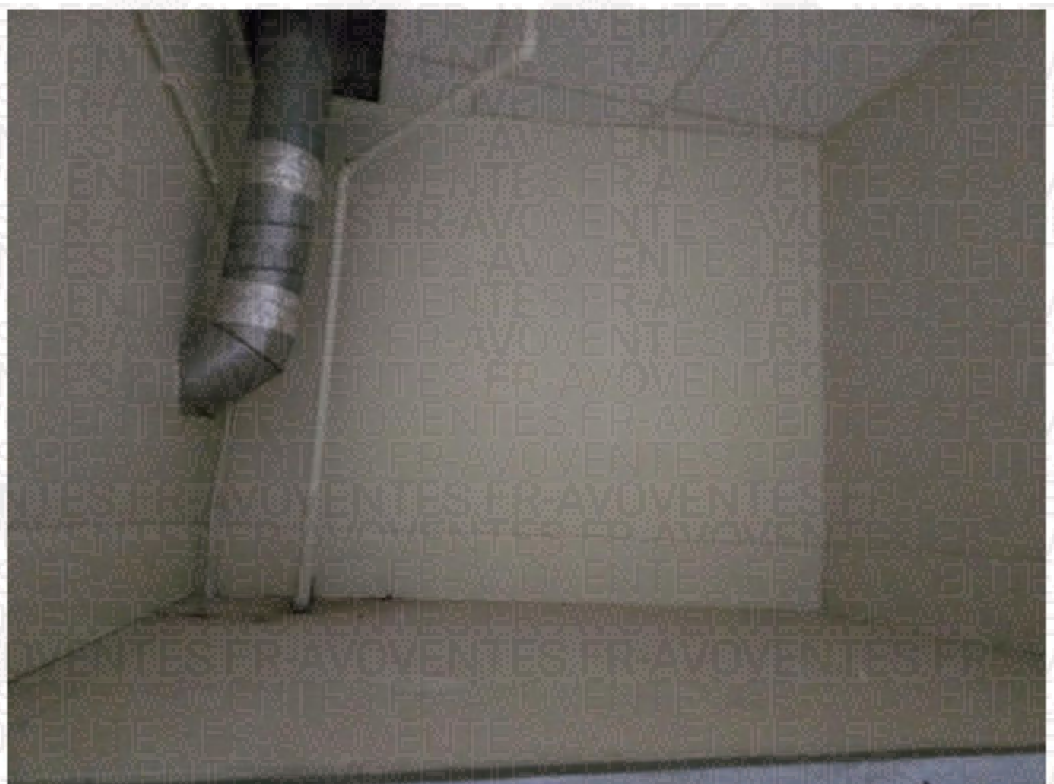
#### Arrière-boutique :

Une partie de la pièce dispose de dalles de faux-plafond dont une est cassée et une autre manquante.

Les murs sont peints, avec plinthes carrelées. Une partie des murs est carrelée avec une tranchée rebouchée visible et de multiples trous de fixation.

Une tache est présente sur le sol en résine et le mur peint dans un angle de la pièce.

Le plâtre d'une cloison est abîmé le long du montant de la porte donnant sur le dégagement.

- un système sprinkler ;
- un tableau électrique ;
- un câble électrique est pendant et non raccordé.
- un bloc autonome d'éclairage de sécurité (BAES) ;
- un ballon d'eau chaude sur le plancher d'une mezzanine ;
- une gaine non raccordée traverse une cloison.
- une arrivée d'eau et une canalisation d'évacuation.

Deux espaces mezzanines sont présents. Le plancher d'une mezzanine s'affaisse en un endroit.

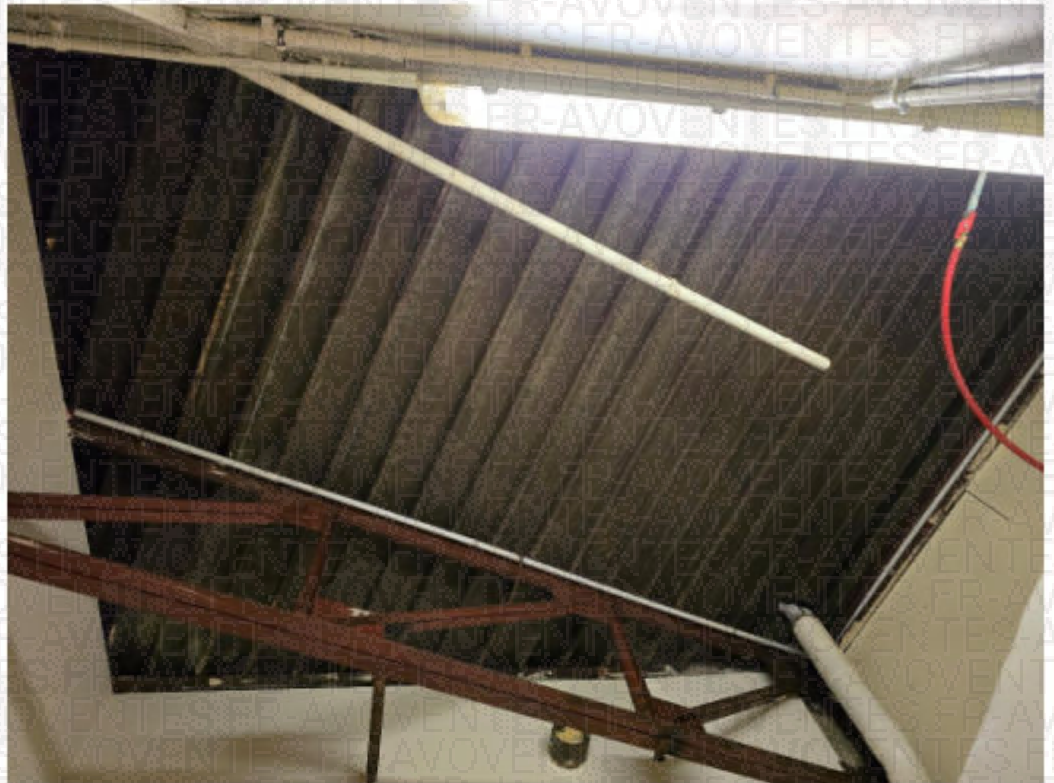
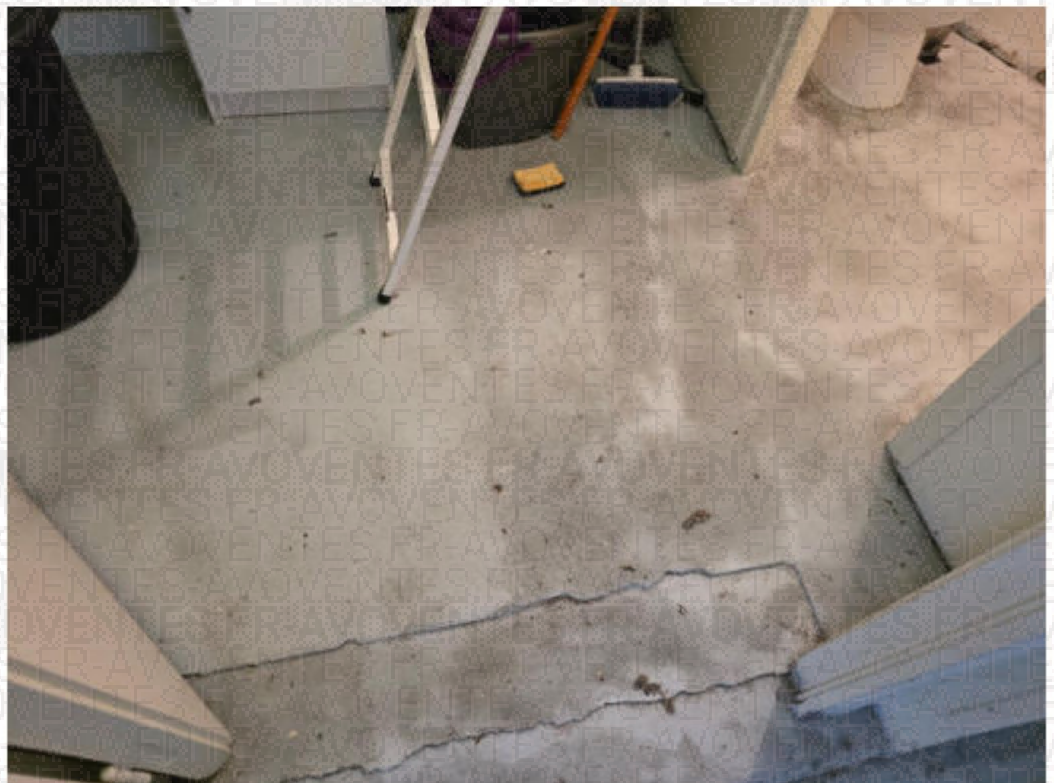
Espace sanitaires :

Les murs sont peints. Plusieurs trous de fixation sont présents.

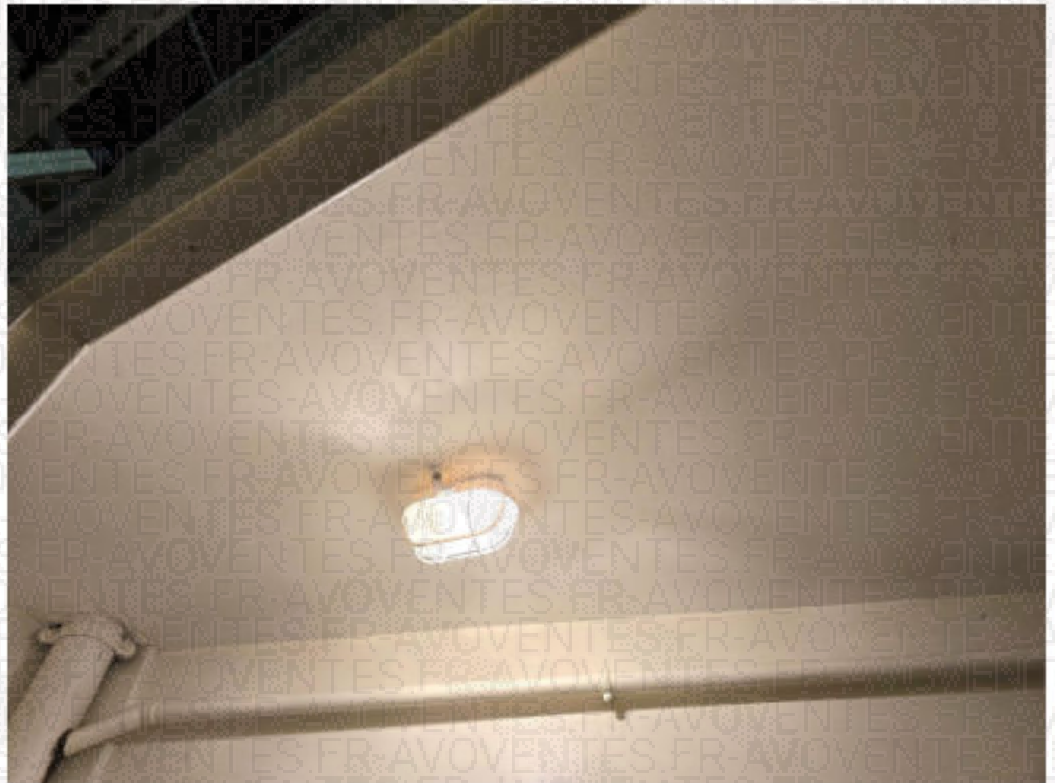
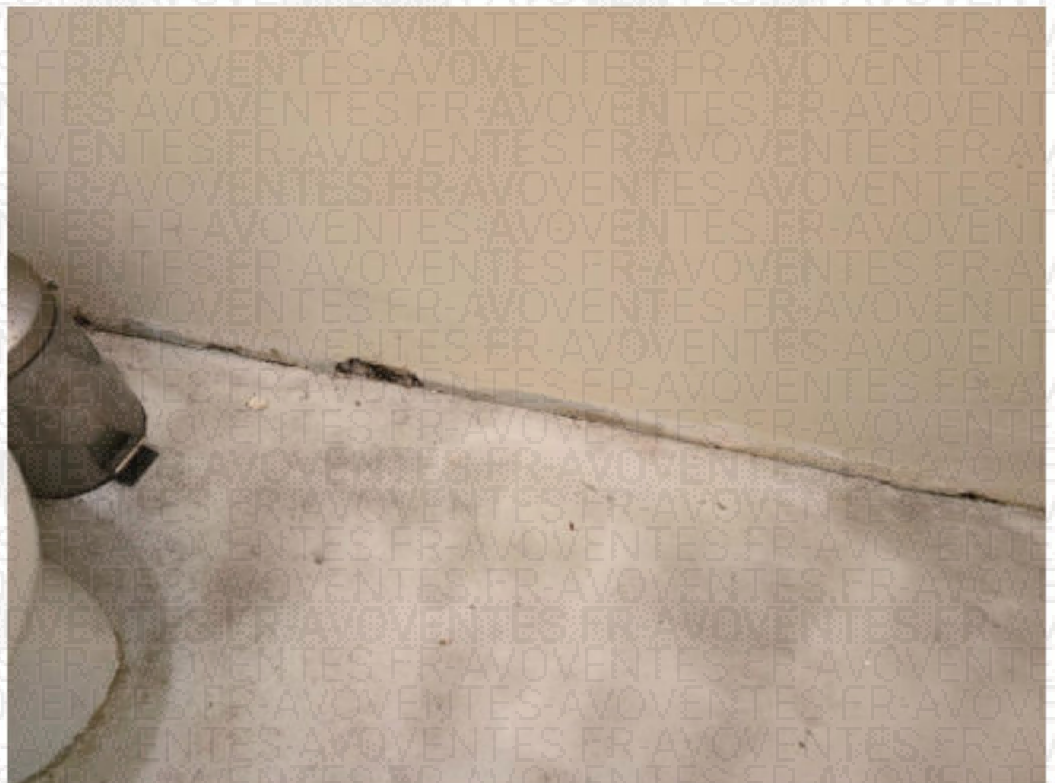
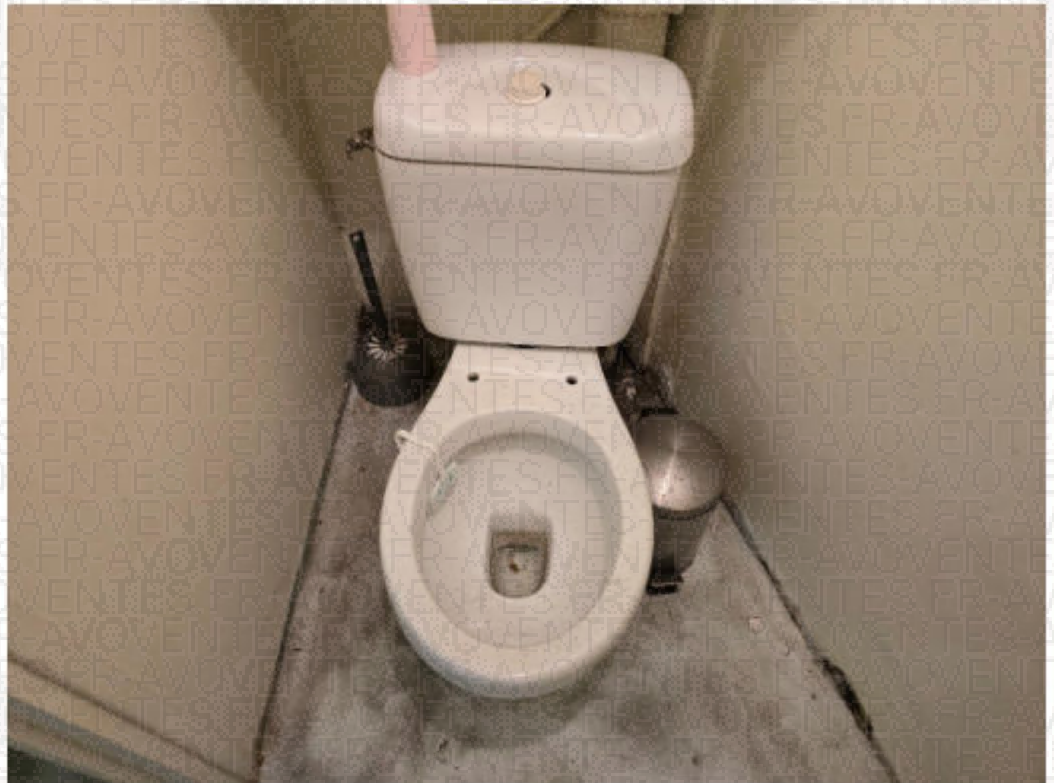
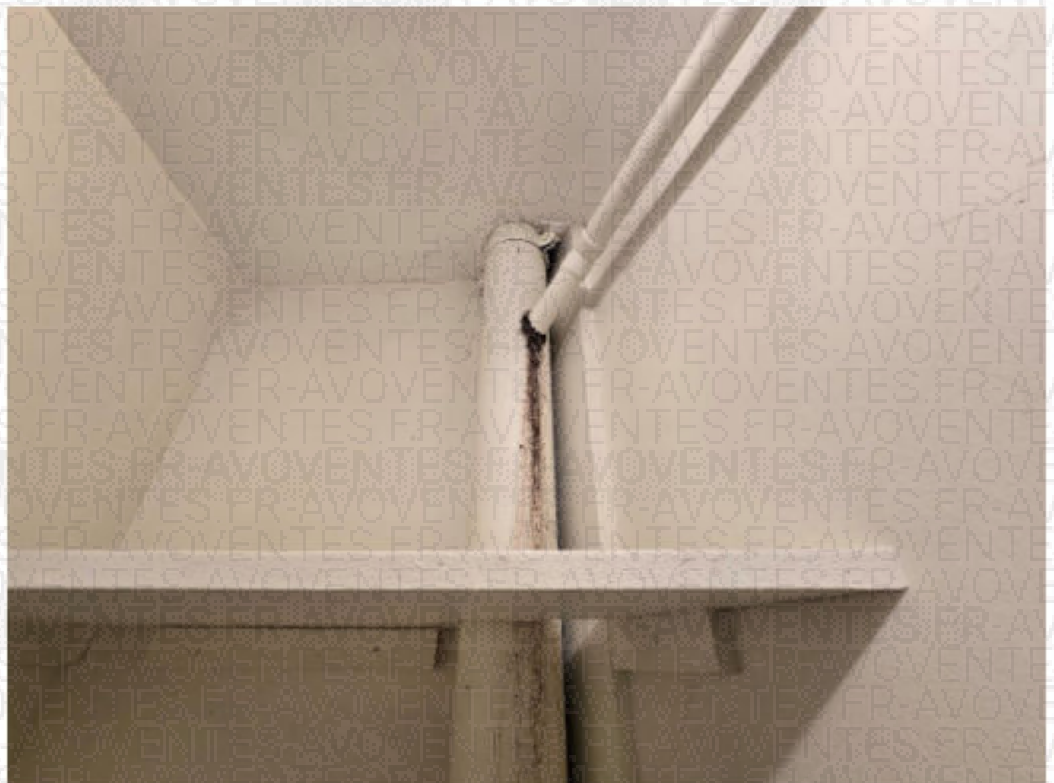
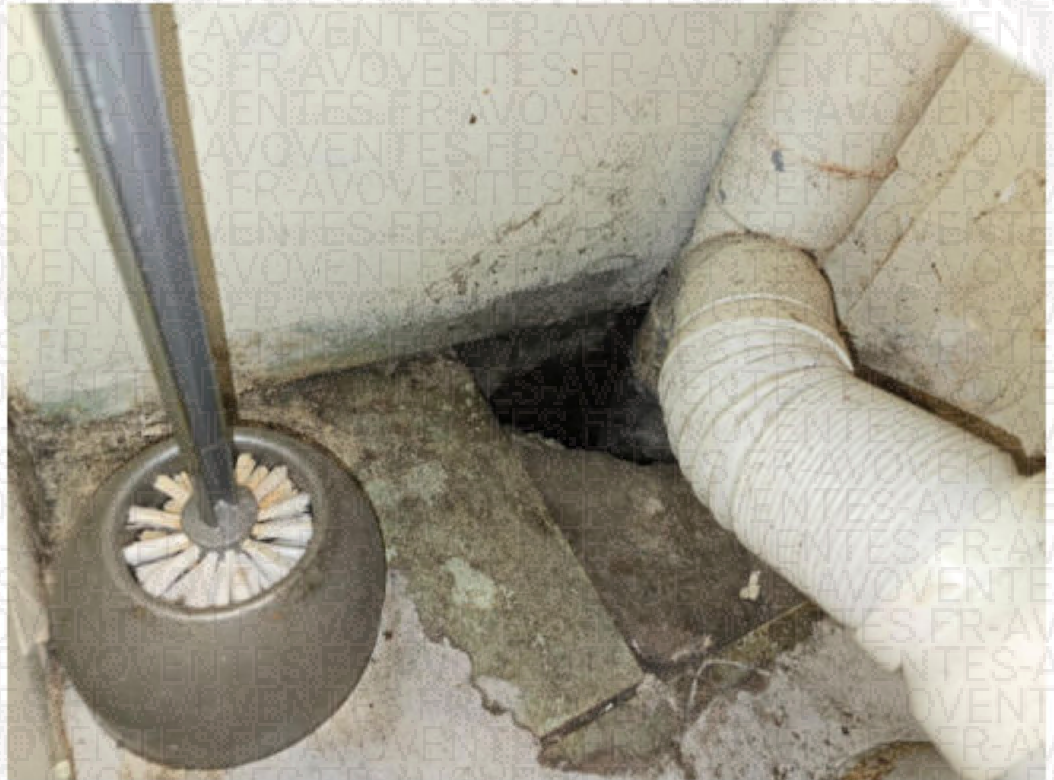
#### W.C. :

Le sol est recouvert de résine. Un trou est présent dans le sol.

Les murs sont peints. Un trou est visible en partie basse d'une cloison.

Des coulures sont visibles sur une descente.
