**REFERENCE ETUDE  
N° 64832**

## **PROCES VERBAL DE DESCRIPTION D'IMMEUBLE**

Certifie m'être transporté ce jour à Limoges (Haute-Vienne), 1 Place de Beaubreuil, ZAC de Beaubreuil à l'effet de procéder à la description exacte et détaillée des biens qui y sont situés dont le requérant se propose de poursuivre la vente judiciaire, suite à la signification d'un commandement de payer valant saisie immobilière en date du 08 décembre 2025.

Le **lot n°1** est constitué d'un local en rez-de-chaussée ; actuellement scindé en deux boutiques indépendantes disposant d'un accès commun.

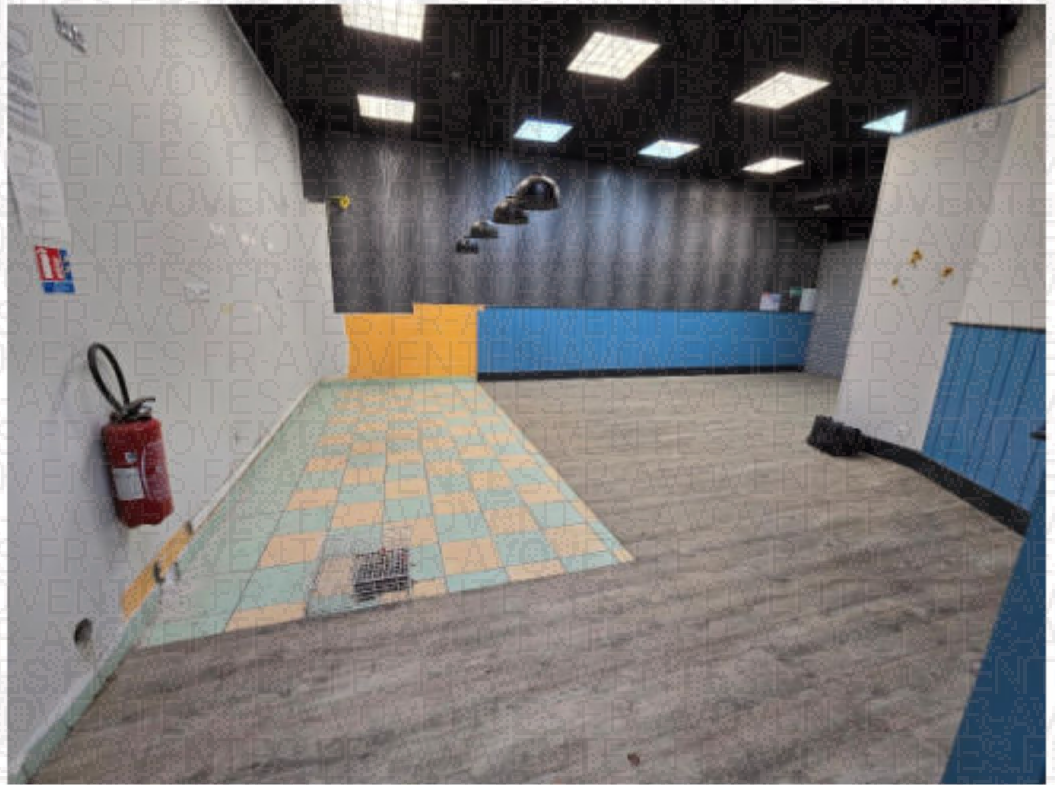
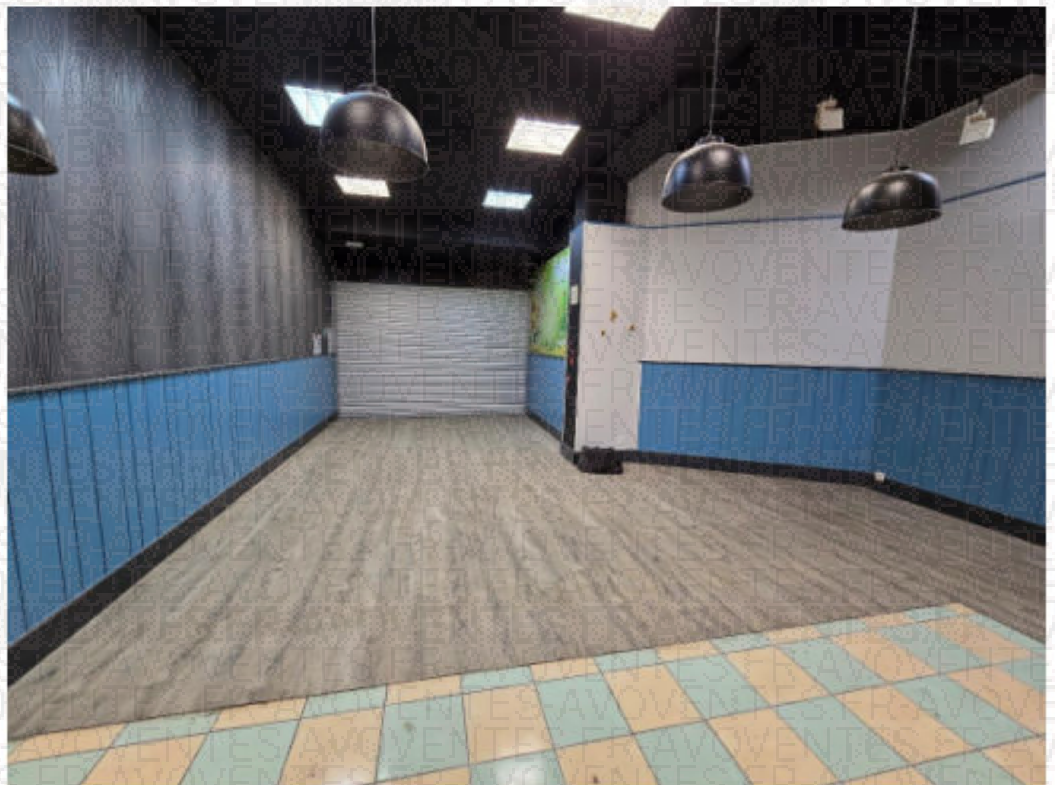
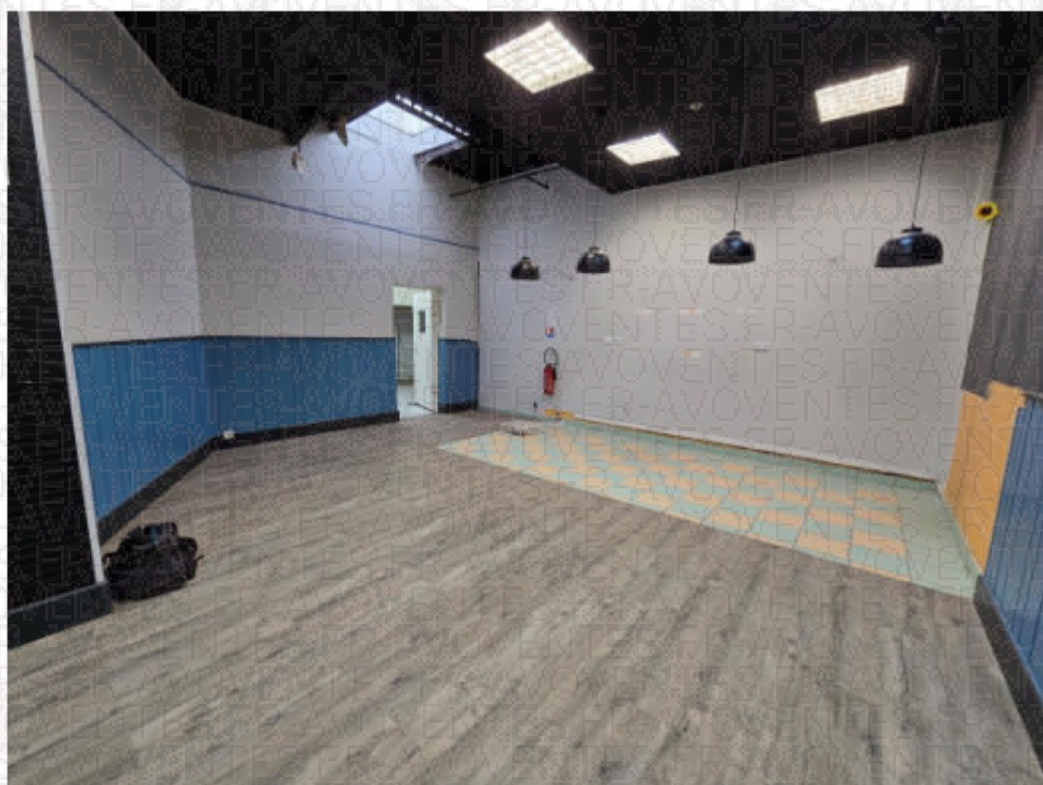
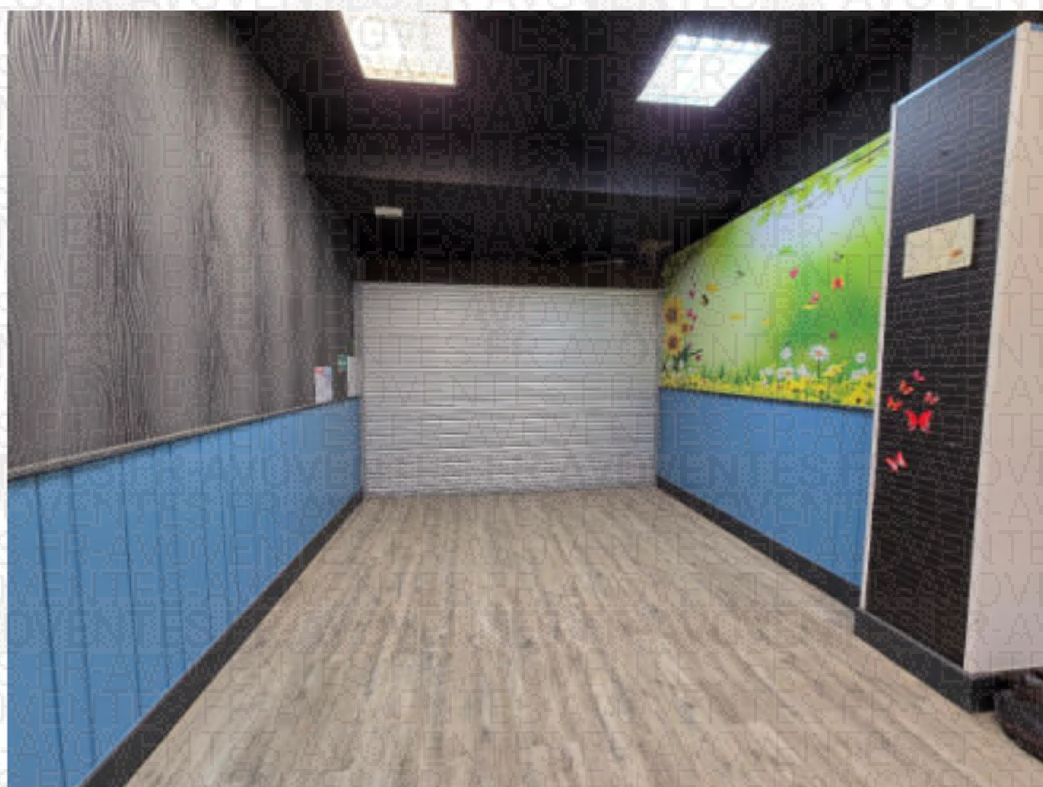
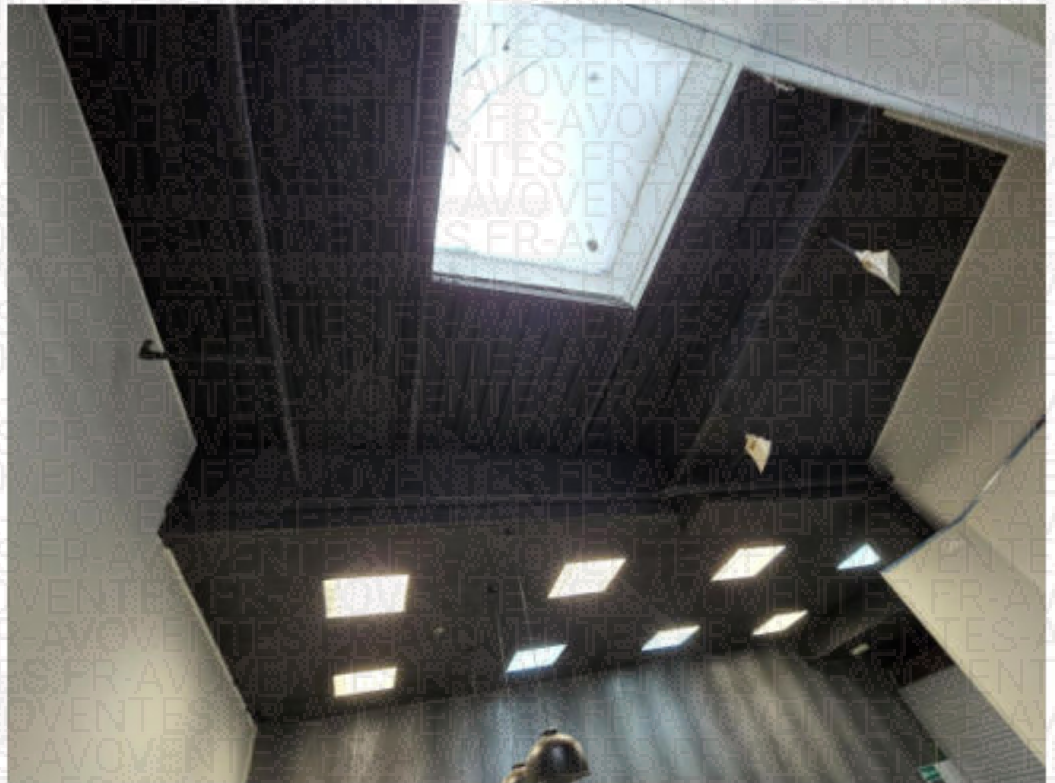
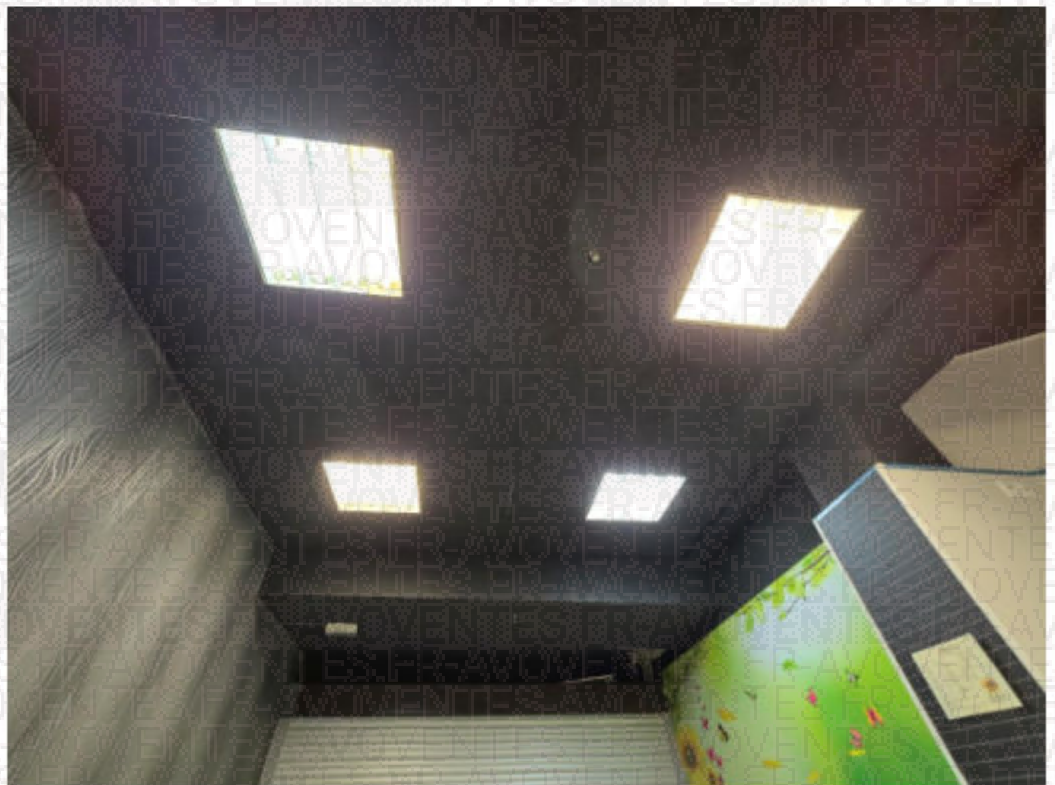
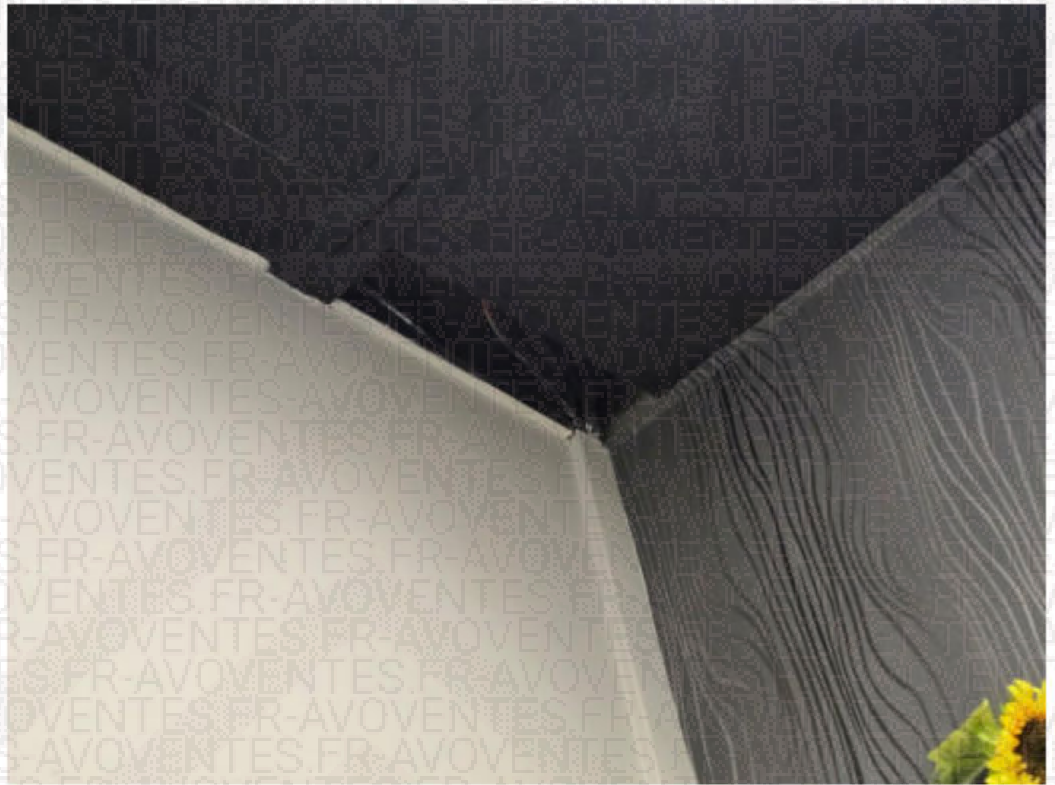
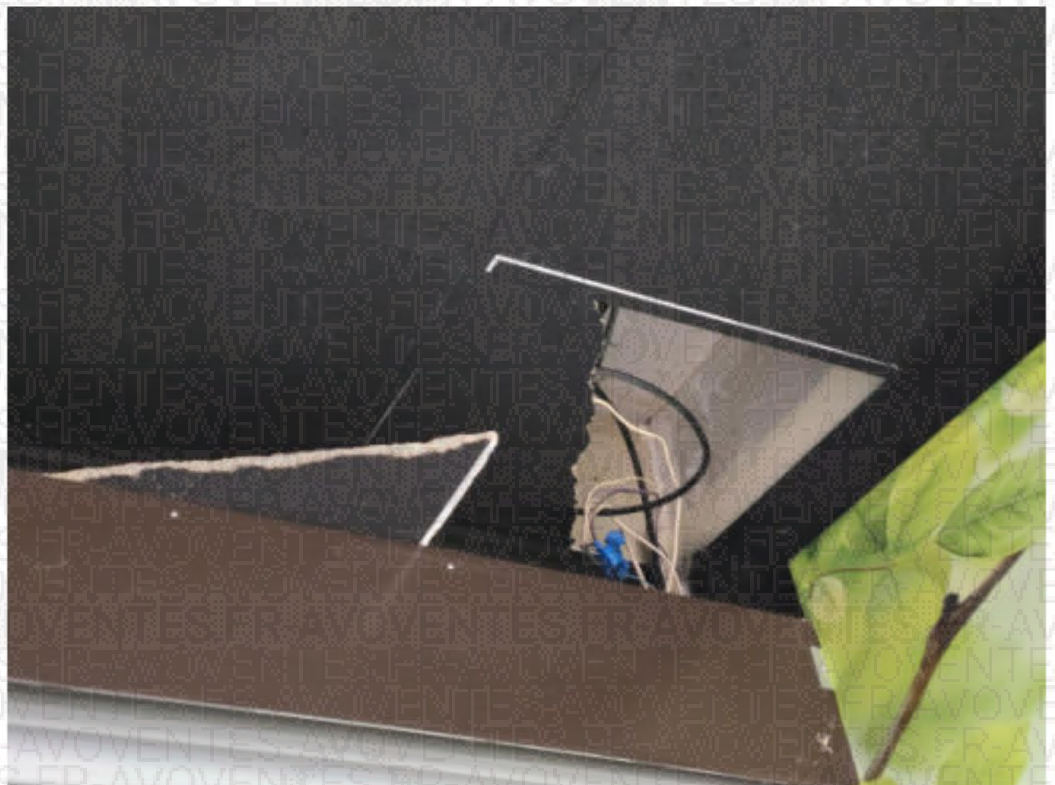
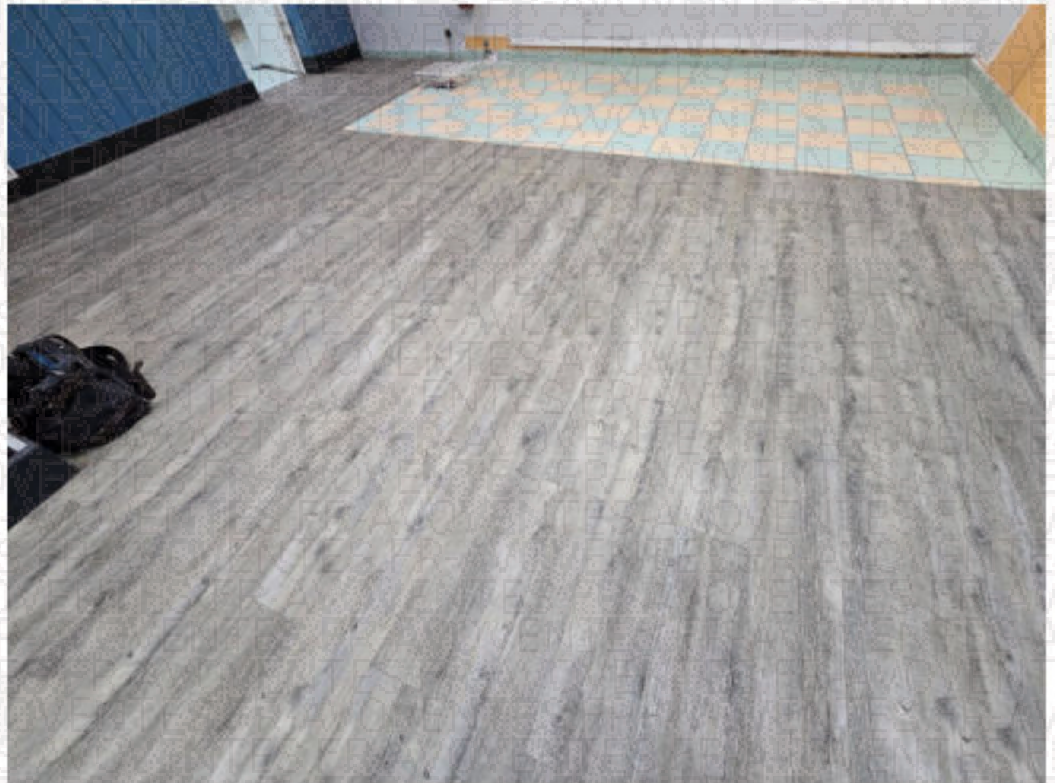
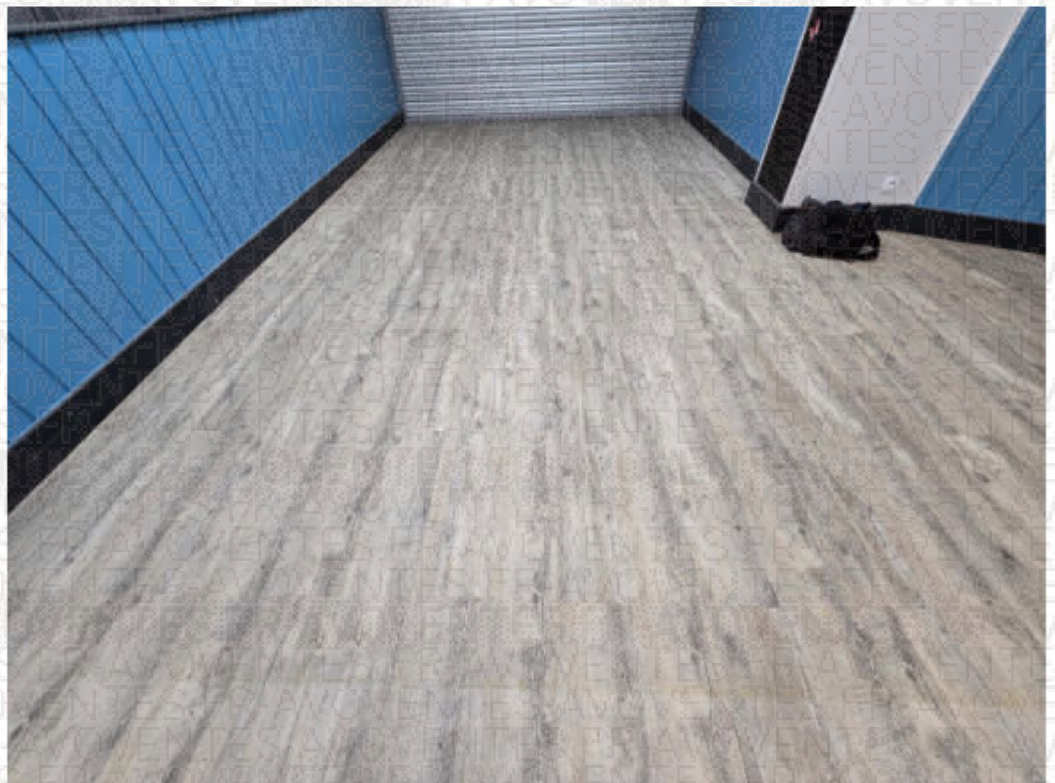
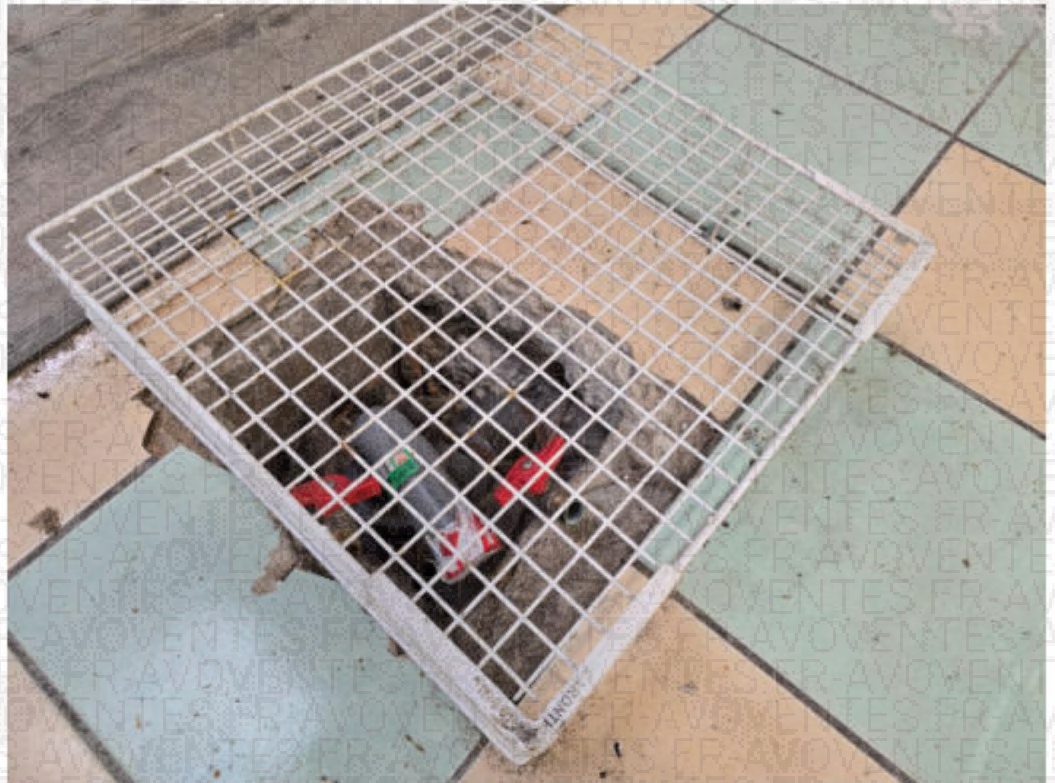
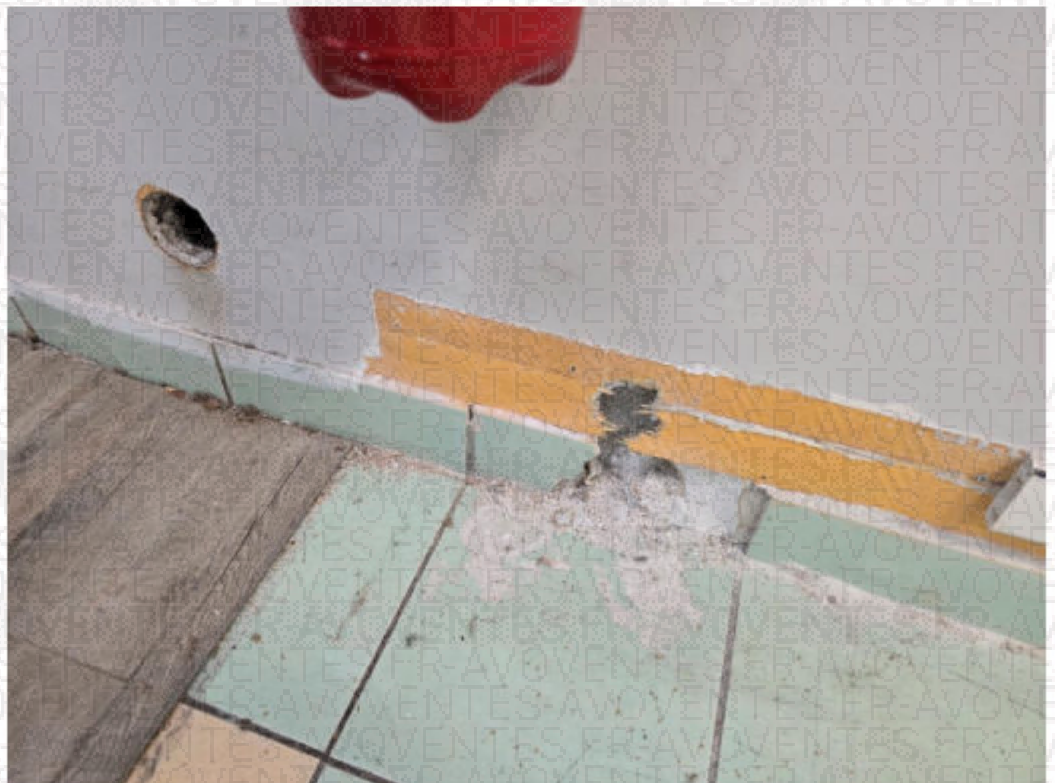
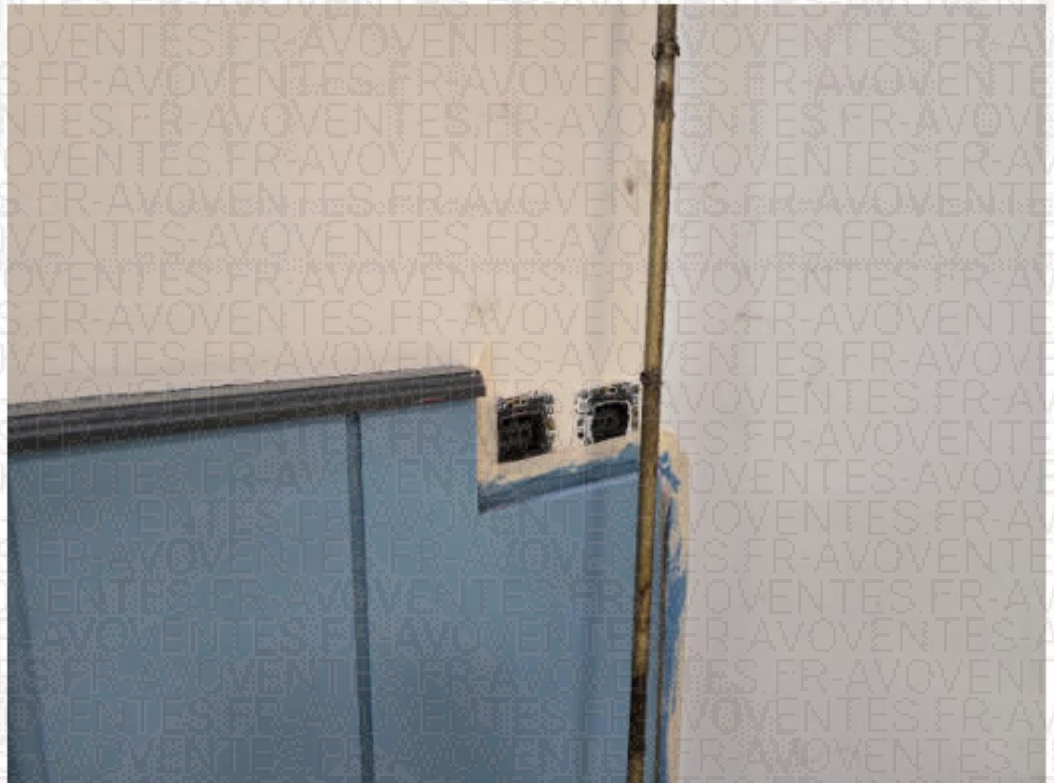
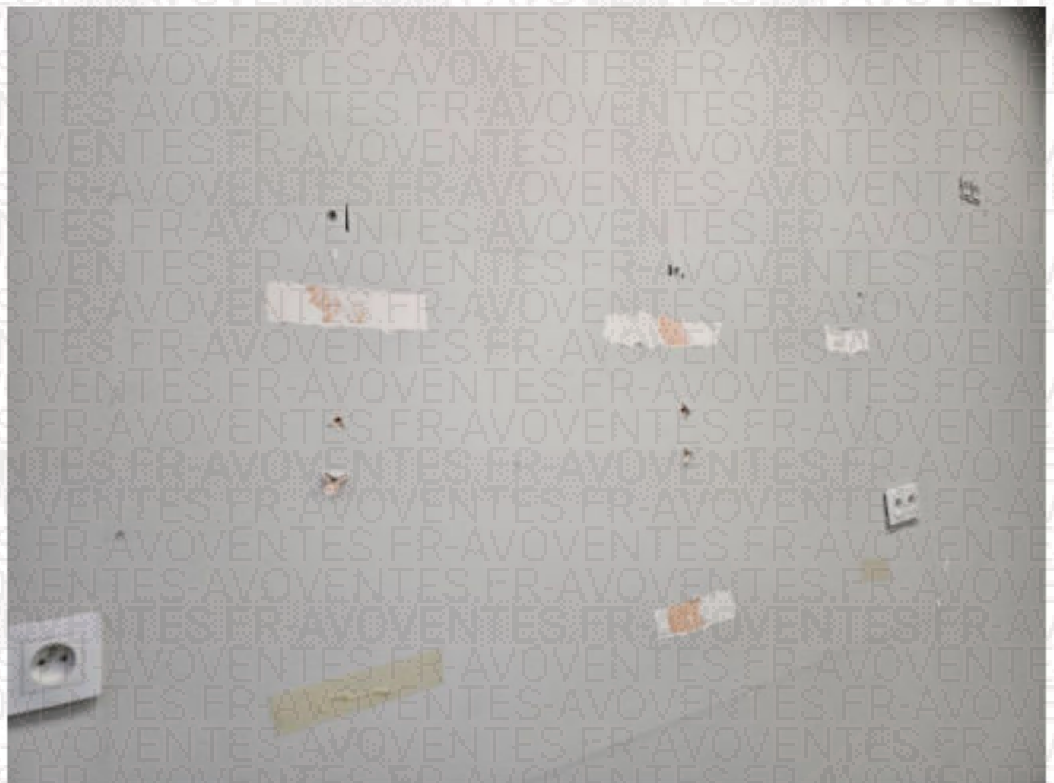
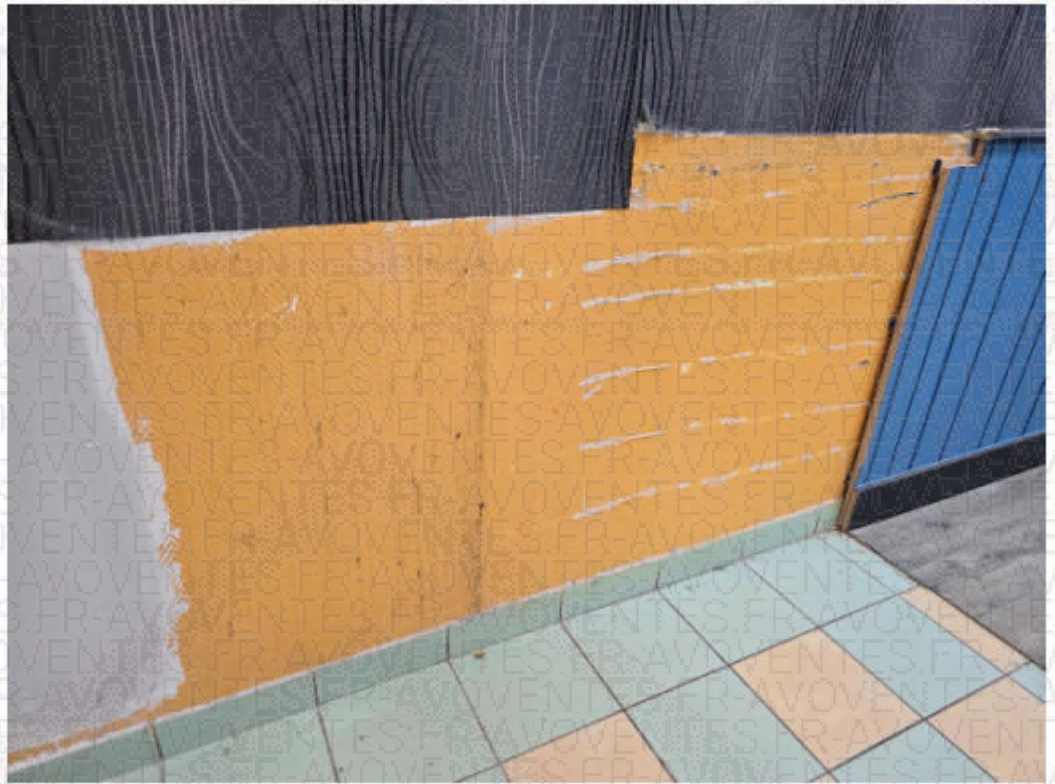
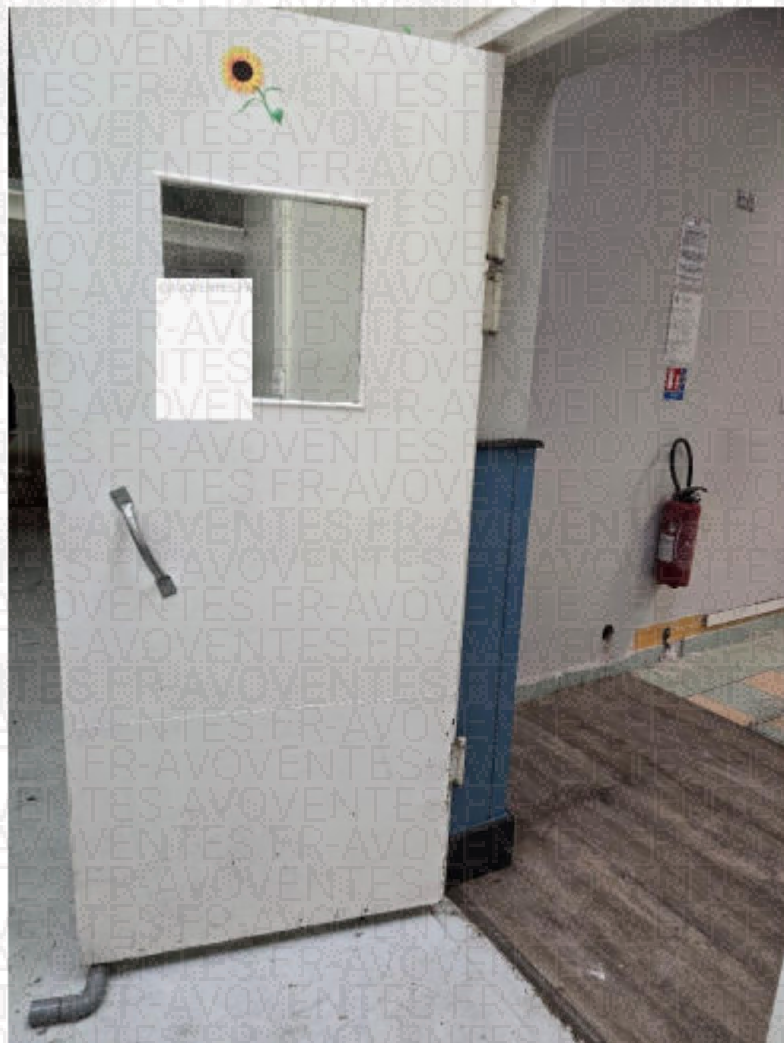
#### Espace de vente :

Le plafond est constitué de dalles de faux-plafond. Une dalle est cassée et un bout de dalle manquant.

Le sol est en partie recouvert de carrelage et en partie recouvert de revêtement PVC. Un trou dans le sol est présent avec arrivées d'eau et canalisation d'évacuation.

Une partie du lambris bois est manquante. Un trou est présent en partie basse d'une cloison ainsi qu'un carottage. Une cloison peinte compte plusieurs trous de fixation et éclats de peinture.

Deux appareillages électriques sont cassés et plusieurs plaques de finition sont manquantes.
