**REFERENCE ETUDE  
N° 64832**

## **PROCES VERBAL DE DESCRIPTION D'IMMEUBLE**

Certifie m'être transporté ce jour à Limoges (Haute-Vienne), 1 Place de Beaubreuil, ZAC de Beaubreuil à l'effet de procéder à la description exacte et détaillée des biens qui y sont situés dont le requérant se propose de poursuivre la vente judiciaire, suite à la signification d'un commandement de payer valant saisie immobilière en date du 08 décembre 2025.

Le **lot n°1** est constitué d'un local en rez-de-chaussée ; actuellement scindé en deux boutiques indépendantes disposant d'un accès commun.

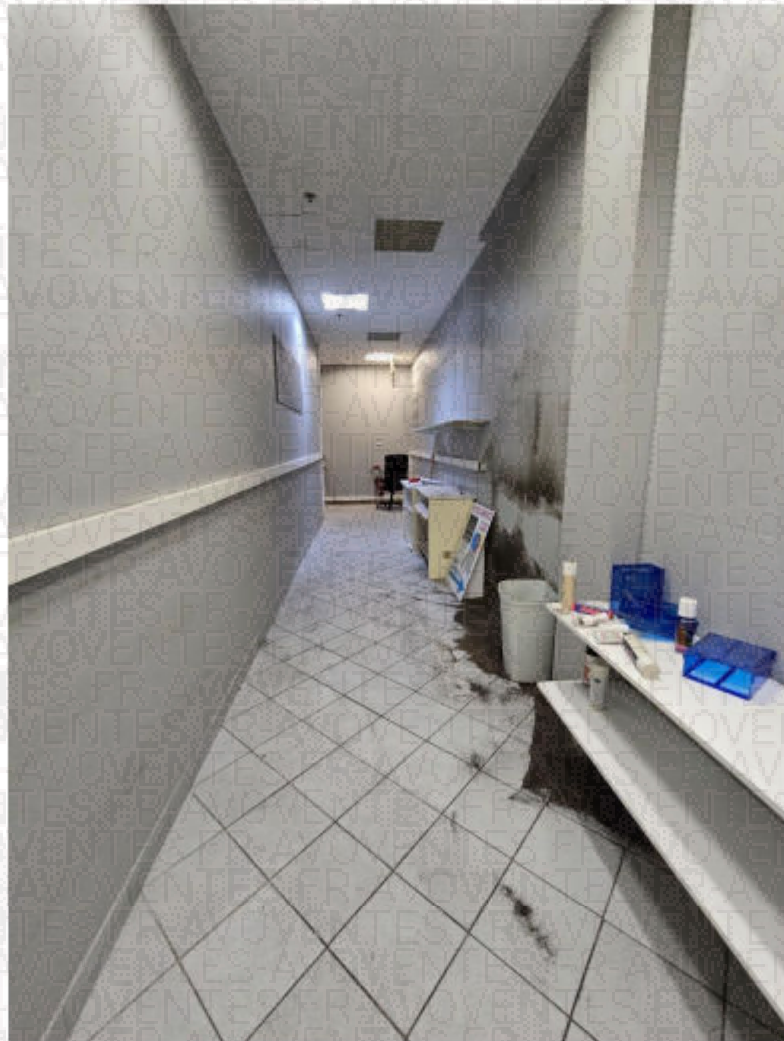
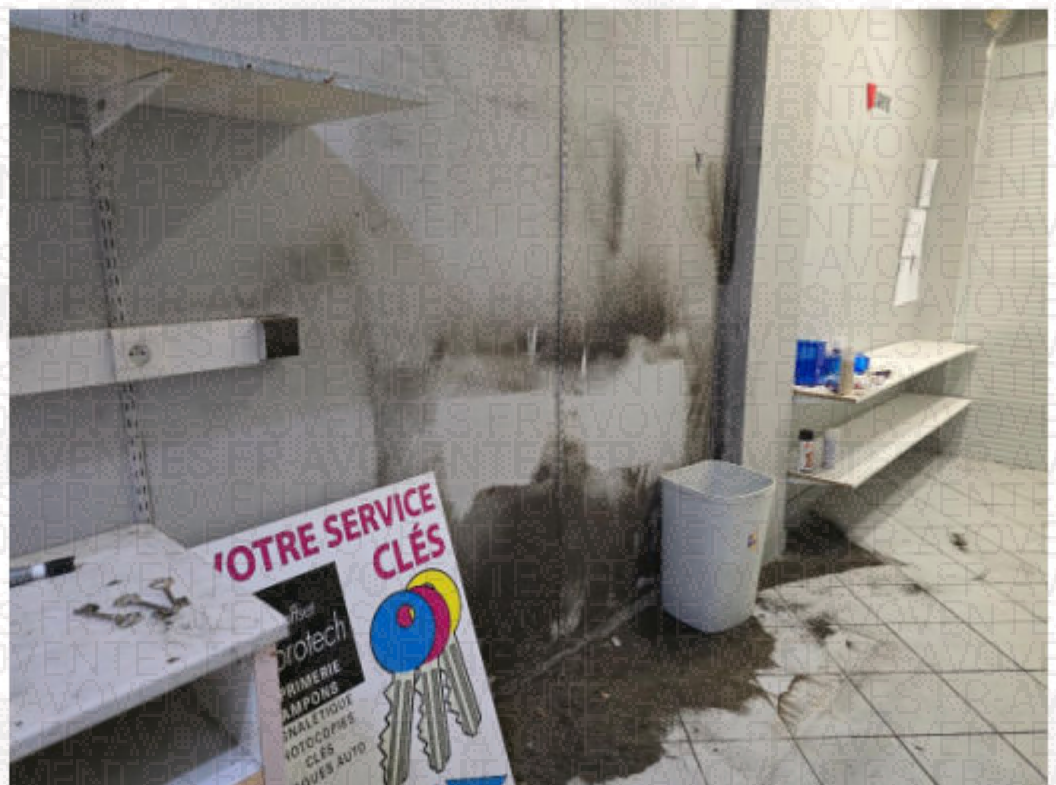
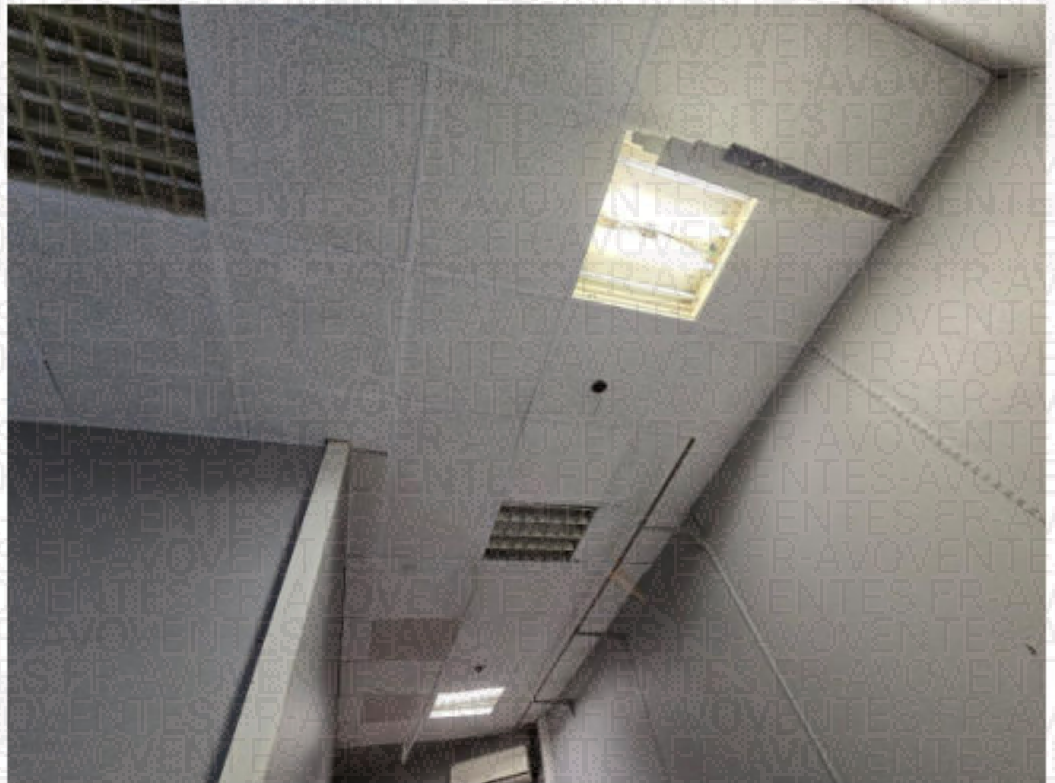
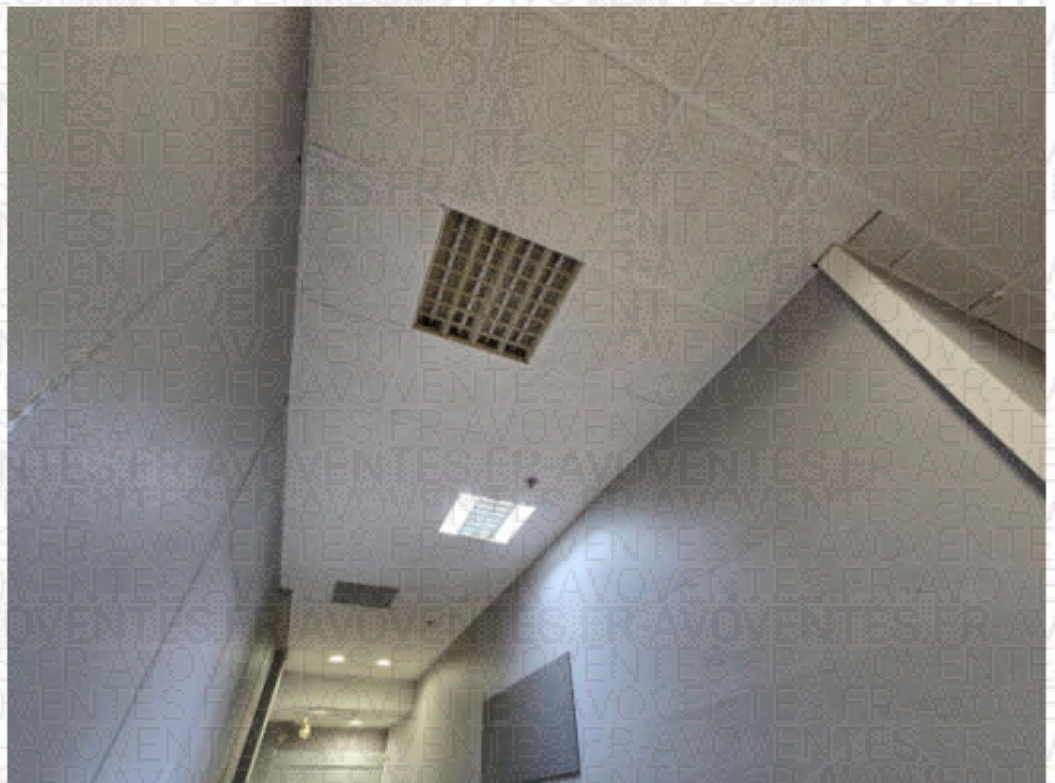
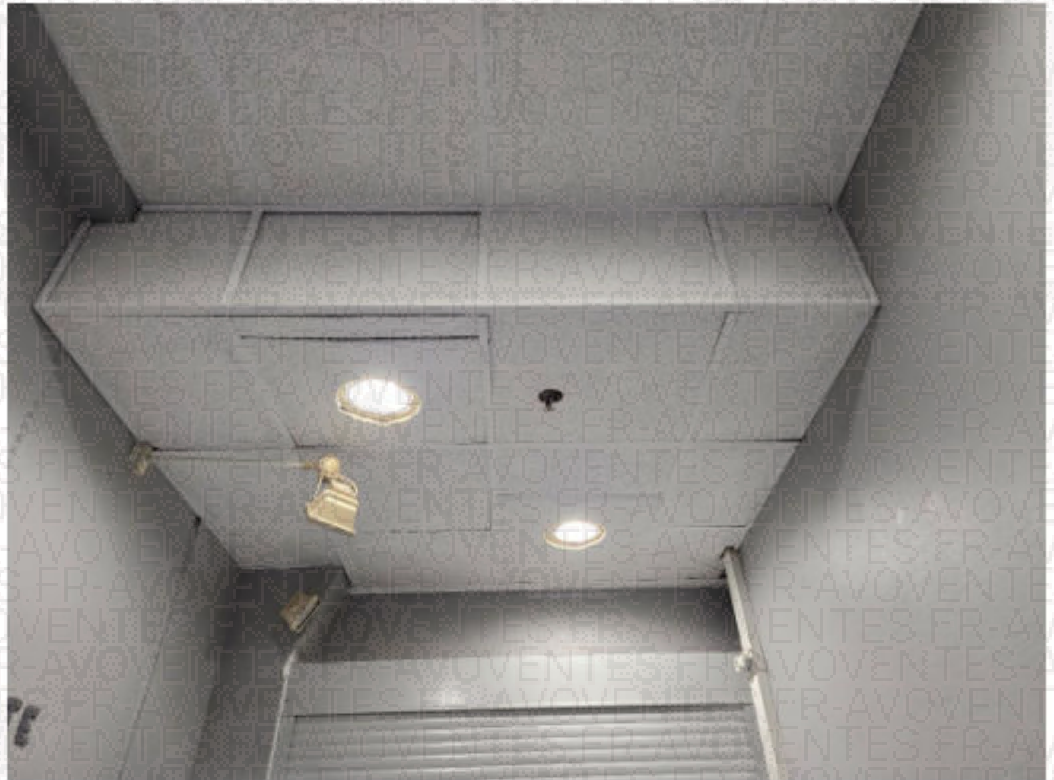
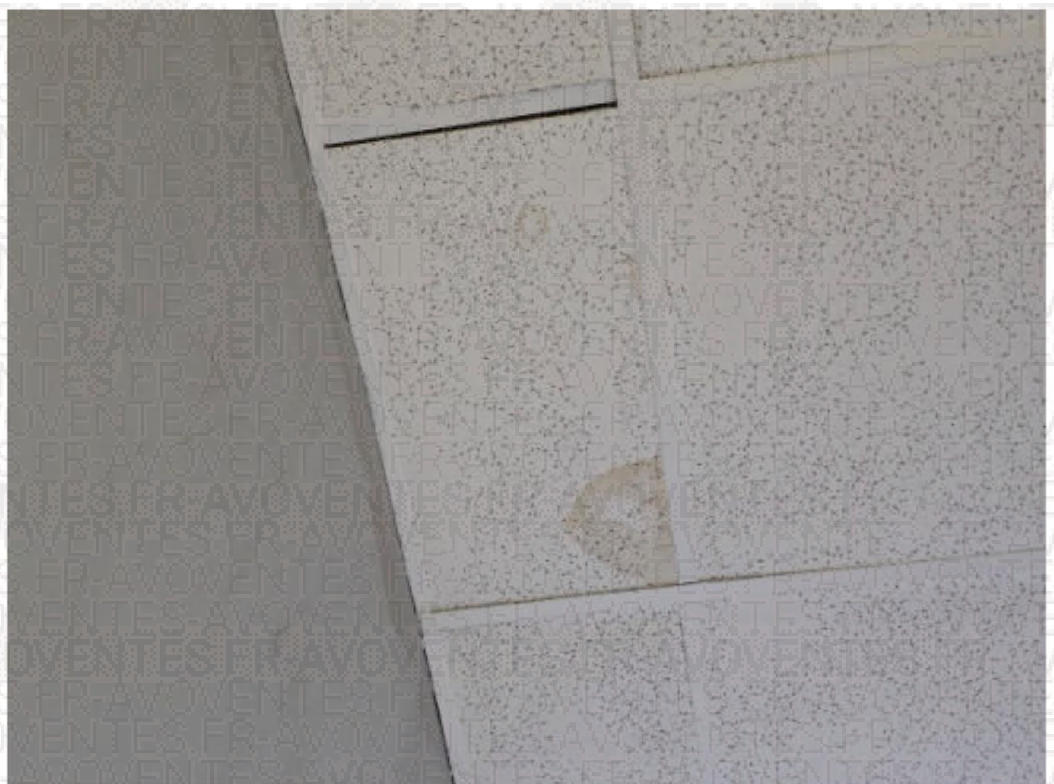
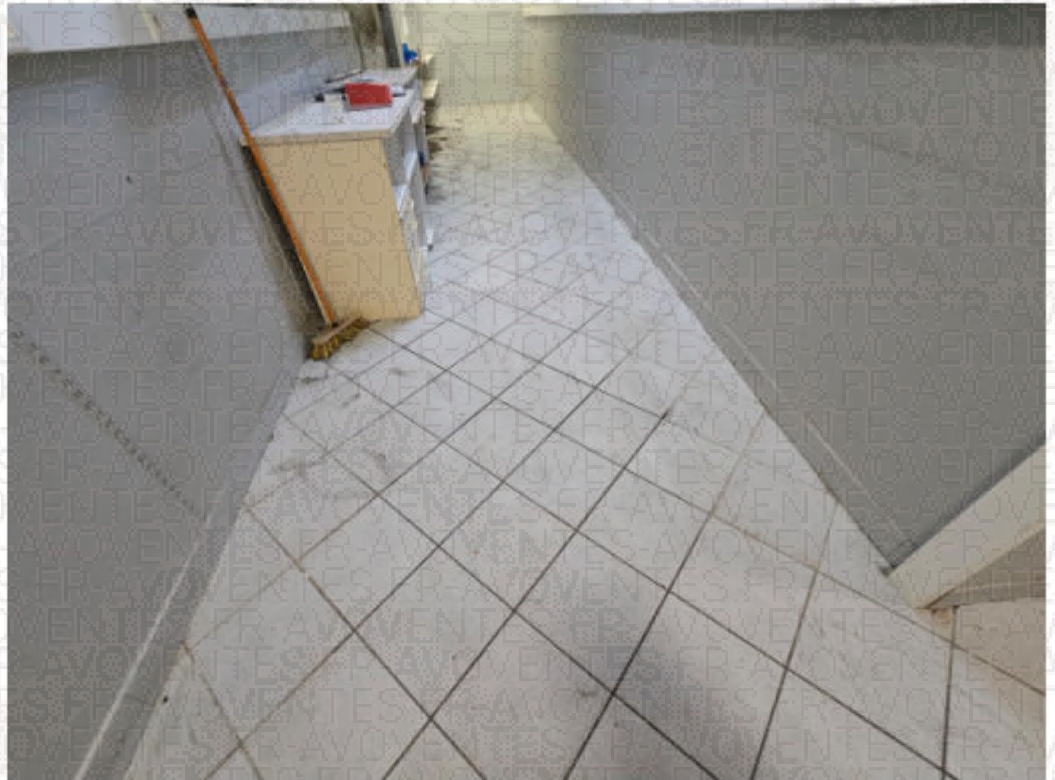
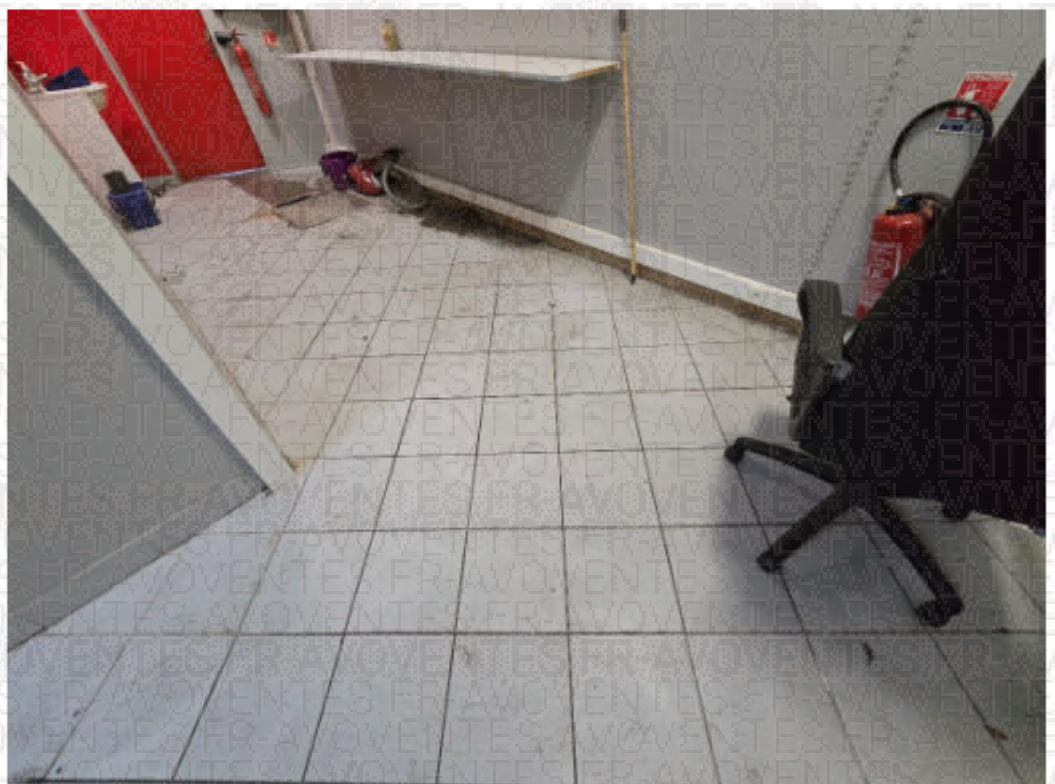
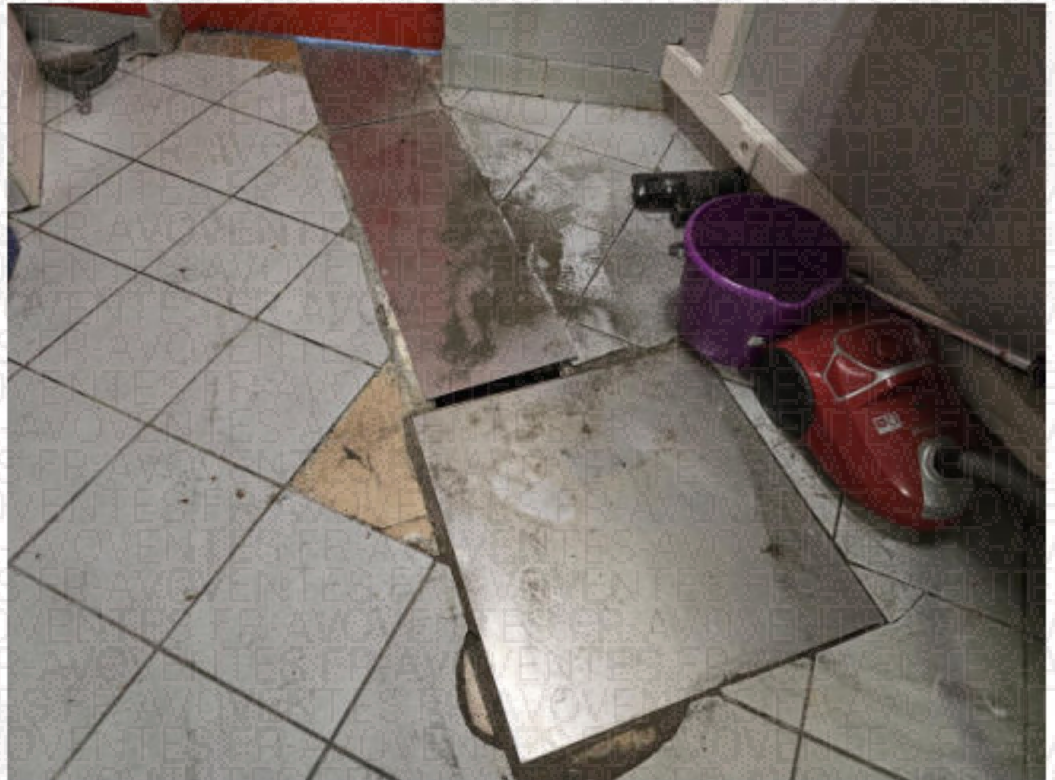
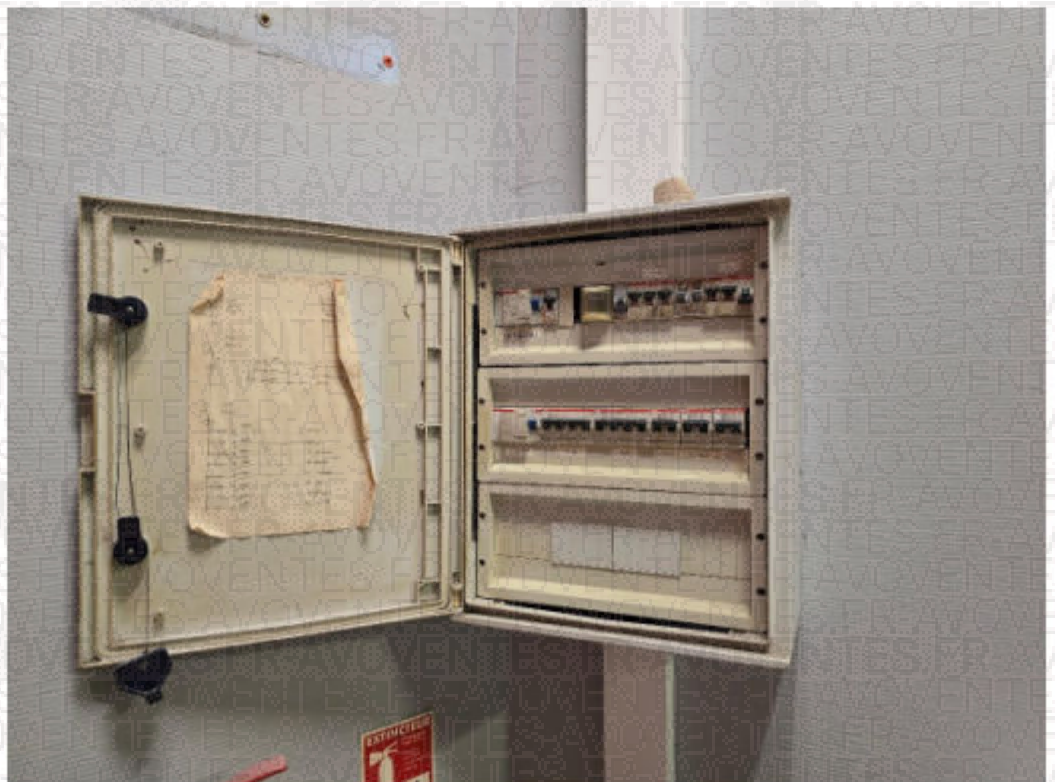
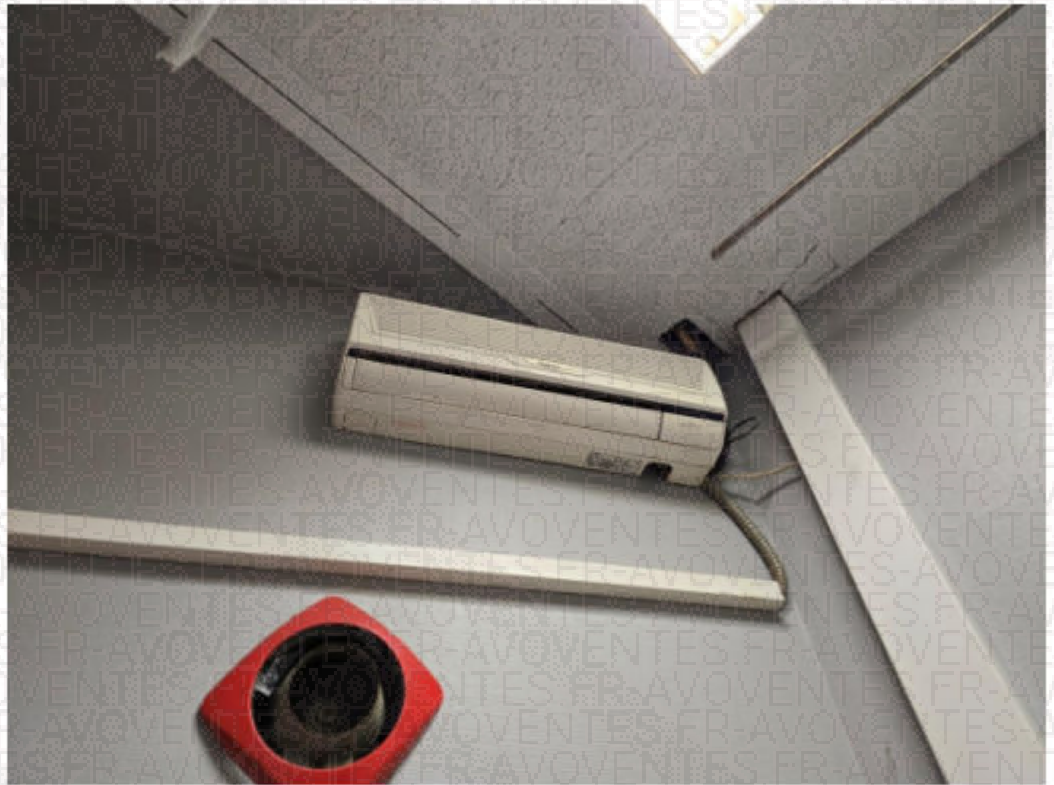
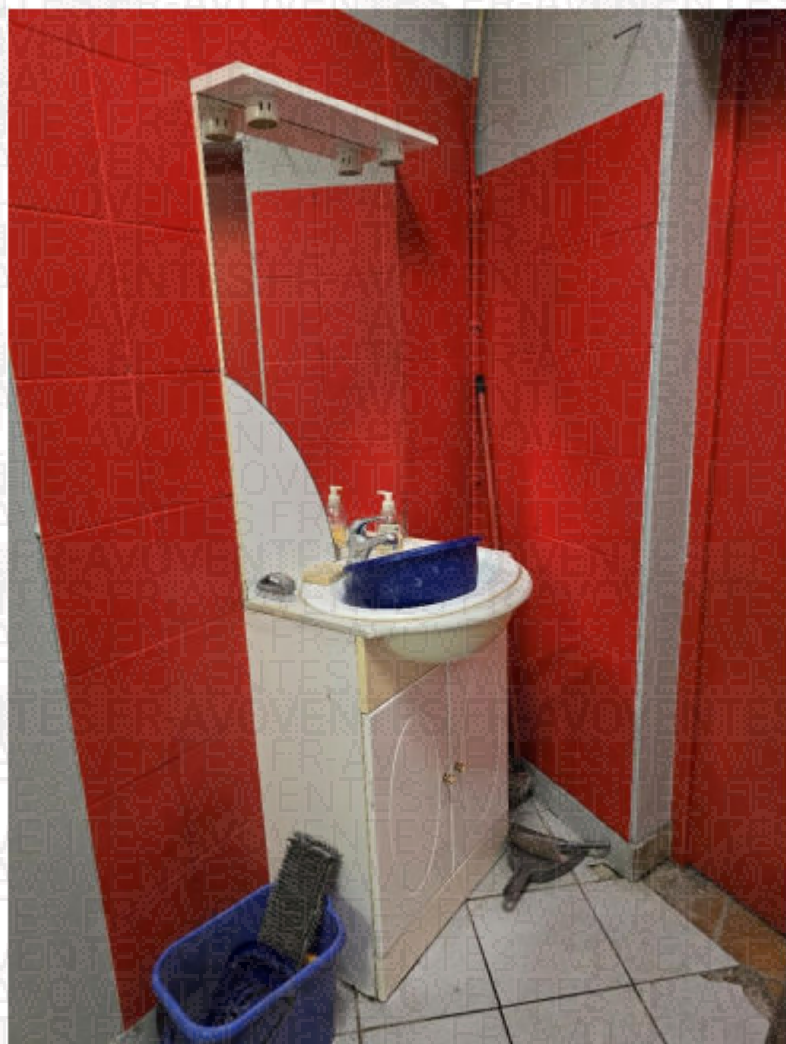
### **Boutique n°2 :**

Le sol est recouvert de carrelage. Une tranchée technique est présente au sol avec plaques métalliques.

Les murs sont recouverts de toile de verre, avec plinthes carrelées. Des traces et de multiples trous de fixation sont visibles.
