PROCES VERBAL DE DESCRIPTION

Me suis rendue ce jour à LINTOT LES BOIS, 6 rue des Tisserands à l'effet de procéder à la description de l'immeuble situé à cette adresse dépendant de la succession vacante de

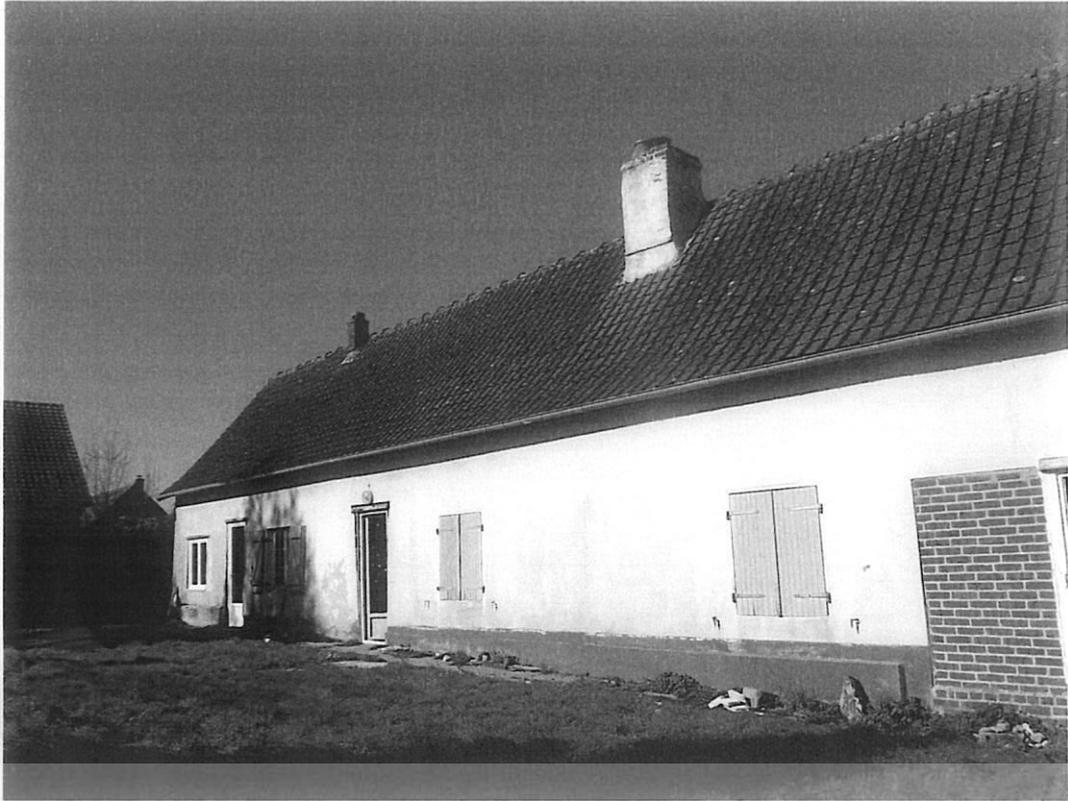
1

On entre sur la propriété par un portail métallique rouillé fermé au moyen d'une chaîne et d'un cadenas.

Le bâtiment en en état de délabrement, couvert en tôles ondulées, sans fermeture. Sur l'arrière se trouve une ancienne serre.

Il s'agit d'une maison dont les murs sont recouverts d'un crépi ciment peint avec une partie en briques. Le revêtement est usagé.

Elle est couverte en tuiles. La toiture est en bon état.

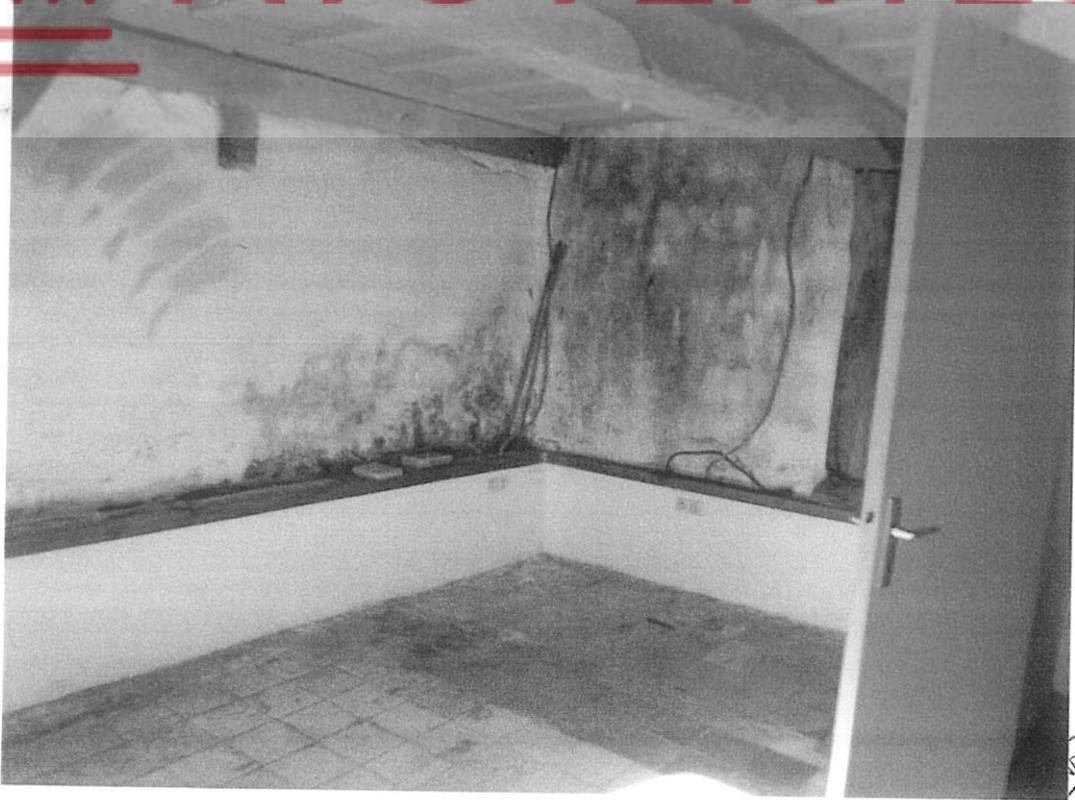
10

Le sol est en partie bétonné à l'état brut, en partie recouvert d'un carrelage ancien et en partie recouvert de tommettes.

Les murs en torchis sont à l'état brut. Ils présentent des traces de moisissures.

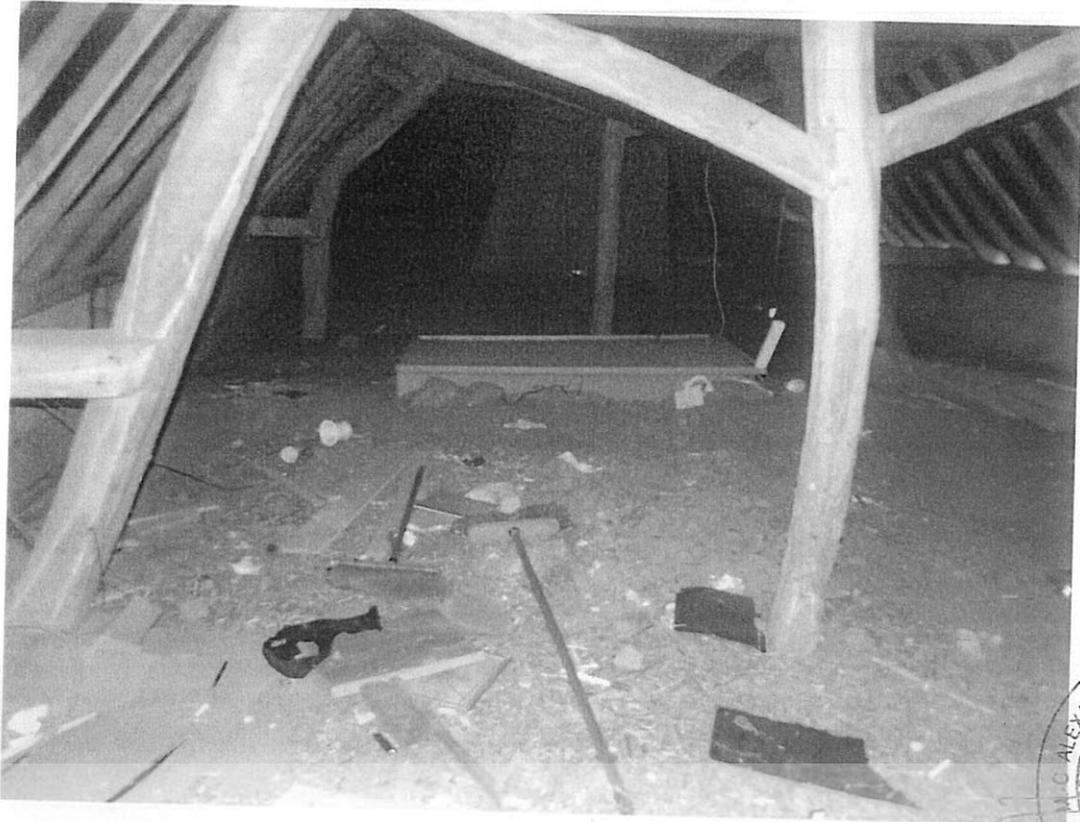
13

Il s'étend sur toute la superficie de la maison. Il est actuellement à l'état brut, à aménager.
