## PROCES VERBAL DE DESCRIPTION

**LUNDI VINGT DÉCEMBRE  
DEUX MILLE VINGT ET UN  
à 16 heures 00**

7, rue des grands degrés - Bâtiment B - Etage RDC - Porte FACE - 75005 PARIS

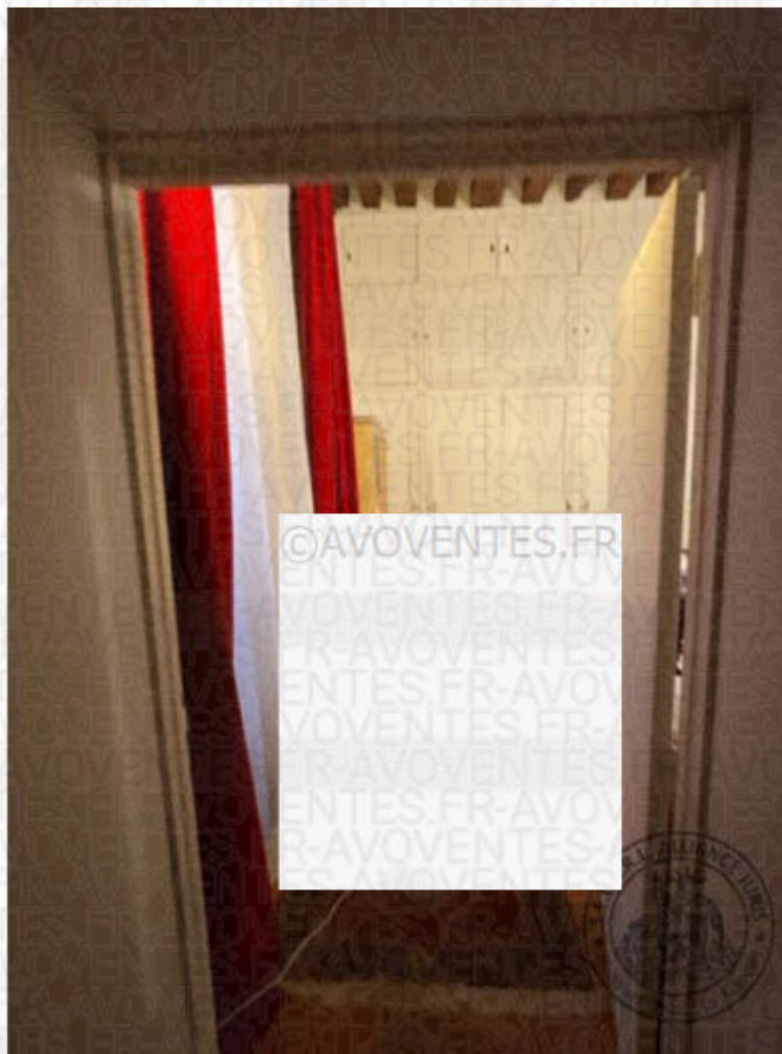
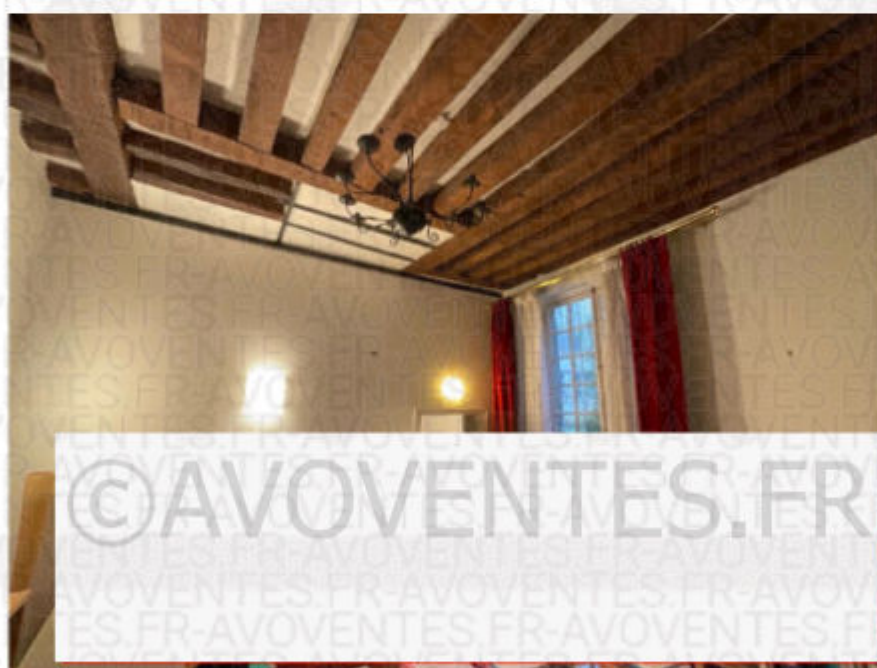
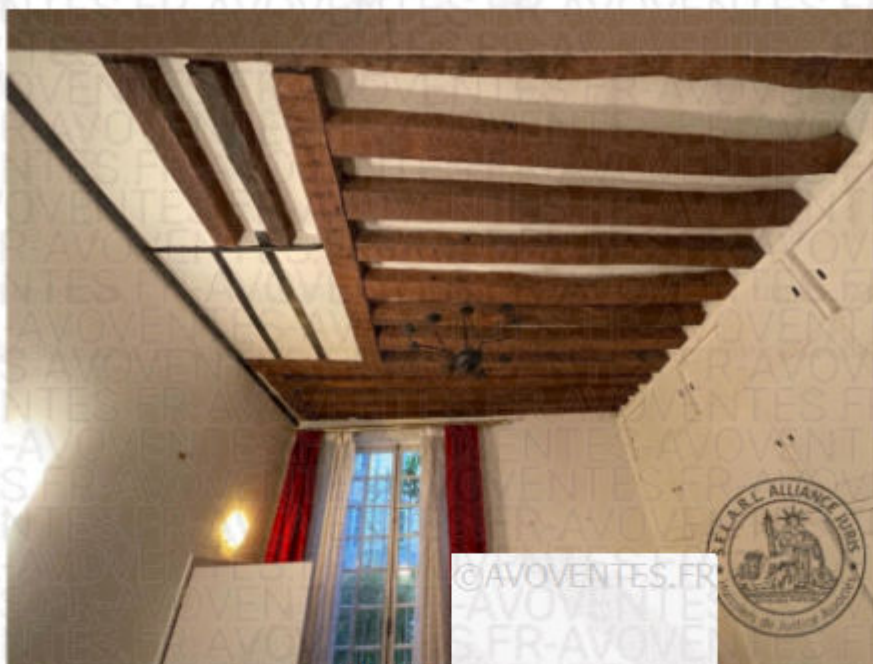
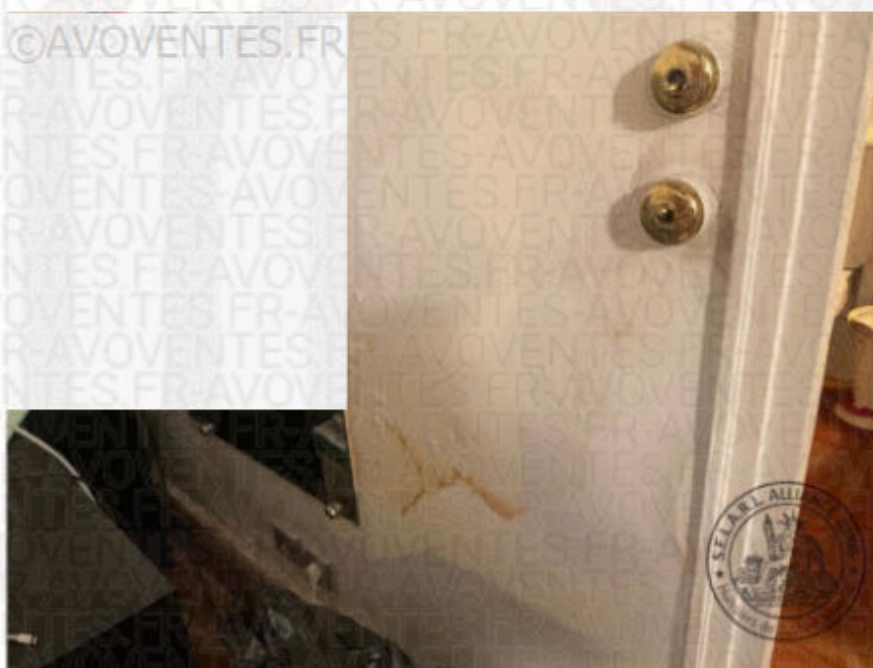
Les **murs** sont recouverts de peinture en état d'usage normal, de couleur blanche. Une trace de dégât des eaux près sur le mur près de la salle de bain

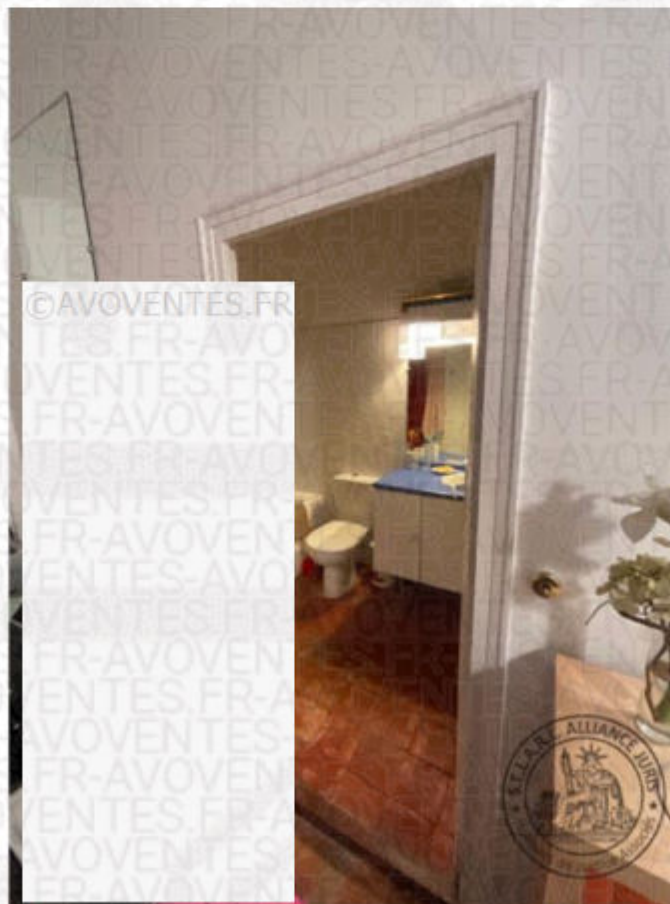
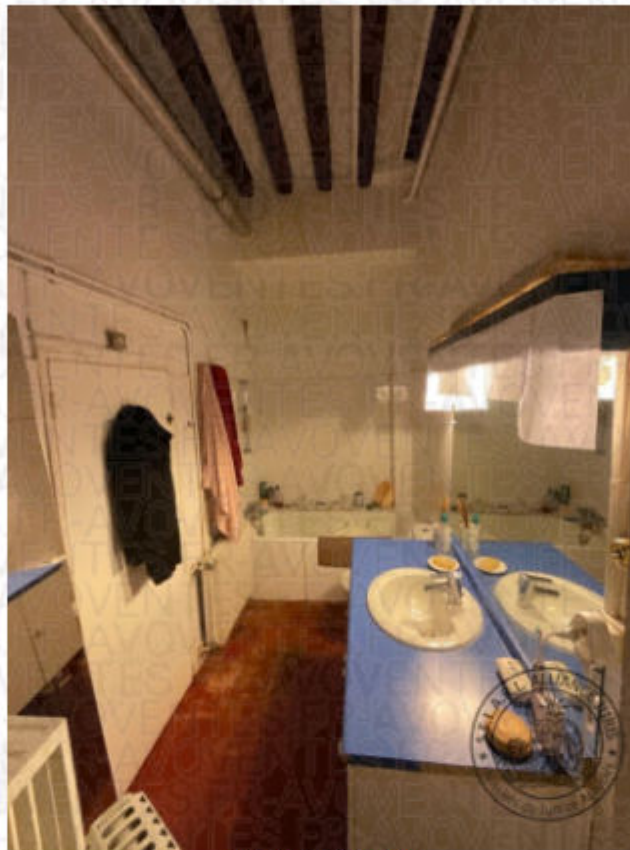
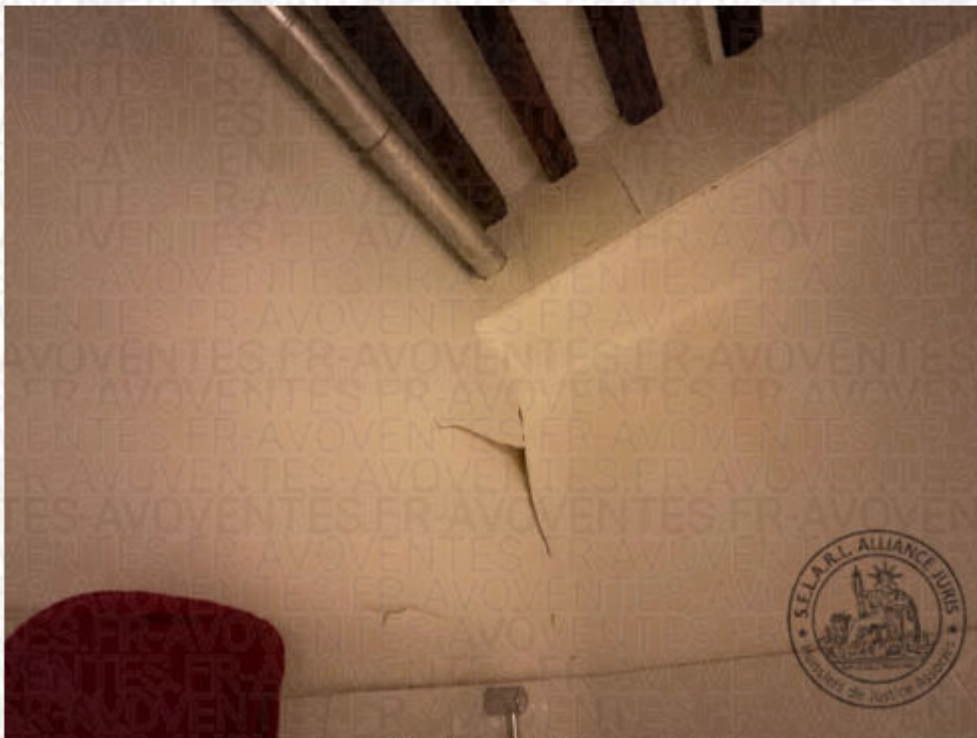
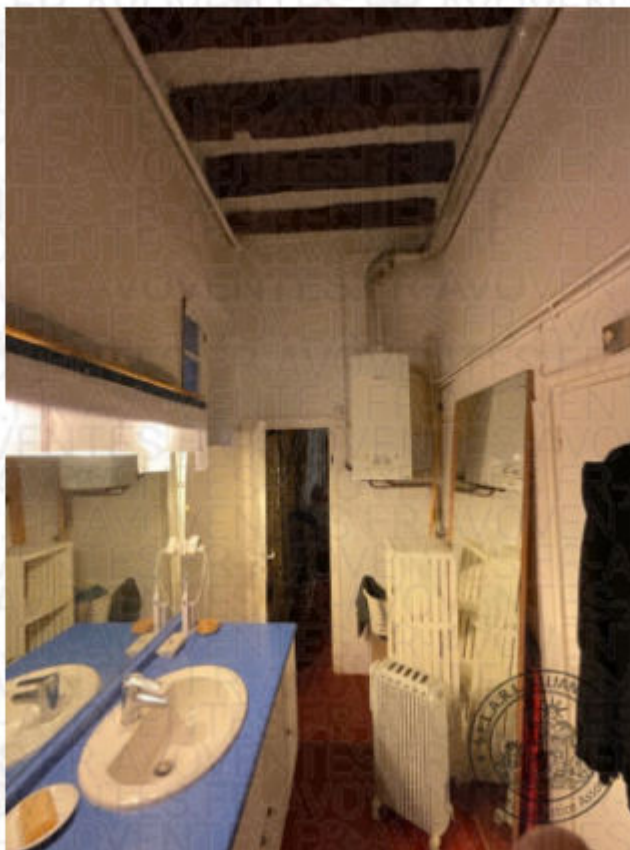
Les **murs** sont recouverts de carrelage en état d'usage normal, de couleur blanche. Peinture haute des murs craquelée.

Pour les **équipements**, présence d'une baignoire ancienne, état usagé. Un WC à l'anglaise sur pied. Un meuble lavabo avec miroir et placard état d'usage. Une petite **fenêtre** avec un grillage ouvre sur l'arrière. La chaudière est située en applique contre le mur coté séjour.

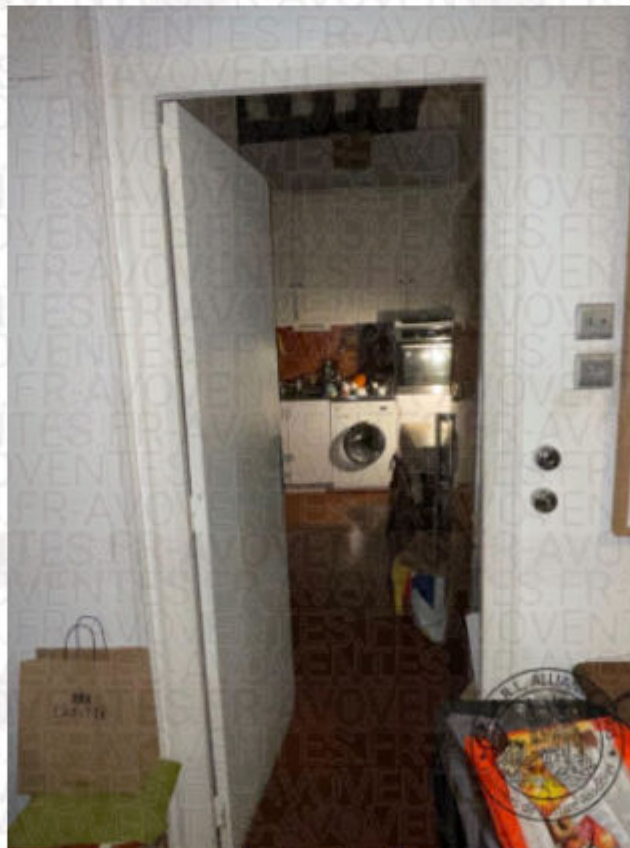
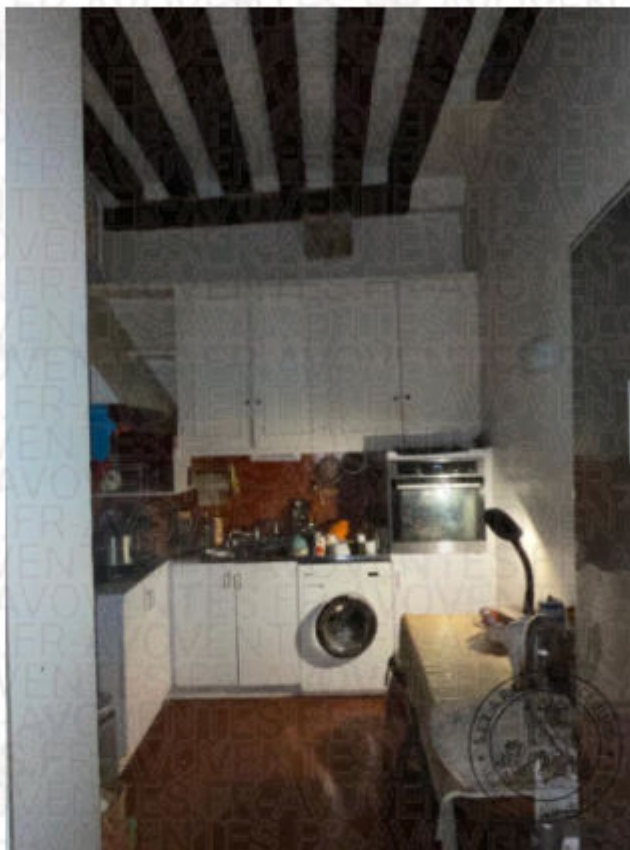
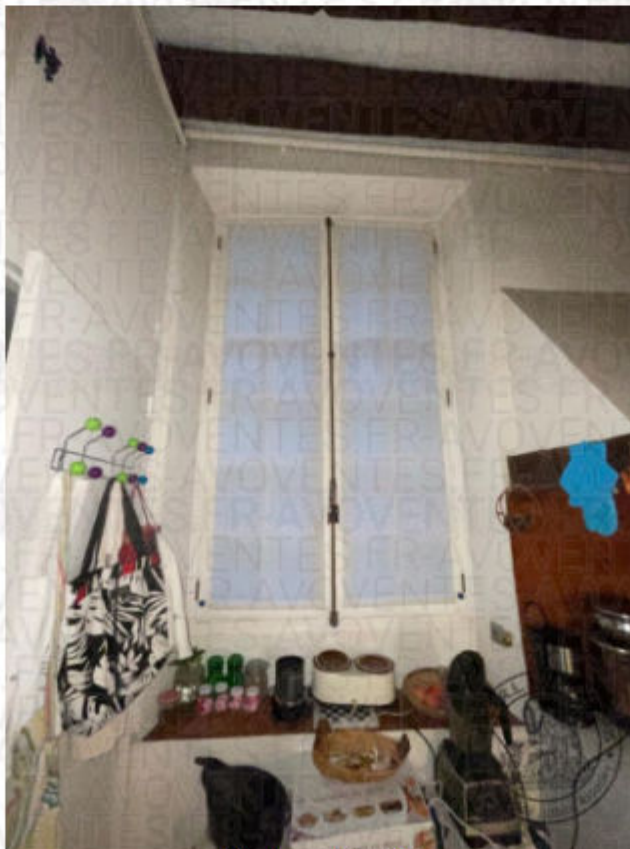
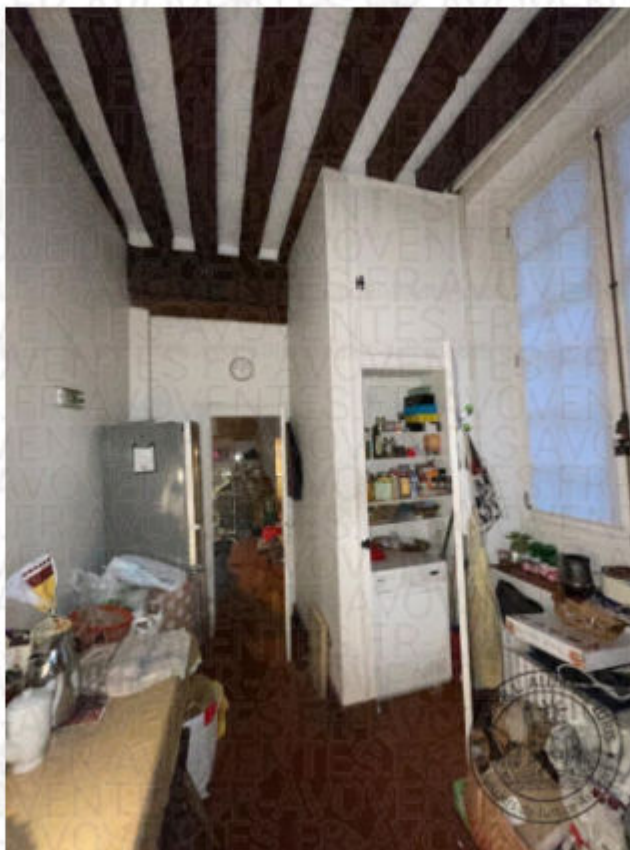
La **cuisine est équipée** avec du mobilier et des équipements anciens et usagés.

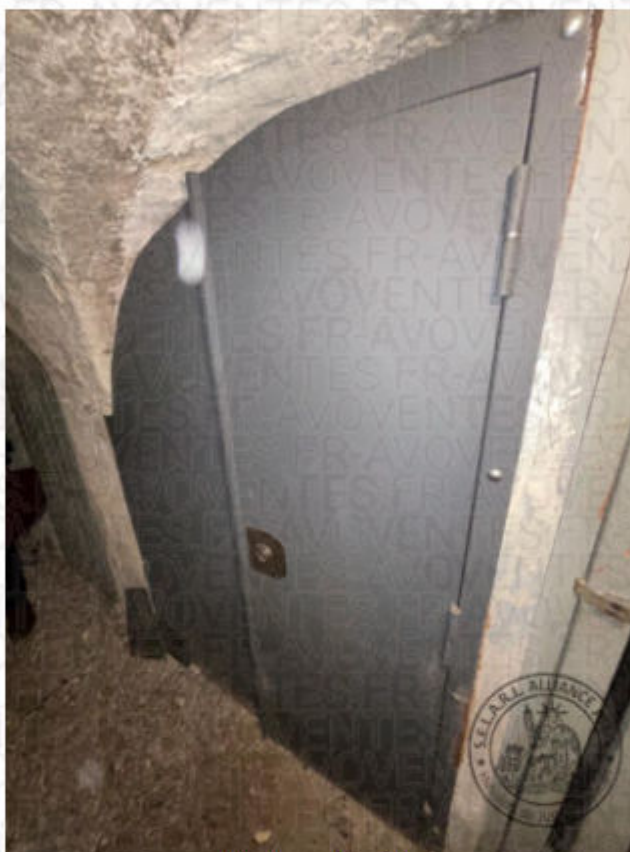
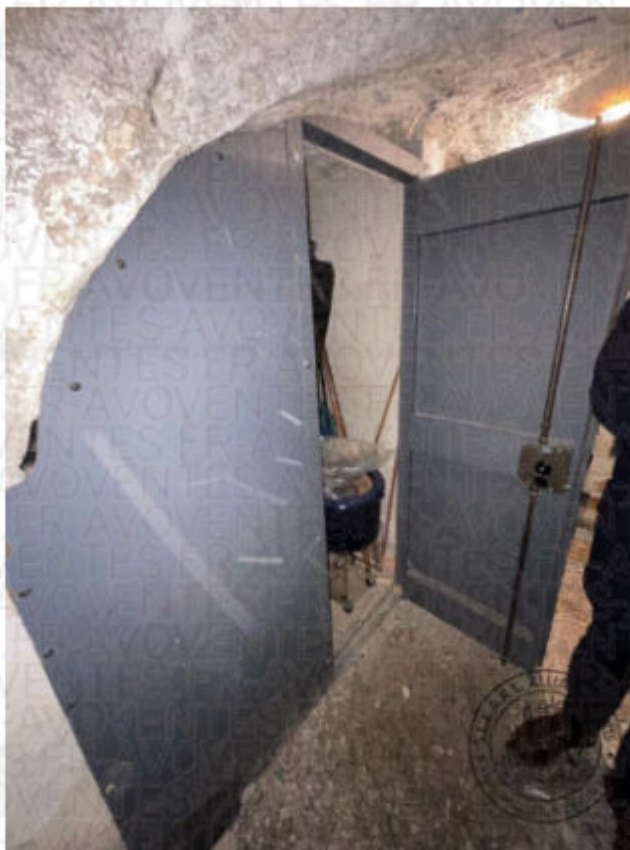
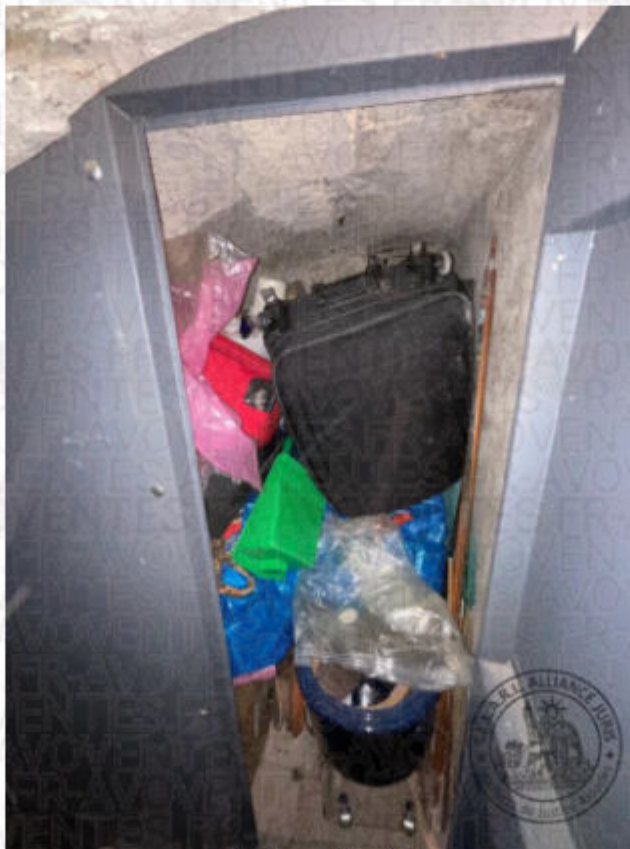
La cave est en état d'usage. Elle est remplie de mobiliers et affaires diverses.
