# PROCÈS-VERBAL DE CONSTAT

## PROCES VERBAL DE DESCRIPTION

S'agissant sur la commune de LA GUERCHE SUR L'AUBOIS (Cher) d'une maison d'habitation située 35, rue du Blanc Gâteau, comprenant suivant désignation à l'acte :

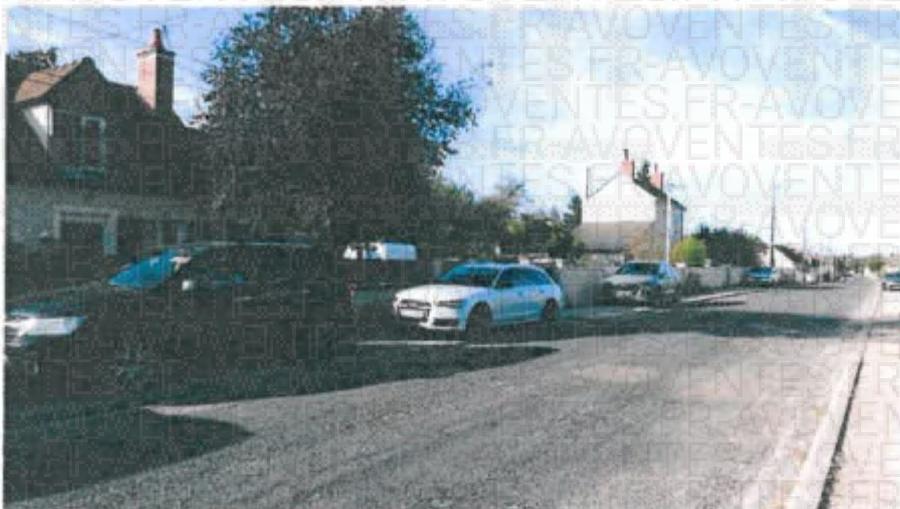
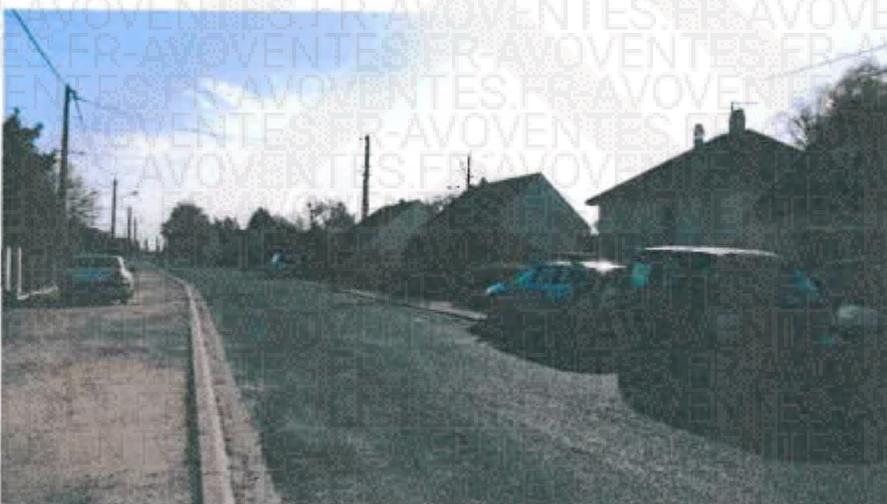
En façade sur rue, celui-ci bénéficie et ce sur l'ensemble de la section cadastrée C N° 575 d'un mur avec enduit gratté surélevé d'une palissade bois.

L'ensemble reste dans un état satisfaisant.

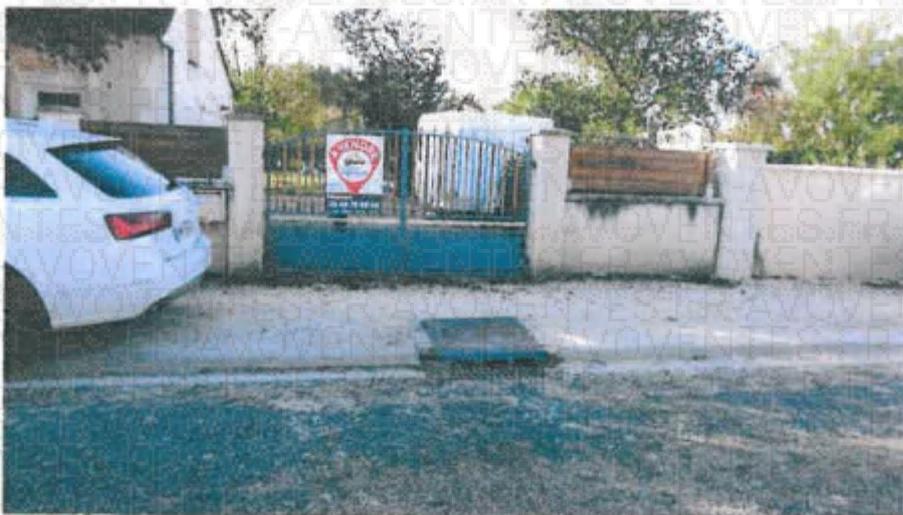
En façade et face à l'entrée de l'habitation le portillon de nature identique dans un état identique.

En façade sur rue, l'immeuble d'habitation portant le numéro 35 et 37 bénéficie d'une couverture en petites tuiles contemporaine avec en partie supérieure deux fenêtres de toit. L'ensemble est dans un état satisfaisant.

Cheminée brique en partie droite dans un état identique.

Enduit gratté en façade, menuiseries bois.

L'ensemble n'appelle pas de remarque particulière.

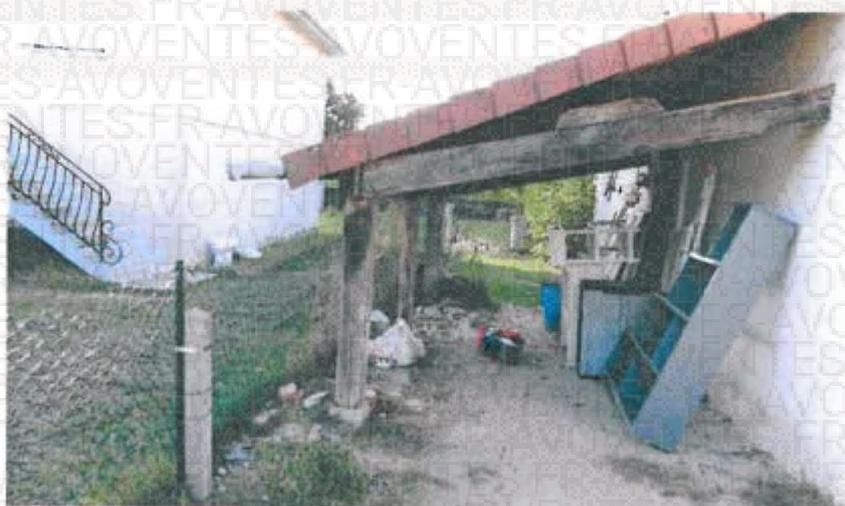
L'auvent est réalisé en structure bois, couverture en tuiles mécaniques sur l'ensemble de la surface. L'ensemble reste à l'état brut.

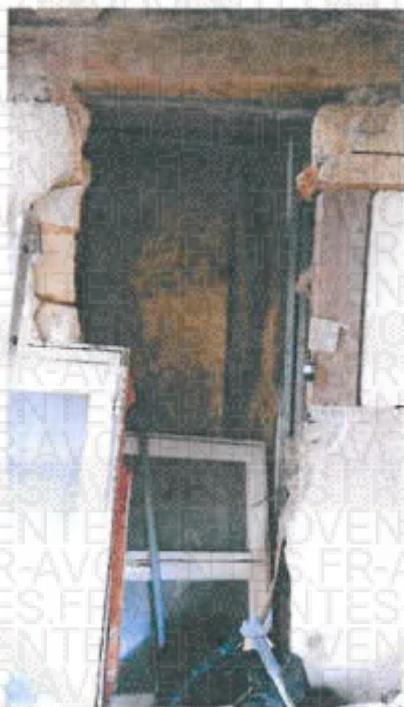
On notera au niveau du pignon gauche l'existence d'une ouverture actuellement condamnée uniquement par de la laine de verre.

On notera l'absence d'ouvrant à cet endroit.

L'ensemble est laissé à l'état brut de maçonnerie et de linteau.

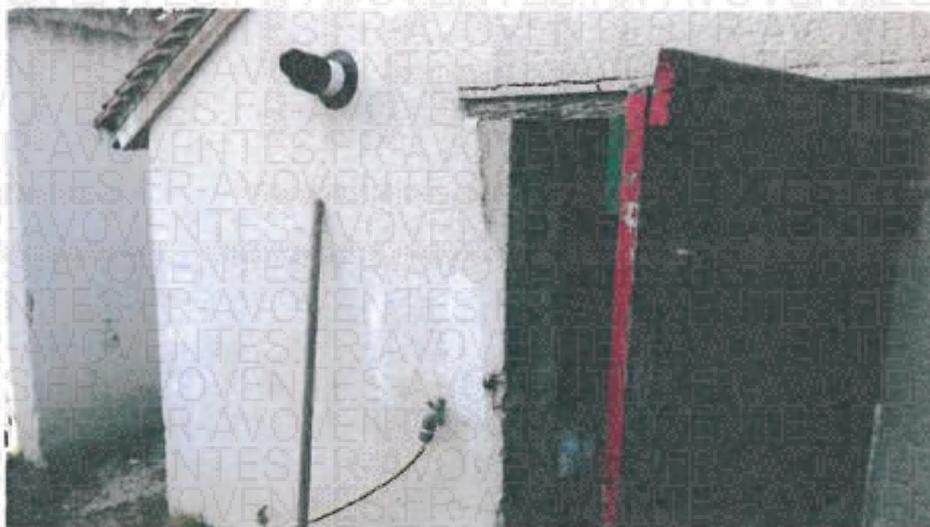
Une porte bois ancienne et vétuste ouvre sur un petit réduit situé sur l'arrière gauche du bâtiment permettant l'installation de la chaudière gaz.

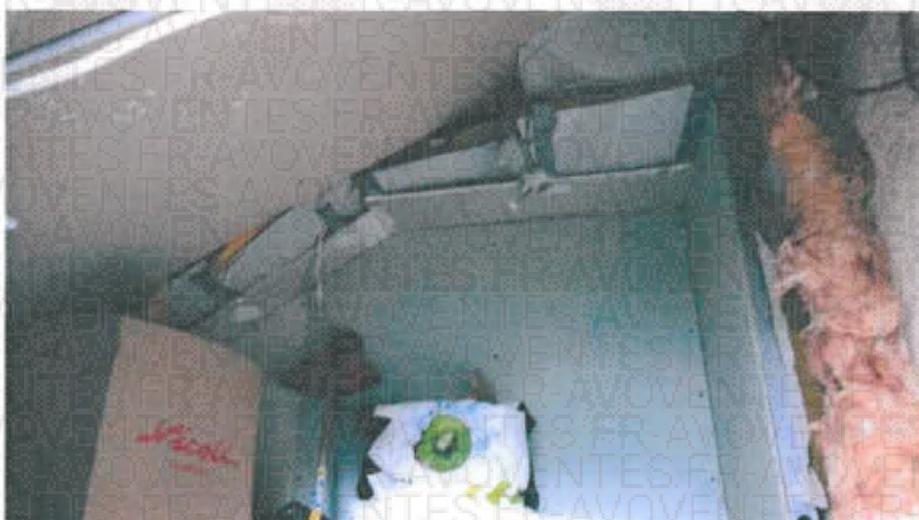
Sur l'intérieur, ce réduit présente un sol en terre-battue sur l'ensemble de la surface, des murs anciens en partie droite, placoplâtre à l'état brut pour partie en ce compris au niveau du plafond où un ensemble de placoplâtre est manquant.

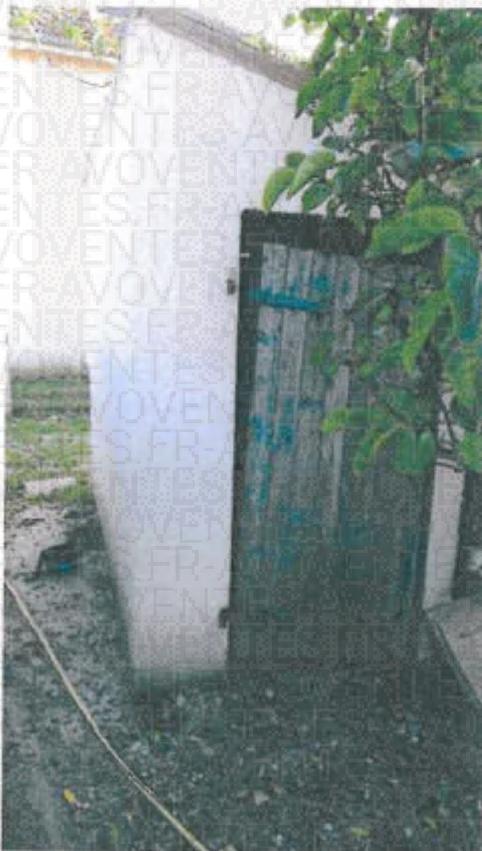
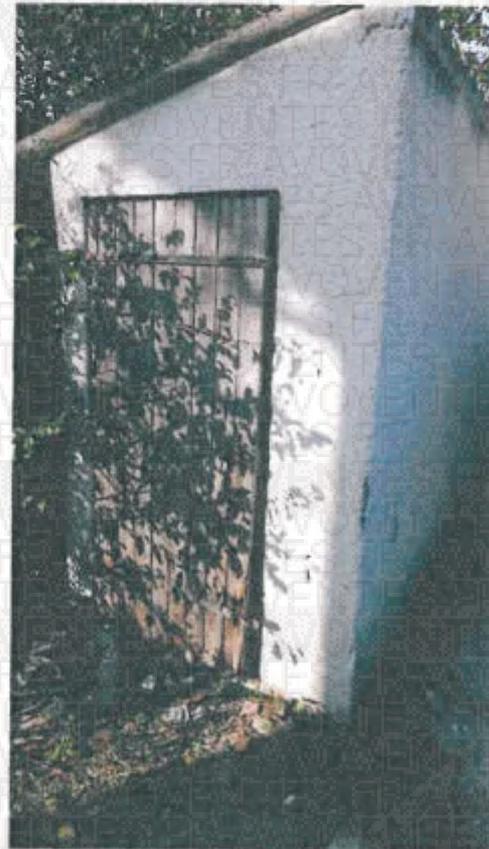
En jonction des deux parcelles et en limite de la façade arrière, il m'est possible de constater l'existence d'une petite construction à usage de dépendance non matérialisée au plan cadastral bénéficiant d'un enduit gratté de deux portes antagonistes anciennes, vétustes et dégradées et d'une couverture de type fibrociment.

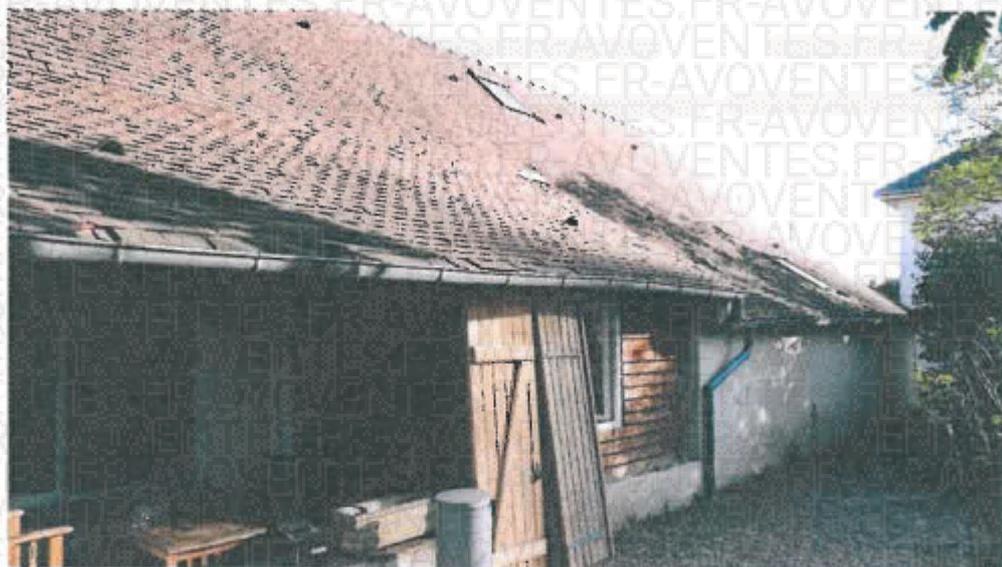
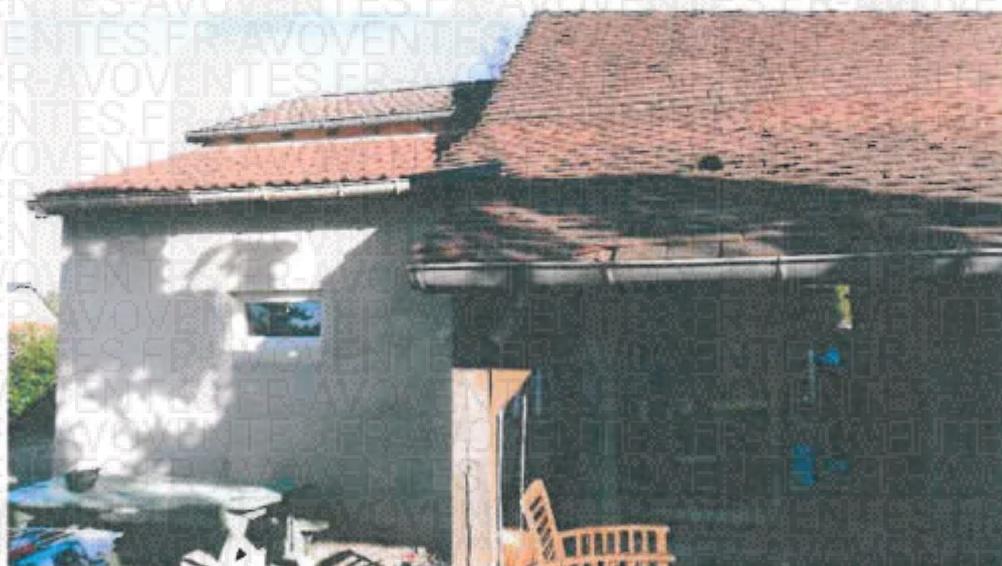
Je poursuis à la suite mes constatations en façade arrière de l'immeuble d'habitation où la couverture en petites tuiles se poursuit en partie inférieure dans un état général plutôt satisfaisant.

On notera sur l'arrière de l'immeuble d'habitation l'existence :

- de deux fenêtres de toit l'une en partie inférieure droite, l'autre en partie supérieure,
- d'une construction avec couverture en tuiles mécaniques en partie gauche.

L'auvent réalisé en partie inférieure et fermé pour partie et ouvert pour l'autre.

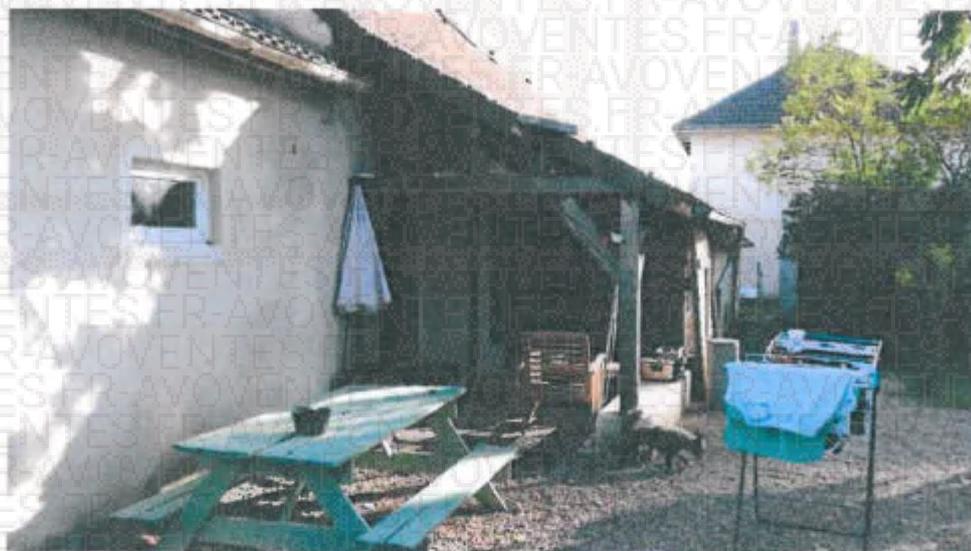
On notera que la façade arrière et le pignon droit de l'immeuble d'habitation ne correspondent pas à ce qui est matérialisé sur le plan cadastral.

Il en est ainsi notamment de la construction basse située sur l'arrière à usage d'auvent et de l'extension de l'immeuble.

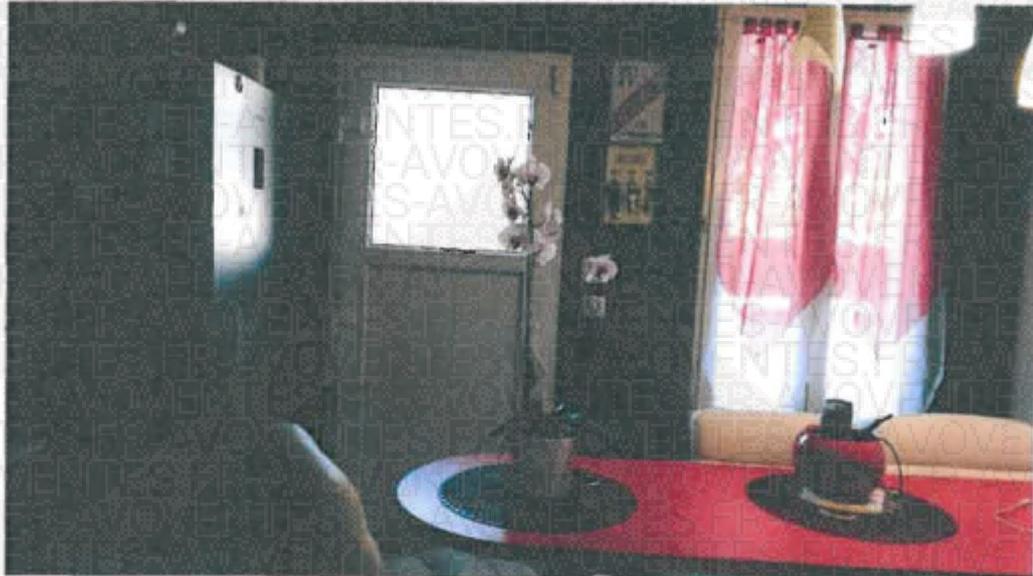
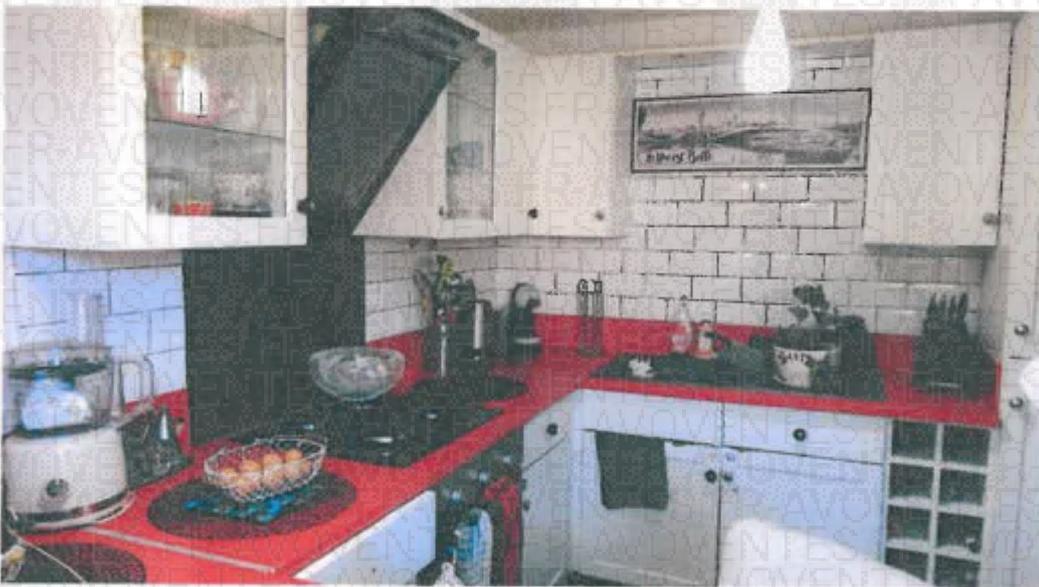
On notera que cette pièce bénéficie d'une ouverture en façade avec porte PVC dont la poignée est cassée puis à la suite d'une fenêtre PVC avec vitrerie double vitrage intacte.

Toujours au niveau de cette pièce comme pour le reste de l'habitation, l'ensemble des murs bénéficie d'un doublage placoplâtre avec isolation.

Plafond placoplâtre peint n'appelant pas de remarque particulière.

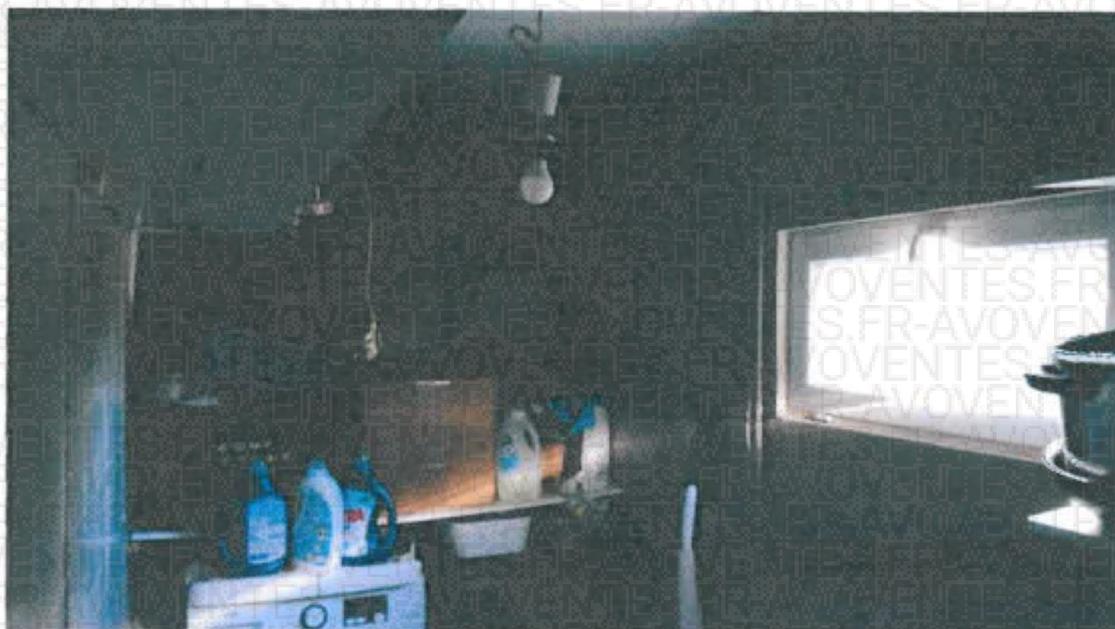
Cette pièce bénéficie d'un sol dalle ciment sur lequel est posé uniquement et provisoirement un stratifié flottant imitation parquet.

On retrouve au niveau de cette pièce des murs anciens peints sur l'ensemble de la surface.

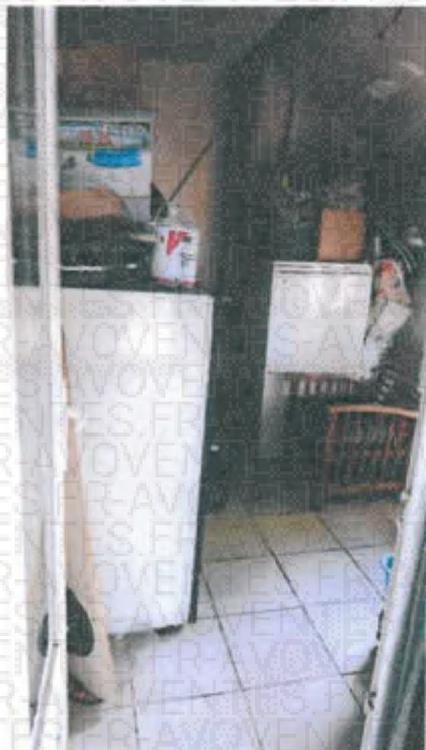
En retour sur la partie séjour bénéficiant de la baie vitrée à double vantaux dont un vantail est fissuré, je poursuis à la suite mes constatations à l'aide du passage ouvert directement sur le coin salon ouvrant sur la partie chambre, la partie salle de bains et l'escalier ouvrant sur l'étage.

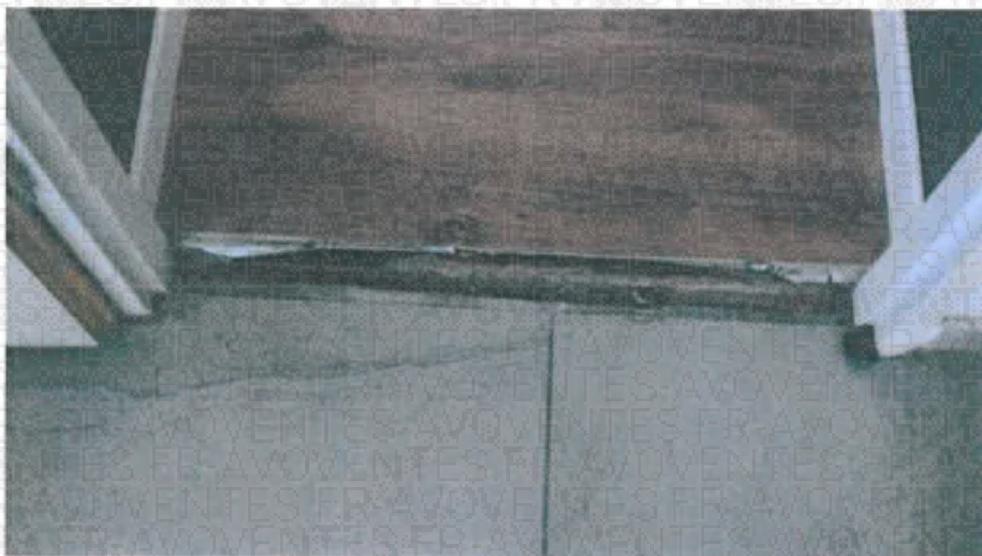
Sur cet accès on retrouve les finitions de sol à faire en partie inférieure comme en partie supérieure.

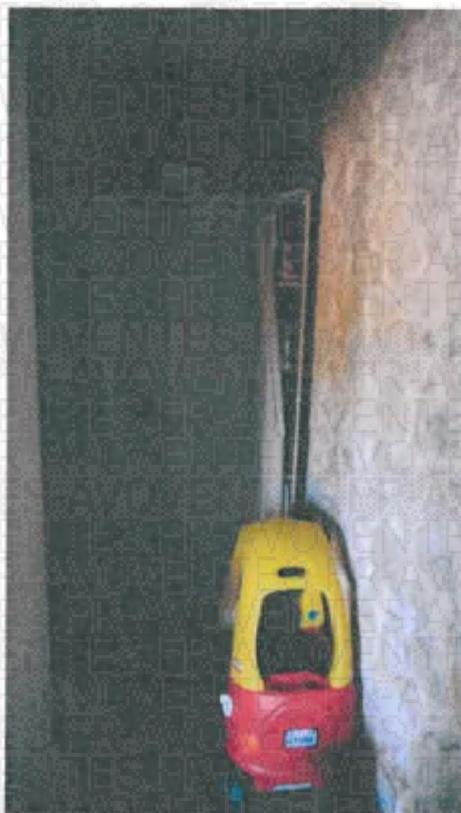
Plafond peint sur l'ensemble de la surface avec sortie électrique non opérante actuellement.

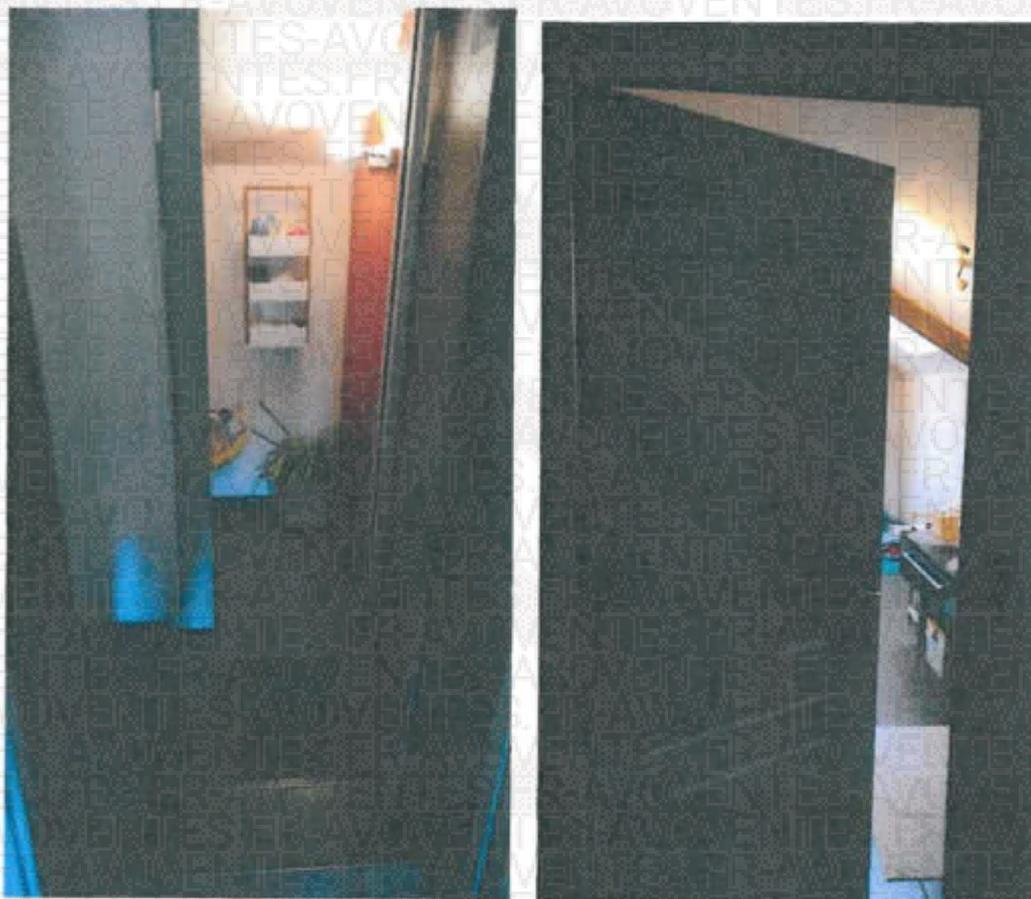
On retrouve un sol carrelé dans un état satisfaisant, des murs placoplâtre dans un état moyen.

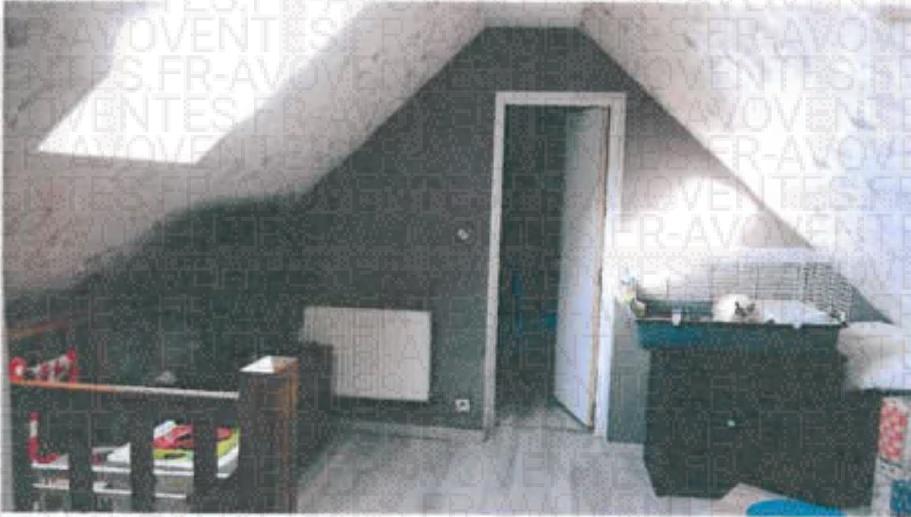
En partie supérieure, murs placoplâtre peints et /ou papiétés n'appelant pas de remarque particulière outre des défauts de finition notamment au niveau des angles.

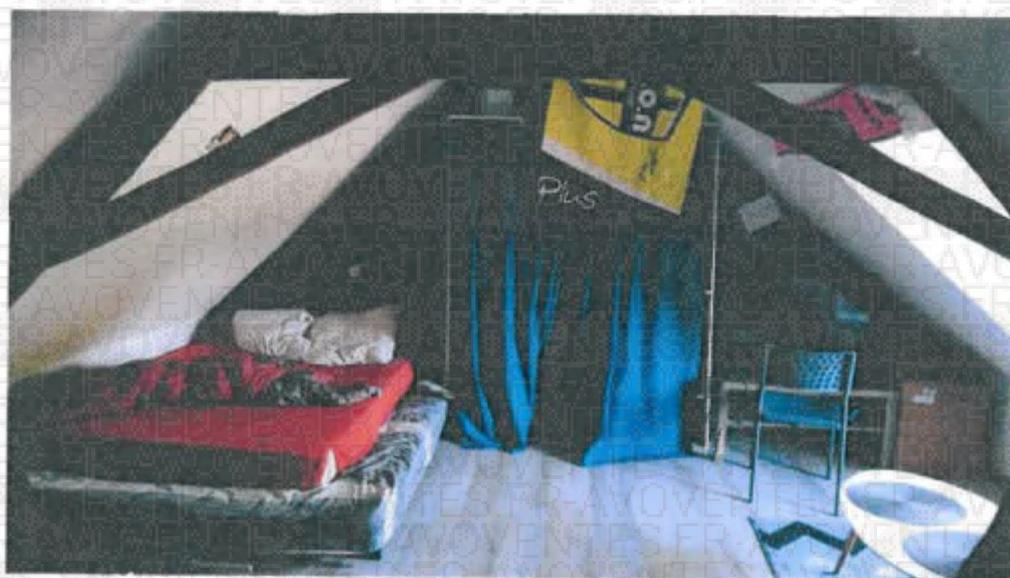
L'ensemble est dans un état moyen.

Le fenêtrage est dépourvu de volet sur l'extérieur. Il en est de même de la baie vitrée au niveau du séjour dont le volet intérieur est manquant. Il ne reste que le caisson.
