## PROCES VERBAL DE DESCRIPTION D'IMMEUBLE

L'AN DEUX MILLE VINGT-TROIS ET LE VINGT-SEPT DECEMBRE

Ledit commandement valant saisie de l'ensemble immobilier sis commune de VIERZON  
(Cher), Chemin du Terrichon

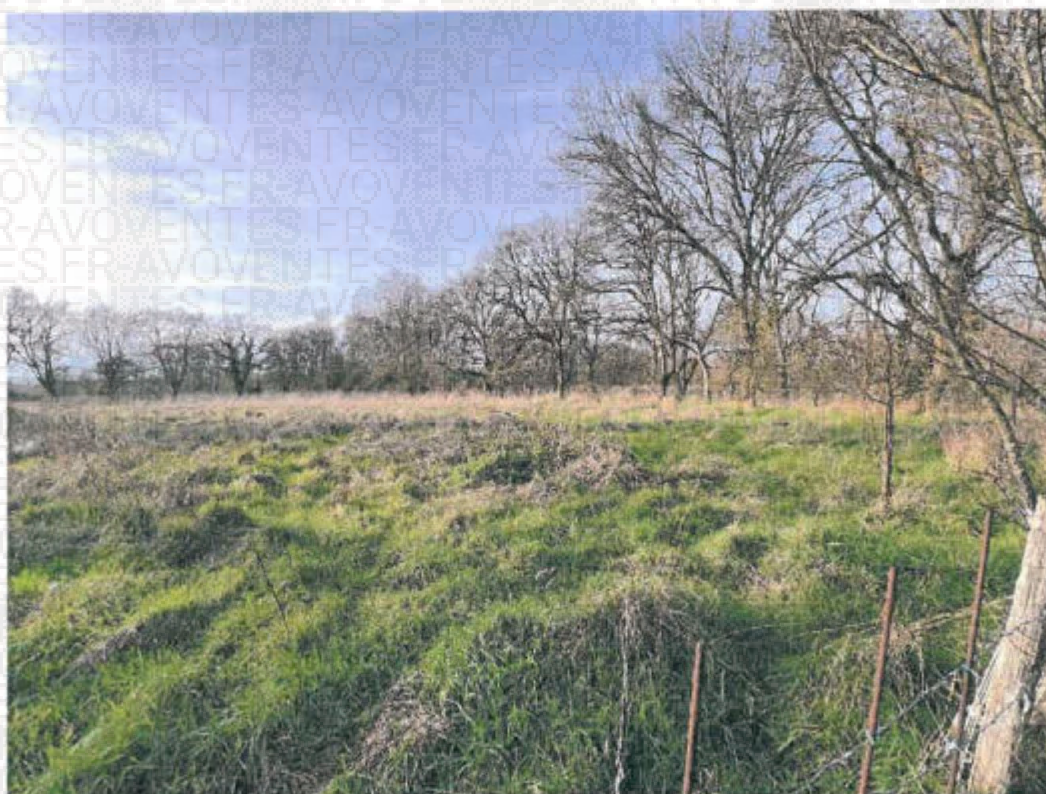
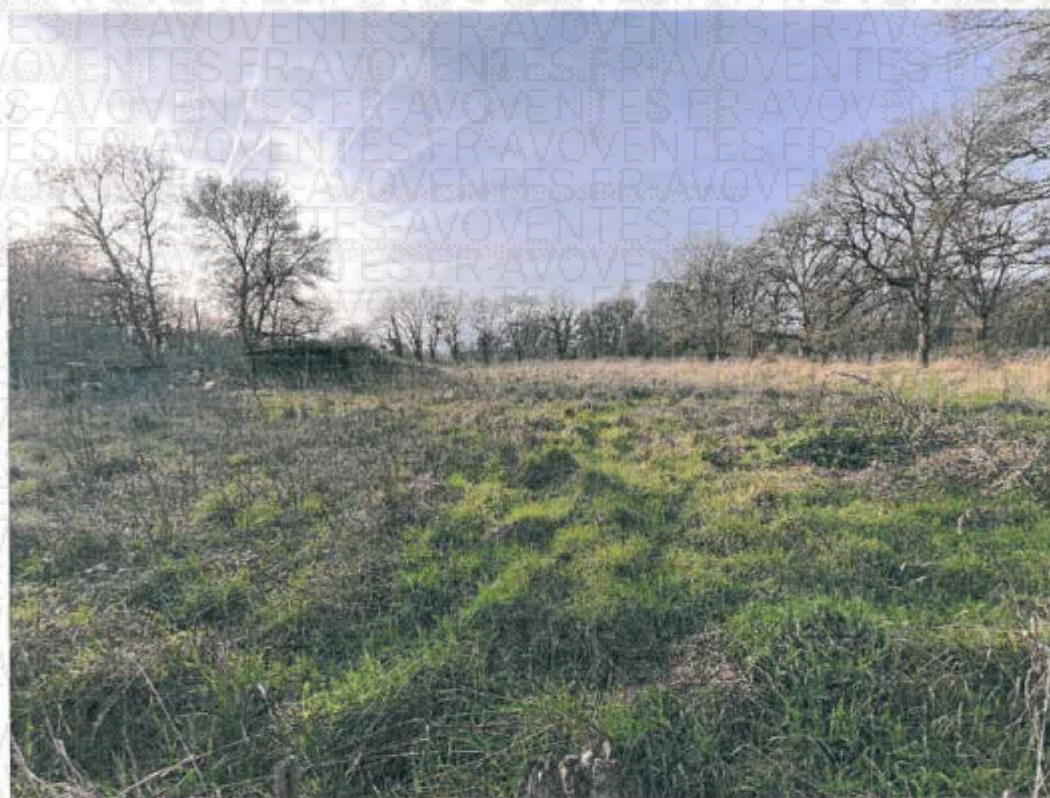
#### Vue de la parcelle n°89

En nature de pré souffrant d'un défaut d'entretien, présence de ronciers imposants.

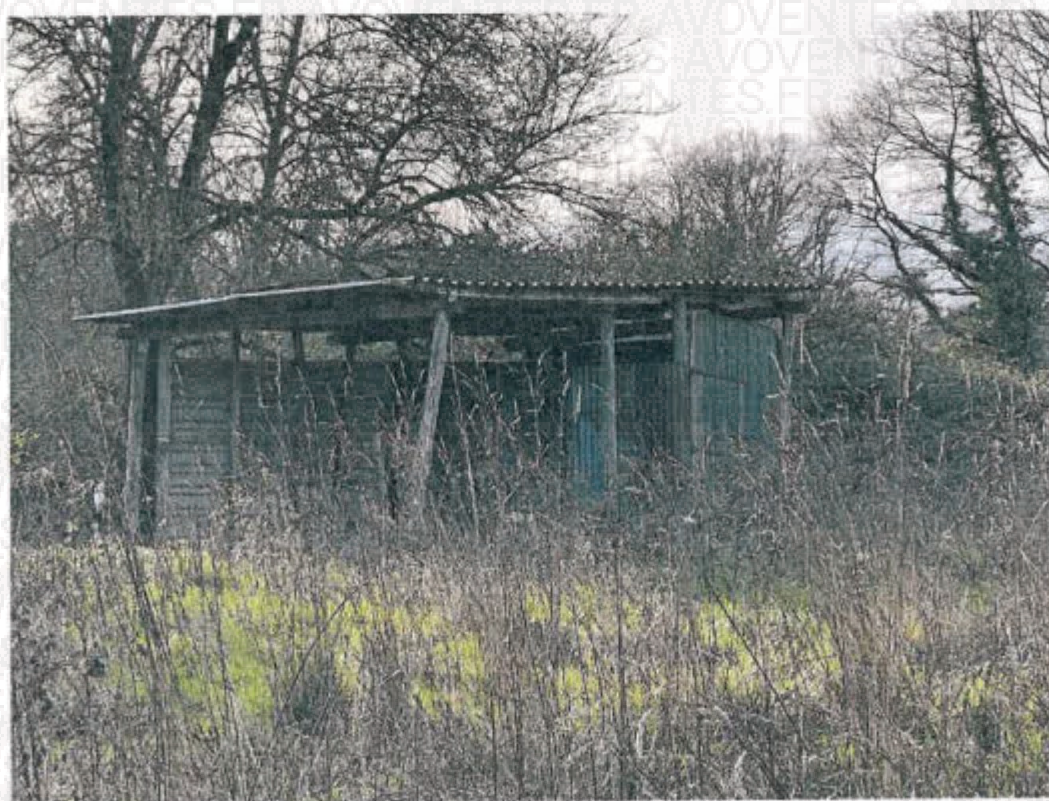
Il s'y trouve en partie gauche un abri rudimentaire, dans un état moyen, construit en tôles ondulées galvanisées et poteaux bois.

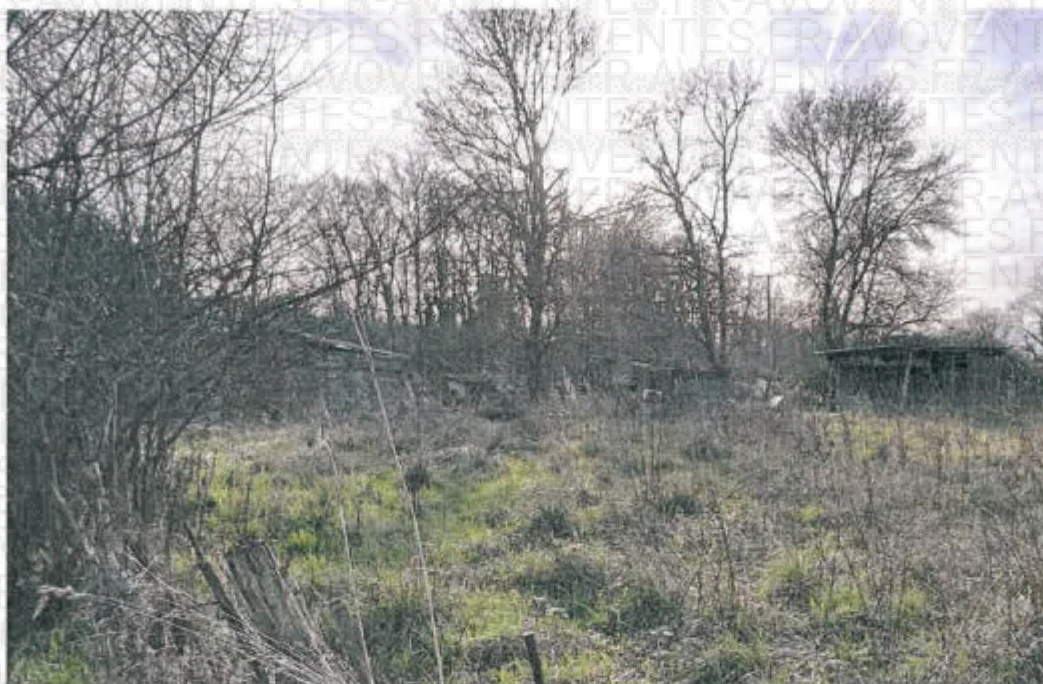
A cet endroit, la clôture intérieure séparative de la parcelle voisine n°90 est en très mauvais état.

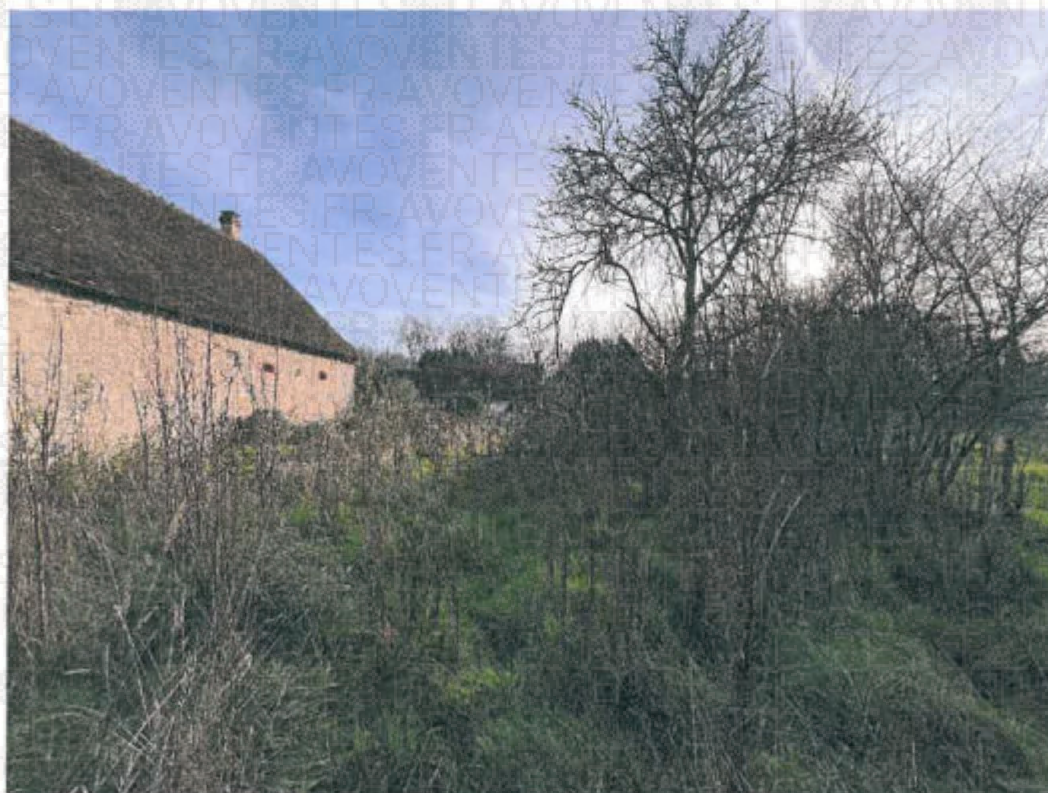
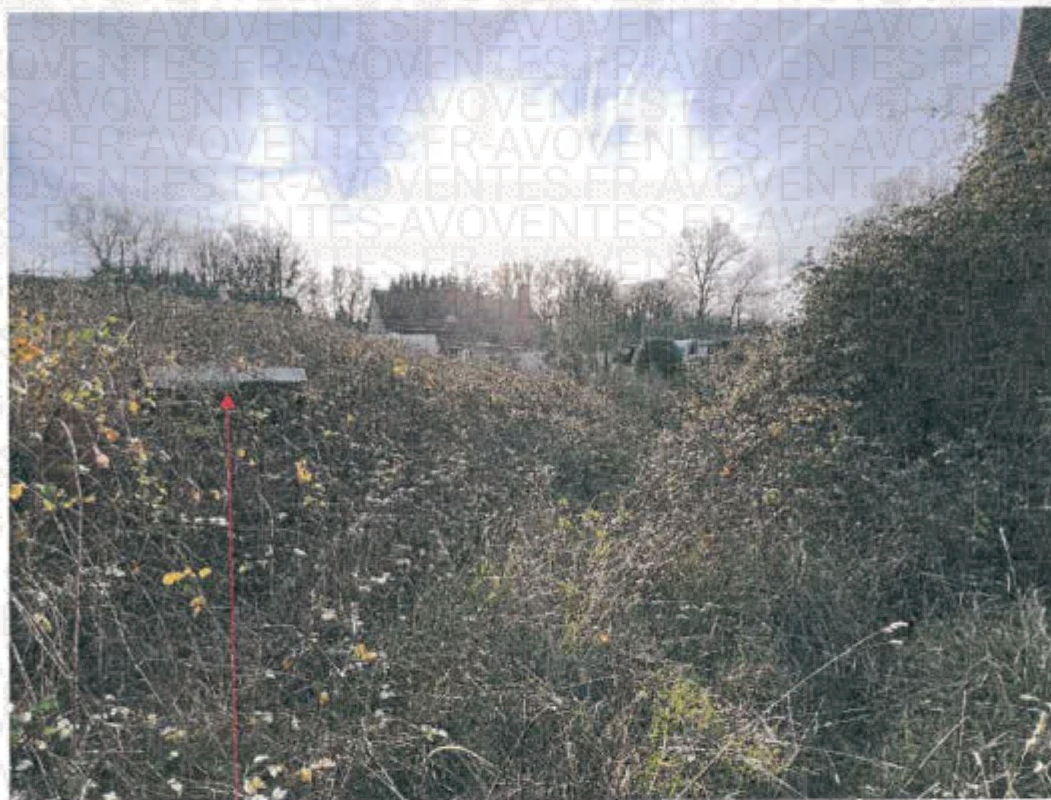
La parcelle présente également un défaut d'entretien en limite des bâtiments de la parcelle 88 avec la présence de ronciers et autre végétation spontanée, l'ensemble envahissant.

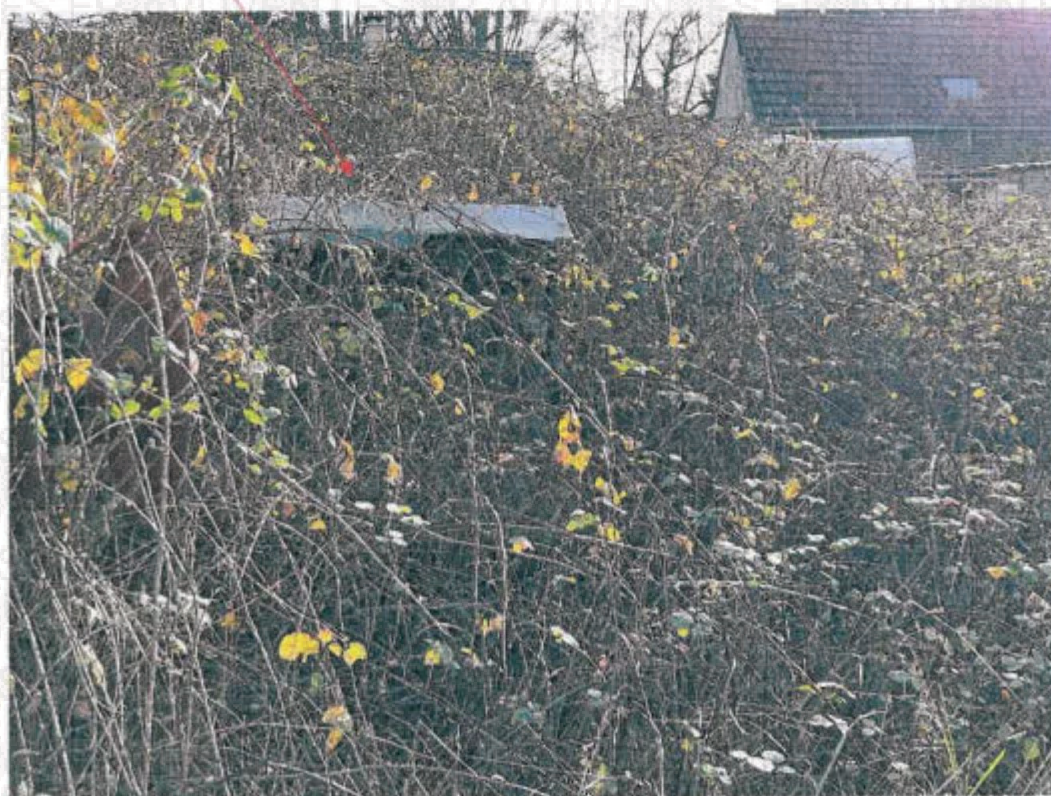
On notera la présence d'un puits ancien, peu perceptible aujourd'hui, en raison d'un envahissement prononcé de ronciers.

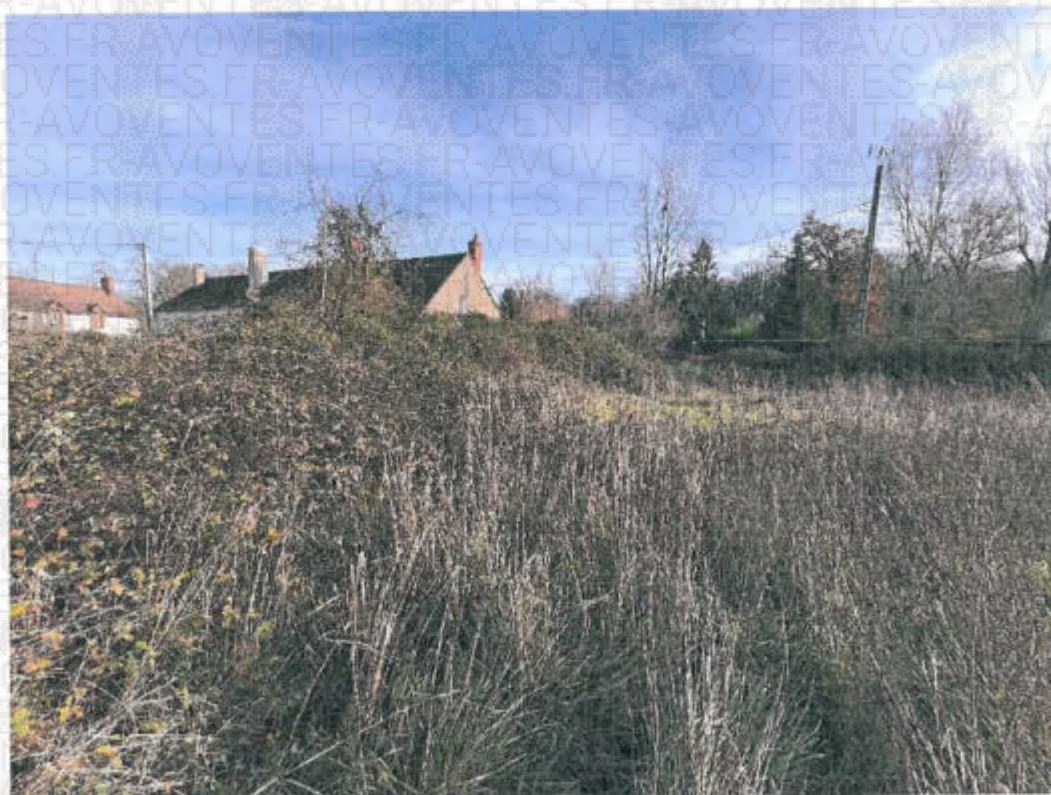
**Vue en limite de la parcelle voisine n°85**

En limite de la parcelle riveraine n°85, le mur est très peu perceptible, sur toute la longueur, masqué par une végétation en friche et débordante avec notamment de nombreux ronciers.

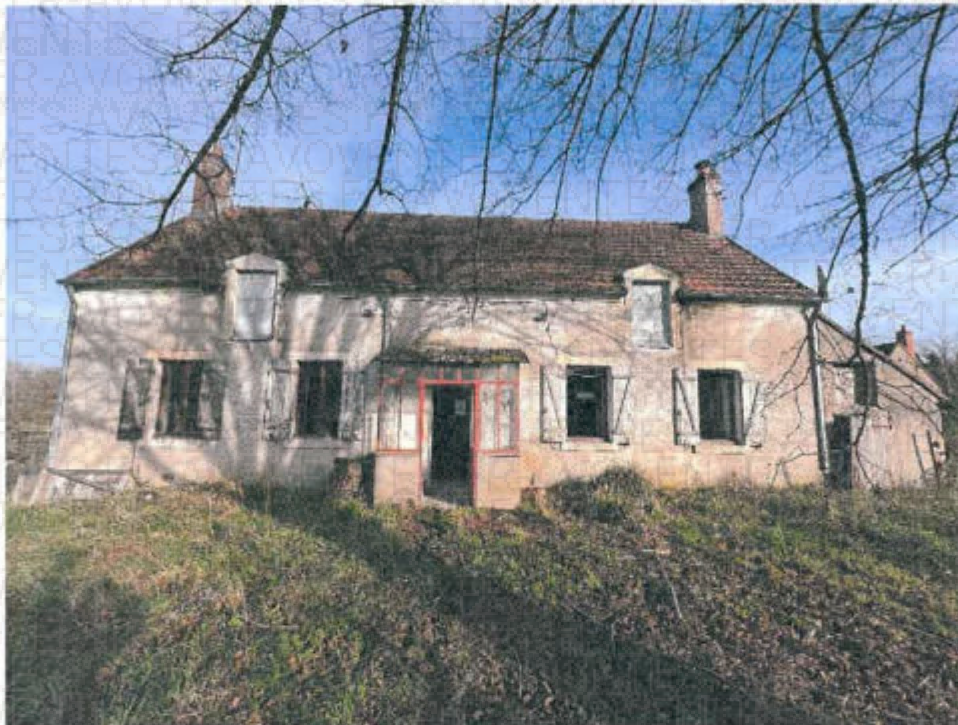
Bâtisse longiligne ancienne en mauvais état général. Les façades reçoivent un soubassement ciment imitation pierres jointoyées surmonté d'un enduit crépi vétuste, grisé en mauvais état, présentant de nombreuses décolorations d'humidité.

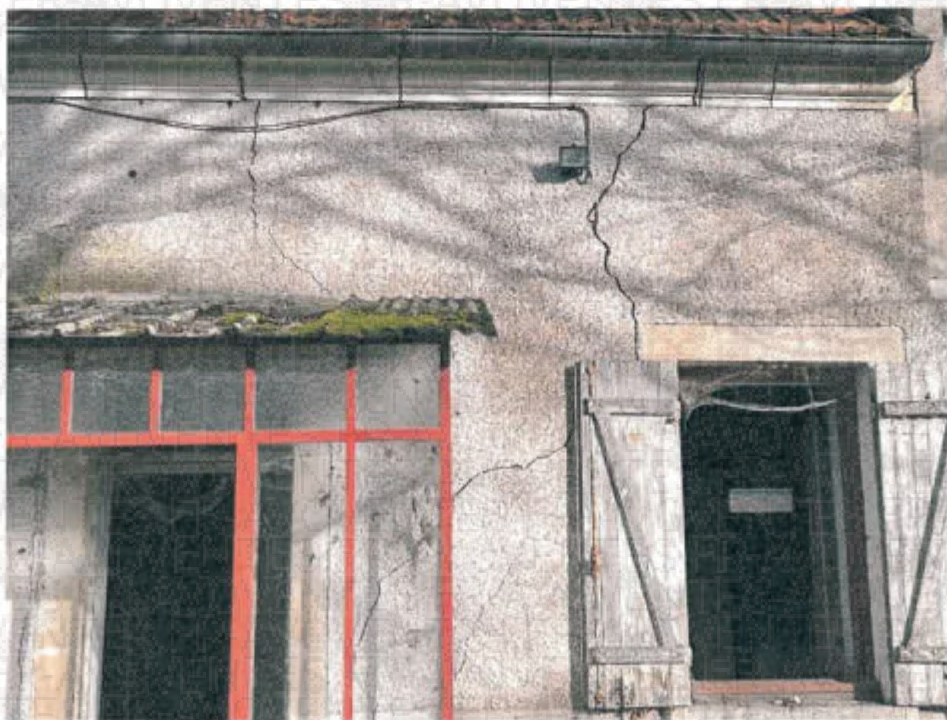
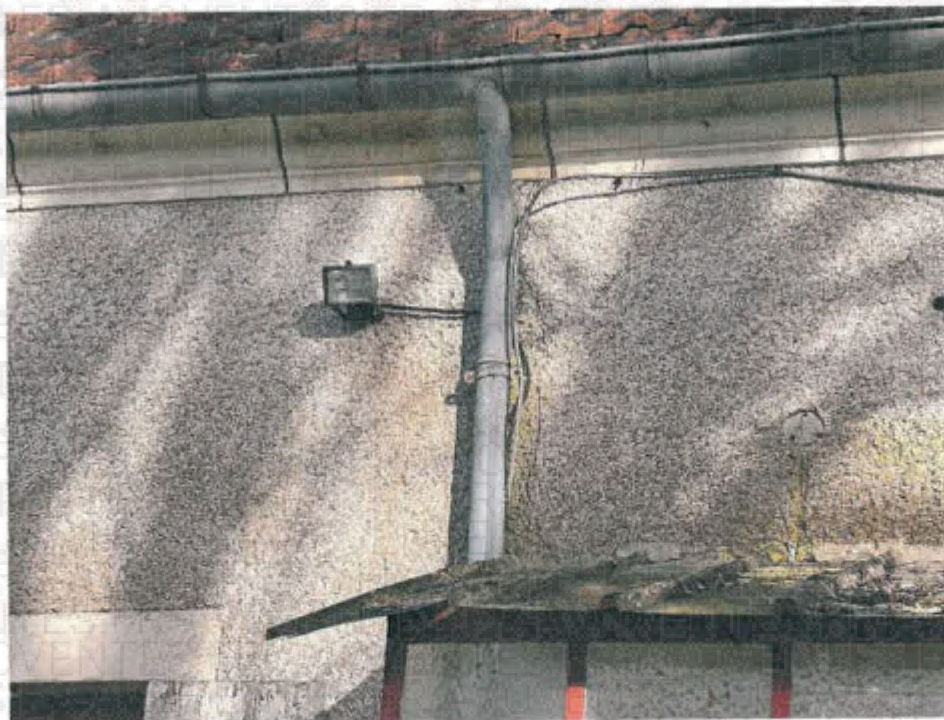
Je relève de nombreuses fissurations en façade avant dont une lézarde verticale marquée à droite de l'entrée.

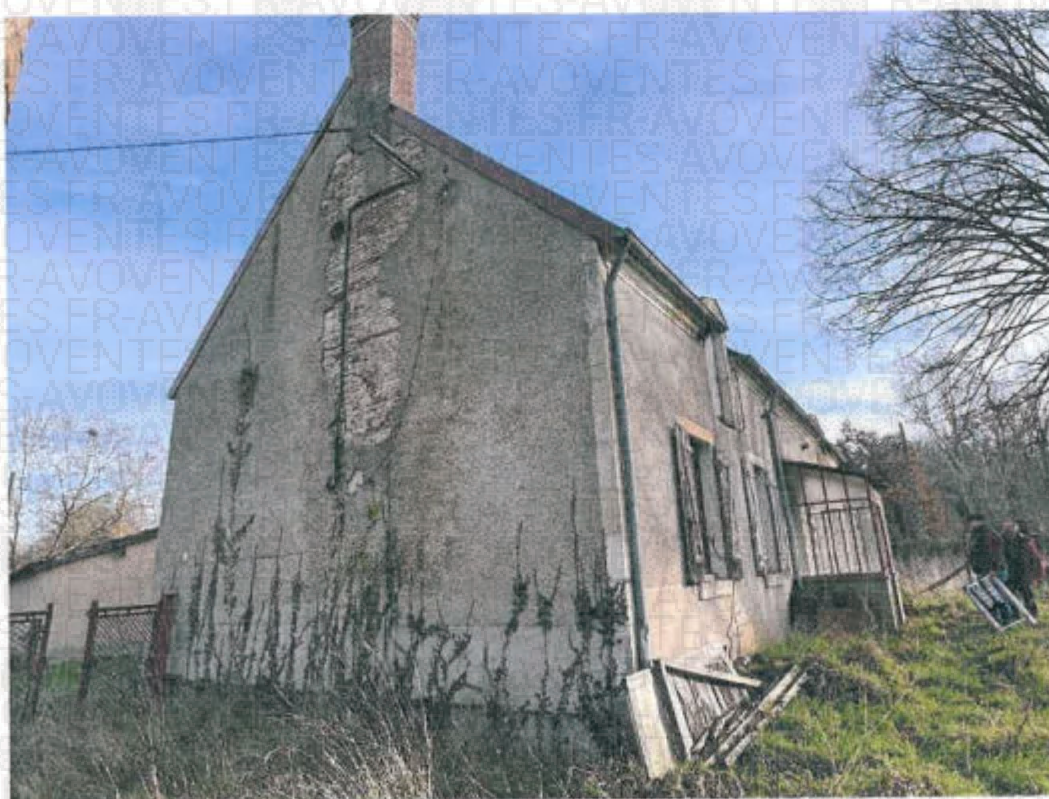
Le revêtement crépi sur pignon droit est partiellement décollé dans l'alignement du conduit de cheminée, auréoles d'humidité, outre végétation grimpante type lierre.

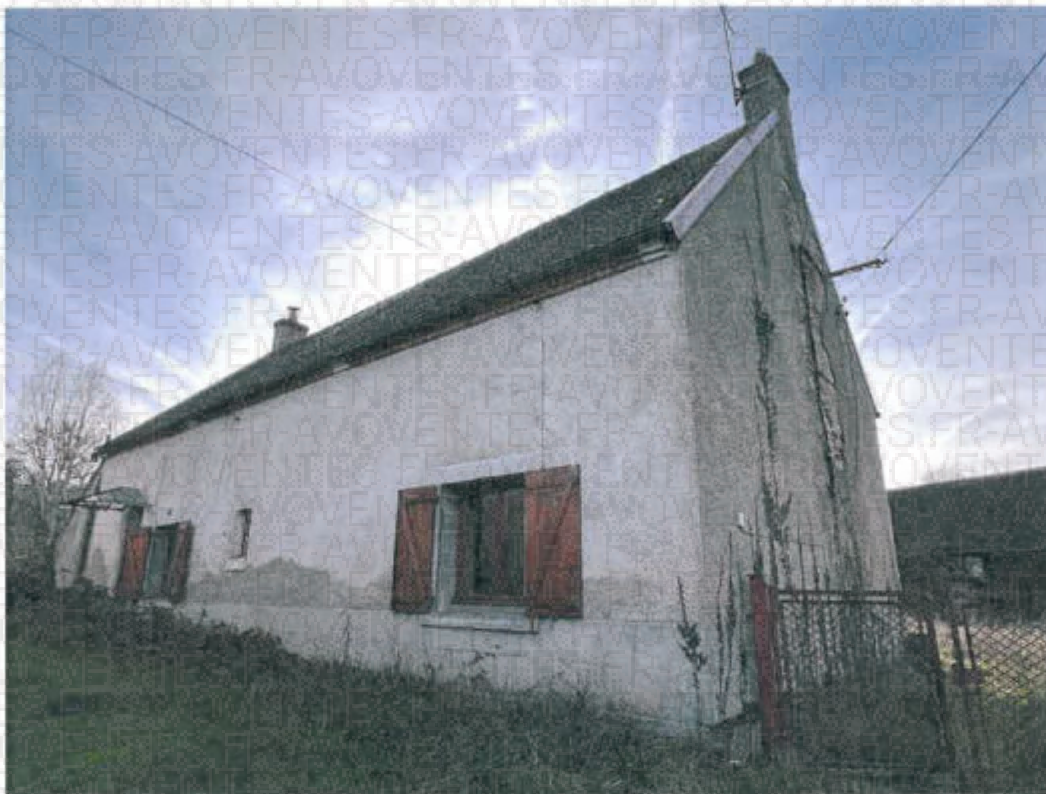
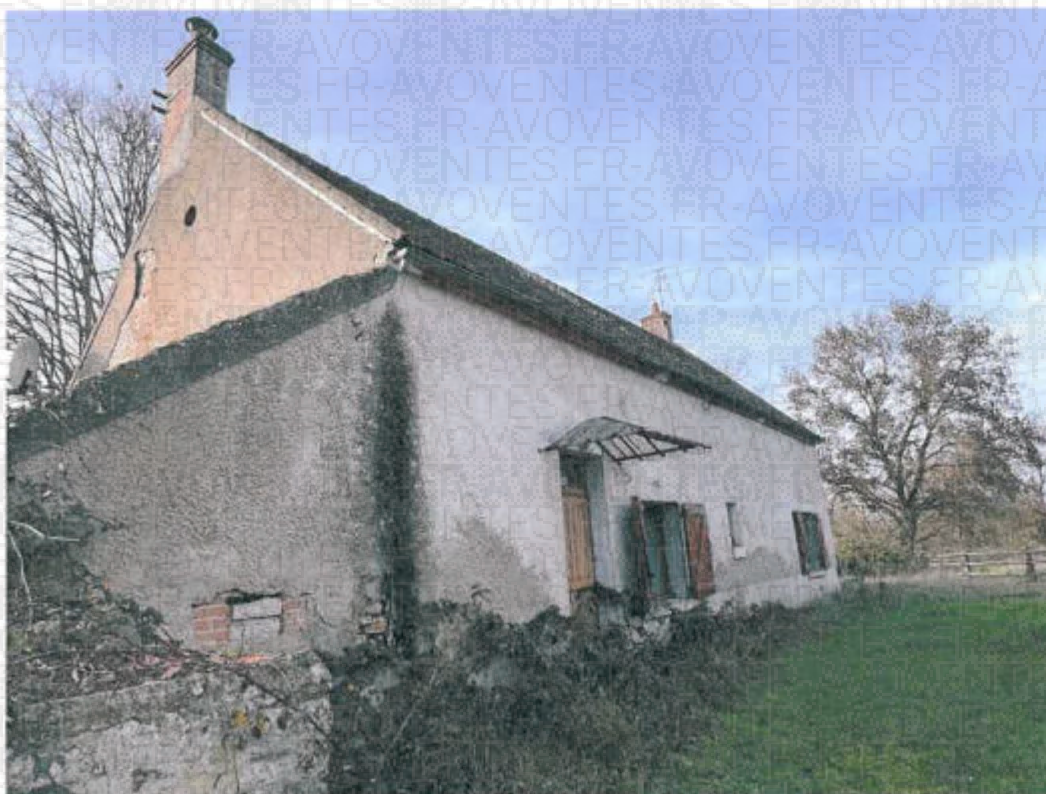
La façade arrière est dans un état similaire avec des auréoles marquées d'humidité en lisière du soubassement maçonné.

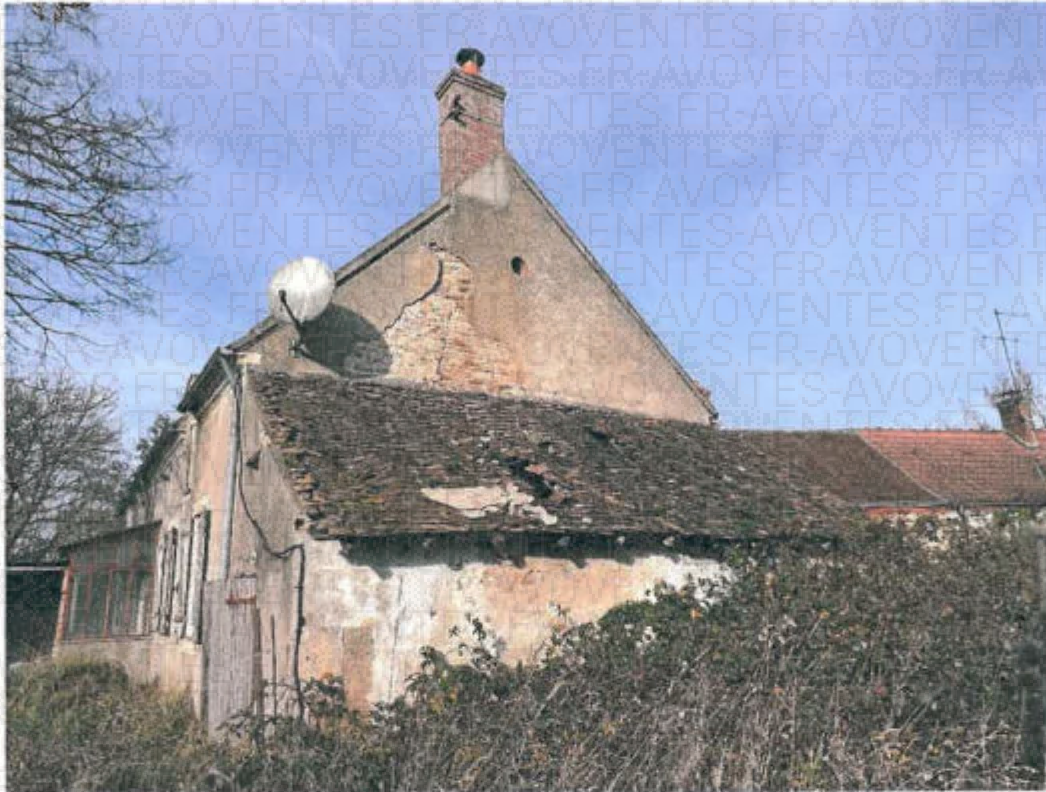
Au niveau du pignon gauche on retrouve un décollement de l'enduit ce dernier étant fortement impacté par l'humidité. Y est adossé un appentis en basse-gouttes (14.06m<sup>2</sup> hors Loi Carrez).

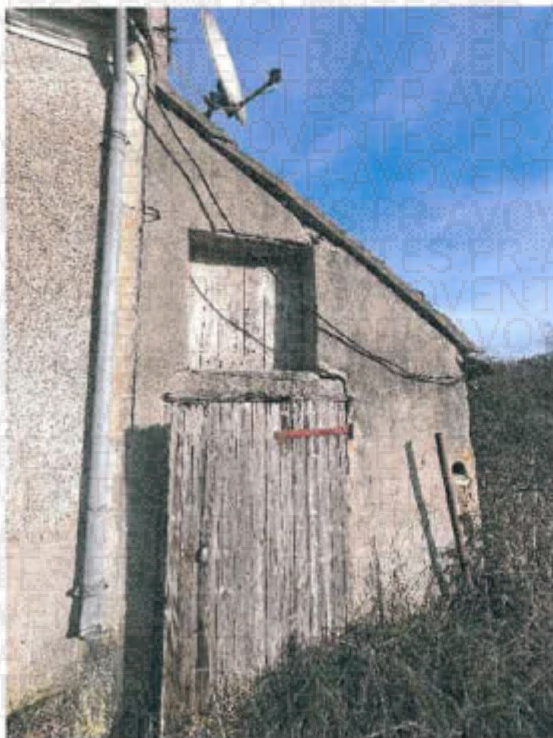
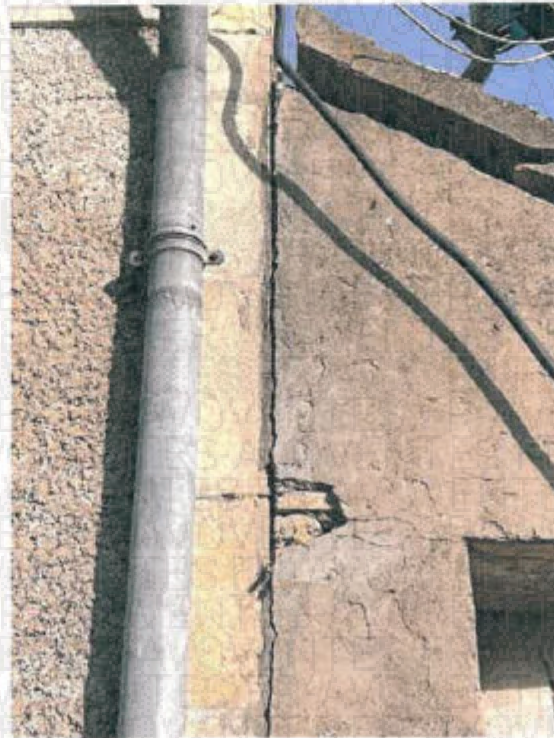
On notera une désolidarisation de l'appentis, à la jonction de l'immeuble d'habitation, en partie supérieure, tut comme au niveau de la couverture.

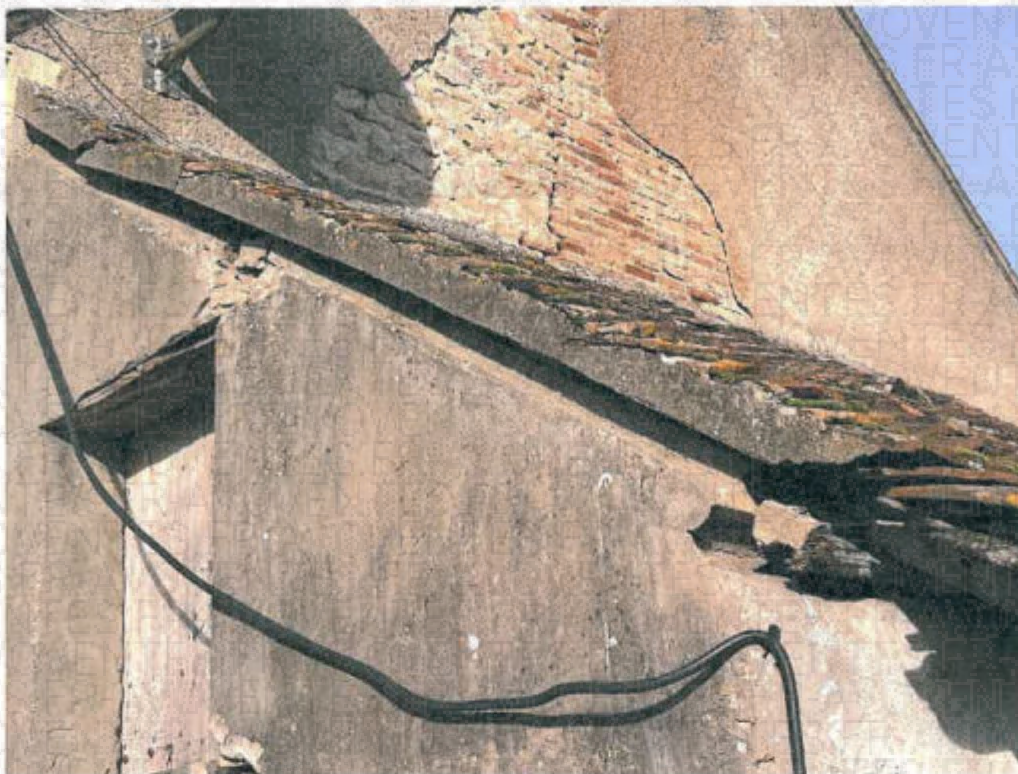
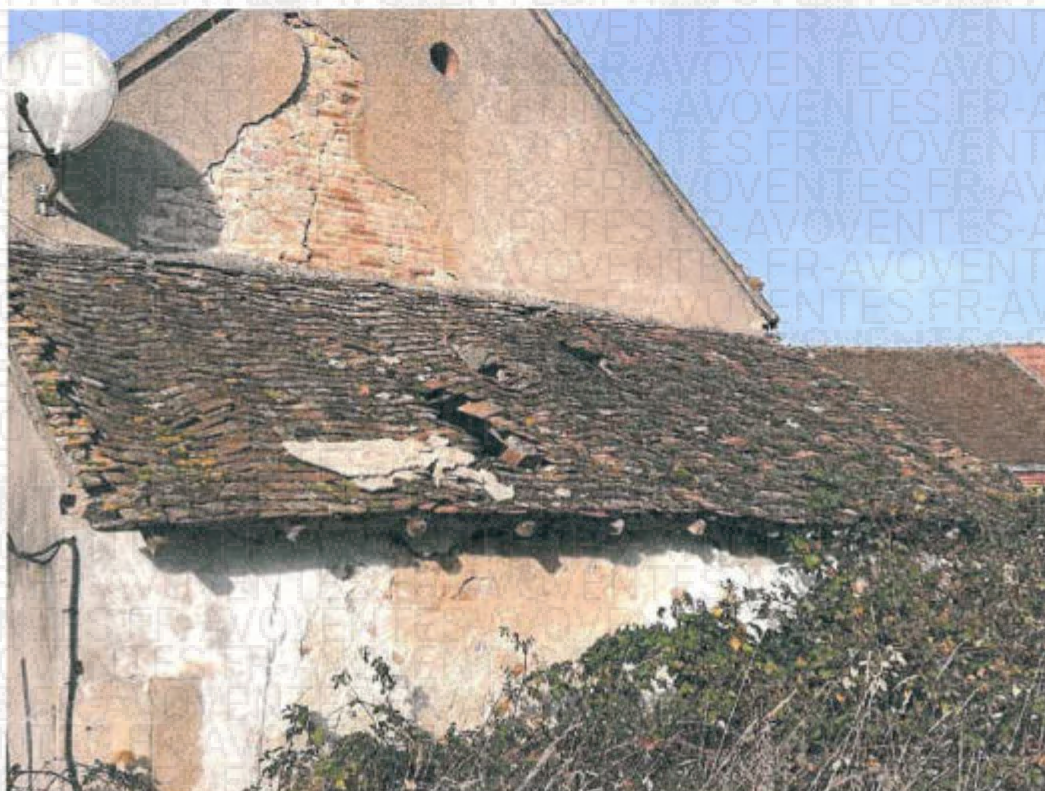
Cet appentis est en très mauvais état. La couverture extrêmement vétuste, souffre de désordres majeurs, perforations, n'assurant plus l'étanchéité.

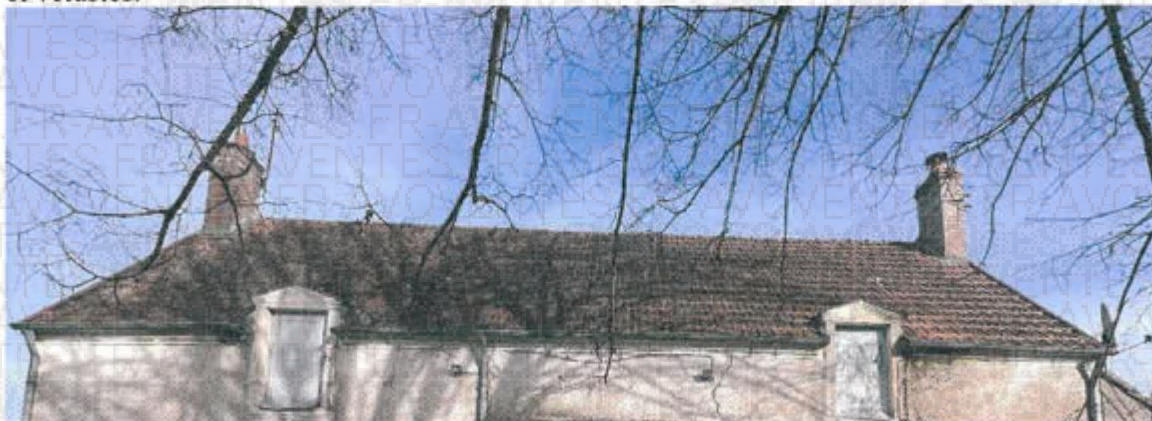
La toiture du bâtiment d'habitation est conçue en tuiles mécaniques, ancienne, déformation perceptible en partie centrale en corrélation avec les fissurations de façade avant. Il s'y trouve deux souches de cheminée en briques sur pignon, en état d'usage. Les gouttières et descentes d'eau pluviales en zinc sont vieillissantes et inopérantes par endroit.

Les volets bois extérieurs équipant les ouvertures, souffrent d'un manque d'entretien, anciens et vétustes.

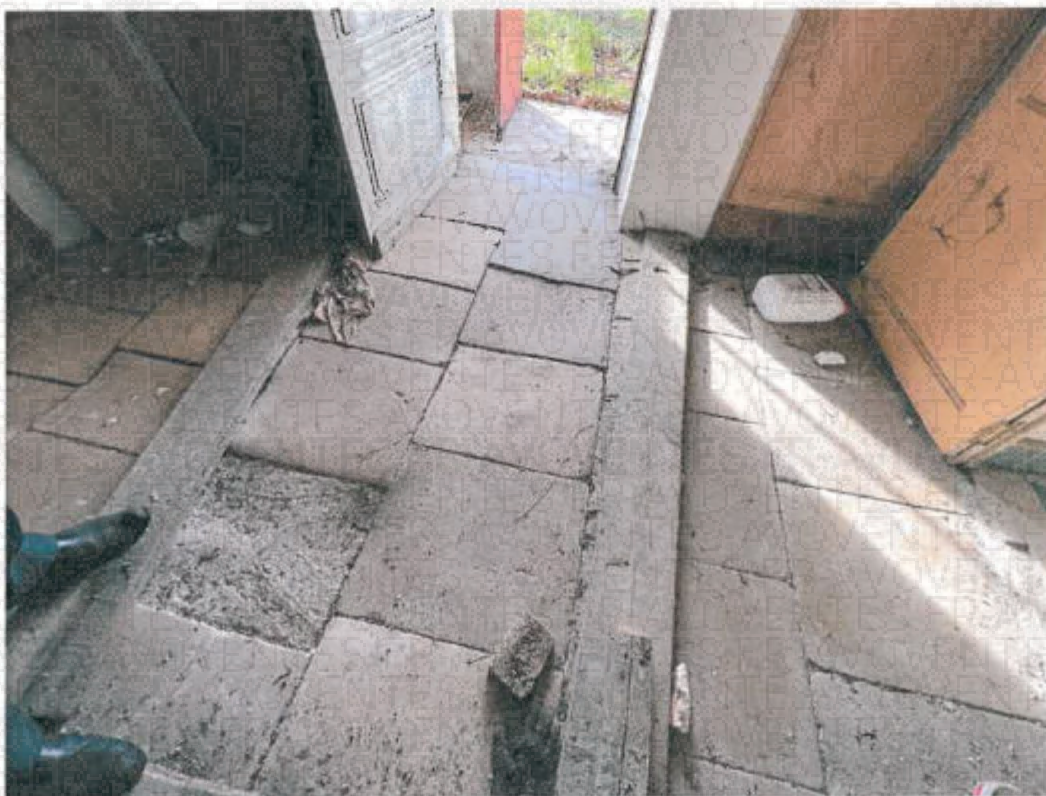
Le sol reçoit un dallage en pierre ancien et vieillissant souffrant de défauts de planéité marqués.

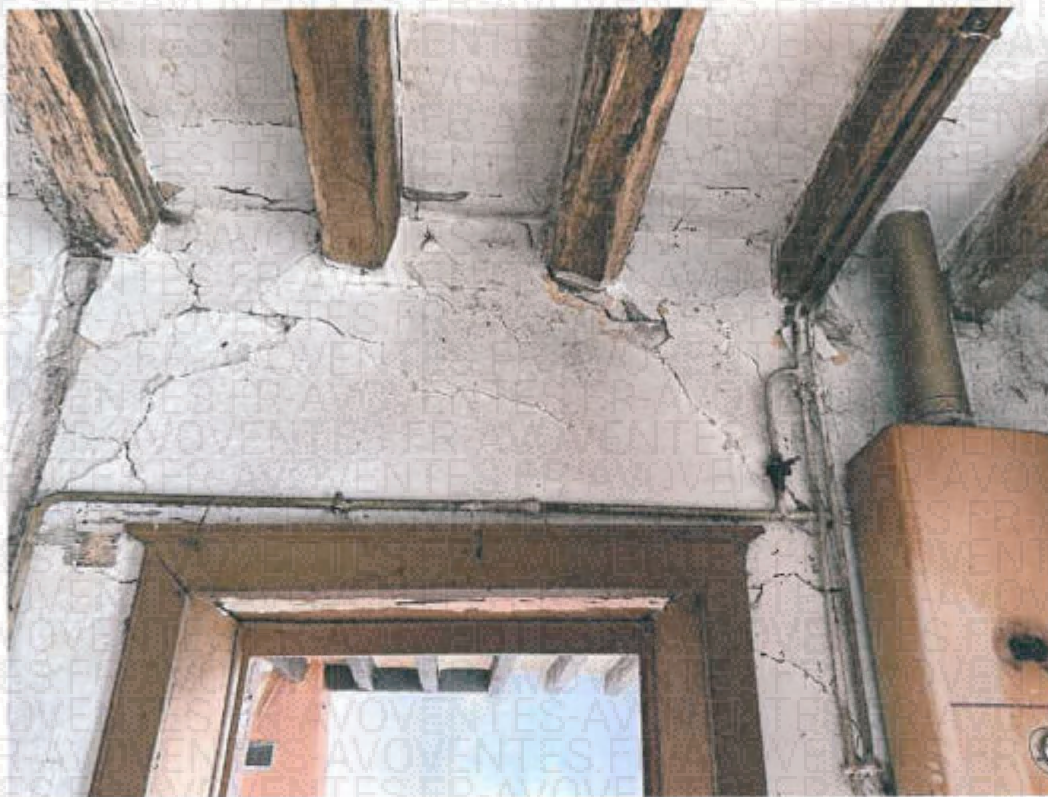
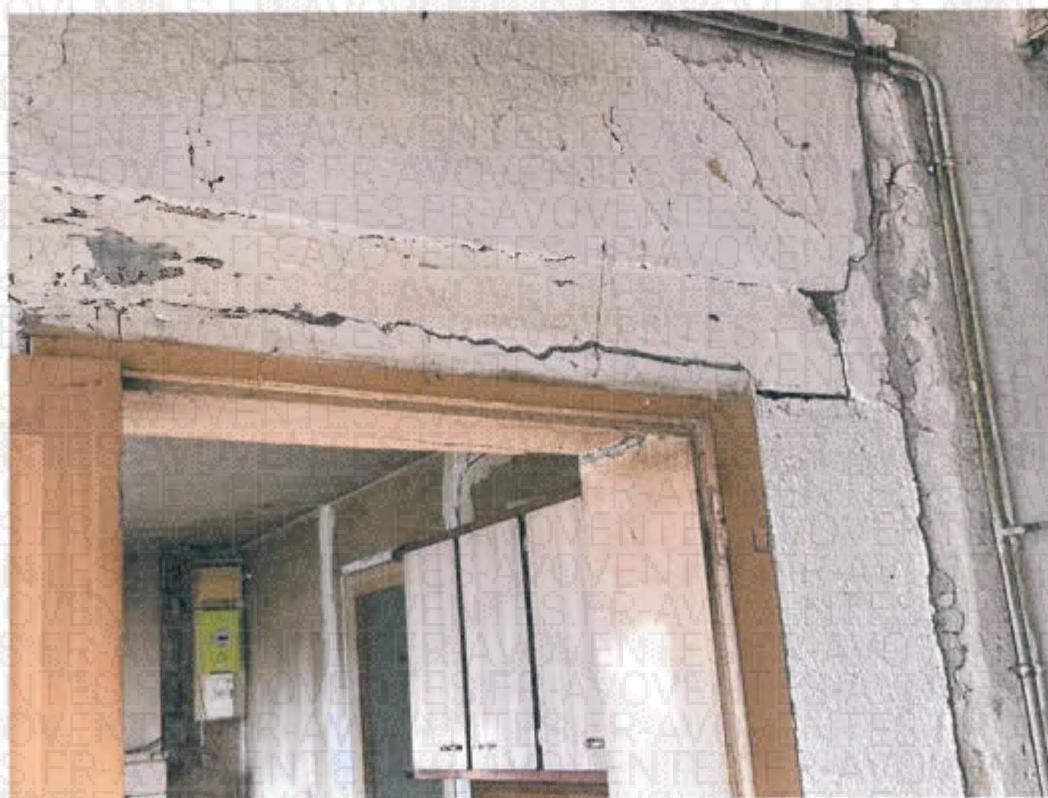
Les murs sont revêtus d'un enduit peint de couleur blanche en mauvais état, souillé, jauni et présentant d'importantes fissurations en partie supérieures des linteaux des portes d'accès vers le salon/séjour et la cuisine.

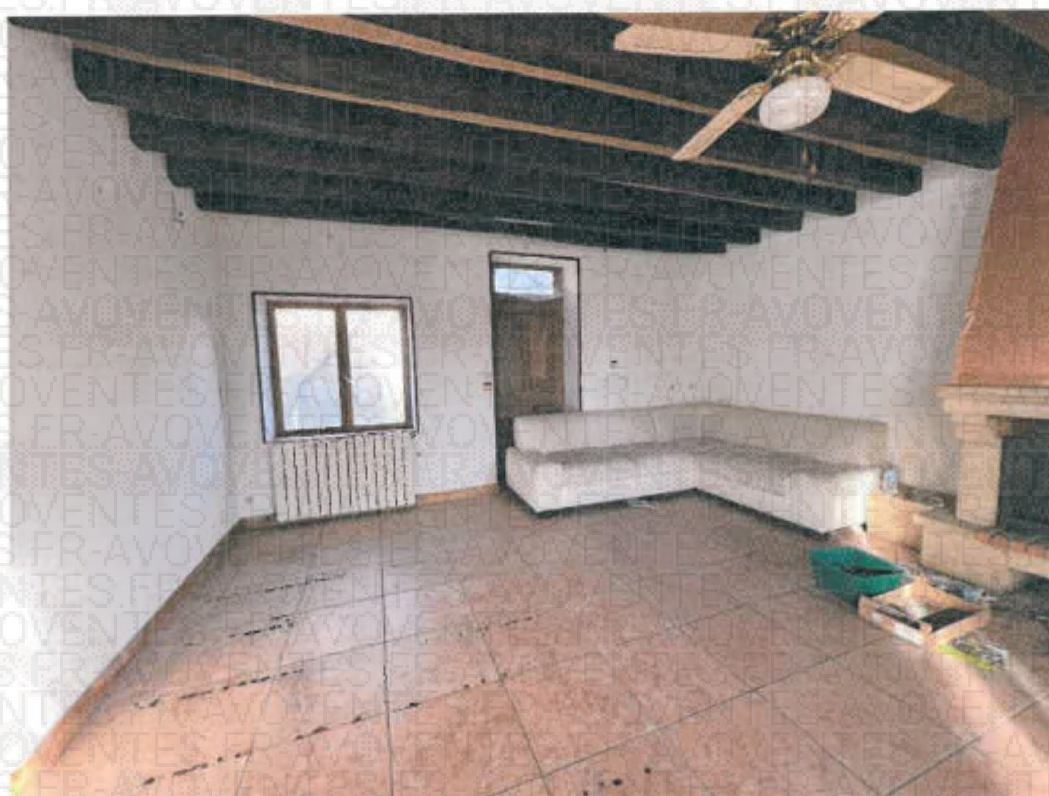
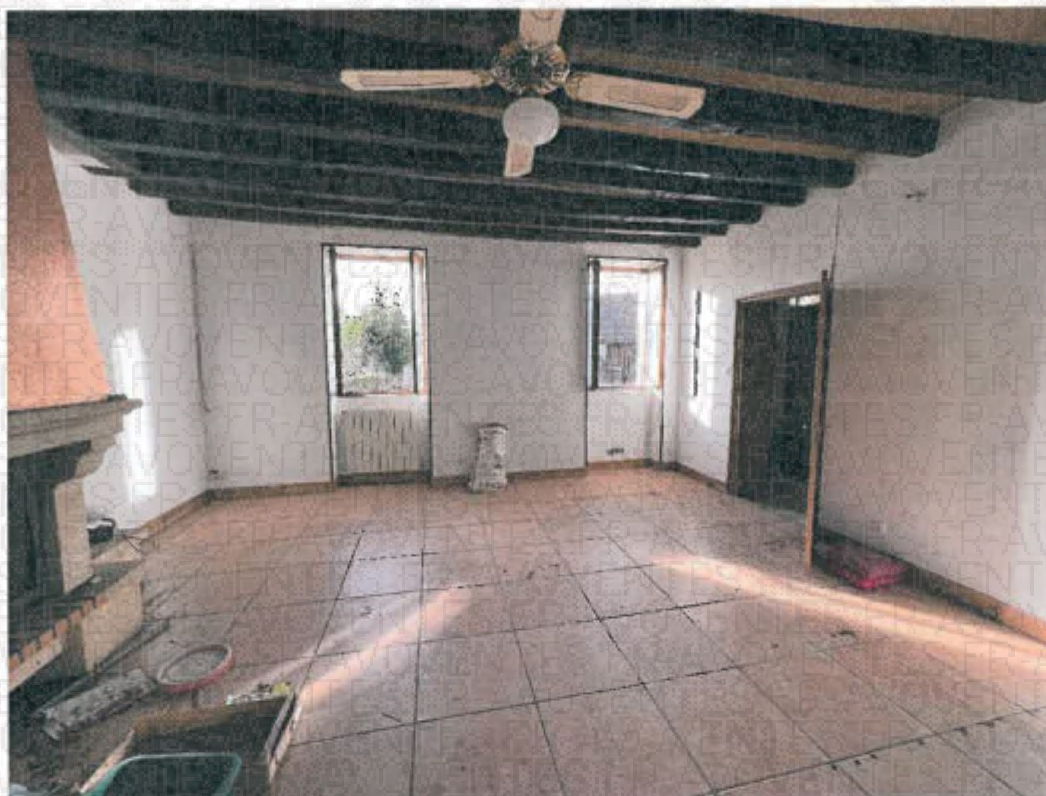
Le sol est revêtu d'un carrelage contemporain avec plinthes faïencées assorties, pas de désordres apparents mais poussiéreux. On notera des coulures brunâtres régulières correspondant à l'alignement des poutres.

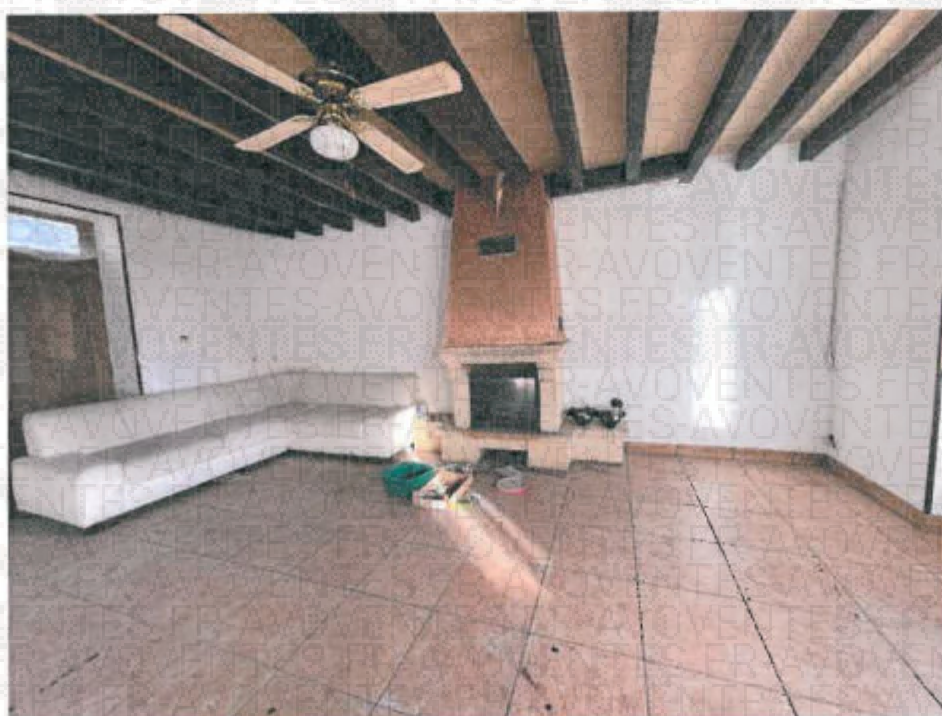
Sur le pan de mur extérieur, se trouve une cheminée habillage pierre, fissuration au niveau de la tablette, équipée d'un insert, hotte papiétée jaunie et décollée.

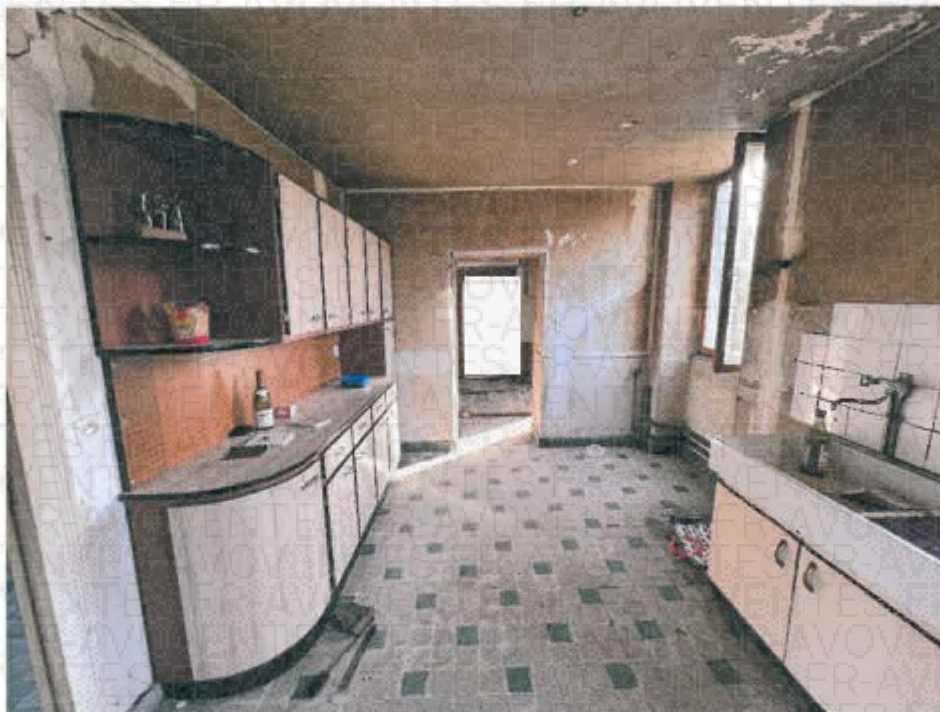
Le sol reçoit un carrelage style année 70, vieillissant et souillé, dépôt de salpêtre par endroit, avec plinthes faïencées dans un état similaire.

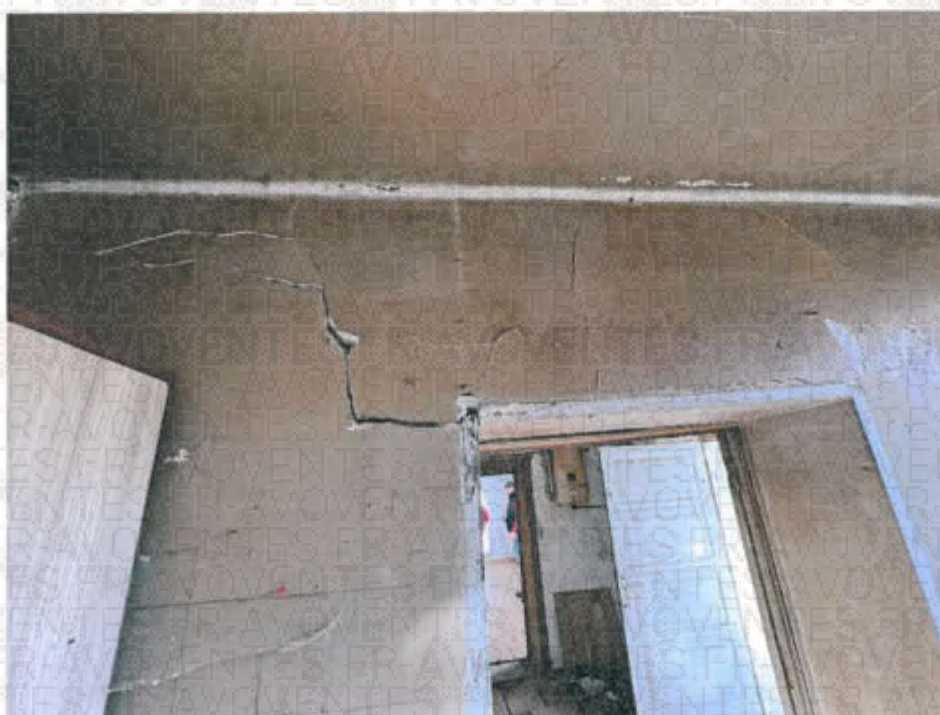
Les murs sont très fortement jaunis et altérés par l'humidité en soubassement. Le pan de mur recevant la porte d'accès présente d'importantes fissurations, tout comme au niveau de la porte d'accès vers lacambre.

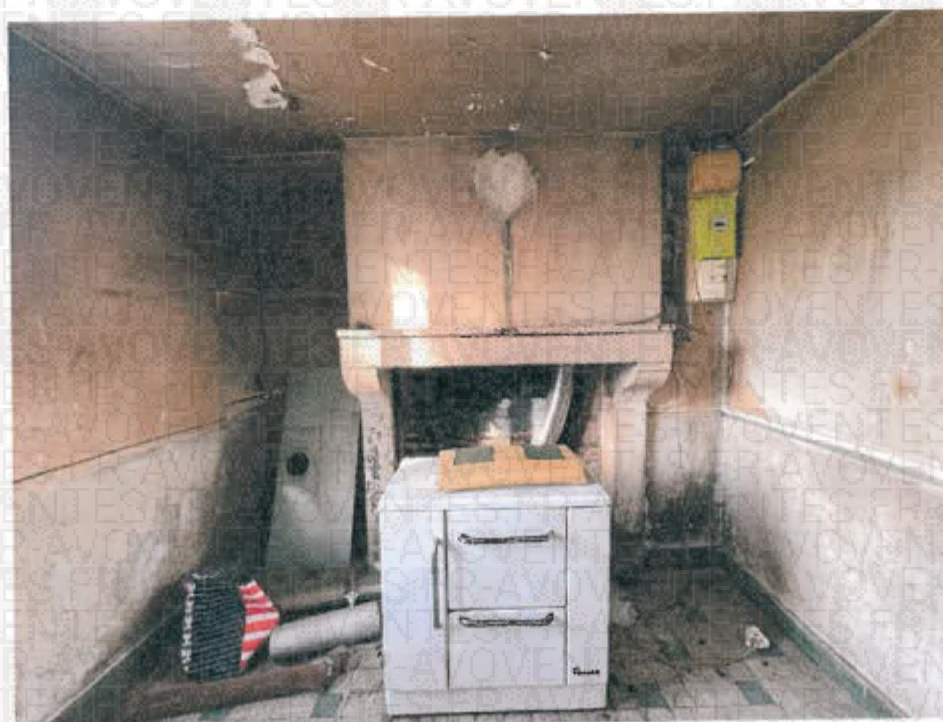
Sur le pan de mur extérieur, face à la porte d'accès, une cheminée murale ancienne à foyer ouvert. Y est raccordée de manière archaïque et rudimentaire une cuisinière.

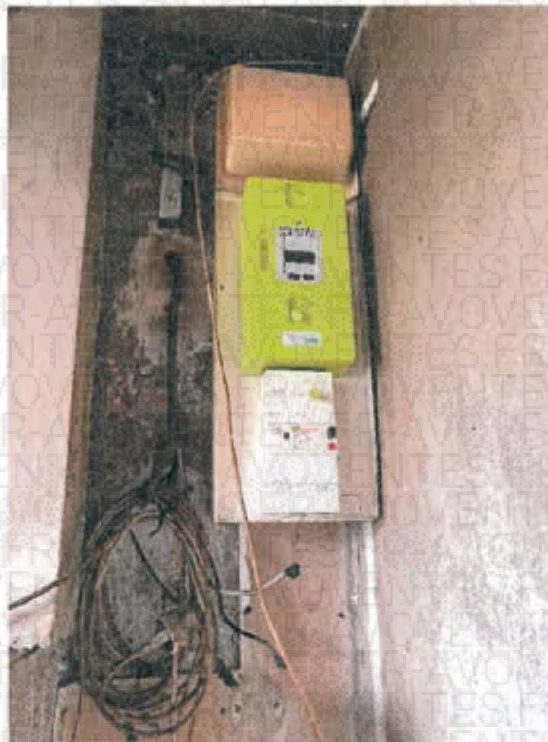
Au droit de la cheminée, présence du compteur électrique (LINKY) avec disjoncteur, en état de marche, on notera des câbles pendants en partie gauche équipés de dominos en terminaison.
