## PROCES VERBAL DE DESCRIPTION D'IMMEUBLE

L'AN DEUX MILLE VINGT-TROIS ET LE VINGT-SEPT DECEMBRE

Ledit commandement valant saisie de l'ensemble immobilier sis commune de VIERZON  
(Cher), Chemin du Terrichon

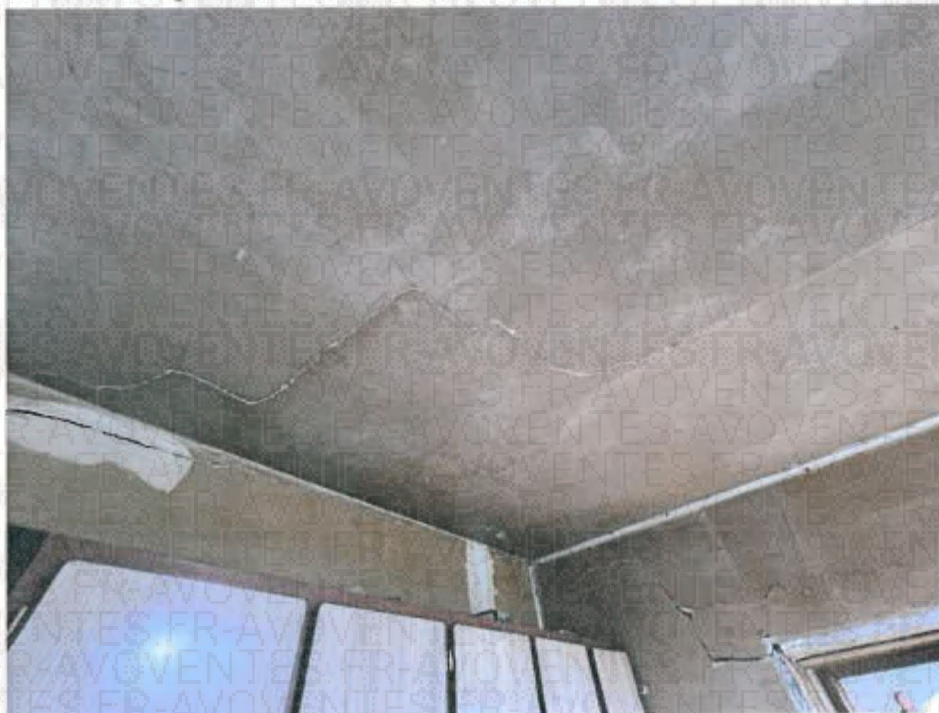
Le plafond souffre à l'identique du reste de la pièce d'une vétusté importante, le revêtement peinture présente un très fort jaunissement et de multiples zones écaillées laissant le plâtre blanc à nu.

Il est également altéré par de nombreuses fissurations.

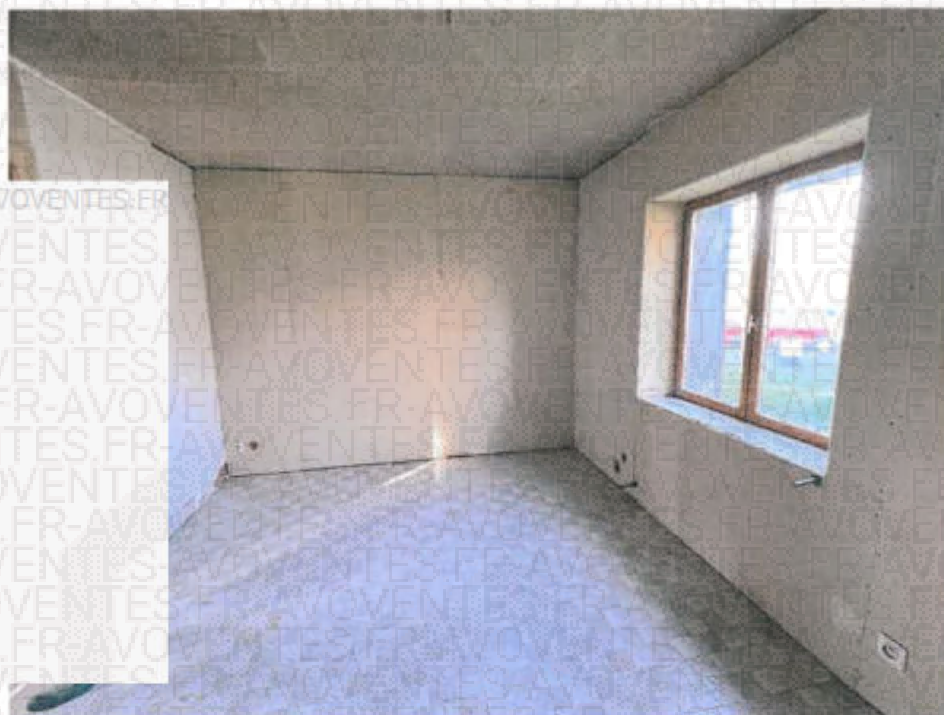
Les murs ont fait l'objet d'une restauration partielle et inachevée sur les pans extérieurs par pose de plaques de placoplâtres laissées à l'état brut non jointoyées.

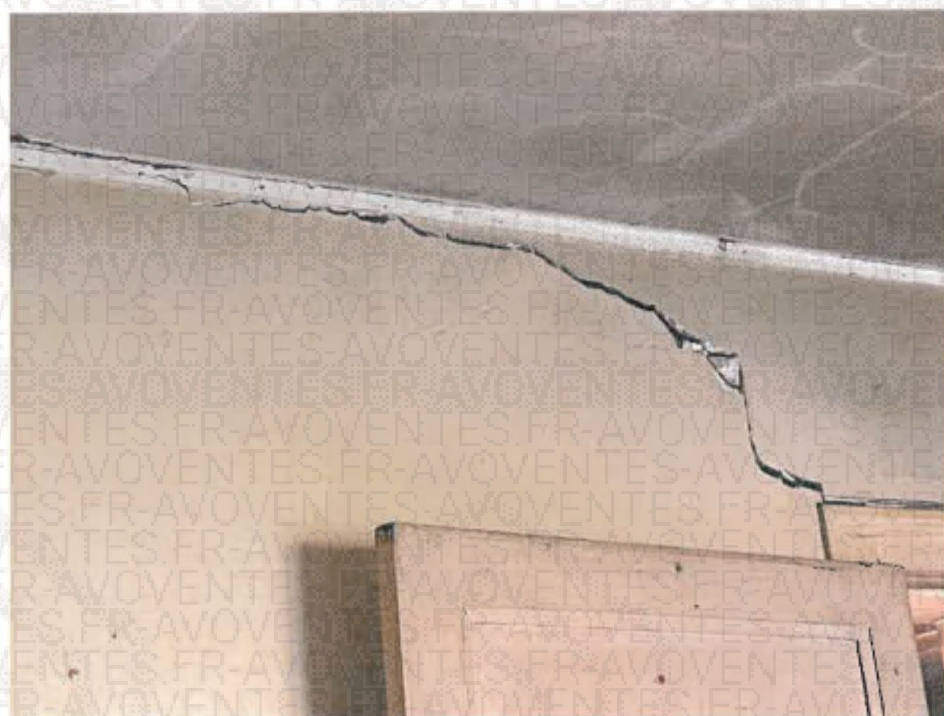
Le reste de la pièce est ancien et vétuste comportant des fissurations marquées en angle extérieur droit ainsi qu'au-dessus de porte d'accès.

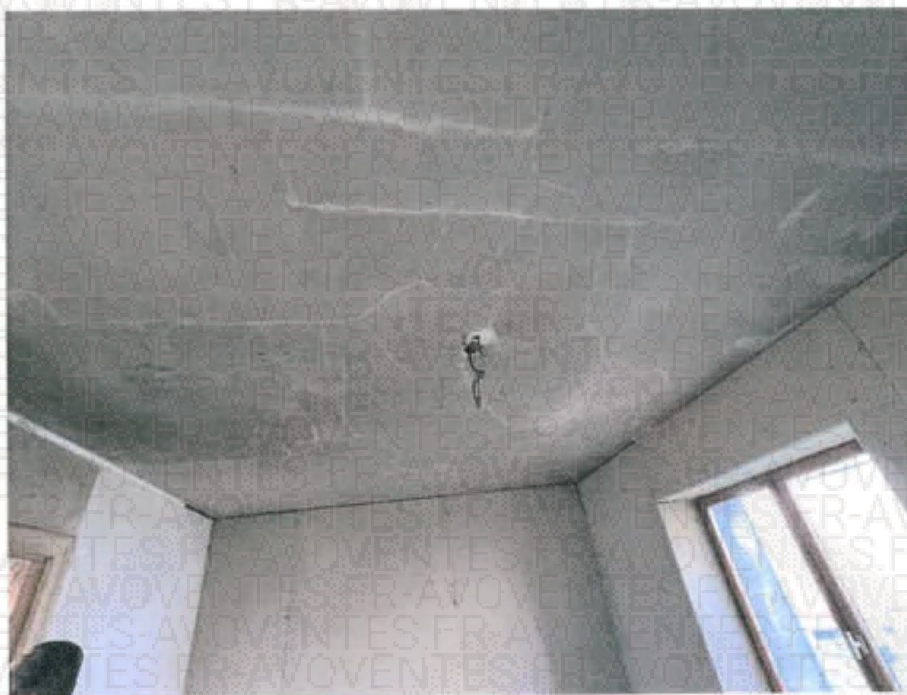
Le revêtement en peinture du plafond est vétuste, jauni, taché, souffrant de multiples fissurations.

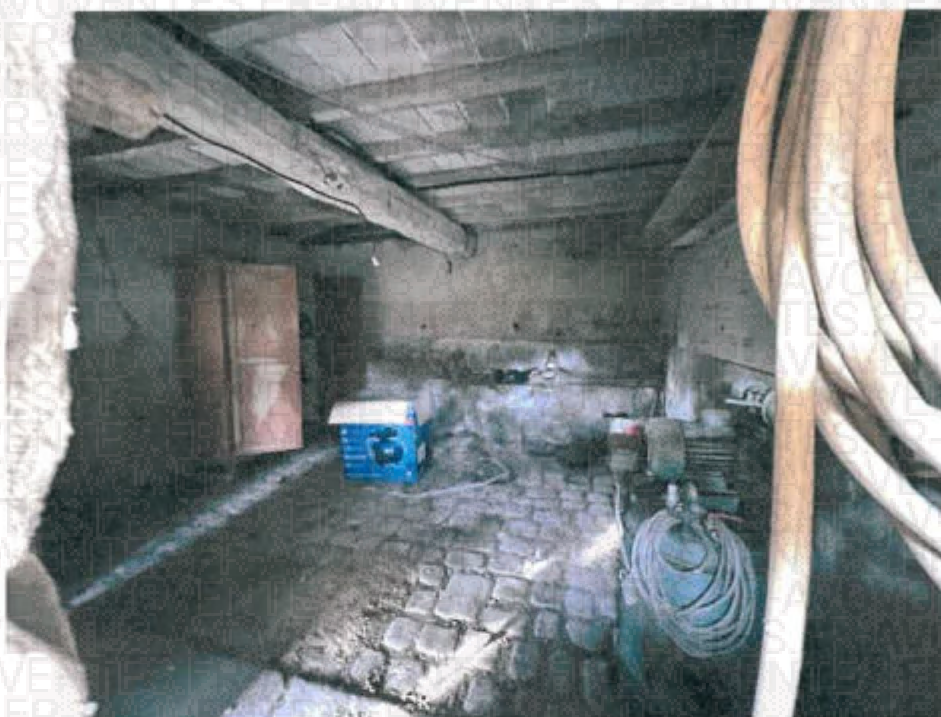
La partie gauche de la pièce est altérée par l'humidité avec décoloration marquée. Zone correspondante à la partie de toiture découverte.

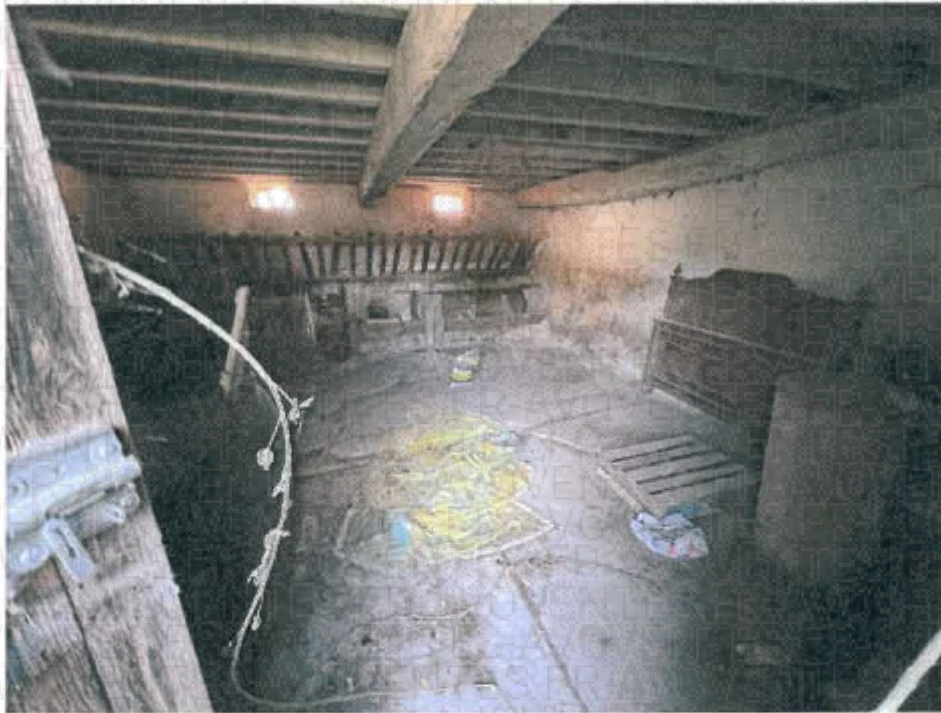
Sol dalle ciment vétuste présentant des défauts de planéité. Murs enduit ancien et défraîchi souffrant d'altérations par l'humidité. Plafond : poutres bois auréolés d'humidité sur plancher.

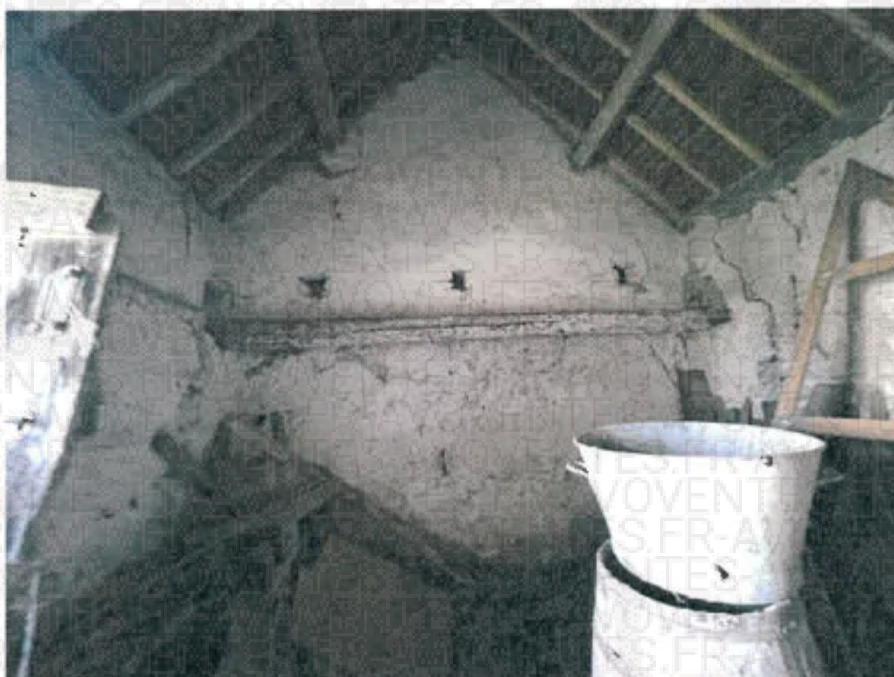
Sol dalle ciment vétuste présentant des défauts de planéité, désagrégée par endroit. Murs enduit ancien et défraîchi, poussiéreux, présence de fissurations.

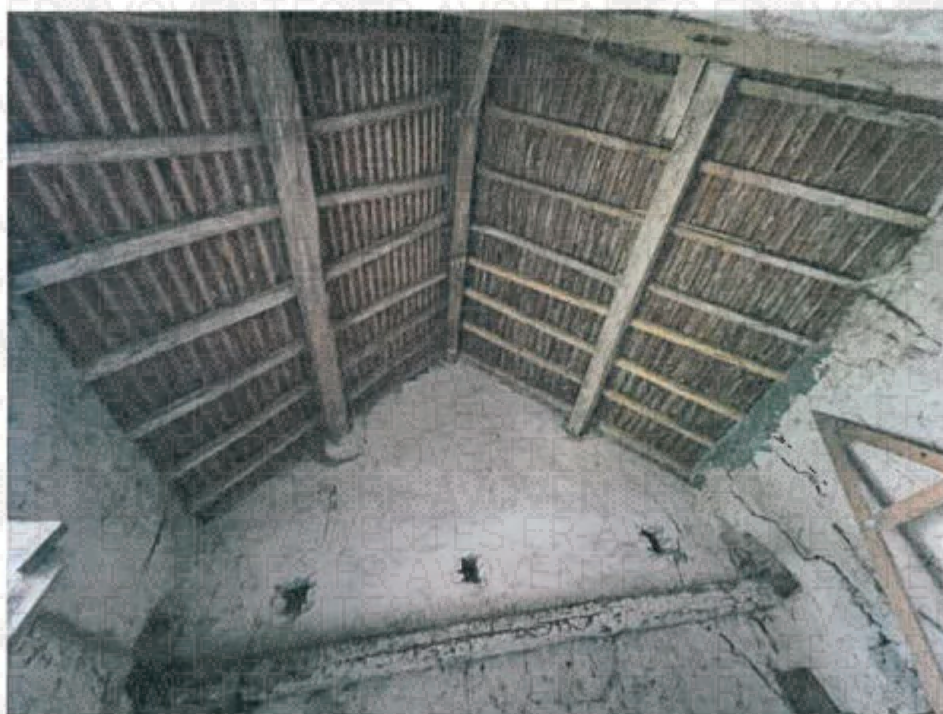
**Plafond : belle charpente ancienne sous couverture en petites tuiles anciennes, moussues, zones ajourées au niveau de la ligne faîtière.**
