PROCÈS-VERBAL DE CONSTAT

PROCES VERBAL DE DESCRIPTION

Sur la Commune de MEILLANT (Cher), lieu-dit « Le Chailloux »

Commune de MEILLANT (Cher), Lieu-dit « le Chailloux »

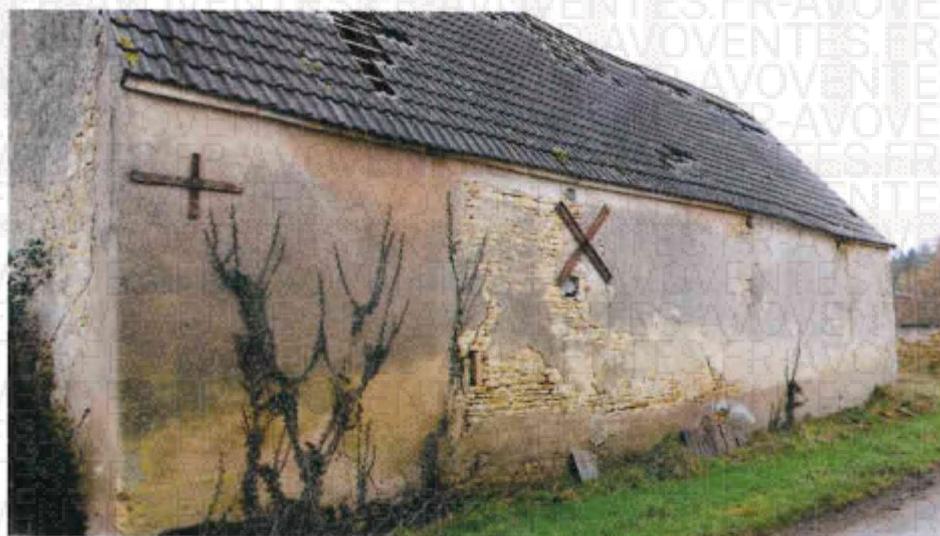
En partie supérieure et en façade NORD-OUEST, on retrouve ainsi une couverture en tuiles mécaniques en mauvais état sur l'ensemble de la surface.

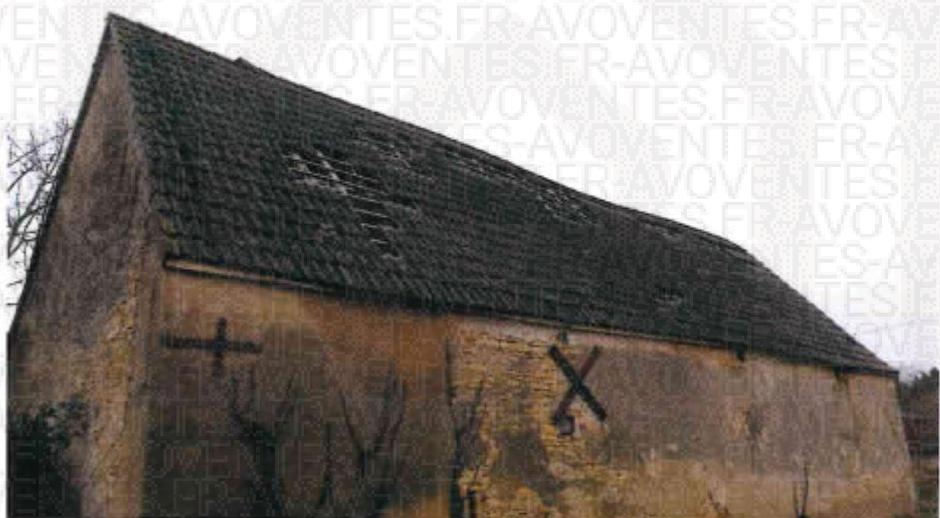
Au niveau de laquelle on retrouve des tuiles manquantes en partie supérieure.

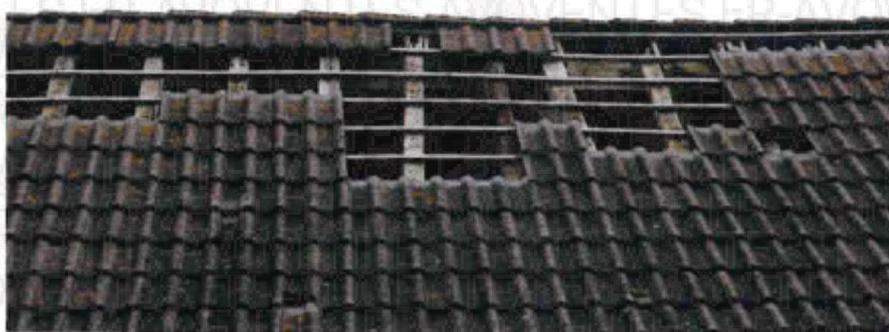
Comme en partie droite

L'extrémité gauche de cette construction présente une fissuration verticale à toute proximité des croix.

L'extrémité droite à toute proximité du pignon présente également une fissuration verticale.

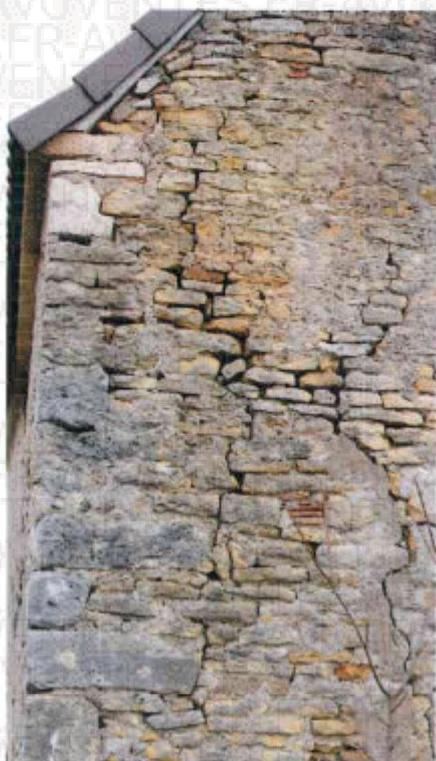
Je poursuis mes constatations sur l'entrée de la parcelle N°83 au niveau du pignon OUEST de cette construction à usage de dépendance.

Celui-ci en pierre sur l'ensemble de la surface reste dans un état moyen et présente par ailleurs une triple fissuration sous-jacente en limite de sa façade arrière.

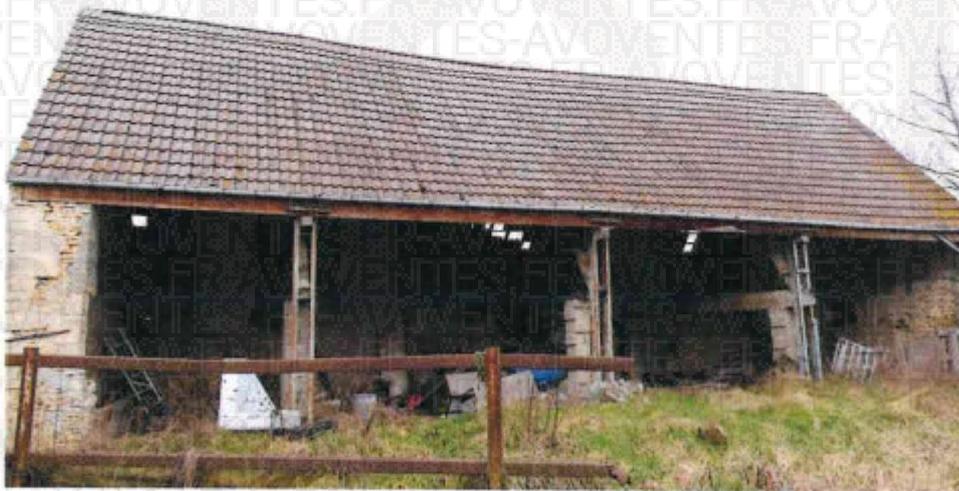
Je poursuis à la suite mes constatations au niveau de la construction située en extrémité EST de la cour carrée s'agissant d'un double bâtiment ancien savoir deux granges anciennes avec auvent sur le devant.

En façade sur cour, la première grange bénéficie d'une couverture en tuiles mécaniques ancienne, dégradée en partie supérieure de l'auvent comme au niveau du faîtage.

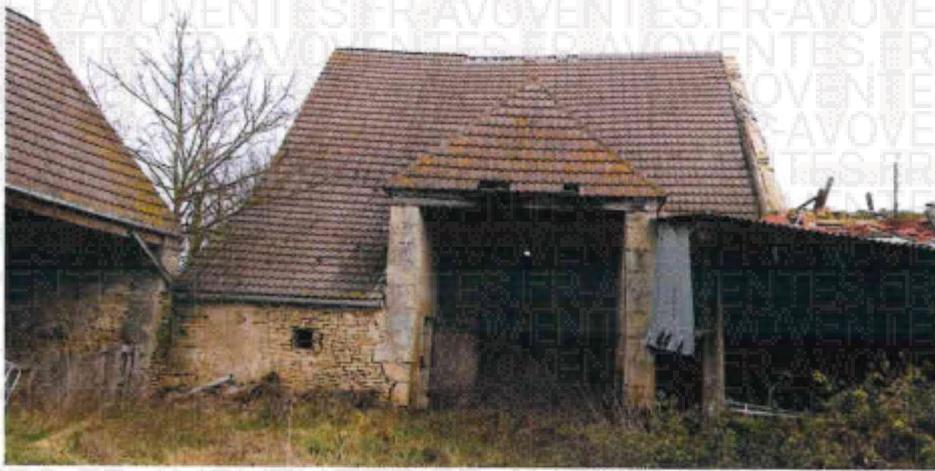
En partie droite, vient une seconde construction attenante ancienne grange avec partie à usage d'auvent en partie droite au niveau de laquelle la couverture et charpente est détruite en majorité.

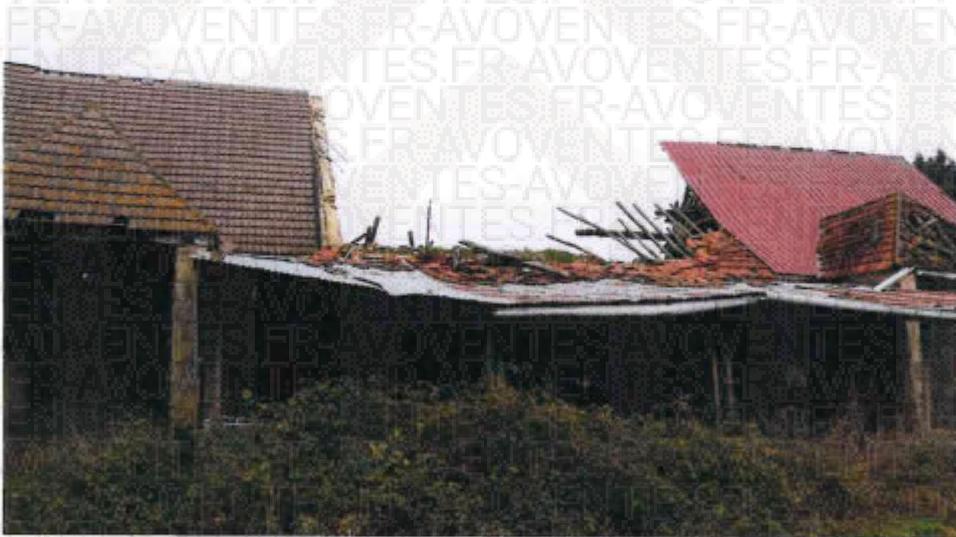
Sur le devant et matérialisée au plan cadastral vient une construction à usage d'auvent sur ossature bois avec couverture tôle extrêmement dégradée.

L'ensemble est fortement menaçant.

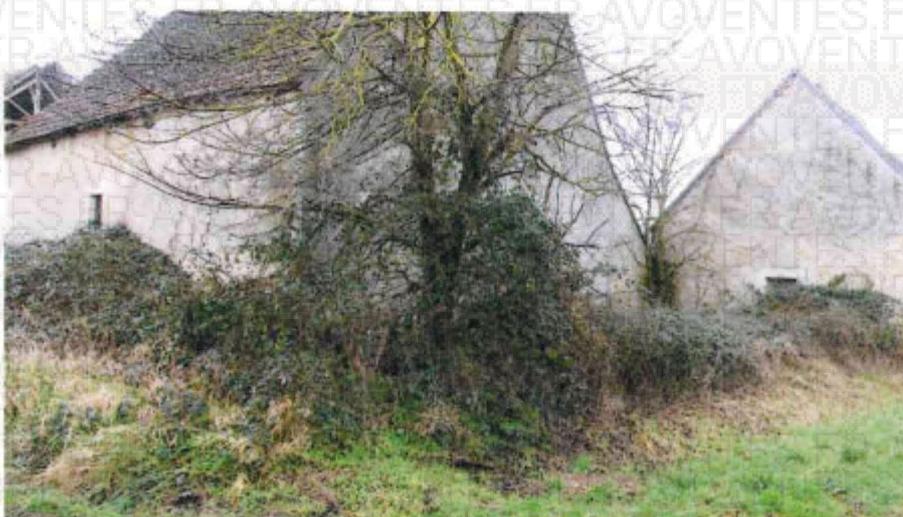
En façade arrière, la première grange à auvent bénéficie d'une couverture en tuiles mécaniques pour partie sur la partie inférieure puis d'une couverture en petites tuiles ancienne en partie supérieure.

L'ensemble est ancien, vétuste et dégradé tant au niveau de la partie en tuiles mécaniques qu'au niveau de la partie en petites tuiles située à la suite.

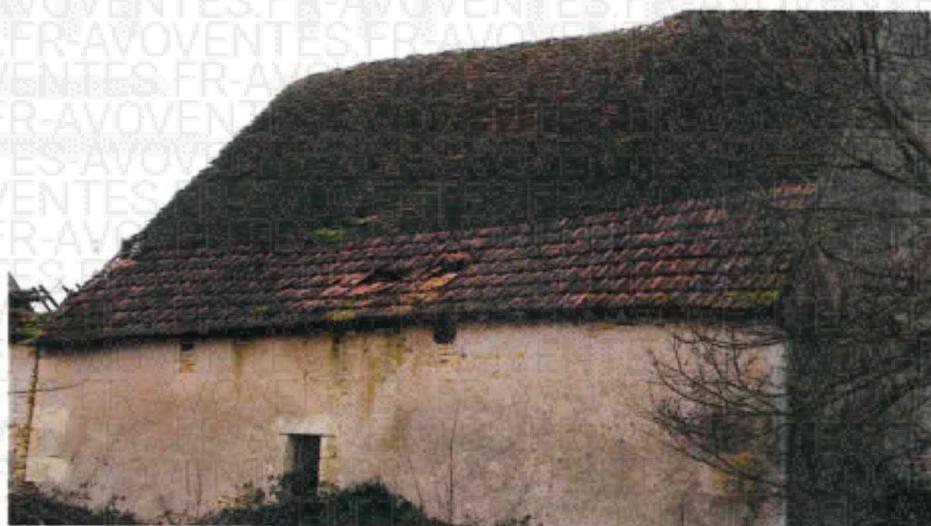
Vient à la suite la couverture arrière de la seconde grange à auvent attenante avec en partie inférieure toujours une couverture en tuiles mécaniques en partie supérieure une couverture en petites tuiles et l'ensemble effondré en partie centrale.

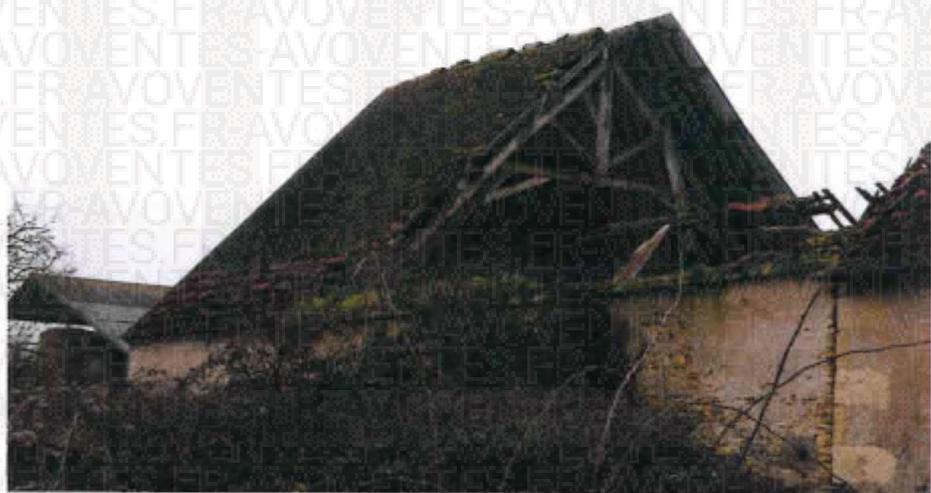
Les éléments de charpente s'en trouve extrêmement dégradés.

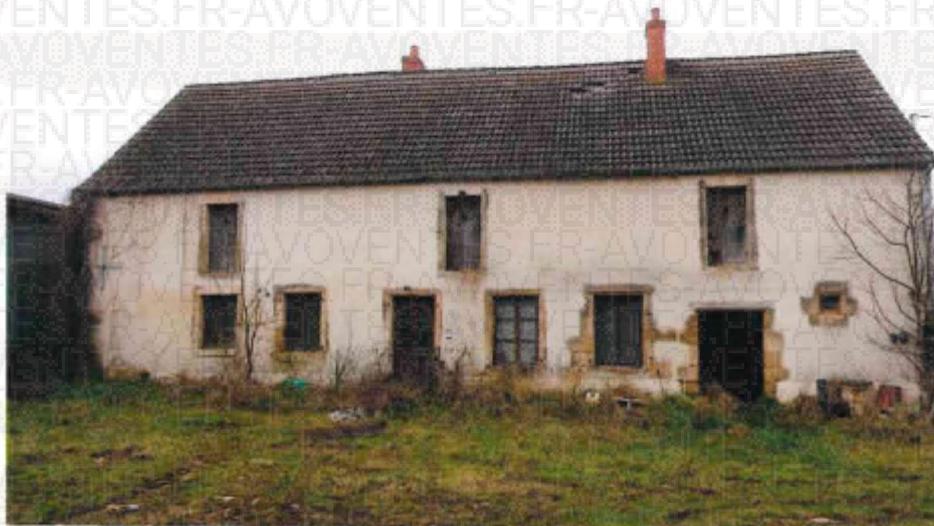
La couverture en tuiles mécaniques en partie supérieure présente des dégradations au tiers droit et notamment en partie supérieure avec l'existence de plusieurs tuiles manquantes.

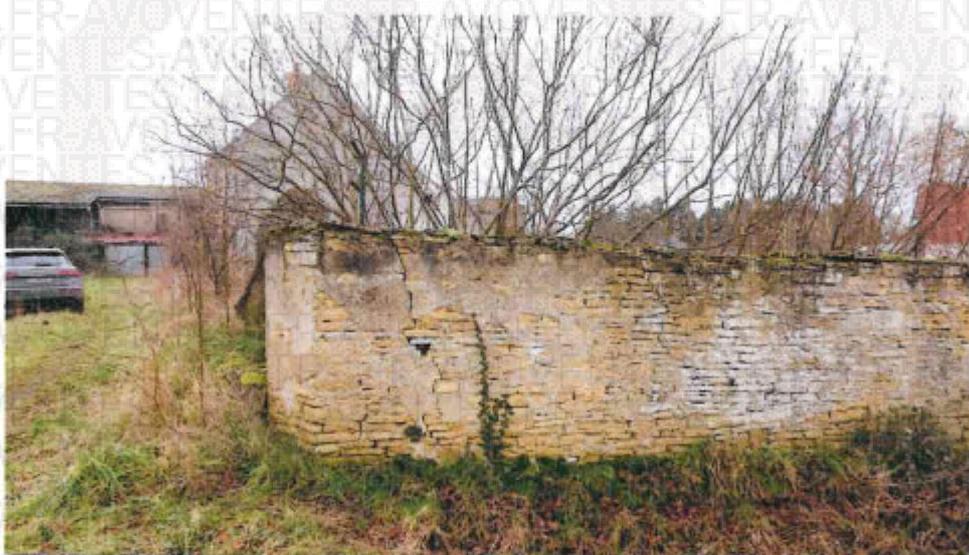
On notera entre les parcelles N°85 et 83 l'existence d'un muret en pierres sèches ancien, vétuste et fortement dégradé.

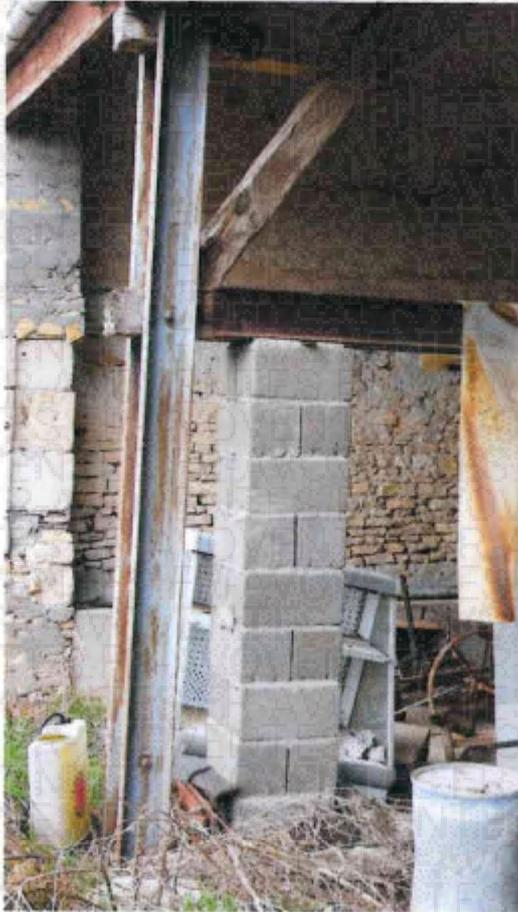
D'autres sont anciens, vétustes et extrêmement dégradés, de ce fait menaçants pour l'ensemble.

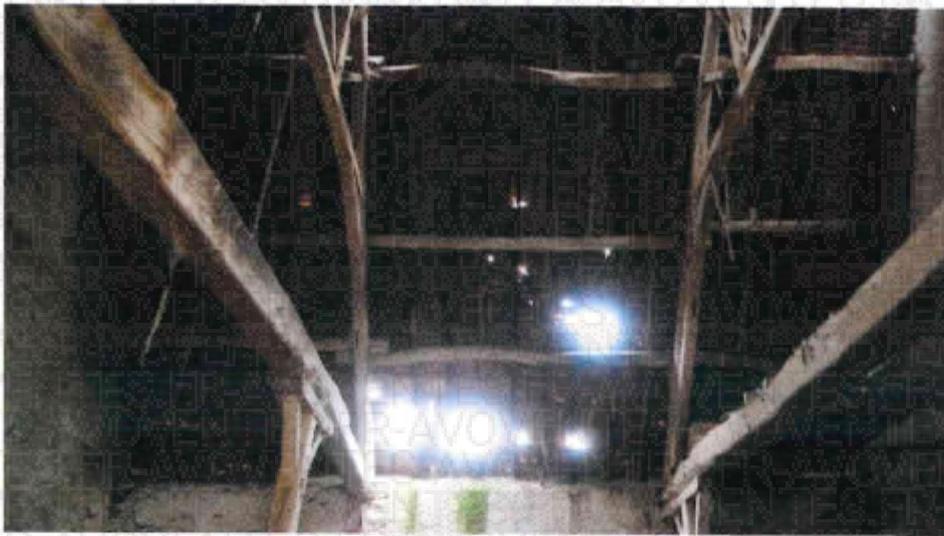
Les dégradations au niveau de la couverture sont majeures sur l'arrière comme au niveau du faîtage.

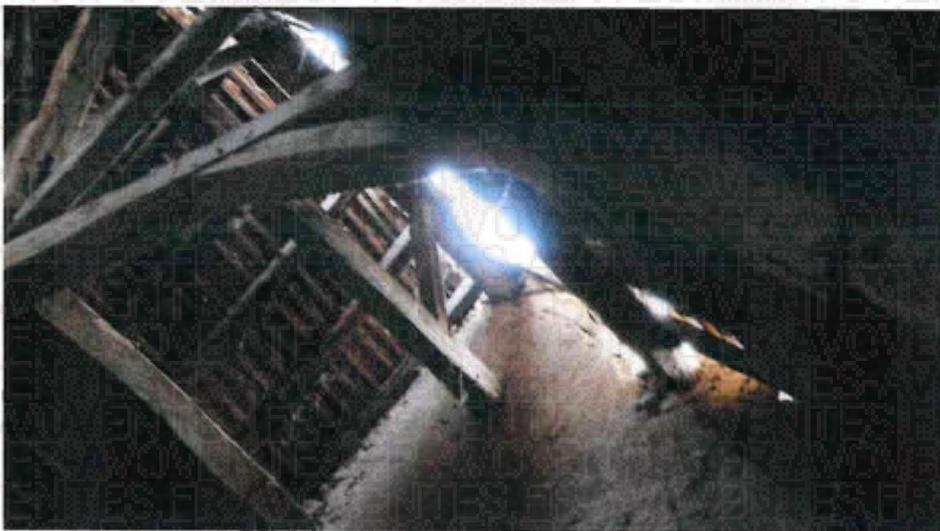
Je poursuis à la suite mes constatations au niveau de la construction attenante constituant la seconde grange à auvent.

La couverture de celle-ci est effondrée en partie centrale.

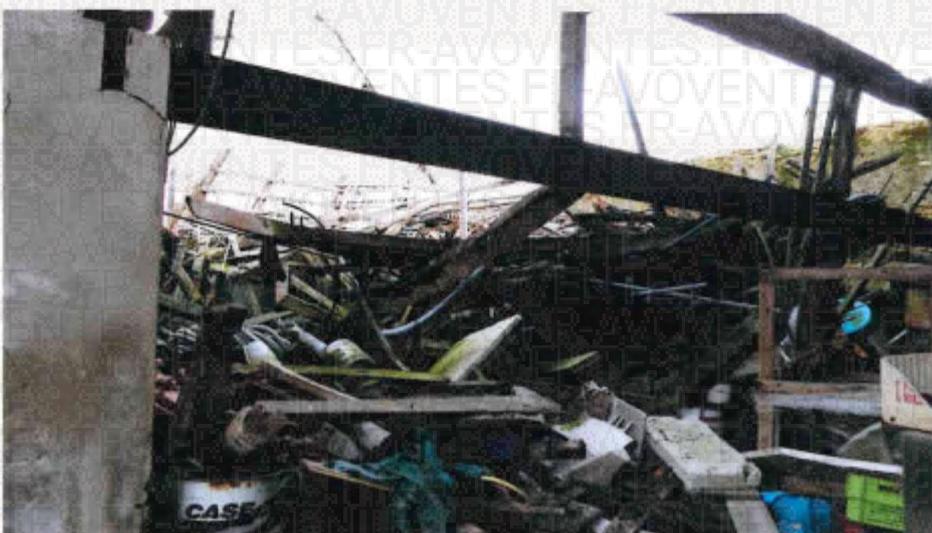
L'intérieur est encombré du fait de la charpente écrasée pour partie sur la partie centrale.

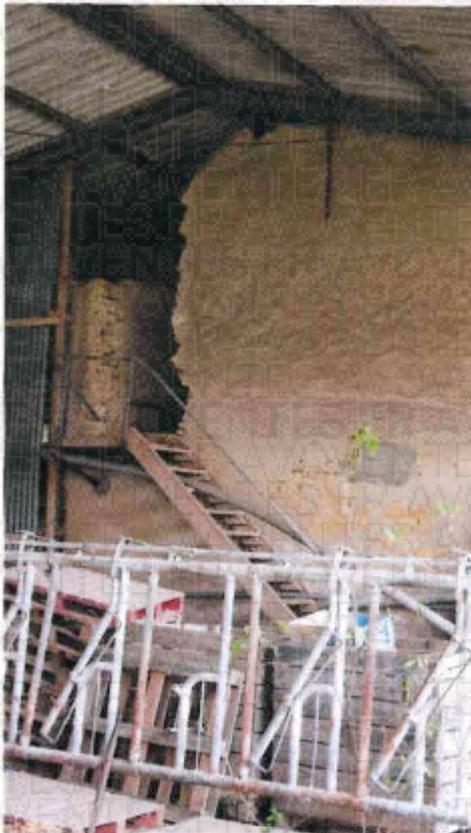
On retrouve au niveau de cette ancienne construction et au niveau de son pignon EST (gauche) les dégradations majeures en partie supérieure avec escalier bois permettant d'accéder au niveau du premier étage

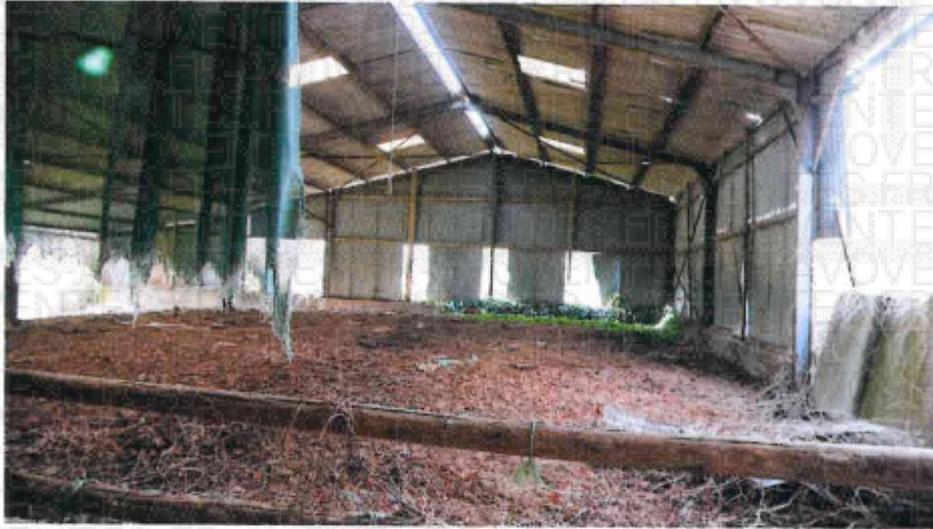
En partie supérieure et sur l'ensemble de la surface toujours la couverture amiantée.

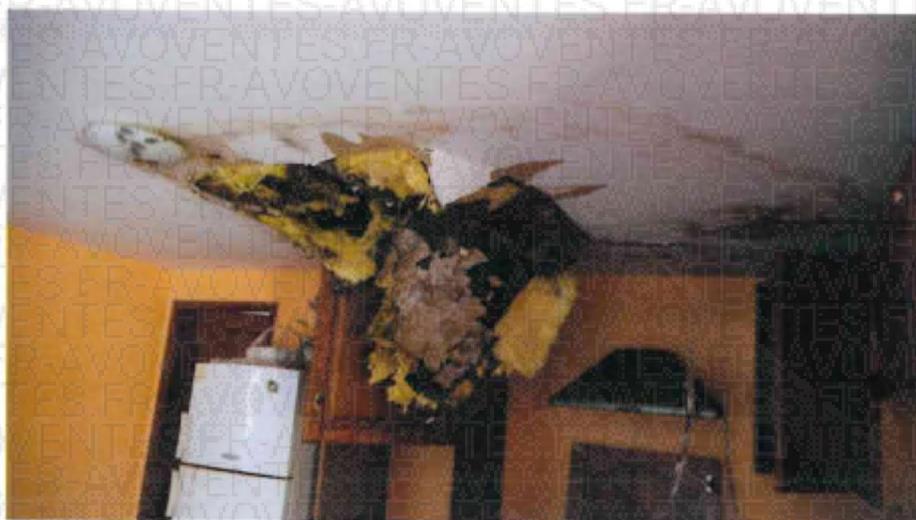
Le plafond présente des traces importantes d'infiltrations d'eau tant en partie centrale qu'en partie supérieure des meubles et est effondré pour partie.

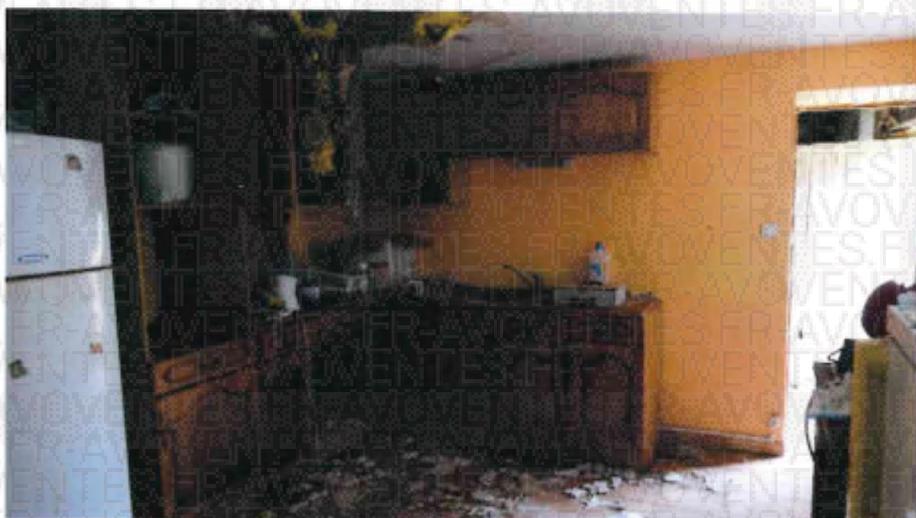
On notera les éléments de cuisine anciens, vétustes et dégradés en partie droite.
