# PROCÈS-VERBAL DE CONSTAT

## PROCES VERBAL DE DESCRIPTION

**Le JEUDI DIX HUIT SEPTEMBRE DEUX MILLE VINGT CINQ**

Ladite ordonnance autorisant Me PONROY, es qualité de liquidateur à la liquidation judiciaire de à procéder à la vente par adjudication judiciaire des droits et biens immobiliers sis, commune de MAREUIL SUR ARNON (Cher), 1 rue de l'Abreuvoir, cadastrés comme suit :

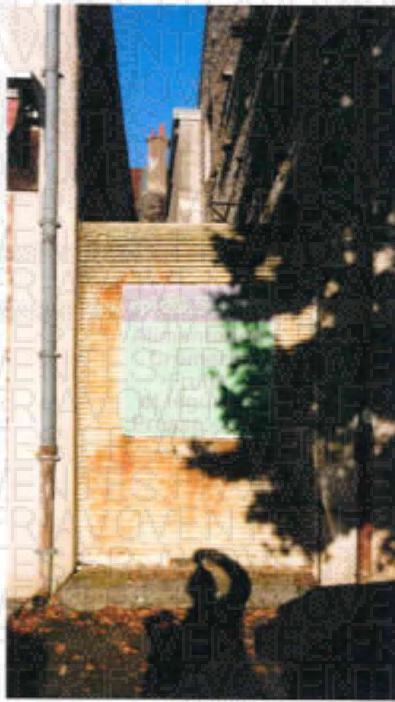
On notera actuellement sur l'accès l'existence d'une grille métallique ancienne, vétuste et dégradée située sur le devant en limite de la Place du Marché.

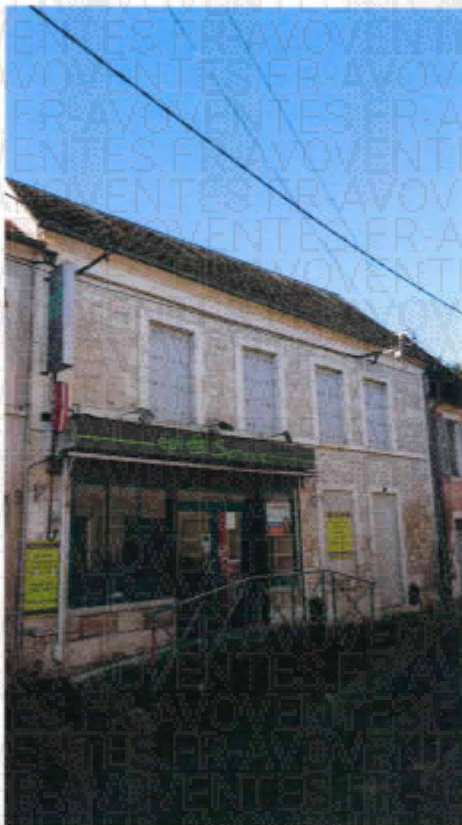
Première façade bénéficiant d'un ensemble en pierres jointoyées dans un état encore satisfaisant avec surface commerciale en partie inférieure. Volets a priori PVC en partie supérieure. Couverture en ardoise fibro composite amiantée en partie supérieure.

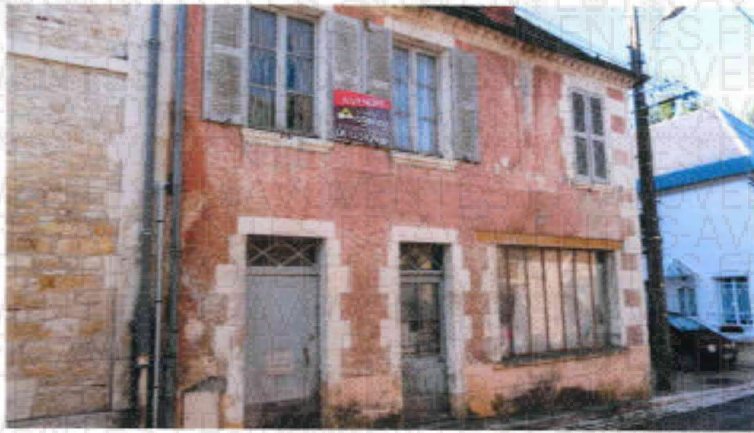
Seconde façade située dans le prolongement, relevant de la même section cadastrale avec un bâtiment de nature différente bénéficiant en façade d'un crépi ancien, vétuste et extrêmement dégradé, de menuiseries bois anciennes, vétustes et dégradées tant en partie supérieure qu'en partie inférieure.

Les vitrines et ouvertures vitrées en partie inférieure sont cassées pour partie.

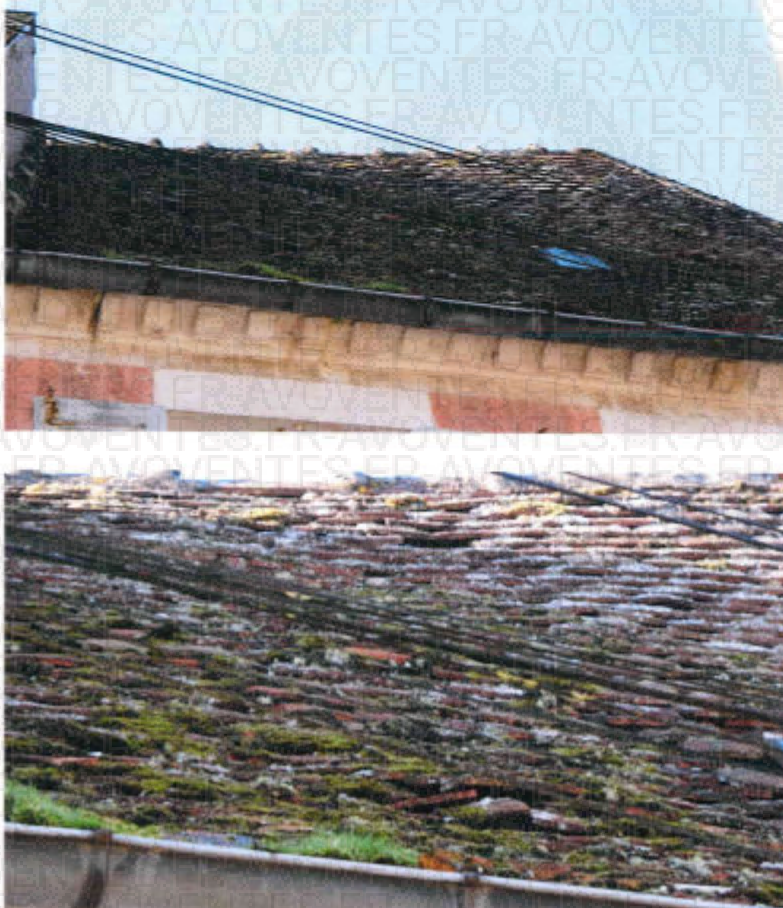
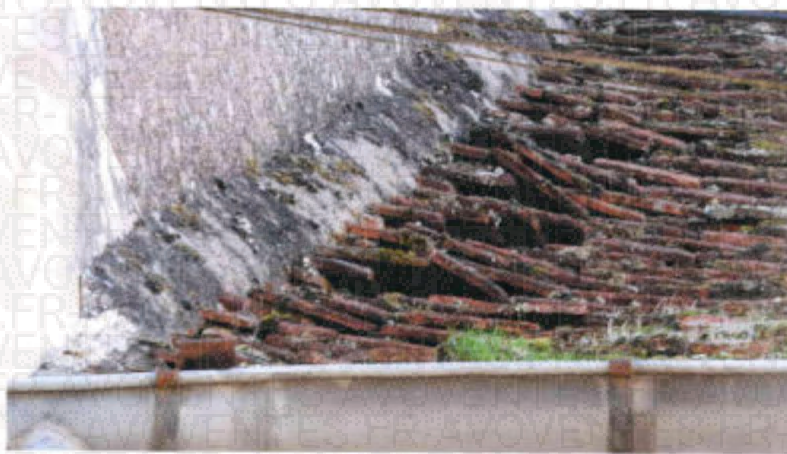
En partie supérieure, la couverture en petites tuiles en façade sur rue est extrêmement dégradée et menaçante.

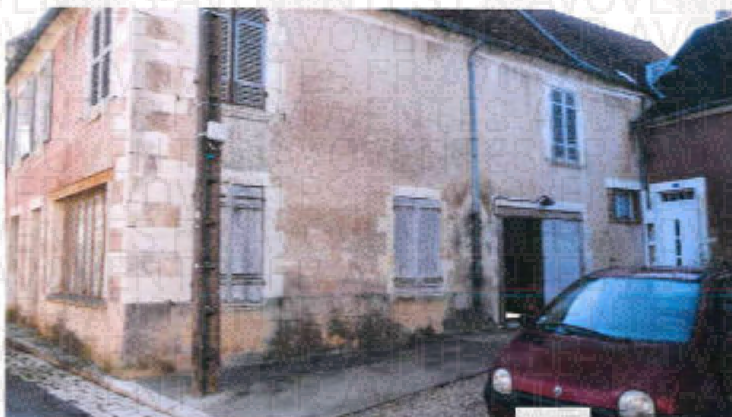
Au niveau de ce pignon, on retrouve en partie basse le mur en pierres de taille, en partie supérieure l'enduit ancien et vétuste, les ouvertures avec les menuiseries anciennes.

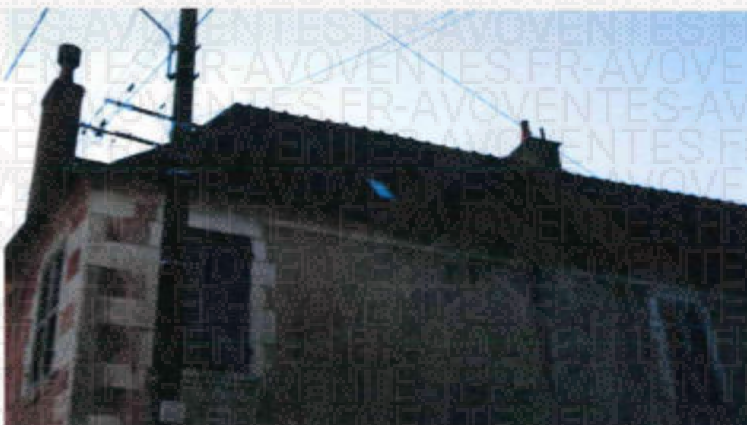
En partie supérieure, on retrouve la couverture en petites tuiles sur l'ensemble de la surface, ancienne, vétuste et dégradée se poursuivant jusqu'en jonction avec la propriété voisine, clairement établie. La couverture de la propriété voisine relève d'une couverture en tuiles mécaniques.

Les gouttières et descentes de gouttière de l'ensemble sont en mauvais état en façade sur rue.

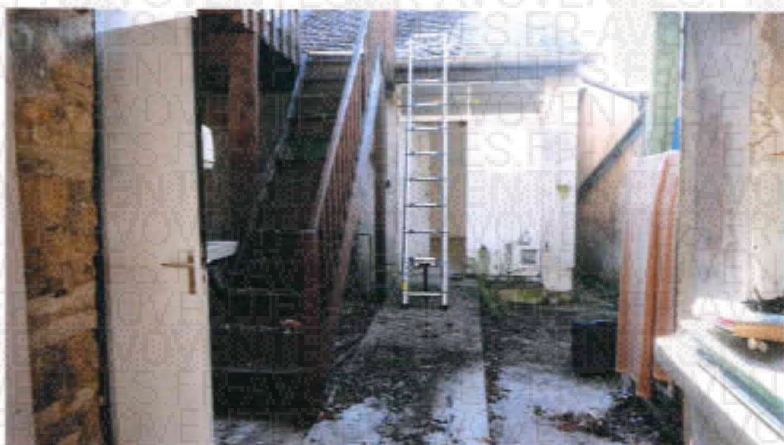
On retrouve sur l'ensemble de la surface un sol dalle ciment dans un état moyen, fissuré en partie droite comme en partie gauche.

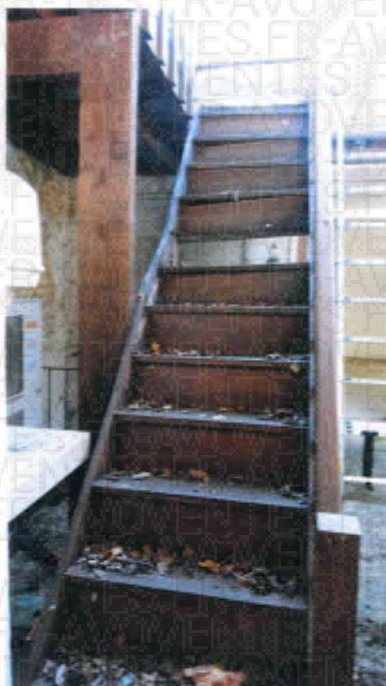
En partie supérieure, sur la gauche vient l'escalier bois desservant l'appartement du premier étage, extrêmement dégradé et cassé, non utilisable en l'état.

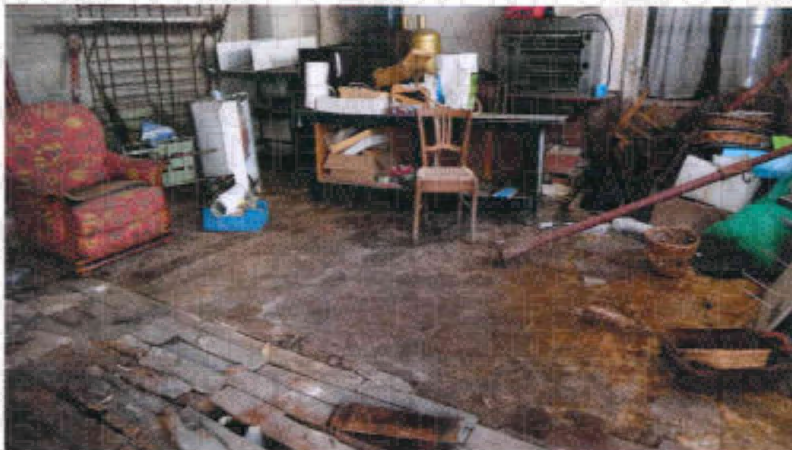
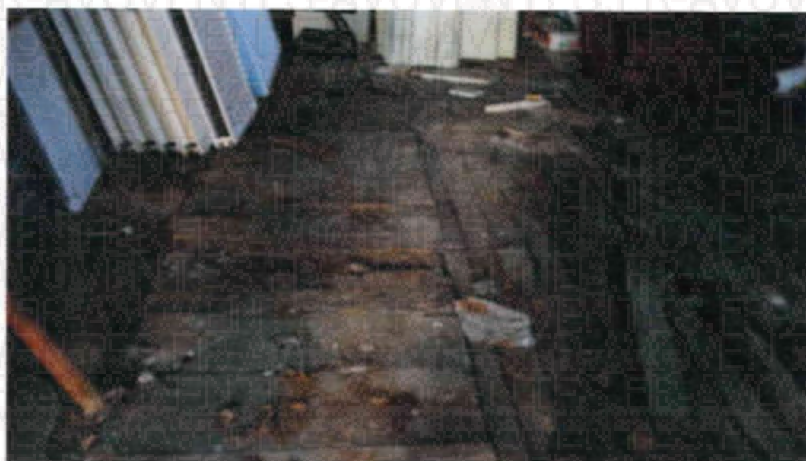
On retrouve en partie droite, un sol tomettes ancien, extrêmement dégradé, en partie gauche un sol plancher dans un état tout aussi dégradé sur l'ensemble de la surface.

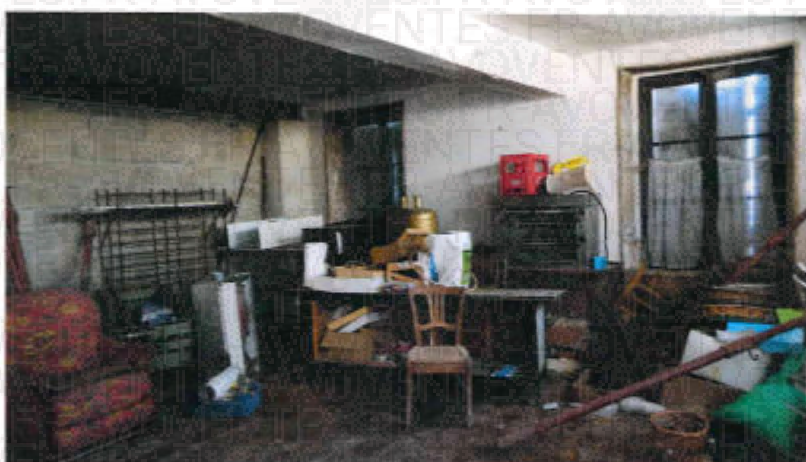
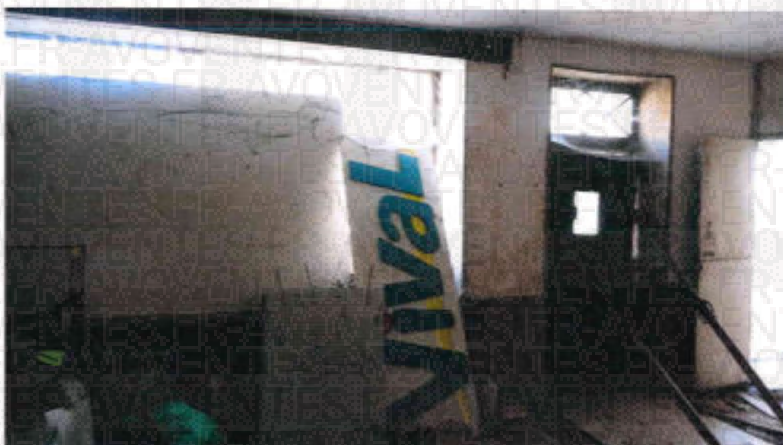
Viennent à la suite les ouvertures en façade extrêmement dégradées tant en façade sur rue qu'en pignon.

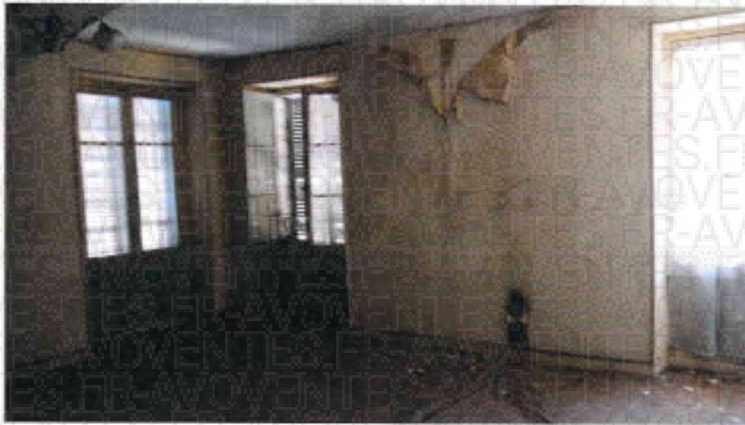
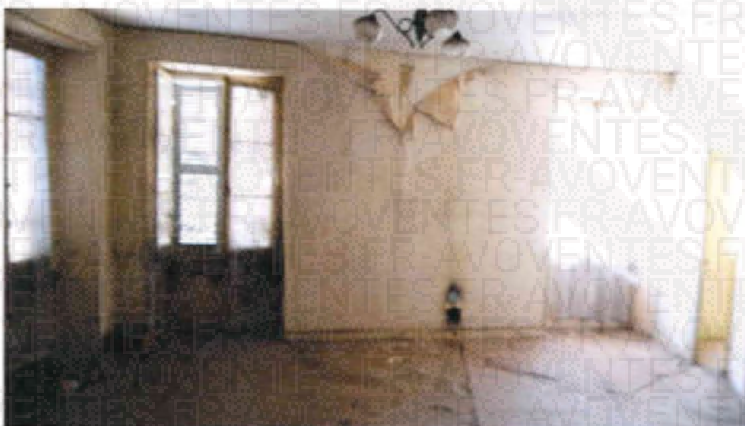
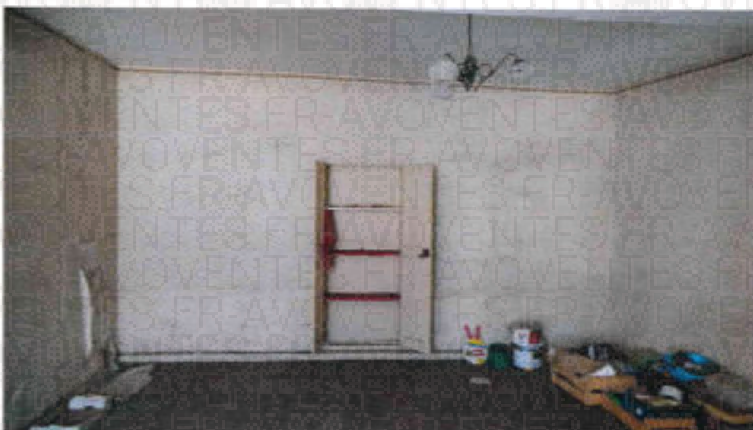
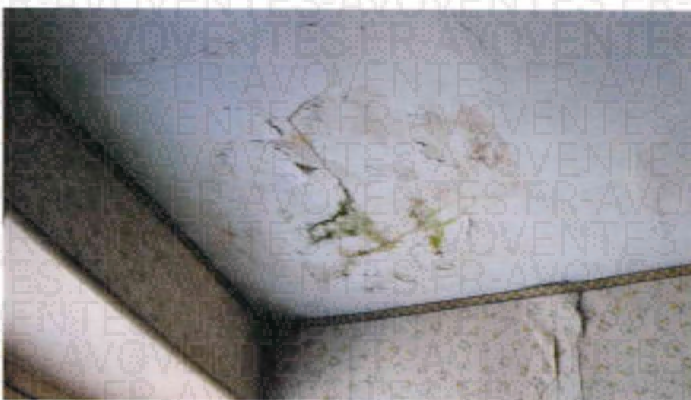
Cet espace bénéficie de trois ouvertures dont menuiseries bois anciennes, vétustes et extrêmement dégradées et vitreries simple vitrage, deux en façade et une en pignon.

En partie supérieure et sur l'ensemble de la surface, plafond plâtre sur l'ensemble de la surface, dégradé dans un état plus que moyen et présentant des traces d'infiltrations d'eau en limite de façade sur rue.

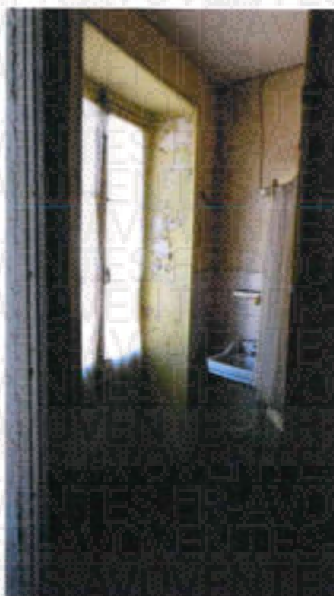
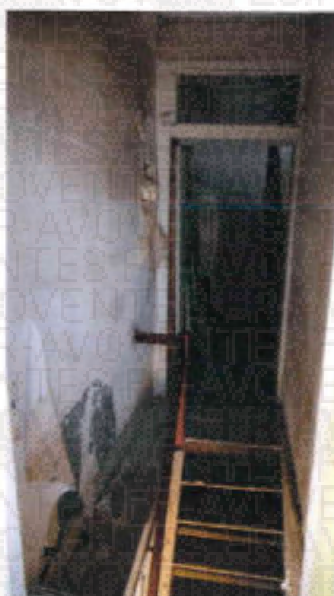
Ouverture en façade sur rue extrêmement dégradée avec fenêtre bois et vitrerie simple vitrage.

Lavabo ancien et vétuste dont l'évacuation n'est a priori pas reliée au système d'eaux usées du reste de l'habitation.

En partie supérieure, plafond plâtre ancien, vétuste et dégradé. L'électricité sous câble tissu est plus qu'ancienne, vétuste et a priori non reliée au système électrique du reste de l'immeuble (seconde partie).

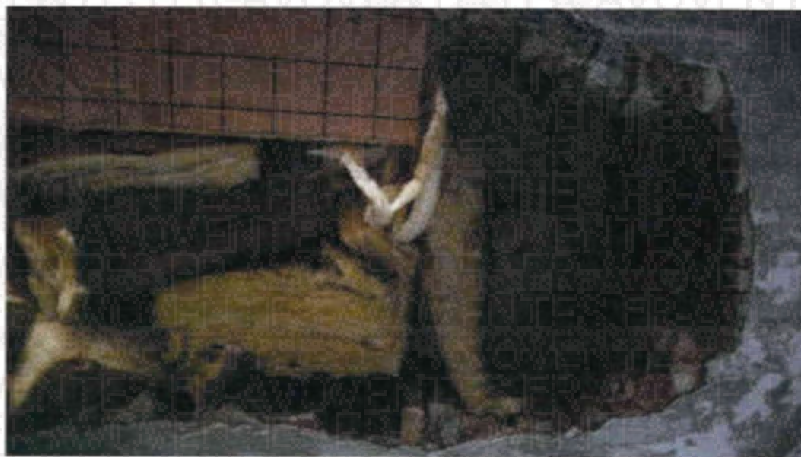
En retour sur le palier, partie gauche, il m'est possible de constater qu'une ouverture a été grossièrement réalisée dans le mur séparatif de la seconde partie.

La partie supérieure est maintenue à l'aide d'un étau métallique.

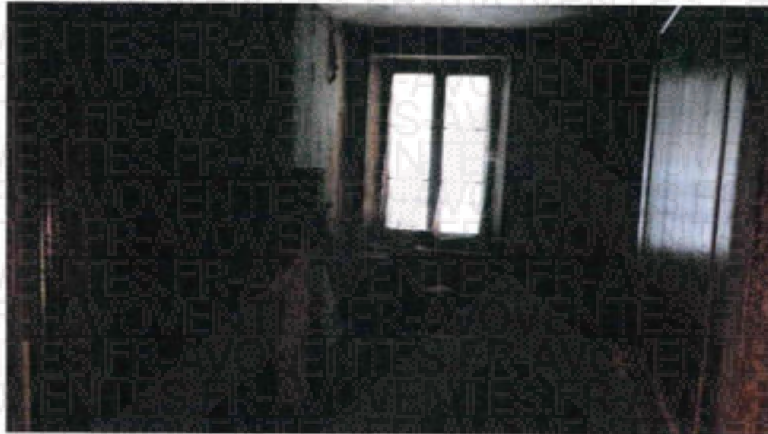
La fenêtre en pignon dont boiserie ancienne, fortement dégradée et vitrerie simple vitrage.

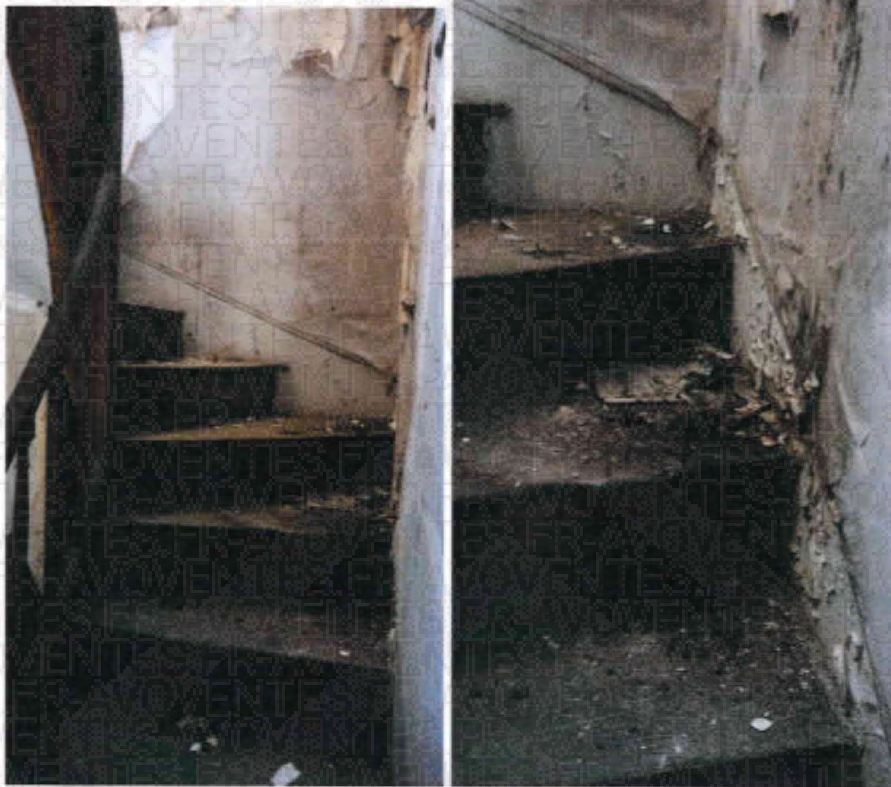
Je poursuis en retour mes constatations au niveau du second étage au niveau duquel l'accès se fait à l'aide d'un escalier bois ancien, vétuste et présentant des traces importantes d'infiltrations d'eau et de ce fait menaçant.

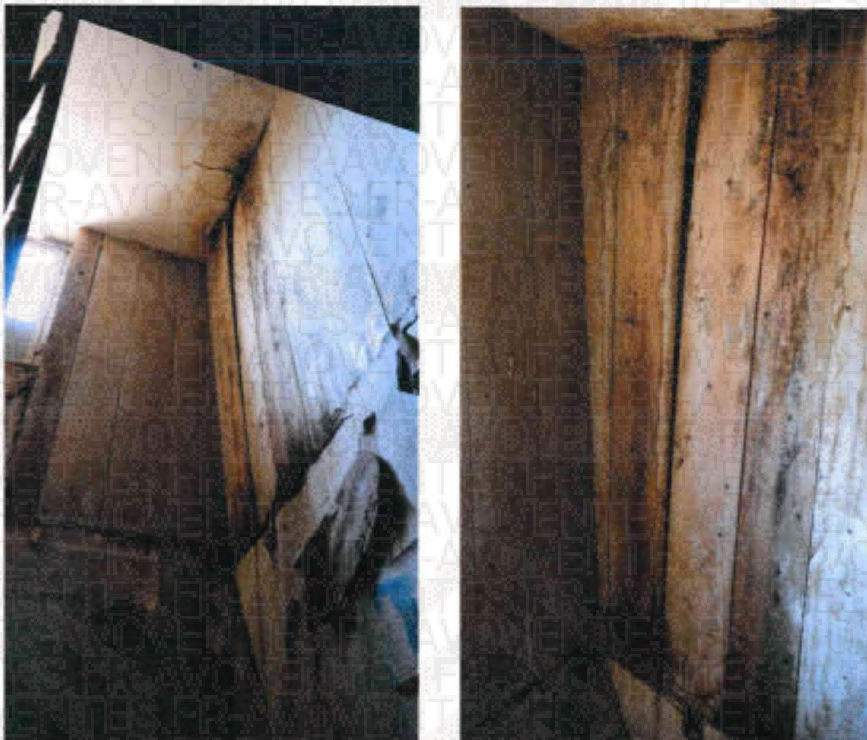
Murs anciens et vétustes puis à la suite parement bois de l'ouverture ouvrant en façade arrière de la couverture, extrêmement dégradé du fait d'infiltrations d'eau tant en façade qu'en pignon.

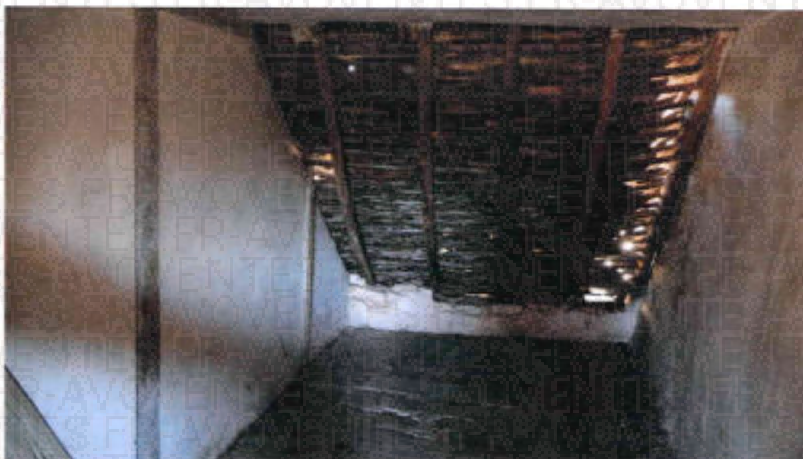
La couverture est extrêmement dégradée générant notamment des infiltrations d'eau en limite de façade.

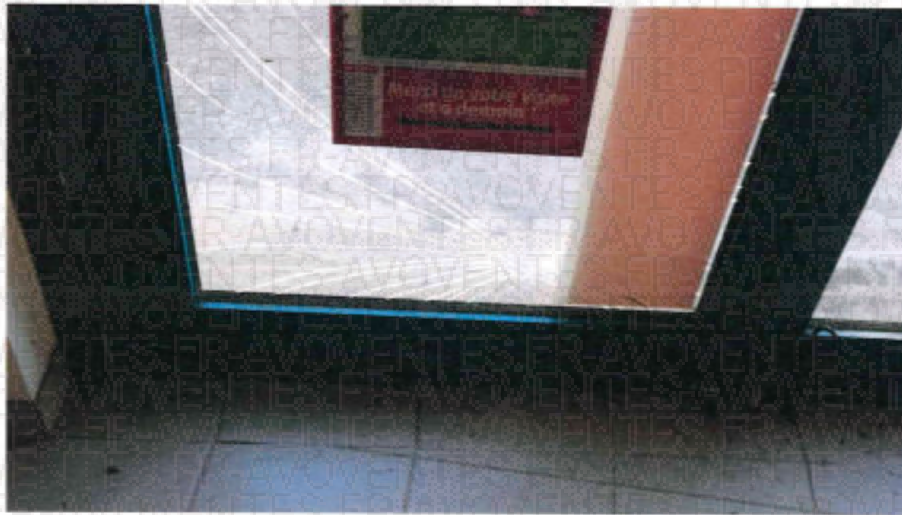
Sur l'ouverture en façade sur rue, on notera menuiserie aluminium et vitrerie double vitrage dont celle du battant gauche de la porte est cassée.

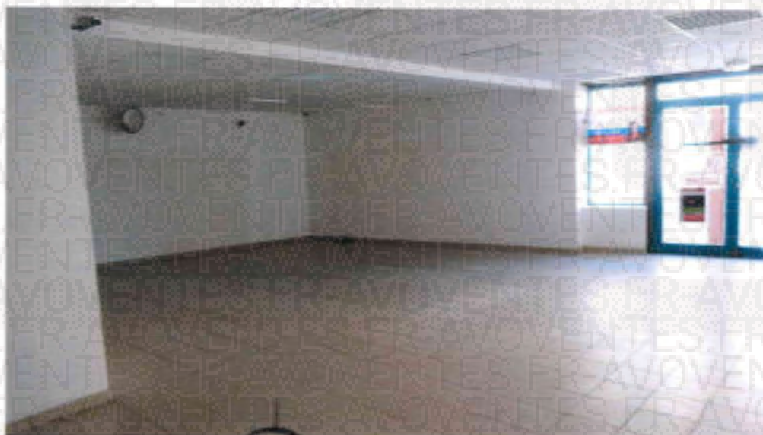
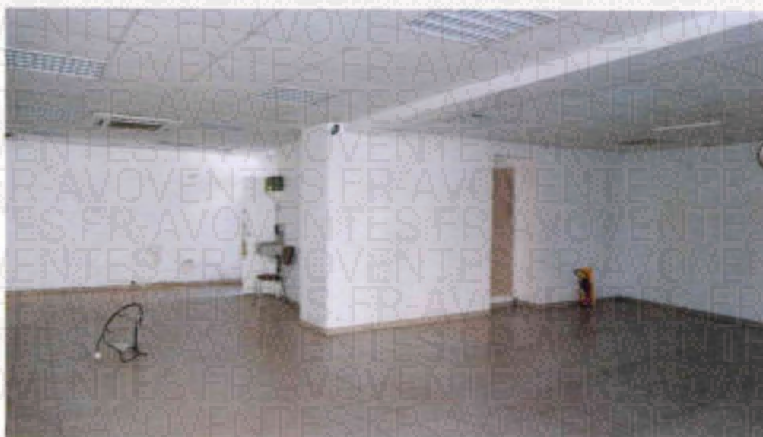
En partie supérieure, murs placoplâtre sur l'ensemble de la surface dans un état général plutôt satisfaisant bien que présentant des traces d'humidité au niveau du mur gauche.

Murs enduits plâtre sur l'arrière présentant également des traces d'humidité et dégradations.

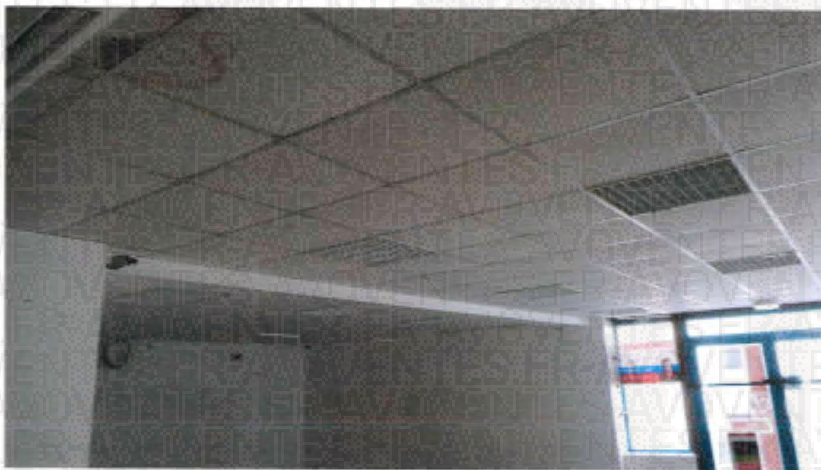
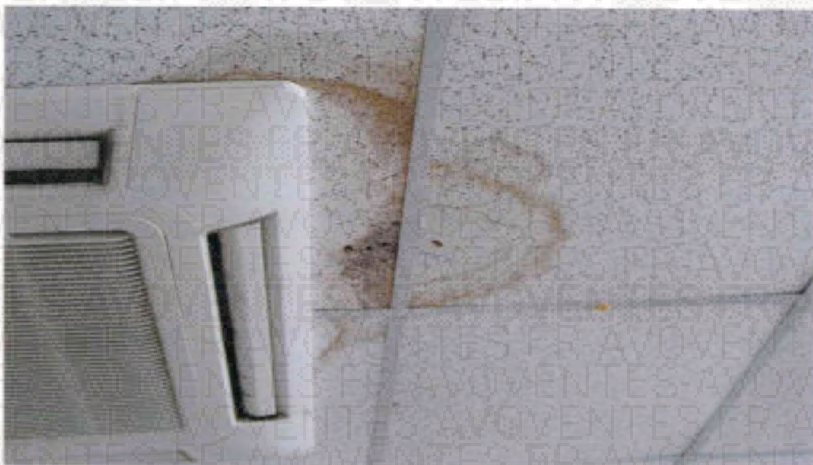
Sur l'ensemble de la surface, on retrouve à la suite un faux-plafond avec rampes de spots intégrés dans un état général encore satisfaisant présentant des traces d'humidité à proximité du bloc de ventilation et une dégradation liée à une infiltration d'eau sur l'arrière droit.

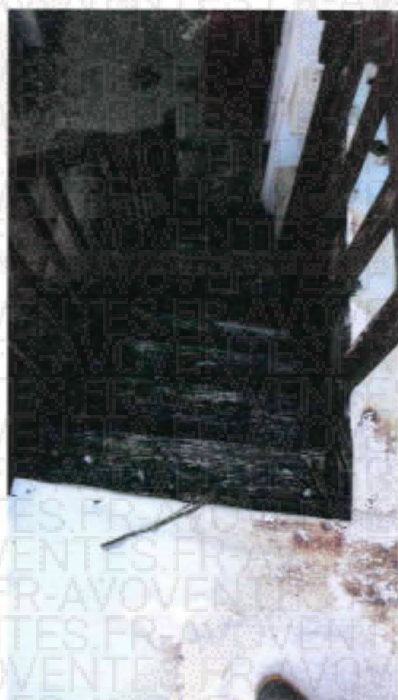
L'accès se fait via un escalier bois dégradé, inutilisable en l'état, extrêmement dangereux.

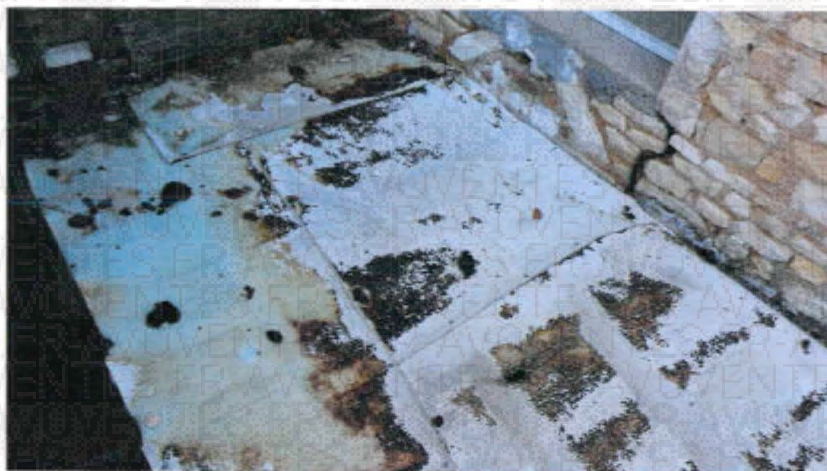
L'escalier permet d'accéder à la suite sur une plateforme bois, menaçante au niveau de laquelle les plus grandes réserves sont à faire quant à sa solidité.
