# PROCÈS-VERBAL DE CONSTAT

## PROCES VERBAL DE DESCRIPTION

**Le VENDREDI NEUF JANVIER DEUX MILLE VINGT SIX**

Ladite ordonnance autorisant Me PONROY, es qualité de liquidateur à la liquidation judiciaire de AVOVENTES à procéder à la vente par adjudication judiciaire des droits et biens immobiliers sis, commune de LEVET (Cher), 37, Avenue Nationale, cadastrés comme suit :

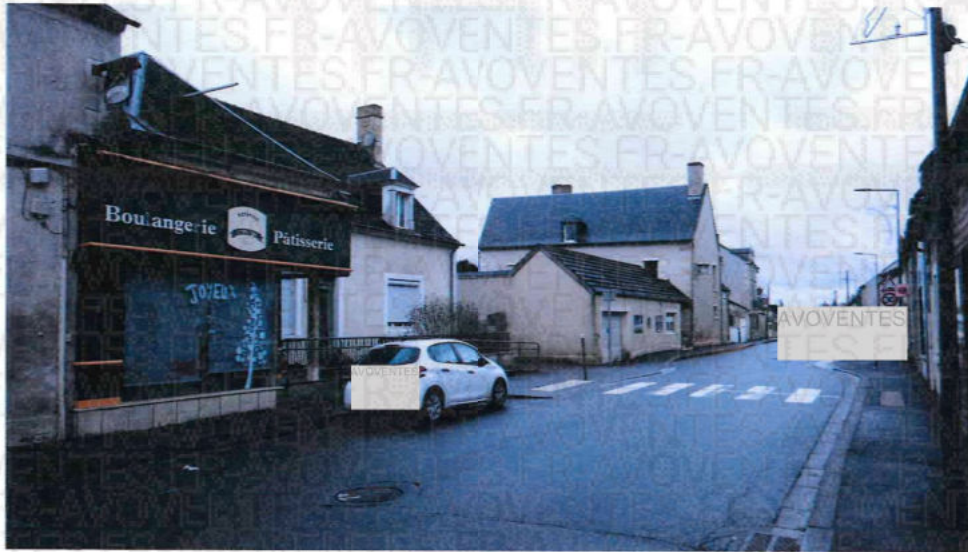
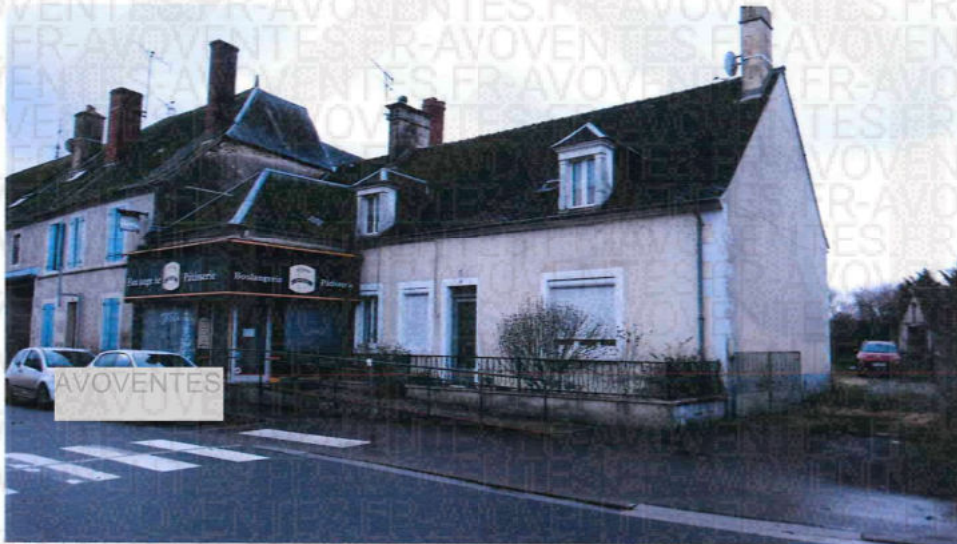
On retrouve en façade, l'immeuble d'habitation avec sa surface commerciale en partie gauche, bénéficiant en partie supérieure de cheminées anciennes en brique et pierre, d'une couverture ardoise fibro avec deux lucarnes en façade avant. L'ensemble est émaillé mais dans un état général satisfaisant.

Petite fenêtre de toit dans un état satisfaisant sur la gauche de la seconde lucarne.

En partie inférieure vient un crépi sur l'ensemble de la surface au niveau de l'immeuble d'habitation et le parement bois et vitré de la surface commerciale. L'ensemble reste dans un état encore satisfaisant.

Au niveau de l'immeuble d'habitation, on retrouve des menuiseries extérieures avec volets roulants, trois ouvertures avec fenêtres bois et parties vitrées intactes.

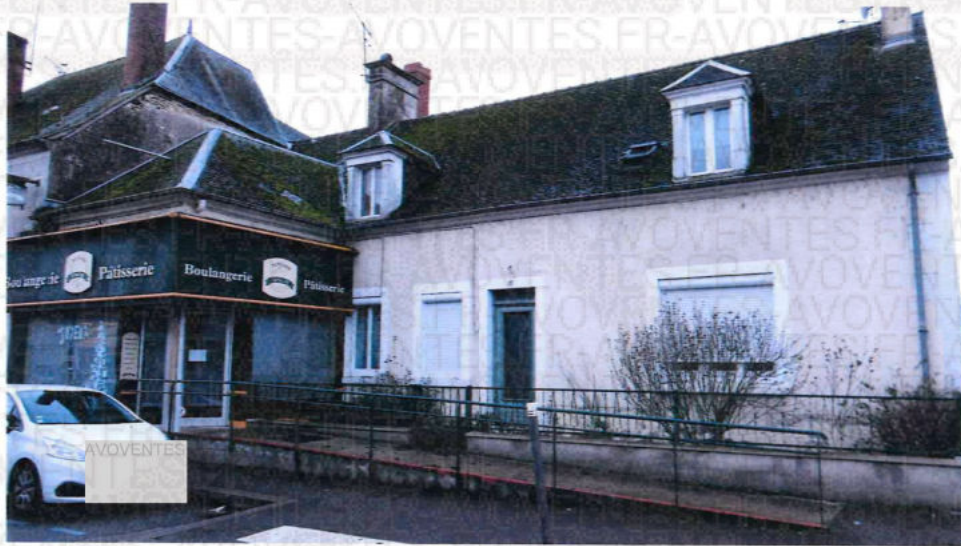
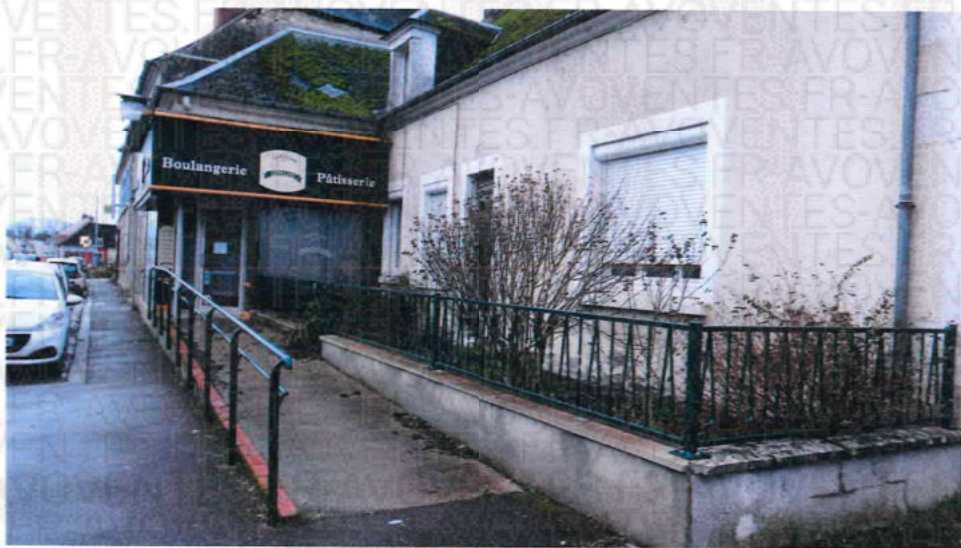
En partie gauche, on retrouve la vitrine commerciale, ouvrant directement sur l'exploitation avec les parements bois peints dans un état encore satisfaisant, vitrine simple vitrage dont la vitrerie est cassée, en façade sur rue, partie inférieure droite.

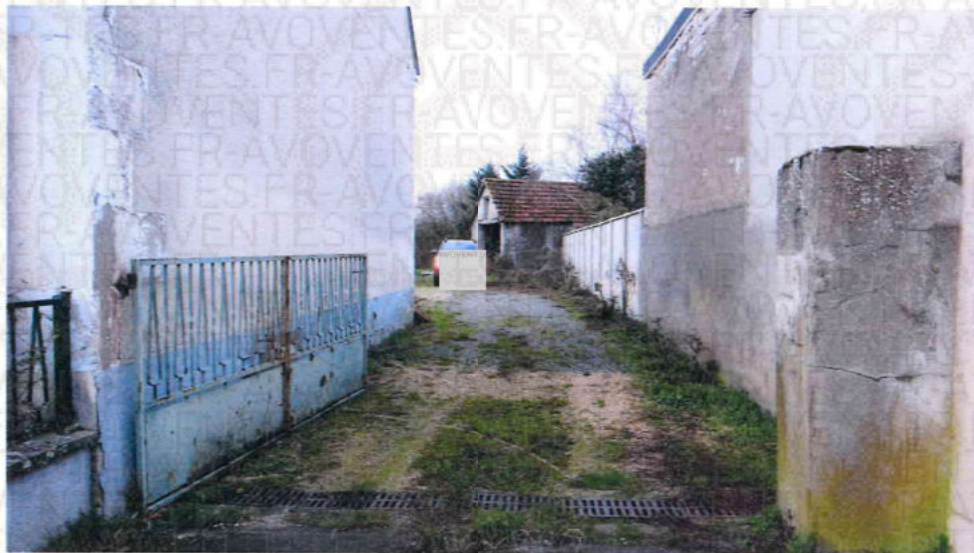
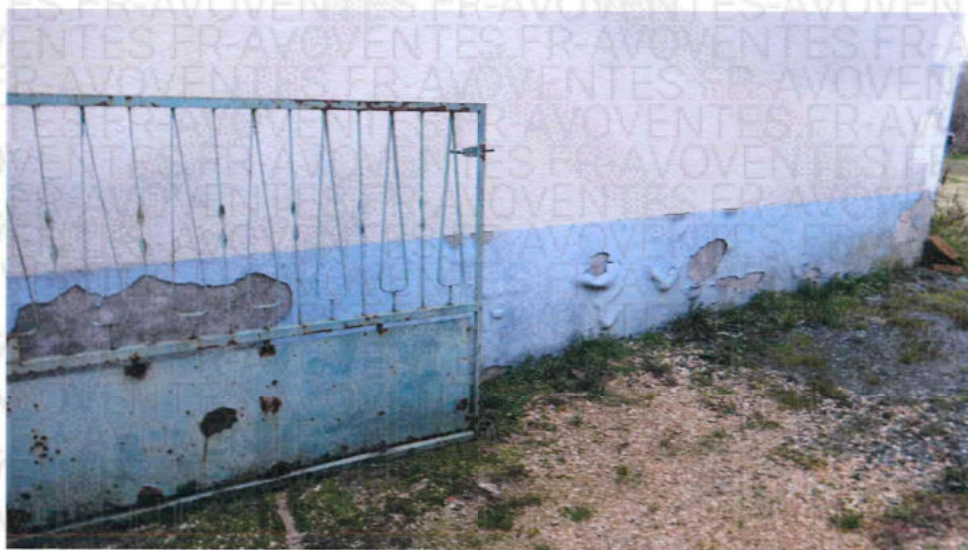
L'accès à celle-ci se fait en pignon droit de l'immeuble via un portail métallique ancien, présentant des traces de vétusté.

Pilastre ciment en partie droite, dans un état similaire.

Au niveau du pignon de l'immeuble, je ne relève pas de dégradation majeure au niveau du crépi en partie supérieure.

On notera simplement les dégradations en pied, liées à des problèmes d'humidité.

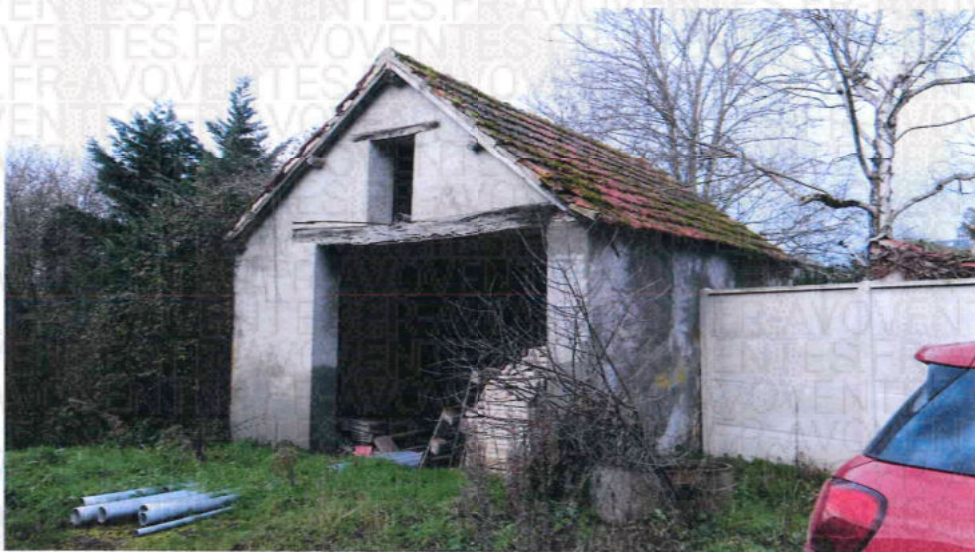
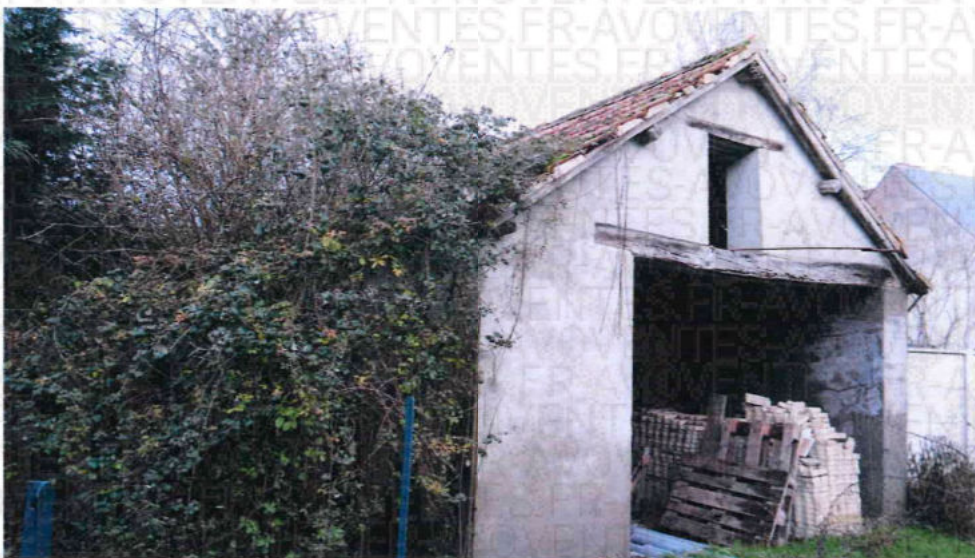
Cette construction à usage de garage bénéficie d'une couverture en tuiles mécaniques ancienne, vétuste et présentant ces dégradations, tant en façade avant qu'en façade arrière.

Cette construction présente un enduit ciment sur l'ensemble de la surface, dans un état moyen, présentant des traces de vétusté.

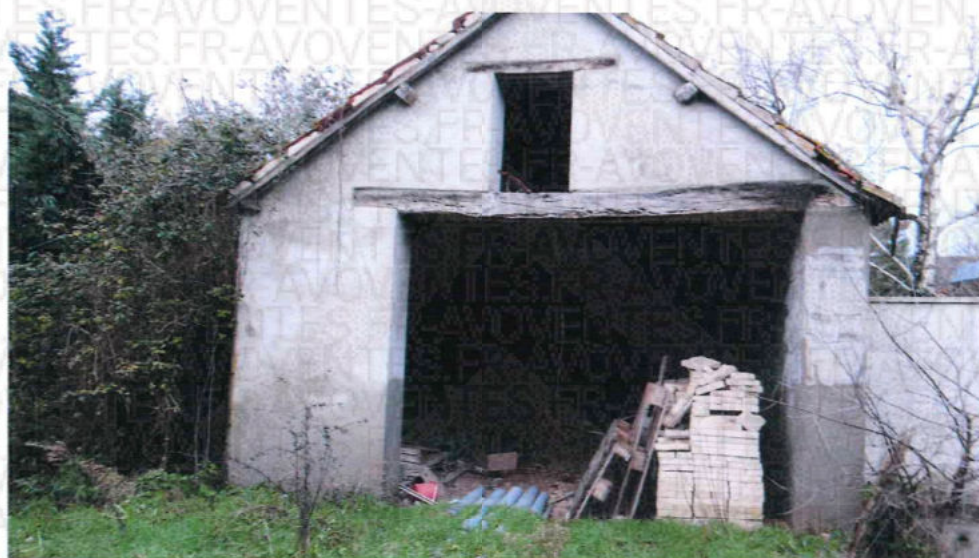
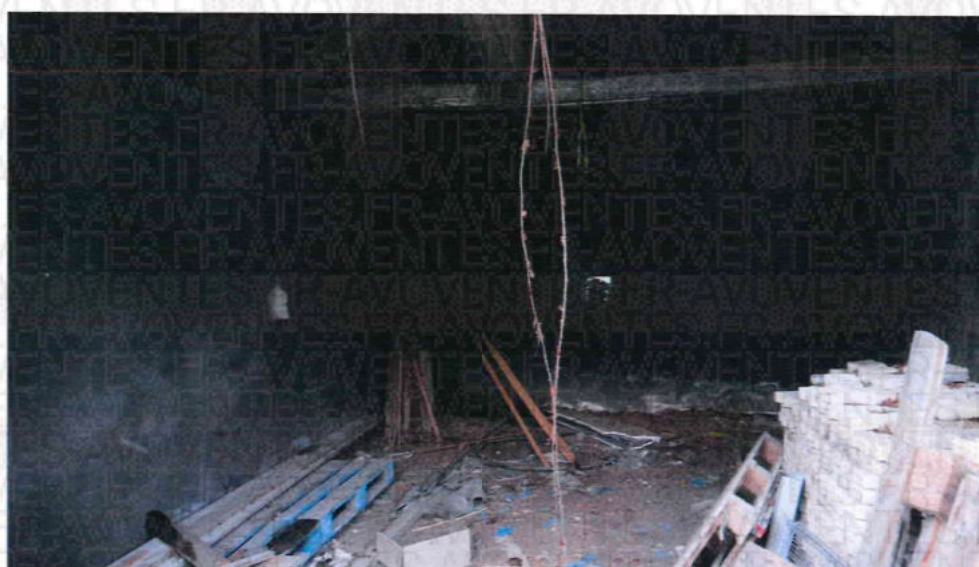
Sur l'intérieur, on retrouve en façade un linteau poutre chêne, ancien, un accès ouvert sur la cour.

On retrouve un sol en terre-battue sur l'ensemble de la surface.

On notera l'absence d'électricité et de point d'eau et les dégradations importantes au niveau de la couverture et ce sur l'ensemble de la surface.

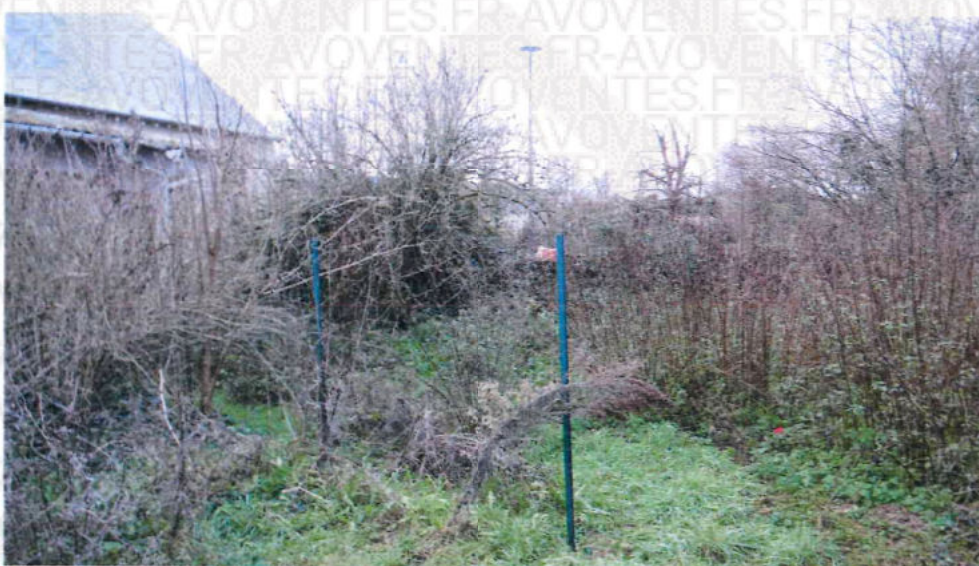
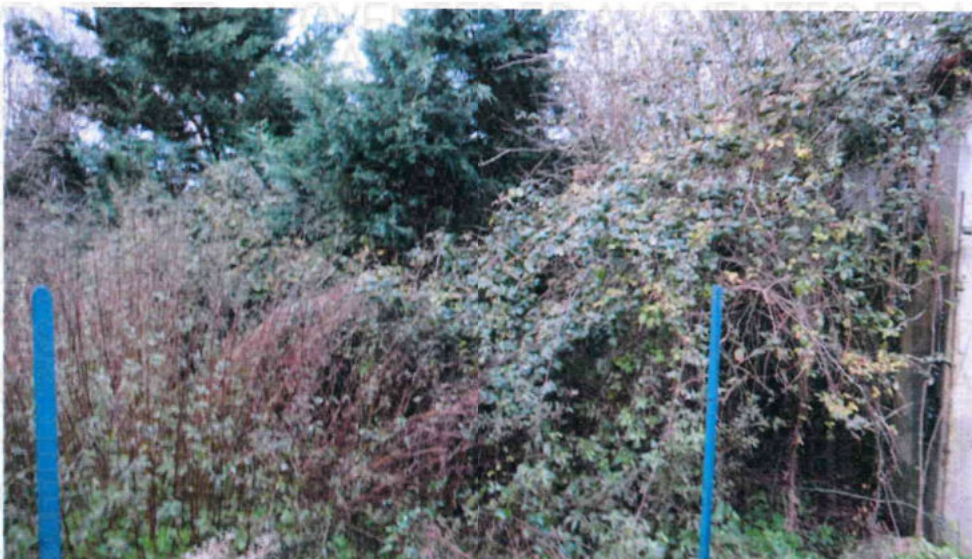
Je poursuis à la suite mes constatations au niveau de la construction à usage de dépendance située en basse-goutte et en pied de la propriété voisine, avec couverture fibrociment sur l'ensemble de la surface.

Gouttière PVC dégradée.

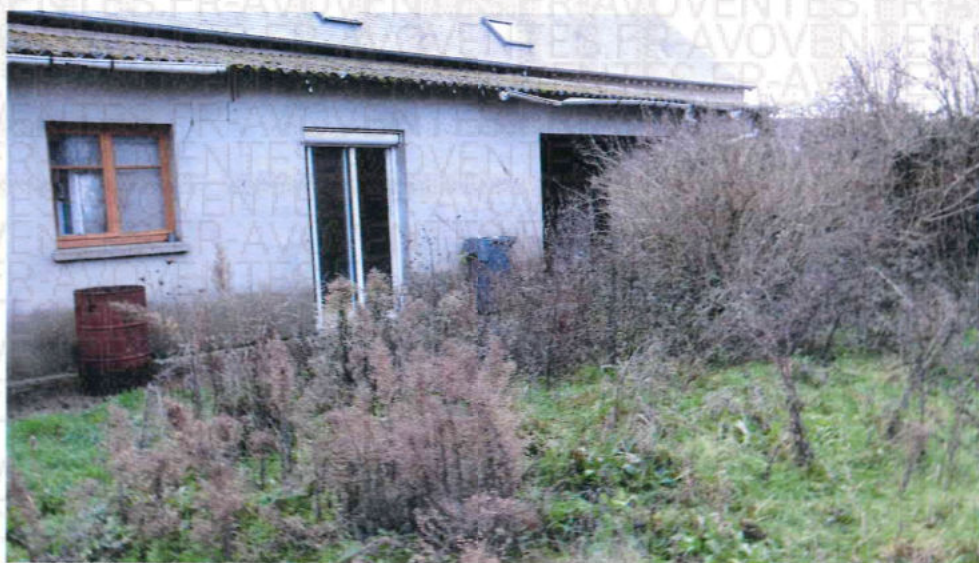
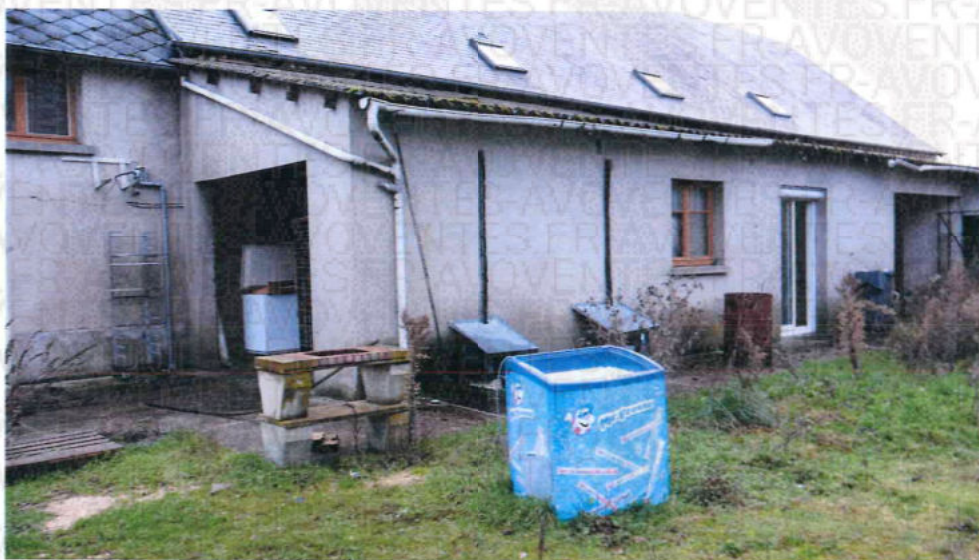
Sur l'extrémité droite de cette construction vient une petite réserve à usage de chenil, avec clôture grillagée pour partie.

Partie maçonnée avec enduit ciment.

L'ensemble est dans un état plus que moyen.

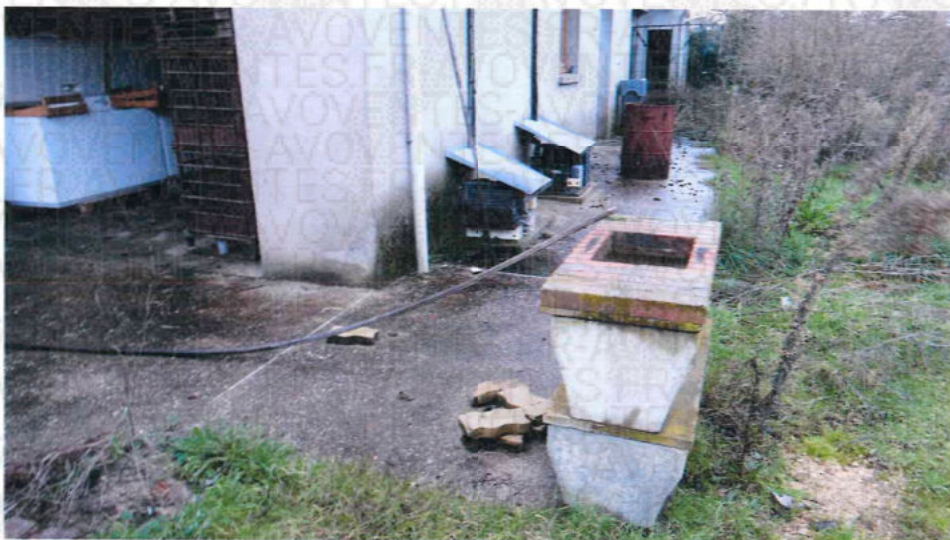
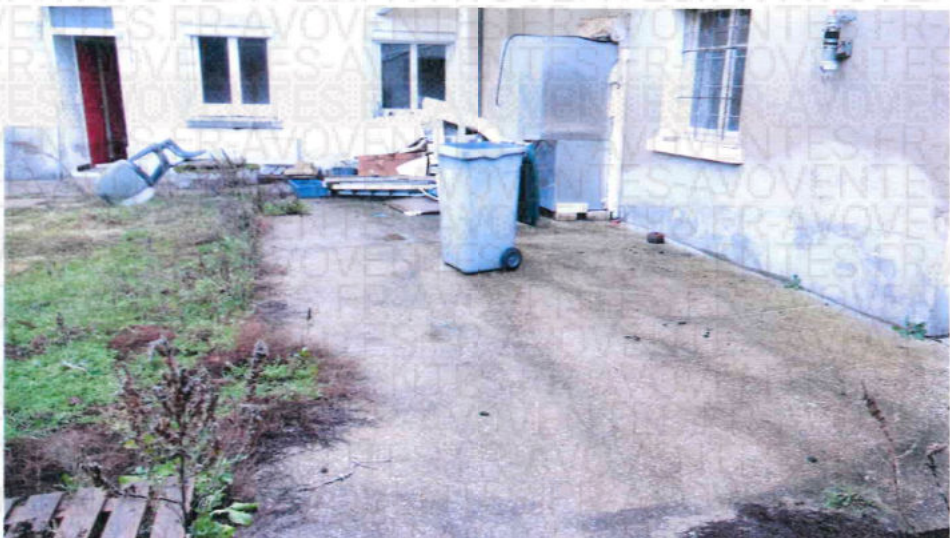
Cette dalle ciment se poursuit à la suite en retour sur l'arrière de l'immeuble d'habitation et court sur l'ensemble de la surface, en façade arrière.

Au niveau de l'immeuble d'habitation, on retrouve un crépi dans un état moyen, sur l'ensemble de la surface, présentant notamment une fissuration en angle supérieur droit, de la première porte d'entrée.

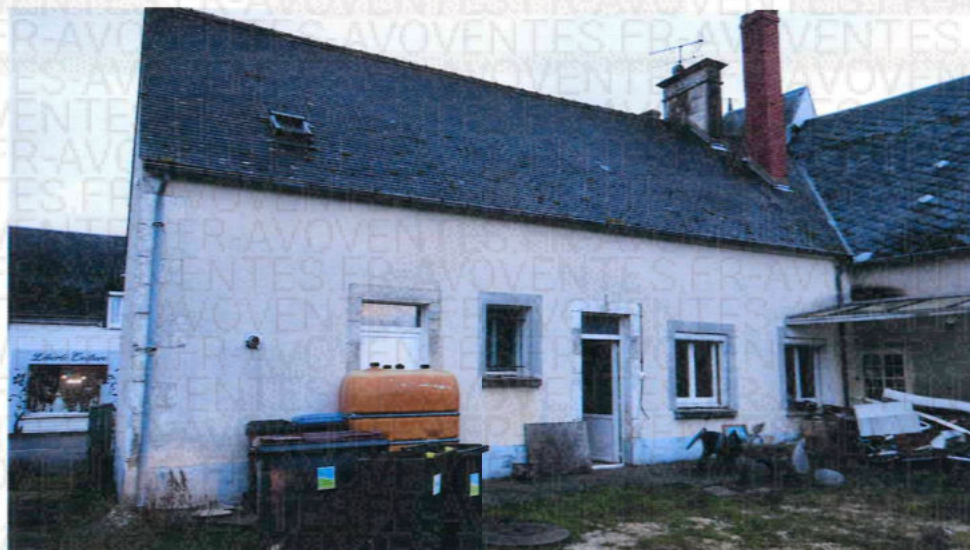
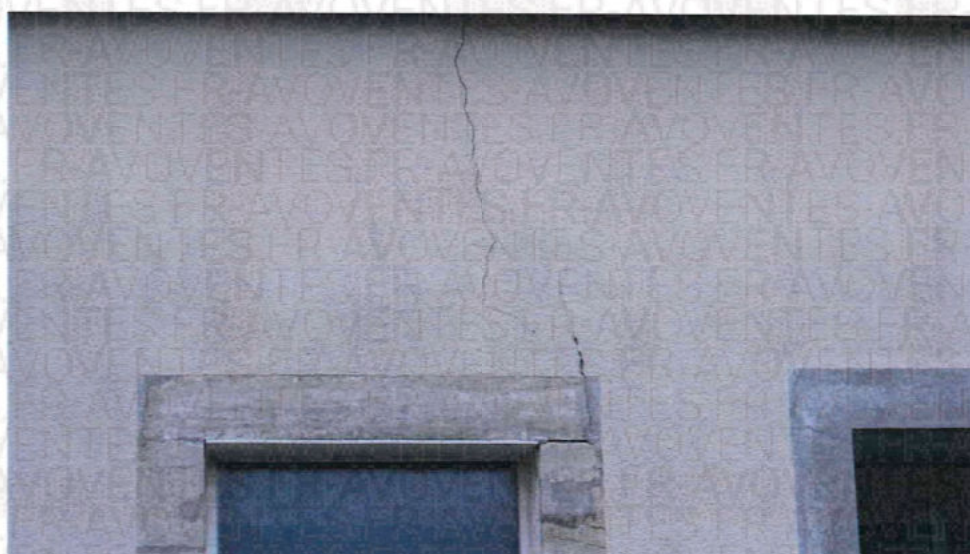
En retour au niveau notamment de la construction en basse-goutte et de l'auvent, on notera la fenêtre bois aux vitreries dégradées, situées sur l'arrière de l'installation professionnelle.

En angle droit de celle-ci, on relèvera la fissuration diagonale puis verticale au niveau de la maçonnerie, se poursuivant jusqu'au niveau de la couverture.

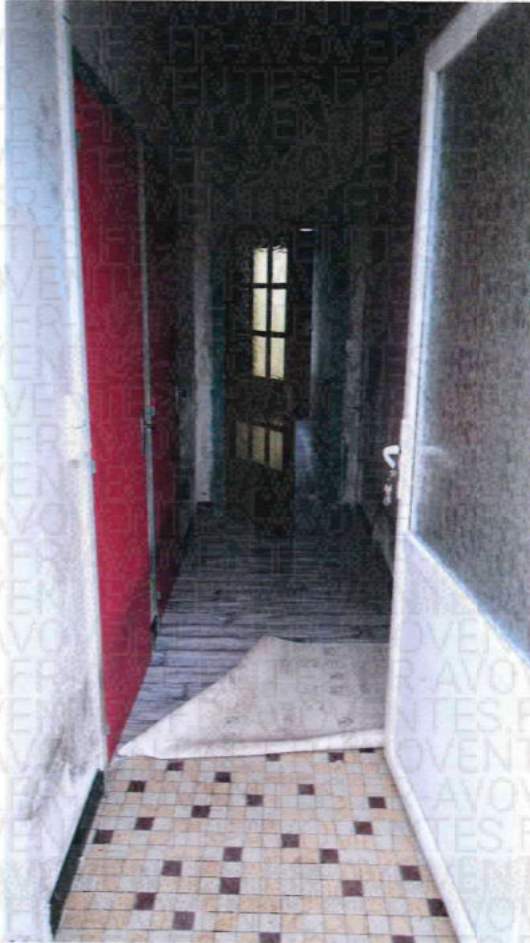
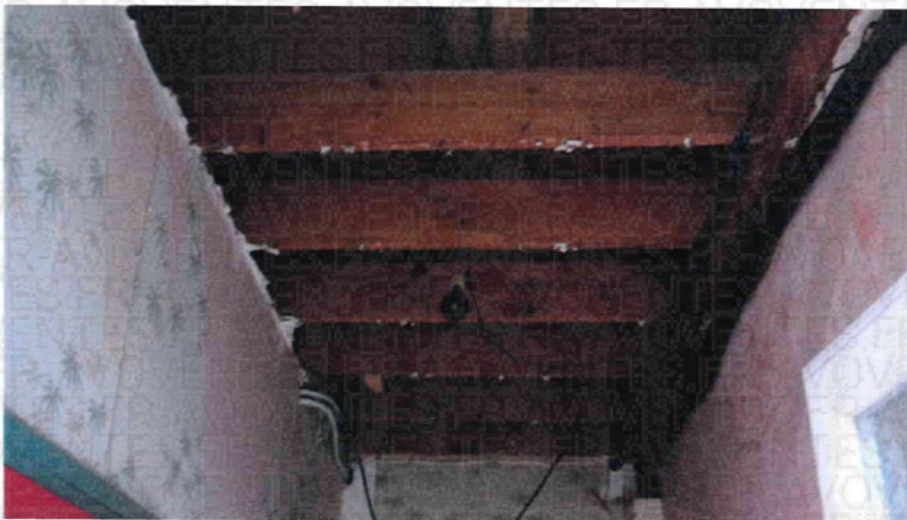
On retrouve un sol carrelage recouvert d'un linoléum.

Plinthes carrelage dégradées.

Murs plâtre dégradés également.

En partie supérieure, le plafond placoplâtre a été démonté et restent apparentes les solivettes et la poutre ancienne de la construction.

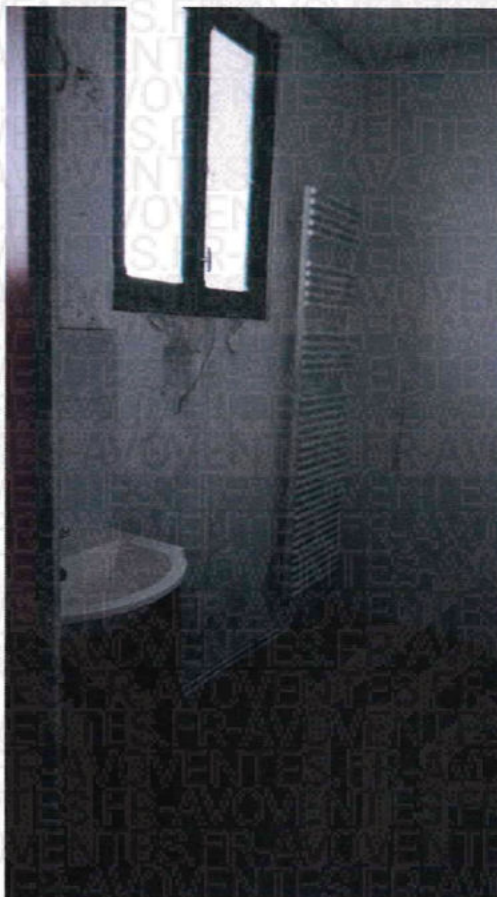
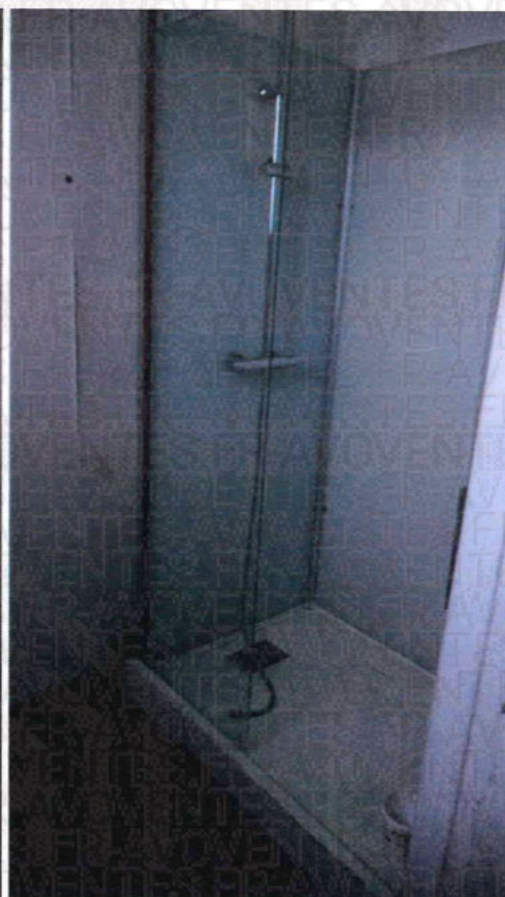
Sol linoléum ancien et vétuste sur dalle ciment.

Plinthes bois en mauvais état.

Murs plâtre et/ou placoplâtre présentant des traces majeures d'humidité.

Vient en partie gauche un lavabo sur meuble avec faïence murale en partie supérieure, en mauvais état.

A la suite, on retrouve des murs placoplâtre avec papier peint ancien, vétuste et dégradé.

Cabine de douche sur l'angle, grossièrement installée, dégradée et au niveau de laquelle on retrouve des dégradations importantes au niveau des murs en pied.

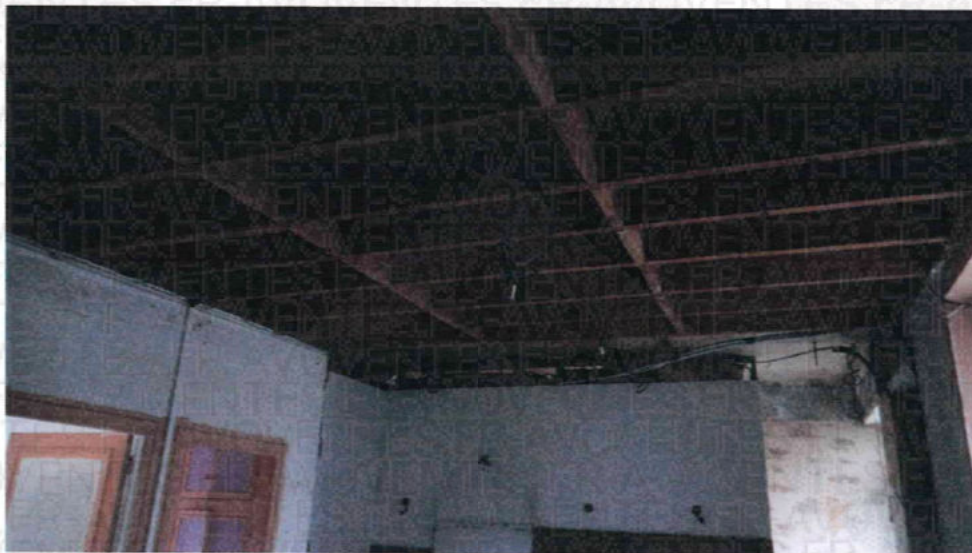
On notera les dégradations majeures en pied, notamment en façade avant de l'habitation.

En partie centrale, îlot central sur pied, dégradé.

Murs placoplâtre et/ou plâtre dégradés sur l'arrière.

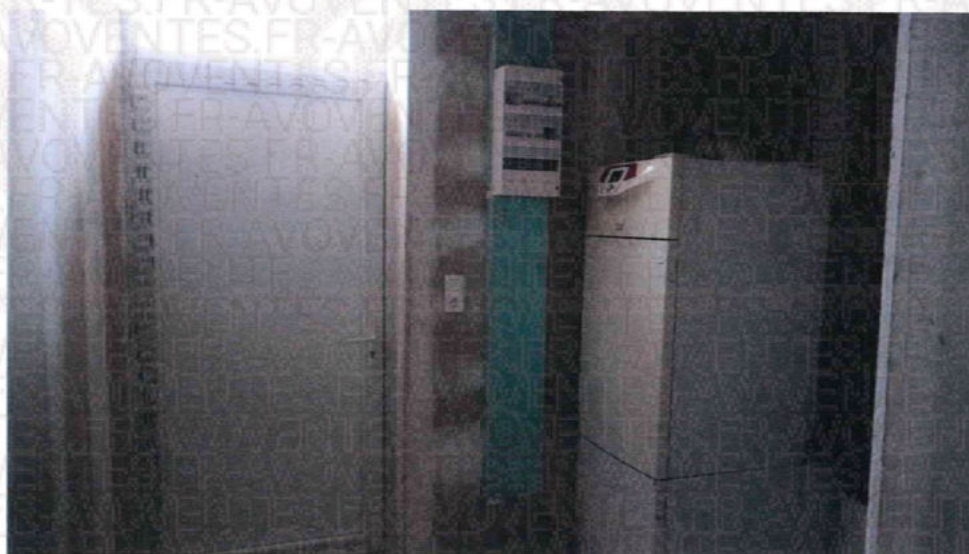
Sur la droite, chaudière fioul de marque CHAPPEE, relativement contemporaine.

On notera des problèmes existants au niveau de la cuve fioul actuelle nécessitant une utilisation de bidon pour l'alimentation.

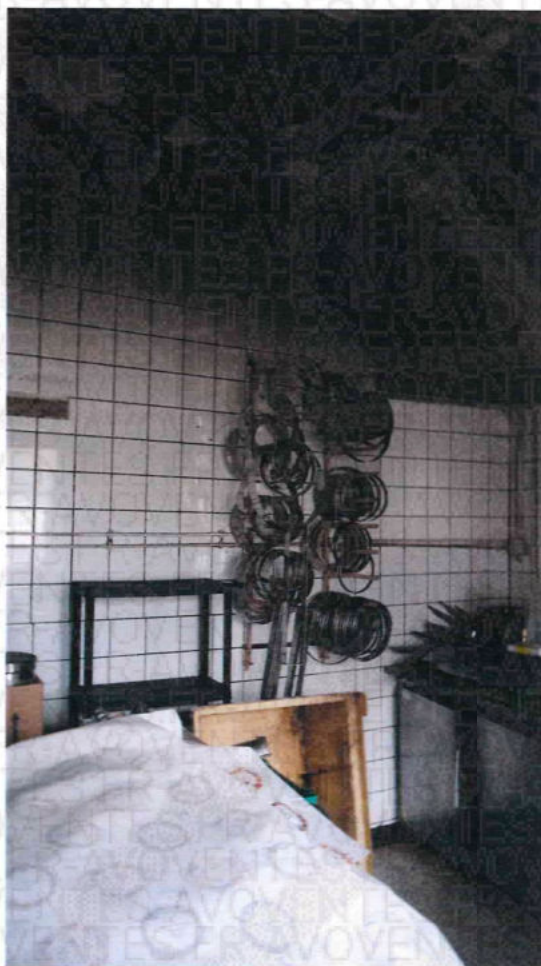
En partie supérieure, plafond plâtre présentant des dégradations importantes.

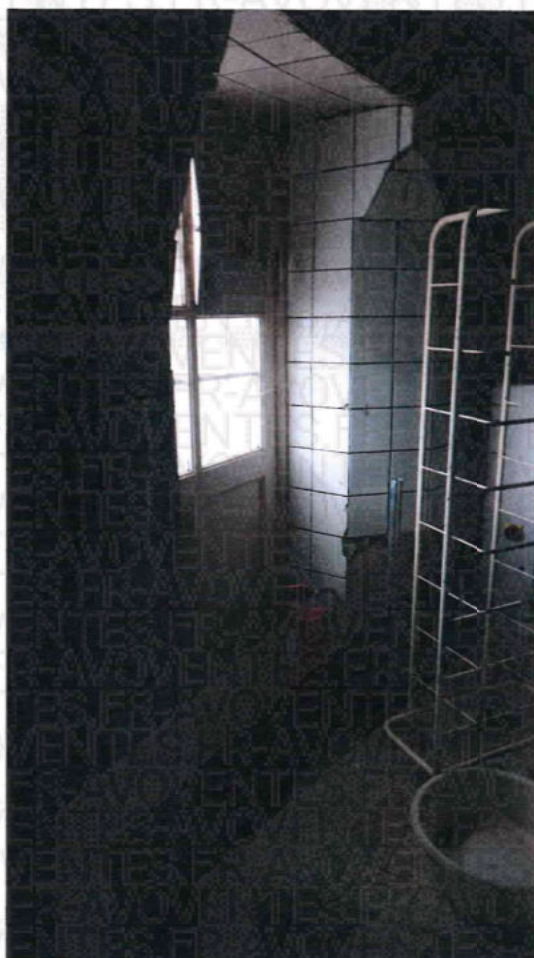
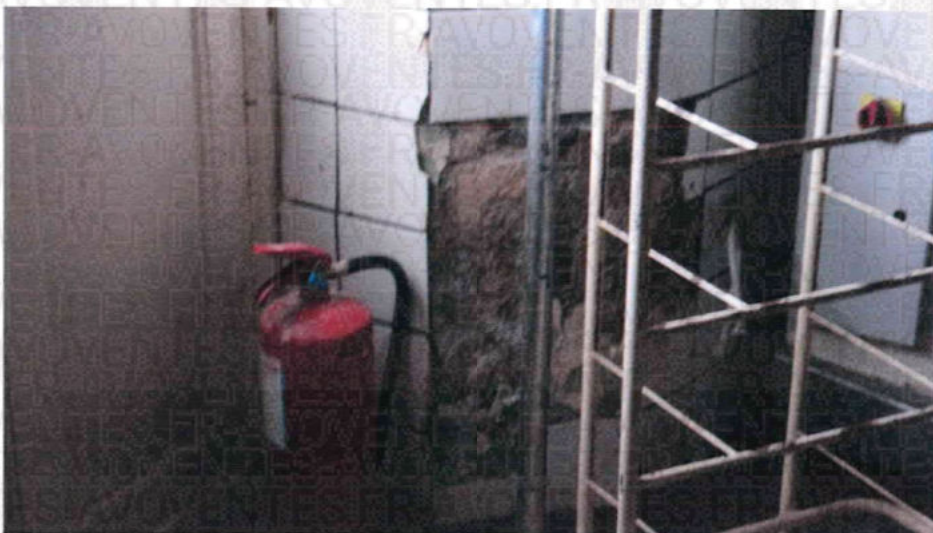
Accès sur la cour intérieure avec porte bois et partie vitrée dégradée en partie supérieure.

A noter que la faïence murale est également dégradée sur l'arrière.

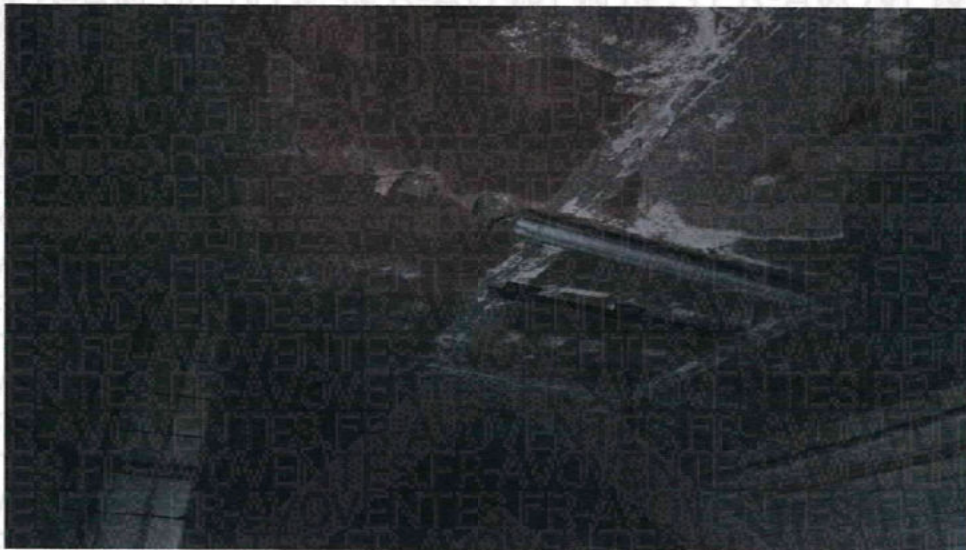
Je poursuis mes constatations en partie supérieure où l'on retrouve sur l'ensemble de la surface un plafond a priori placoplâtre présentant des dégradations importantes sur l'ensemble de la surface tant en partie supérieure du fournil que sur l'accès à la suite à la surface commerciale.

Des réserves sont à faire quant à l'installation électrique de cette partie commerciale.
