## PROCÈS-VERBAL DE DESCRIPTION

**LEQUEL NOUS REQUIERT** aux fins de procéder à la description de l'immeuble situé 2 rue de la Roche à OLIVET à la suite d'un commandement aux fins de saisie immobilière délivré selon acte de notre ministère en date du 28 avril 2022.

**CERTIFIONS** nous être rendu ce jour, 2 rue de la Roche à OLIVET, où là étant, arrivé à 15 heures 00, en présence de laquelle ne s'est pas opposée à nos opérations, nous avons fait la description suivante :

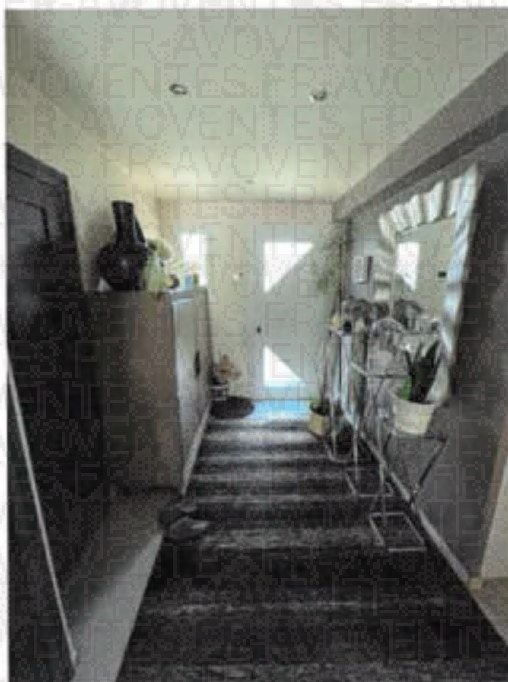
### **ENTRÉE :**

**Le sol** est recouvert d'un carrelage, lequel est en cours de rénovation, mais pour la partie rénovée en bon état.

**Les plinthes** sont en bois en bon état d'usage avec néanmoins spectre d'infiltration d'eau entre les WC et la buanderie.

**Les murs** sont recouverts de peinture défraîchie, mais sans dégradation.

**Plafond** sous peinture défraîchie, mais en bon état.

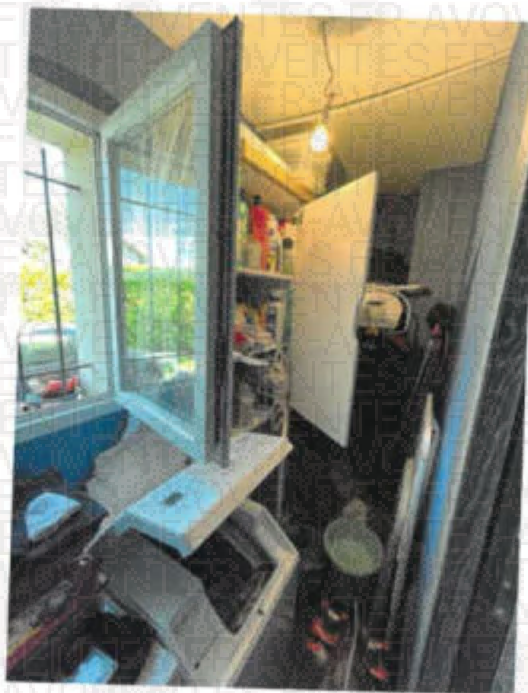
#### **BUANDERIE :**

**Le sol** est recouvert d'un carrelage en bon état.

**Les plinthes** carrelées sont également en bon état.

**Les murs** sont recouverts d'un papier peint qui se décolle.

**Plafond** sous peinture en bon état.

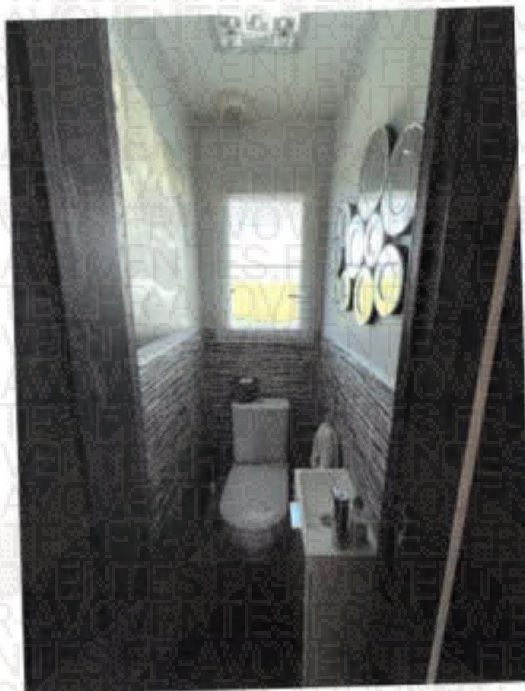
### **WC :**

Le sol est recouvert d'un carrelage en bon état.

Les murs sont recouverts d'une faïence murale en bon état. Le surplus est recouvert d'une peinture en bon état.

Plafond sous peinture en bon état.

Le tout est en bon état.

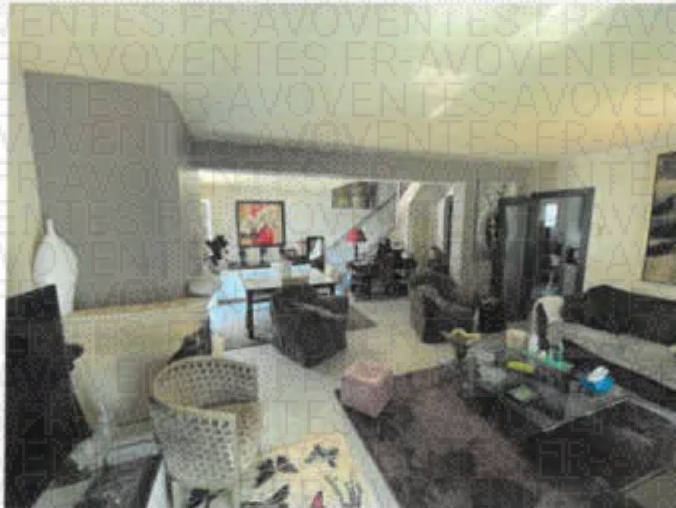
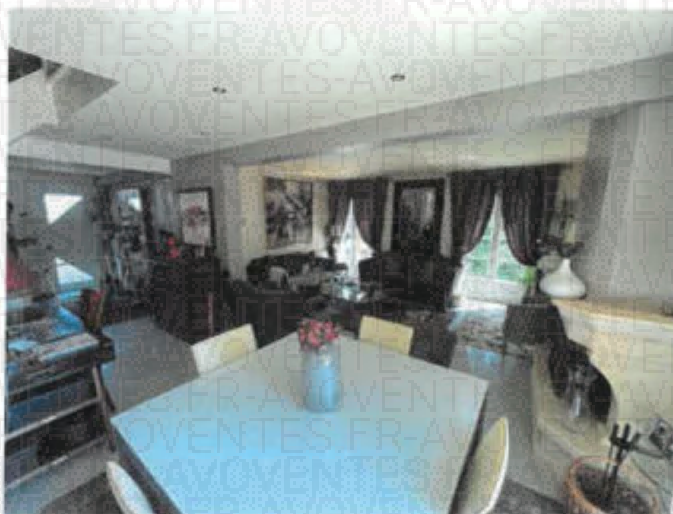
#### **SÉJOUR DOUBLE :**

Le sol est recouvert d'un carrelage, lequel est dans son ensemble en bon état.

Les plinthes sont en bois recouvertes de peinture en bon état.

Les murs sont sous peinture jaunie. L'ensemble est en bon état. Spectres d'infiltrations d'eau le long de la montée d'escalier ainsi que sur la cloison séparant le séjour double.

Plafond sous peinture en bon état.

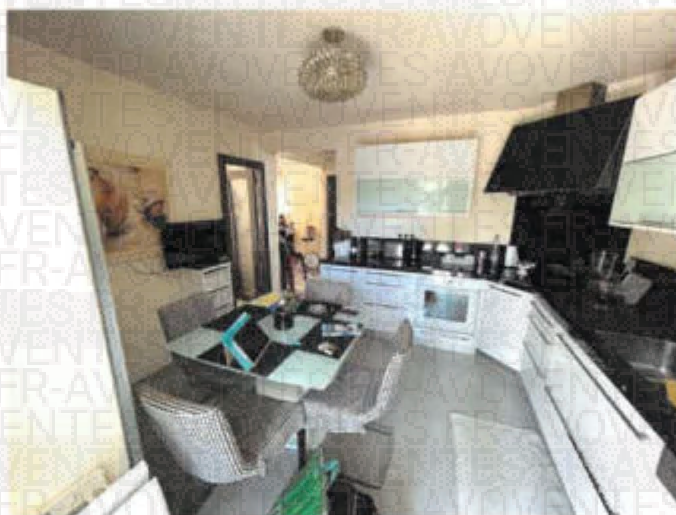
**CUISINE :**

**Le sol** est recouvert d'un carrelage, lequel est en bon état.

**Les plinthes** en bois sont recouvertes de peinture en bon état.

**Les murs** sont recouverts de peinture jaunie avec une crédence en granite. Le tout est en bon état.

**Plafond** sous peinture en bon état.

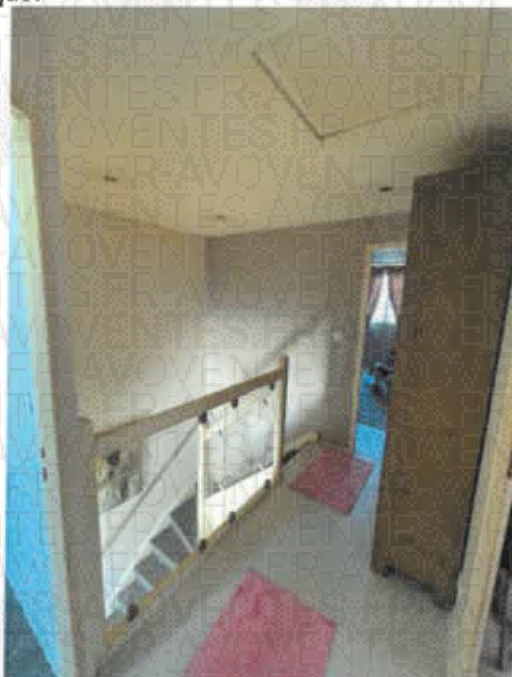
### **MONTÉE D'ESCALIER :**

L'escalier en bois est recouvert d'une moquette en bon état. Une rambarde.

La montée d'escalier est recouverte de peinture jaunie en bon état à l'exception du dégât des eaux décrit préalablement.

**Le sol** est recouvert d'un parquet flottant, lequel est en bon état.

**Plafond** sous peinture en bon état avec une trappe d'accès aux combles.

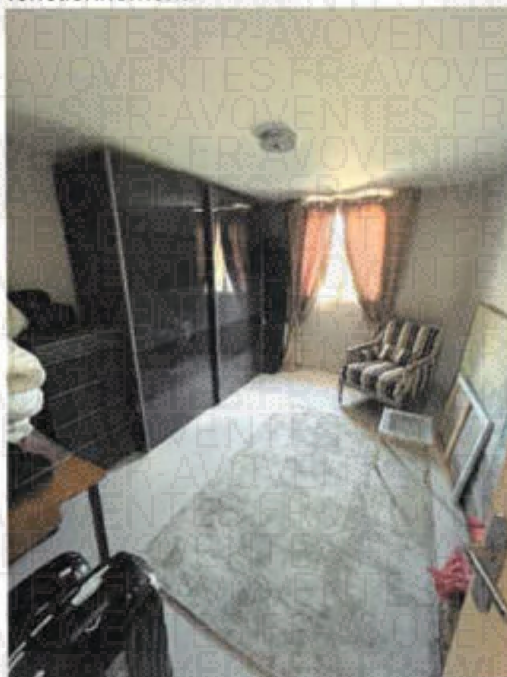
### **CHAMBRE NUMÉRO 1 CÔTÉ EST :**

**Le sol** est recouvert d'un parquet flottant en bon état.

**Les plinthes en bois et les quarts-de-rond** sont recouverts de peinture en bon état.

**Les murs** sont recouverts de peinture en bon état.

**Plafond** sous peinture en bon état.

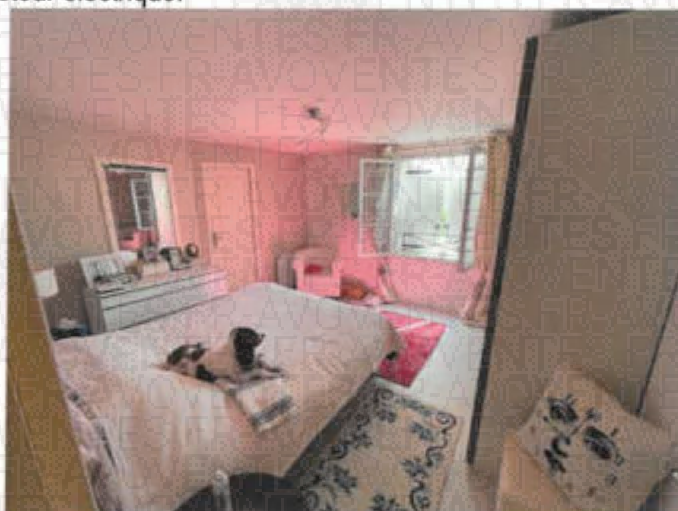
#### **SUITE PARENTALE :**

Le sol est recouvert d'un parquet flottant, lequel est dans son ensemble en bon état.

Les plinthes en bois et les quarts-de-rond sont sous peinture en bon état.

Les murs sont sous peinture en bon état.

Plafond sous peinture en bon état.

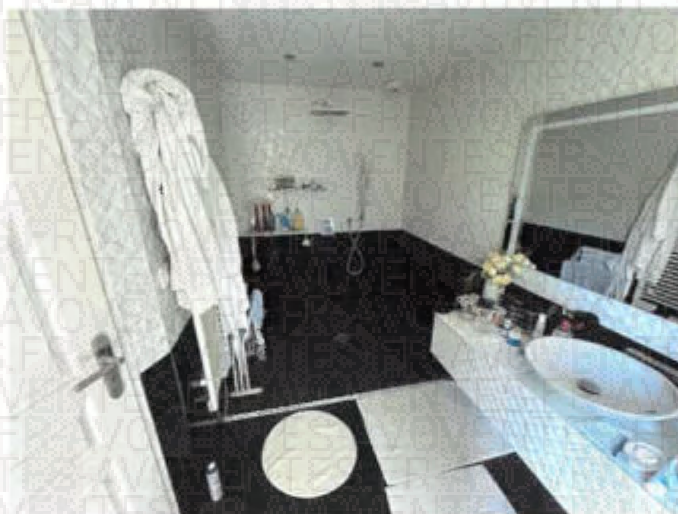
#### SALLE DE DOUCHE :

Le sol est recouvert d'un carrelage, lequel est en très bon état.

Les murs sont intégralement recouverts d'une faïence murale en très bon état.

Plafond sous peinture en très bon état.

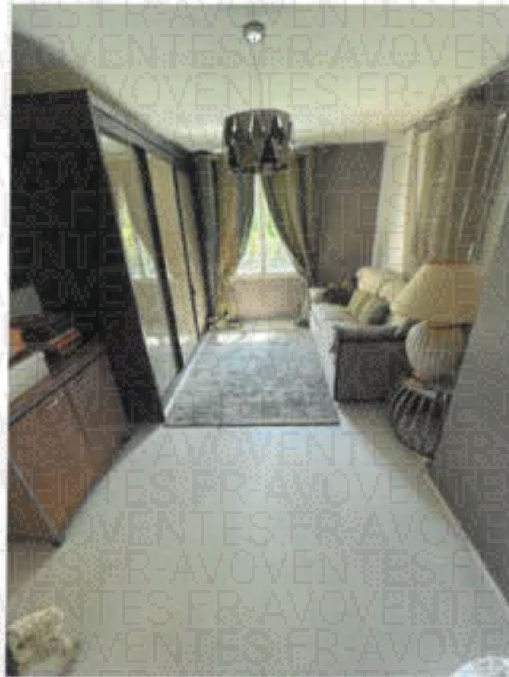
#### **CHAMBRE NUMÉRO 3 :**

**Le sol** est recouvert d'un parquet flottant, lequel est en bon état et propre.

**Les plinthes et les quarts-de-rond** sont dans le même état.

**Les murs** sont recouverts d'une peinture en bon état.

**Plafond** sous peinture en bon état.

- Deux prises électriques.
- Un point de chauffage, dont le convecteur est démonté pour réparation.

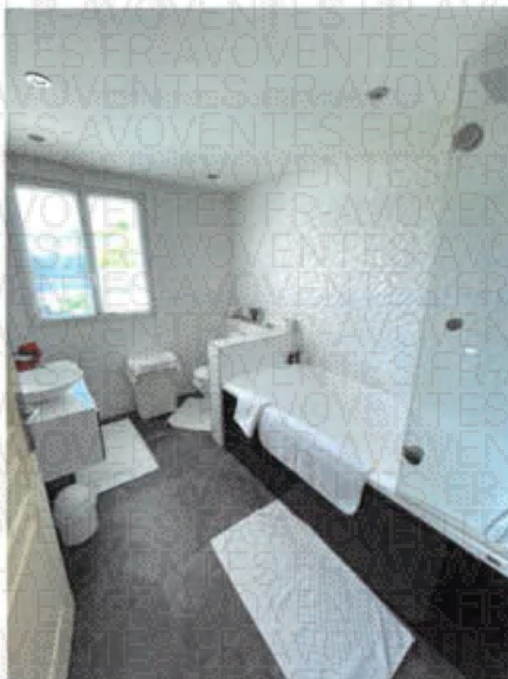
### **SALLE DE BAINS :**

**Le sol** est recouvert d'un carrelage, lequel est en très bon état.

**Les murs** sont intégralement recouverts d'une faïence murale en bon état.

**Plafond** sous peinture en bon état.

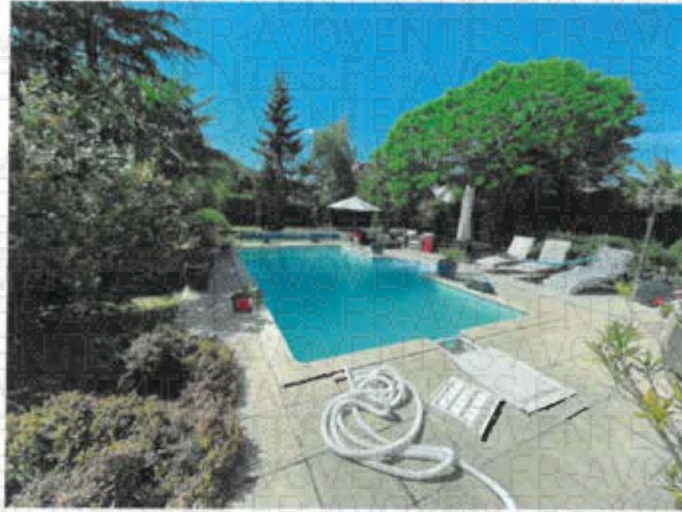
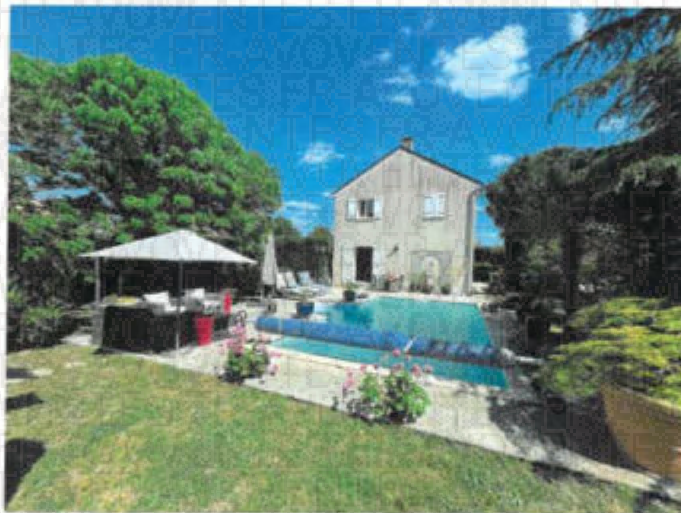
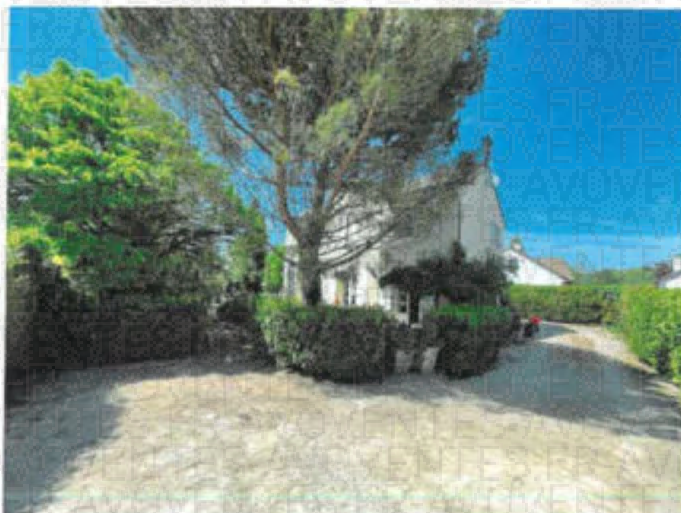
#### **EXTÉRIEURS :**

Nous accédons à la maison au moyen d'un chemin délimité par une haie. Le chemin est en bon état d'entretien.

Le jardin est composé d'une terrasse, elle-même composée de dalles, le tout en bon état.

Une piscine de 8 m par 4 m. Il s'agit d'une piscine chauffée avec une pompe à chaleur.

La façade de la maison est recouverte d'un enduit. La toiture est assurée par de l'ardoise.

Le tout est bien entretenu.
