# PROCÈS-VERBAL DE CONSTAT

## PROCES VERBAL DE DESCRIPTION

S'agissant sur la commune de PREUILLY (Cher), d'un immeuble à usage de commerce et d'habitation sis, le bourg, comprenant :

Commune de PREUILLY (CHER), Le Bourg, cadastré comme suit :

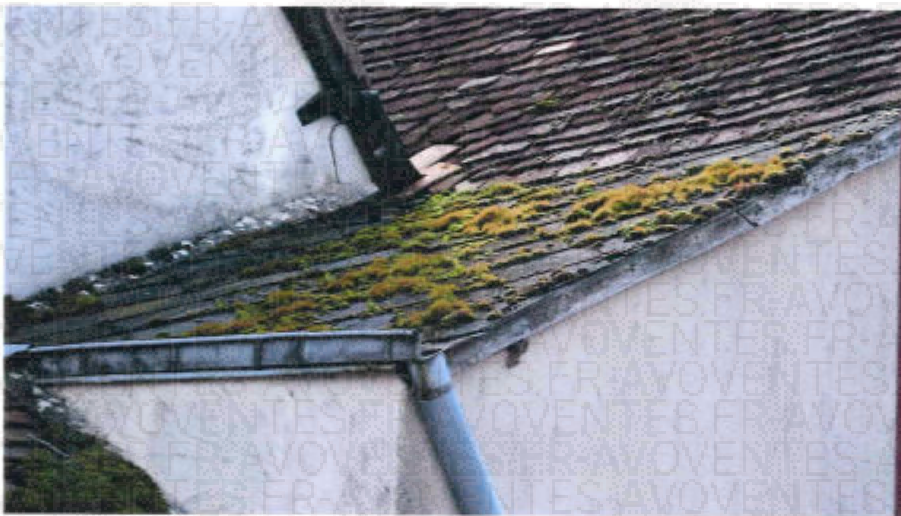
Il m'est possible de constater en partie supérieure des bâtiments l'existence d'une couverture en petites tuiles dans un état moyen sur l'ensemble de la surface avec en partie inférieure de la partie située sur l'arrière l'existence d'une couverture pour partie en ardoise fibro.

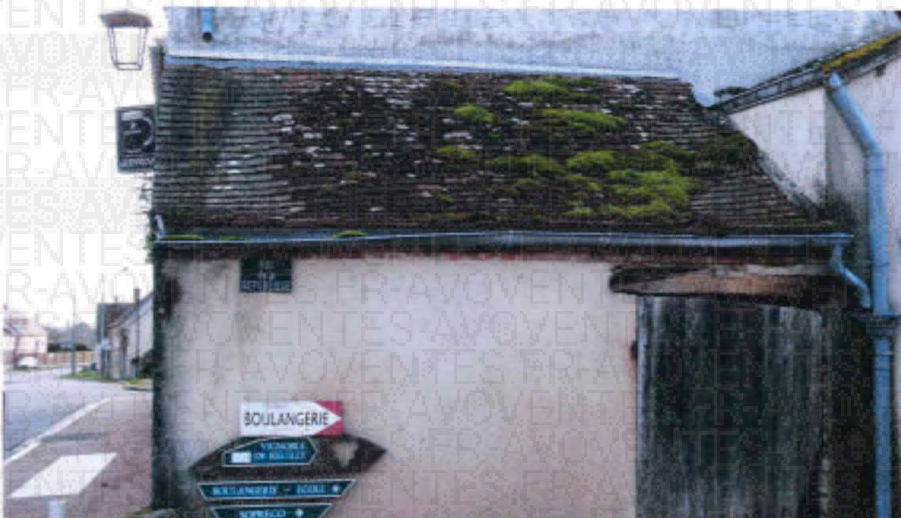
Vient au niveau de la construction en basse-goutte située en partie inférieure du pignon droit du bâtiment, en façade sur rue, une petite réserve avec couverture en petites tuiles fortement dégradée présentant un affaissement tant en partie droite qu'en partie gauche.

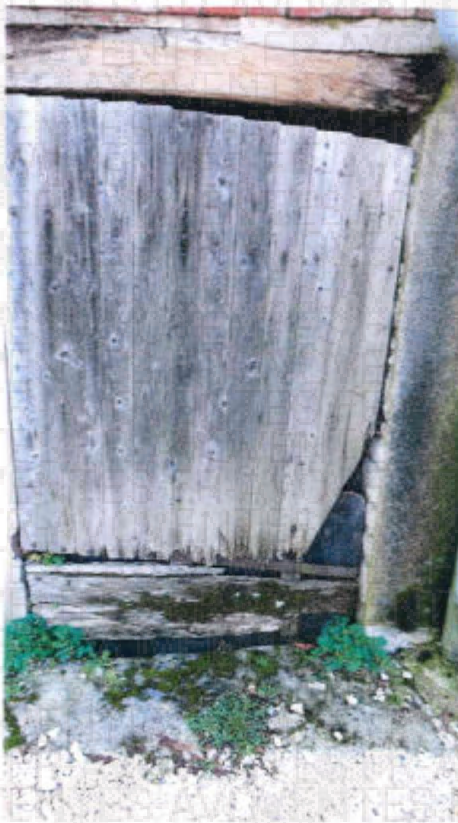
Une porte en pignon avec boiserie fortement dégradée donne accès sur un espace à usage de cave.

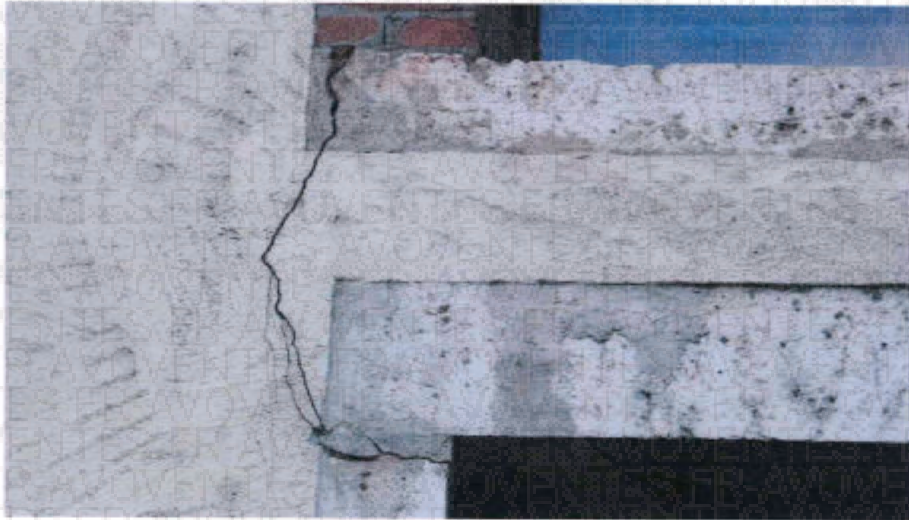
A noter également l'existence d'une fissuration visible en partie supérieure de la porte d'entrée en façade, au niveau du linteau, se poursuivant en partie supérieure gauche de celui-ci jusqu'au niveau de la fenêtre du premier étage.

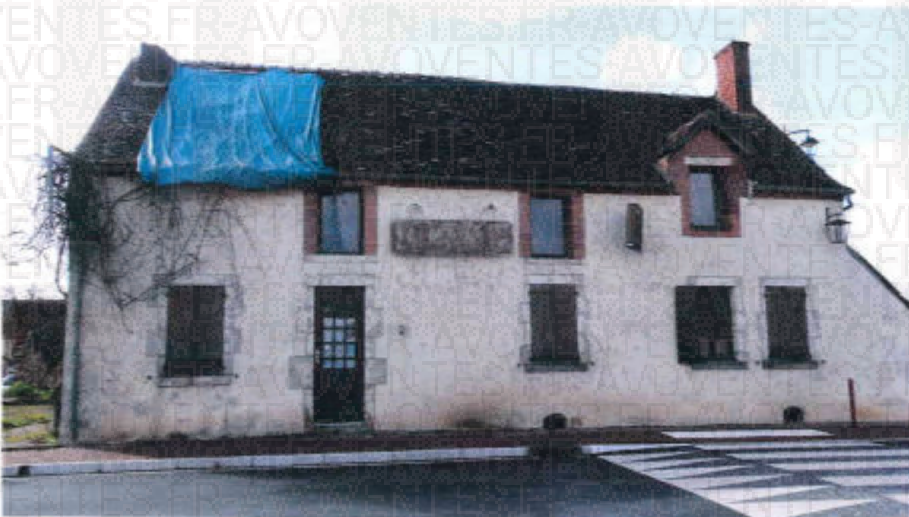
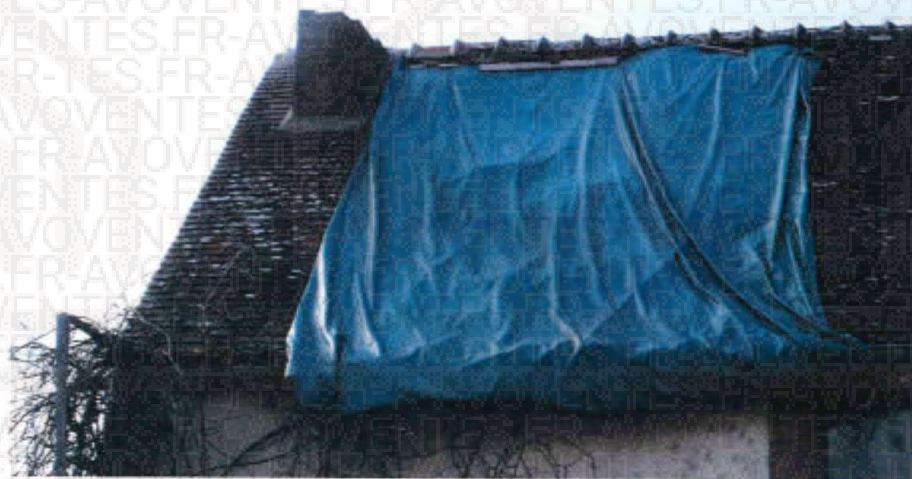
En partie gauche, à noter l'existence d'une dégradation au niveau de la couverture, liée à l'effondrement de la cheminée située à toute proximité du pignon gauche.

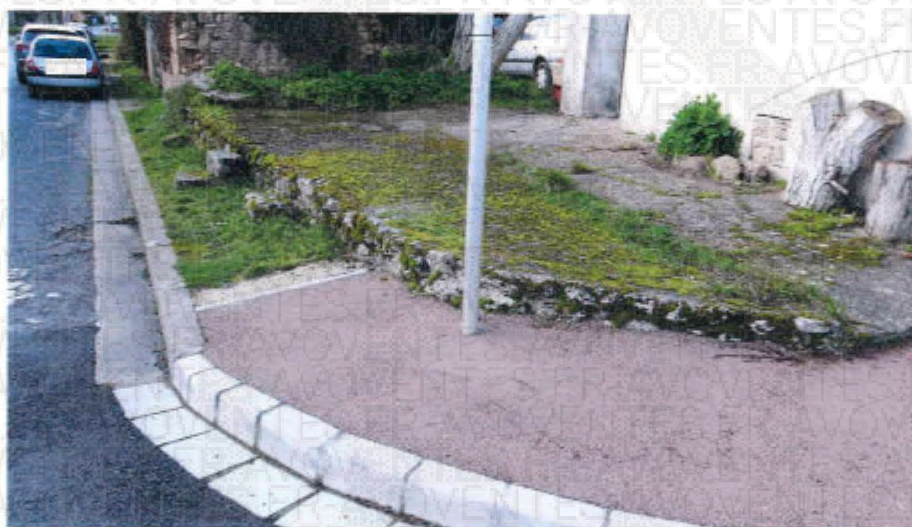
En pignon gauche, Route de Jacques au Bois, il m'est possible de constater une partie à usage de terrasse, en limite de voie publique avec muret pierres. L'ensemble présente des traces de vétusté importante.

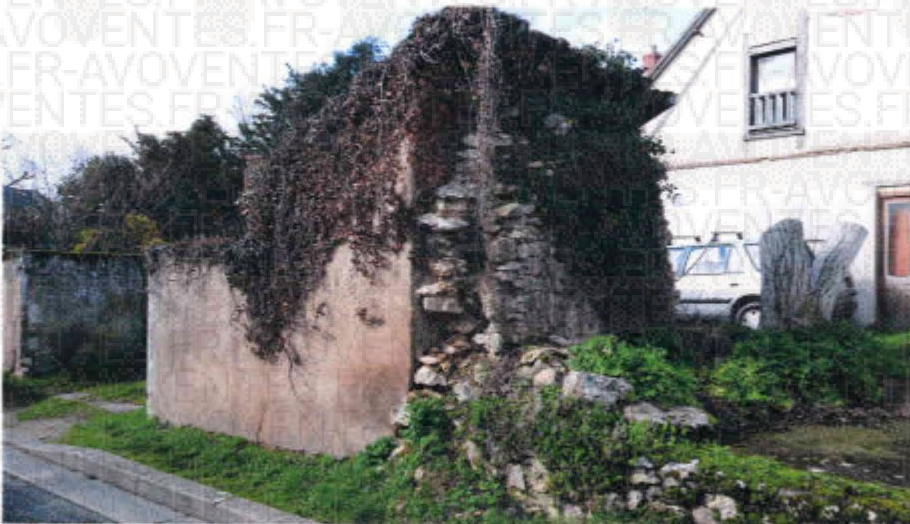
Je poursuis à la suite mes constatations en partie gauche de cette parcelle cadastrée section AB n°106 où vient une construction ancienne à usage de dépendance, effondrée pour partie.

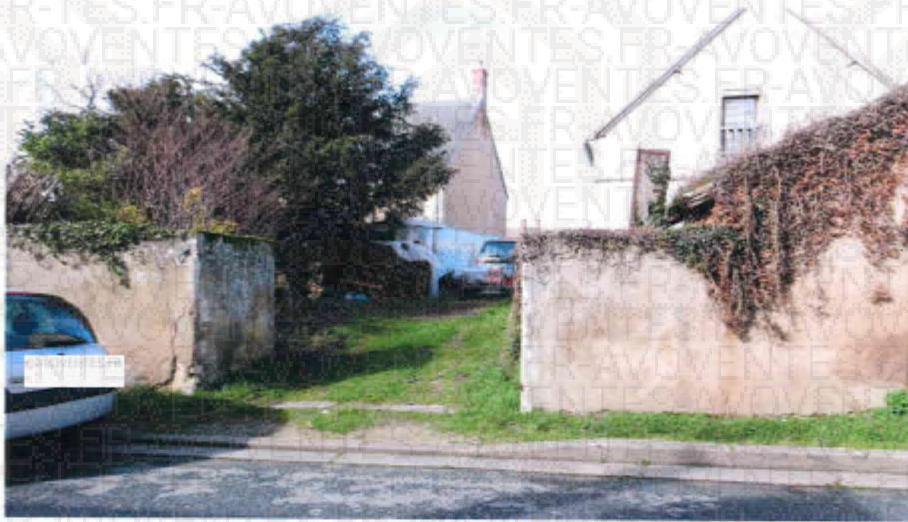
En façade sur rue à la suite, muret en pierres avec enduit ciment ancien et vétuste présentant des traces de vétusté importantes et des fissurations en partie gauche.

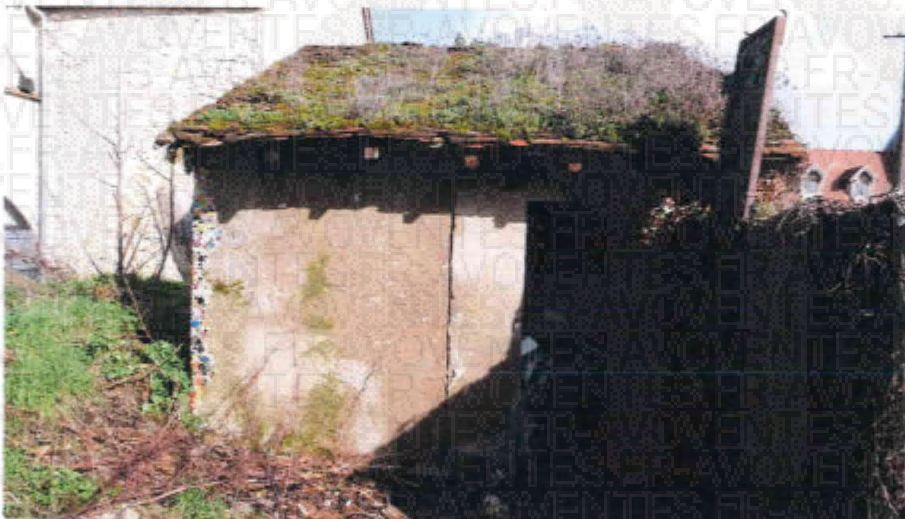
J'accède ainsi sur cette partie de l'immeuble où l'on retrouve de suite à droite la construction à usage de dépendance dont :

- la couverture est menaçante,
- la façade avec enduit ciment est fortement dégradée.

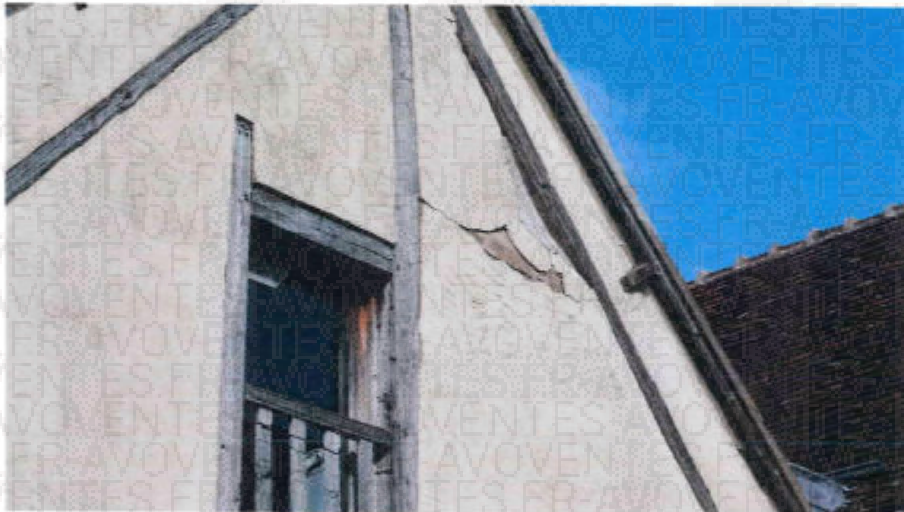
Au niveau de cette seconde partie de bâtiment et au niveau du pignon droit de celui-ci, il m'est possible de constater en partie supérieure l'existence de dégradations au niveau de l'enduit, à toute proximité de l'ouverture.

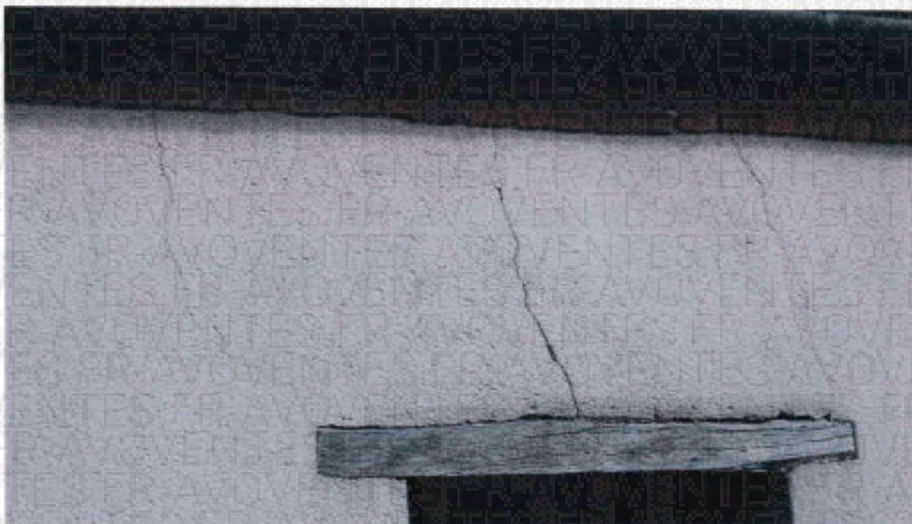
Je poursuis à la suite mes constatations en façade OUEST de ce bâtiment où il m'est possible de constater au niveau de l'enduit gratté et sur l'ensemble de la surface l'existence :

- de trois fissures verticales en partie supérieure de la première ouverture,

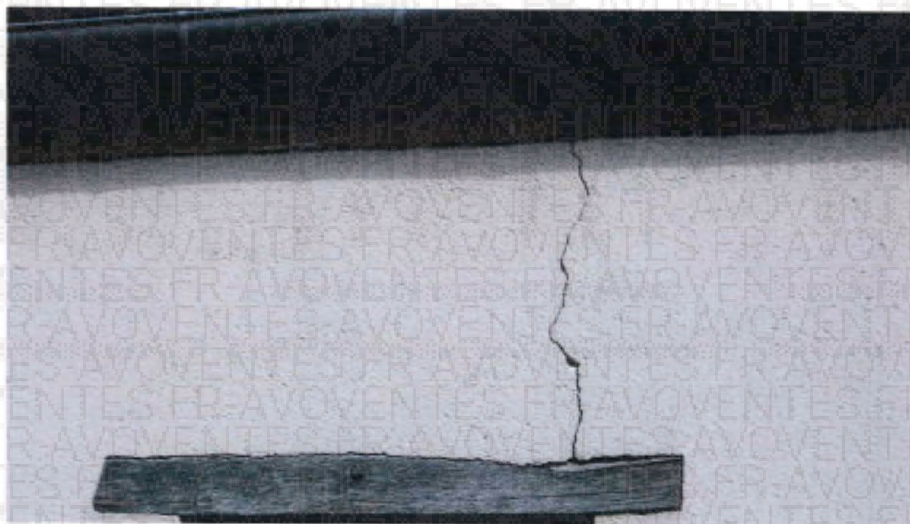
- d'une fissuration verticale plus importante en partie supérieure droite du second linteau.

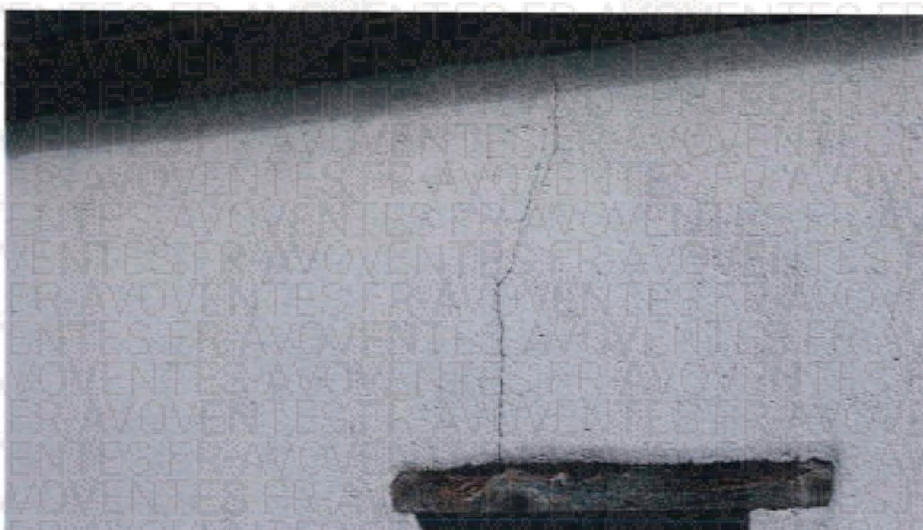
- d'une fissuration verticale en angle supérieur gauche du dernier linteau.

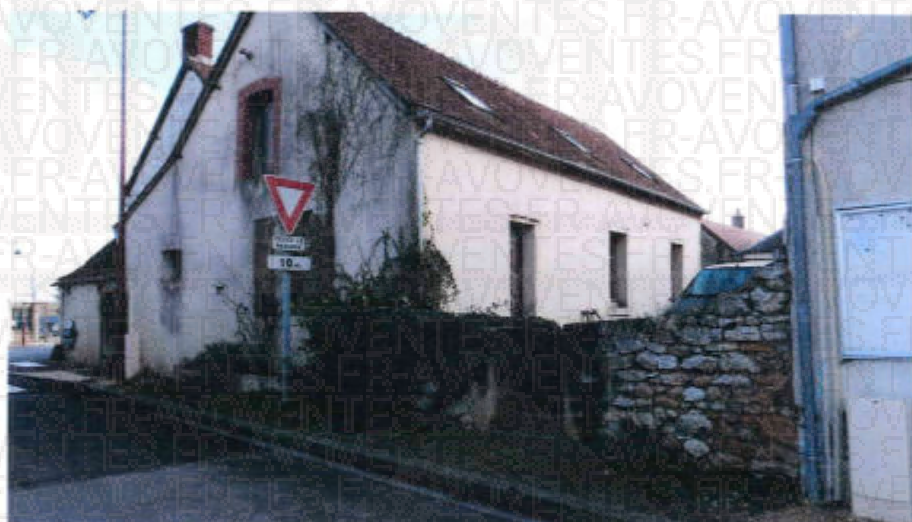
Je poursuis à la suite mes constatations en façade sur rue, façade NORD, où l'on retrouve pour partie un muret en pierres jointoyées en mauvais état ouvrant sur la façade OUEST du bâtiment relevant de la propriété, objet du présent.

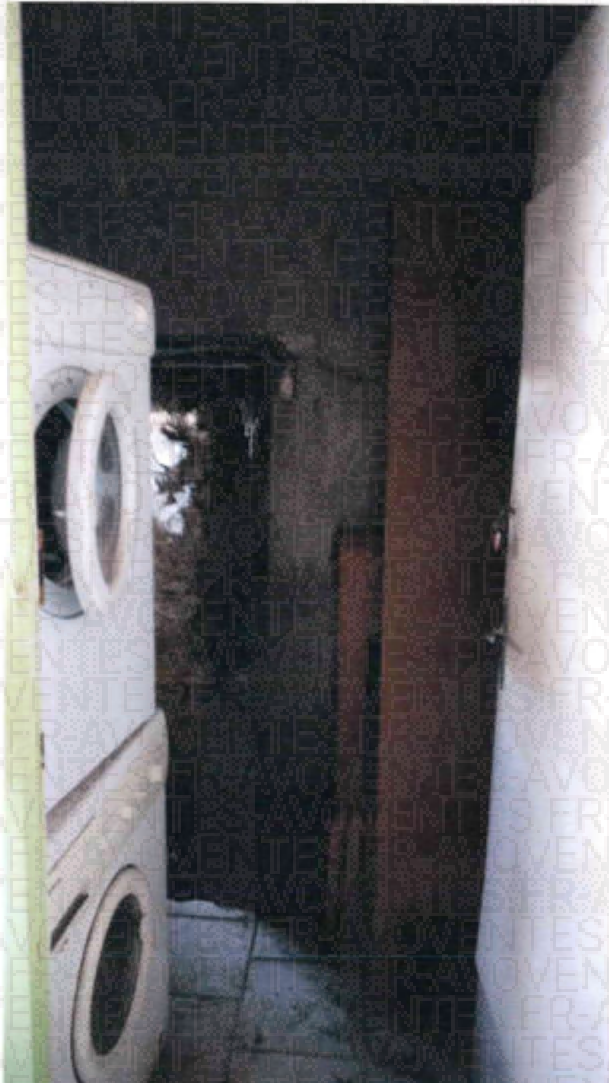
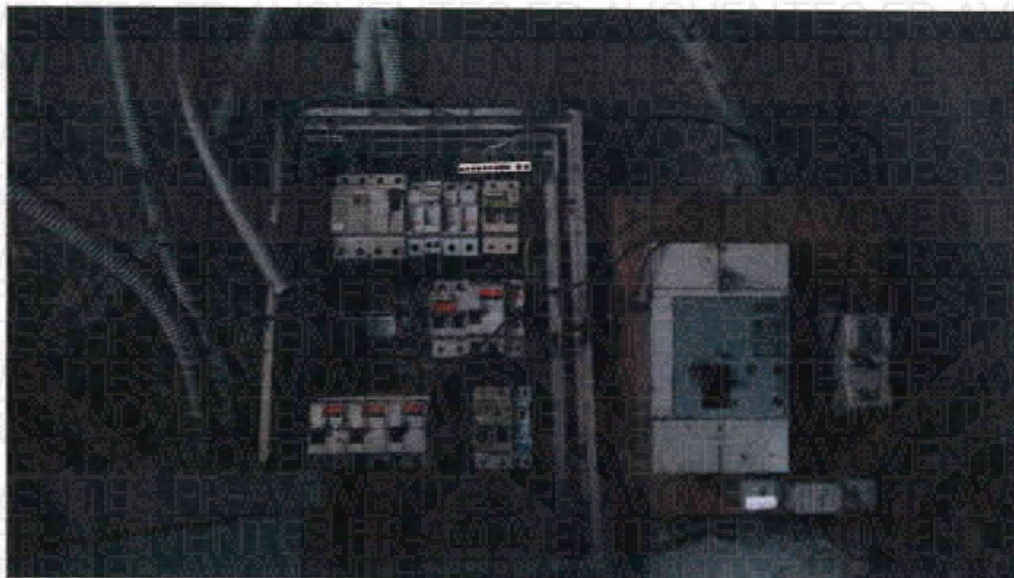
On retrouve un sol carrelage ancien, vétuste et dégradé, des murs enduits ciment dans un état similaire.

Tableau électrique en partie supérieure présentant des traces majeures de vétusté.

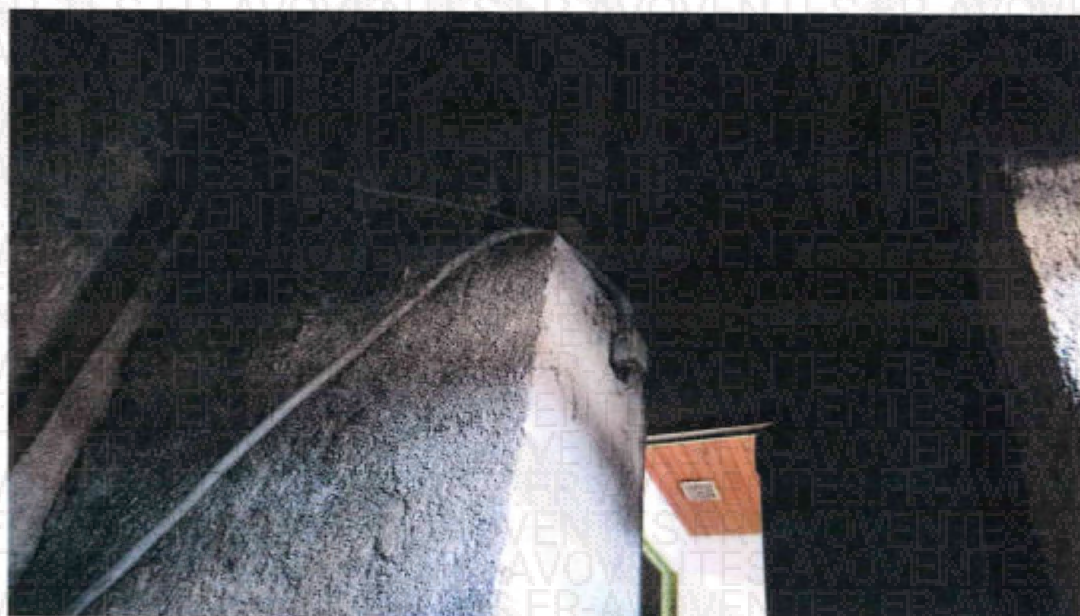
A l'étage ouvert à la suite dans le mur ancien maçonné présentant par ailleurs des fissurations en partie supérieure.

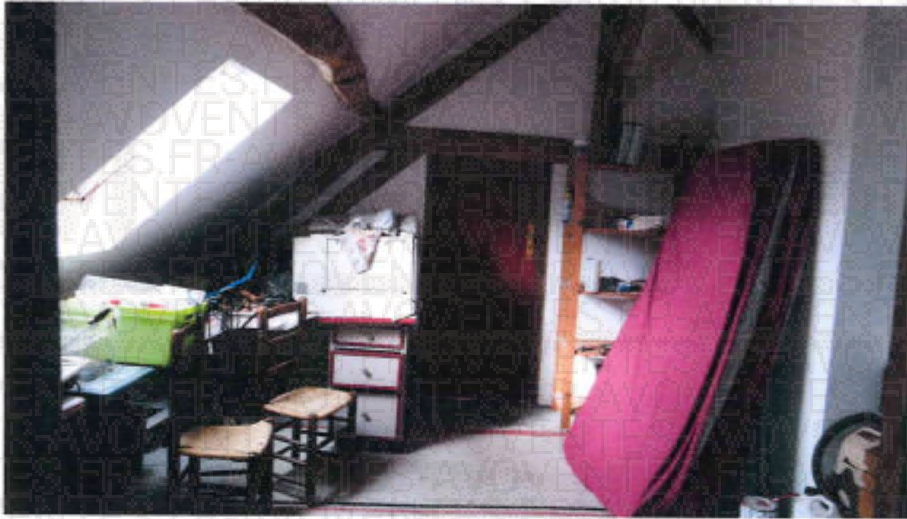
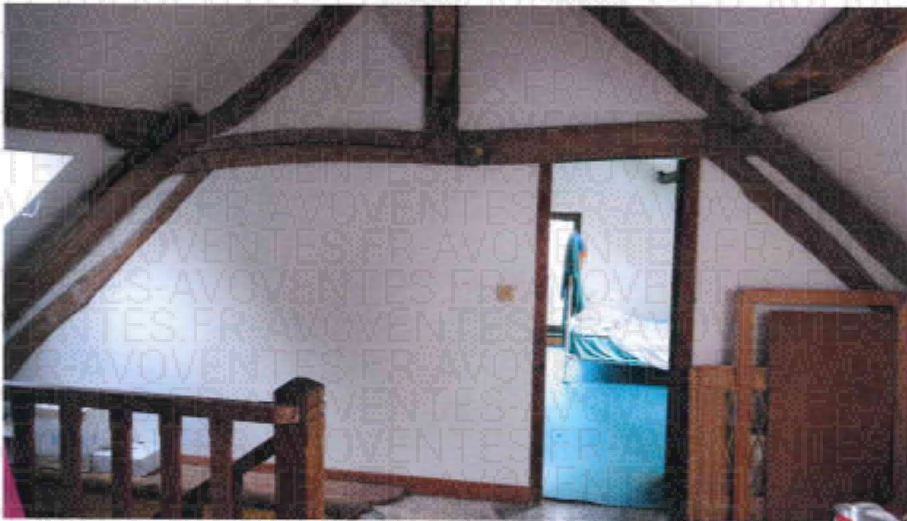
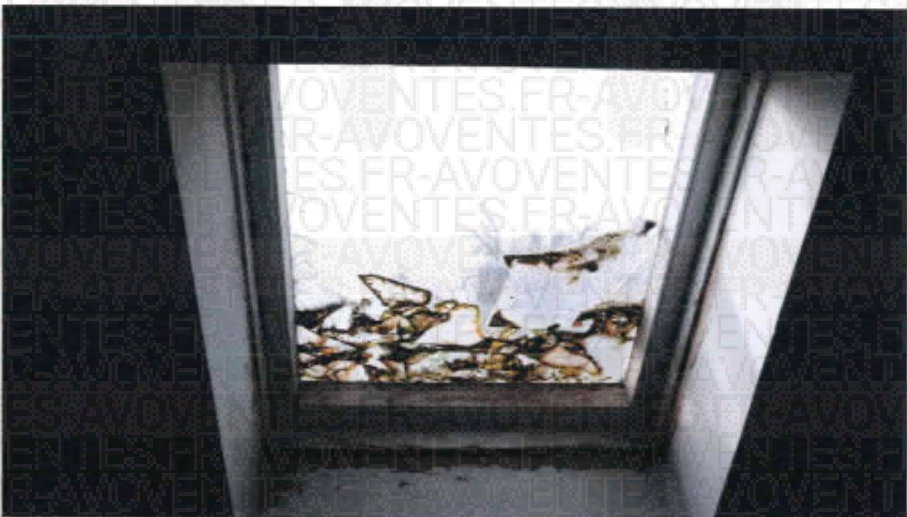
Murs placoplâtre anciens sur l'ensemble de la surface, peints en blanc bénéficiant d'une ouverture de toit de type VELUX en façade arrière et d'une ouverture de toit de type VELUX en façade avant dont la vitrerie est cassée générant notamment des dégradations en partie inférieure du VELUX.

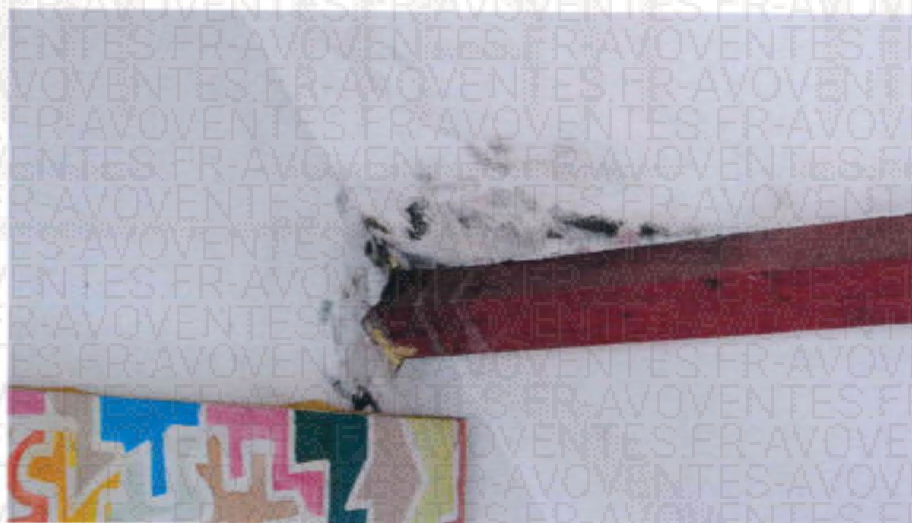
Il m'est par ailleurs possible de constater l'existence d'une trace d'infiltration d'eau visible au niveau de la poutre à toute proximité du mur en pignon.

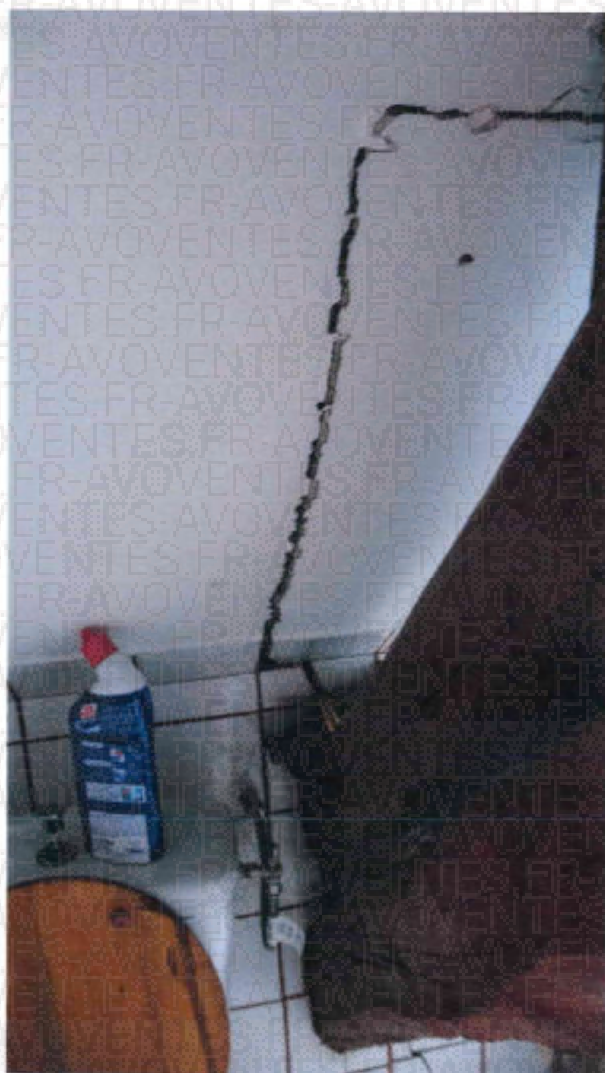
Toujours au niveau de la faïence et sur l'arrière de la panne, il m'est possible de constater l'existence d'une fissuration majeure tant au niveau de la faïence qu'en partie supérieure, se poursuivant à la suite au niveau du placo, en partie supérieure et le long de l'élément de charpente.

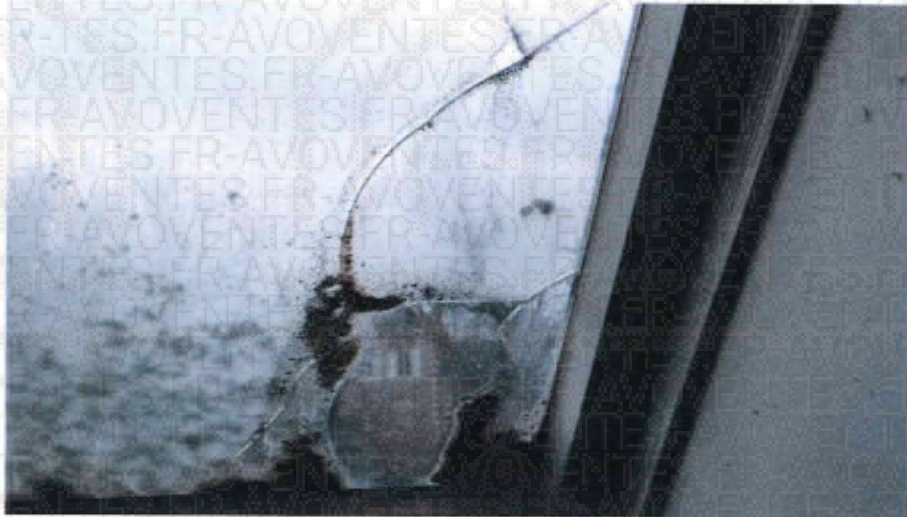
Ouverture de toit également en façade OUEST dont la vitrerie double vitrage est cassée.

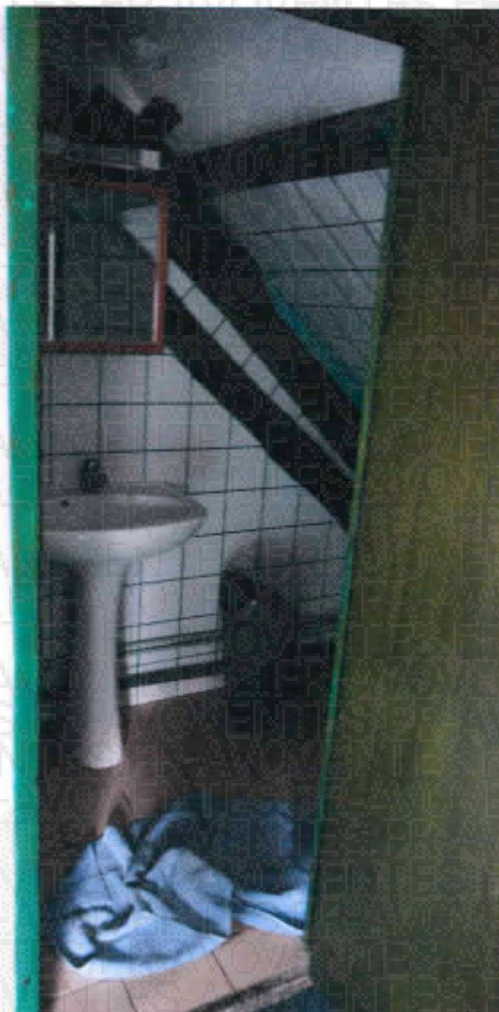
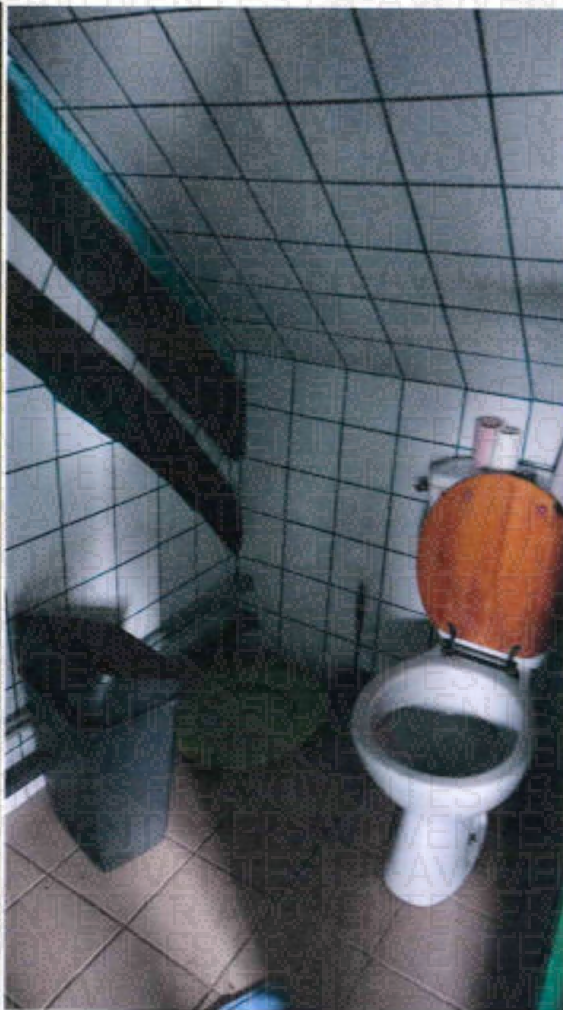
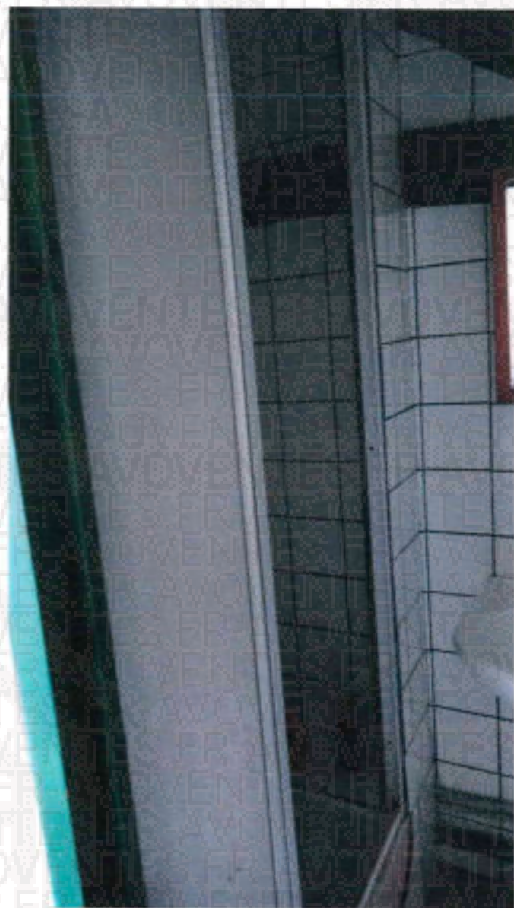
Toilettes à effet d'eau en partie droite avec abattant bois. L'ensemble est dans un état moyen et dégradé.

Cabine de douche en partie gauche avec receveur faïencé. Faïence mural su l'arrière. Robinetterie chromée ancienne et vétuste. Parois translucides sur le devant présentant des dégradations.

A noter également les dégradations en pied.

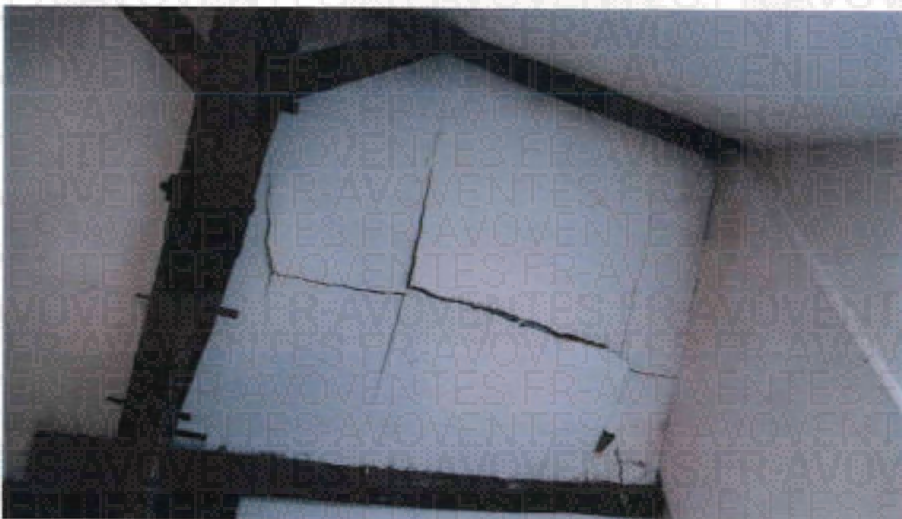
Il m'est par ailleurs possible de constater en partie supérieure et en façade sur rue les dégradations importantes visibles au niveau du placo en soupente liées aux dégradations de la couverture et à l'effondrement de la cheminée à cet endroit.
