# PROCÈS-VERBAL DE CONSTAT

## PROCES VERBAL DE DESCRIPTION

S'agissant sur la **commune de BOURGES (Cher)**, 137 Rue Louis Mallet

D'une maison à usage d'habitation comprenant :

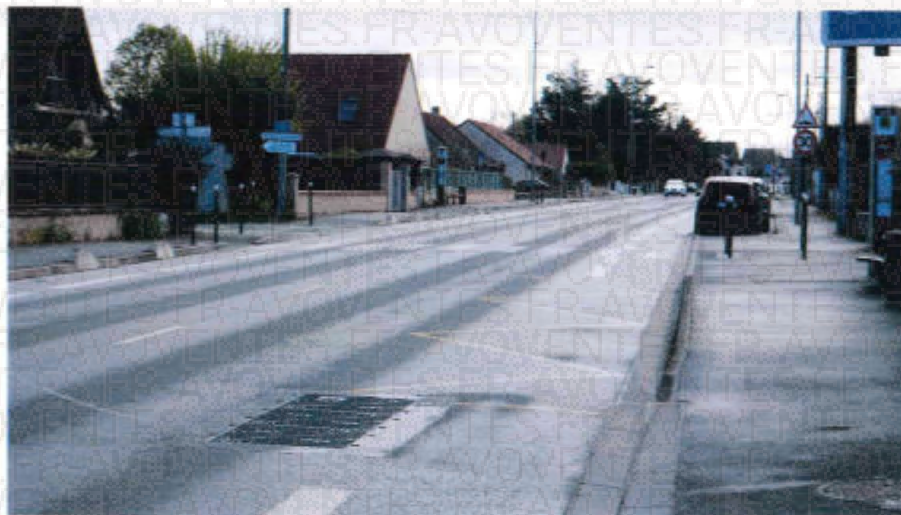
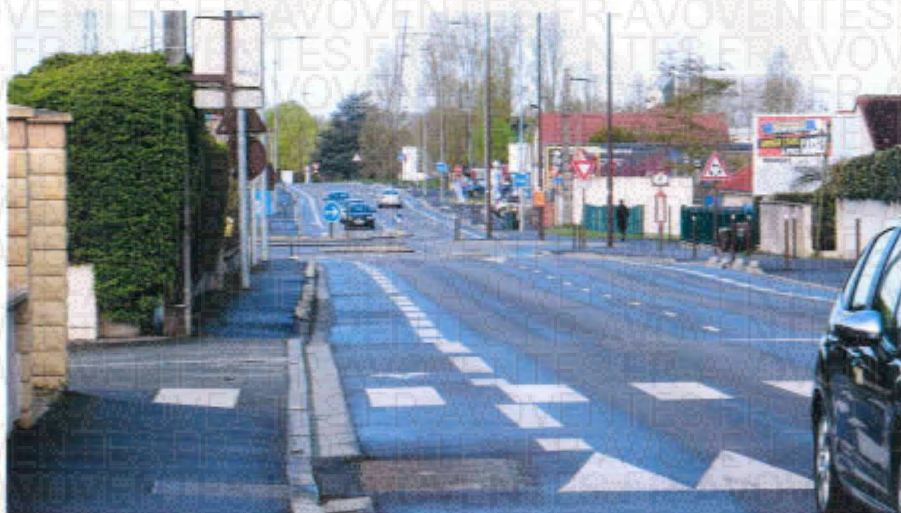
En façade sur rue, cette propriété bénéficie d'un mur parpaings sur l'ensemble du linéaire, dégradé en partie gauche vraisemblablement du fait d'un accident et ce en jonction avec le Chemin Tortu.

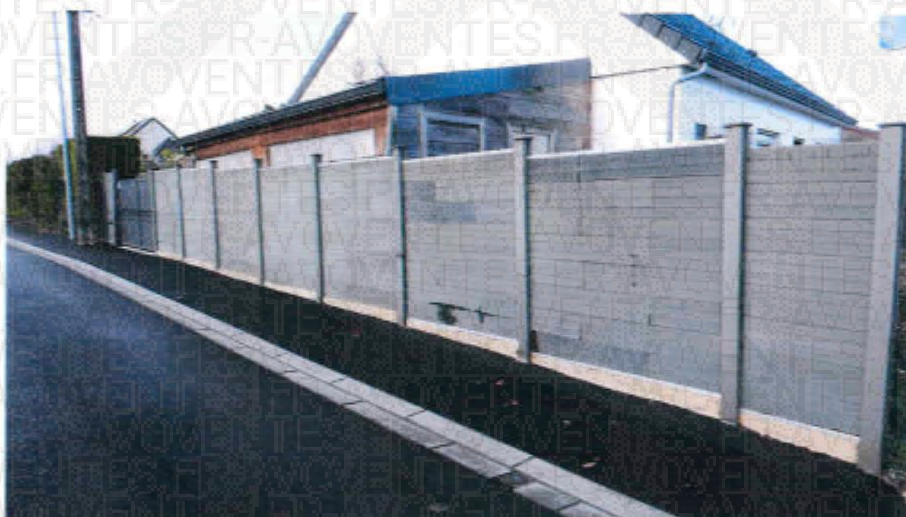
En limite avec le Chemin Tortu, on retrouve une clôture en claustras synthétiques, dans un état moyen et présentant des traces de vétusté avec sur l'arrière, un portail coulissant ouvrant sur la propriété.

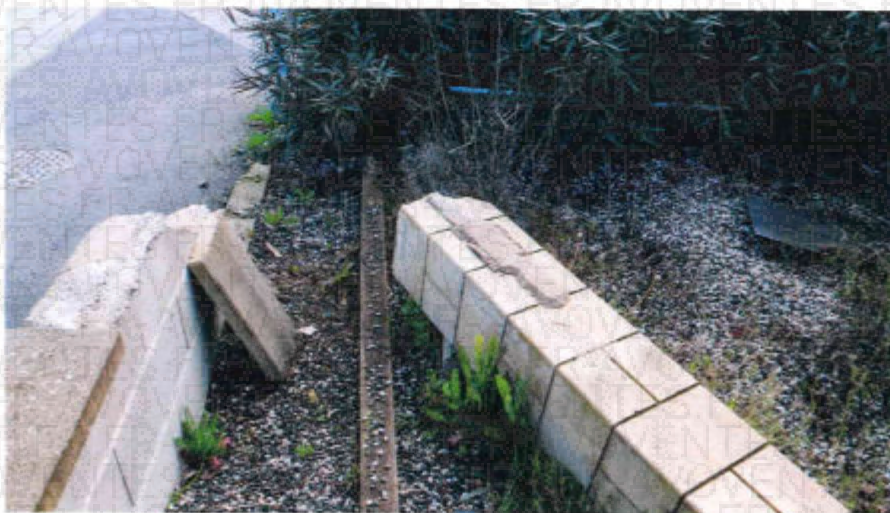
On retrouve les dégradations au niveau de la clôture en façade sur la Rue Louis Mallet et en extrémité gauche.

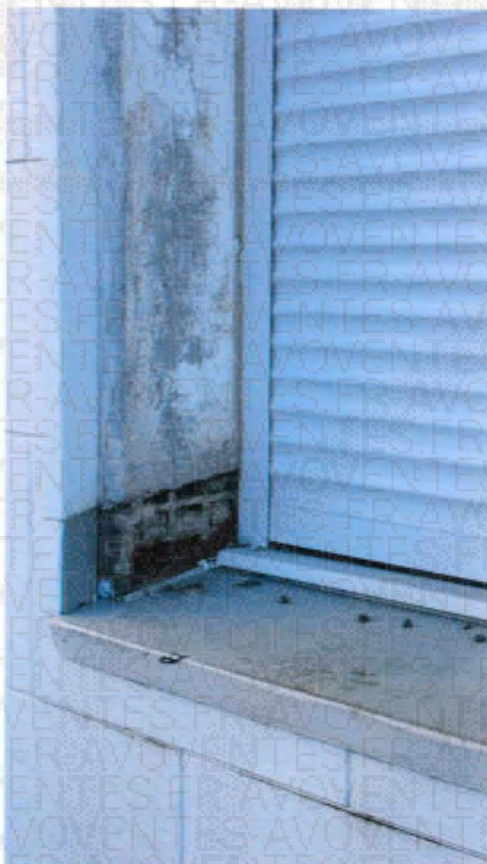
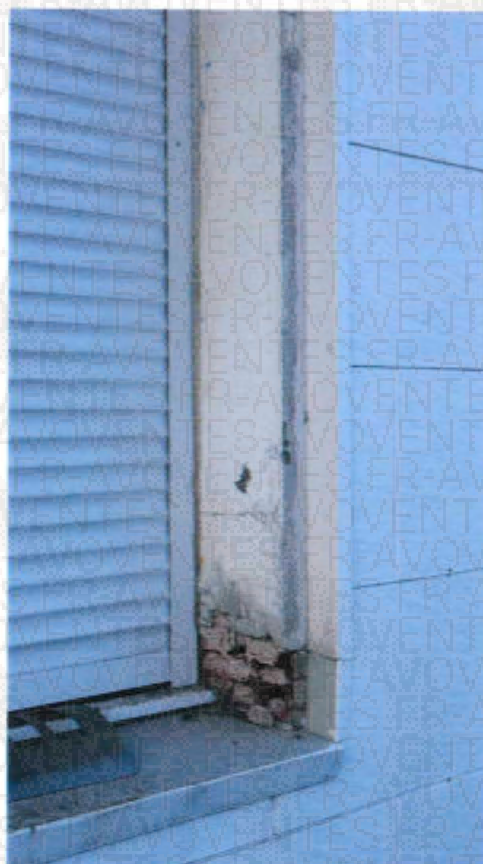
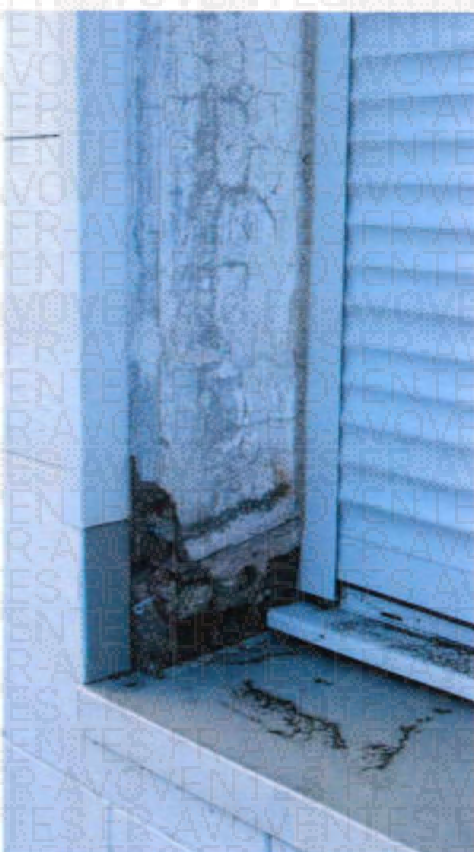
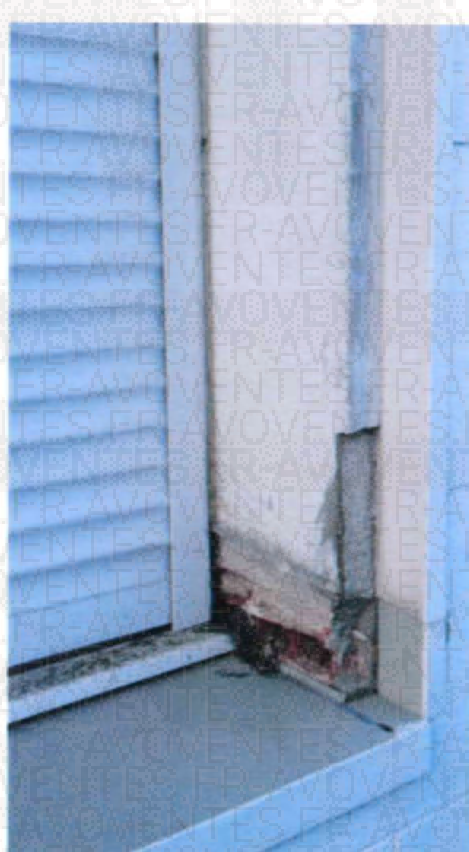
Poursuivant mes constatations sur la façade, il m'est possible de constater l'existence de désordres au niveau des tableaux de fenêtre situés en partie droite et gauche de l'entrée, en partie inférieure de ceux-ci, laissant apparaître la construction brique initiale de l'immeuble au-delà de l'isolation extérieure.

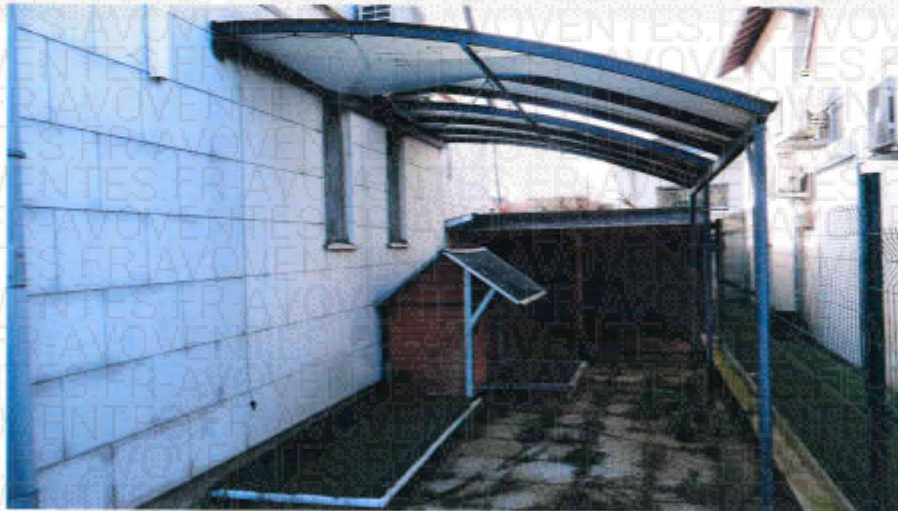
Au niveau du pignon droit de l'immeuble, on retrouve une partie en nature de dalle gravillonnée sur l'ensemble de la surface avec dans le prolongement une construction de type carport dont la couverture est dégradée.

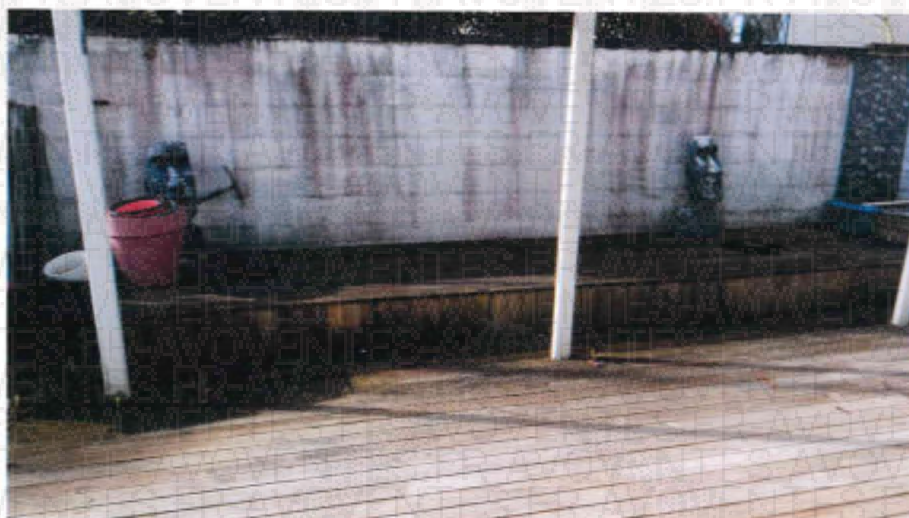
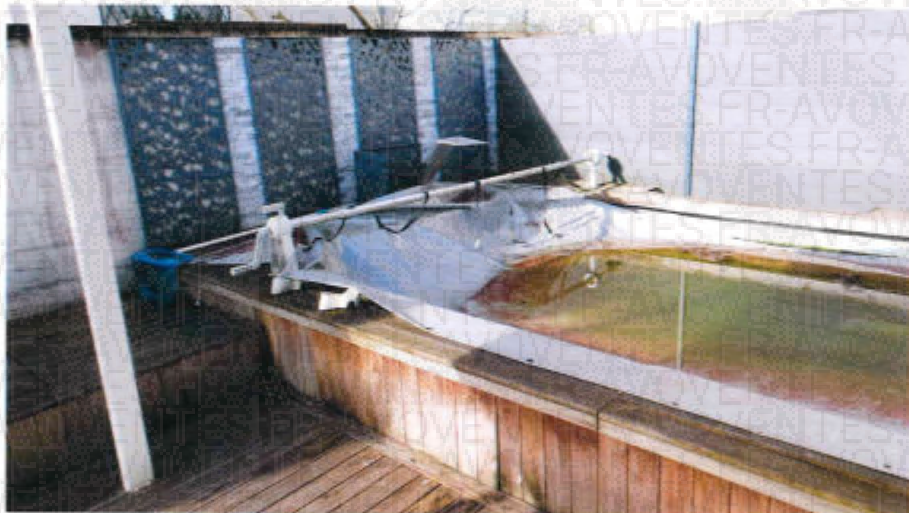
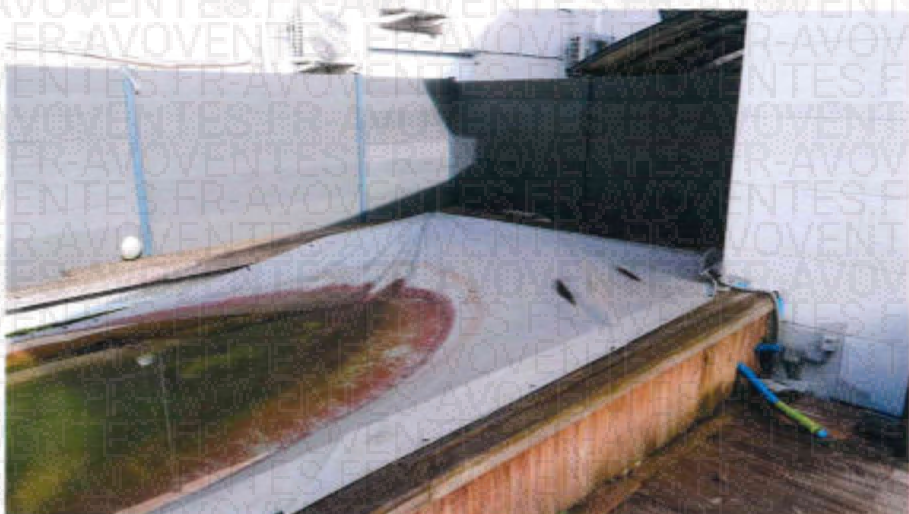
A noter l'existence a priori d'un liner sur l'intérieur. Des réserves sont à faire d'une part quant à la profondeur de ce dernier et d'autre part quant à l'état du bardage bois, dégradé pour partie sur l'arrière et en limite de propriété.

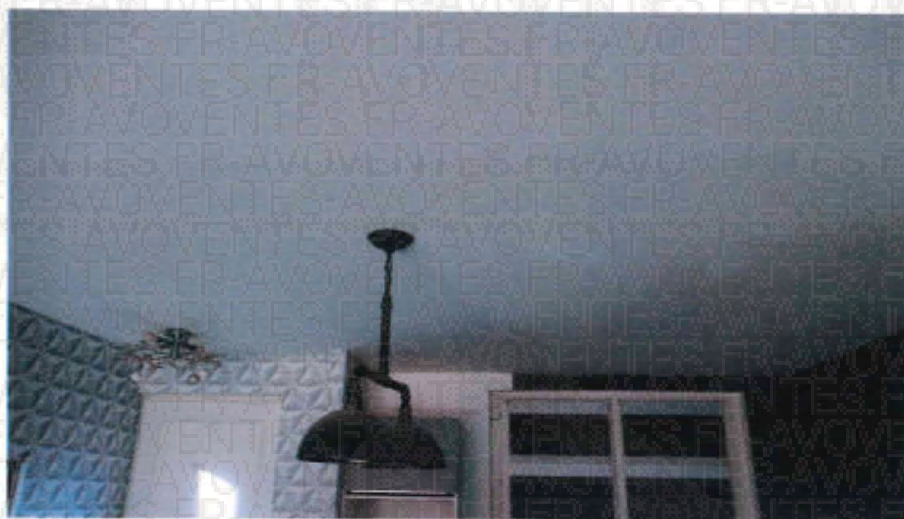
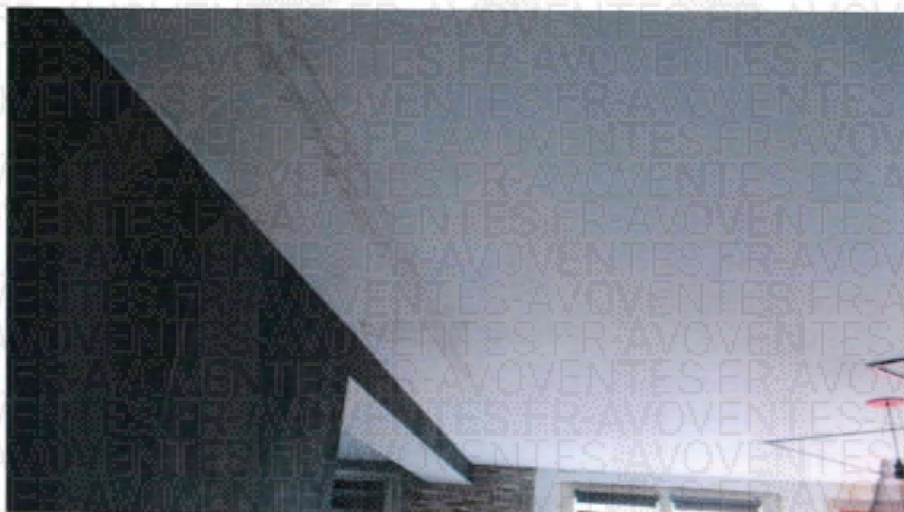
En partie supérieure et sur l'ensemble de la surface, à noter l'existence d'un plafond plâtre dans un état moyen présentant plusieurs reprises et traces sur l'ensemble de la surface.

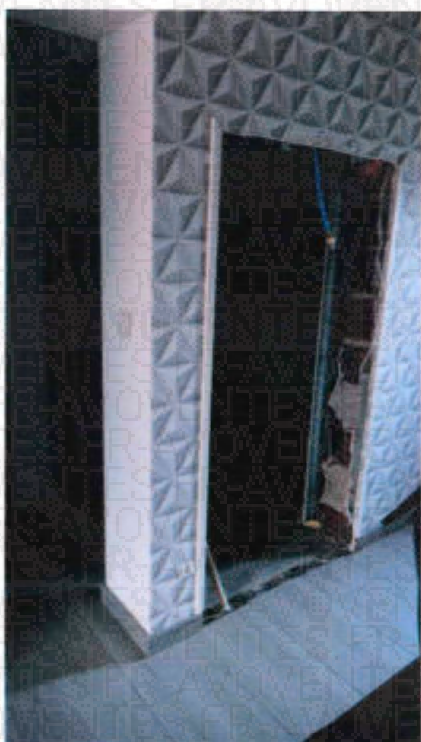
Au préalable et en partie droite de ce réduit, il m'est possible de constater qu'une ouverture a été réalisée dans la maçonnerie en brique existante à l'effet d'accéder directement sur cette chambre via l'entrée.

Ouverture réalisée grossièrement bénéficiant d'un linteau bois de sapin en partie supérieure et d'un tableau bois uniquement en partie gauche. Des réserves sont à faire quant à celle-ci.

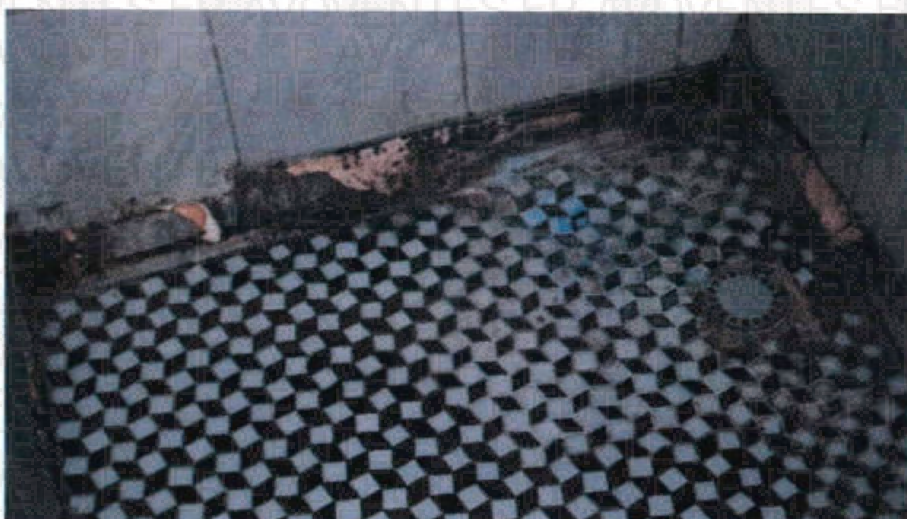
En partie inférieure, il m'est possible de constater l'existence de dégradations en pied de faïence et en limite du système d'évacuation d'eau.

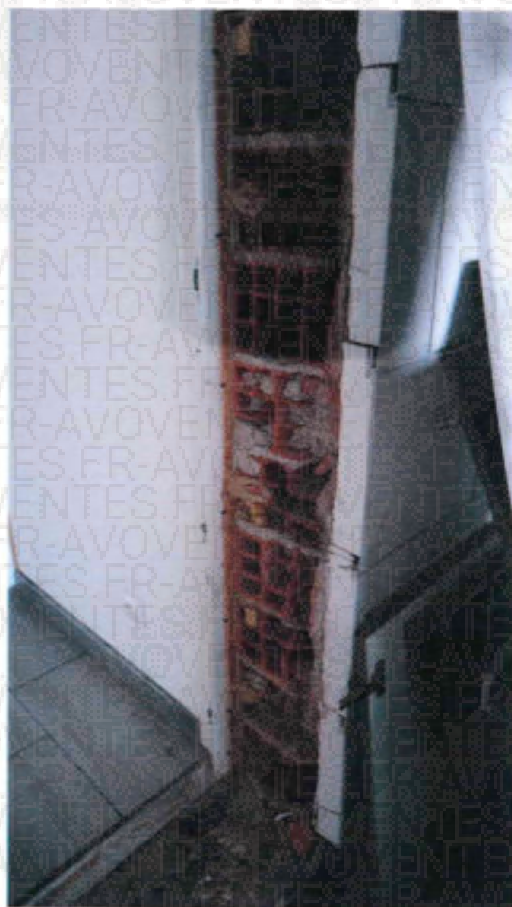
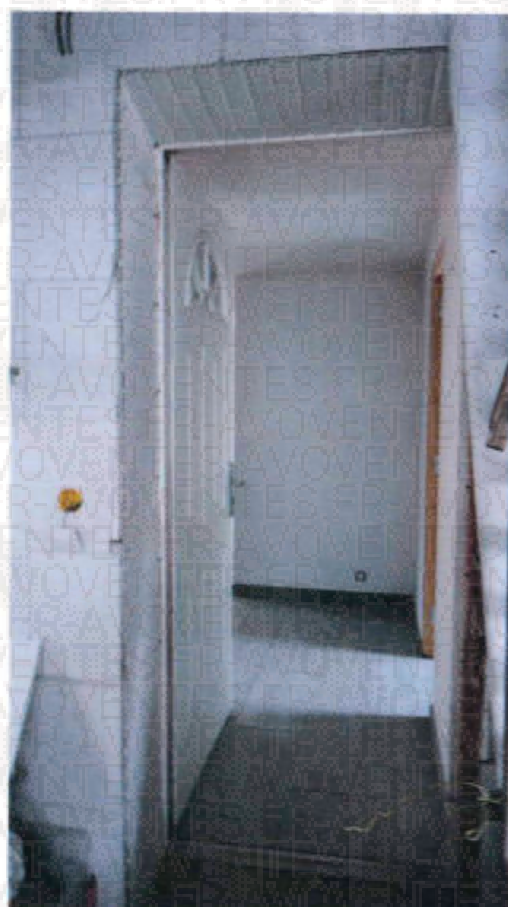
Au niveau du tableau extérieur, il m'est possible de constater au-delà du bardage PVC imitation bois que l'ouverture pratiquée dans la maçonnerie existante pour créer cet accès laisse en l'état les tableaux de porte à l'état brut non remaçonnés.

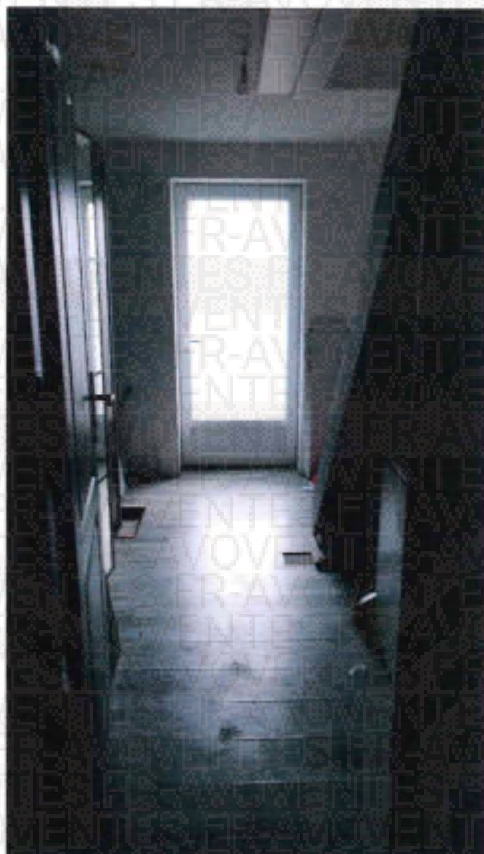
En partie supérieure, il m'est possible de constater l'existence d'une trace d'infiltration importante au niveau du plafond.

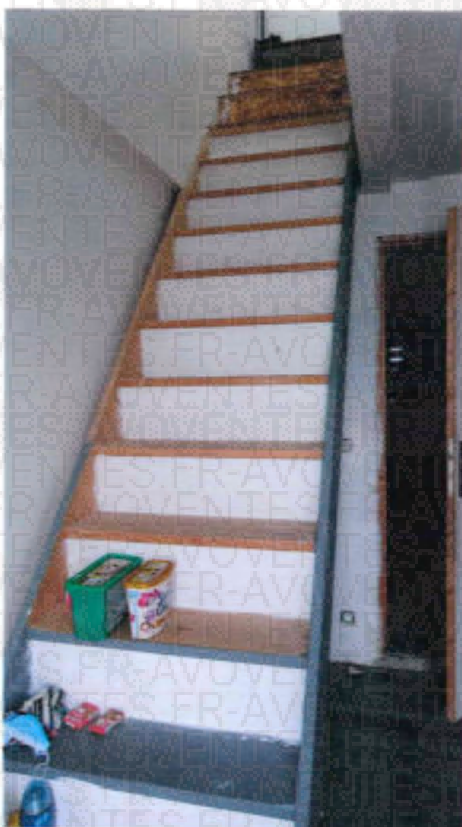
L'accès à l'étage se fait à l'aide d'un escalier avec marches et contremarches en sapin, dépourvu de rambarde et ouvrant ainsi directement sur la partie supérieure.

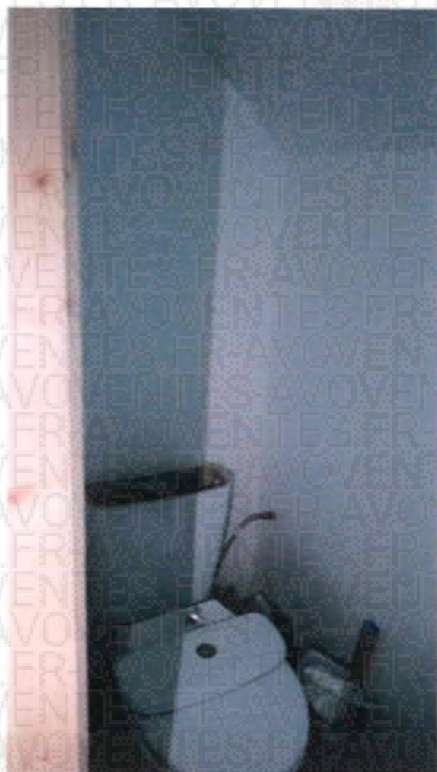
Toilettes à effet d'eau dont la réserve est a priori dégradée.
