# PROCÈS-VERBAL DE CONSTAT

**PROCES VERBAL DE DESCRIPTION****L'AN DEUX-MILLE-VINGT-SIX ET LE VINGT-TROIS JUIN****A LA DEMANDE DE :**

Ladite ordonnance confirmée par l'arrêt autorisant la vente à l'audience des saisies immobilières du Juge de l'Exécution du Tribunal Judiciaire de BOURGES de l'immeuble à l'actif de cette liquidation sur la commune de **VIERZON (Cher) 64, rue Félix Pyat** cadastré comme suit :

Certifie m'être transportée ce jour sur la commune de **VIERZON (Cher) 8 rue de la Fringale** à l'effet de procéder à la description exacte et détaillée des biens qui y sont situés, ci-dessus désignés.

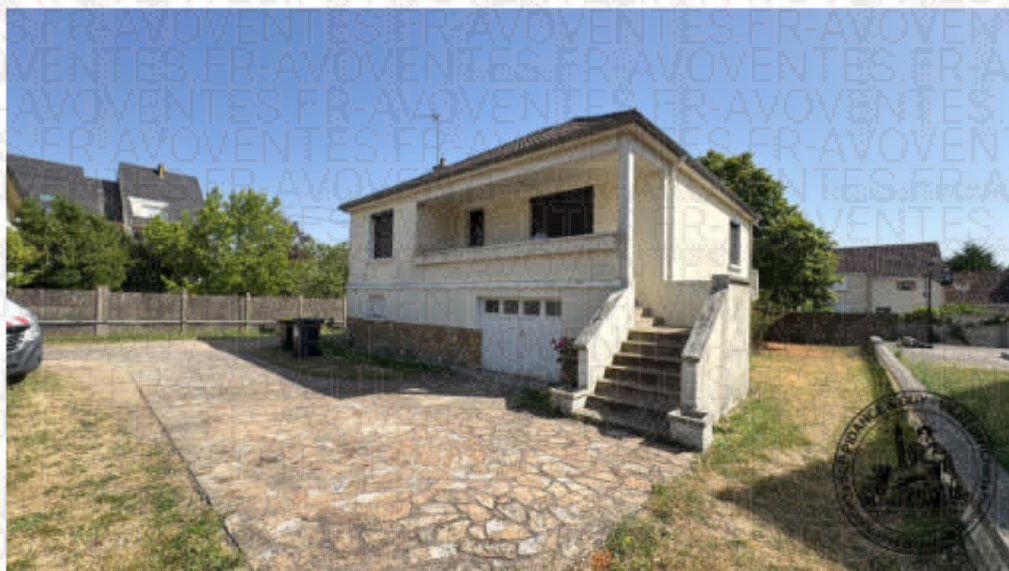
L'accès à l'immeuble s'effectue par un escalier maçonné, décroché en extrémité droite de façade avant ouvrant sur un porche longiligne desservant la porte d'entrée. Les garde-corps sont également maçonnés bénéficiant d'un enduit peint d'aspect défraîchi et localement noirci.

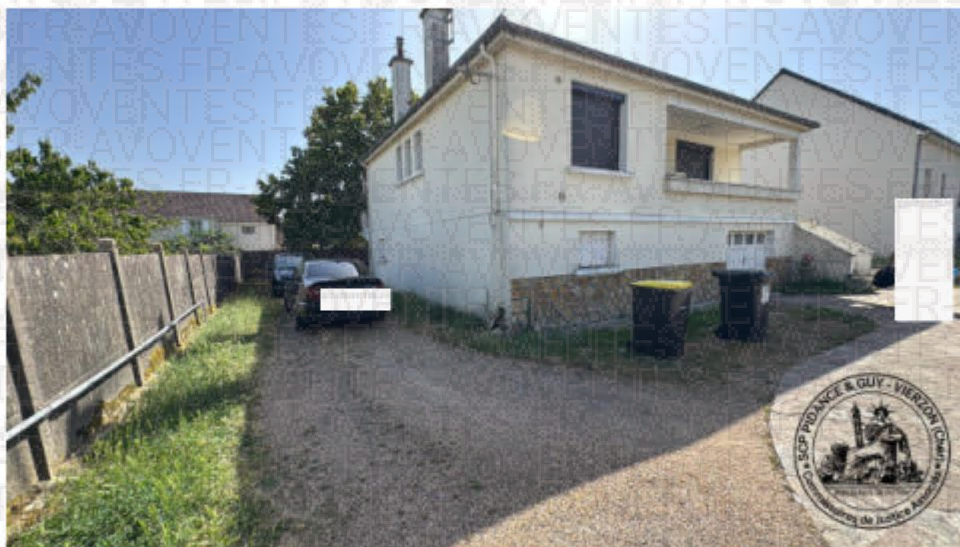
Les façades de l'immeuble reçoivent un enduit type ciment peint, la façade avant est agrémentée en soubassement d'un parement pierres jointoyées. Les surfaces présentent un revêtement terni, localement noirci et fissuré.

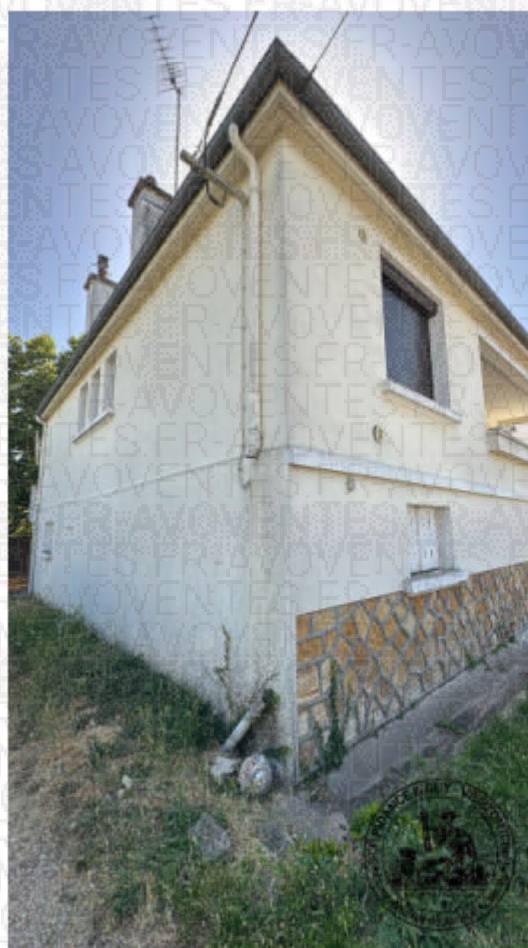
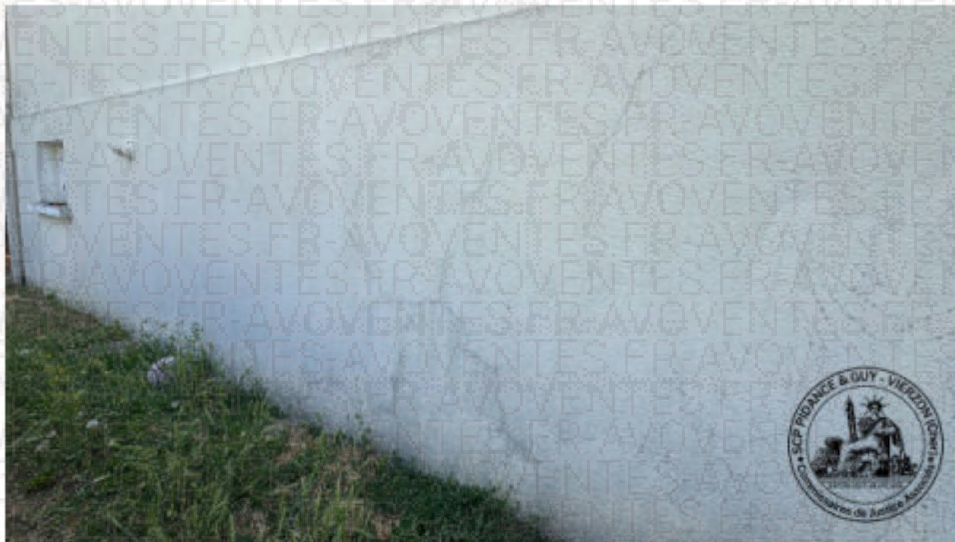
Couverture en tuiles mécaniques d'aspect correct mais contrôle à prévoir sur infiltrations déclarées par [CAVOVENTES.FR](http://CAVOVENTES.FR), il s'y trouve deux souches de cheminée. Gouttières et descentes d'eau pluviales en zinc, les gouttières n'appellent pas de remarques particulières, on notera une descente sectionnée à mi-hauteur.

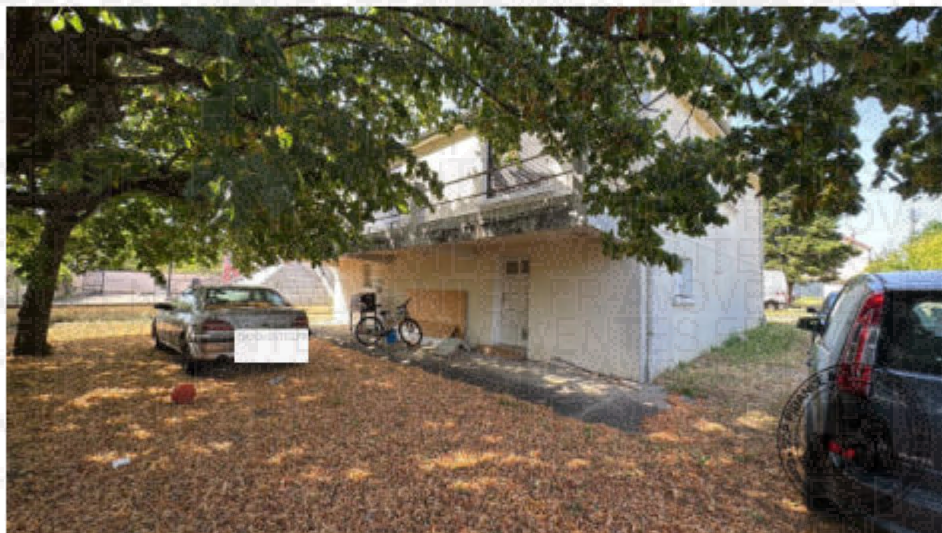
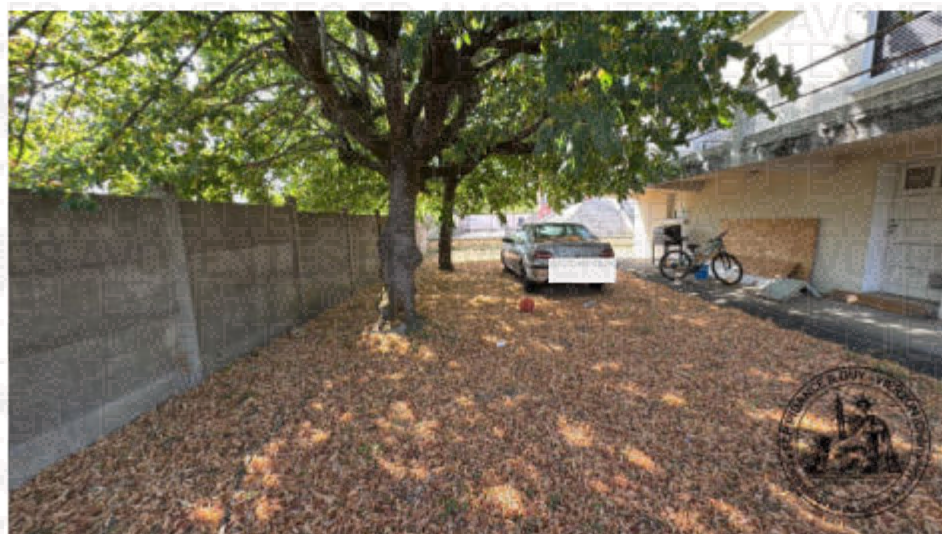
La façade arrière est prolongée d'une petite dalle maçonnée à l'état brut, noircie. En partie supérieure un balcon couvre la largeur de façade, ossature maçonnée avec garde-corps métallique, l'ensemble présentant des traces d'usure avec un revêtement de finition noirci, localement écaillé avec quelques fissurations.

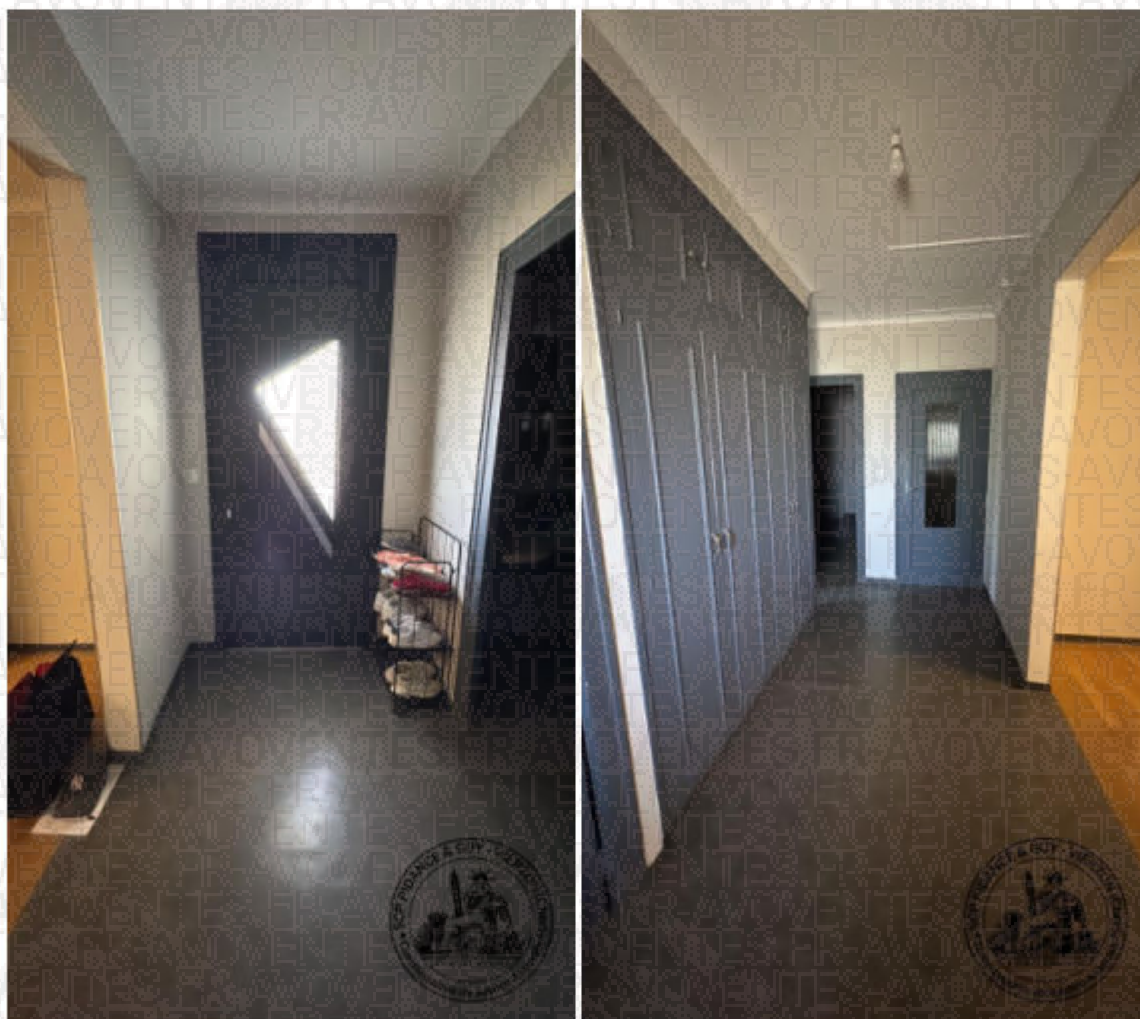
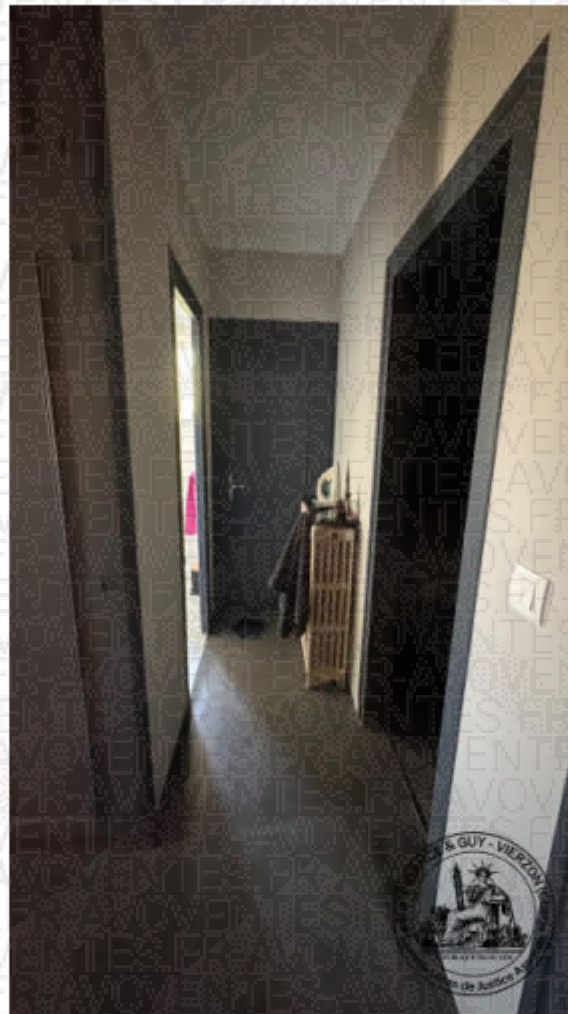
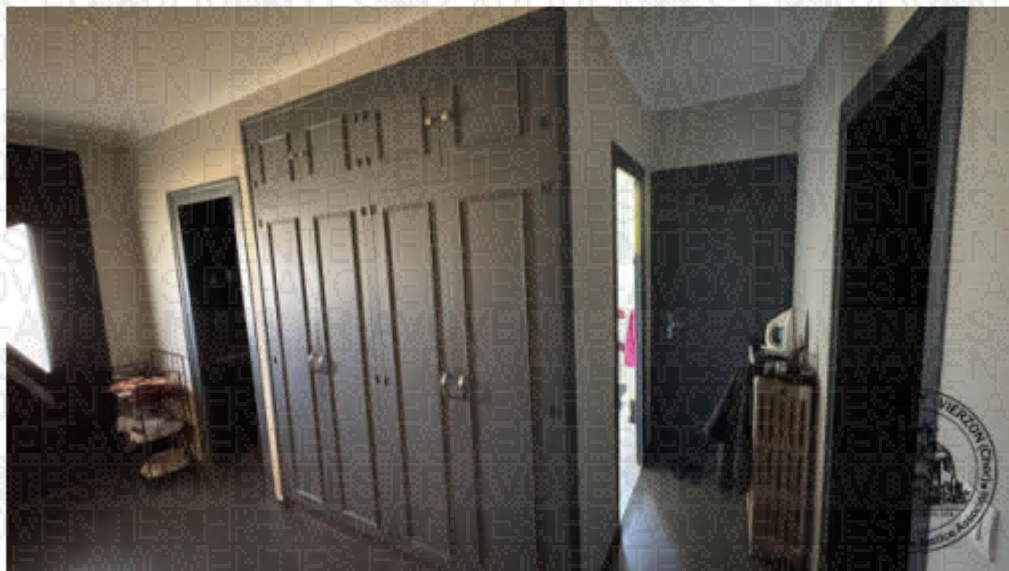
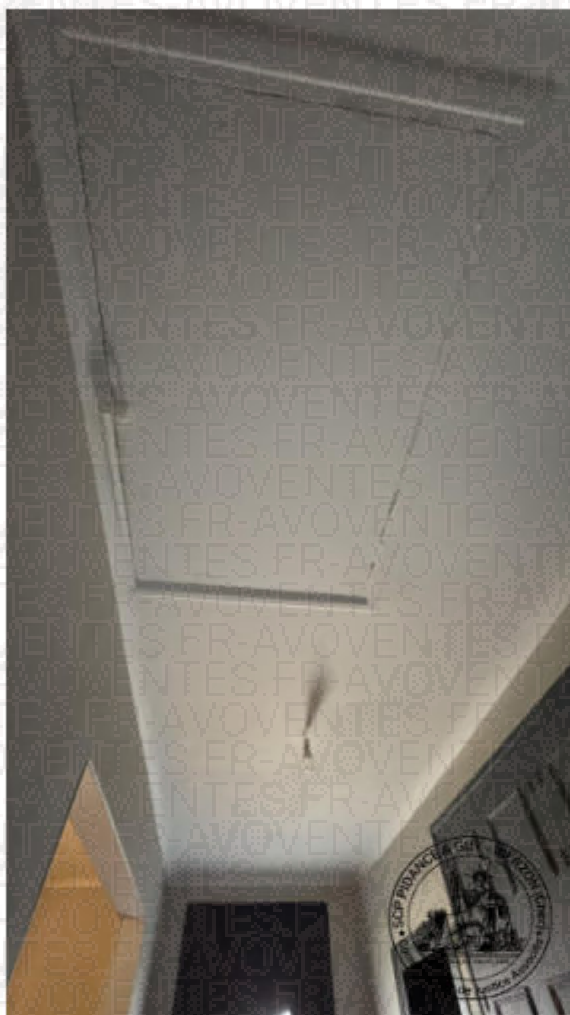
Le plafond bénéficie d'une peinture de teinte blanche homogène avec point lumineux, il s'y trouve la trappe d'accès vers les combles en lisière de laquelle on observera quelques zones écaillées. Cette trappe ouvre sur un escalier escamotable non opérationnel, de sorte que les combles ne seront pas visités.

Le chauffage est assuré par un radiateur en fonte dont la peinture présente de nombreuses zones écaillées mais sans dommage structurel apparent.

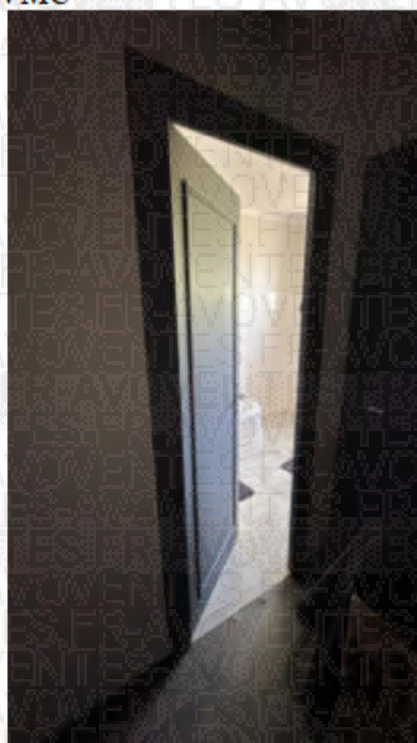
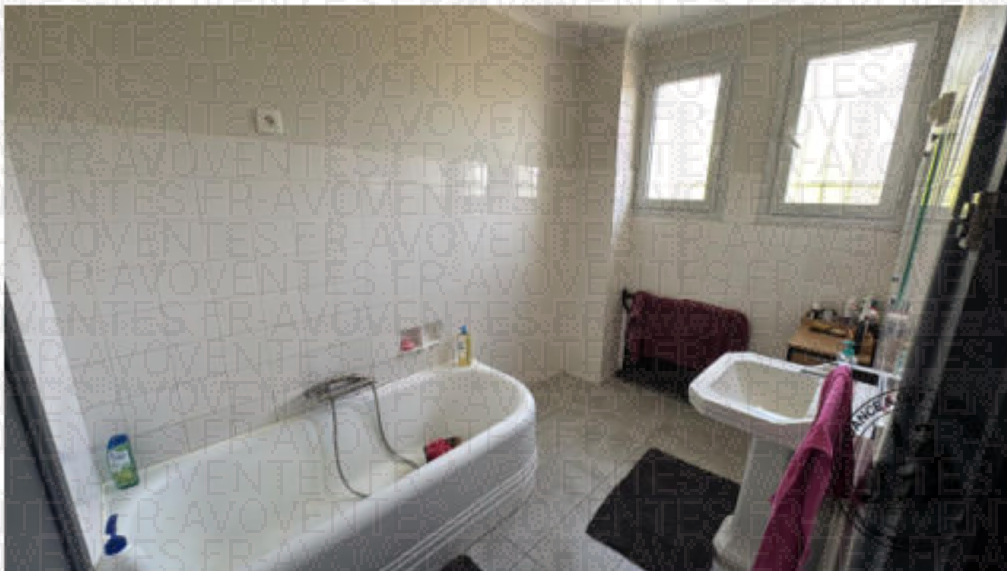
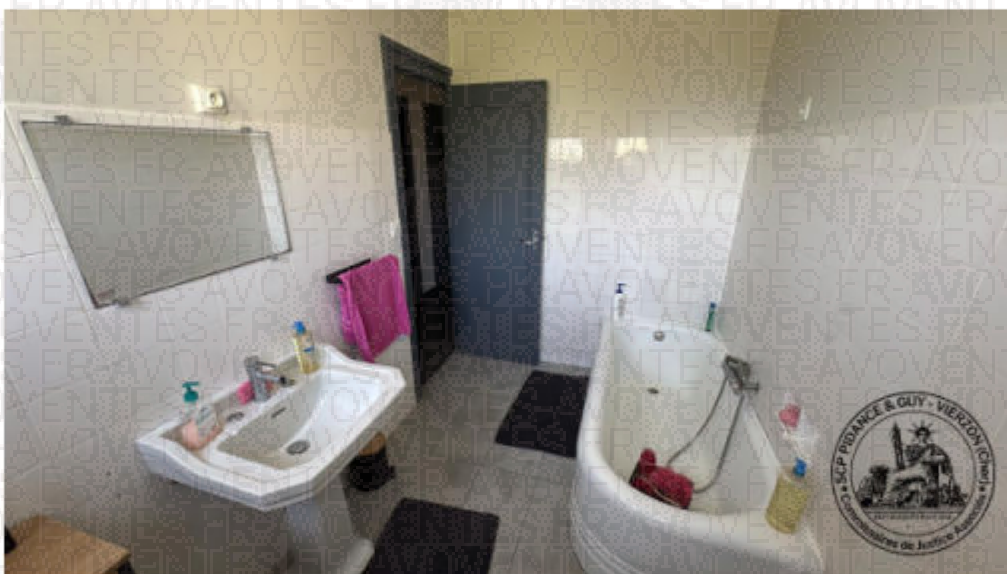
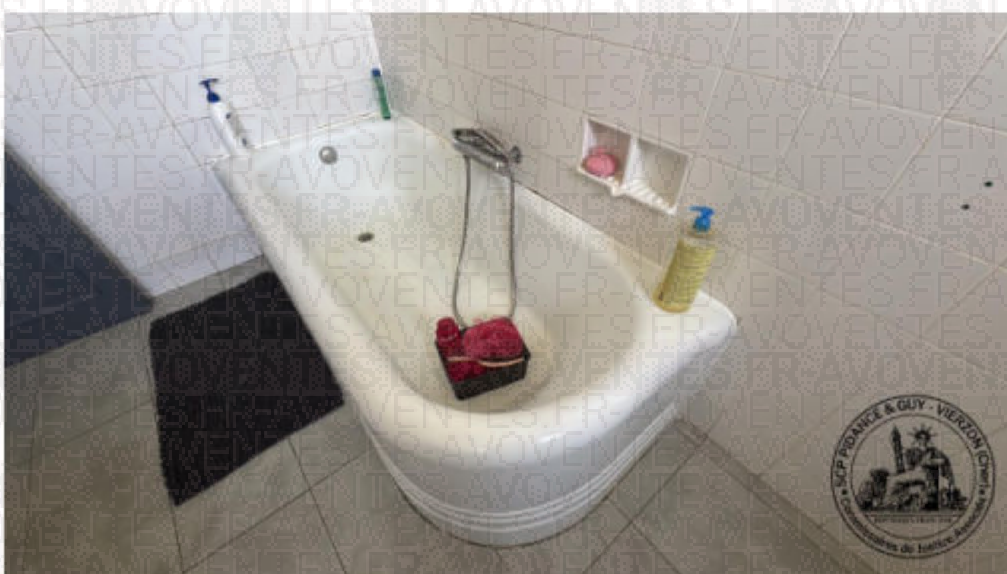
Les murs sont habillés de faïence blanche jusqu'à mi-hauteur, le surplus reçoit une finition peinture. L'ensemble dans un état correct on relèvera sur la partie faïence des trous chevillés et localement un carreau fissuré.

Le plafond bénéficie d'une peinture de teinte blanche, d'aspect homogène, on relèvera sur le pourtour des zones où le revêtement est craquelé ainsi que des boursouflures de type cloquages. Point lumineux central.

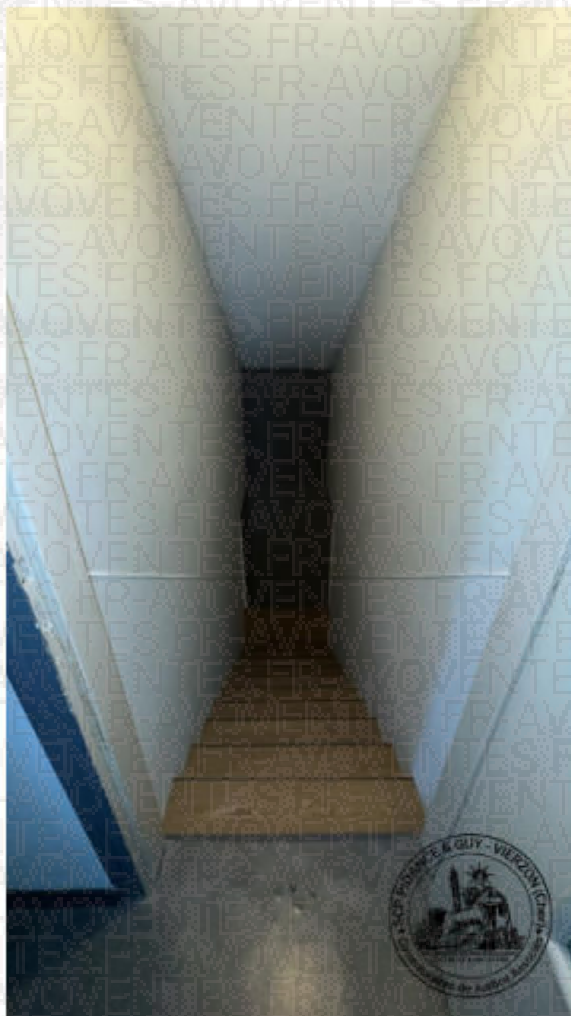
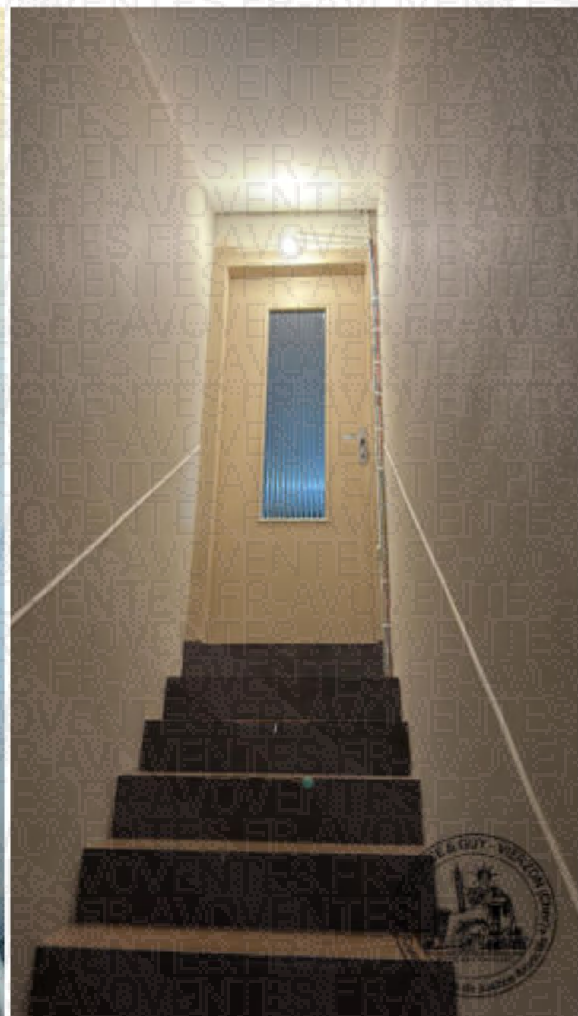
Elle ouvre sur un escalier maçonné avec contremarches, bénéficiant d'un habillage en lames stratifiées, on notera sur les nez de marche la présence de résidus de type adhésif.

Éclairage au-dessus de la porte d'accès fonctionnel., On notera une goulotte en lisière de porte dont le cache est partiellement retiré laissant le câblage apparent.

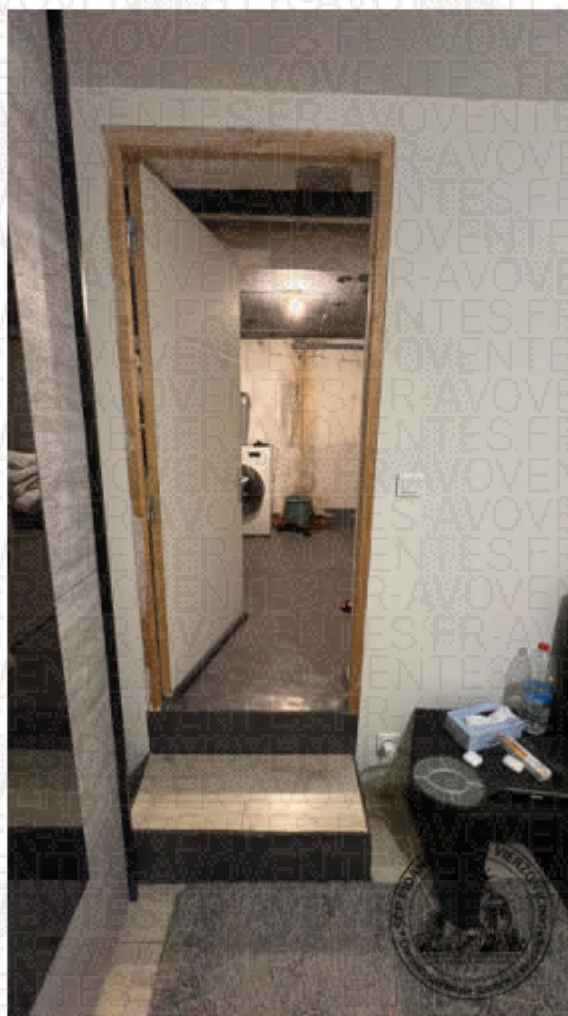
Les surfaces murales sont revêtues d'une peinture de teinte blanche sur enduit ciment ou aggloméré, en état d'usage, on notera un désordre sur le mur séparatif de la cave avec la présence de coulures marquées de type fuite d'eau en provenance du plafond ou de la tuyauterie adjacente.

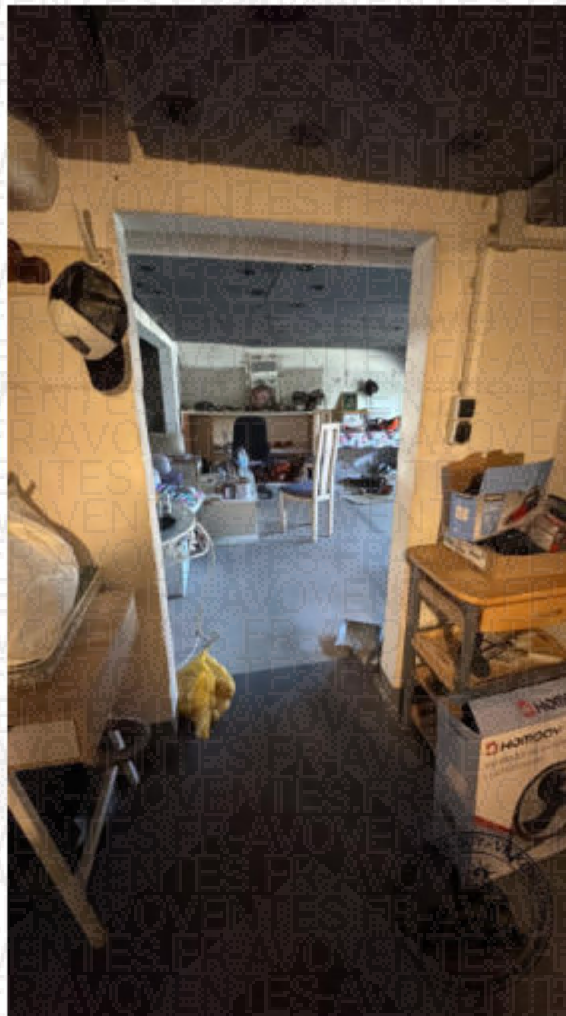
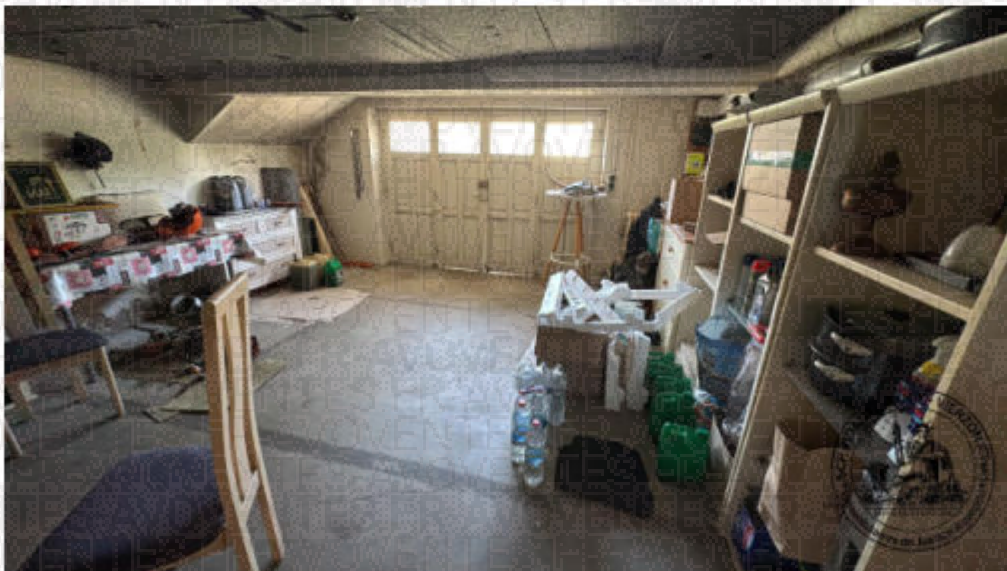
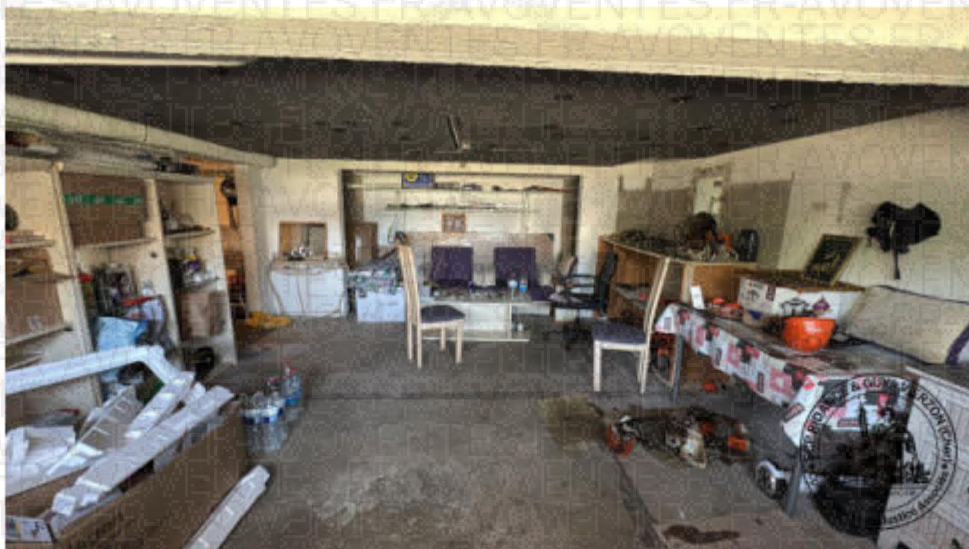
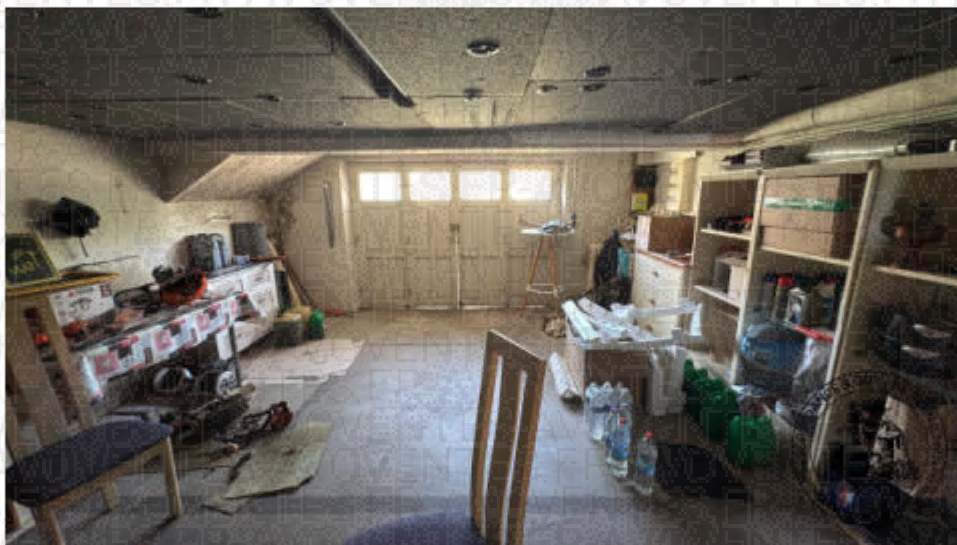
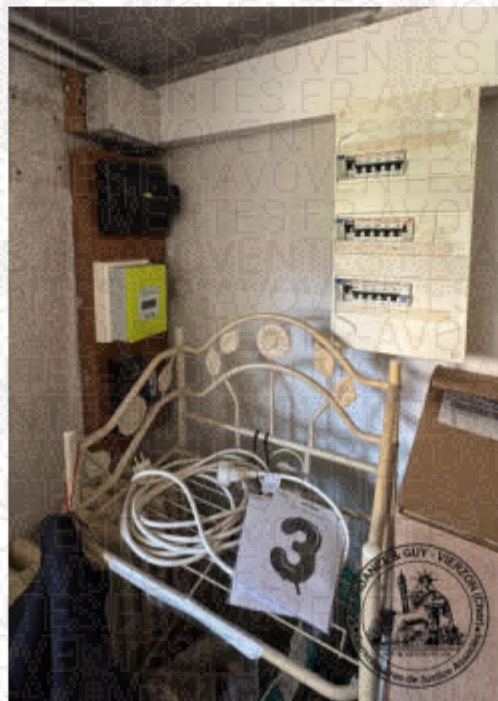
Cet espace ouvre en façade avant par une porte de garage en bois composée de vantaux peints, avec des parties vitrées supérieures, permettant le passage de véhicules automobiles, l'ensemble est vieillissant avec une peinture défraîchie et localement écaillée, carreau fracturé.

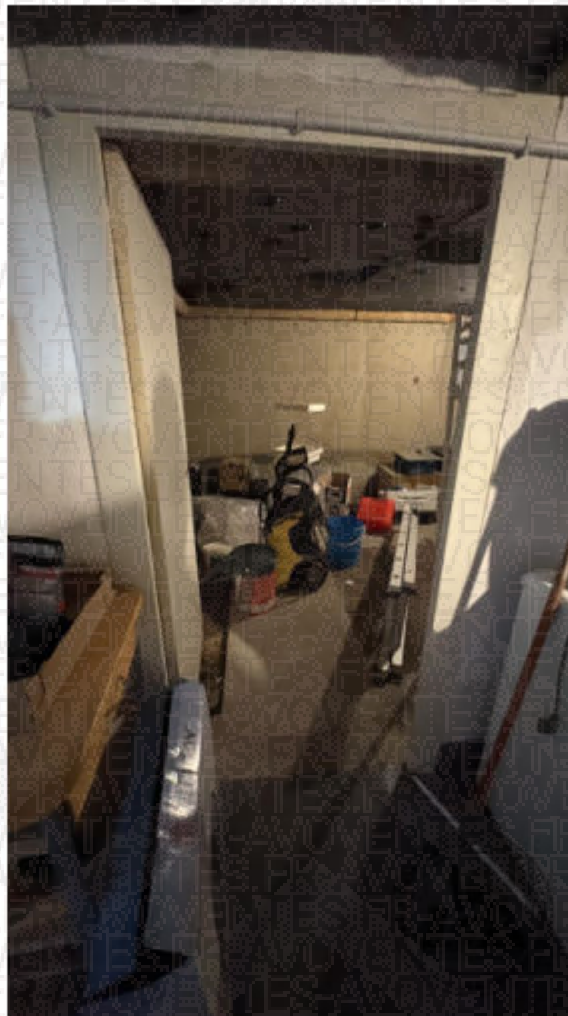
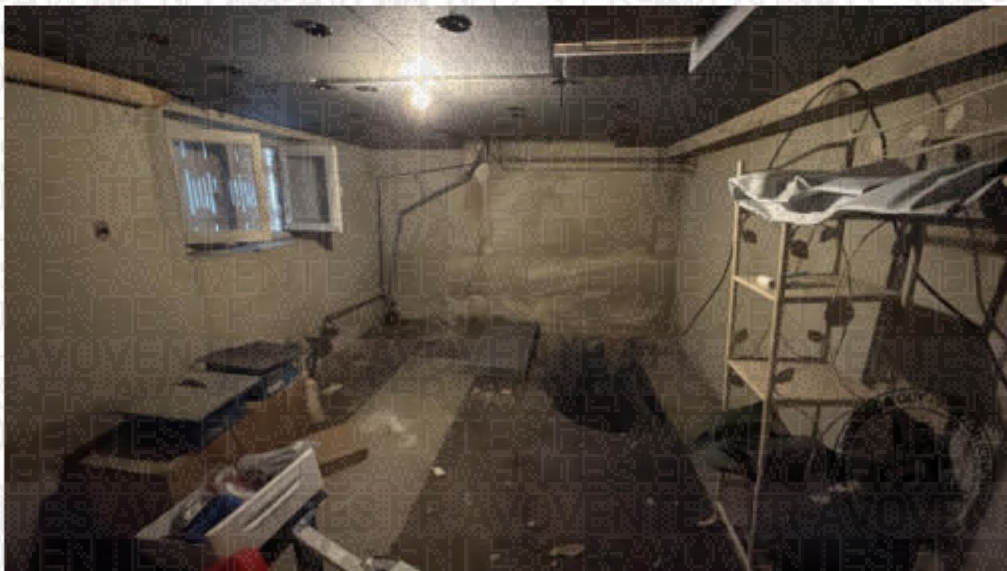
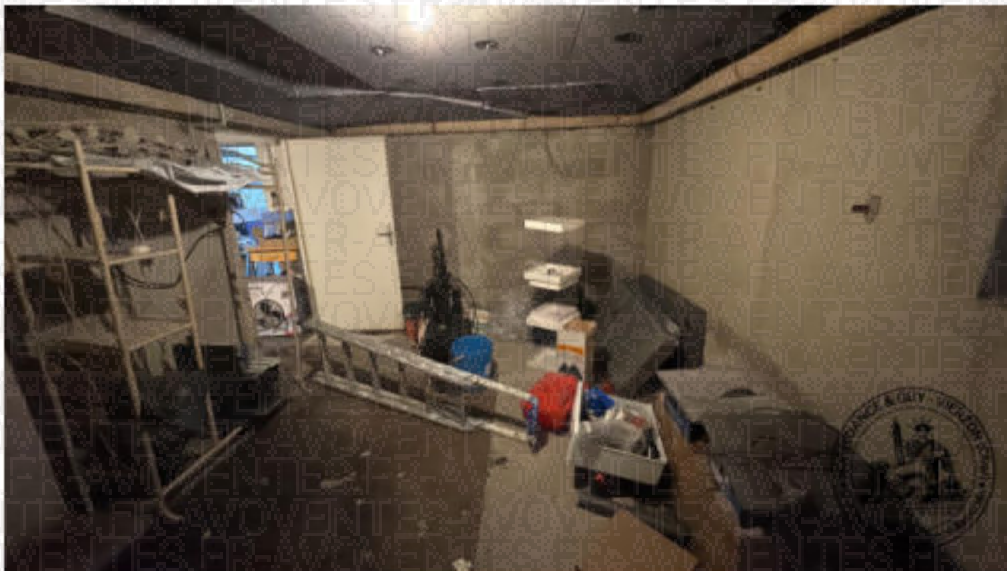
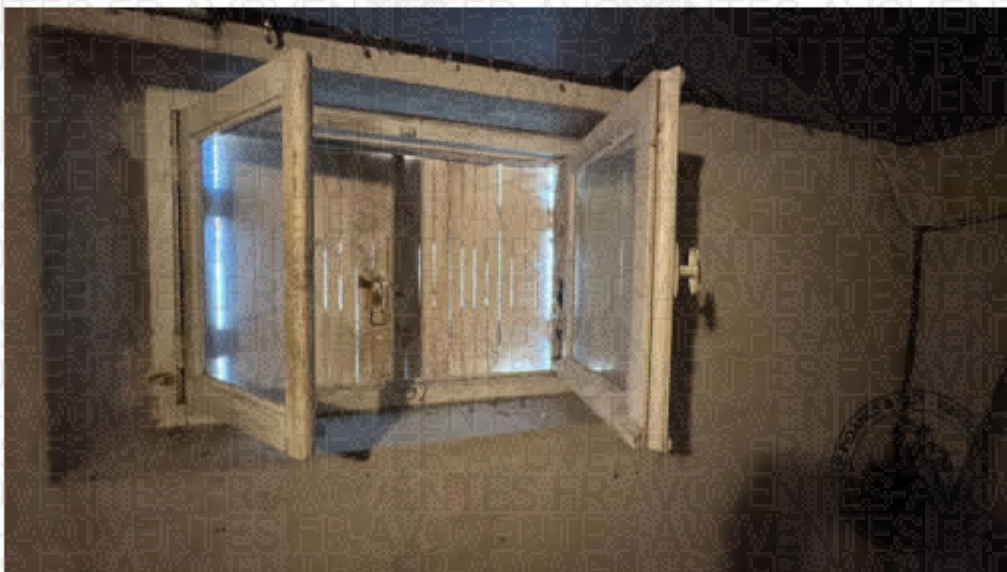
Les murs sont à l'état brut pour partie constitués d'un enduit ciment ou d'aggloméré avec localement des auréoles d'humidité.

Cet espace dispose d'une ouverture en façade avant, fenêtre menuiserie en bois, d'ancienne génération, le revêtement peinture est dans un état moyen craquelé, doubles vantaux, simple vitrage, fermée de volets bois non récent.
