# PROCÈS-VERBAL DE CONSTAT

## **PROCES VERBAL DE DESCRIPTION**

S'agissant sur la commune de SAINT FLORENT SUR CHER (Cher) dans un ensemble immobilier situé 4 Avenue Jean Jaurès, Les Champs de l'Ile, Chemin de l'Abattoir, cadastré comme suit :

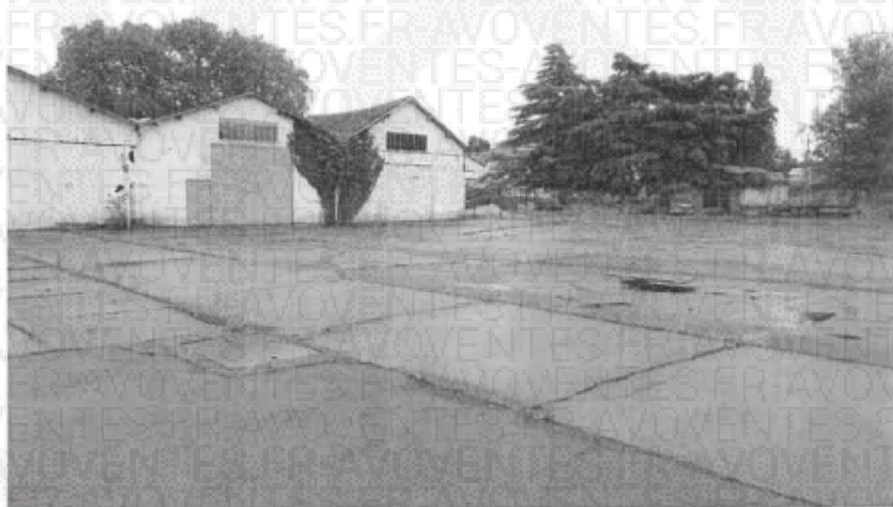
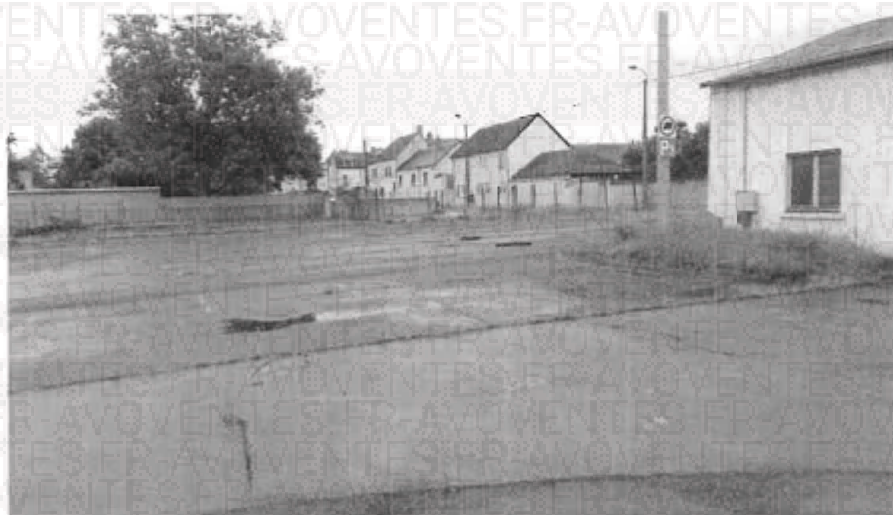
Les parcelles cadastrées section AM n°444-14 et 354 sont ici en nature d'enrobé dans un état moyen présentant des traces de vétusté sur l'ensemble de la surface, à usage de parking dans un état moyen, plus particulièrement dégradées en partie centrale.

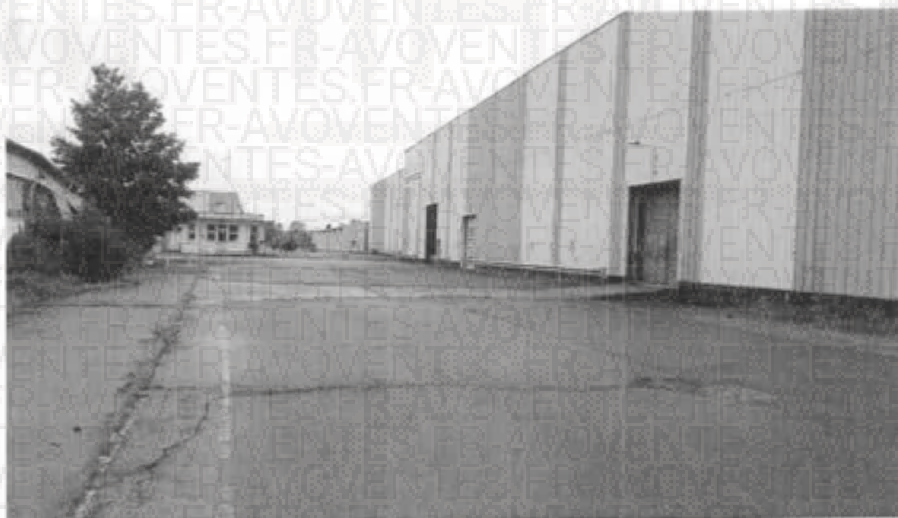
Cette partie en nature d'enrobé reste dans un état moyen sur l'ensemble de la surface et présente plusieurs fissurations, des dégradations et des traces de vétusté à toute proximité des bâtiments.

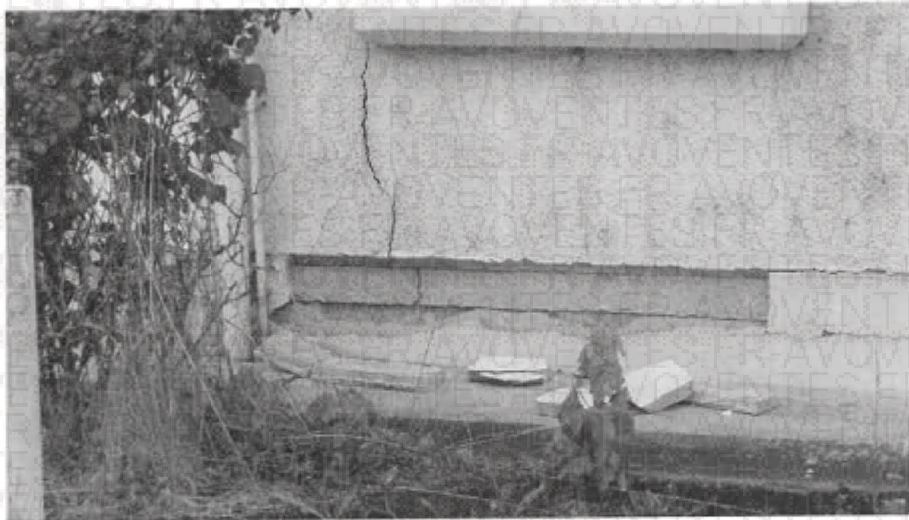
On notera au niveau de cet ensemble l'existence de fissurations majeures visibles au niveau du soubassement, horizontales courant sur l'ensemble de la façade mais également sur les côtés, partie droite et gauche, assorties de fissurations perpendiculaires au droit des fenêtres sur l'entrée.

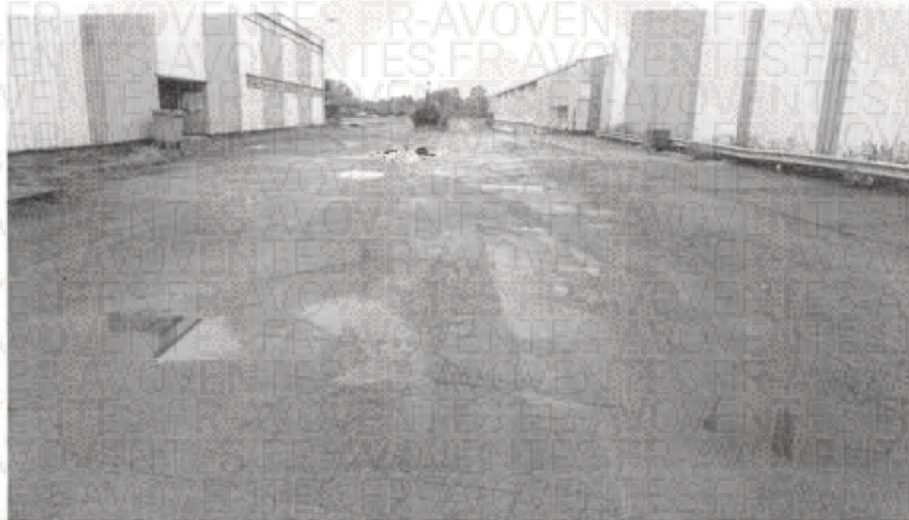
L'enrobé est ici dans un état moyen et présente plusieurs dégradations et affaissements ainsi qu'un faïençage important sur l'ensemble de la zone.

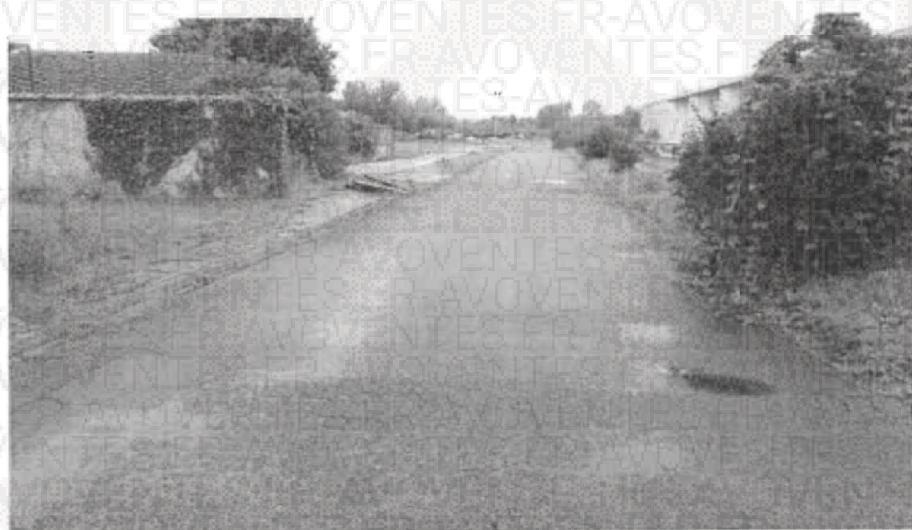
- un niveau supérieur présentant un enrobé dans un état moyen sur l'ensemble de la surface avec des traces de faïençages importantes.

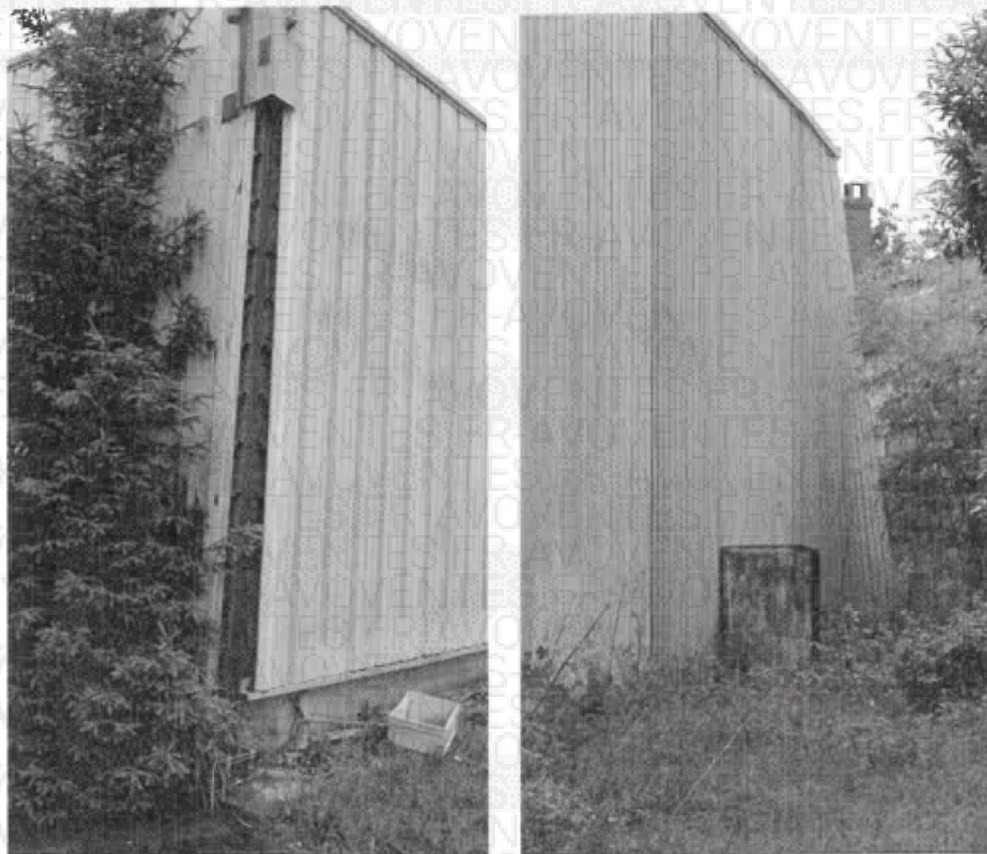
En façade arrière, il m'est possible de constater l'existence d'un bardage tôle dans un état plus que moyen présentant des traces de vétusté, dégradé en angle, partie gauche et dégradé également sur l'autre angle, partie droite.

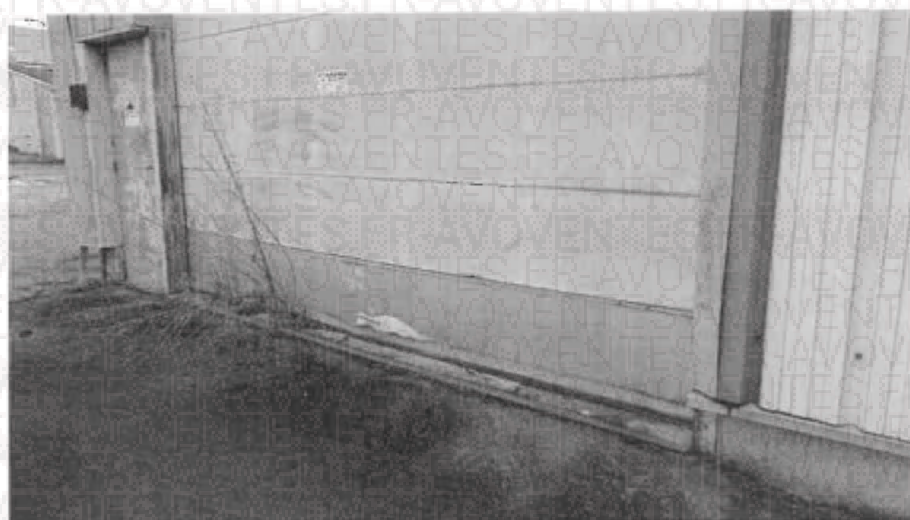
En partie gauche, le bardage présente des dégradations en pied et des dégradations également sur l'angle.

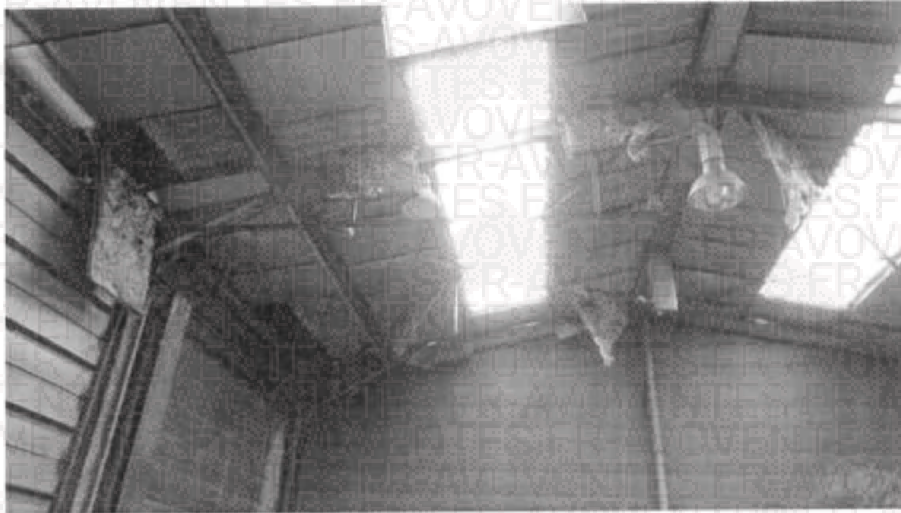
- de dégradations majeures au niveau des isolants.

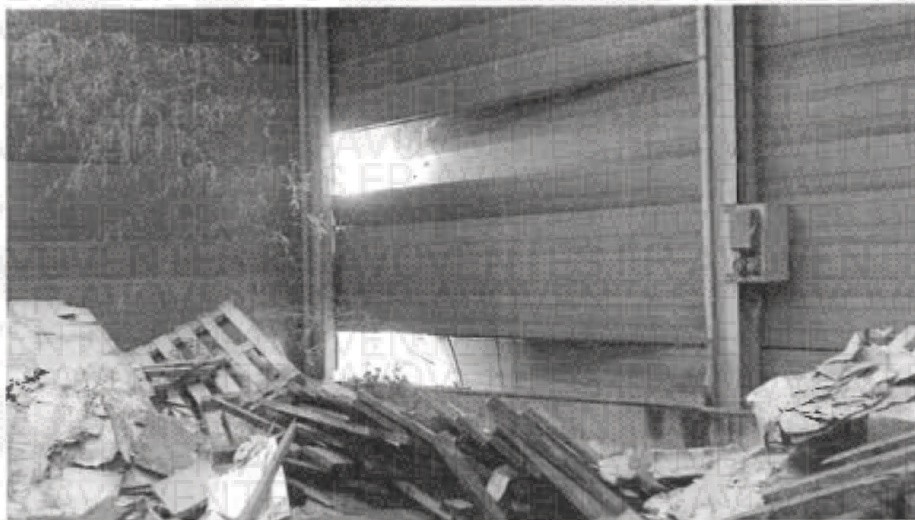
- d'une dégradation importante au niveau du bardage en façade arrière telle que précédemment constatée.

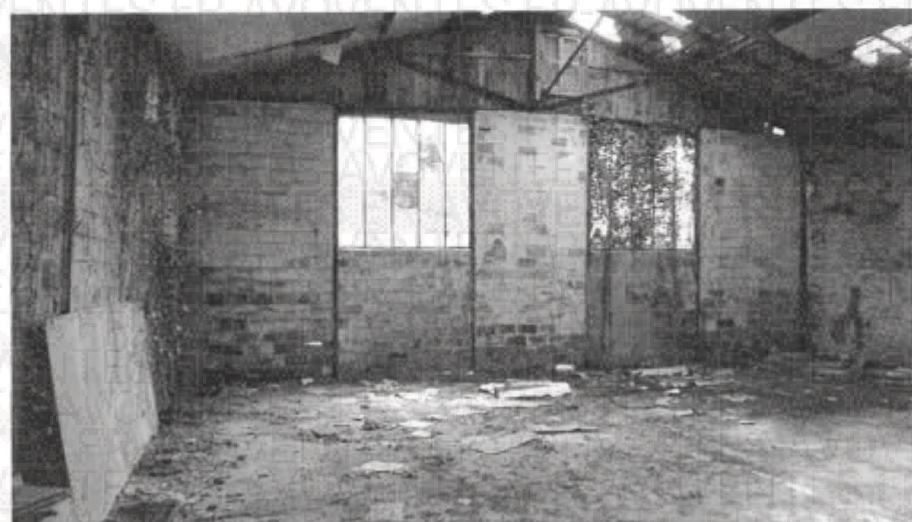
On retrouve sur l'ensemble de la surface un sol dalle ciment ancien, vétuste et fissuré, en partie supérieure, des dégradations majeures au niveau de la couverture bénéficiant d'une charpente métallique ancienne et vétuste.

Les vitreries en pignon sont également dégradées.

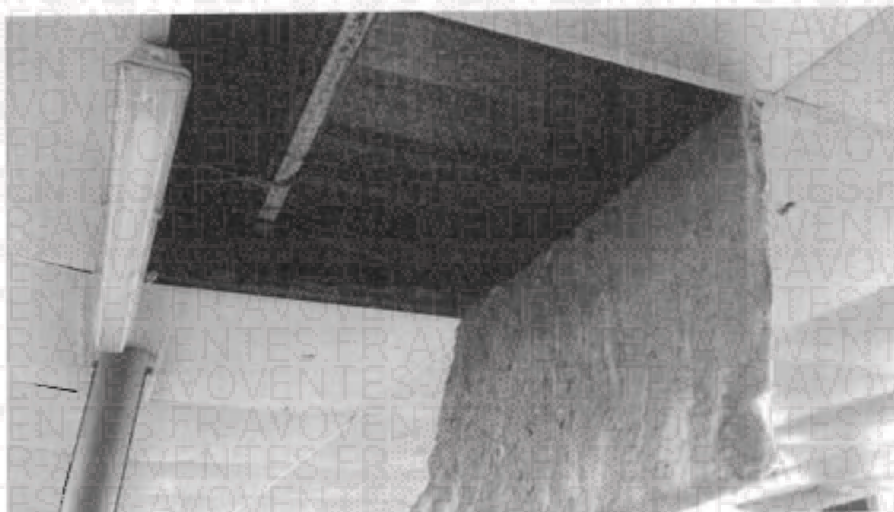
A noter l'isolant en partie supérieure dégradé en de nombreux endroits.

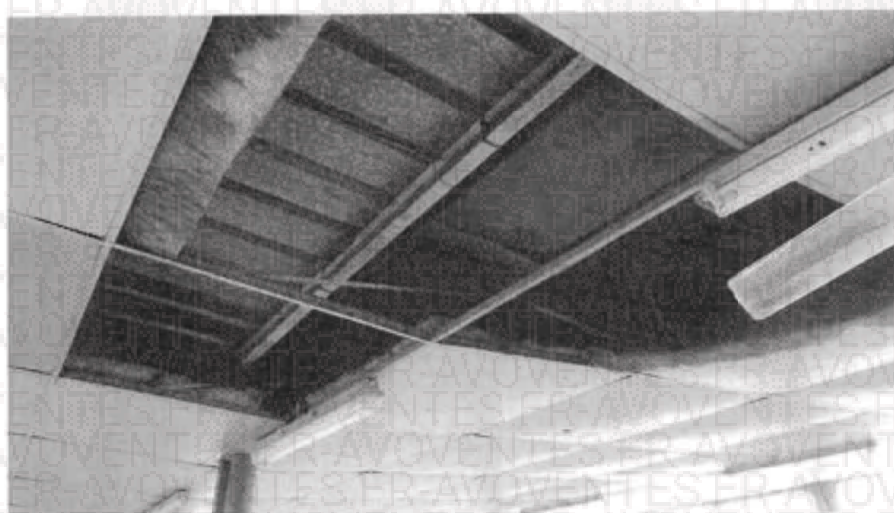
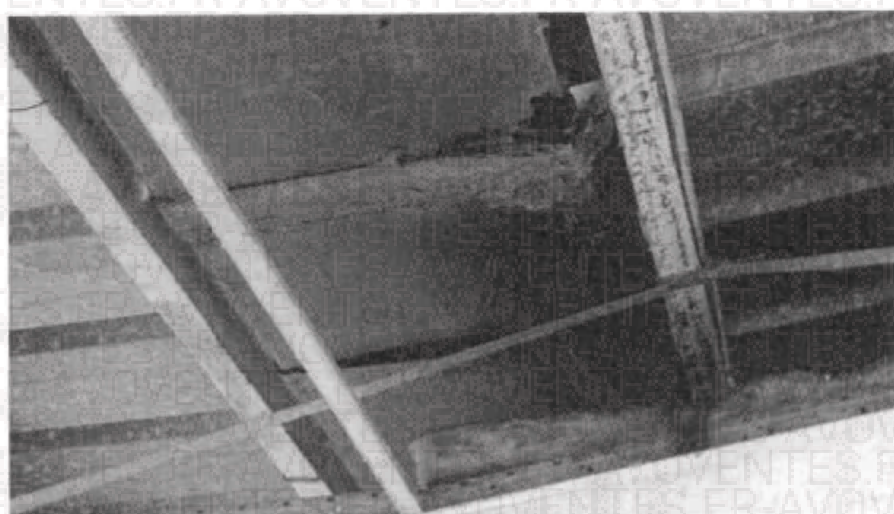
Permettant de voir la couverture de type bac acier sur l'ensemble de la surface avec noue centrale au niveau de laquelle on retrouve des fuites d'où les dégradations au niveau de l'isolant.

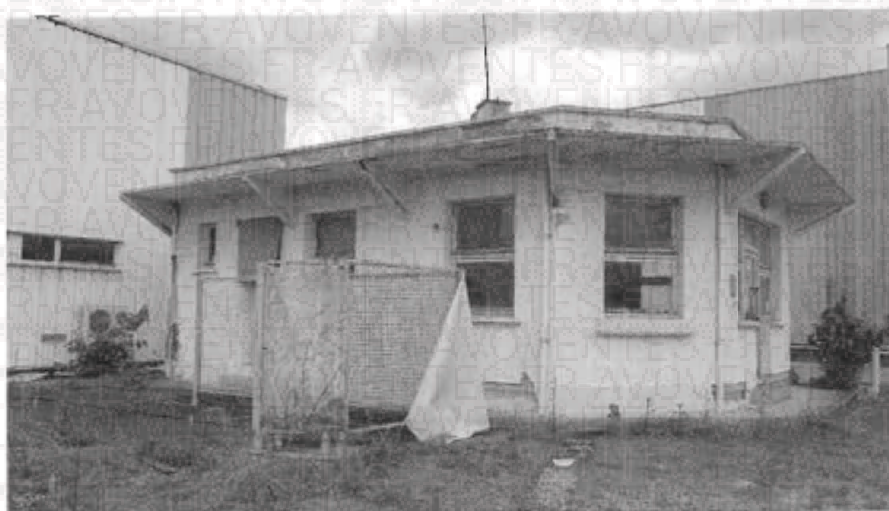
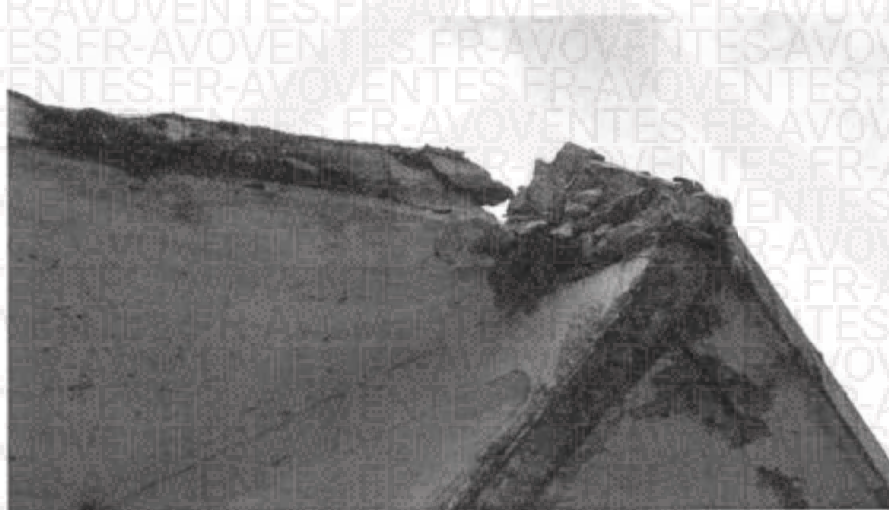
On retrouve des murs maçonnés, anciens, vétustes, empreints de fissures tant en pignon qu'en façade arrière, des menuiseries bois et vitreries simple vitrage dans un état plus que moyen sur l'ensemble de la surface.

En partie supérieure, toit-terrasse générant par ailleurs des dégradations au niveau des auvents situés en périphérie.

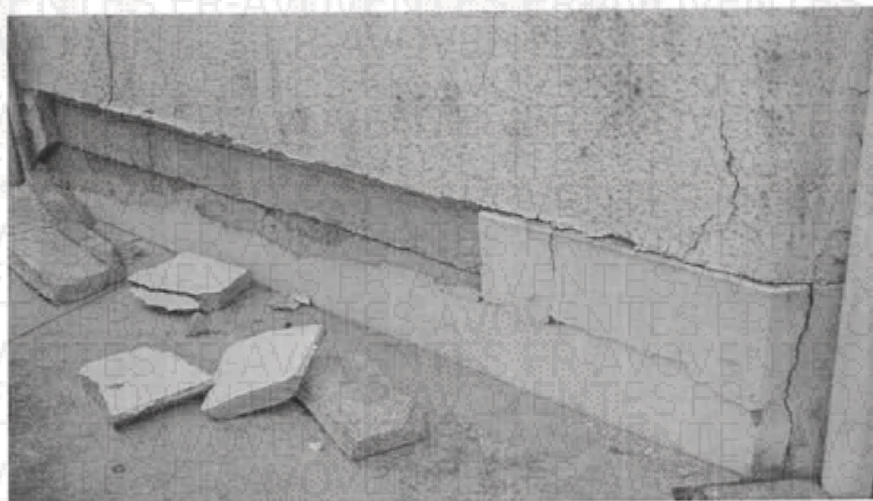
Il m'est possible de constater l'existence de dégradations importantes au niveau de l'enduit, fissurations en pied tant horizontales que verticales et se poursuivant jusqu'au niveau de l'entrée.

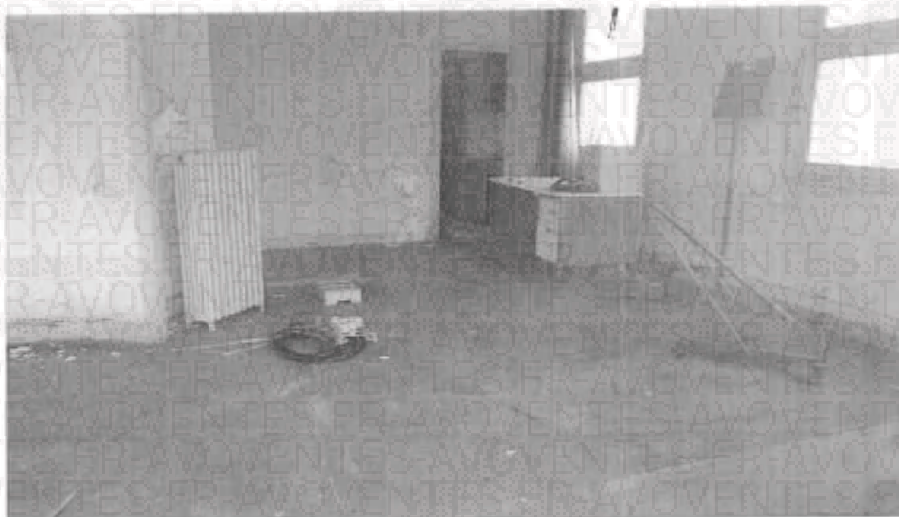
Sur l'intérieur, on retrouve un sol dalle ciment ancien, fortement fissuré en partie centrale, des murs plâtre fortement vétustes, anciens et dégradés en partie supérieure, plafond de nature identique.

Les dégradations et les traces de vétusté sont majeures au niveau de cet espace où l'on retrouve par ailleurs deux radiateurs fonte mais non branchés au système de chauffage a priori inexistant.

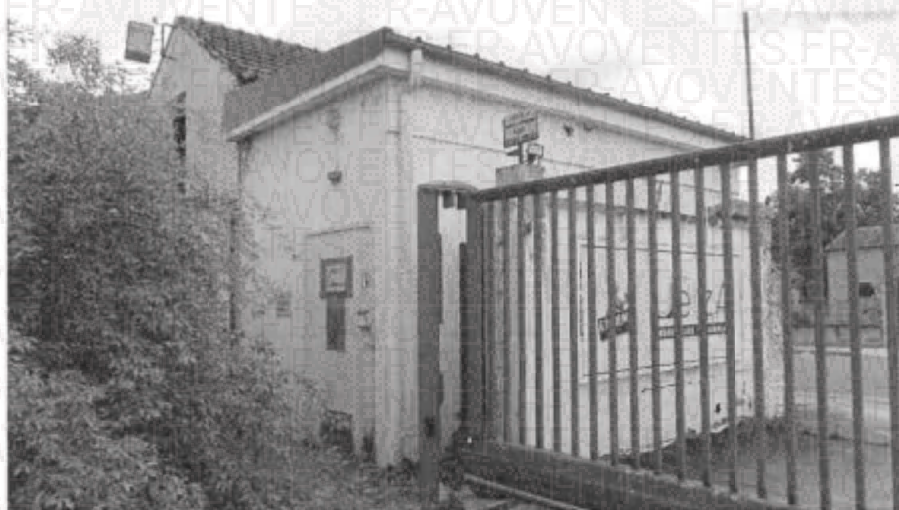
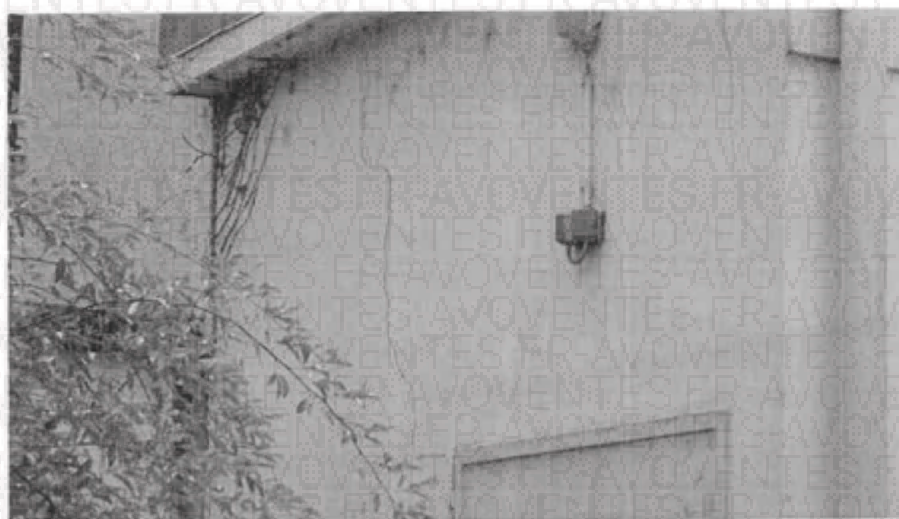
On retrouve tout d'abord un poste de transformation haute tension bénéficiant de murs avec enduit ciment peint, fissuré en partie supérieure de la porte et couverture bac acier en partie supérieure.

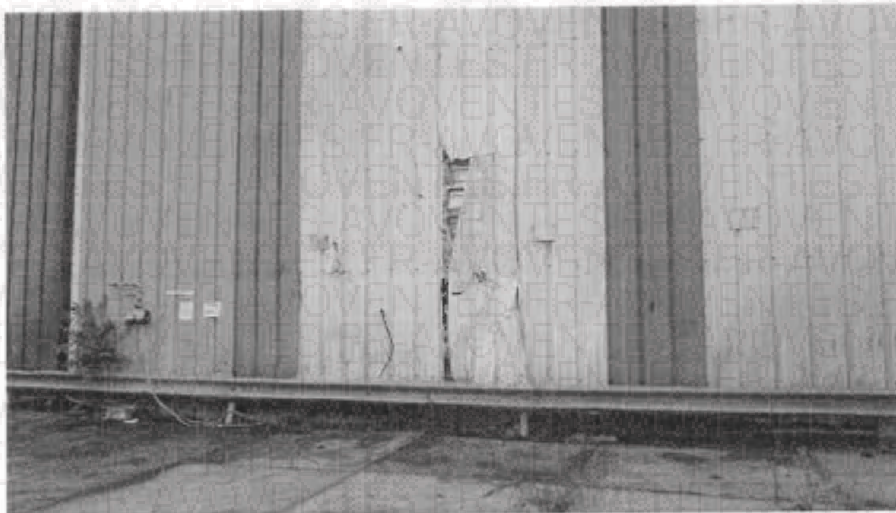
Ce bâtiment bénéficie d'une extension en pignon sur structure métallique ancienne, vétuste et extrêmement dégradée à usage d'ancienne zone de lavage bénéficiant d'une porte donnant accès au bâtiment principal.

En partie supérieure, les structures métalliques sont anciennes, vétustes et dégradées.

A noter également les dégradations au niveau du bardage en pignon de ce bâtiment.

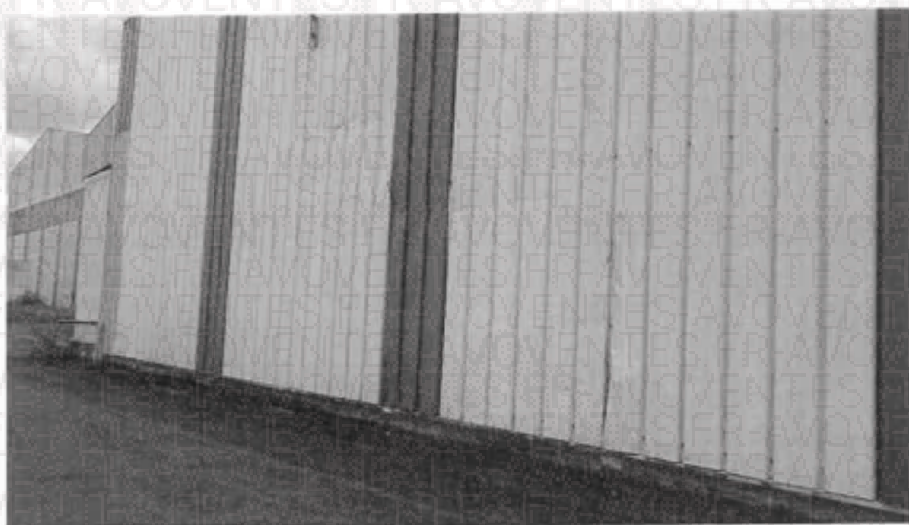
A l'extérieur, le bardage de cette extension présente plusieurs dégradations notamment en partie centrale.

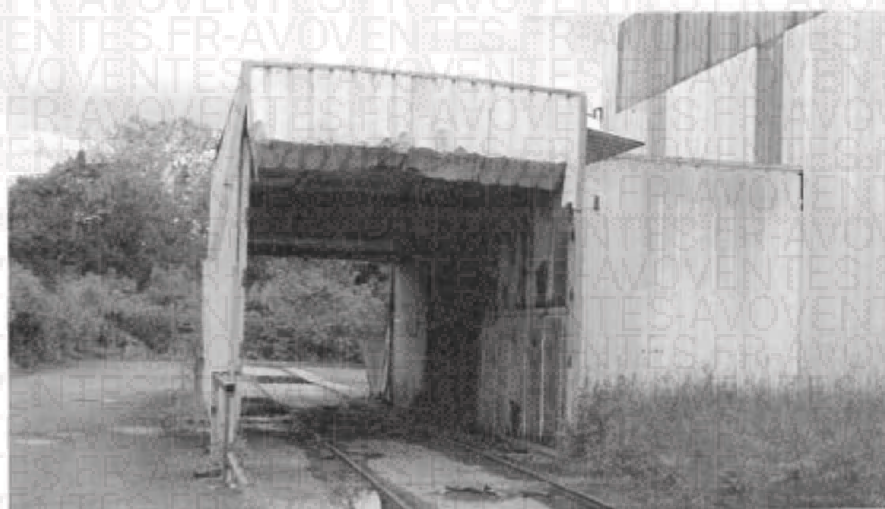
On notera que la structure métallique est dans un état moyen, que le bardage tôle est extrêmement dégradé et ce tant en façade avant qu'en façade arrière.

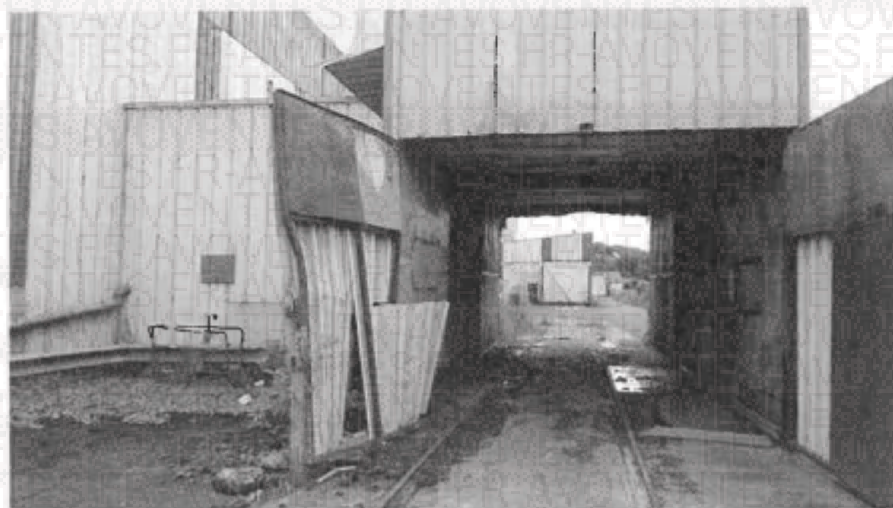
On notera que les ouvertures de cette extension en façade arrière sont extrêmement dégradées.

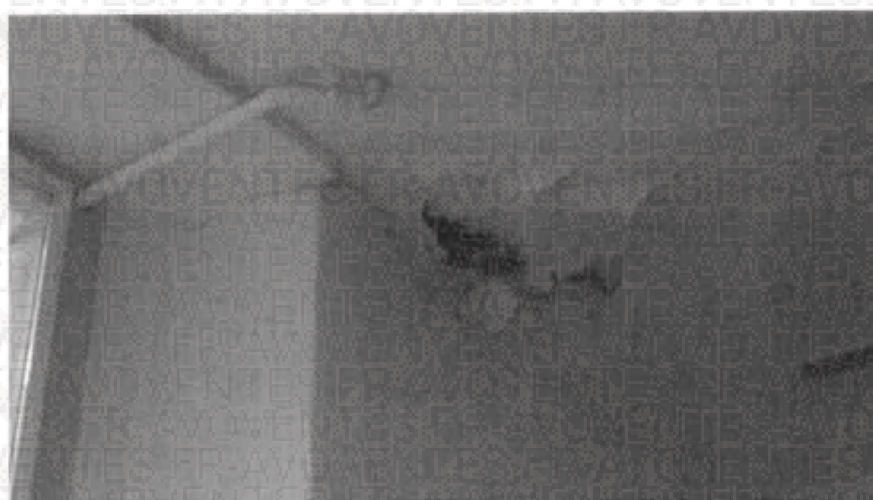
A noter au niveau du plafond une dégradation importante liée à une infiltration d'eau.

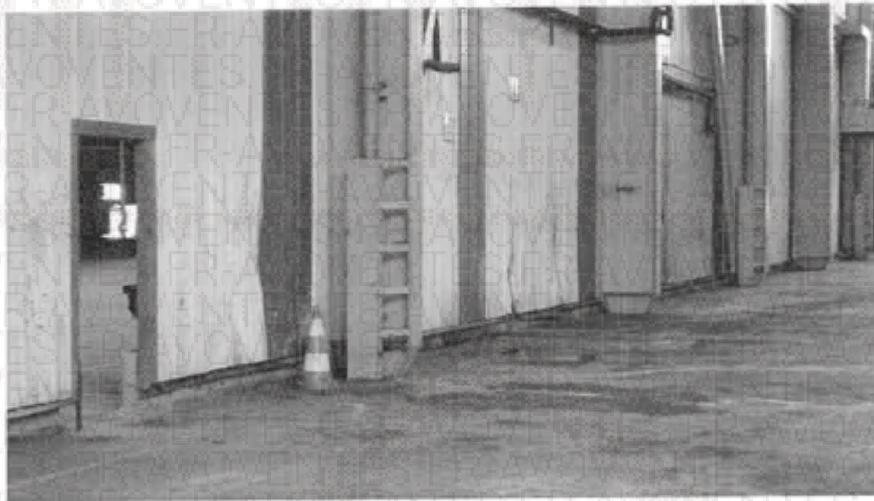
En partie gauche, le bardage situé le long des zones d'assemblage et de stockage présente plusieurs dégradations.

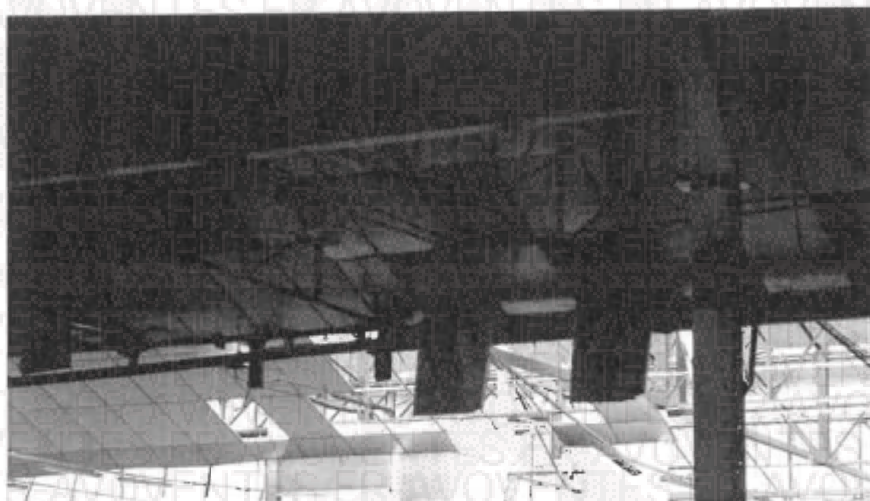
A compter de la troisième section, on devine une couverture de nature différente avec notamment un isolant de nature différente dont plusieurs dalles sont dégradées.

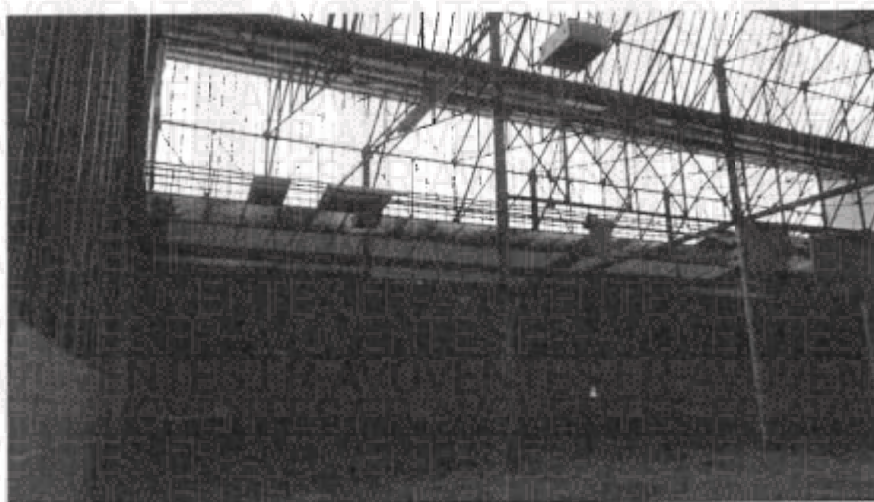
En partie supérieure, verrières dans un état général encore satisfaisant nonobstant l'existence de plusieurs carreaux fissurés.
