## PROCES VERBAL DE DESCRIPTION

**Le JEUDI DOUZE FEVRIER DEUX MILLE VINGT SIX**

S'agissant sur la commune de BOURGES (Cher), 3 Rue du Charrier dans un immeuble en U à usage d'habitation, avec cours communes et privatives, un auvent et un petit débarras :

**IO 88 Rue du Charrier**

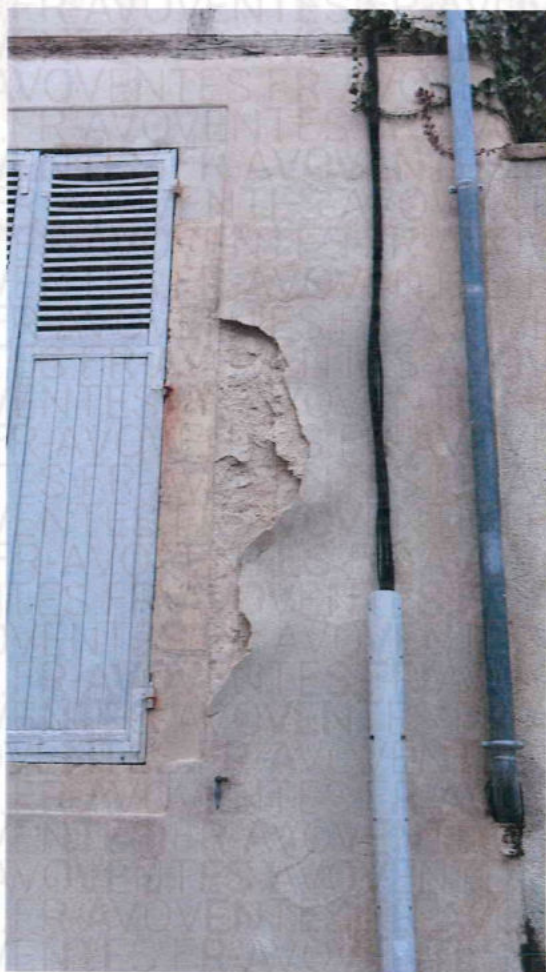
A la suite, la seconde partie bénéficie en partie supérieure de colombages, d'un enduit à la chaux en partie inférieure présentant des dégradations liées à l'humidité, générant des cloquages très importants :

- en partie droite de la première fenêtre,

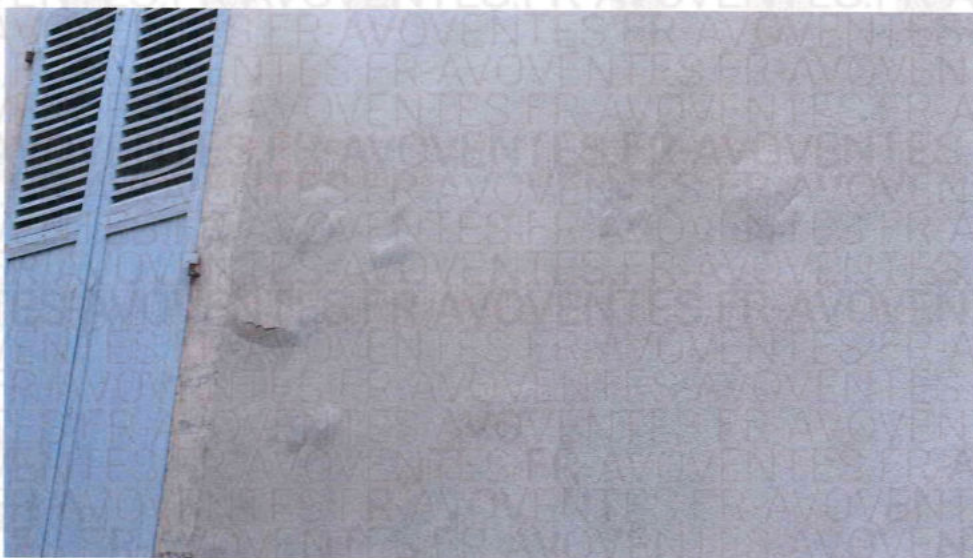
- entre les deux fenêtres du rez-de-chaussée,

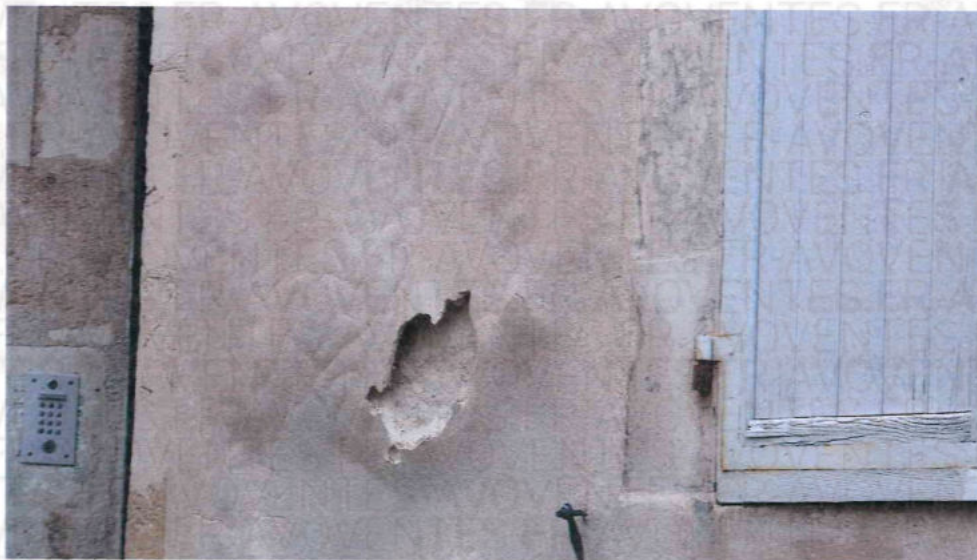
- préalablement à la porte ouvrant sur la cour commune à la suite.

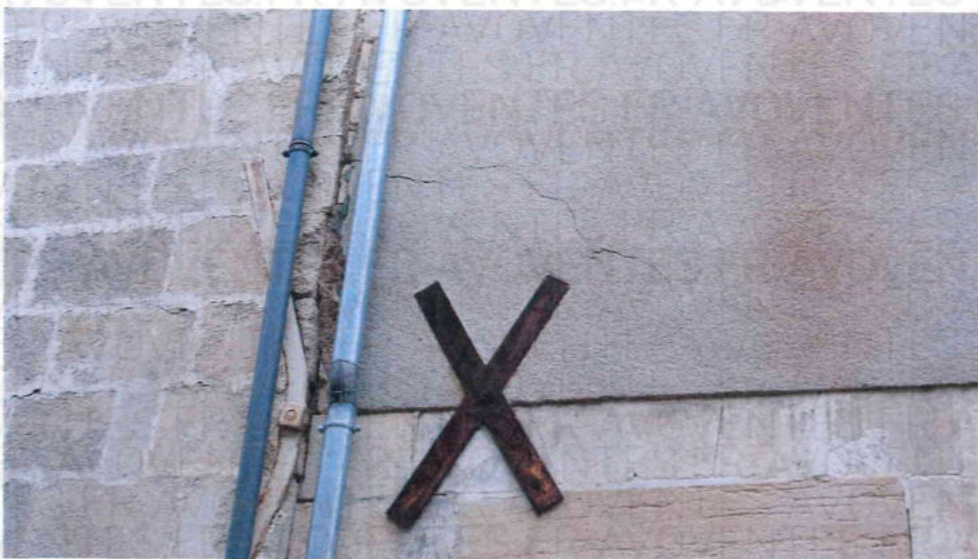
A noter en partie supérieure, de la dernière partie, partie gauche, à toute proximité de la fenêtre à meneaux l'existence de quatre croix de ST ANDRE sur l'ensemble de la façade et nonobstant la présence de celles-ci l'existence d'une fissuration visible en partie gauche.

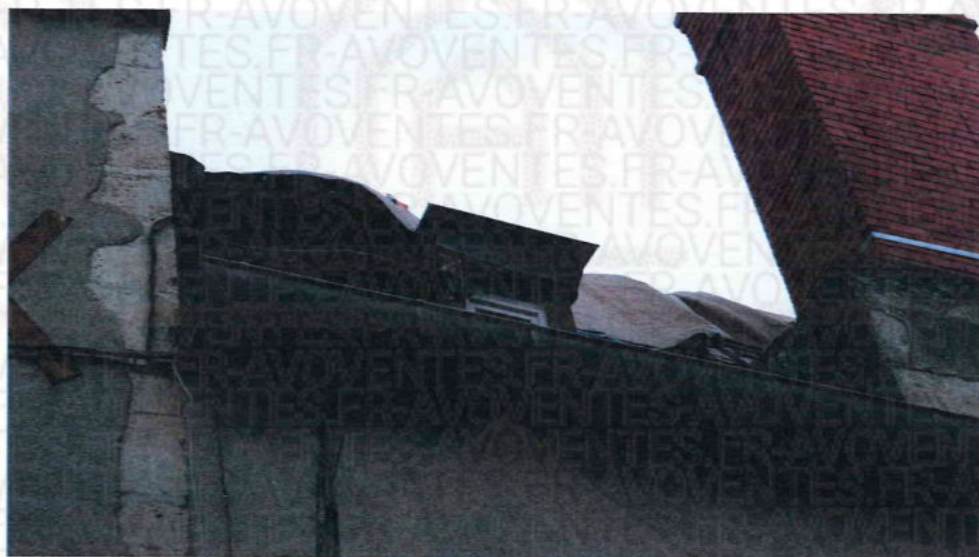
En partie supérieure de cette partie gauche des bâtiments vient une couverture en petites tuiles manifestement ancienne dont la partie centrale est actuellement bâchée.

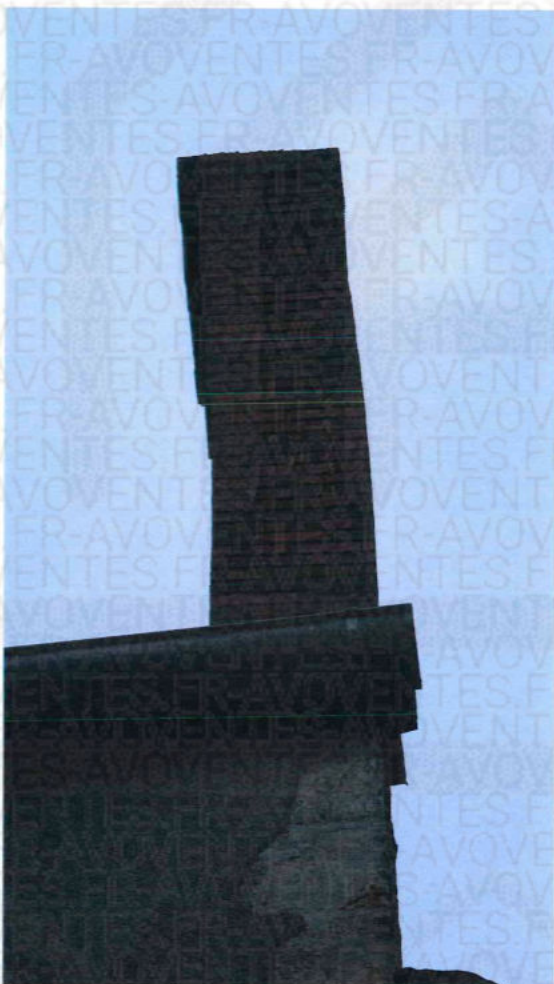
En partie centrale, on notera la présence de la cheminée en brique présentant une déformation en limite de la partie gauche du bâtiment.

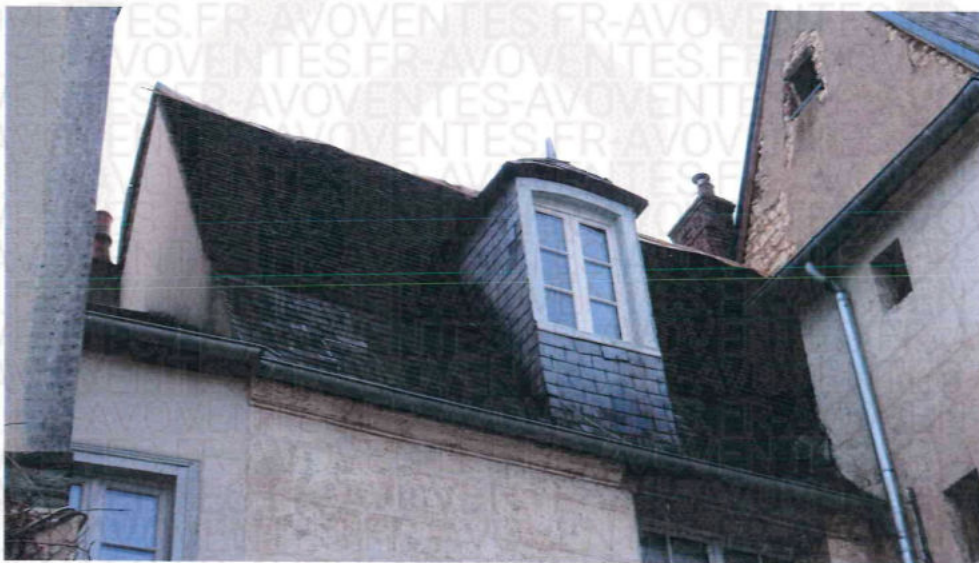
En façade sur rue, vient la couverture ancienne, pan opposé à la partie bâchée sur rue avec petites tuiles anciennes en partie supérieure et partie en ardoise en partie inférieure.

L'ensemble est ancien et vétuste.

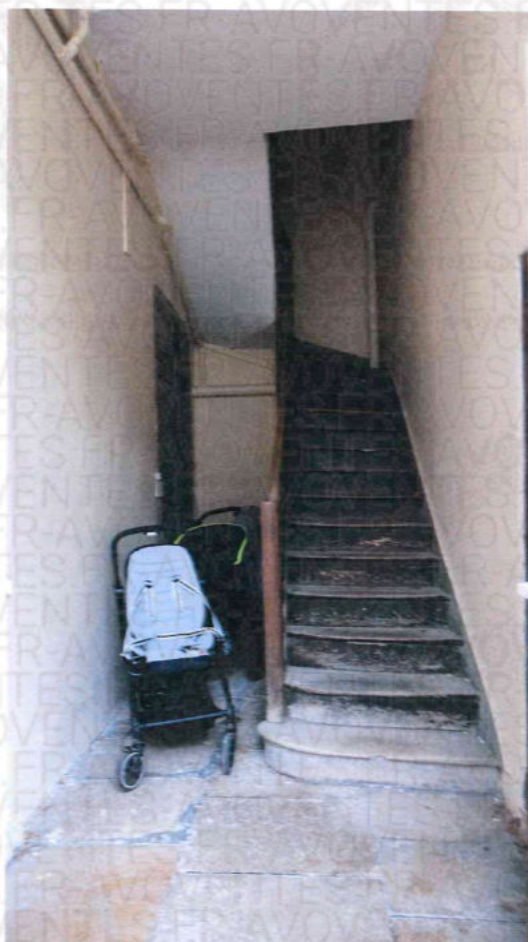
On notera des déformations importantes au niveau de certaines marches ouvrant notamment sur le premier étage.

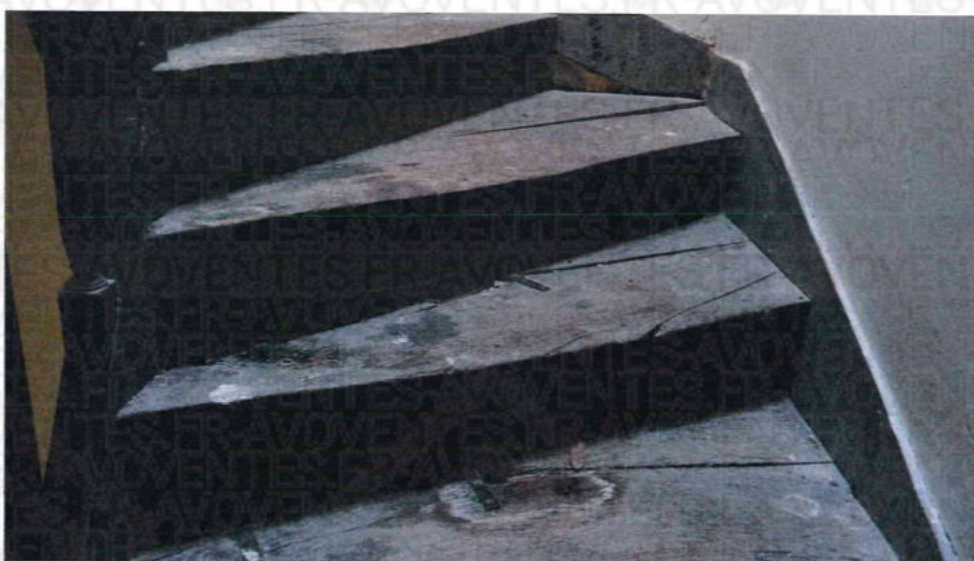
- de dégradations importantes au niveau de plusieurs marches,

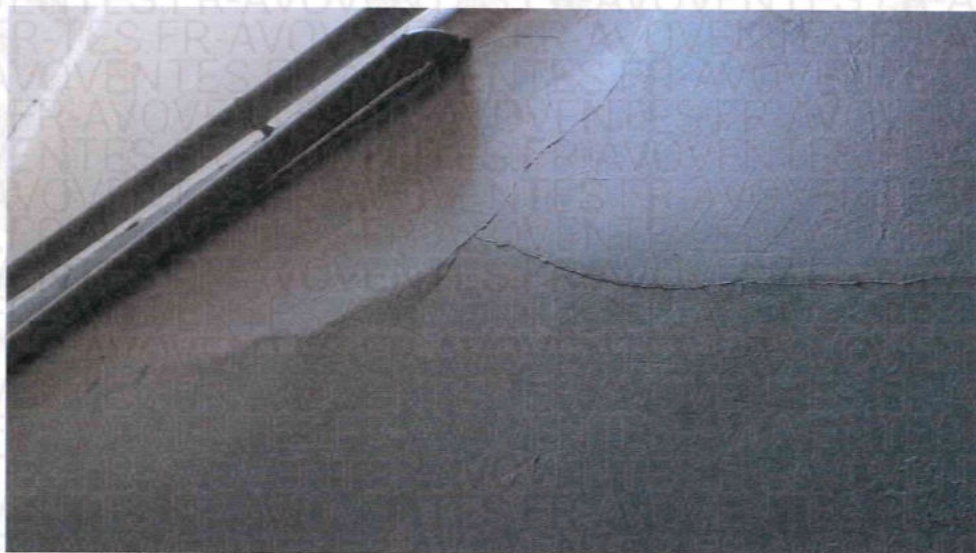
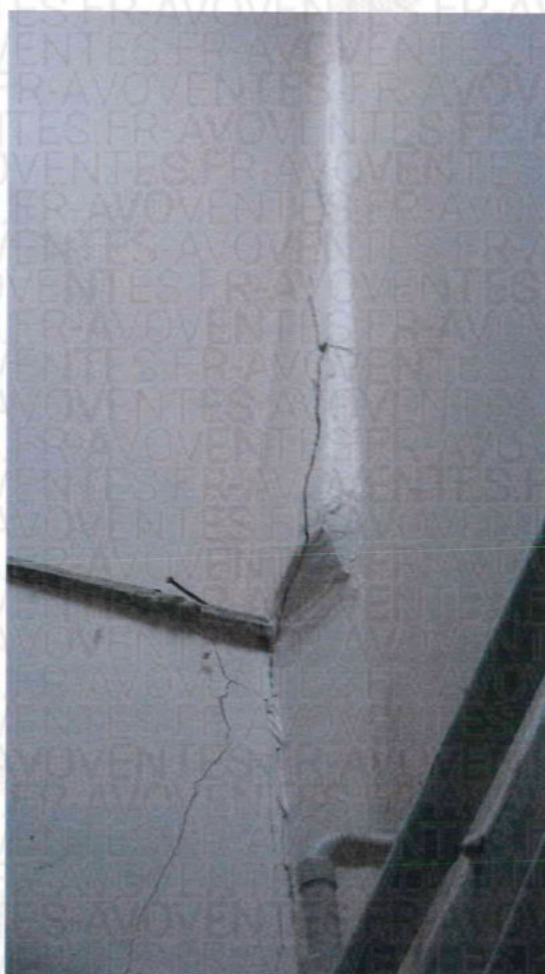
- de dégradations au niveau du mur plâtre présentant boursouflures et fissurations.

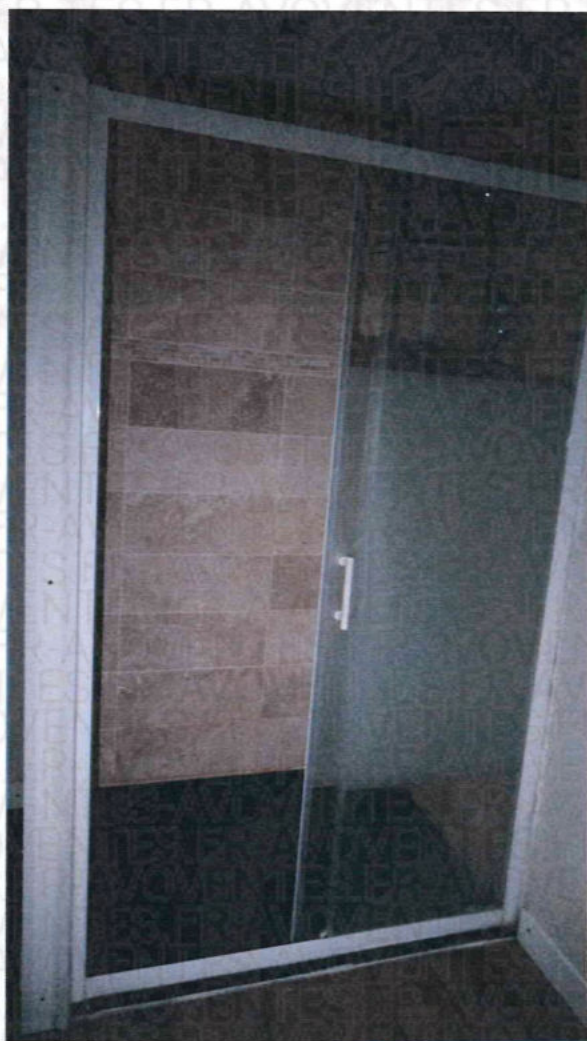
En partie inférieure, sol en résine imitation ardoise présentant des traces d'humidité au niveau des joints et un ensemble imitation douche à l'italienne.

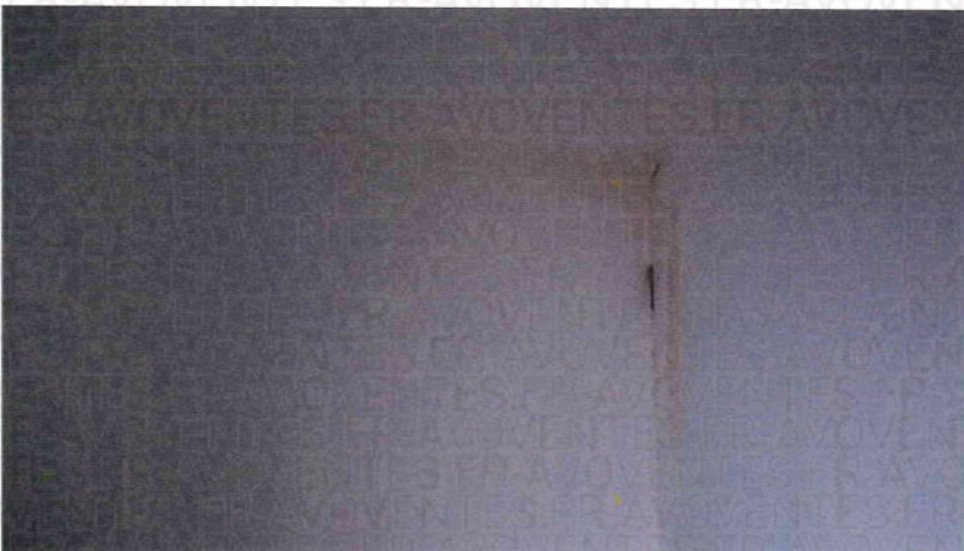
Murs en panneaux stratifiés en partie inférieure puis placoplâtre en partie supérieure présentant à la suite des traces d'humidité en angle supérieur droit.

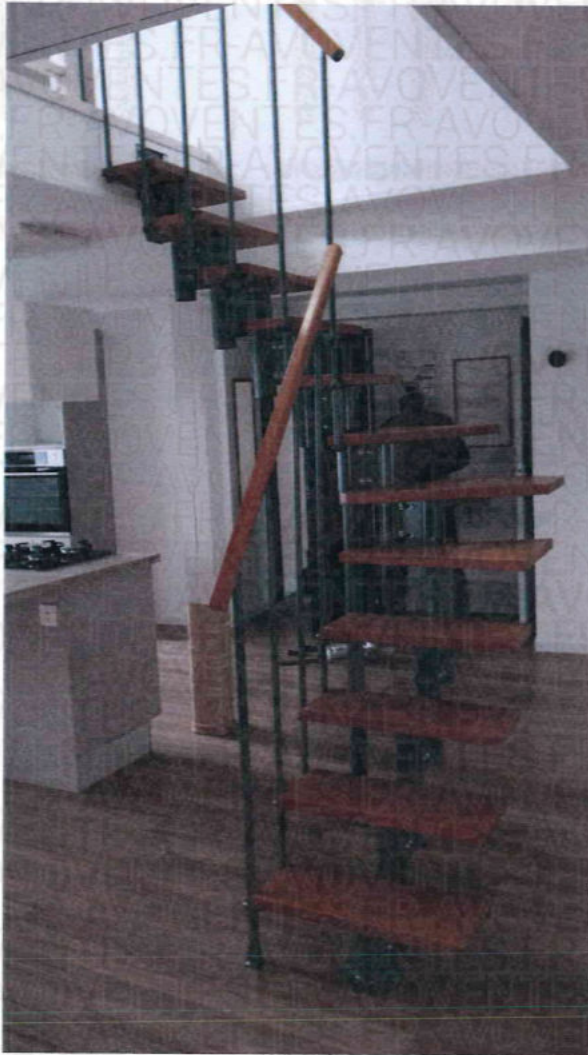
A noter la présence d'une main-courante uniquement en partie gauche, absente en partie droite, et susceptible de présenter des difficultés.

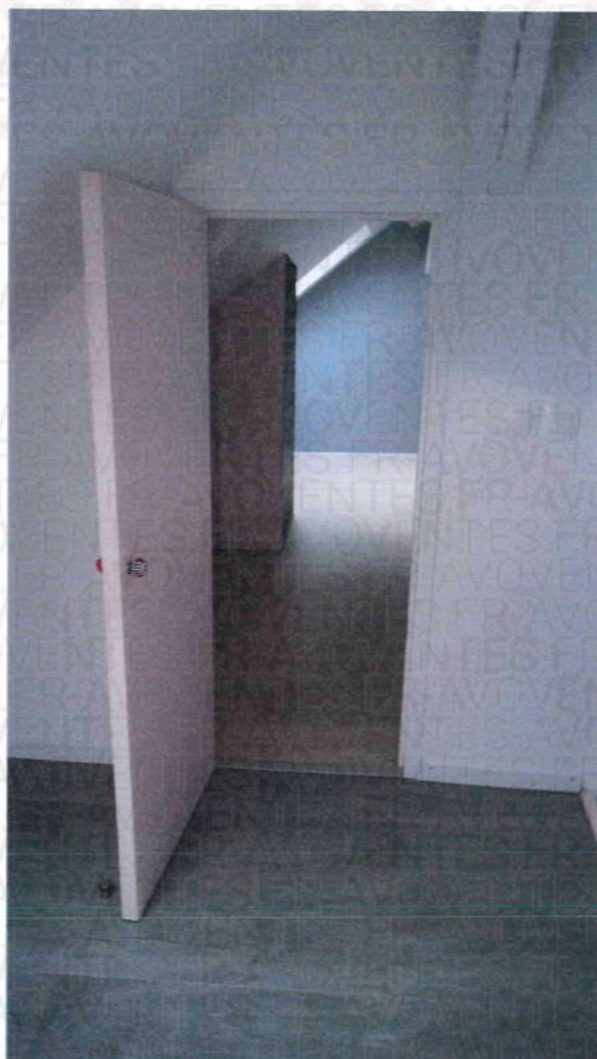
Cette porte postformée présente une faible hauteur sous linteau du fait de la présence des éléments de charpente et la hauteur relevée d'environ 1,58 m.
