# **PROCES-VERBAL DE CONSTAT**

# PROCES VERBAL DE DESCRIPTION

2 Rue des Michelets

18140 JUSSY-LE-CHAUDRIER

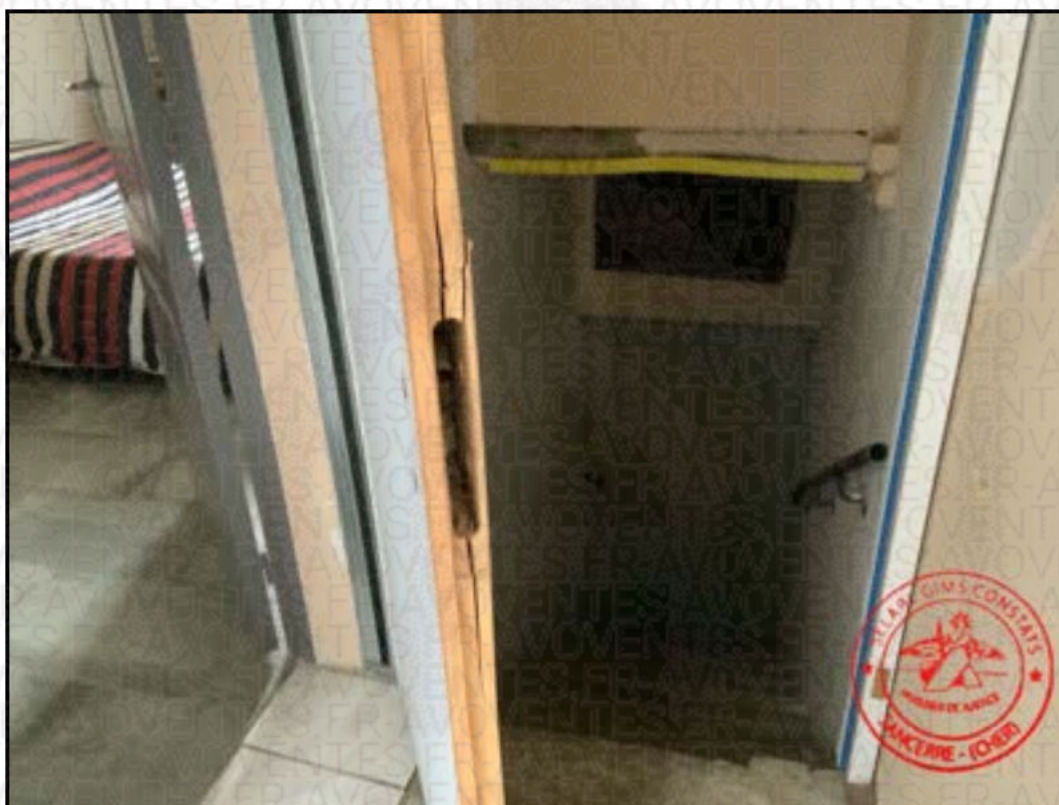
Photographie n°21. SELARL GIMS CONSTATS

Je constate la présence notable d'humidité ainsi que d'une infiltration d'eau qui s'écoule vers le bas des escaliers. Je remarque que cet écoulement progresse méthodiquement en direction d'une trappe d'évacuation, suggérant un mécanisme de drainage intégral.

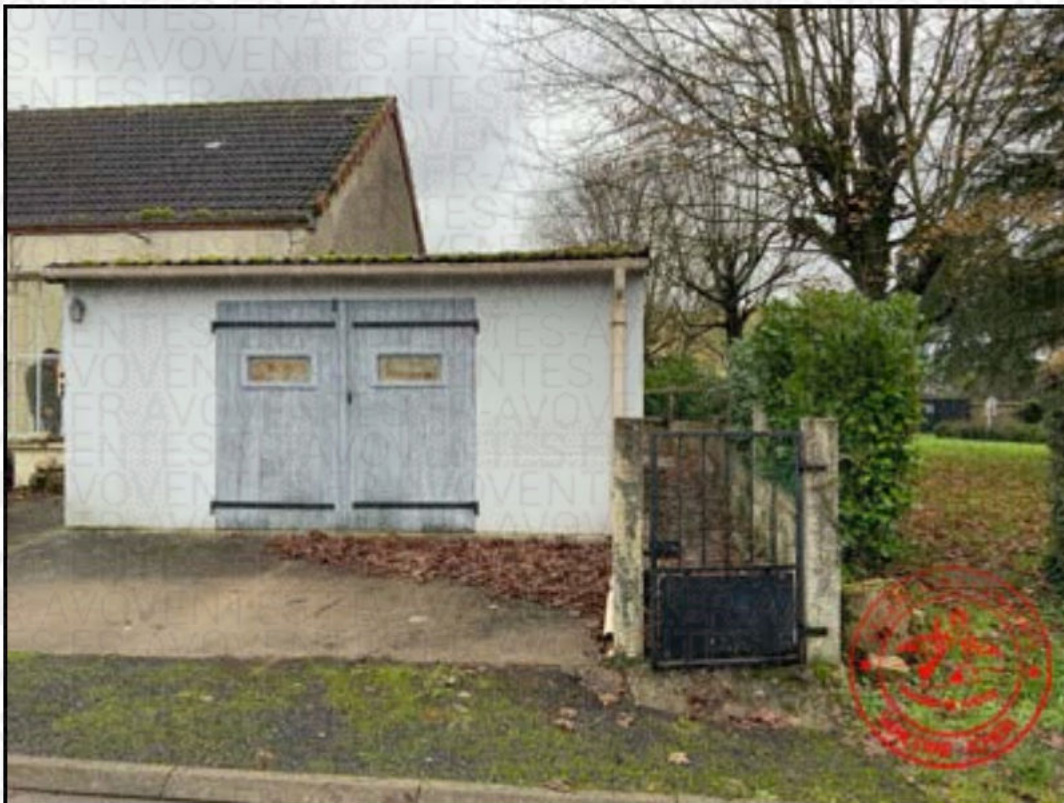
Photographie n°135. SELARL GIMS CONSTATS

Je note également qu'une autre façade est visible, celle de la maison principale, laquelle présente plusieurs fissures qui ont été reprises, principalement sur la partie supérieure.
