# PROCÈS-VERBAL DE CONSTAT

**PROCES VERBAL DE DESCRIPTION****L'AN DEUX-MILLE-VINGT-CINQ ET LE VINGT-TROIS DÉCEMBRE****A LA DEMANDE DE :**

Sur la commune d'HENRICHEMONT (18250), 39 route de Boisbelle

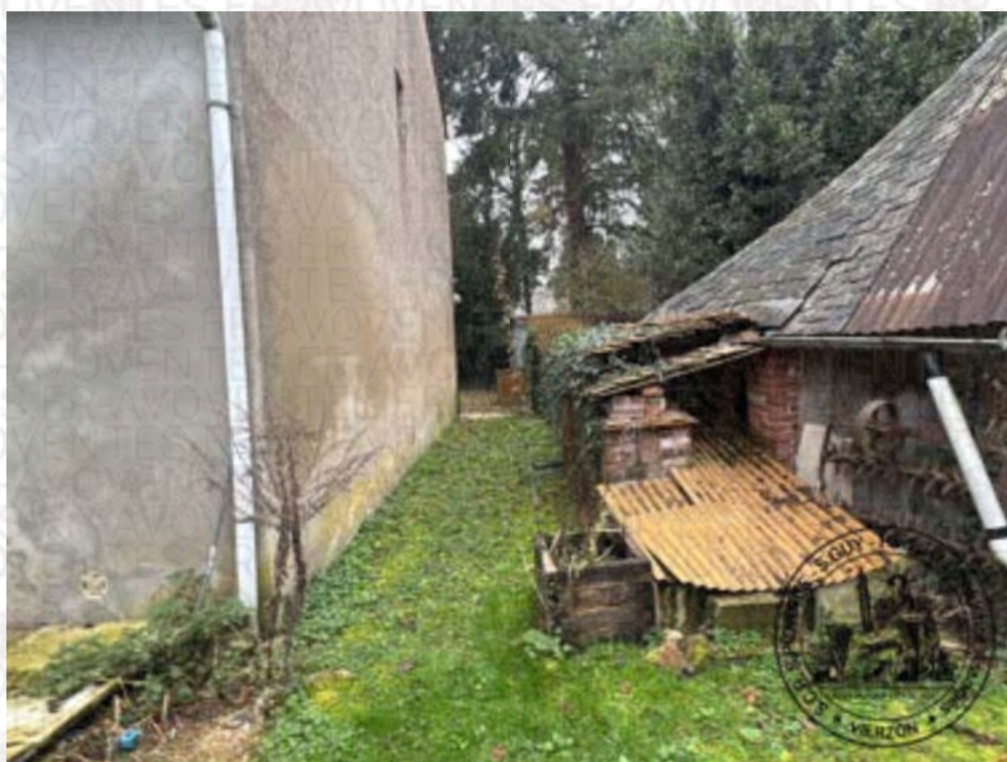
Il s'y trouve un système d'assainissement individuel, déclaré non conforme.

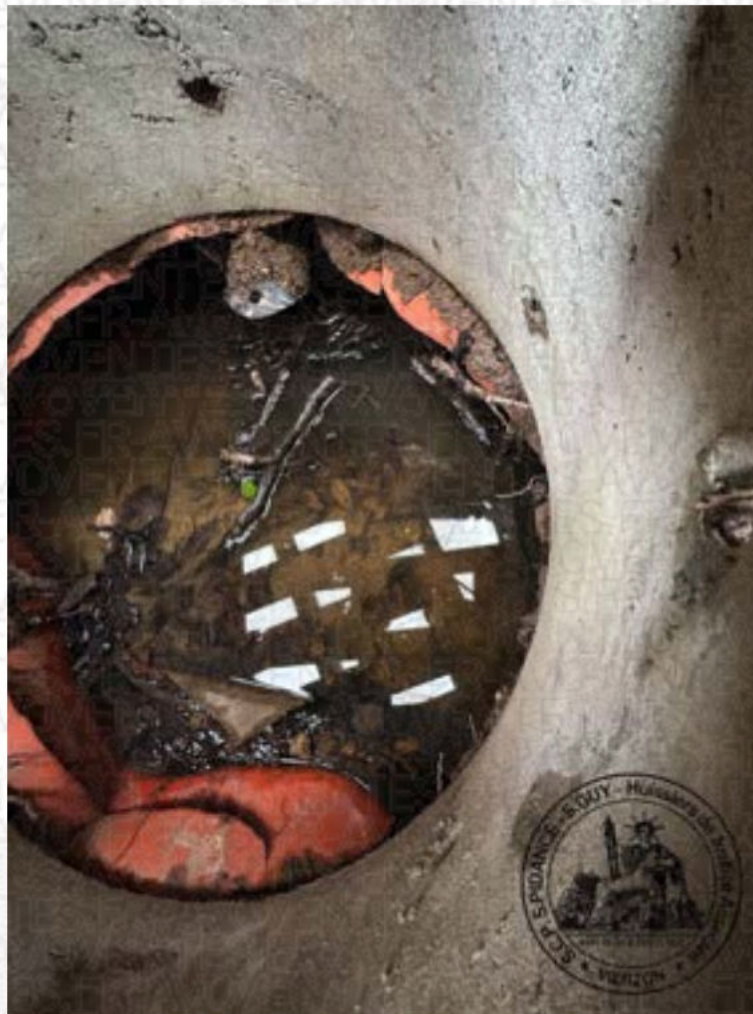
Au niveau de la limite séparative des deux immeubles se trouve un puisard dont l'implantation ne peut être clairement déterminée ce jour potentiellement sur la parcelle 763.

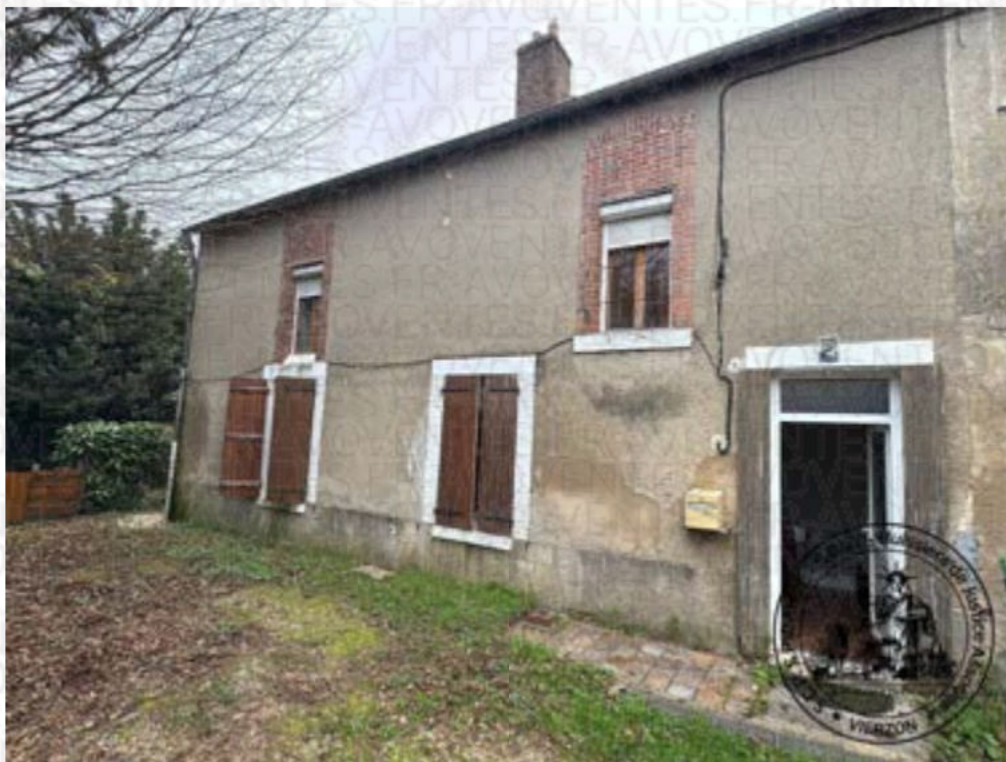
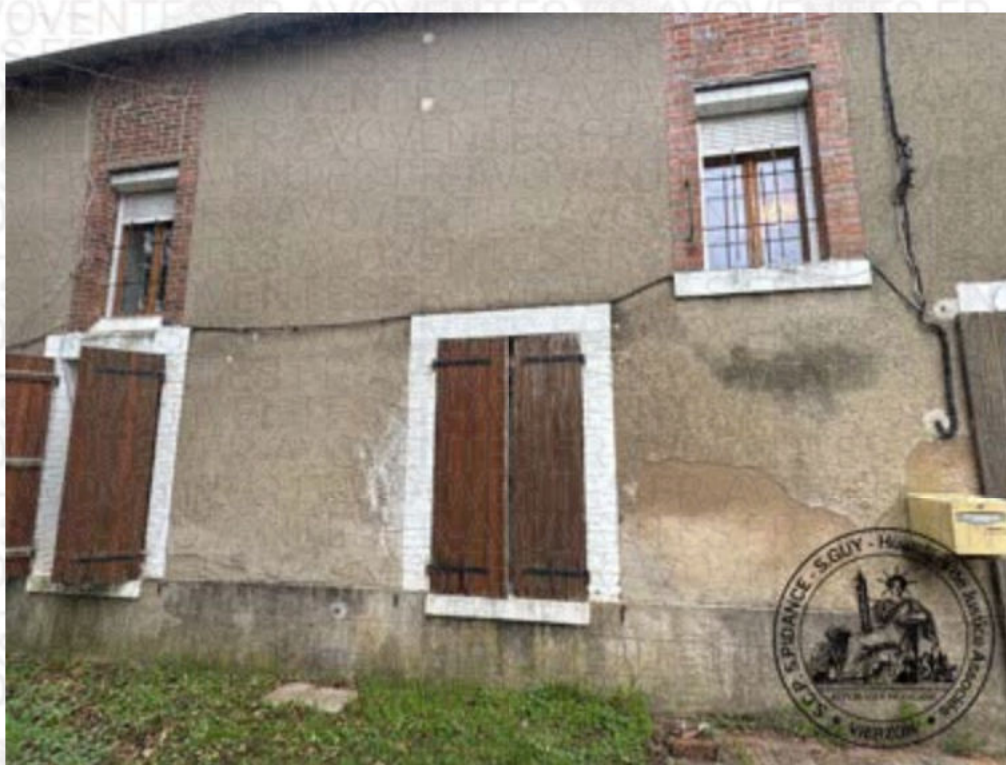
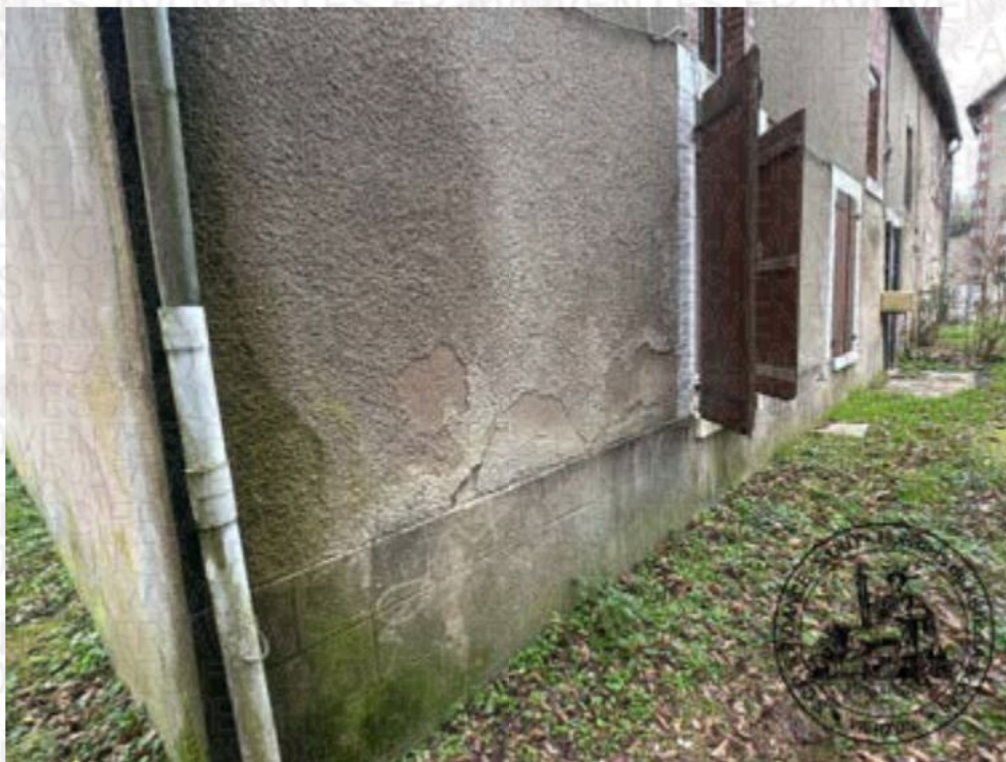
En façade avant, enduit crépi grisé et vétuste, auréolé en sa partie inférieure outre la présence de fissurations et de zones impactées par des décollements importants. Soubassement enduit ciment imitation pierres jointoyées fortement noirci. Les ouvertures fenêtres sont agrémentées d'un entourage en briquettes rouges, peintes en blanc au rez-de-chaussée. Gouttière en zinc dans un état correct, descente d'eau pluviale en zinc également terminée d'une portion en PVC nécessitant un contrôle d'étanchéité

En rez-de-chaussée les ouvertures sont équipées de volets bois en mauvais état, vétustes avec un revêtement défraîchi et altéré par endroit. À l'étage, les ouvertures sont équipées de volets roulants avec coffret extérieur apparent, en état d'usage.

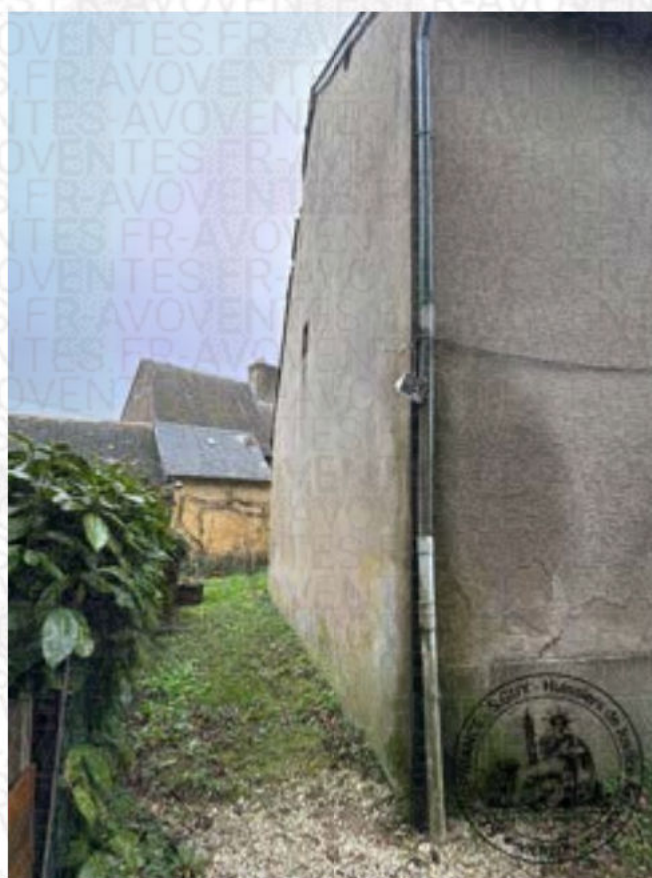
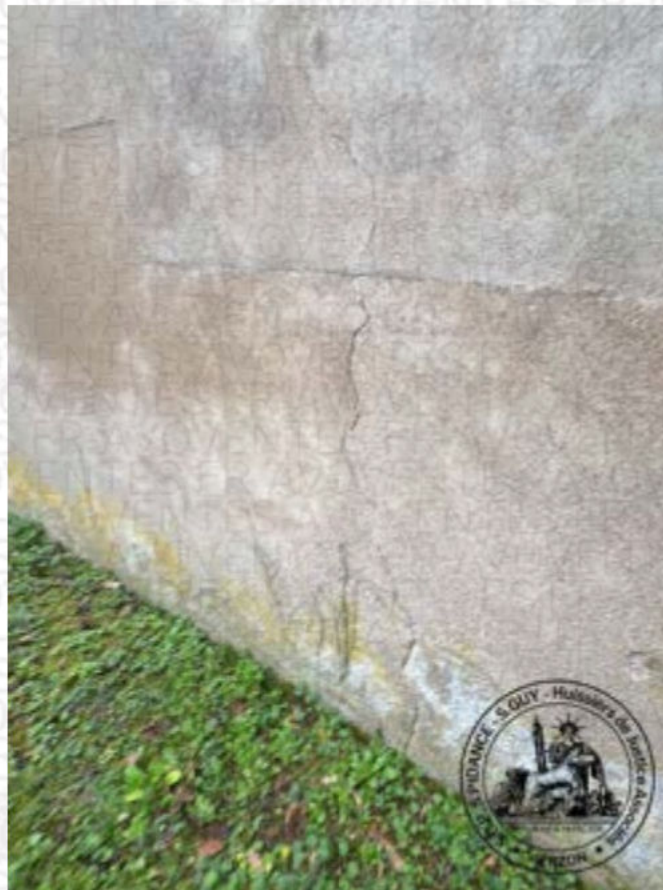
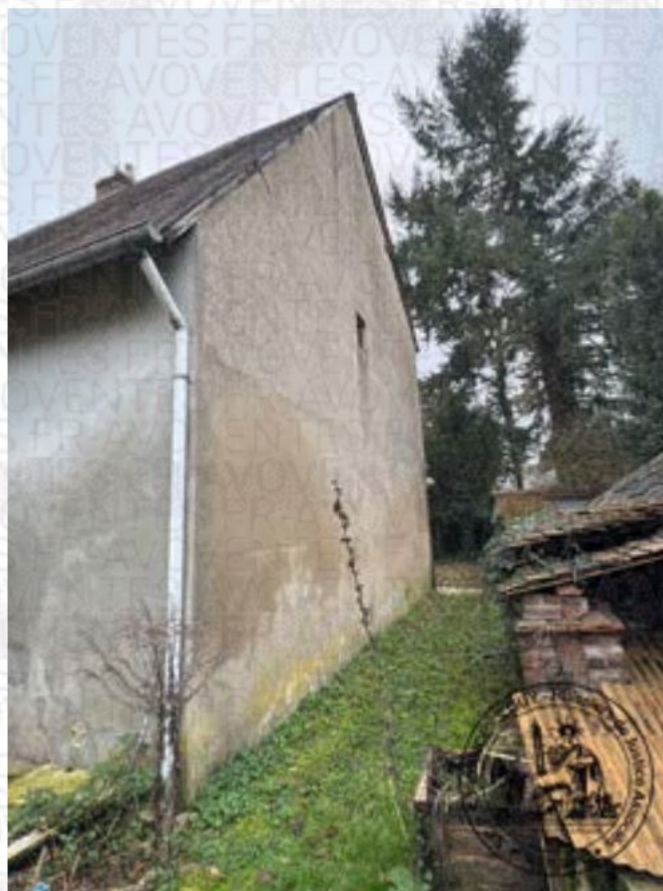
Sur pignon, on retrouve un enduit crépi similaire, grisée et souffrant dans sa partie inférieure de variation de teinte avec auréoles et dépôts verdâtres. Je relève également en pied une fissuration marquée.

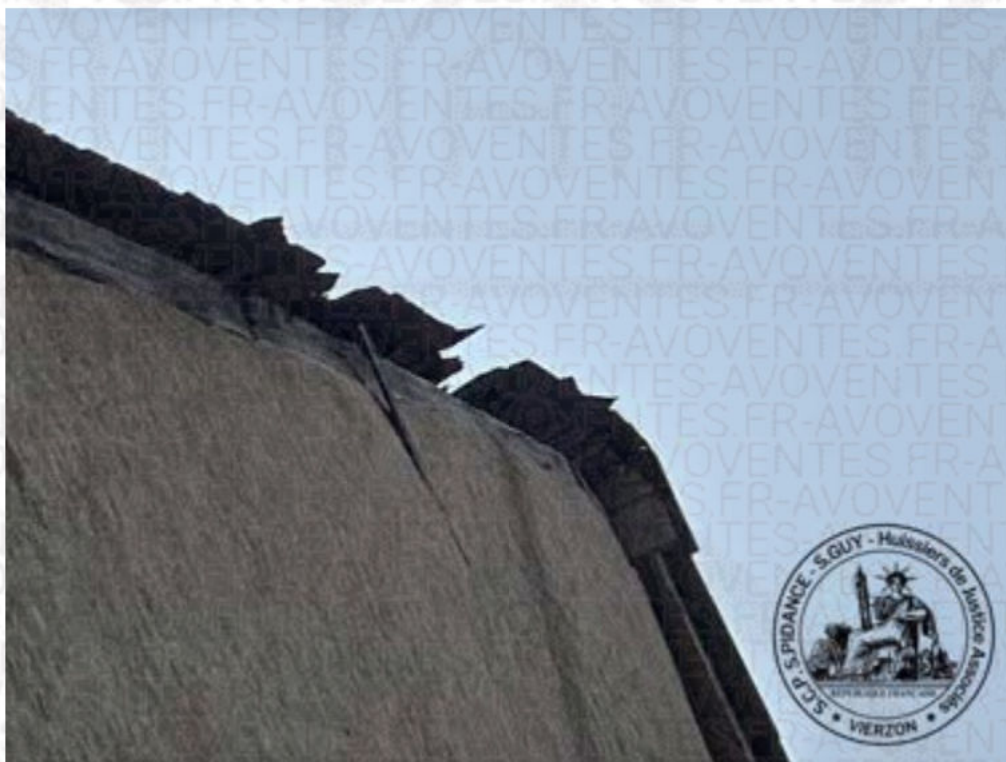
La rive du versant arrière de la couverture laisse apparaître des désordres, ardoises morcelées déplacées ou absentes.

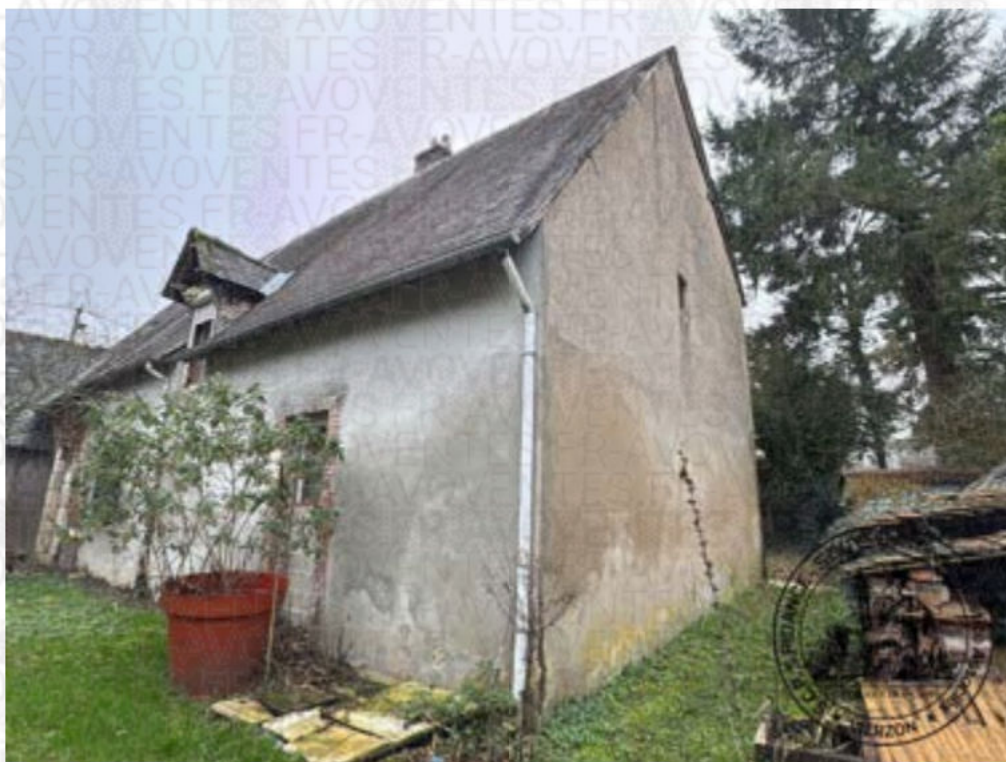
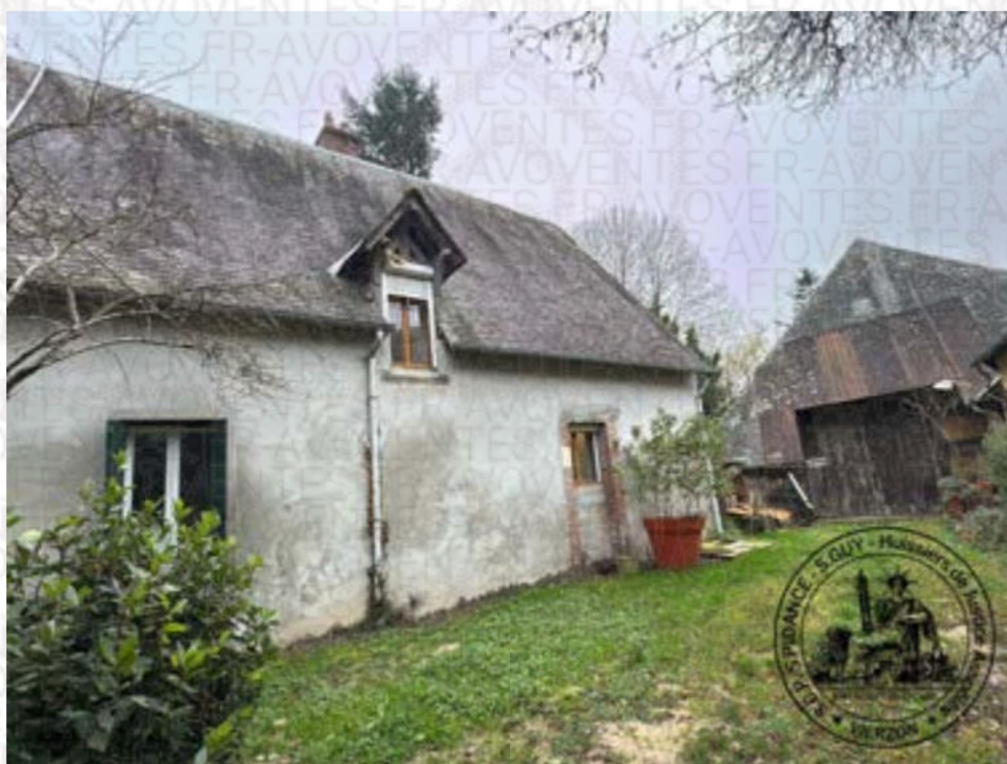
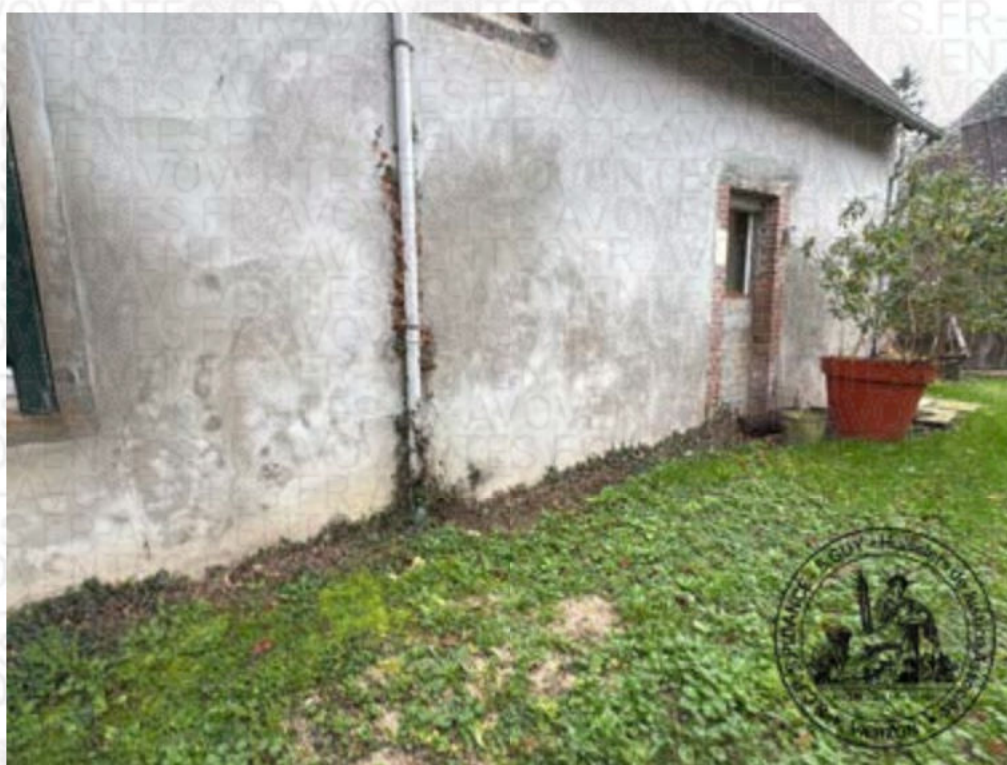
La façade arrière bénéficie d'un enduit ciment fortement auréolé avec des variations de teinte marquée, présence de microfissures. Gouttières en zinc dans un état correcte descente d'eau pluviale en PVC, état d'usage.

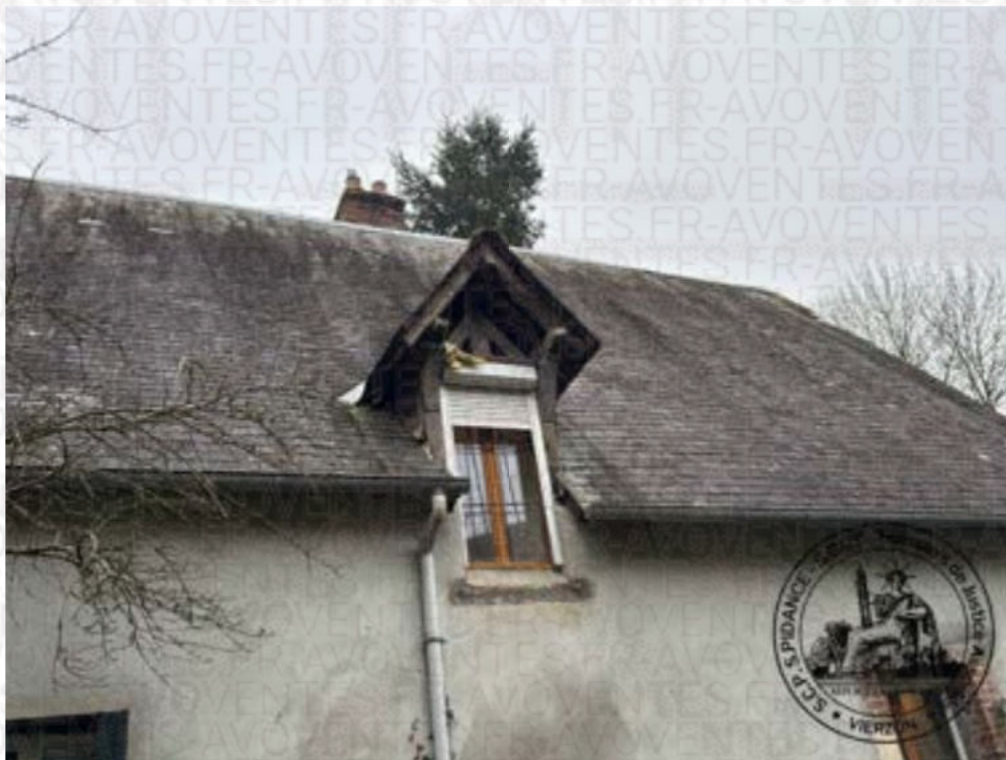
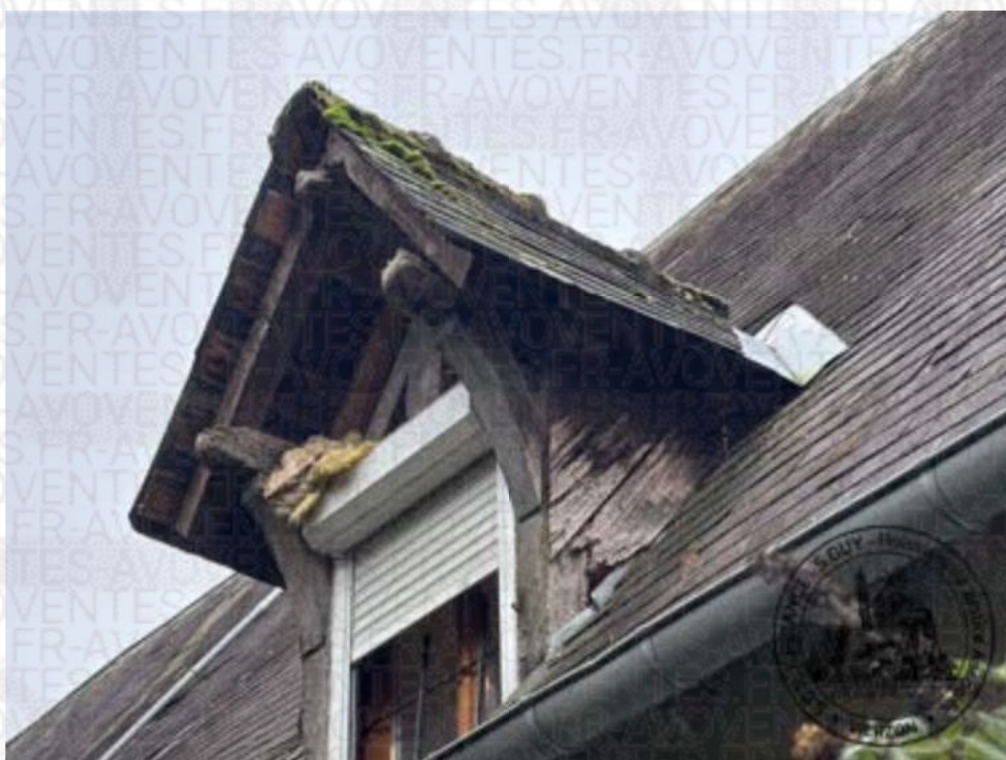
Chien assis en partie supérieure, ossature et joues en bois présentant un vieillissement prononcé, menuiserie fortement altérée par l'humidité. Cette ouverture est équipée d'un volet roulant avec coffre apparent en état d'usage.

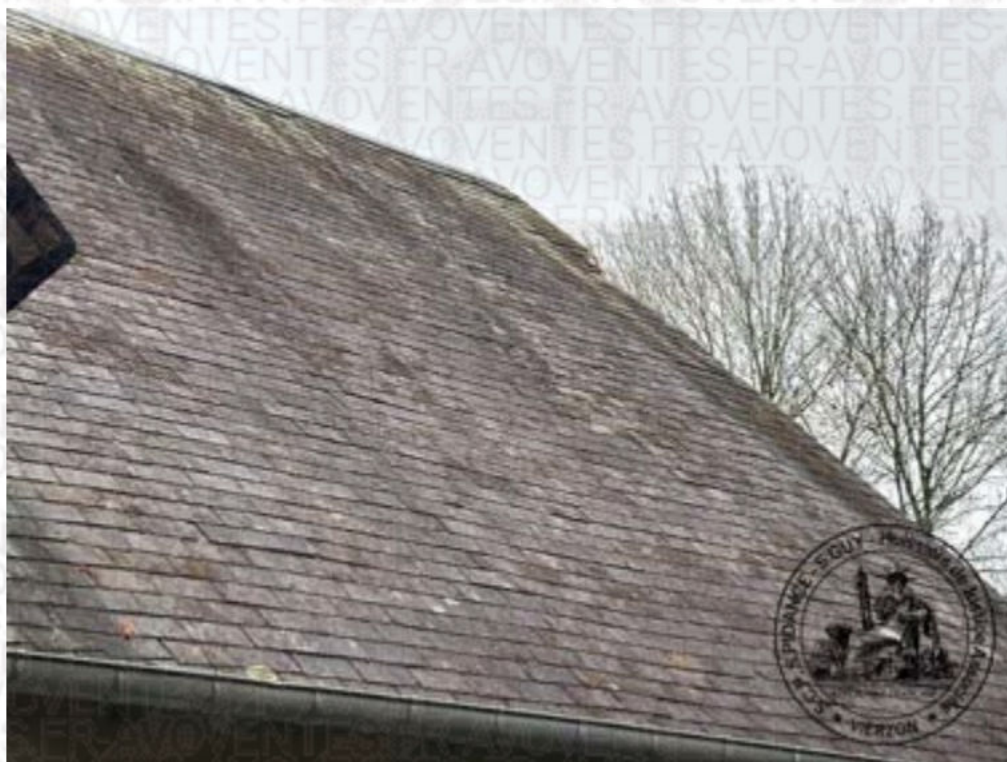
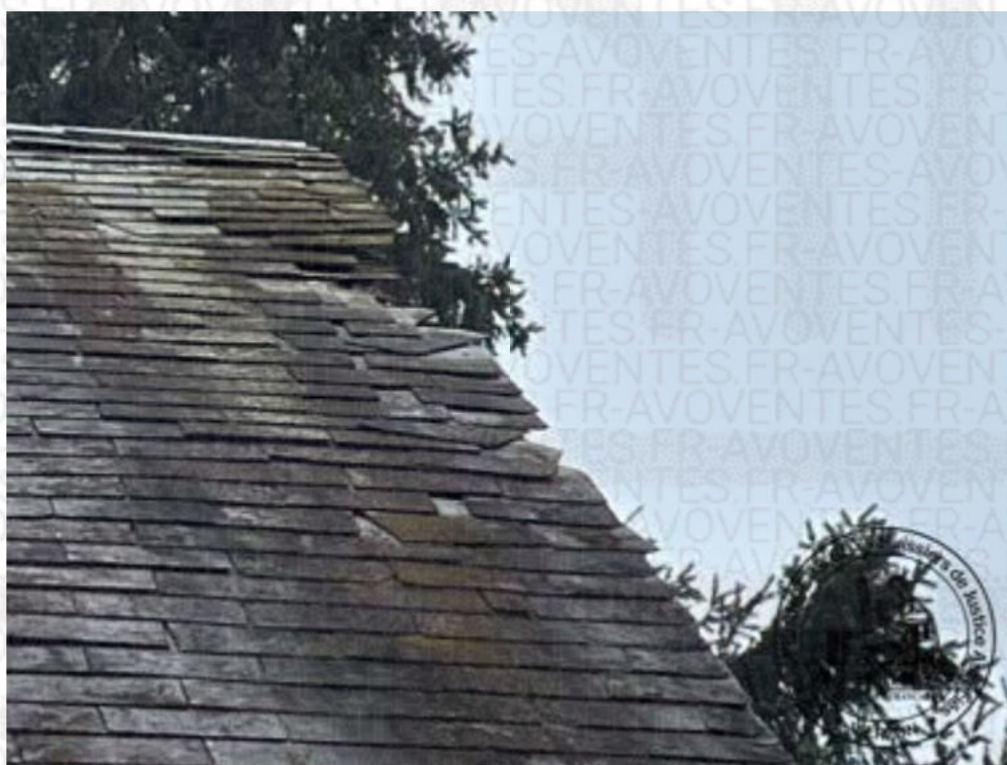
L'immeuble offre une couverture deux pans habillée d'ardoises, vieillissante et souffrant de désordres localisés : zones moussues, ardoises déplacées, rive arrière sur pignon endommagée.

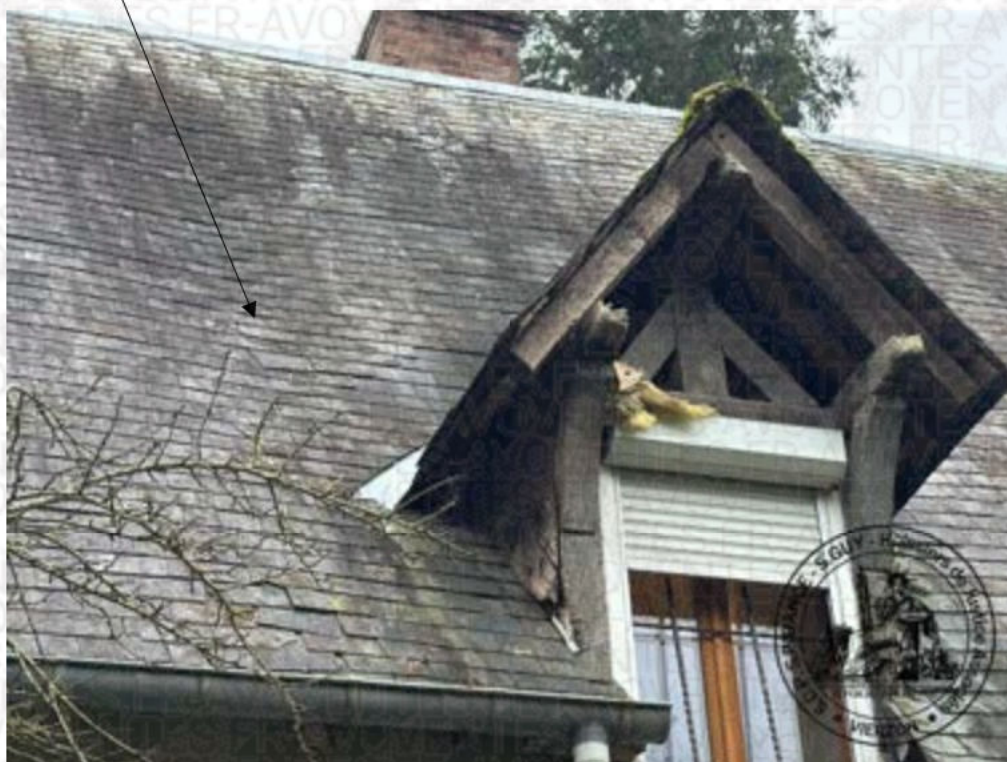
Une ligne d'affaissement est perceptible à la gauche du chien-assis.

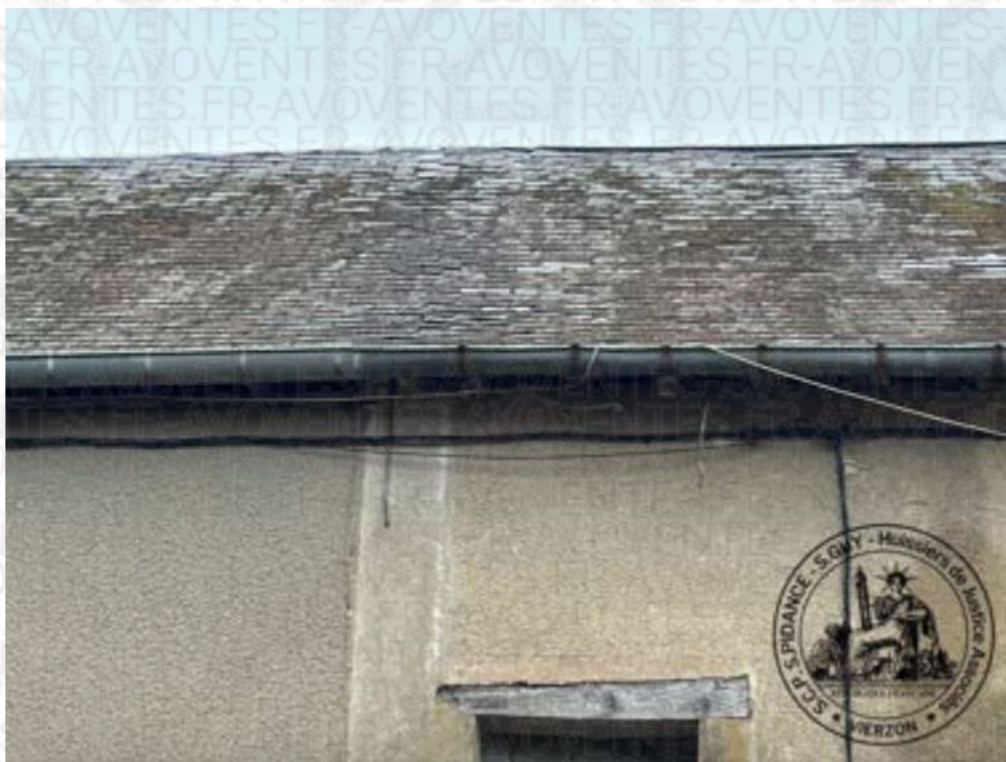
À hauteur de la ligne séparative des deux immeubles on notera la présence d'un affaissement entraînant une ligne de soulèvement des ardoises.

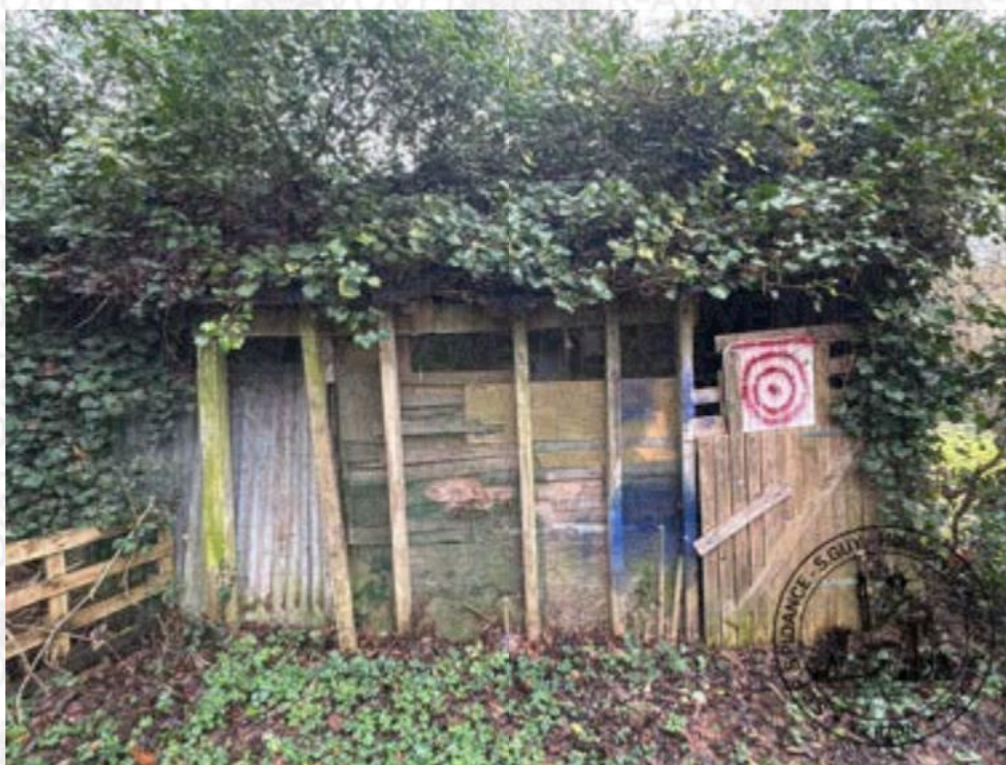
En fond de terrain on retrouve au niveau de la parcelle 768 un abri édifié en bois avec couverture deux pans habillée d'ardoises, sol en terre. L'ensemble est en très mauvais état, envahie par la végétation.

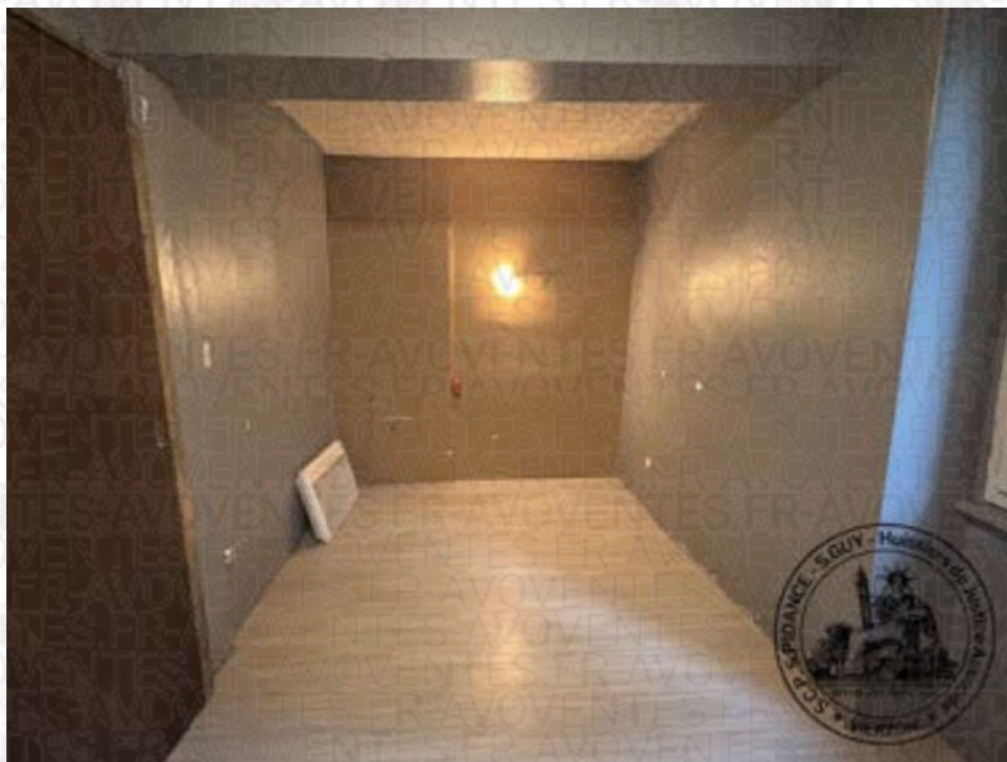
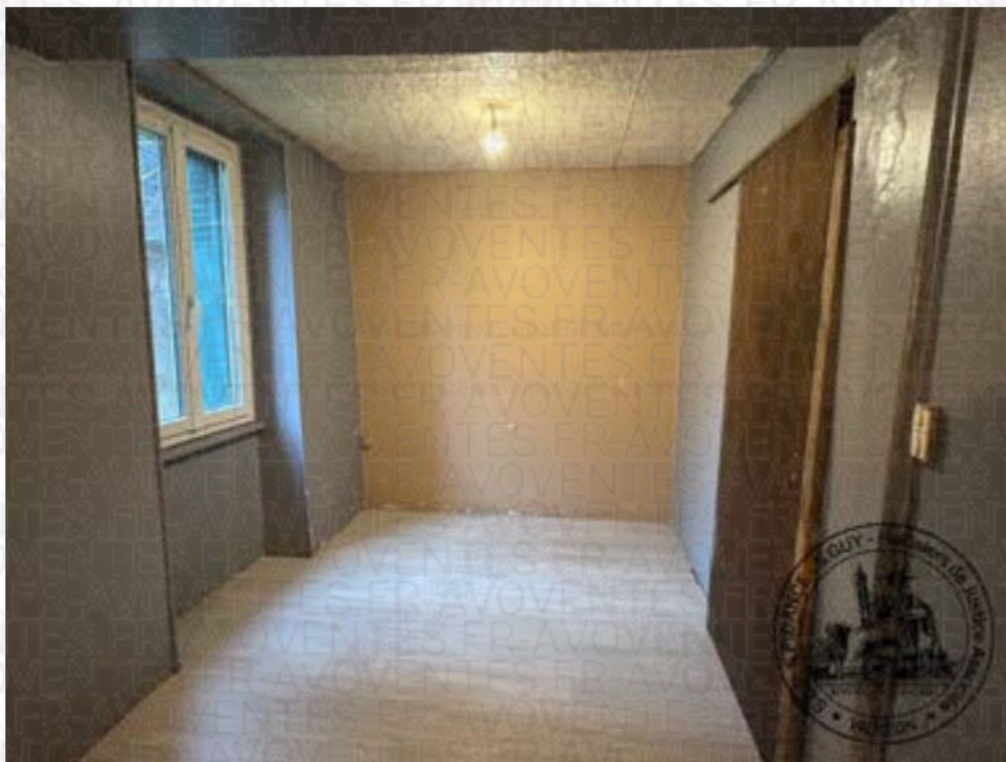
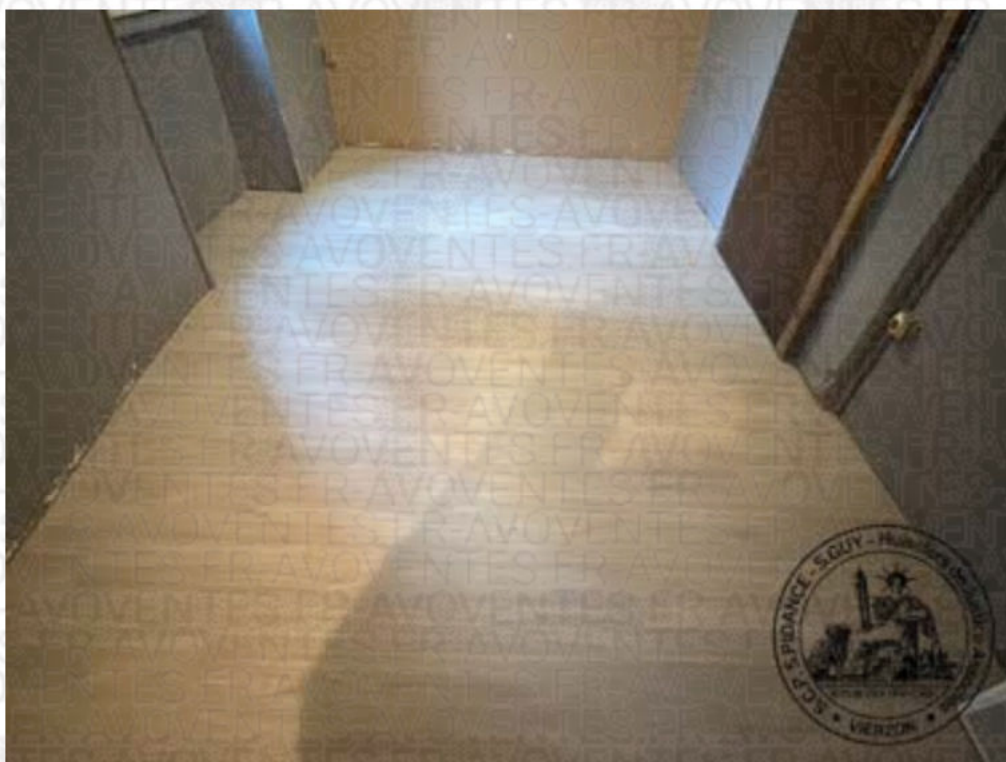
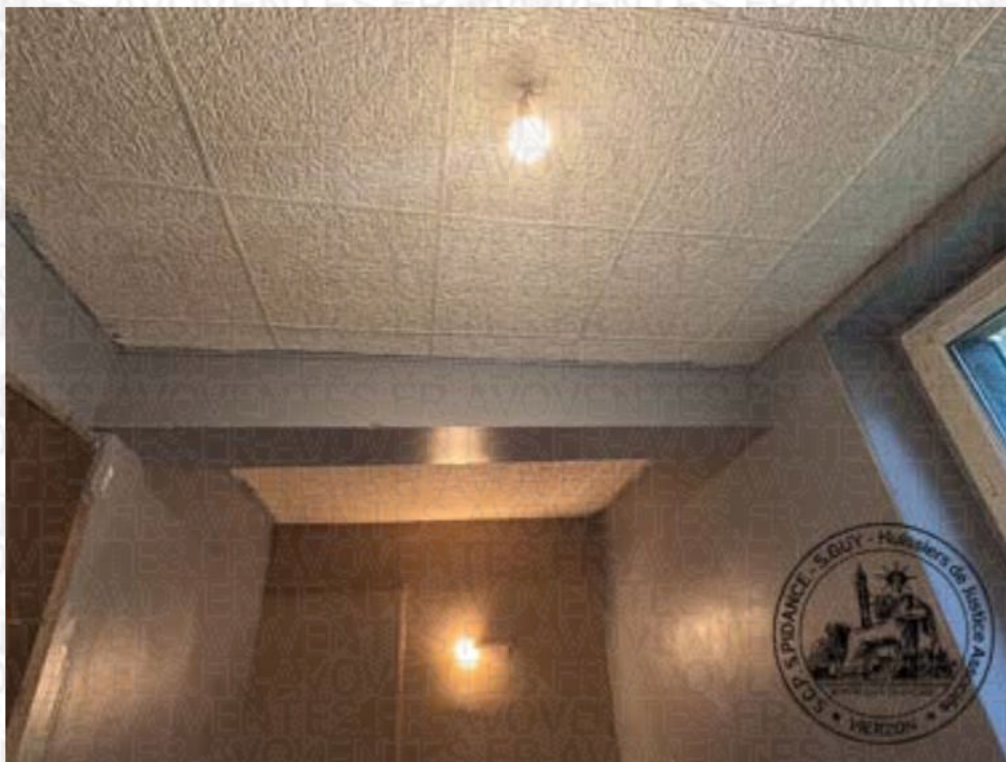
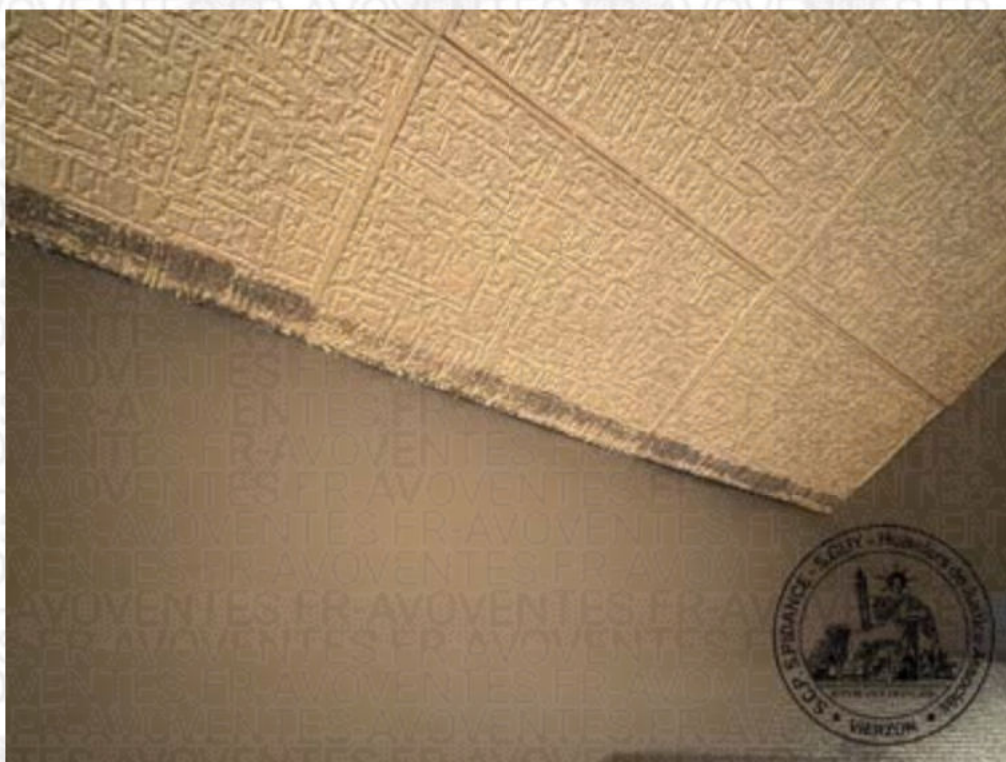
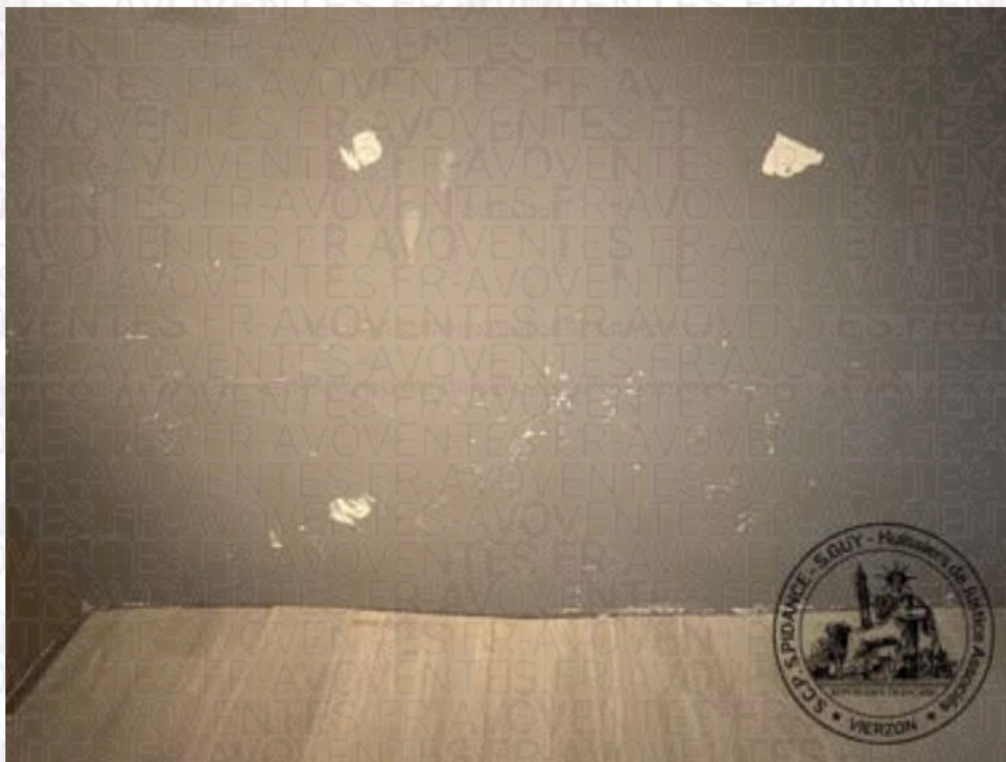
Les murs sont revêtus de peinture dans un état moyen souffrant de nombreuses zones endommagées par des impacts laissant le support blanc apparent. On notera également la présence de nombreux défauts du support ainsi qu'une altération au niveau de l'allège avec effet cloqué du revêtement

On notera la présence d'appareillage électrique d'ancienne génération, vétustes et maintenus à l'aide d'adhésifs.

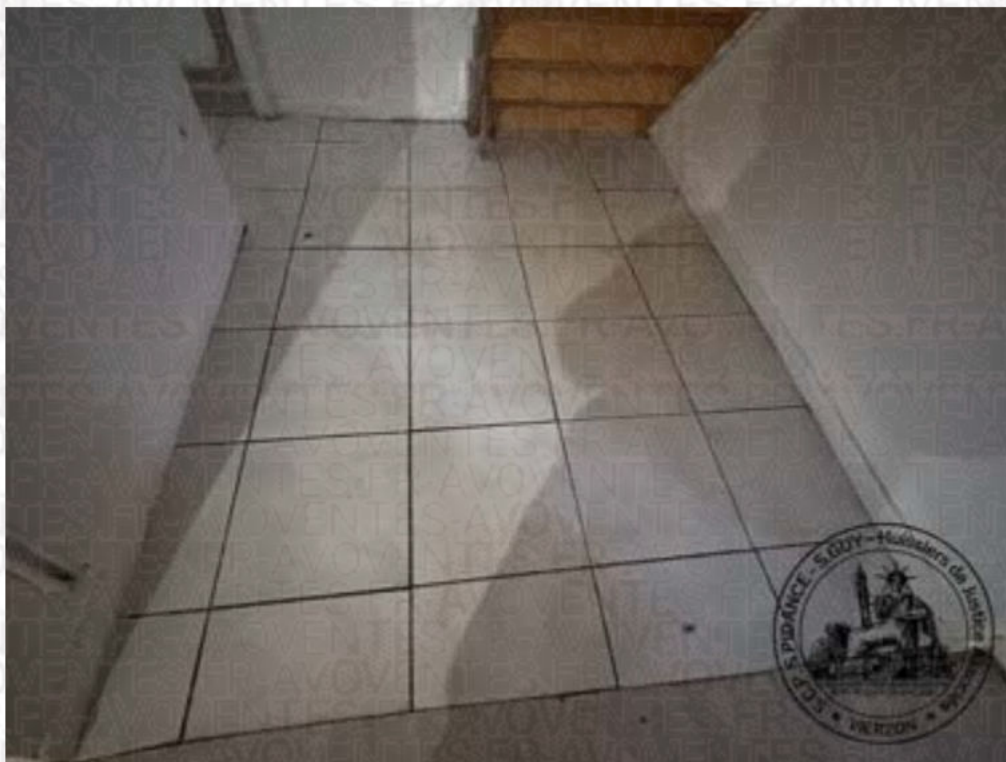
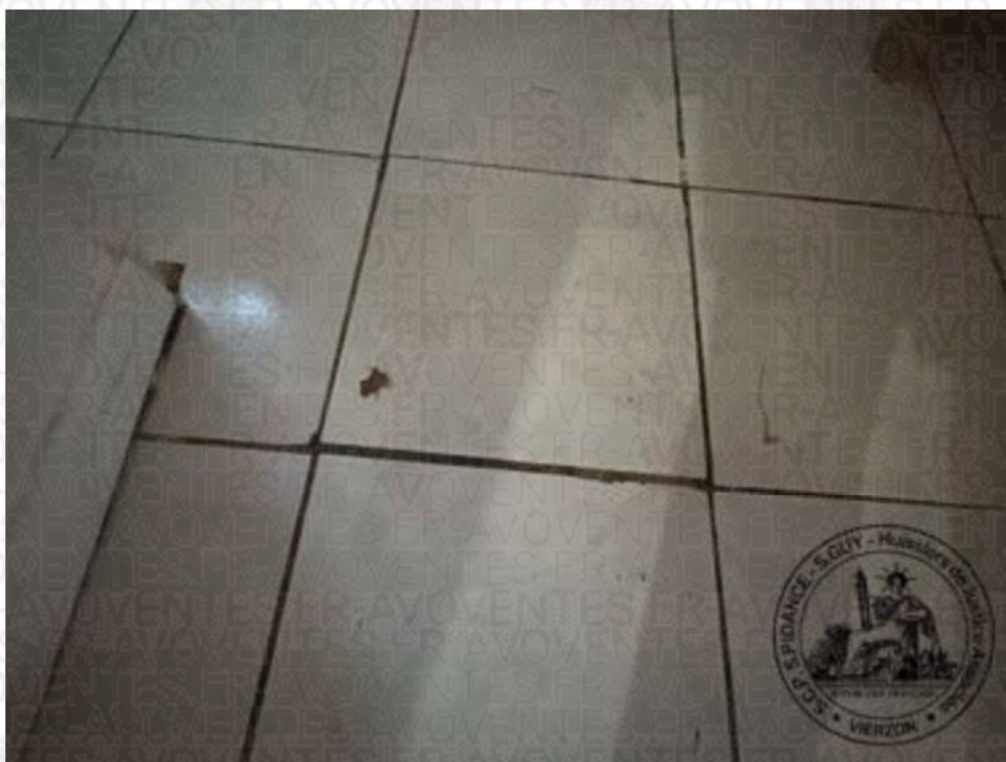
Cet espace reçoit l'escalier avec marches contremarches et garde-corps en bois, dans un état correct, on notera que celui-ci est accolé et vient en butée de la cloison murale ne laissant qu'un très faible dégagement pour y accéder.
