# PROCÈS-VERBAL DE CONSTAT

**PROCES VERBAL DE DESCRIPTION****L'AN DEUX-MILLE-VINGT-CINQ ET LE VINGT-TROIS DÉCEMBRE****A LA DEMANDE DE :**

Sur la commune d'HENRICHEMONT (18250), 39 route de Boisbelle

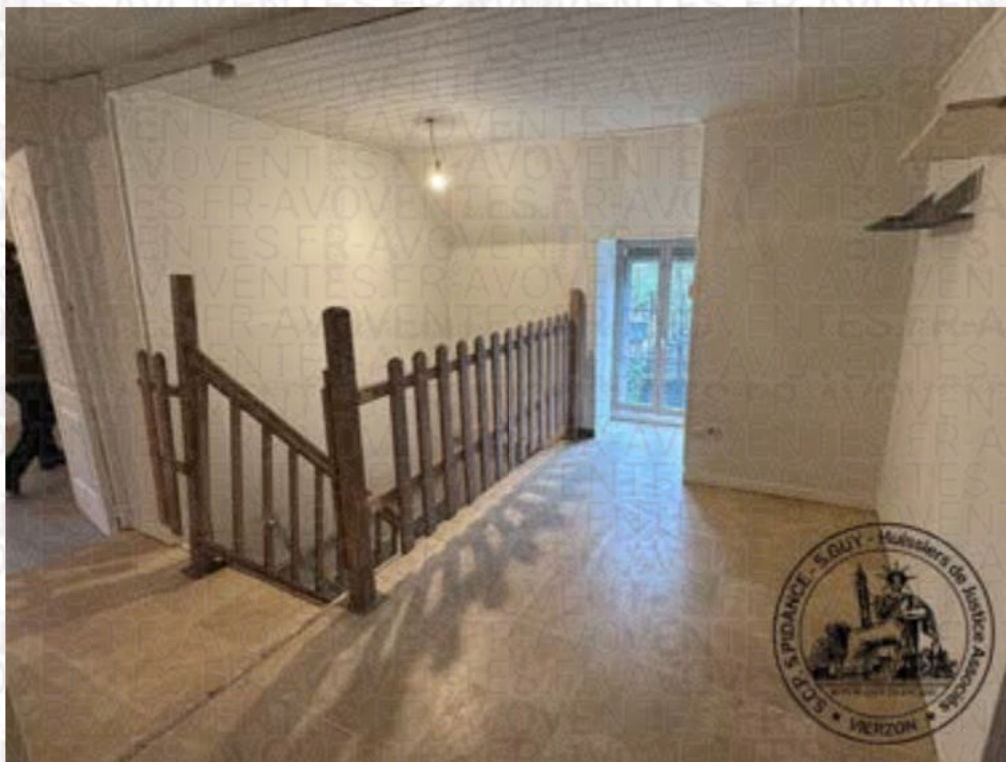
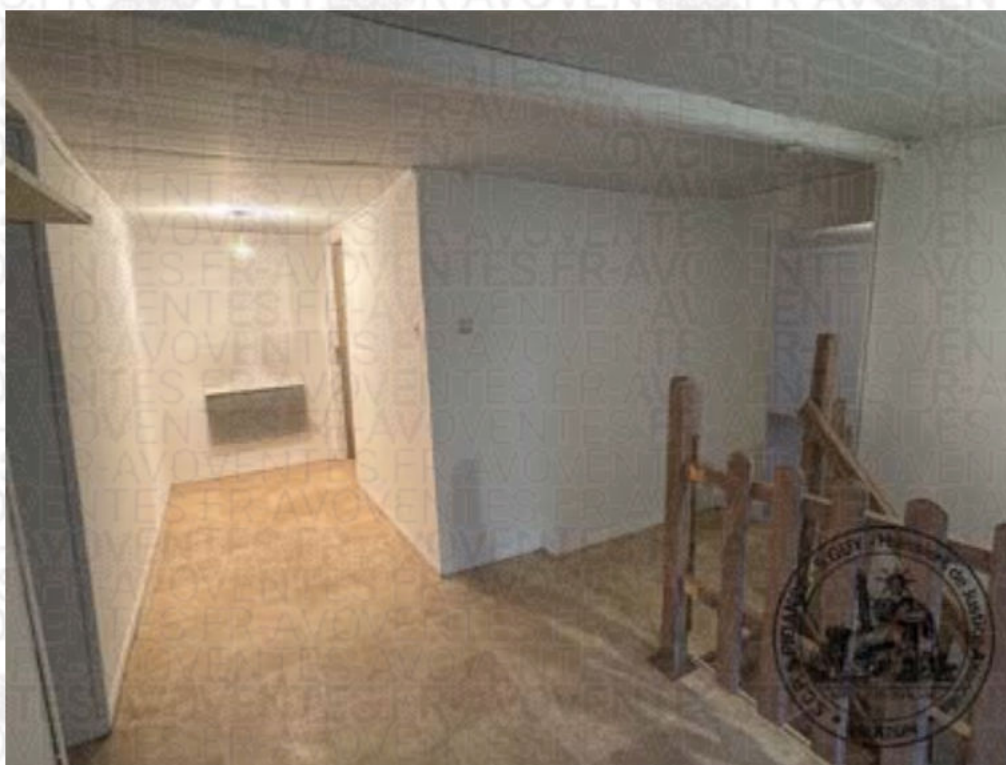
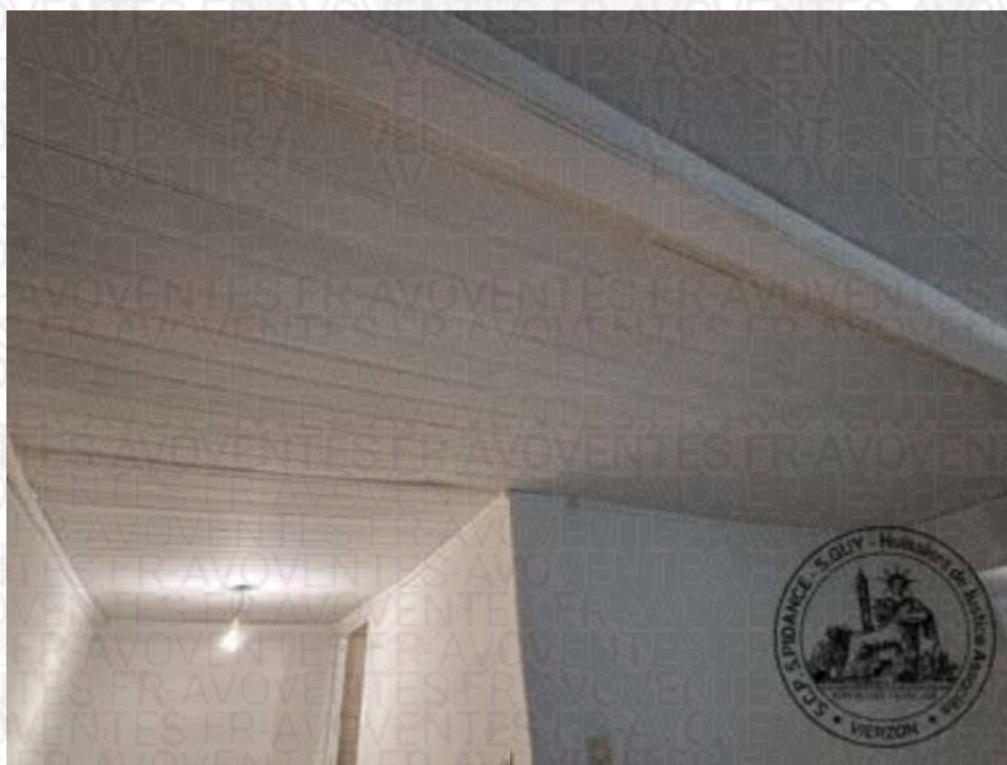
Le plafond est habillé de lambris bois peint de couleur blanche, sans dégradation mais souffrant de déformation marquée et ce de manière éparse sur l'entière surface formant visuellement un effet de vagues. L'éclairage est assuré par deux points lumineux avec sortie de fils douille et ampoule située au niveau de la cage d'escalier et en fond de pièce.

Cet espace bénéficie d'un convecteur électrique, présentant une grille frontale noircie, noircissement également de la cloison murale située au-dessus.
