## **PROCES VERBAL DE DESCRIPTION**

S'agissant sur la commune de BOURGES (Cher), 9 rue du Général CATROUX :

D'une maison d'habitation élevée sur sous-sol divisée en cave, garage, comprenant :

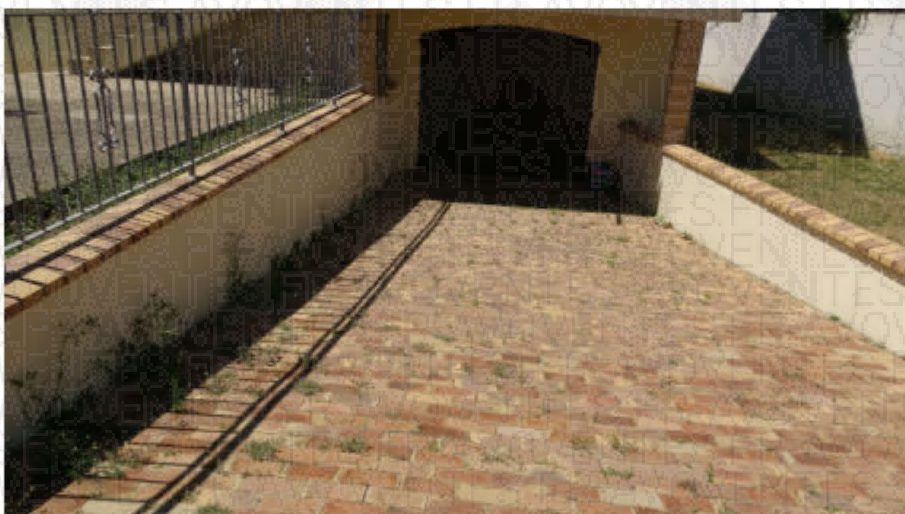
Sur l'accès à l'immeuble, on retrouve sur l'intérieur et ouvrant sur le garage un sol pavés dans un état très satisfaisant avec muret peint dans un état encore satisfaisant nonobstant l'existence de trois fissures en partie droite, légères fissures en partie gauche et dégradations.

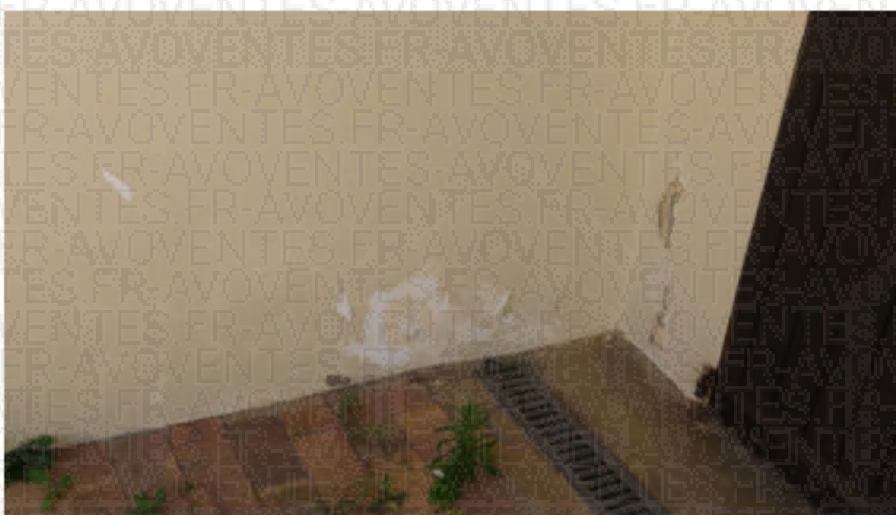
On notera l'existence d'une trace d'humidité en partie inférieure, en angle inférieure gauche de la porte ouvrant sur le sous-sol de l'habitation.

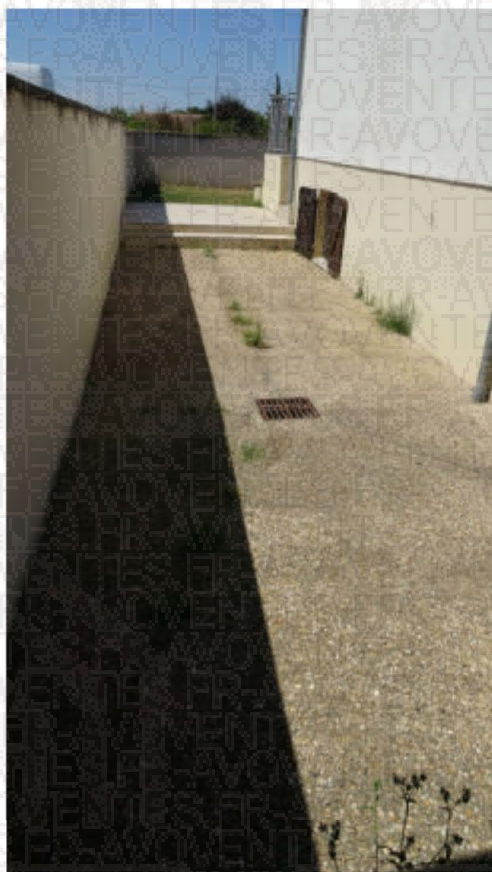
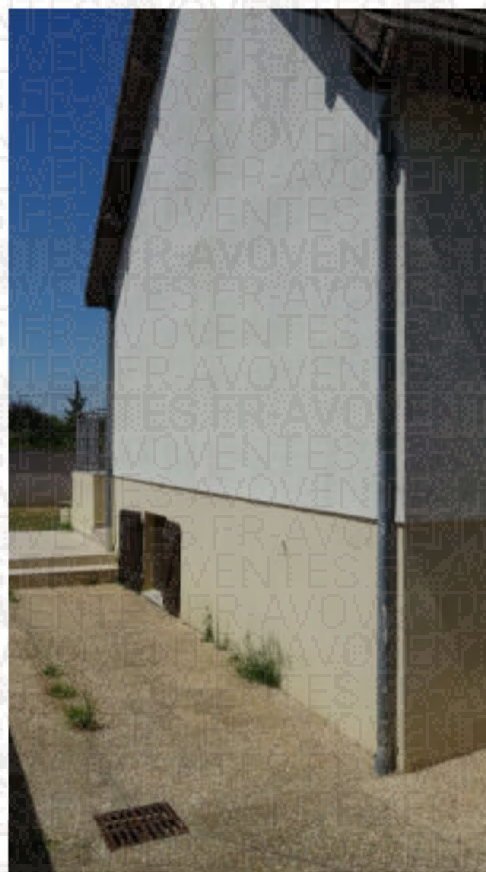
On relèvera l'existence d'une dégradation majeure avec une boursouflure importante au niveau du crépi du pignon en partie supérieure.

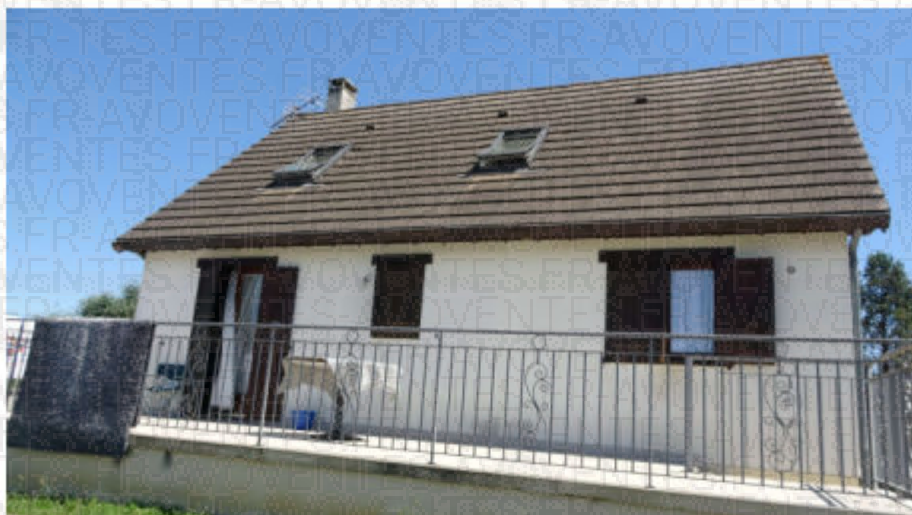
En façade arrière, l'immeuble présente deux fenêtres de toit en partie supérieure.

Les dessous de toit présentent des traces de vétusté.

Les boiseries extérieures présentent également des traces de vétusté.

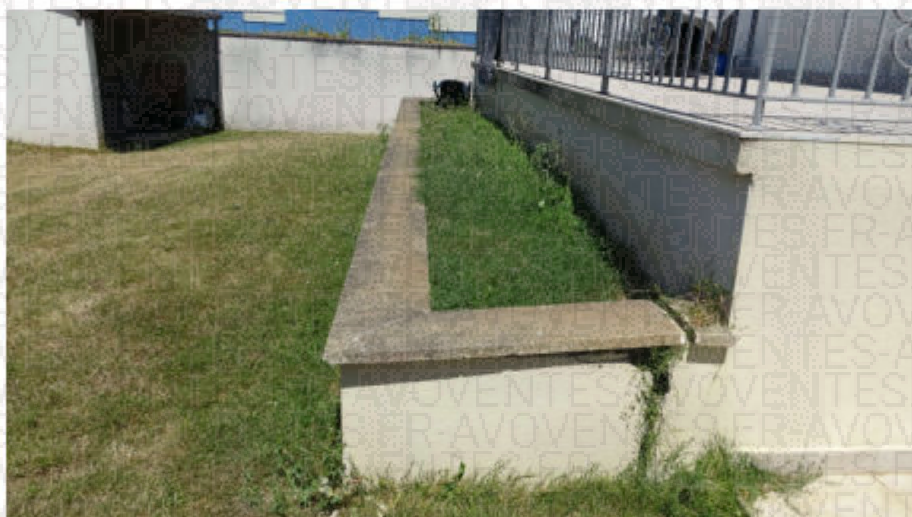
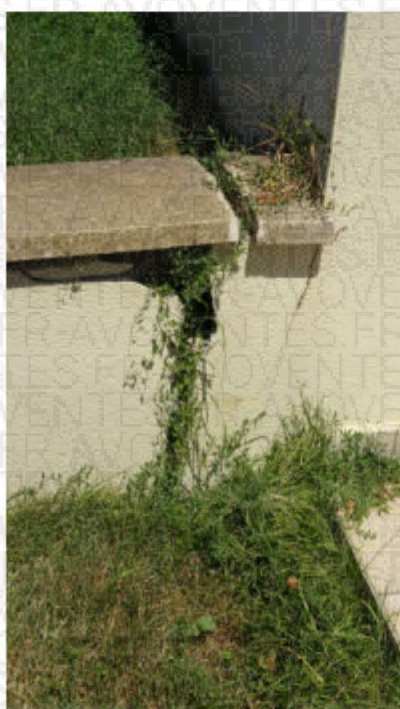
Il m'est par ailleurs possible de constater l'existence d'une construction d'un double muret dans le prolongement de la terrasse. Cette construction présente manifestement un affaissement en façade avant, clairement matérialisé par une fissure majeure en limite de terrasse.

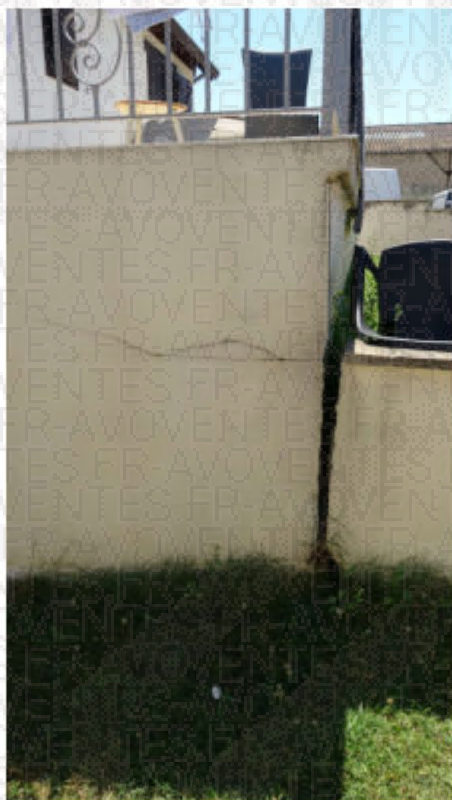
Sur le côté opposé, on retrouve à nouveau une fissuration majeure avec l'affaissement de cette seconde partie en suite de terrasse d'une part et d'autre part une fissuration horizontale courant en pied de terrasse, pignon droit de l'habitation sur presque toute la largeur de celle-ci.

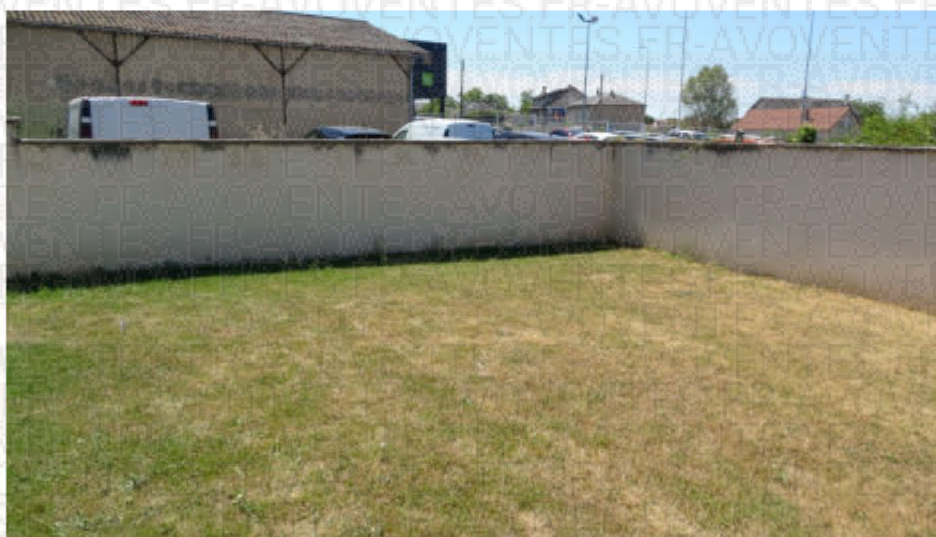
Je poursuis mes constatations en façade arrière, partie droite, où l'on retrouve à nouveau une construction maçonnée à usage d'auvent ne figurant pas au plan cadastral, de nature identique au premier auvent avec couverture en tuiles, murs pleins enduits sur l'ensemble de la surface dans un état général satisfaisant et sol dalle ciment avec fissuration au 1/3 gauche dans un état général moyen.

Cet auvent présente une superficie d'environ 15 m<sup>2</sup>.

En limite de propriété, on retrouve sur l'ensemble de la parcelle, un mur plein avec enduit dans un état général encore satisfaisant, bénéficiant malgré tout de plusieurs fissurations verticales et ce sur l'ensemble du linéaire.

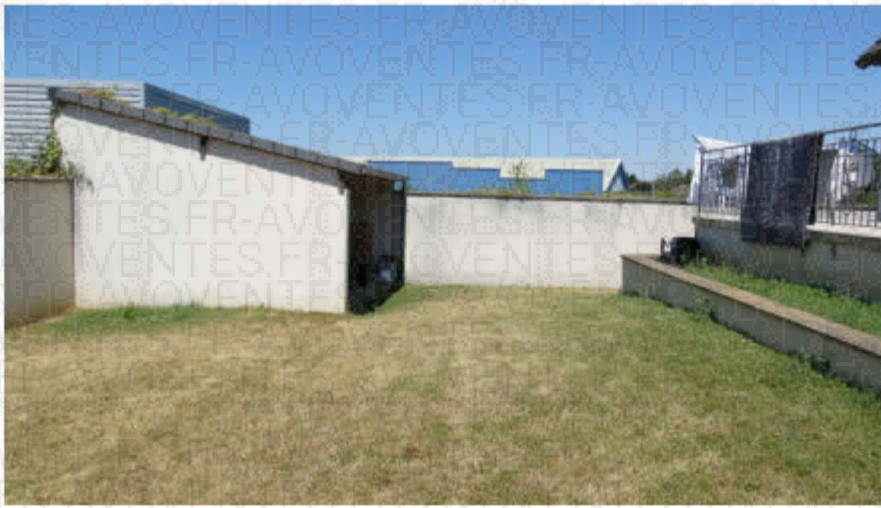
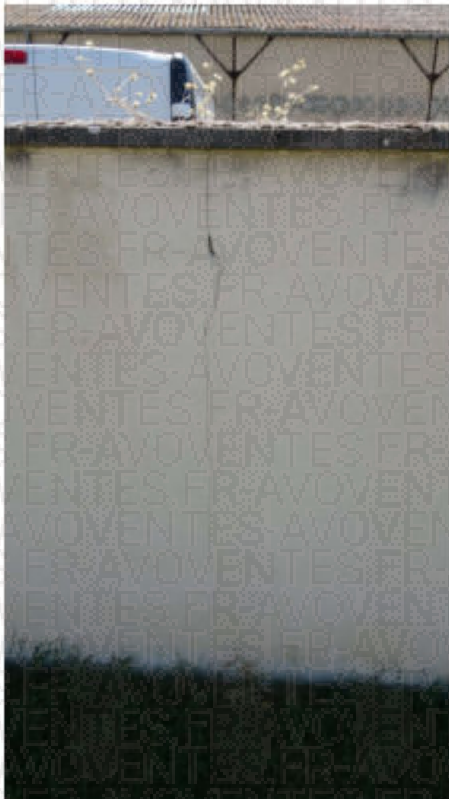
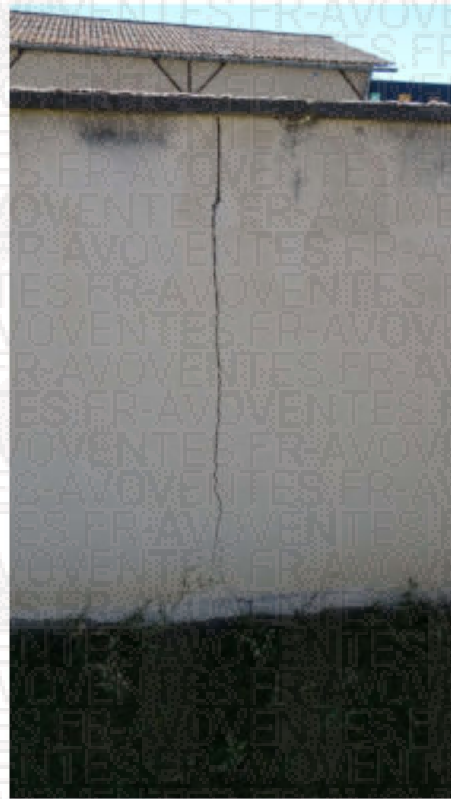
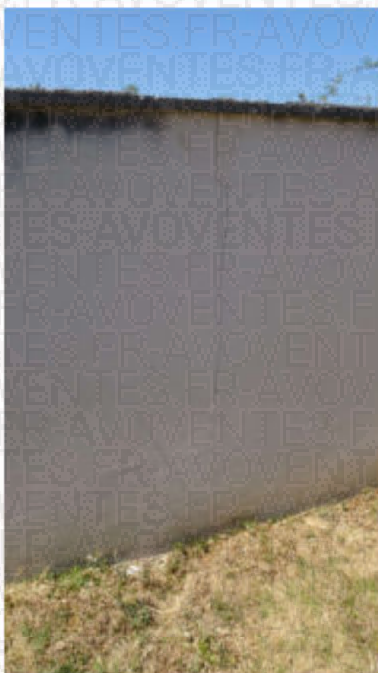
Sur l'arrière de la propriété, on notera outre les fissurations verticales, les fissurations en pied notamment et plus particulièrement visibles en partie gauche.

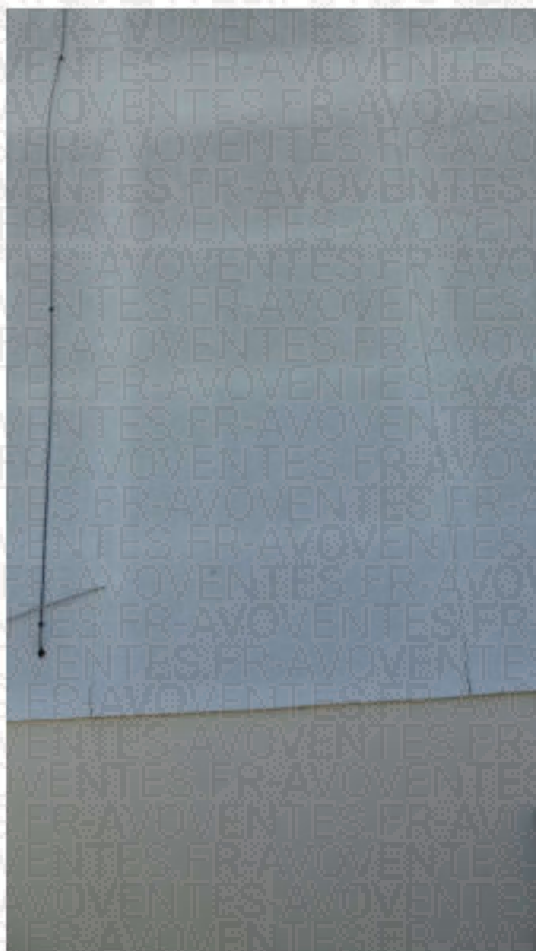
Toujours au niveau de l'immeuble d'habitation, on retrouve au niveau du pignon droit l'existence de fissurations perpendiculaires et parallèles, le long du pignon, liées a priori au caractère structure bois de la construction.

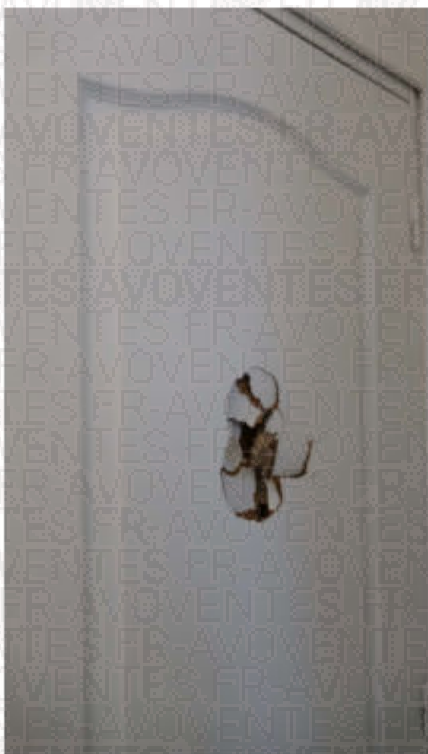
Il m'est par ailleurs possible de constater l'existence d'une dégradation majeure au niveau de la porte bois ouvrant sur la cage d'escalier.

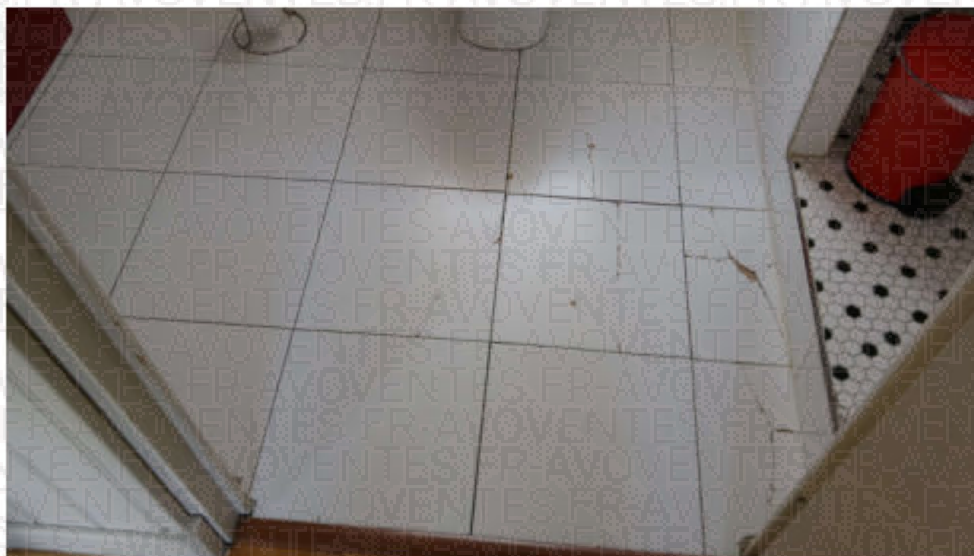
Au niveau de la première partie, on retrouve un sol carrelage présentant des fissurations liées aux mouvements du sol en aggloméré en partie inférieure.
