# PROCÈS-VERBAL DE CONSTAT

## PROCES VERBAL DE DESCRIPTION

### 4, Cours des Donneaux- VIERZON (18)

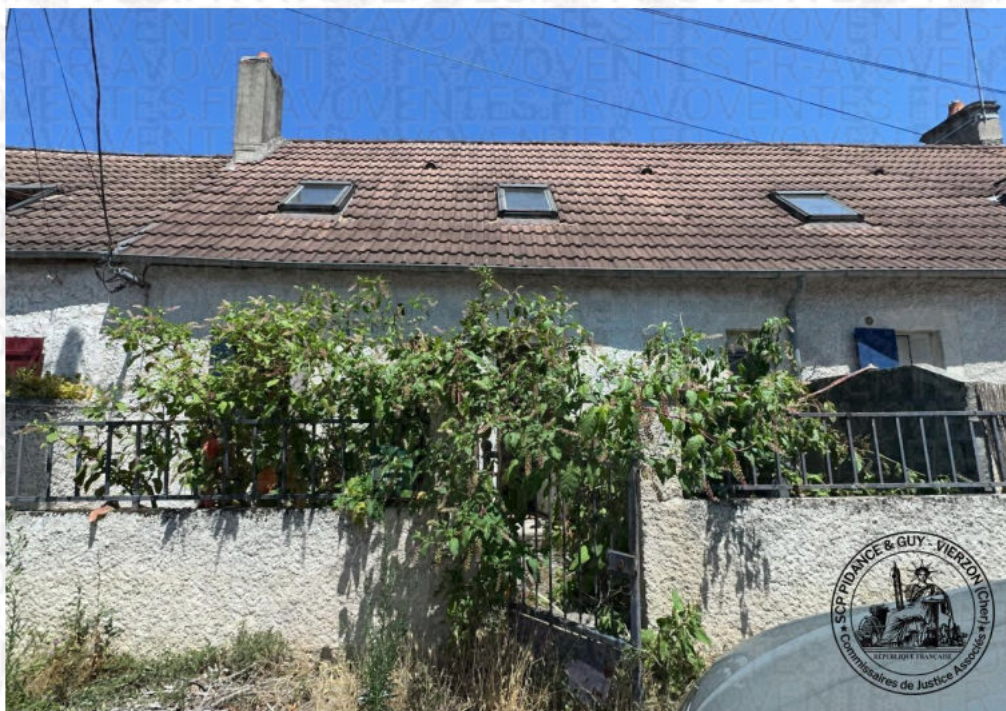
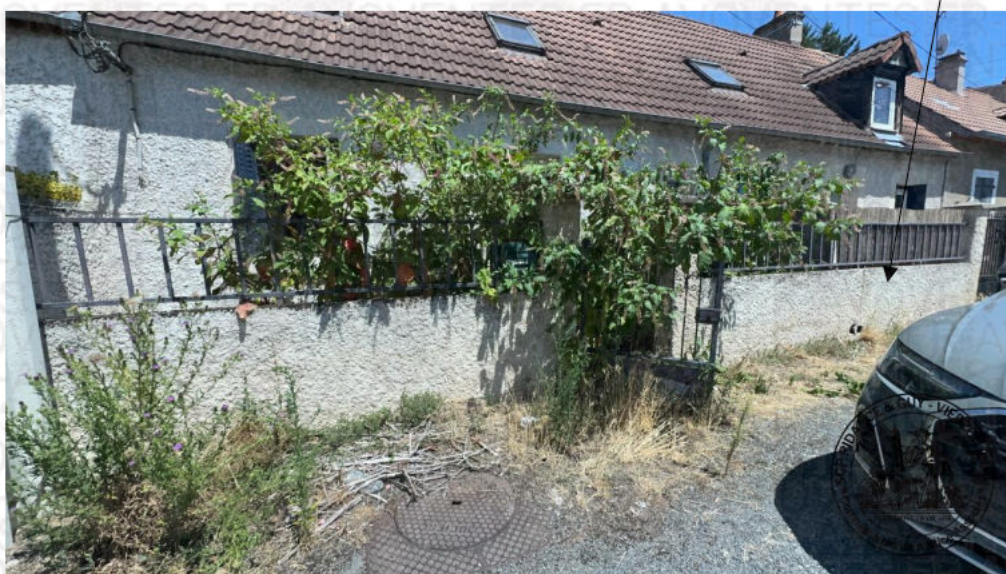
Il est clos sur la cour privative par un muret maçonné recevant un enduit crépi défraîchi, surmonté d'une clôture métallique à barreaux dont le revêtement peinture est vétuste et écaillé.

On notera que ce muret se prolonge en partie droite vers la parcelle jumelée DZ 457.

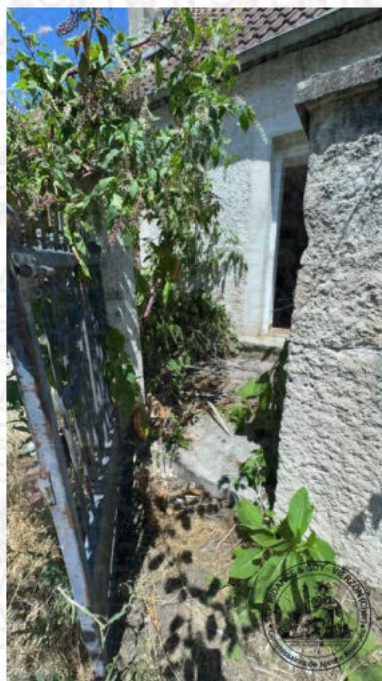
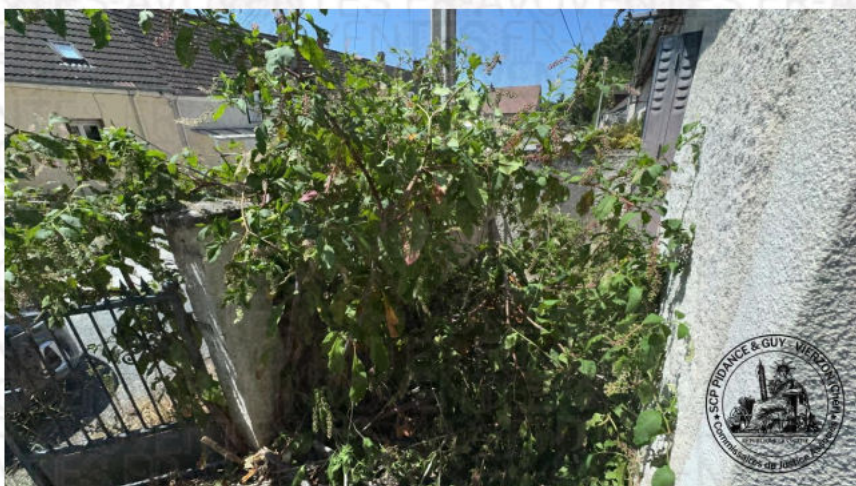
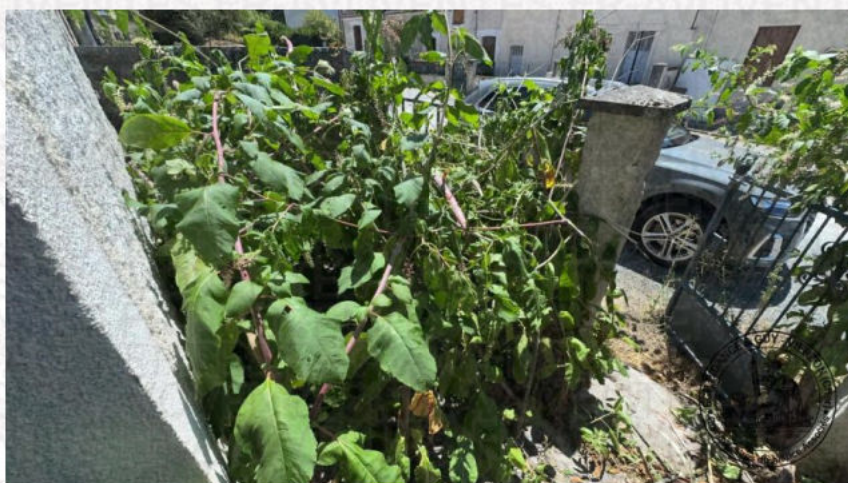
L'accès s'effectue par un portillon métallique dont la finition peinture est vétuste avec traces d'oxydation par endroit. Il ouvre sur une courette couvrant la largeur de façade. Le sol reçoit une dalle béton, perforée de végétation colonisatrice et débordante, la rendant peu perceptible, l'ensemble souffrant d'un défaut d'entretien.

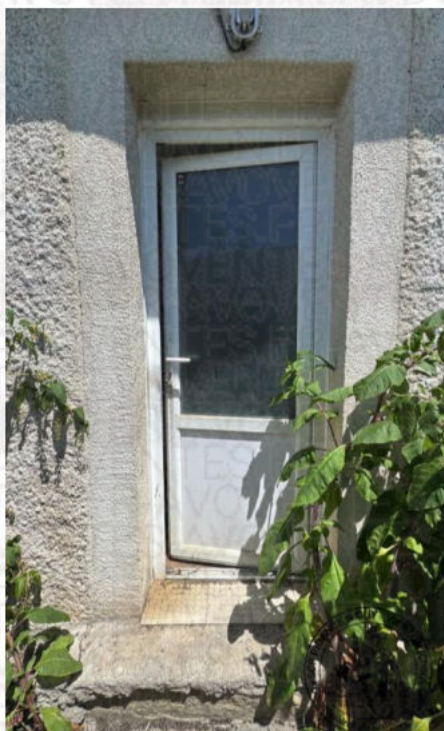
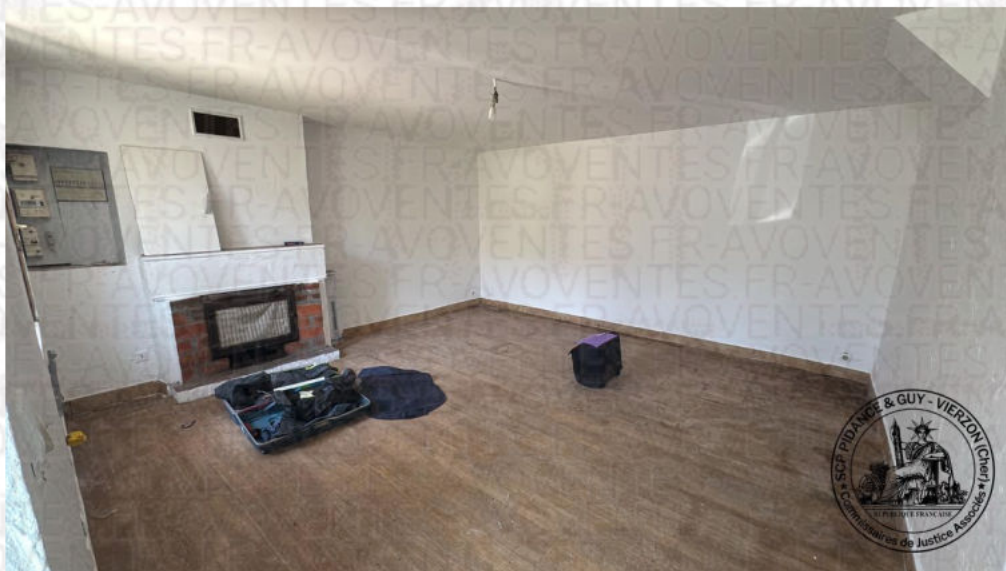
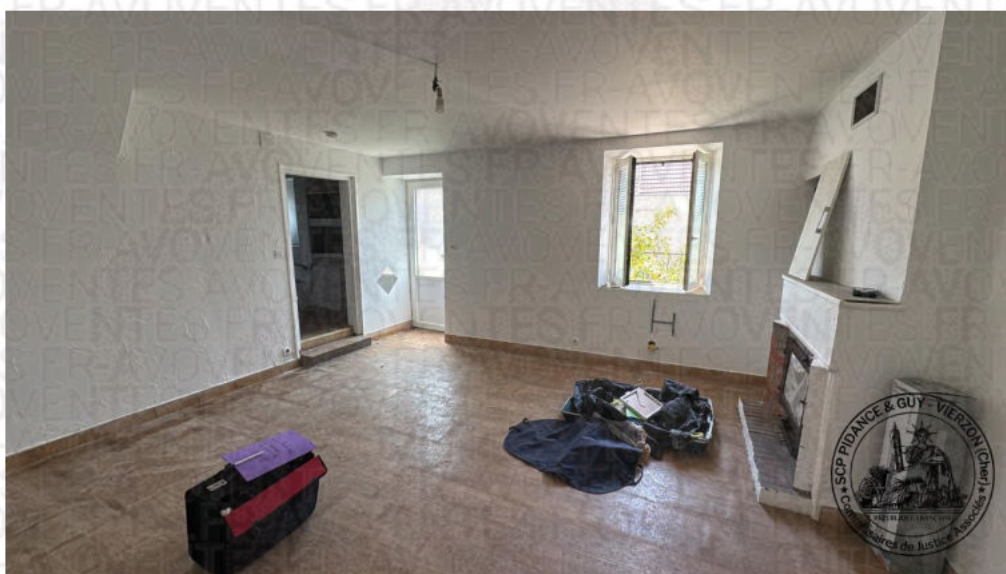
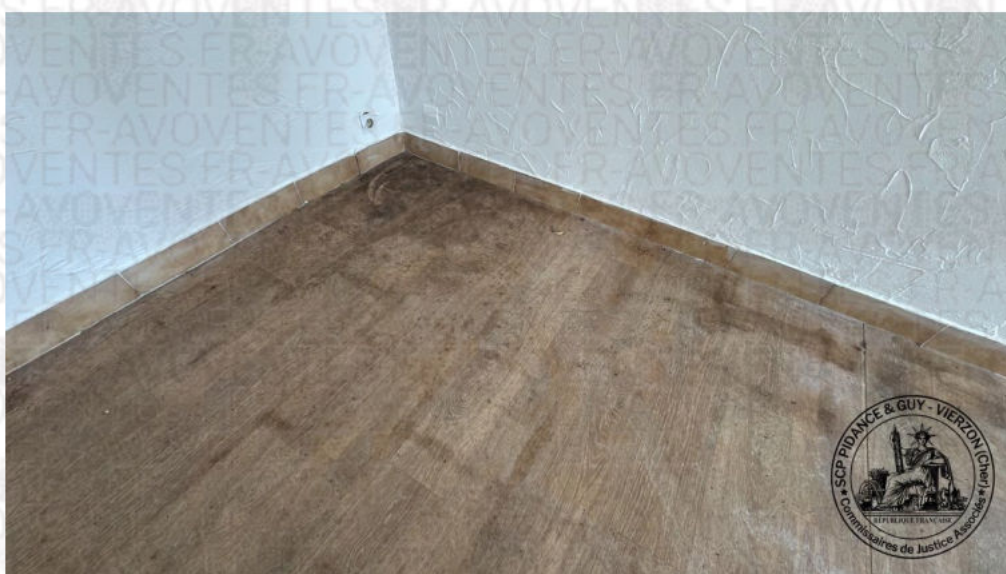
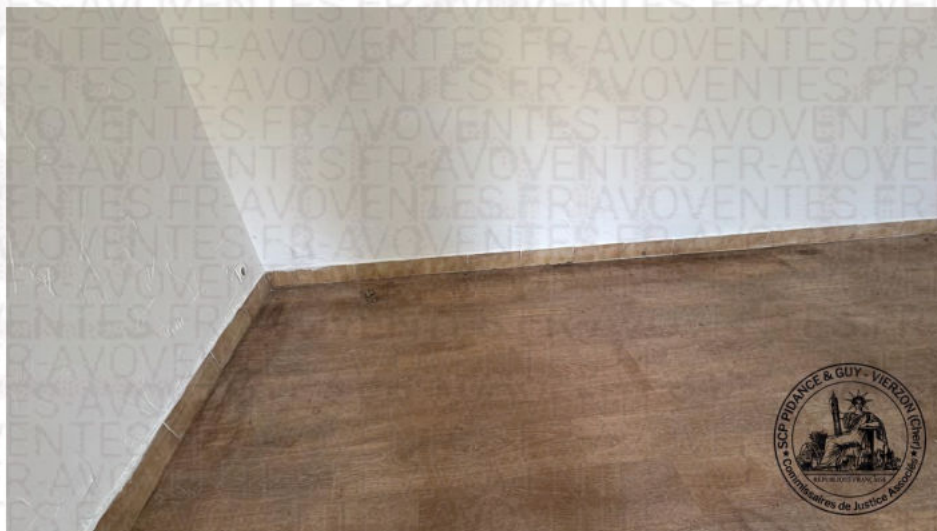
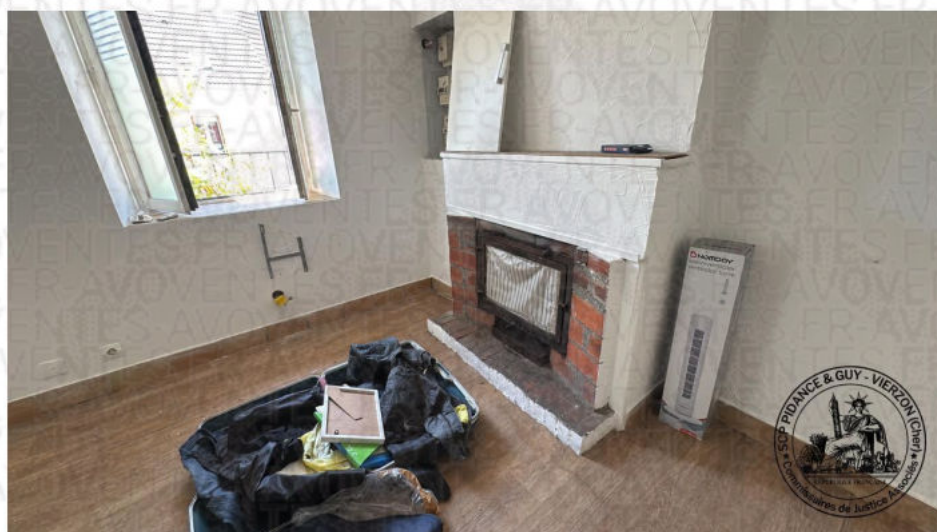
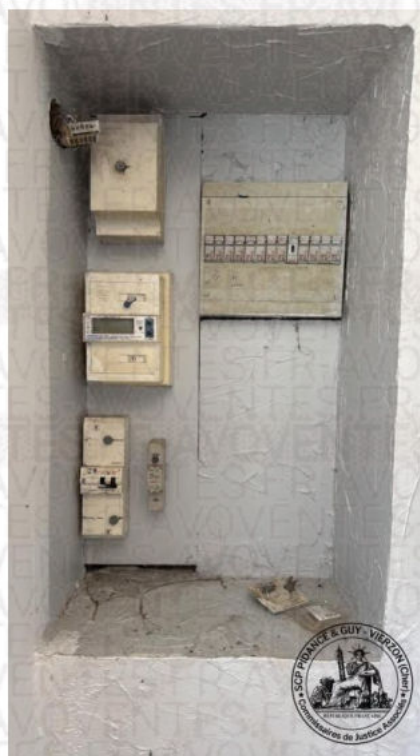
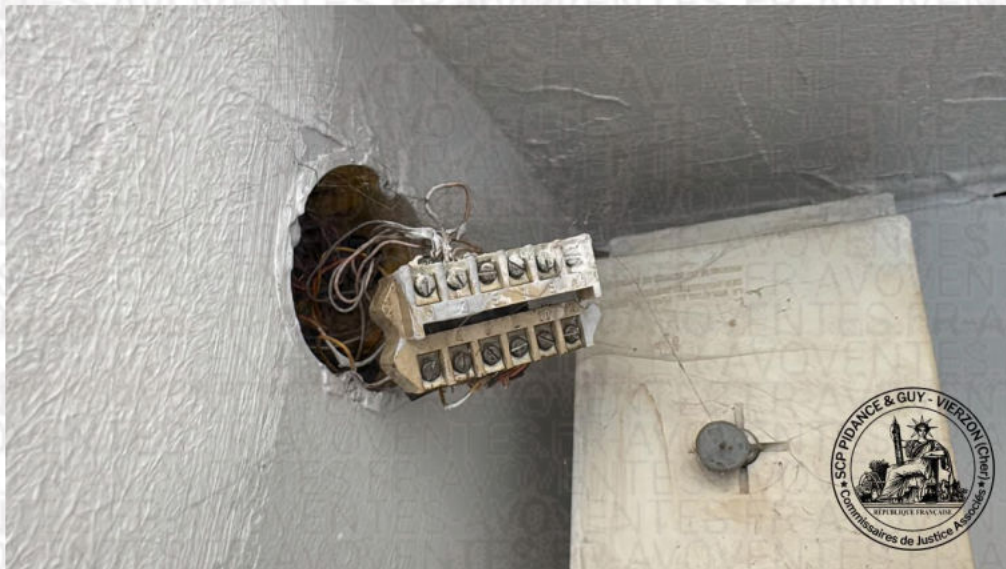
## Salon/séjour

Le sol est recouvert d'un linoléum imitation parquet, poussiéreux comportant des zones noircies principalement en lisière du mur périphérique arrière et en retour sur la cloison intérieure séparative de la cuisine. On notera également que les joints et reliefs de l'ancien revêtement transparaissent localement outre un voile blanchâtre. Plinthes en faïence marron dans un état moyen.

Présence d'une cheminée murale avec insert, sous toutes réserves de fonctionnement et de raccordement, le vitrage de la porte est absent.

À la gauche de cette cheminée se trouve le tableau électrique avec compteur, disjoncteur et coffret fusible, on notera la présence d'un appareillage électrique démonté avec câblage à nu.

Cette pièce ne comporte pas de moyen de chauffage on notera juste la présence sous fenêtre d'un support mural pour convecteur électrique.

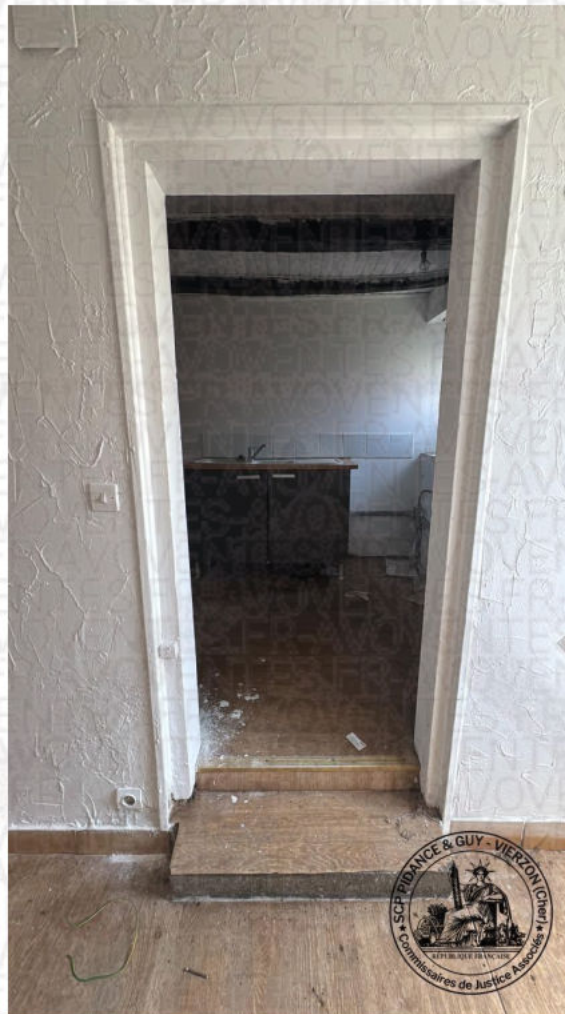
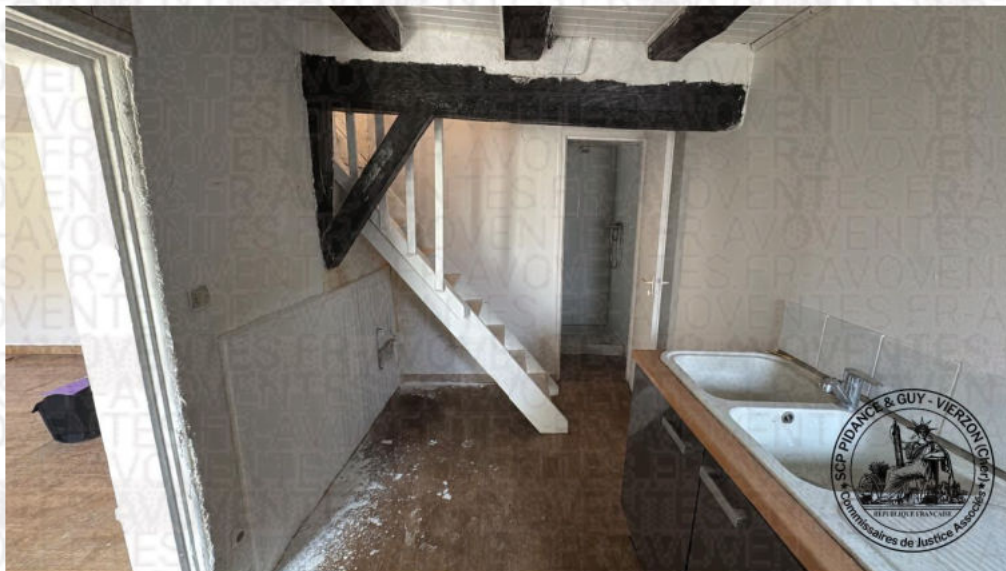
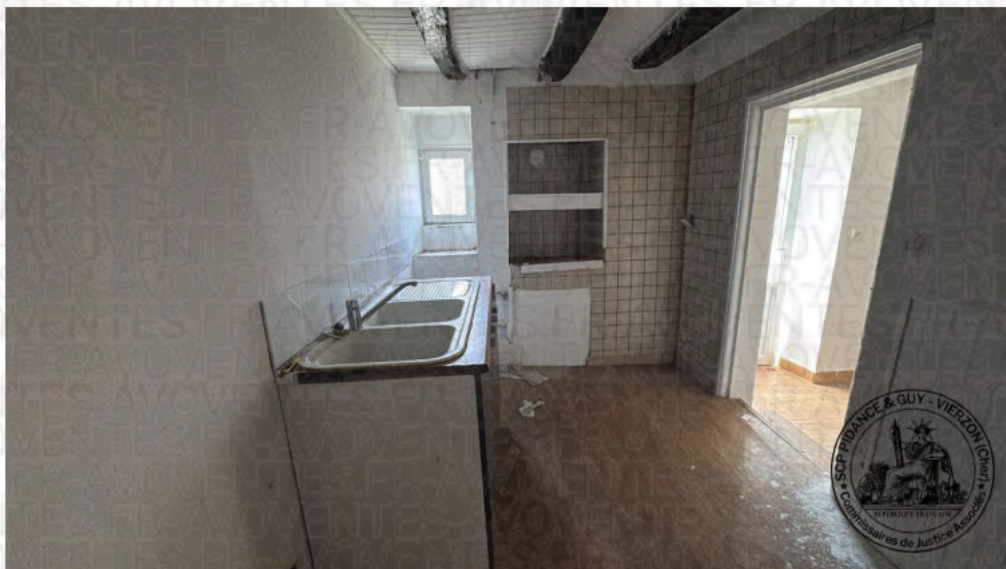
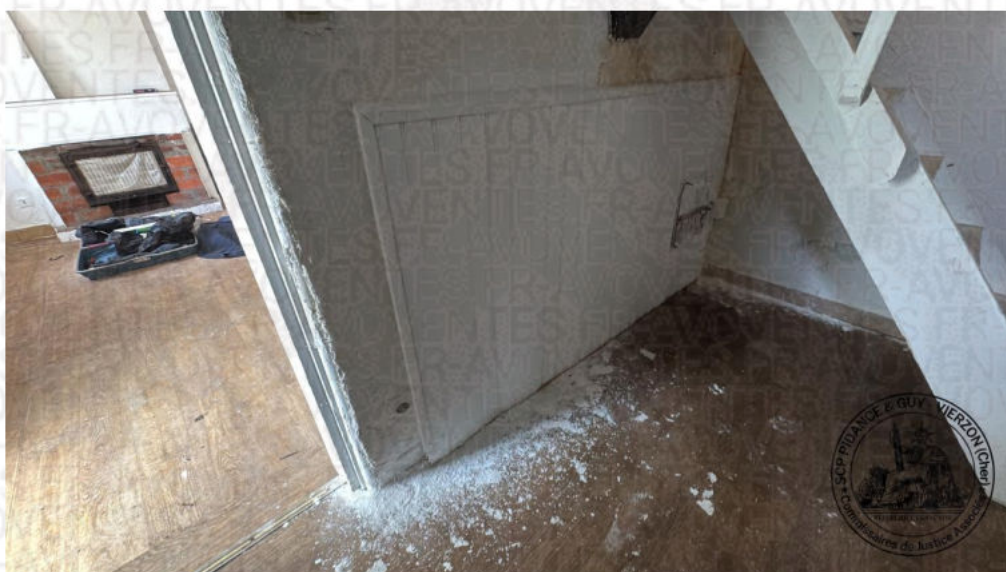
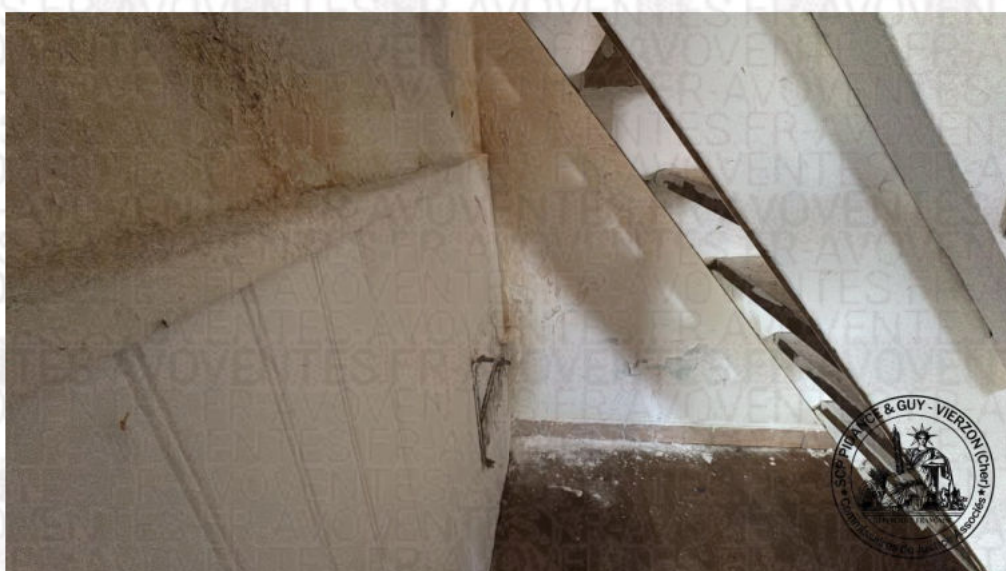
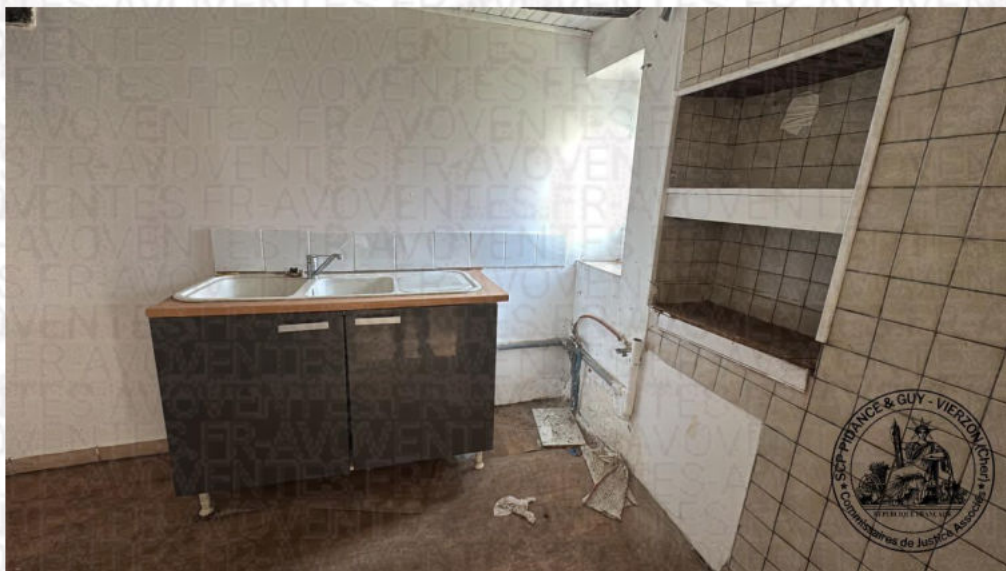
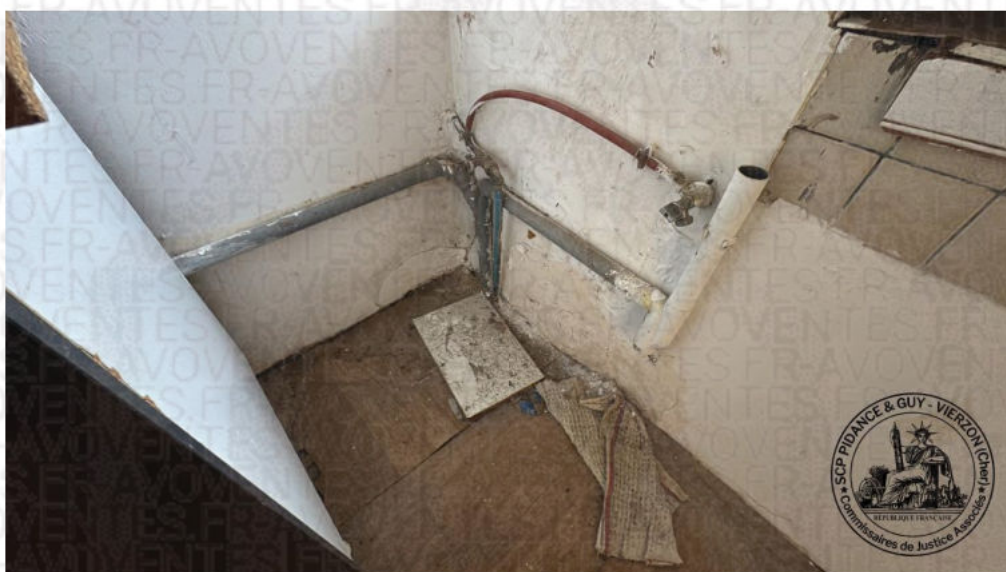
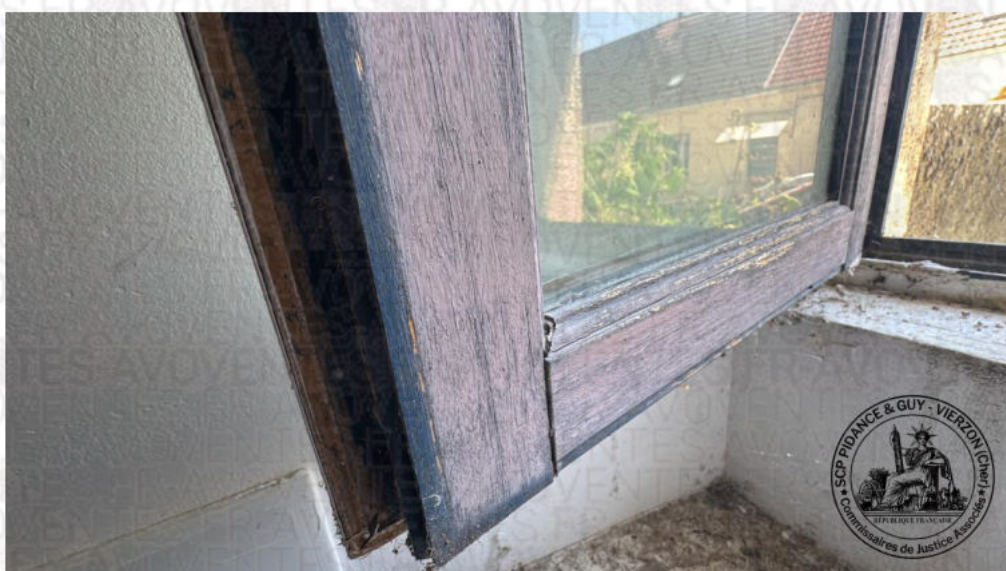
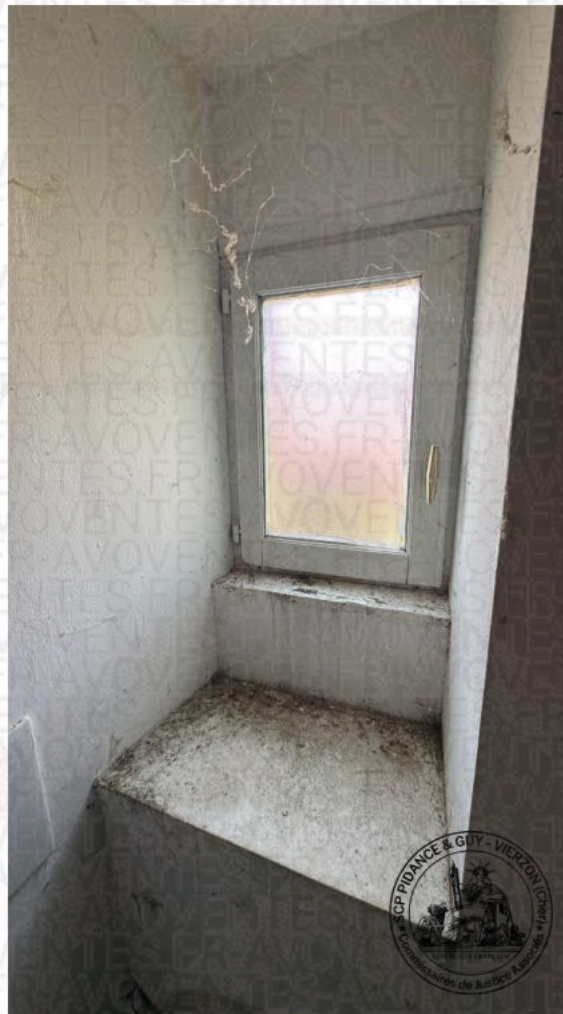
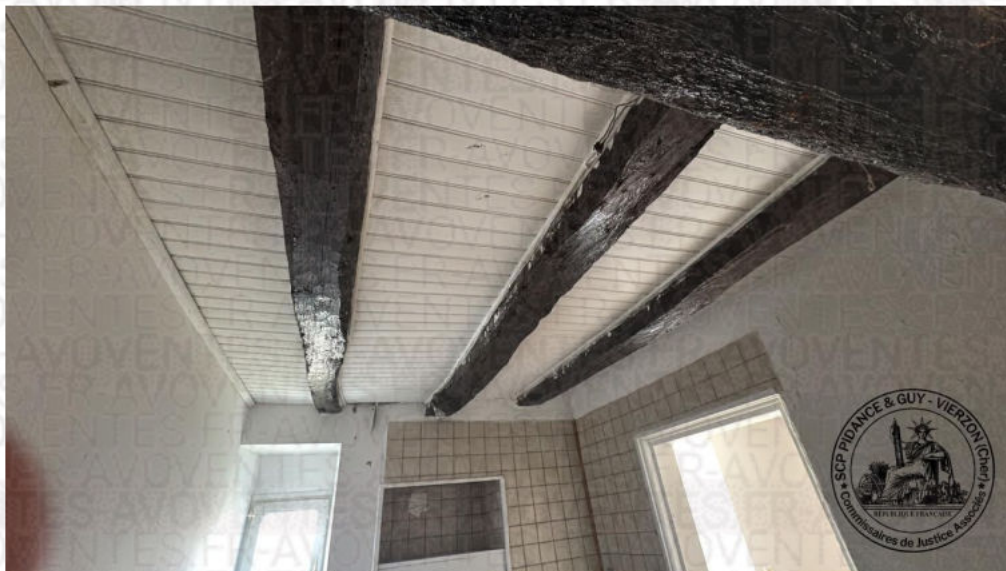
## Cuisine

Le sol se trouve rehaussé par rapport au salon séjour, il est habillé d'un revêtement linoléum imitation parquet dans un état moyen présentant de nombreuses salissures ainsi qu'un amas de résidus de salpêtre en pied de la cloison séparative du salon/séjour. Plinthes en faïence marron dans un état moyen.

Les surfaces murales sont revêtues d'une peinture de teinte blanche ponctuées localement de faïence et d'un soubassement lambrissé peint de teinte blanche. L'ensemble dans un état moyen, avec une pose approximative, on relèvera au niveau de la cloison séparative du salon/séjour et en retour sous escalier la présence de zones humides fortement marquées, notamment par des dépôts de salpêtre, cloques, écaillages et auréoles.

Le plafond est constitué de poutres apparentes avec entremis lambrissé de teinte blanche, dans un état moyen on notera un défaut de planéité. Présence d'une sortie de fils avec douille et ampoule assure l'éclairage

Le coin cuisine est équipé d'un évier deux bacs un égouttoir, muni d'une robinetterie mitigeur chromée apposé sur un meuble ouvrant deux portes l'ensemble non propre et présentant une installation rudimentaire.

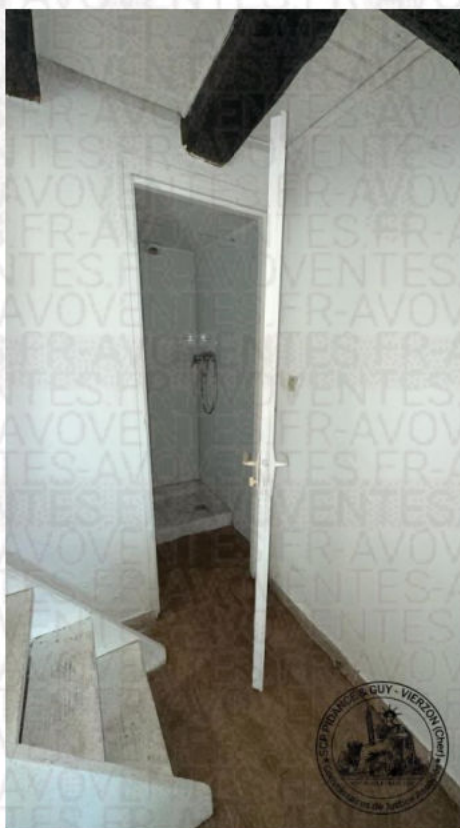
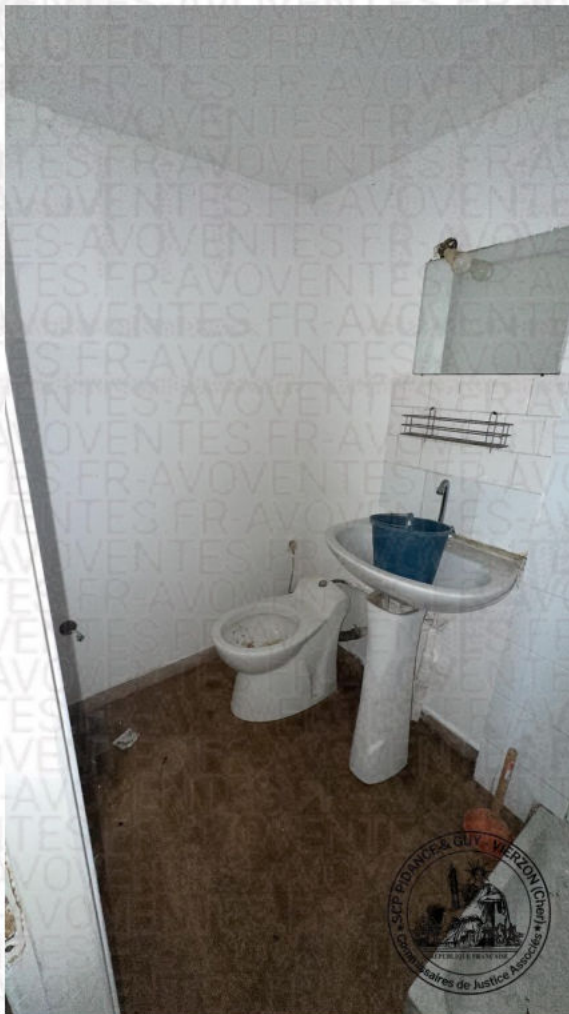
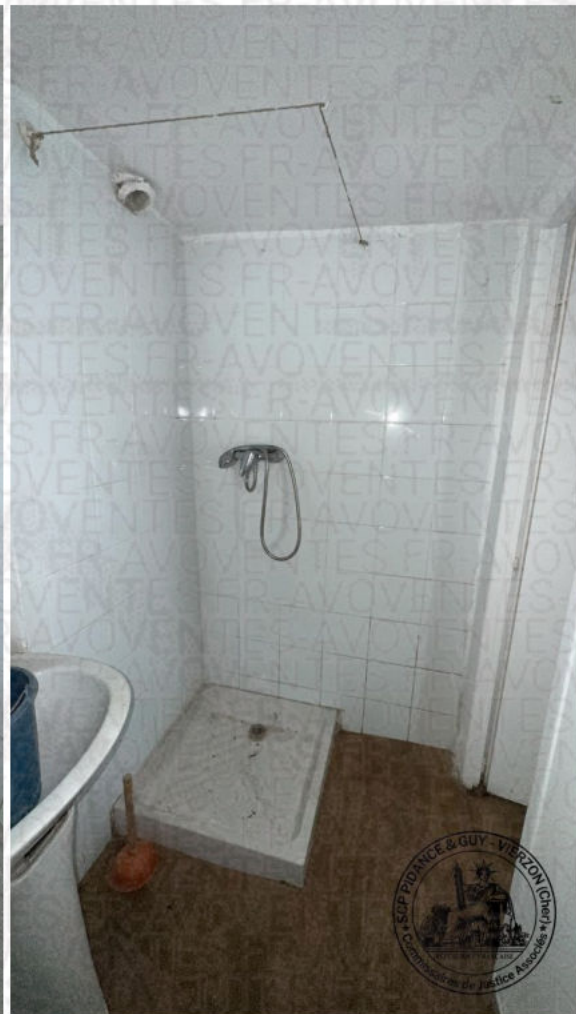
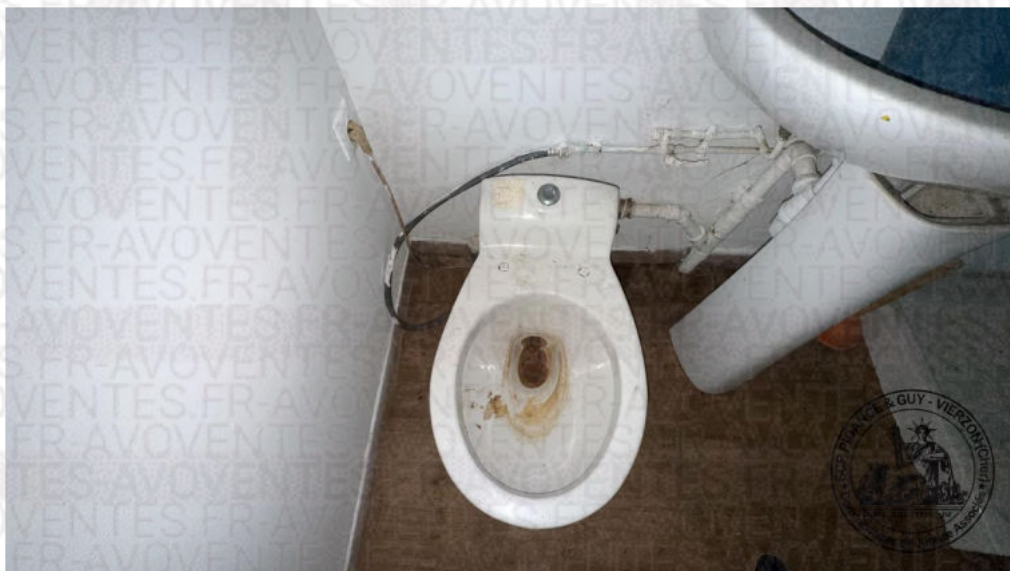
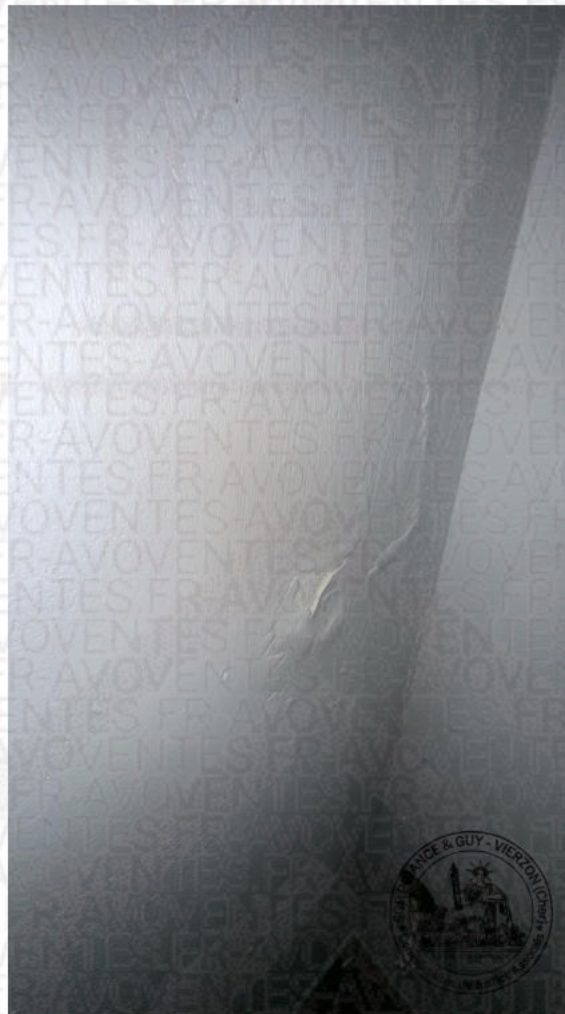
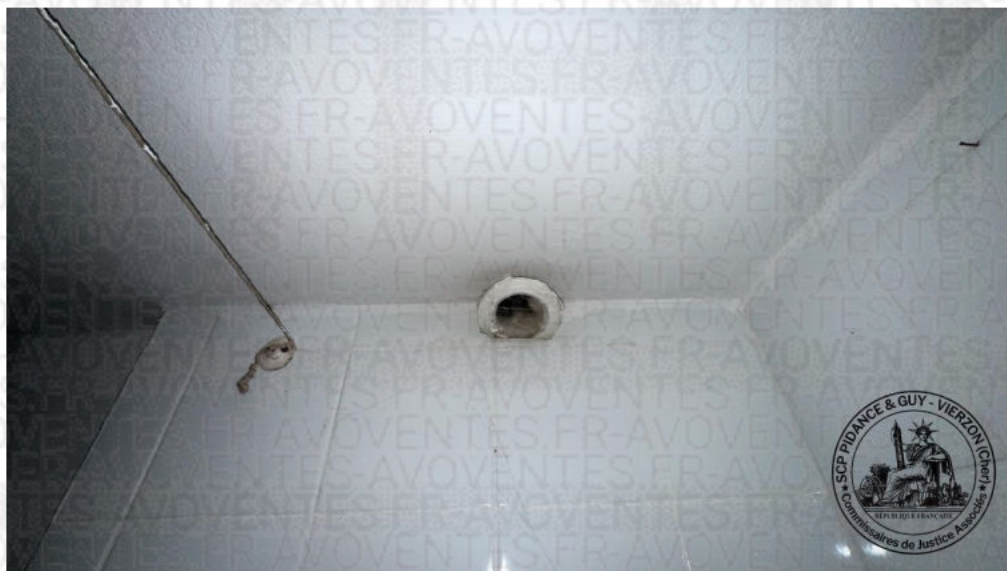
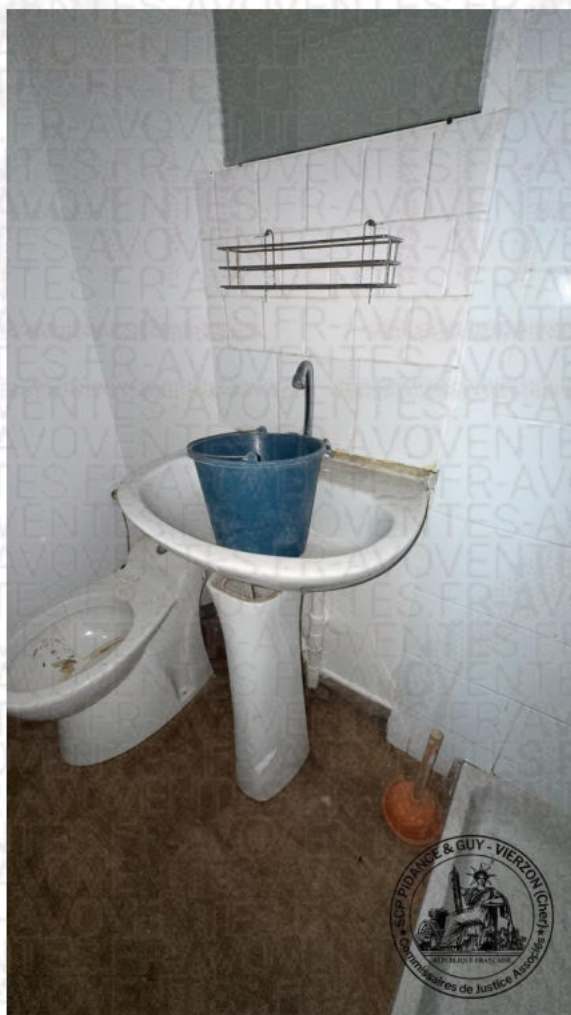
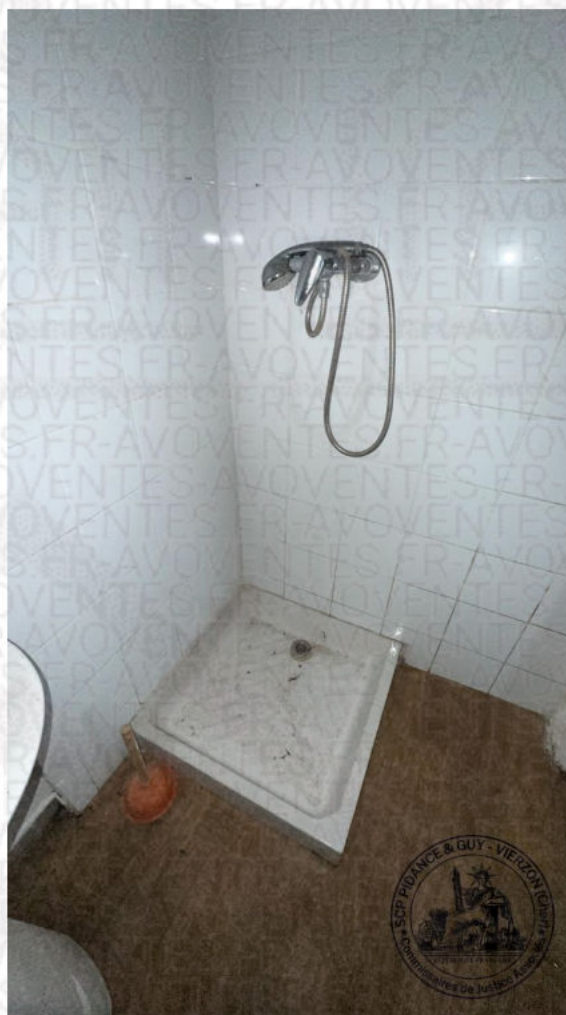
## Salle d'eau

Le sol reçoit à l'identique des précédentes pièces, un revêtement linoléum imitation parquet, dans un état moyen présence d'ondulations, non propre. Plinthes en faïence marron, présentant une pose grossière.

Les murs sont revêtus d'une peinture de teinte blanche avec faïence en périphérie des équipements sanitaires (lavabo, coin douche). En état d'usage à l'exception de la cloisons séparatives de la cuisine qui laisse transparaître des zones d'humidité avec un phénomène de cloques et peinture écaillée.

- Une cuvette WC en faïence blanche, avec broyeur intégré, sous toutes réserves de fonctionnement laissée fortement souillée.
- Un lavabo sur colonne en faïence blanche, munie d'une robinetterie mélangeur chromée, l'ensemble ancien et vétuste en notera une colonne déboîtée.
- Un receveur de douche, format carré, en faïence blanche, dotée d'une robinetterie murale mitigeur chromée avec flexible et douchette, cet espace douche ne dispose pas de moyen de fermeture, une cordelette est sommairement tendue en partie supérieure pour la mise en place d'un rideau.

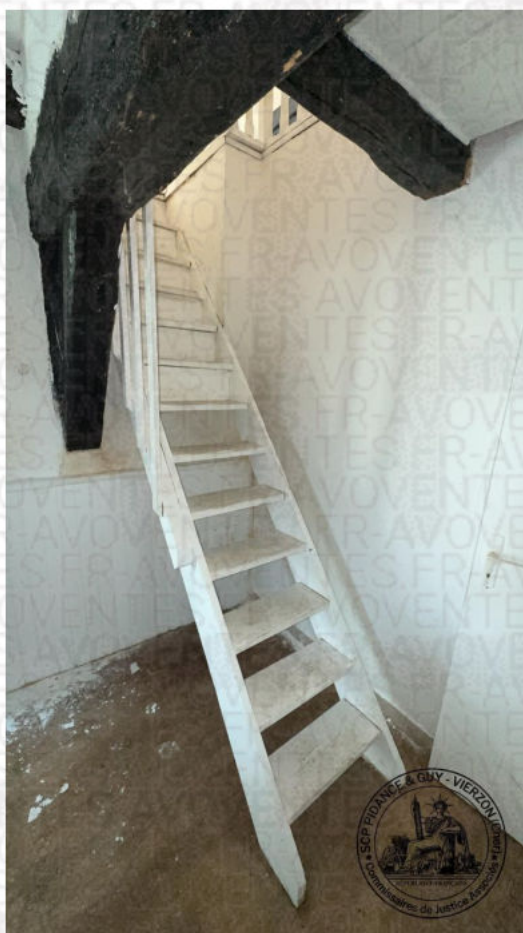
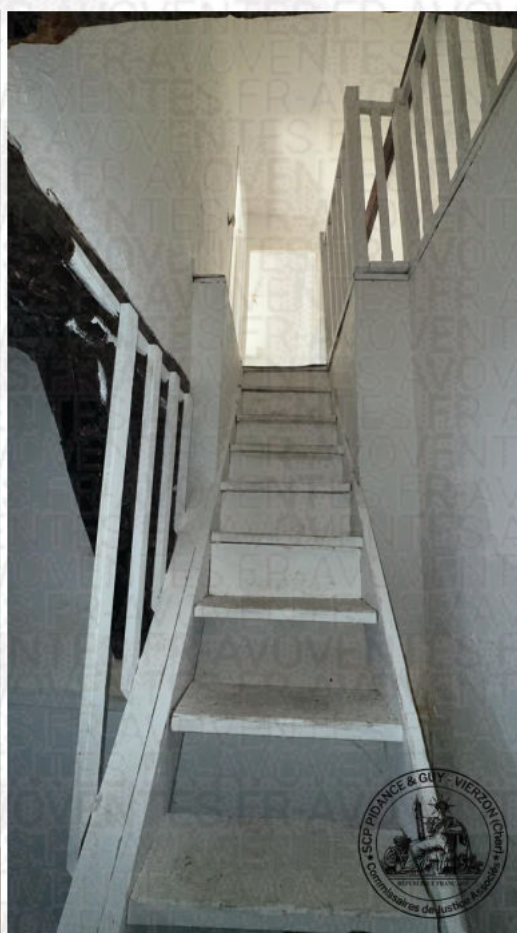
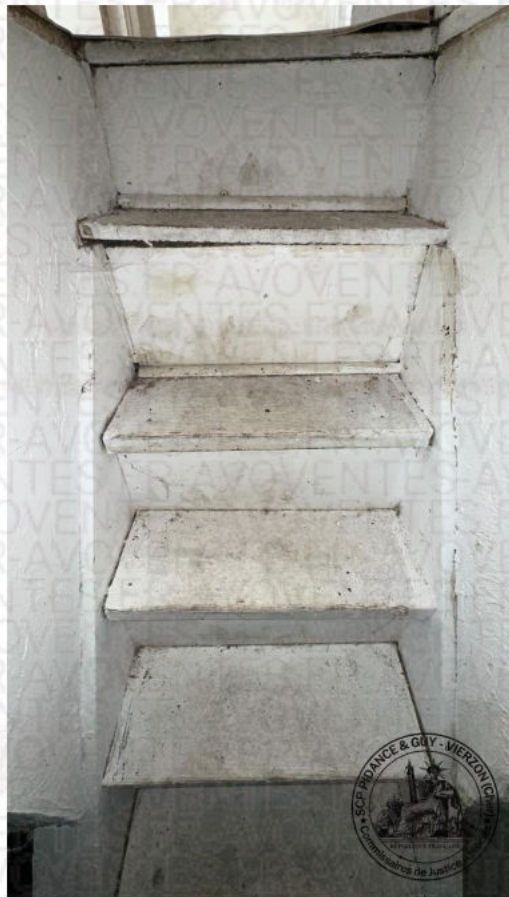
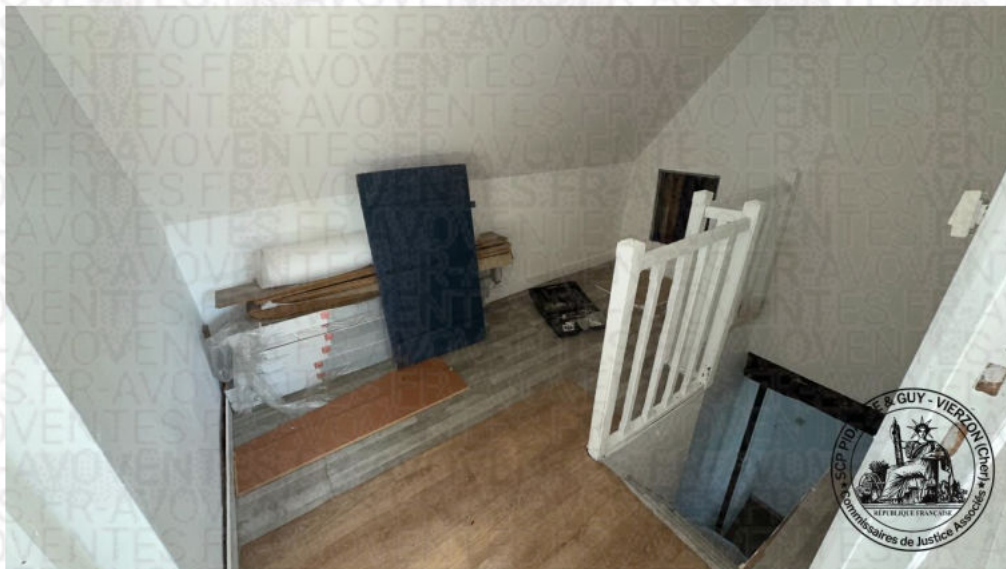
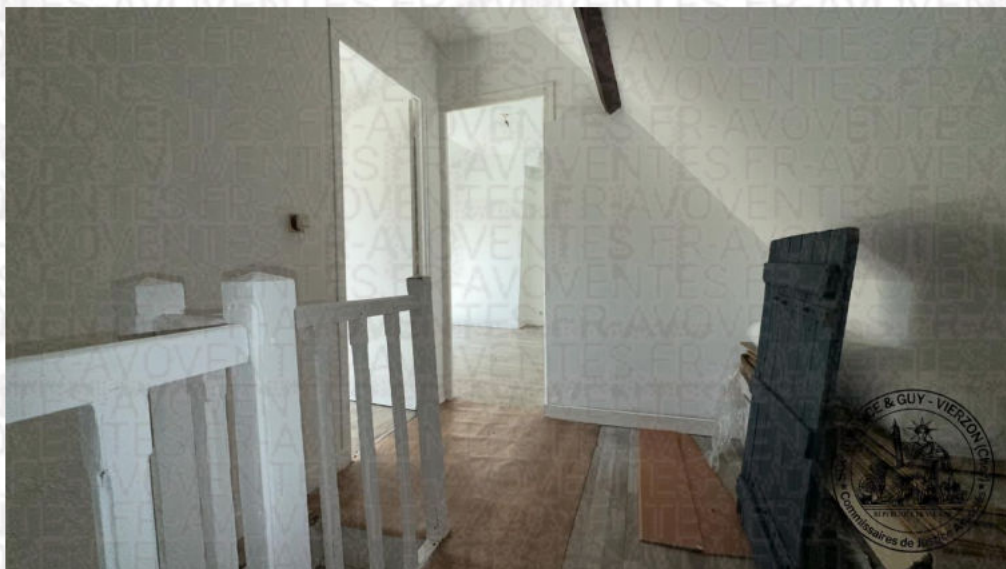
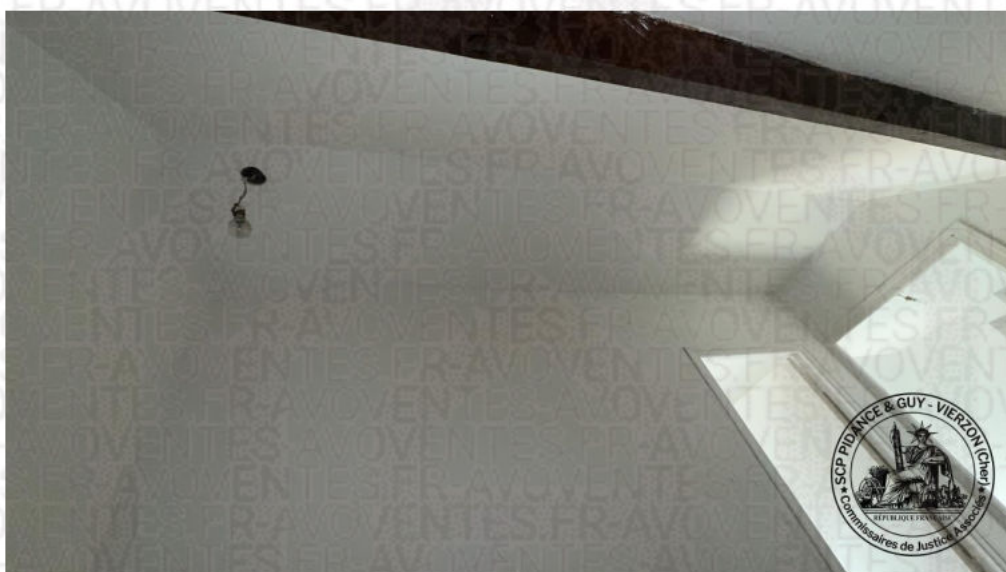
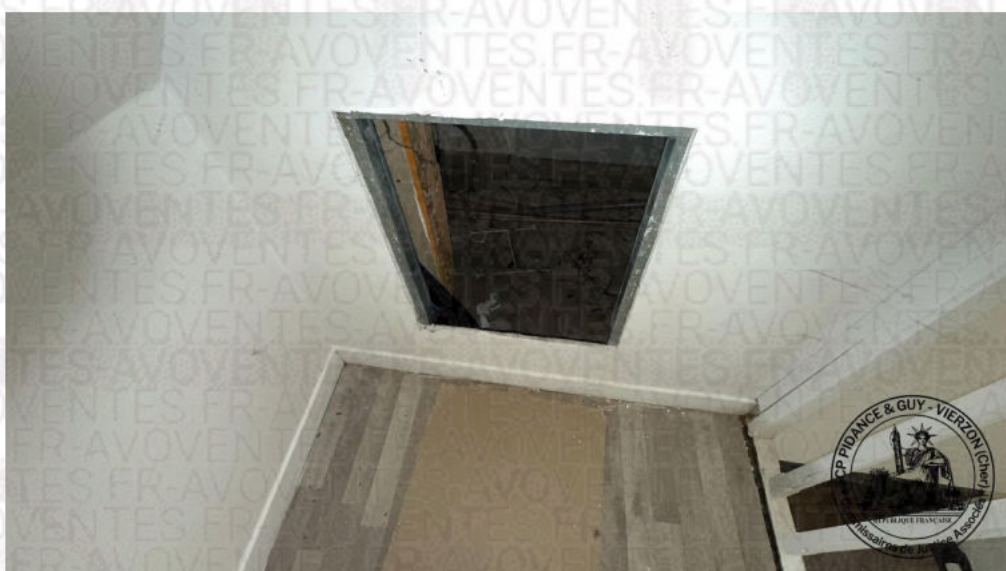
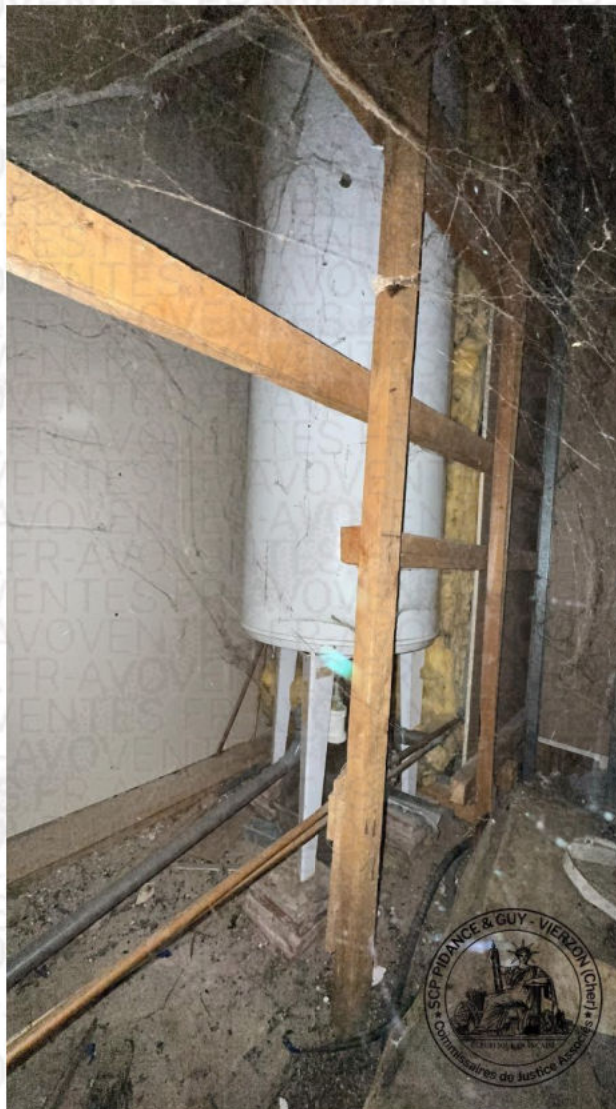
## Cage d'escalier/palier

L'accès à l'étage s'effectue par un escalier au départ de la cuisine sous format échelle de meunier prolongé de quelques marches très étroites permettant l'accès au palier. L'ensemble en bois peint de teinte blanche laissé souillé et comportant quelque déformation.

Cet escalier ouvre à l'étage sur un palier permettant de desservir deux chambres. La trémie est protégée d'un garde-corps en bois chancelant.

Le sol reçoit deux revêtements dépareillés, une partie linoléum imitation parquet le surplus un parquet stratifié de teinte grise. Plinthes en bois peintes de couleur blanche partiellement collées.

Les murs, plafond et soupentes sont revêtues d'une peinture de teinte blanche, en état d'usage. Point lumineux au-dessus de l'escalier avec une sortie de fils douille et ampoule, orifice non finalisé.
