# PROCÈS-VERBAL DE CONSTAT

## PROCES VERBAL DE DESCRIPTION

### 4, Cours des Donneaux- VIERZON (18)

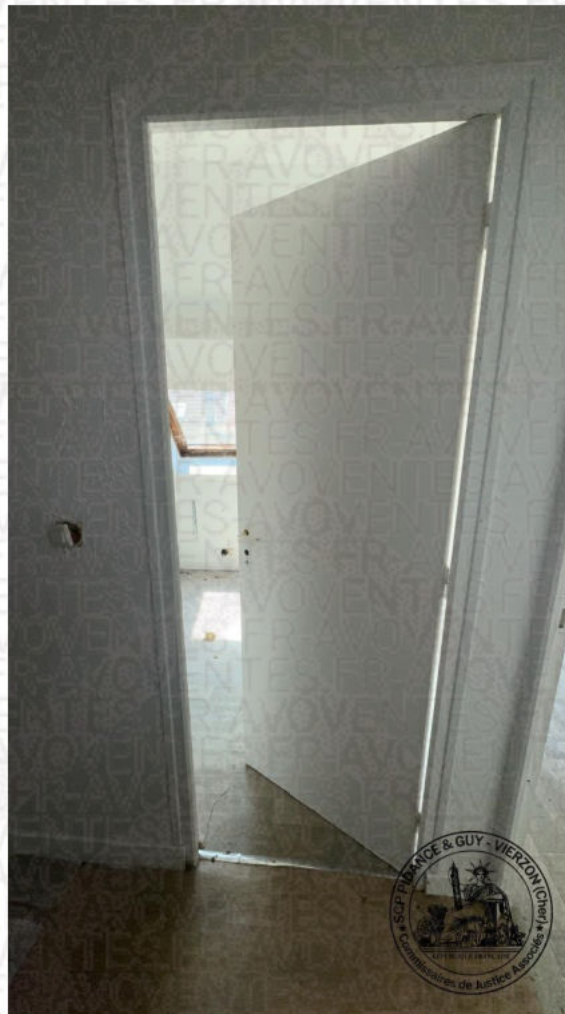
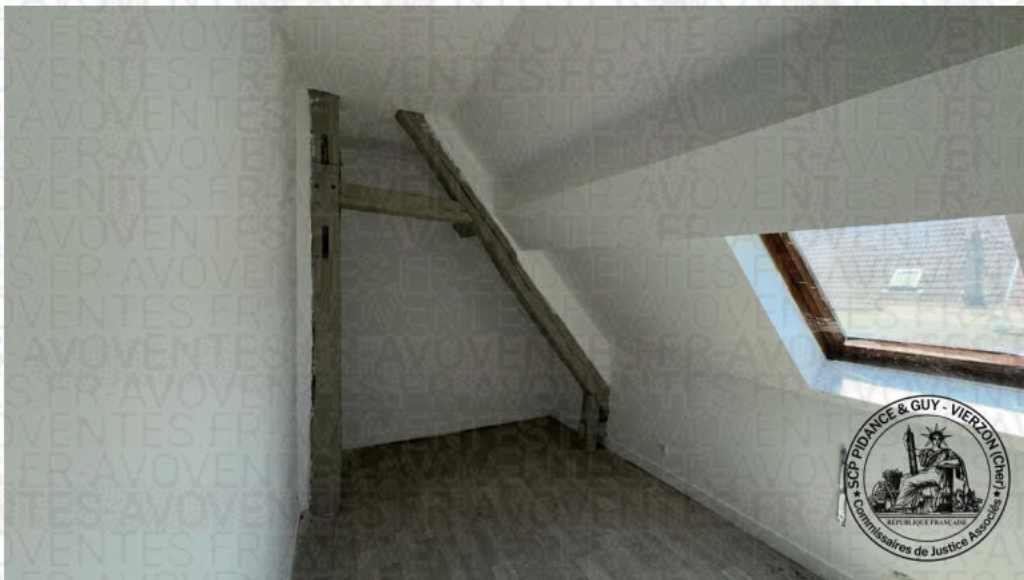
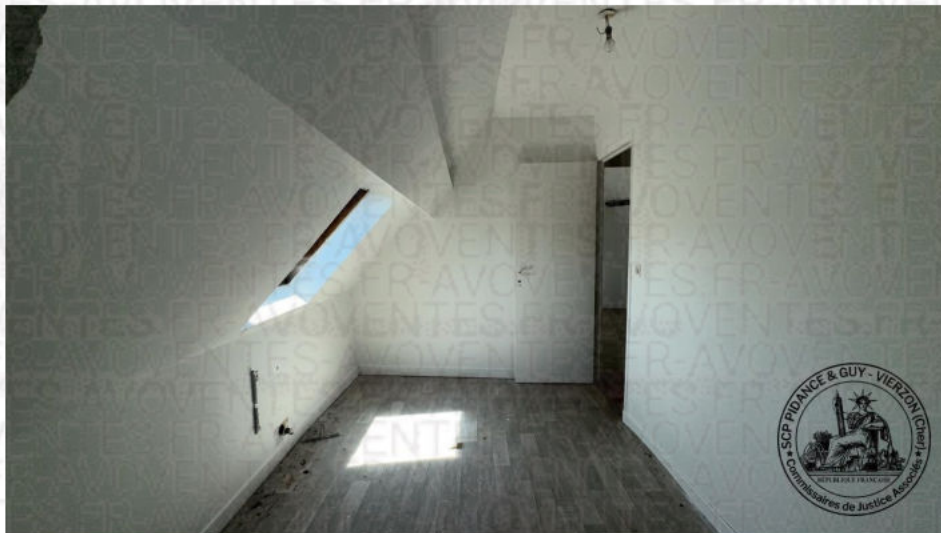
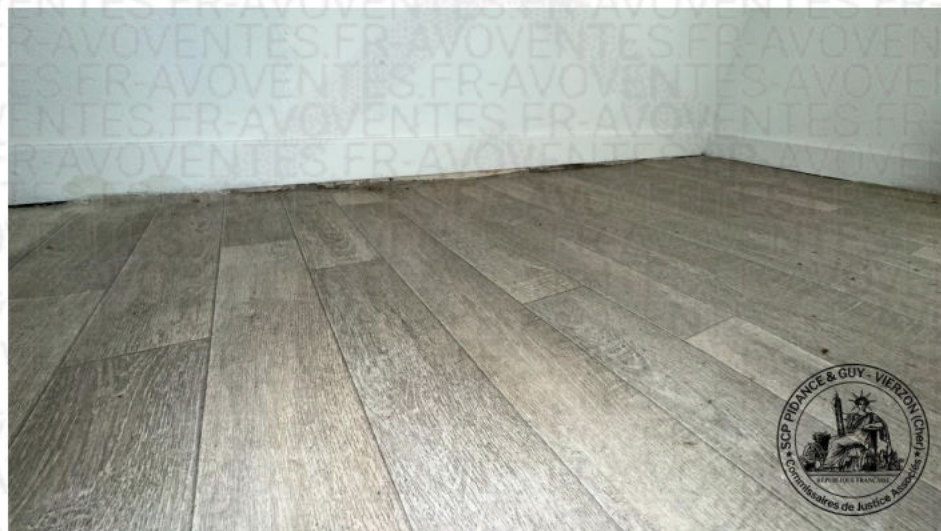
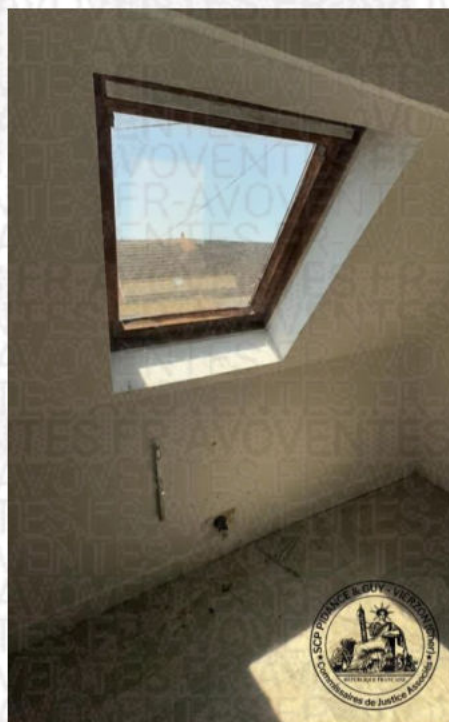
### **Chambre 1**

Le sol reçoit un revêtement linoléum imitation parquet, comportant des traces de salissures marquées sous fenêtre de toit. On notera un défaut de planéité. Plinthes en bois peintes de couleur blanche, présentant des interstices marqués localement avec le sol sur les portions non planes.

La lumière naturelle est apportée par une fenêtre de toit de type VELUX, menuiserie bois défraîchi, double vitrage intact, vieillissante mais fonctionnelle.

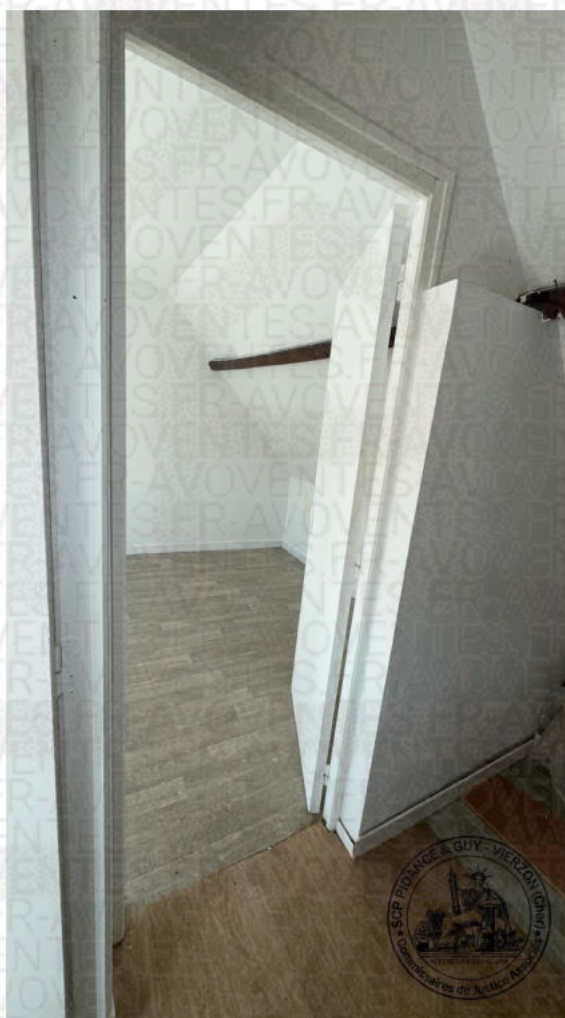
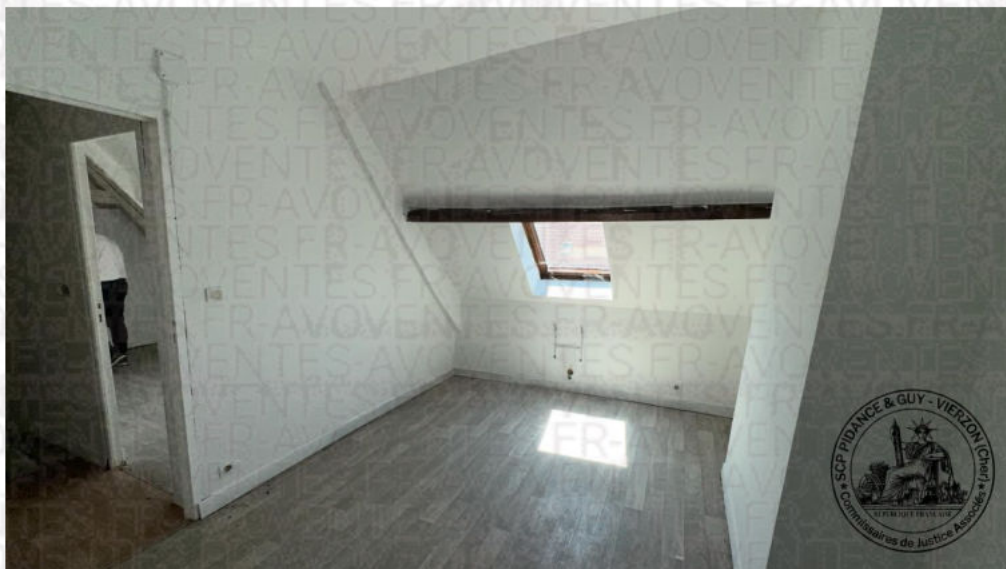
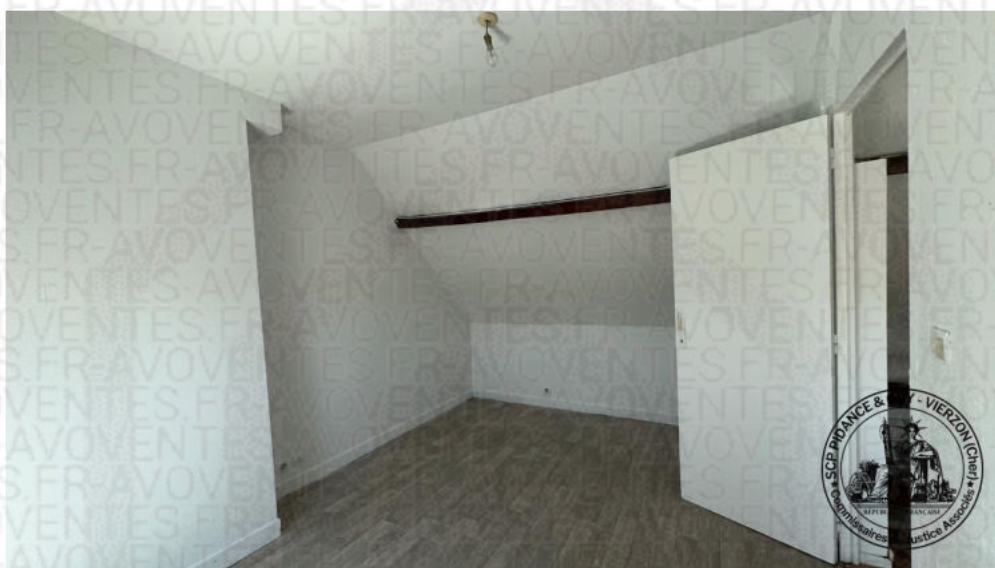
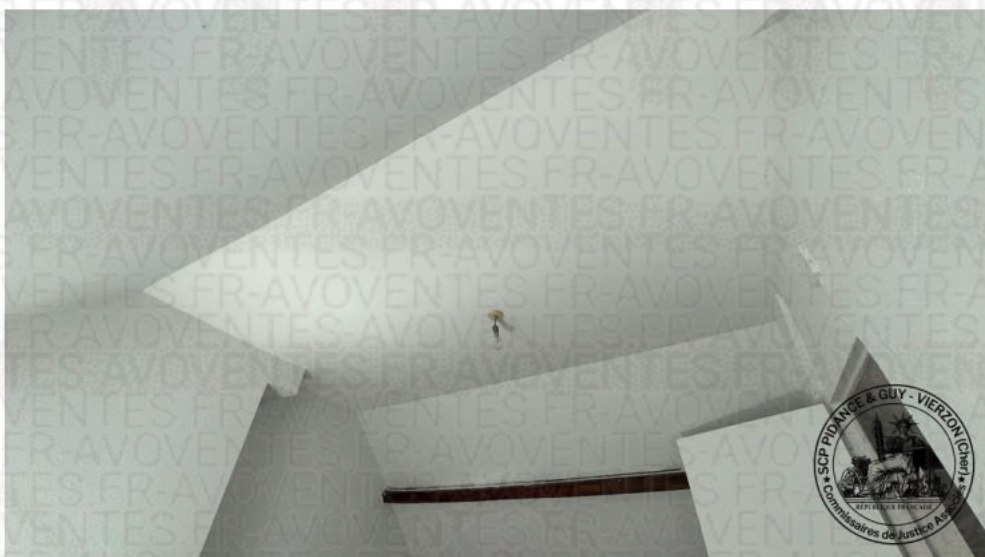
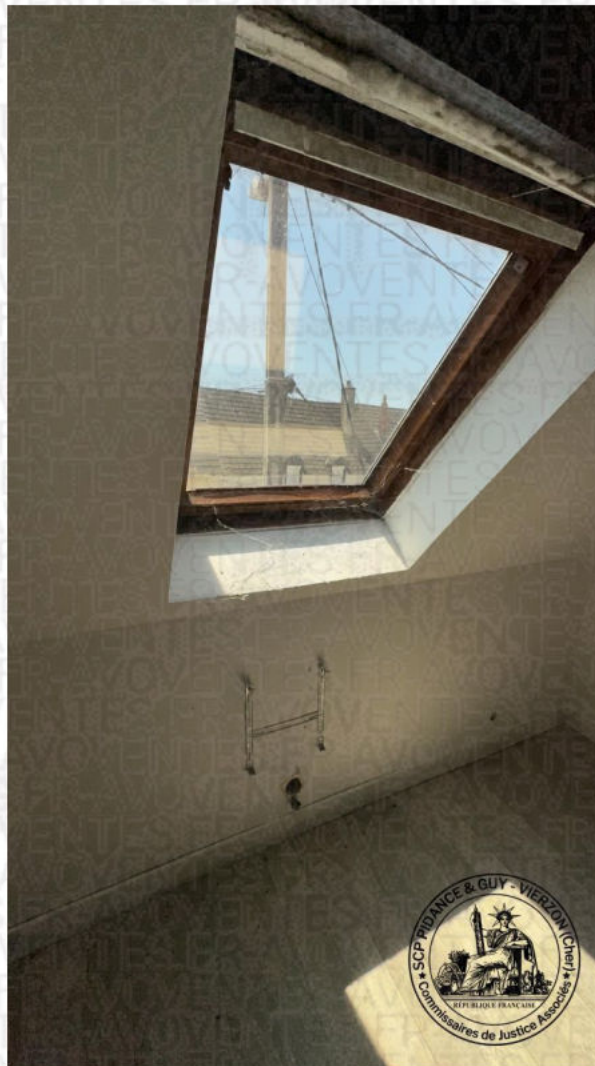
## Chambre 2

Le sol reçoit un revêtement linoléum imitation parquet, comportant des traces de salissures marquées sous fenêtre de toit. On notera un défaut de planéité. Plinthes en bois peintes de couleur blanche, présentant des interstices marqués localement avec le sol sur les portions non planes.

La lumière naturelle est apportée par une fenêtre de toit de type VELUX, menuiserie bois défraîchi, double vitrage intact, vieillissante mais fonctionnelle.
