# PROCES VERBAL DE CONSTAT

## PROCES VERBAL DE DESCRIPTION

5, rue Fontaine Bellerie  
Appartement 342

60000 BEAUVAIS

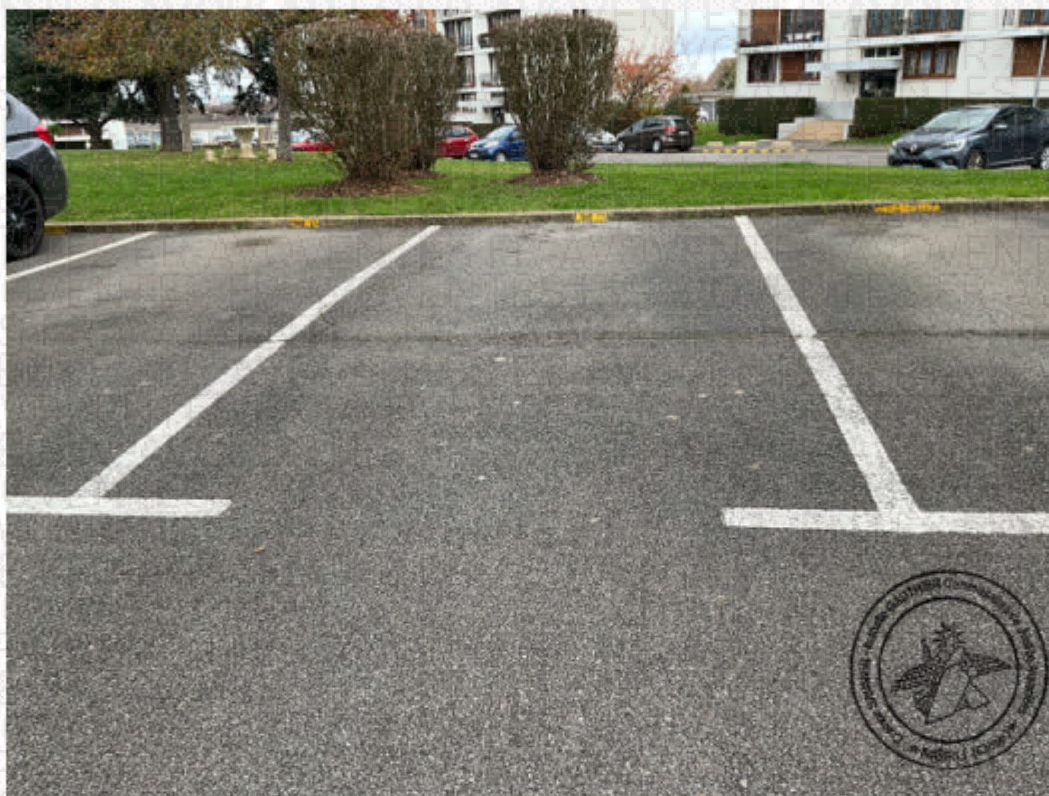
1.

Le bien est occupé par [REDACTED] présente, à qui je signifie l'ordonnance rendue sur requête par le Juge de l'Exécution près le Tribunal Judiciaire de Beauvais le 22 octobre 2025.  
Cette dernière m'indique occuper l'appartement avec ses cinq enfants.  
Le chauffage est collectif, il n'y a pas de radiateur dans l'appartement, la locataire m'indique qu'il se ferait par le sol.  
Elle me précise être locataire en vertu d'un bail sous signature privée que je photographie.  
Elle dispose d'une place de stationnement non couvert devant l'immeuble numérotée 773 et d'une cave que la locataire n'a pu identifier.  
L'appartement est situé au dernier étage droit sans ascenseur.  
L'accès à l'immeuble est sécurisé par un Vigik.

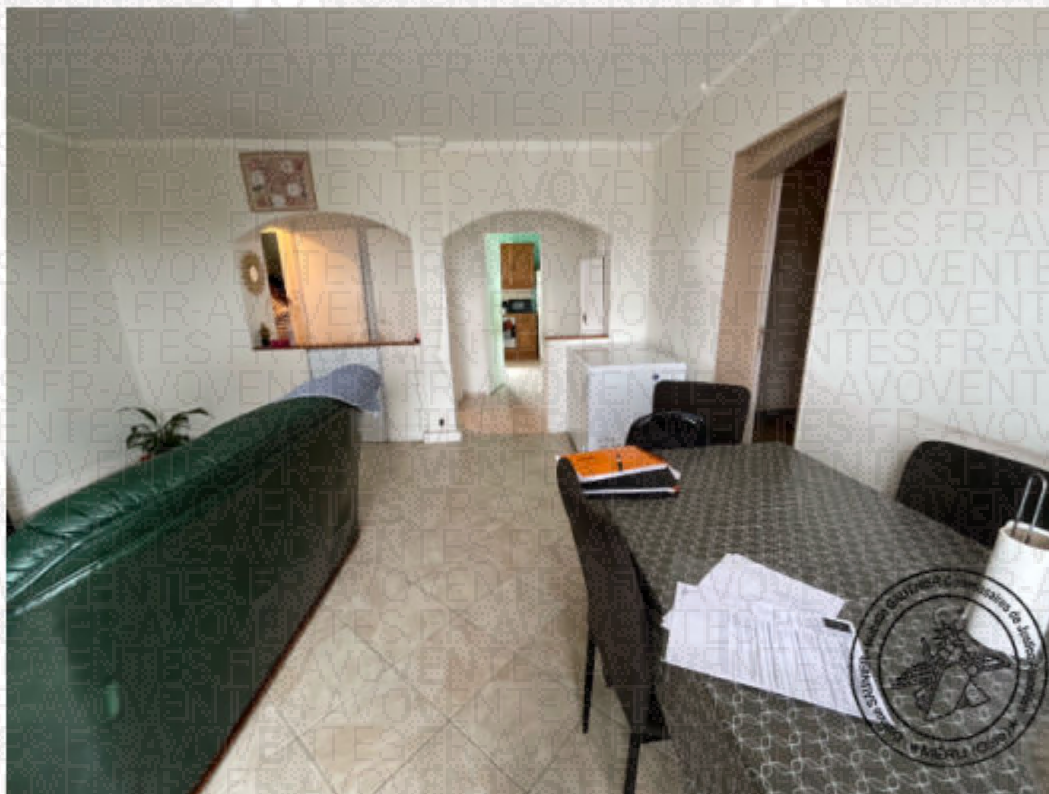
1.

L'accès à cette pièce se fait par une baie sans porte depuis l'entrée.

Au sol, carrelage usagé.

Sur les murs, papier peint usagé.

Au plafond, peinture usagée.

Une porte fenêtre entourage bois en mauvais état simple vitrage qui donne accès à un balcon.

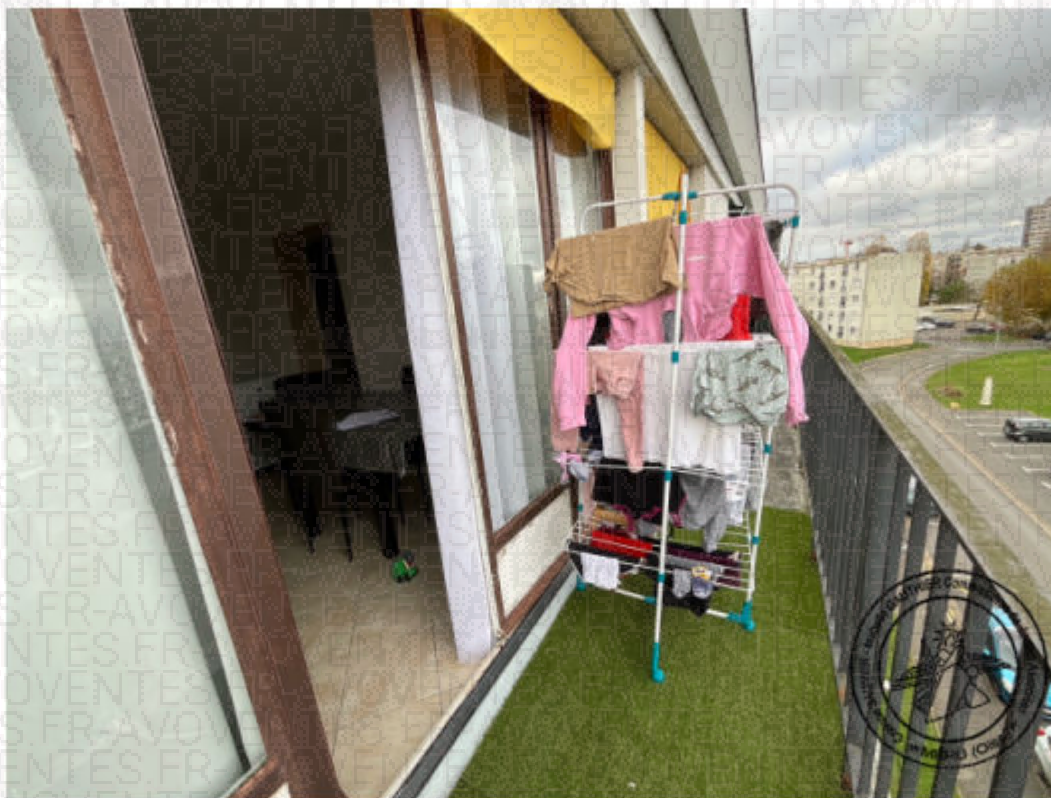
2

L'accès à cette pièce se fait depuis le séjour par une porte type isoplane à l'état moyen.

Au sol, carrelage usagé.

Sur les murs, papier peint usagé et au plafond, peinture usagée.

Une porte fenêtre entourage bois simple vitrage en mauvais état.

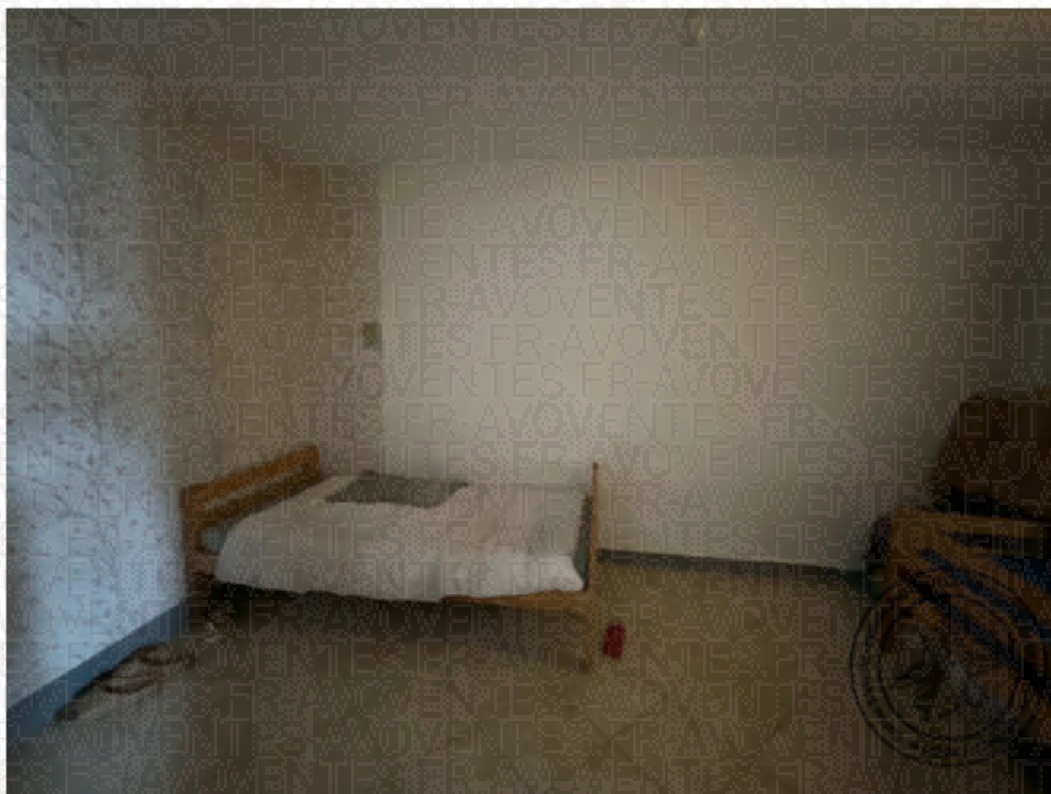
1.

On accède à cette chambre par une porte type isoplane dont la peinture est usagée.

Au sol, parquet stratifié usagé.

Sur les murs, papier peint usagé.

Au plafond, peinture usagée.

Une porte fenêtre entourage bois, simple vitrage, en très mauvais état, donne accès à un balcon.

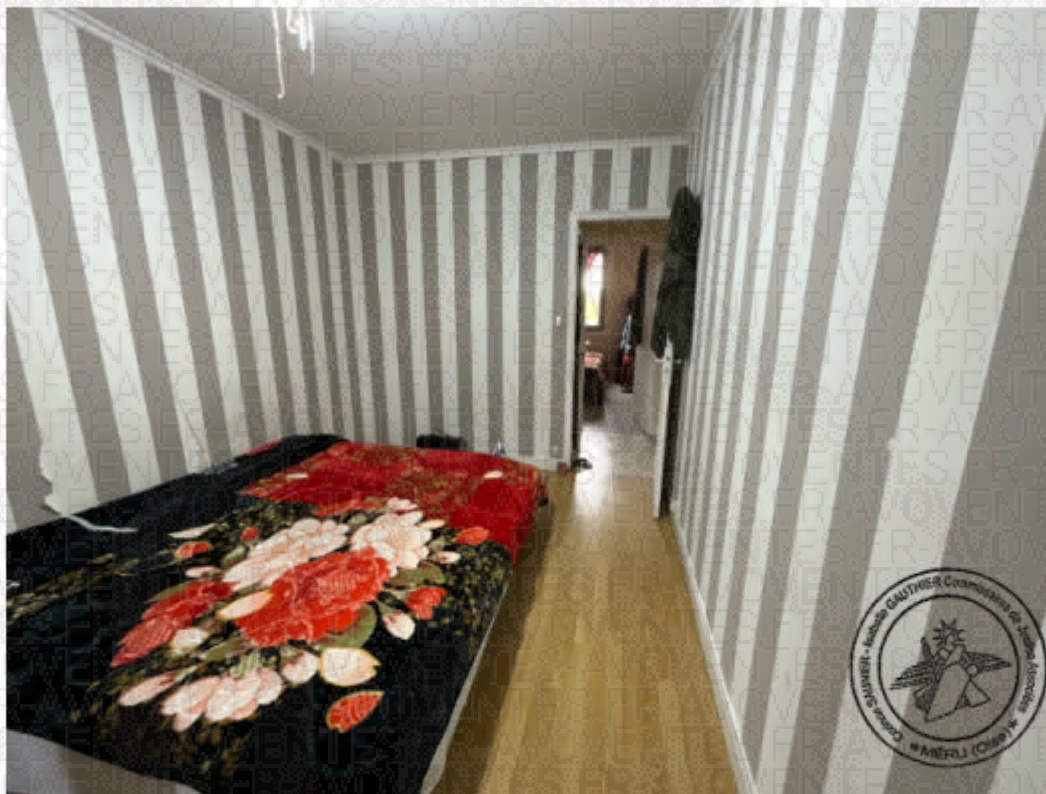
1.

L'accès se fait depuis le dégagement par une porte isoplane dont la peinture est usagée.

Au sol, parquet stratifié usagé.

Sur les murs, papier peint et au plafond, peinture, l'ensemble est usagé.

Une fenêtre entourage bois simple vitrage avec volet type accordéon à l'extérieur en mauvais état.

Je note la présence de tâches d'humidité et de moisissures sur le mur sous la baie vitrée.

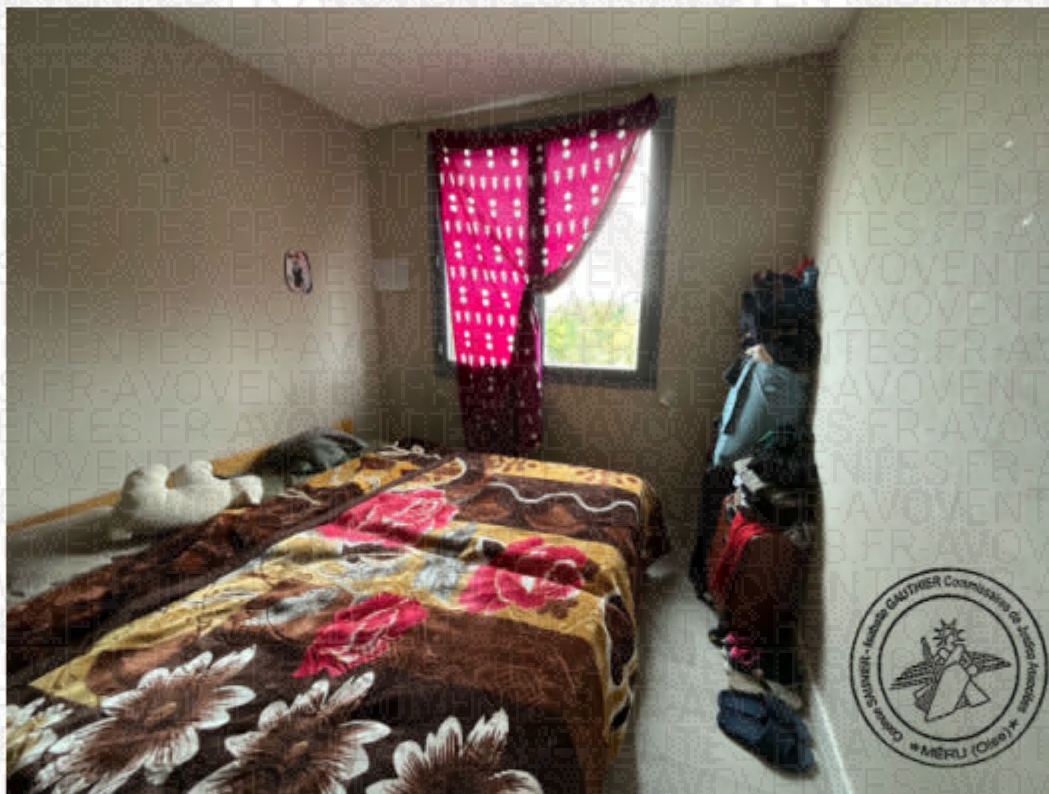
1.

On accède à cette pièce par une porte type isoplane dont la peinture est usagée depuis le fond du dégagement.

Au sol, parquet stratifié très usagé.

Sur les murs, peinture très usagée et au plafond, peinture très usagée.

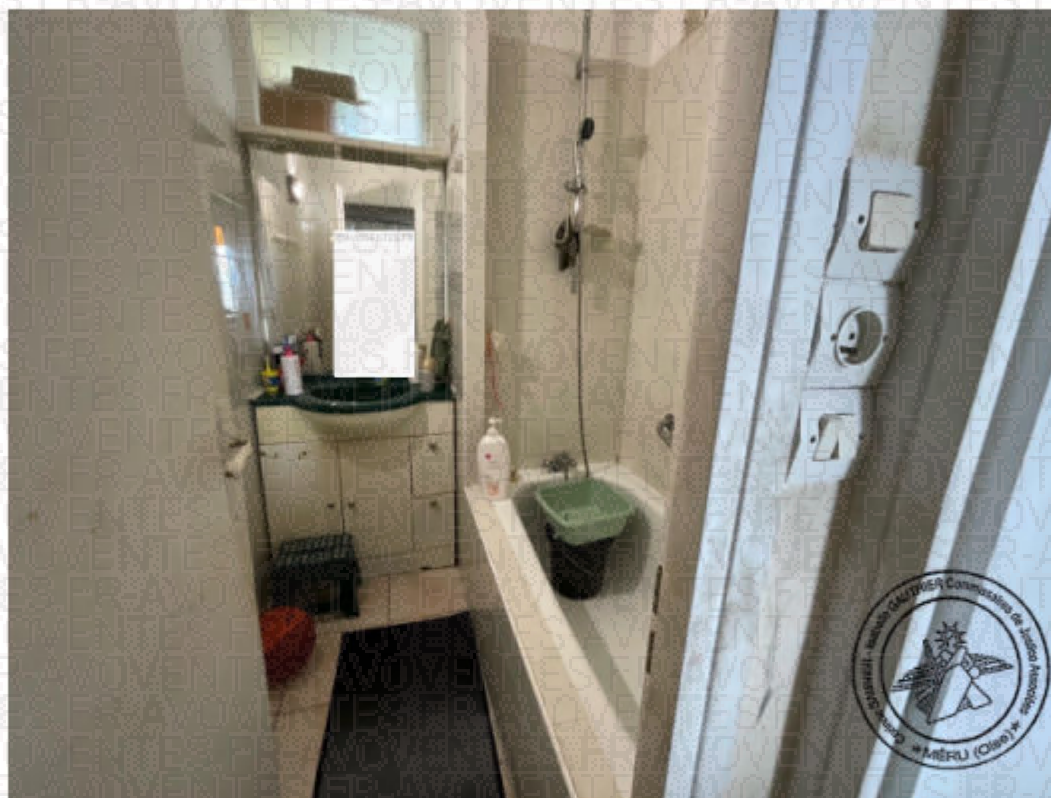
1.

L'accès se fait par une porte type isoplane dont la peinture est usagée.

Au sol, carrelage en mauvais état.

Sur les murs, faïence et peinture en mauvais état.

Au plafond, lames de parquet stratifié en assez bon état.

Un meuble vasque lavabo haut vitrée avec quatre portes, robinet mitigeur et une baignoire avec robinet mitigeur pomme et flexible de douche, barre fixe dont le tablier est carrelé, l'ensemble est très usagé.
