## ACTE DE COMMISSAIRE DE JUSTICE

## PROCES-VERBAL DE DESCRIPTION DES LIEUX

Conformément aux dispositions de l'article R322-2 et des articles R322-1 à R322-3 du Code des procédures civiles d'exécution, certifie m'être transportée ce jour à l'adresse suivante : 1 Route de Saint Pardoux 63440 Blot l'Eglise, sur la parcelle cadastrée section BC n°89.

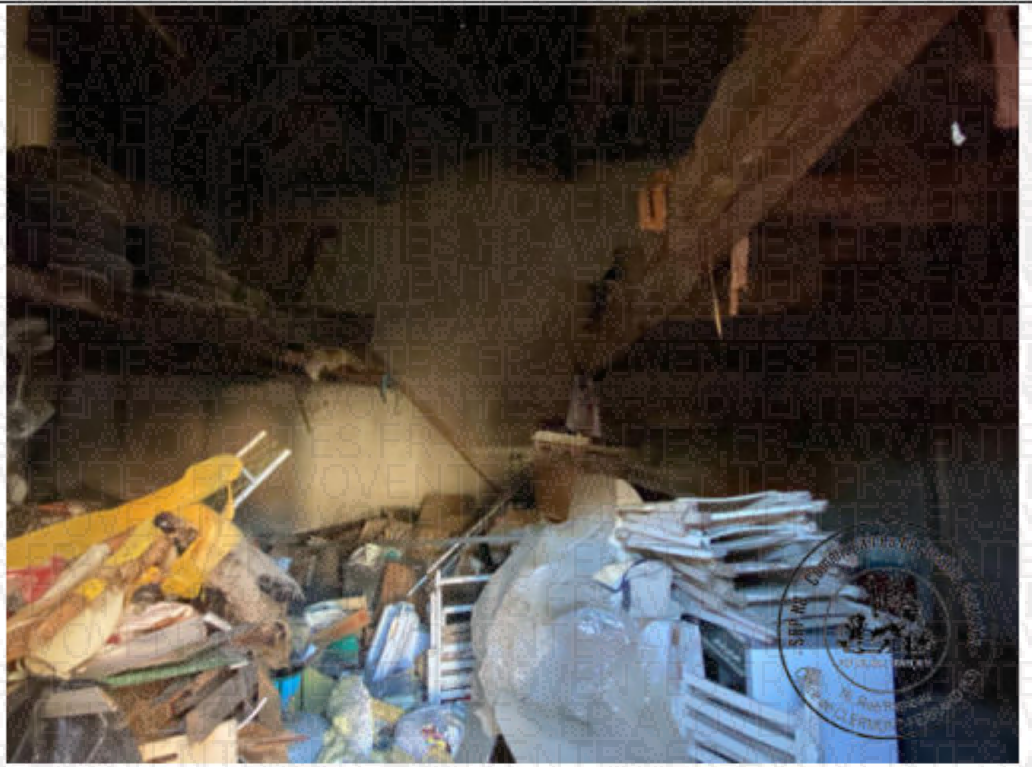
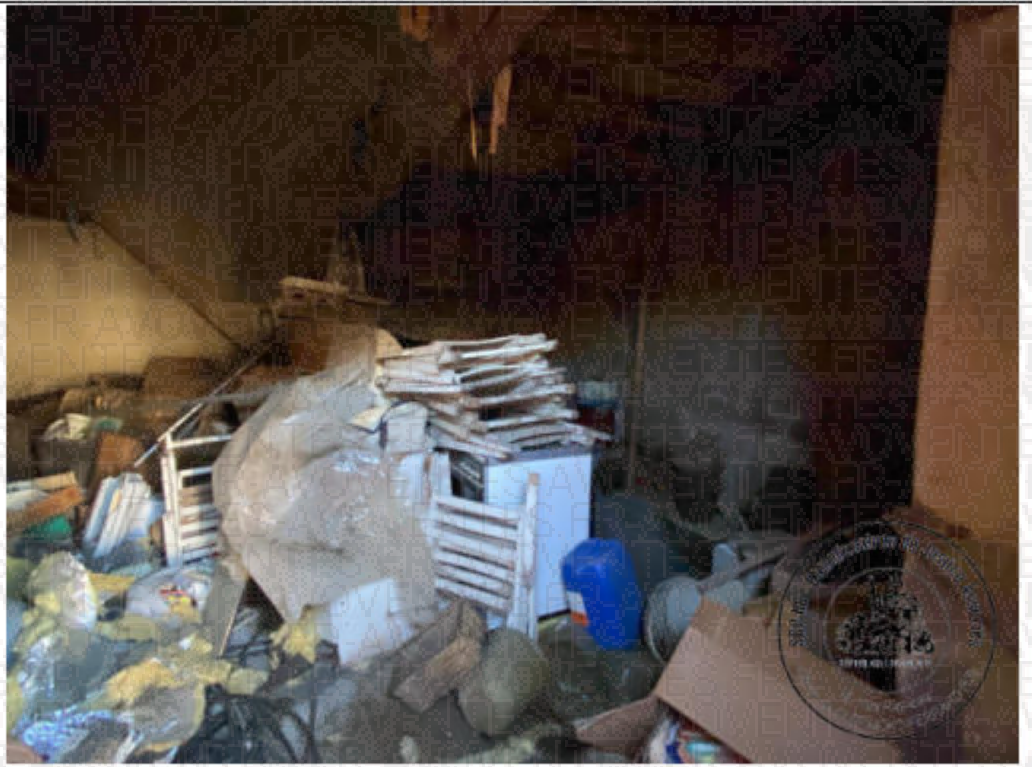
##### **A. Garage (52.70 m2)**

J'accède à une grange par une porte en bois de vantaux en mauvais état, fermant par un cadenas.

Le plafond est composé d'un plancher bois avec poutres apparentes et la toiture est visible, elle est en tôle ondulée fibrociment.

Dans ce garage, il y a une porte également en bois, un vantail en mauvais état ainsi qu'une fenêtre donnant sur la rue, deux vantaux avec deux volets bois. Présence également en partie haute de deux ouvertures complètement condamnées, une troisième avec un bâti bois et sans vitre avec deux volets fermés et une porte qui donne accès au plancher du dessus, mais le plancher est en train de s'effondrer et de plus il est extrêmement encombré.

Présence de divers tuyaux, tuyaux qui sont coupés, qui sont cassés. Il y a un point lumineux avec une douille et une ampoule au plafond, présence également d'une cuve, un ballon métallique.

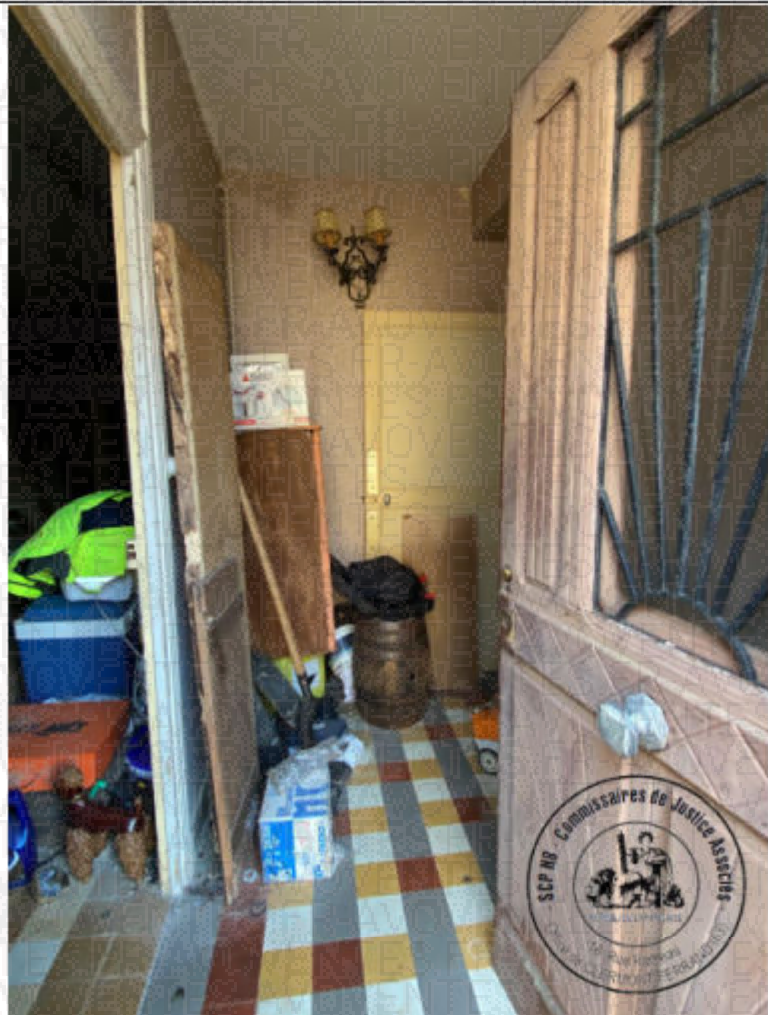
**1. Entrée (3.66 m<sup>2</sup>)**

On y accède par une porte en bois avec un oculus central vitré en partie haute, lequel est renforcé par une grille de renfort métallique extérieure. La porte est en mauvais état, elle est verrouillée, elle est percée, présente de la moisissure. Il y a un claustra au-dessus avec oculus simple vitrage, encadrement de la porte en bois en mauvais état.

Le sol de l'entrée est en carrelage, il est en mauvais état.

Les murs sont recouverts d'une tapisserie en mauvais état.

Le plafond est peint, présentant une fissure au centre, il est par ailleurs en mauvais état.

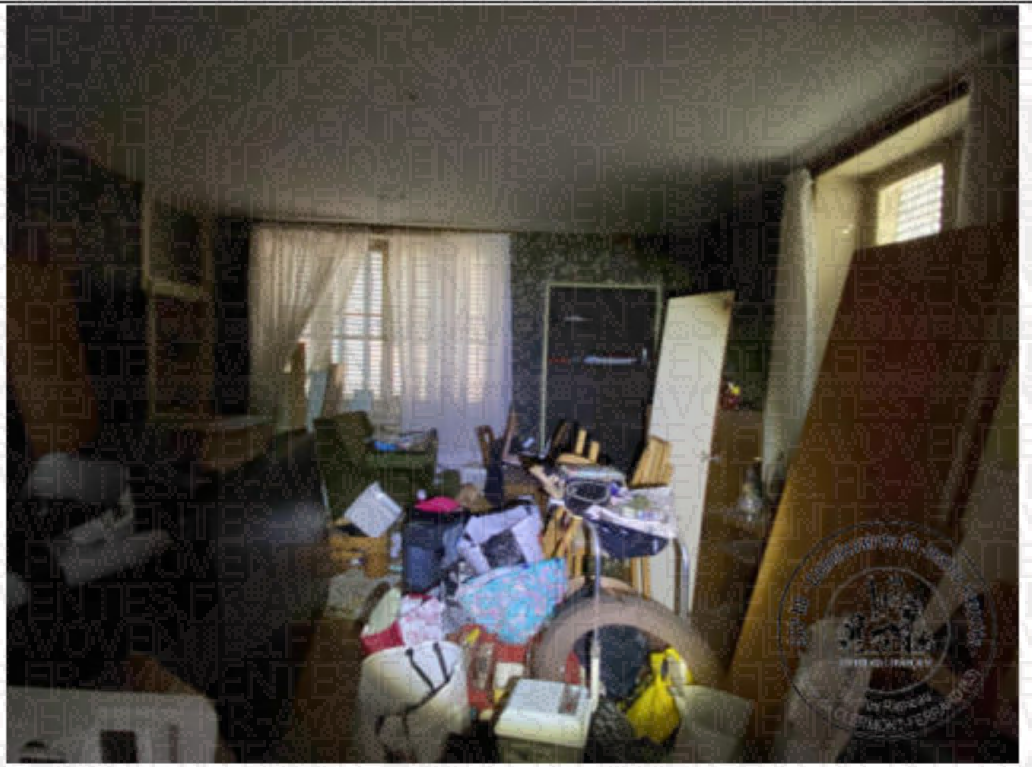
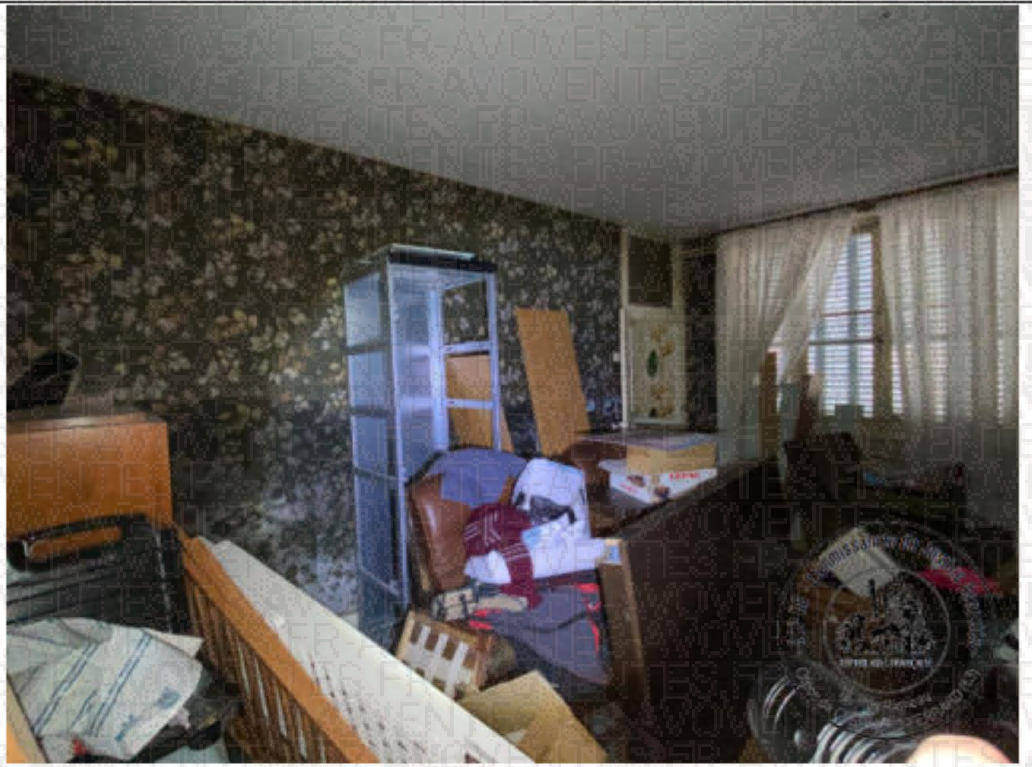
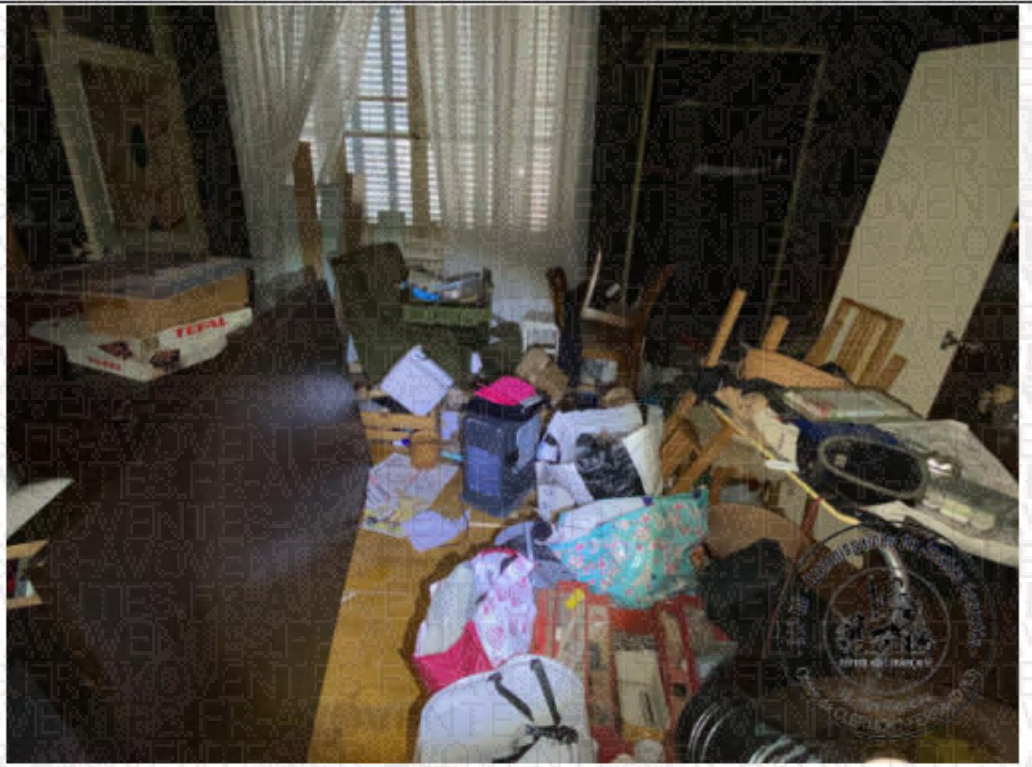
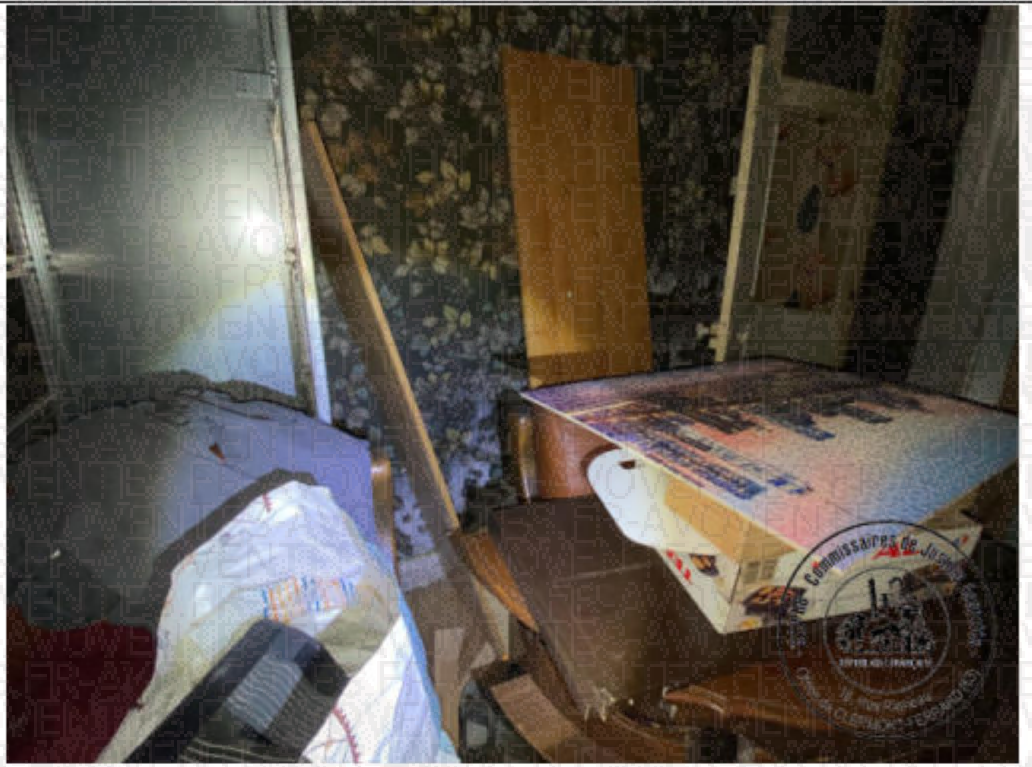
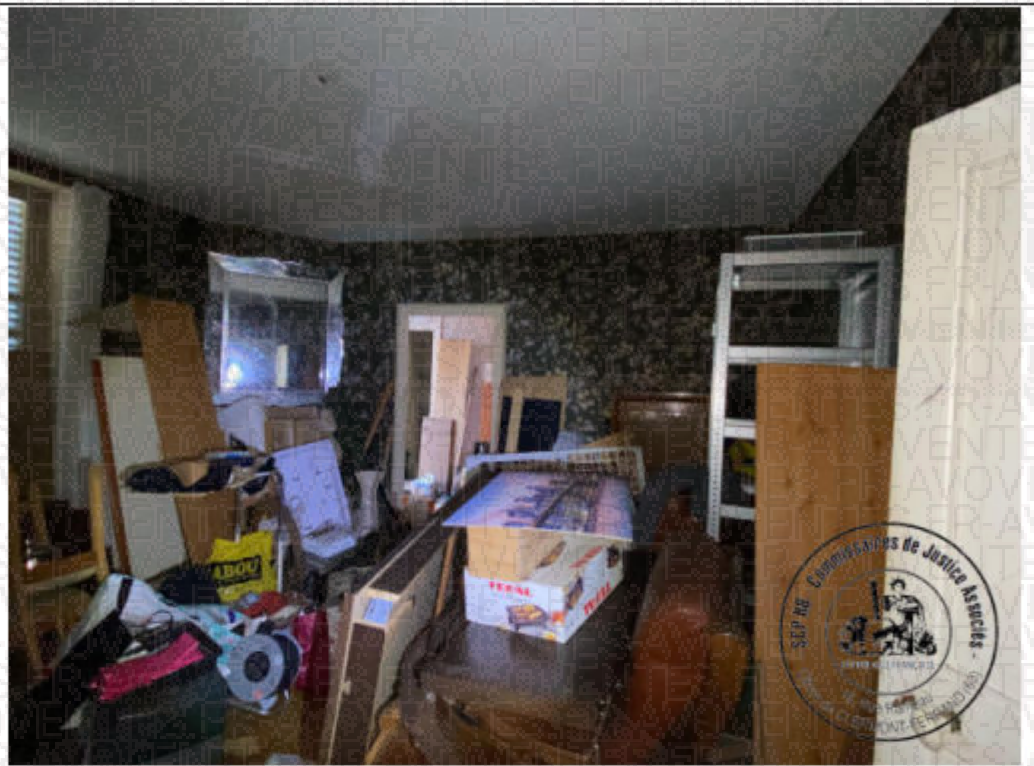
## 2. Séjour (21.79 m2)

Les murs sont recouverts de papier peint. Les murs ne sont pas en bon état, présence d'énormes traces d'auroles blanches de moisissures, de salpêtre, de champignons.

Le plafond est recouvert de peinture, la peinture s'écaille, s'effrite.

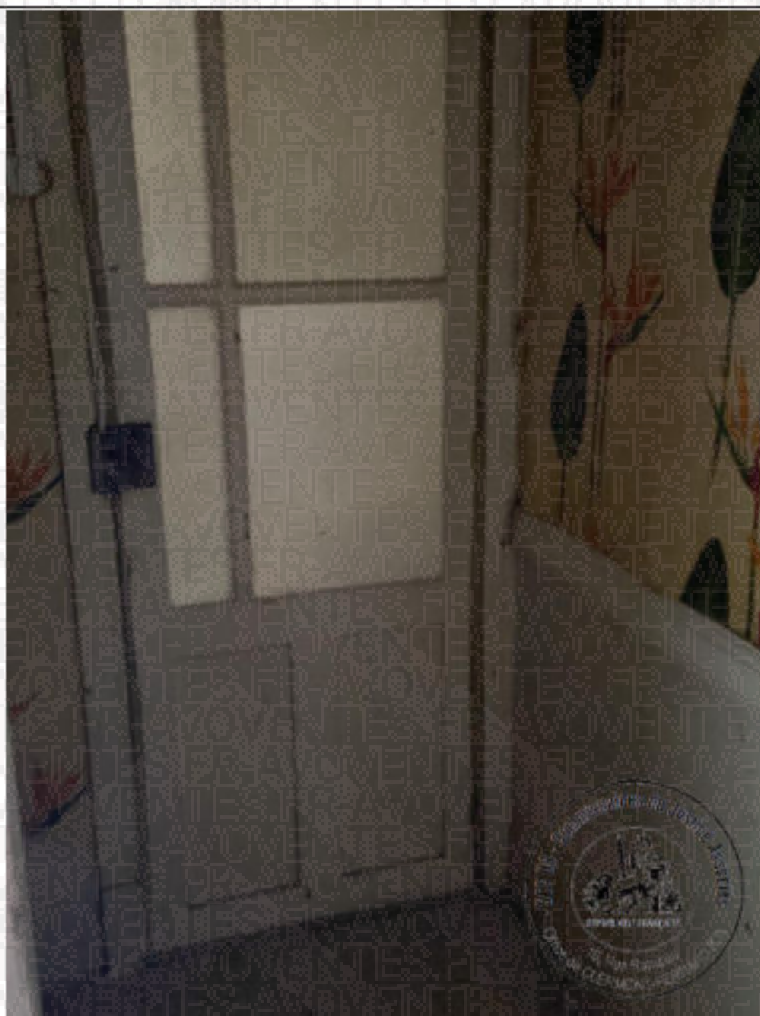
### 3. Escaliers (4.63 m2)

Les murs sont recouverts de crépi et de papier peint. Ils sont en mauvais état, présentant des lés de papier peint qui se décolle bien largement, ainsi que des traces de moisissures et de peintures nombreuses. Le plafond est peint, le tout est en état d'usage.

Les escaliers sont en béton brut peint en mauvais état, recouvert d'une moquette en mauvais état. Il y a une main courante en bois fixée au mur.

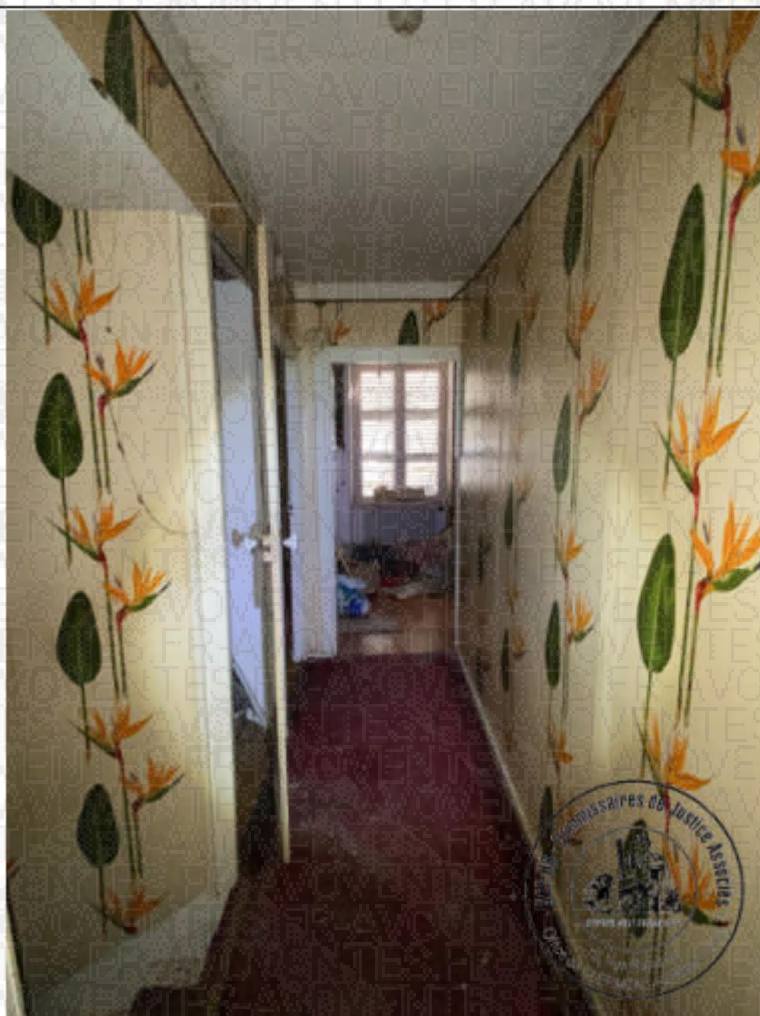
#### 4. Dégagement (3.60 m2)

Le tout est en très mauvais état, présentant notamment au plafond des fissures importantes, ainsi que de nombreuses traces de moisissures, des auréoles marron, les lés de papier peint se décollent, se gondolent, tout est en mauvais état.

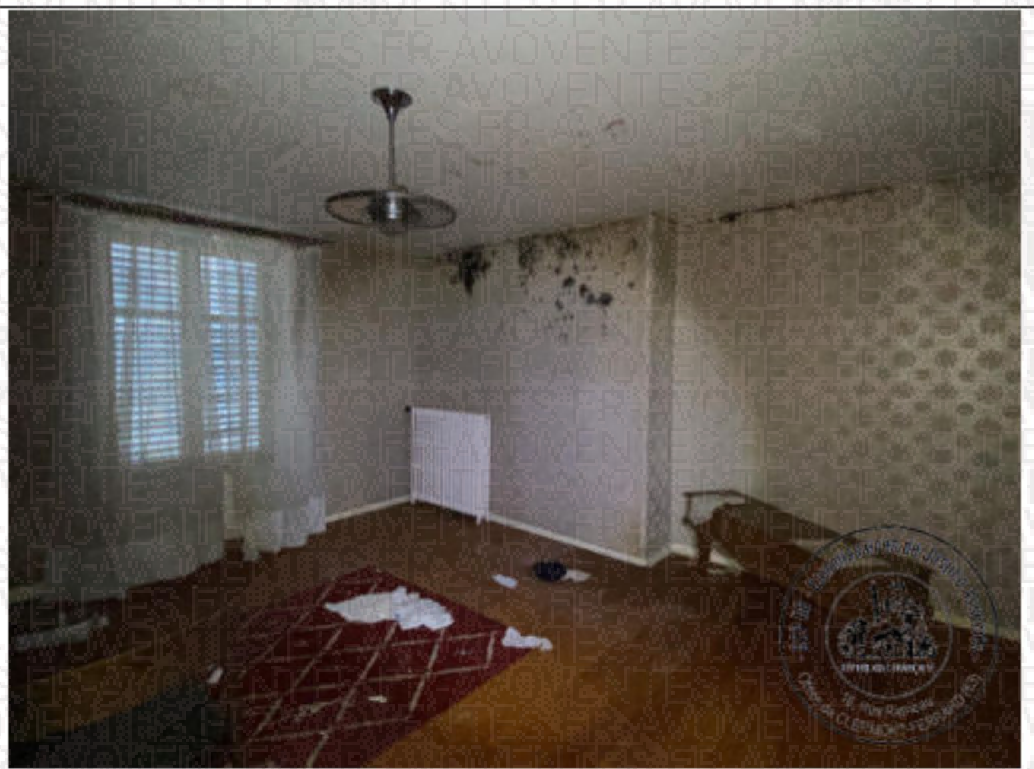
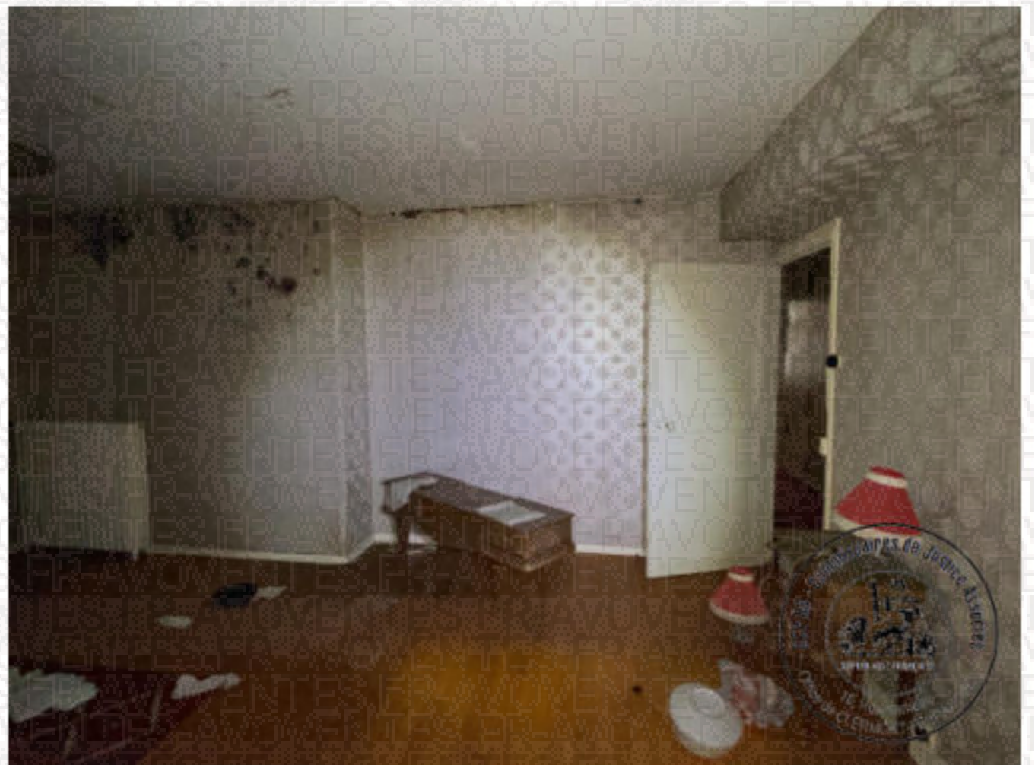
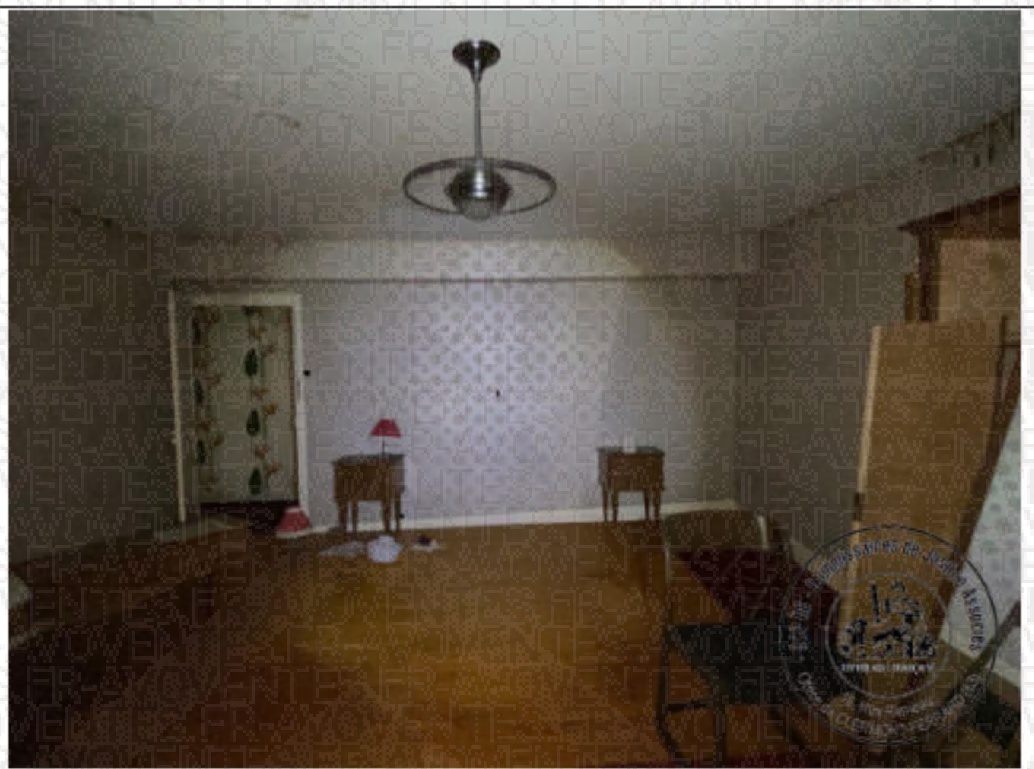
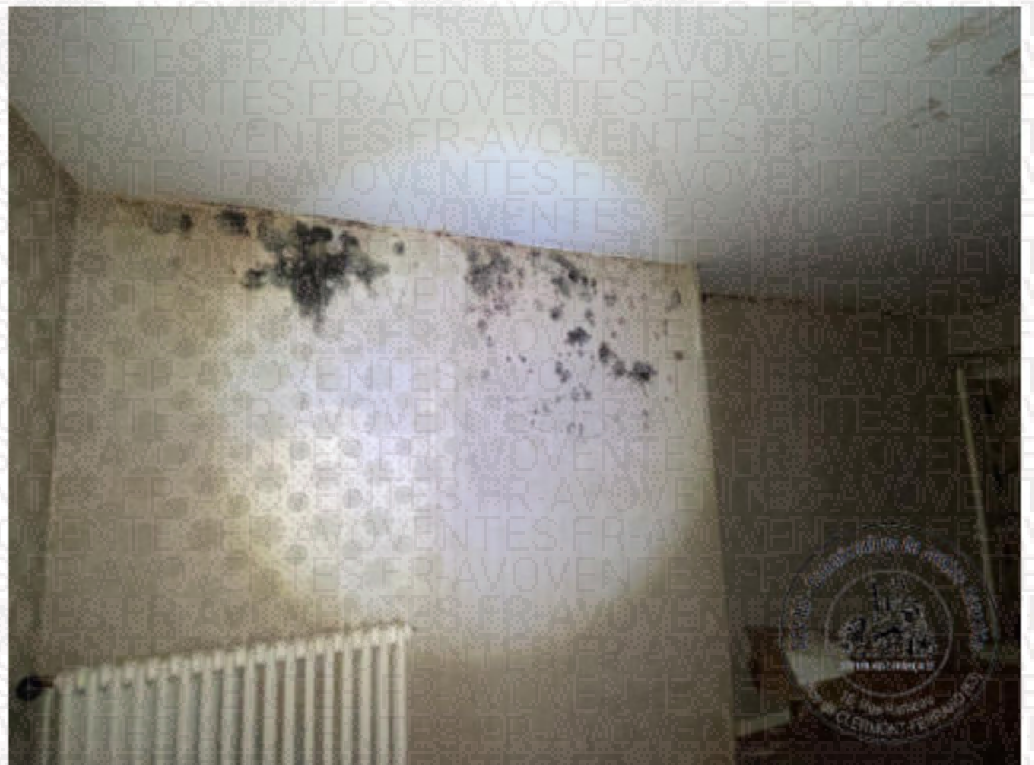
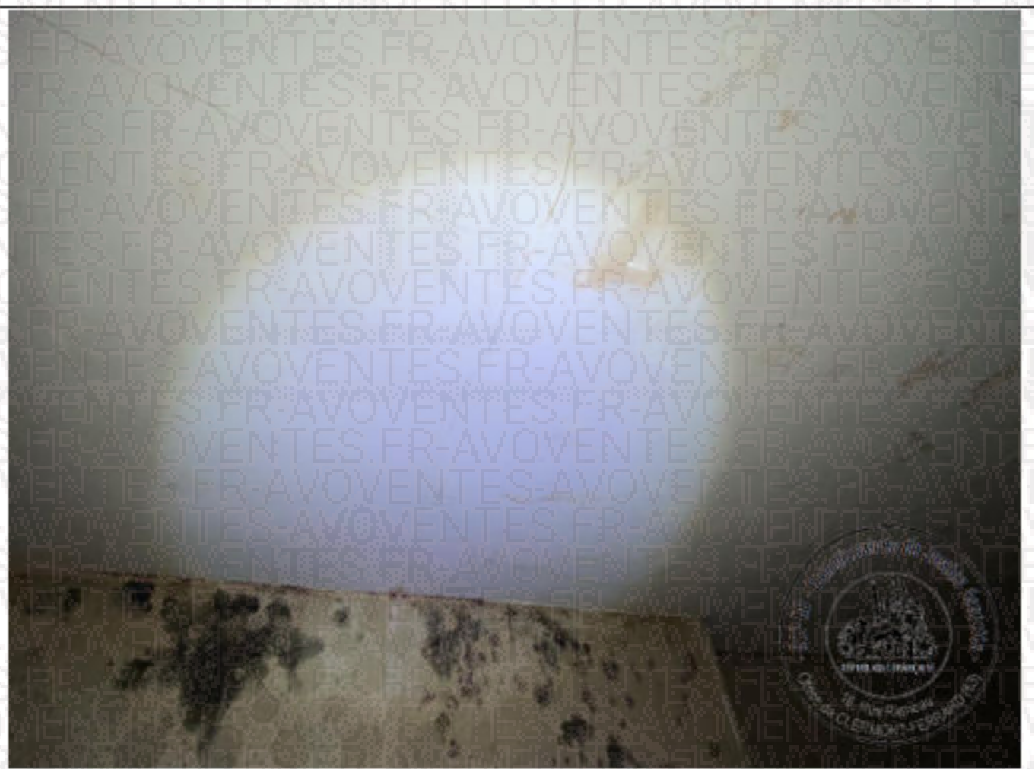
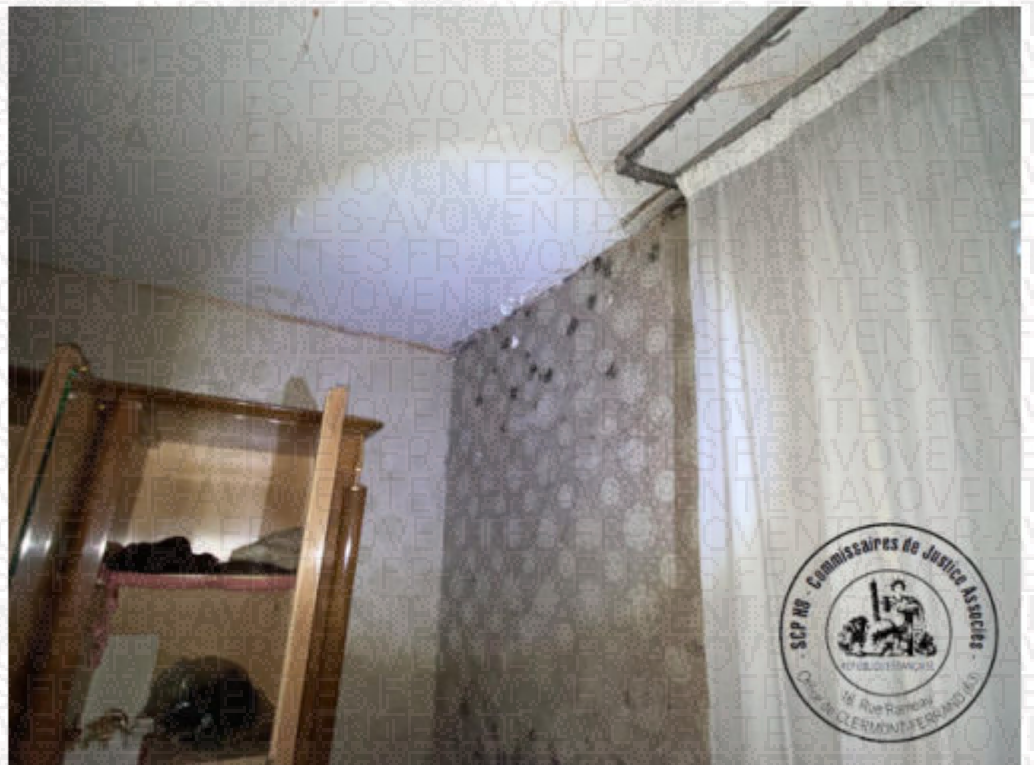
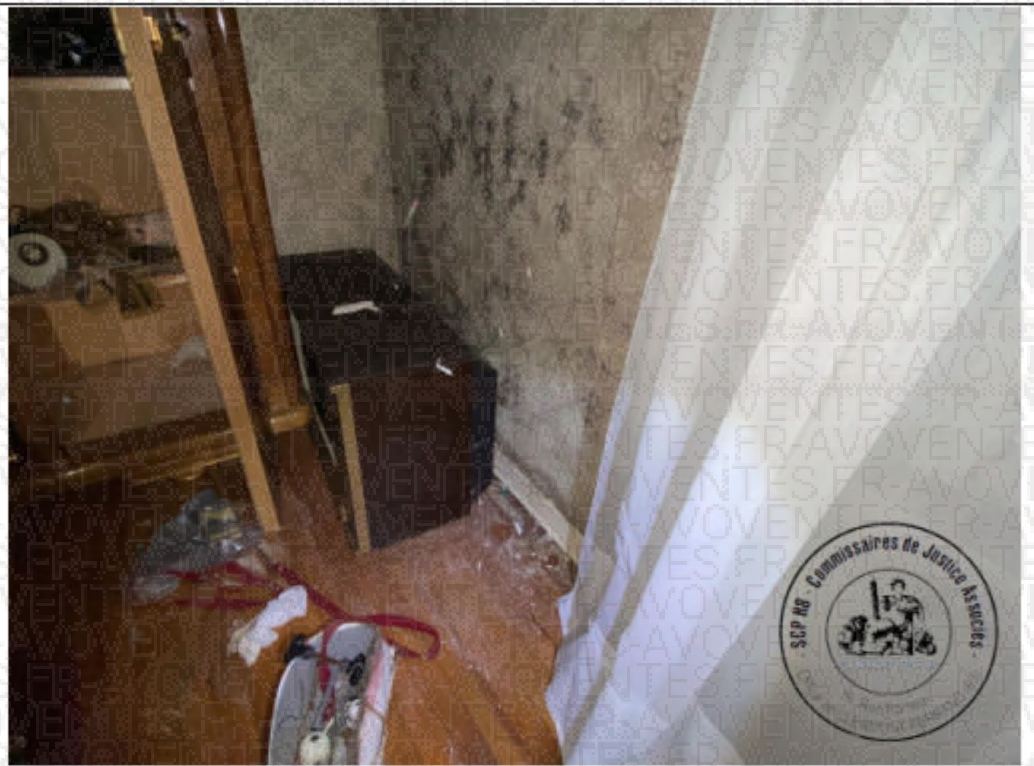
##### 5. Chambre n°1 (22.17 m2)

Les murs sont recouverts de papier peint, le plafond est peint, le tout est en très mauvais état.

Le plafond présente de nombreuses fissures, il y a de très importantes traces de moisissures, des auréoles noires.

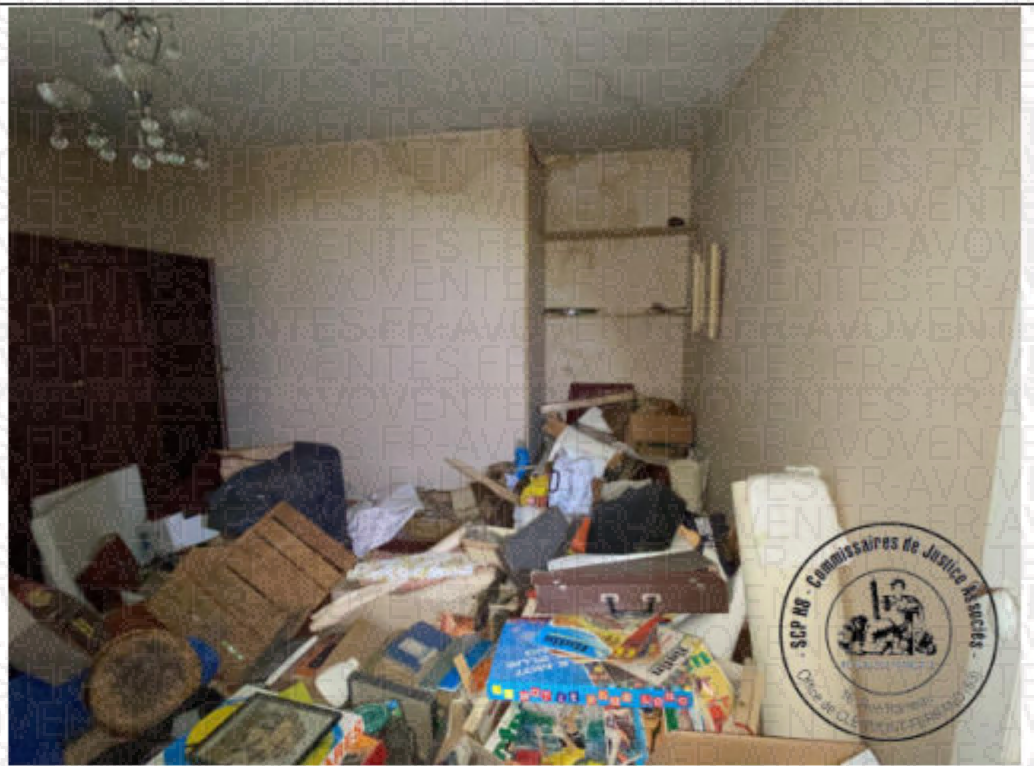
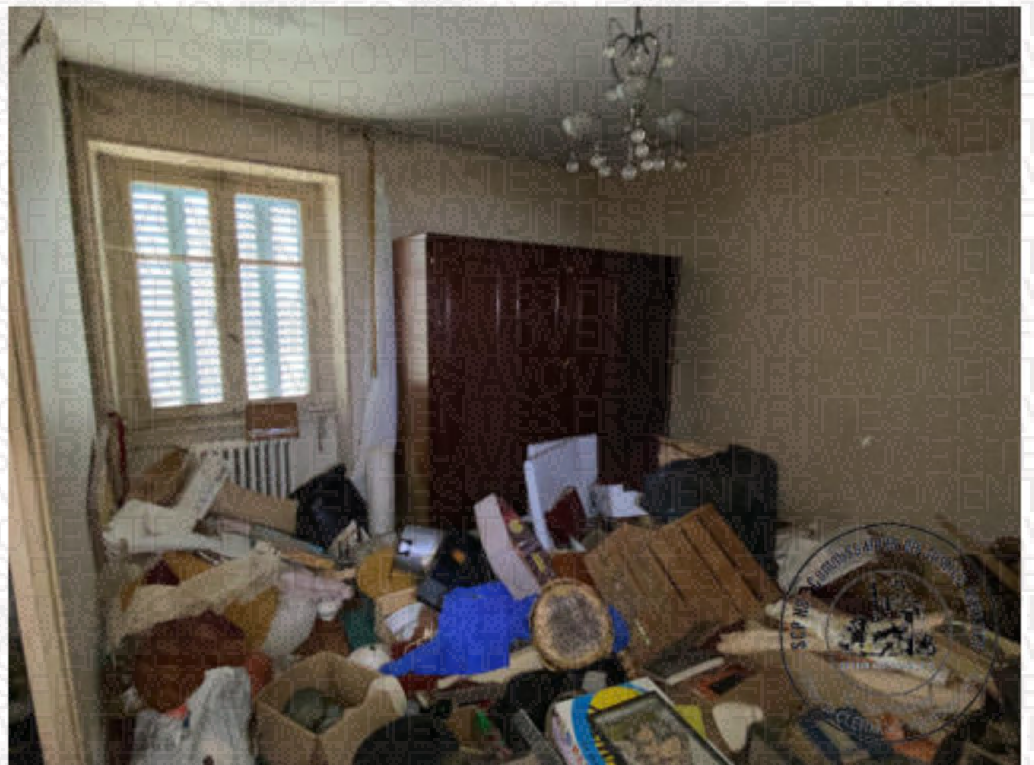
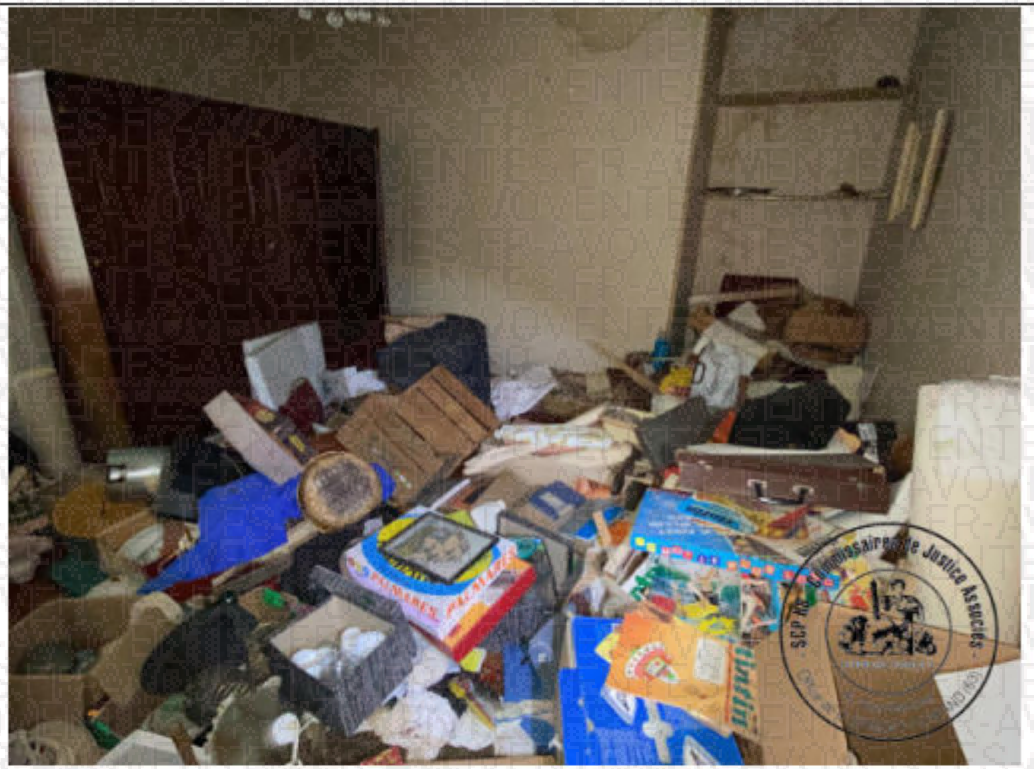
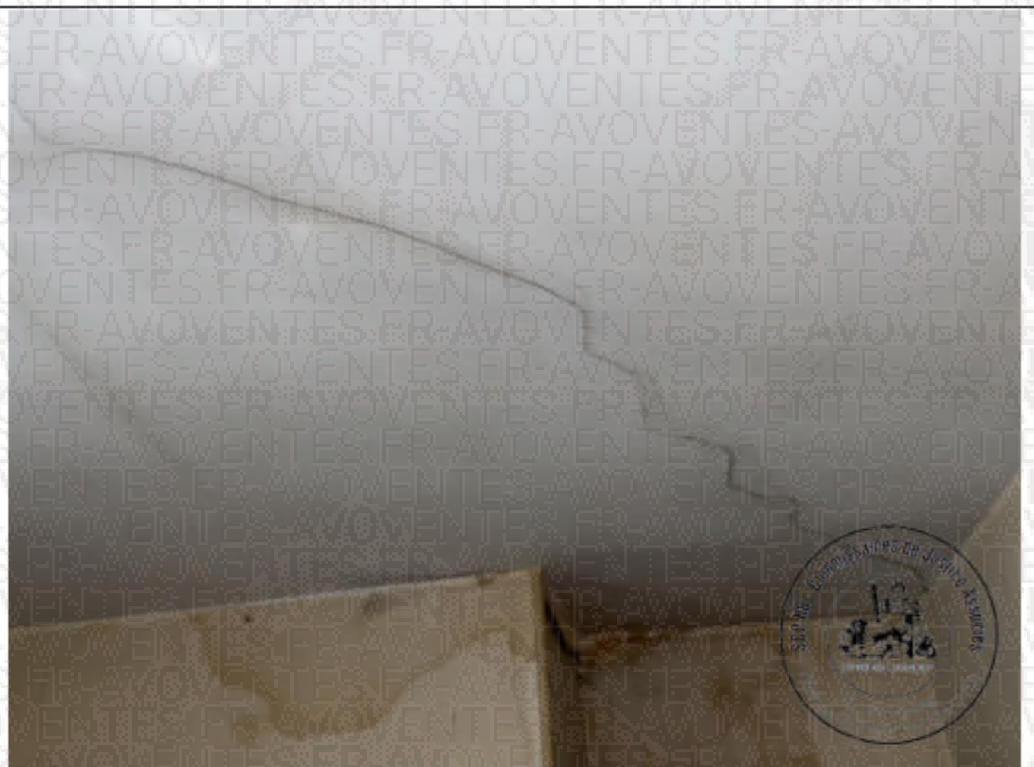
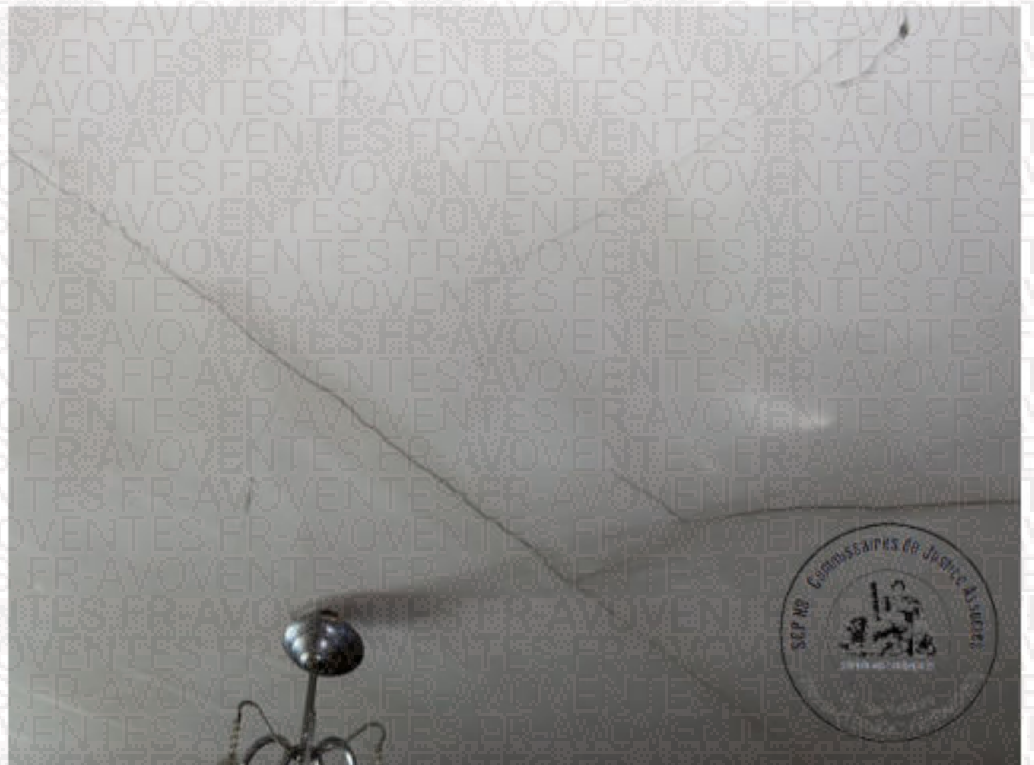
#### 6. Chambre n°2 avec salle de bains (15.77 m2)

Présence d'une très importante lézarde au plafond, les murs présentent de nombreuses auréoles et traces de moisissures, le sol est largement encombré voire inaccessible.

Depuis cette pièce, on accède à une salle d'eau complètement en mauvais état par une porte en bois, encadrement en bois, le sol semble en petite dalle de linoléum. Il y a une barre de seuil en aluminium.

Il y a un meuble vasque avec une vasque complètement explosée.

Présence d'une baignoire arrachée du mur.

Les murs sont recouverts de peinture et le plafond est peint, mais la peinture craquelle largement. Il y a un interrupteur et une prise électrique visibles.

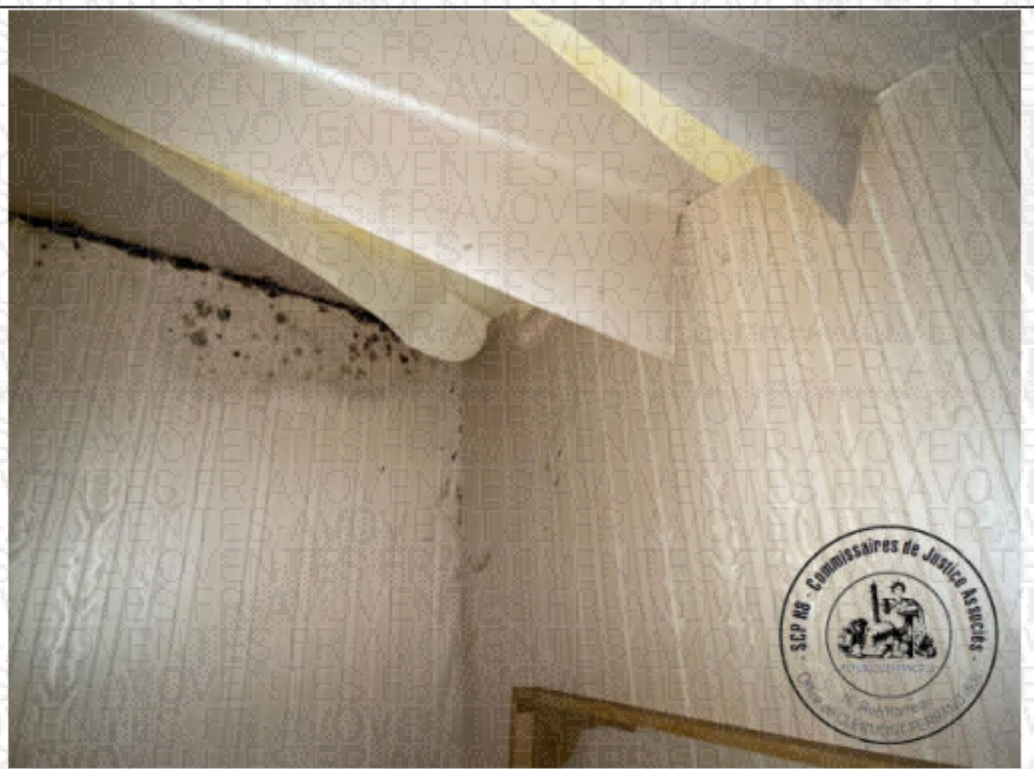
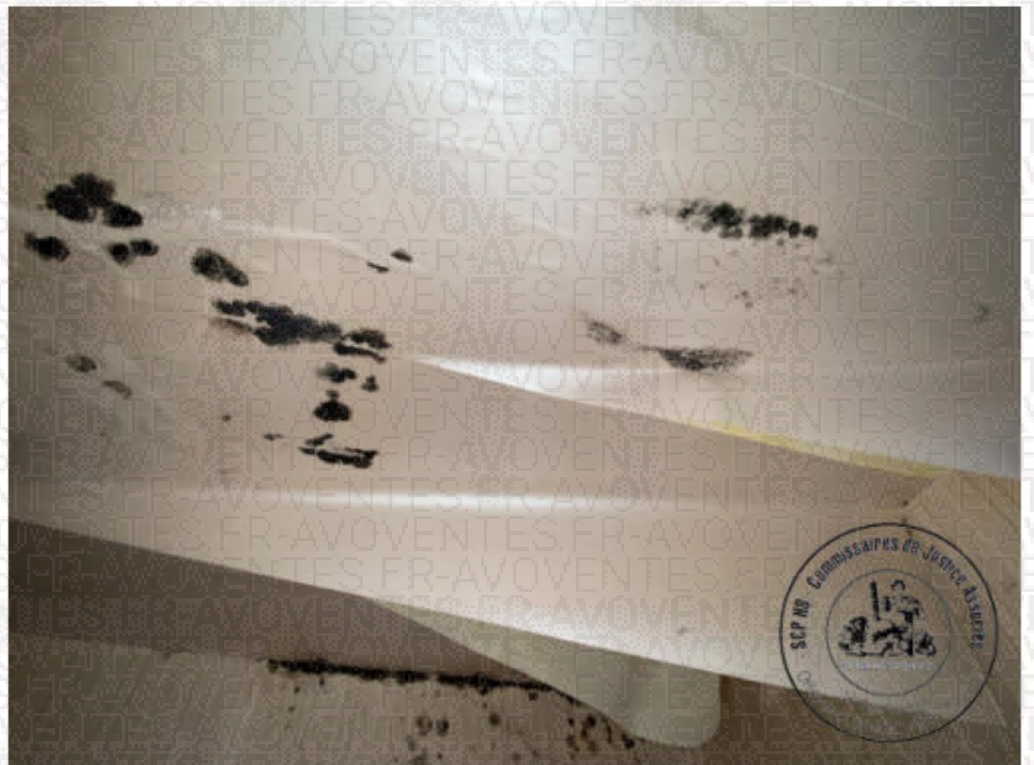
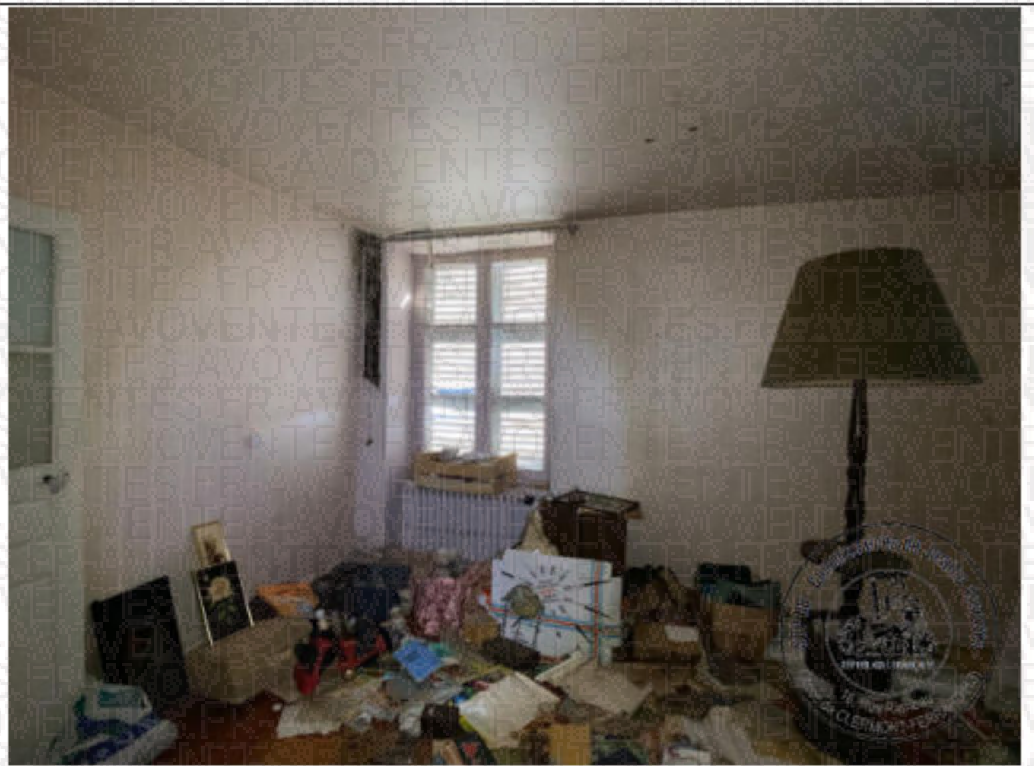
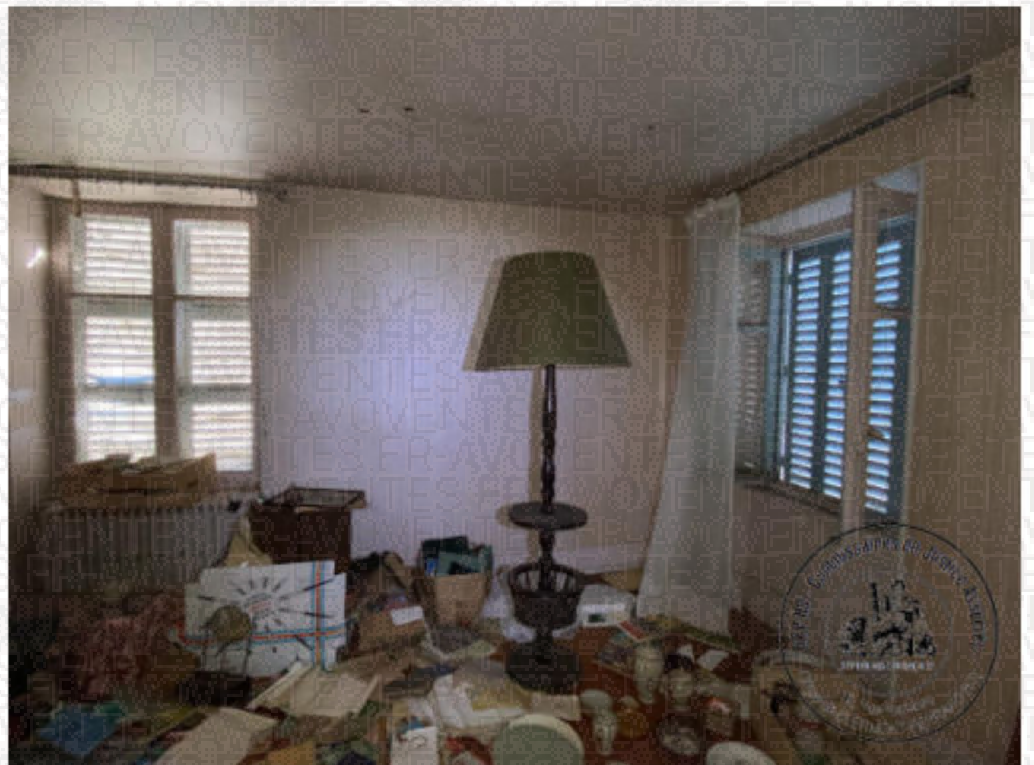
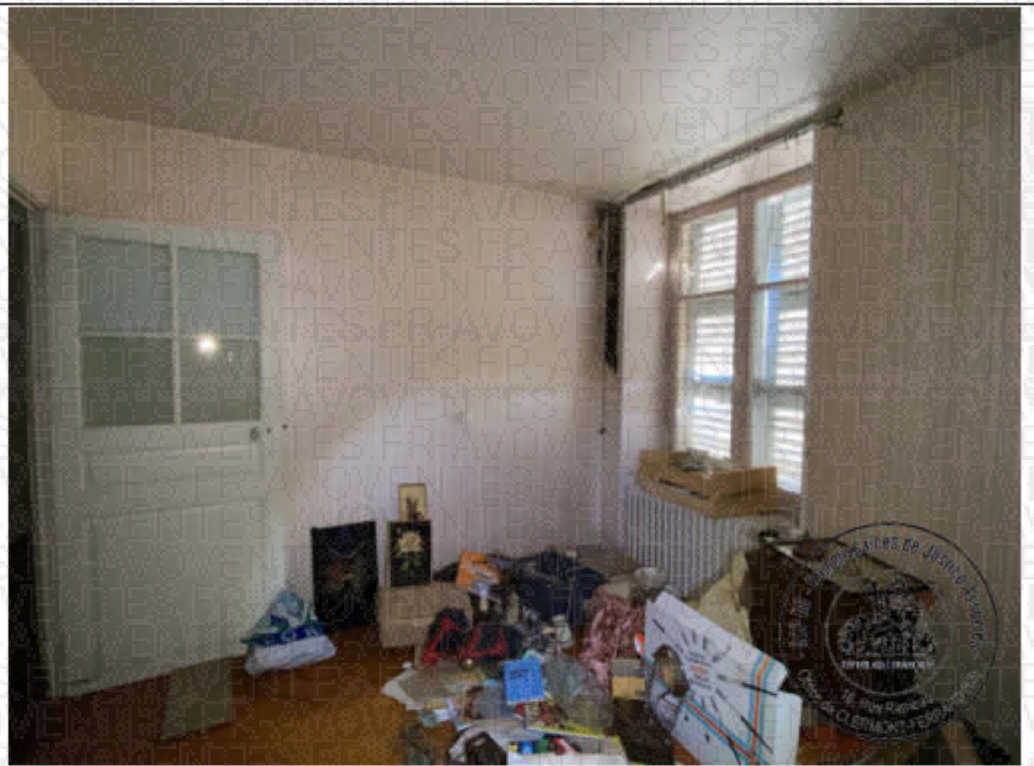
#### 7. Chambre n°3 (16.59 m2)

Le sol y est en parquet, les plinthes sont en bois peint, les murs sont recouverts de papier peint, le plafond est recouvert de papier peint, le tout étant en très mauvais état, présentant de nombreuses auréoles noires, des traces de moisissures importantes, de nombreux dégâts des eaux.
