## ACTE DE COMMISSAIRE DE JUSTICE

## PROCES-VERBAL DE DESCRIPTION DES LIEUX

Conformément aux dispositions de l'article R322-2 et des articles R322-1 à R322-3 du Code des procédures civiles d'exécution, certifie m'être transportée ce jour à l'adresse suivante : 1 Route de Saint Pardoux 63440 Blot l'Eglise, sur la parcelle cadastrée section BC n°89.

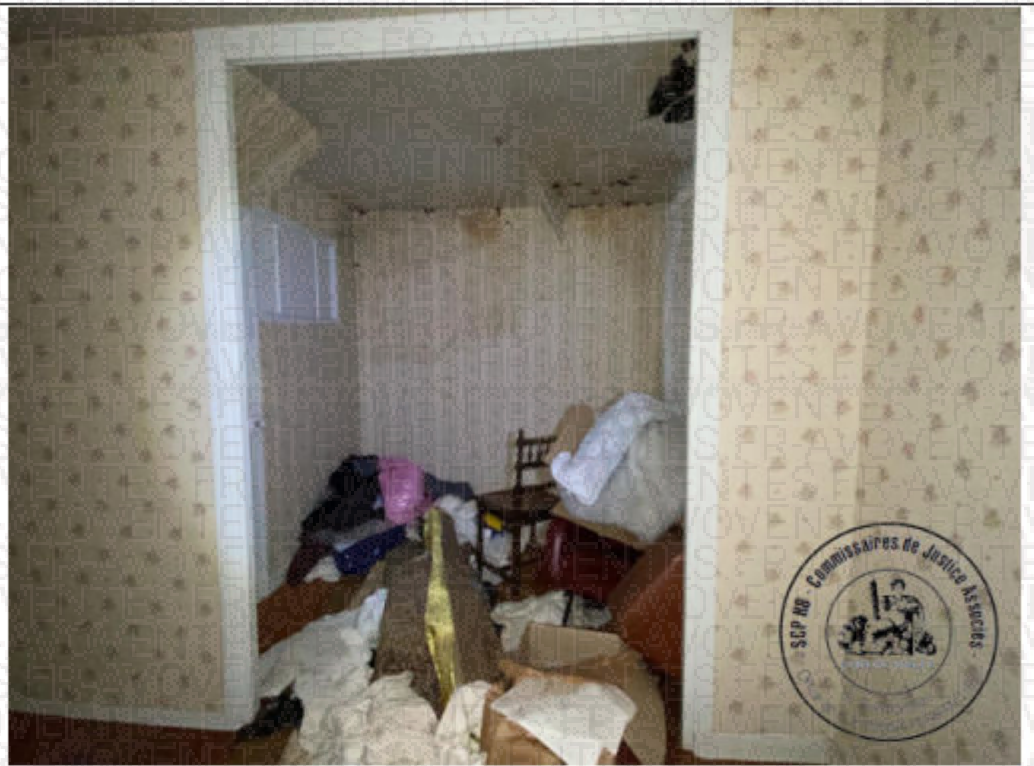
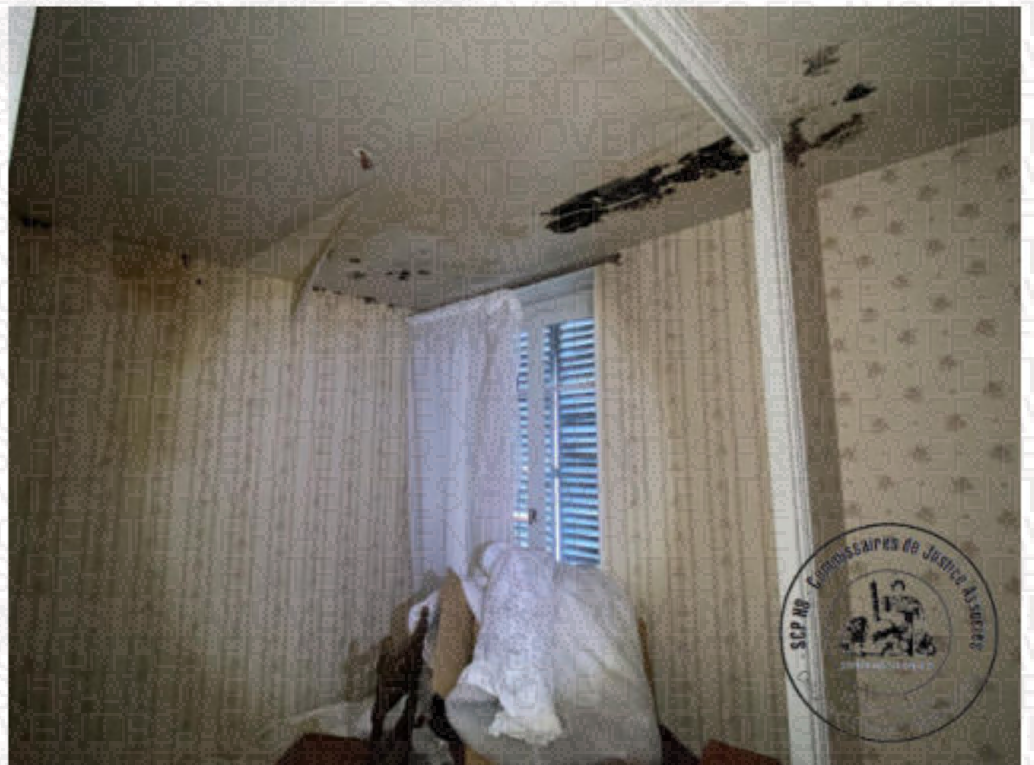
#### 8. Chambre n°4 (24.18 m2)

Le plafond est également recouvert de papier peint, le tout est en extrêmement mauvais état avec un dégât des eaux important, traces de moisissures à l'angle.

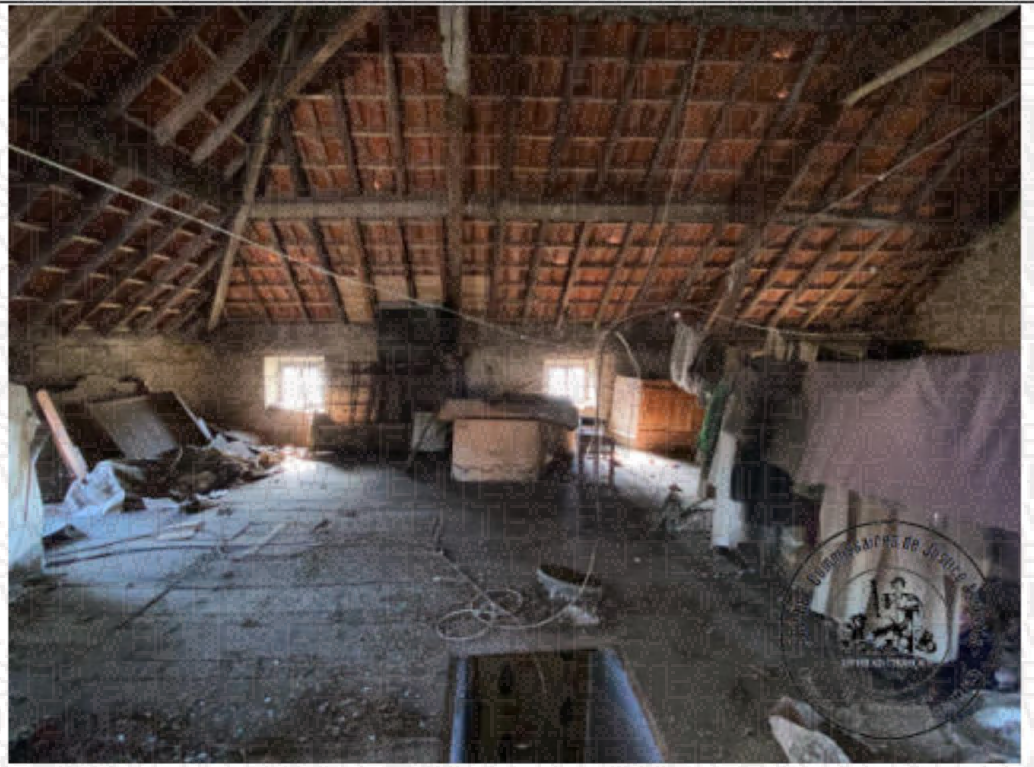
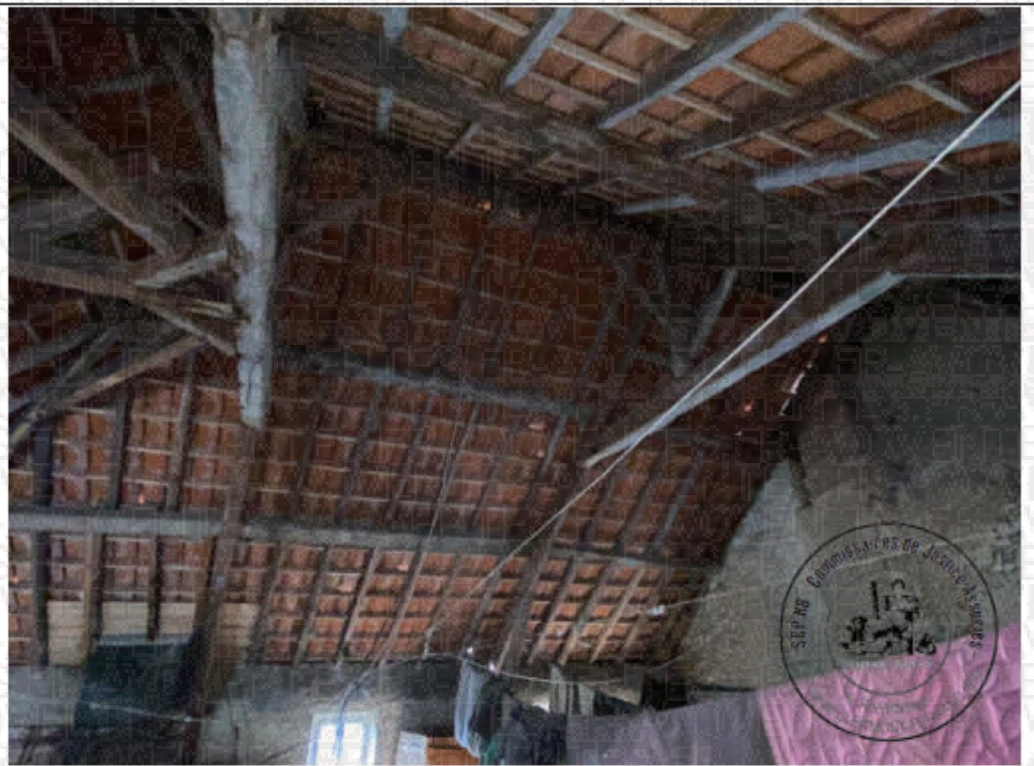
#### 9. Grenier

On peut accéder à un grenier par une porte en bois peint, escalier en bois, mur de montée d'escalier brut. Le tout est en mauvais état et très sale.

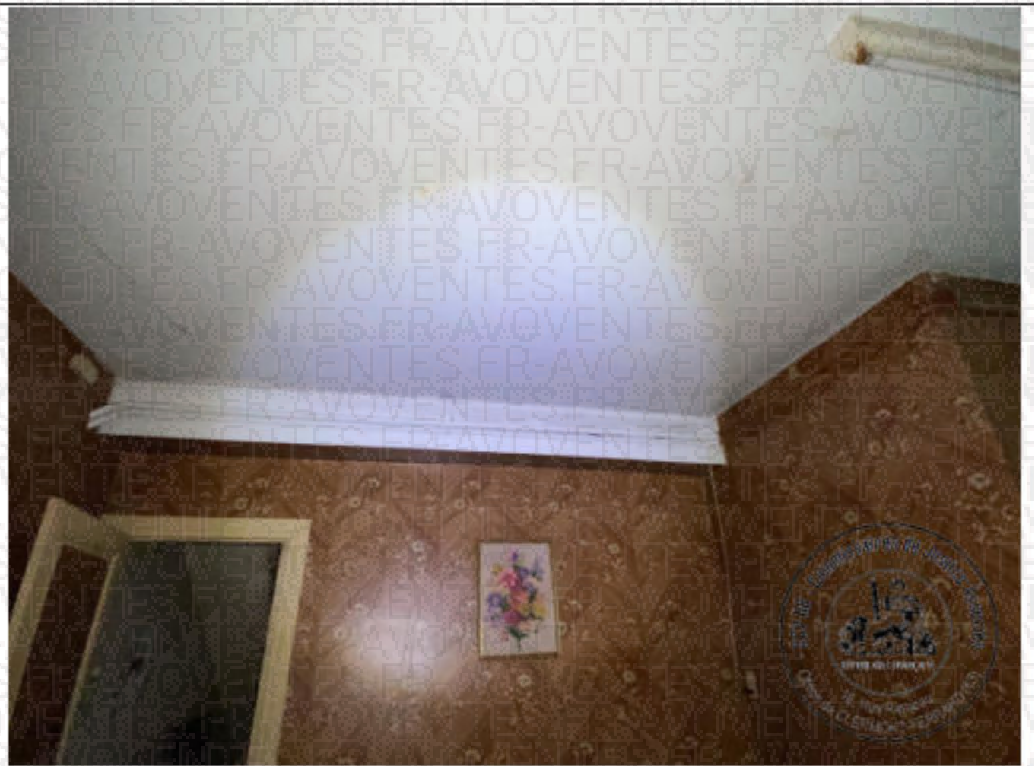
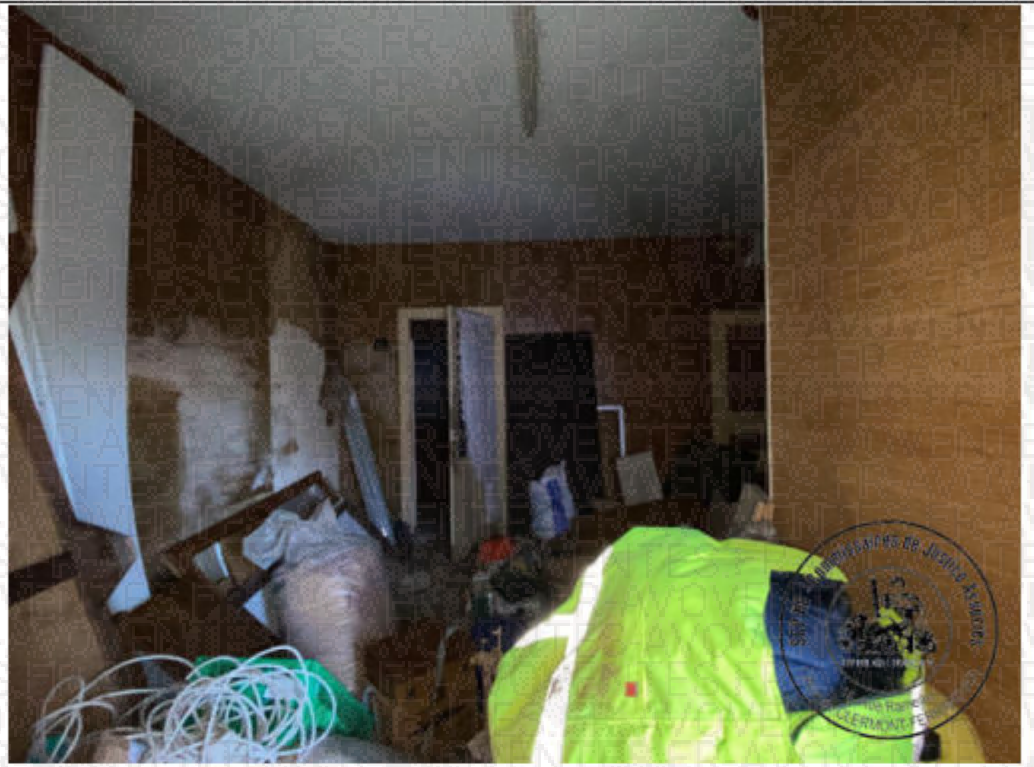
10. Salle à manger (18.34 m2)

Les murs sont recouverts de tapisserie en très mauvais état  
Le plafond est peint.

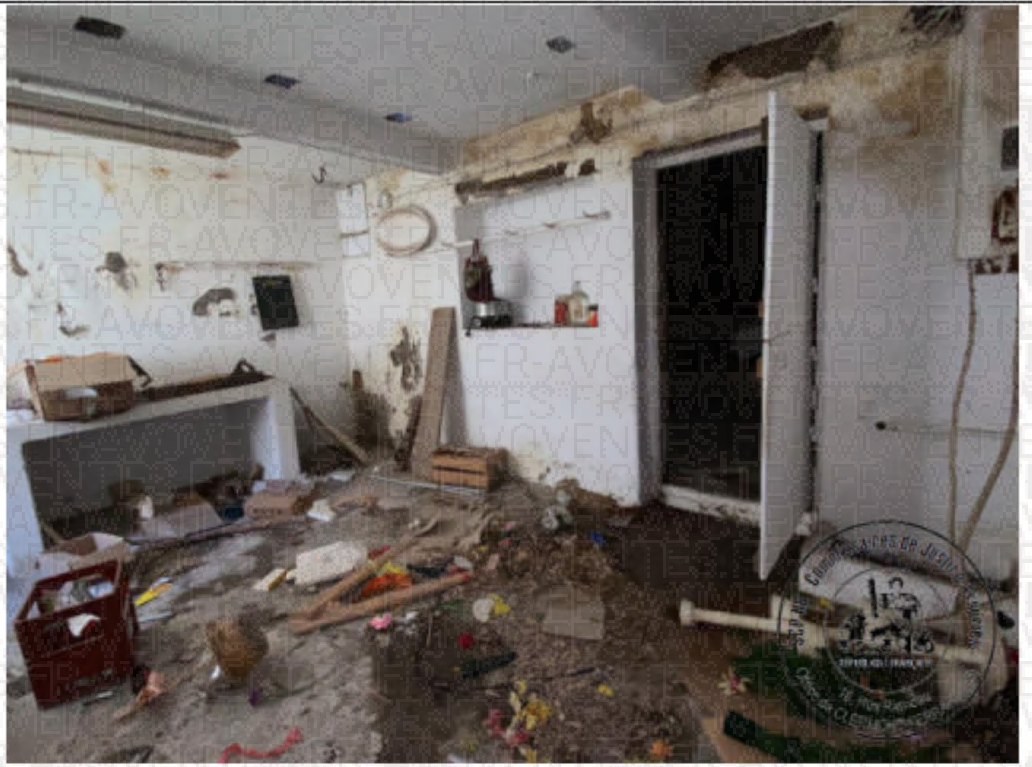
## 12. Laboratoire (21.93 m2)

Depuis la cuisine, on accède à un laboratoire dont le sol est en béton brut. Les murs sont en béton brut, présentant d'importantes auréoles marrons. De plus, la peinture s'écaille largement. Le plafond est en béton brut.

Présence d'un ancien WC à la turque avec porte cassée, le WC est en très mauvais état. Présence de deux compteurs électriques anciens.

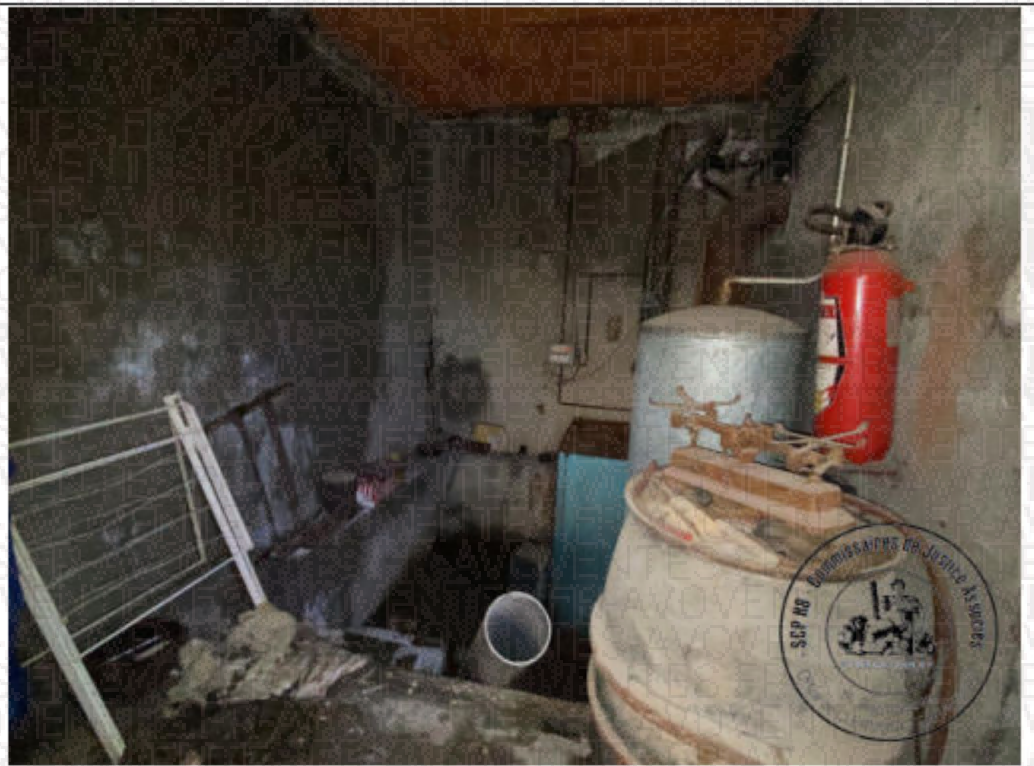
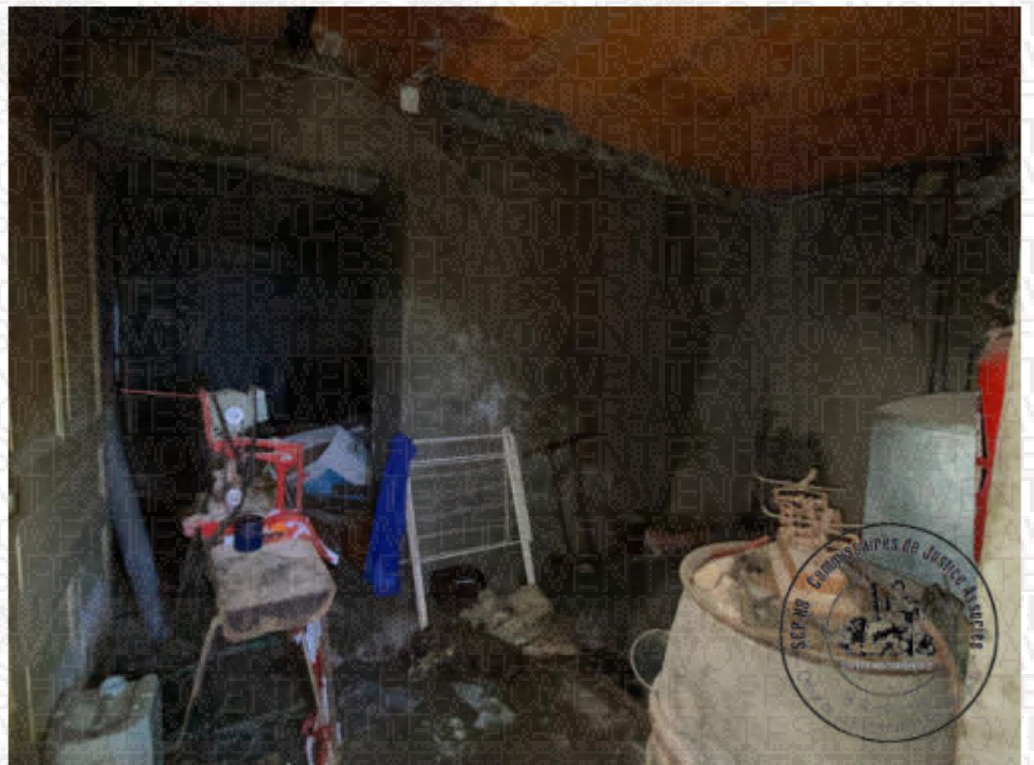
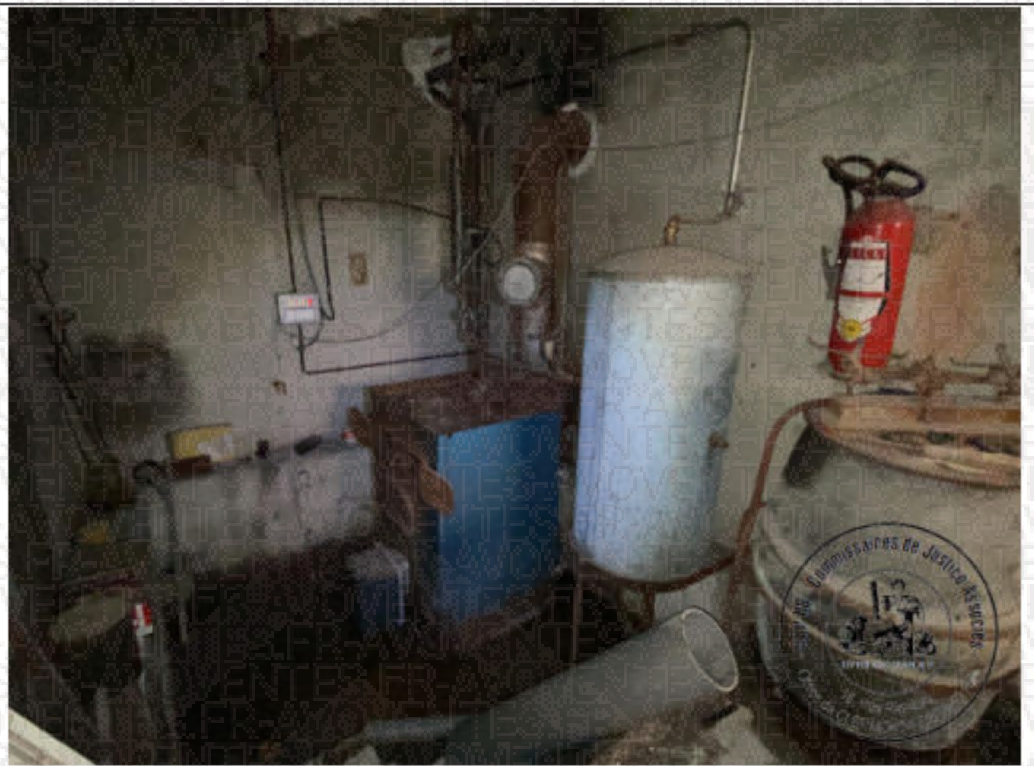
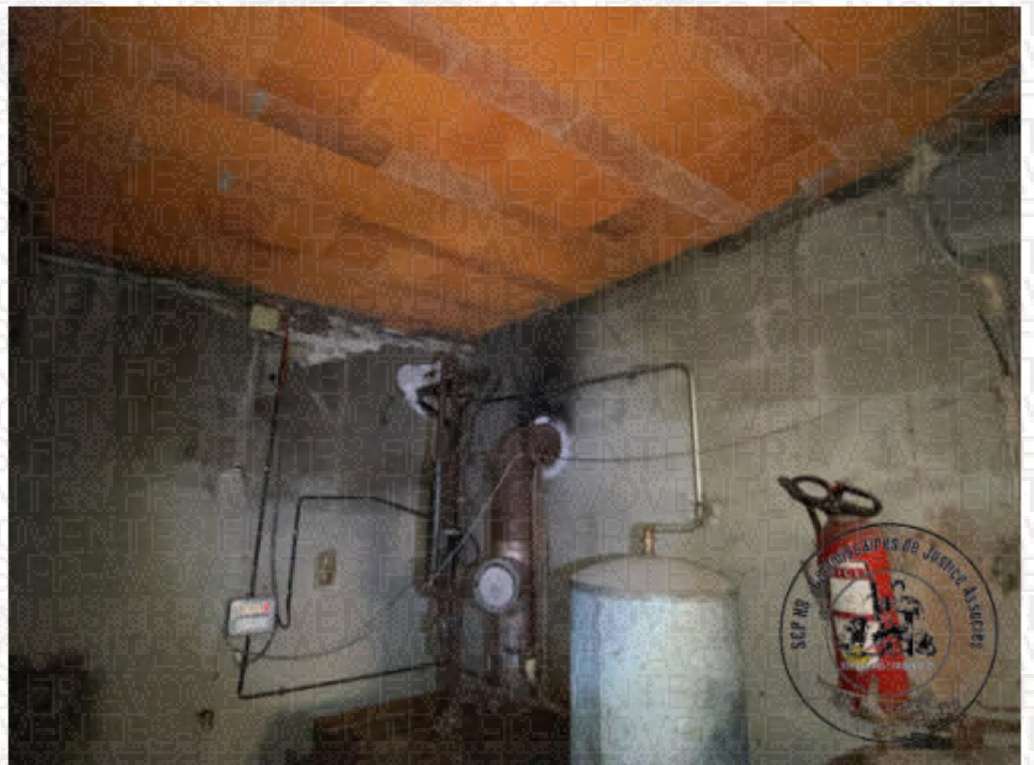
#### 14. Remise et chaufferie (17.15 m2)

Le sol est également en béton brut, les murs sont en béton brut et le plafond est en briques apparentes avec traces de moisissures visibles.

Sur la droite se trouve en renforcement dans le sol un espace comprenant une chaudière fioul. Cette chaudière trempe dans l'eau au sol.

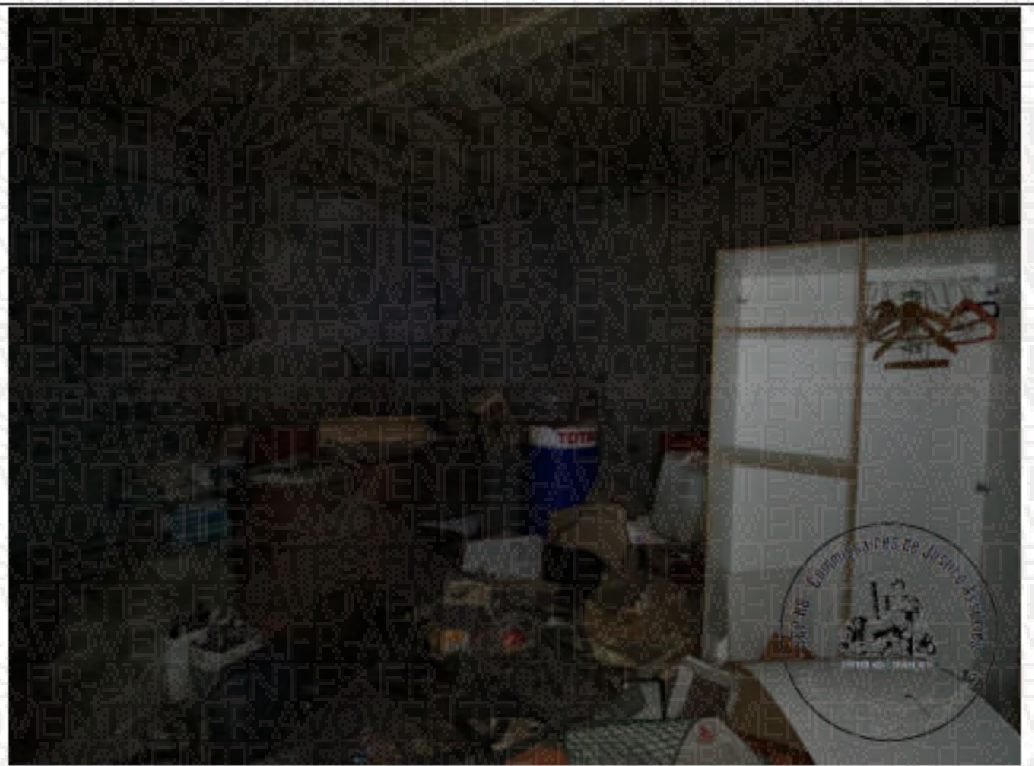
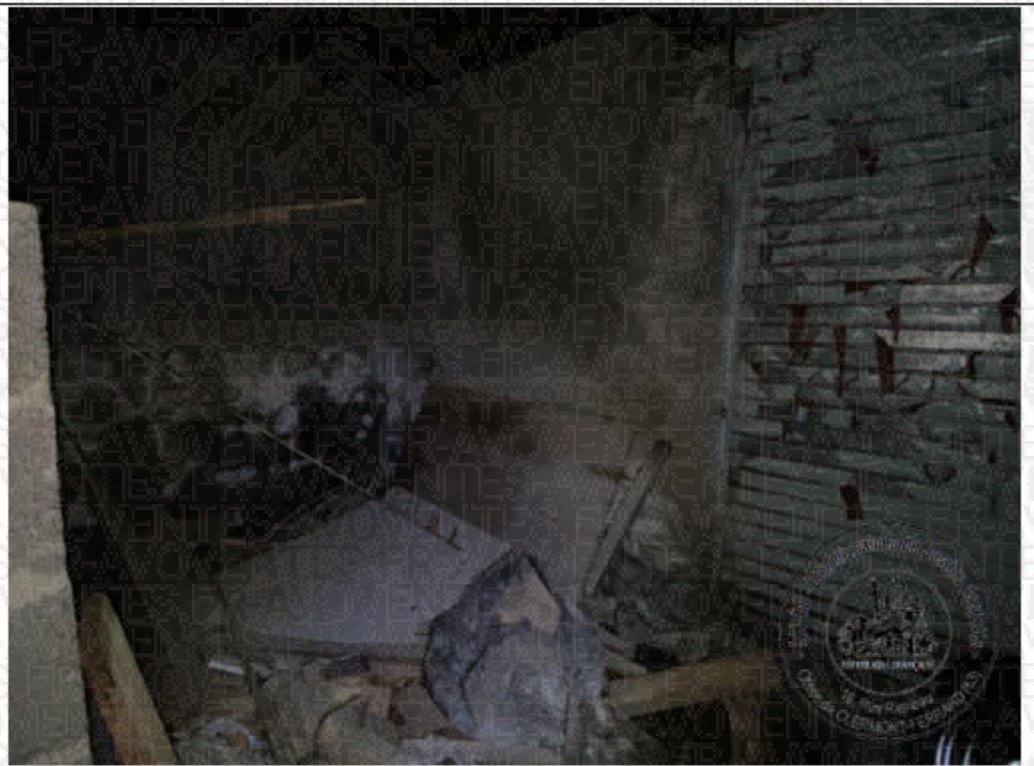
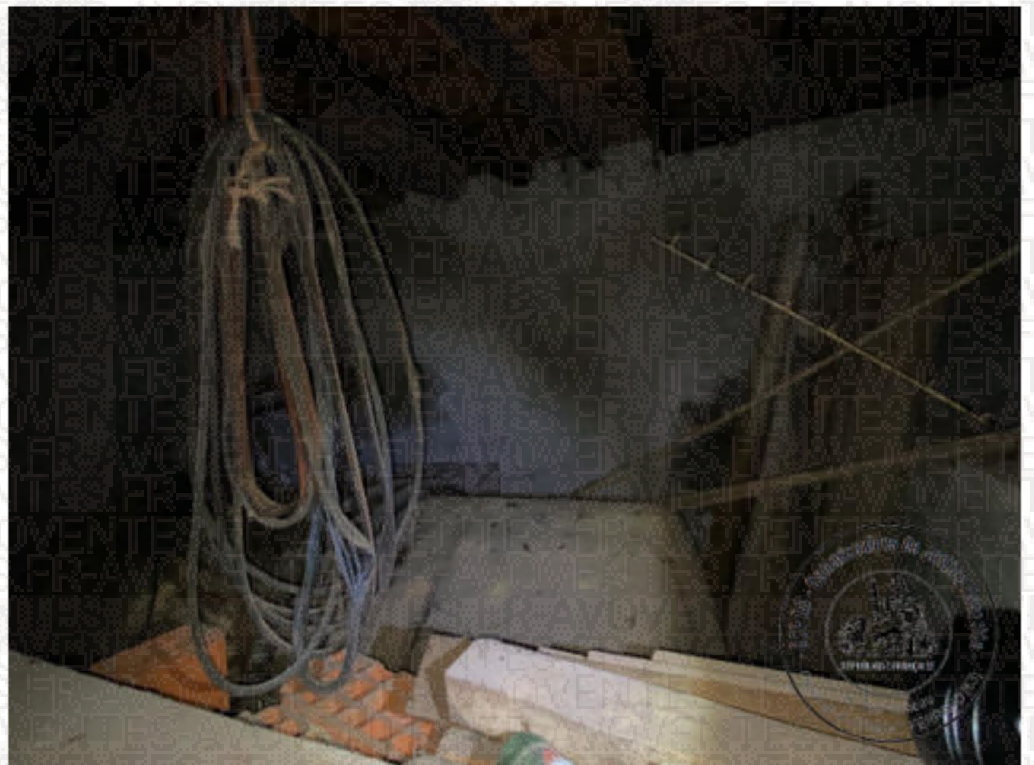
15. Garage n°2 (42.94 m2)

A gauche de la pièce se trouve délimitée par un mur en parpaing une cuve à fioul.  
Il y a un porte de garage sectionnelle métallique, rouillée.

Au centre de la pièce se trouve une échelle permettant un accès à un grenier.  
Ce grenier n'a pas été visité compte tenu du risque d'effondrement du plancher visiblement en mauvais état.

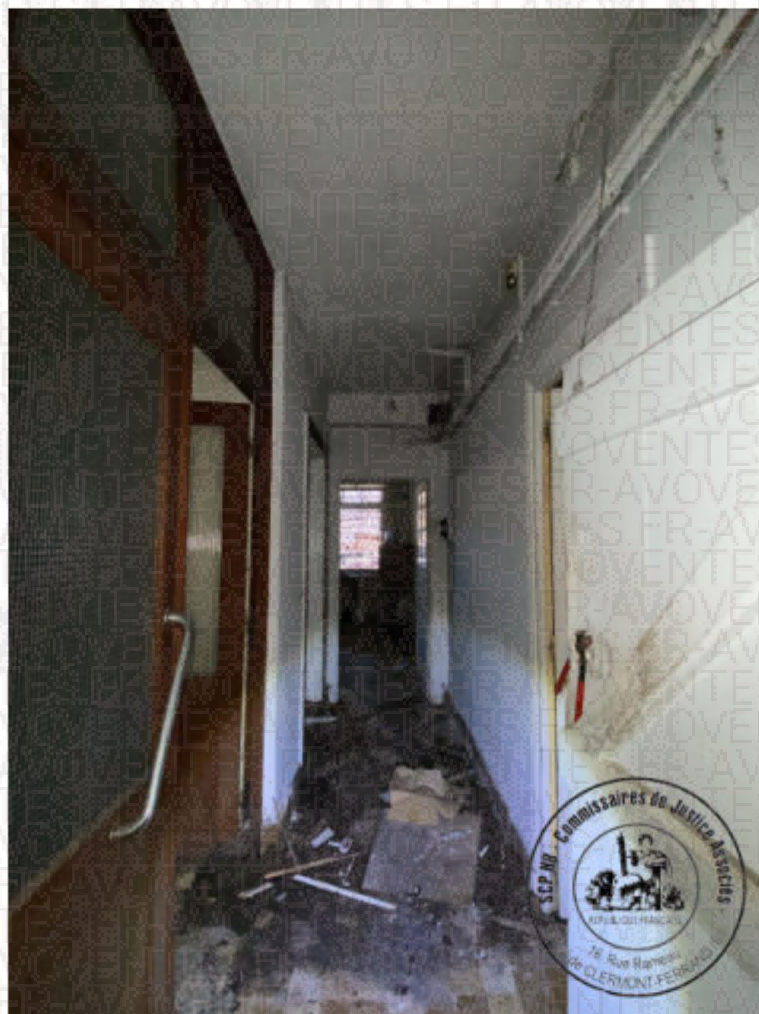
16. Couloir (4.69 m2)

Le sol du couloir est en carrelage, il est en mauvais état.

Le plafond est peint, il présente de nombreuses fissures.

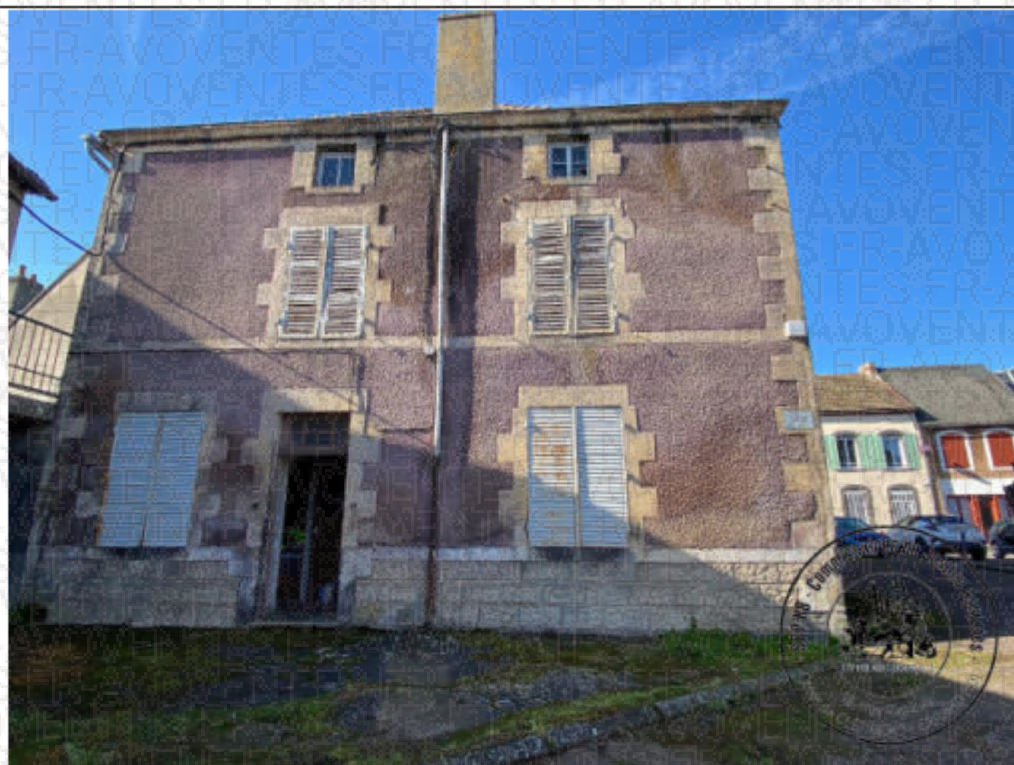
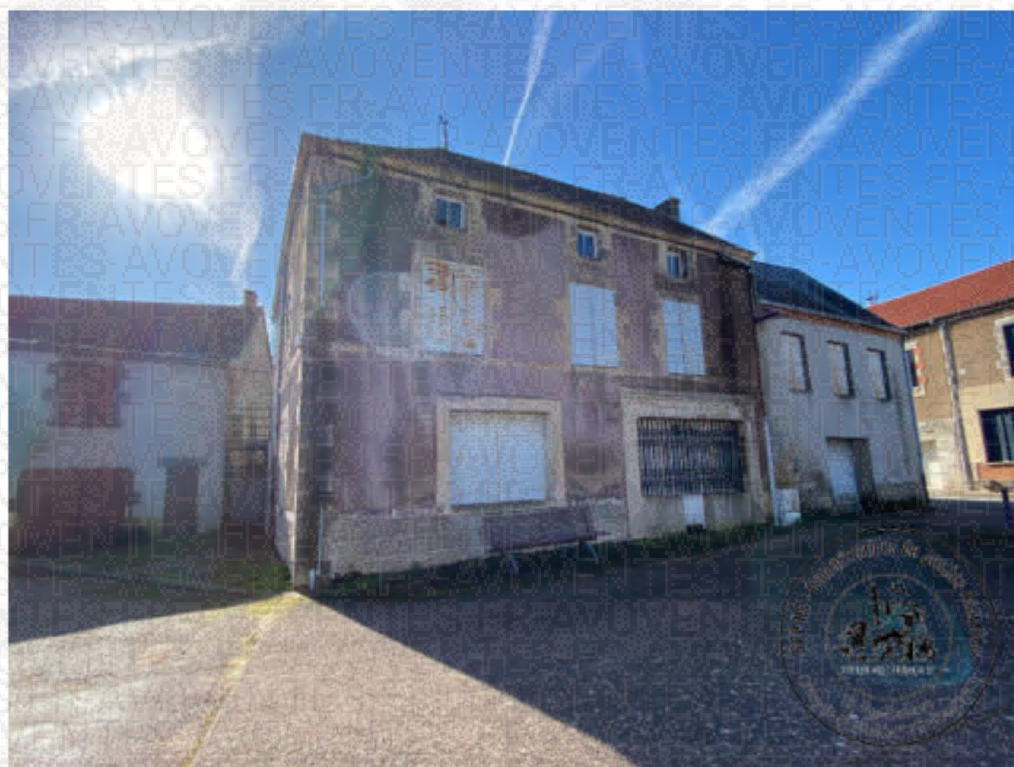
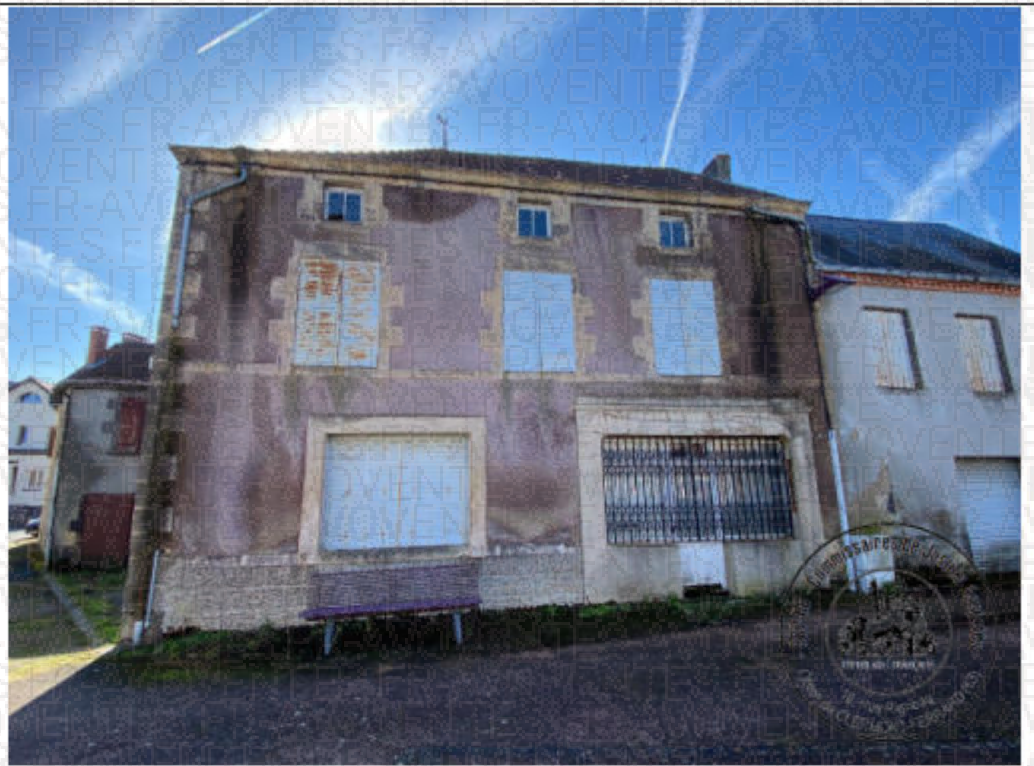
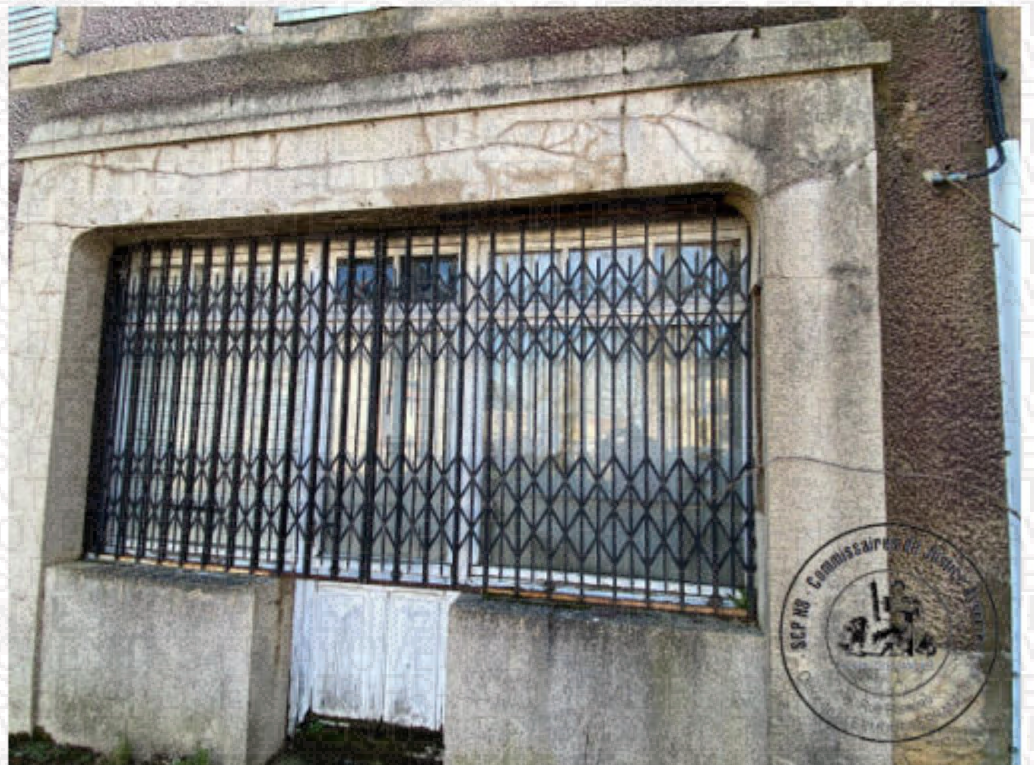
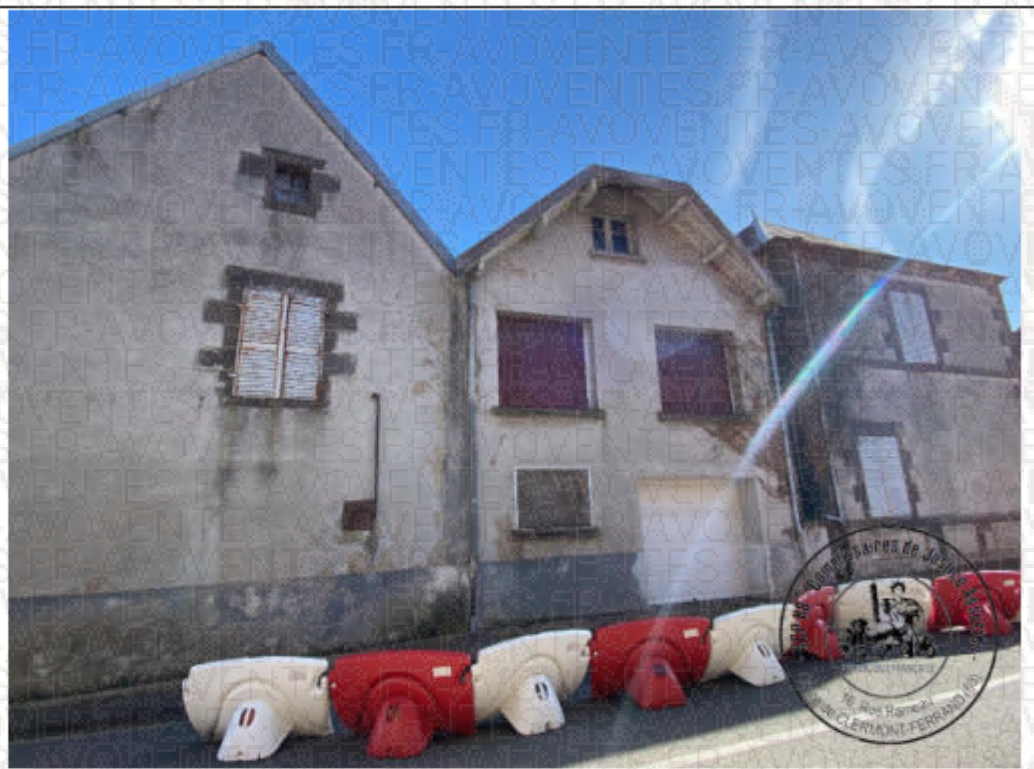
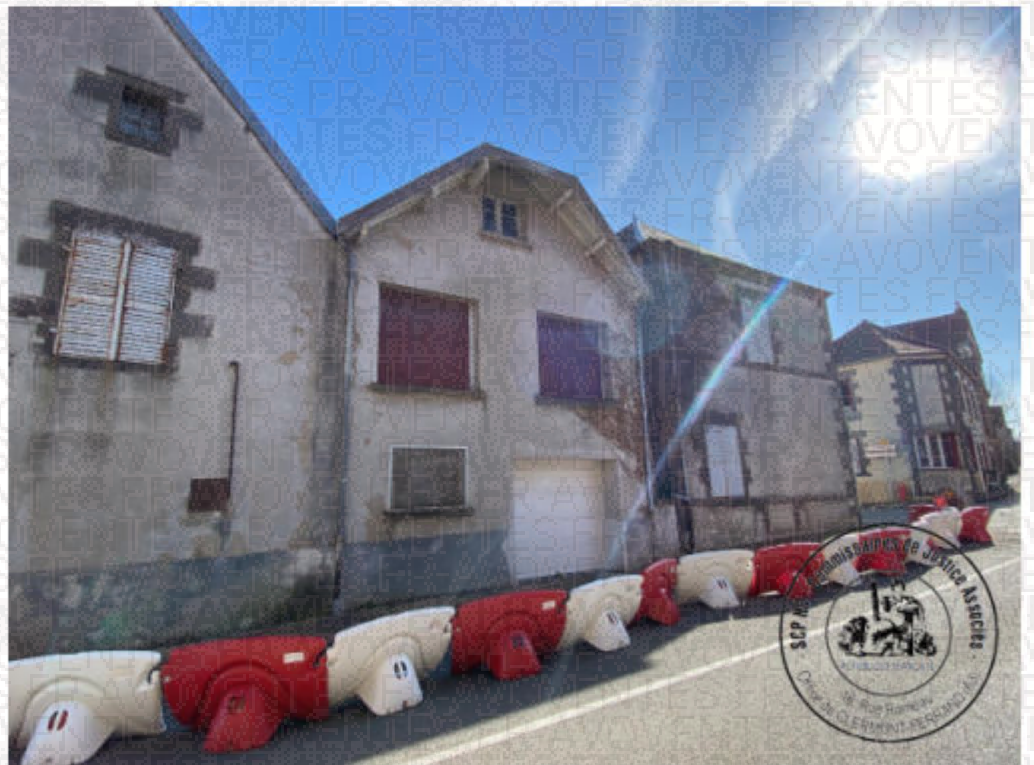
## 20. Extérieur maison Place de la Fontaine

La façade est crépie. Elle présente des fissures.

La façade côté boucherie présente un linteau en mauvais état, fissuré.

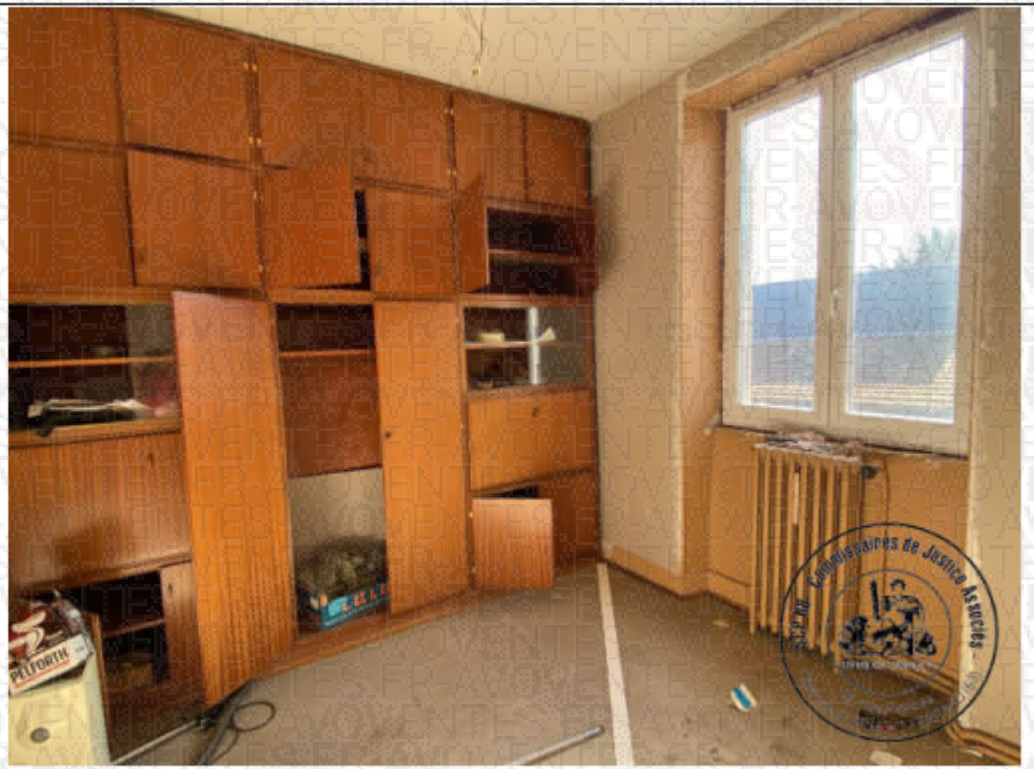
10. Chambre n°2 (10.78 m²)

Le plafond est peint, il présente des fissures.

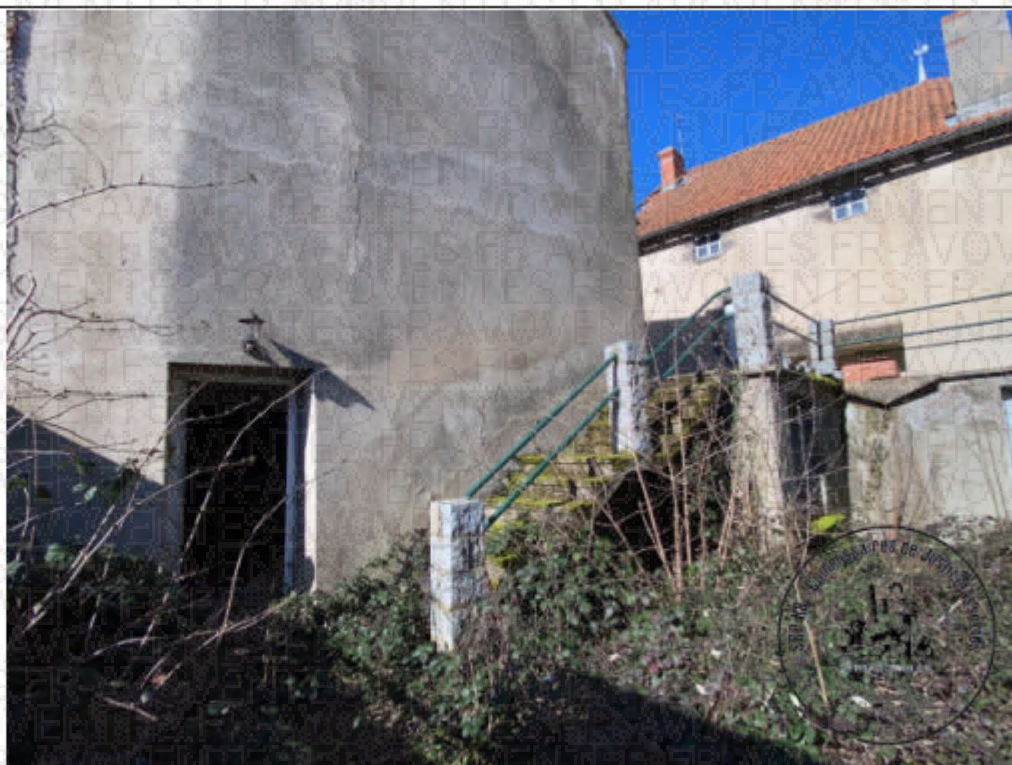
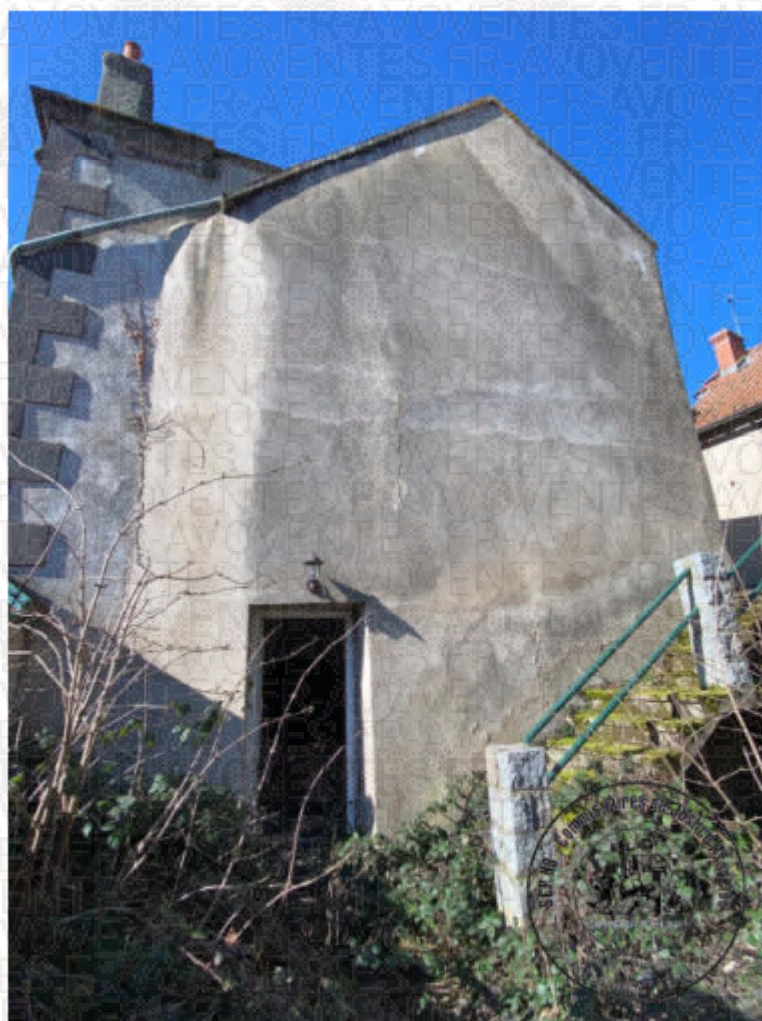
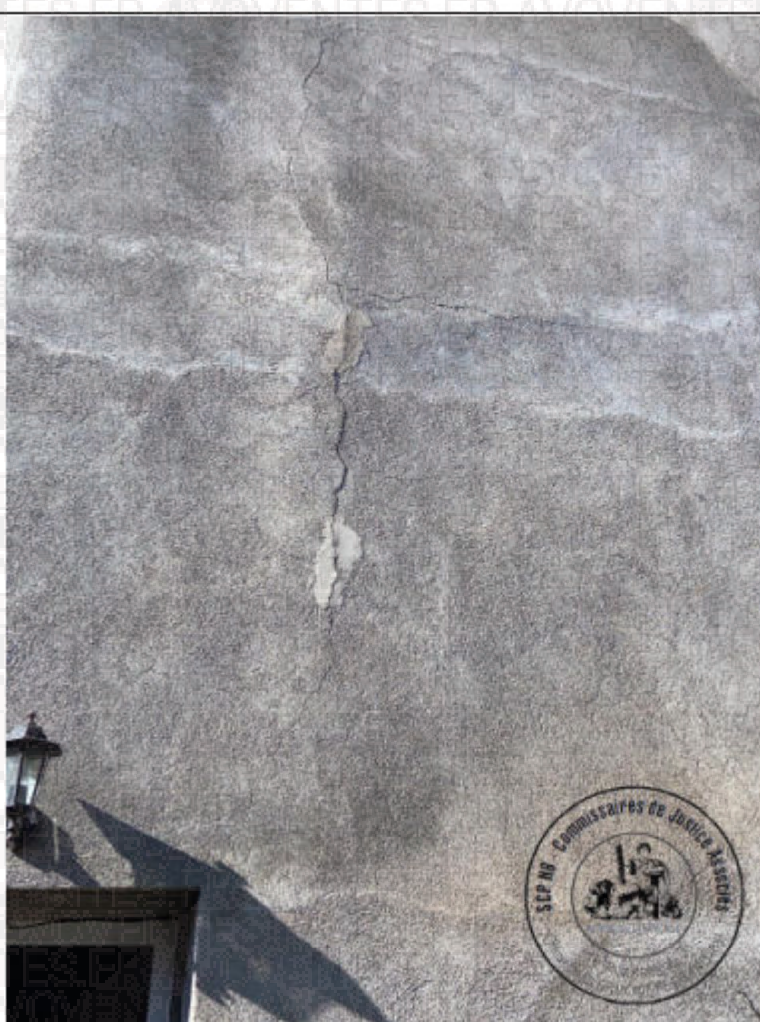
15. Façade maison

Elle est crépie, présente une fissure importante sur le pignon donnant sur la courette.  
La toiture est en tuiles mécaniques.
