PROCES VERBAL DE CONSTAT

Me suis transporté dans un ensemble immobilier sis **15, 17 et 26 avenue du Lac, 1 à 15 avenue des Champs Perdrix et 2 à 10 place de la Fontaine d'Ouche à DIJON (21000)**, sur des parcelles cadastrées section EM n°7 et EM n°19 à l'effet d'en dresser le procès-verbal de description.

Dans le bâtiment situé au 2 place de la Fontaine d'ouche, le lot n°334 est un appartement situé au huitième étage, à droite face à l'ascenseur, comprenant : entrée, couloir, trois chambres, salle de bains, cabinet de toilettes, cellier, pièce de vie avec cuisine ouverte.

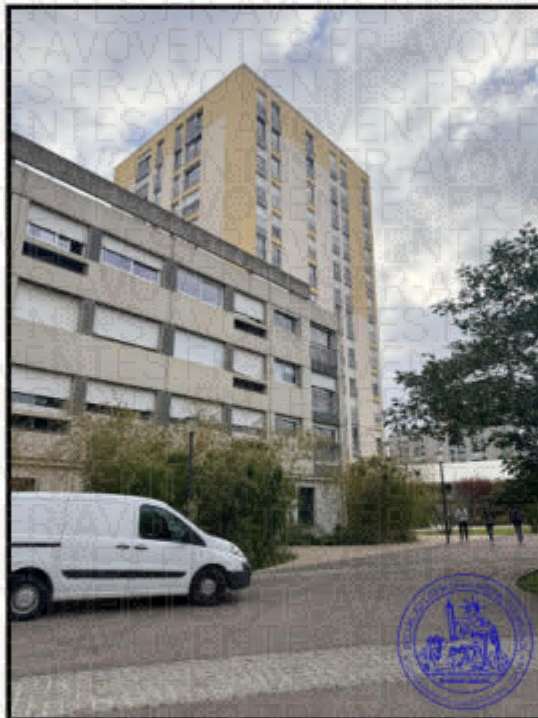
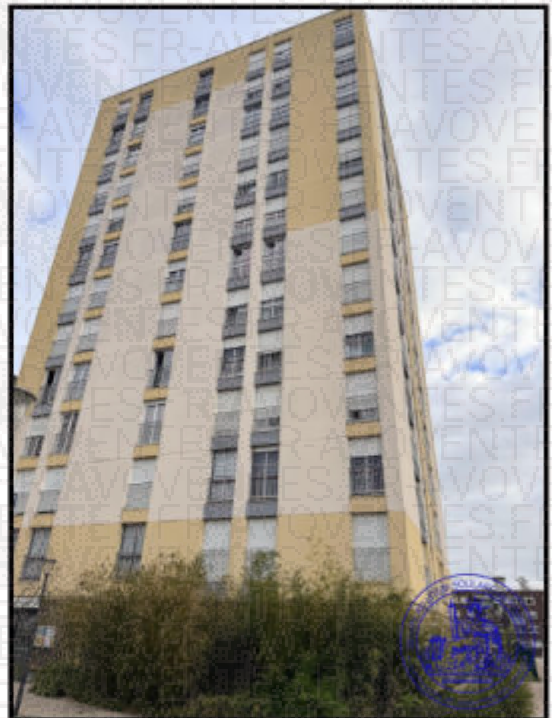
On accède à l'immeuble par une porte sécurisée avec un système de commande à distance et badge Vigik.

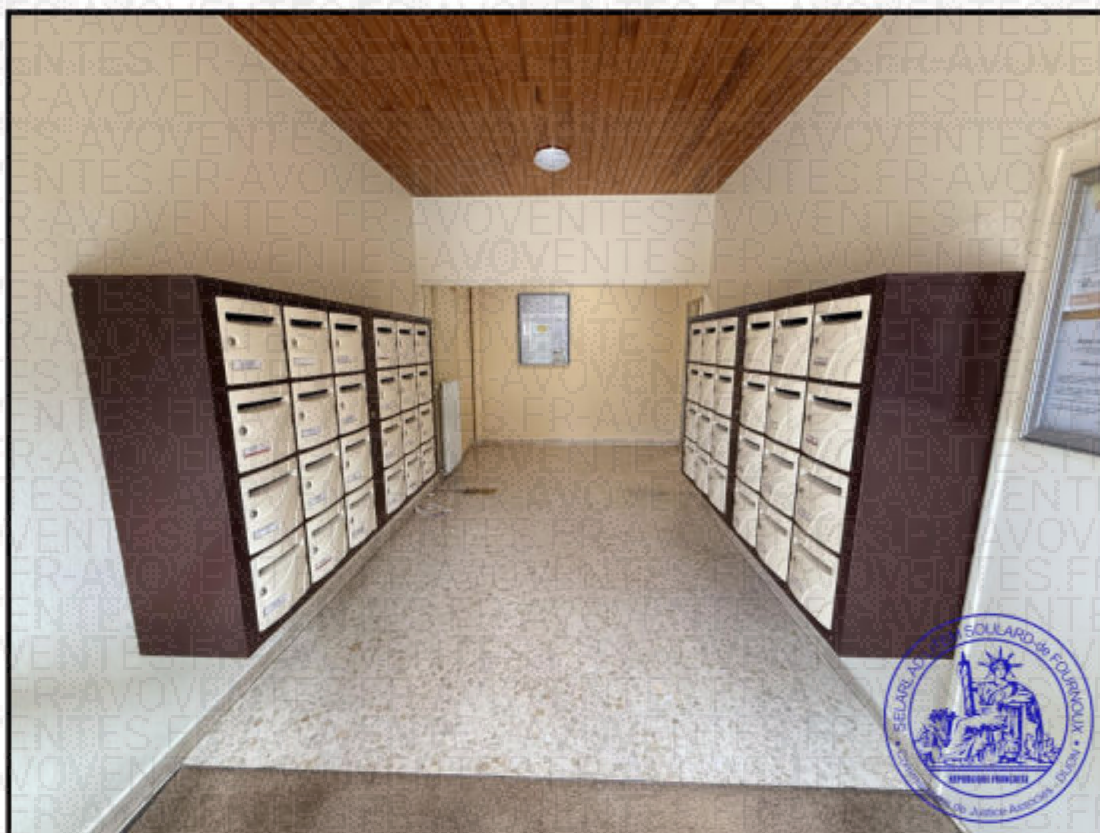
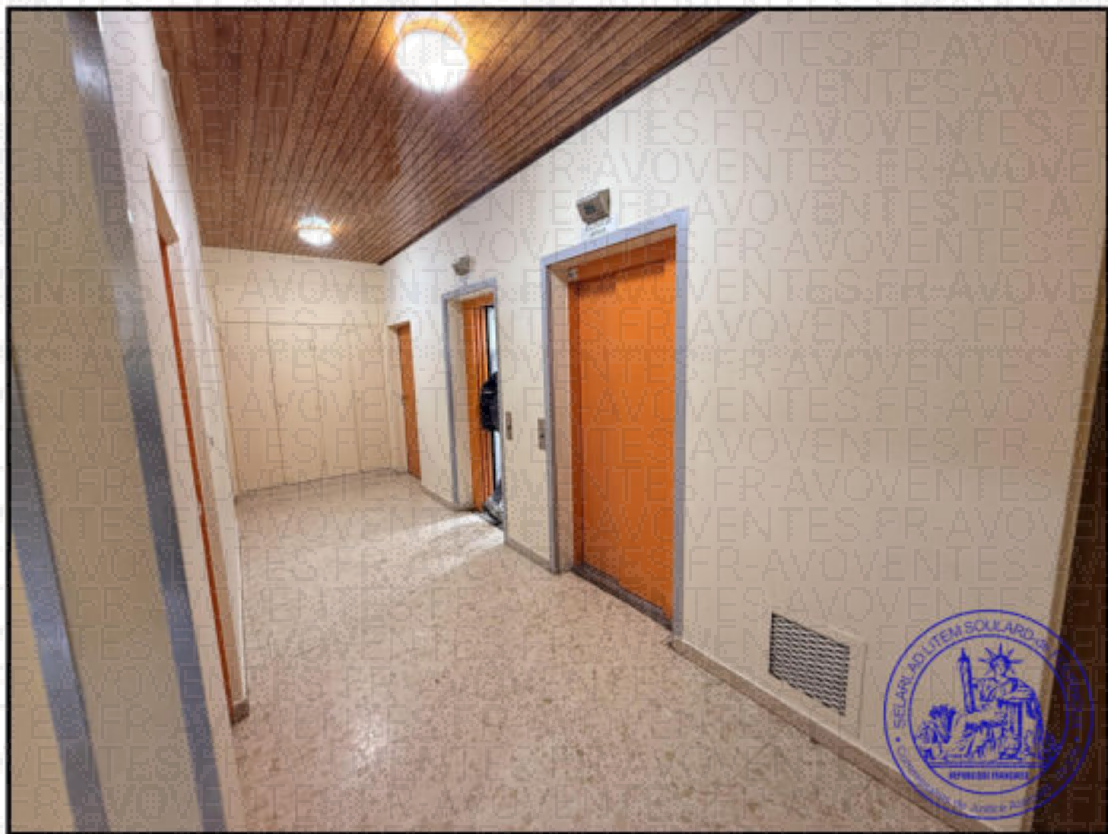
À la suite se développe un hall comportant les boîtes aux lettres. Il est en état d'usage.

Les étages sont desservis par des ascenseurs qui sont en bon état.

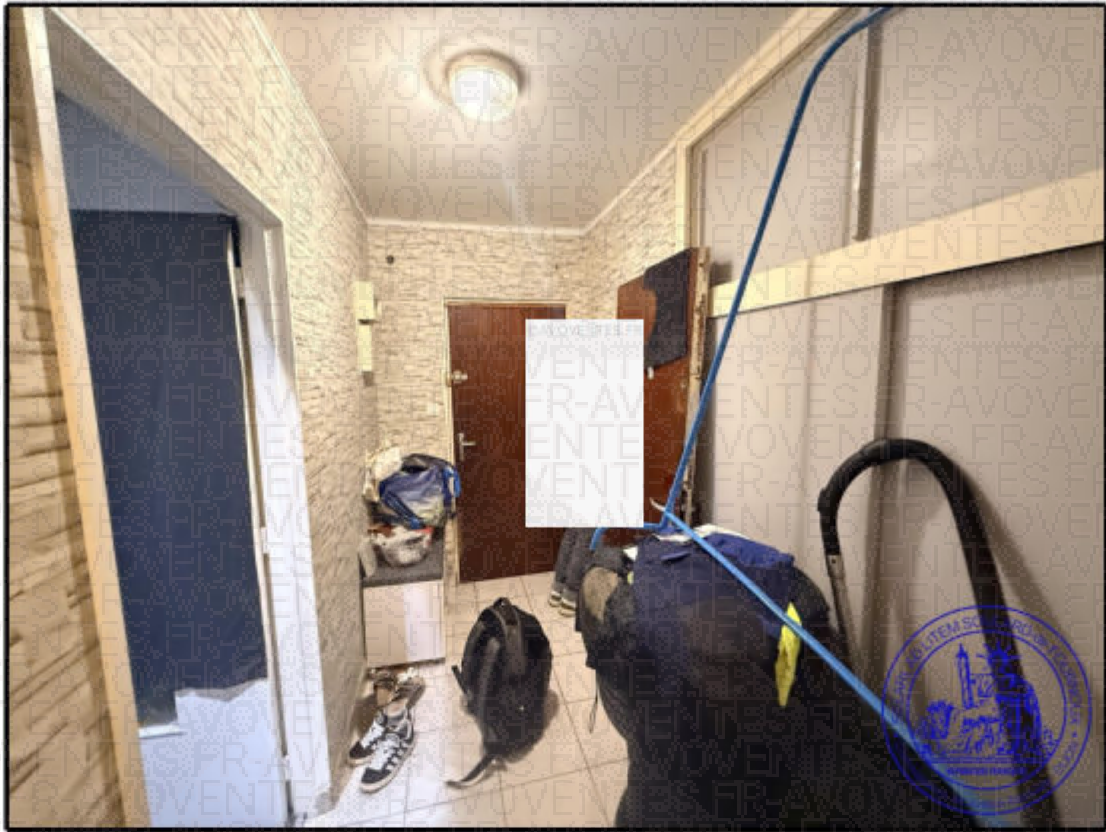
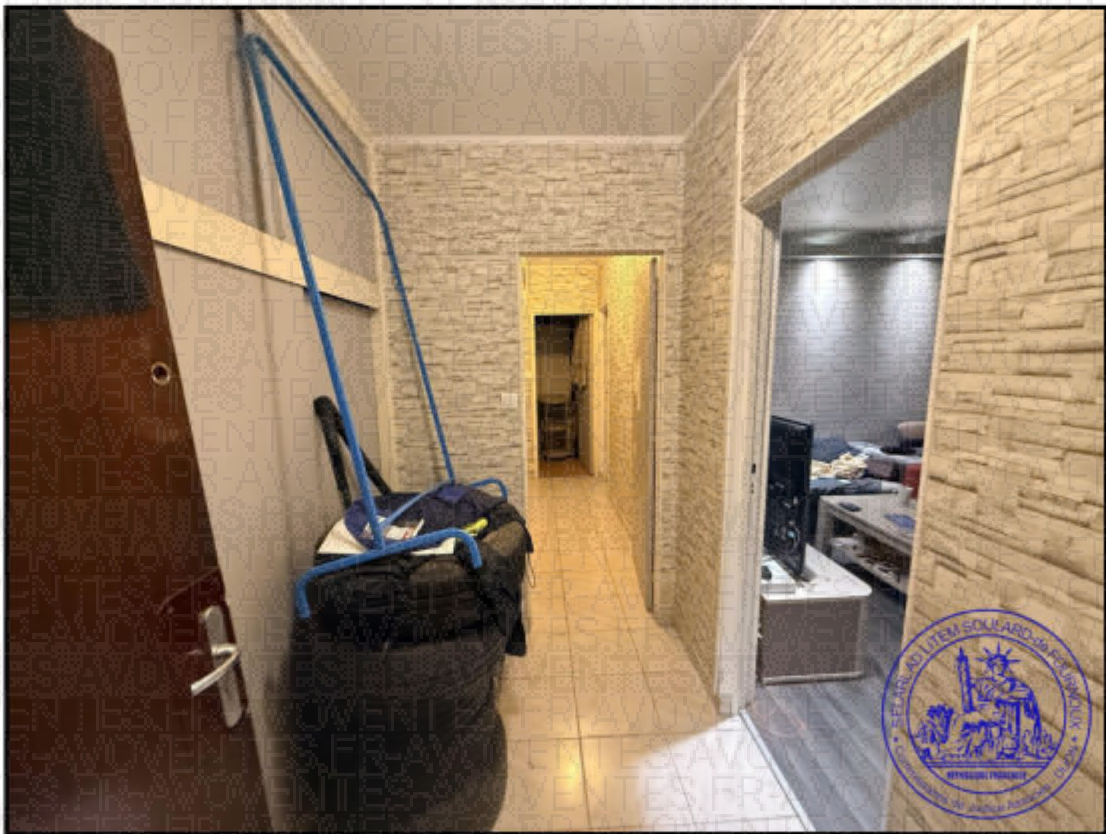
ENTREE :

Carrelage dans les teintes moiré. Etat d'usage.

Papier peint imitation brique. Etat d'usage.

Tableau de disjoncteur à plombs, ne répondant pas aux normes contemporaines.

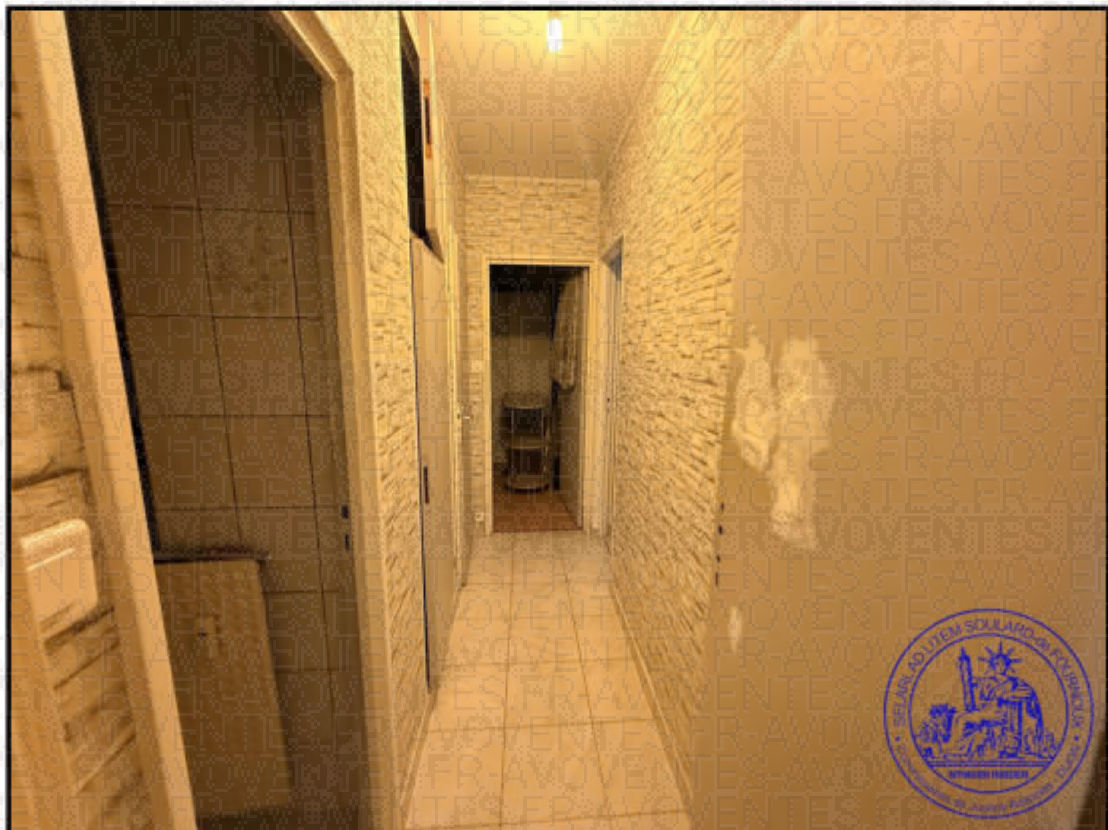
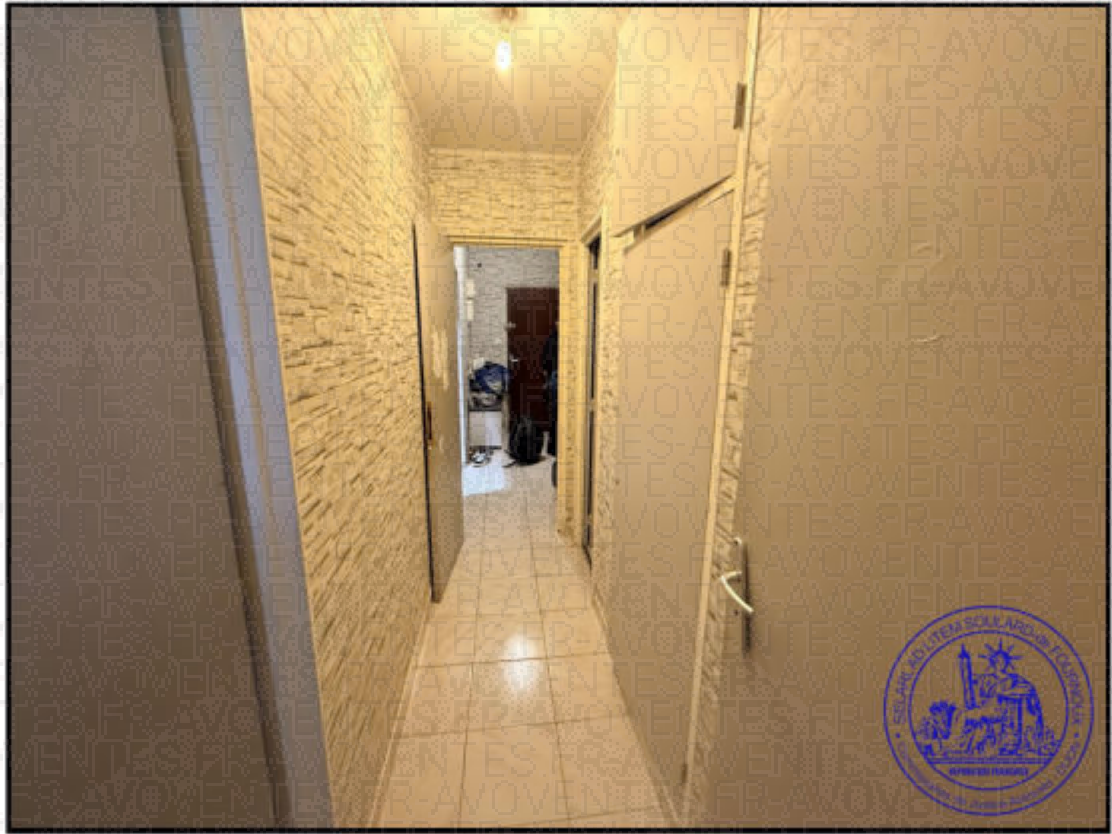
COULOIR :

Porte isoplane en mauvais état.

Placard intégré dans la cloison sur deux niveaux, avec accès par deux portes. Intérieur en état d'usage.

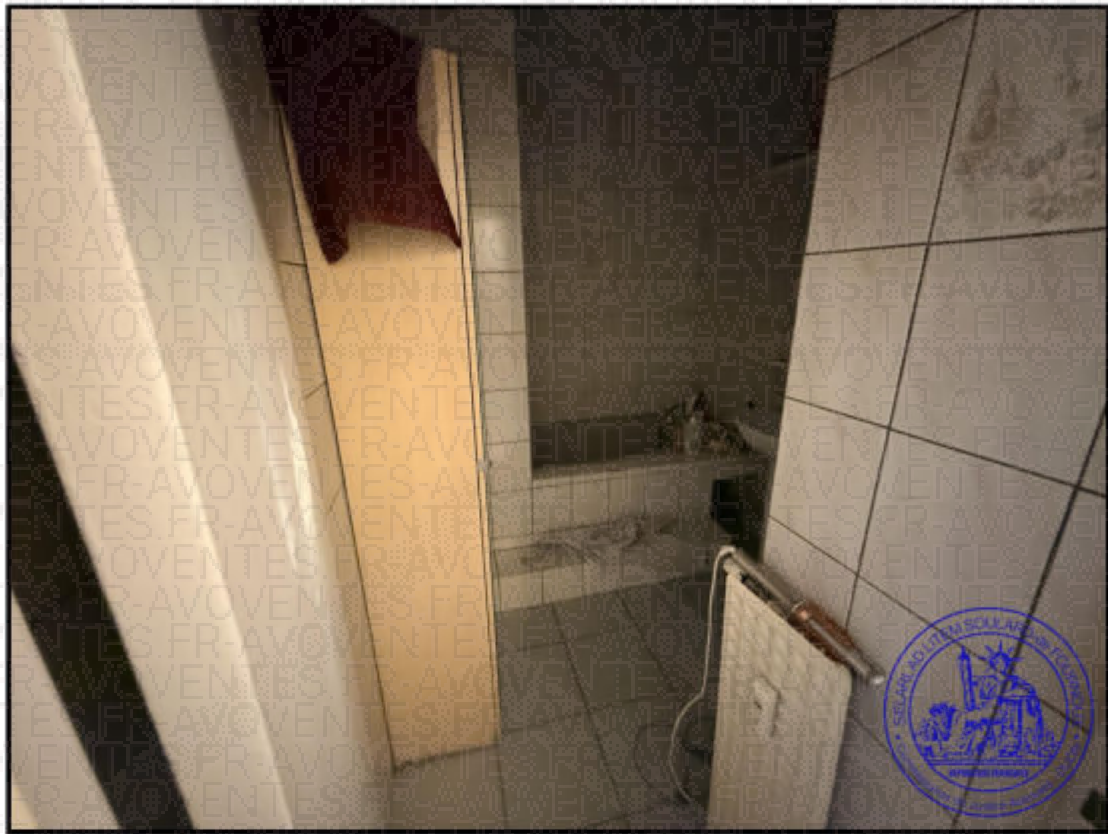
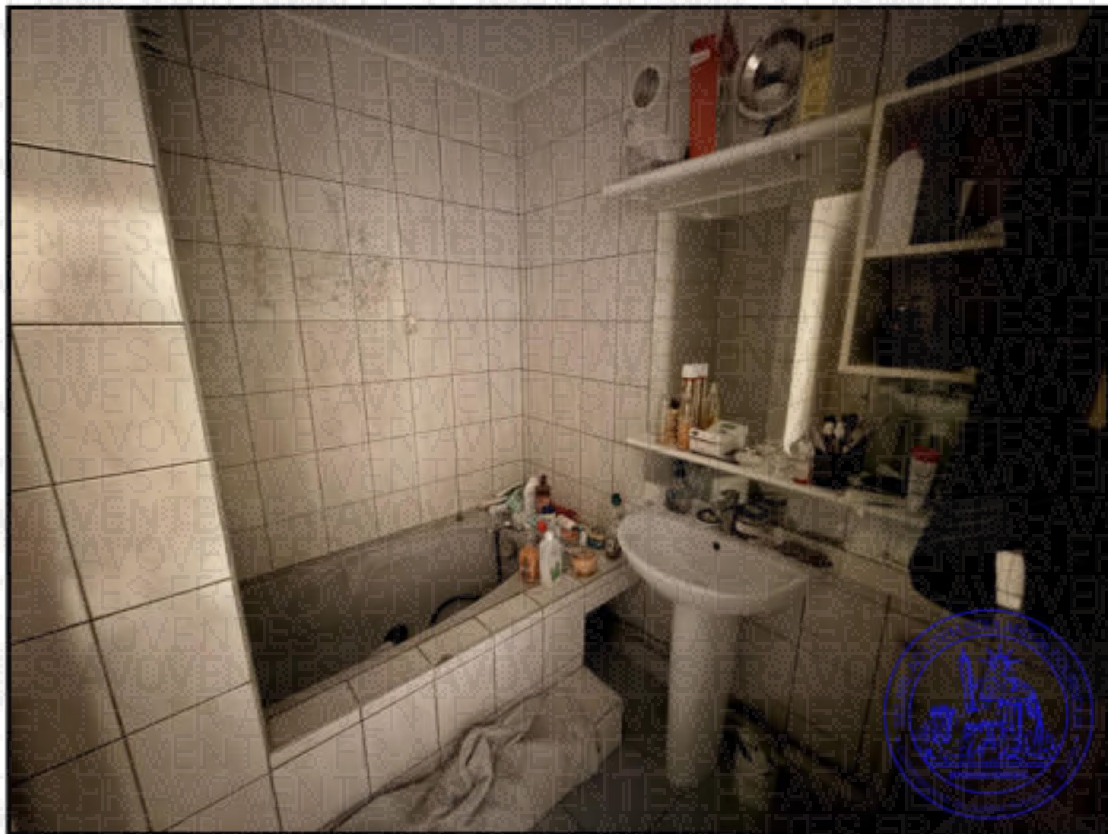
SALLE DE BAINS :

Porte isoplane en mauvais état, avec baguette de seuil.

Baignoire structure PVC avec robinetterie. Mauvais état général.

Lavabo colonne en mauvais état.

Armoire à glace en mauvais état.

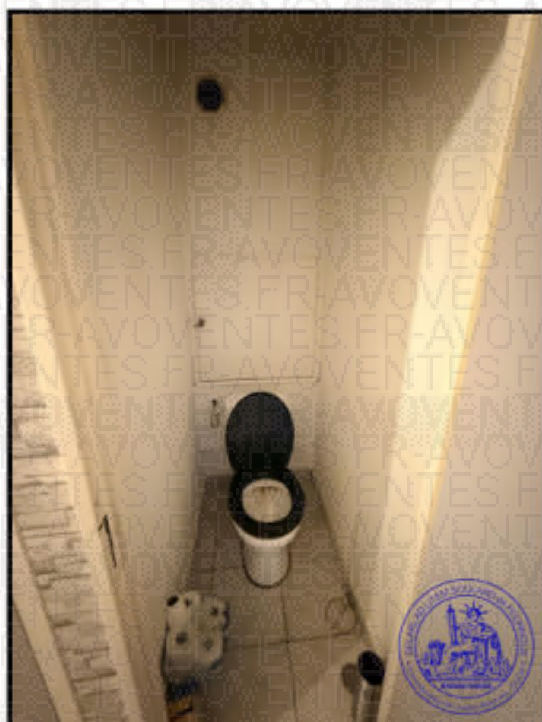
CABINET DE TOILETTES :

Porte isoplane en mauvais état.

Toile de verre se détériorant par l'encrassement.

Siège d'intimité avec système de chasse dorsale, dégradé à l'intérieur.

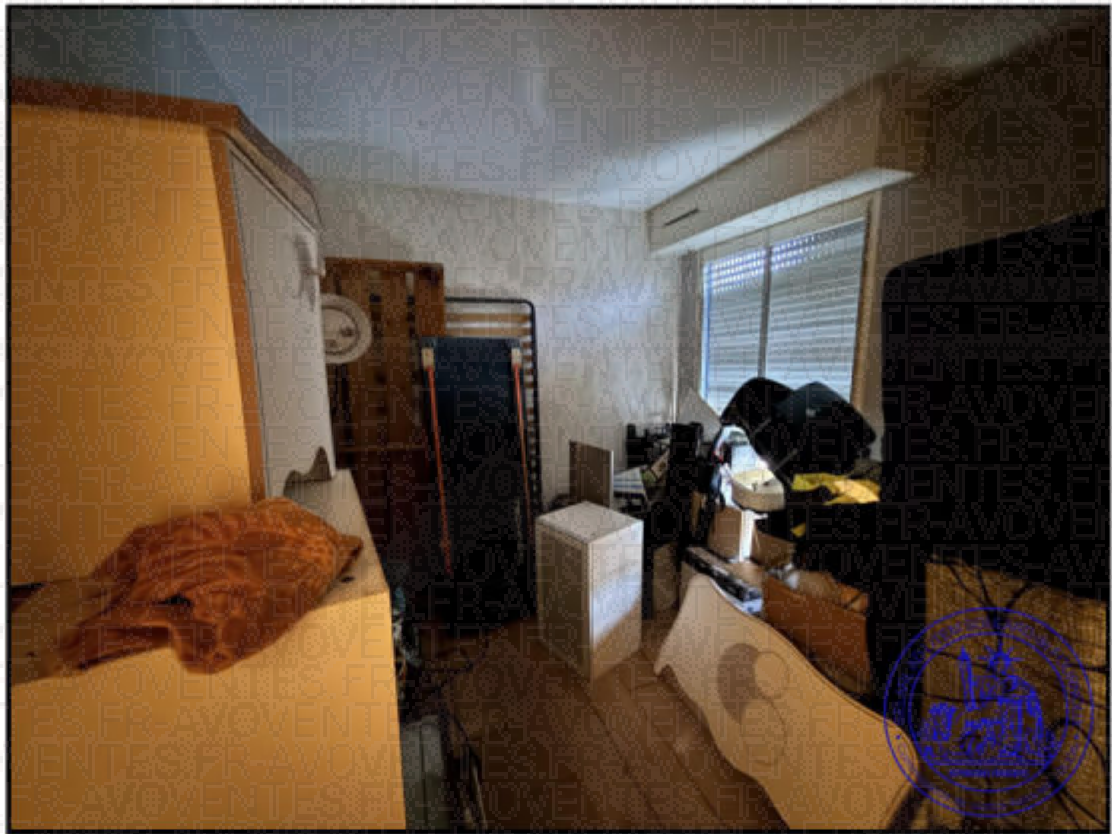
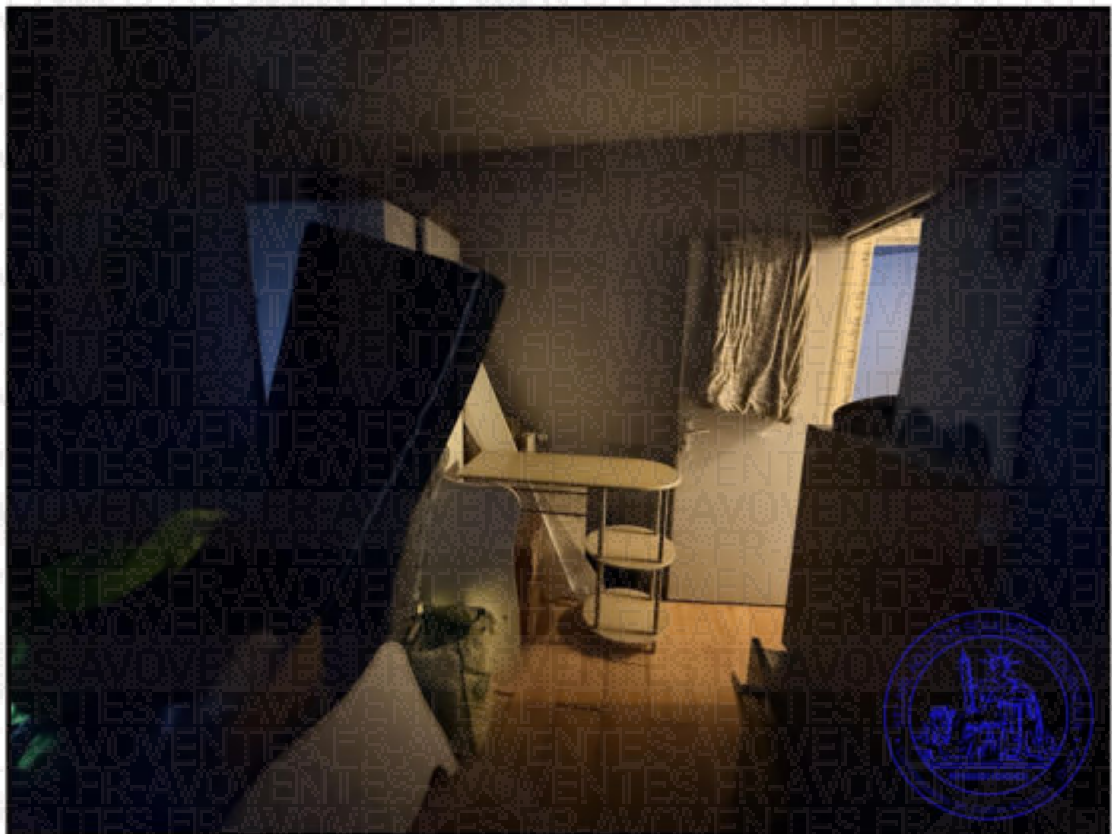
CHAMBRE 1 :

Parquet flottant en mauvais état et dégradé.

Peinture blanche affectée par quelques perforations.

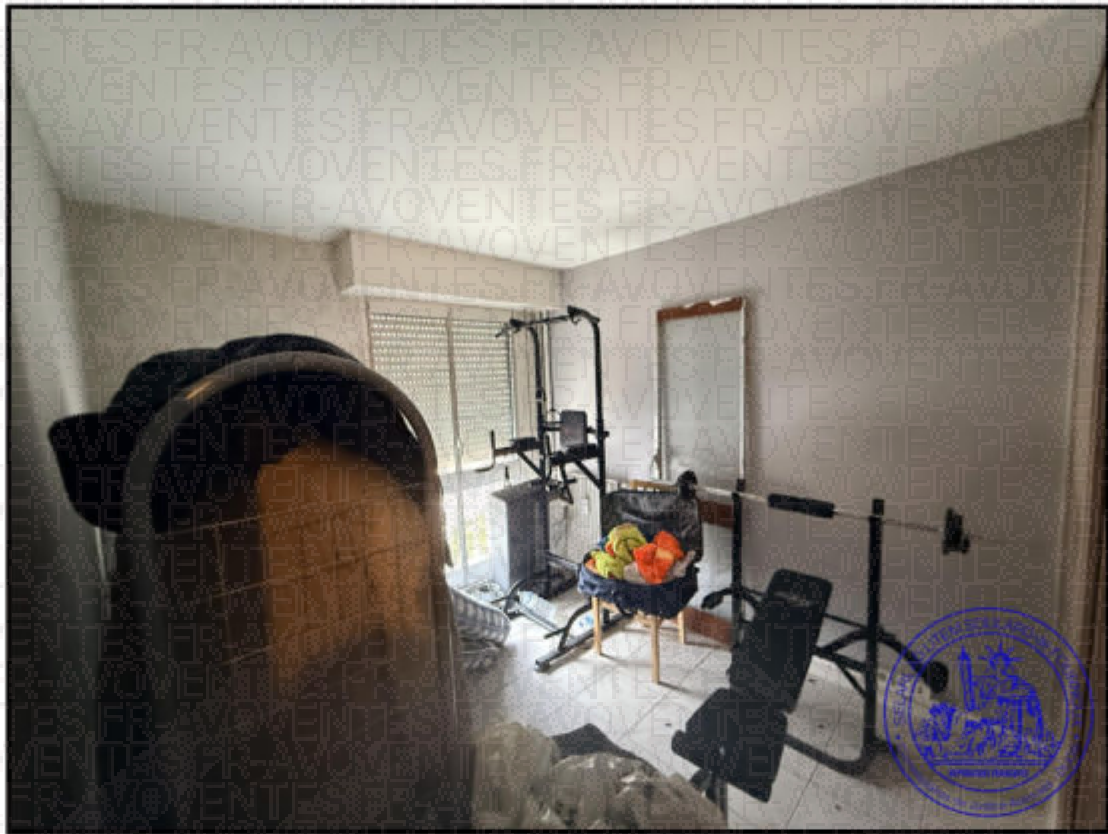
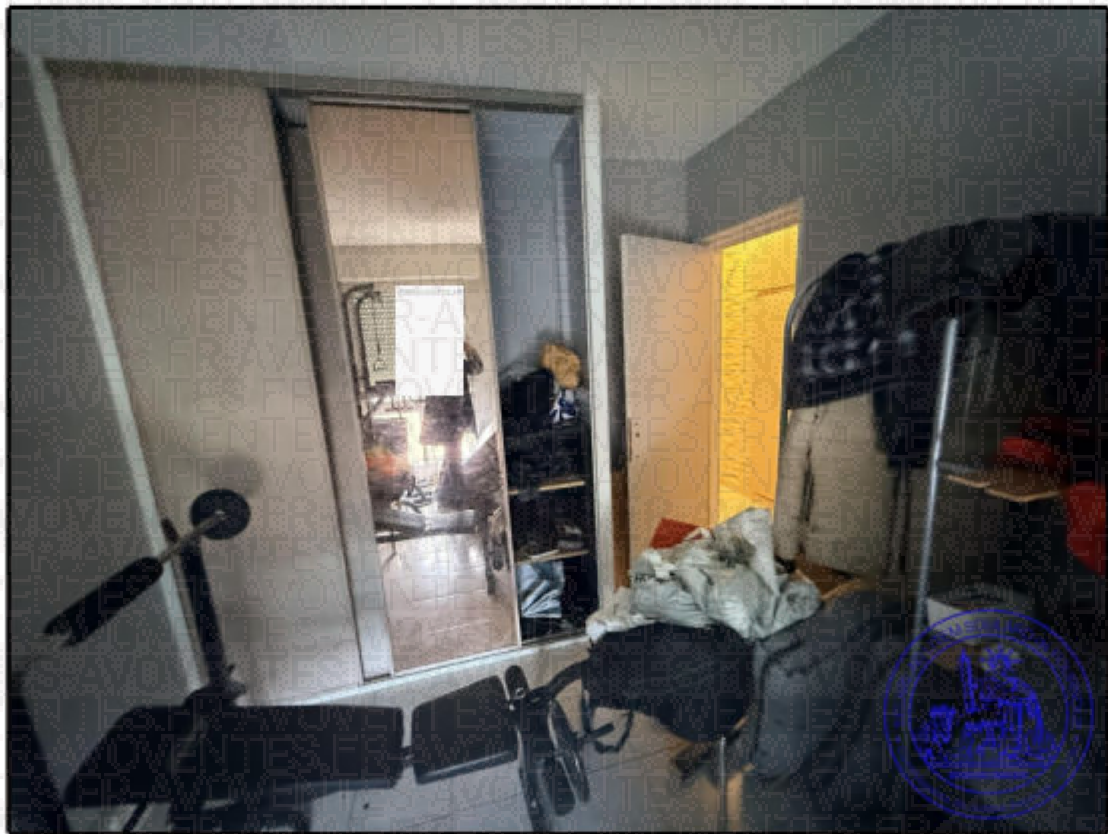
CHAMBRE 2 :

Porte isoplane en mauvais état.

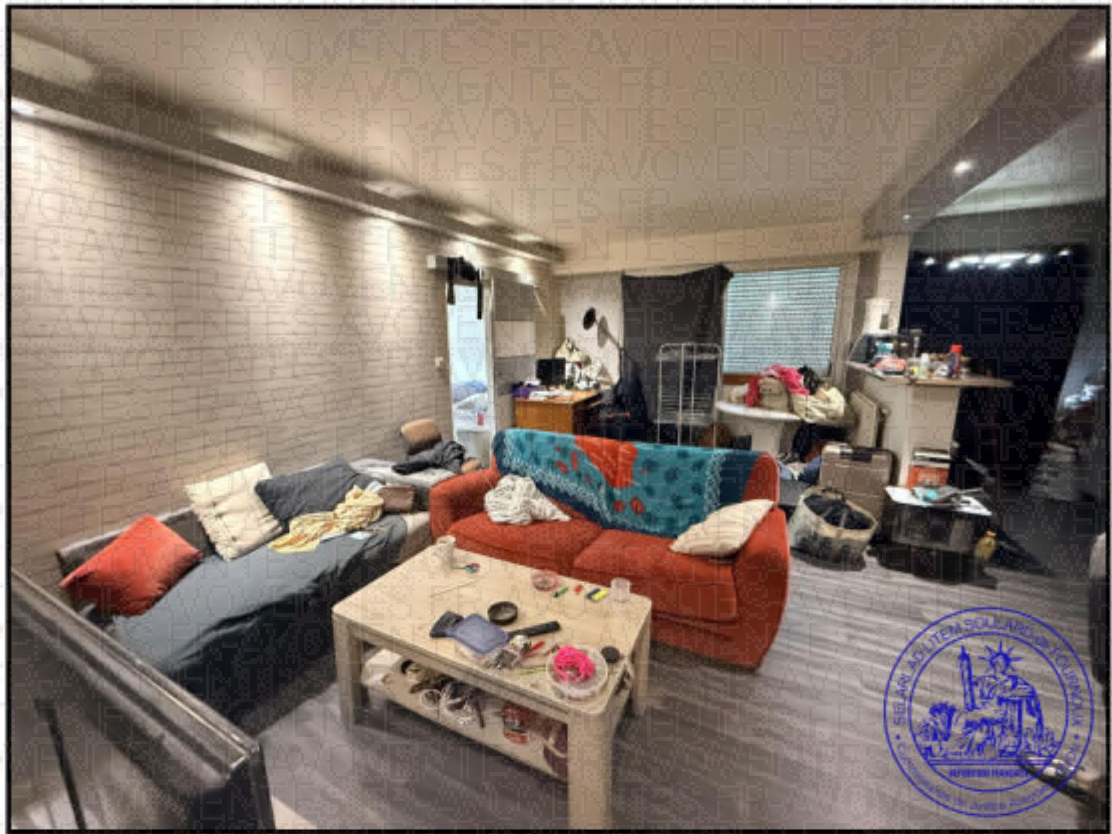
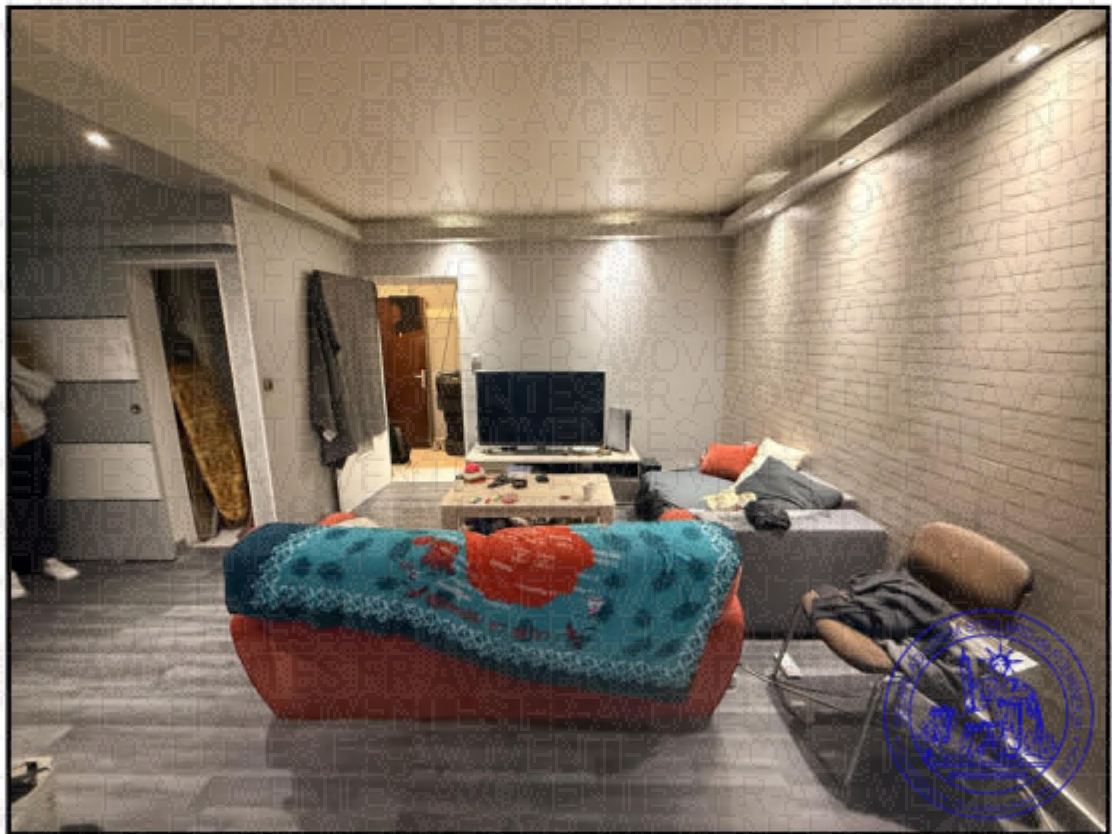
PIECE DE VIE :

Parquet flottant affecté par quelques soulèvements.

Je relève une mobilité du sol au passage piétons.

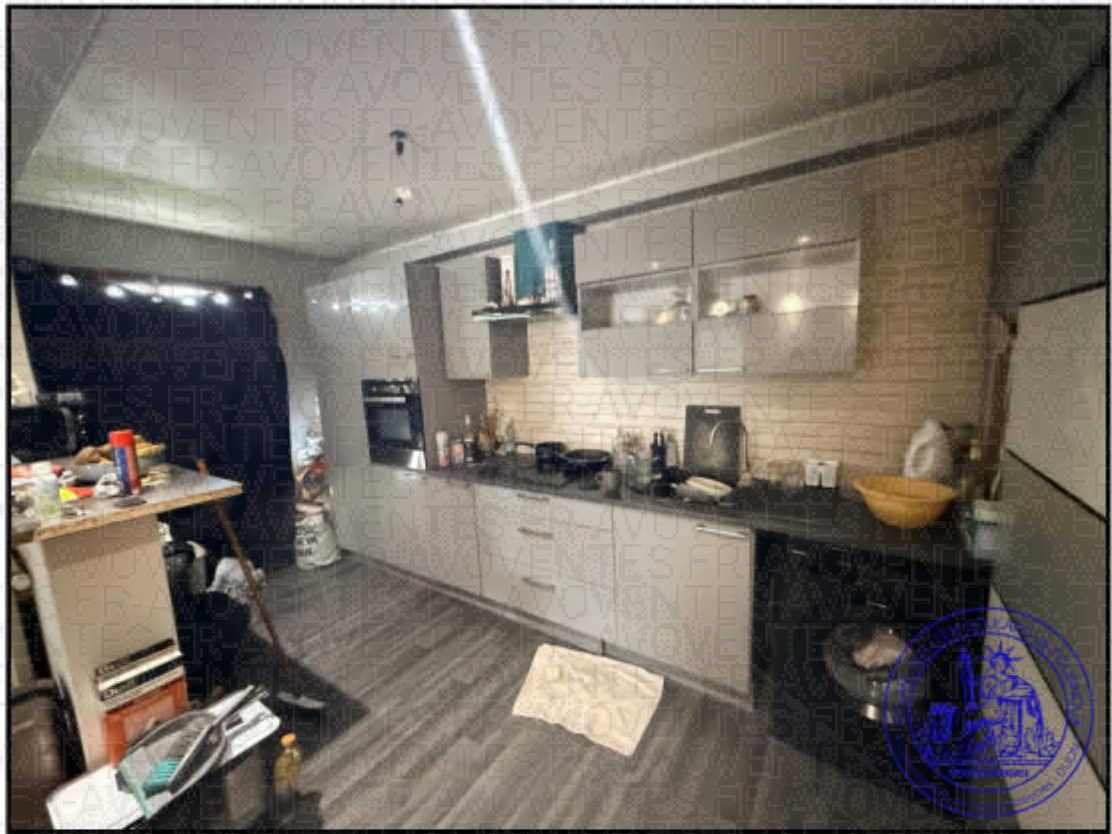
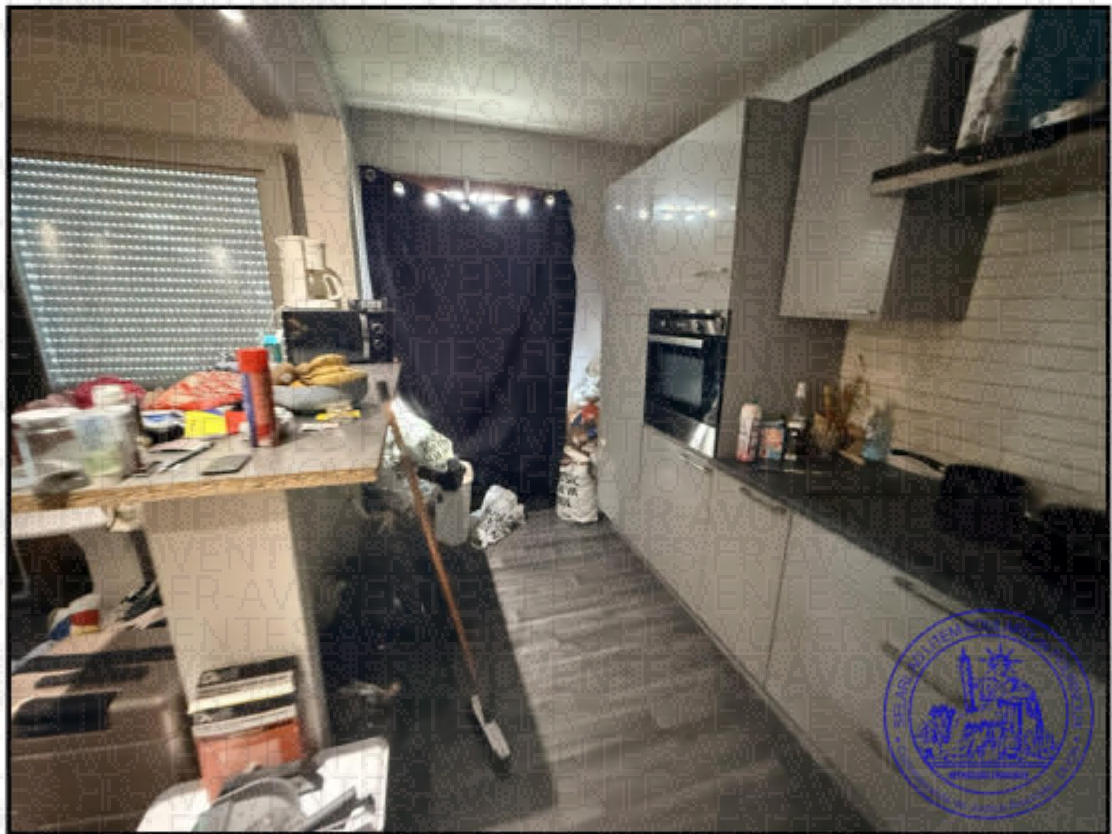
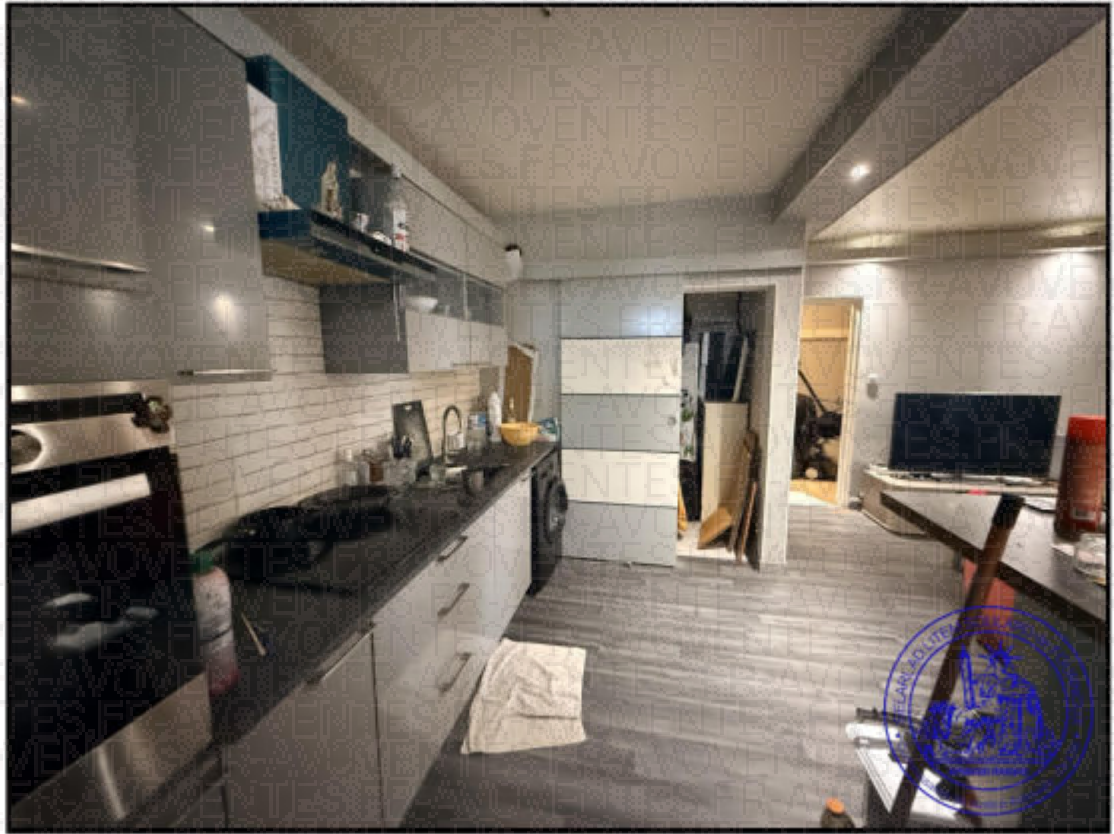
CUISINE OUVERTE :

Peinture fortement marquée, avec de multiples piqûres.

Porte-fenêtre structure bois et aluminium, cassée et en mauvais état.

Réfrigérateur encastré, four encastré en mauvais état.

Plaque de cuisson en mauvais état.

Evier en mauvais état.

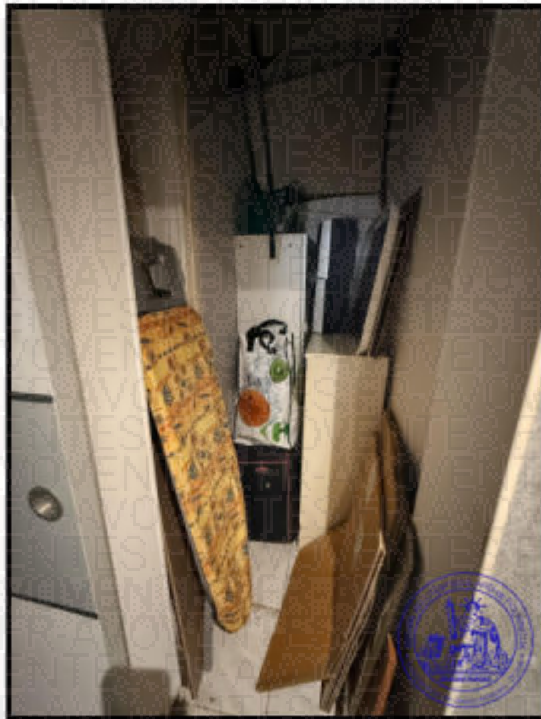
CELLIER :

Porte à galandage. Mauvais état. Baguette de seuil.
