## PROCES-VERBAL DE DESCRIPTION

Certifie m'être transporté, ce jour, 55, Avenue Claude DEBUSSY à MONTLUCON, où étant je procède aux constatations suivantes en présence de :

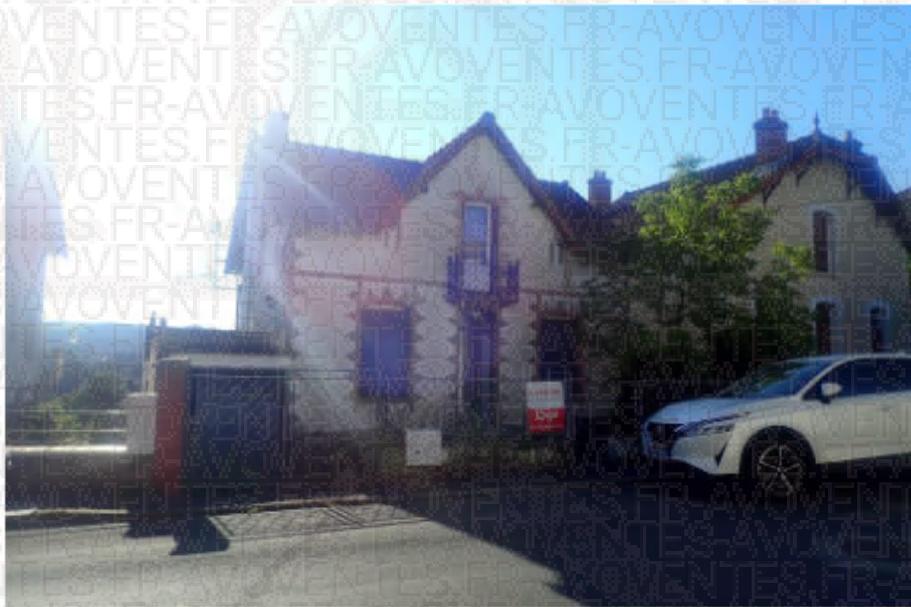
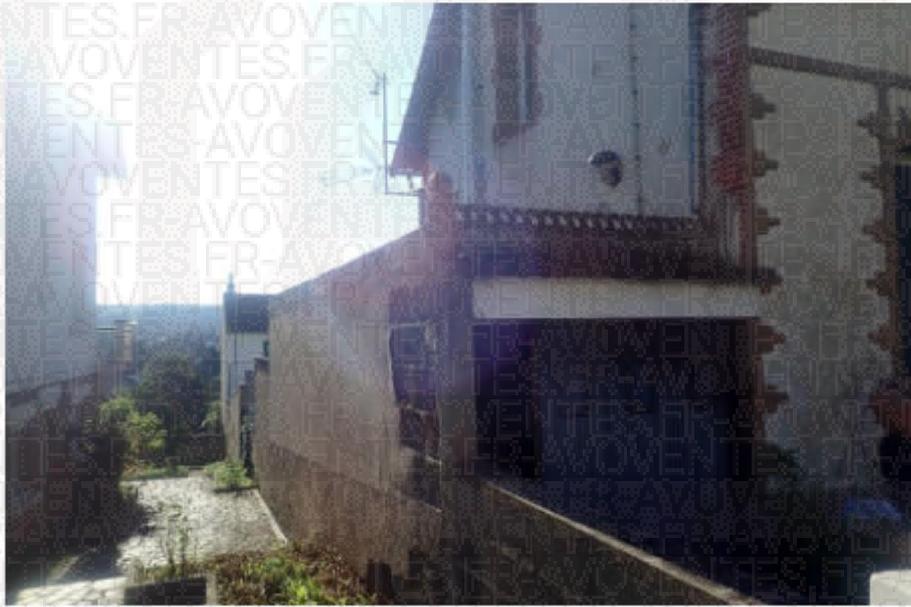
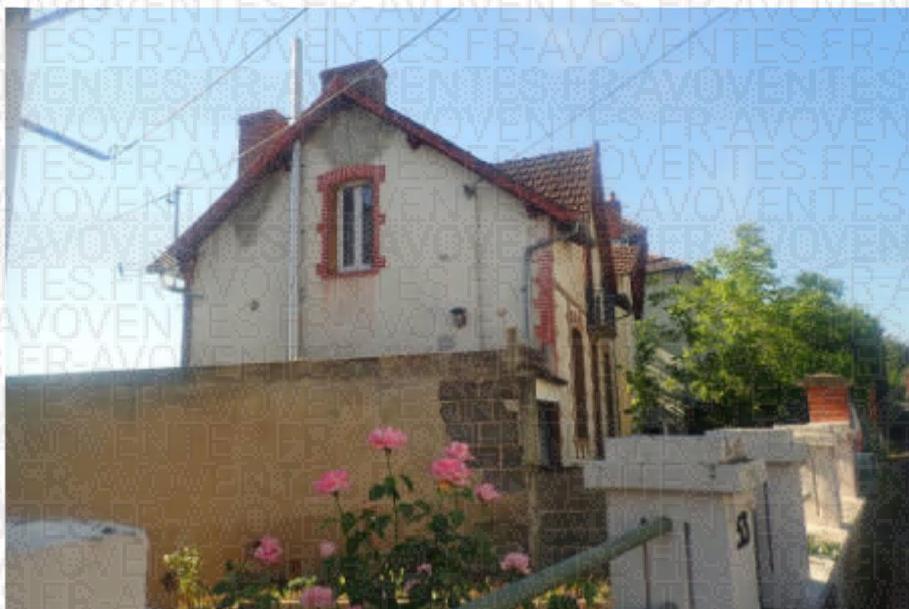
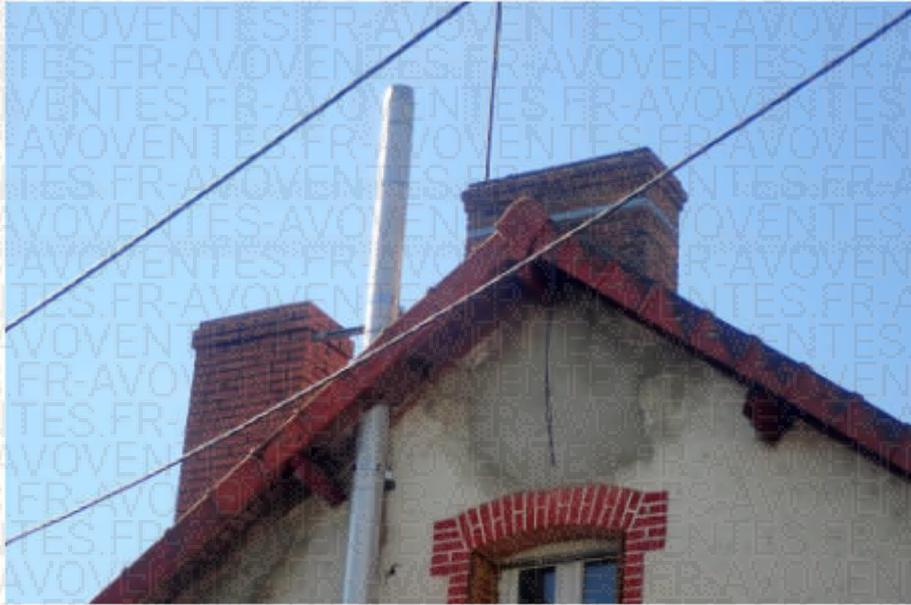
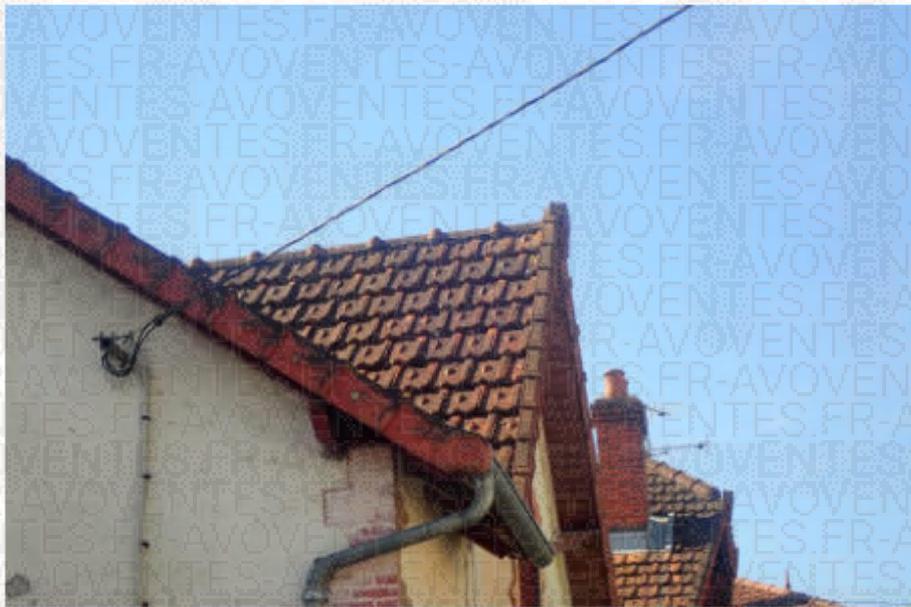
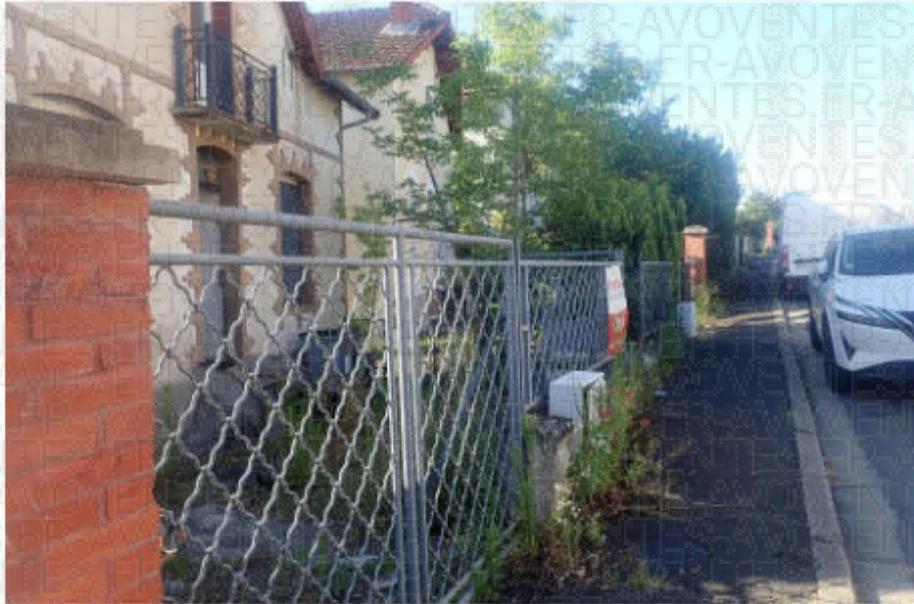
Les façades sont recouvertes d'un crépi en état avec des reprises en ciment, notamment en façade arrière et au niveau de l'un des murs pignon.

Adossé au pignon gauche un garage avec toit terrasse. Les murs sont en mâchefer et en mauvais état. Une porte de garage coulissante, une porte en bois à l'arrière, côté jardin. Installation électrique.

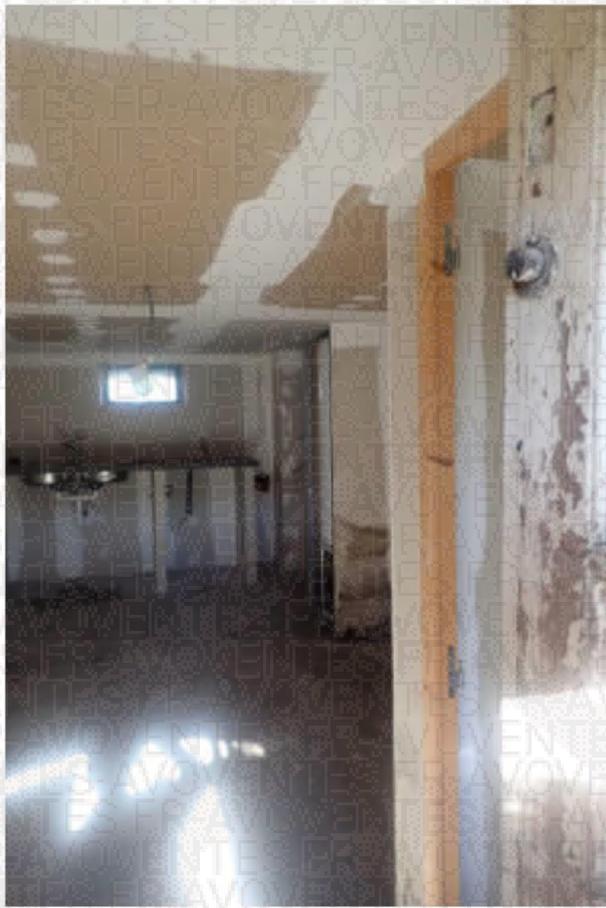
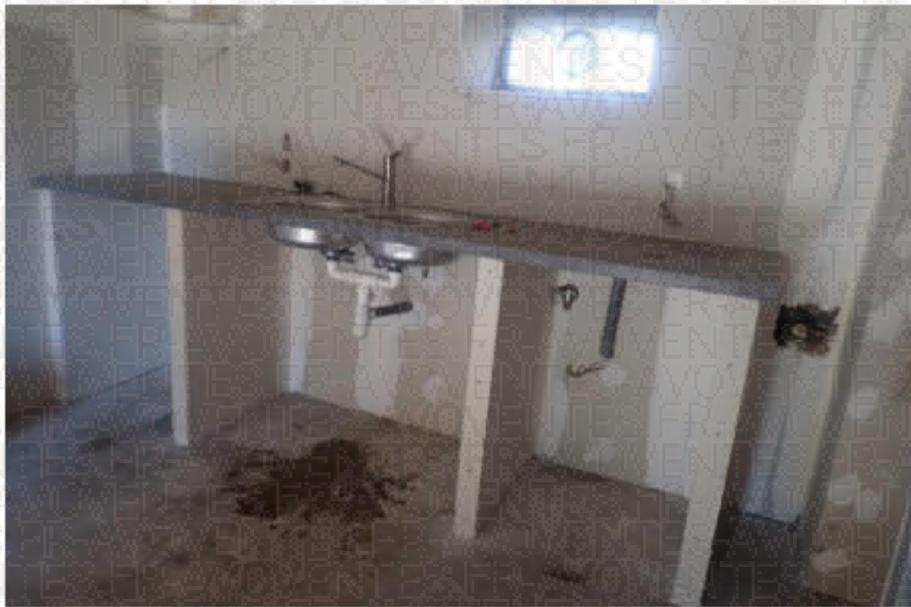
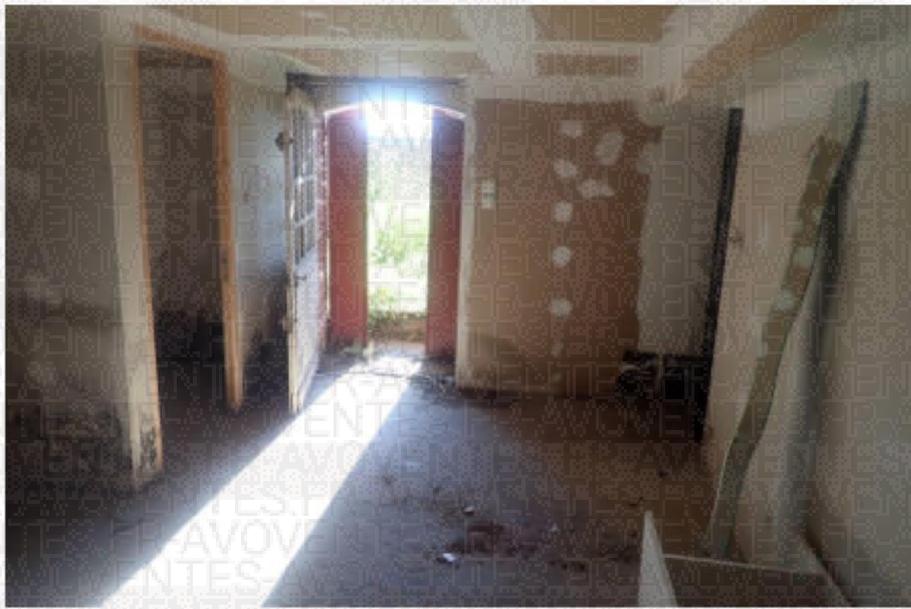
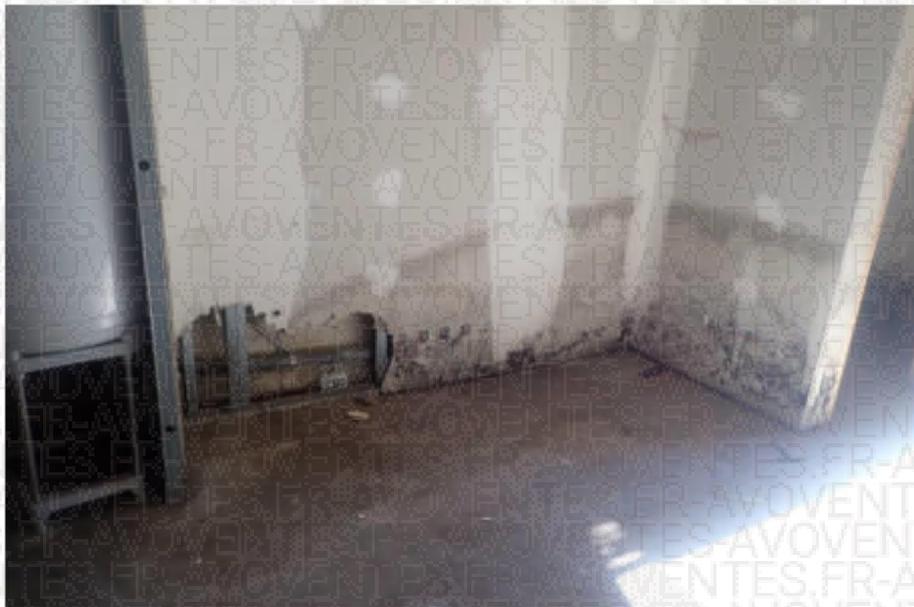
##### **Cuisine d'été**

Côté mur pignon, le placoplâtre est dégradé et en partie arraché en partie basse.

L'installation électrique n'est pas achevée, des goulottes non reliées au-dessous du compteur électrique. Un chauffe-eau électrique.

Une porte ancienne petit carreaux en mauvais état et persiennes métalliques.
