# **PROCÈS-VERBAL DE** **DESCRIPTION**

# PROCÈS-VERBAL DESCRIPTIF

Et sur le fondement des articles R322-1, R322-2 et R322-3 et L322-2 du Code des Procédures Civiles d'Exécution aux fins de dresser le présent Procès-verbal de description d'un bien sis MIOS (33380), 53, avenue de la Libération.

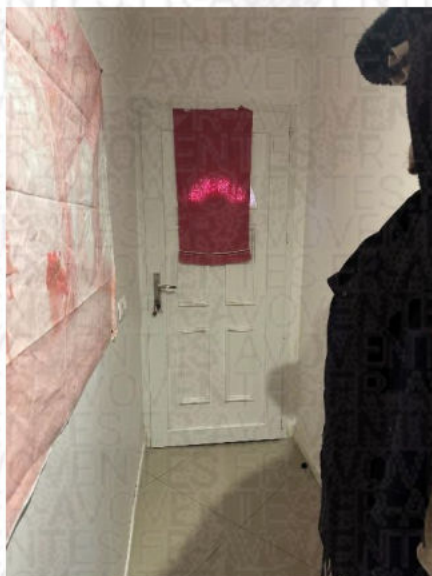
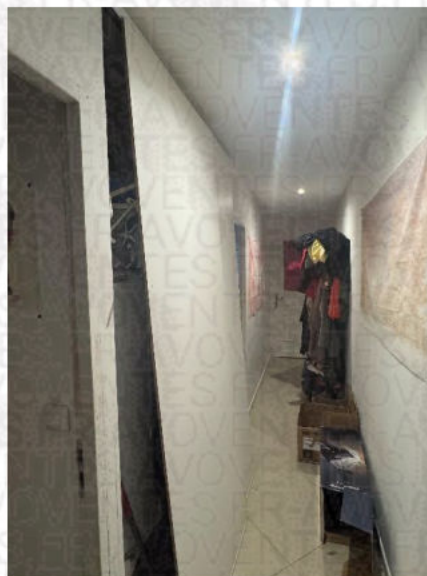
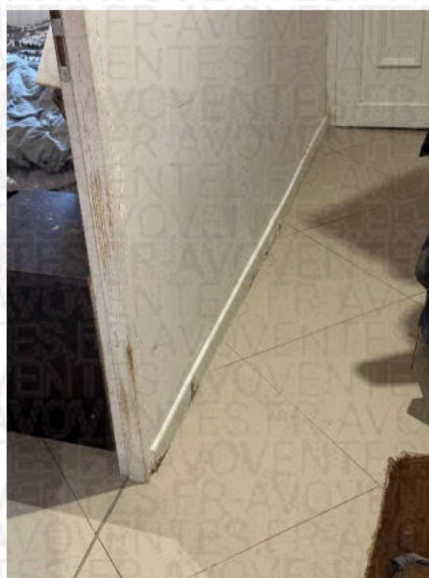
➤ **COULOIR D'ENTRÉE**

- Murs peints en blanc présentant de nombreuses traces d'usage, salissures diffuses et marques de frottement, notamment à hauteur d'homme et en partie basse.
- Présence de taches brunâtres et traces d'humidité apparentes sur les bas de murs et plinthes, principalement à proximité des encadrements de portes.
- Peinture écaillée et dégradée sur les huisseries (chants et angles), avec marques d'usure prononcées.

- Porte d'entrée en état d'usage, avec salissures visibles en partie basse.
- Encadrements de portes présentant des traces de chocs, frottements et encrassement.
- Présence de portes placards cassées (accès aux rangements difficile sans retirer les portes, présence visiblement du cumulus de marque ATLANTIC).

- Carrelage en état d'usage, sans casse apparente, mais présentant des traces de salissures.
- Joints visibles, encrassés par endroits.

- Encombrement du couloir par cartons et effets personnels, réduisant la largeur de passage.
- Éclairage fonctionnel (spots plafond visibles).

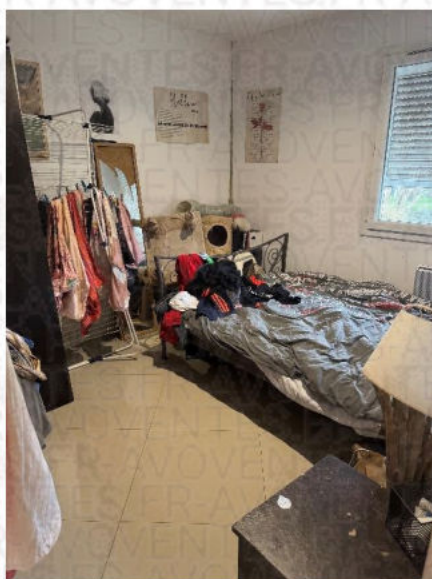
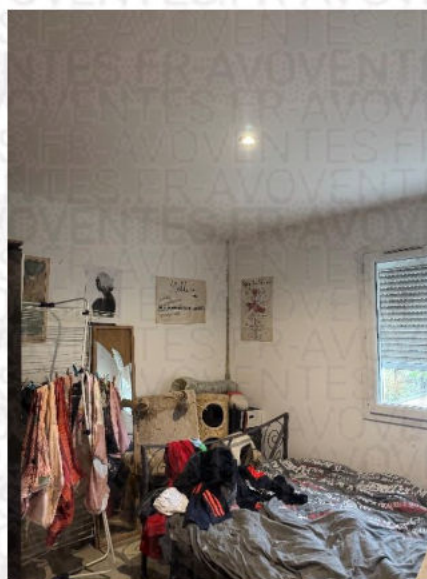
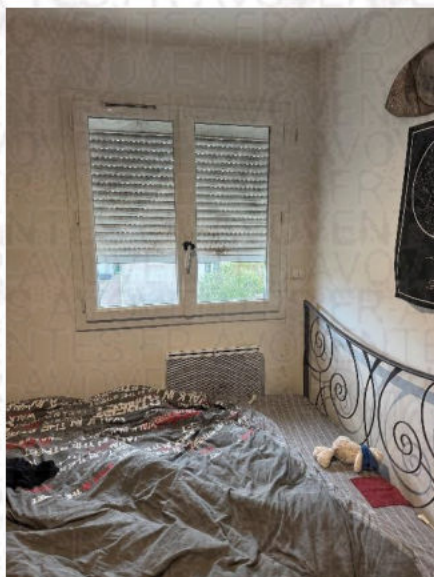
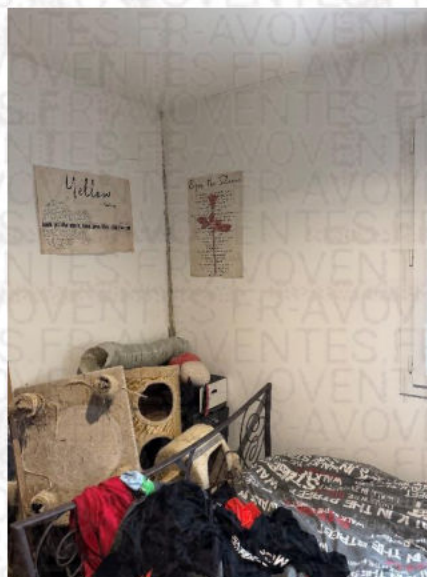
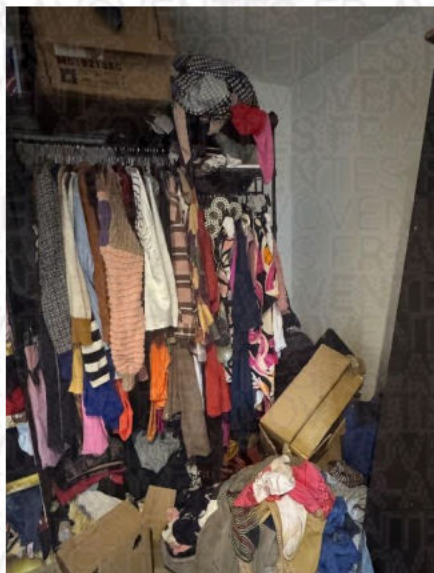
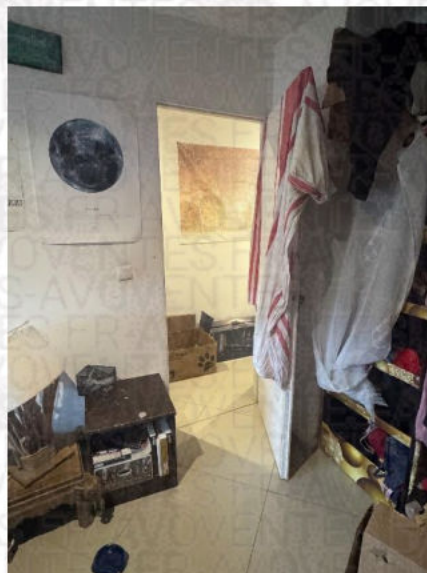
## ➤ CHAMBRE À COUCHER

- Murs peints en blanc avec traces multiples d'usage : salissures, marques noires, frottements et petites taches réparties sur l'ensemble de la pièce.
- Traces d'humidité et salissures plus marquées en partie basse des murs, notamment derrière et autour du lit.
- Traces de dégâts des eaux notamment dans l'angle de la pièce côté ouverture.

- Fenêtre à double battant avec volets roulants intérieurs présentant des salissures importantes et dépôts visibles.
- Encadrements de fenêtre marqués par des traces noires et salissures.

- Radiateur mural présentant un encrassement visible sur la grille frontale.

- Carrelage en bon état structurel, sans fissure apparente, mais présentant des traces d'usage et de salissures.

- Chambre fortement encombrée (linge, mobilier, objets divers), limitant la visibilité complète des parois et du sol.

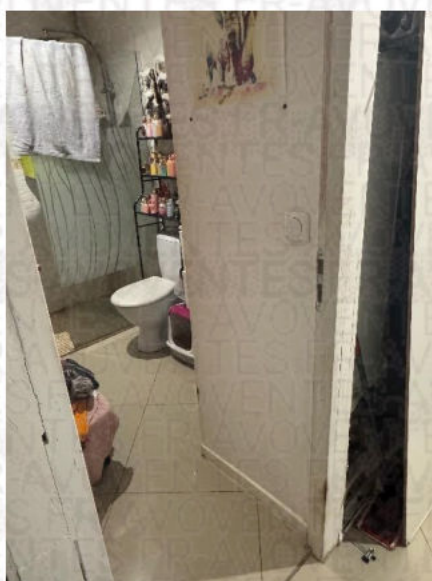
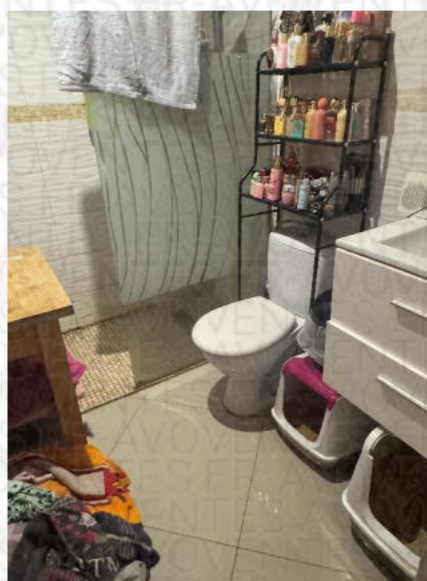
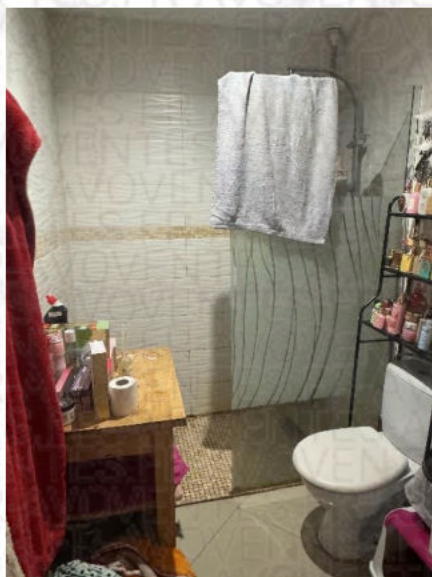
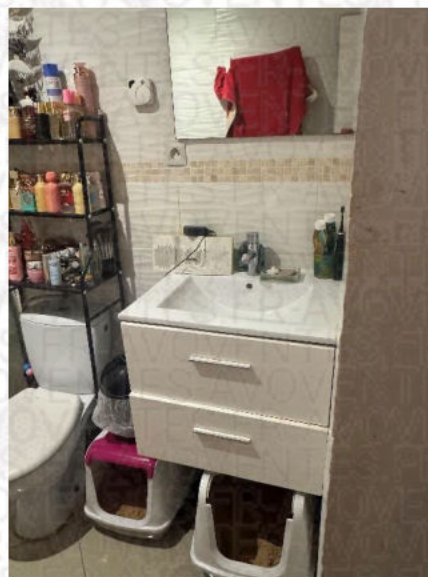
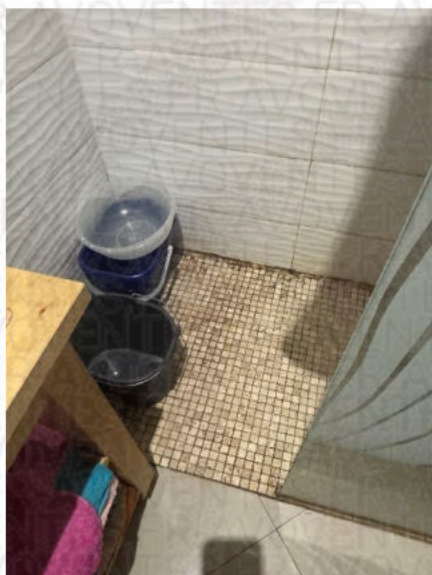
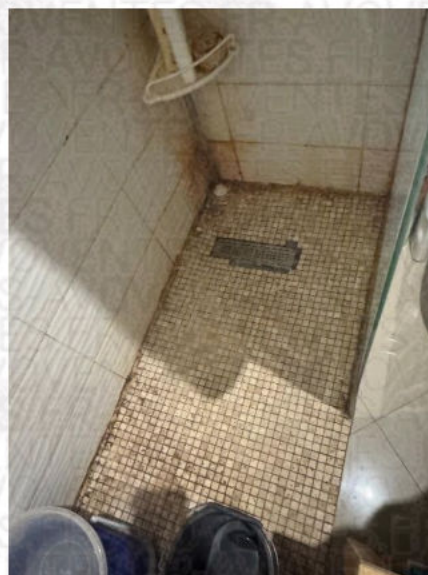
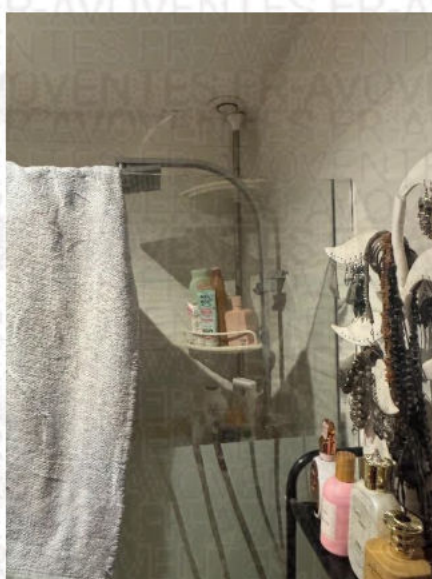
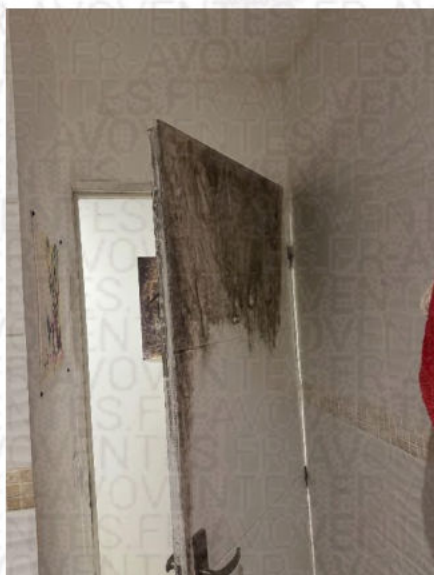
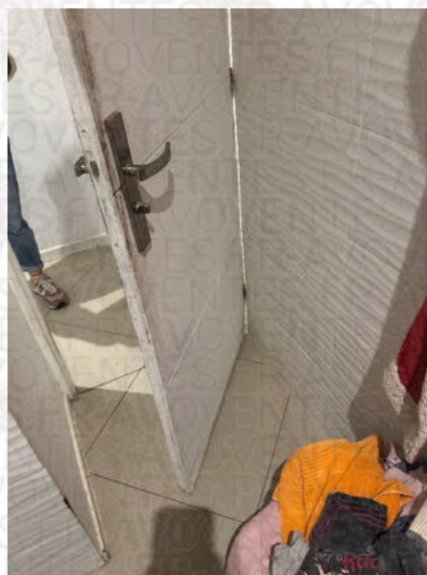
### ➤ **SALLE DE BAINS / W.C**

- Faïence murale globalement en place mais présentant des salissures généralisées, notamment dans la zone de douche.
- Traces importantes d'humidité, coulures brunâtres et dépôts visibles sur les parois de la douche, particulièrement en angles et en partie basse.
- Joints de carrelage fortement encrassés, noircis et dégradés, laissant apparaître un état d'usure avancé.

- Plafond présentant des fissures linéaires visibles ainsi que des traces d'humidité diffuses, principalement au niveau des raccords.

- Sol carrelé en état d'usage, avec salissures marquées.
- Zone de douche à receveur carrelé présentant un encrassement prononcé, joints noircis et traces d'humidité persistantes autour de la bonde.

- Porte de la salle d'eau très dégradée côté intérieur :
  - Traces étendues d'humidité, moisissures apparentes et noircissement de la surface.
  - Peinture altérée, cloquée et fortement encrassée.
- Encadrement de porte présentant salissures et marques d'usure.

- WC et lavabo en place, en état de fonctionnement apparent.
- Meuble sous-vasque présentant un état d'usage marqué, avec salissures visibles.
- Étagères et accessoires sanitaires en place, encombrés de produits, sans dégradation structurelle directement visible.

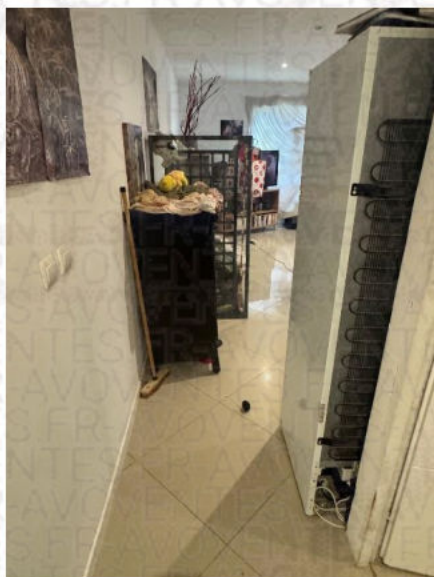
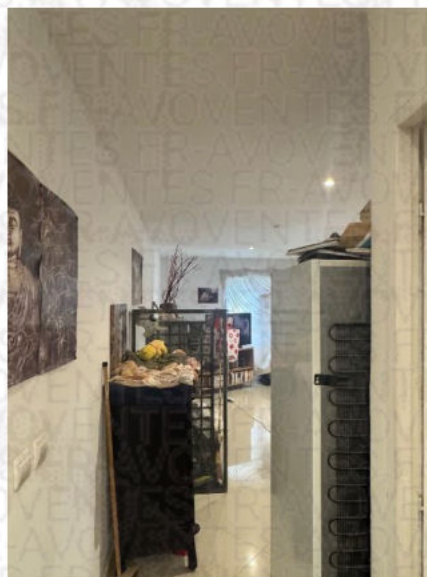
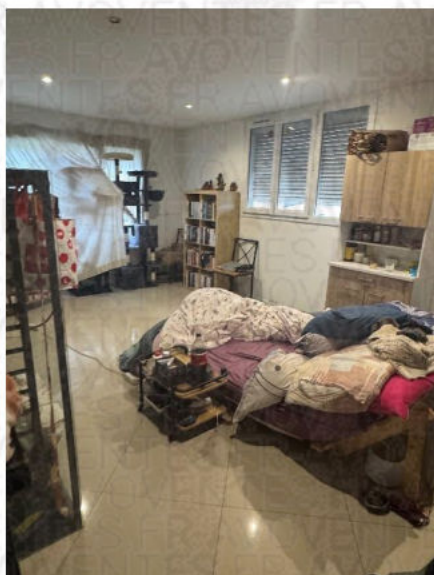
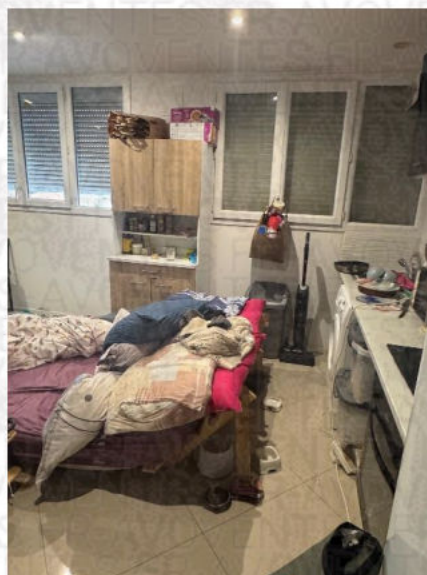
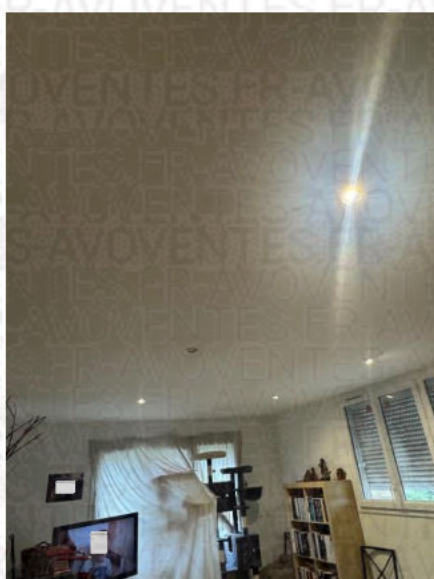
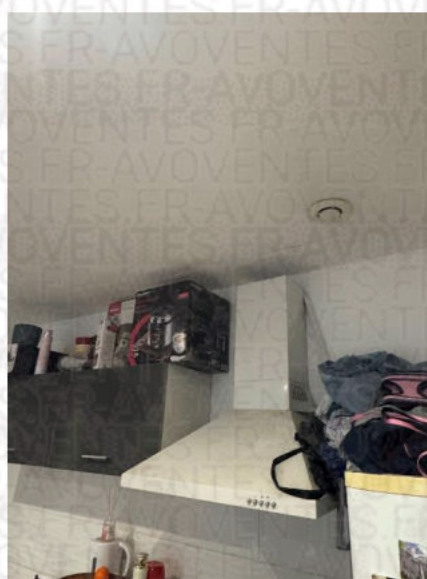
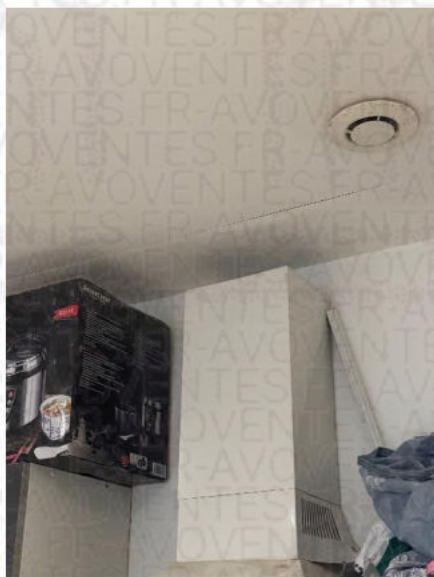
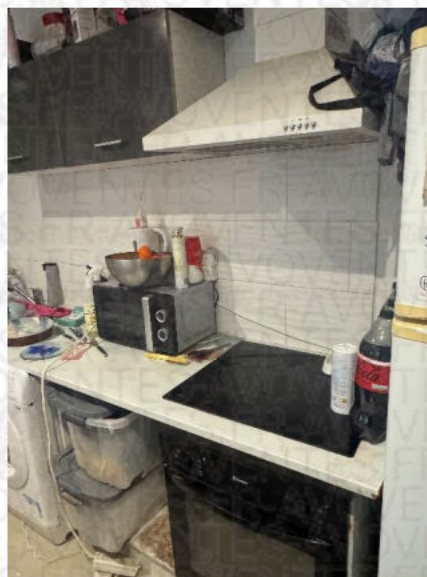
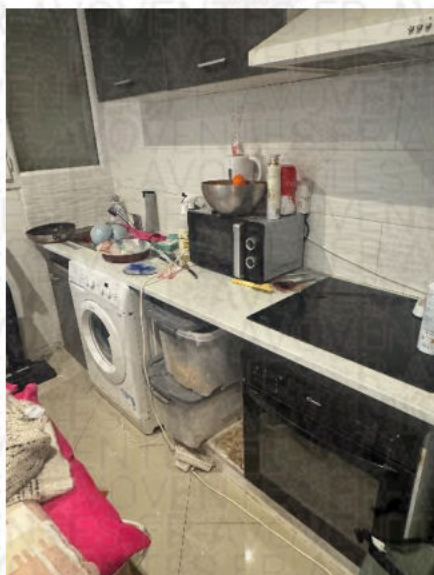
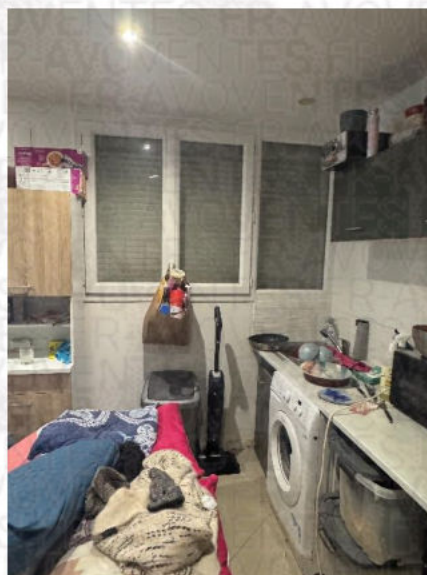
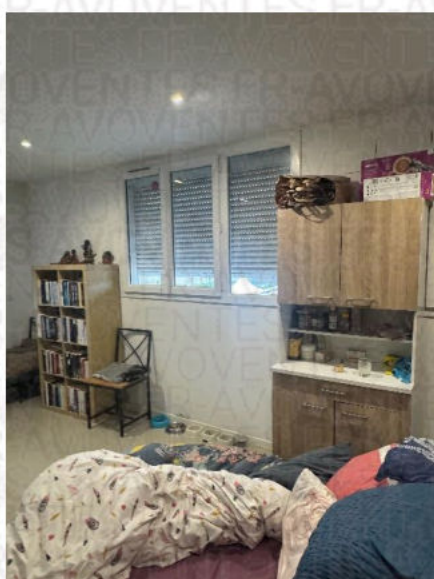
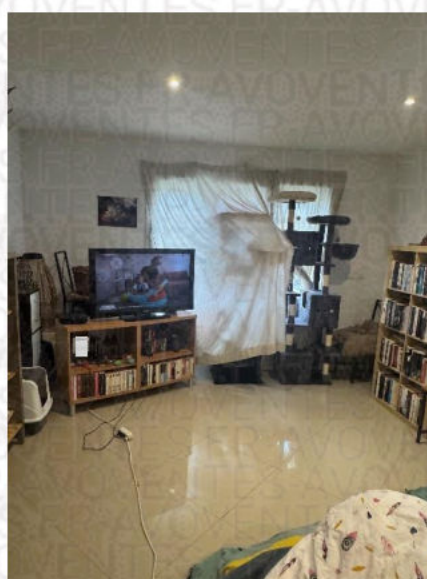
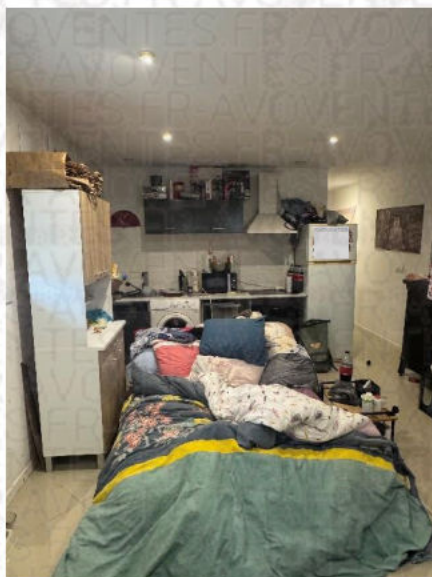
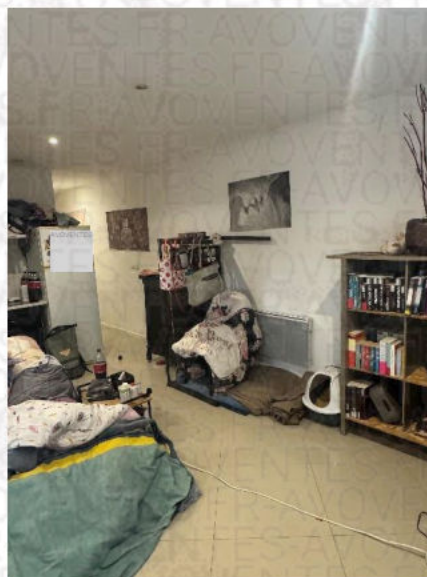
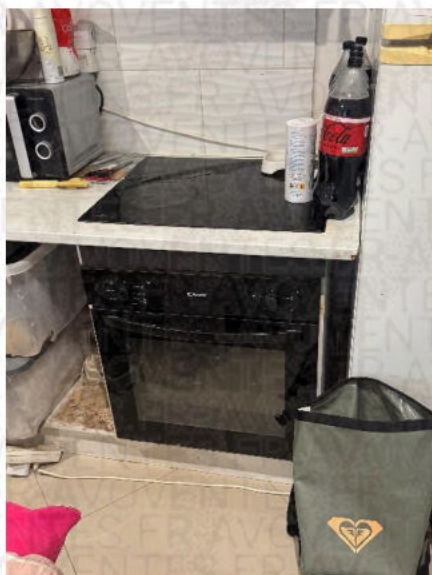
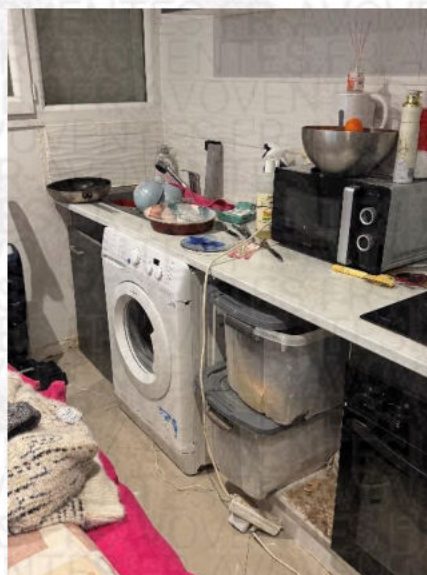
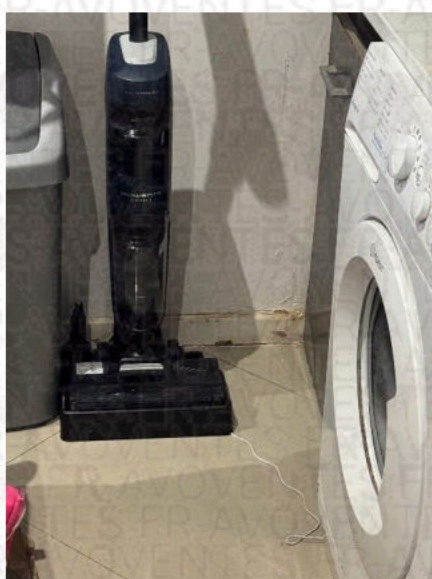
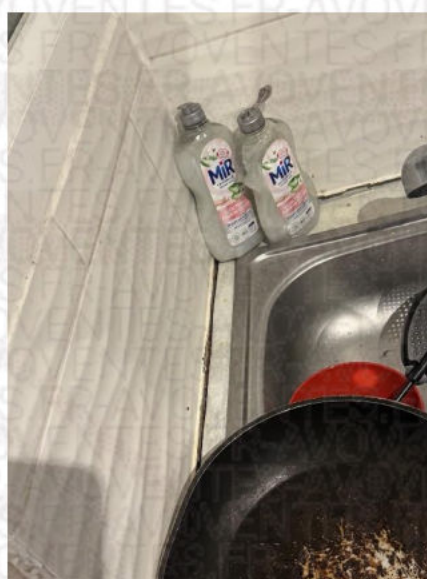
## ➤ PIÈCE DE VIE

- Pièce principale à usage mixte (séjour/chambre/cuisine), fortement encombrée par du mobilier, literie, électroménager et objets divers, limitant la circulation et la visibilité de certaines zones.

- Sol carrelé en état structurel apparent correct, sans fissuration visible.
- Salissures généralisées, traces d'usage et encrassement localisé, notamment à proximité de la zone cuisine et sous le mobilier.

- Traces sombres et dépôts visibles en pied de murs par endroits.

- Murs peints en blanc présentant de nombreuses traces d'usage, frottements, marques, taches et salissures diffuses.
- **Dégradations en partie basse** des murs, avec traces d'humidité et salissures brunâtres, notamment à proximité des appareils électroménagers et des meubles.
- Traces multiples de dégâts des eaux et d'infiltrations. La locataire me déclare et il semble que le logement n'est pas pourvu d'élément d'isolation.

- Plafond peint en blanc avec salissures diffuses, marques et traces visibles.
- Spots encastrés en place, fonctionnels en apparence.
- Absence de fissuration structurelle évidente, sous réserve de zones non visibles.

- Fenêtres à battants avec volets roulants intérieurs.
- Volets et encadrements encrassés, présentant des salissures visibles.
- Rideaux et occultations improvisées (tissu tendu), ne permettant pas d'apprécier l'état complet des menuiseries.

- Plan de travail présentant salissures importantes, taches et encrassement.
- Joints et raccords mur/plan de travail dégradés, noircis et encrassés.
- Meubles hauts et bas en état d'usage marqué, avec salissures visibles sur les façades.
- Électroménagers (four, lave-linge, micro-ondes) en place, présentant un état d'entretien insuffisant (salissures, traces d'usage).
- Traces d'humidité et salissures visibles en partie basse des cloisons attenantes.

- Câbles électriques apparents au sol.
- Zone literie installée dans la pièce principale, avec encombrement important et accumulation d'objets.
