Procès-Verbal de Constat Descriptif

Référence : 963844

PAR CONSEQUENT, il m'est demandé de dresser un procès-verbal de descriptif des biens immobiliers sur la commune de THONON LES BAINS (74200), 9 Avenue de la Fontaine Couverte, à savoir :

- une maison d'habitation de 137 m2 cadastrée section AK n°403, pour une contenance de 518m2,
- un atelier de 219 m2 cadastré section AK n°402, pour une contenance de 194m2,

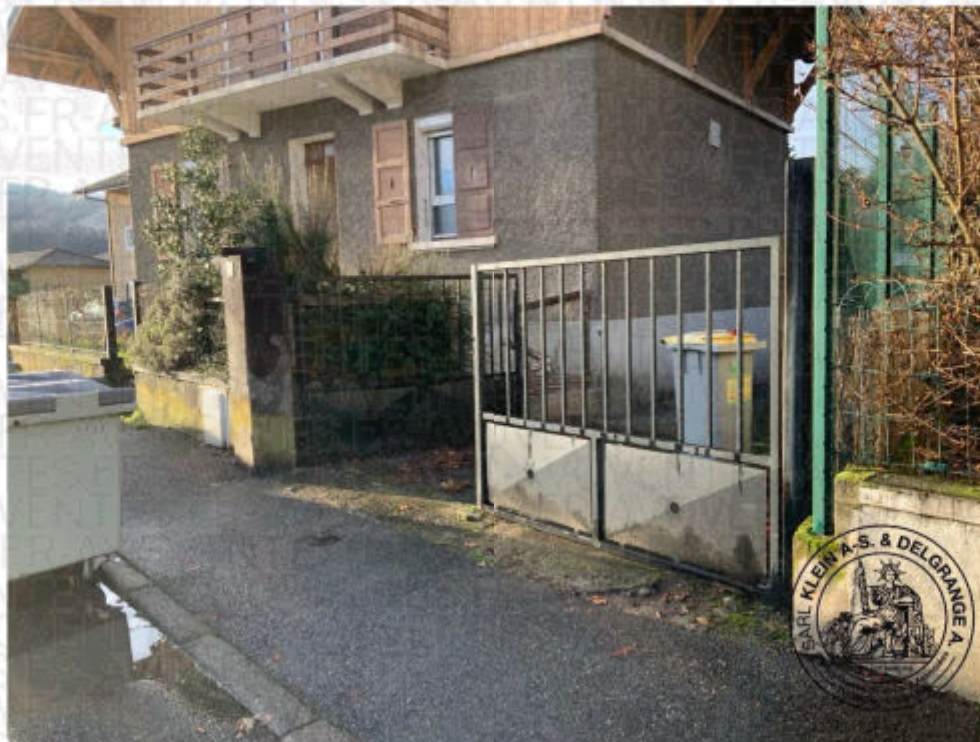
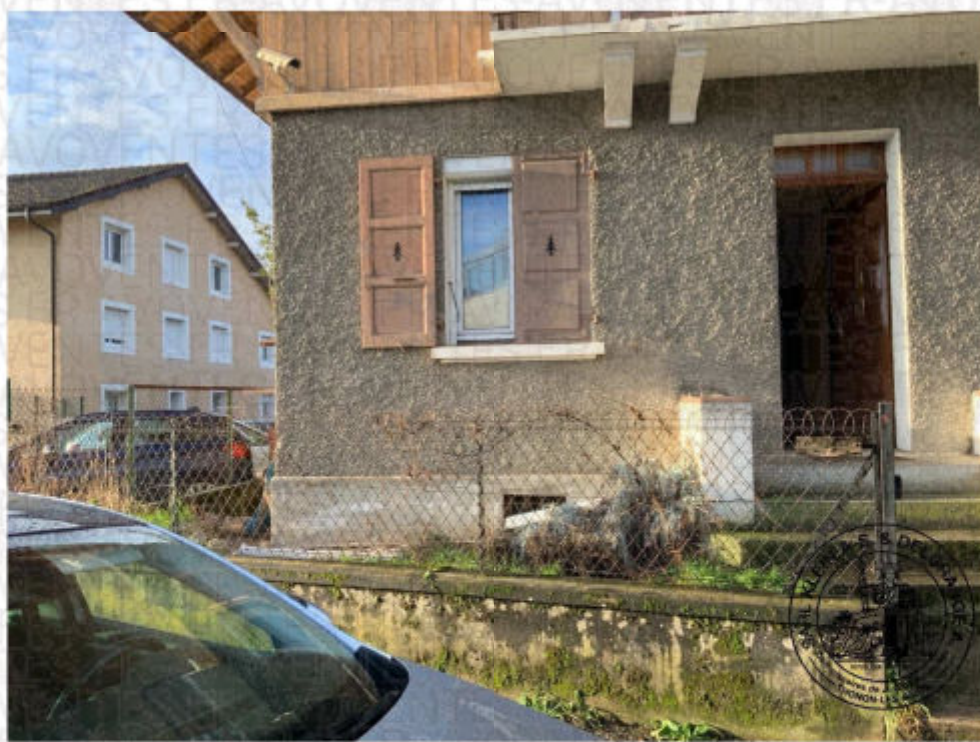
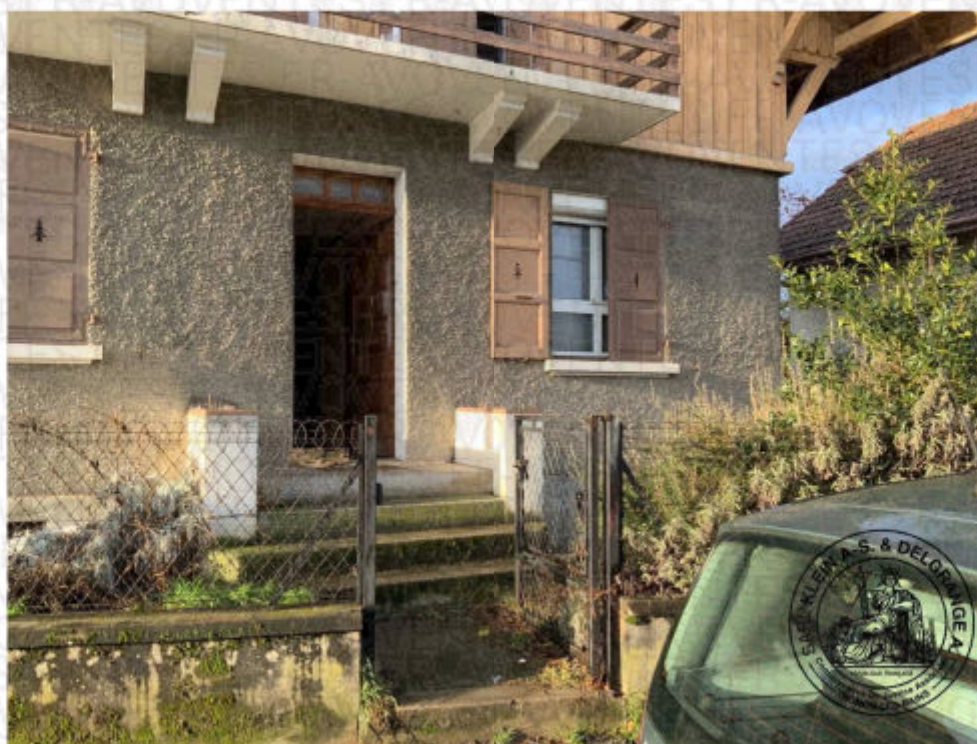
Façade

Depuis la voie publique, la maison est bordée d'un muret béton avec piliers. Ce muret est verdi et en mauvais état, il est surplombé d'un grillage et de piquets, l'ensemble est vétuste.

Il existe un accès piéton à la maison par un portillon métallique avec traces d'oxydation.

La façade du bâtiment est en crépi peint avec un soubassement plus clair. Sur cette face, la partie supérieure du bâtiment est recouverte d'un bardage en bois. La sous-face de la toiture est également habillée de lames de bois avec éléments de charpente apparents.

A l'étage, présence d'un balcon avec un garde-corps en bois.

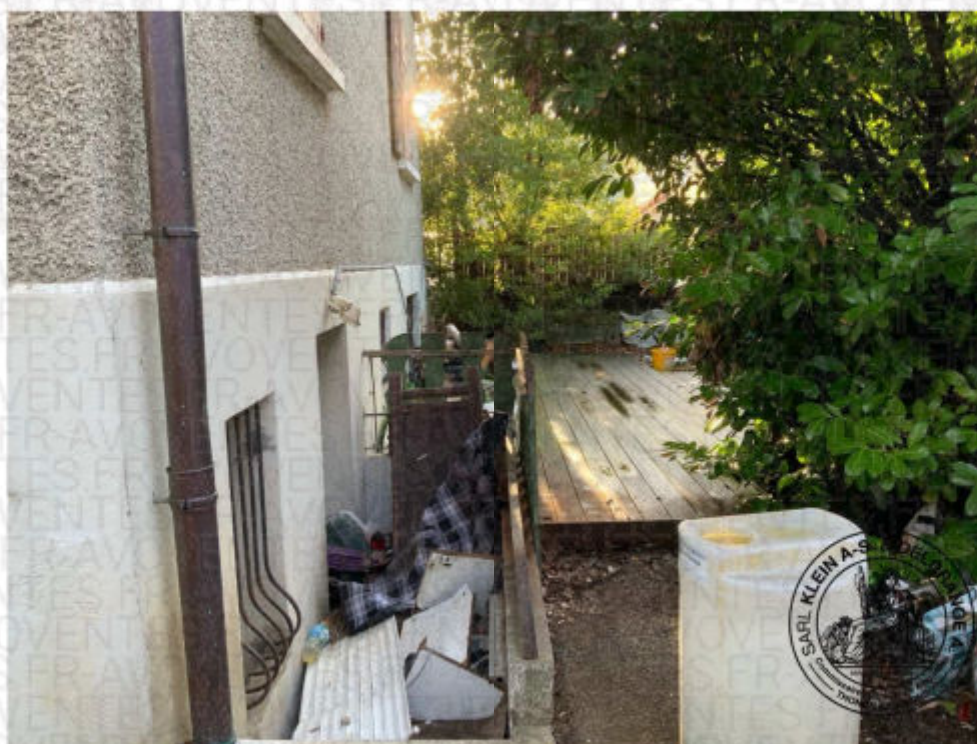
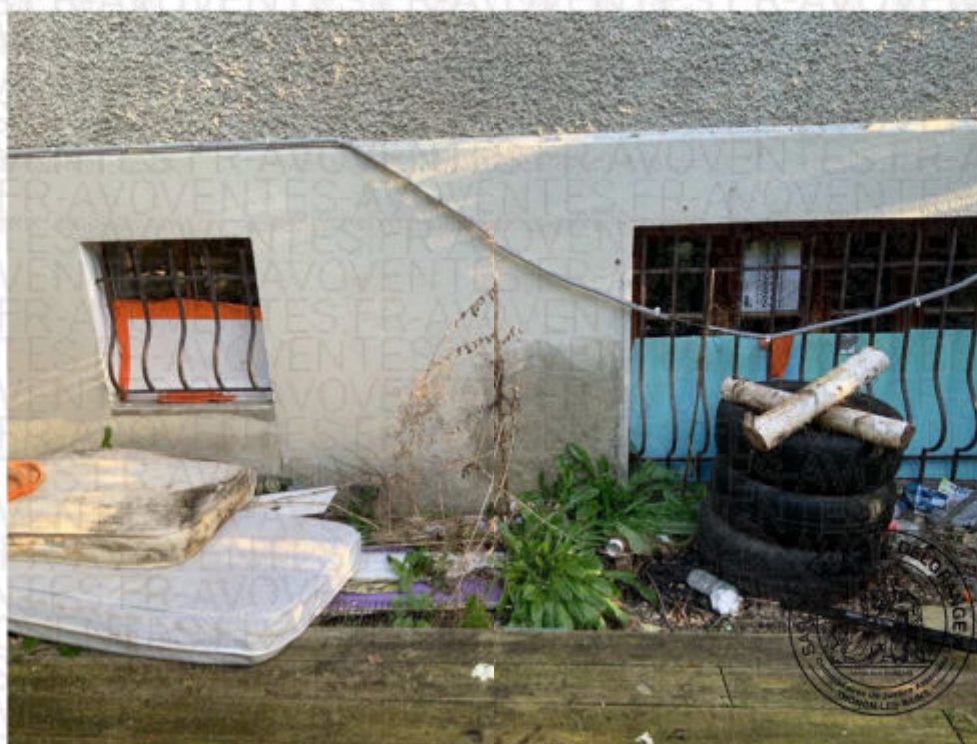
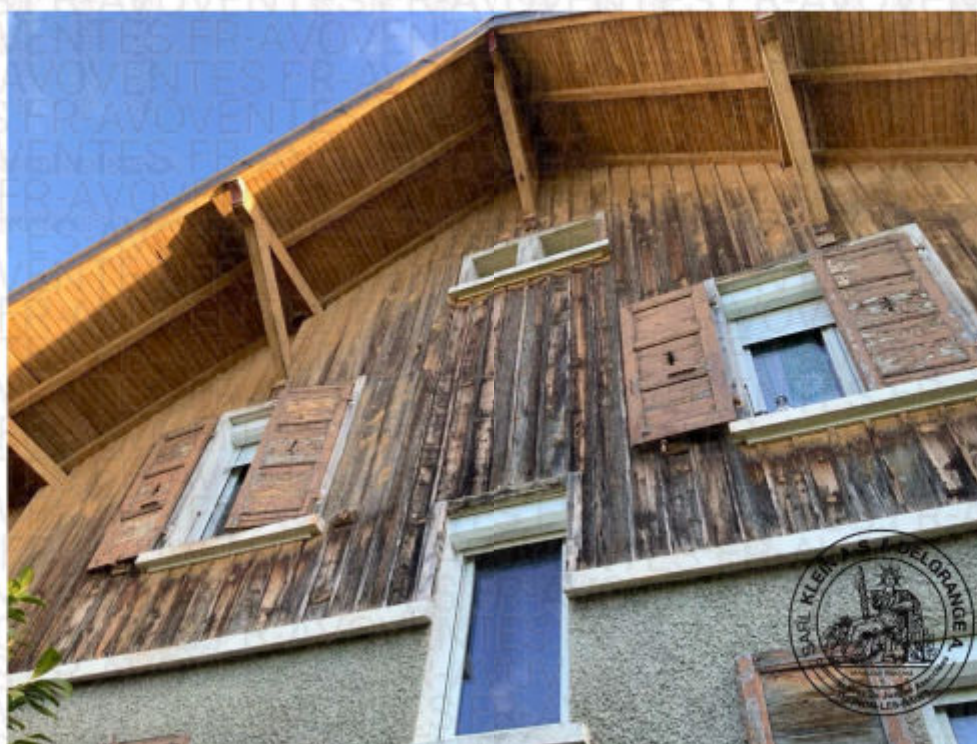
Face arrière

La partie inférieure de la façade est recouverte d'un enduit de couleur grise avec un soubassement plus clair. L'ensemble est défraîchi.

Les ouvertures sont équipées de volets battants en bois très dégradés.

Un escalier très encombré mène au sous-sol. La porte d'accès n'est que partiellement visible, celle-ci est en mauvais état.

Un éclairage au-dessus de la porte dont le câble est pendante.

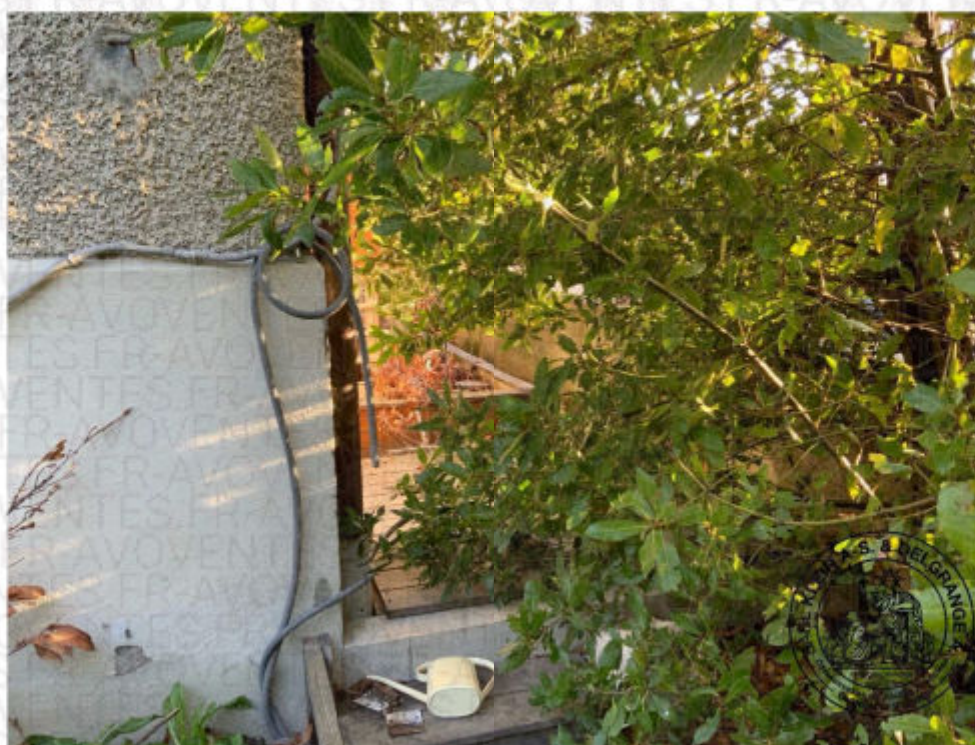
Côté Est

La façade du bâtiment est en crépi peint avec un soubassement plus clair. L'ensemble est défraîchi.

Présence d'un robinet qui ne fonctionne pas actuellement.

Présence d'encombrants le long de cette face.

Ce côté est envahi par de la végétation.

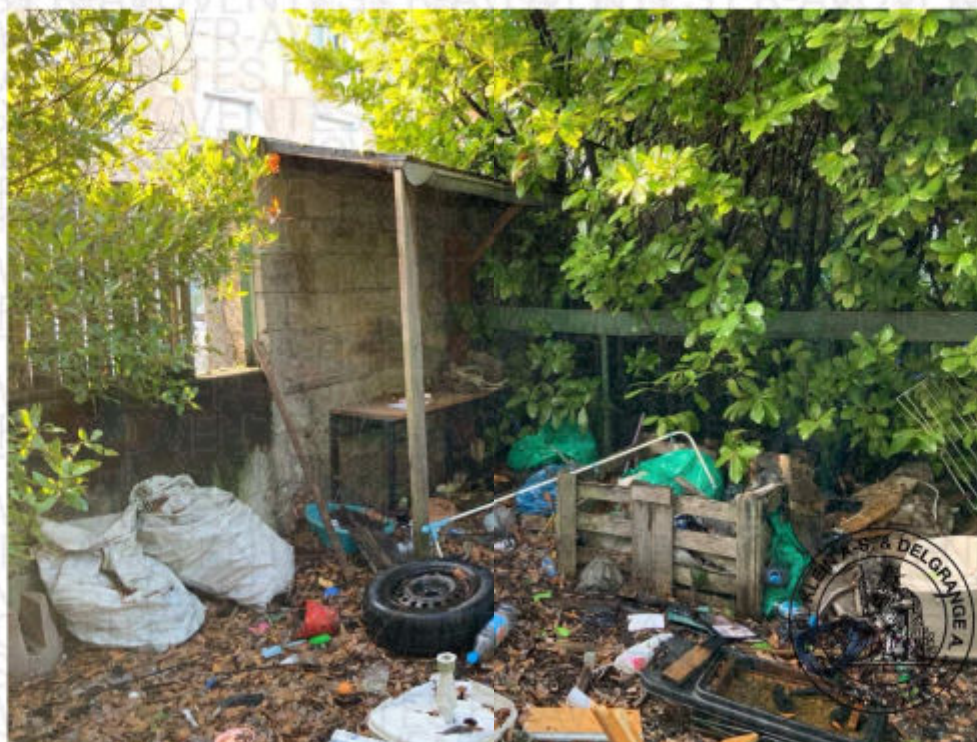
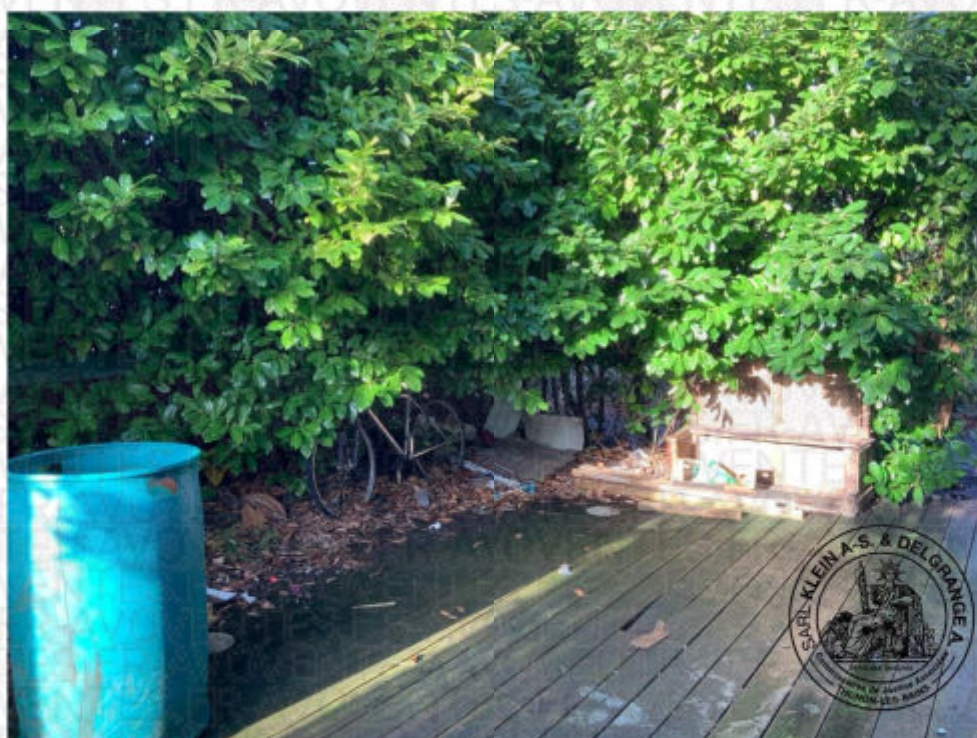
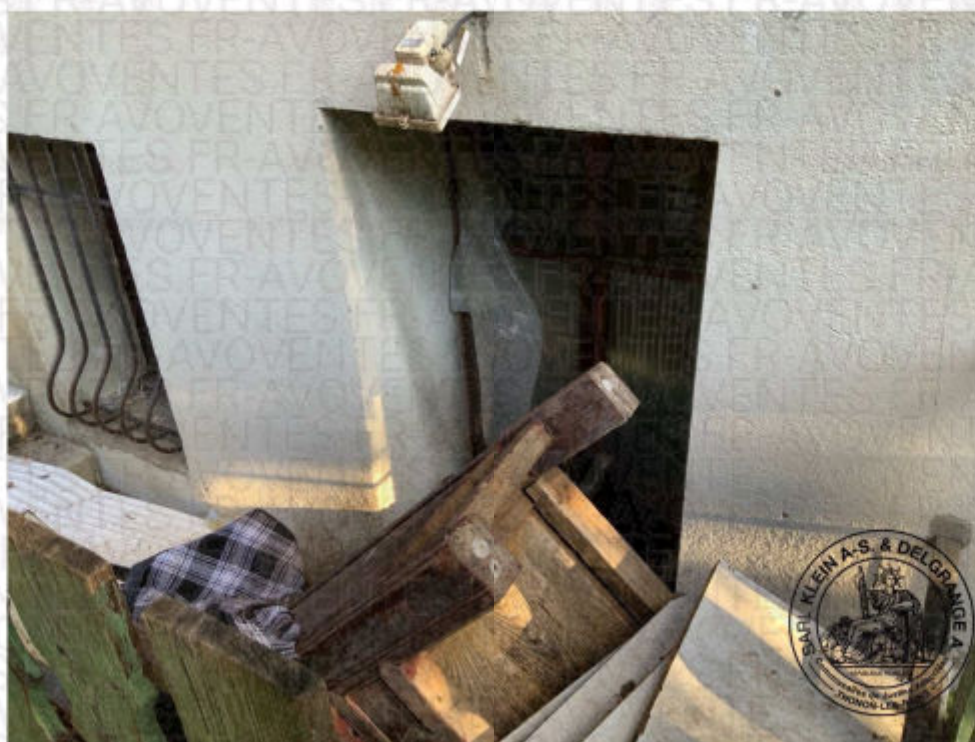
TERRASSE

A l'arrière de la maison, il existe une terrasse en terrasse en lames de bois. Les lames sont abimées et verdies.

Une partie de cette terrasse est recouverte de feuilles et de déchets.

Cette terrasse est bordée de végétation dense sans entretien.

Un garde-corps en bois dégradé protège la descente d'escalier.

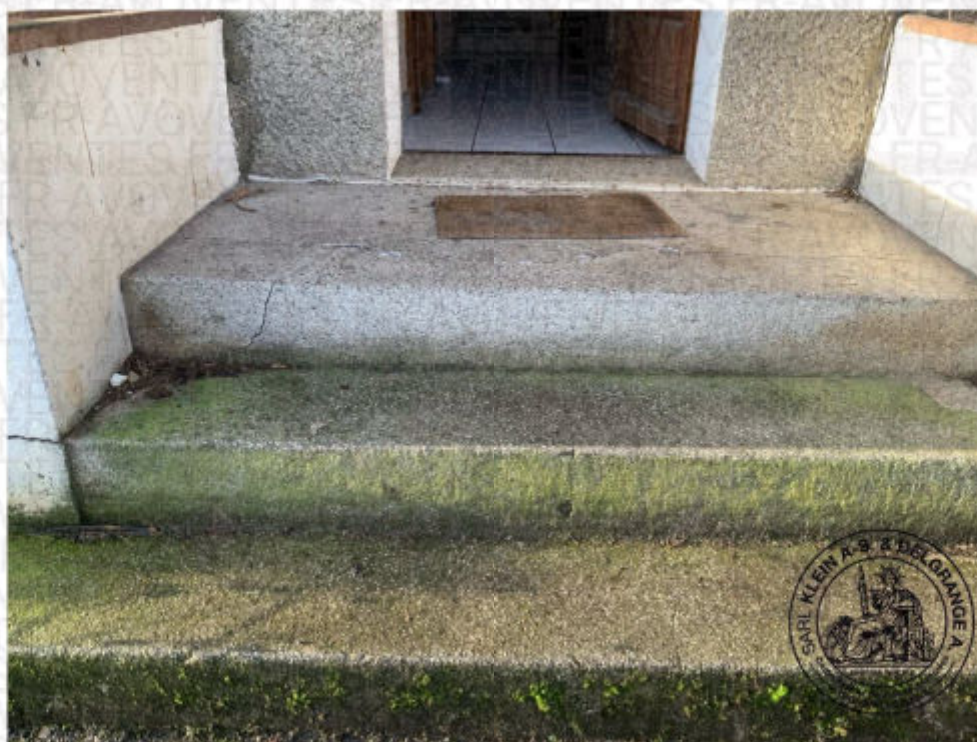
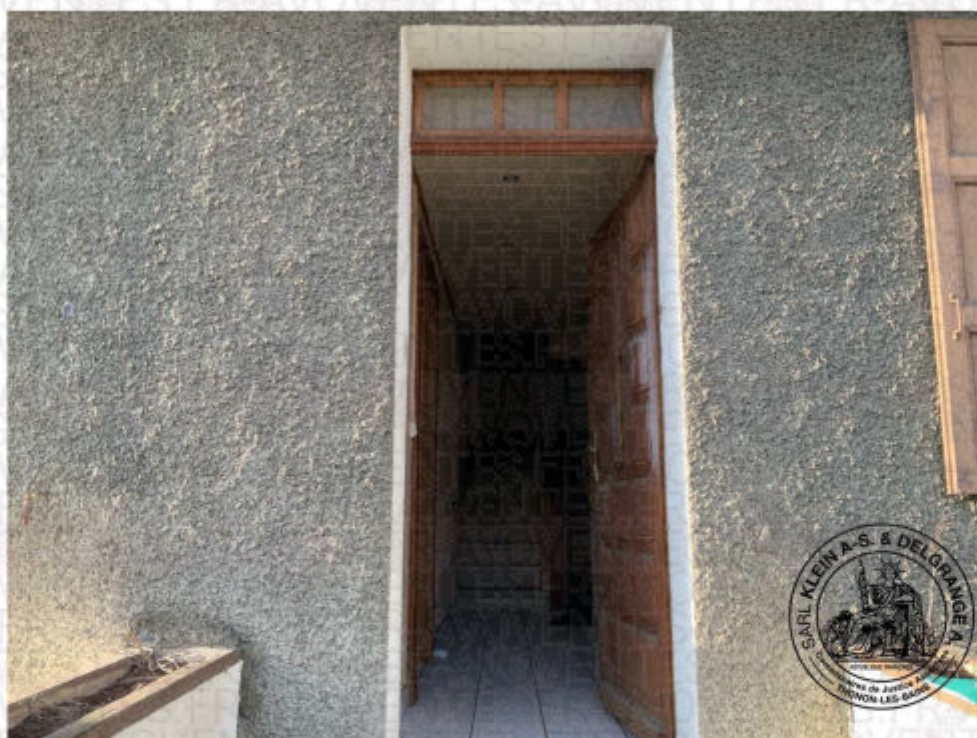
Accès à l'entrée principale de la maison

Accès à la porte d'entrée principale par trois marches en béton vertes et fissurées. Présence de salissures. Imposte en bois avec vitrage.

Porte d'entrée en bois dégradée avec vitrage cassé. Cette porte est équipée d'une poignée avec serrure.

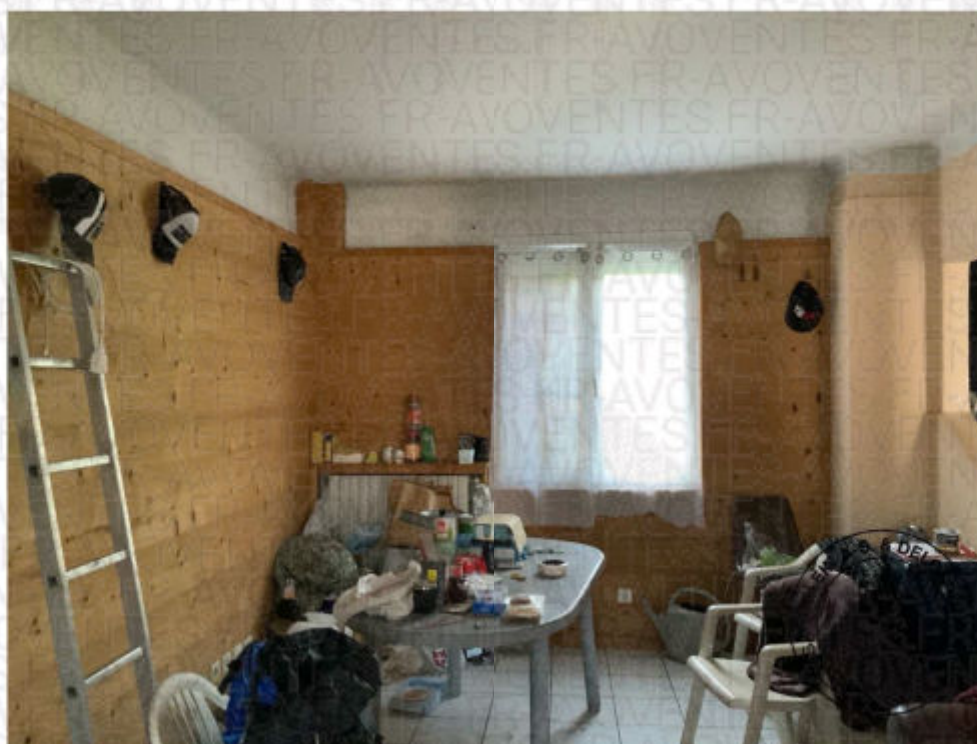
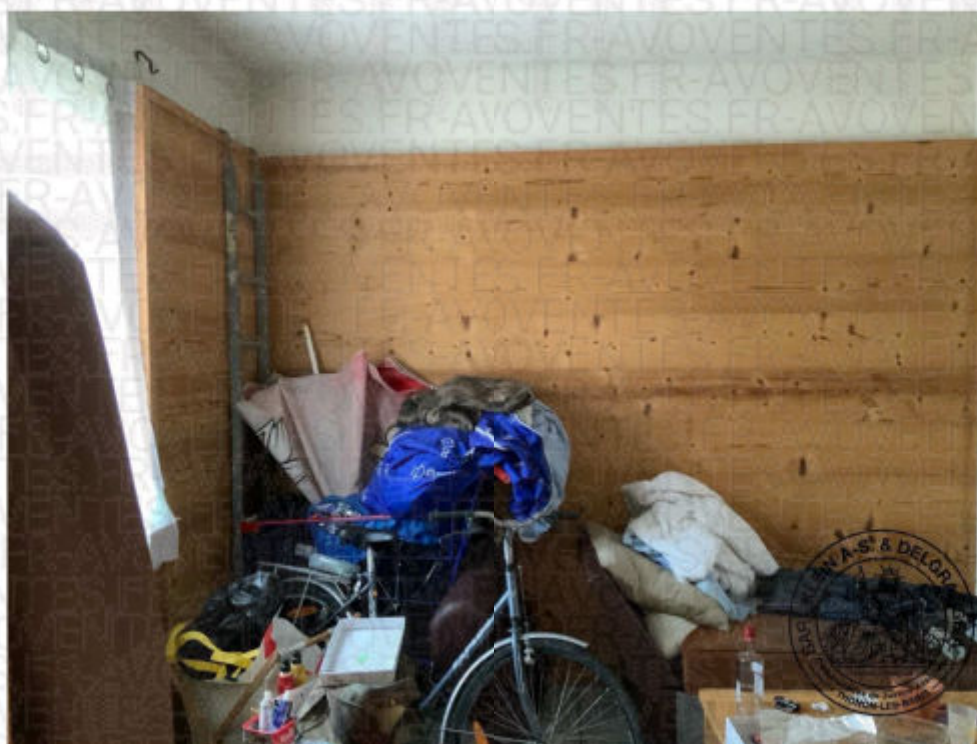
Séjour

Plafond peint blanc sale.

Murs partiellement recouverts de bardage en bois Une partie recouverte de crépi peint, nombreuses traces sales.

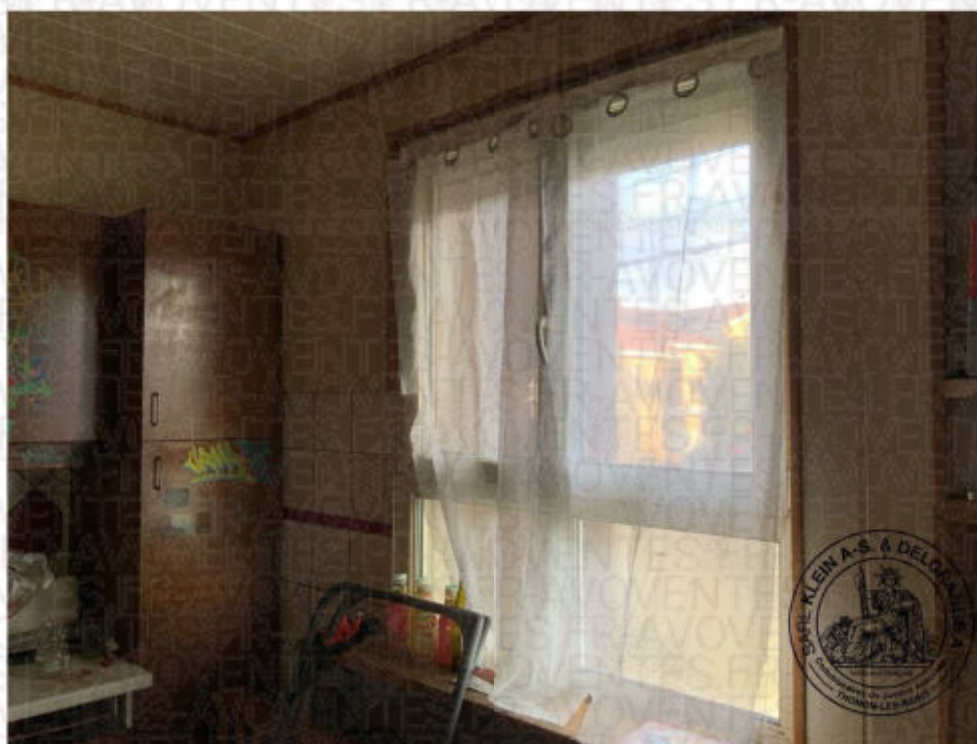
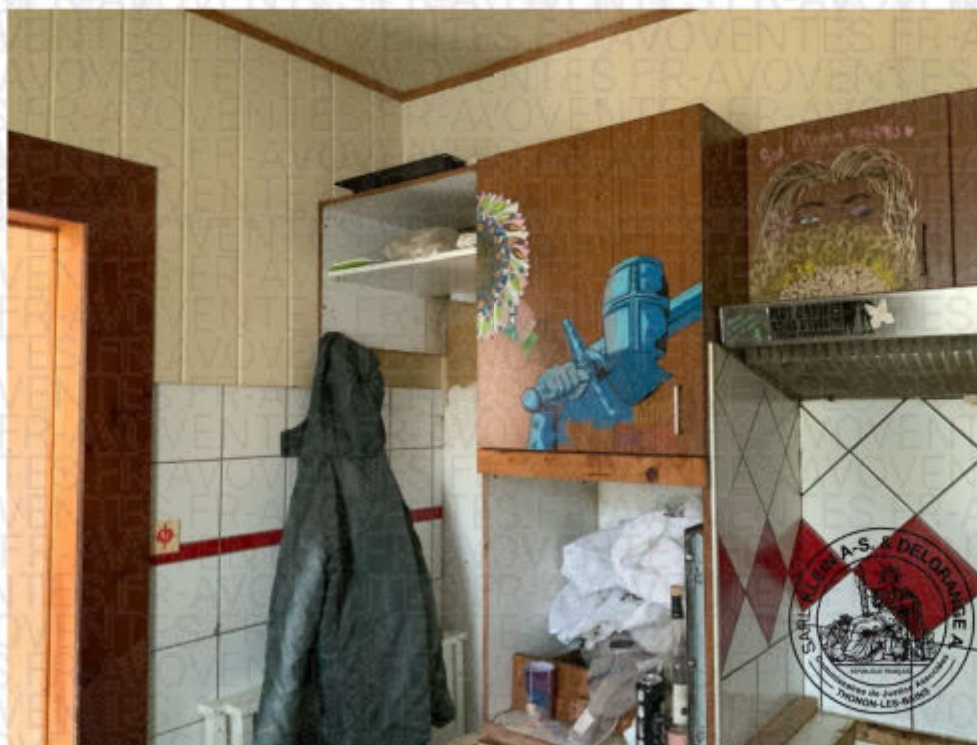
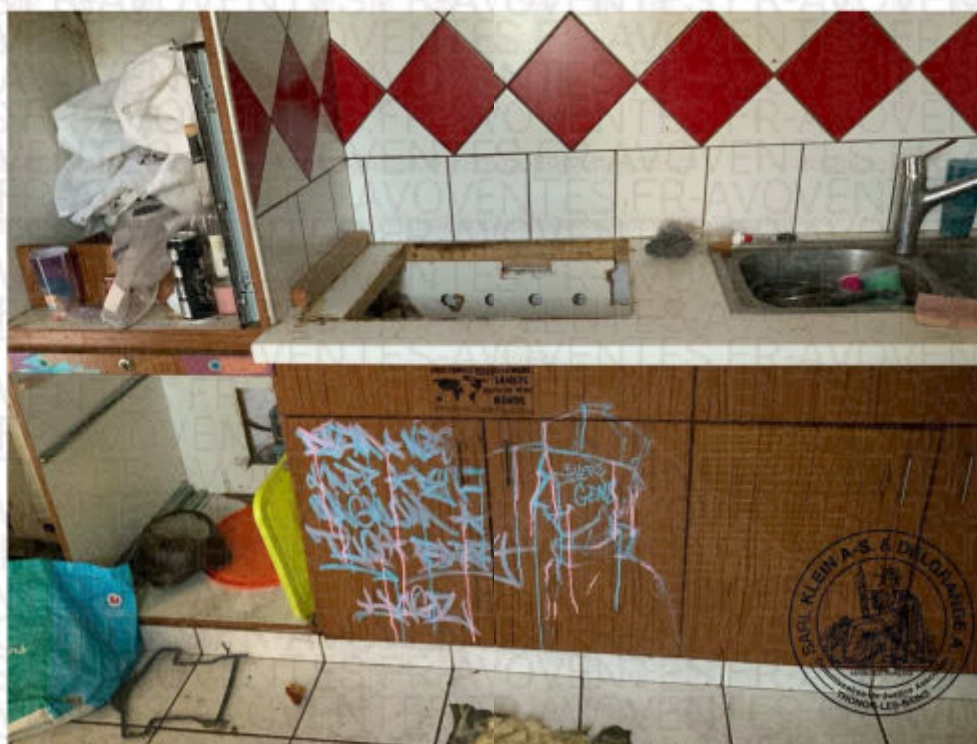
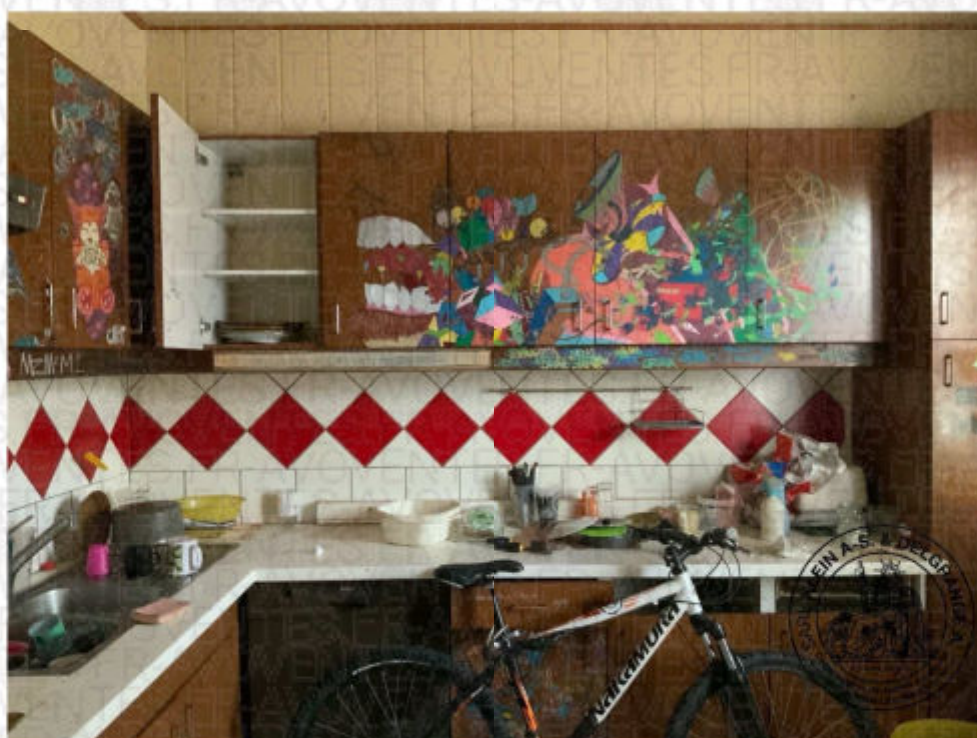
Cuisine

Blocs de cuisine, partiellement démontés, et un plan de travail. Graffitis sur les blocs.

Une hotte aspirante et un four crasseux, fonctionnement à vérifier.

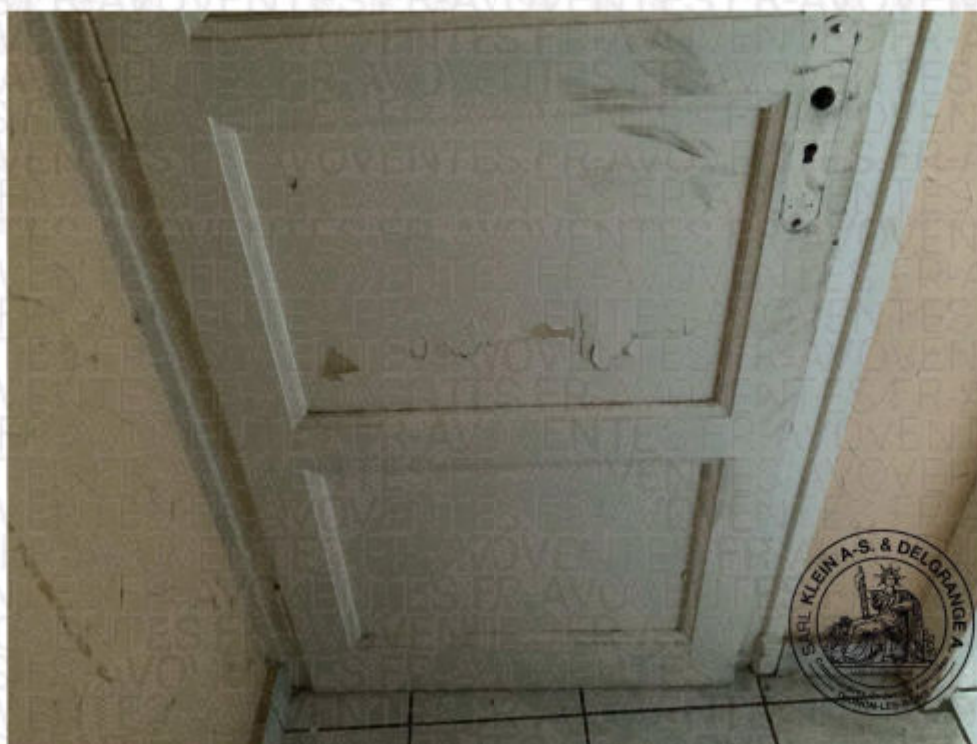
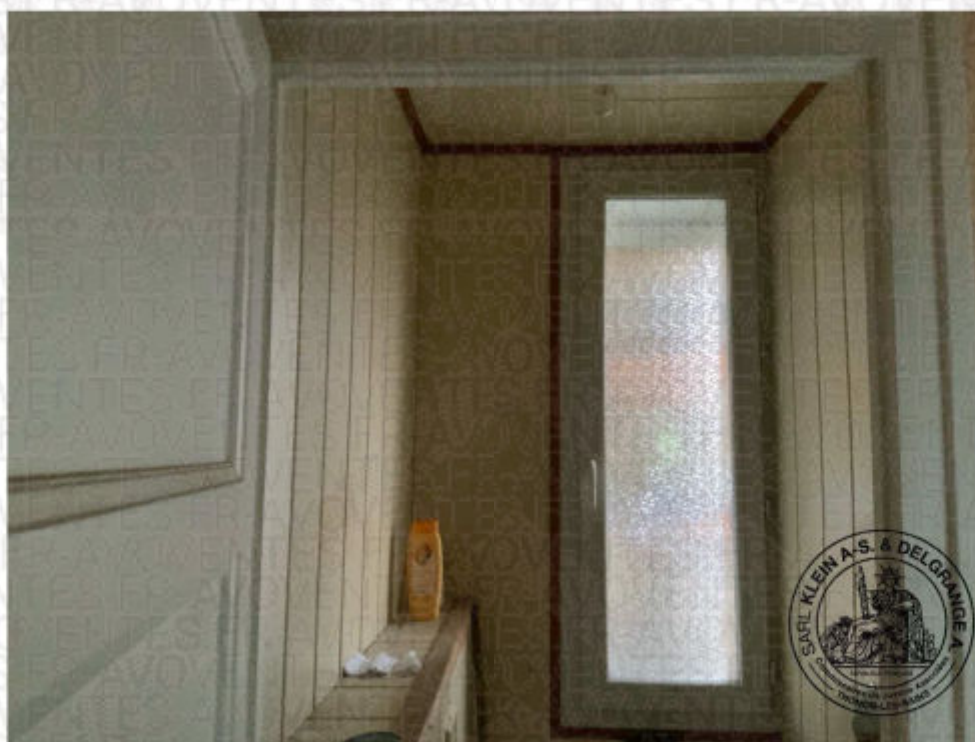
WC

Accès par une porte en bois vétuste et sale, dégradée. Absence de poignée, uniquement équipée d'un verrou. Cadre bois dans le même état.

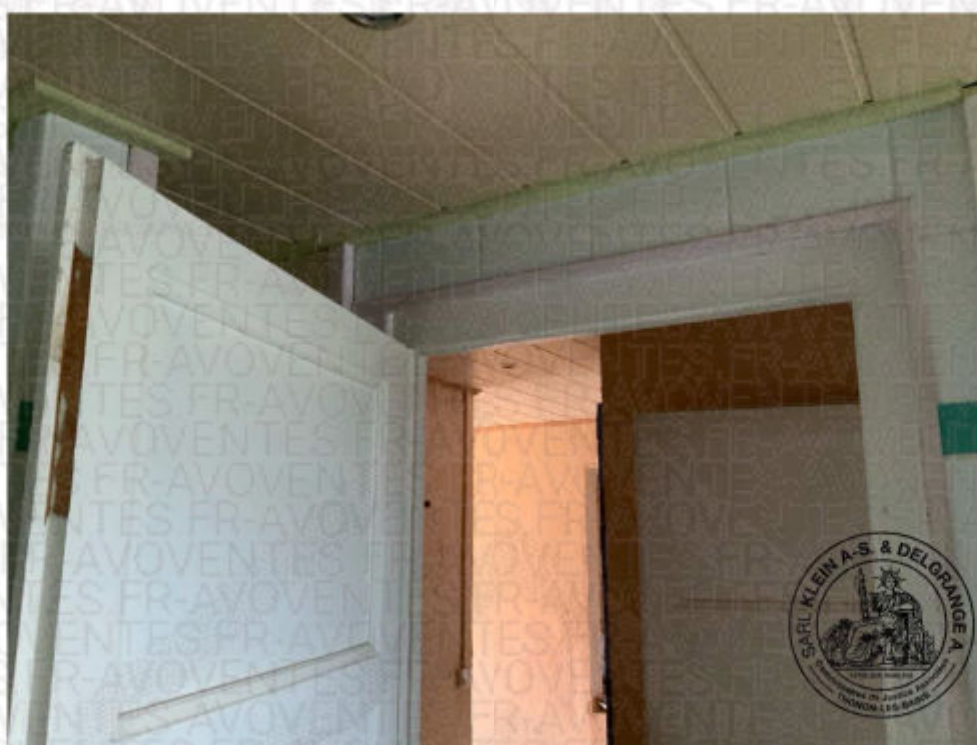
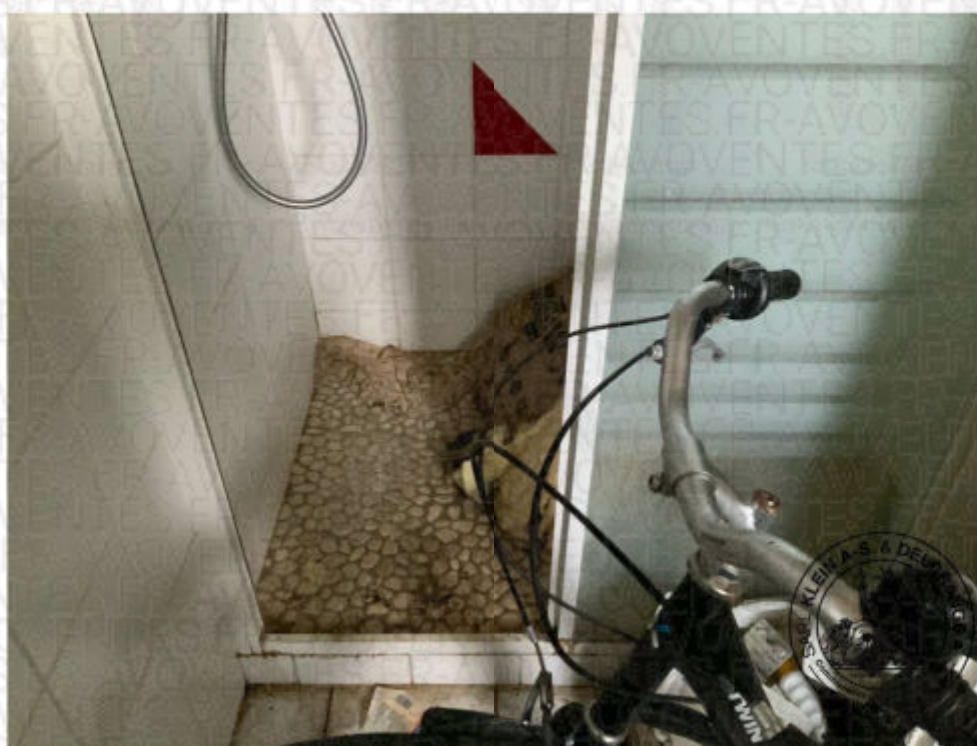
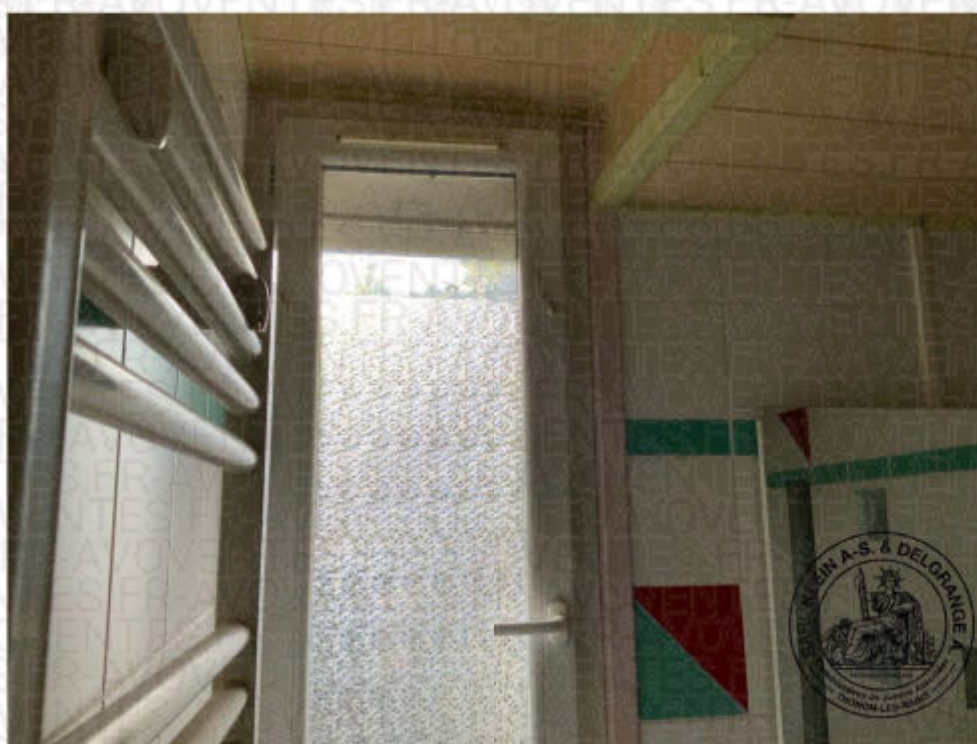
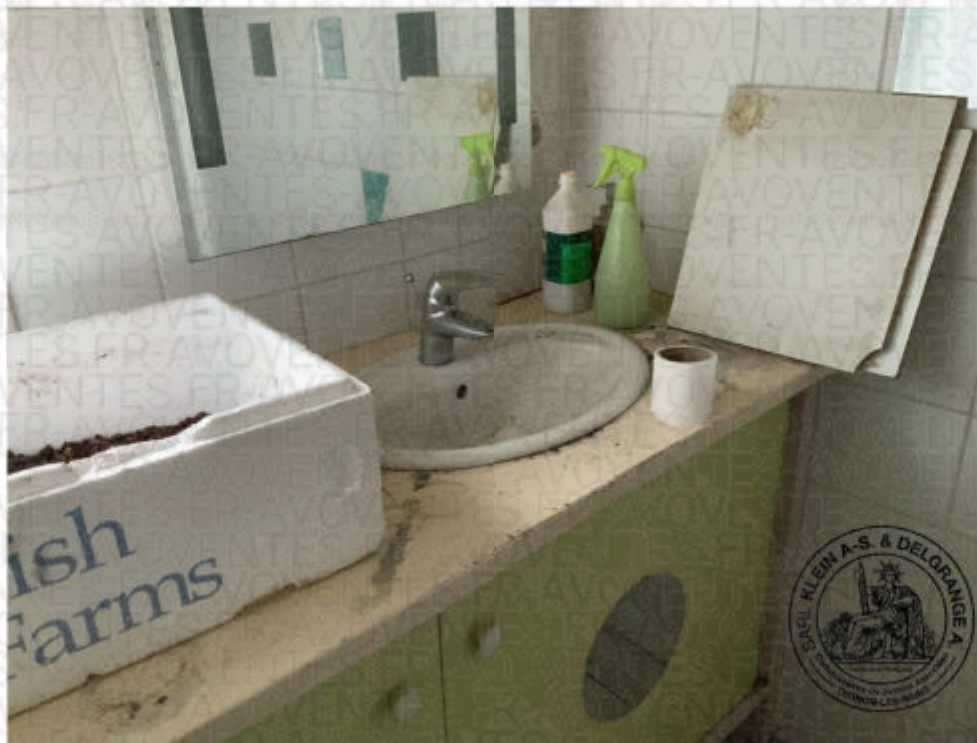
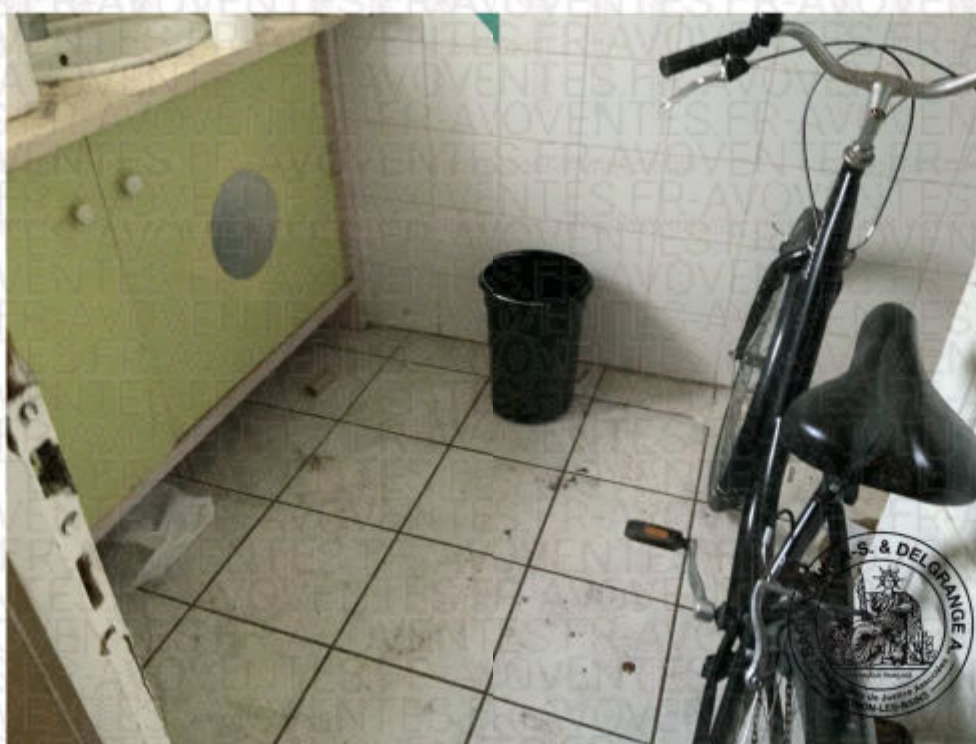
Salle d'eau

Accès par une porte en bois vétuste et sale, dégradée. Absence de poignée. Cadre bois dans le même état.

Un meuble vasque avec plan de travail dégradé. La vasque est équipée d'un robinet mitigeur.

Une douche avec portes coulissantes, les portes ne coulissent plus. Le receveur en mosaïque de type galets. Cette douche est équipée d'une colonne de douche avec douchette et robinet mitigeur.

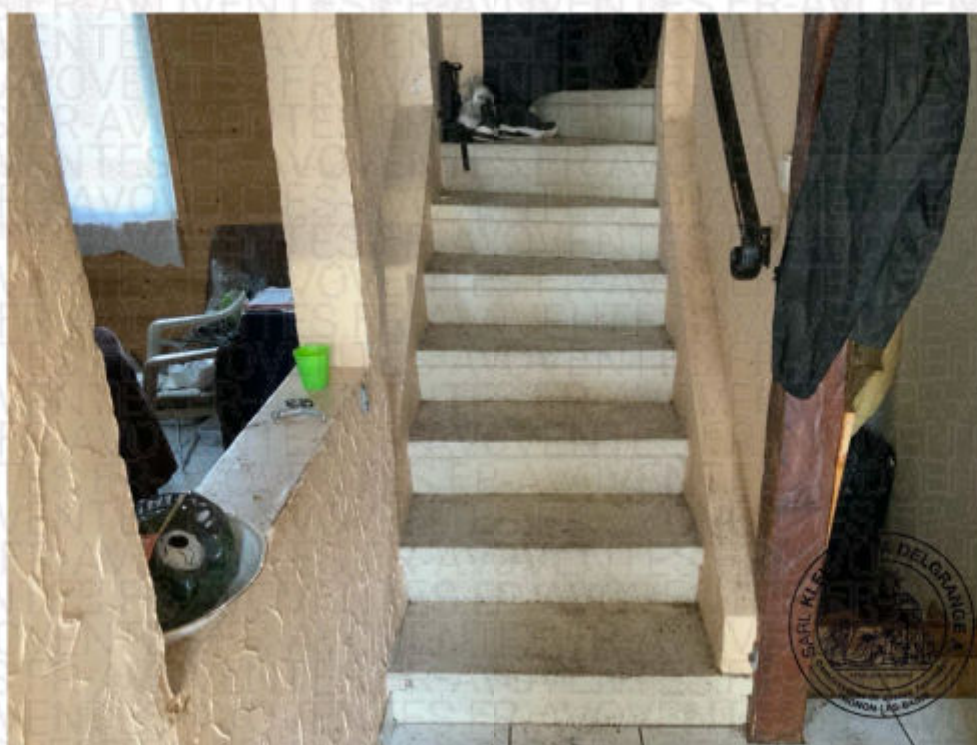
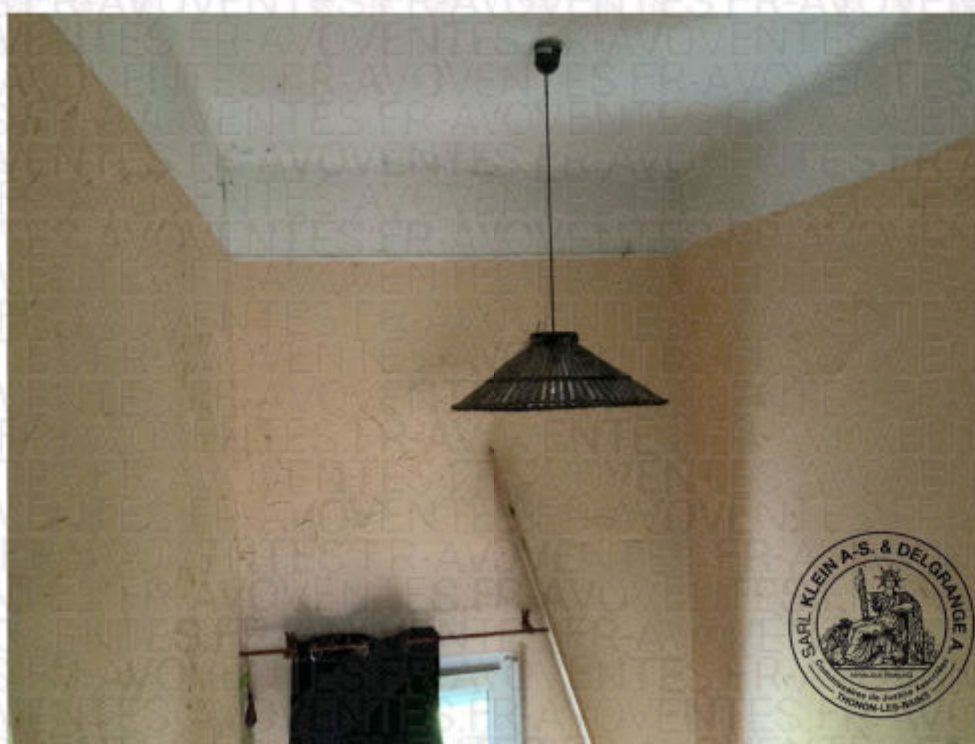
Montée d'escalier

Marches en béton peintes. Traces de salissures et impacts.

Une fenêtre avec cadre PVC et double vitrage, absence de poignée.

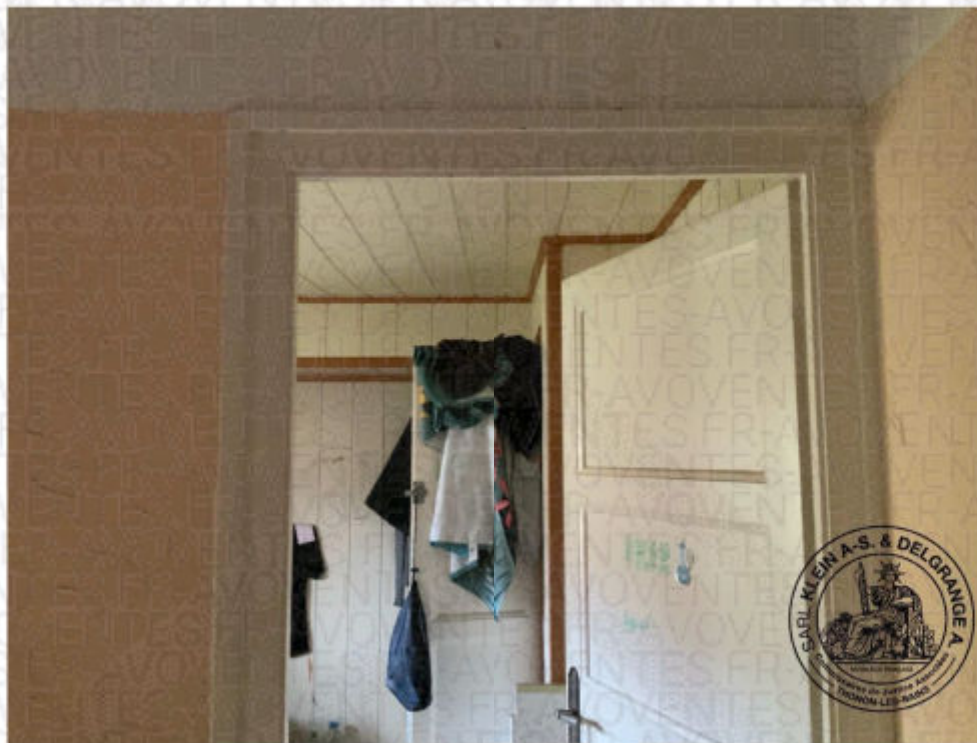
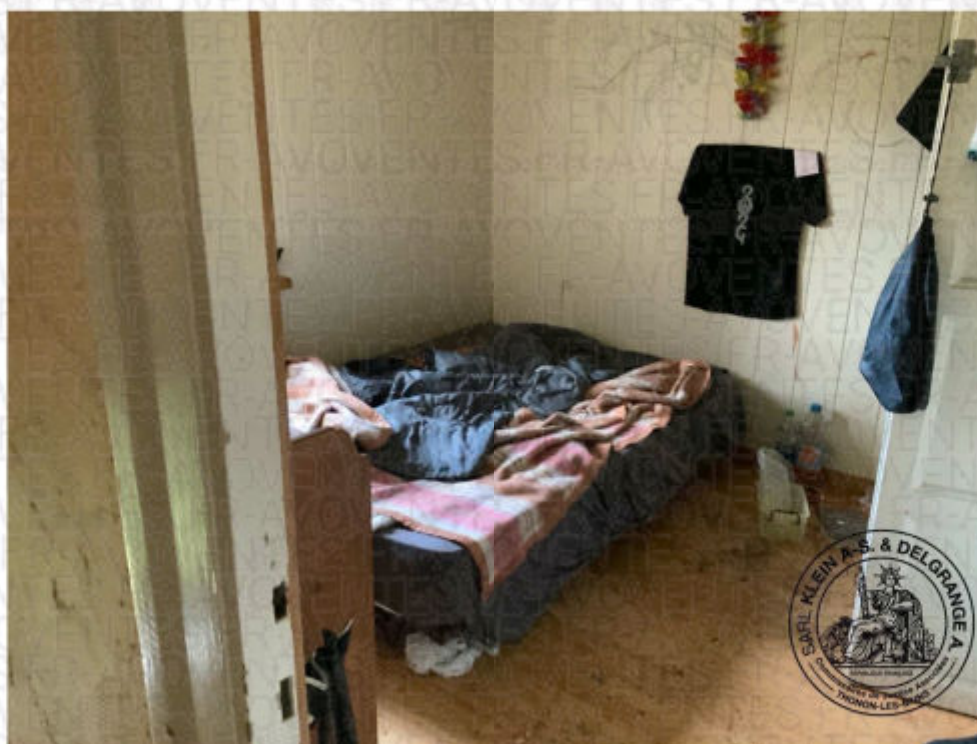
Chambre 1

Accès par une porte en bois, vétuste équipée d'une poignée. Le cadre de porte est impacté.

Plafond en bardage bois. Des fils électriques qui pendent du plafond.
