Procès-Verbal de Constat Descriptif

Référence : 963844

PAR CONSEQUENT, il m'est demandé de dresser un procès-verbal de descriptif des biens immobiliers sur la commune de THONON LES BAINS (74200), 9 Avenue de la Fontaine Couverte, à savoir :

- une maison d'habitation de 137 m2 cadastrée section AK n°403, pour une contenance de 518m2,
- un atelier de 219 m2 cadastré section AK n°402, pour une contenance de 194m2,

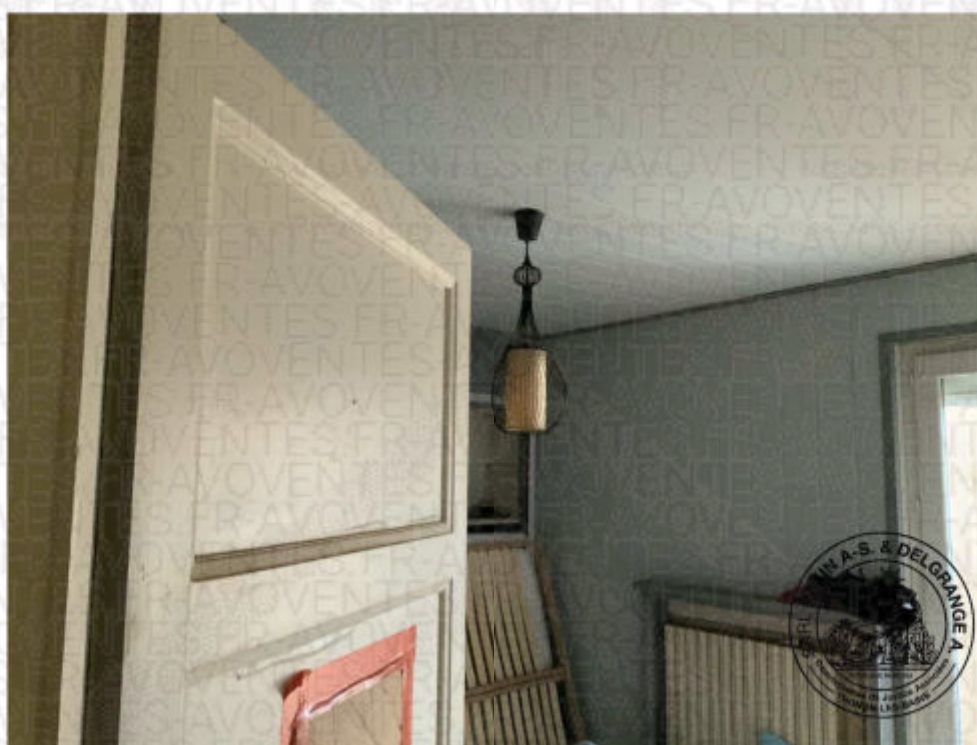
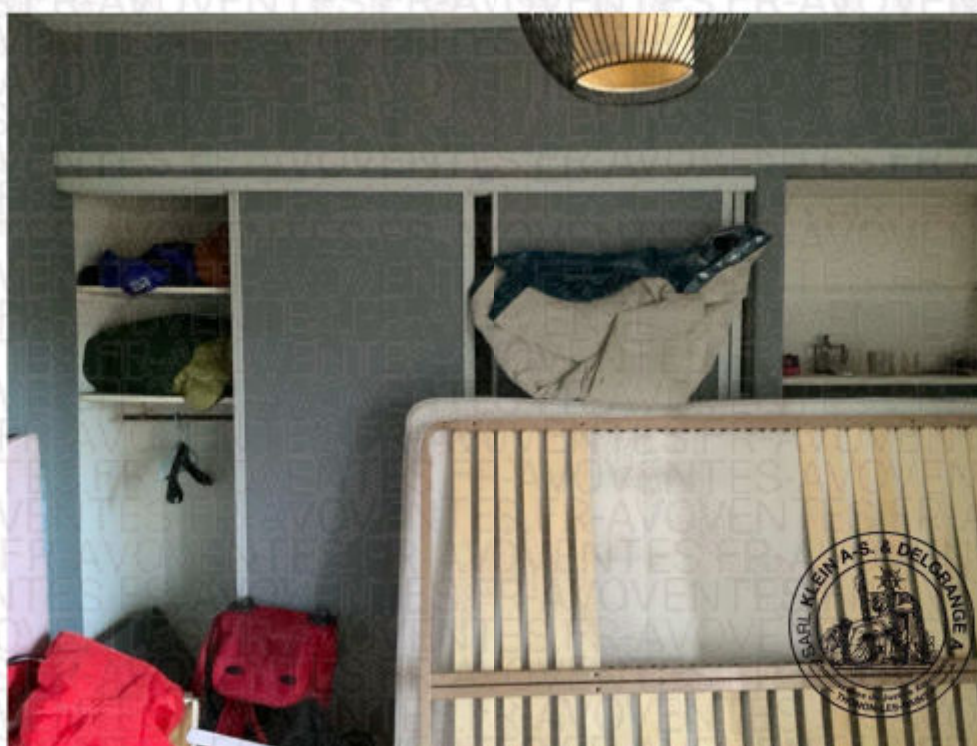
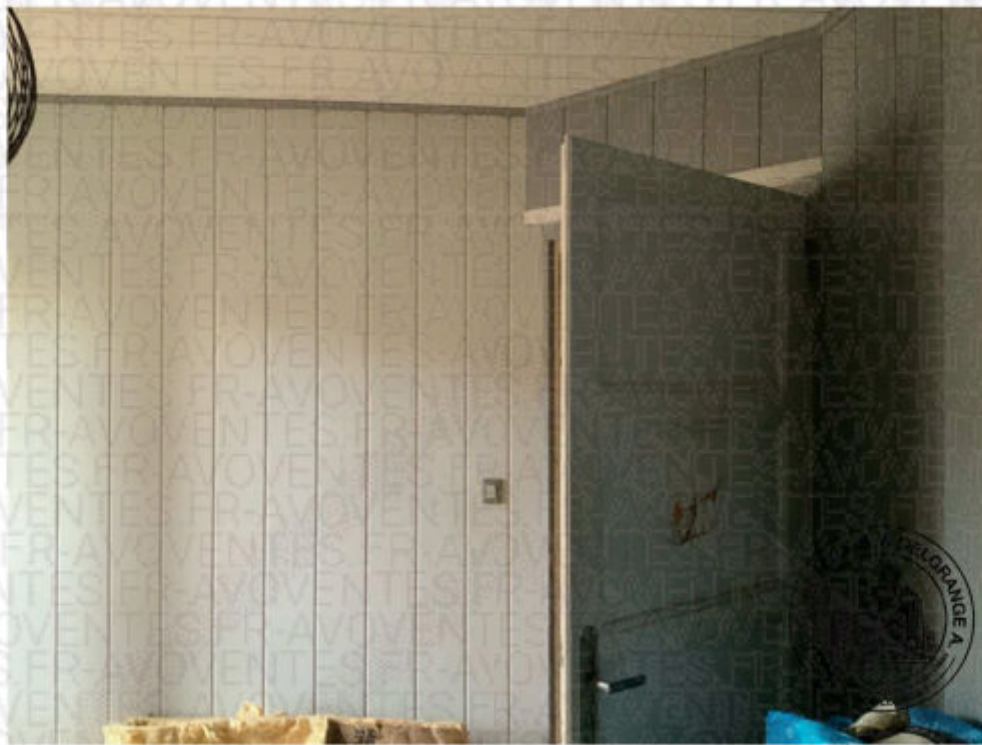
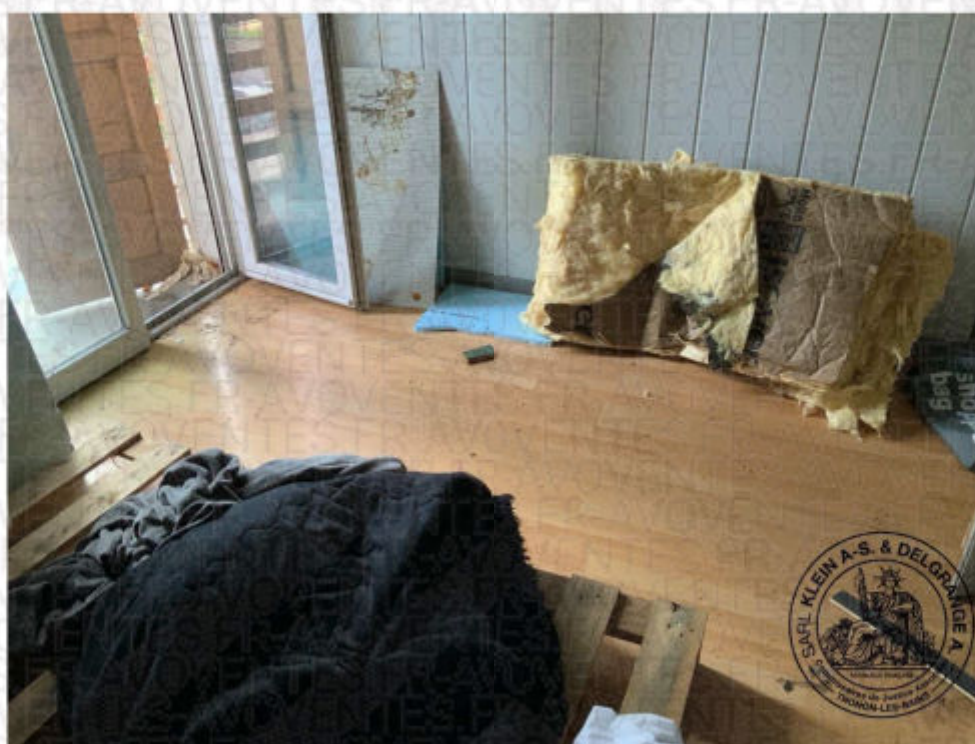
Chambre 2

Accès par une porte en bois, vétuste équipée d'une poignée. Cette porte est réparée grossièrement. Le cadre de porte est impacté.

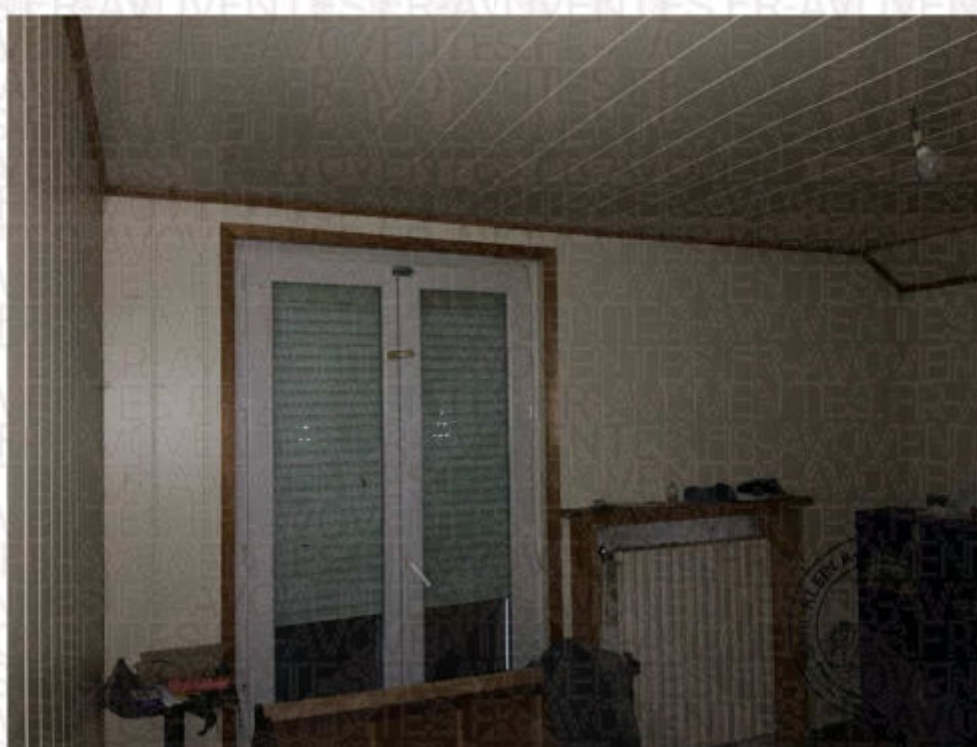
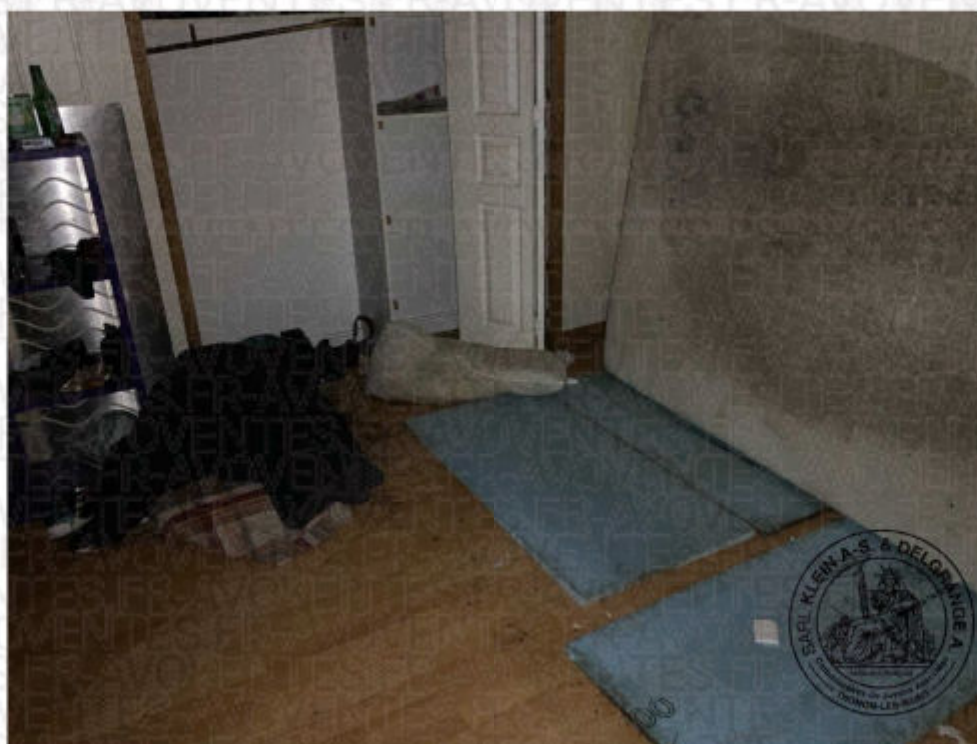
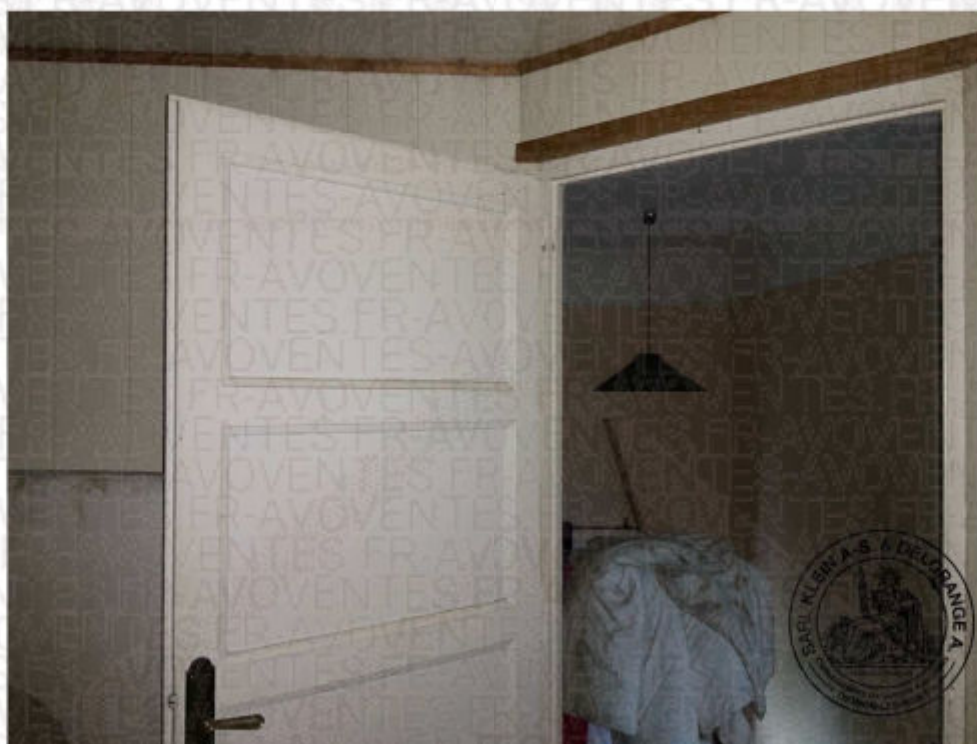
Chambre 3

Accès par une porte en bois, vétuste équipée d'une poignée. Le cadre de porte est impacté.

Une porte fenêtre donne sur un balcon. Le cadre est en PVC avec double vitrage. Je relève la présence d'un volet roulant et de deux volets batants en bois. Il existe des verrous sur cette porte fenêtre. Celle-ci est entravée, il n'est pas possible d'accéder au balcon actuellement.

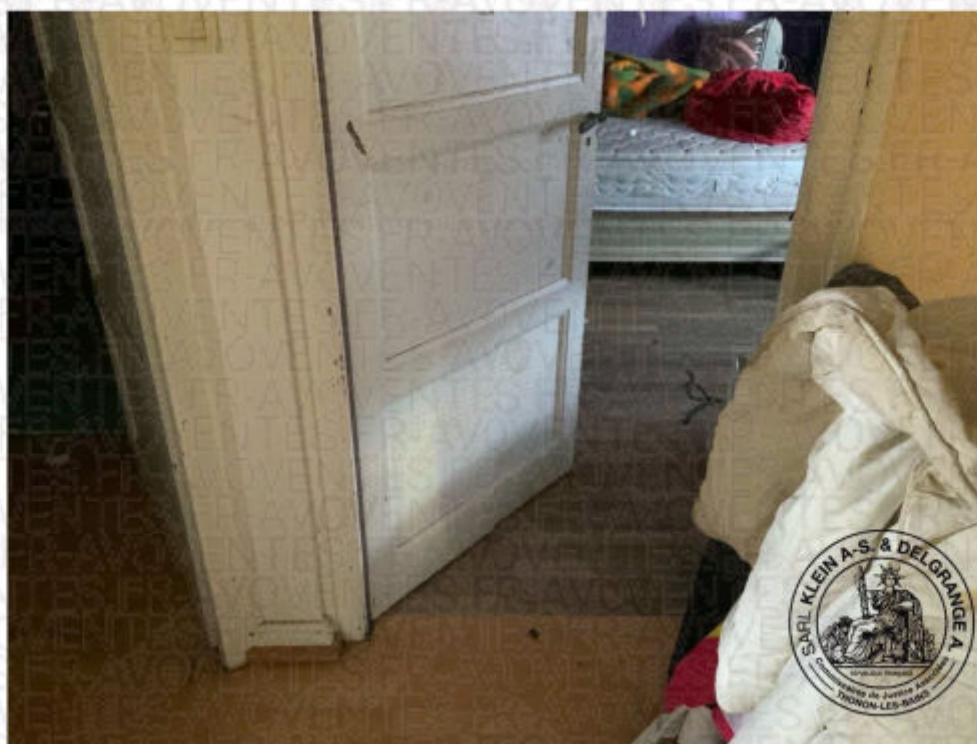
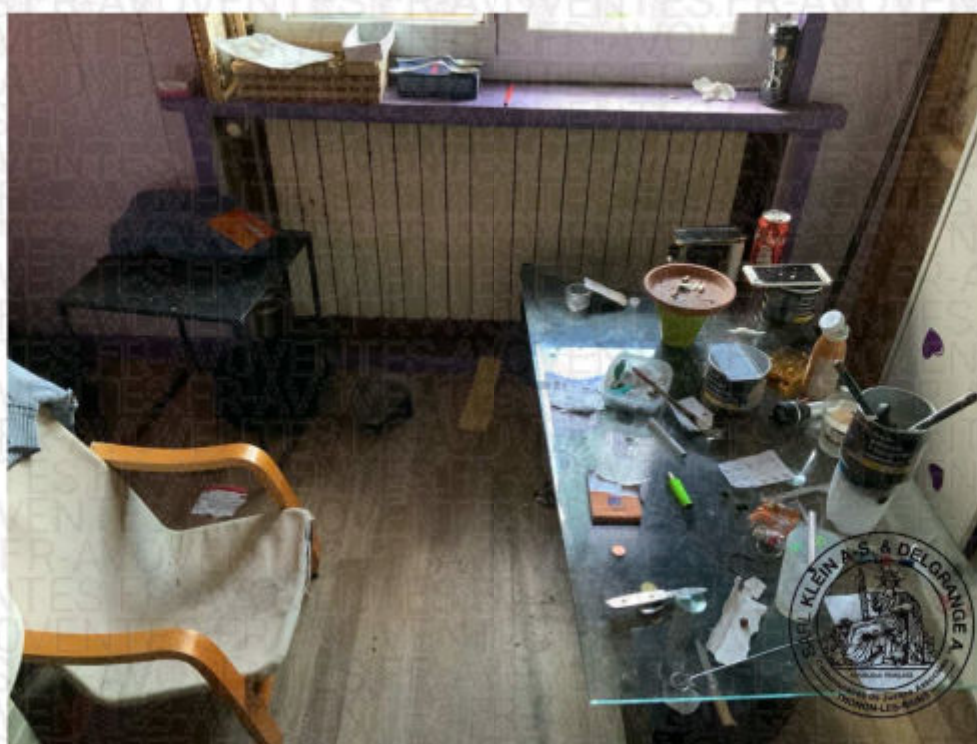
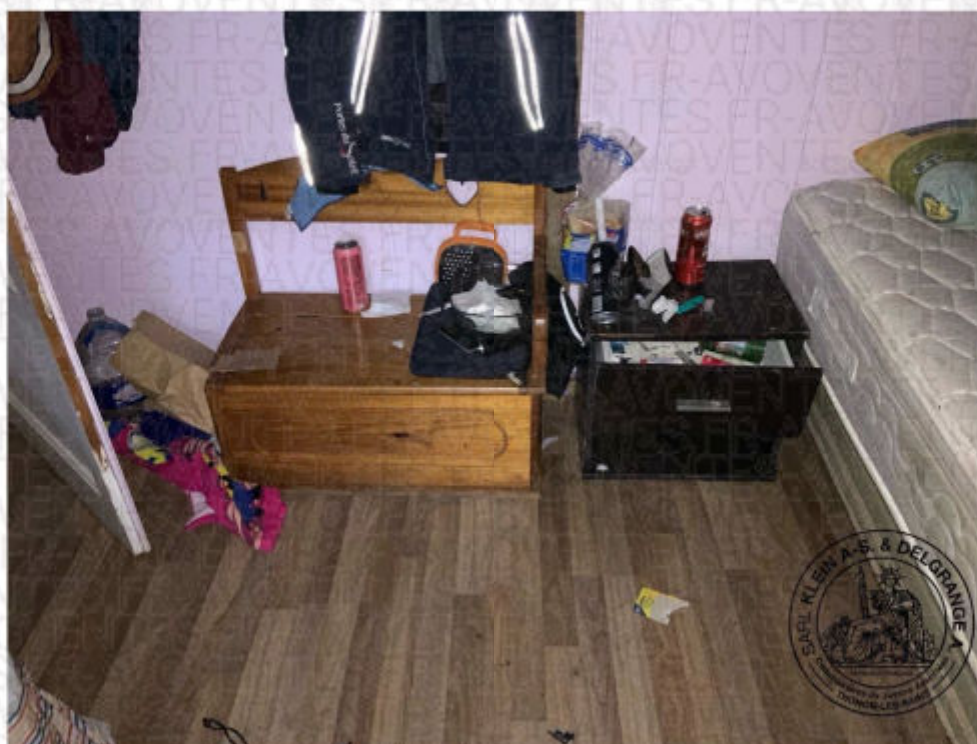
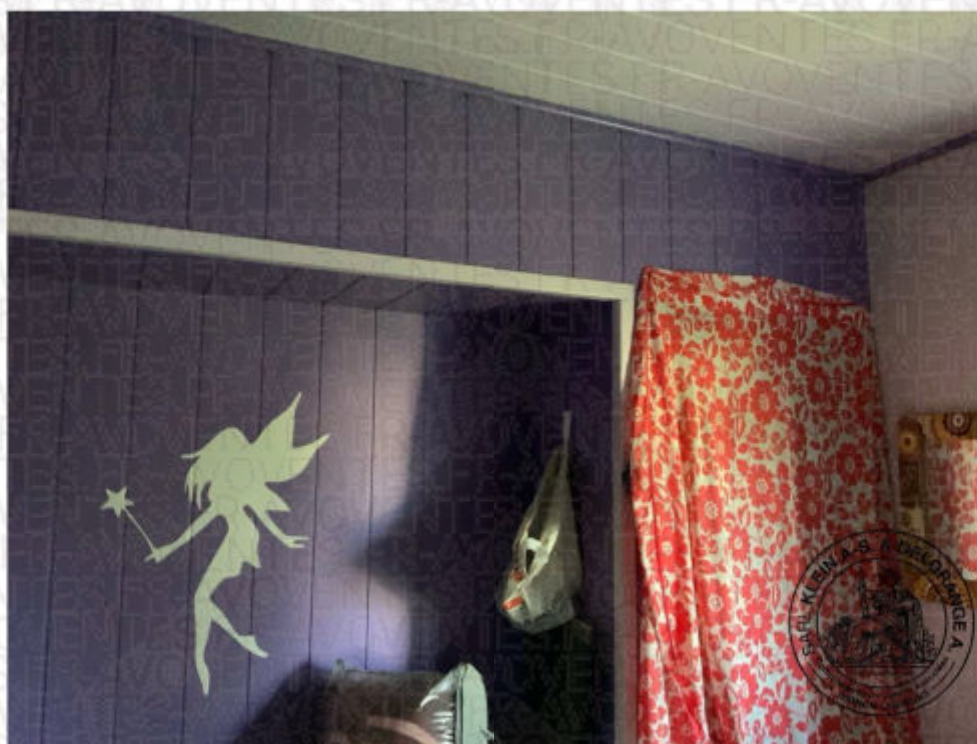
Chambre 4

Accès par une porte en bois, vétuste équipée d'une poignée. Le cadre de porte est impacté. Présence d'inscriptions sur la porte.

Une fenêtre deux battants, le cadre est en PVC avec double vitrage. Le cadre est abimé et percé à plusieurs endroits. Je relève la présence d'un volet roulant et de deux volets battant en bois.

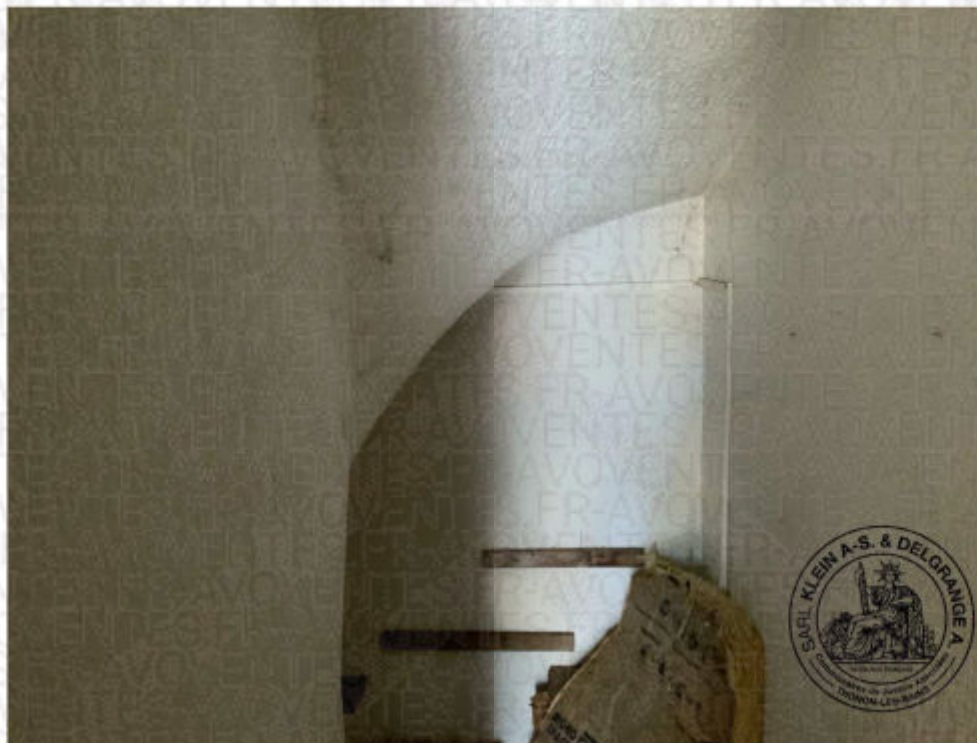
Descente escalier

Marches carrelés. Traces de salissures et impacts.

Une fenêtre avec cadre en bois et simple vitrage. Deux carreaux sont cassés. Cette fenêtre est protégée par un fer-forgé.

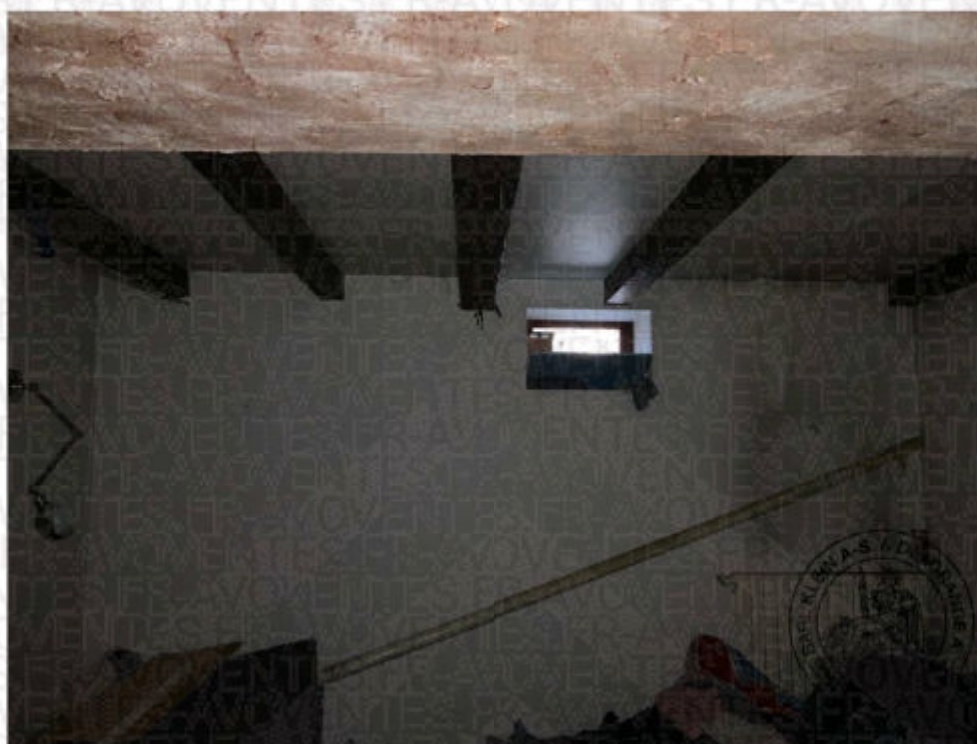
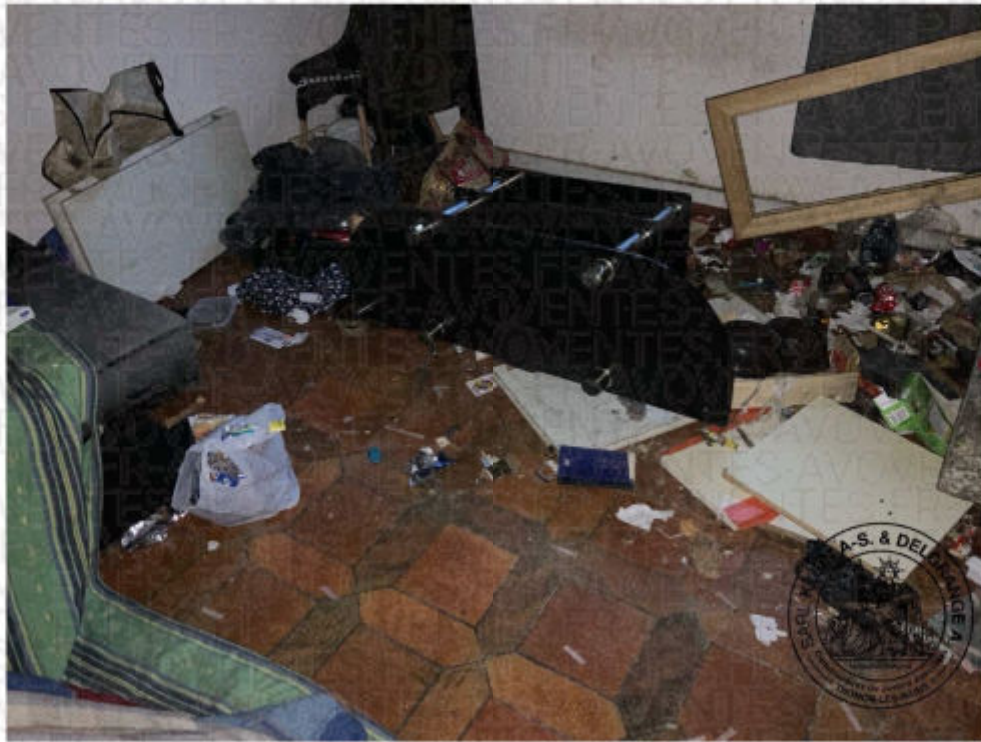
Salon

Murs en crépi peint, présence de graffitis.

Une ouverture donne côté atelier, elle est composée de deux vantaux avec poignée. Cadre bois avec simple vitrage dont plusieurs carreaux sont cassés et réparés grossièrement. Cette fenêtre est protégée à l'extérieur par un fer-forgé.

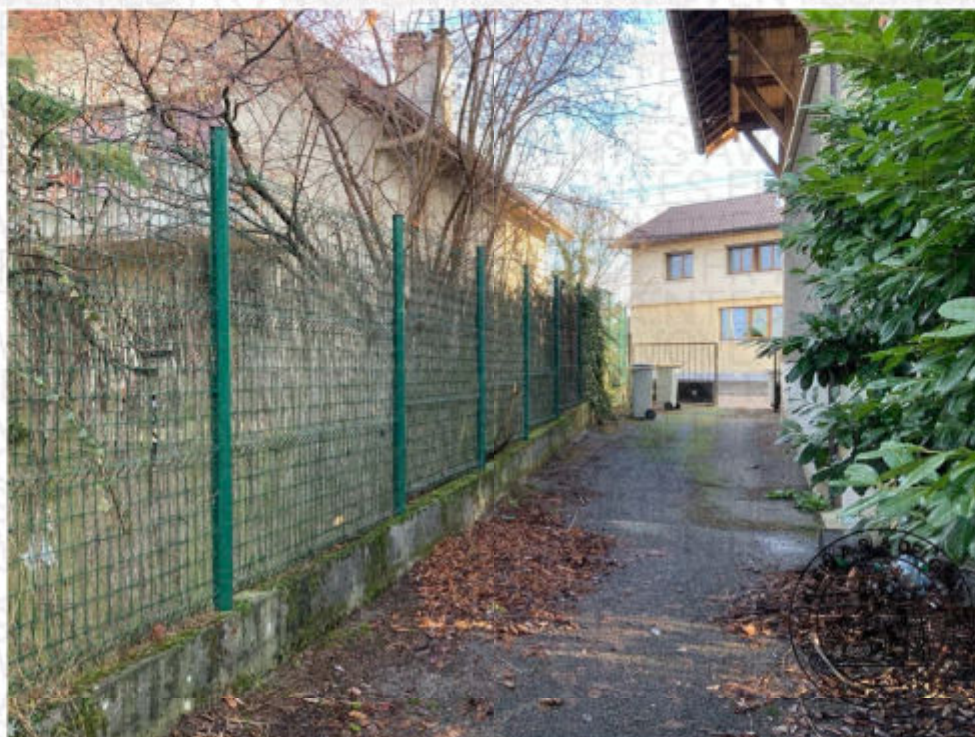
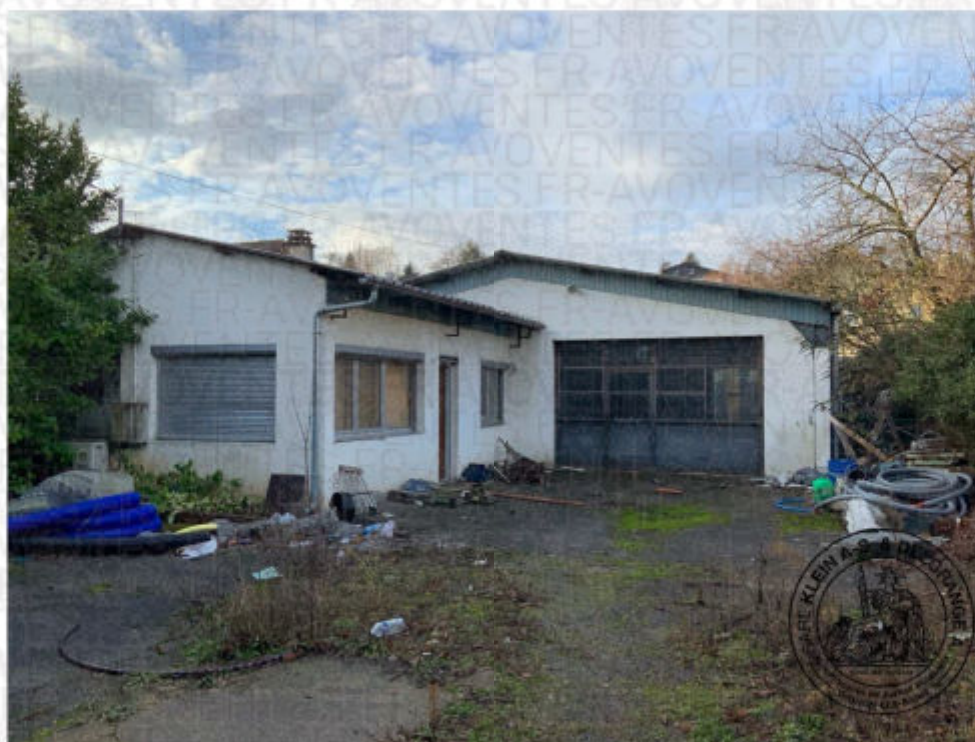
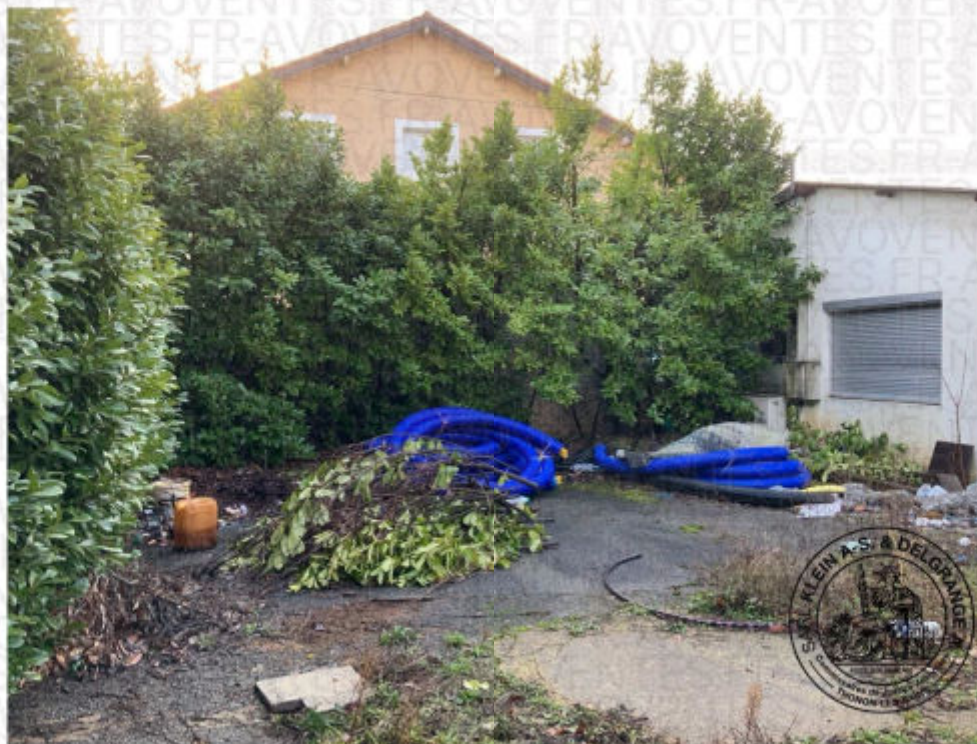
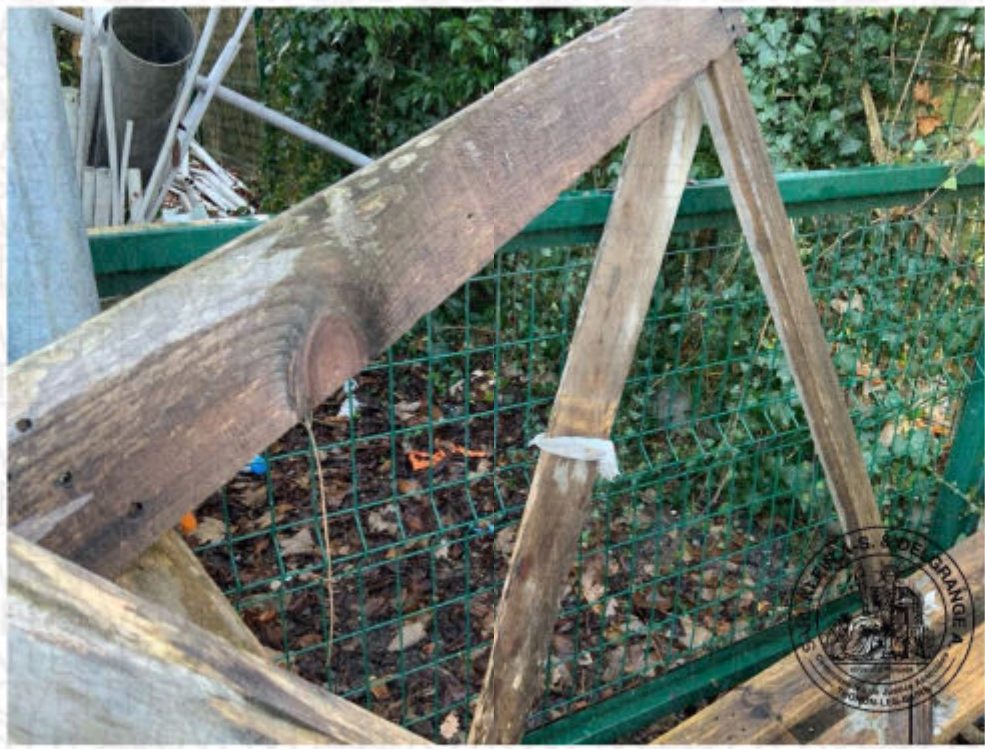
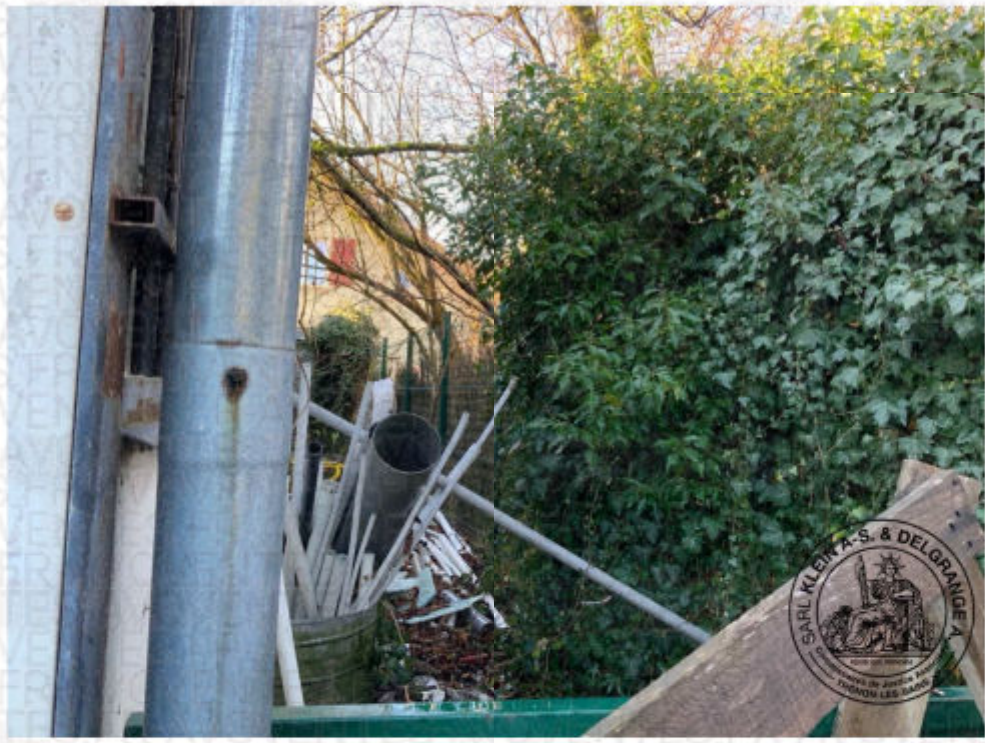
Cour

Depuis le portail le long du trottoir, on accède à la cour par voie en enrobé qui longe la maison. L'enrobé est verdi et abîmé.

Au niveau de la cour, l'enrobé est dégradé, envahi par de la végétation et jonché de déchets.

Depuis la cour, il existe un passage refermé par un portillon menant à une porte et un appentis à l'arrière de l'atelier. Ce passage est actuellement encombré.

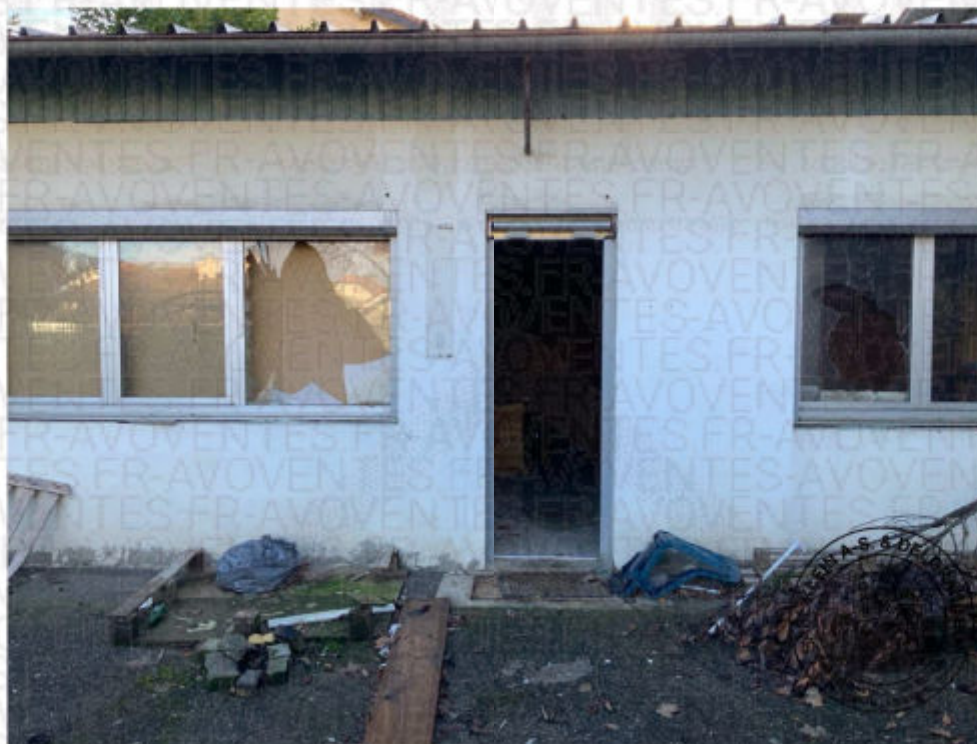
Façade locaux sociaux

La façade comporte deux fenêtres avec cadre en PVC et double vitrage. Deux des vitrages présentent une détérioration importante, avec une partie manquante et des éclats visibles.

Les abords du bâtiment sont encombrés de divers matériaux et déchets.

Sur cette partie du bâtiment absence de porte.

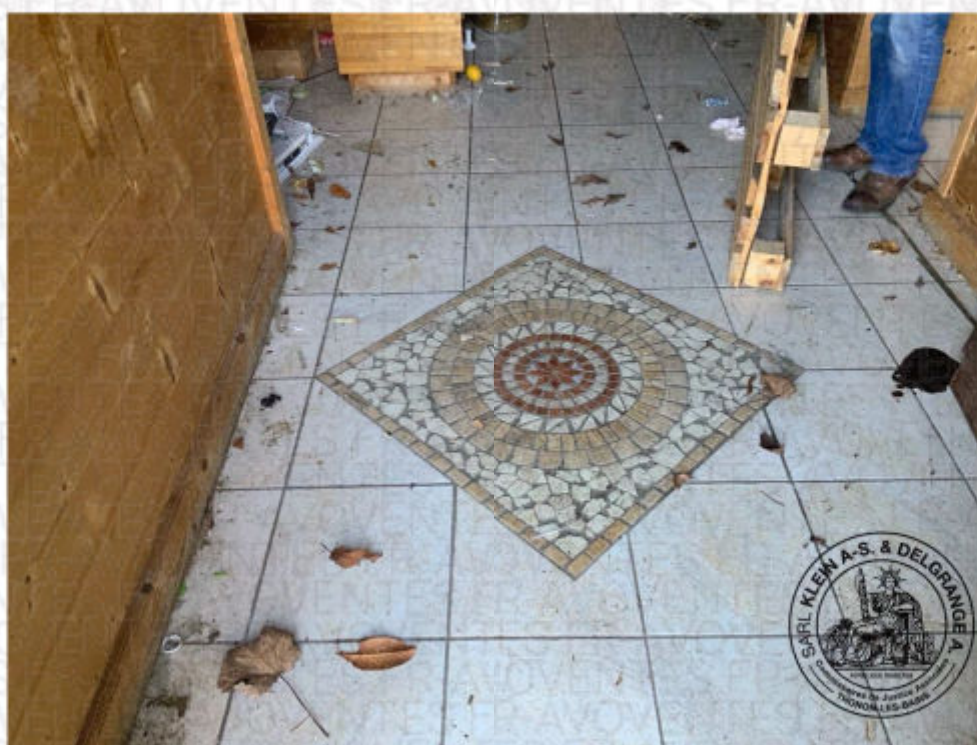
Bureau

Trois ouvertures avec cadre PVC et double vitrage. Celles-ci sont équipées de volets roulants, fonctionnement à vérifier. Plusieurs vitres sont cassées et rebouchées grossièrement.

Absence de porte d'entrée. Ce local est en accès libre actuellement.

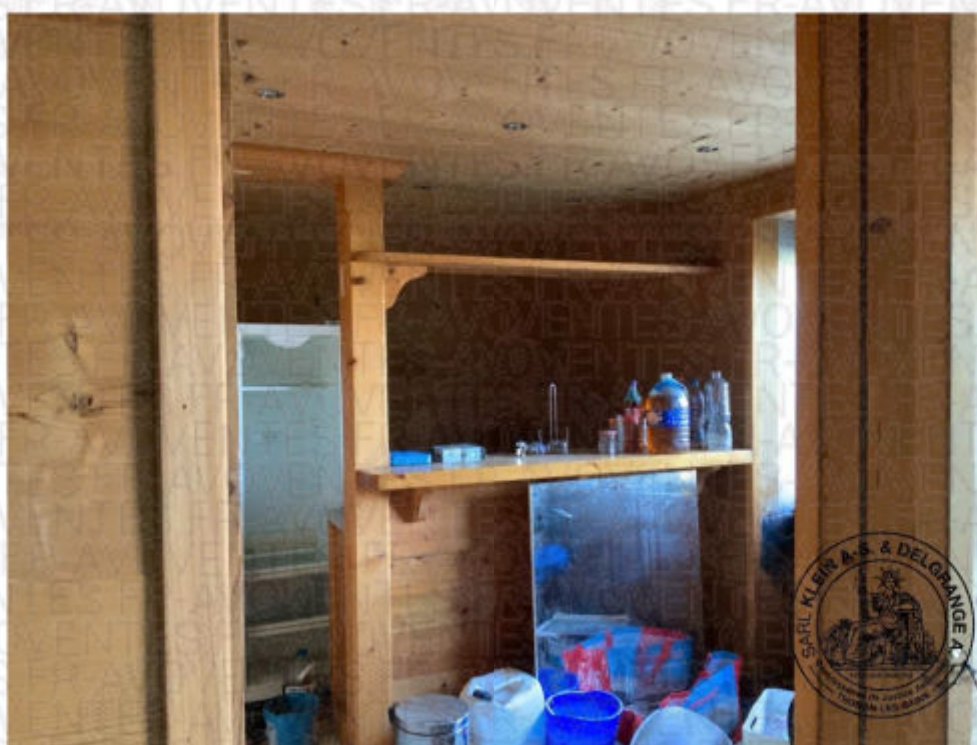
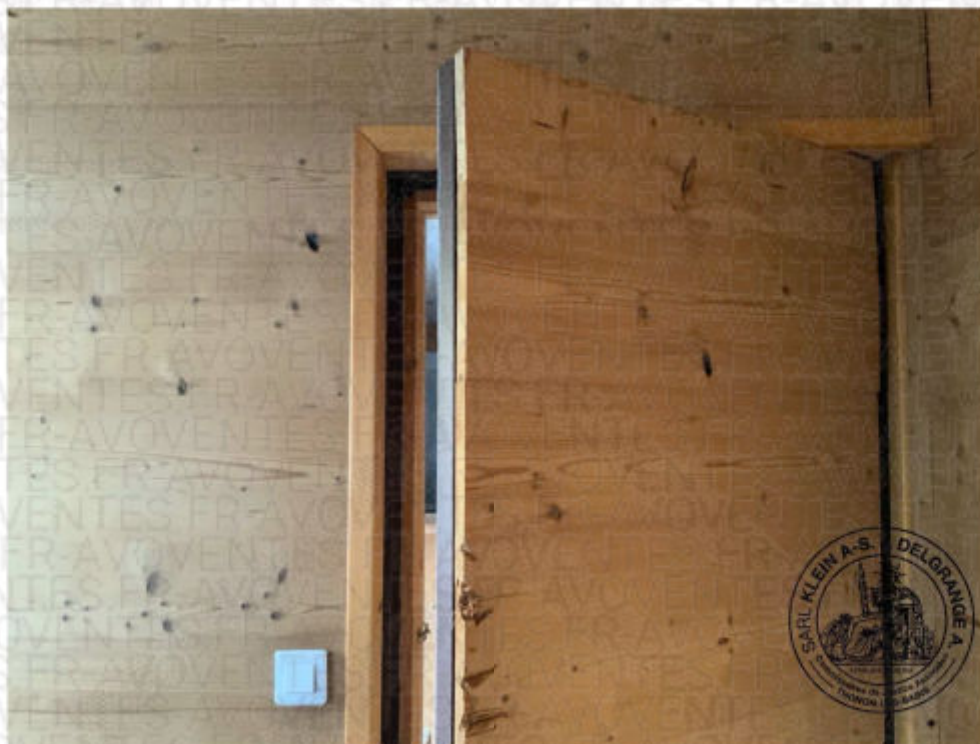
Cuisine

Par une porte vétuste en bois doublée d'isolant on accède à la cuisine.

Une fenêtre avec cadre PVC dont le vitrage est cassé donne sur la cour.
