**PROCES - VERBAL**

**DESCRIPTION**

**4B, Rue du Château Thomas  
80150 CRECY-EN-PONTHIEU**

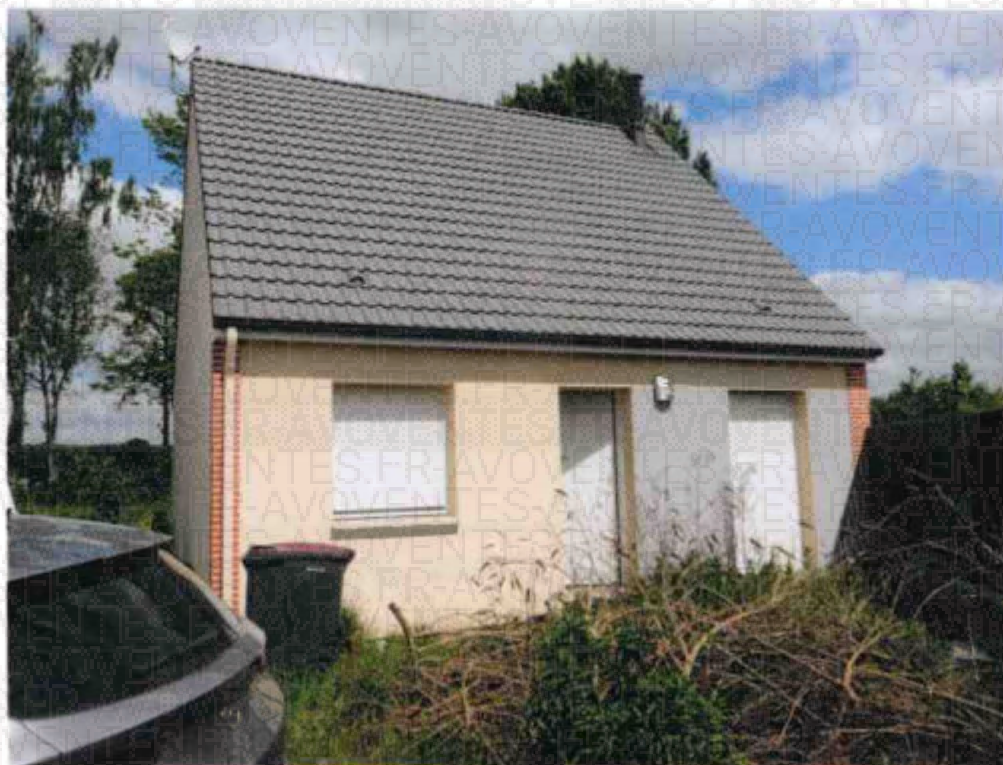
Pavillon individuel sans mitoyenneté, bâti en 2019 (promoteur MAISONS PIERRE). Il s'agit d'une bâtisse extérieure avec un enduit propre, toiture composée de tuiles, le tout bâti sur vide sanitaire technique.

Présence d'un puisard en façade arrière dans lequel les eaux pluviales se rejettent (deux gouttières).

Le bâtiment est soumis à la norme RT 2012, il bénéficie d'une pompe à chaleur. L'unité extérieure est installée en façade arrière du bâtiment.

Le terrain n'est pas clôturé, il est engazonné mais actuellement en friche et à entretenir.

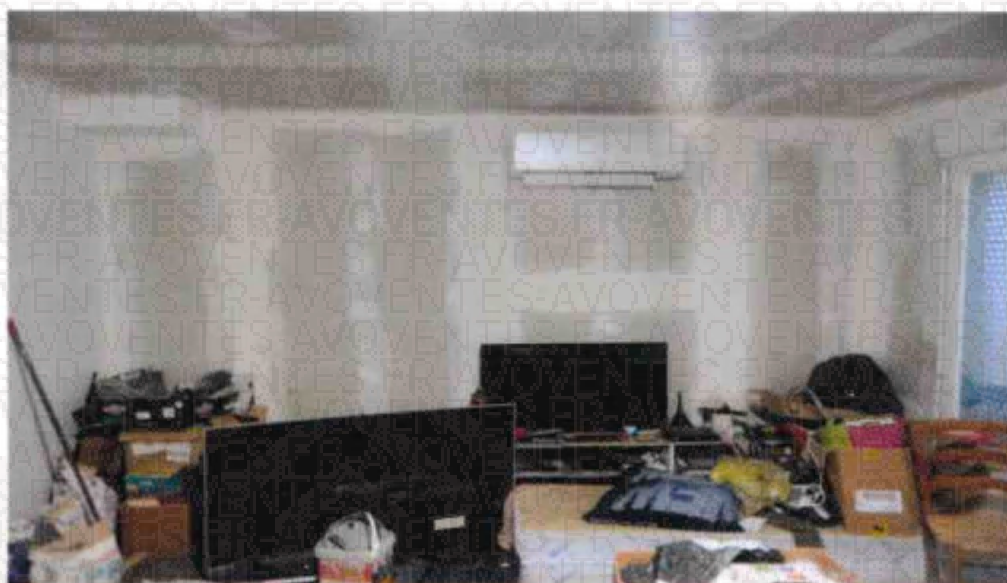
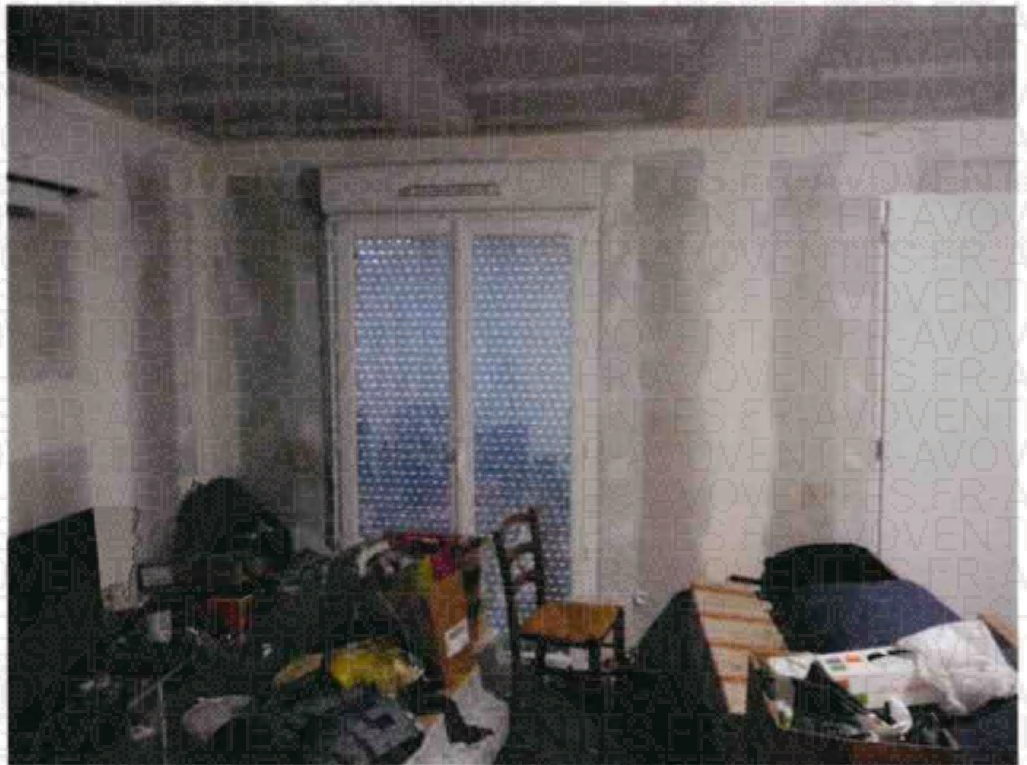
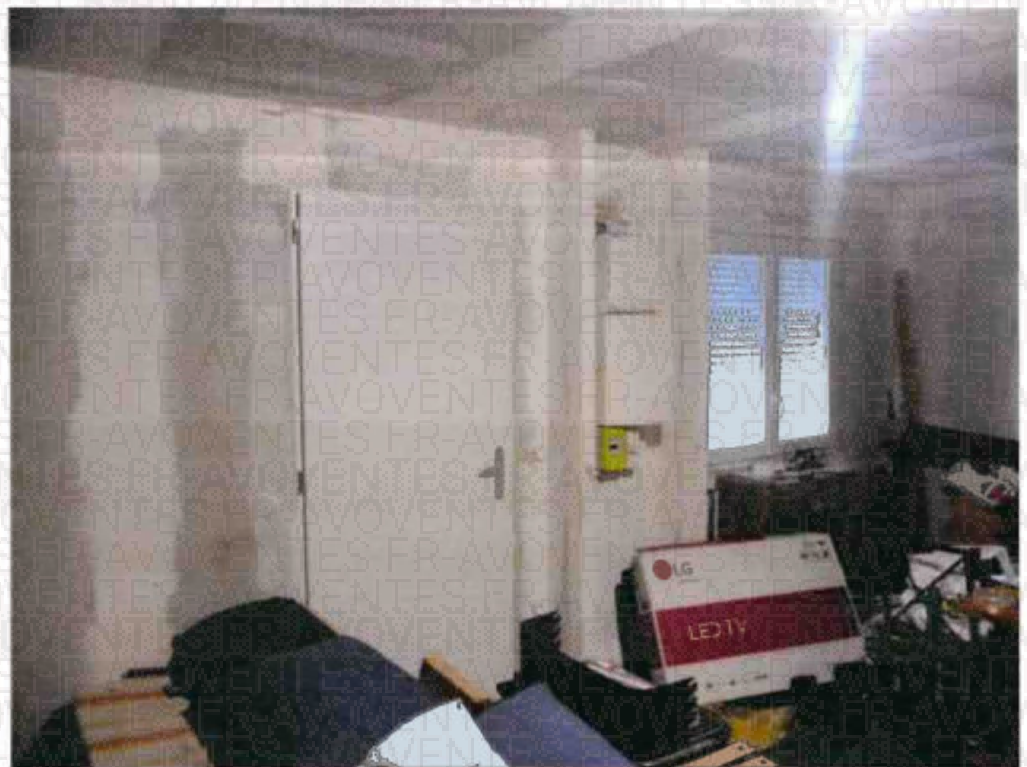
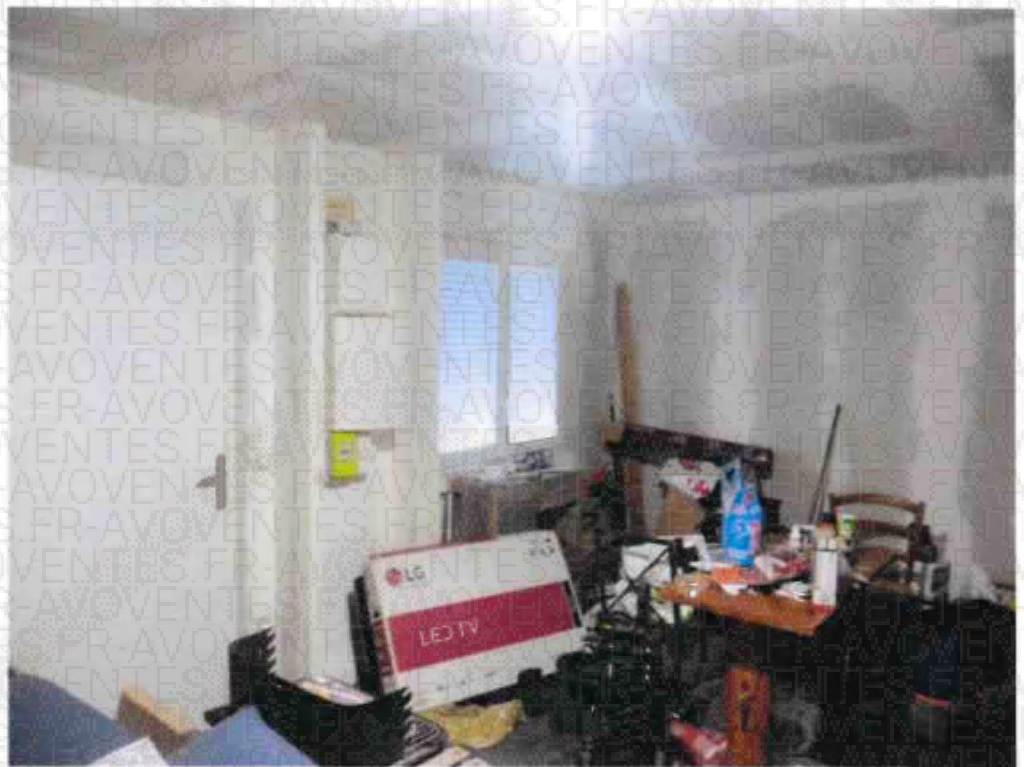
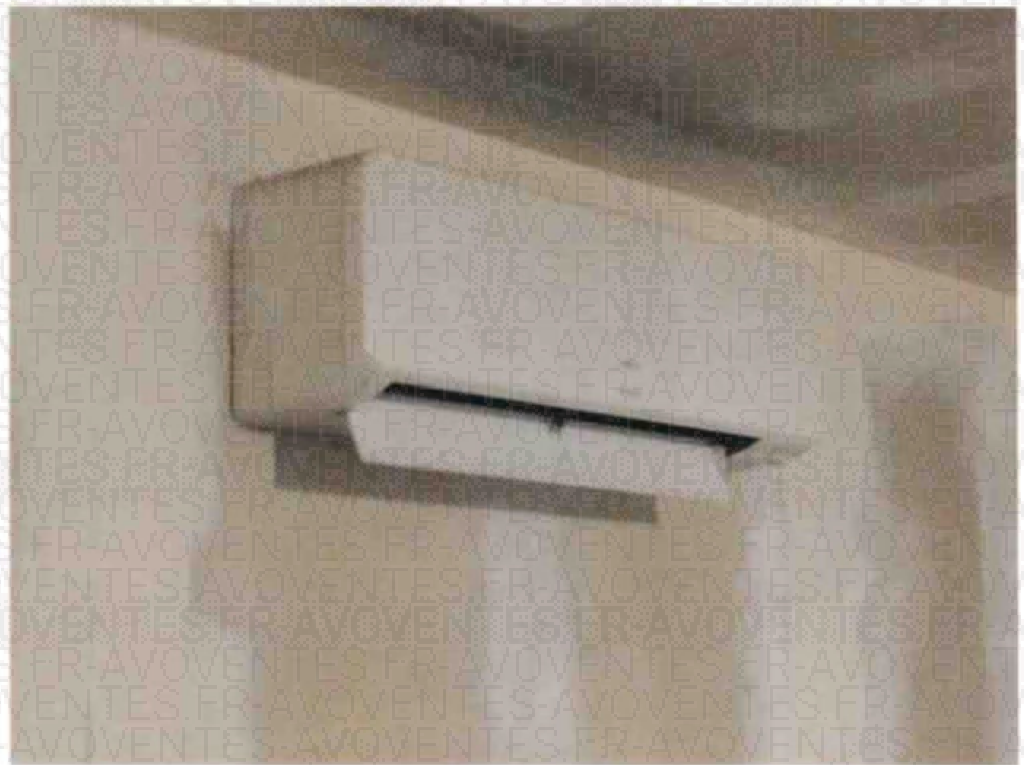
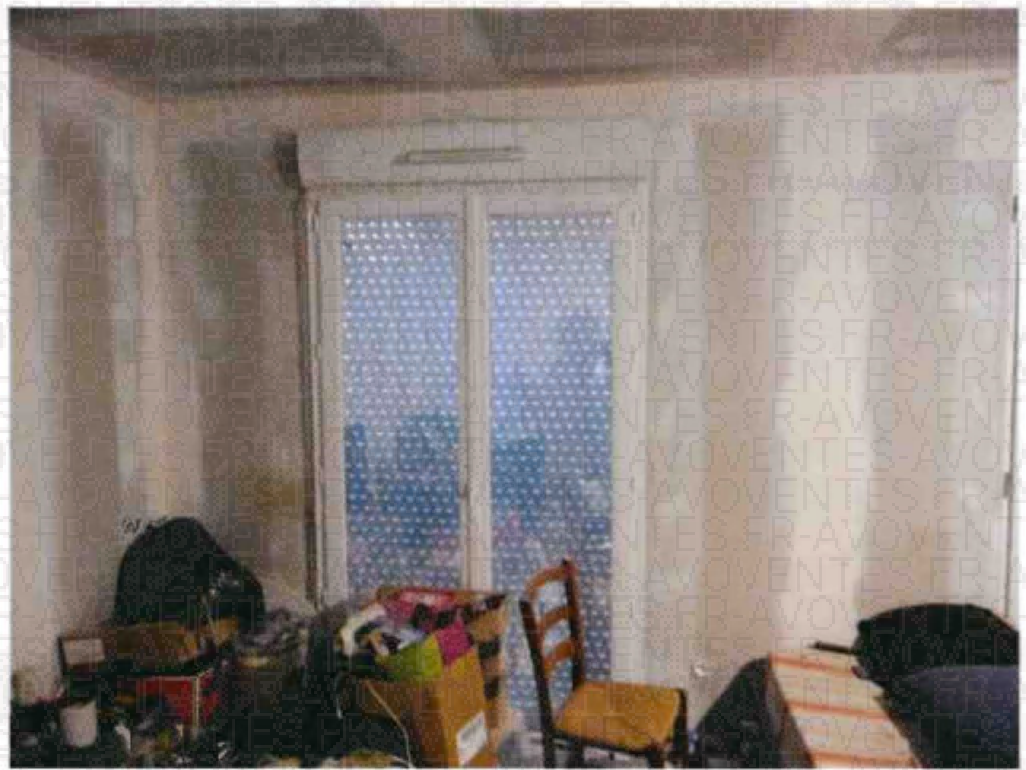
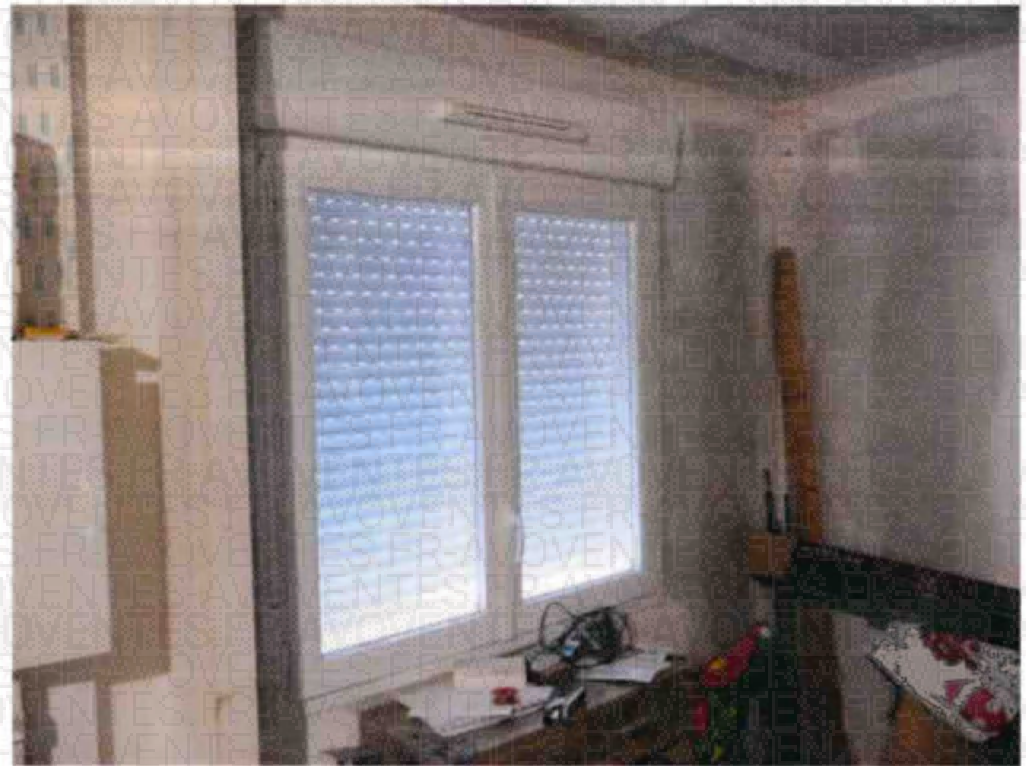
**SEJOUR - SALON :**

Sol : Un carrelage moderne mais qui n'est pas totalement terminé, la pose est en cours.

Plinthes : Absence de plinthe.

Murs, plafond : Placoplatre brut avec bandes et couche d'enduit. Les murs sont à peindre.

- Un conduit pour poêle à granulés. Equipement tubé actuellement refermé en Placoplatre en attente de raccord.

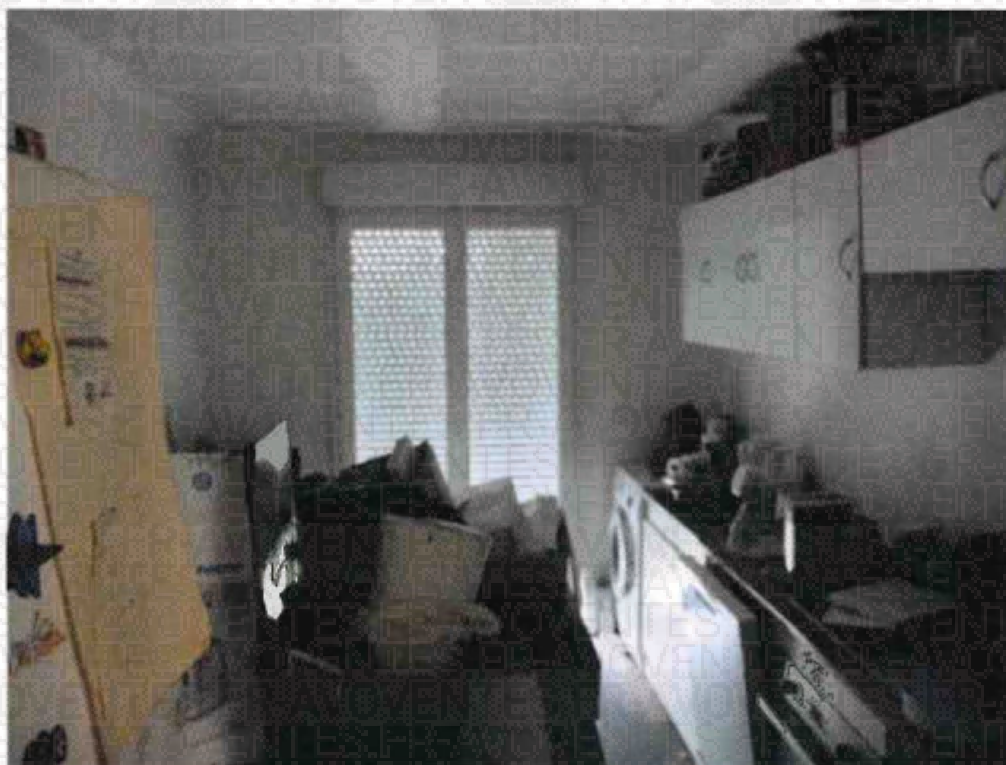
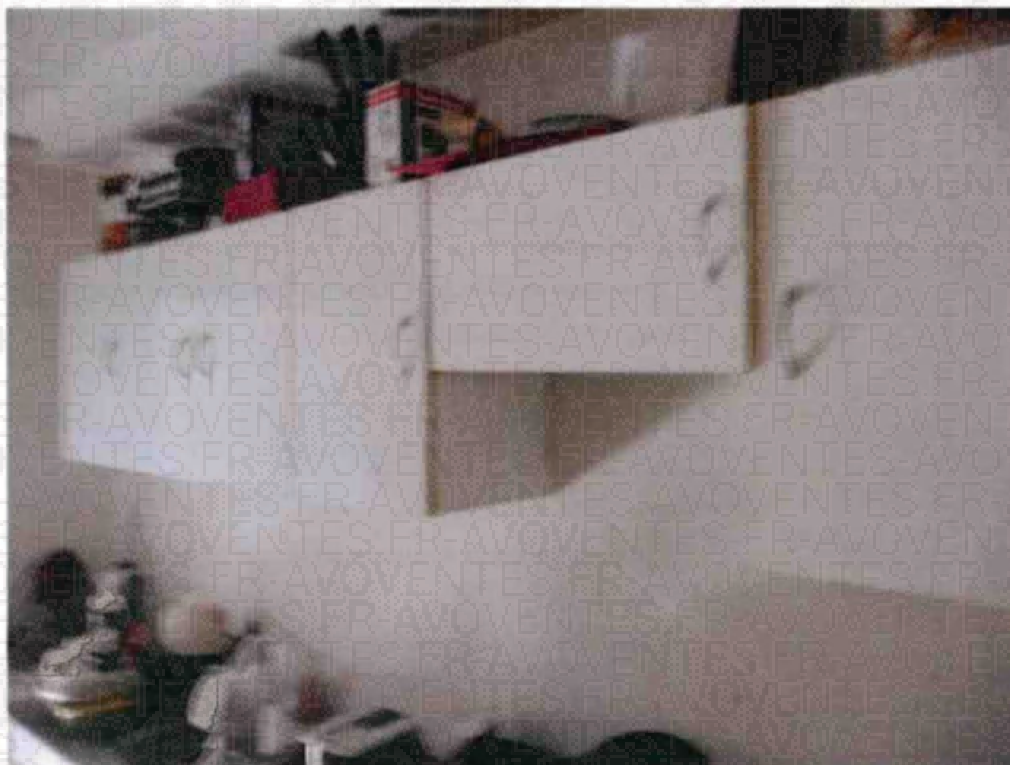
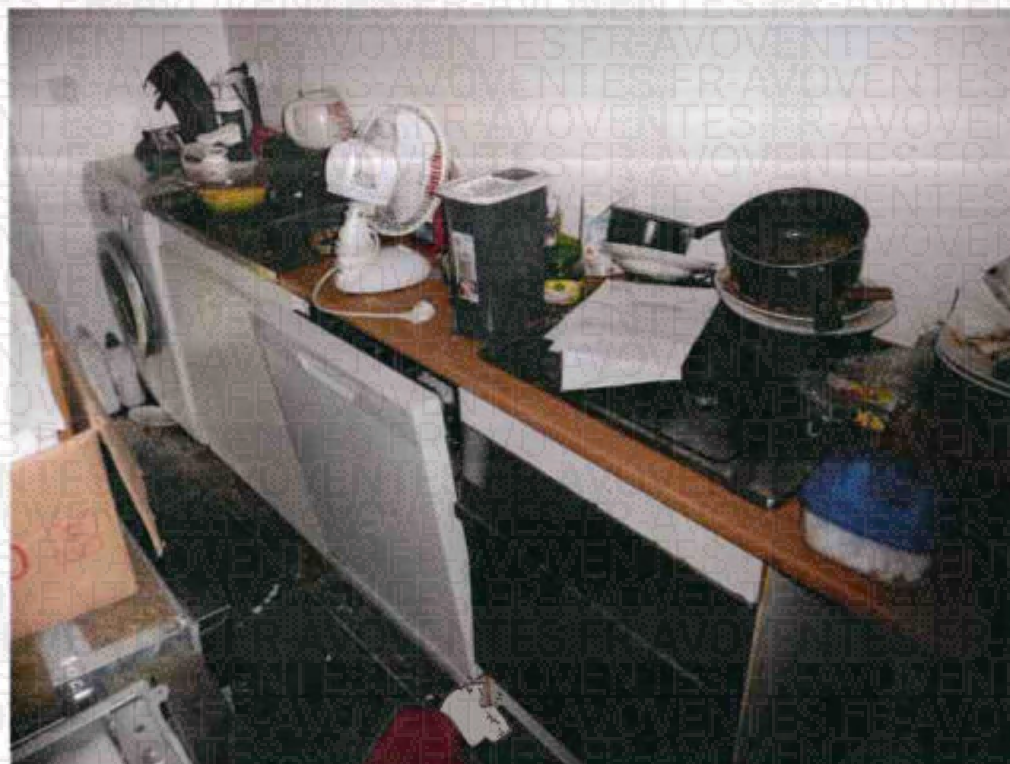
**CUISINE :**

Sol : Un carrelage récent en très bon état.

Murs, plafond : Peinture blanche en bon état d'usage.

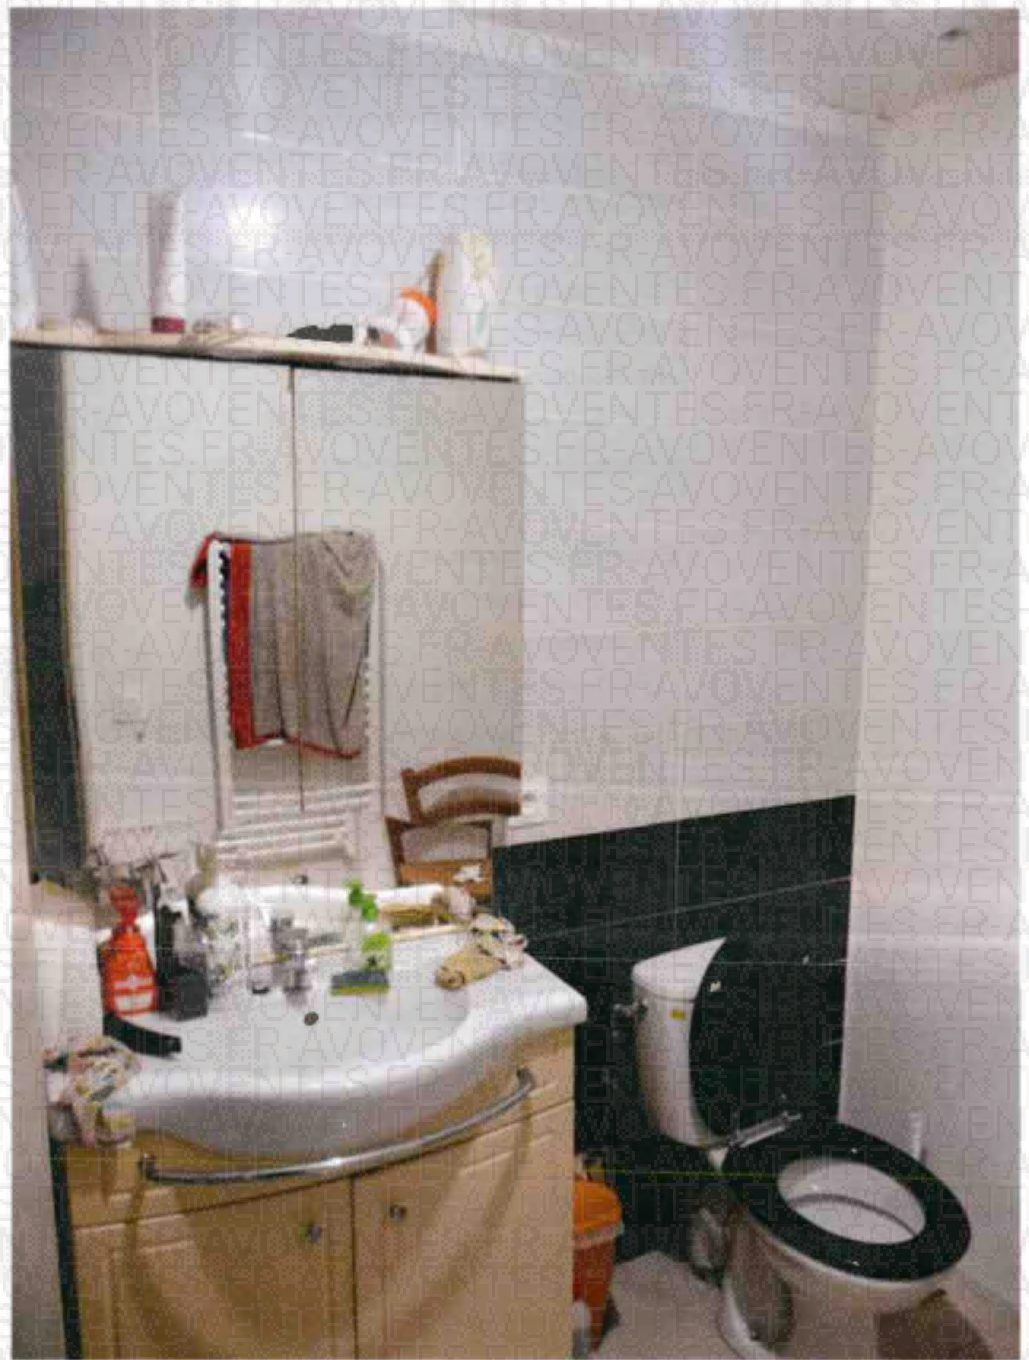
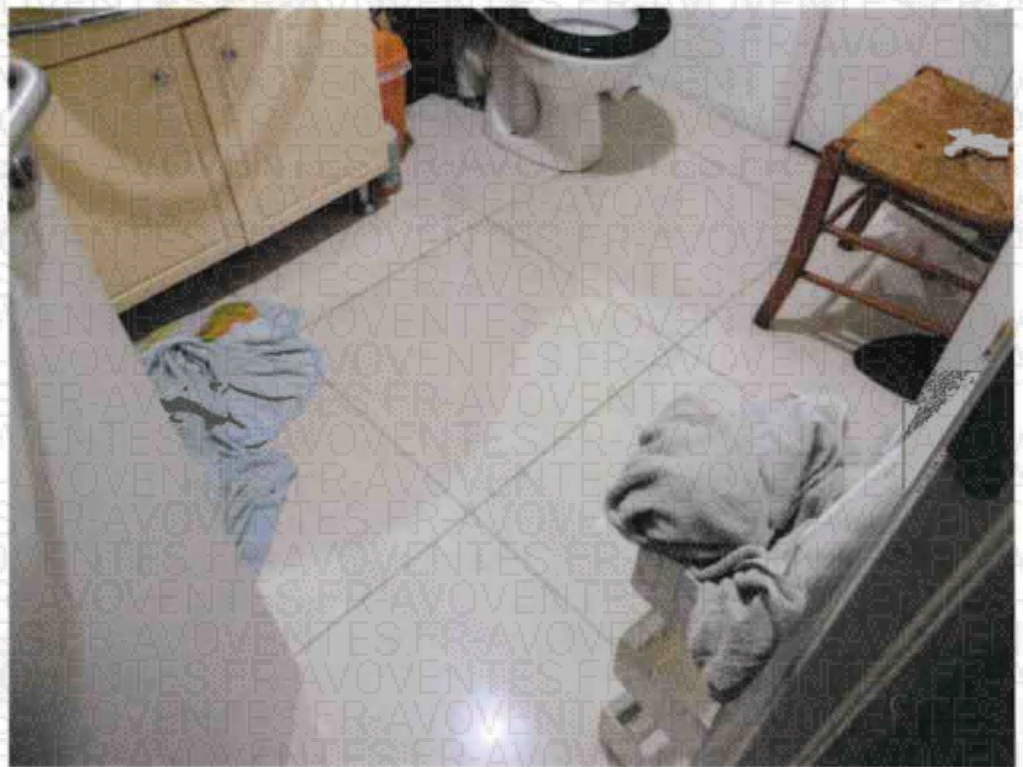
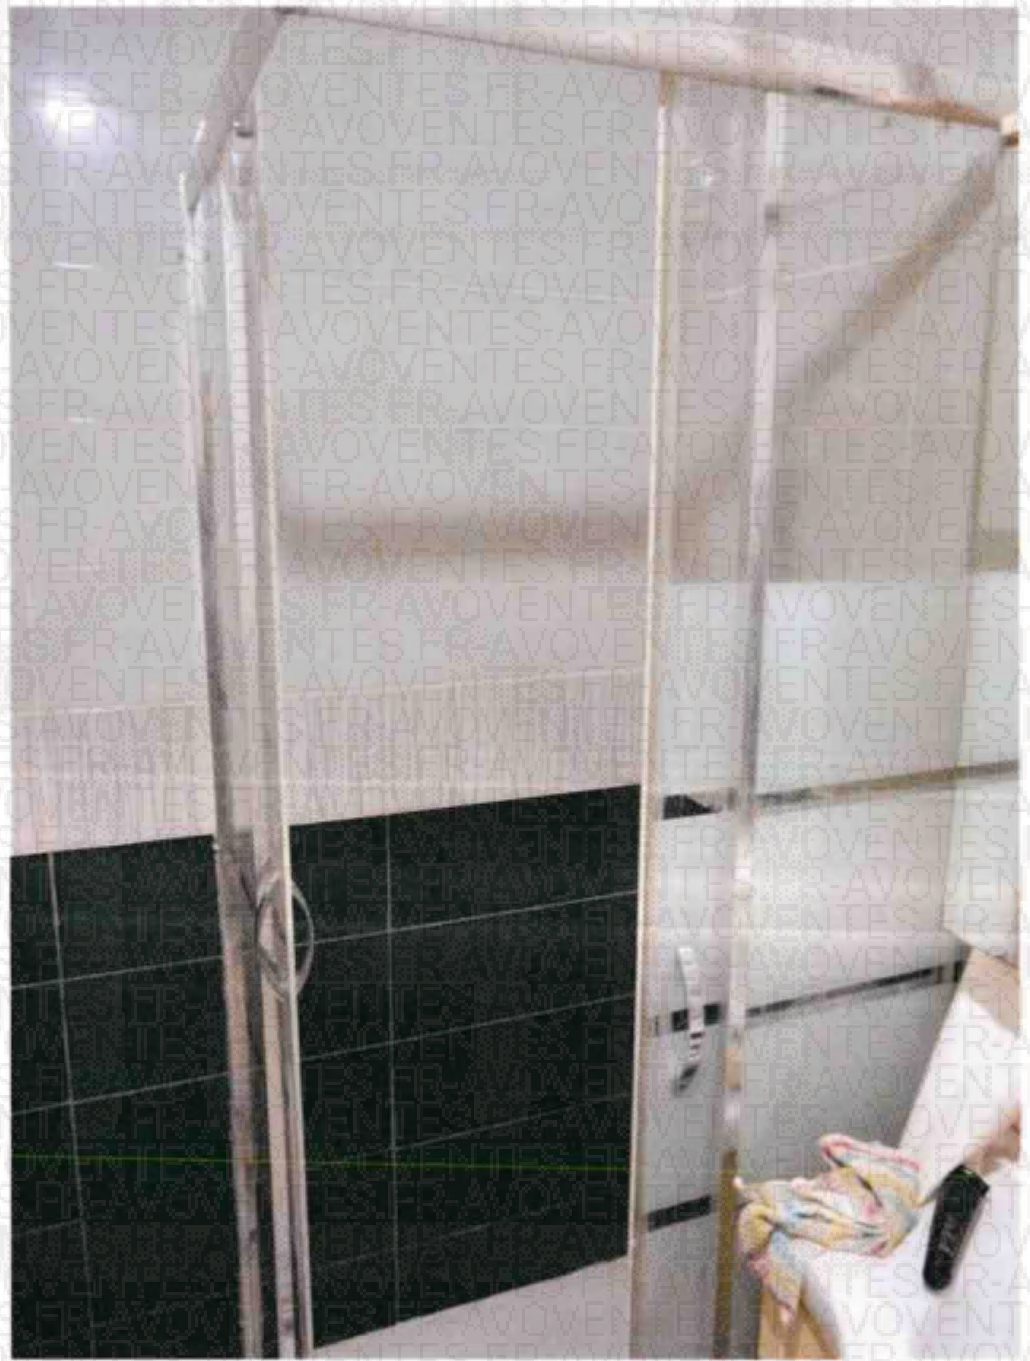
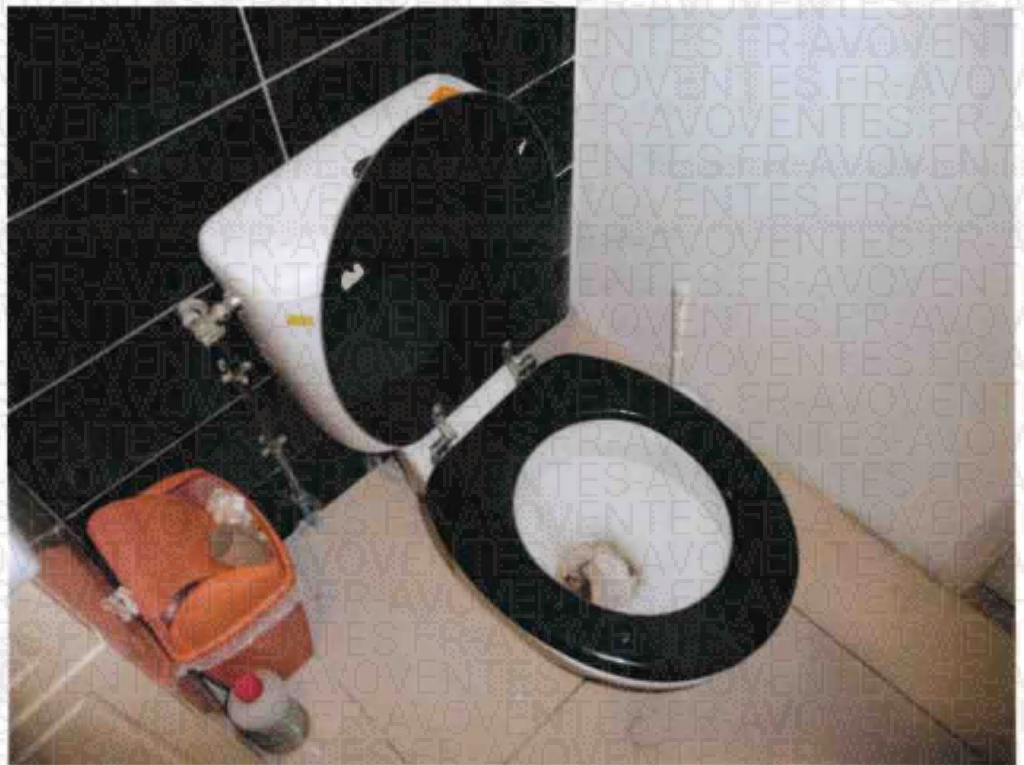
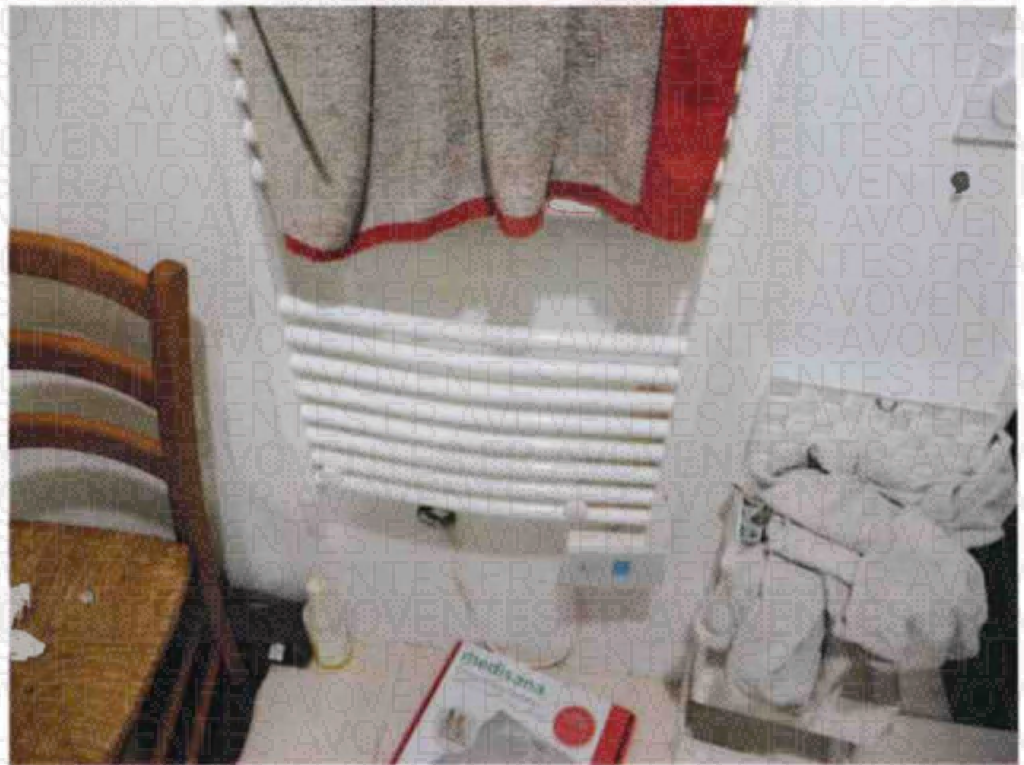
**SALLE DE BAINS :**

Sol : Un carrelage à l'état neuf, joints intacts.

Murs : Faïencés côté bain et sanitaires. Les finitions sont en cours. Le reste est habillé d'une peinture blanche à l'état d'usage.

- Une cabine de douche.
- Un meuble vasque.
- Un WC avec lunette et abattant en place. La chasse d'eau présente un fonctionnement sous réserve (l'eau est coupée).

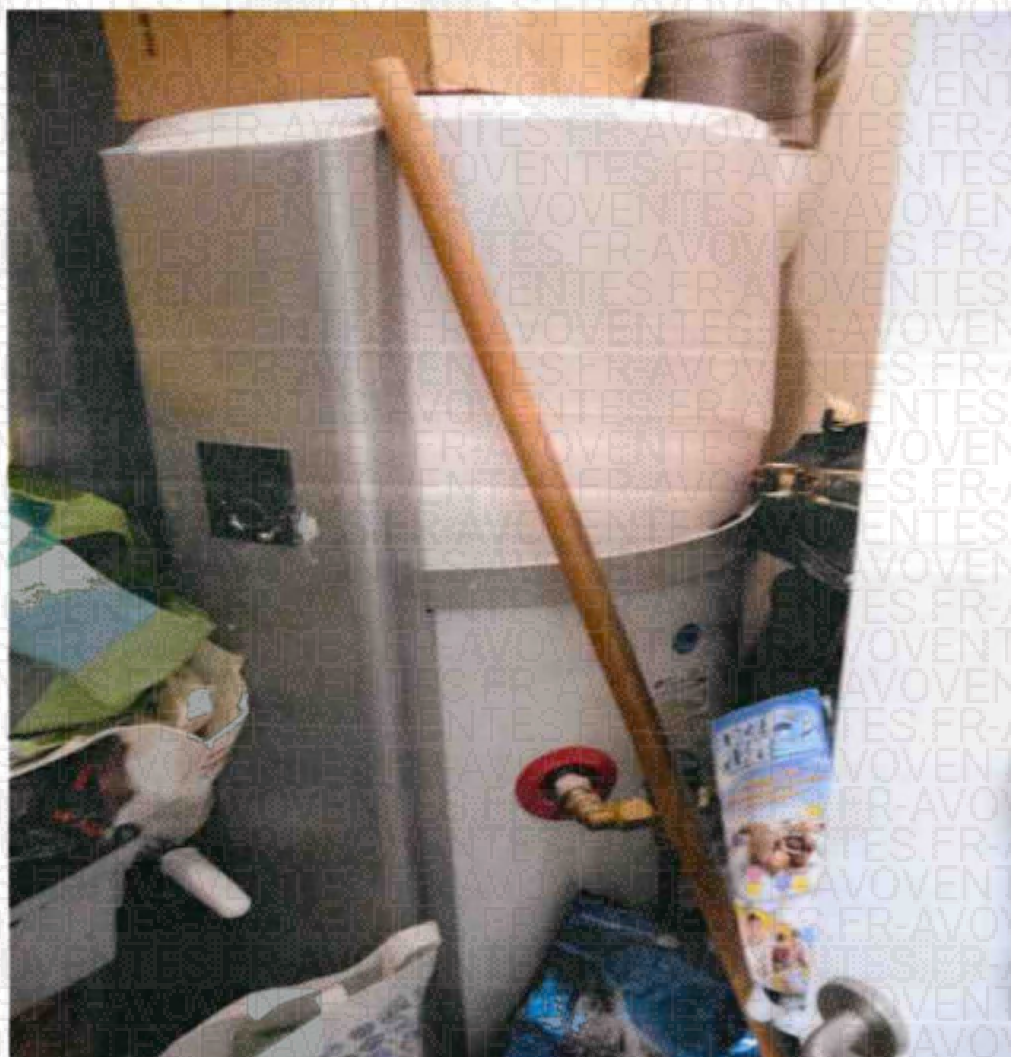
**PIECE TECHNIQUE :**

Sol : Absence de revêtement de sol.

Murs : Placoplatre brut avec bandes réalisées mais sans peinture.

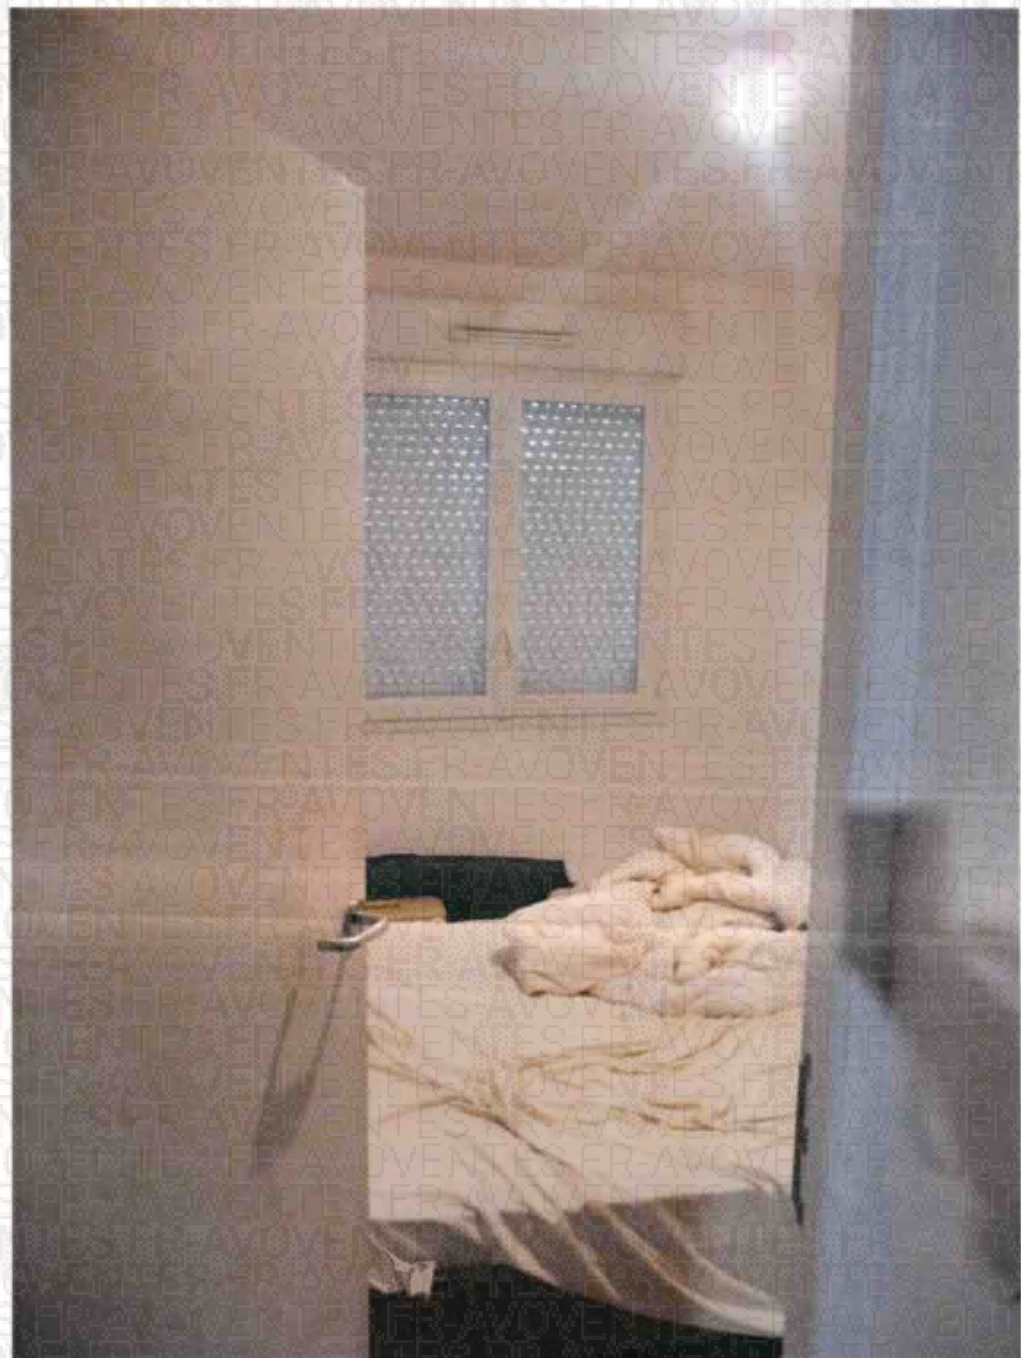
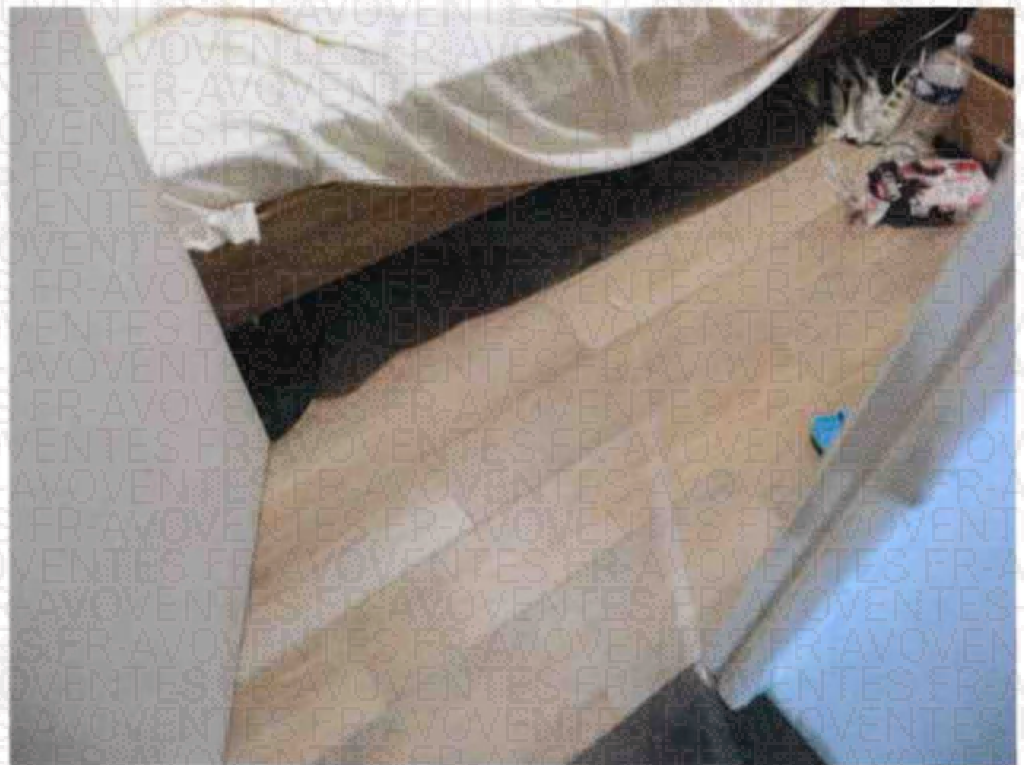
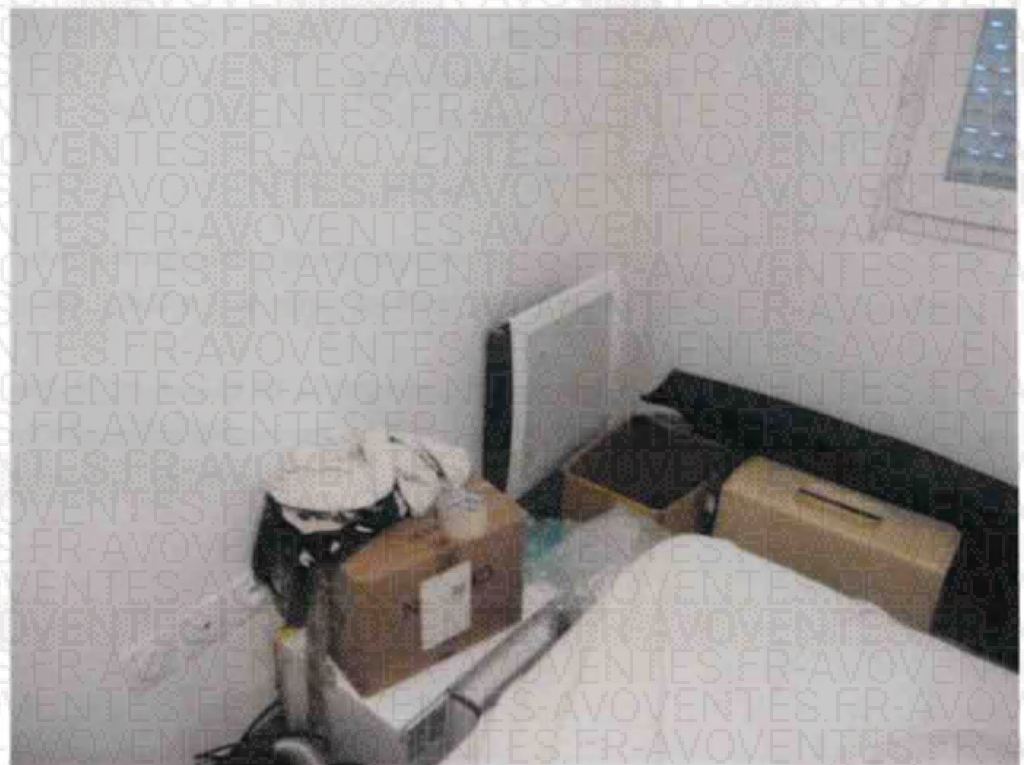
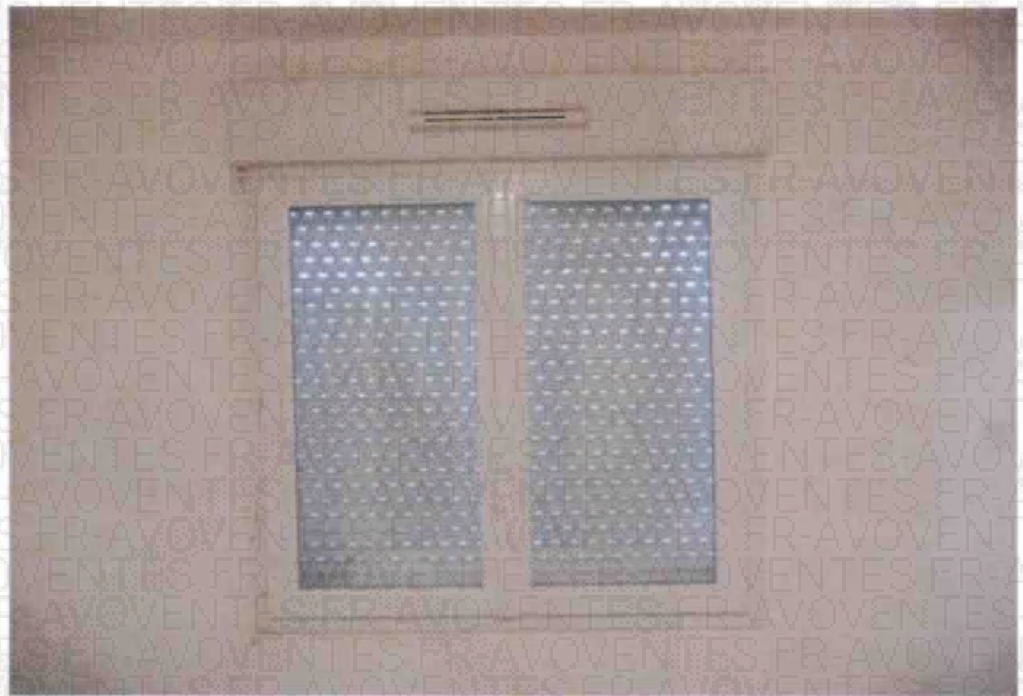
**CHAMBRE :**

Sol : Un carrelage imitation parquet. Il est à l'état neuf, les joints également.

Murs : Fibrés, peinture blanche propre.
