**PROCES VERBAL  
DE DESCRIPTION**

**2 rue de Grattepanche à ORESMAUX (80160)**

**JEUDI VINGT QUATRE JUILLET  
DEUX MILLE VINGT CINQ**

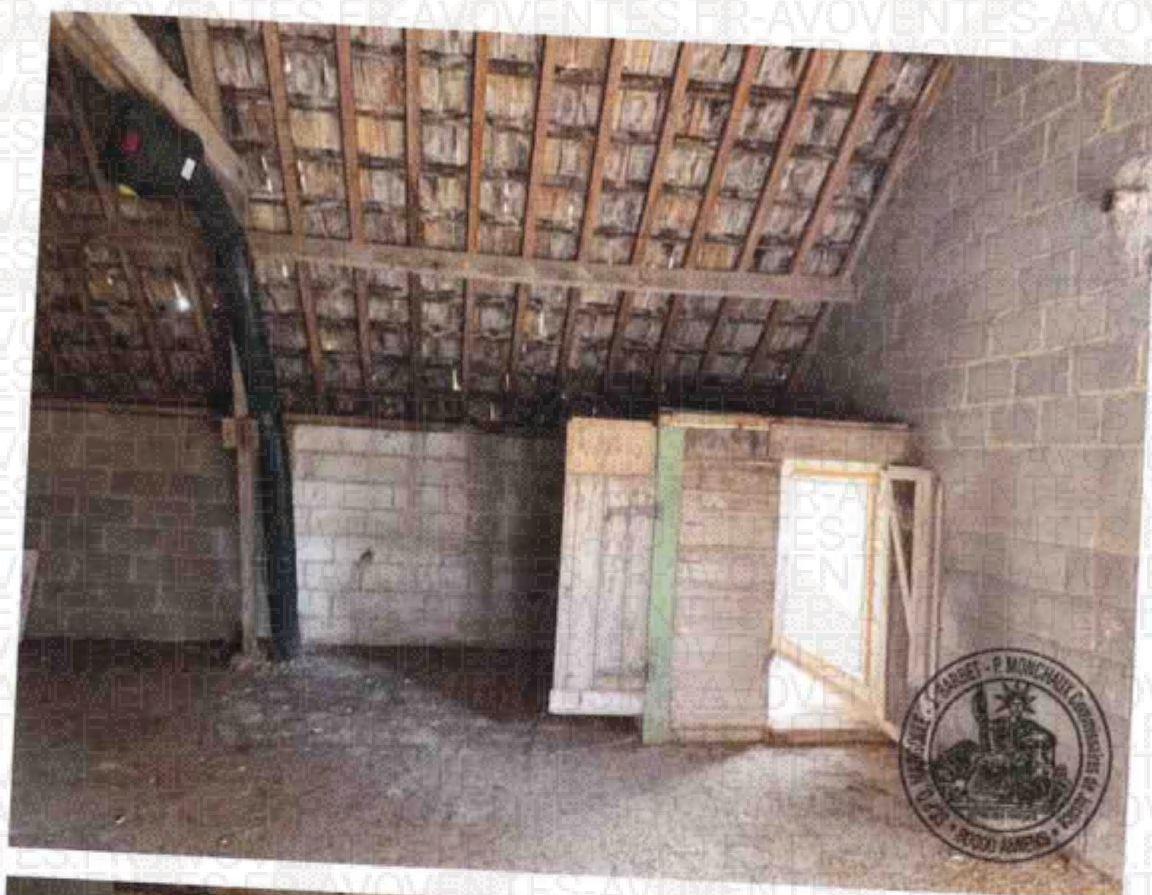
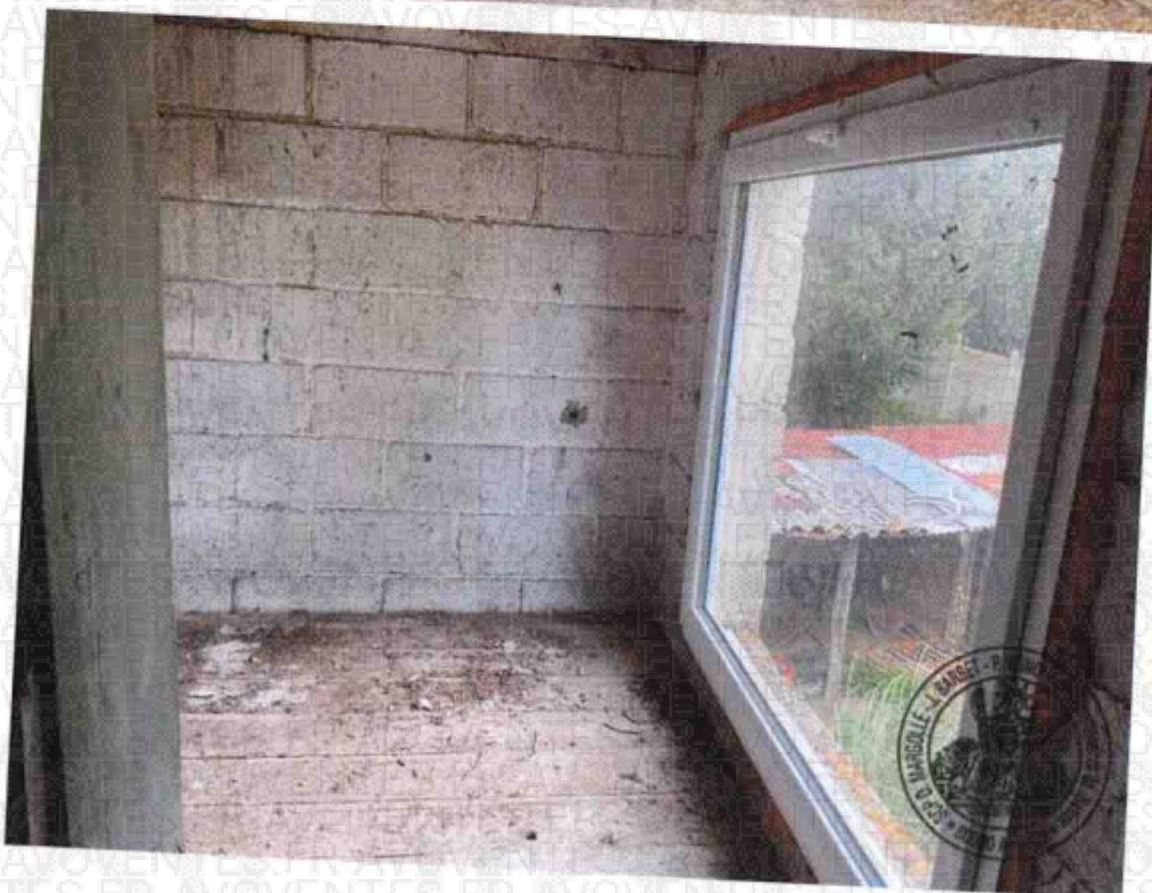
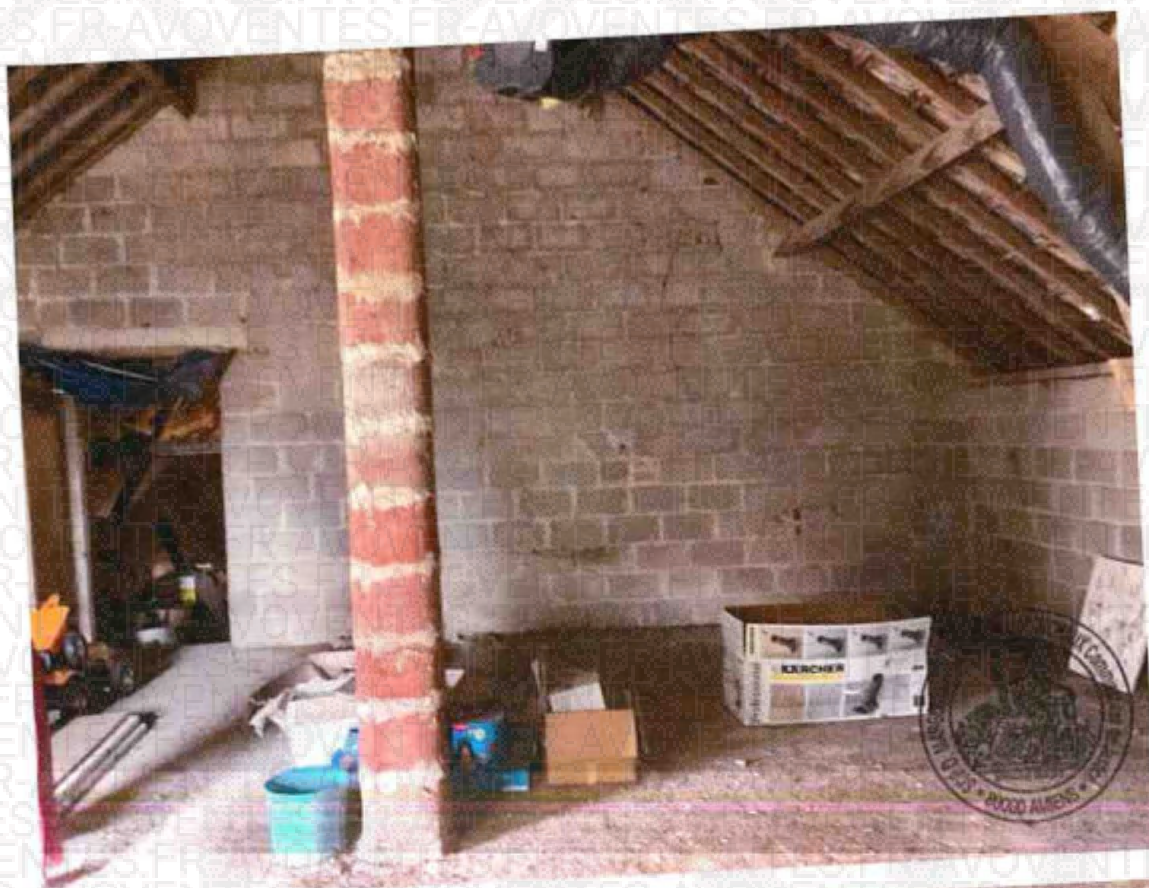
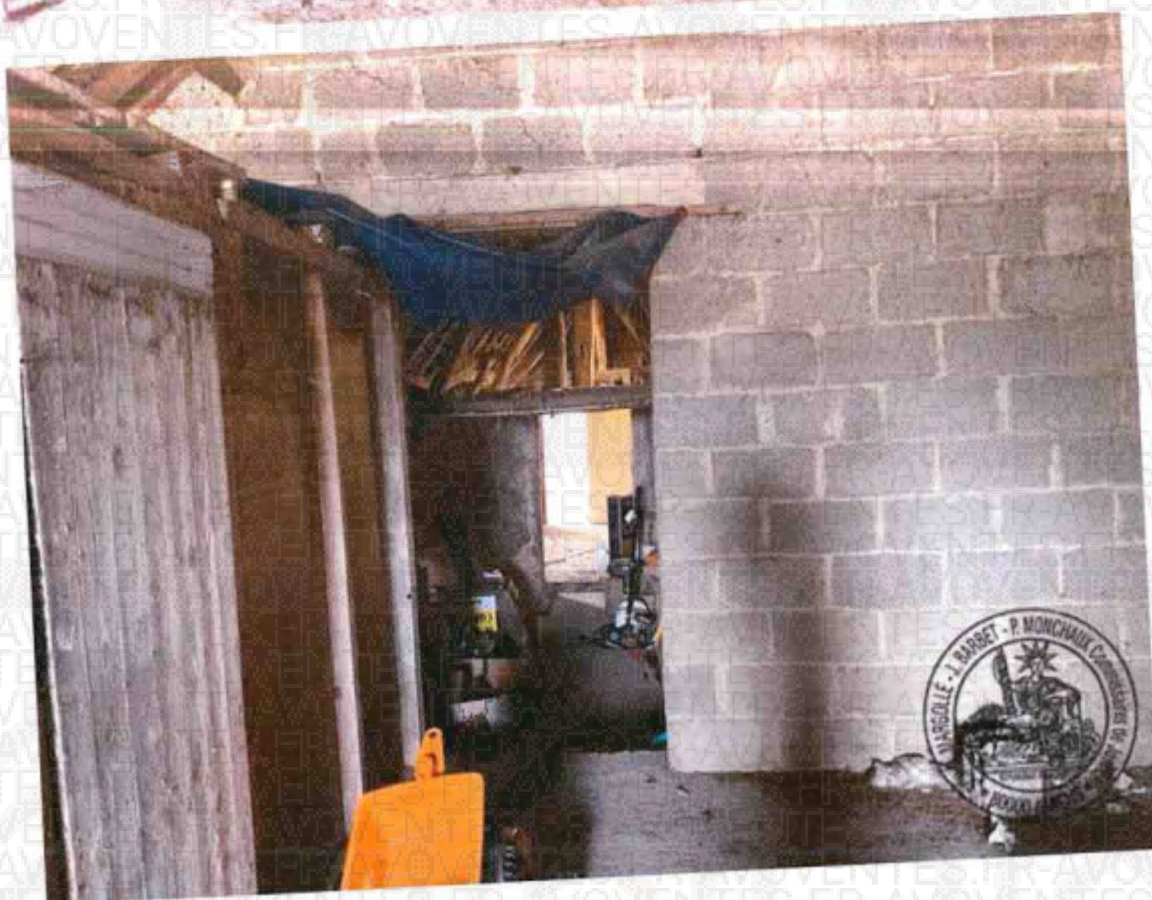
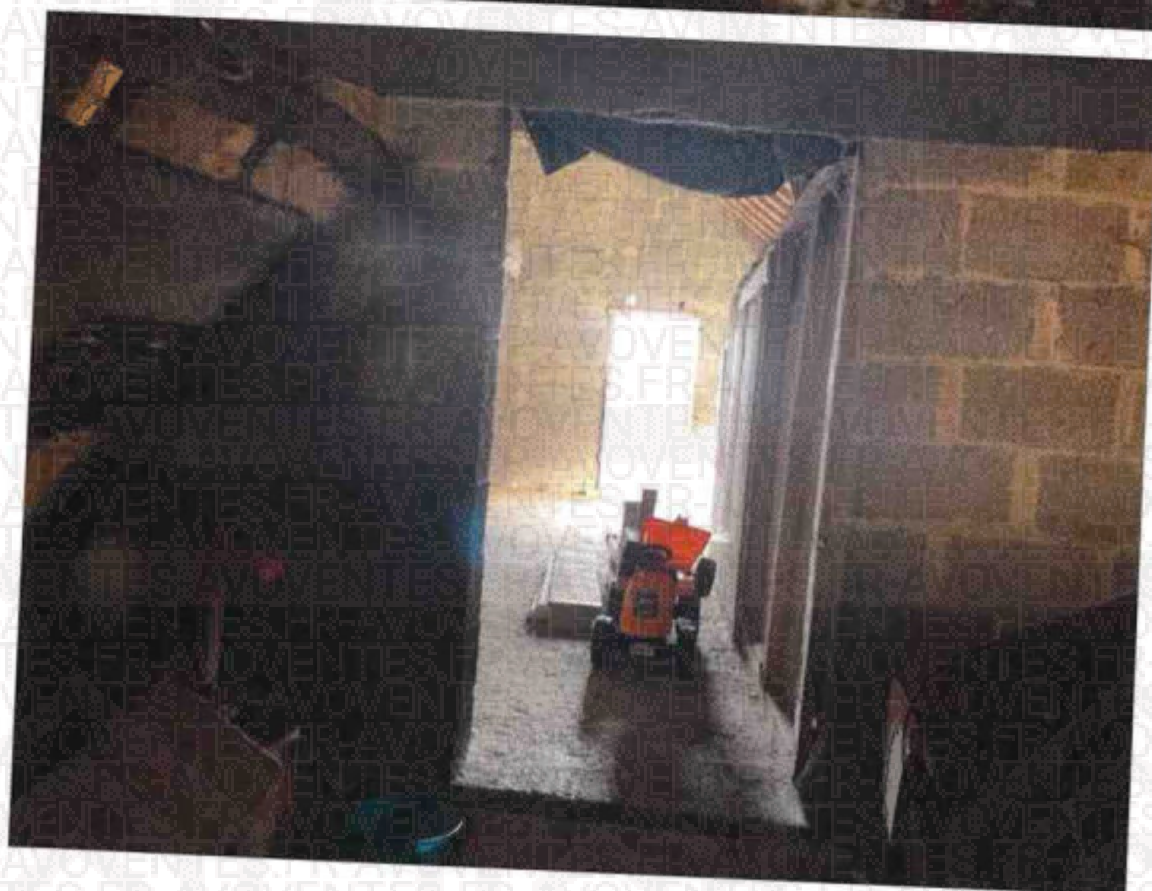
## COMBLES

D'origine à l'état brut, une partie du plancher est manquant, en partie démontée.

La toiture est d'origine : tôles ondulées sur le côté façade jardin et côté façade avant des tuiles.

Présence de points de lumière ne fonctionnant pas, une lucarne d'origine.
