## PROCES VERBAL DE DESCRIPTION

L'AN DEUX MILLE VINGT CINQ  
Le DIX SEPT OCTOBRE

Situé(s) : 22 et 28 rue de Lanscolva (Route de Tremel) à PLESTIN-LES-GREVES  
(22310)  
cadastré(s) : AH n°157 et 158  
Superficies : 00a29ca et 00a25ca

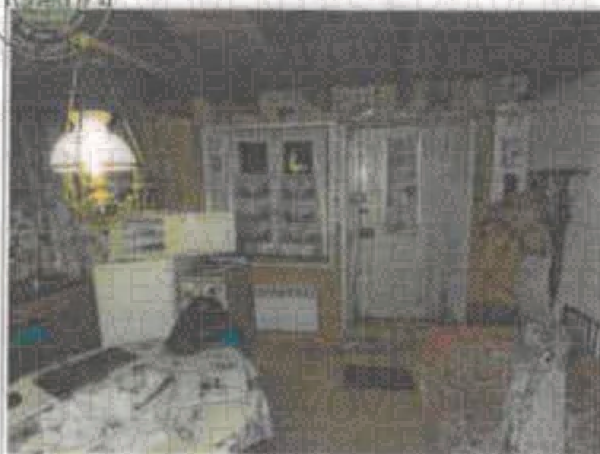
PHOTO 1 ▲

Le carrelage ancien au sol est à l'état d'usage.  
Le lambris et la peinture aux murs sont à l'état d'usage.

Plafond sous plancher bois de l'étage et empoutrellement à l'état d'usage.

- Une vieille porte à panneau de bois avec ocufus usagée, peinture défraîchie.
- Une vieille fenêtre en bois, simple vitrage avec volets persiennes en mauvais état.
- Un meuble bas sous évier, double bac inox usagé avec crédence faïencée.
- Un ballon d'eau chaude sur pied.
- Un convecteur électrique mural Welcome en bon état apparent.
- Un tableau électrique sommaire.
- Un escalier bois en assez bon état.
- Un passage dans le mur pour accéder au n°22.

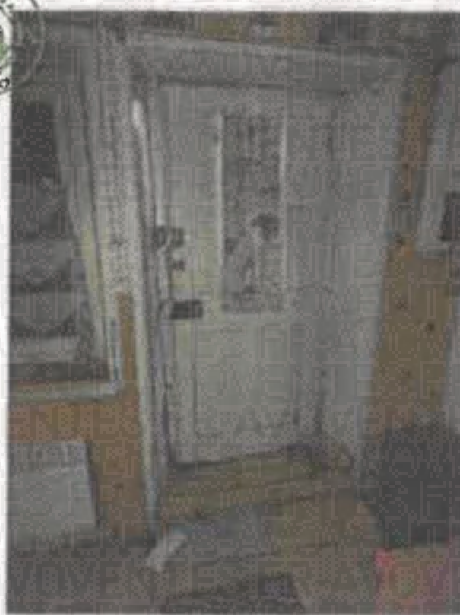
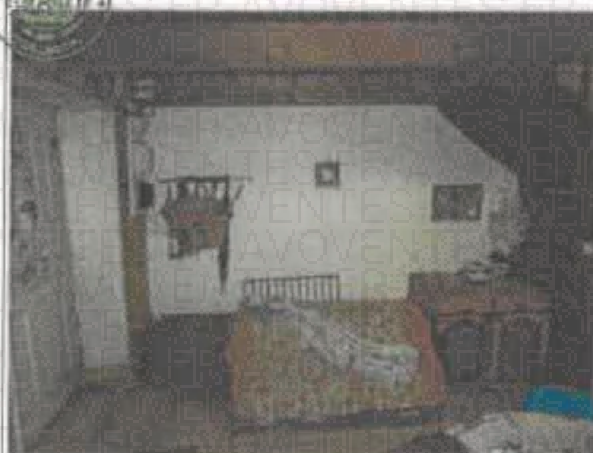
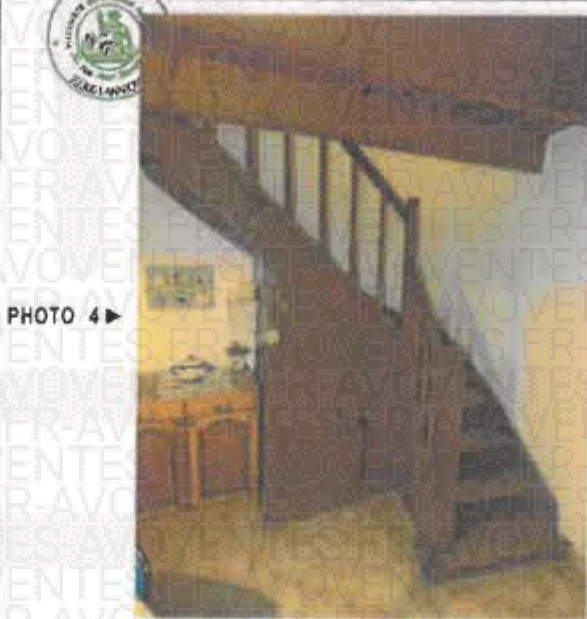
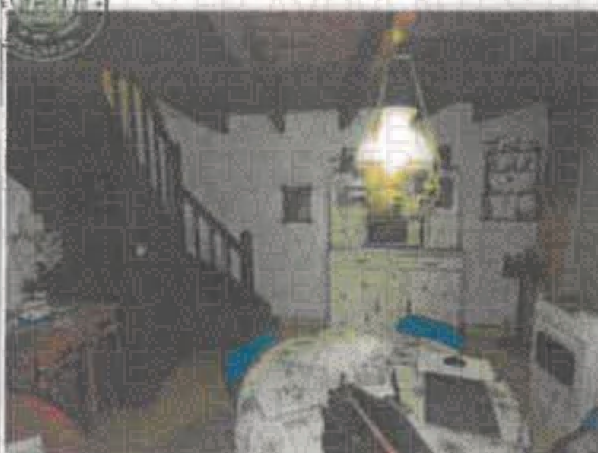
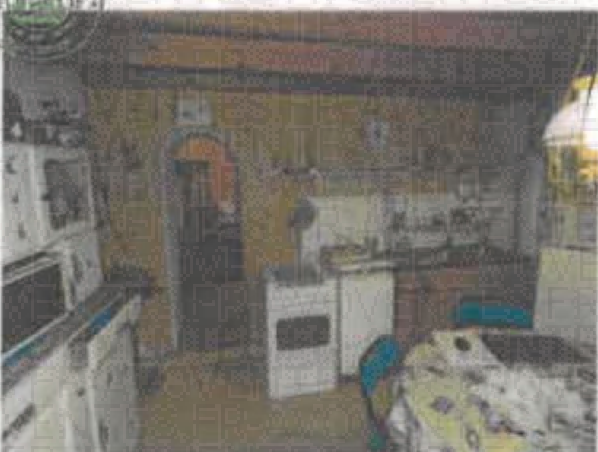
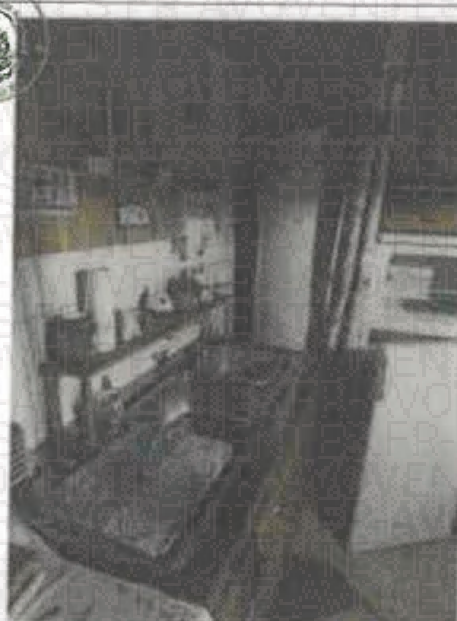
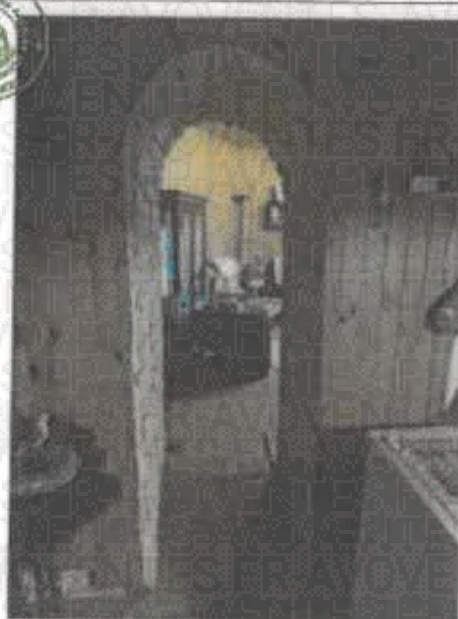
Détail des constatations précédentes.

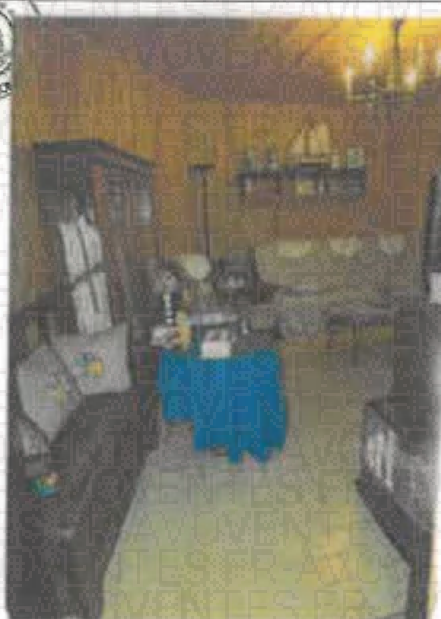
PHOTO 9 ►

Le carrelage ancien au sol est à l'état d'usage.  
Les lambris aux murs et au plafond sont à l'état d'usage.

- Une vieille porte à panneau de bois avec oculus usagée, peinture défraîchie.
- Une vieille fenêtre en bois, simple vitrage avec volets persiennes en mauvais état.
- Un convecteur électrique mural Bérénov en bon état apparent.
- Un escalier droit sommaire (échelle de meunier) fermé par un rideau.

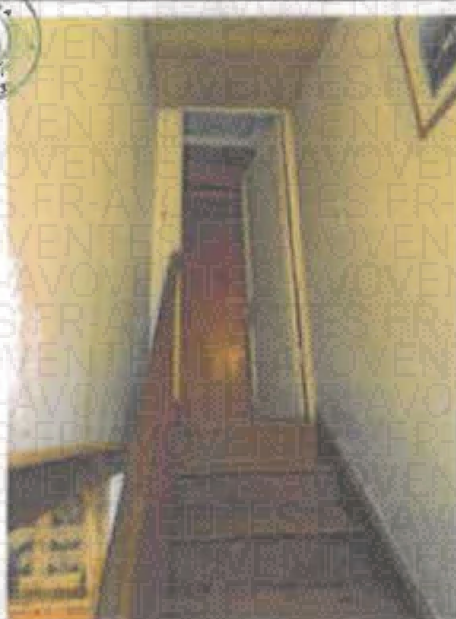
PHOTO 13 ►

Cage d'escalier :  
Tapisserie usagée aux murs et lambris à l'état d'usage au plafond.  
L'escalier grince mais ne présente pas de détérioration apparente.

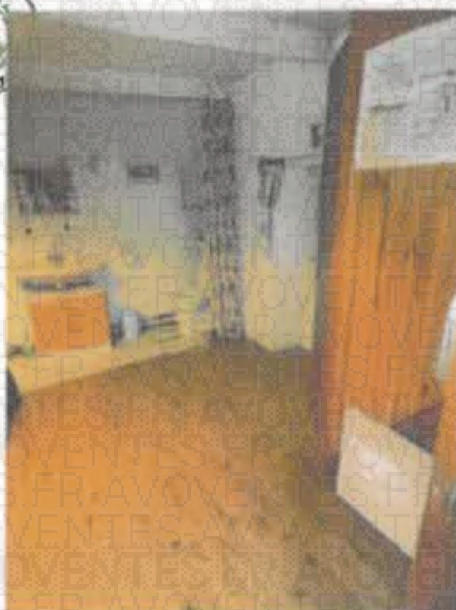
PHOTO 14 ►

Le plancher bois au sol est à l'état d'usage.  
Les peintures et tapisserie aux murs sont usagées.  
Plaques de polystyrène collées au plancher sous plafond.

- Une cabine douche PVC posée, usagée.
- Un lavabo suspendu avec robinetterie à l'état d'usage.
- Un bloc WC sur pied à l'état d'usage.
- Une fenêtre ancienne menuiserie bois, simple vantail, équipée d'un volet extérieur, vétuste.
- Un convecteur électrique mural Bérénov en bon état apparent.
- Une cage d'escalier pour accès au niveau R+2.
- Un placard en lambris sur le palier d'entrée.

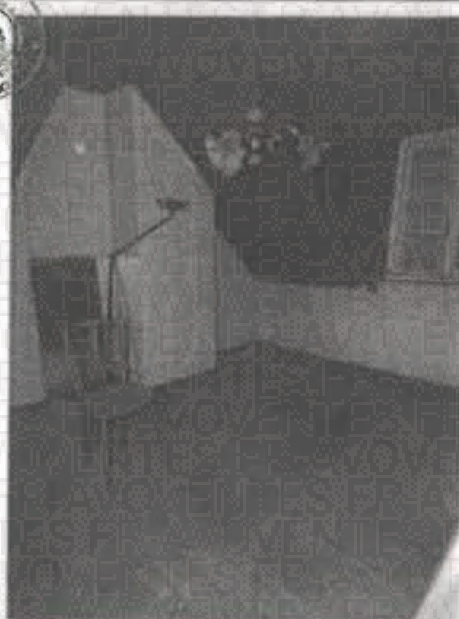
PHOTO 21 ►

Le plancher bois est en l'état d'origine.  
La tapisserie murale est usagée.  
Le lambris des plafonds est usagé.

- Une fenêtre bois, simple vitrage, vétuste.
- Une fenêtre Velux en bon état. (côté arrière)

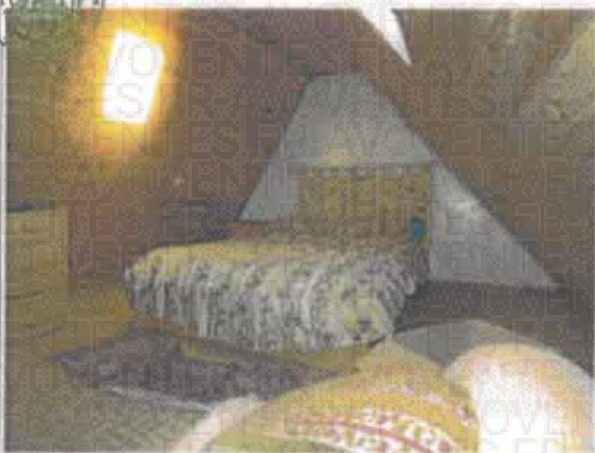
PHOTO 24 ▲

Actuellement meublé comme une chambre, il est dénommé ici « Grenier » en raison de sa très faible superficie et hauteur sous plafond.

Les dalles PVC au sol sont usagées.  
Le lambris des rampants sous toiture est rudimentaire.

- Une fenêtre de toit, Velux, encadrement inachevé.

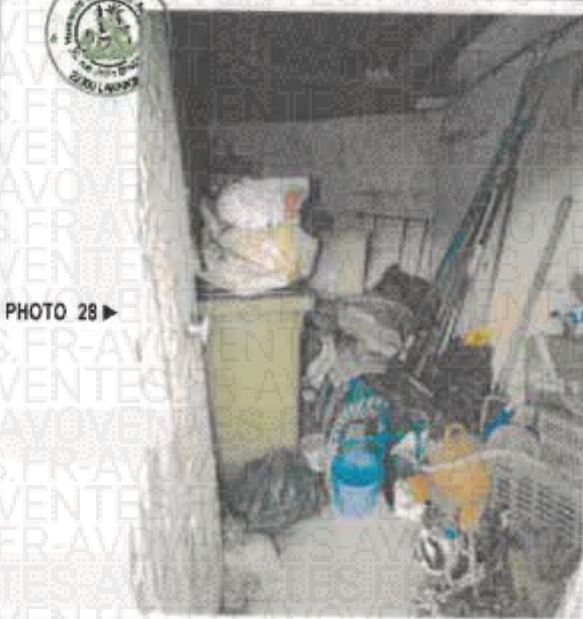
PHOTO 28 ►

Vieille remise vétuste donnant sur la rue.

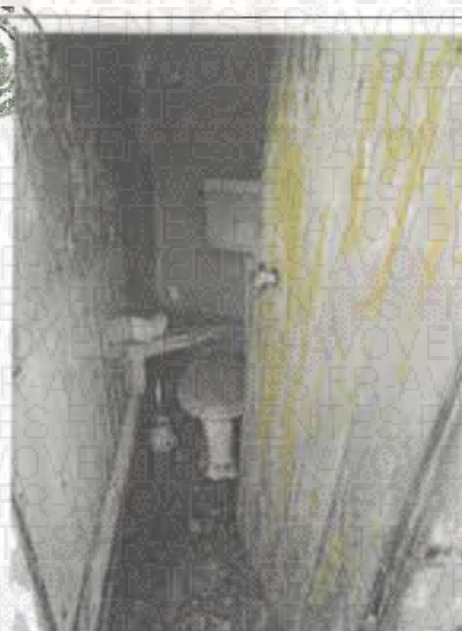
PHOTO 29 ►

Totalement vétuste.

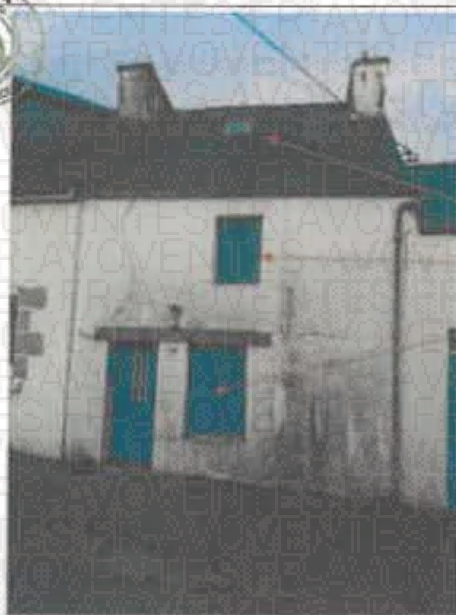
PHOTO 31 ►

La façade du n°28, est fissurée, noircie et les  
huisseries sont vétustes.

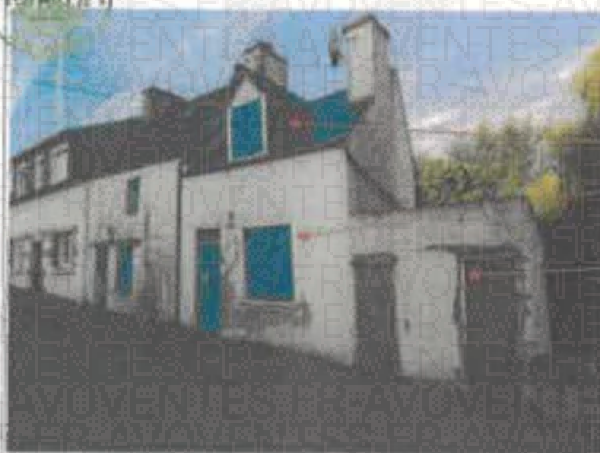
PHOTO 34 ▲

La façade du n°22 est en mauvais état, fissurée.

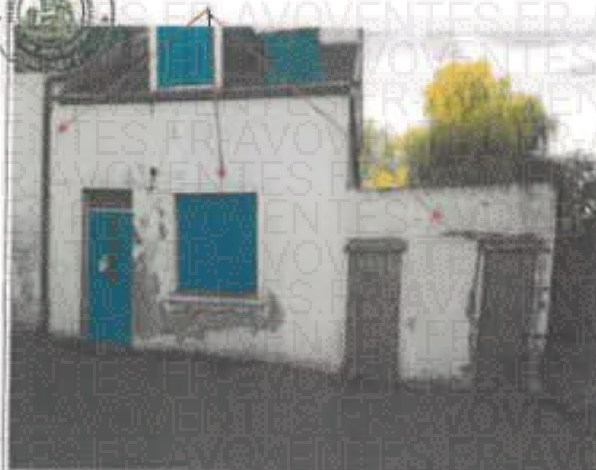
PHOTO 35 ▲

Multiples fissurations en façade.

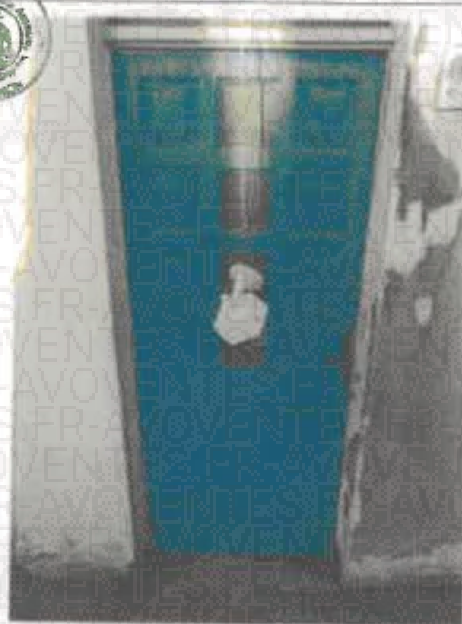
PHOTO 37 ►

Porte à panneau en bois, vétuste, peinture  
défraîchie.

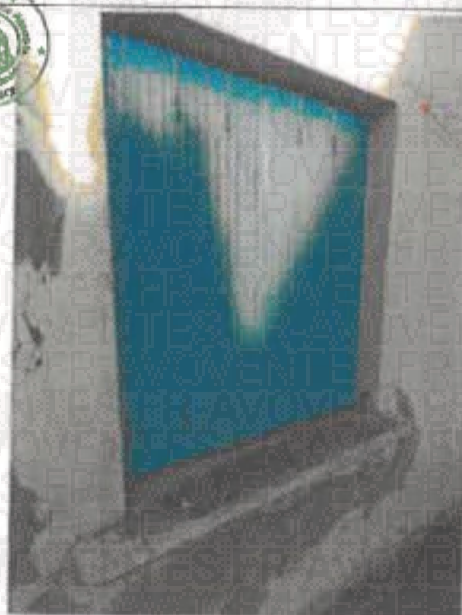
PHOTO 38 ►

Volet persienne extérieur et fissuration au linteau.

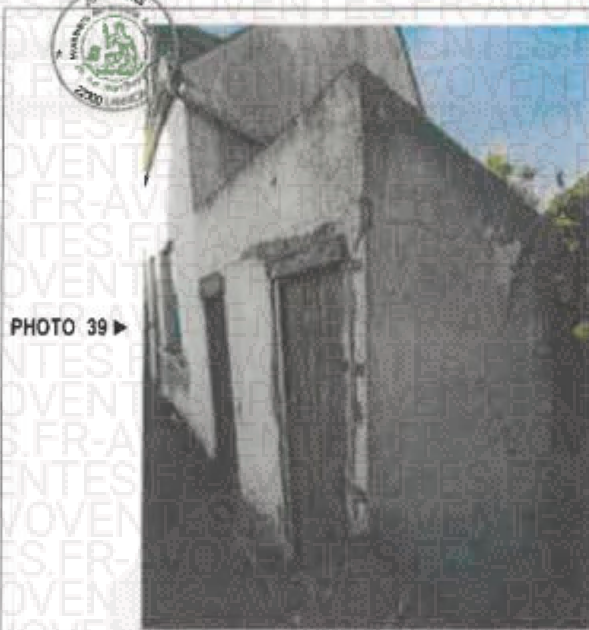
PHOTO 39 ►

Extension, remise et cabinet WV : construction en très mauvais état.

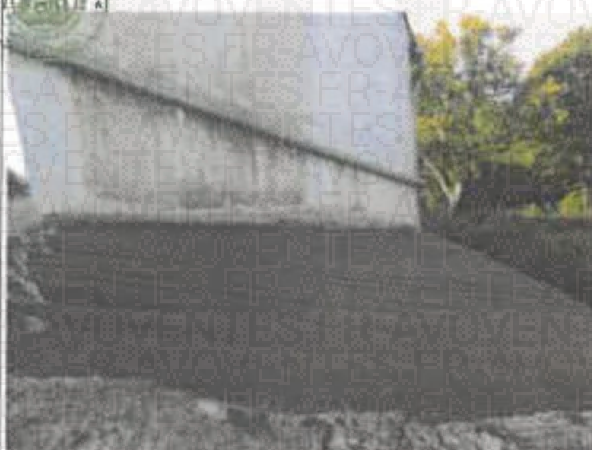
PHOTO 40 ▲

Couverture de l'extension en tôle ondulée rouillée.

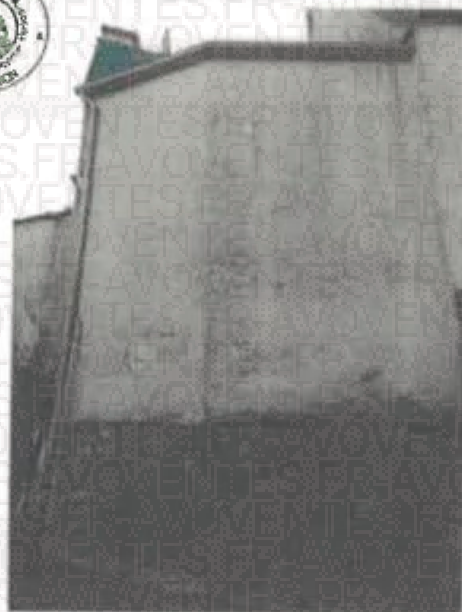
PHOTO 45 ►

L'enduit est en mauvais état, fissuré, cloqué.

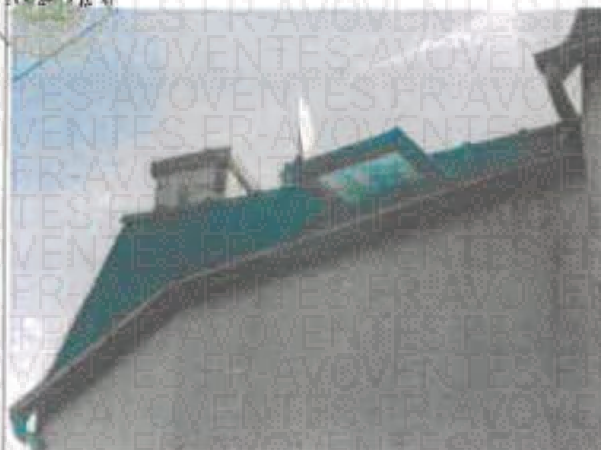
PHOTO 49 ▲

Les ardoises de toiture sont en assez bon état  
apparent.
