PROCES VERBAL DE DESCRIPTION

L'AN DEUX MILLE VINGT CINQ ET LE DEUX OCTOBRE

Sur la commune de VITTEAUX (21350), 9, place du Rocher, une maison d'habitation cadastrée AC n°205 pour une contenance de 91 centiares.

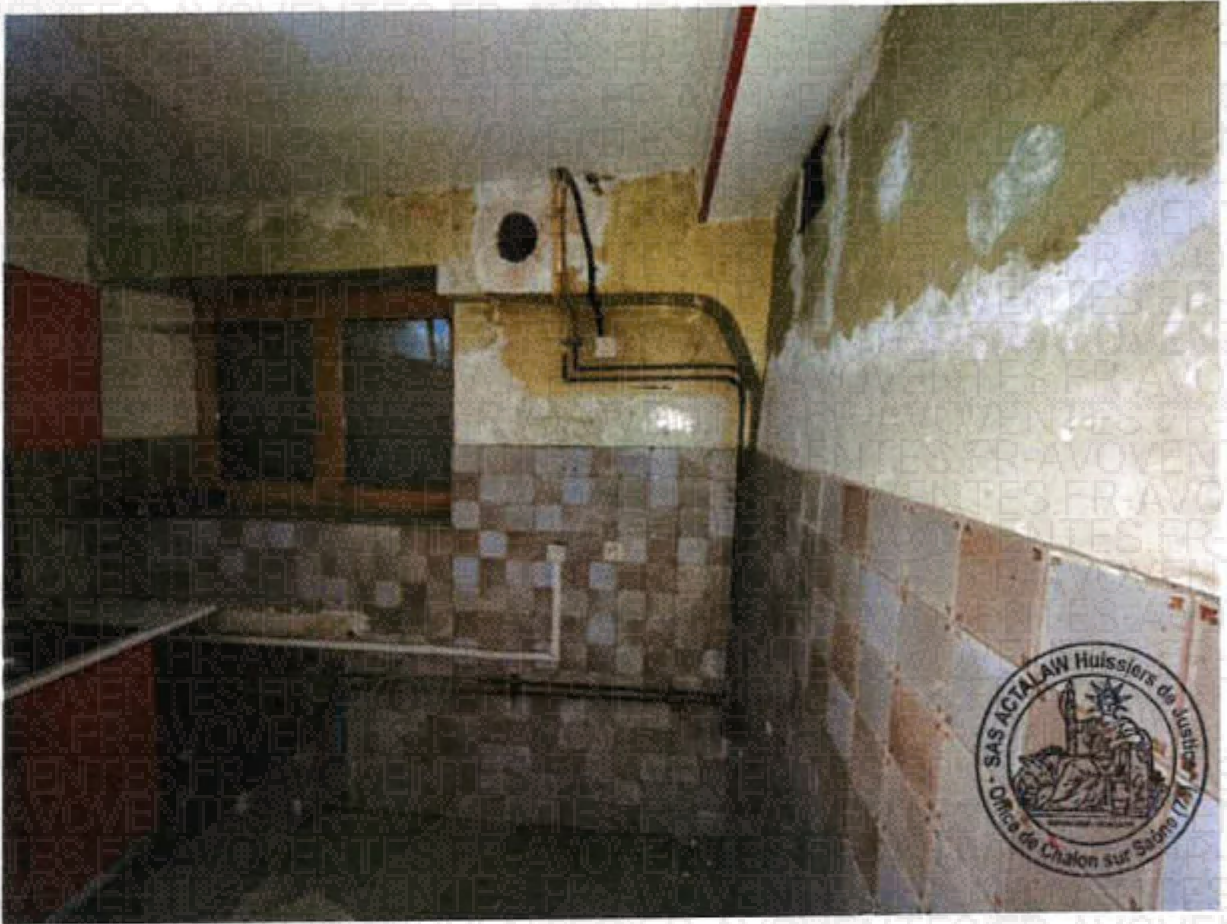
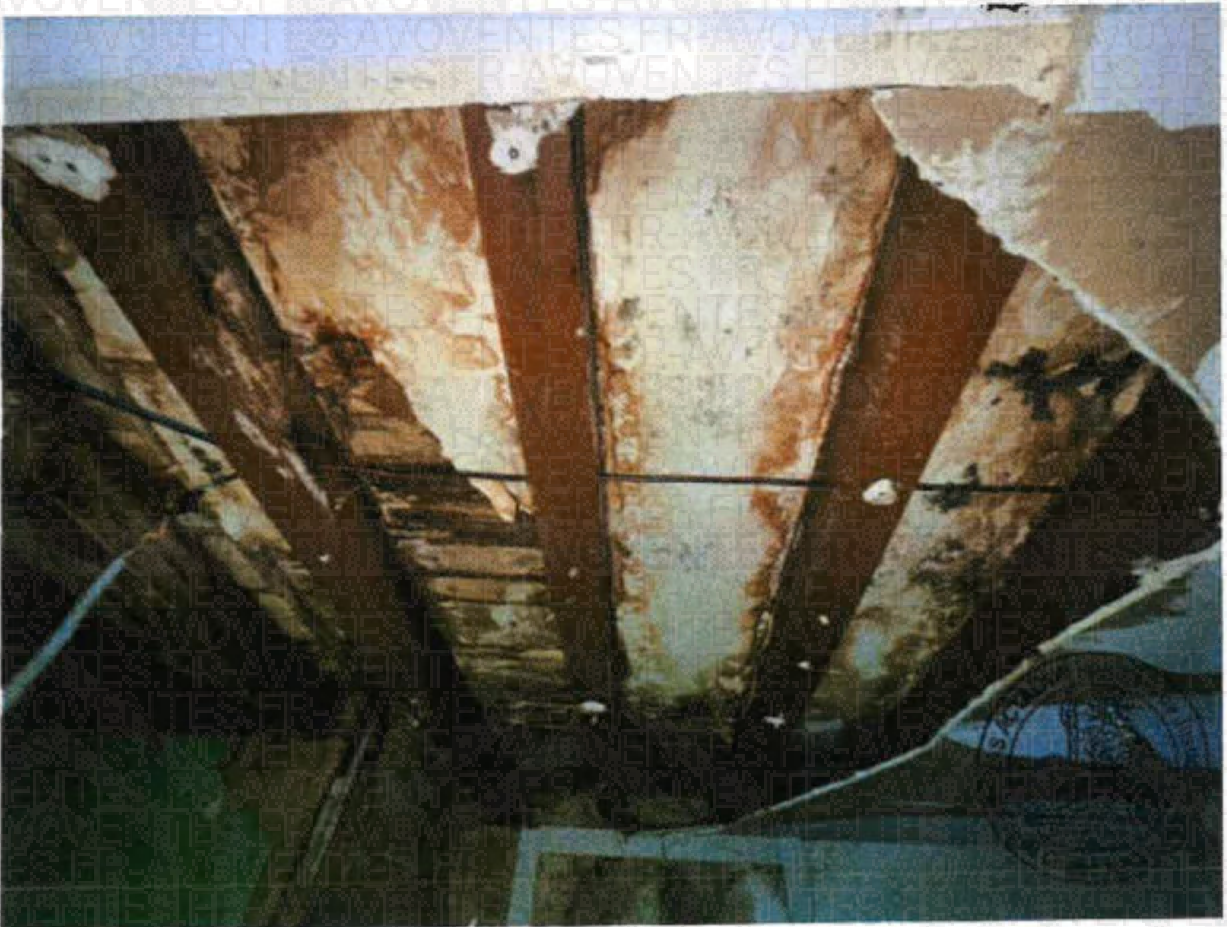
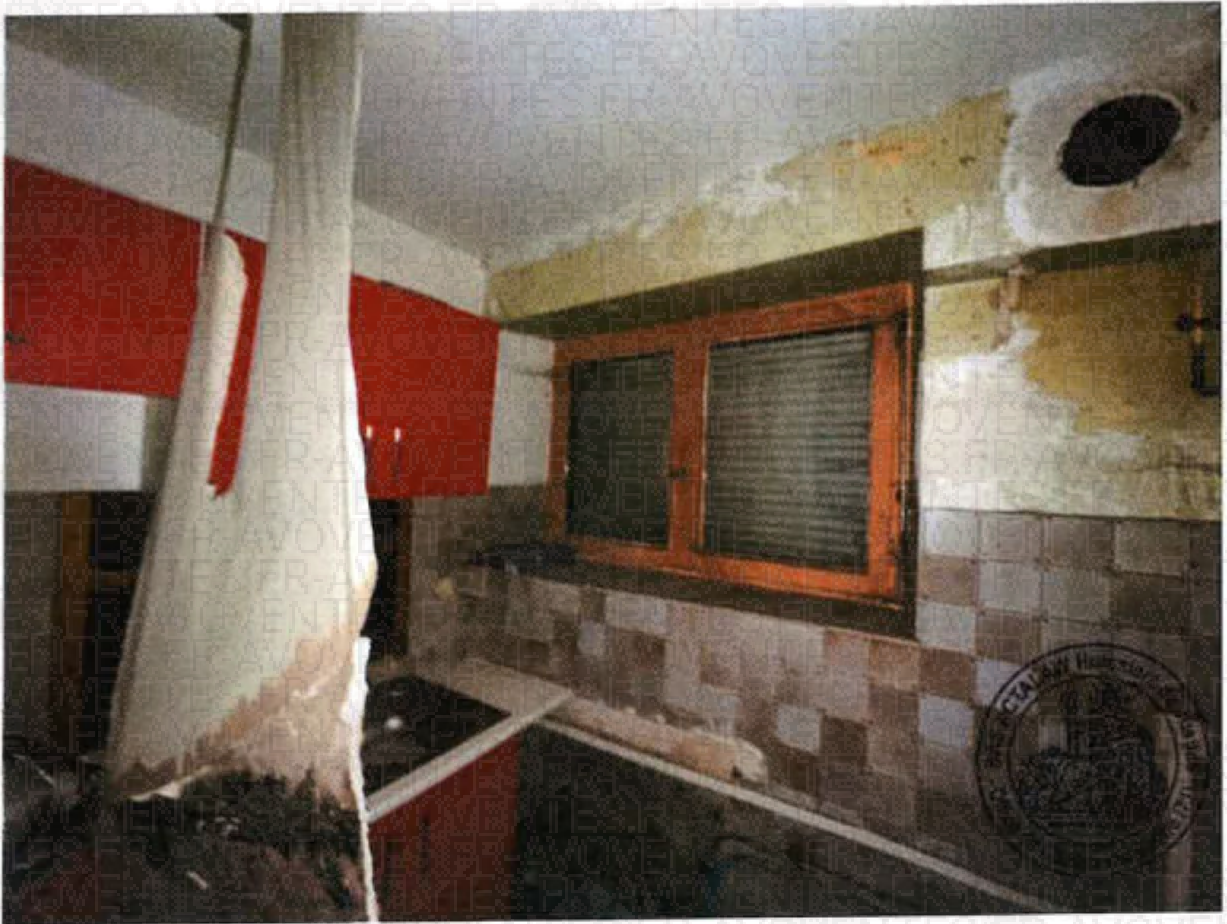
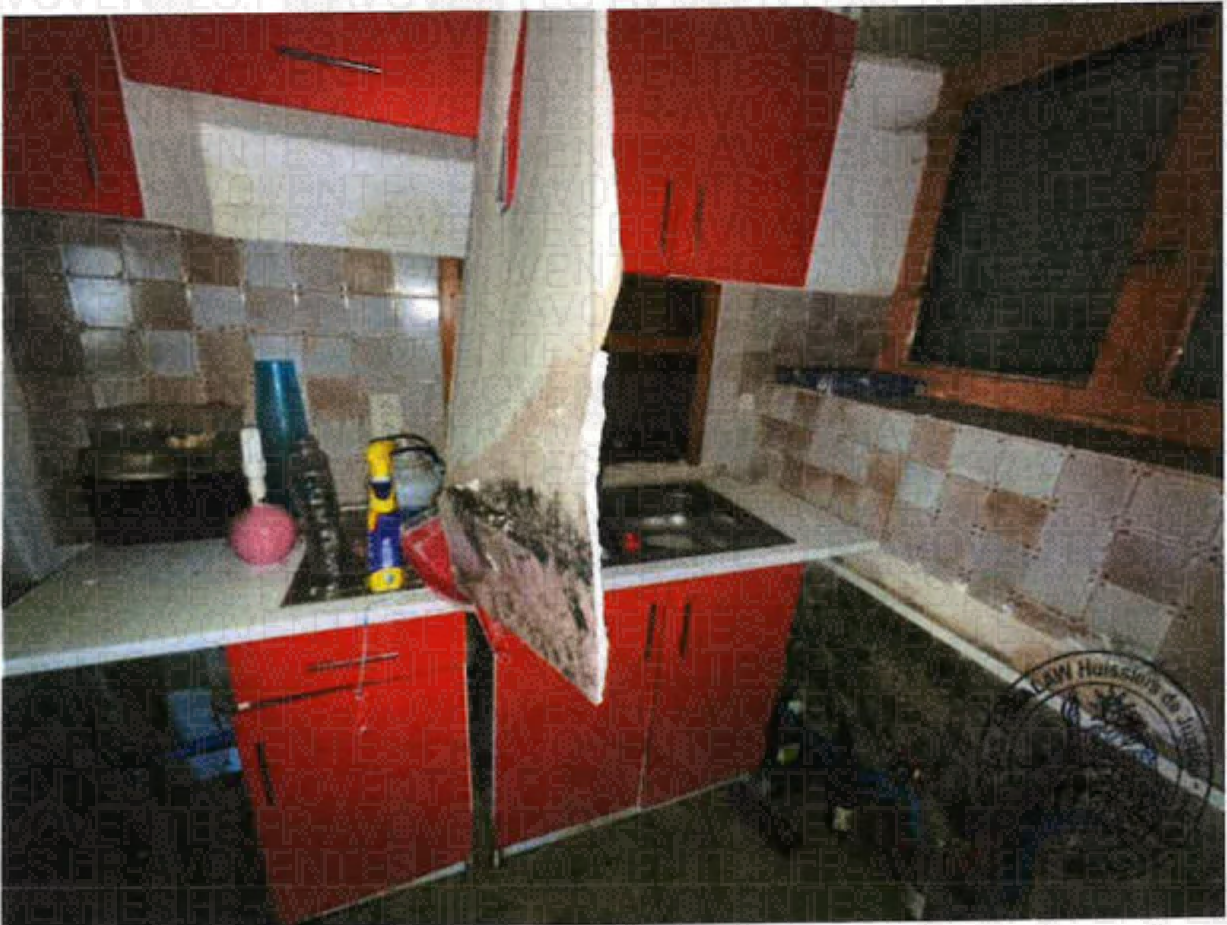
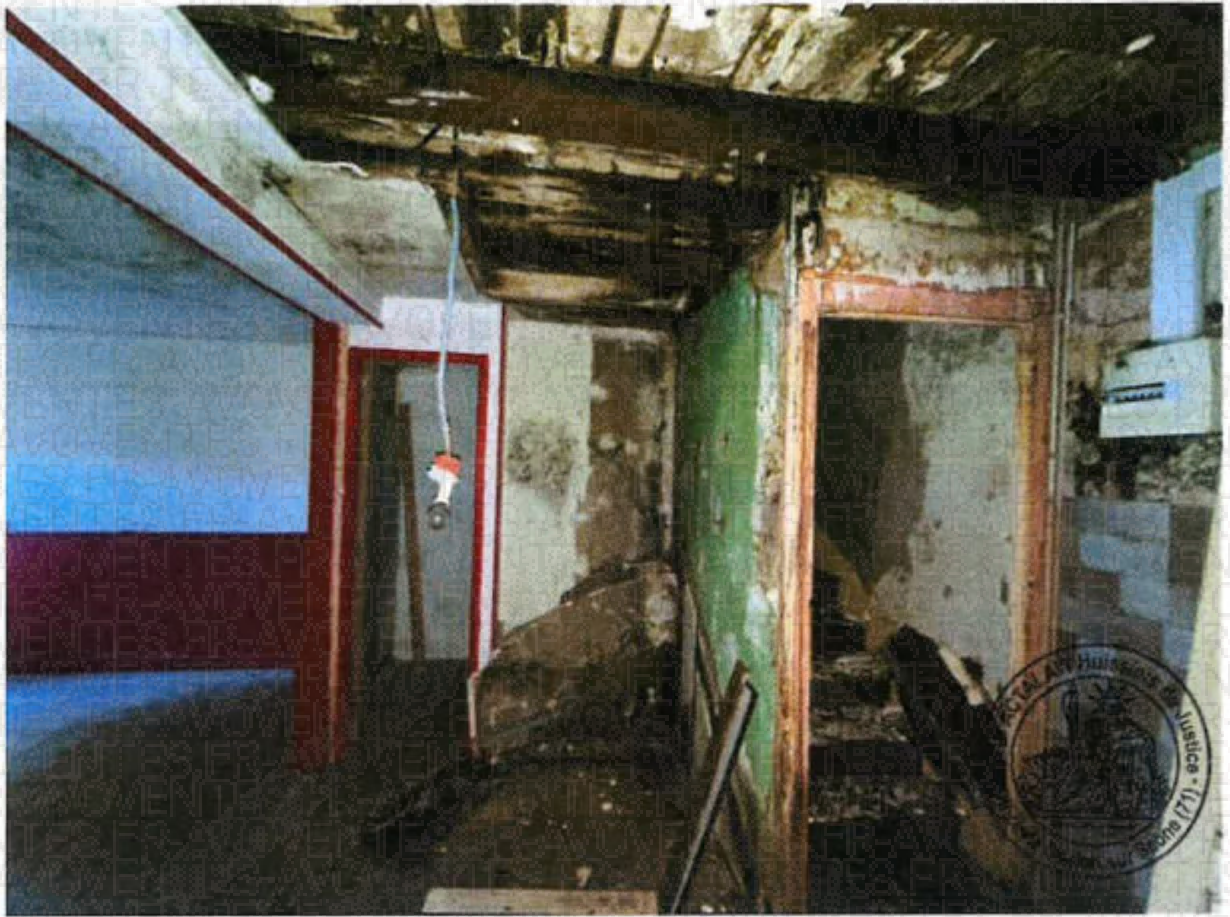
CUISINE

Peinture (structure en plaques de plâtre partiellement effondrée)

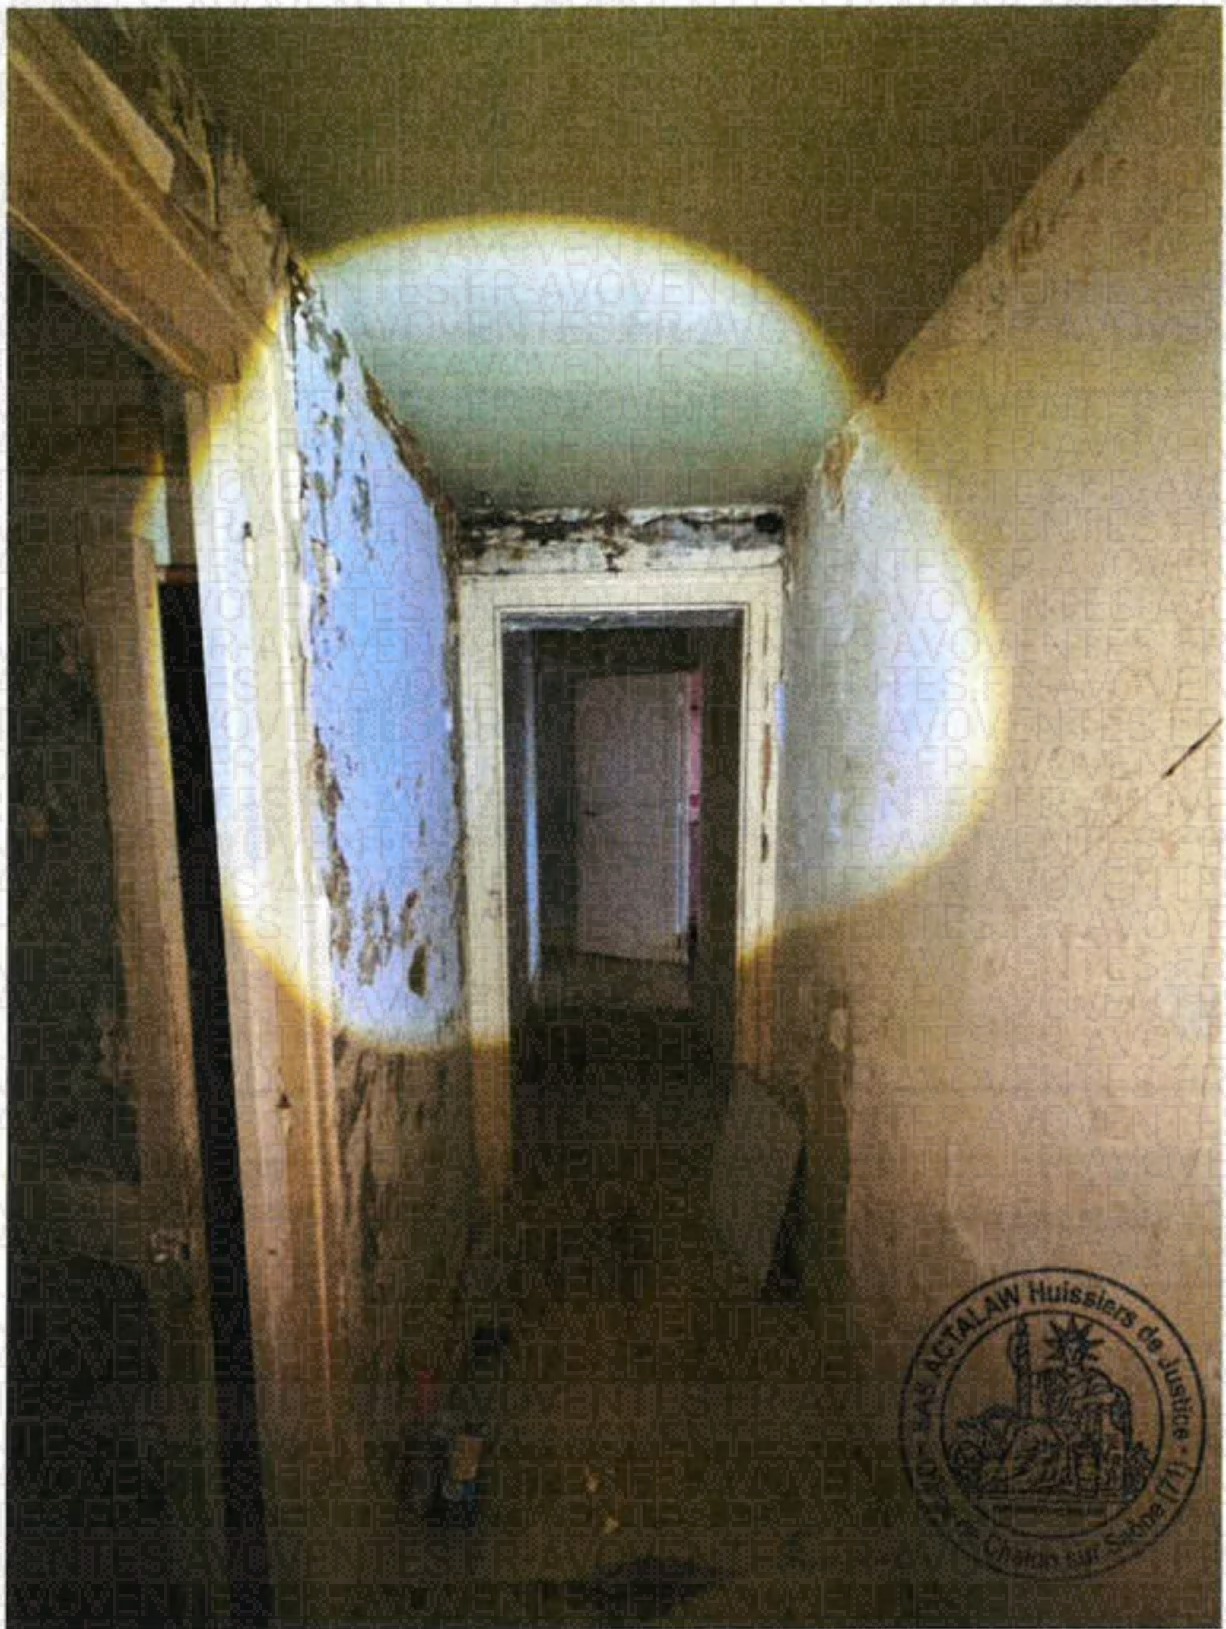
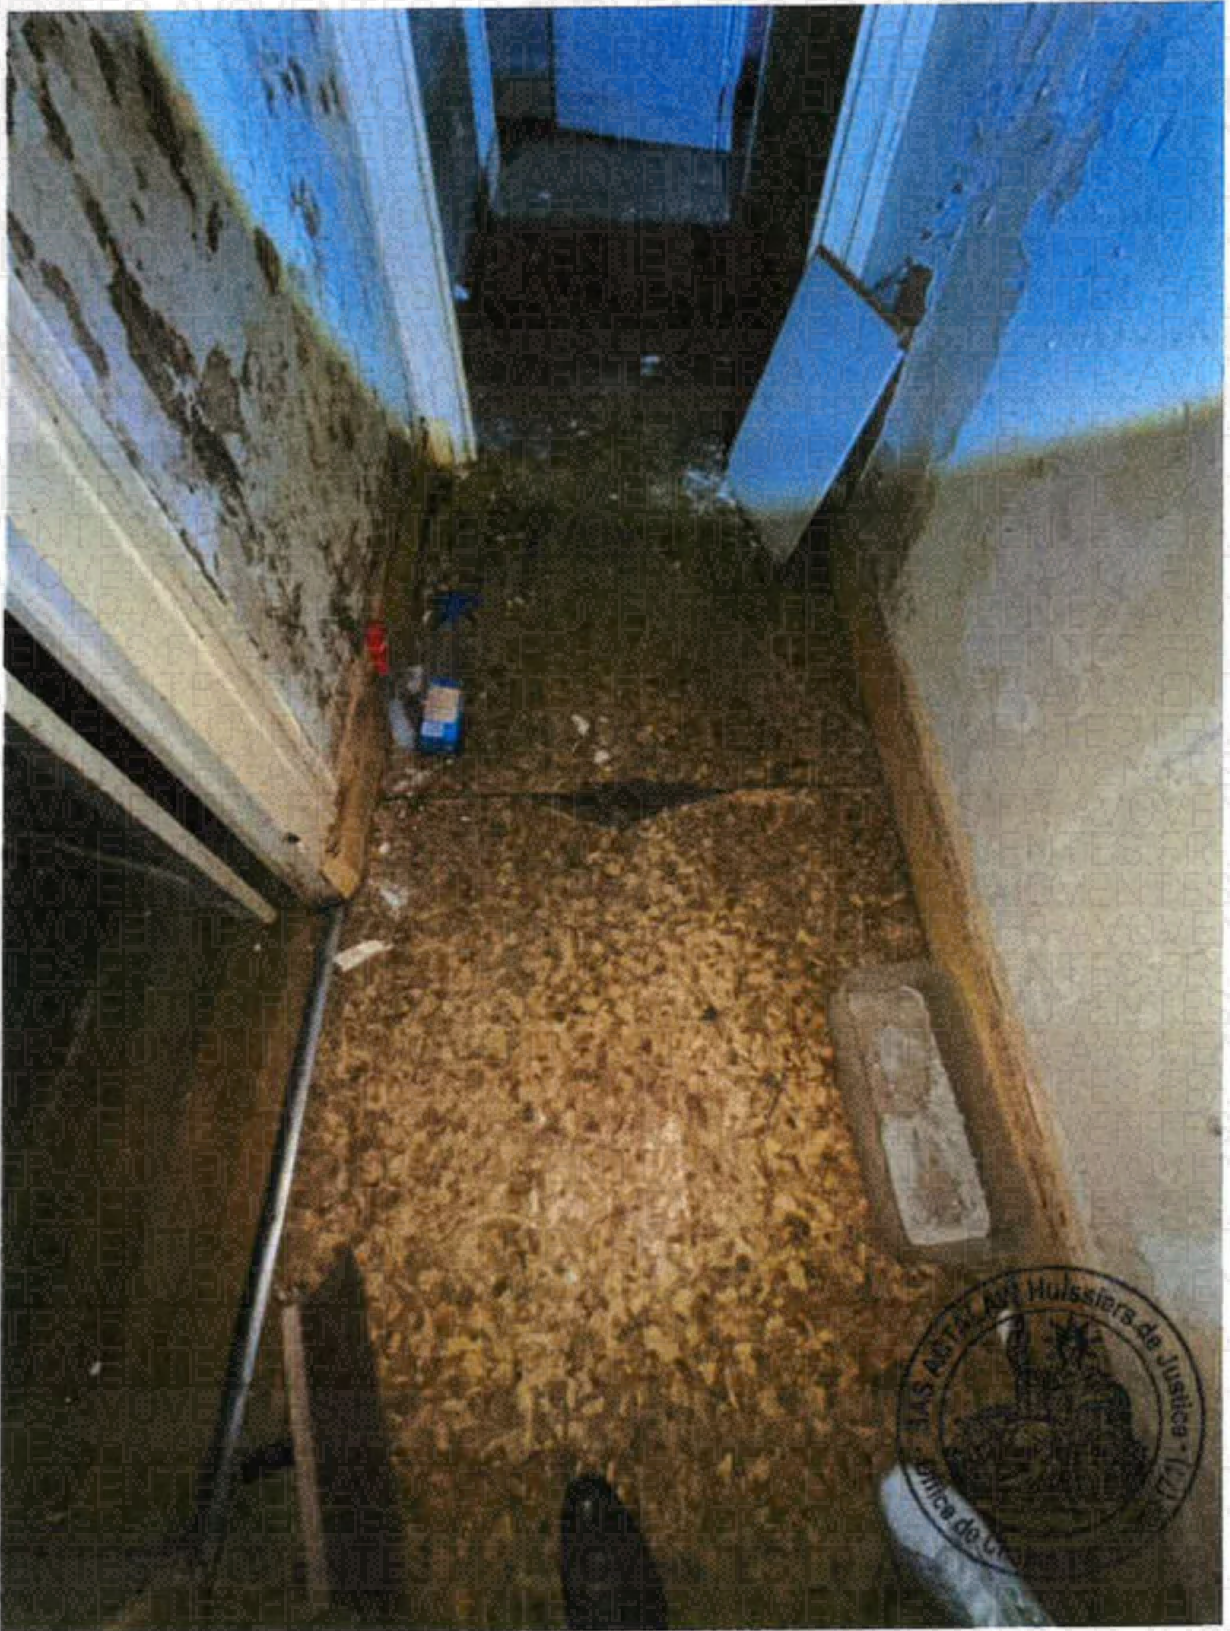
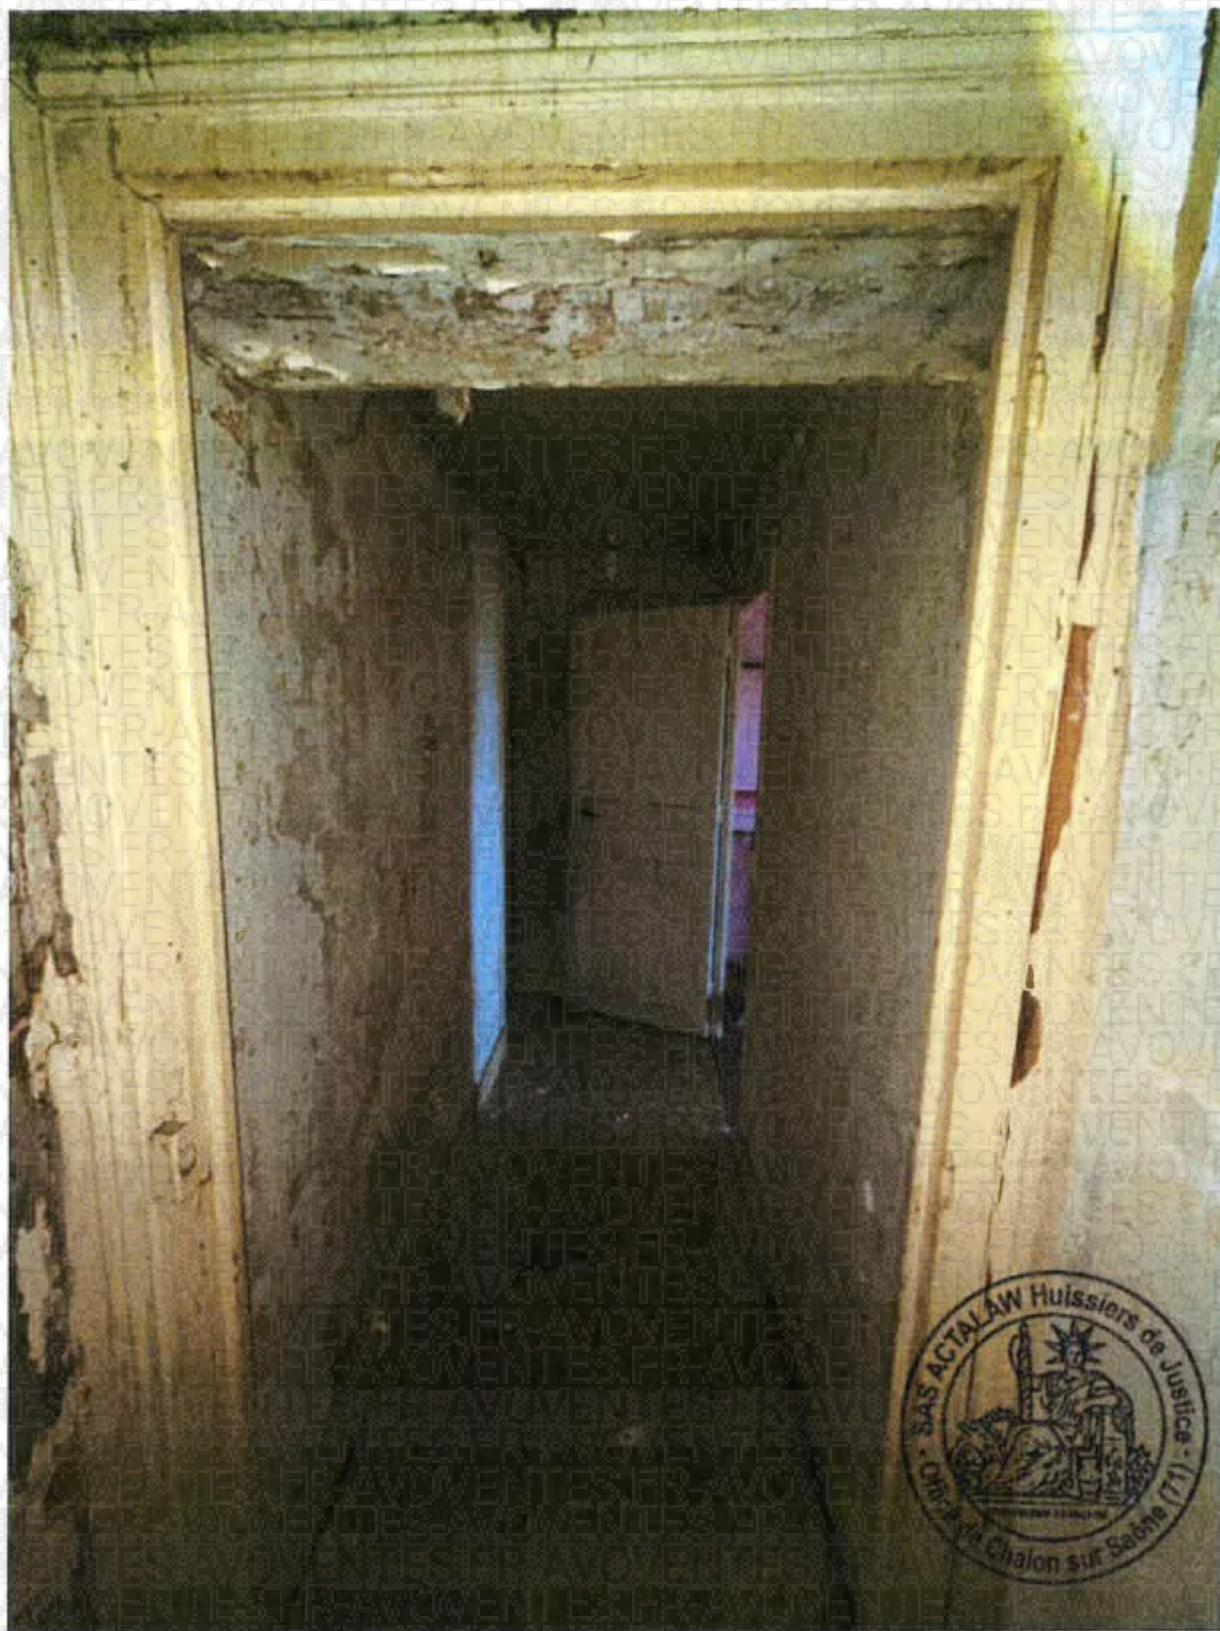
PALIER 1

Subsides de papiers peints arrachés

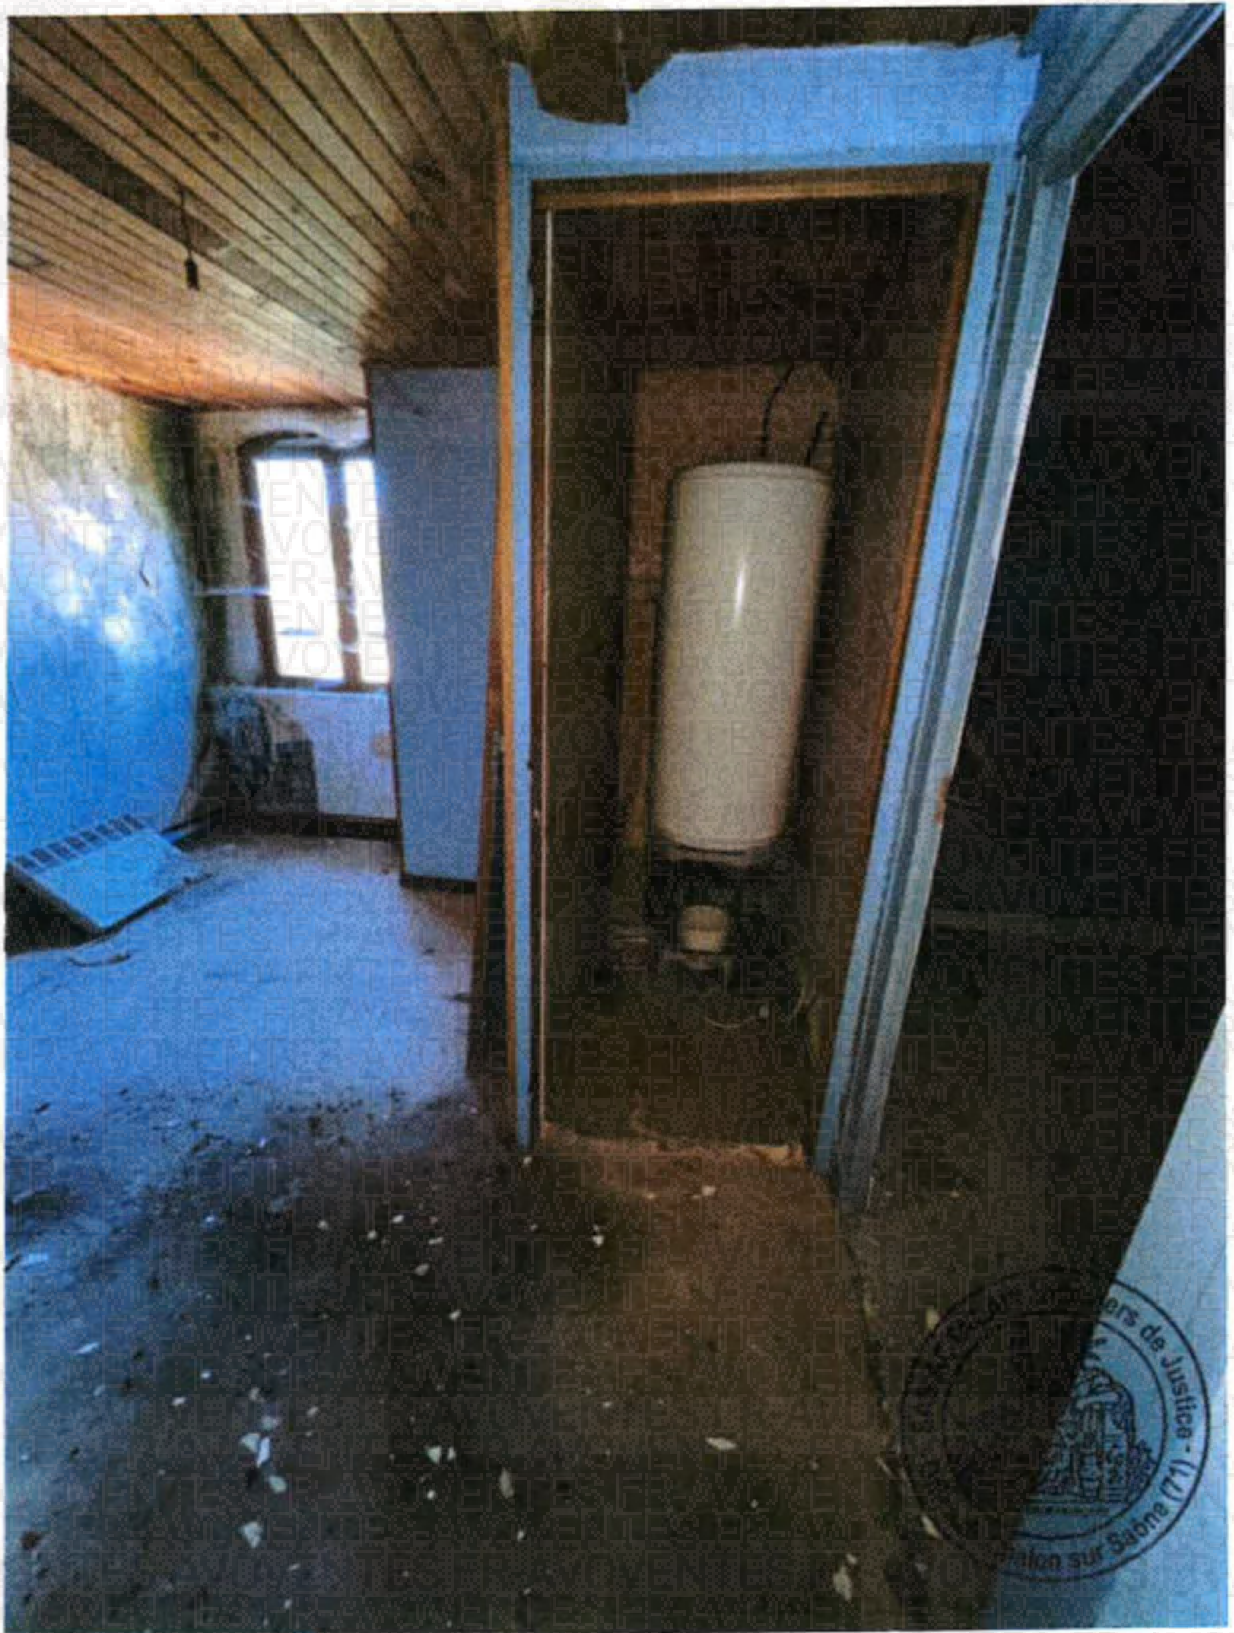
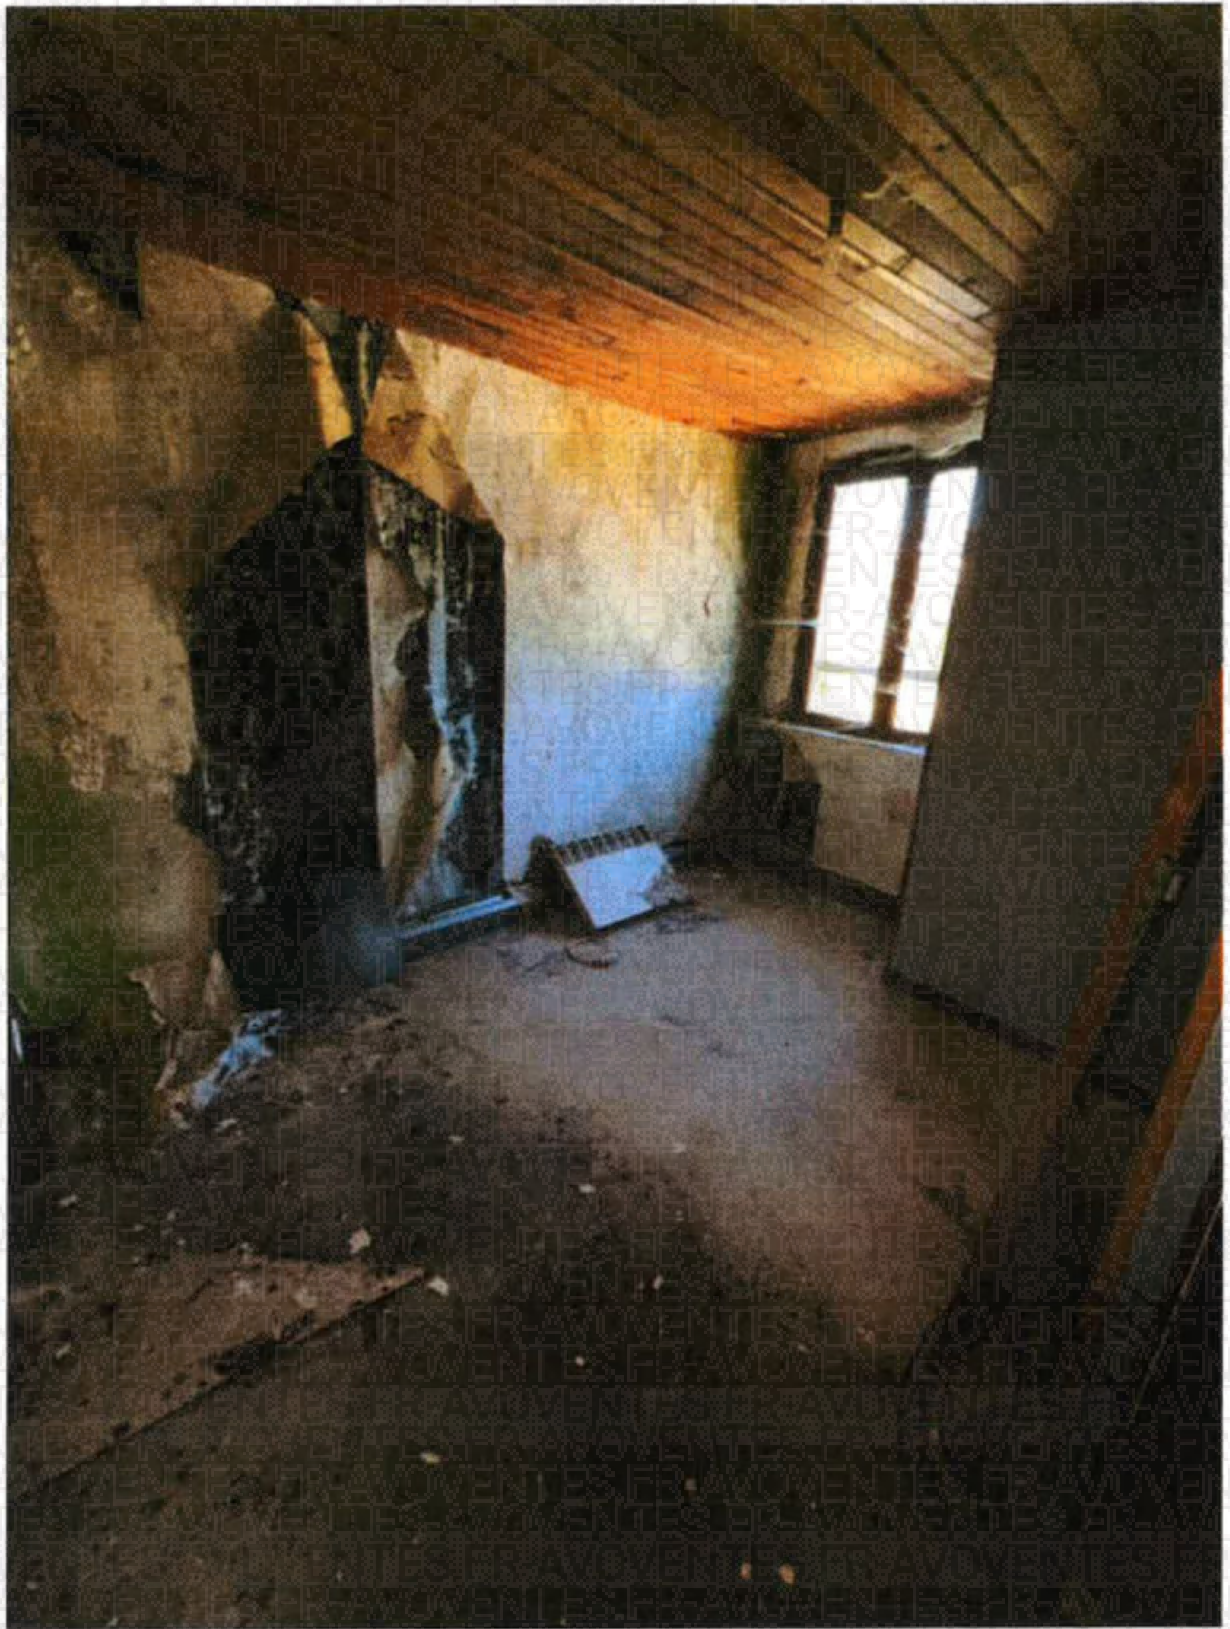
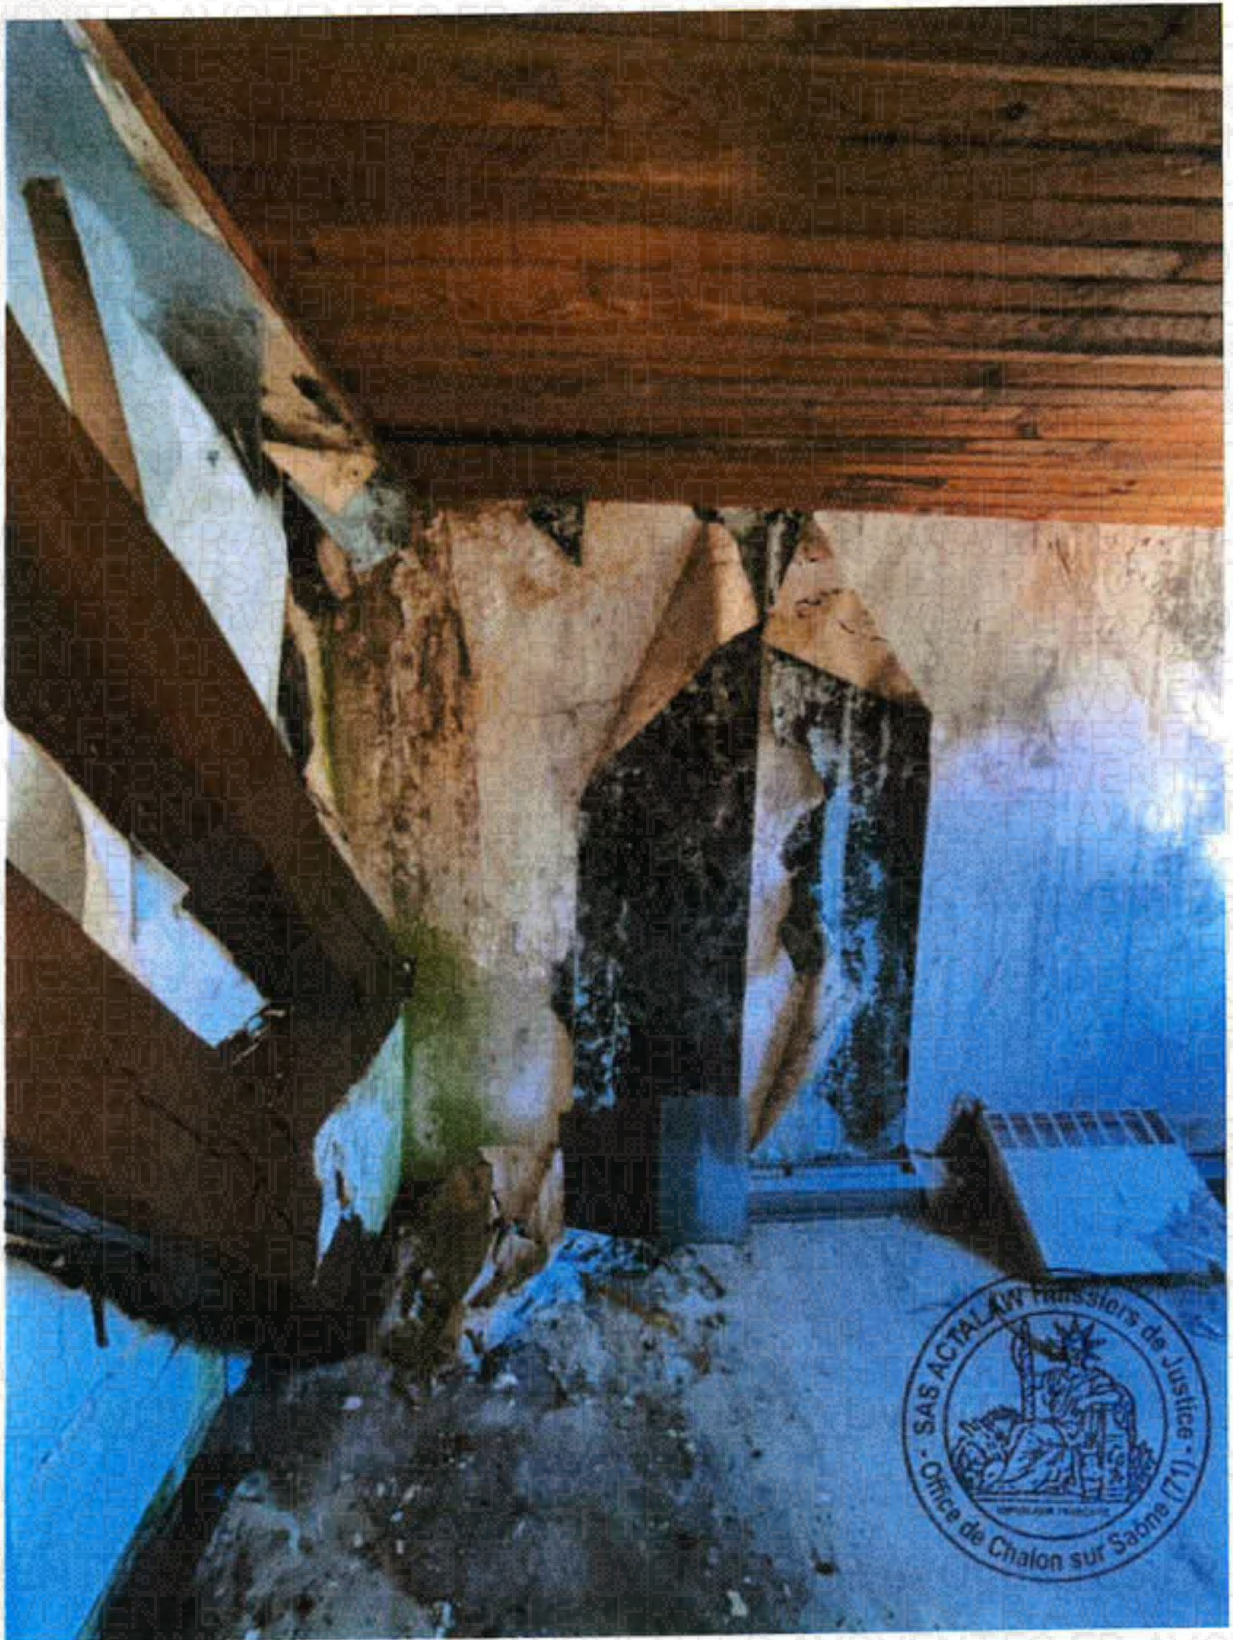
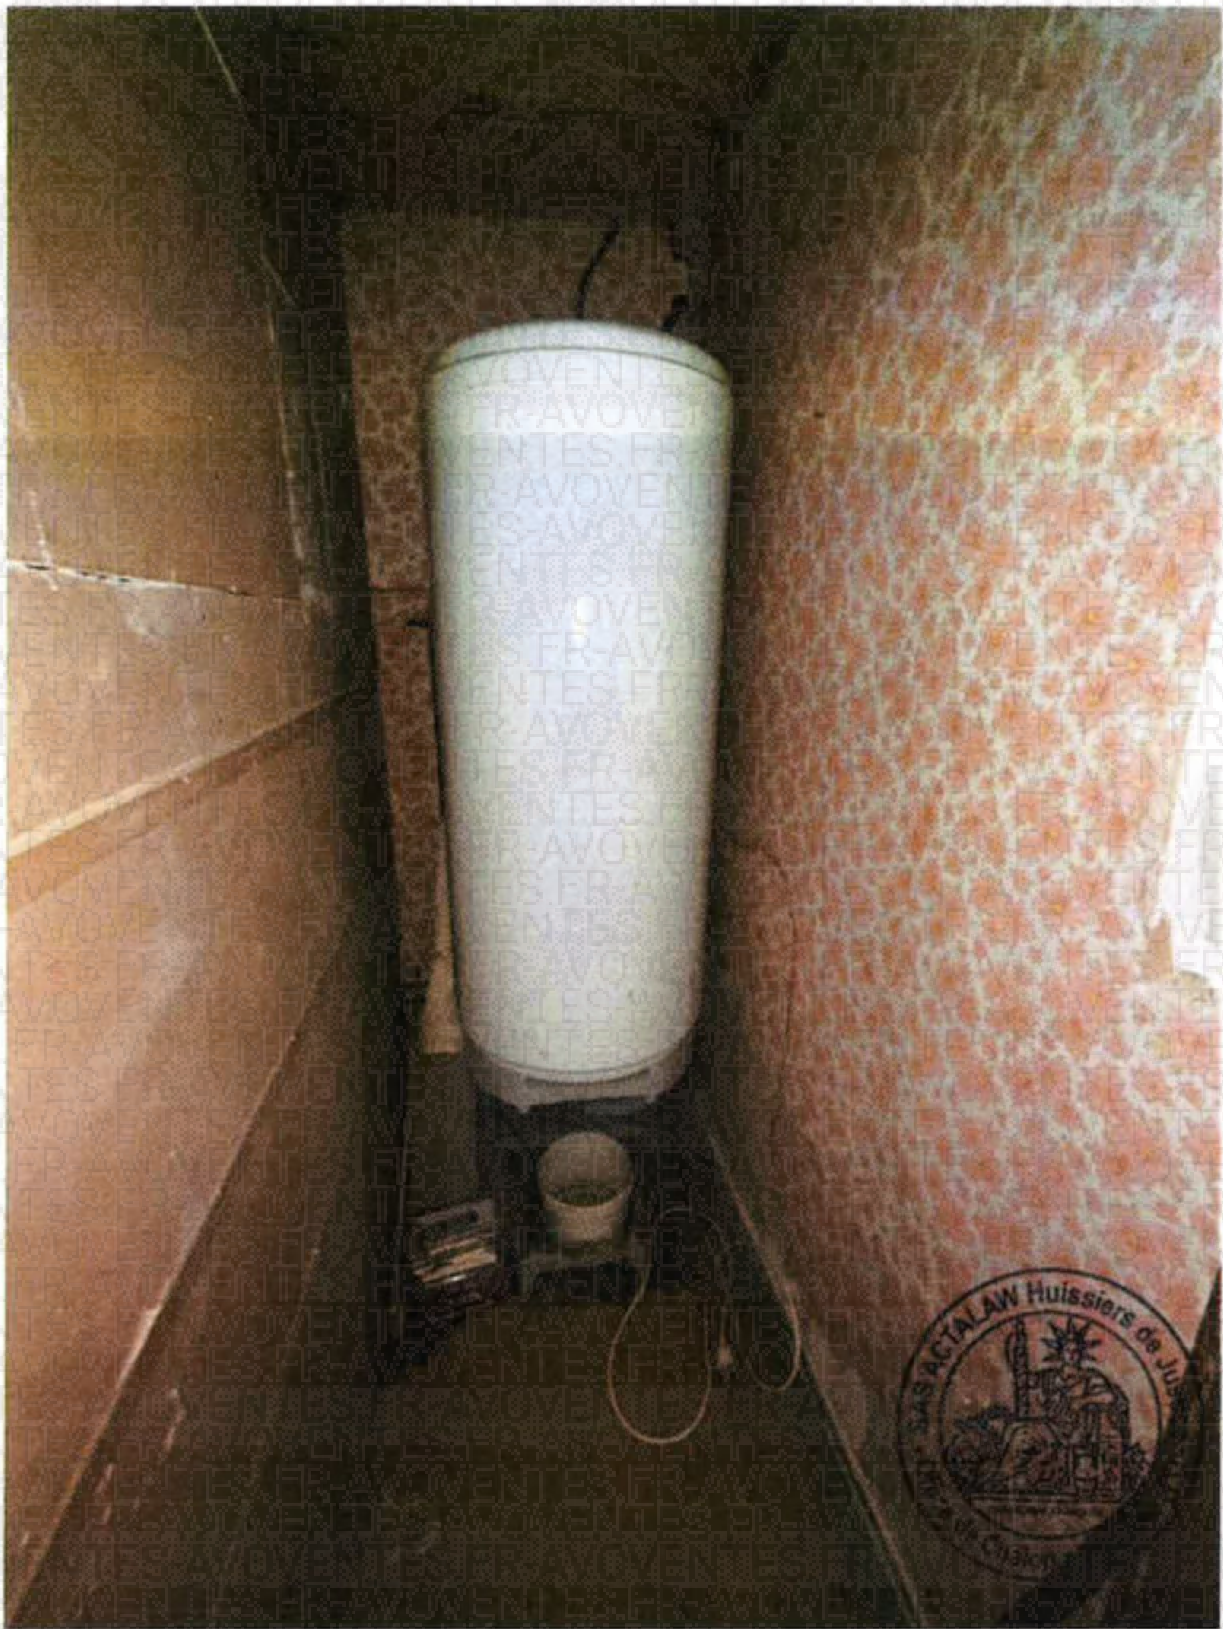
CHAMBRE N°3

Subsides de papiers peints arrachés

- Une fenêtre encadrement bois avec simple vitrage. Volet extérieur en bois.
- Un convecteur électrique (arraché du mur).
- Eclairage en plafond, prises et interrupteurs.
- Un espace rangement abritant un cumul électrique.
