PROCES VERBAL DE DESCRIPTION

L'AN DEUX MILLE VINGT CINQ ET LE DEUX OCTOBRE

Sur la commune de VITTEAUX (21350), 9, place du Rocher, une maison d'habitation cadastrée AC n°205 pour une contenance de 91 centiares.

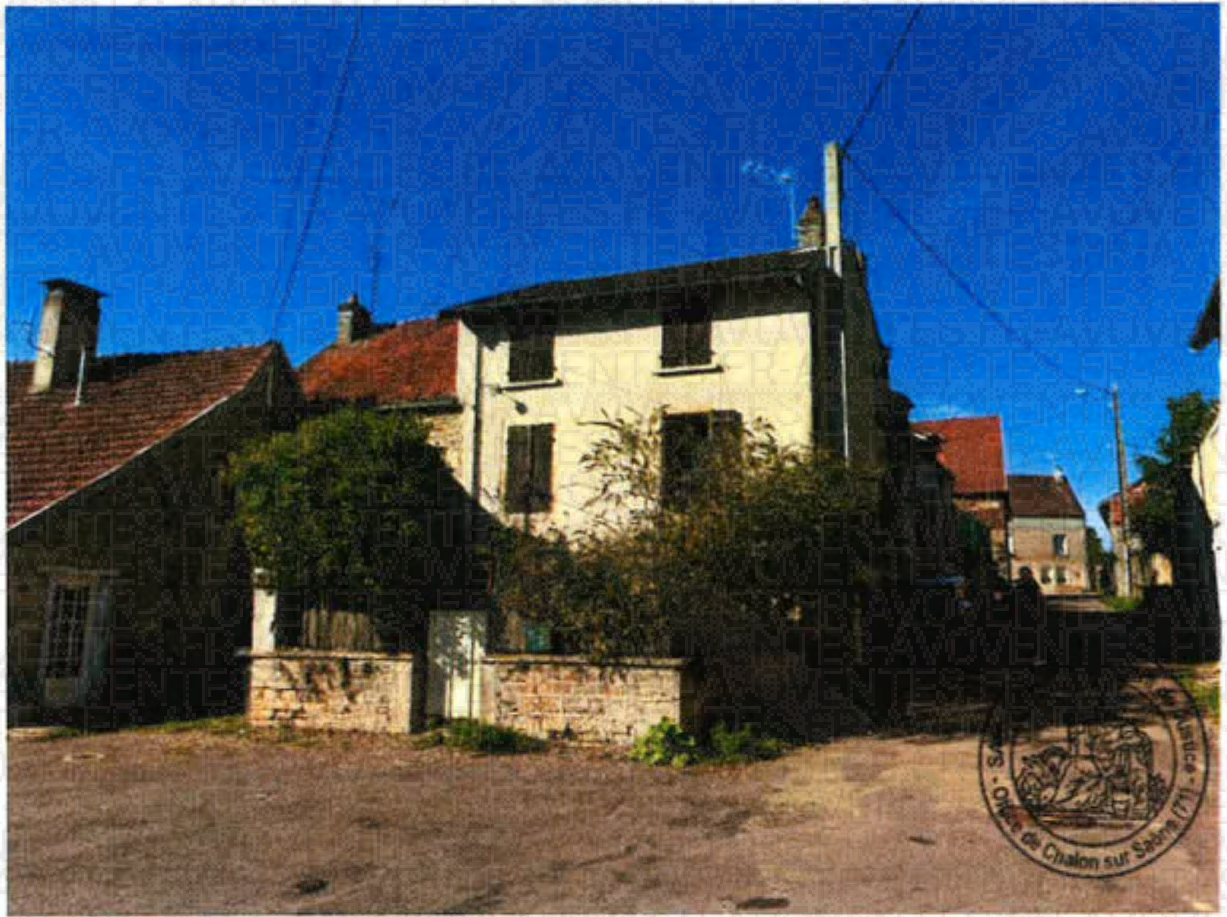
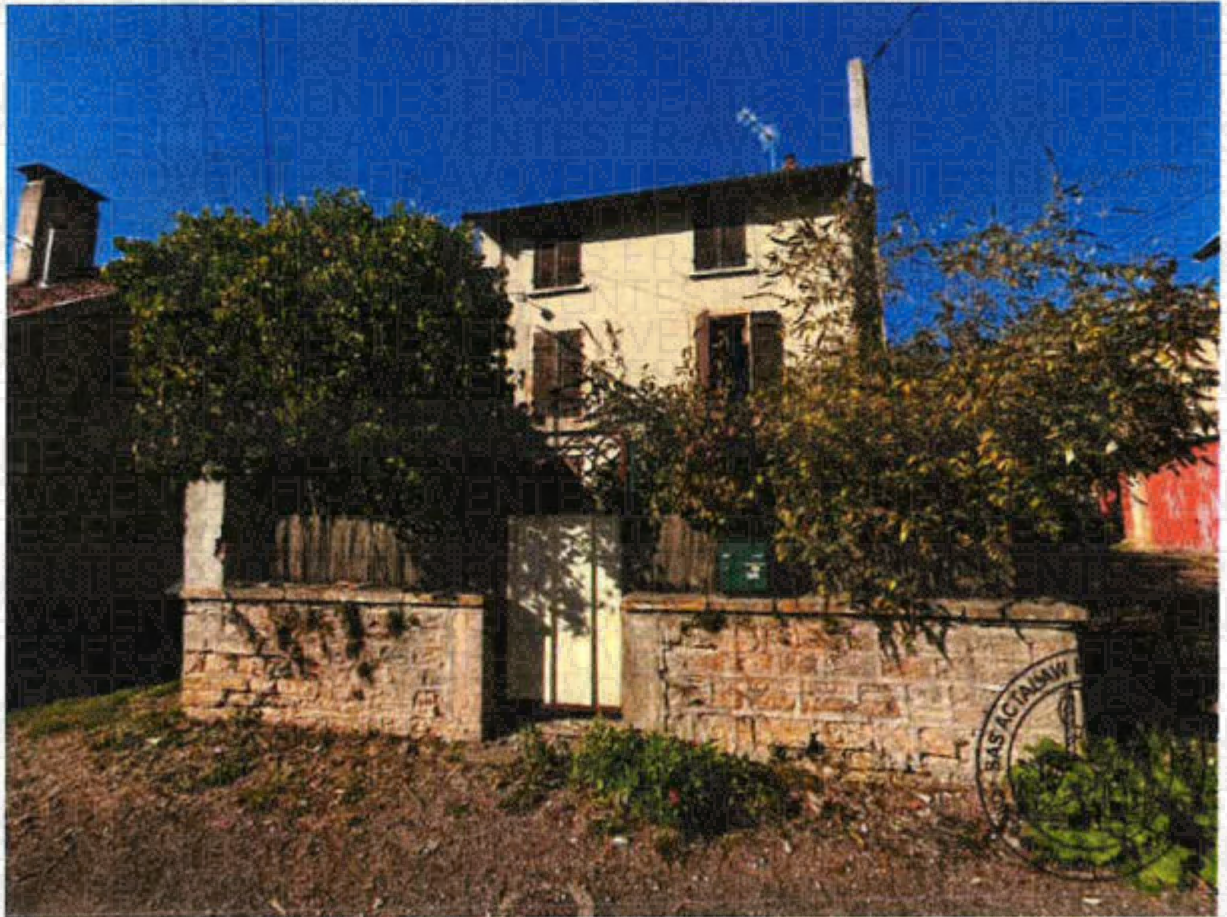
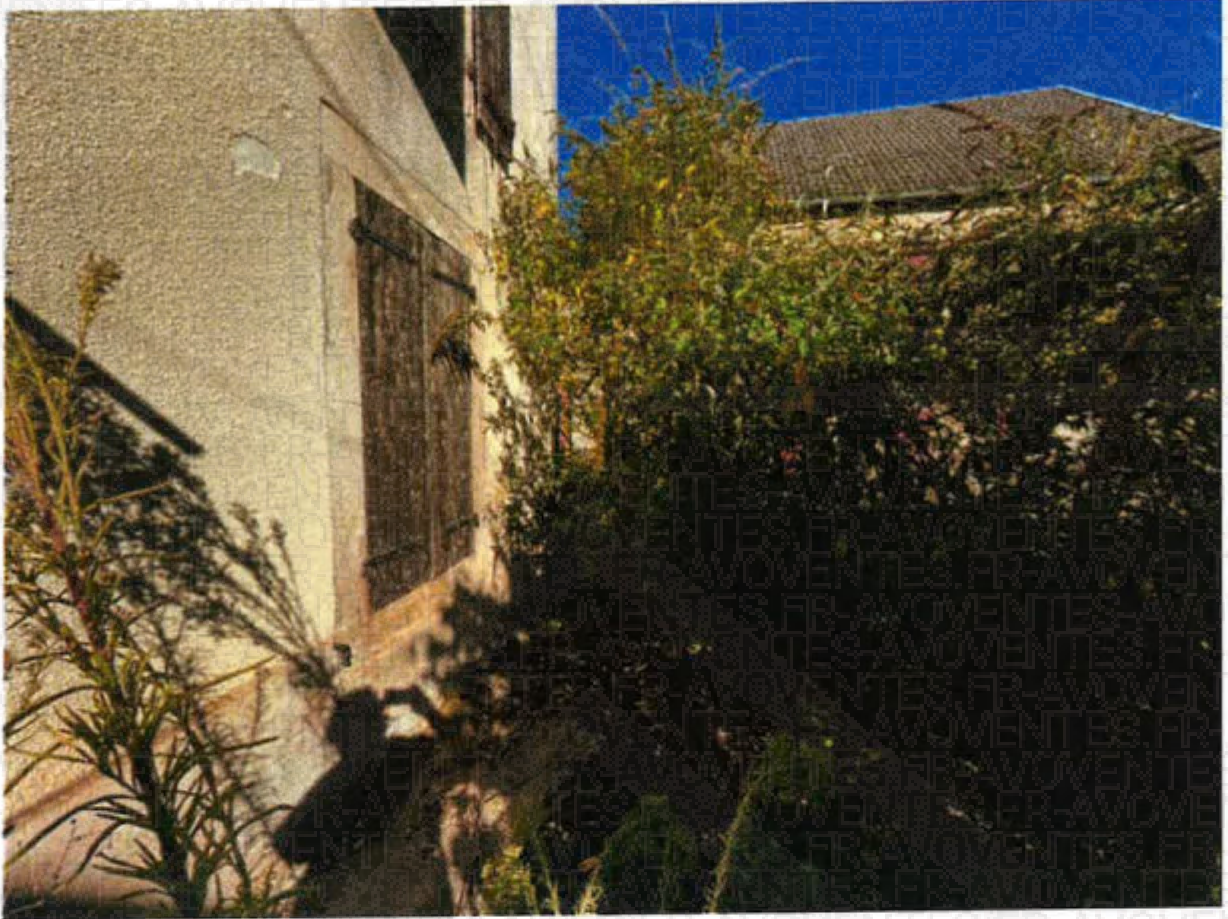
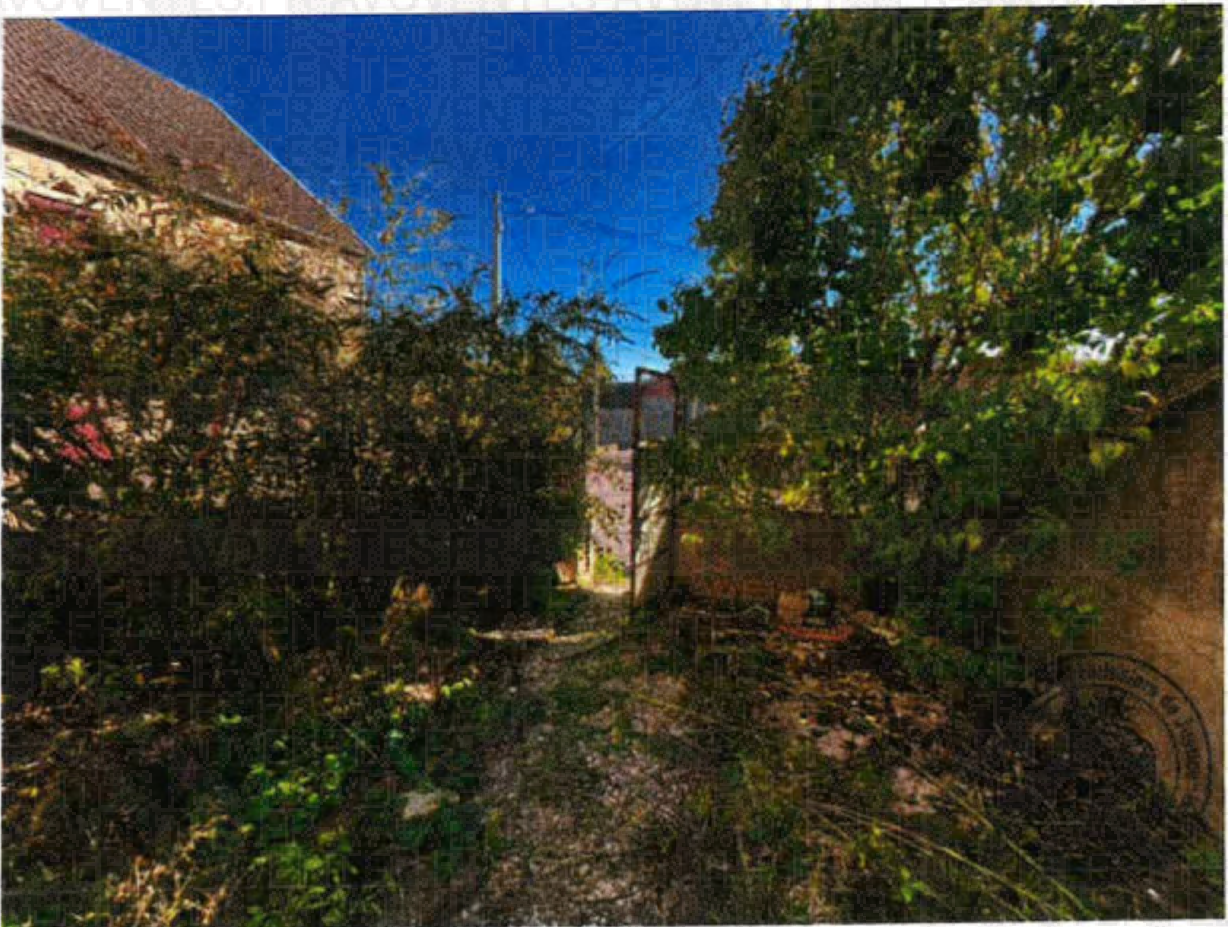
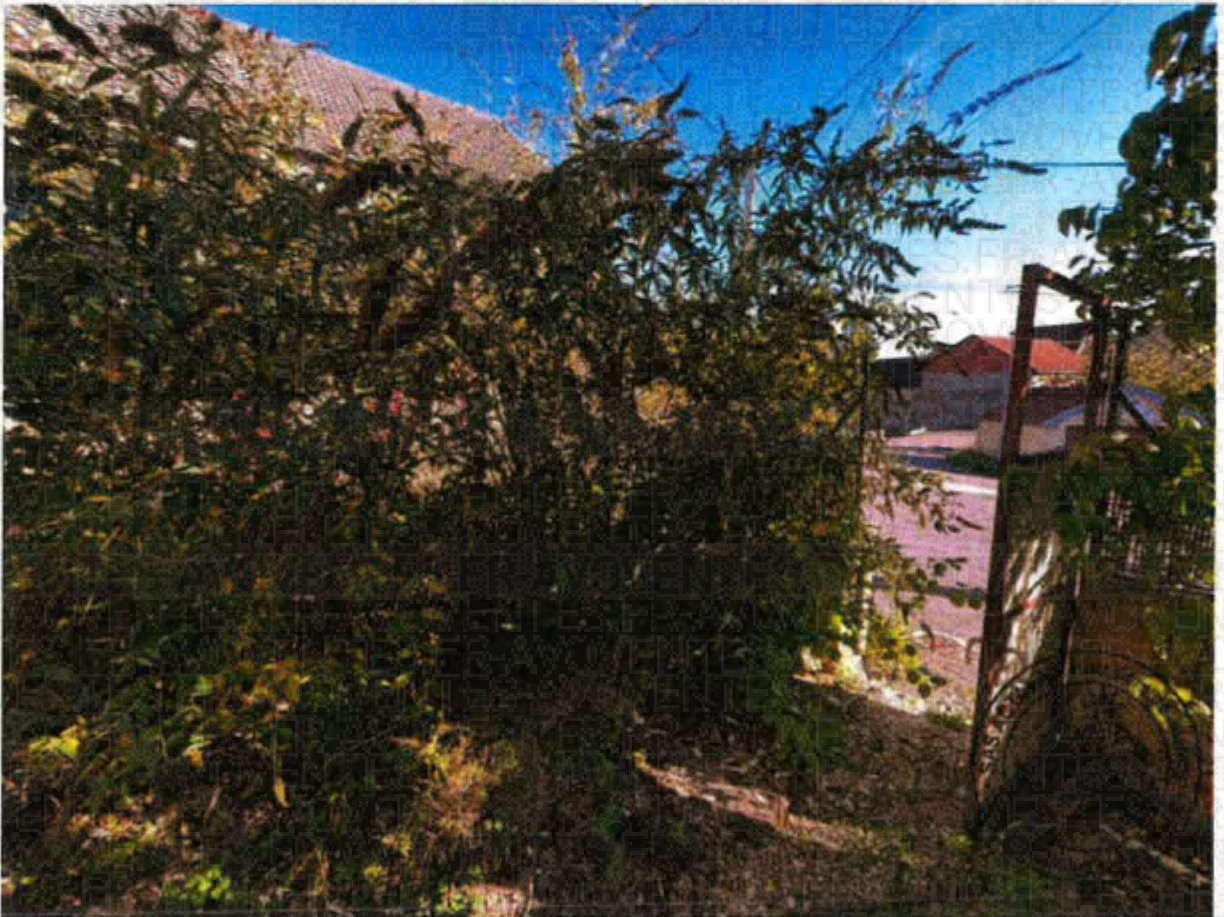
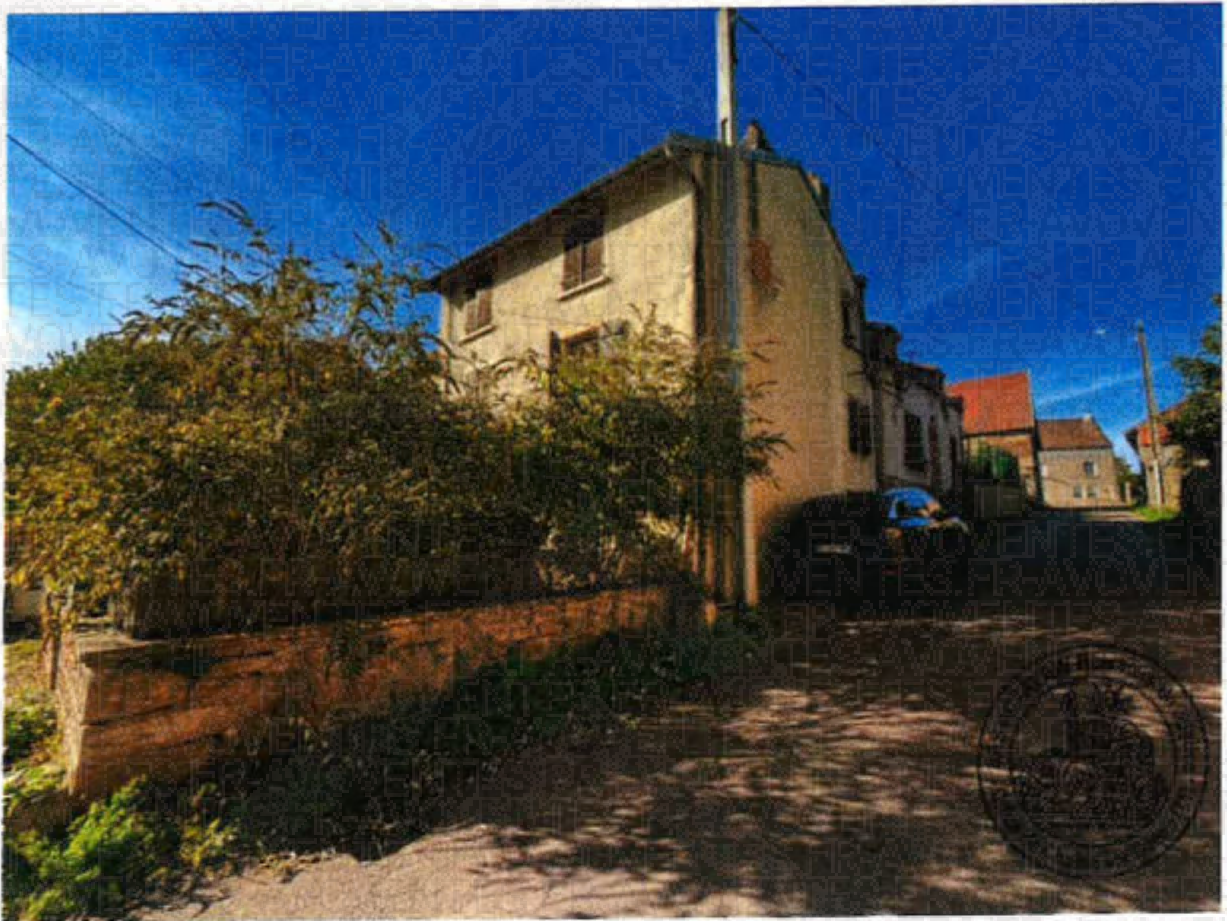
AMÉNAGEMENTS EXTÉRIEURS DU BIEN IMMOBILIER SAISI

L'ensemble est non entretenu, envahi par une dense végétation parasitaire.
