## CONSTAT DE COMMISSAIRE DE JUSTICE -PROCÈS-VERBAL DE DESCRIPTION

L'AN DEUX-MILLE-VINGT-CINQ ET LE DOUZE MAI À DIX-SEPT HEURES

dans un ensemble immobilier soumis au statut de la copropriété, sis à EVREUX (27000), 9 rue Joliot Curie, les lots :

- n° 32 : un appartement situé au 4ème étage, escalier A, porte de droite, du type 4 pièces,

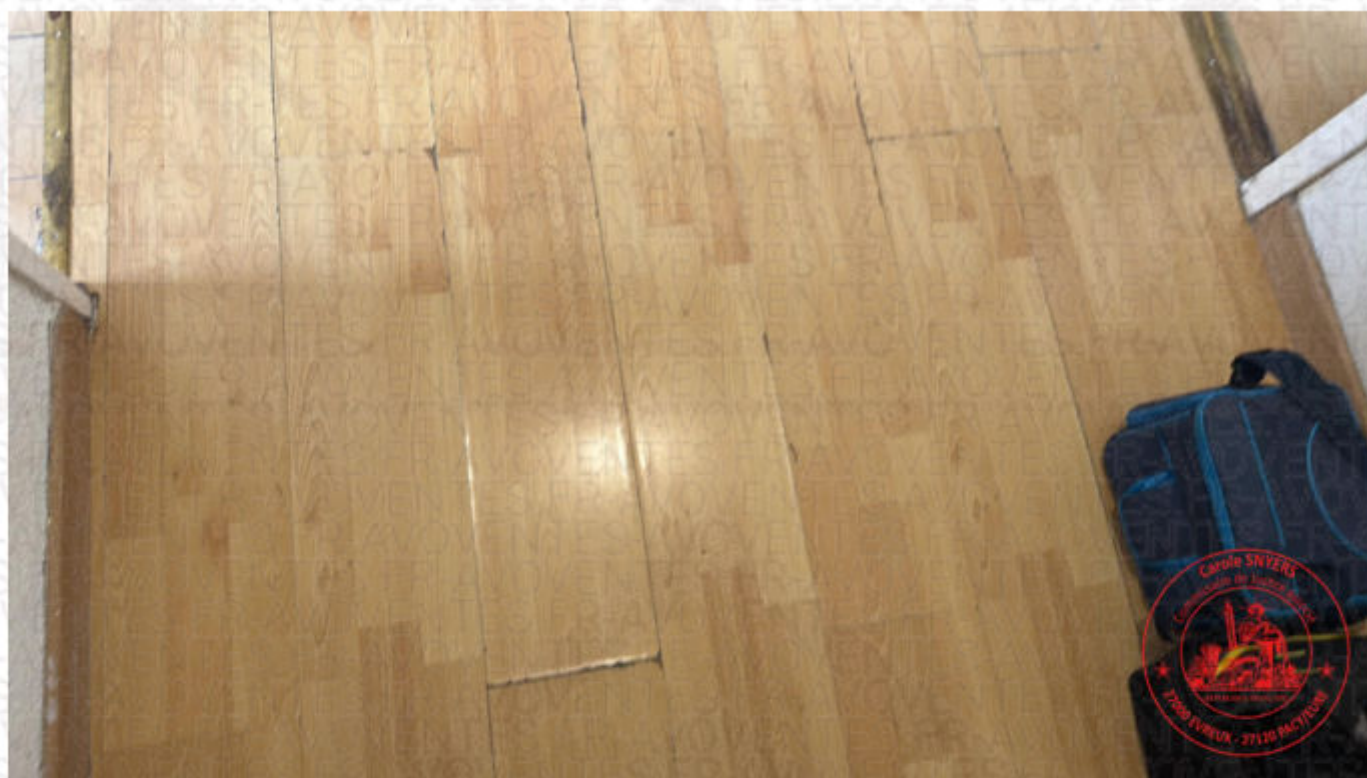
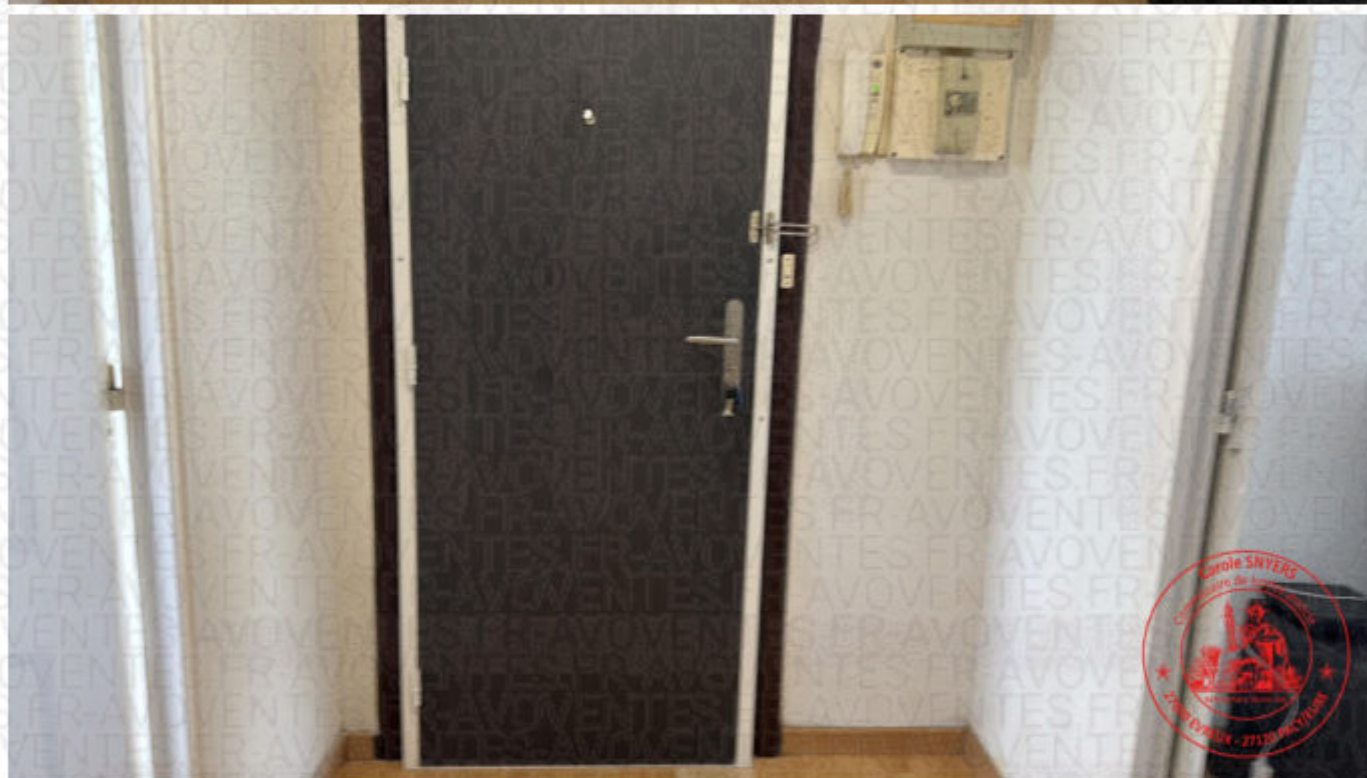
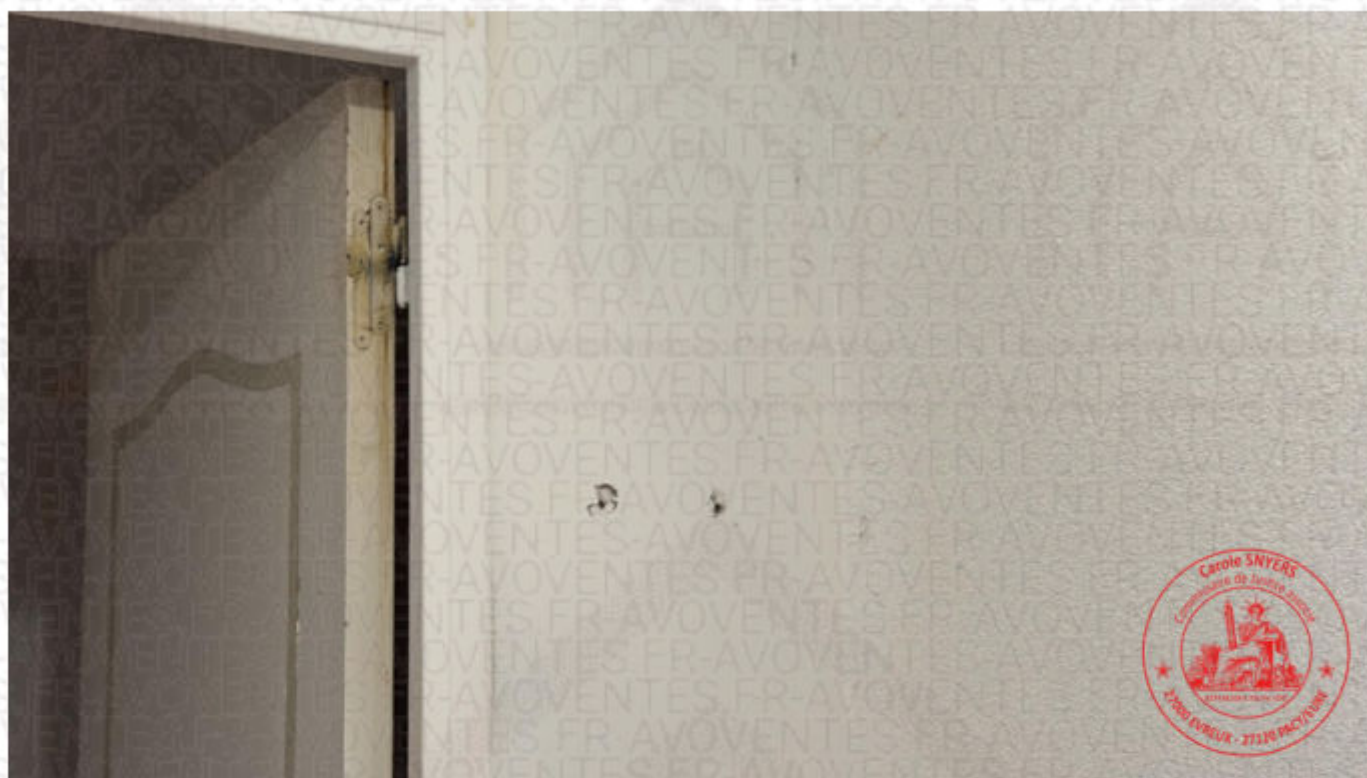
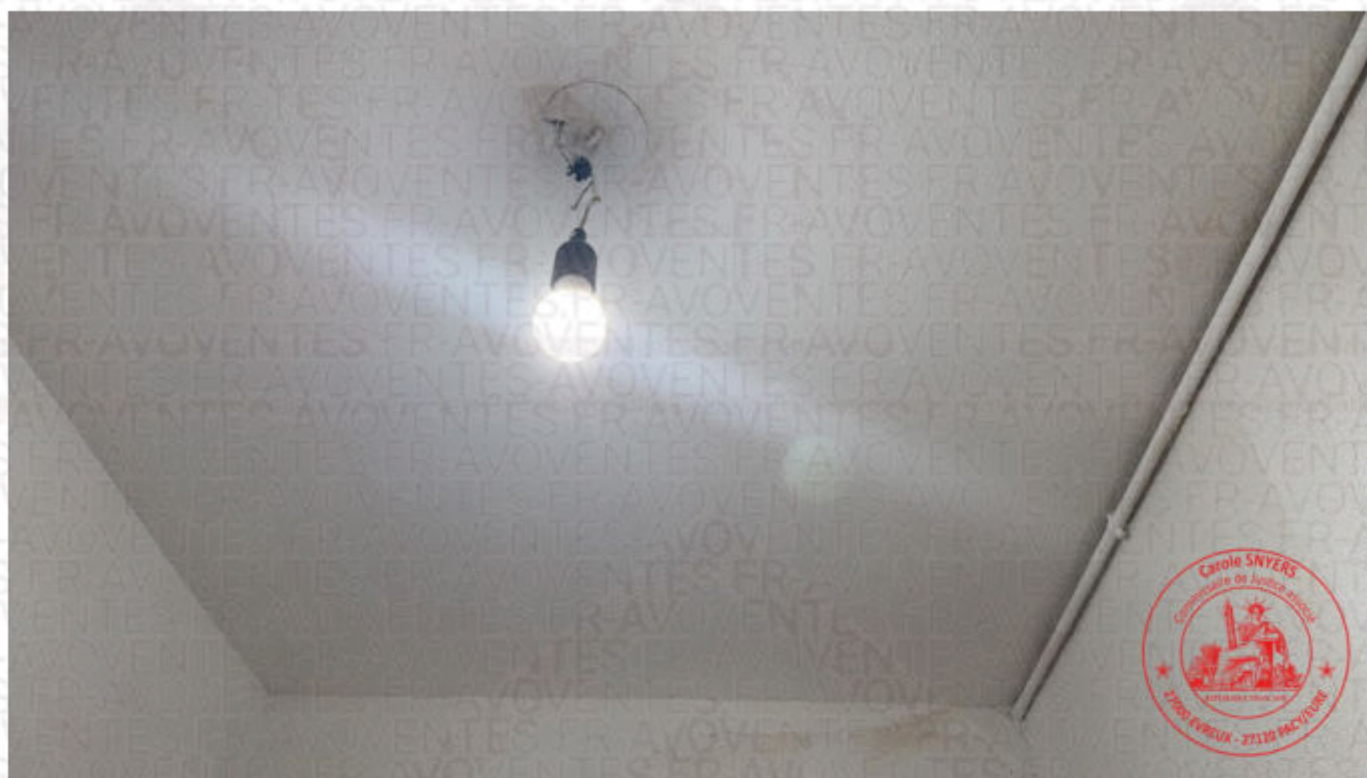
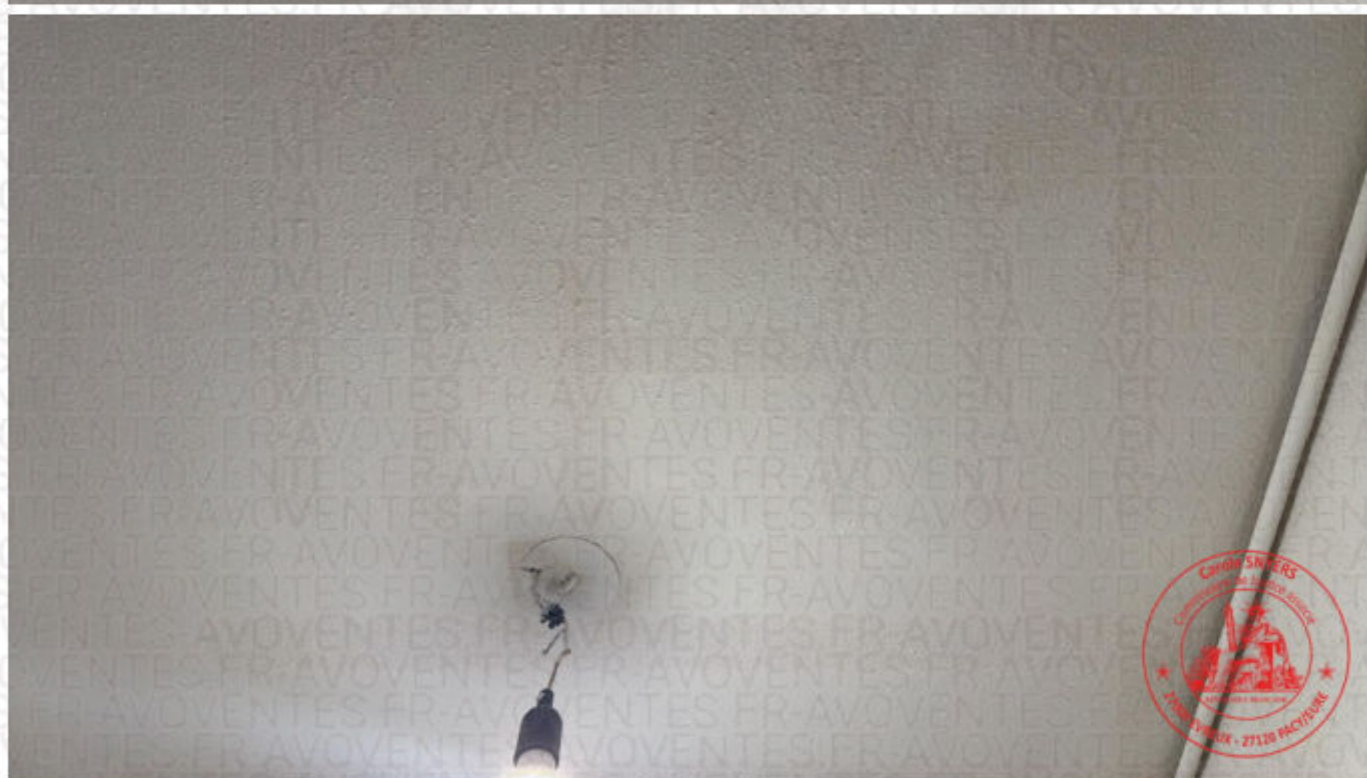
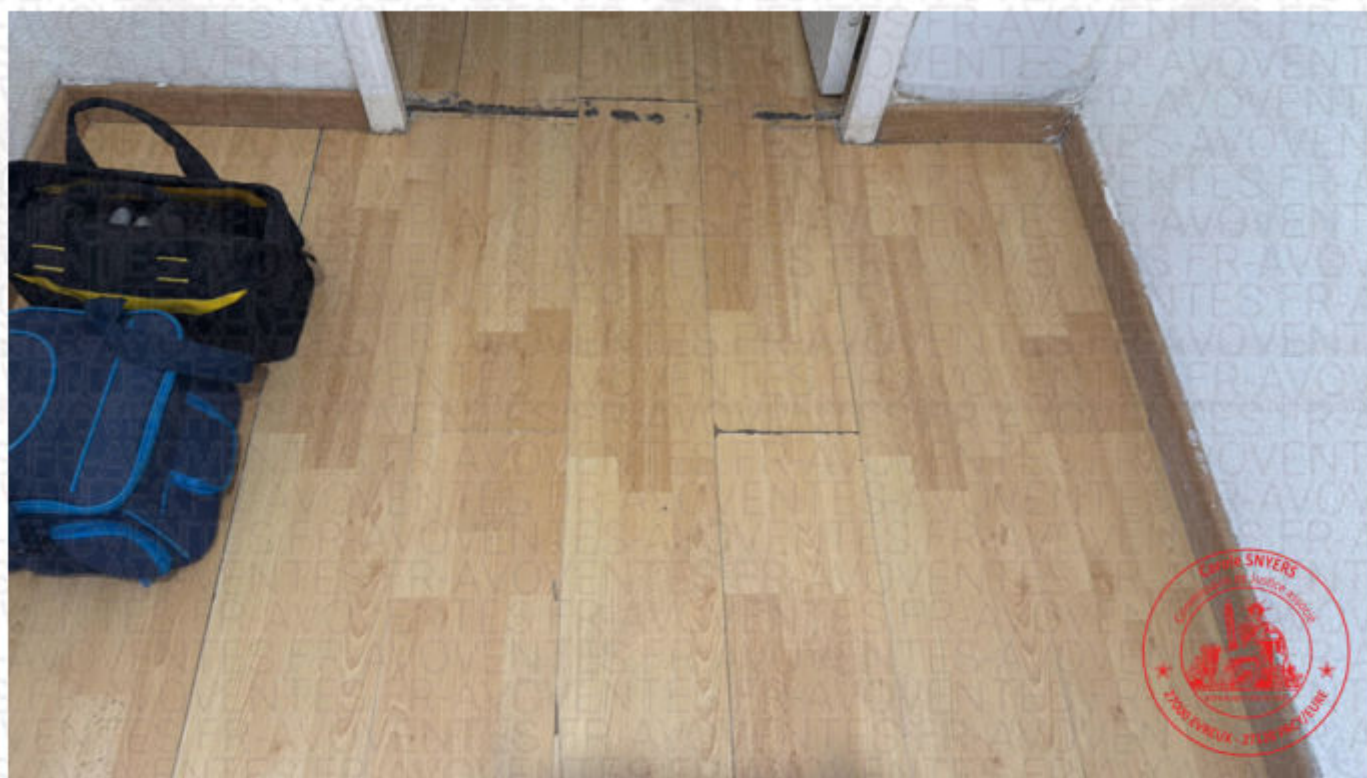
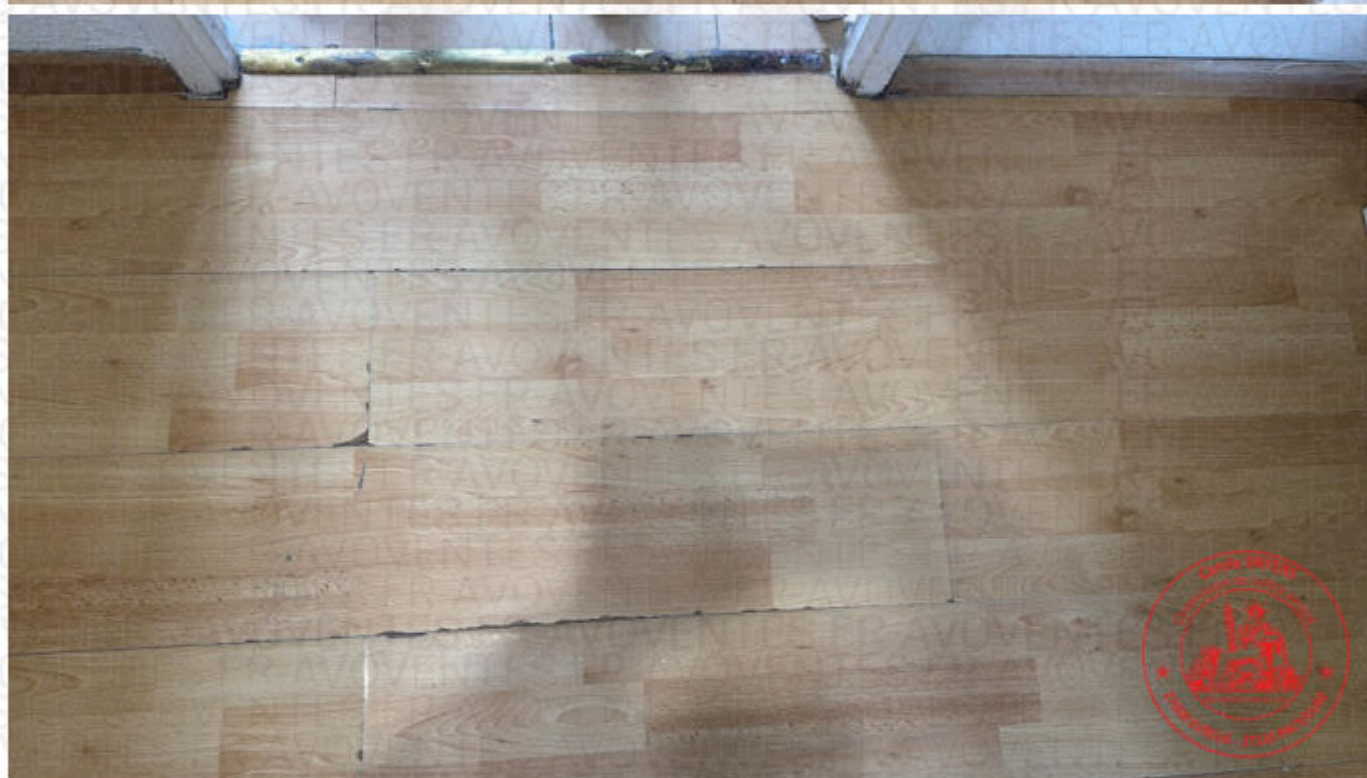
### ENTREE :

J'accède à l'appartement par une porte sécurisée, placage bois sur la face extérieure et sur la face intérieure. Elle est en parfait état fonctionnelle : plaques de propreté, béquilles métalliques : fonctionnelles. Serrure fonctionnelle. Entrebâilleur fonctionnel. Oeil de bœuf fonctionnel. L'ensemble est en bon état.

Le parquet flottant au sol est en mauvais état, soulevé et gondolé.

Les murs : recouverts d'un crépi blanc, en bon état de manière générale, mais je remarque que sur le mur qui fait la cloison avec la seconde partie du couloir, le crépi a été lissé, il est taché. Je relève également deux trous de chevilles.

Les prises et interrupteurs sont anciens mais néanmoins visiblement fonctionnels.

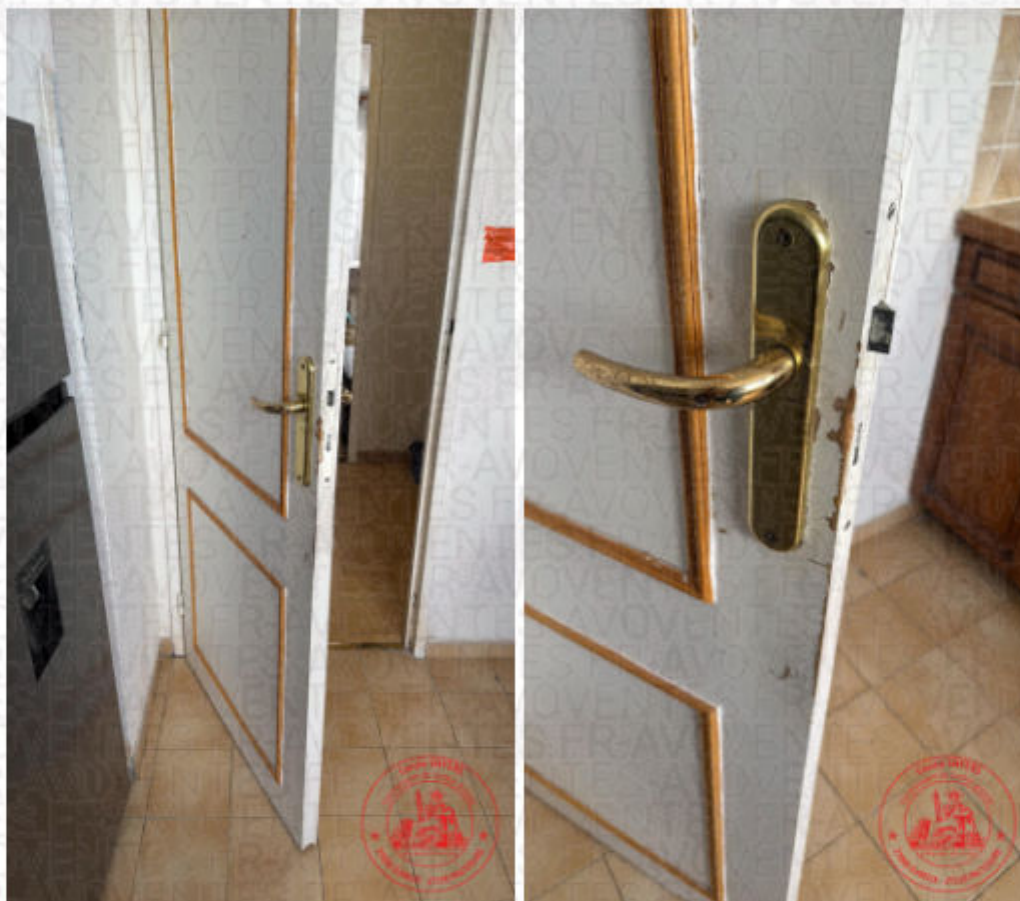
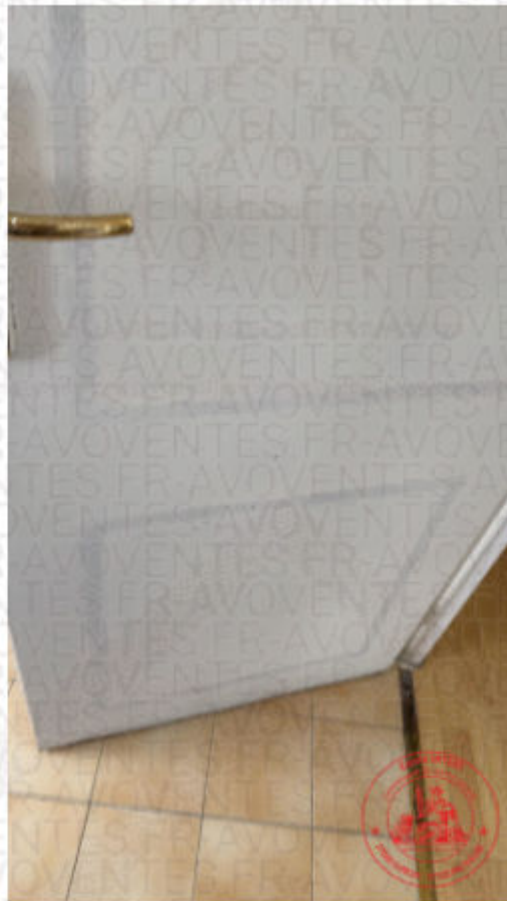
J'y accède par une porte en bois. Je constate que sa peinture est abîmée. Les baguettes ont été retirées sur la face extérieure, laissant apparaître une hétérogénéité de l'ensemble. Sur la face intérieure, la peinture de la baguette est dégradée, usagée. La porte ouvre et ferme correctement. Sur le chant, la menuiserie est abîmée. Plaques de propreté, béquilles métalliques dorées : Je constate que l'ensemble est griffé. La porte est néanmoins fonctionnelle.
