## CONSTAT DE COMMISSAIRE DE JUSTICE -PROCÈS-VERBAL DE DESCRIPTION

L'AN DEUX-MILLE-VINGT-CINQ ET LE DOUZE MAI À DIX-SEPT HEURES

dans un ensemble immobilier soumis au statut de la copropriété, sis à EVREUX (27000), 9 rue Joliot Curie, les lots :

- n° 32 : un appartement situé au 4ème étage, escalier A, porte de droite, du type 4 pièces,

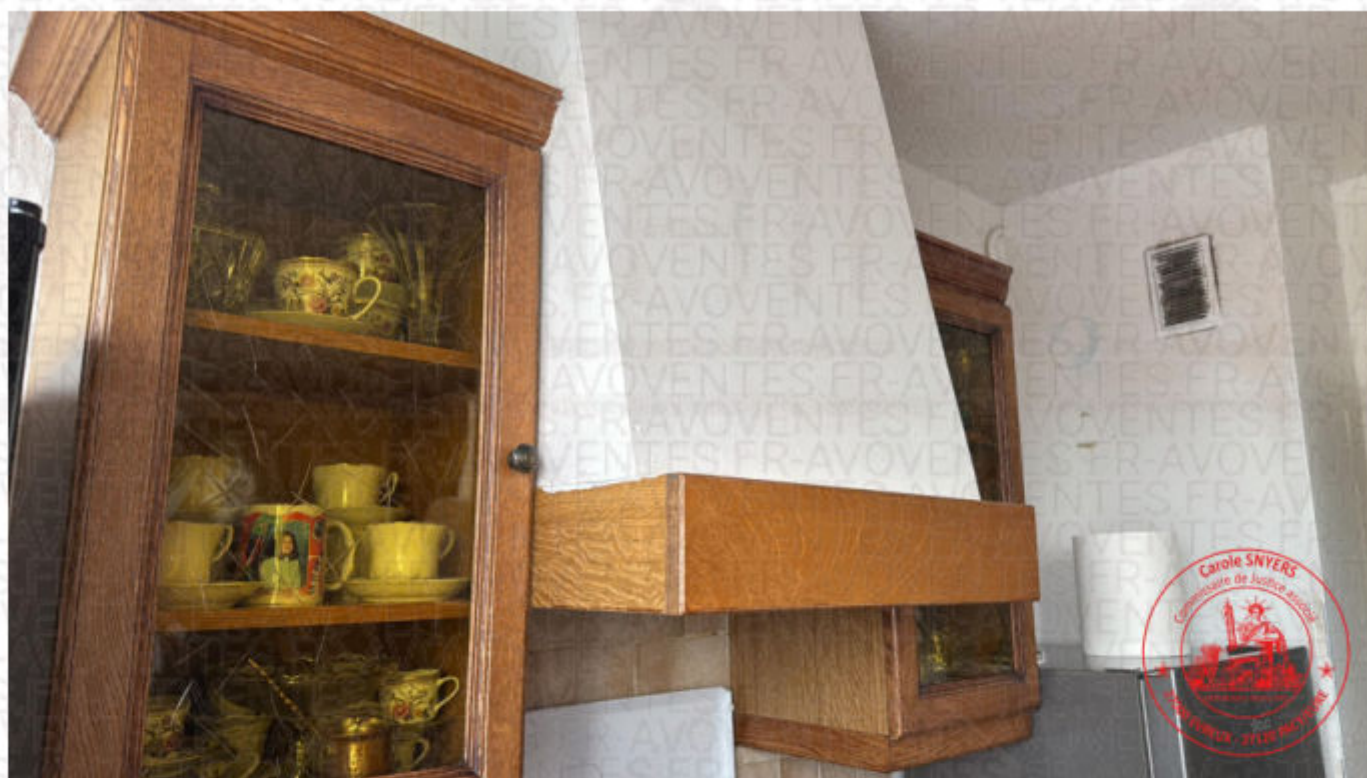
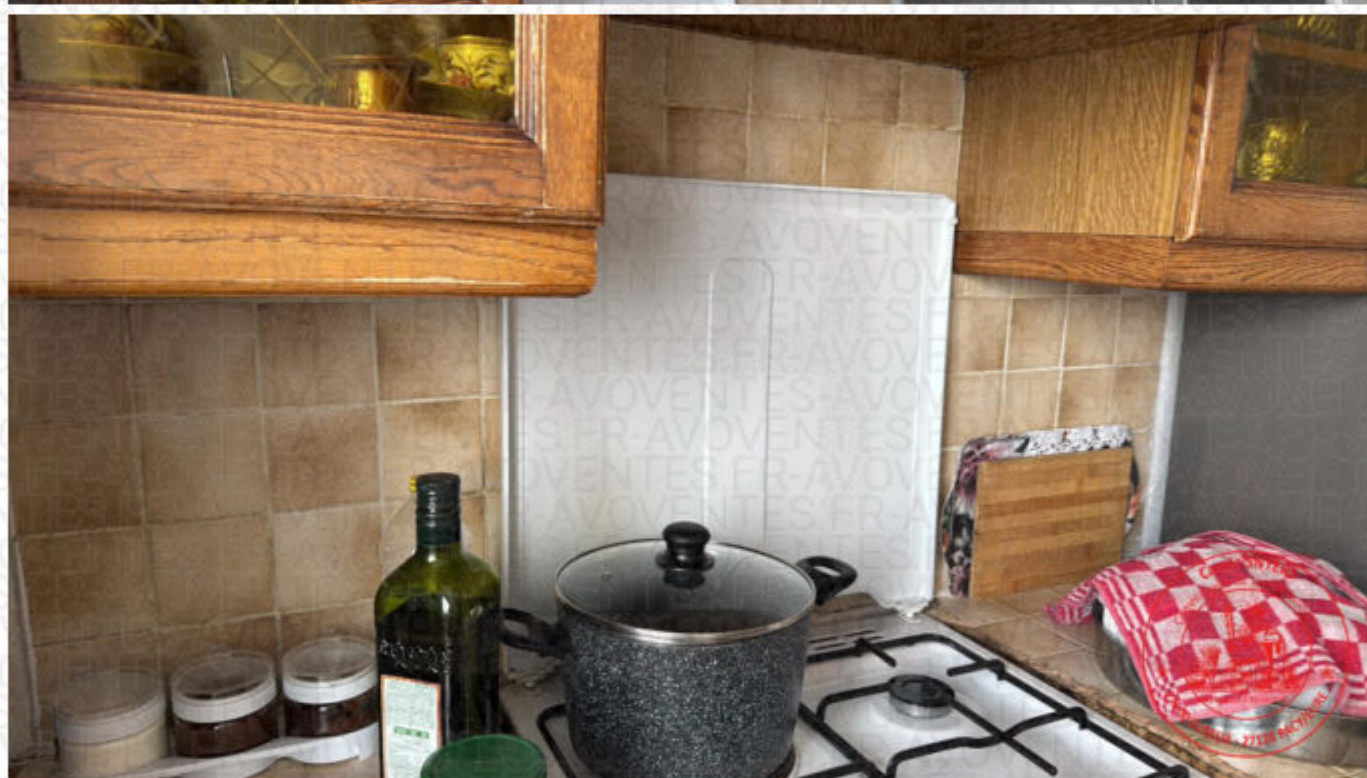
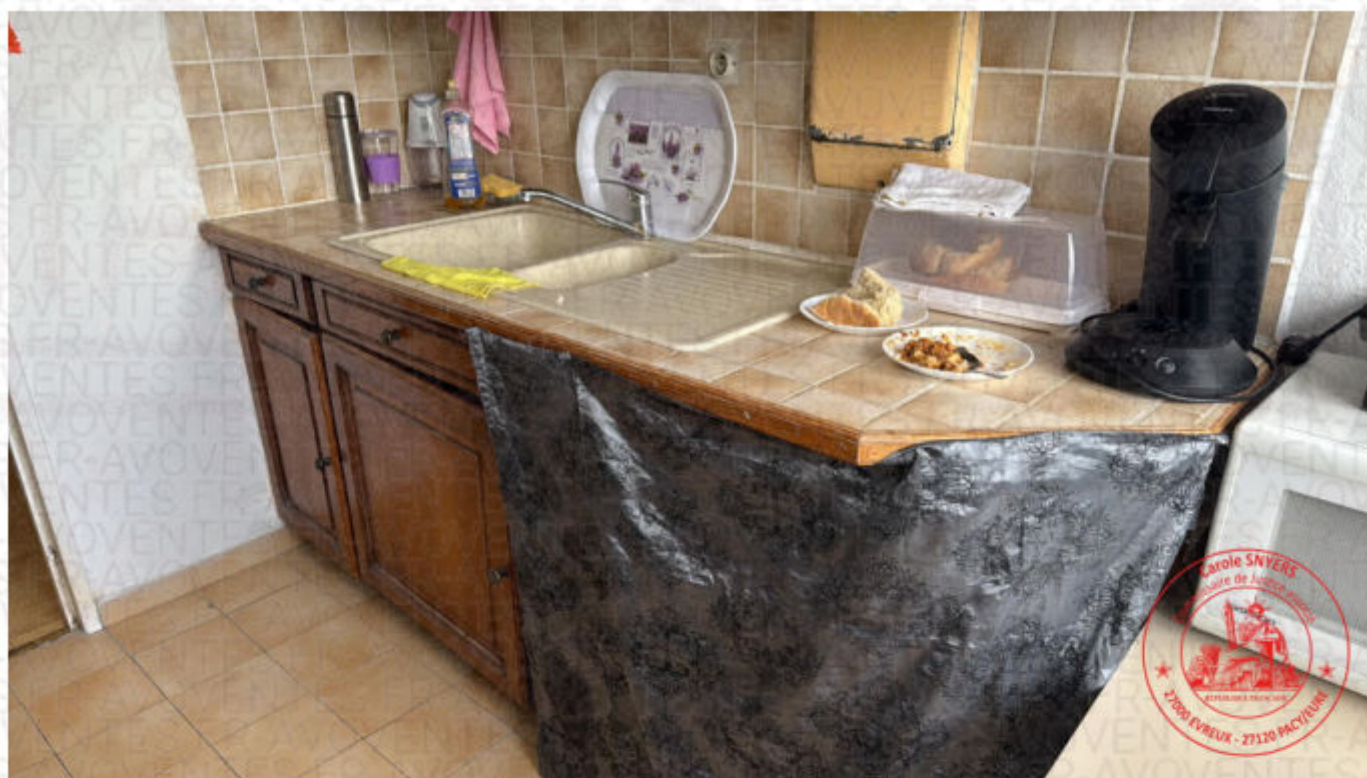
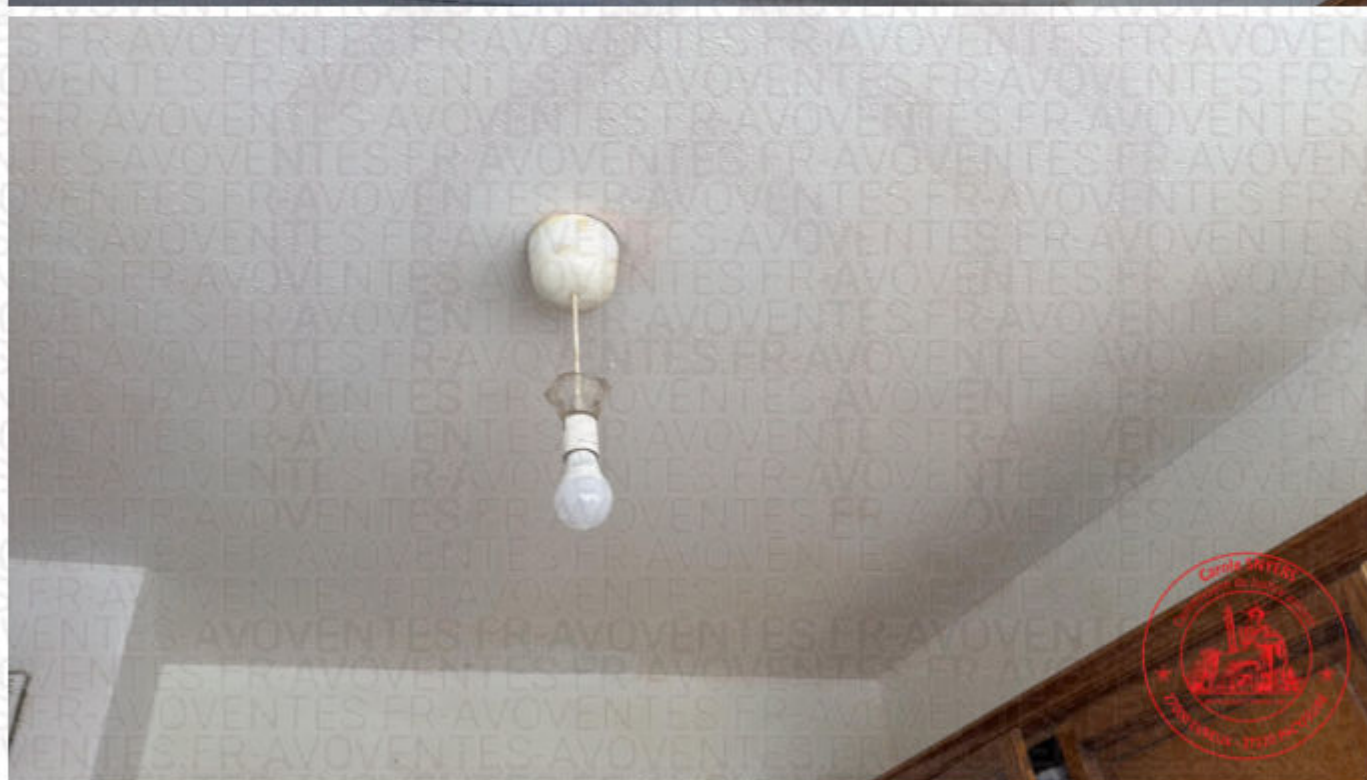
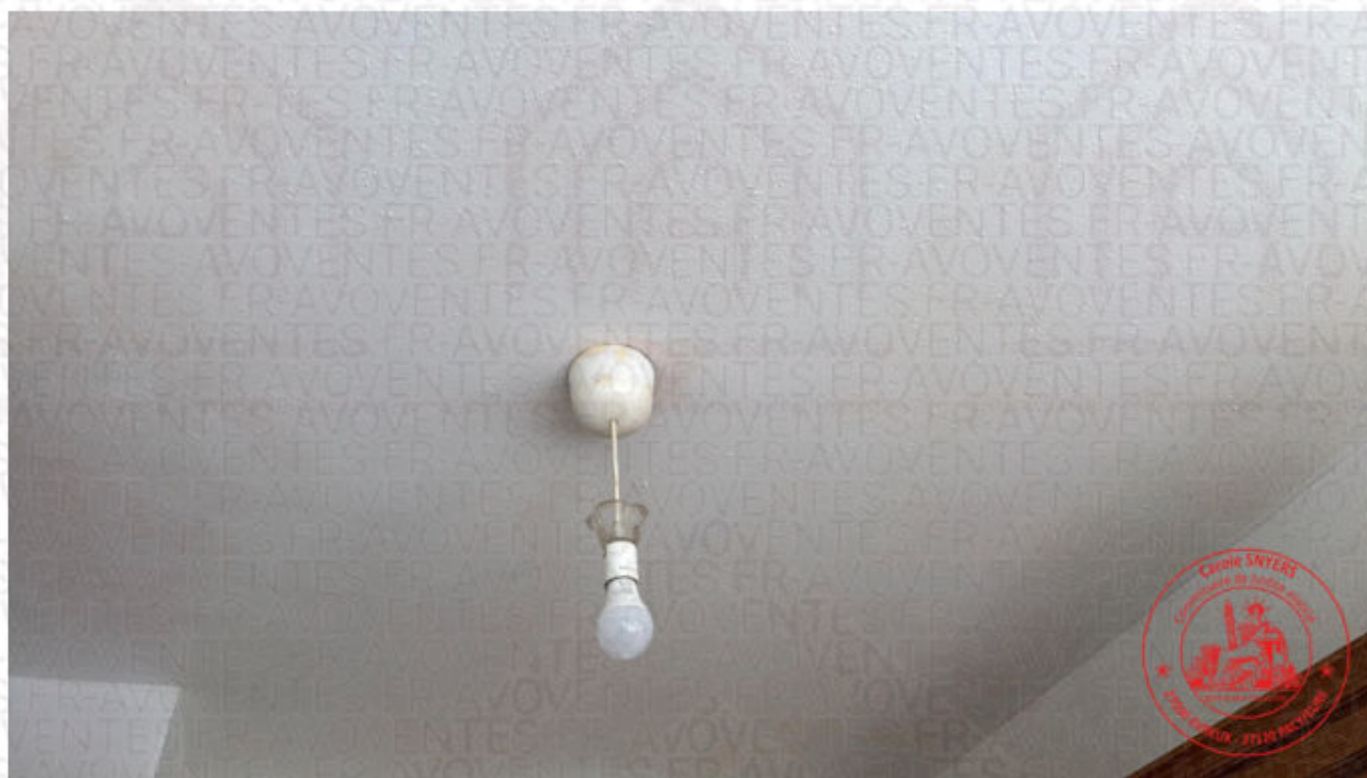
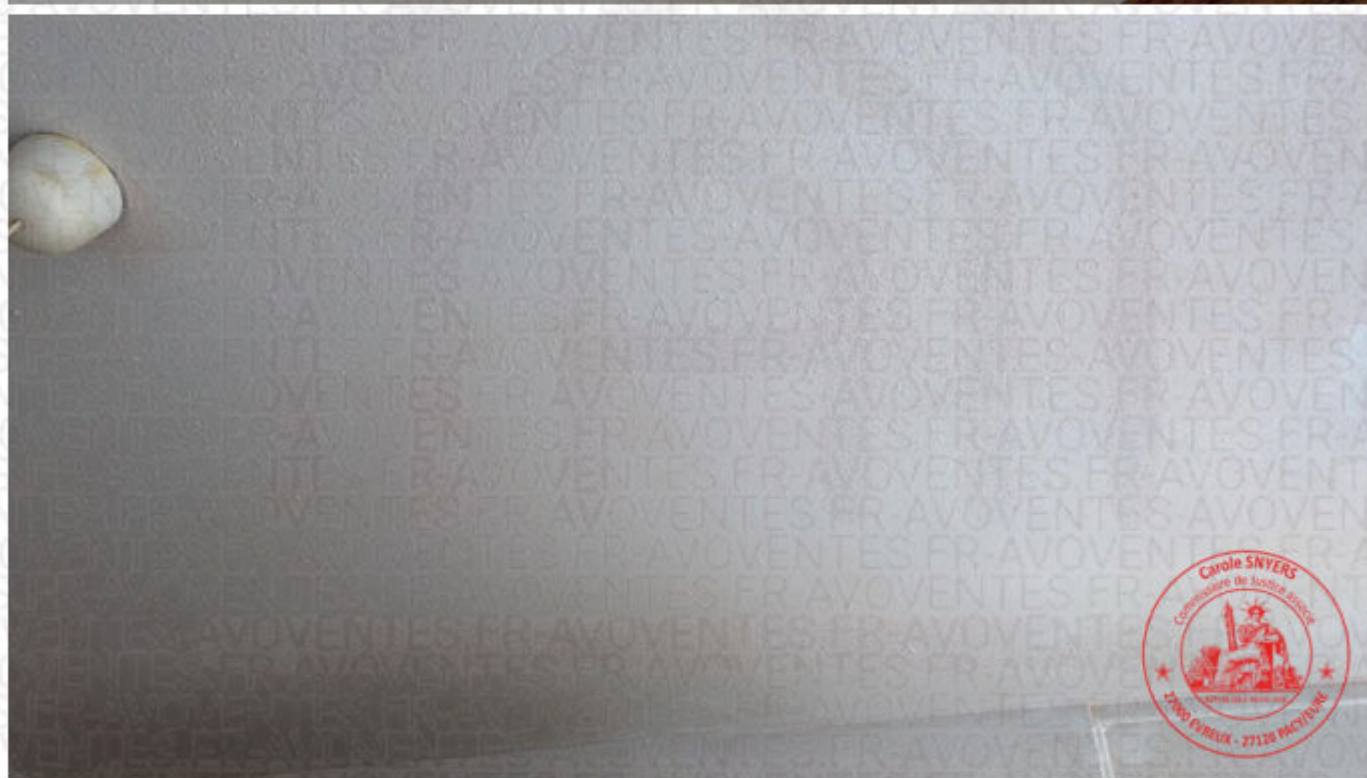
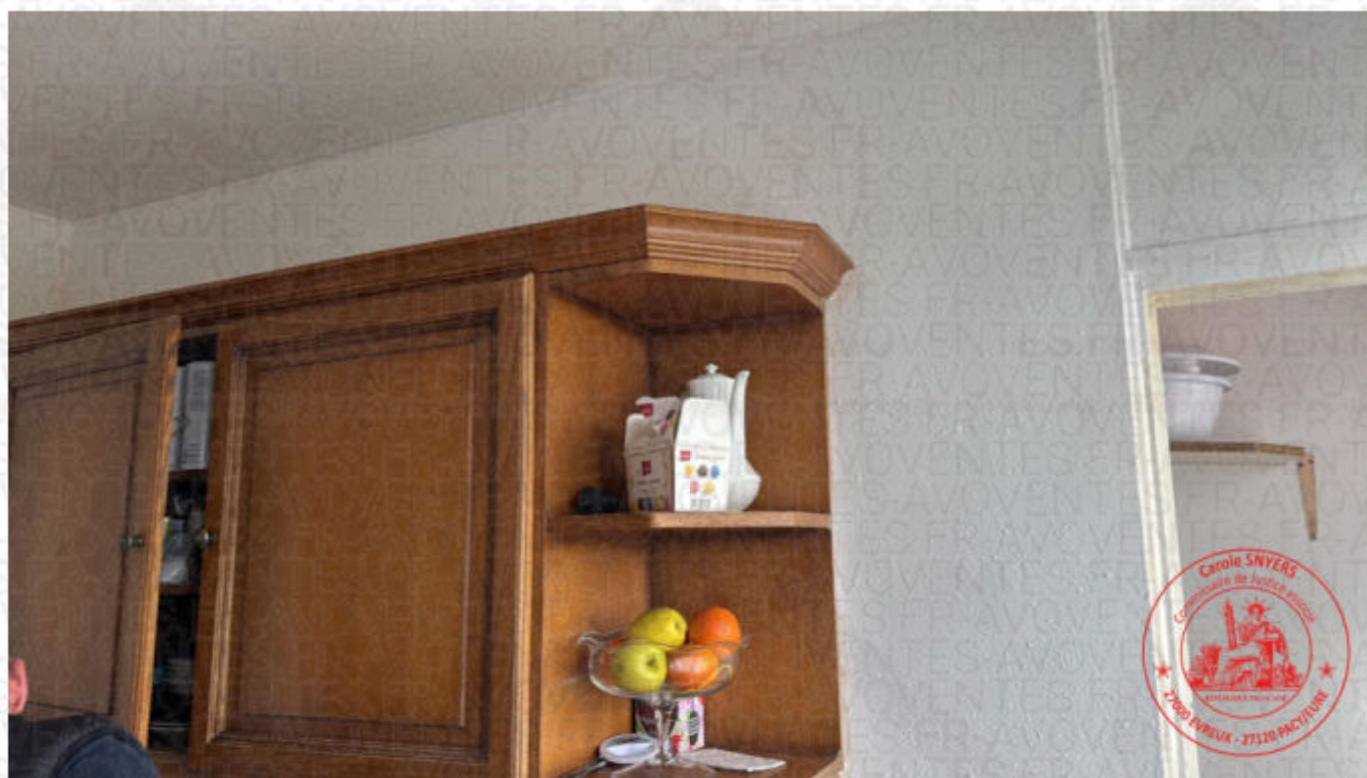
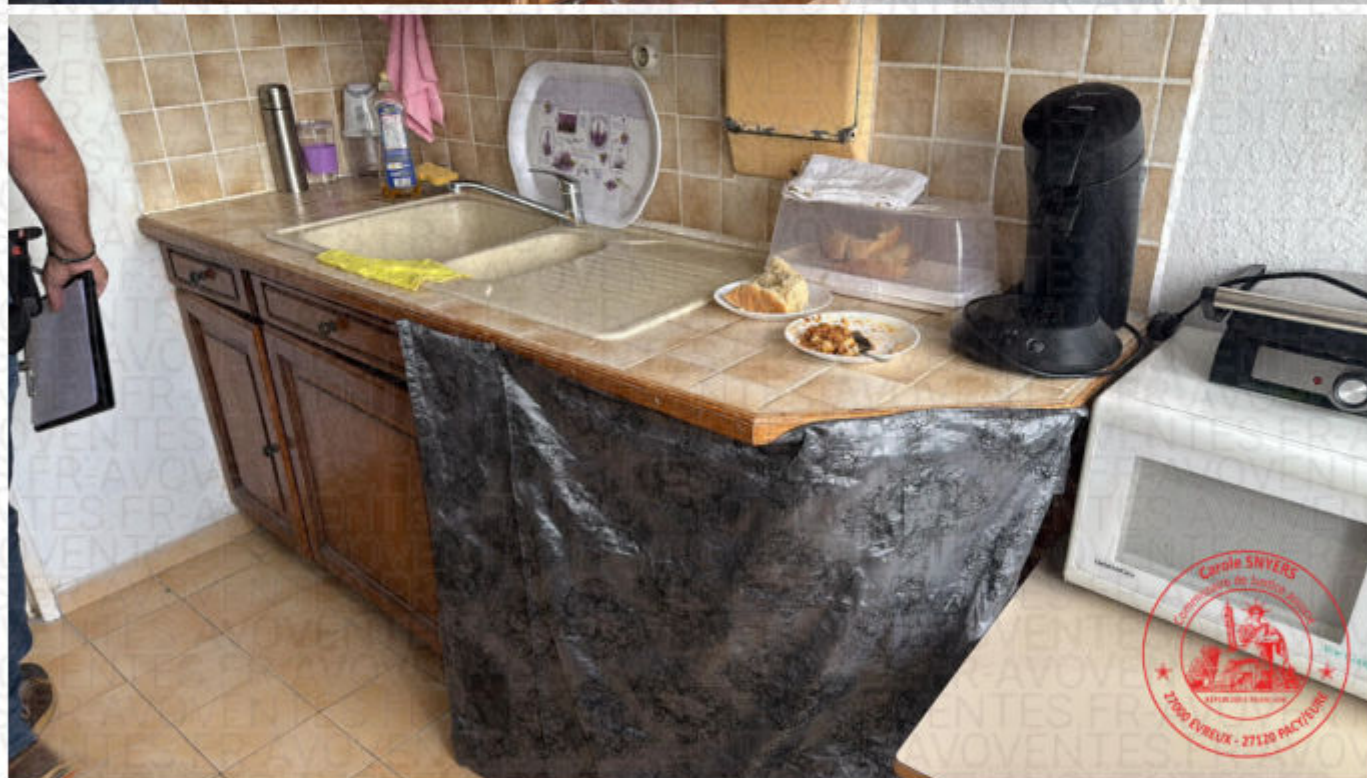
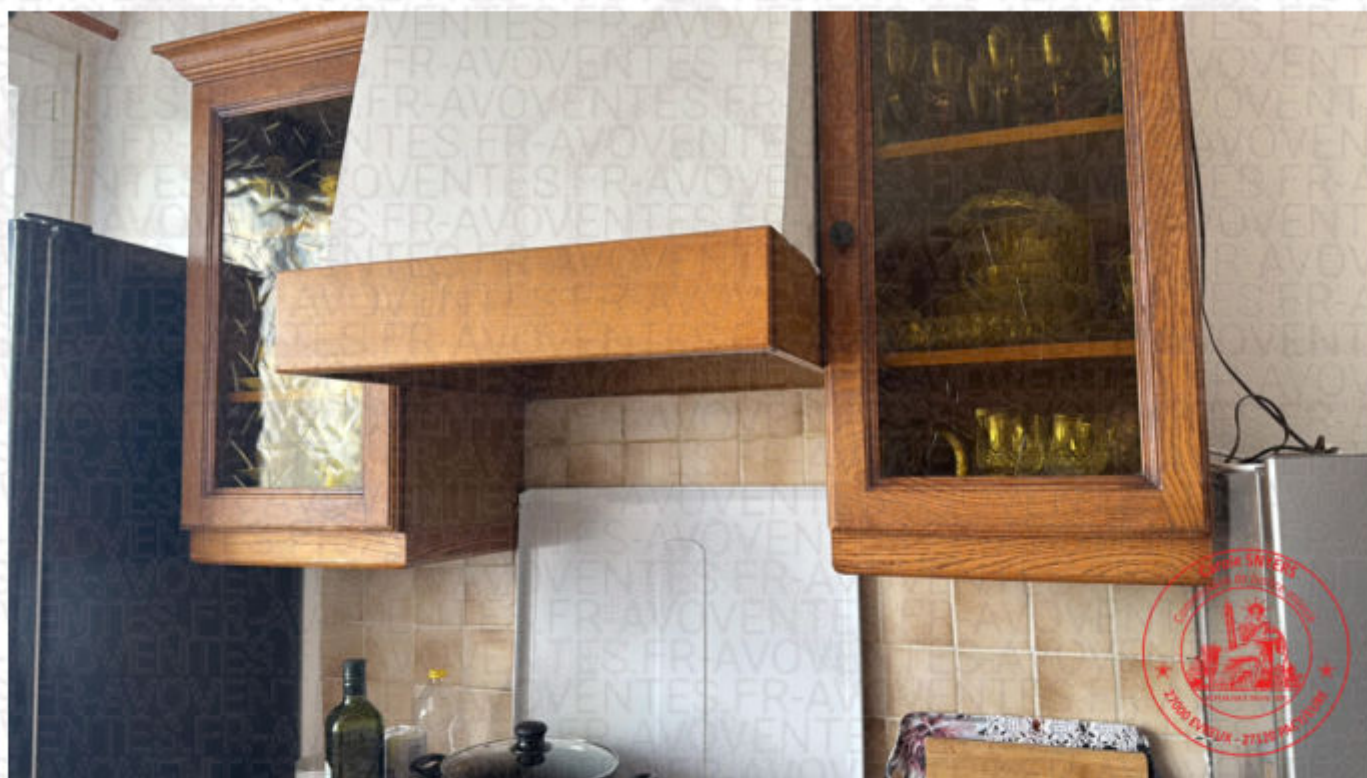
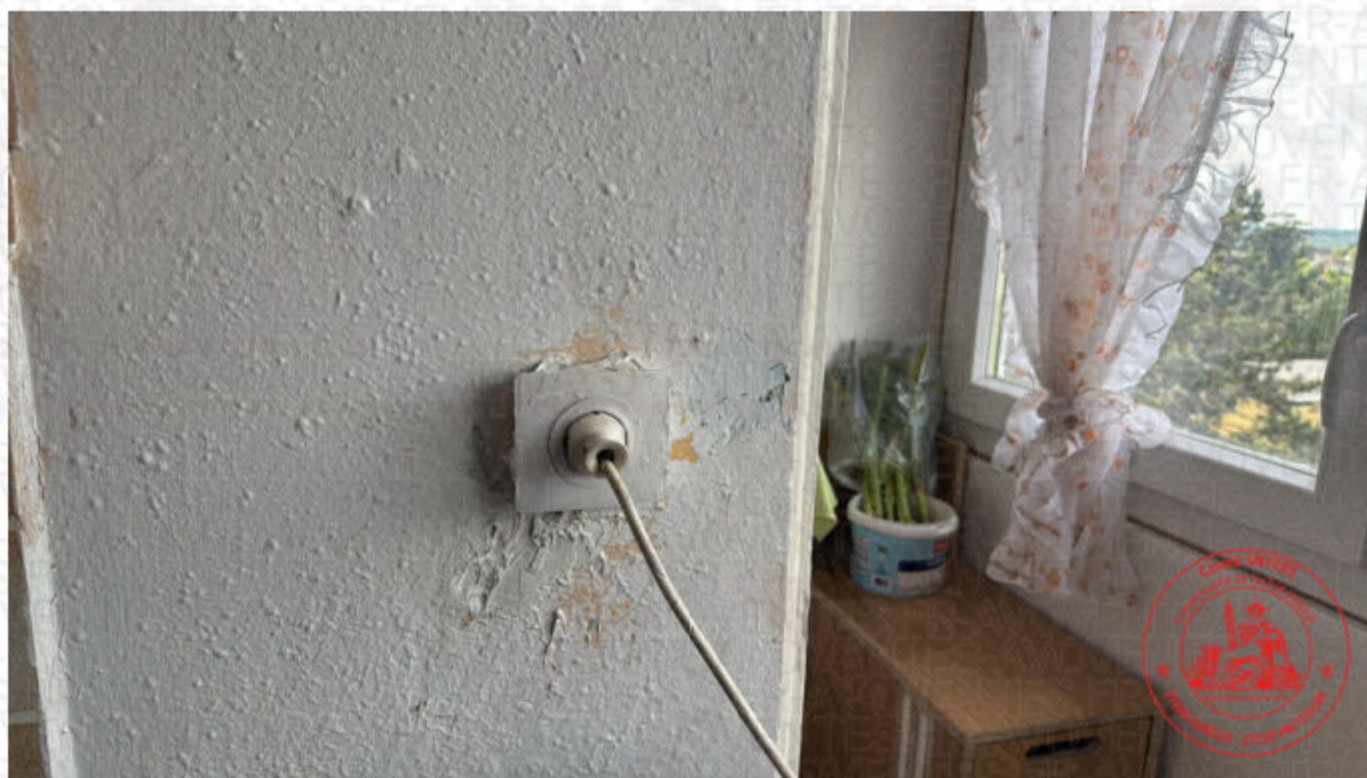
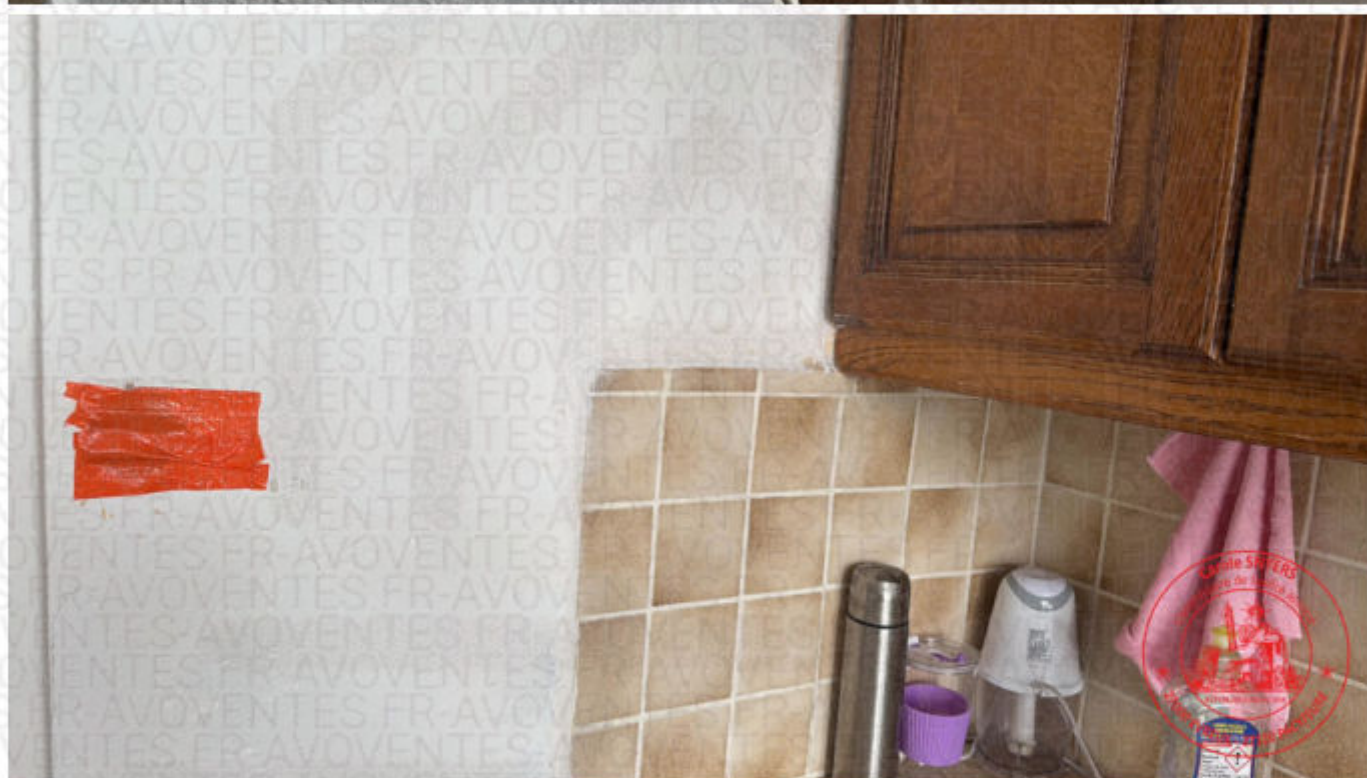
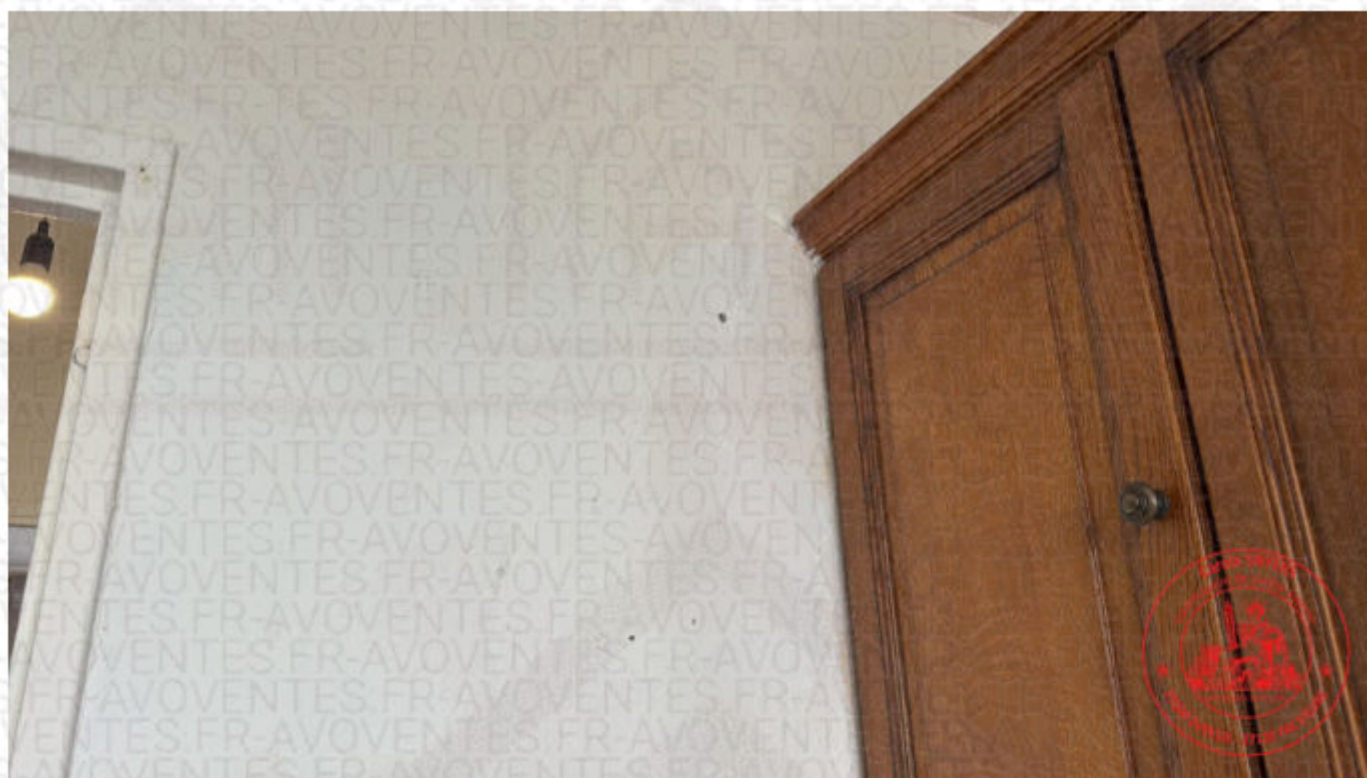
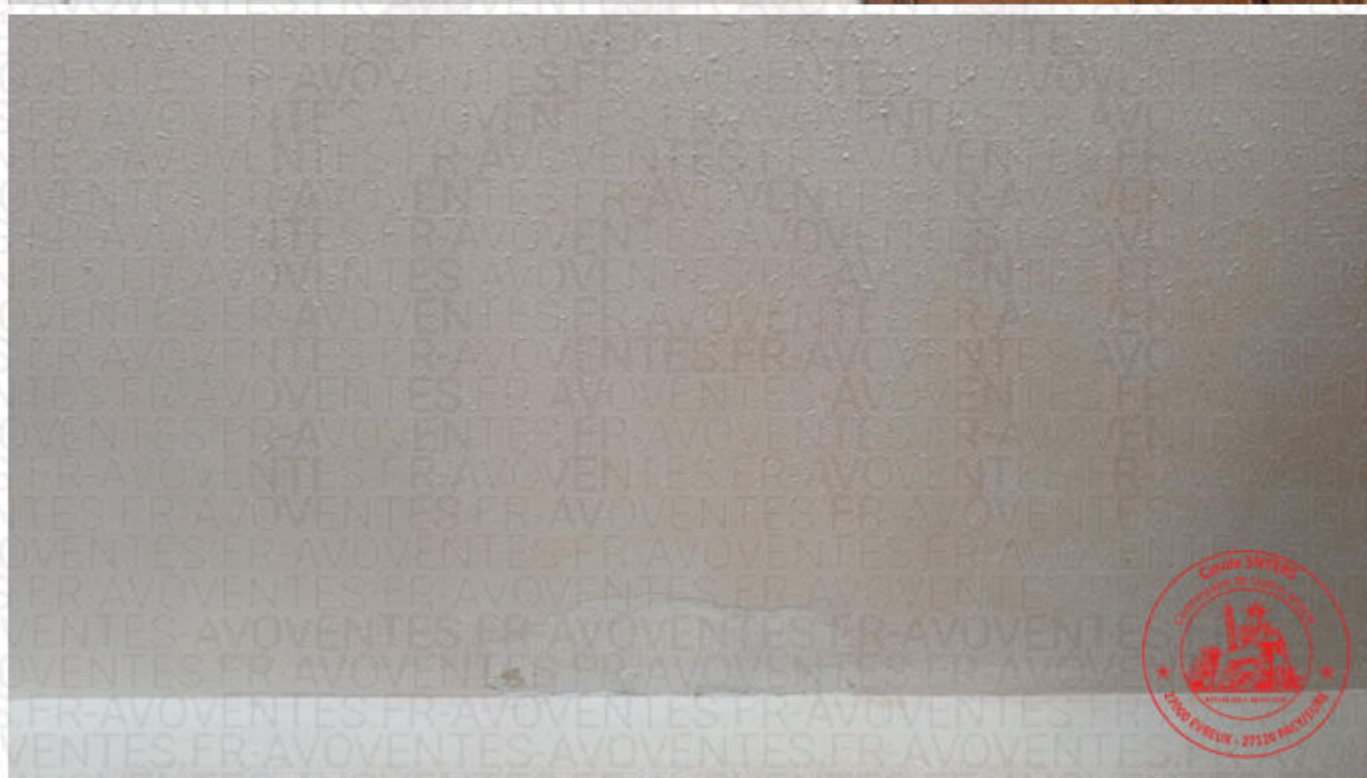
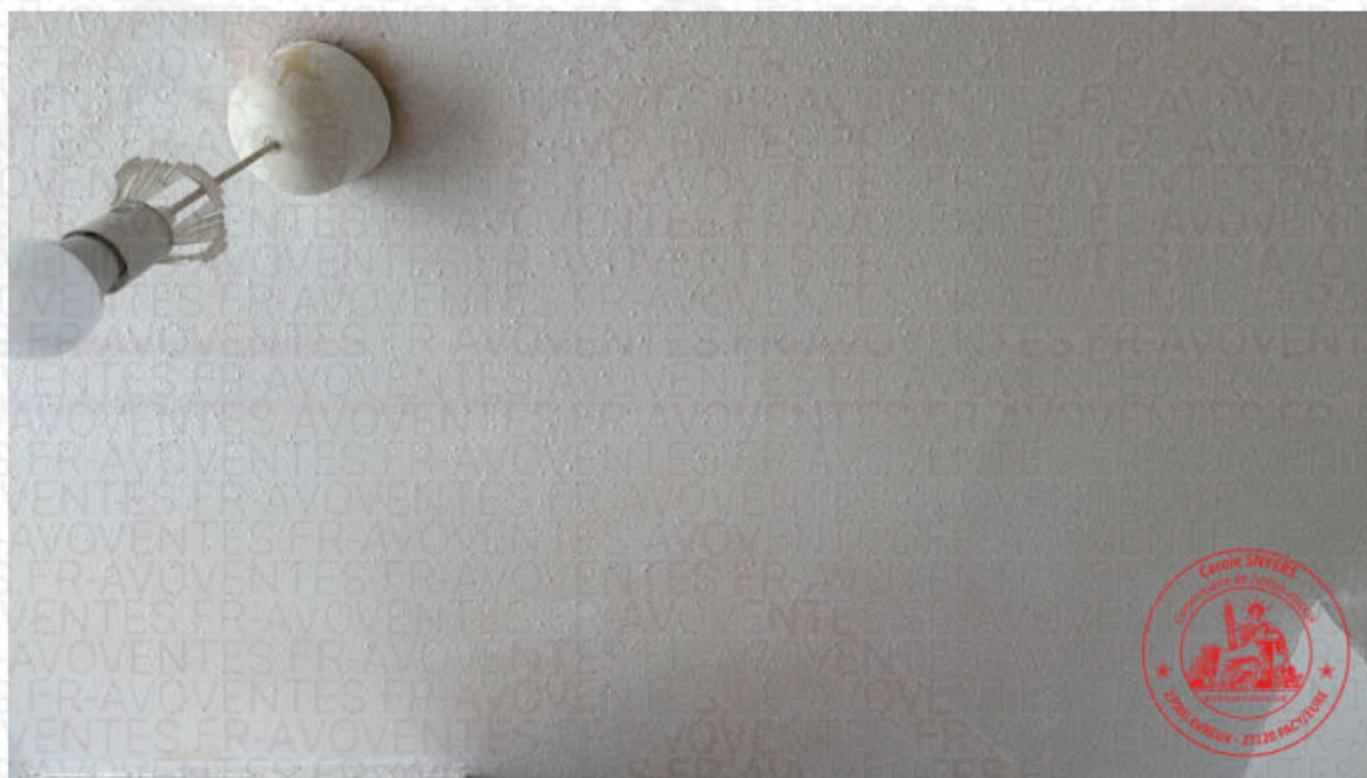
### CUISINE :

Au sol se trouve un carrelage usagé. Je relève que, pour ce qui est visible, 5 carreaux sont cassés. Les autres sont globalement à l'état d'usage.

Les murs sont d'une part revêtus d'un crépi blanc. Je constate que la peinture est hétérogène, le lissage de l'ensemble est imparfait. Je relève des surépaisseurs et plusieurs trous de cheville. En transparence, je constate qu'une peinture rose apparaît par endroits.

Au plafond : la peinture est craquelée, abîmée, en mauvais état.

Un plan de travail en bois est installé. Le contour de ce plan de travail est parcouru d'agrafes et il est surmonté d'une faïence beige usagée. Plusieurs carreaux sont cassés. En dessous se trouve un ensemble de meubles en chêne, l'ensemble est usagé. Le plan de travail principal intègre un évier en résine couleur pierre, en état d'usage, avec un mitigeur chromé en mauvais état.

Face au plan de travail, indiqué précédemment, se trouve un ensemble fixe de meubles hauts et bas en chêne. L'ensemble est usagé et en mauvais état. Sur la partie haute, deux meubles à vitrage fumé sont également présents, l'ensemble est vétuste.

Une hotte aspirante fixe est également ici présente, elle est usagée et en mauvais état.

L'installation électrique est usagée et approximative. Je constate l'absence d'interrupteur à l'entrée de la pièce. Les autres prises et interrupteurs présents ici sont anciens. Je constate qu'une prise a été installée en dépit des règles de sécurité sur le mur qui fait la jonction avec l'arrière-cuisine.

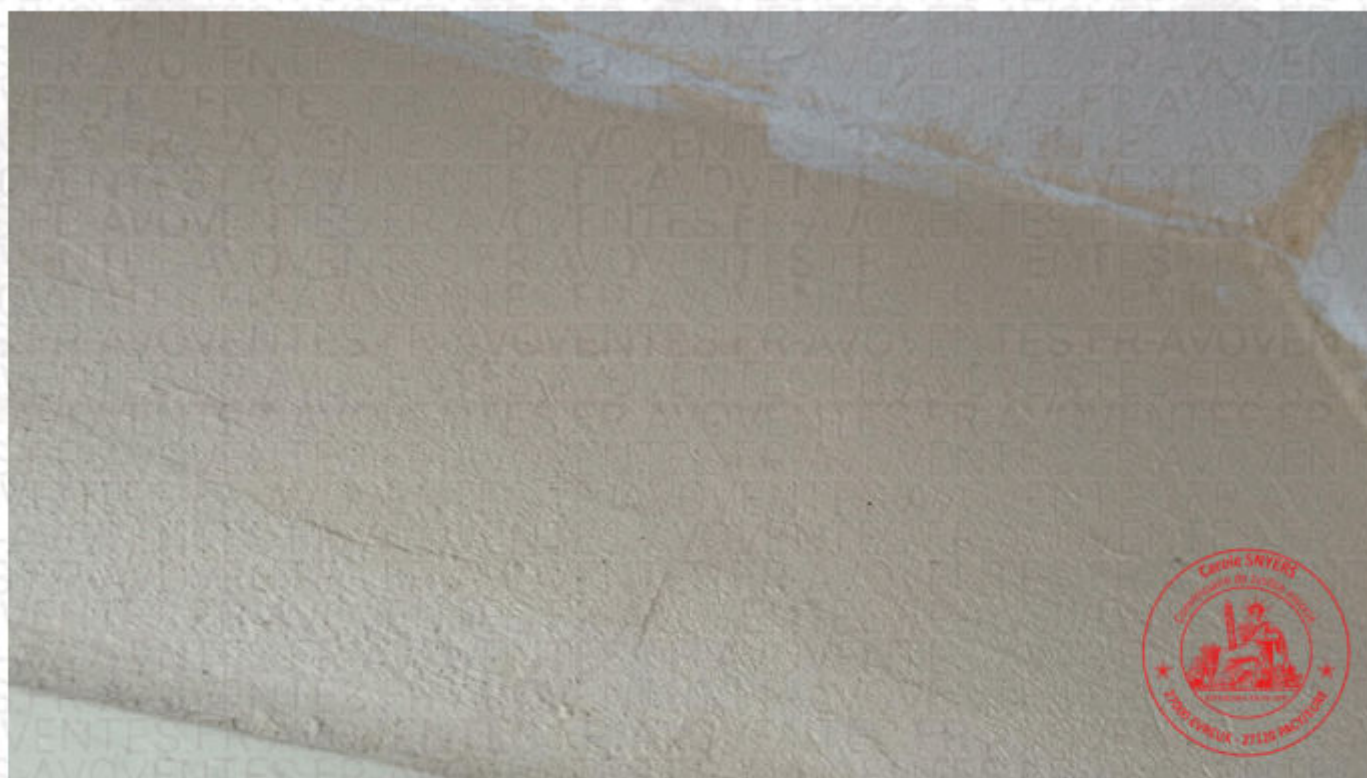
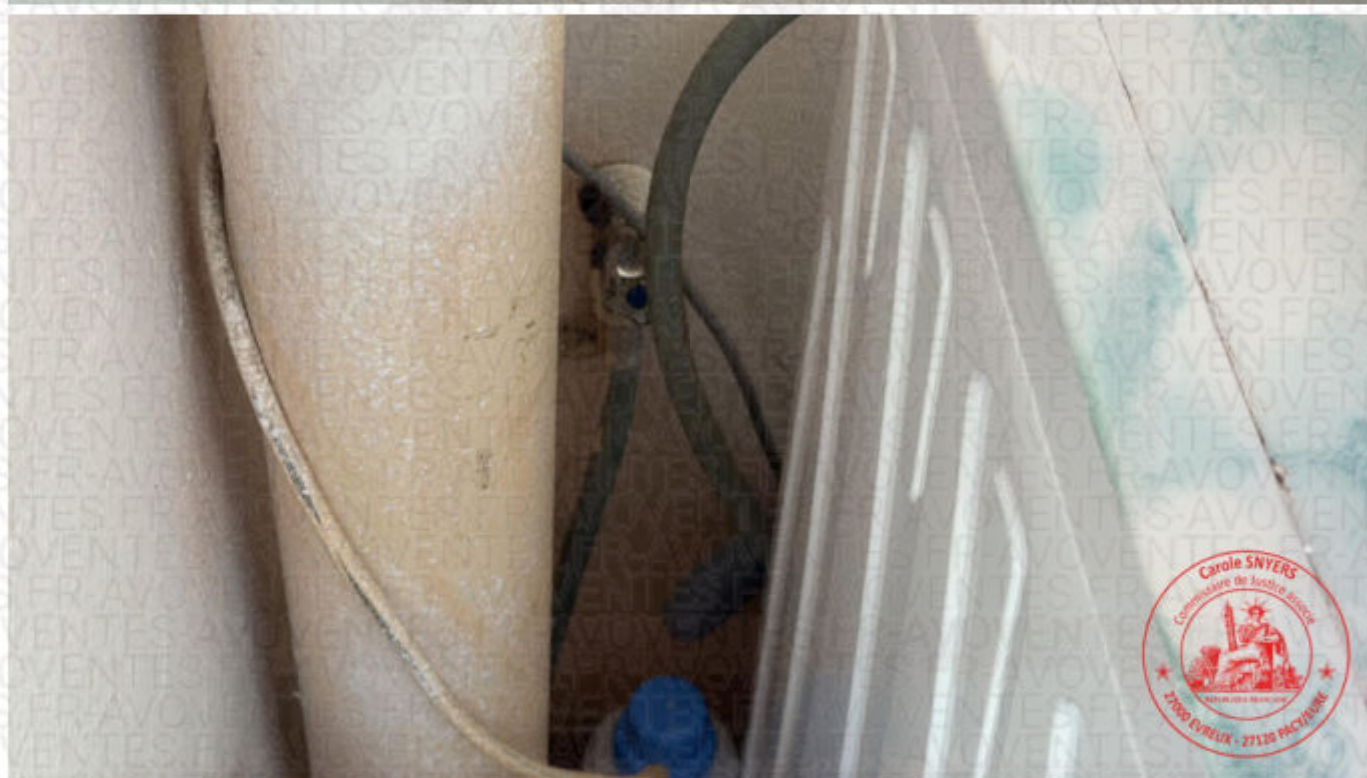
### **ARRIERE CUISINE :**

Le carrelage au sol est identique à celui de la cuisine. Deux carrés de carrelage sont cassés.

Les murs : revêtement blanc taloché, usagé, terni, taché et hétérogène par endroits. À certains endroits, la peinture est blanche, à d'autres, elle est rose.

Le plafond est dans le même état et souffre des mêmes défauts.

L'installation électrique est visiblement vétuste.

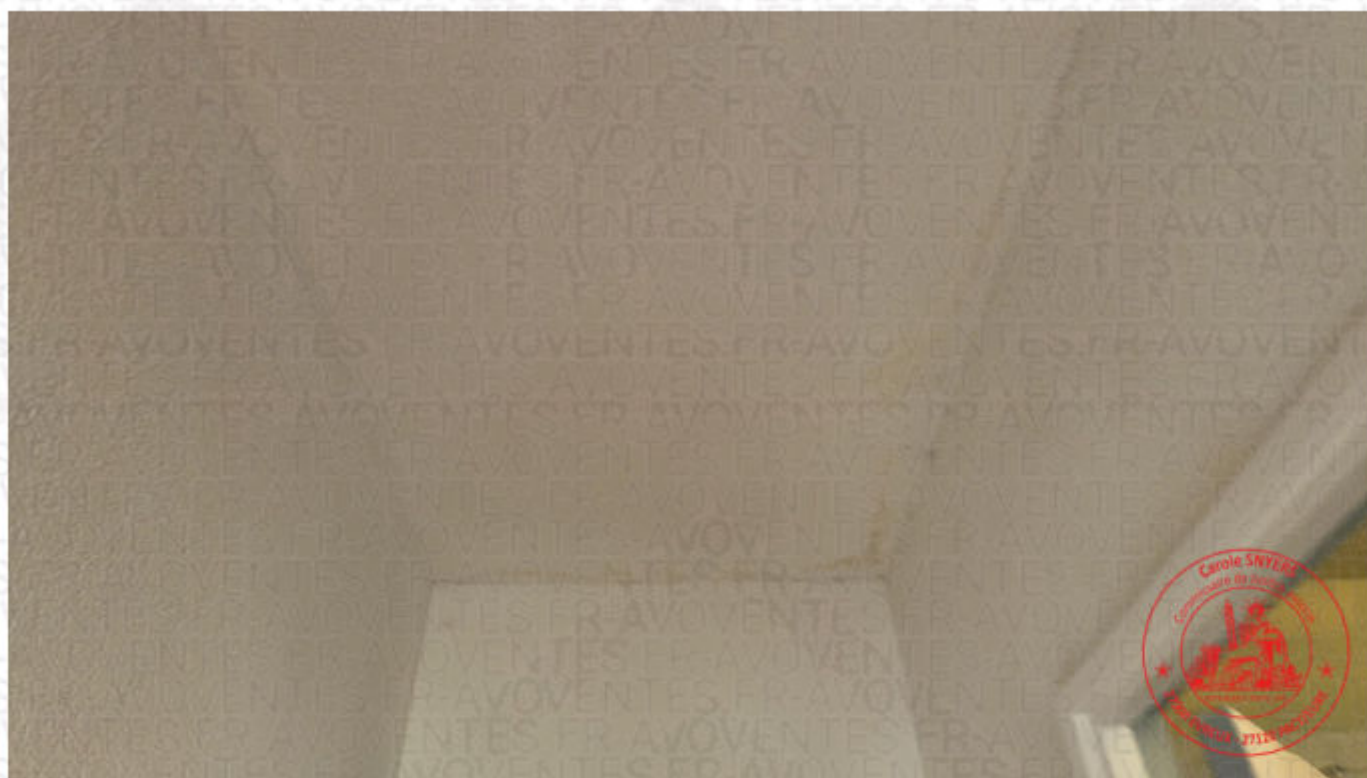
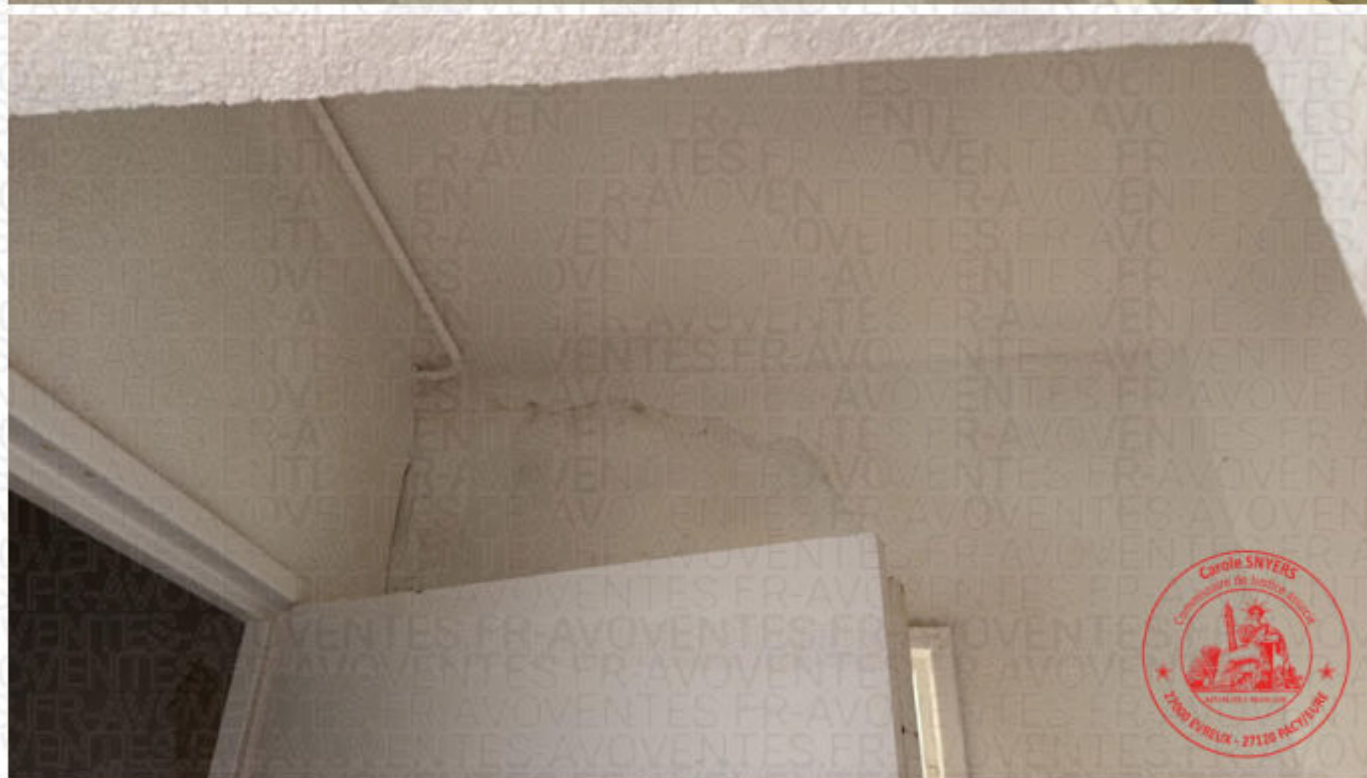
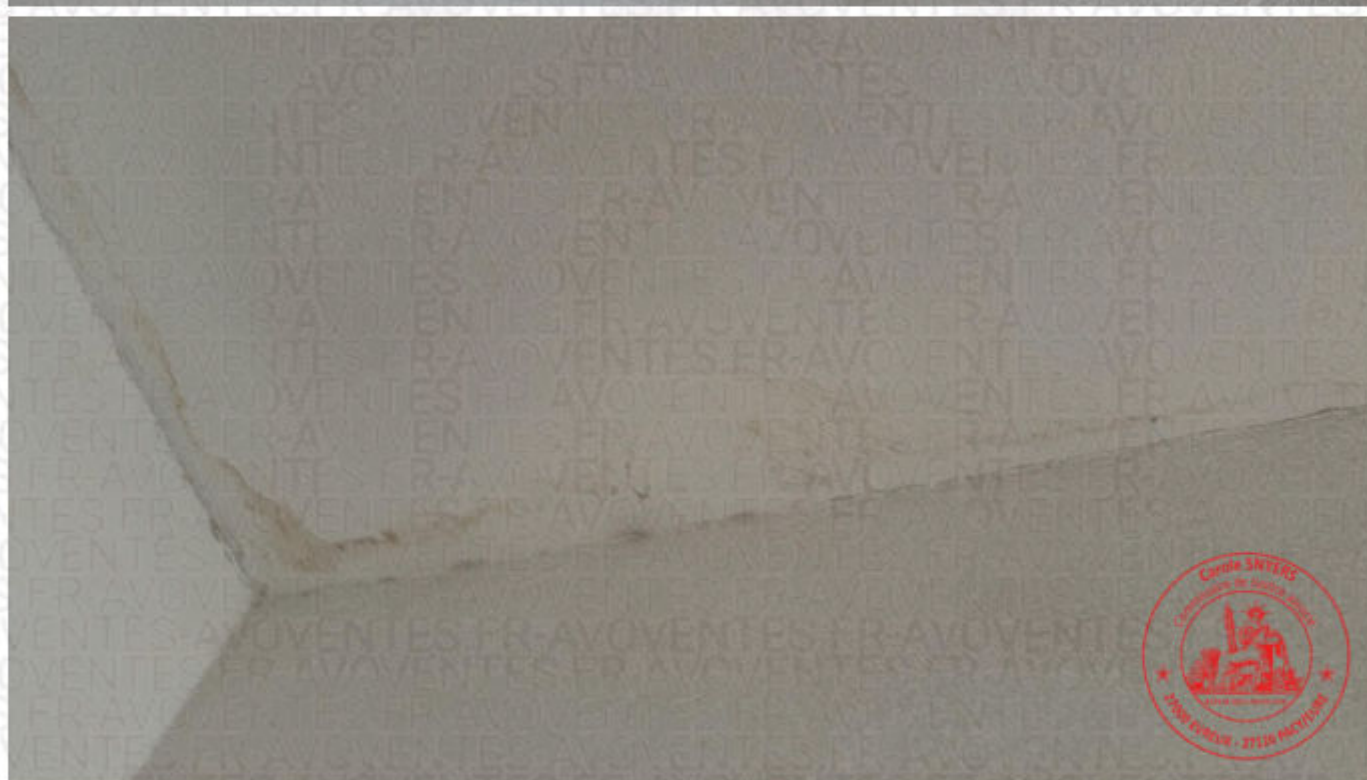
### COULOIR :

Depuis l'entrée principale, j'accède à un couloir par une porte qui ne ferme pas. La porte en elle-même est en bois, et ancienne. Sa peinture est hétérogène, et elle est en mauvais état. Plaques de propreté, béquilles lâches. L'ensemble est vétuste, ancien.

Le parquet flottant au sol est en mauvais état, soulevé et gondolé, hors d'usage.

Les murs : crépi blanc. La peinture à l'état d'usage, sauf au-dessus de la porte où un morceau d'enduit est absent.

Le plafond peint en blanc. La peinture est hétérogène et usagée.

Je remarque des marques d'infiltration visiblement anciennes.

Je remarque un interrupteur arraché, recouvert d'adhésif.

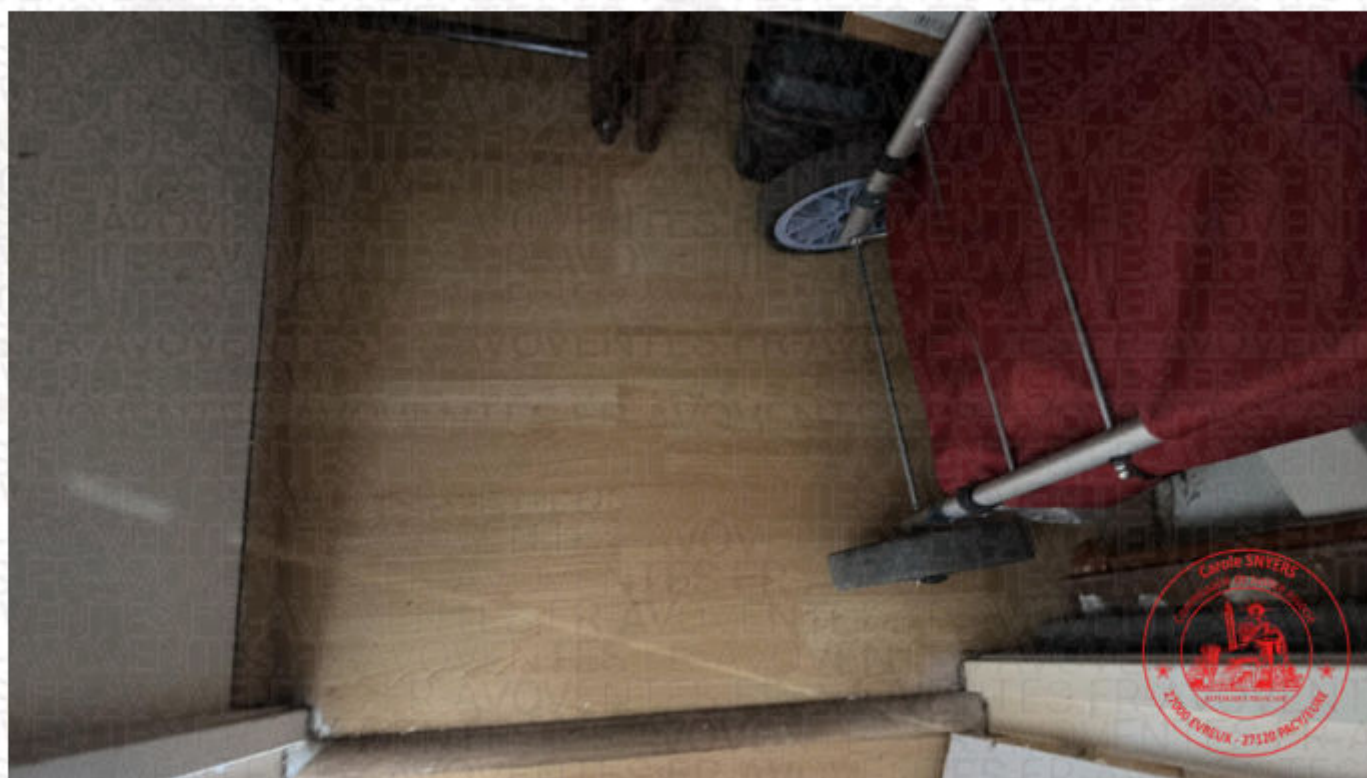
### **PLACARD :**

Ici se trouve un placard, la porte isoplane est dépourvue de béquille et de plaque de propreté. La peinture blanche est usagée et en mauvais état.

Murs et plafond : crépi blanc. La peinture est écaillée et en mauvais état dans les deux cas.
