## CONSTAT DE COMMISSAIRE DE JUSTICE -PROCÈS-VERBAL DE DESCRIPTION

L'AN DEUX-MILLE-VINGT-CINQ ET LE DOUZE MAI À DIX-SEPT HEURES

dans un ensemble immobilier soumis au statut de la copropriété, sis à EVREUX (27000), 9 rue Joliot Curie, les lots :

- n° 32 : un appartement situé au 4ème étage, escalier A, porte de droite, du type 4 pièces,

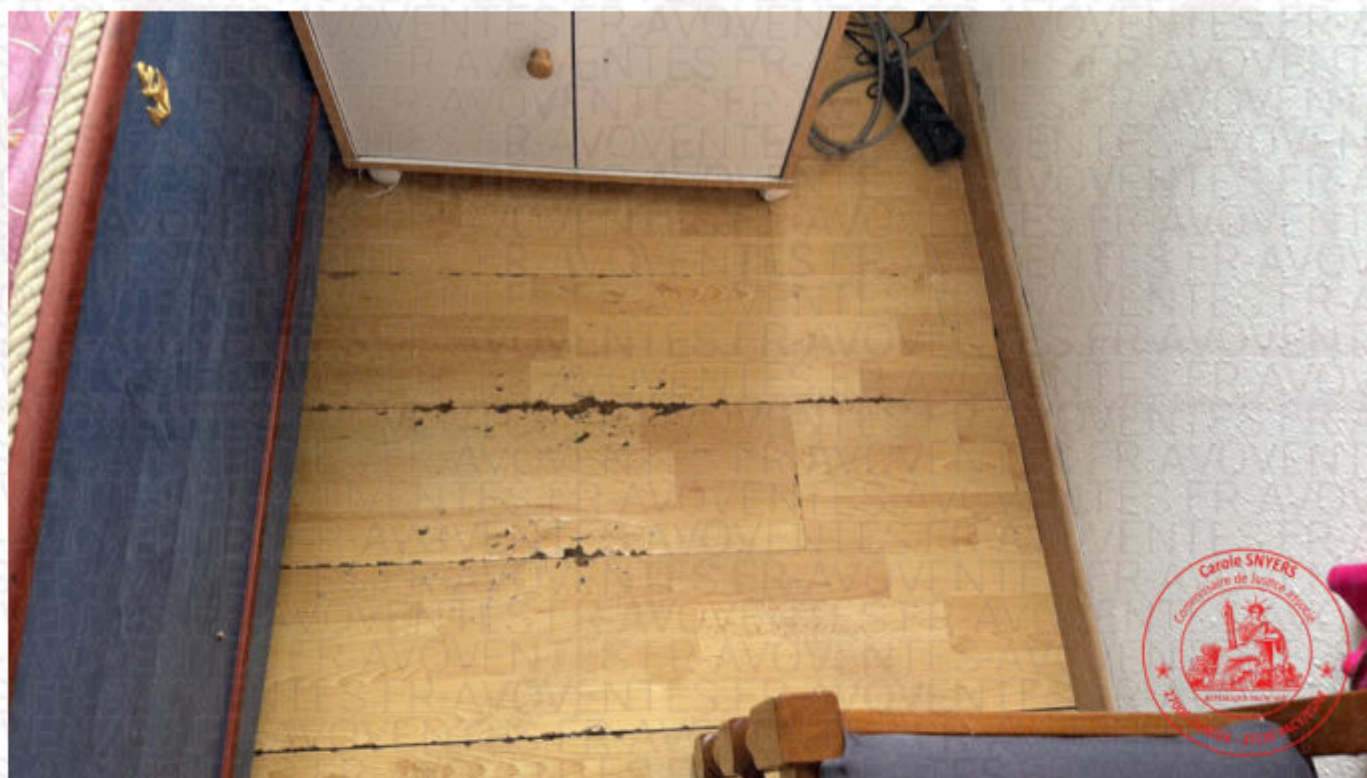
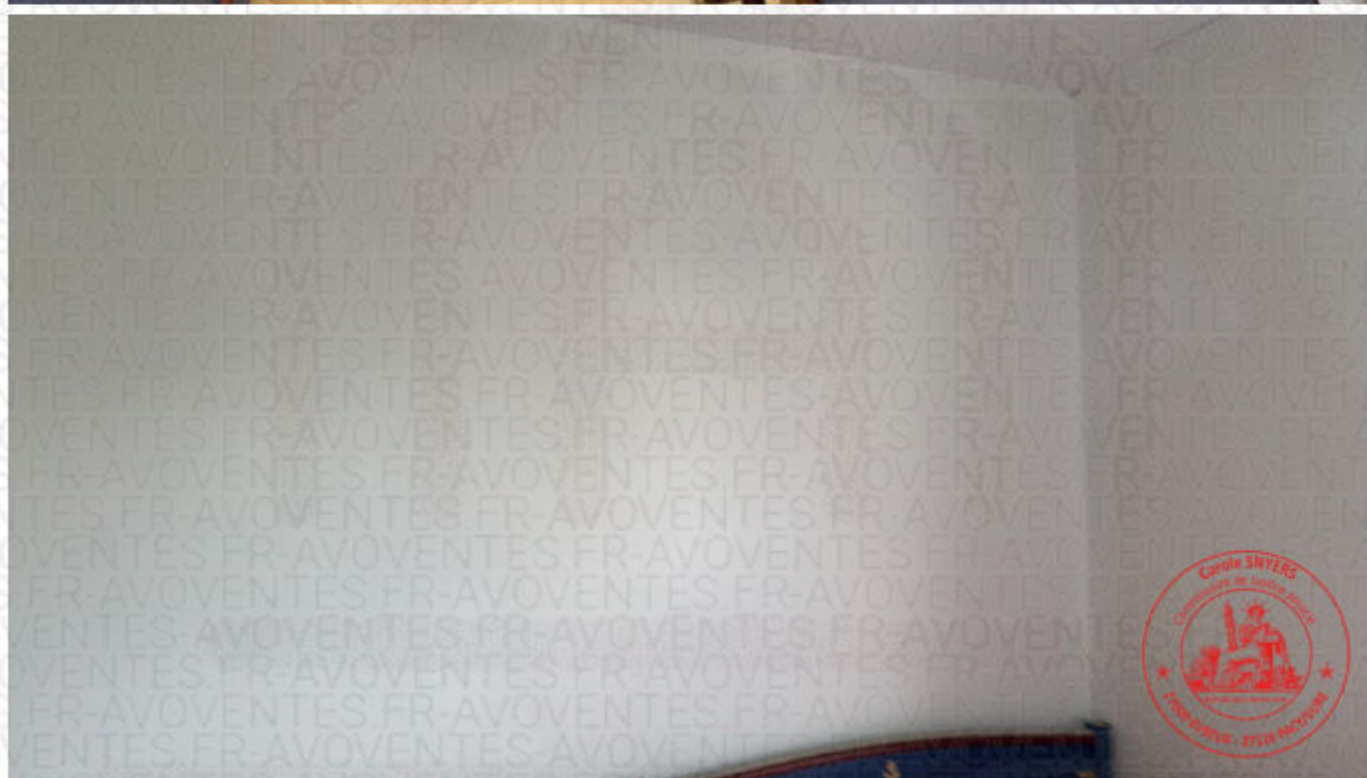
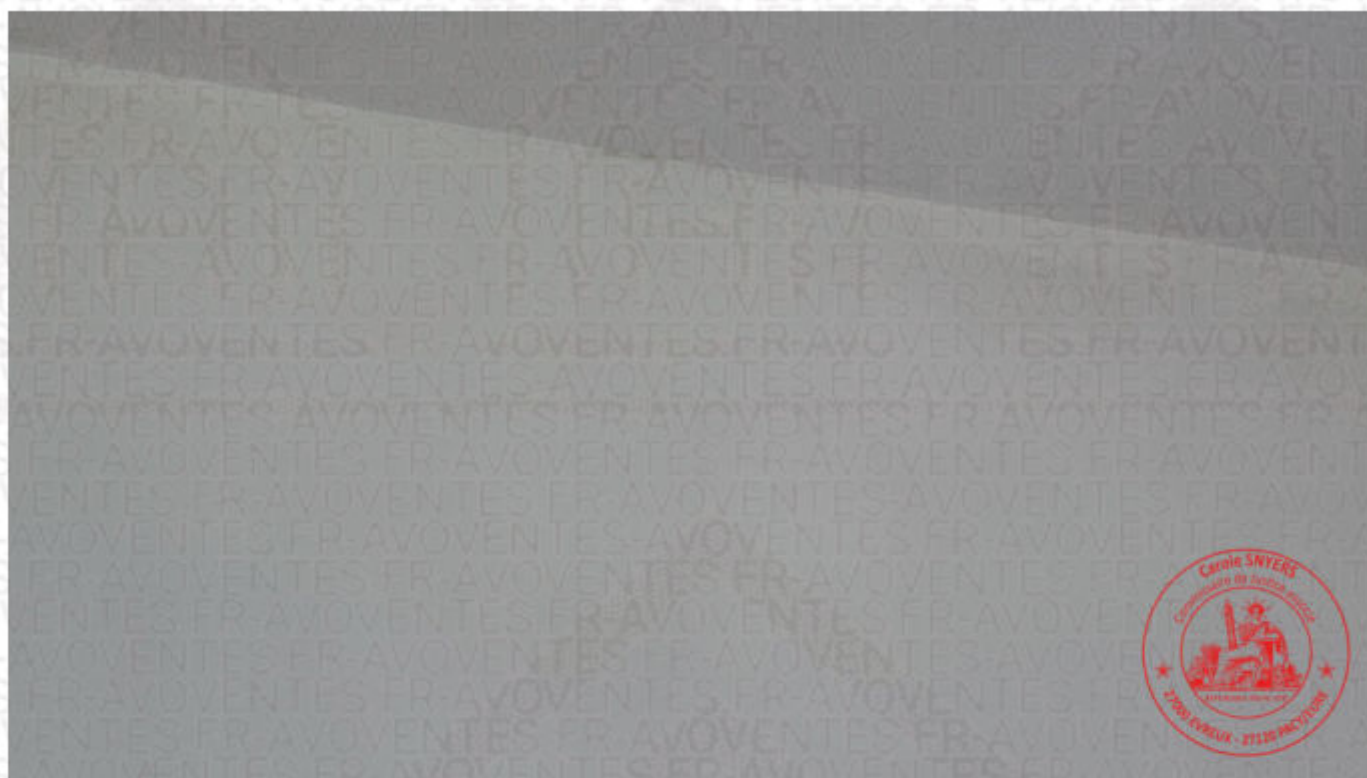
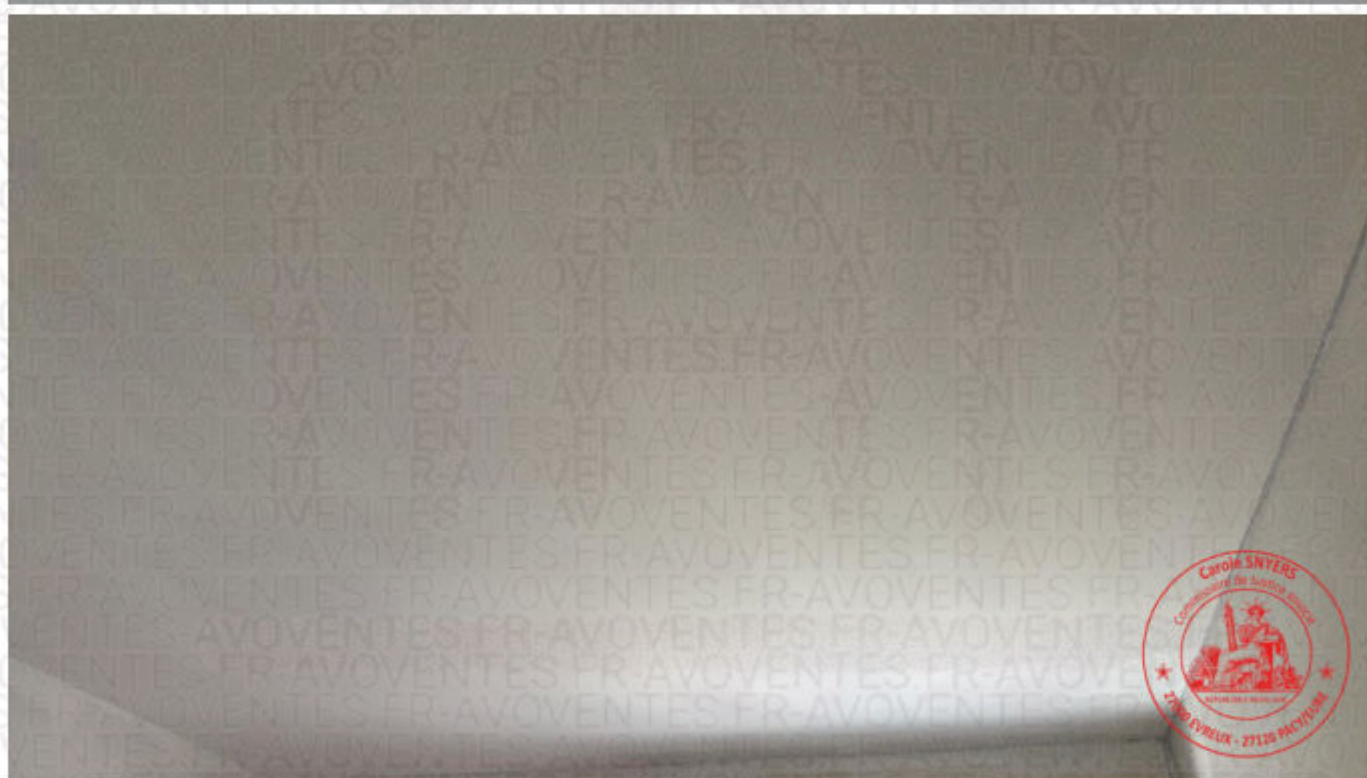
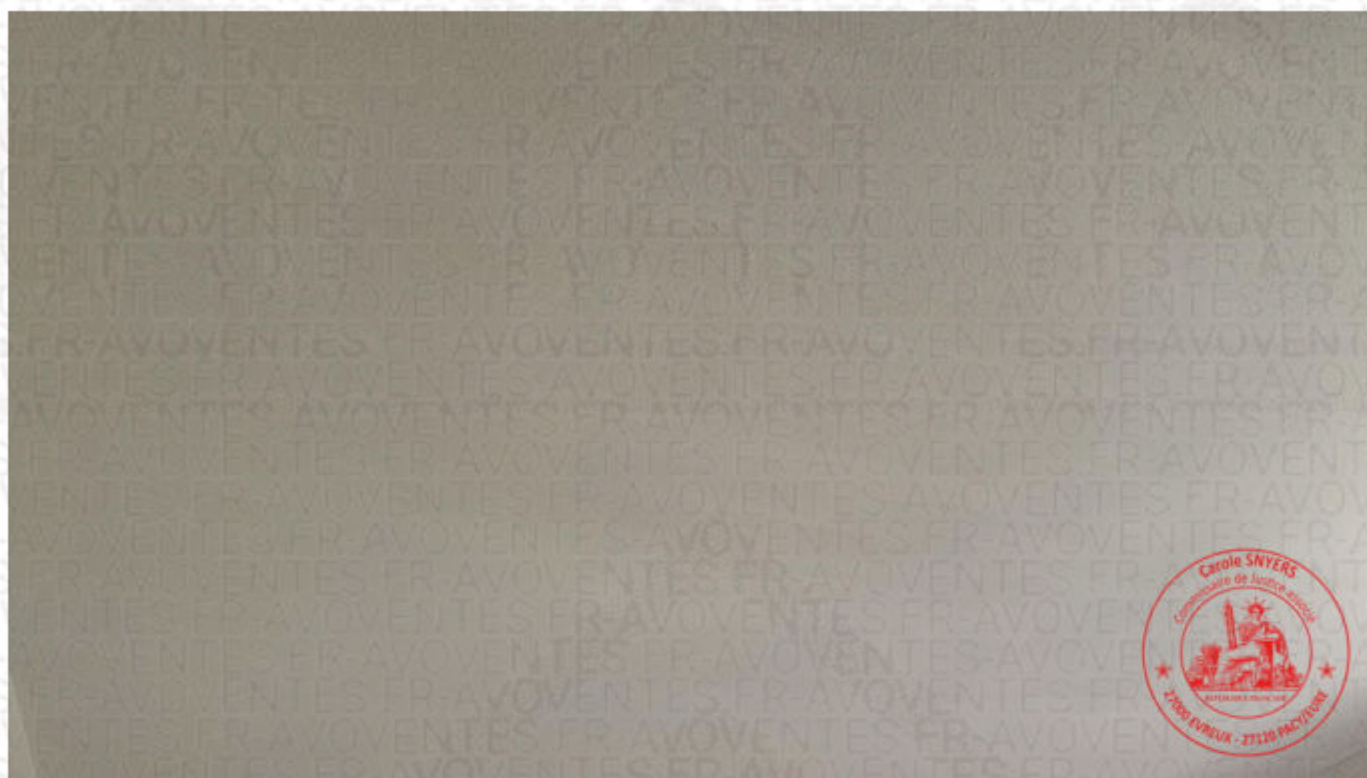
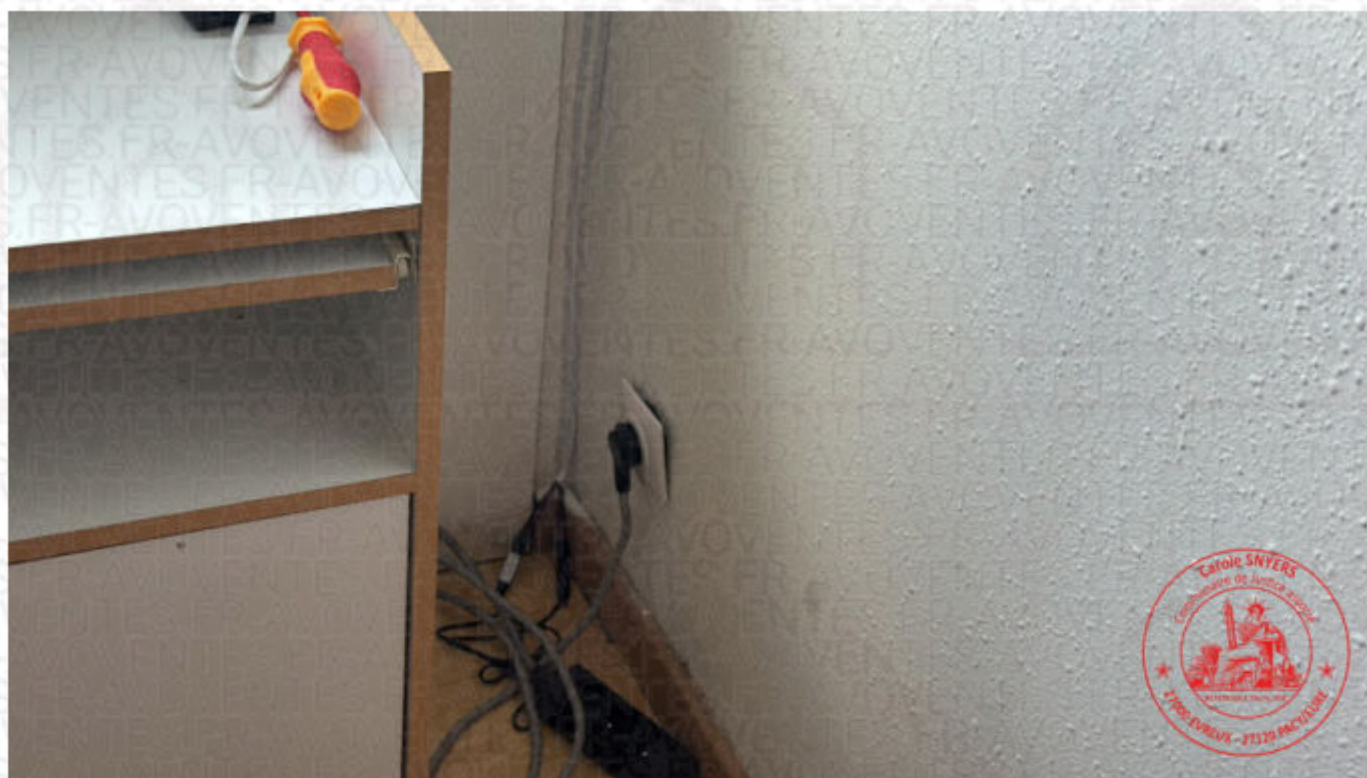
### PREMIERE CHAMBRE :

Depuis ce couloir sur le côté droit, j'accède à une première chambre. Je constate que la porte est en mauvais état. Elle est dépourvue de quincaillerie, de plaques de propreté, de béquilles métalliques, de sorte qu'elle ne peut être fermée. La peinture est usagée.

Parquet flottant au sol : je constate que celui-ci est hors d'usage. Les lames sont gondolées, soulevées, le plaquage est écaillé.

Murs : crépi blanc, la peinture est à l'état d'usage. Je relève un défaut d'hétérogénéité au niveau du lissage des murs et un trou. La peinture est également hétérogène au-dessus de la porte d'accès et sur tous les pourtours en partie haute. La peinture est écaillée sous la fenêtre.

Plafond : La peinture blanche là encore est hétérogène, une ancienne peinture rose transparaît par endroits.

L'installation électrique est vétuste. Une prise arrachée, les interrupteurs sont anciens.

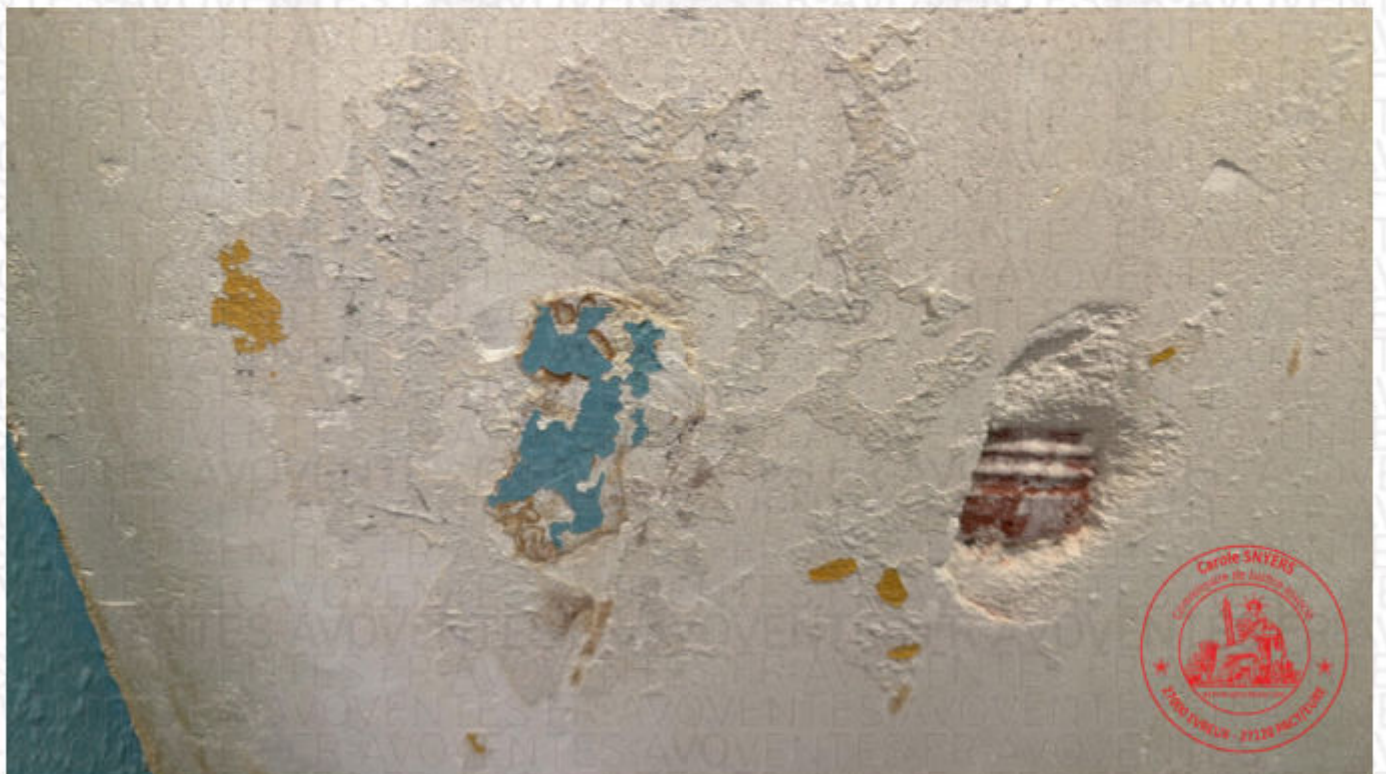
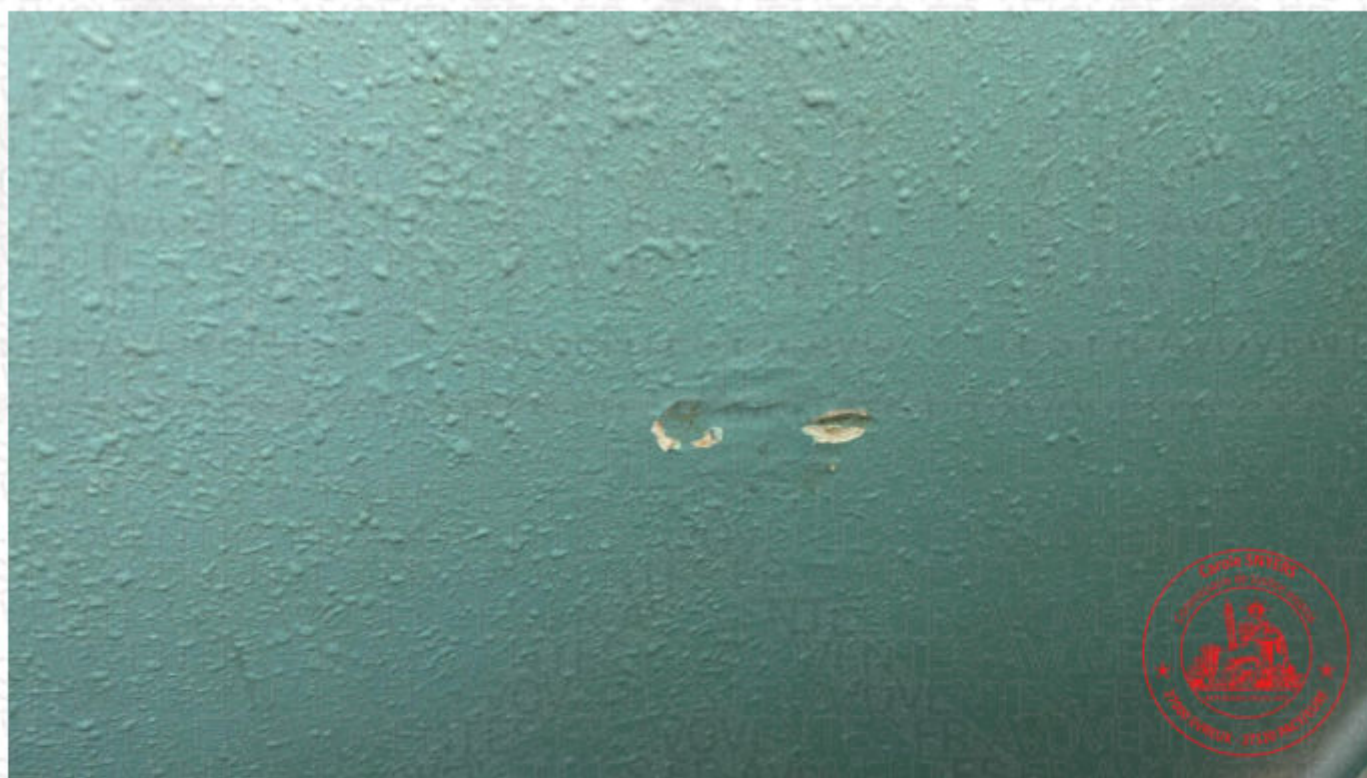
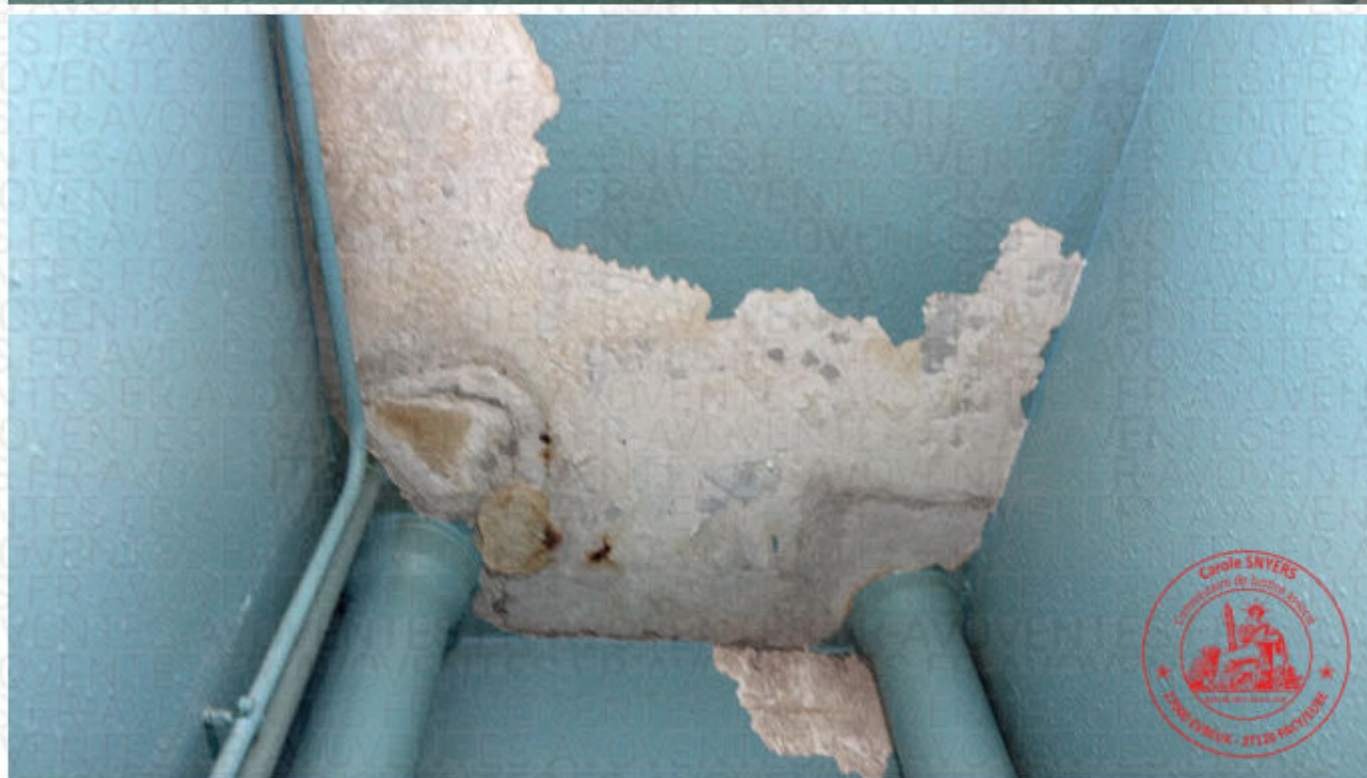
### **CABINET DE TOILETTES :**

J'y accède depuis le couloir indiqué précédemment par une porte en bois dont la peinture est en mauvais état. Elle a été réalisée grossièrement, les marques de rouleaux sont visibles. Par ailleurs, elle est écaillée par endroits. Plaques de propreté, béquilles métalliques, blanches sur l'extérieur, dorées sur l'intérieur : L'ensemble est usagé et écaillé. Verrou de sûreté fonctionnel.

Plinthes périmétriques en bois dont la peinture est hors d'usage, elle est rongée et craquelée.

Les murs : crépi bleu, la peinture est hors d'usage. Le mur n'est pas correctement lissé. L'impact de la béquille est visible derrière la porte.

Il en est de même pour le plafond où je remarque que la peinture est craquelée de manière importante. Je constate des taches visibles d'infiltration et des renforcements.

La bouche d'extraction VMC est obstruée.

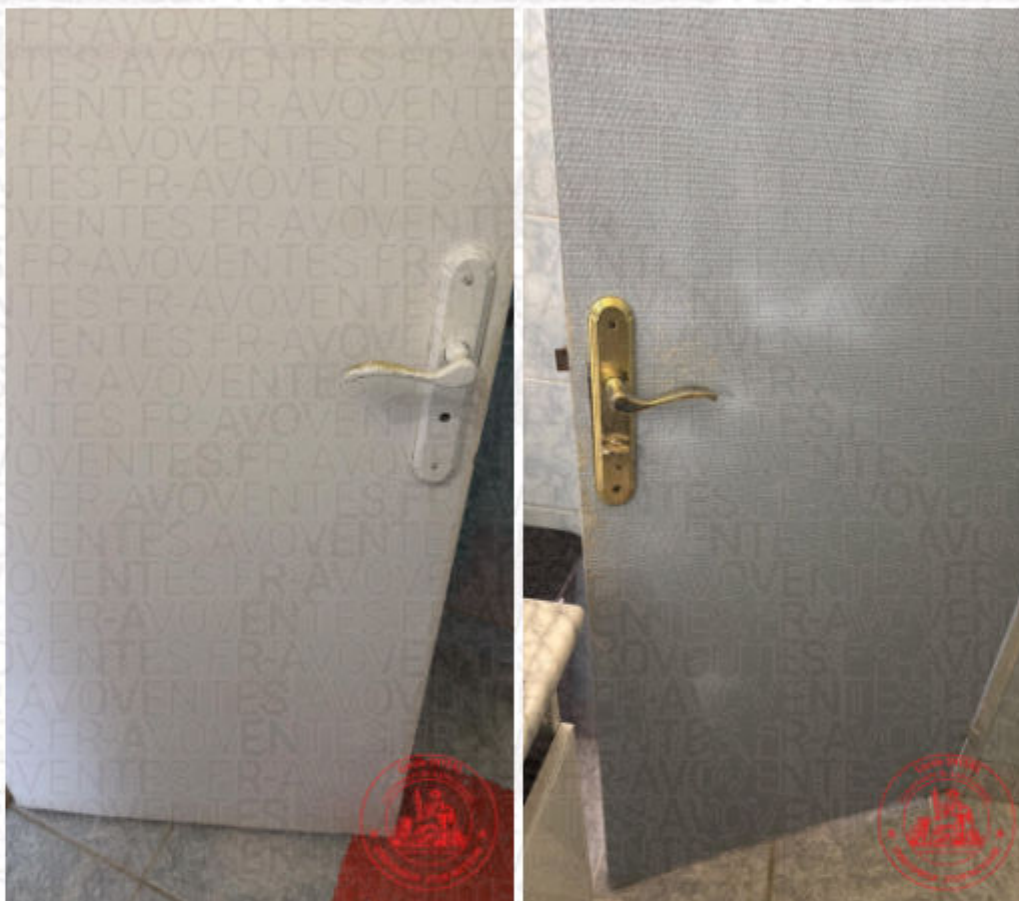
J'accède ensuite à la salle de bain par une porte en bois de type isoplane, en bon état et fonctionnelle. Plaques de propreté, béquilles métalliques, à l'origine dorée, ont été peintes en blanc sur la face extérieure. La peinture est en mauvais état. Sur la face intérieure, le papier à peindre a été peint en bleu. La peinture est en mauvais état. Les béquilles métalliques sont usagées.
