## CONSTAT DE COMMISSAIRE DE JUSTICE -PROCÈS-VERBAL DE DESCRIPTION

L'AN DEUX-MILLE-VINGT-CINQ ET LE DOUZE MAI À DIX-SEPT HEURES

dans un ensemble immobilier soumis au statut de la copropriété, sis à EVREUX (27000), 9 rue Joliot Curie, les lots :

- n° 32 : un appartement situé au 4ème étage, escalier A, porte de droite, du type 4 pièces,

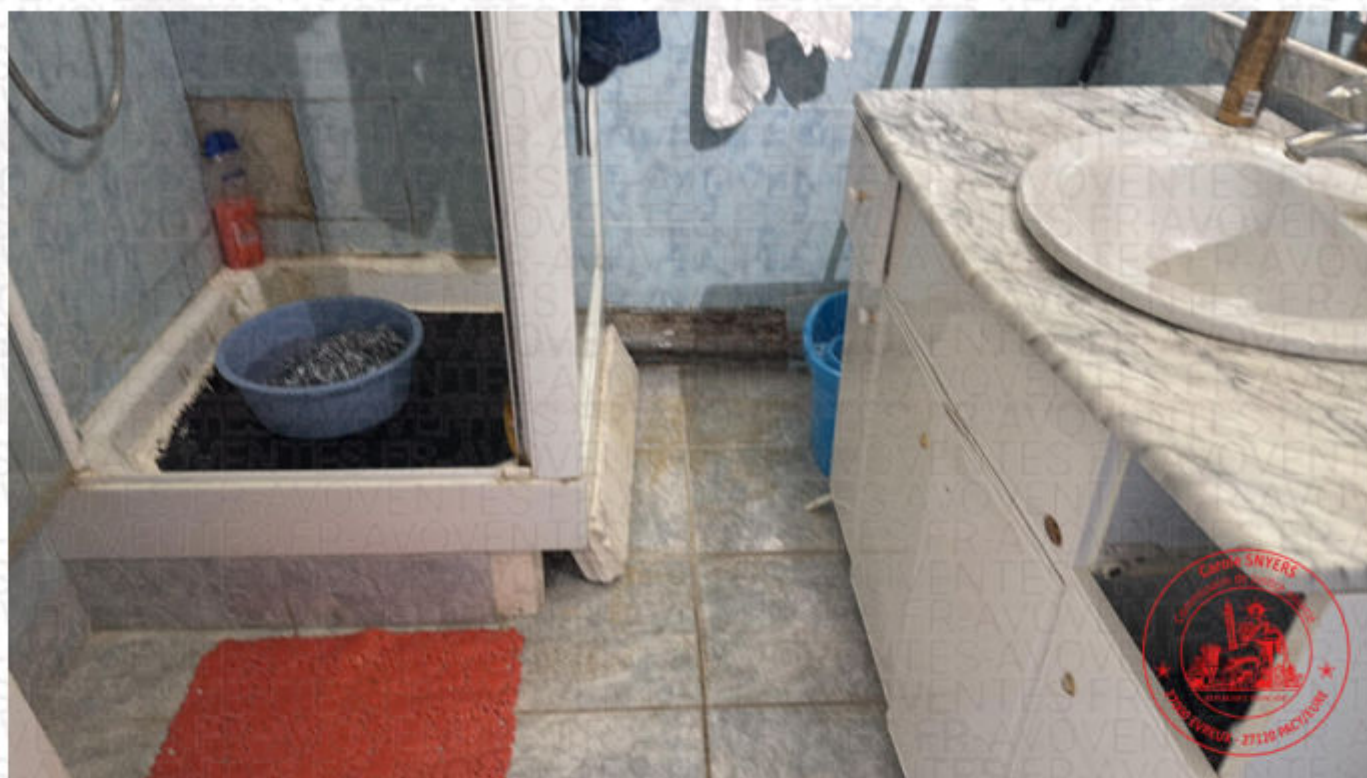
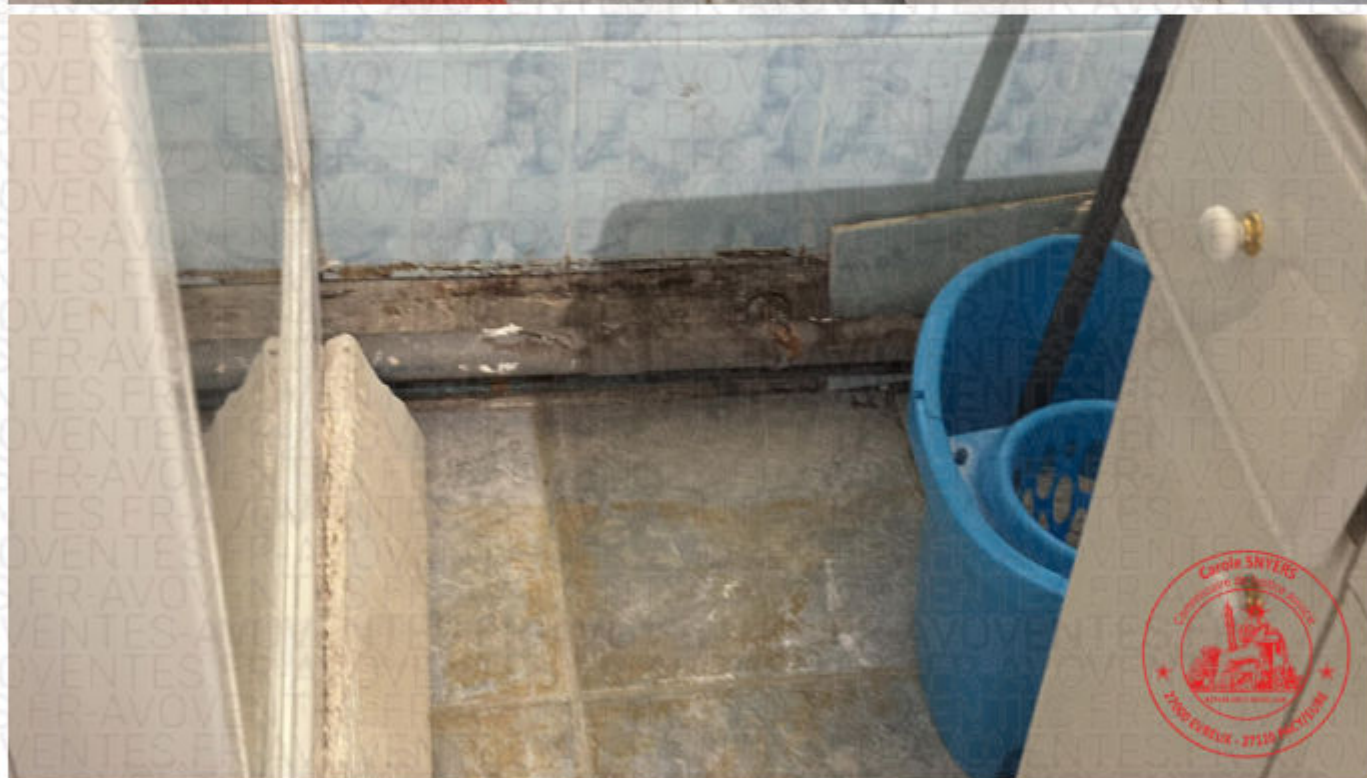
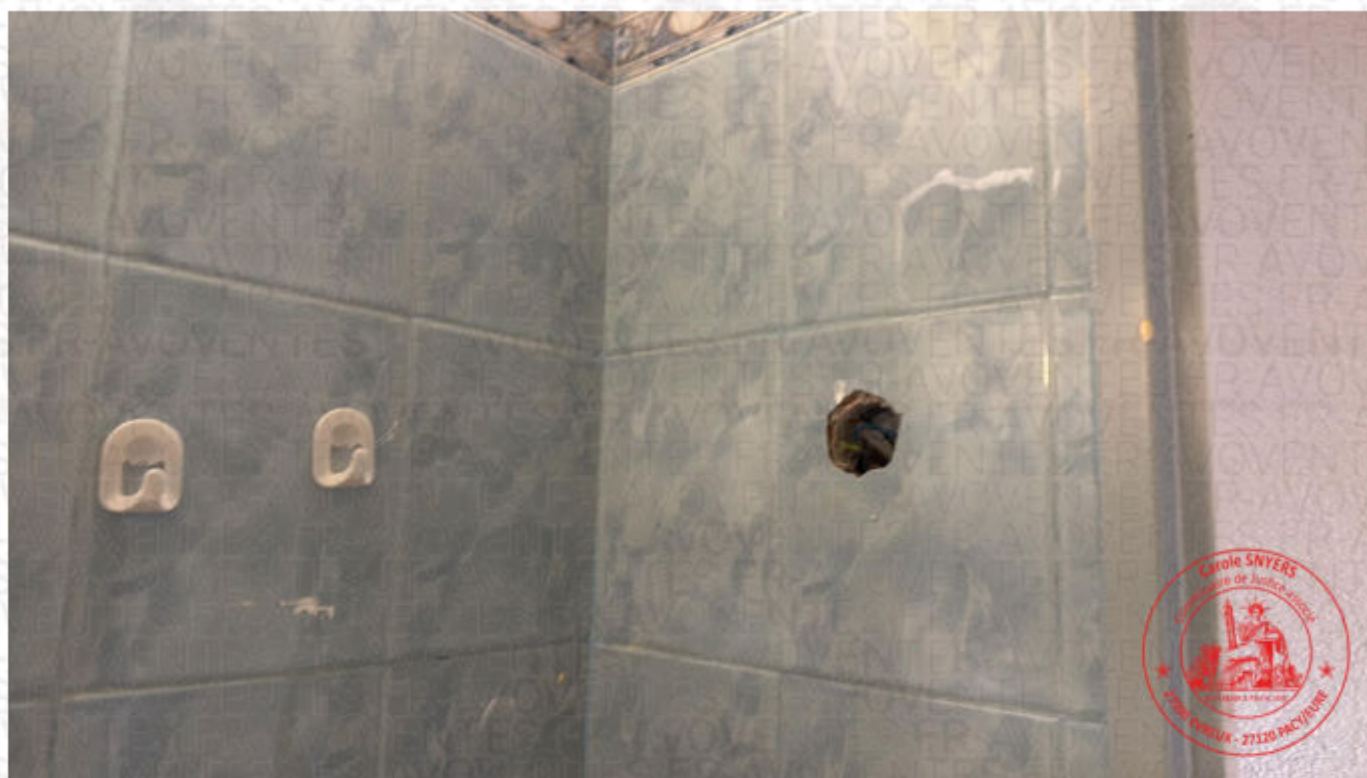
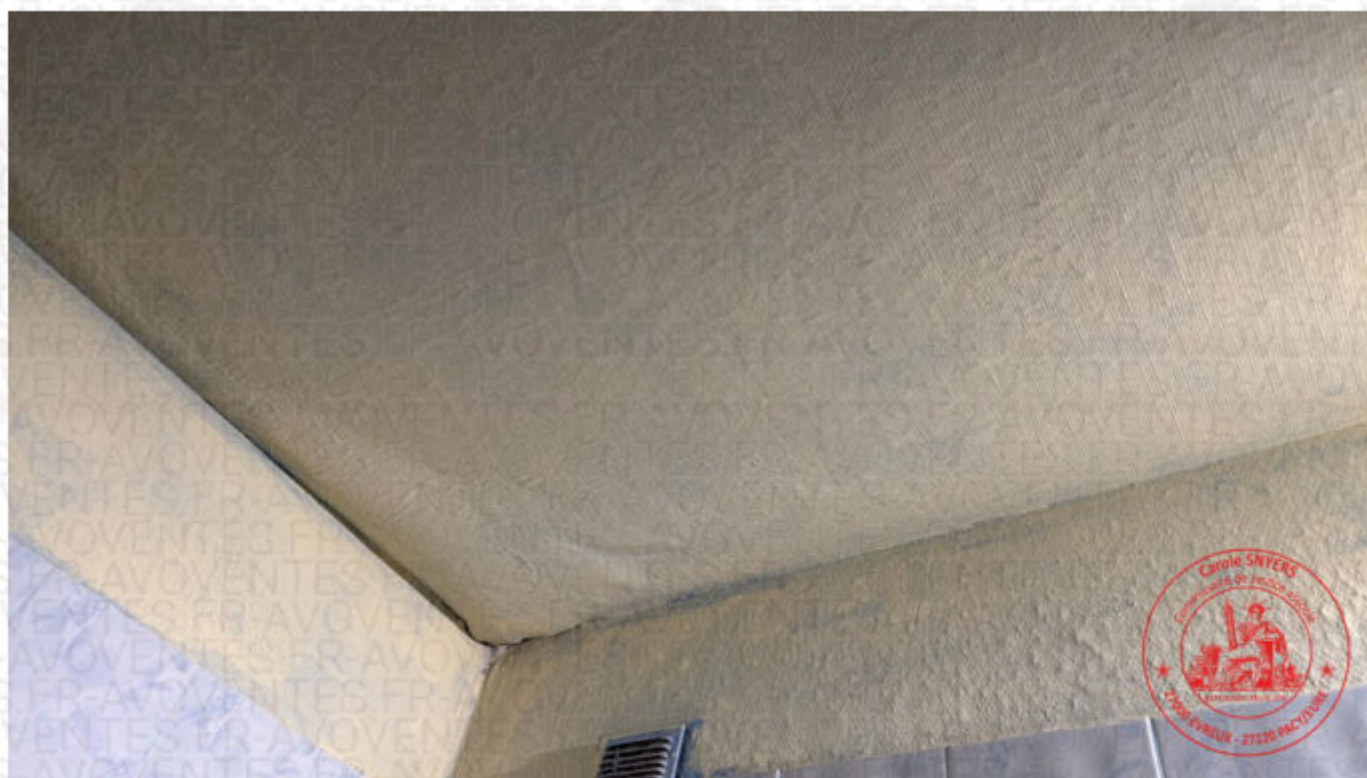
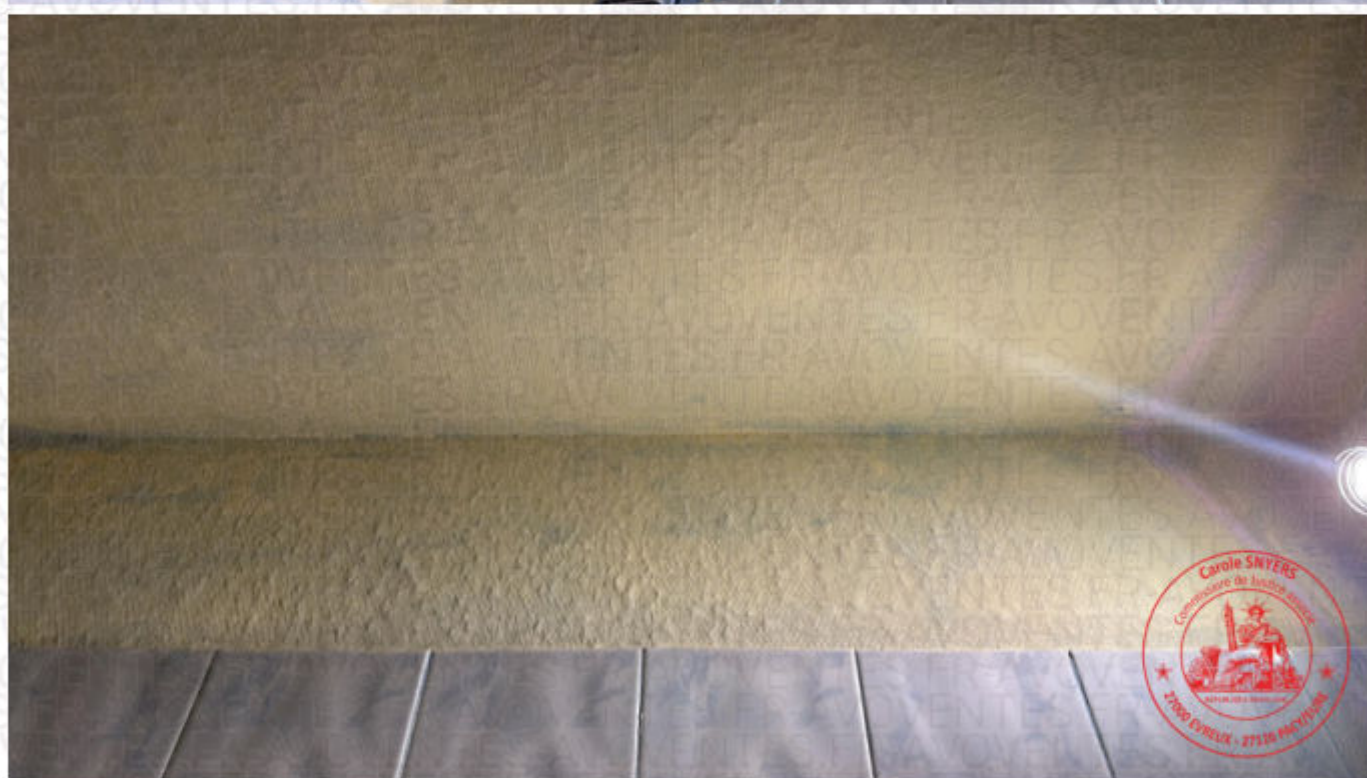
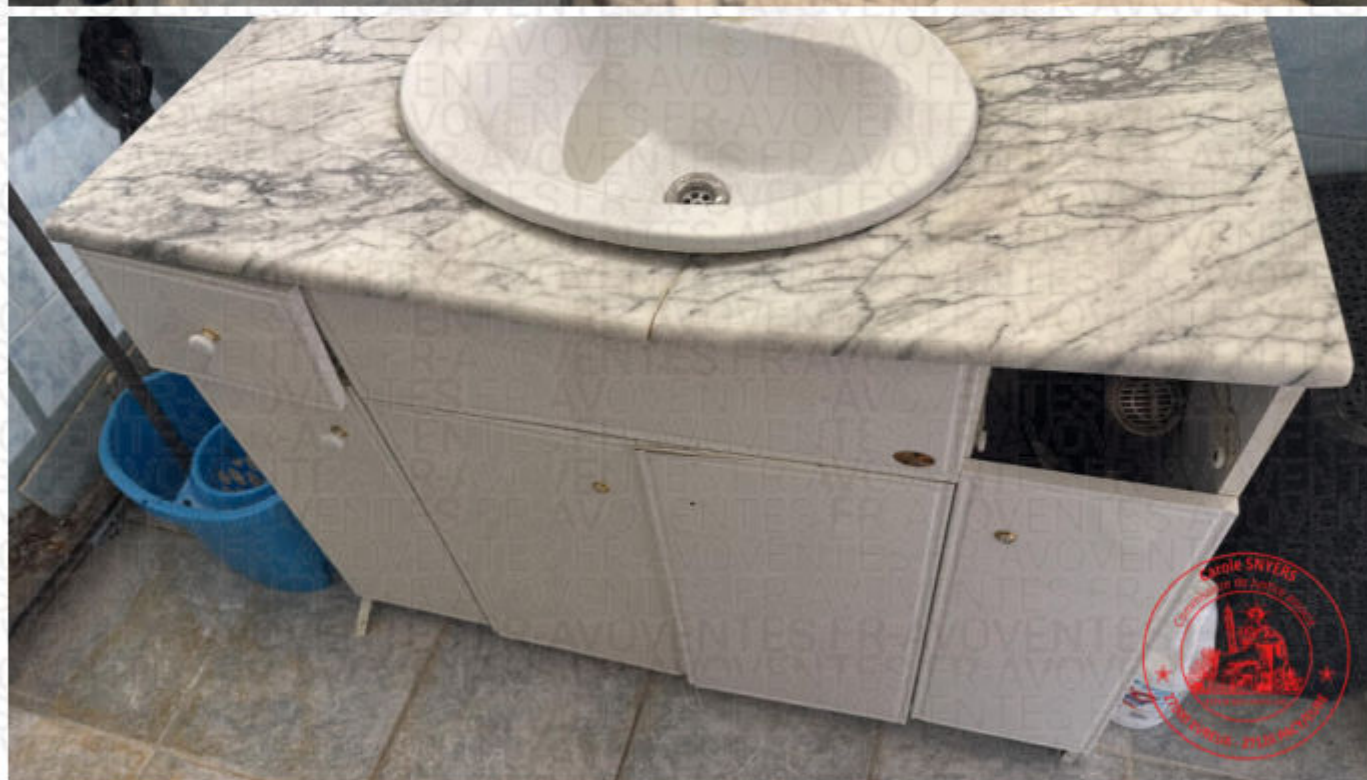
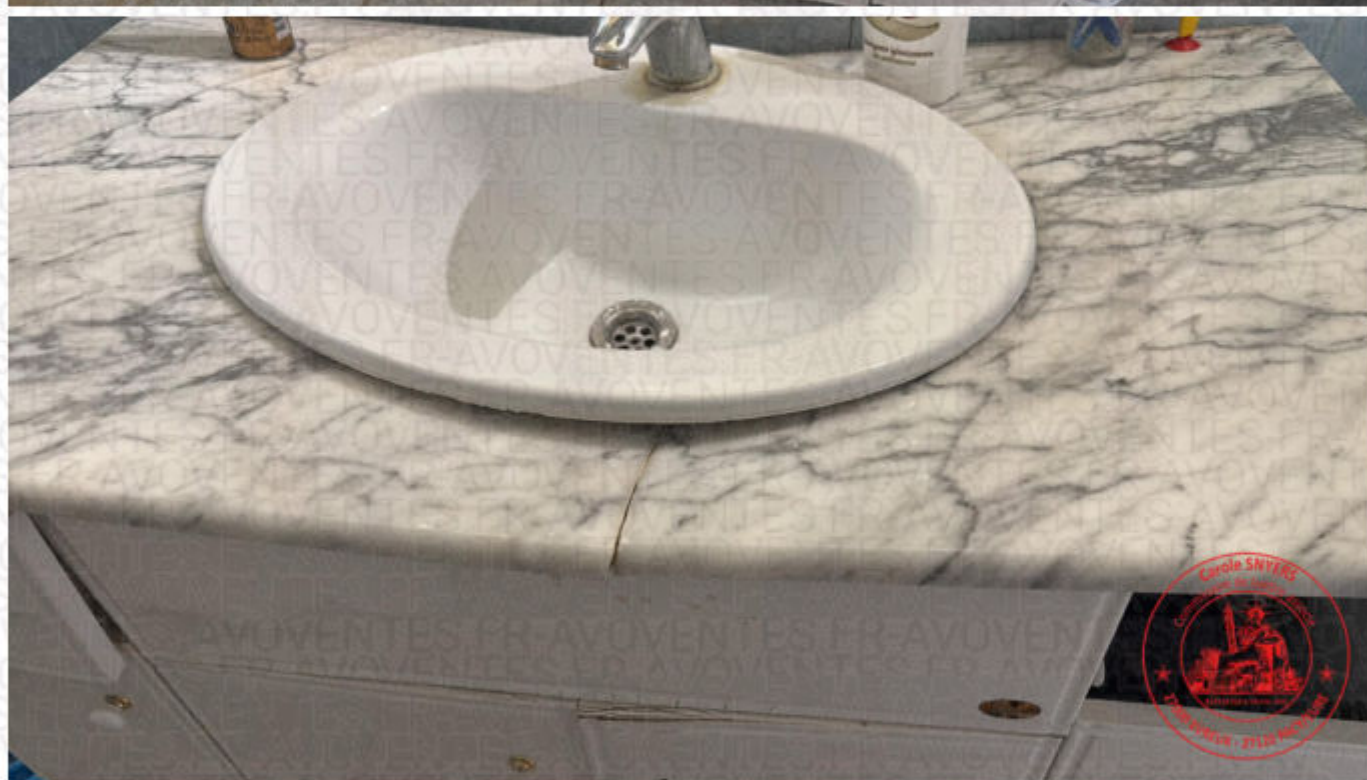
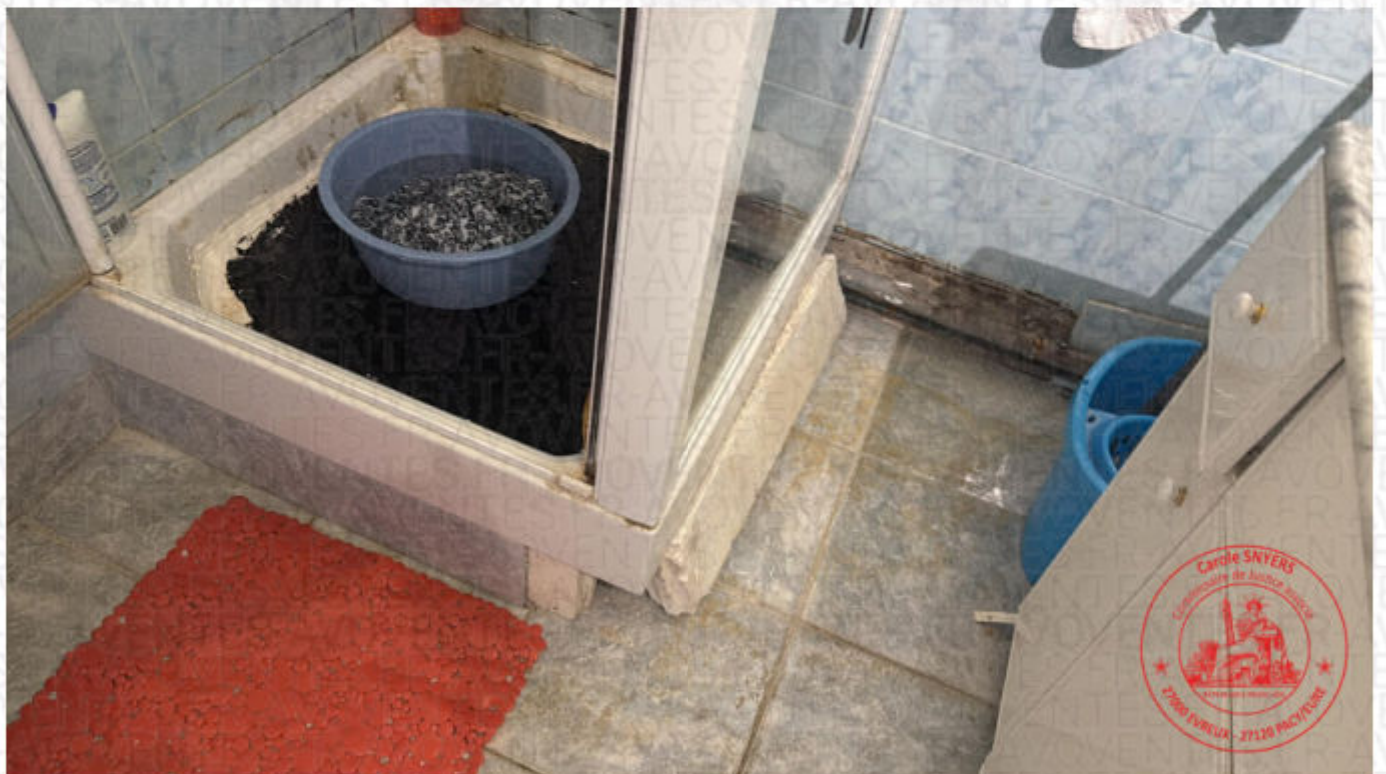
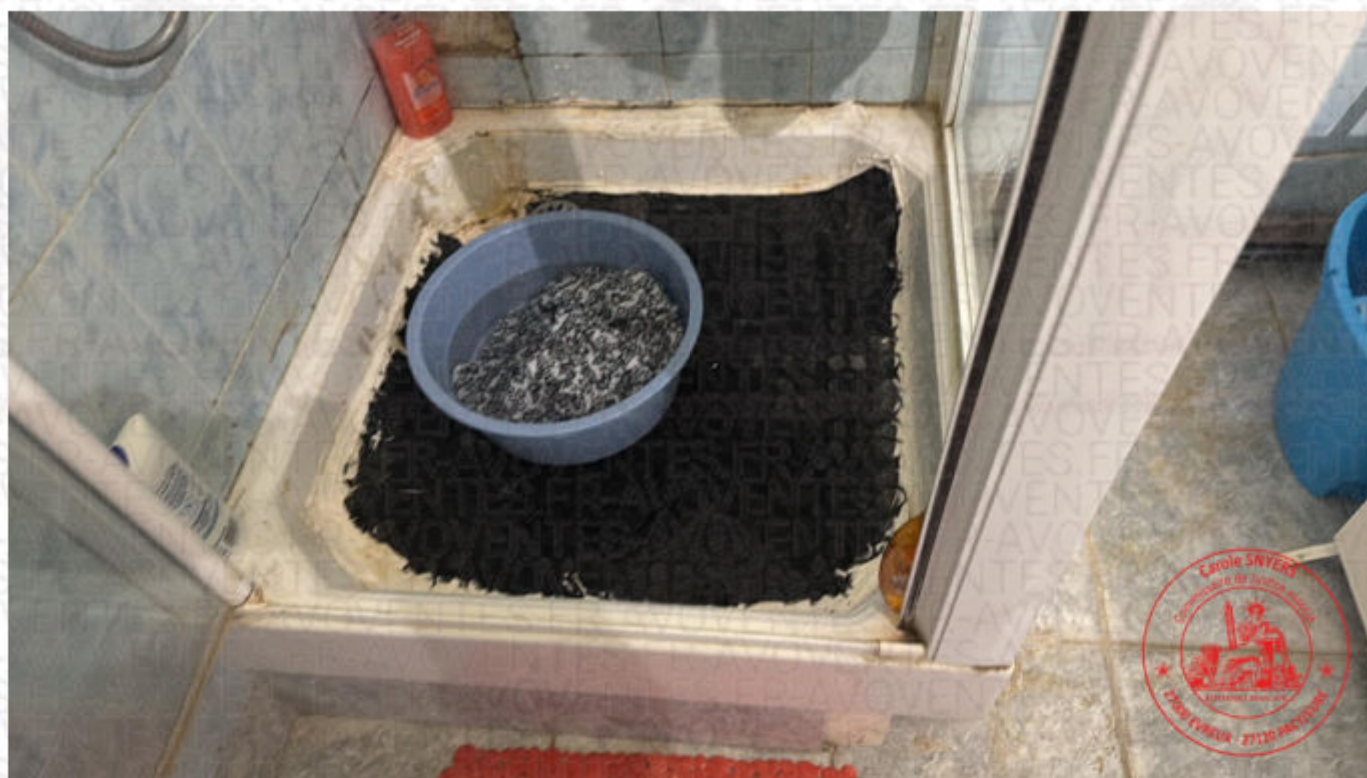
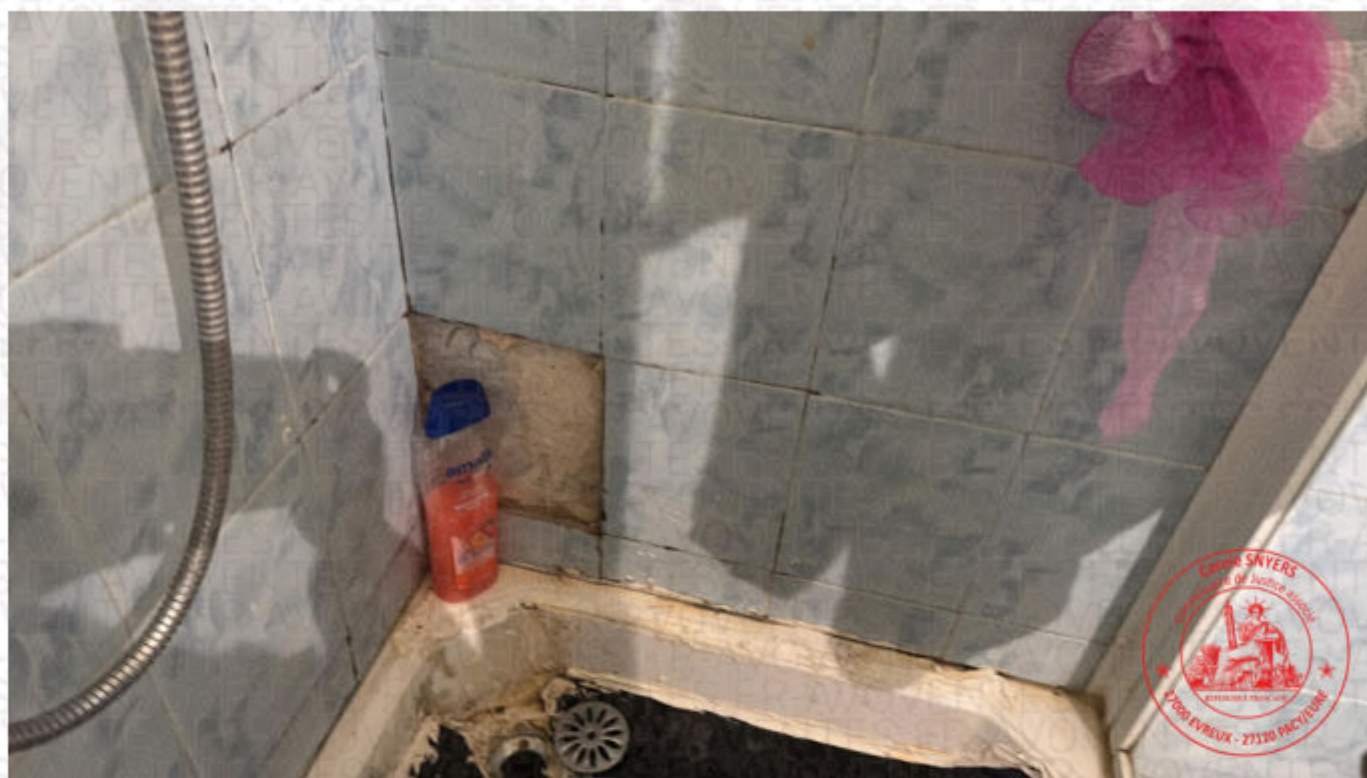
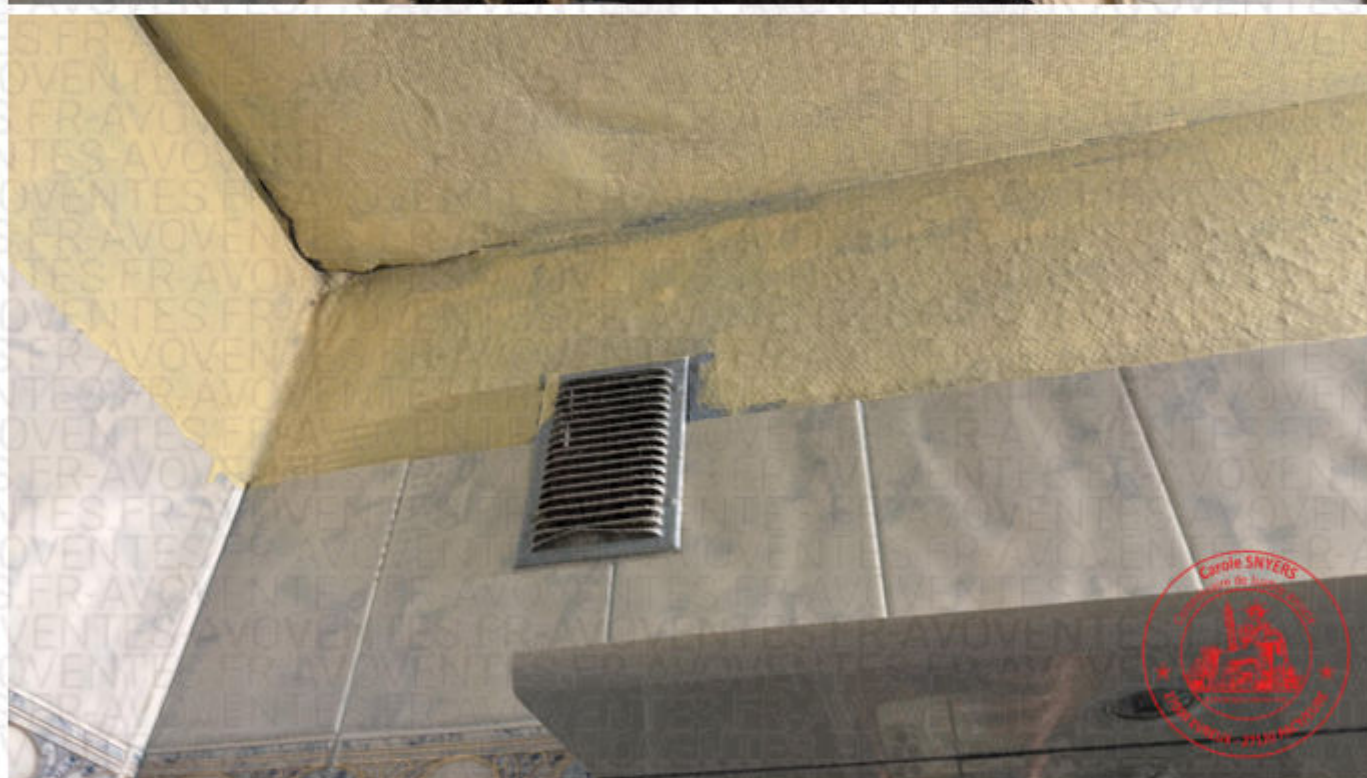
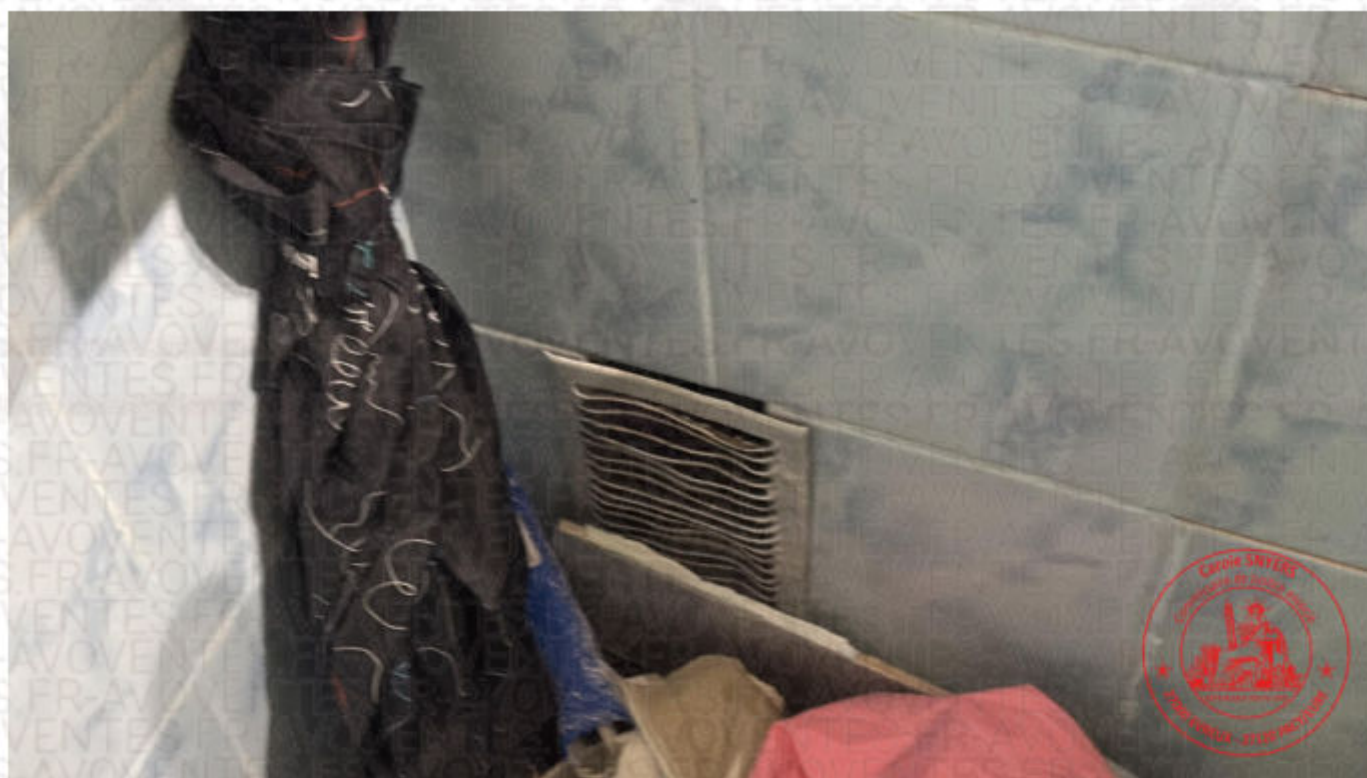
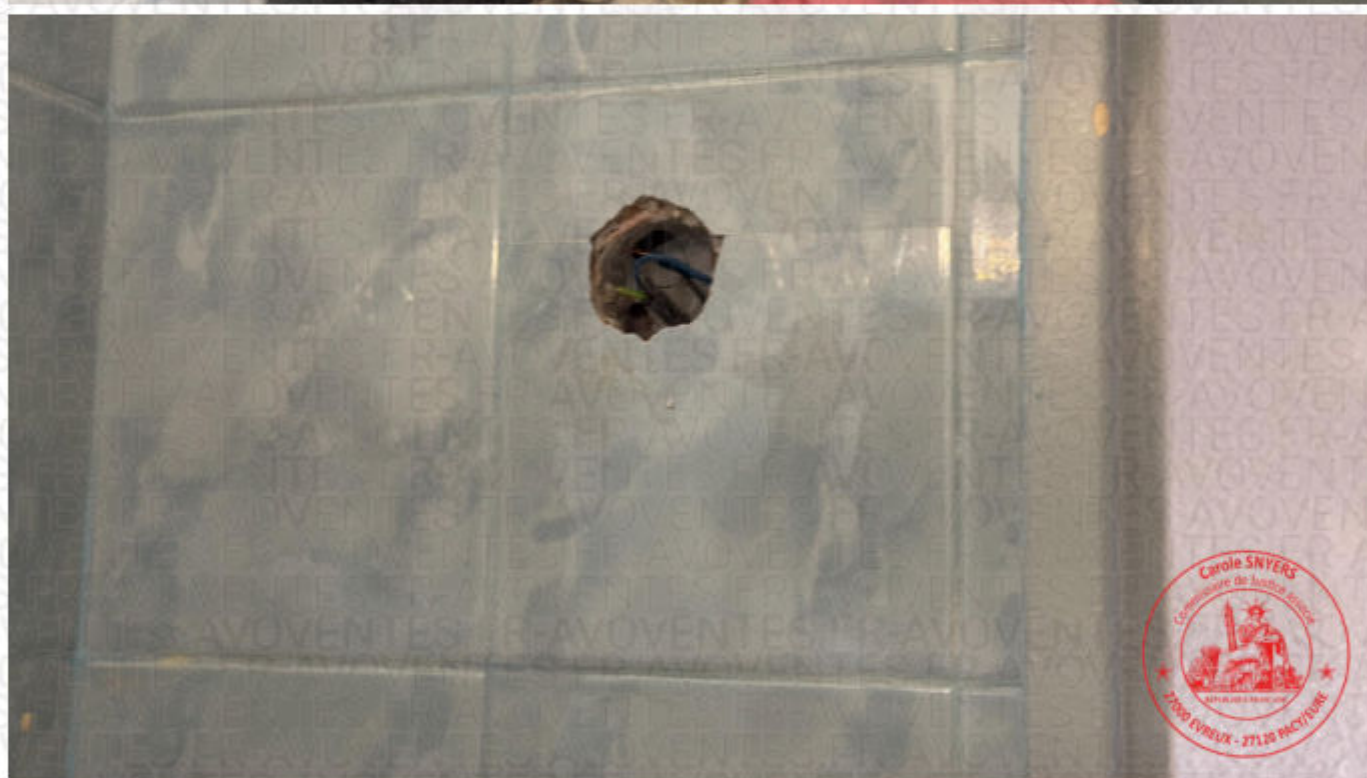
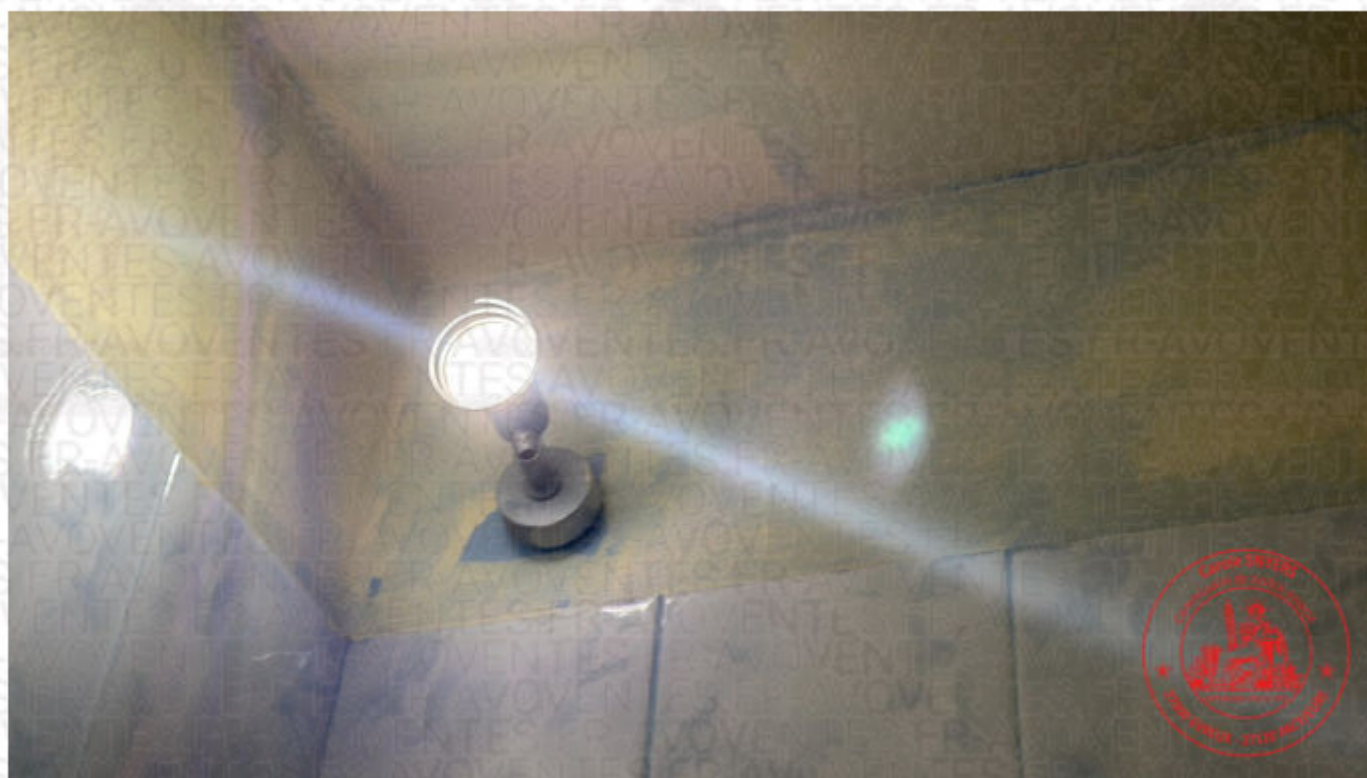
### **SALLE DE BAIN :**

Le carrelage au sol est usagé et jauni. Les joints sont en mauvais état, visiblement marqués par des infiltrations.

La faïence sur le mur est également en mauvais état : d'une part, elle est absente sur la partie basse et des carreaux ont été retirés ; d'autre part, elle est percée à l'endroit d'une ancienne prise sur le mur de droite.

Sur la partie haute : les murs sont couverts d'un papier peint à peindre, en très mauvais état, gondolés, sur lequel la peinture ne tient pas.

Le plafond : Revêtement identique. Et là encore, je constate que le papier se décolle également. L'ensemble est hors d'usage et menace ruine.

Dans cette pièce se trouve un meuble de salle de bain hors d'usage. Le plateau en marbre est cassé en deux. Le meuble de salle de bain est en très mauvais état, un tiroir est arraché, les portes ne tiennent pas.

Dans cette pièce se trouve une cabine de douche. Je constate que le bac receveur est hors d'usage, colmaté à de nombreux endroits avec des amalgames de silicone. Je n'ai pas testé l'ensemble pour éviter les fuites. La porte est, quant à elle, en bon état. Mitigeur chromé visiblement à l'état d'usage. Je constate que la faïence à l'intérieur est hors d'usage, soulevée, les joints moisis. Il y a ici deux sorties d'eau en métal doré. Une partie du bac receveur est maintenue par un bloc de plâtre.

Deux grilles d'aération en mauvais état.
