## CONSTAT DE COMMISSAIRE DE JUSTICE -PROCÈS-VERBAL DE DESCRIPTION

L'AN DEUX-MILLE-VINGT-CINQ ET LE DOUZE MAI À DIX-SEPT HEURES

dans un ensemble immobilier soumis au statut de la copropriété, sis à EVREUX (27000), 9 rue Joliot Curie, les lots :

- n° 32 : un appartement situé au 4ème étage, escalier A, porte de droite, du type 4 pièces,

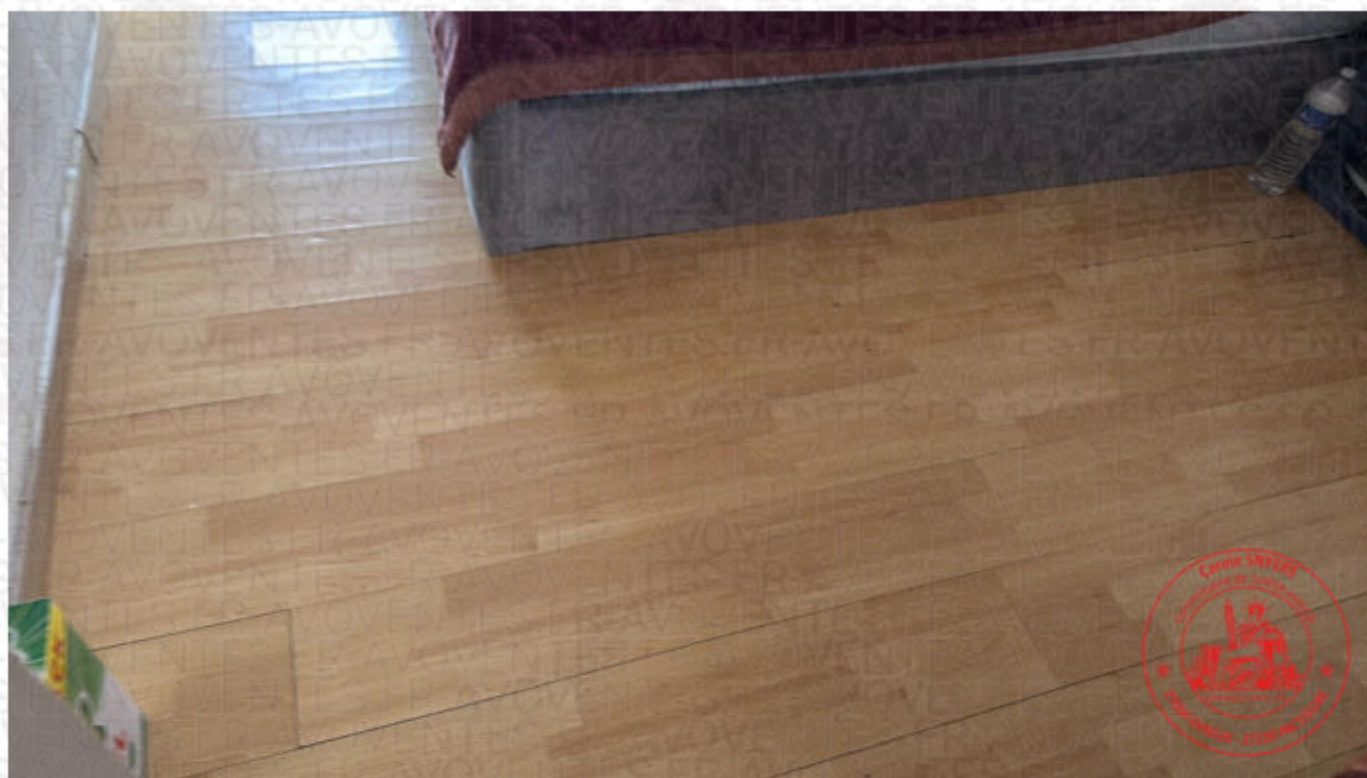
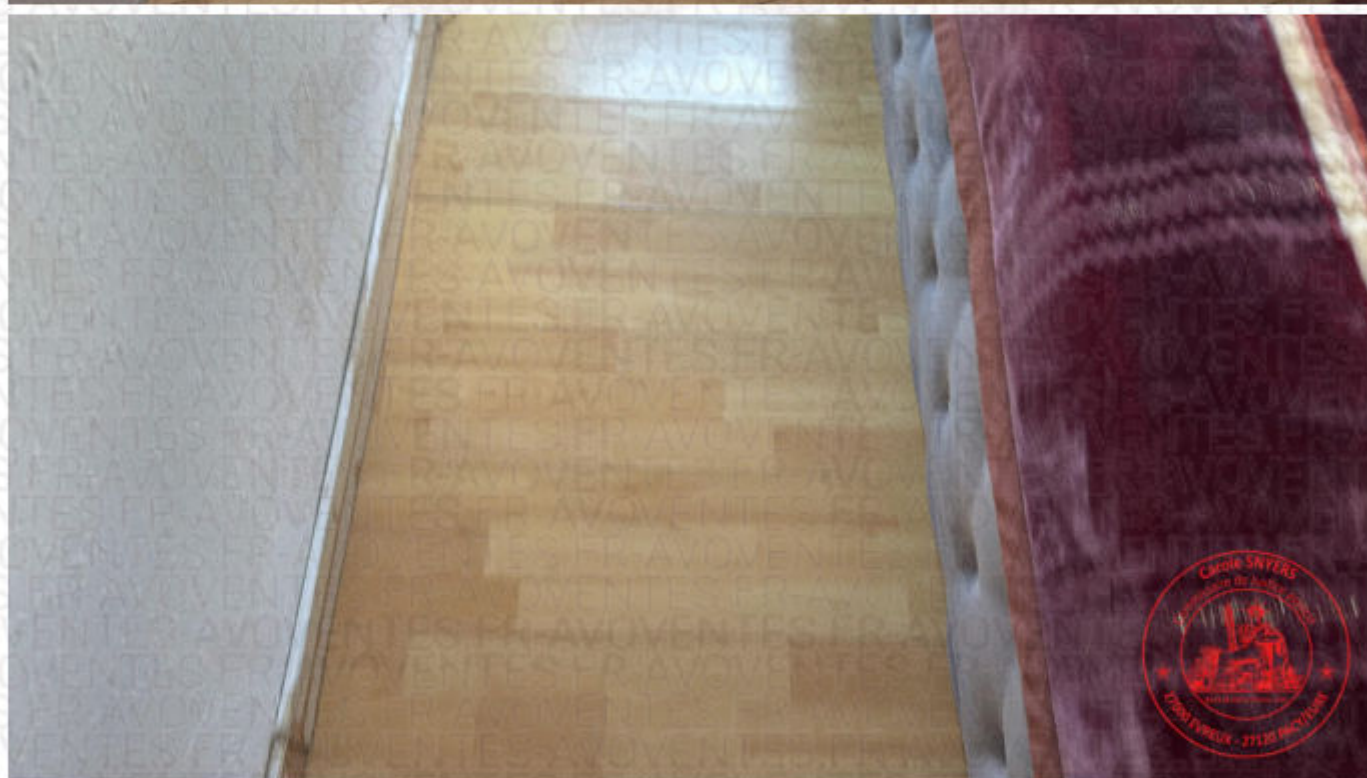
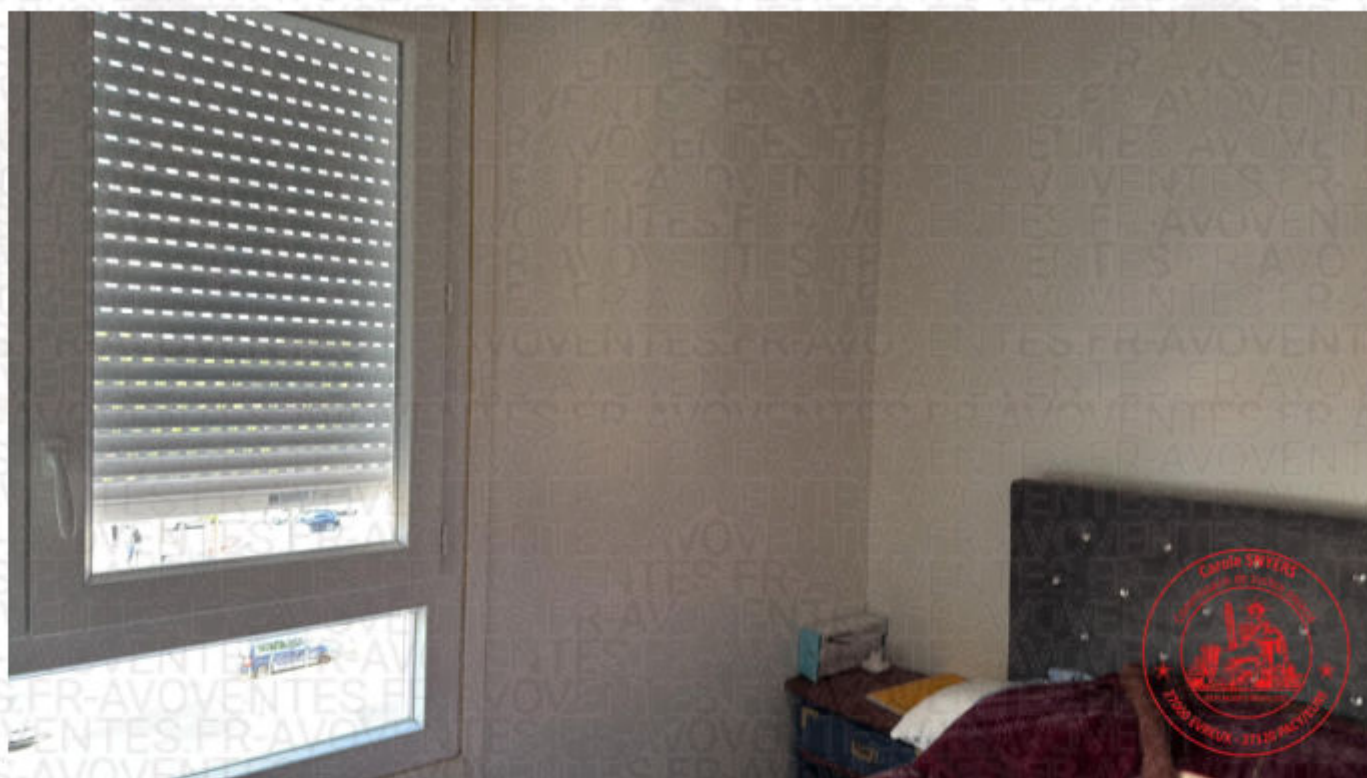
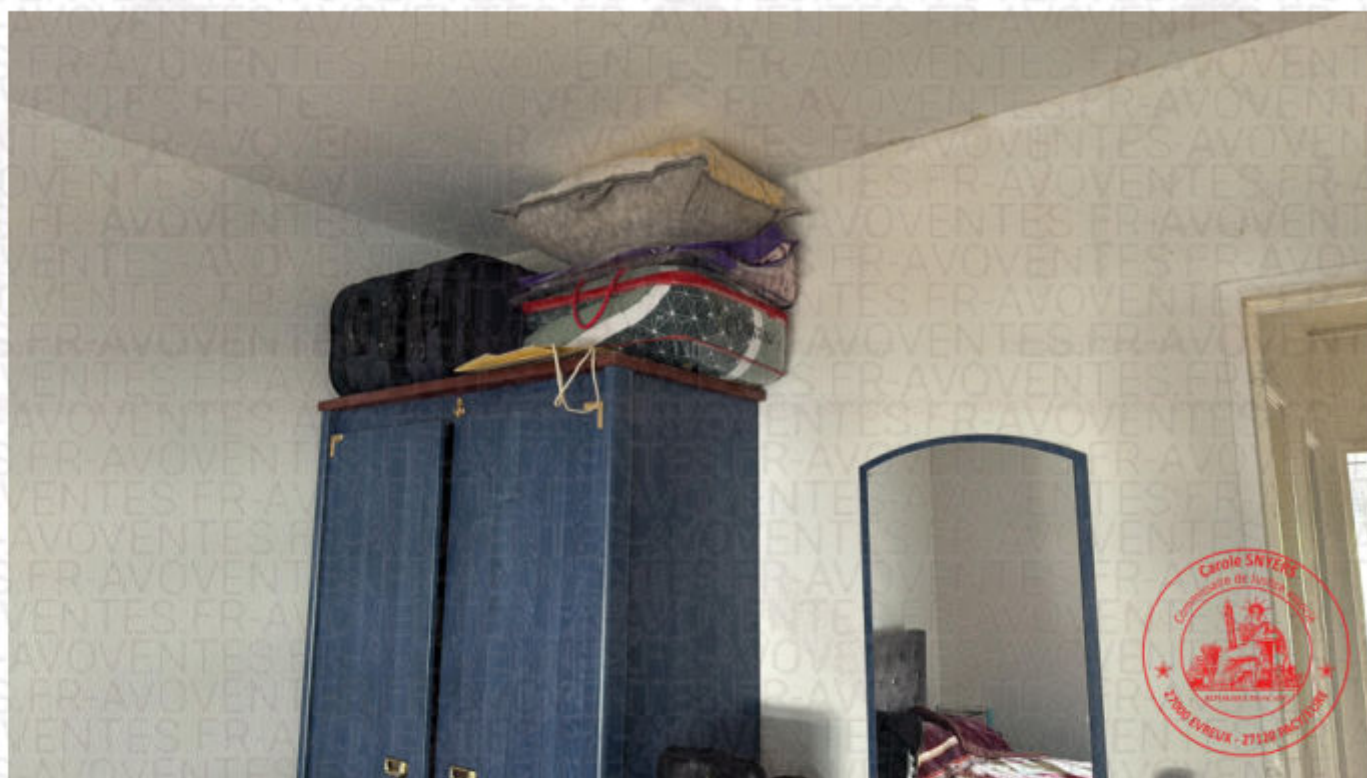
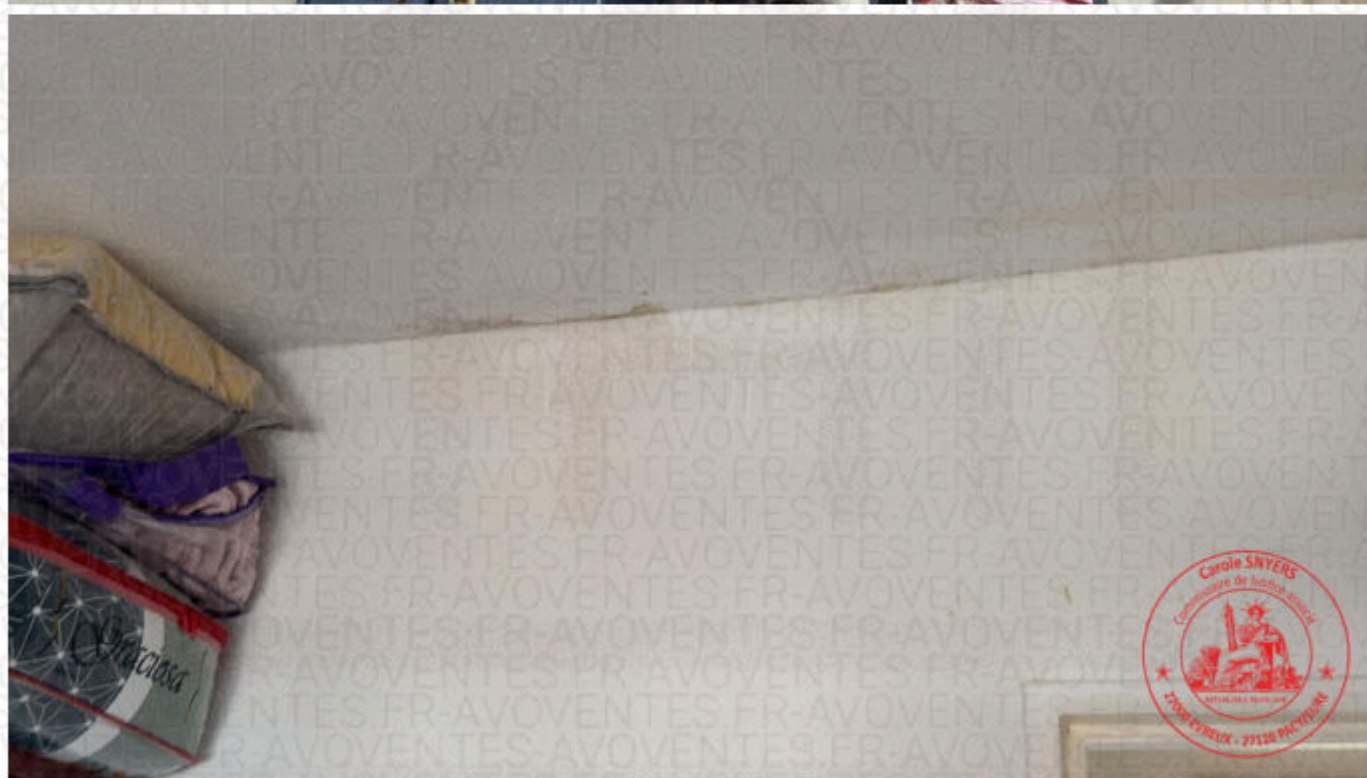
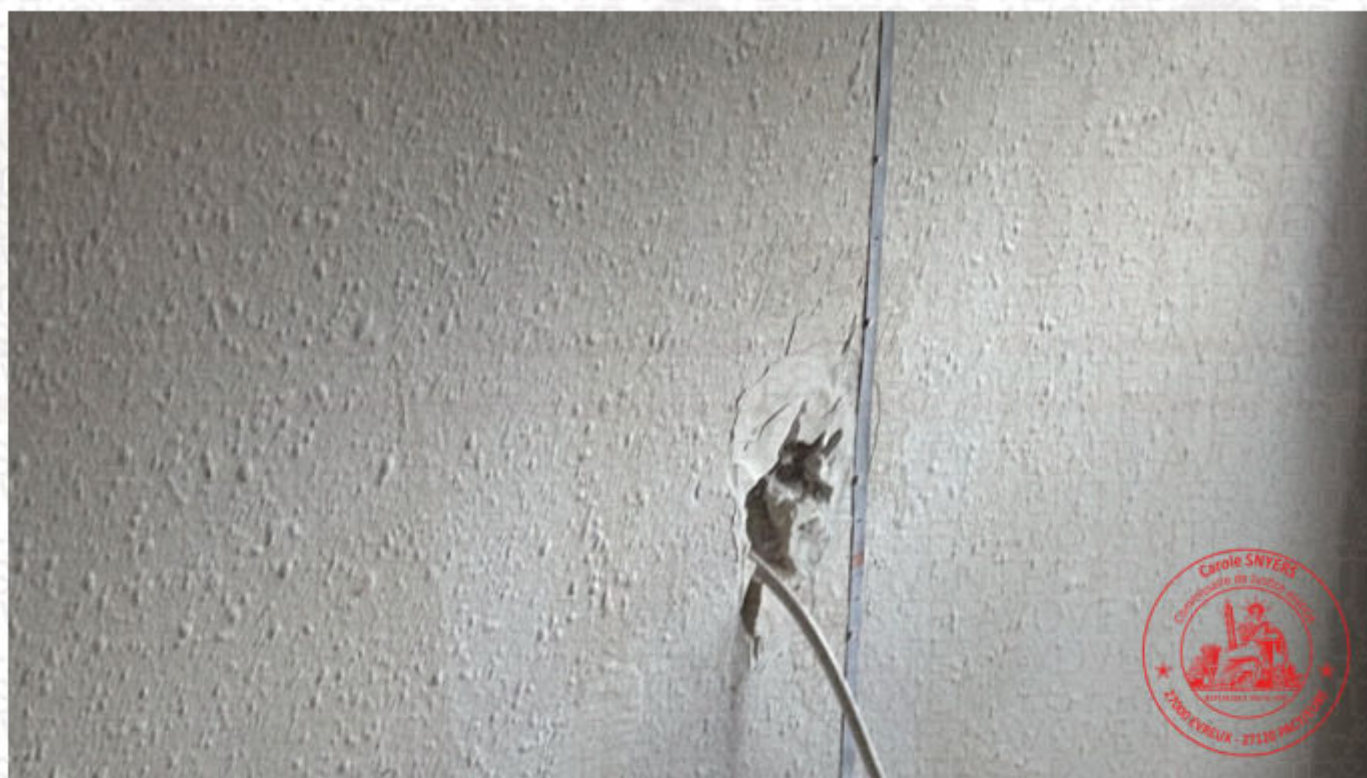
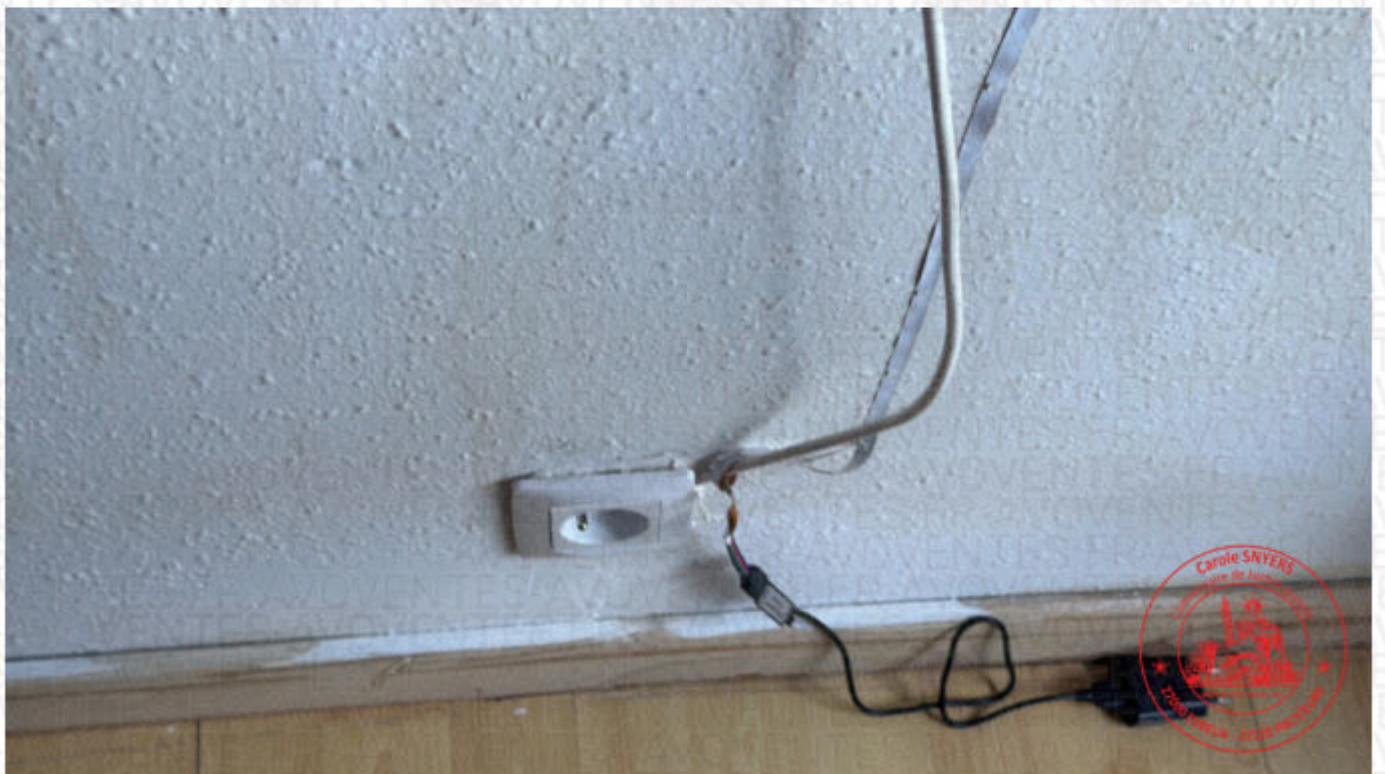
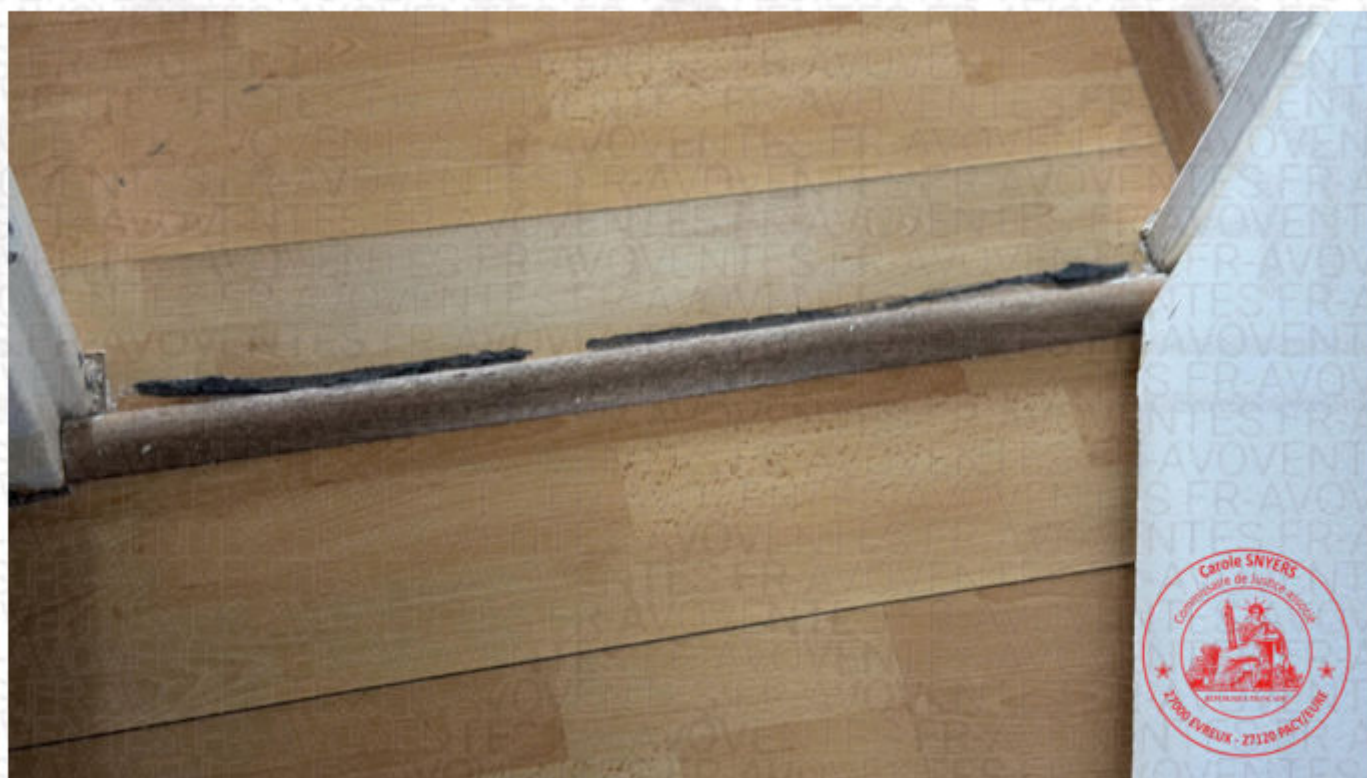
### CHAMBRE :

Le sol : parquet flottant identique à ce qui était indiqué précédemment, c'est-à-dire en mauvais état.

Plinthes périmétriques en bois, usagées et en mauvais état.

Les murs sont habillés d'un revêtement type crépi blanc. Le granulage est hétérogène. La peinture est en mauvais état et hétérogène.

Je relève un trou réalisé grossièrement pour laisser passer un câble entre cette pièce et la pièce principale.

L'installation électrique est là encore vétuste et non réalisée dans les règles de l'art.

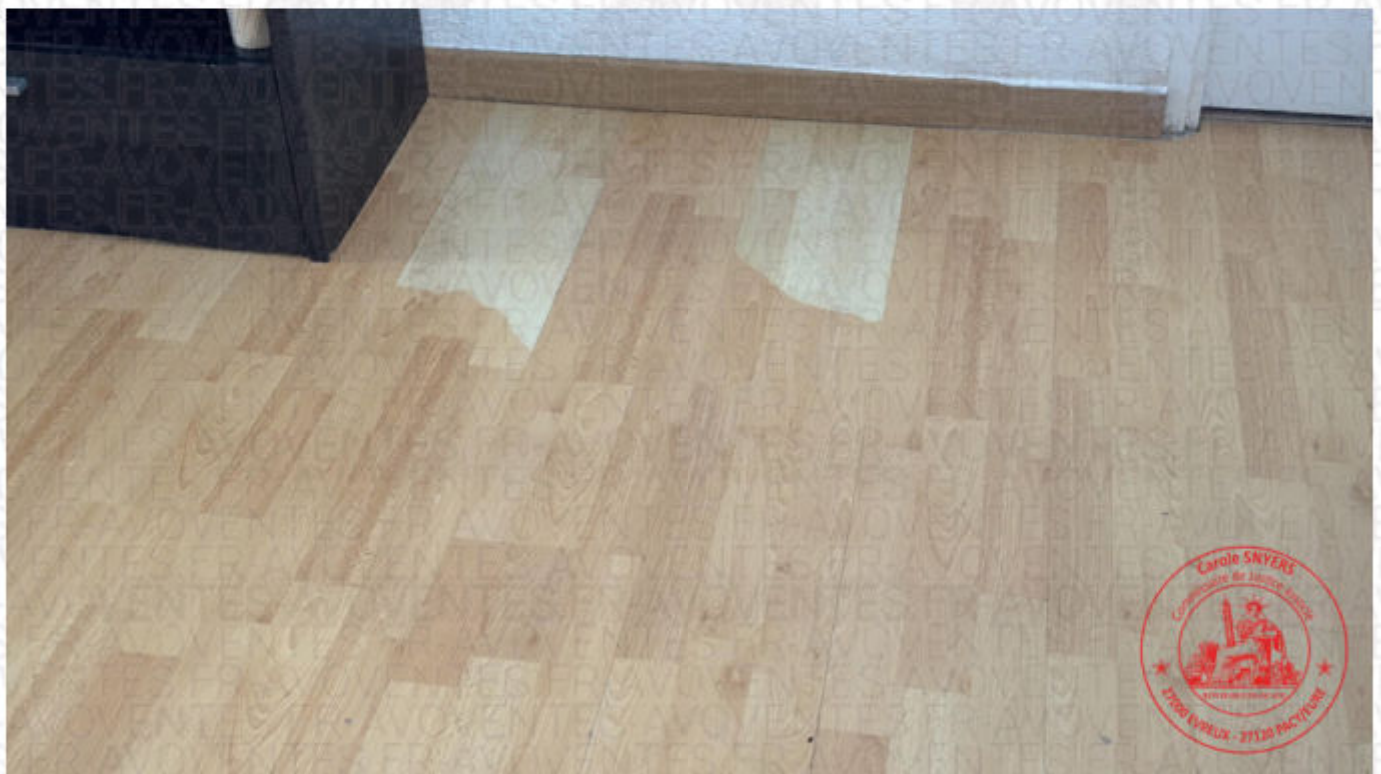
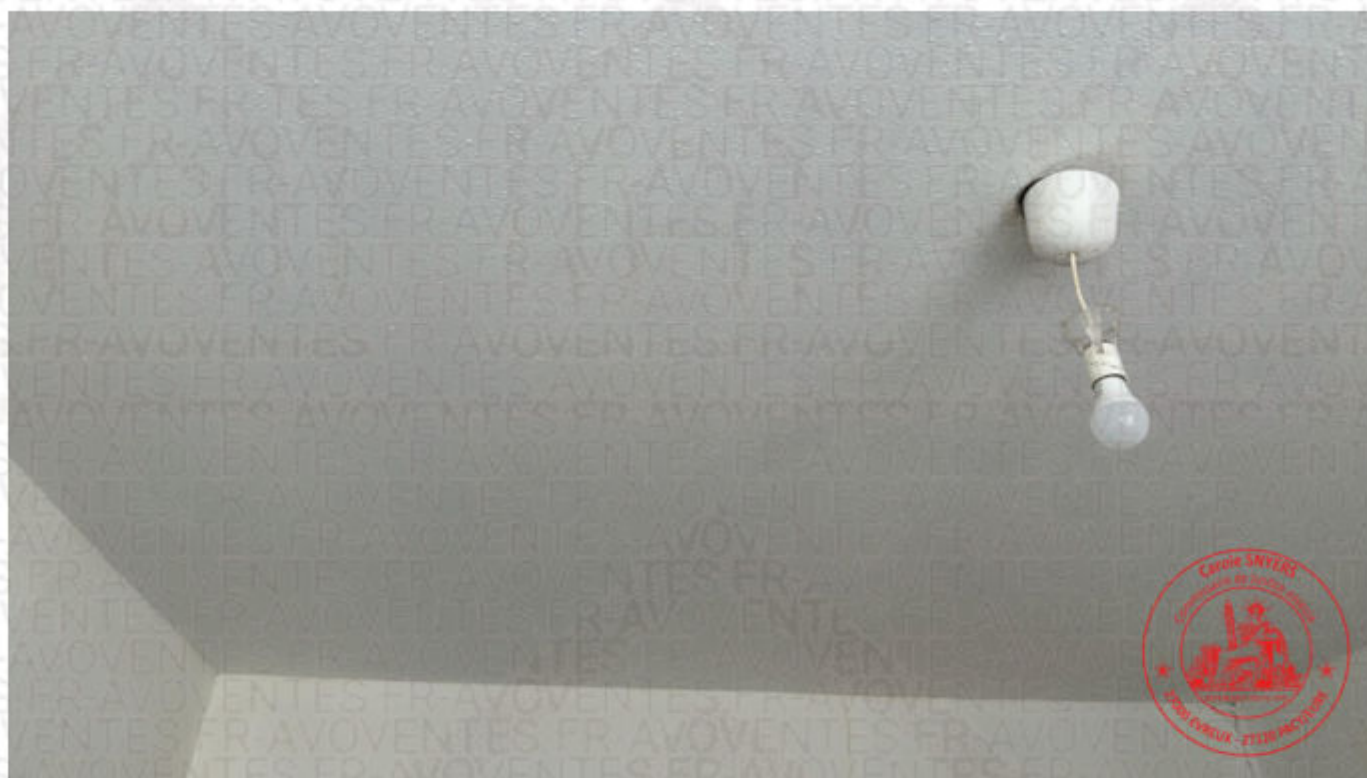
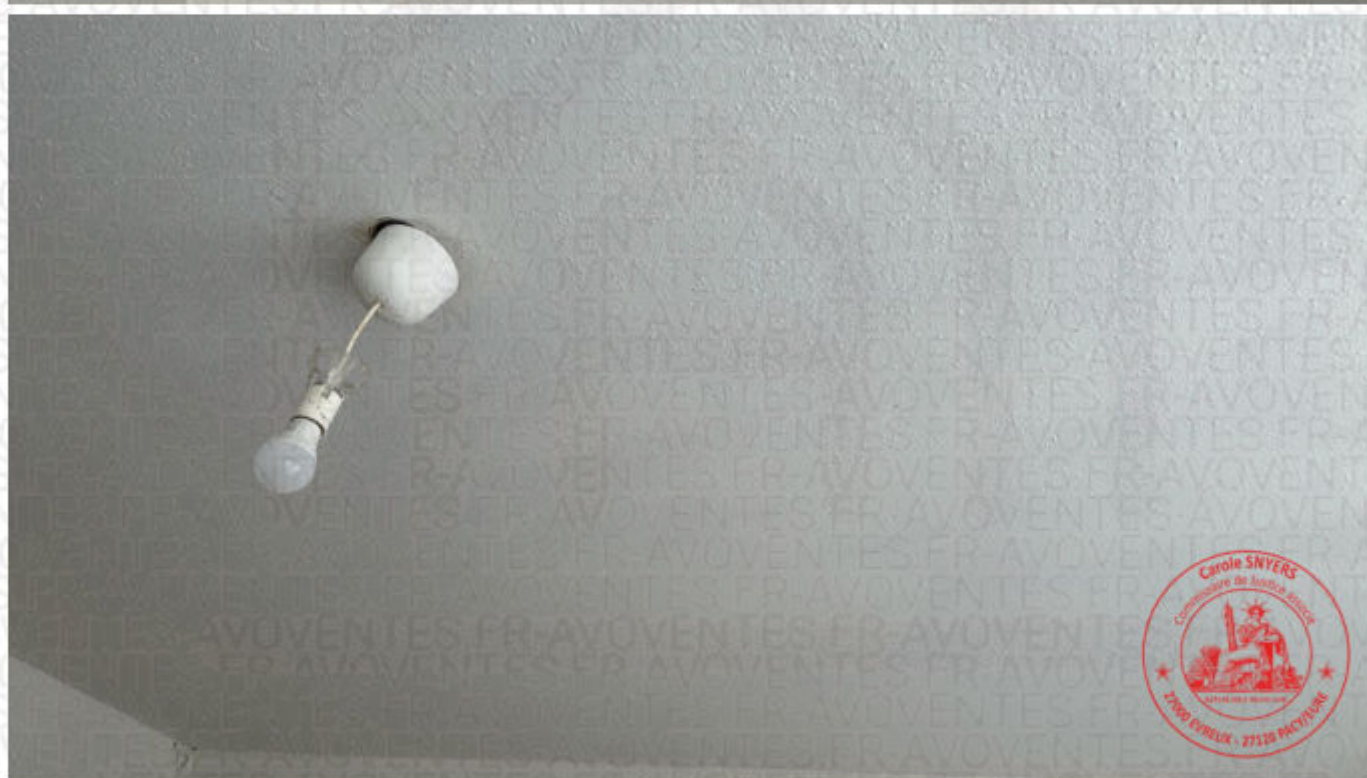
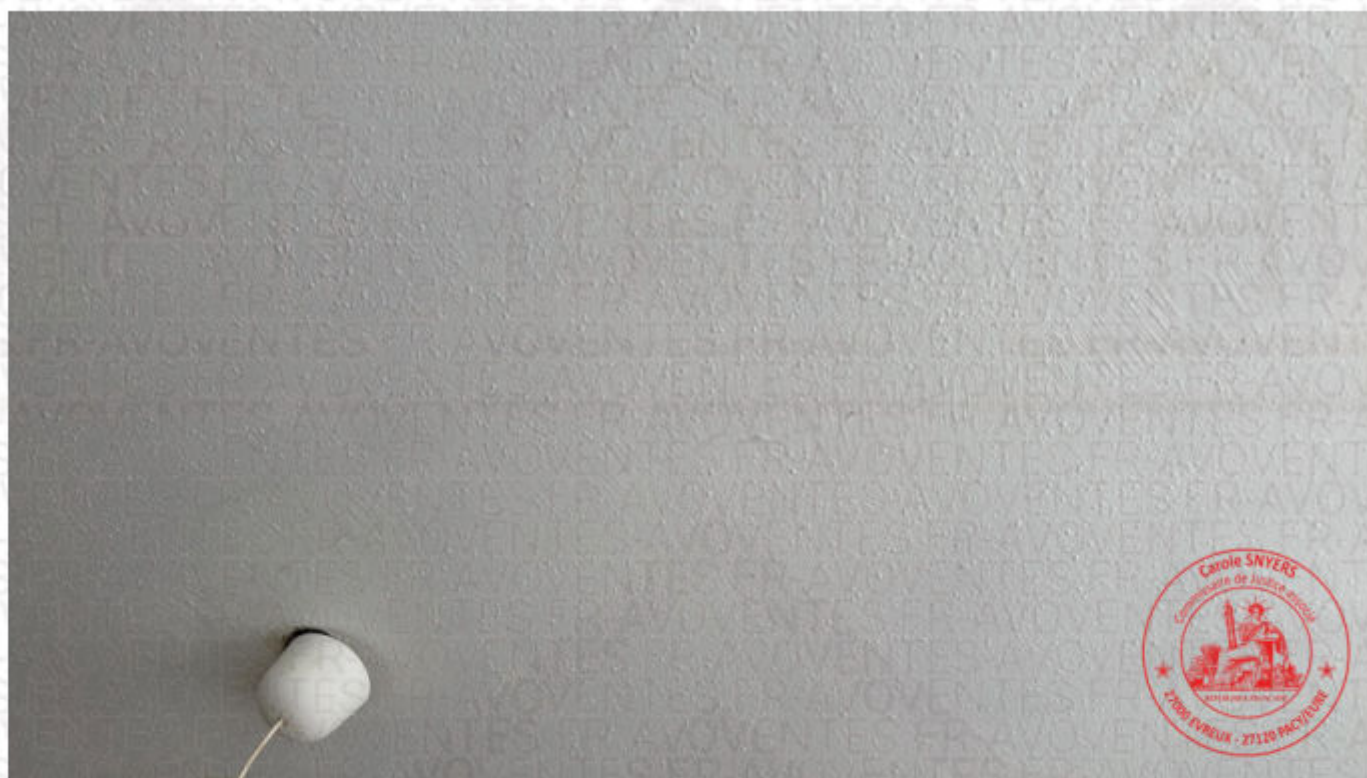
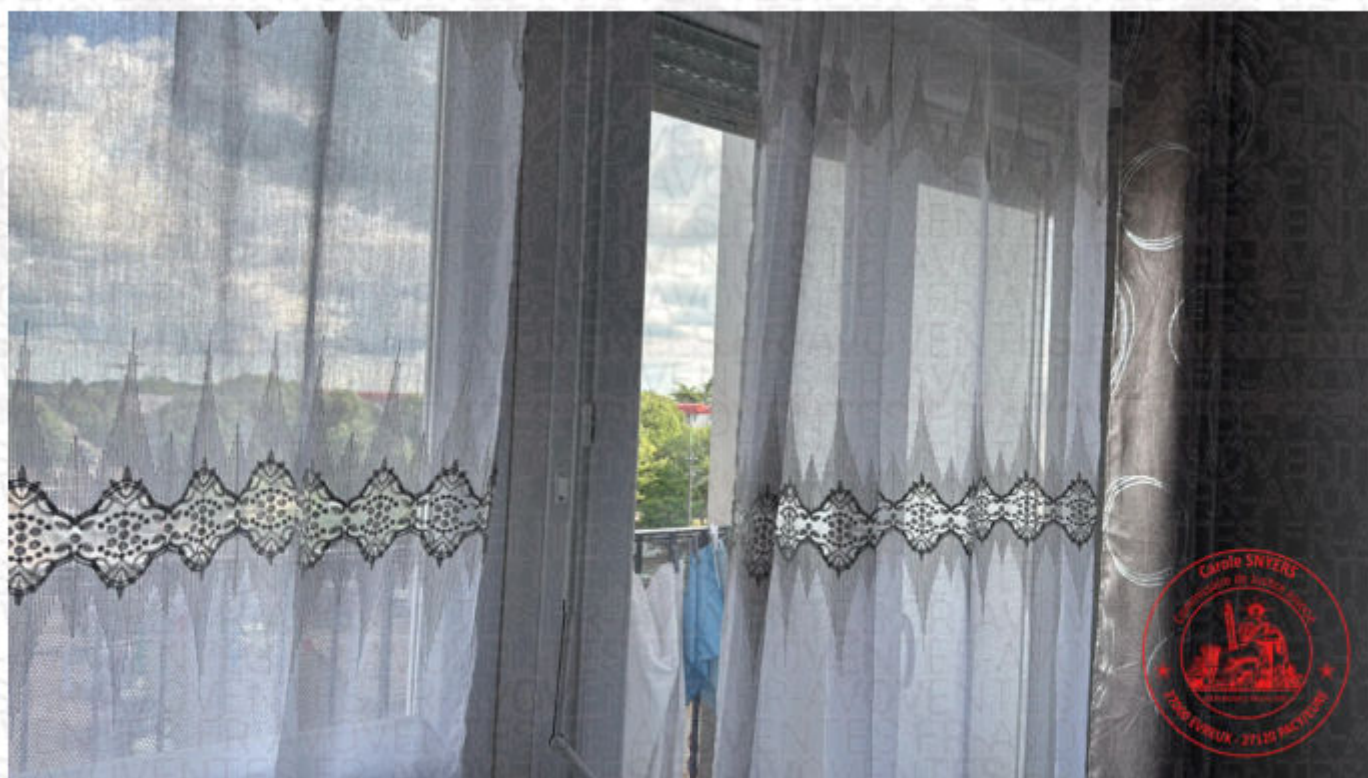
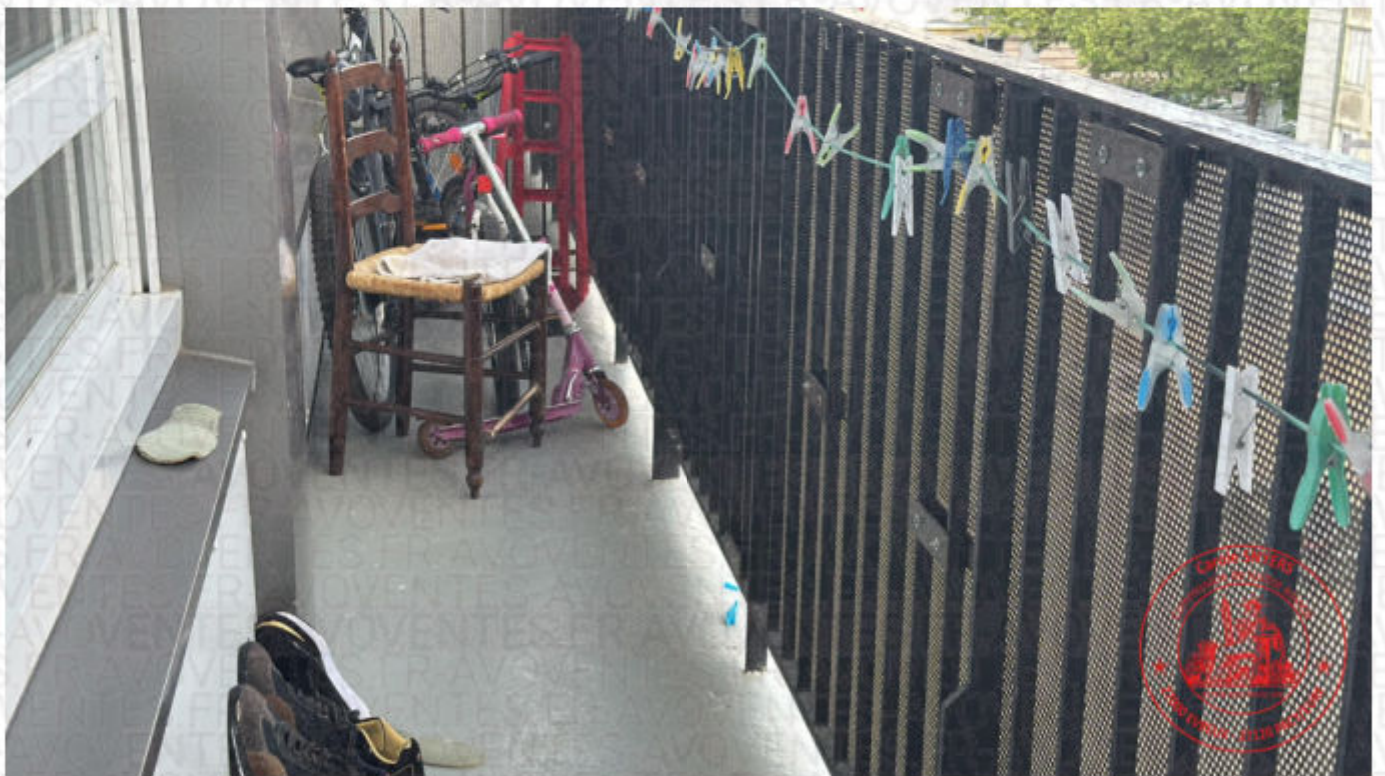
### **PIECE PRINCIPALE :**

Barre de seuil double au sol en mauvais état.

Parquet flottant au sol également en mauvais état. Il est soulevé, le plaquage est dégradé.

Plinthes périphériques en bois à l'état d'usage, mais je relève sur l'ensemble des débordements de peinture blanche.

Le plafond est dans le même état, même si je note une hétérogénéité au niveau du granulage.
