Procès-verbal de description

**L'AN DEUX MIL VINGT-CINQ
ET LE DIX-HUIT DECEMBRE**

Qu'une procédure de saisie immobilière est diligentée à l'encontre de Monsieur pour un appartement à usage d'habitation dont il est propriétaire dans la résidence « La Ferme » sise 31-33 rue du Val lton 27000 EVREUX, section AH n°713 pour une contenance de 35a et 58 ca, section AH n°715 pour une contenance de 33 ca,

- **Portant sur le lot n°5** de l'état descriptif de division consistant en un appartement de type trois pièces situé au rez-de-chaussée de la résidence, comprenant :
 - Un séjour,
 - Deux chambres,
 - Cuisine,
 - Salle de bains,
 - WC,
 - Entrée, dégagement,
 - Rangement.

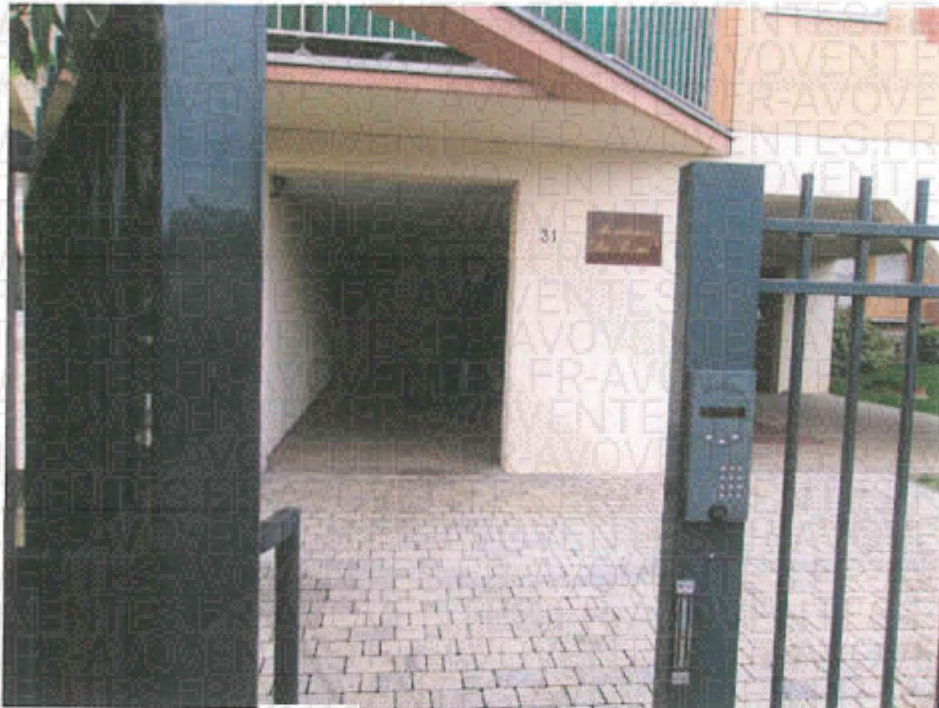
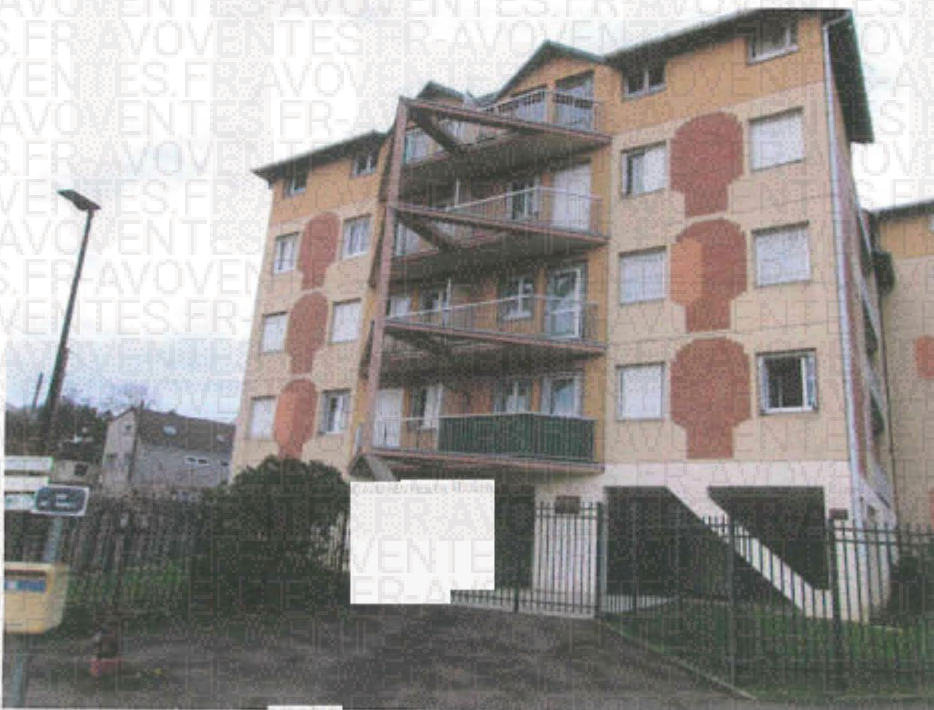
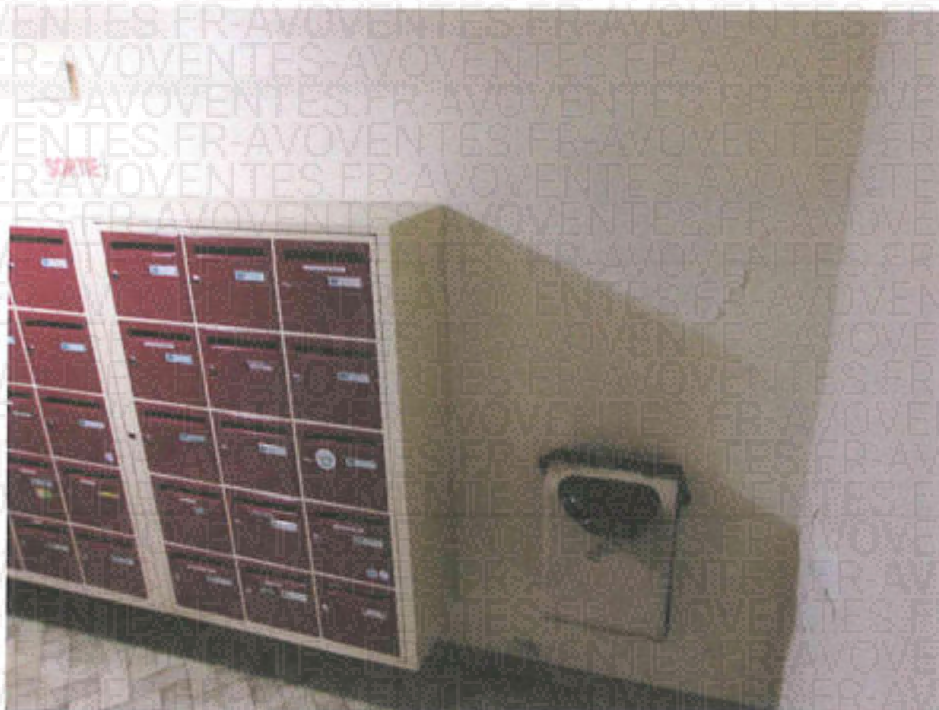
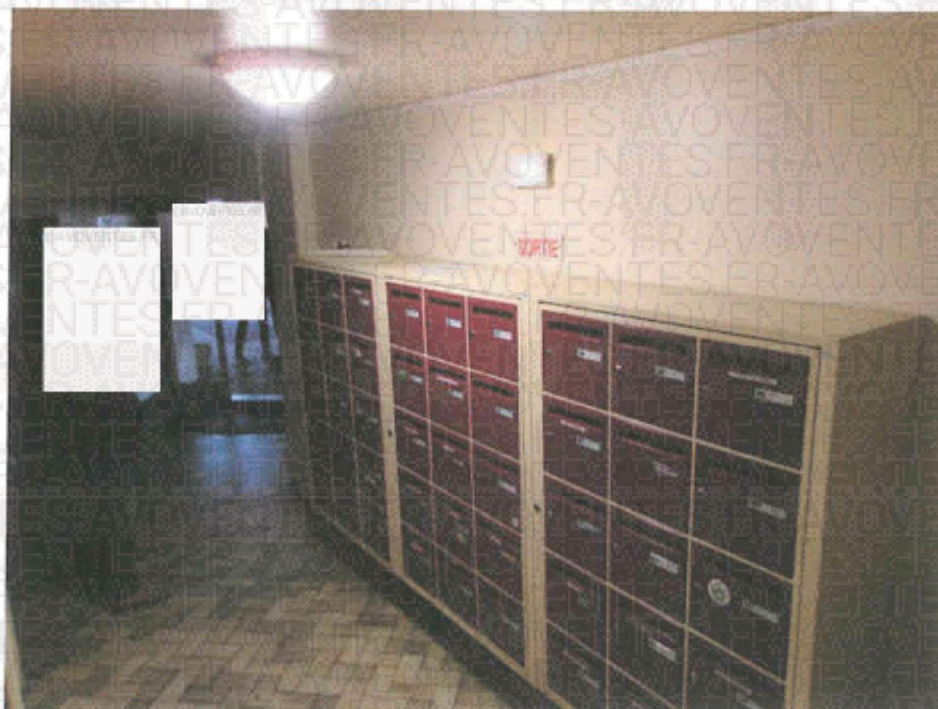
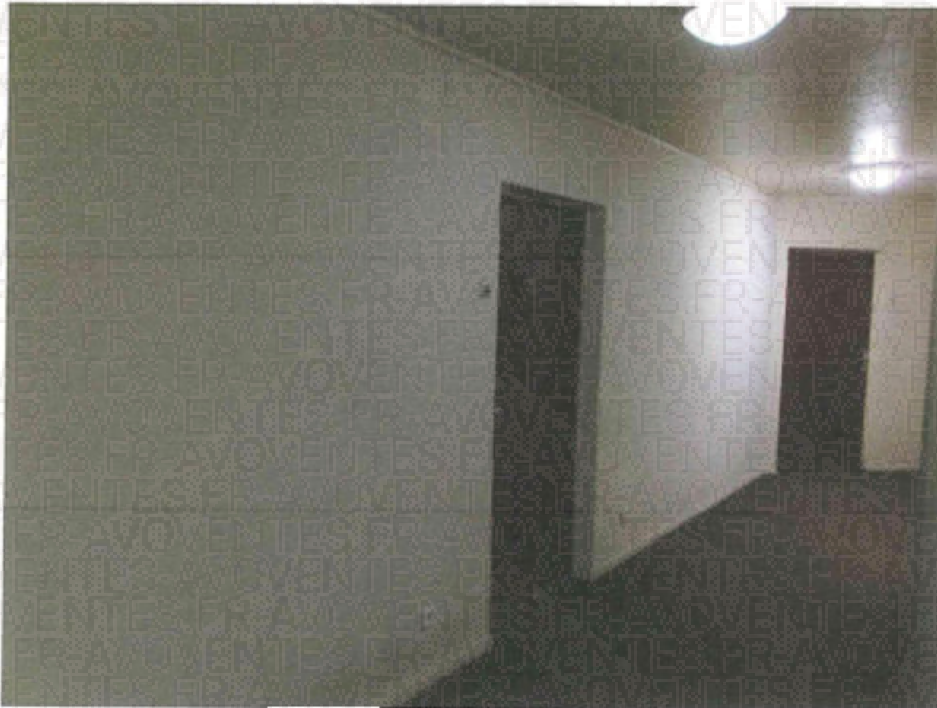
Voir photos 1 à 5**Entrée et séjour :**

Le sol uniforme à l'entrée et au séjour est un revêtement pvc collé en état d'usage à lames.

Les murs sont recouverts d'une peinture blanche défraîchie.

Le plafond est recouvert d'une peinture blanche défraîchie.

Je constate qu'il n'y a pas de porte entre l'entrée et le séjour.

Dans l'entrée, je constate qu'il existe un placard contenant un cumulus avec deux portes coulissantes.

Le séjour est équipé d'une fenêtre à simple vantail et d'une seconde fenêtre simple vantail également. Cette seconde fenêtre est également équipée de deux impostes fixes.

Les volets extérieurs sont de type accordéon en PVC.

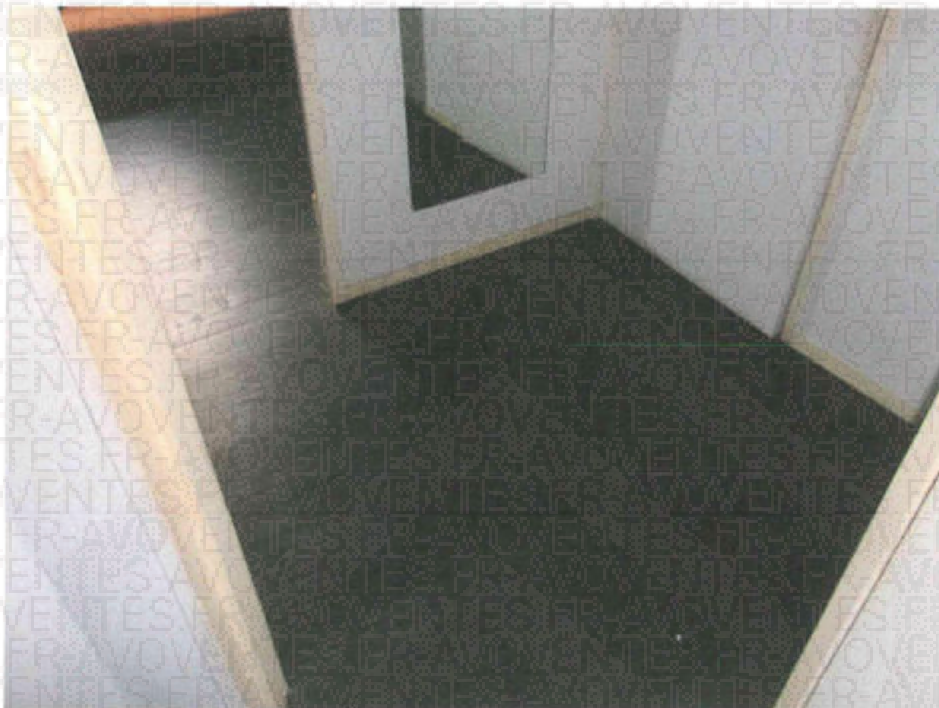
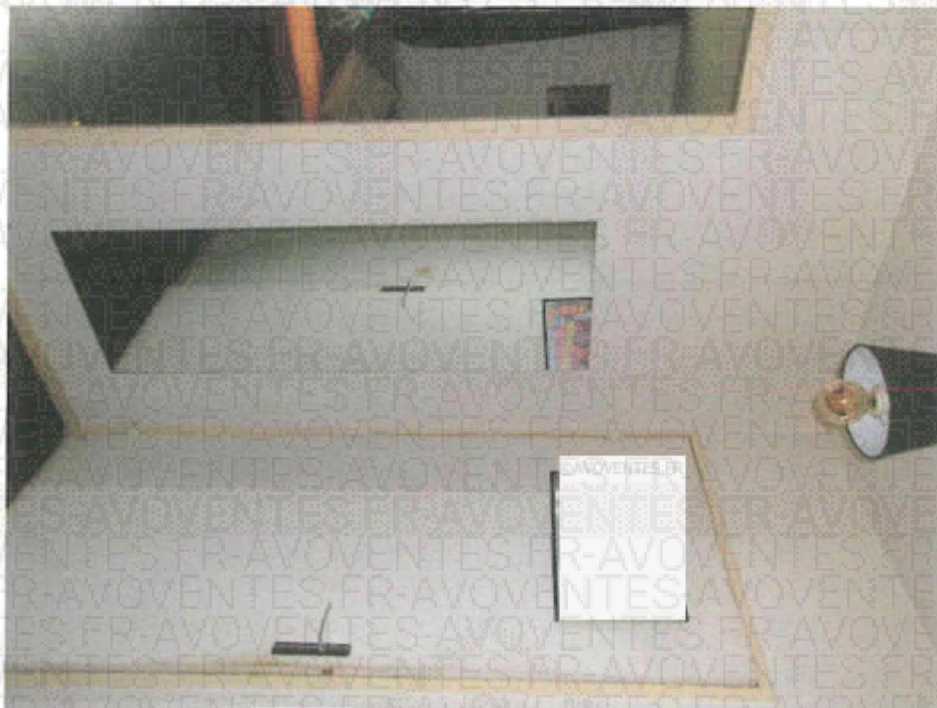
Voir photos 23 à 24

Chambre de gauche :

Le sol est recouvert revêtement ancien en pvc à lames dans le même état de vétusté.

Les murs et le plafond sont recouverts d'une peinture ancienne, blanche, défraîchie.

- Une porte en bois peint ouvrant et fermant correctement avec une peinture défraîchie sur la porte,
- Deux fenêtres à simple vantail avec impostes fixes et volets extérieurs en PVC articulés, les fenêtres sont à double vitrage,
- Autres équipements : un convecteur, prises de courant, interrupteur.

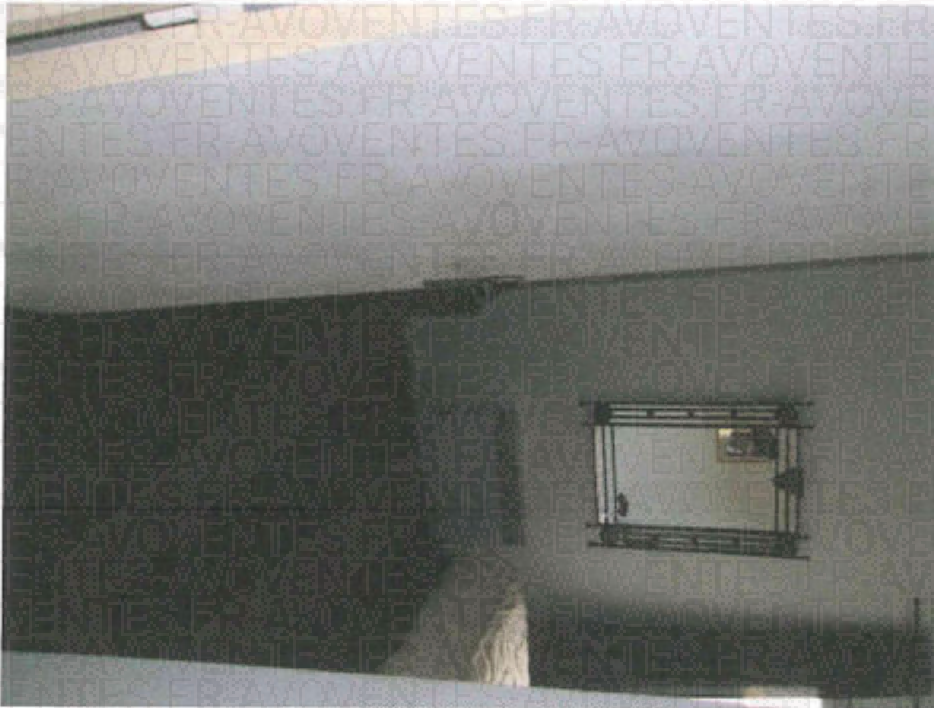
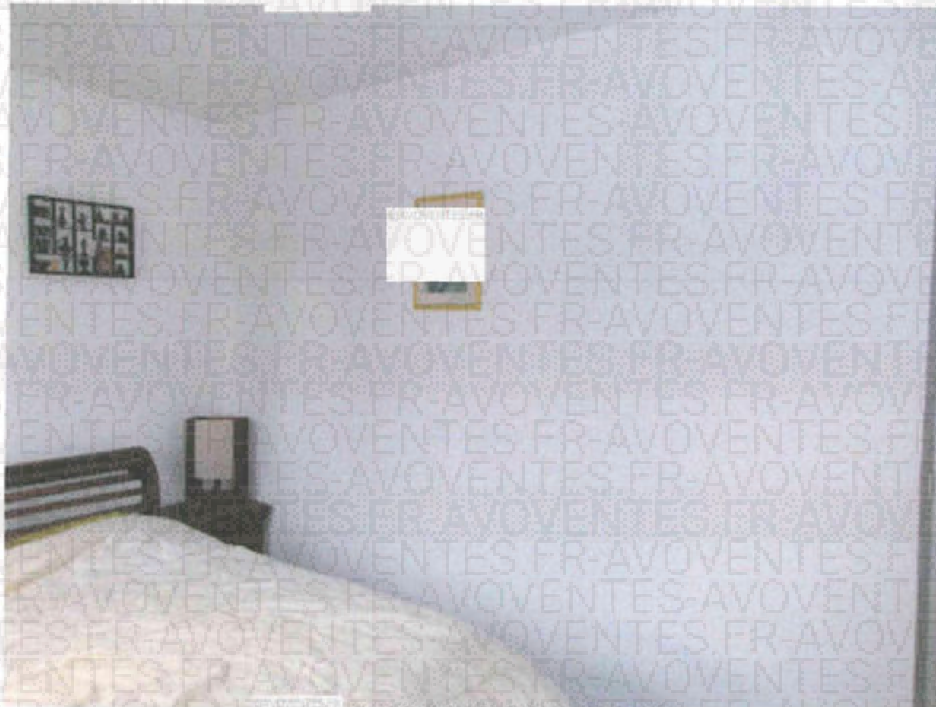
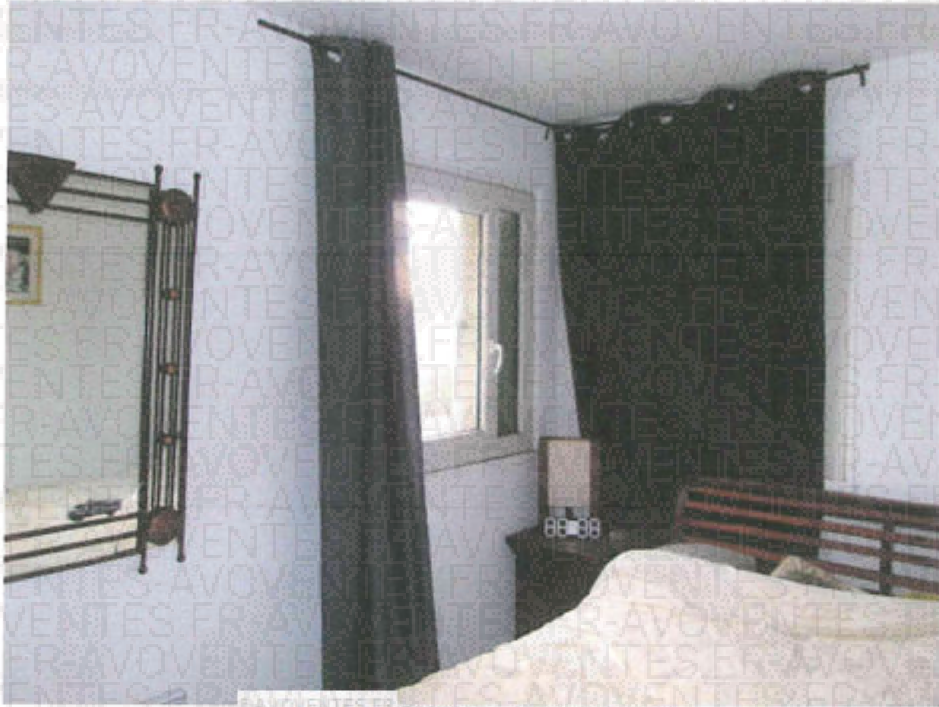
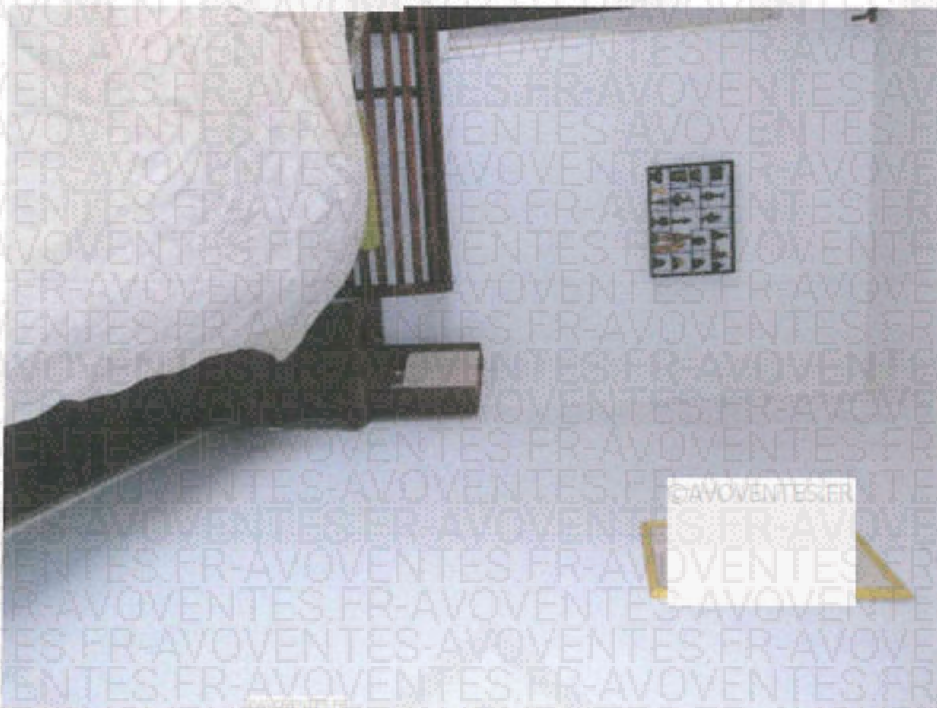
Voir photos 25 à 28

Deuxième chambre :

Le sol est recouvert d'un revêtement ancien en pvc à lames dans le même état de vétusté de même nature que les précédentes pièces.

Les murs et le plafond sont recouverts d'une peinture blanche ancienne défraîchie.

- Interrupteur, prises de courant,
- Une fenêtre à simple vantail avec imposte fixe et volets extérieurs articulés,
- Je constate que cette pièce est équipée d'un convecteur électrique.
