# PROCES-VERBAL DE DESCRIPTION

### PROCES VERBAL DE DESCRIPTION

**Me suis transporté ce jour, 45 Grande Rue 60580 COYE LA FORET où là étant, j'ai procédé aux descriptions suivantes :**

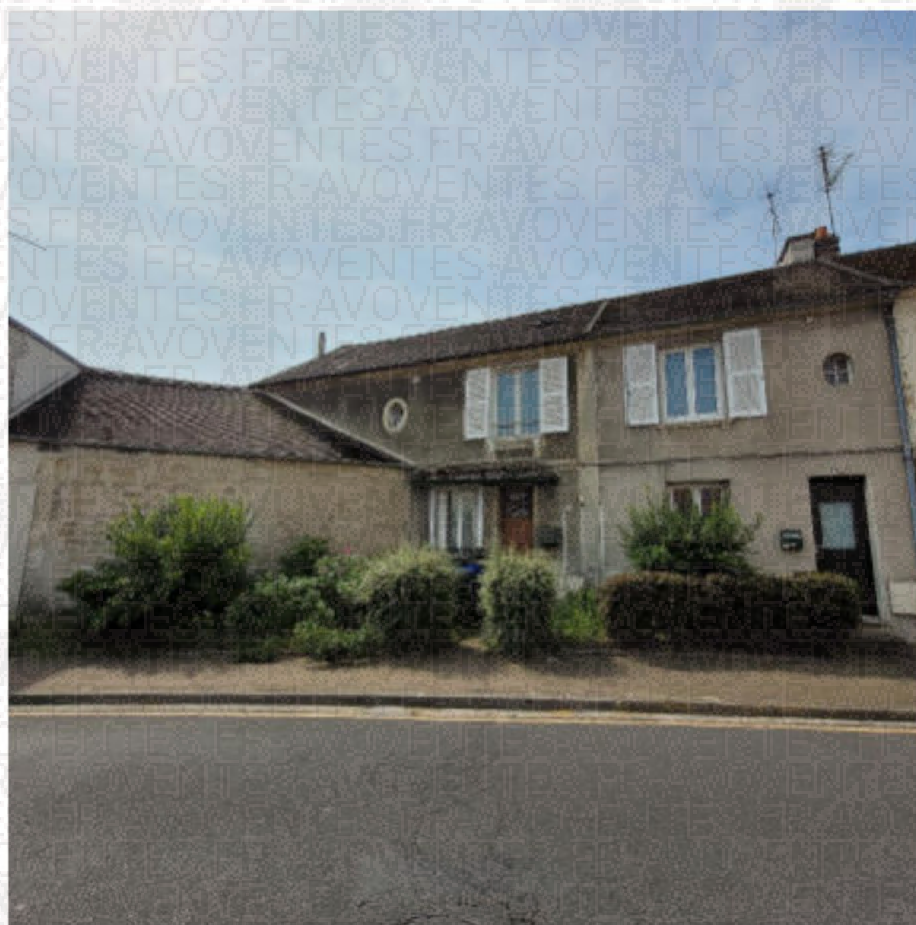
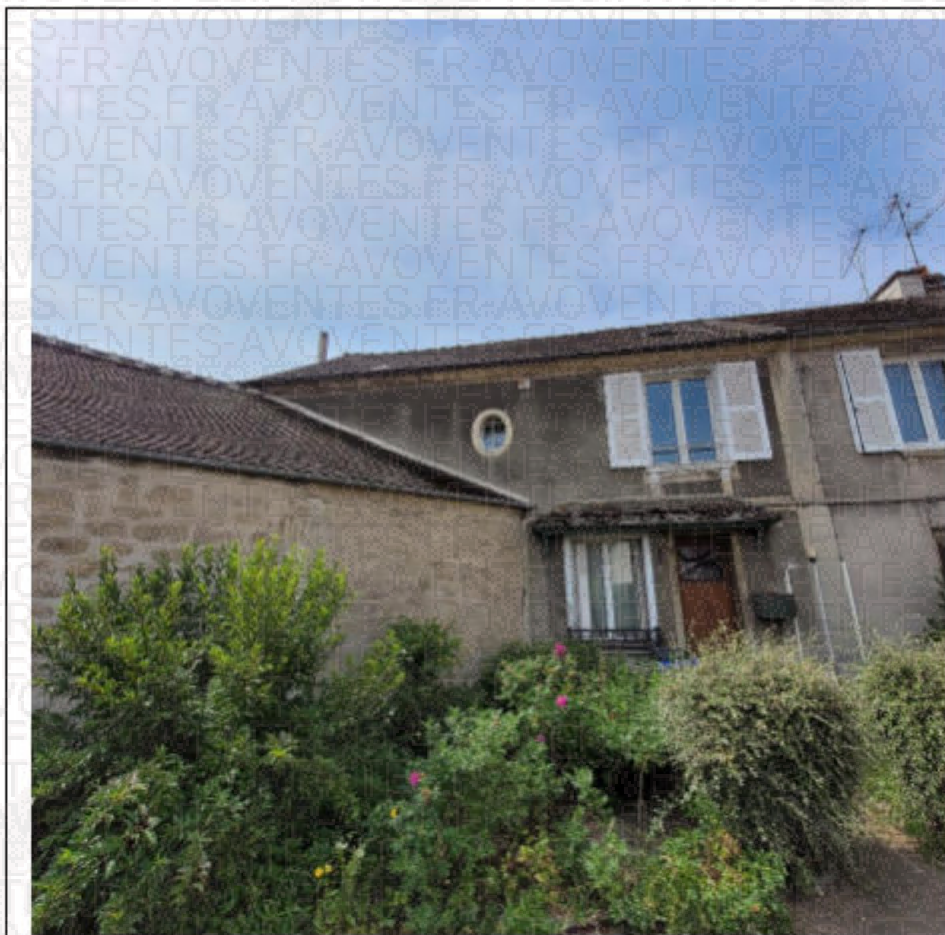
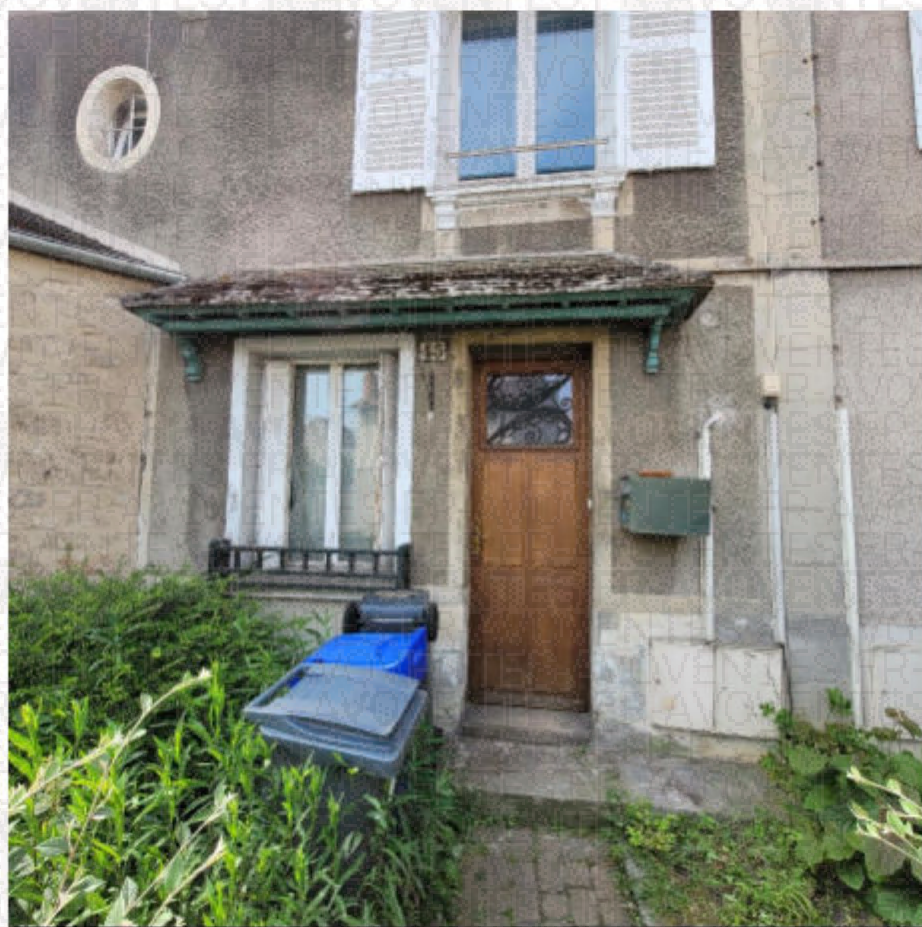
#### CLICHES PHOTOGRAPHIQUES N°1 A 3

Il s'agit d'une maison de ville mitoyenne dont la façade avant est couverte d'un crépi béton ancien, en état d'usage.

La maison est couverte d'une toiture en tuiles mécaniques en bon état.

Les huisseries extérieures en PVC sont en état d'usage. Les persiennes et volets en bois sont également en bon état.

La porte d'accès est protégée par un auvent en bois et tuiles plates en état d'usage. Cette porte est précédée de deux marches en béton et pavés en état d'usage.

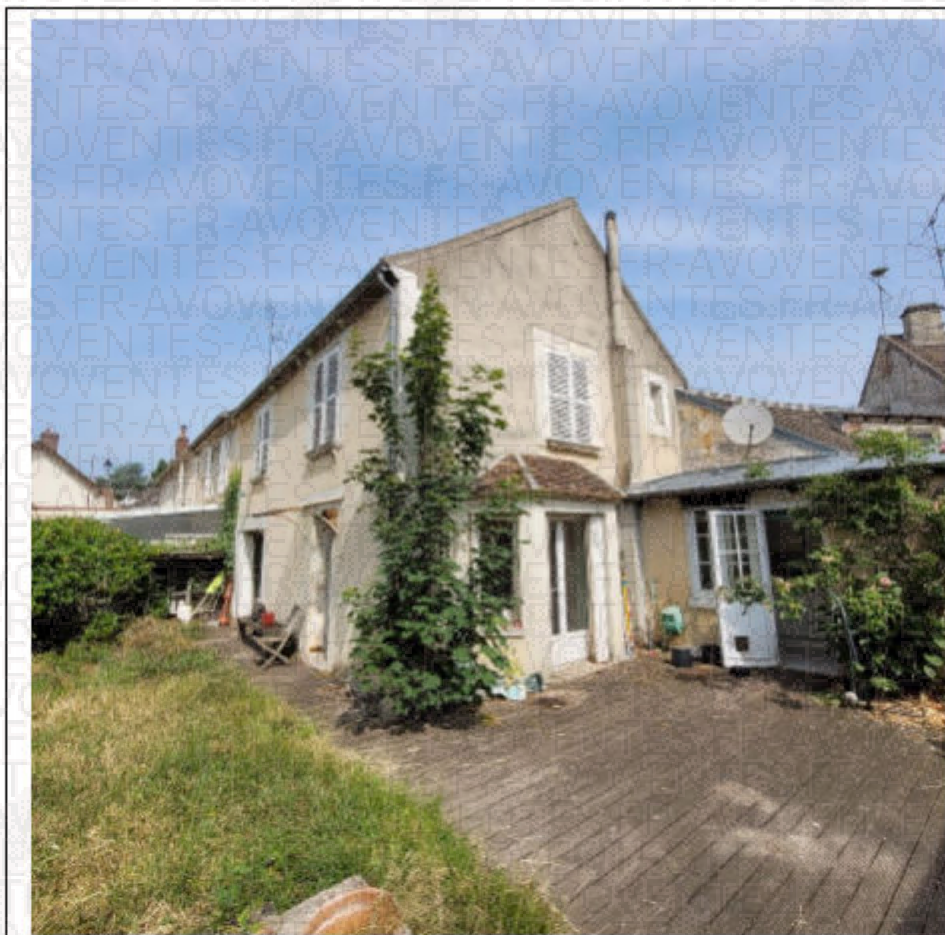
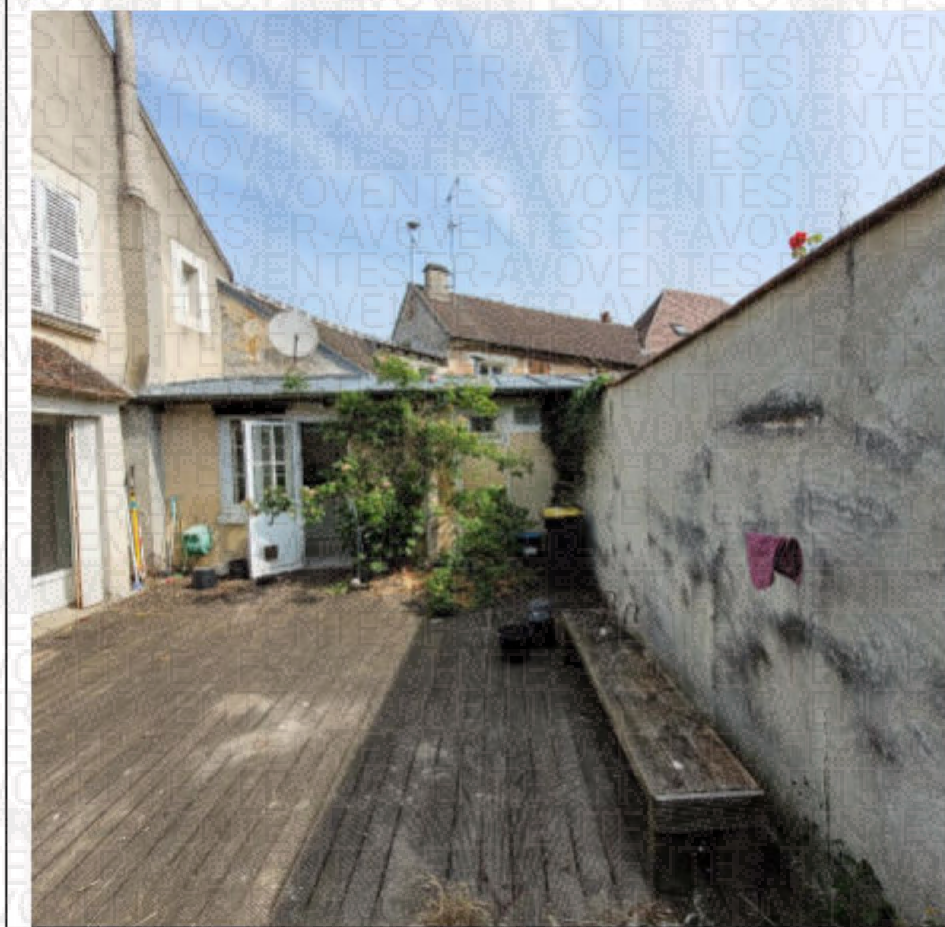
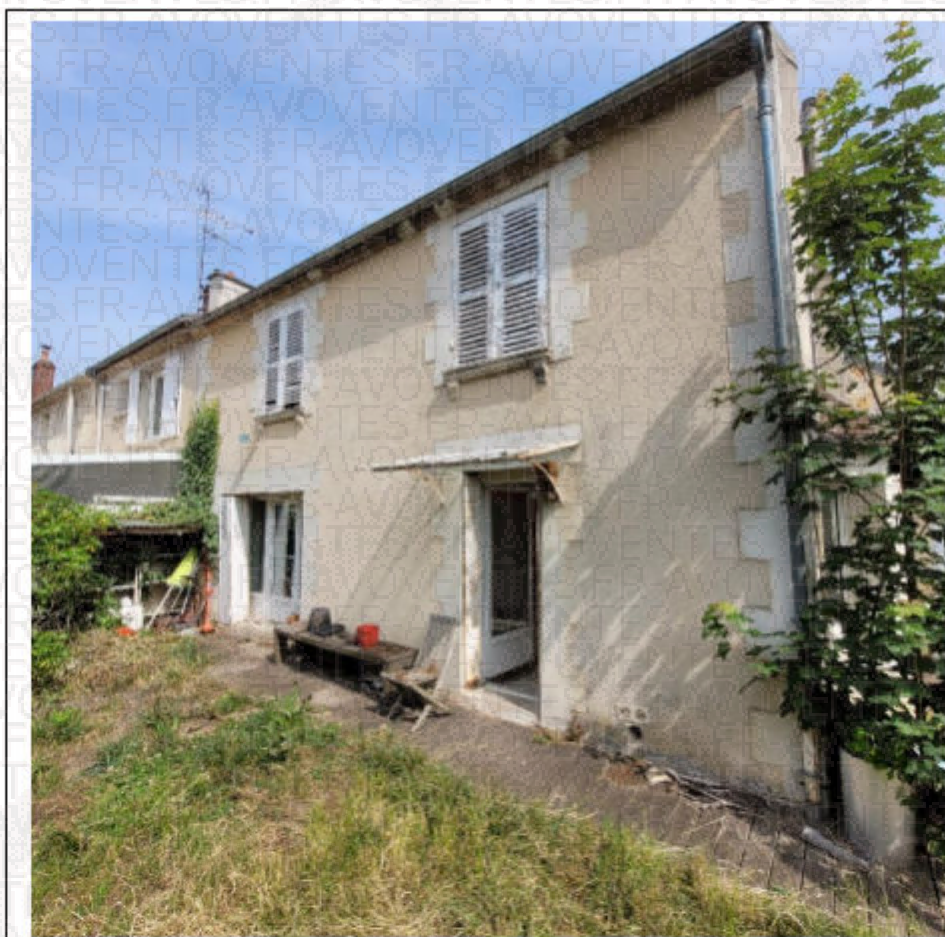
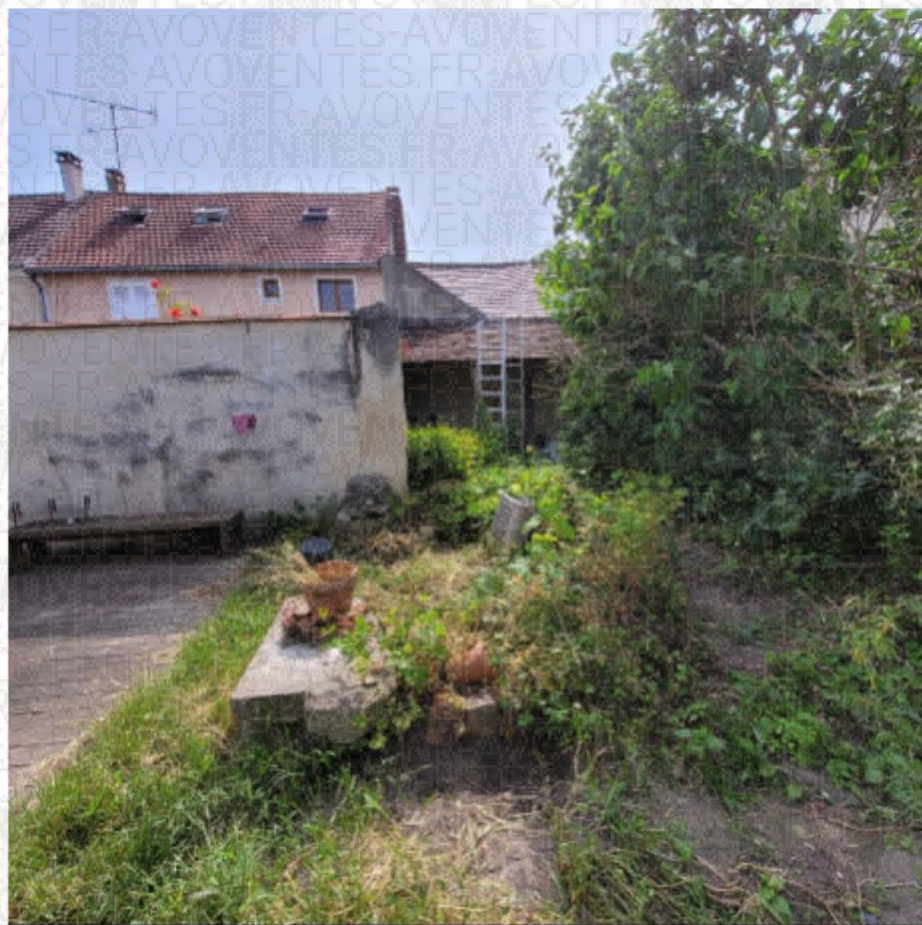
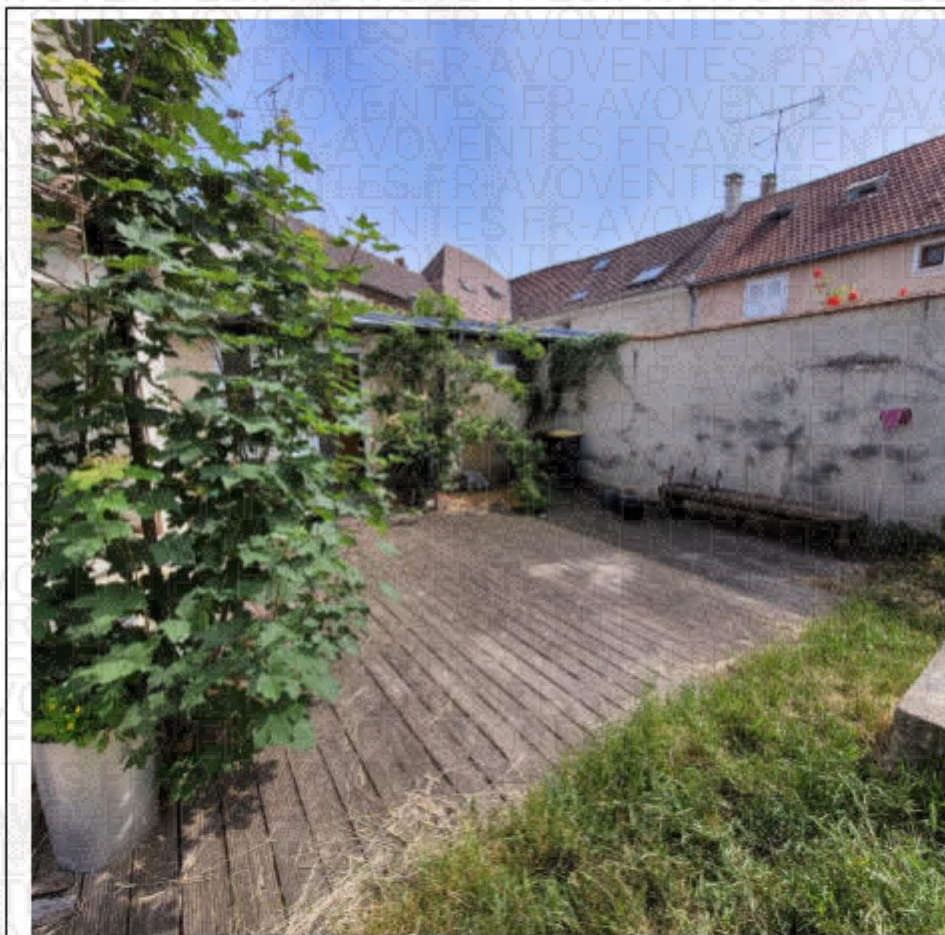
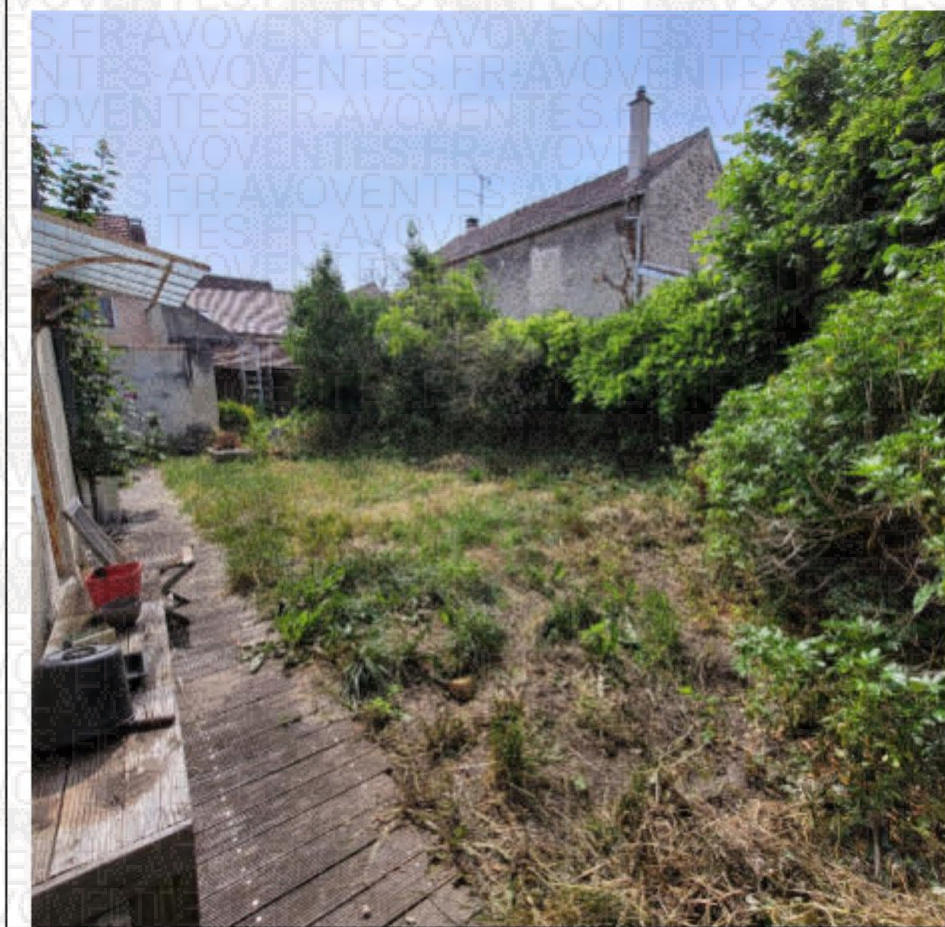
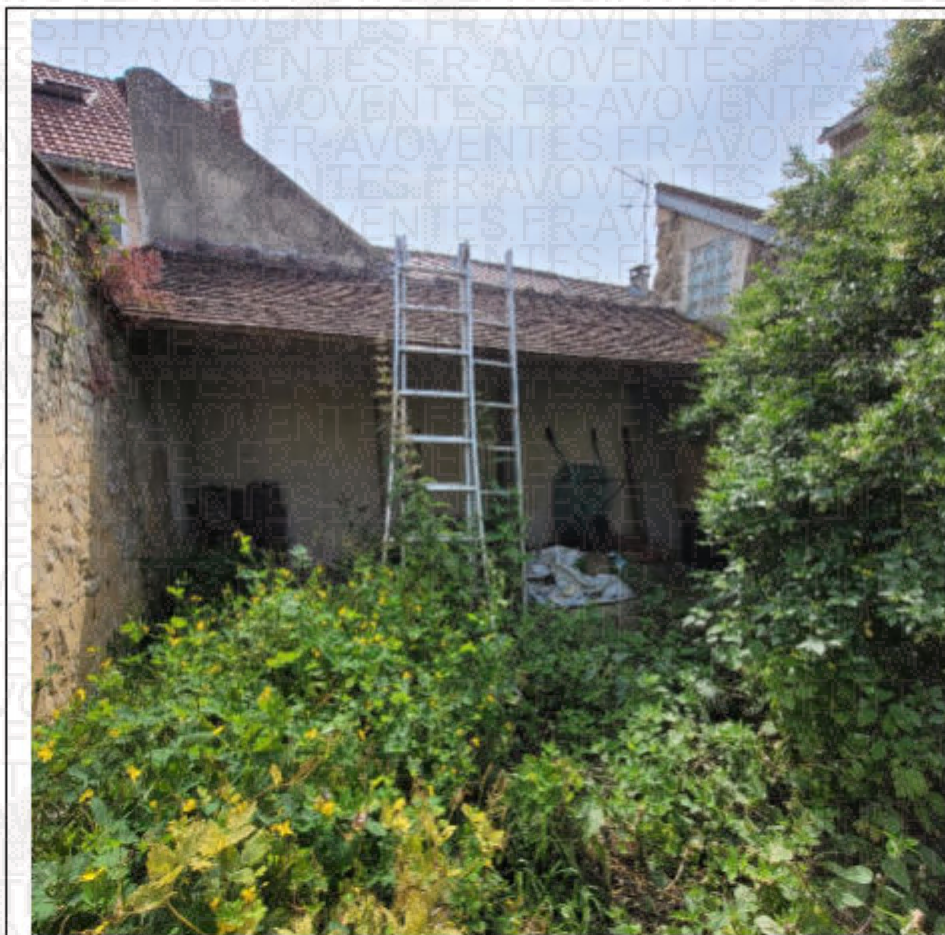
#### CLICHES PHOTOGRAPHIQUES N°4 A 10

La façade arrière couverte d'un crépi gratté avec modénatures reconstituées, l'ensemble ancien, en état d'usage, légèrement grisé.

Sur cette façade, je constate que les persiennes métalliques sont corrodées et que les volets en bois présentent quelques dégradations (éléments vermoulus et manquants).

À noter la présence d'un conduit de cheminée apparent dont la gaine béton est fissurée.

La maison bénéficie d'un jardin arrière en mauvais état d'entretien (haies arbustives non taillées, herbes hautes, excavations, irrégularités du terrain).

La façade arrière de la maison est longée d'une terrasse en lames de bois ancienne et dégradée (éléments détachés, déformations et lames vermoulues).

La petite porte-fenêtre donnant accès à la pièce de séjour est protégée par une marquise métallique ancienne, en état d'usage à l'exception de quelques marques de corrosion.

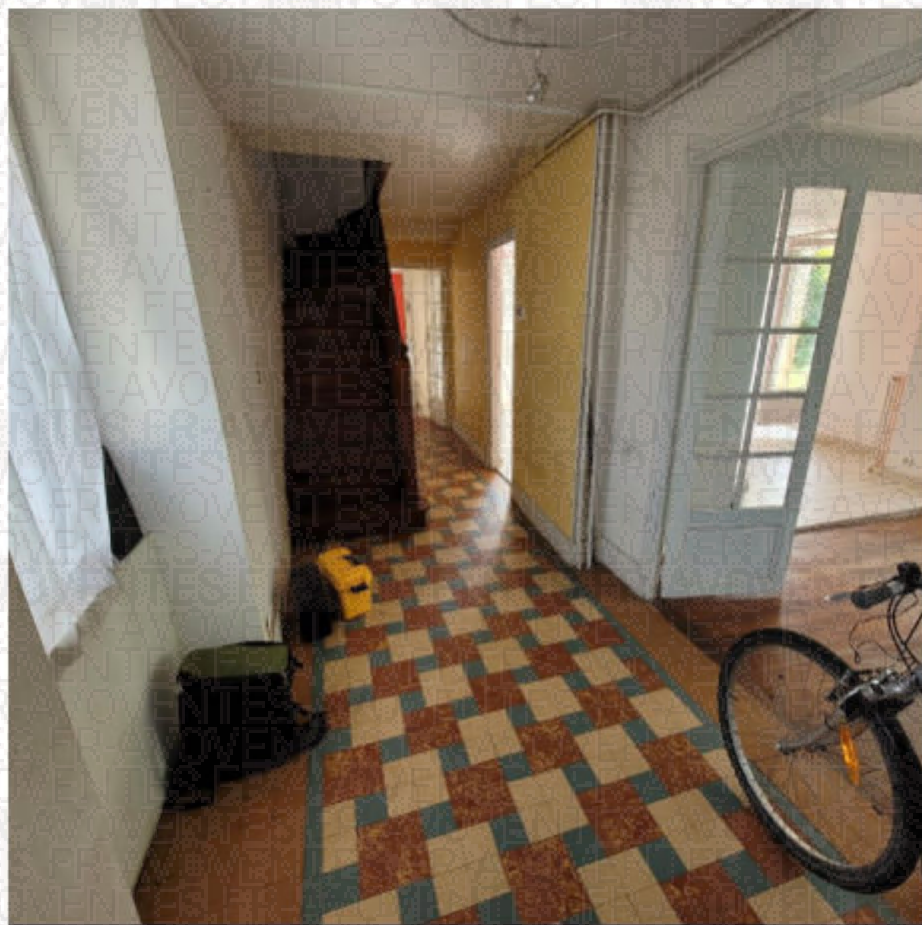
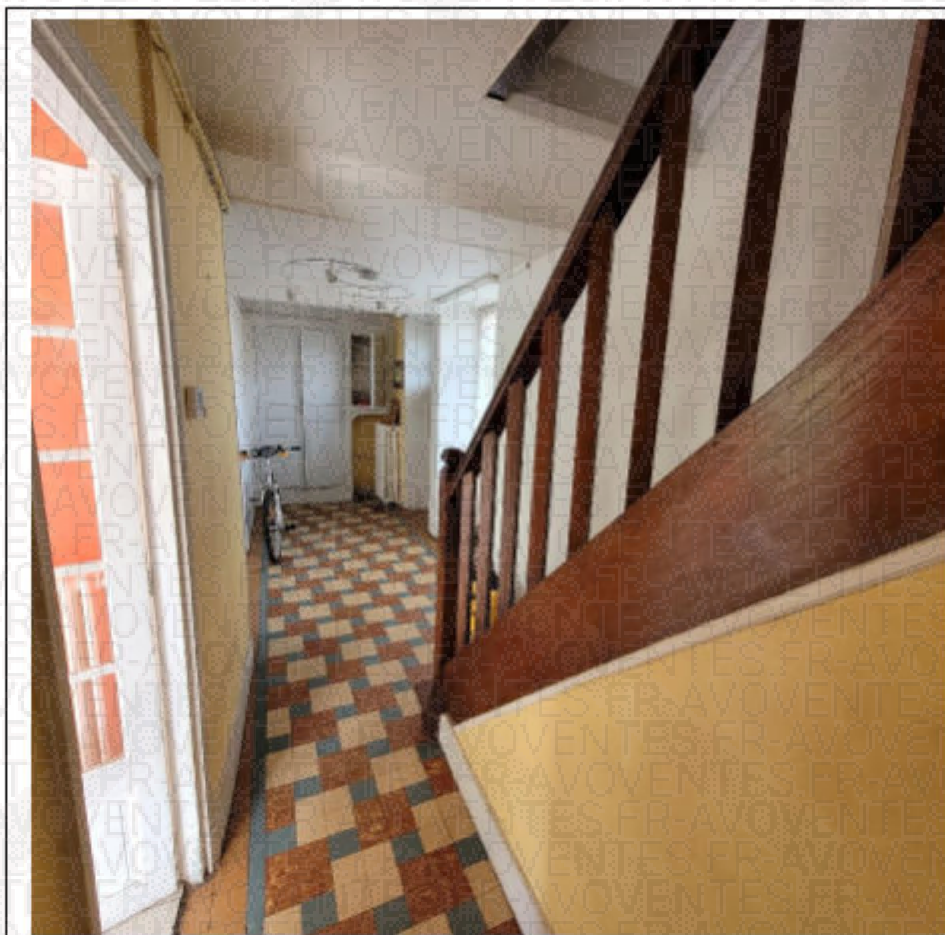
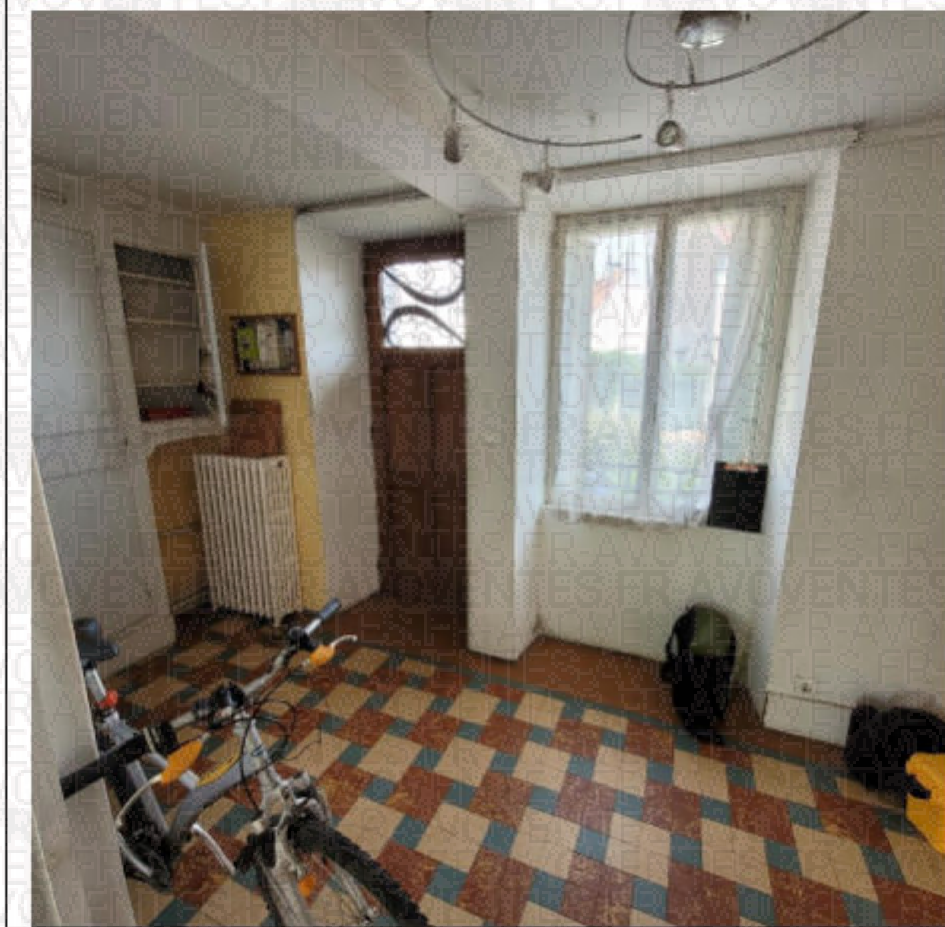
#### CLICHES PHOTOGRAPHIQUES N°11 A 13

Au sol, carreaux de ciment à joints vifs anciens, en état d'usage à l'exception de quelques marques d'usure et chocs.

Les plinthes partielles en bois sont couvertes d'une peinture blanche défraîchie et encrassée.

Sur les murs, structure plâtre ancienne couverte d'une peinture blanche et d'une peinture jaune talochée, l'ensemble défraîchi et encrassé. À noter la présence de plusieurs traces, épaufures légères et percements avec vis laissés en l'état.

L'accès à cet espace est assuré de la voie publique par une porte en bois mouluré avec oculus supérieur protégé une grille en fer forgé, l'ensemble couvert de peinture et de vernis en état d'usage. Les dispositif de fermeture, poignées et judas sont en bon état. Autour de cette fenêtre, présence d'un cadre en doublage de Fermacell couvert d'une peinture blanche défraîchie et dont les cornières de finition sont arrachées.

Les équipements électriques situés dans cette pièce sont en état d'usage. Les terminaux sont encrassés. Le plastron du double interrupteur situé au bas des escaliers est manquant.

À proximité de la porte d'accès, présence d'un compteur Linky et d'une coupure générale installés dans un coffret à l'état brut et dépourvu de porte.

Cette pièce est chauffée par un radiateur en fonte ancien, couvert d'une peinture blanche défraîchie et écaillée.

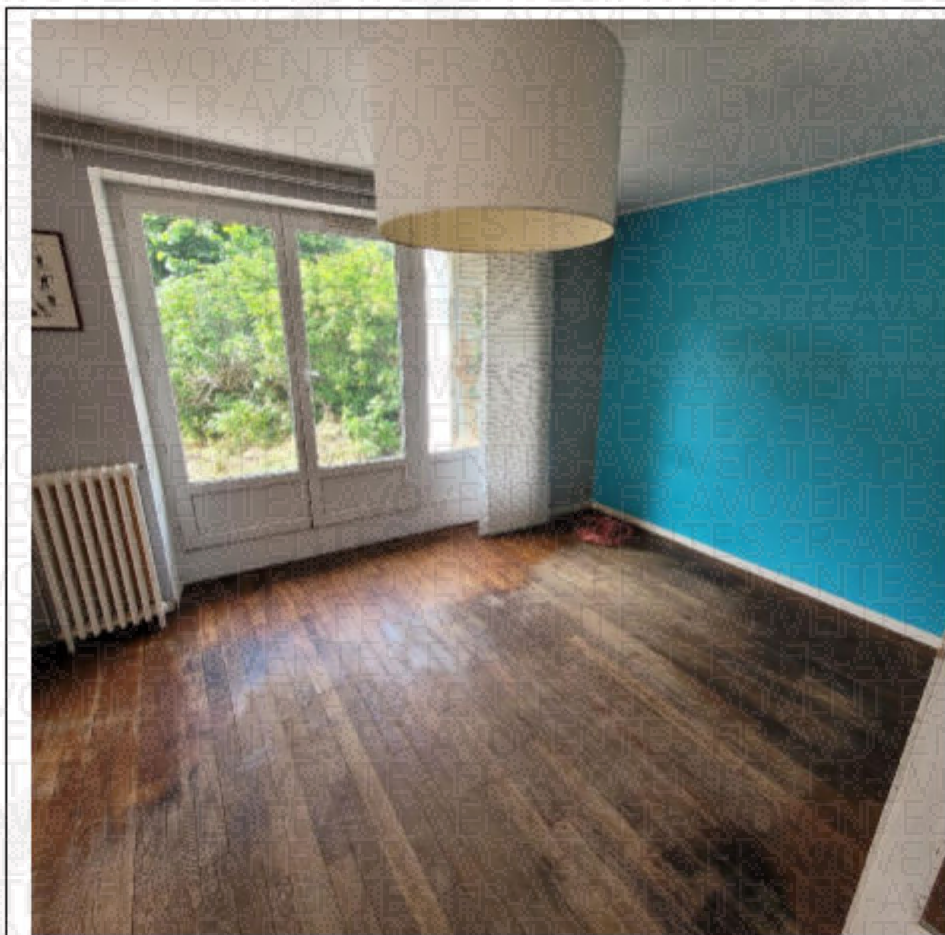
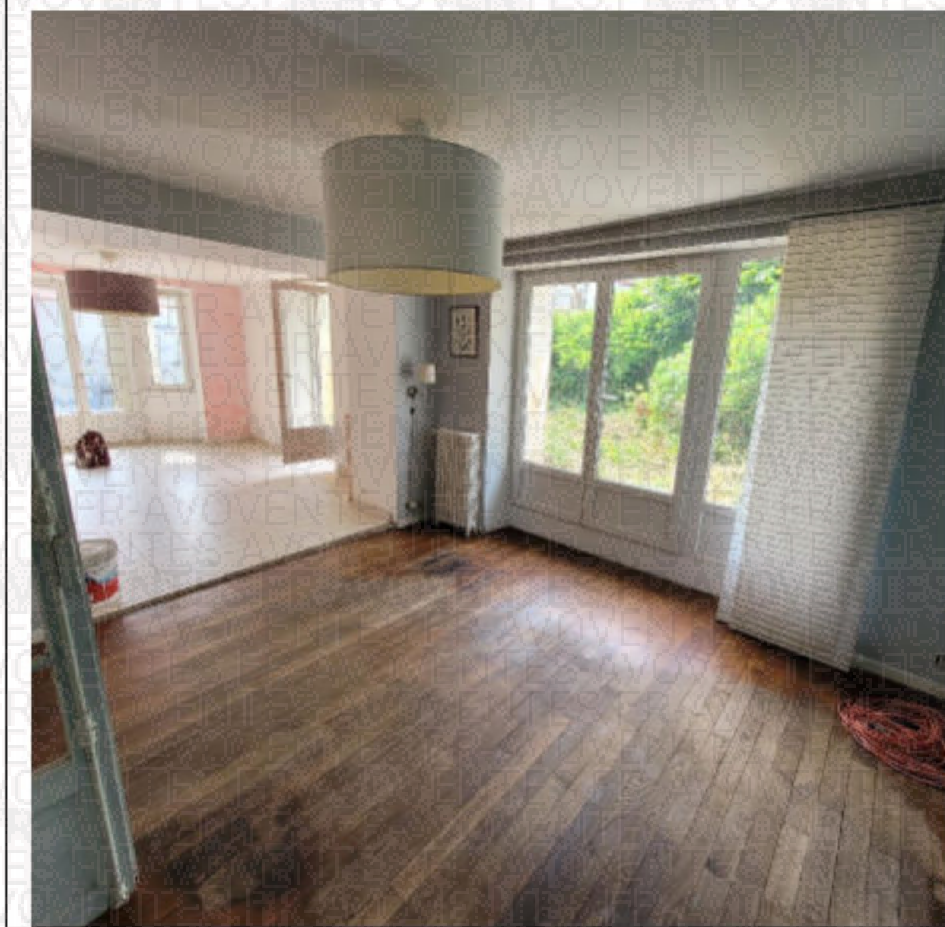
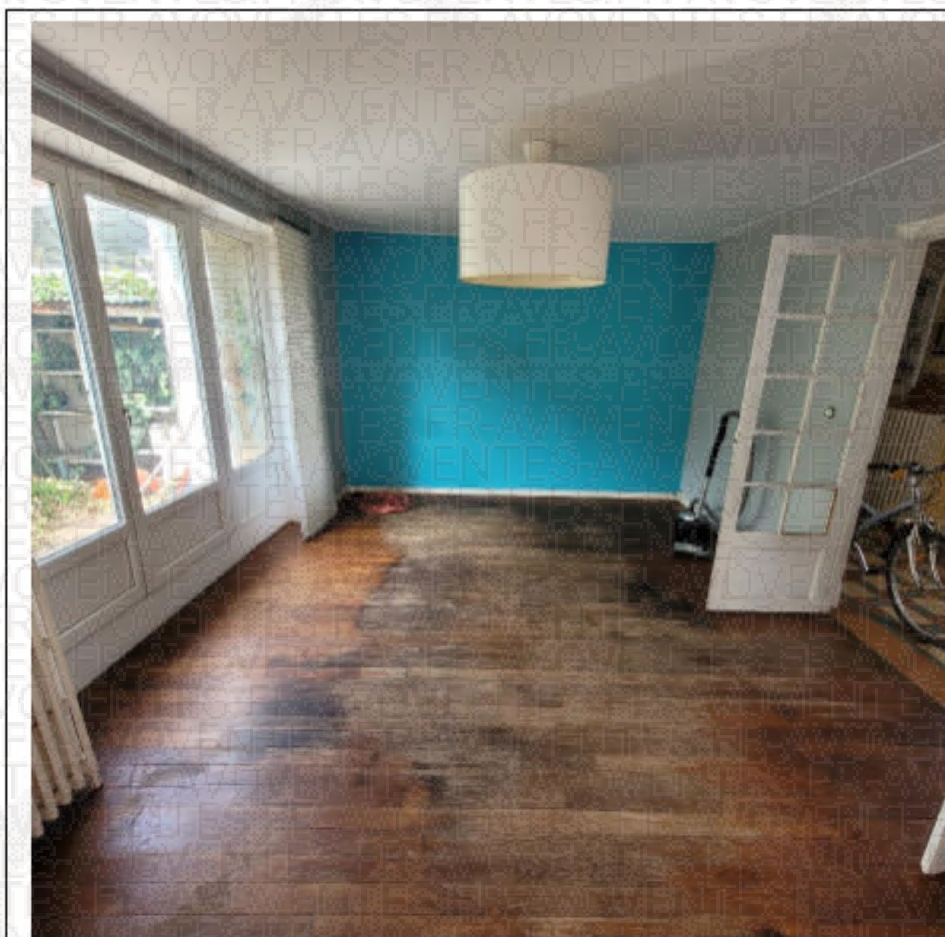
#### **CLICHES PHOTOGRAPHIQUES N°14 A 16**

Au sol, parquet vitrifié en chêne ancien, en état d'usage. Je constate que la vitrification est dégradée et que ce revêtement est encrassé.

Les plinthes sont en bois et couvertes d'une peinture blanche défraîchie et encrassée. Certains éléments de plinthes se désolidarisent de leurs supports.

Sur les murs et au plafond, plâtre et Fermacell couverts d'une peinture tricolore défraîchie et encrassée. En cueillie, présence d'une baguette de finition en plafond en bois mouluré couverte d'une peinture blanche défraîchie.

Les équipements électriques situés dans cet espace sont en état d'usage. Les terminaux sont néanmoins dépourvus de leurs plastrons.

Cette pièce est chauffée par un radiateur en fonte ancien, avec robinet d'alimentation simple, couvert d'une peinture ancienne, défraîchie et écaillée.

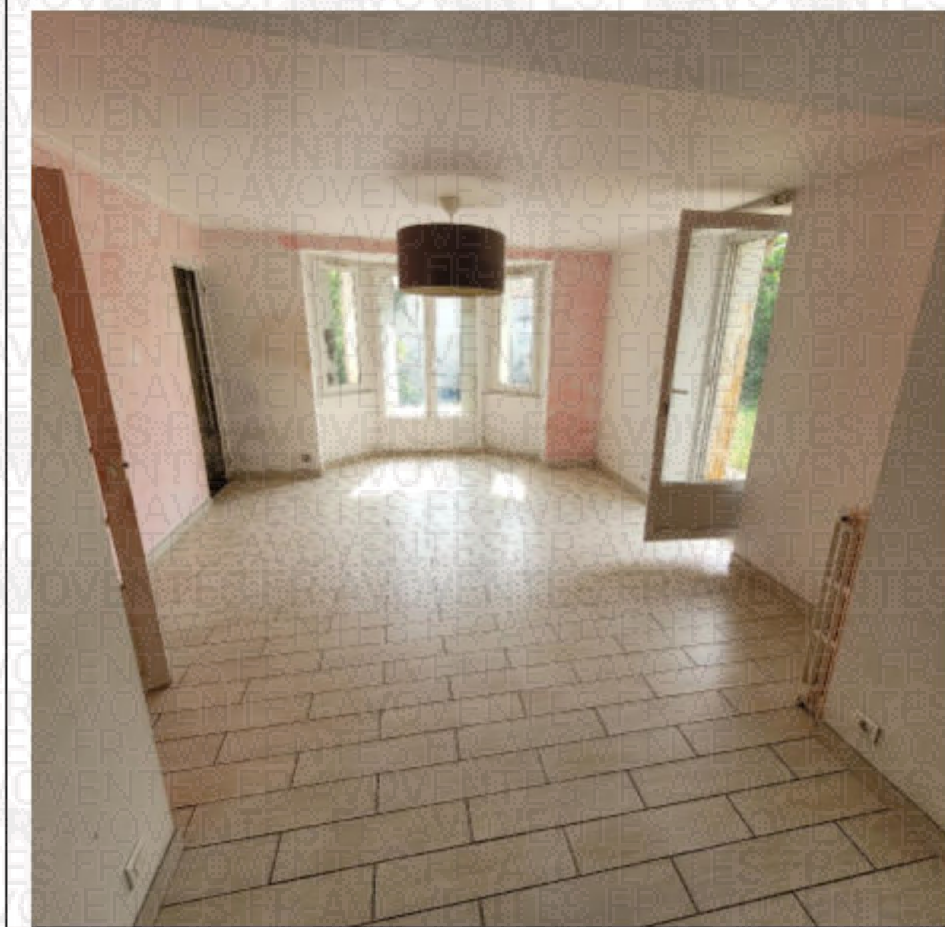
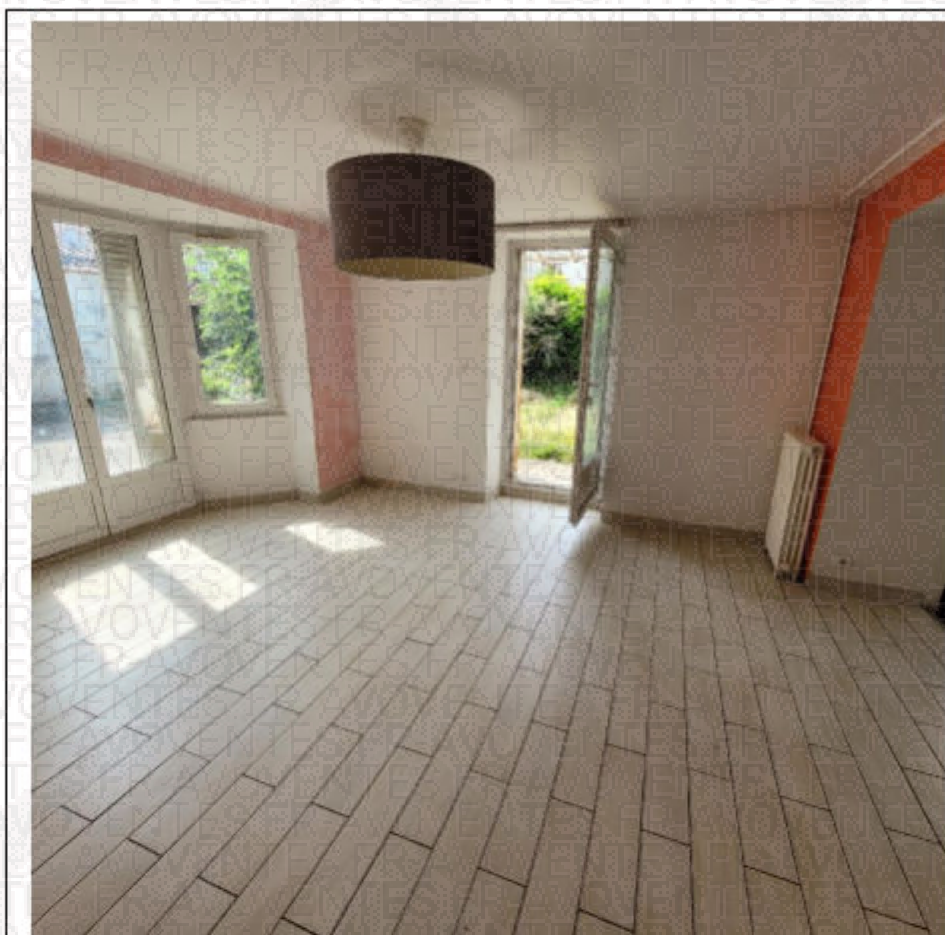
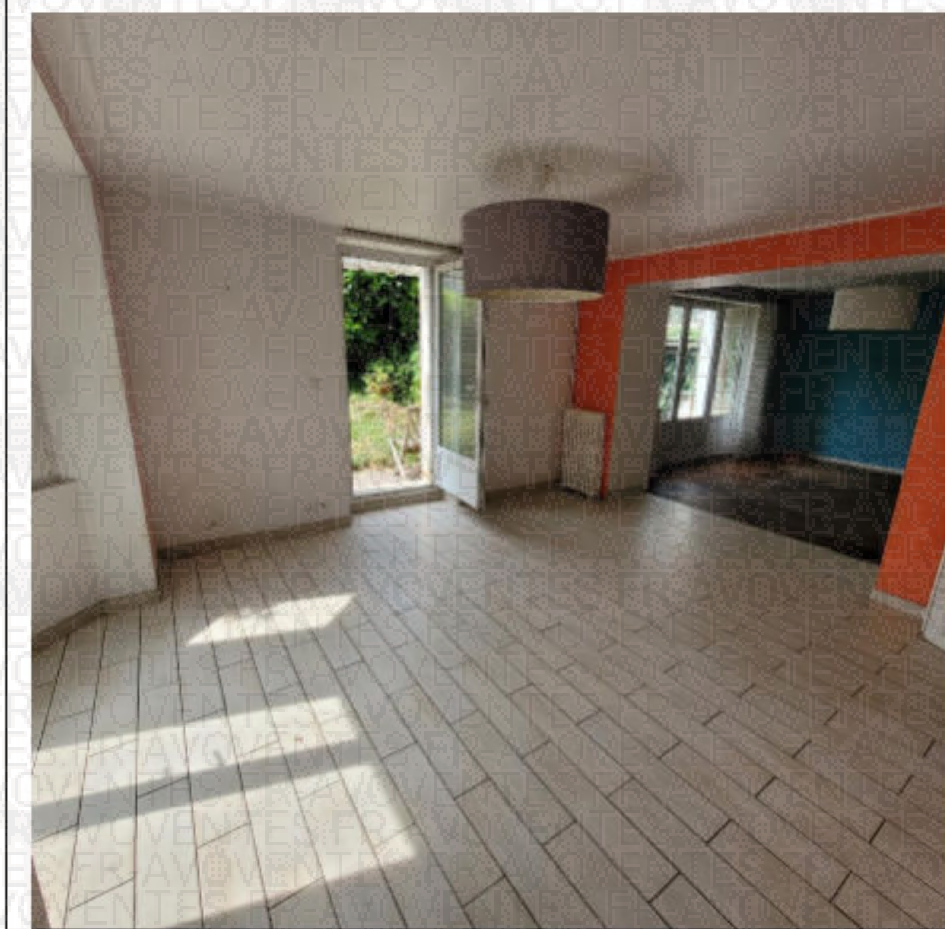
#### **CLICHES PHOTOGRAPHIQUES N°17 A 19**

Sur les murs et au plafond, structure de placoplâtre et Fermacell couverts d'une peinture multicolore partiellement talochée, grossièrement appliquée et défraîchie. À noter la présence de quelques percements avec chevilles laissés en l'état.

Cette pièce est accessible de l'entrée et du premier dégagement par deux portes à petits carreaux, en bois mouluré, couvertes sur leurs deux faces d'une peinture blanche défraîchie et usagée. À noter qu'un petit carreau est fissuré. Les dispositifs de fermeture et poignées sont en état d'usage.

Entre le séjour et la salle à manger, présence d'un seuil en béton à état brut, grossièrement réalisé.

Les équipements électriques situés dans cet espace sont en état d'usage. Je constate que certains terminaux sont dépourvus de leurs plastrons.

Cette pièce est chauffée par deux radiateurs en fonte anciens avec robinets d'alimentation simples, couverts d'une peinture blanche défraîchie et écaillée.

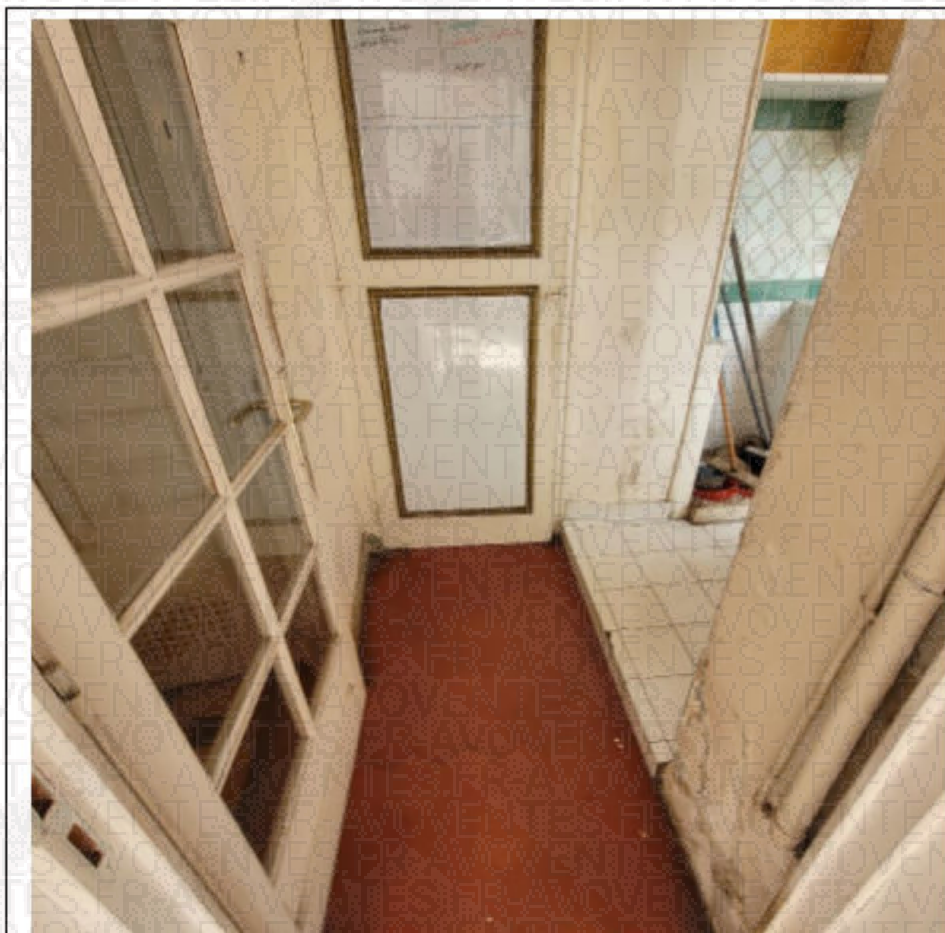
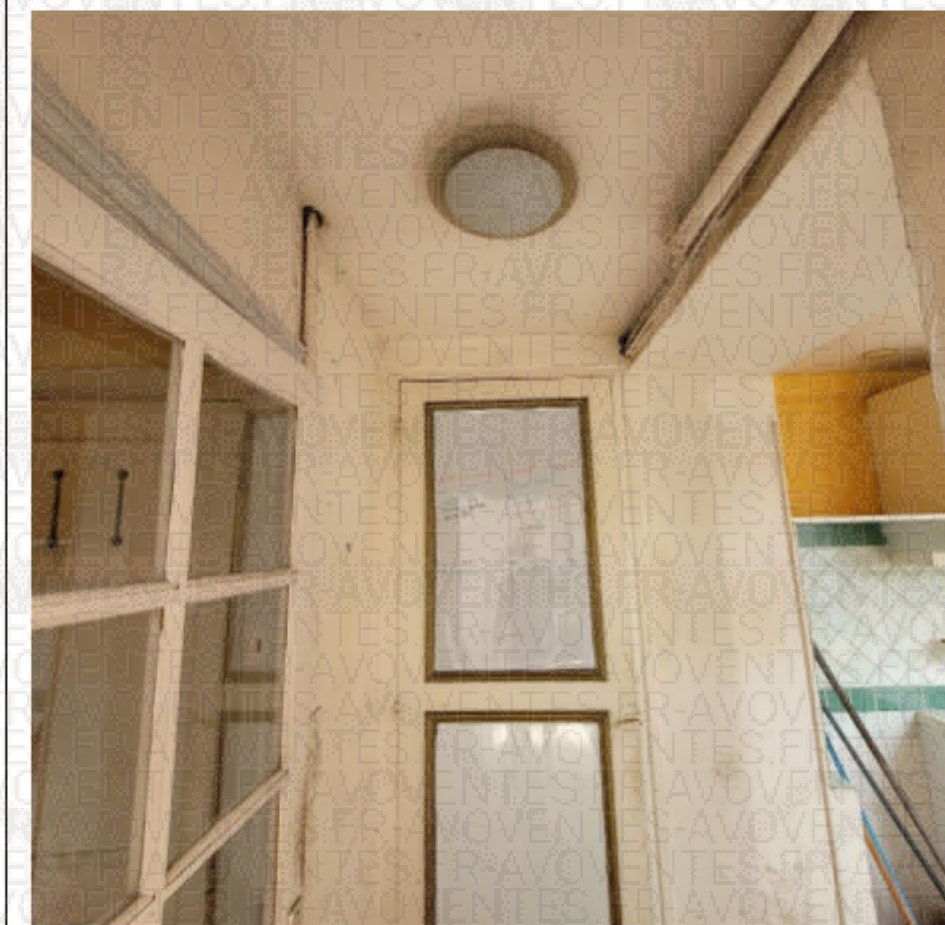
#### **CLICHES PHOTOGRAPHIQUES N°20 ET 21**

Sur les murs et au plafond, structure plâtre ancienne, couverte d'une peinture défraîchie et dégradée (nombreuses vis, épaufrures et réparations au plâtre).

À noter la présence de canalisations apparentes couvertes d'une peinture écaillée.

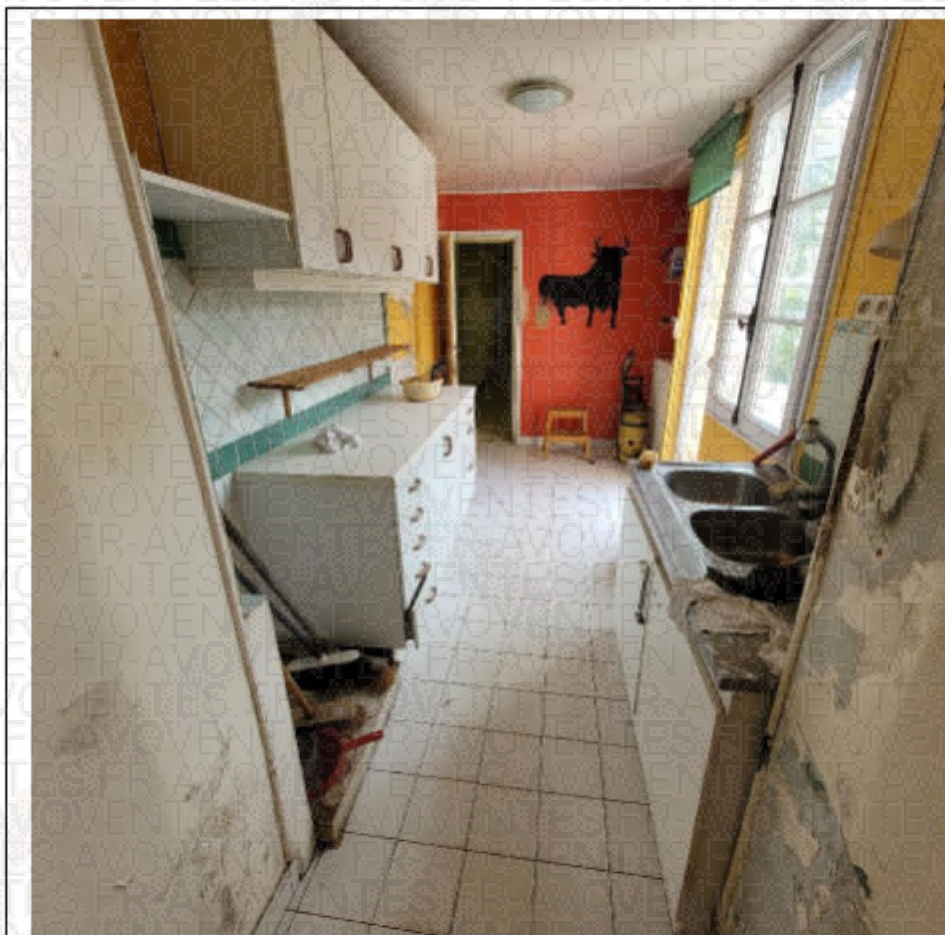
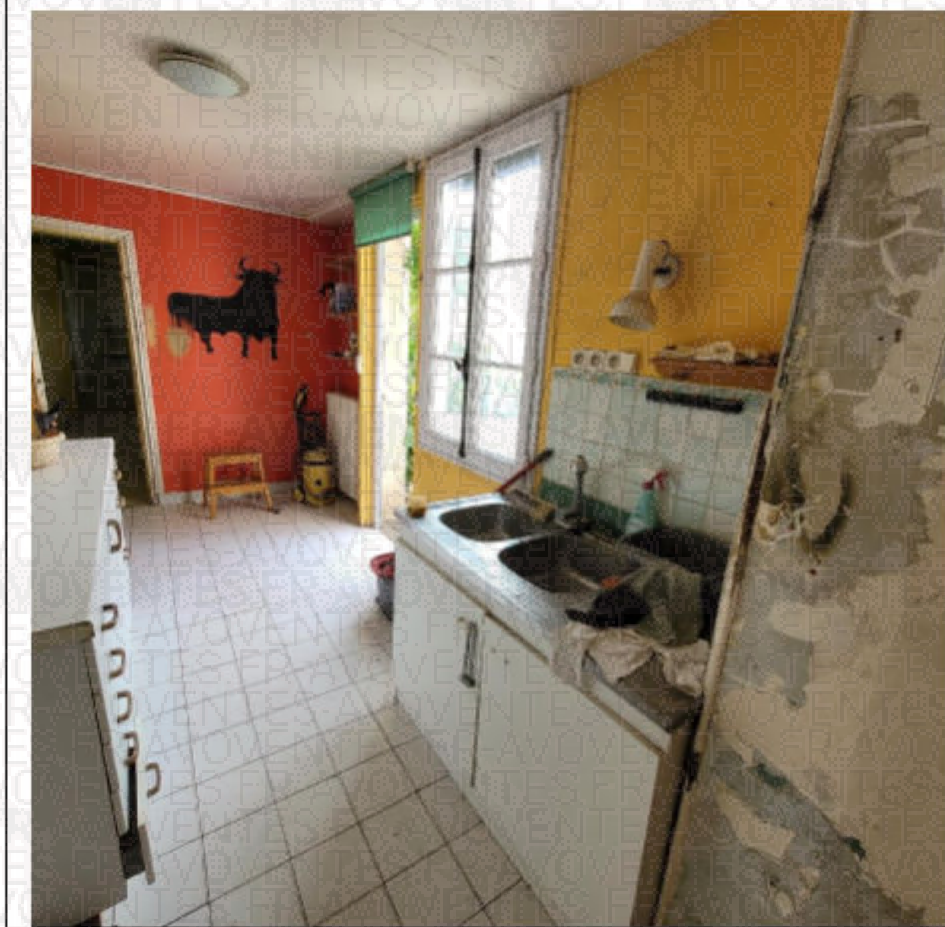
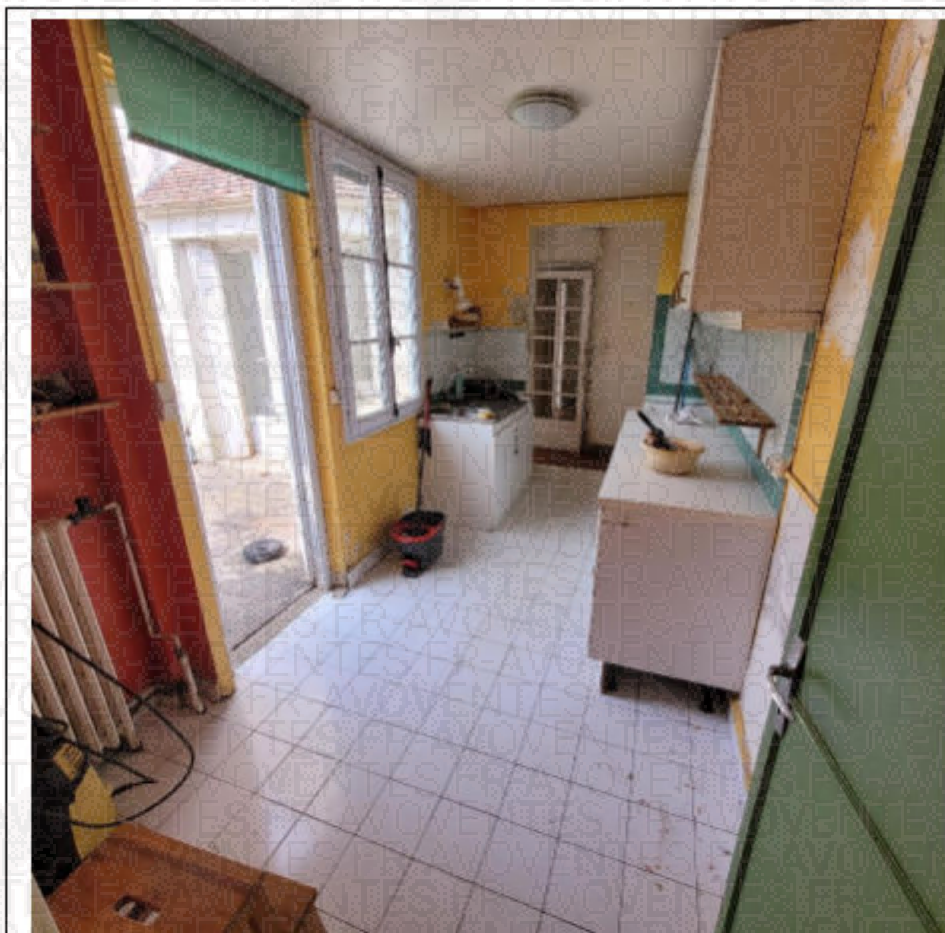
#### **CLICHES PHOTOGRAPHIQUES N°22 A 24**

Sol et plinthes, carrelage à joints ciment présentant des marques d'usure. Certains carreaux sont également fissurés, épaufrés ou décollés.

Sur les murs et au plafond, structure béton et plâtre couverts d'une peinture multicolore en très mauvais état (écailllements, dégradations, chocs, percements, réparations grossières). Au fond de cet espace, je constate également la présence d'un revêtement en toile de verre peinte

grossièrement et en état médiocre (revêtement décollé). Présence de plusieurs réparations grossières et percements. Au plafond, il convient de préciser la présence de quelques marques de moisissure.

Cette pièce est accessible du premier dégagement par une ouverture dépourvue d'huisserie dont l'entourage en plâtre et béton est couvert d'une peinture ancienne, en très mauvais état (nombreuses fissures, écailllements et délitements).

Cette pièce est chauffée par un radiateur en fonte ancien, avec robinet d'alimentation simple, couvert d'une peinture défraîchie et écaillée. Ce radiateur est par ailleurs soutenu au sol par de simples cales en bois.

Le plan de travail de même nature est taché et dégradé.

Cet évier est soutenu par un meuble en stratifié s'ouvrant par deux portes, lequel est partiellement affaissé et déformé. Les portes de ce mobilier sont déréglées. À l'intérieur, la planche du fond est effondrée.

À l'arrière de cet évier, les murs sont couverts d'une faïence à joints ciment ancienne, en état d'usage, quelque peu défraîchie. Au bas de cette surface, présence d'un joint d'étanchéité en silicone blanc ouvert, jauni et encrassé.
