# PROCES-VERBAL DE DESCRIPTION

### PROCES VERBAL DE DESCRIPTION

**Me suis transporté ce jour, 45 Grande Rue 60580 COYE LA FORET où là étant, j'ai procédé aux descriptions suivantes :**

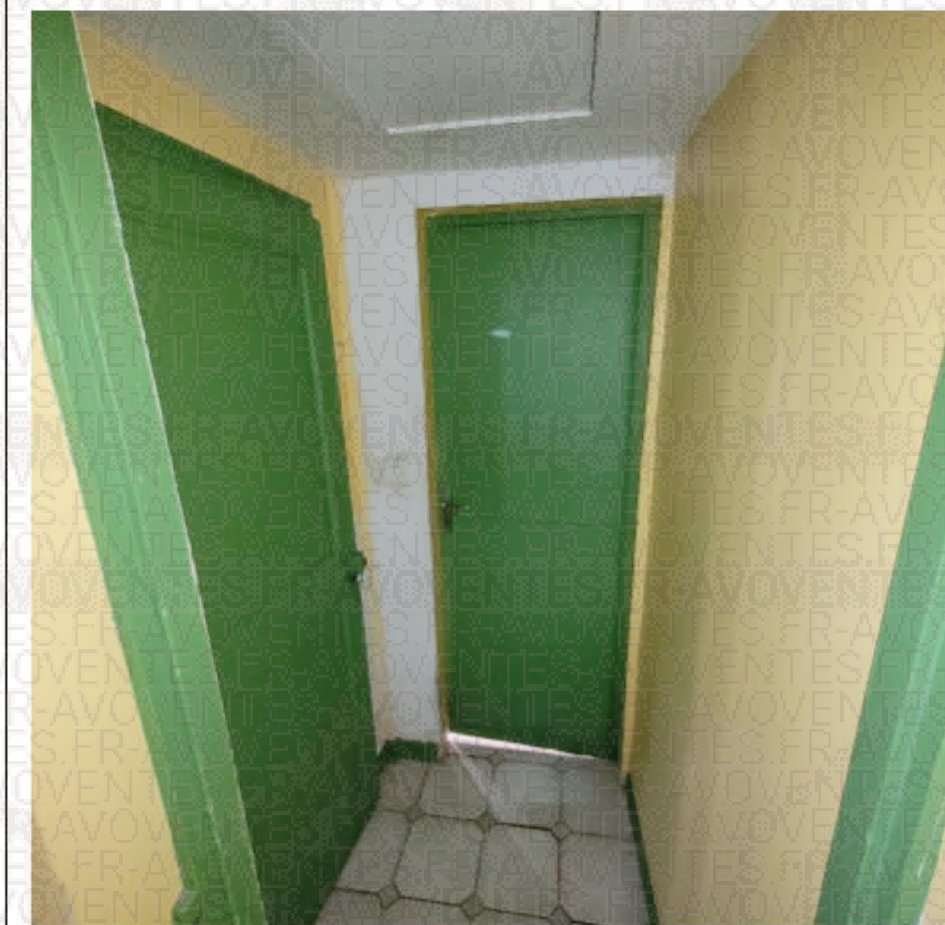
**CLICHE PHOTOGRAPHIQUE N°25**

Au sol, carrelage à cabochons et joints ciment en état d'usage, encrassé.

Les plinthes sont en bois, couvertes d'une peinture verte encrassée et défraîchie.

Sur les murs et au plafond, structure plâtre et doublage de placoplâtre couverts d'une peinture bicolore grossièrement appliquée et défraîchie.

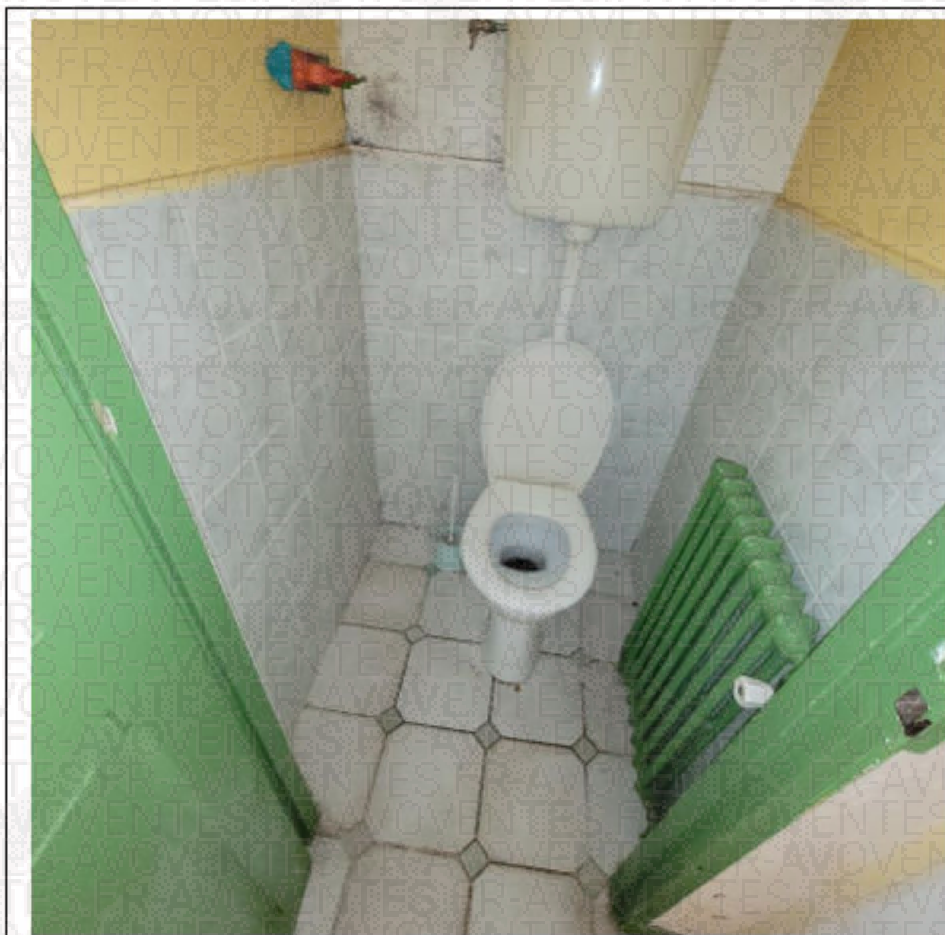
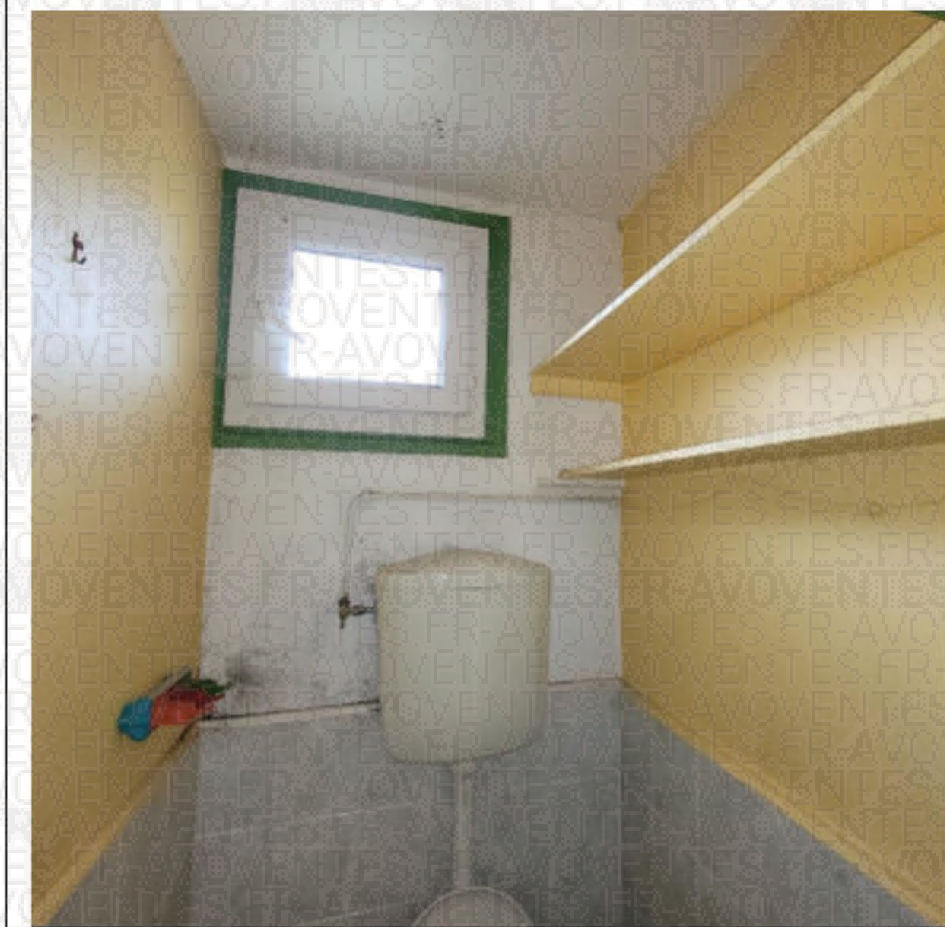
#### **CLICHES PHOTOGRAPHIQUES N°26 ET 27**

Sur les murs, en partie basse, faïence à joints ciment blanc en état d'usage, quelque peu encrassée et, en partie supérieure, toile de verre couverte d'une peinture bicolore défraîchie et présentant des marques de moisissure.

Ces toilettes sont chauffés par un radiateur en fonte ancien, avec robinet d'alimentation simple, couvert d'une peinture verte défraîchie et écaillée.

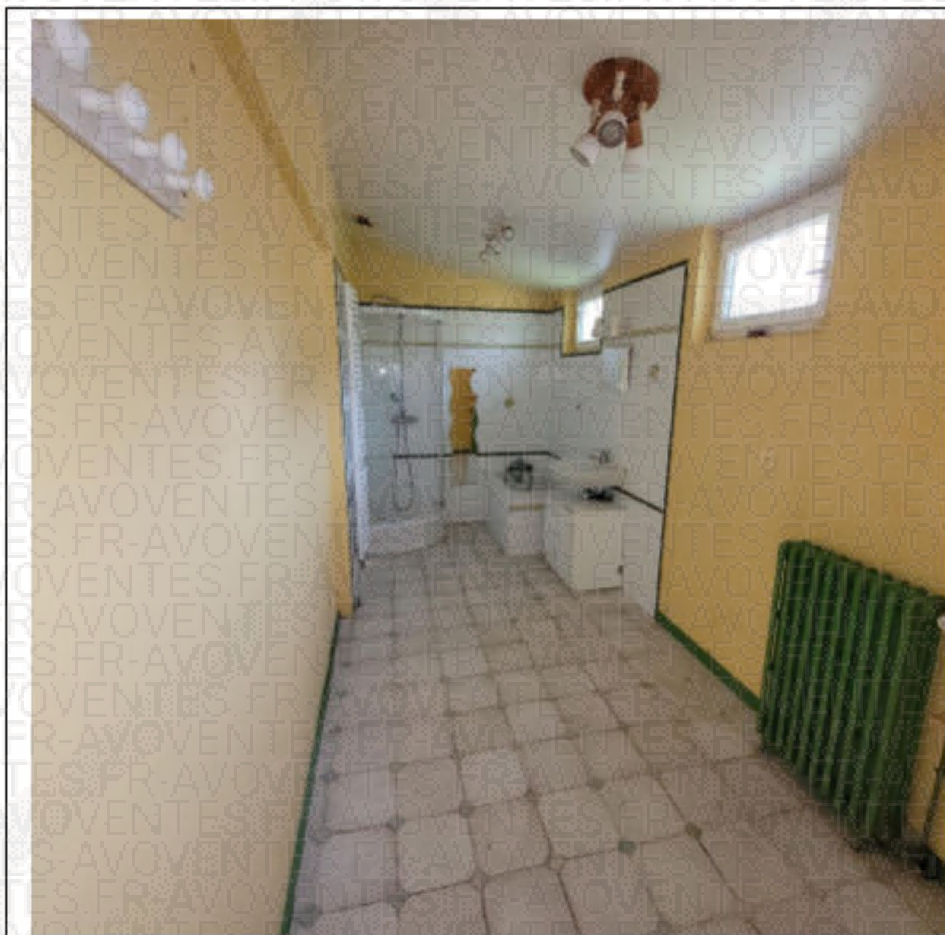
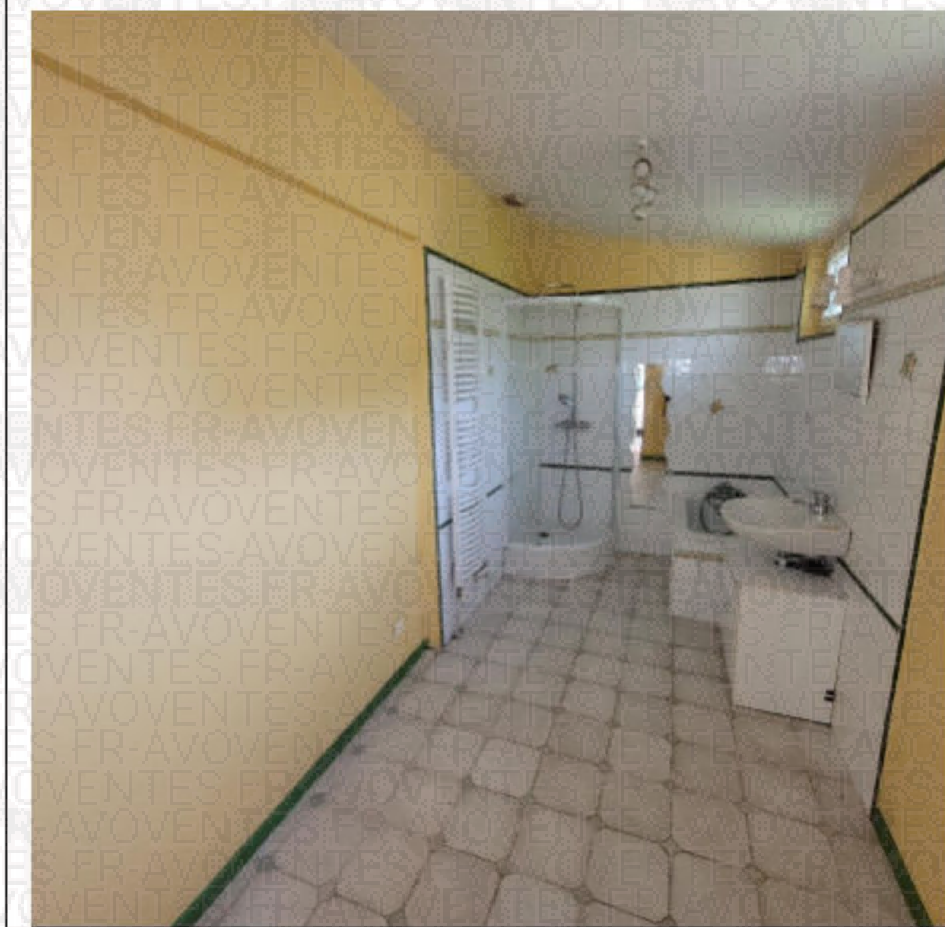
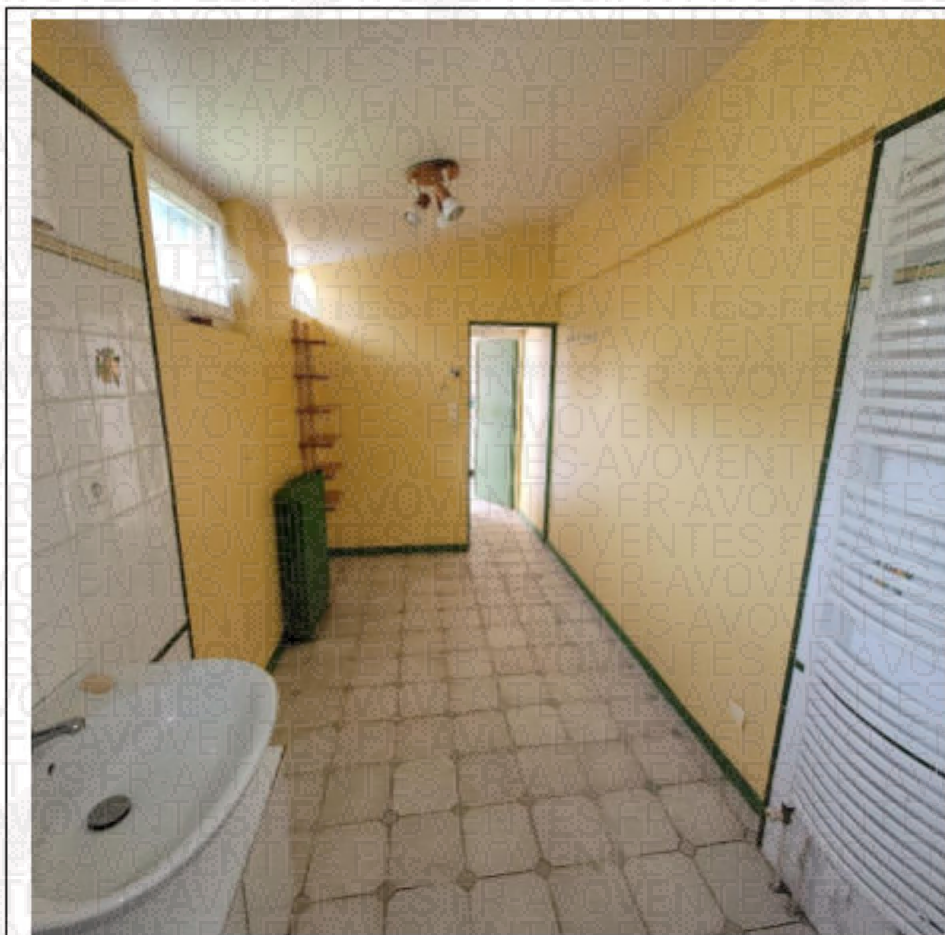
## **CLICHES PHOTOGRAPHIQUES N°28 A 30**

Sur les murs et en soupente, doublage de placoplâtre couvert d'une peinture bicolore défraîchie et dégradée (plusieurs percements non rebouchés et zone écaillées).

Cet espace est éclairé par deux fenêtres hautes à simple vantail, en PVC blanc et double vitrage translucide et dépoli. Le mécanisme à oscillo-battant équipant l'une de ces fenêtres est hors d'usage.

Au plafond, présence d'une VMC dont la bouche en PVC est fortement jaunie.

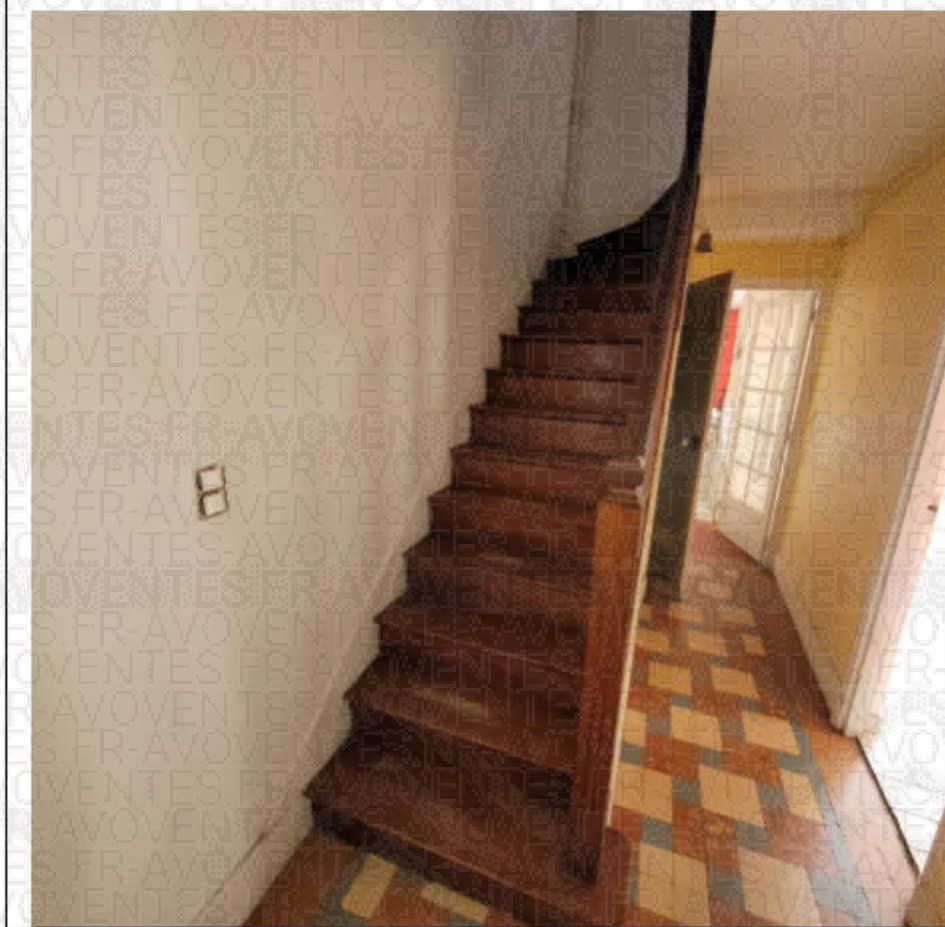
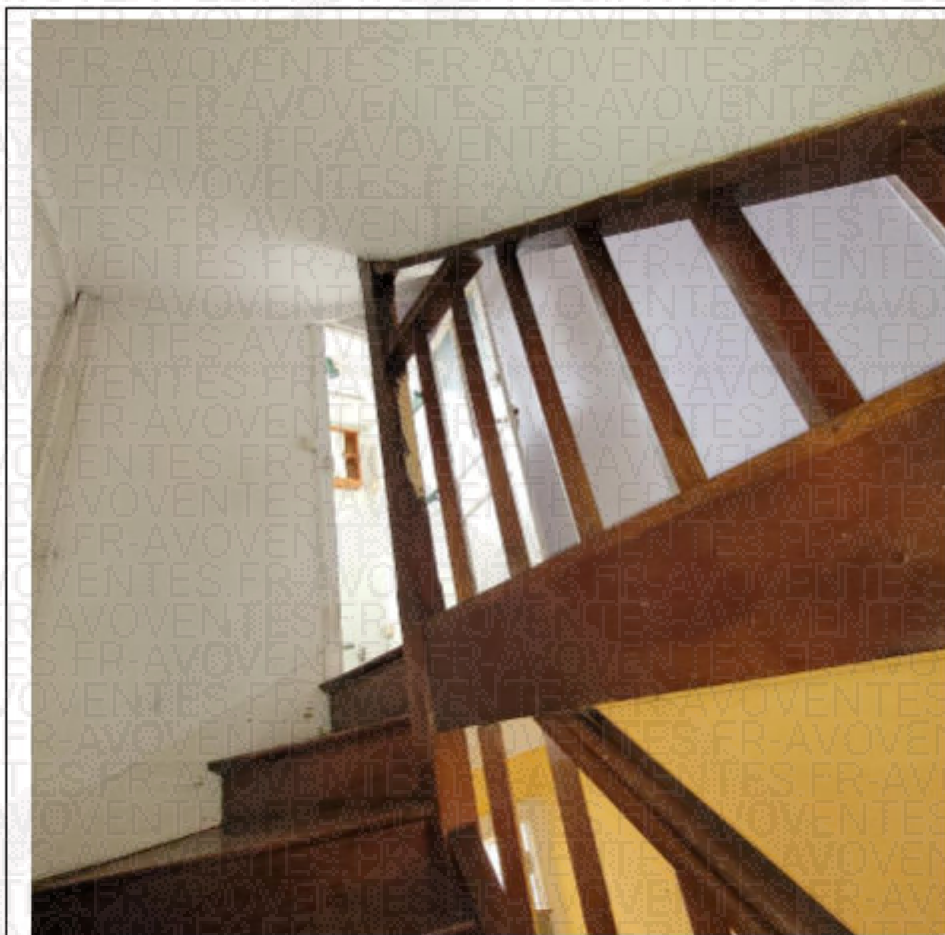
### CLICHES PHOTOGRAPHIQUES N°31 ET 32

L'accès au premier étage est assuré par un escalier ancien dont les marches, contremarches et rampes sont couvertes d'un vernis présentant quelques marques d'usure.

Les plinthes sont en bois, couvertes d'une peinture blanche défraîchie et écaillée.

Sur les murs et en sous-face de l'escalier menant aux combles, sont en plâtre ancien, couvert d'une peinture grossièrement appliquée, défraîchie, encrassée et écaillée.

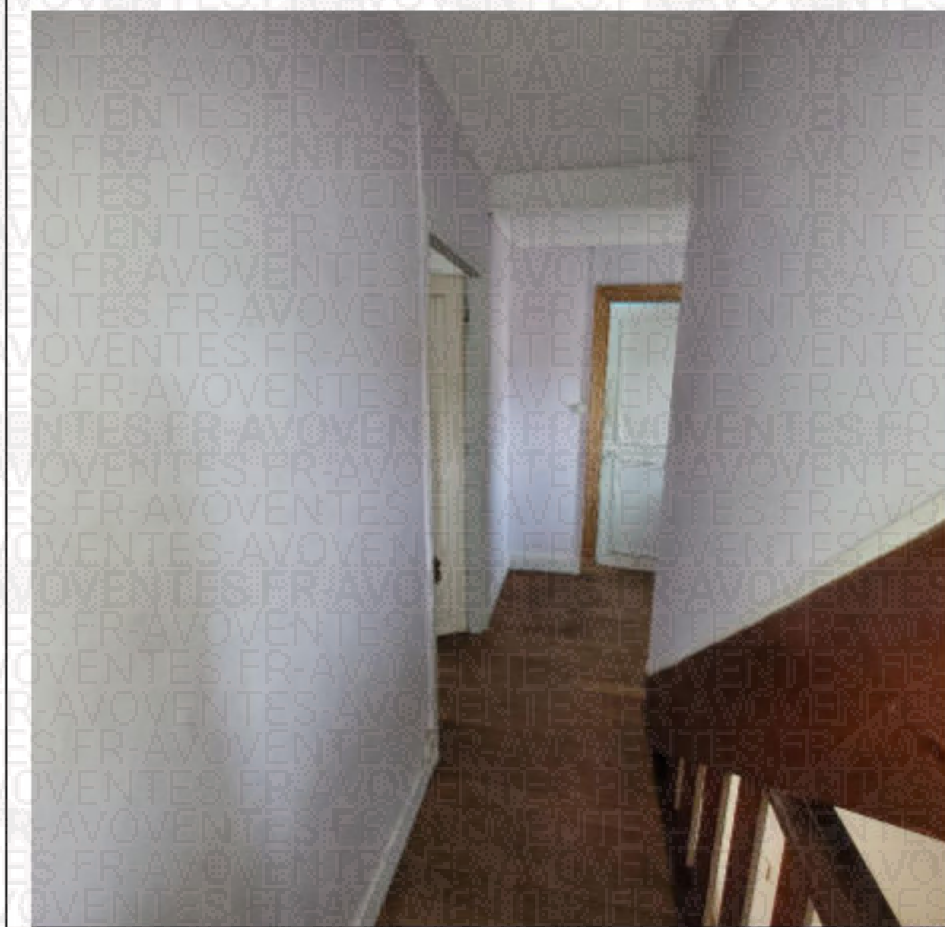
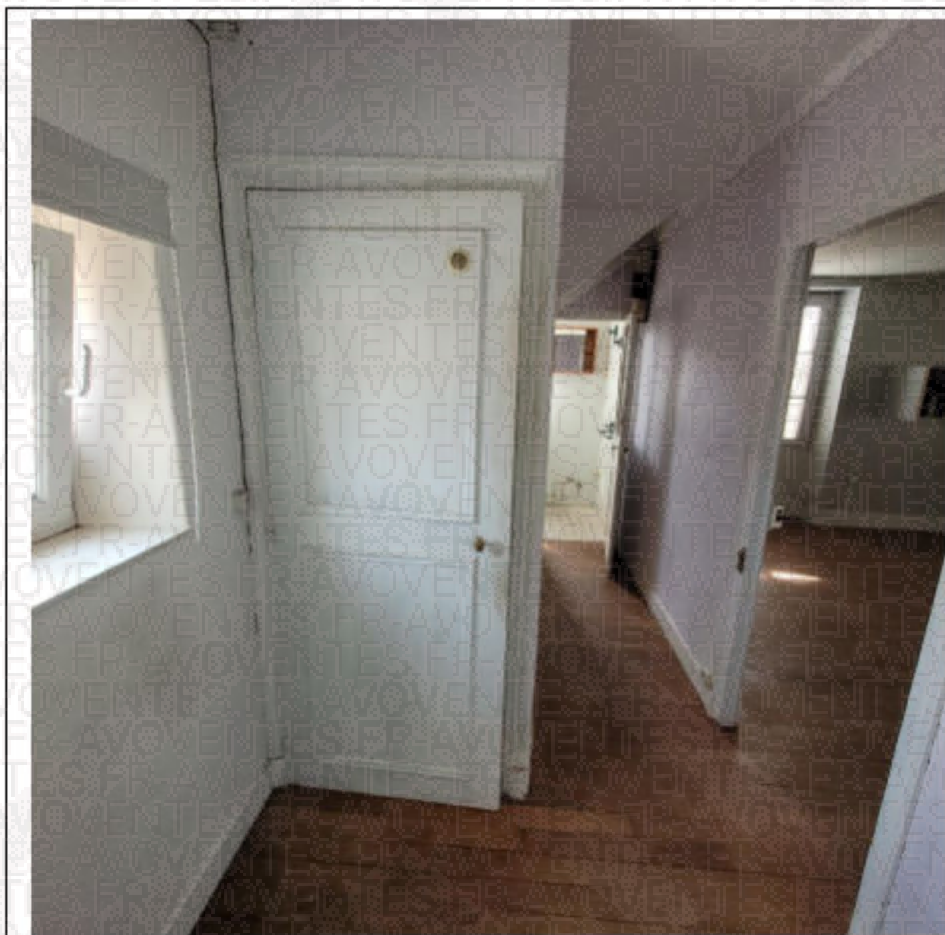
### CLICHES PHOTOGRAPHIQUES N°33 ET 34

Au sol, parquet ancien ciré taché et encrassé.

Ce palier est protégé sur les escaliers par une structure en bois vernie dont l'extrémité est dégradée et grossièrement réparée à l'aide de pâte à bois.

À noter la présence d'une dérivation réalisée de façon grossière à proximité immédiate de la porte permettant d'accéder aux combles.

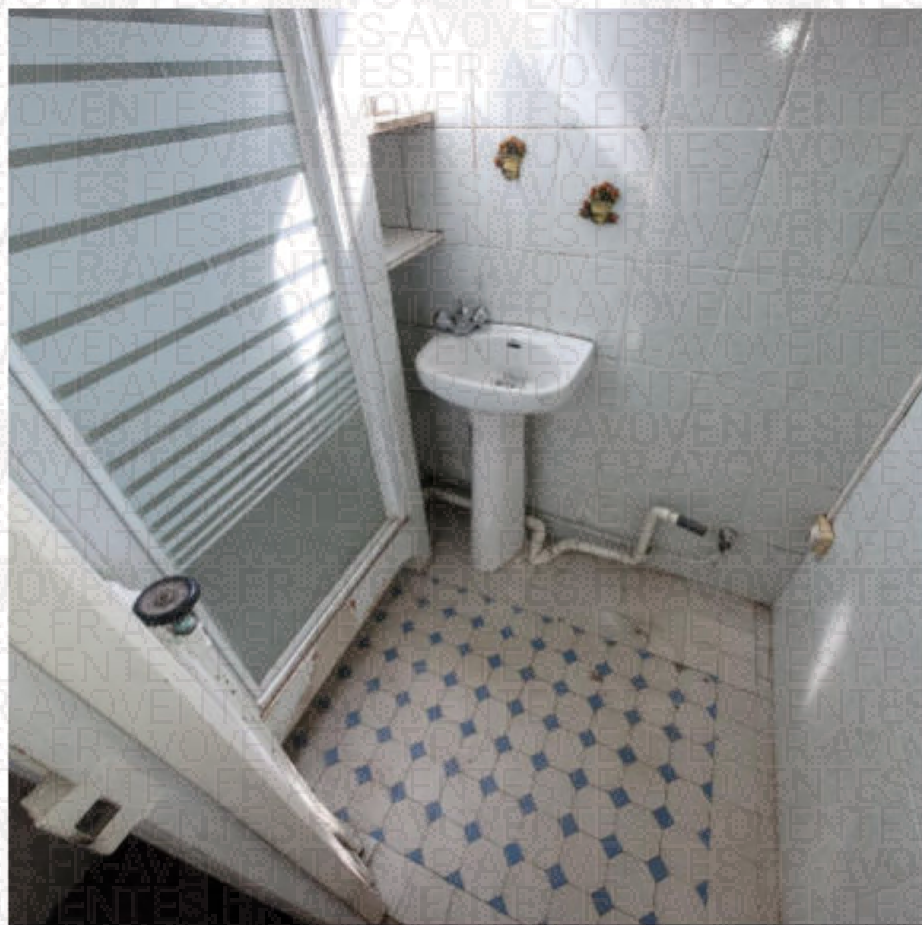
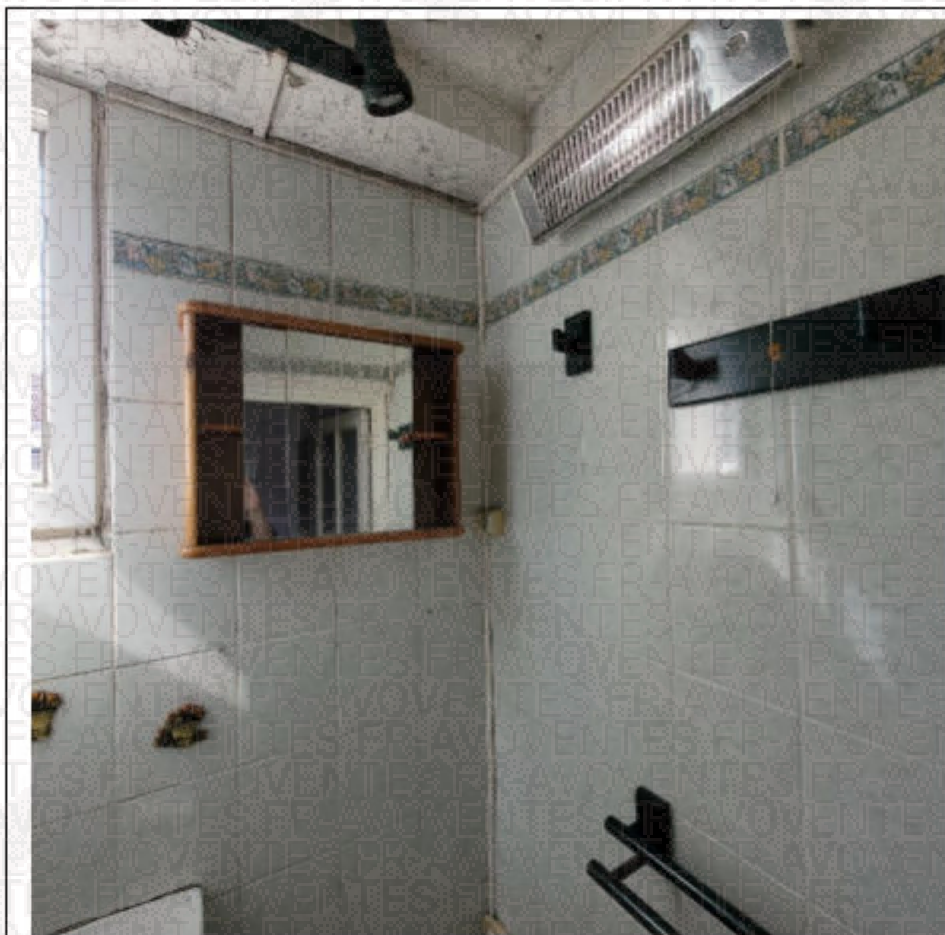
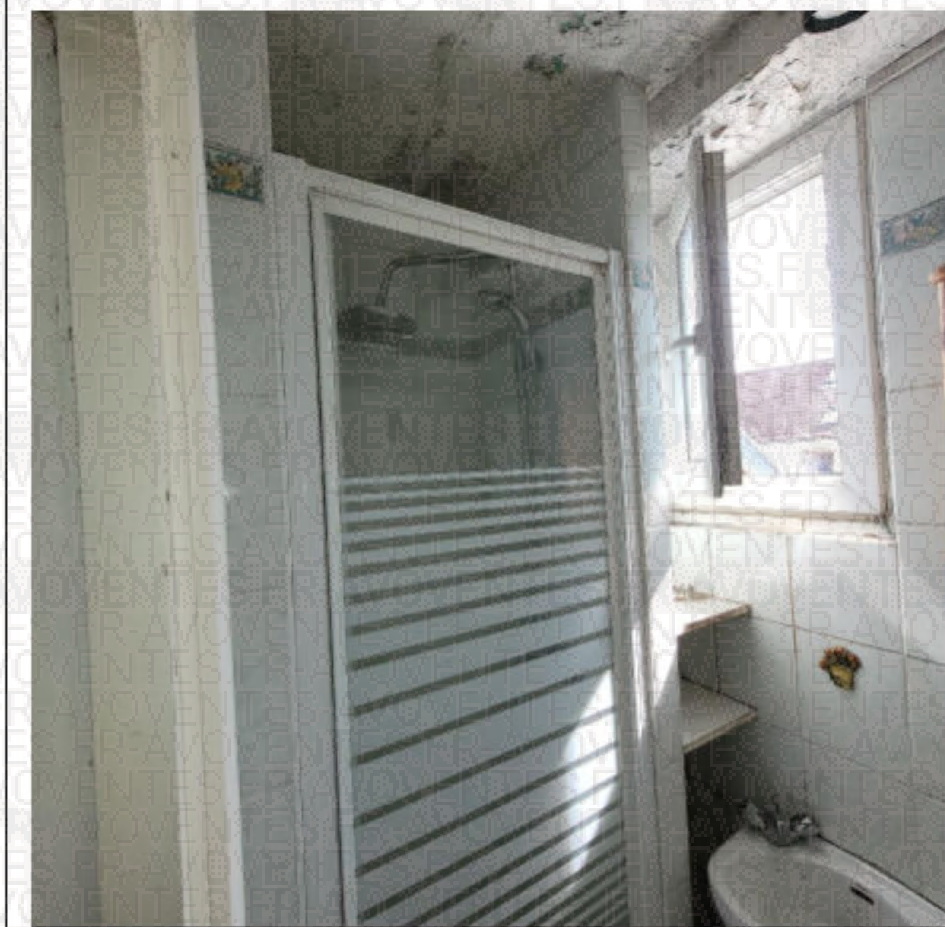
### CLICHES PHOTOGRAPHIQUES N°35 A 37

Au plafond, peinture blanche fortement écaillée, dégradée et moisie sur toute sa surface.
